**TÜRKİYE' DE ANITSAL KÜLTÜR  
VARLIKLARININ KORUNMASINDA  
GÖRÜLEN SİSTEMATİK SORUNLARIN  
KAYNAĞININ TESPİTİNE YÖNELİK  
ANALİTİK BİR DEĞERLENDİRME**

**DOKTORA TEZİ**

**Mimarlık Anabilim Dalı**

**Aralık-2024**  
**KONYA**  
**Her Hakkı Saklıdır**

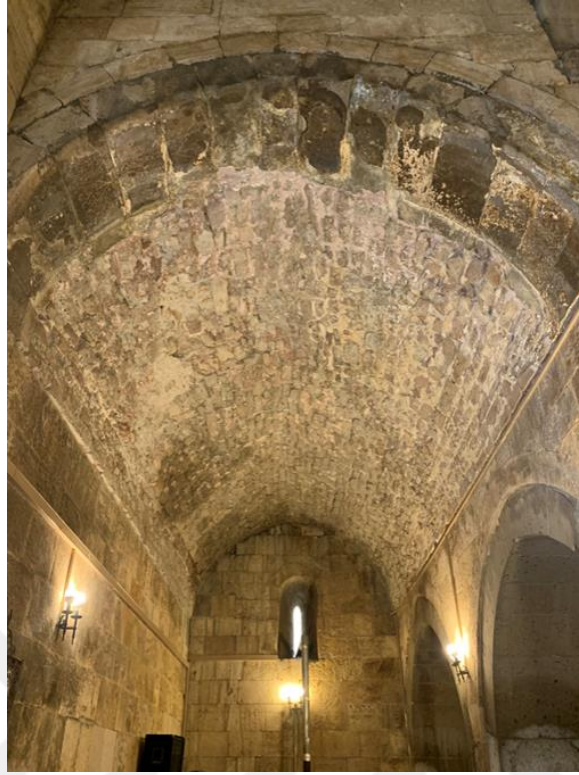
Şekil 5.5. Horozluhan – KONYA

- Anıt eserlerde çimento malzeme kullanılması; Horozluhan'ın tonoz kısmında yapılan müdahalede çimento esaslı malzeme kullanımı, yapının özgün malzeme dokusuyla uyumsuz olup, tarihi yapının nefes alma kapasitesini azaltarak nem tutulumuna ve malzeme bozulmalarına yol açma riski taşımaktadır. (Şekil 5.5),

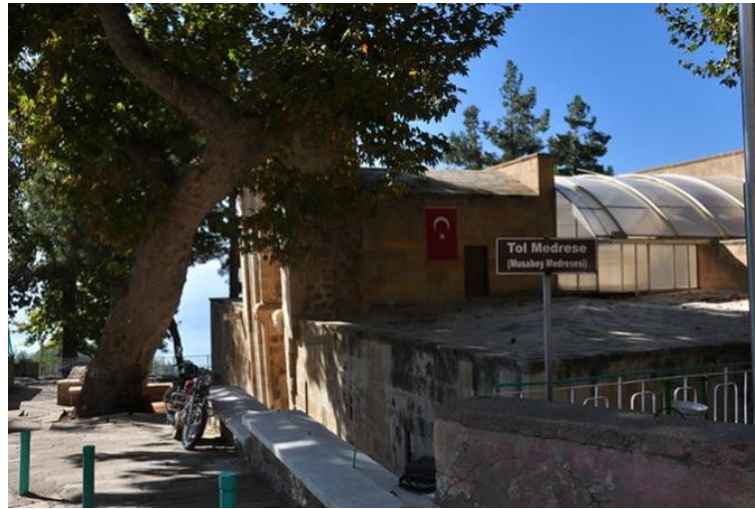
Şekil 5.6. Ermenek Tol Medrese- KARAMAN

- Anıt eserlerin, çevresinde yer alan yeni açılan yolların seviyesinden daha düşük kotta yer alması, bu nedenle drenaj ve yalıtım sorunlarının oluşması, algılana birliğin azalması,
- Yapıların çevresinin koruma alanların geç belirlenmesi ya da belirlenmemesi,
- Koruma amaçlı imar planlarının yapılmaması,
- Anıt eserler çevresinde farklı tarihlerde açılmış imar yolları ve imal edilmiş istinat duvarlarının deplasmanları, civar yapılaşmaya bağlı ek yüklenmelerin yapılarda çeşitli statik hasarlara neden olması; Tol Medrese çevresinde açılan imar yolları ve yapılan istinat duvarları, yapıya ek yük bindirerek statik hasarlara ve özgün mimari dokuya zarar vermektedir (Şekil 5.6).

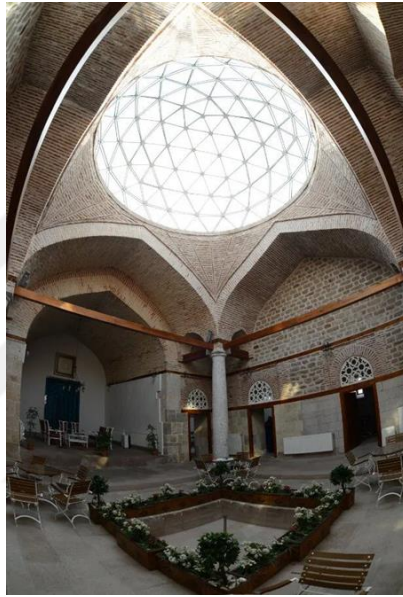
Şekil 5.9. Ali Gav Medresesi – KONYA

- Anıt eserlerin projelerinin çok geç hazırlanması nedeniyle, yapıların zamanla büyük ölçüde tahribata uğraması ve geçen zamanda özgün mimarisine ilişkin izlerin silinmesi,
- Restorasyon projesinde yapılan radikal onarım tekniklerinin, yapının özgün mimari özelliklerini ve işlevselliğinin bozması: Ali Gav Medresesi kubbesi ve Sille Subaşı Hamamı soğukluk kısmında kullanılan cam uygulaması, iç mekânda sera etkisi yaratarak hem yapıdaki ısı dengesini bozmakta hem de özgün hava sirkülasyonunu ve mekânsal kullanım konforunu olumsuz etkilemektedir (Şekil 5.9-5.10).

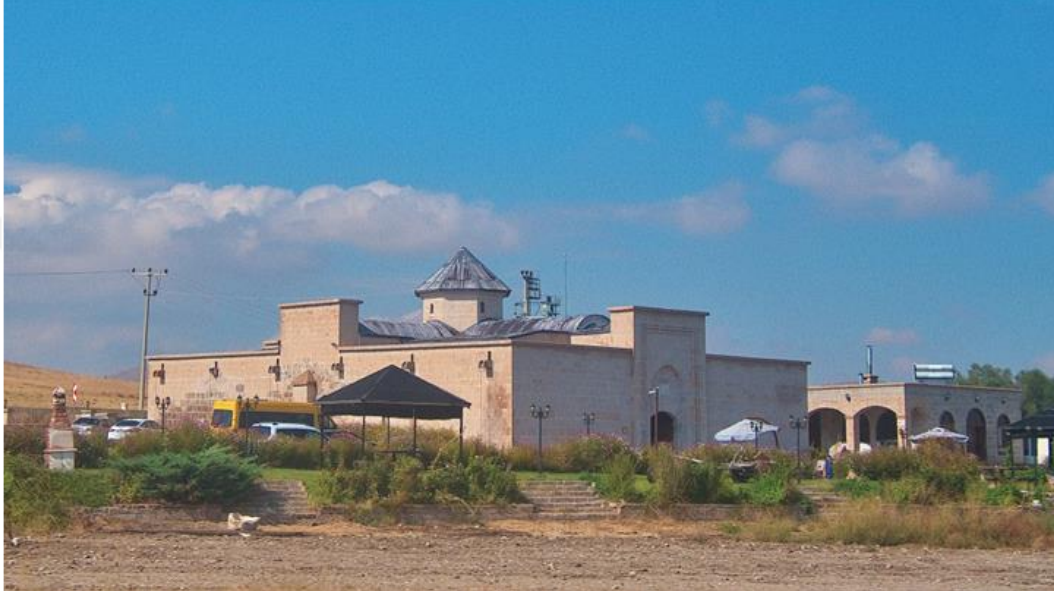
Şekil 5.11. Tepesidelik Han – AKSARAY

- Tarihi yapının yanına inşa edilen müştemilatlarının (WC, mutfak ve mescit) mimari açıdan yapıya benzerlik göstermesi ve tarihi bir kimliği varmış gibi algılanması, yapının özgün kimliğini ve tarihi değerini yanıltıcı bir şekilde etkilemesi: Tepesidelik Han yanında inşa edilen müştemilat kısmının mimari olarak yapı ile benzer tasarlanması, yapının özgün kimliğini gölgelemiş ve yanıltıcı bir şekilde tarihi bir parça gibi algılanmasına neden olmuştur. (Şekil 5.11).

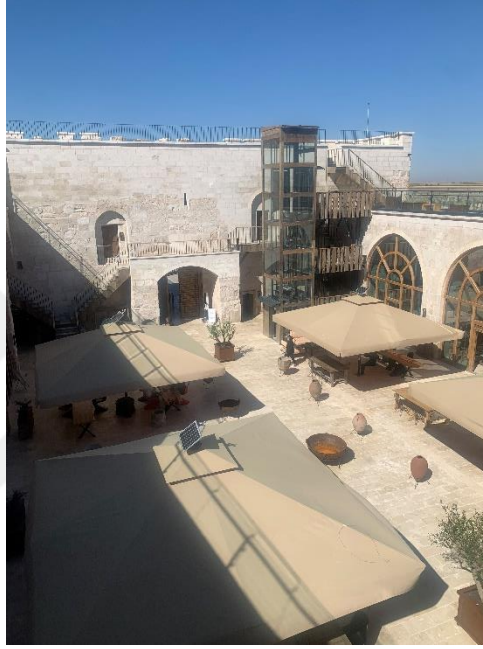
Şekil 5.13. Obruk Han – Konya

- Yeni işlevlere uyum sağlamak için yapılan müdahalelerin yapıya zarar vermesi Obruk Han'ın avlusuna eklenen cam asansör ve otel odası olarak düzenlenmesi için banyo kısmında kullanılan malzeme işlevsellik açısından avantaj sağlasa da tarihi yapının özgünlüğüne ve estetik bütünlüğüne zarar vermektedir. (Şekil 5.13, 5.14), Horozlu Han'ın düğün salonu olarak işlevlendirilmesi sürecinde eklenen mutfak kısmı, tarihi yapının özgün mimari dokusuyla uyumlu olmamış ve estetik bütünlüğünü bozmuştur." (Şekil.5.15),

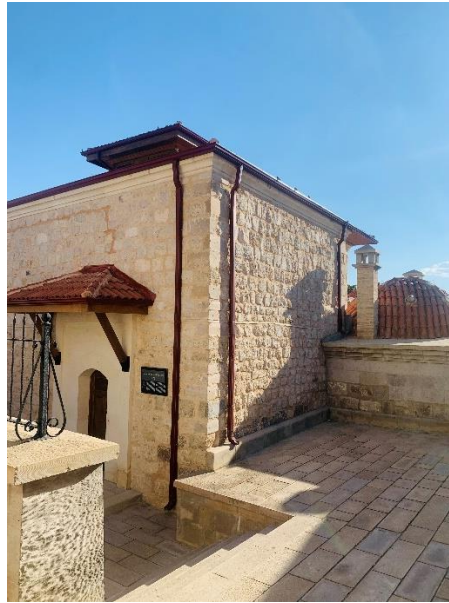
Şekil 5.16. Hatun Hamamı – KARAMAN

- Geçmiş dönemlerde toplumların sosyal ve kültürel hayatlarında önemli yer tutmuş yapıların günümüzde teknolojik imkanların ve yaşam tarzlarının değişmesiyle kullanımlarının azalması: Karaman Hatun Hamamı özgün işlevini günümüzde yerine getirememekte ve yeniden işlevlendirme sürecinde de mimari yapısından dolayı zorluklar yaşanmaktadır. (Şekil 5.16)

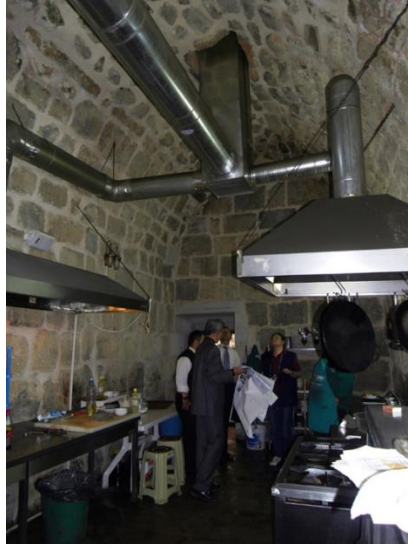
Şekil 5.19. Kandemir Han-KONYA

- Anıt eserlerin restore-et, işlet, devret sistemiyle kiraya verilmesi sonucunda kullanıcıları tarafından aykırı uygulamalar yapılmak suretiyle tahribata uğraması, işletilemeyen anıt eserlerin kapalı kalması: Dokuzun Hanı'nın kapalı ve atıl kalması, tarihi yapının değerini yitirmesine ve zamanla harap olmasına neden olmaktadır (Şekil 5.17), Zazadin Han'da kullanılan devşirme taş üzerine eklenen yağmur iniş borusu, hem estetik bütünlüğü bozmuş hem de taş yüzeye zarar vermiştir (Şekil.5.18). Kandemir Han'da endüstriyel mutfak ekipmanlarının eklenmesi sonucu tonoz kısmı tahrip edilmiş, yapının özgün mimari dokusu zarar görmüştür (Şekil 5.19).

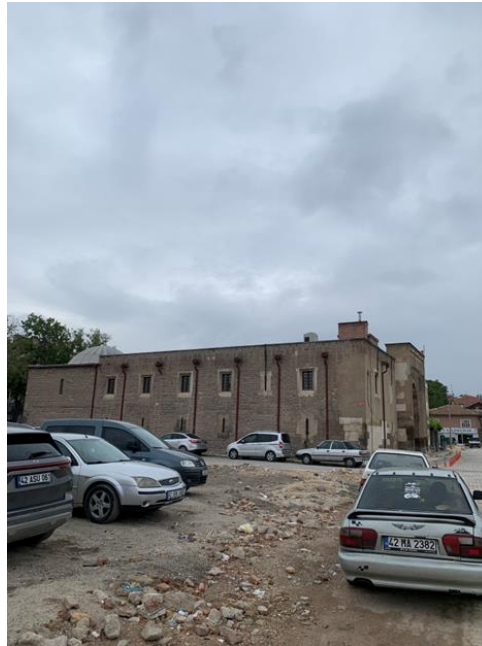
Şekil 5.20. Sırçalı Medrese – KONYA

- Anıt eserlerin kentsel dönüşüm alanlarında kalması, uzun yıllar yapı çevresinde devam eden uygulamalardan dolayı atıl ve harap durumda kalması. Sırçalı Medrese' nin çevresi kentsel dönüşüm alanı olarak belirlenmiş olup, çevredeki düzensizlik ve plansız kullanım, tarihi yapının estetik ve kültürel değerini olumsuz etkilemektedir. (Şekil 5.20),

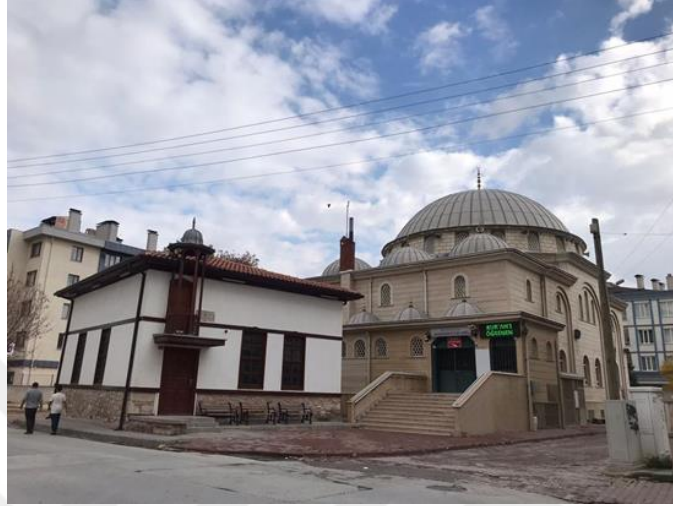
Şekil 5.21. Keçeciler Cami – KONYA

- Anıt eserin yanına aynı fonksiyona sahip modern bir bina yapılması. Keçeciler Camii yanına izinsiz yapılan yeni cami tarihi caminin kullanımını azaltmanın yanı sıra estetik uyumsuzluğa neden olmuş, yapıyı değersizleştirmiştir. (Şekil 5.21),

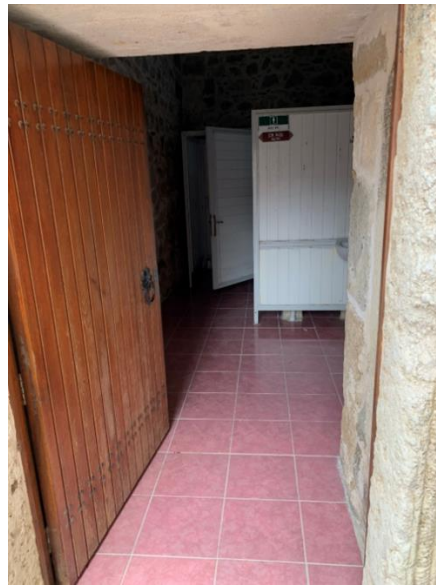
Şekil 5.22. Zazadin Han – KONYA

- Anıt eserlerin yeni işlevlerinin ihtiyaçlarını karşılayamaması, Zazadin Han' da tuvalet olarak eklenen kısım yeterli olarak ihtiyaca cevap verememektedir. (Şekil 5.22),  
olarak belirlenmiştir.
