**T.C.  
AKSARAY ÜNİVERSİTESİ  
FEN BİLİMLERİ ENSTİTÜSÜ**

**TARİHİ YAPILARDA GÖRÜLEN ZEMİN PROBLEMLERİ:  
ARAPGİR CAFER PAŞA CAMİİ ÖRNEĞİ**

**YÜKSEK LİSANS TEZİ**

**AKSARAY, 2023**

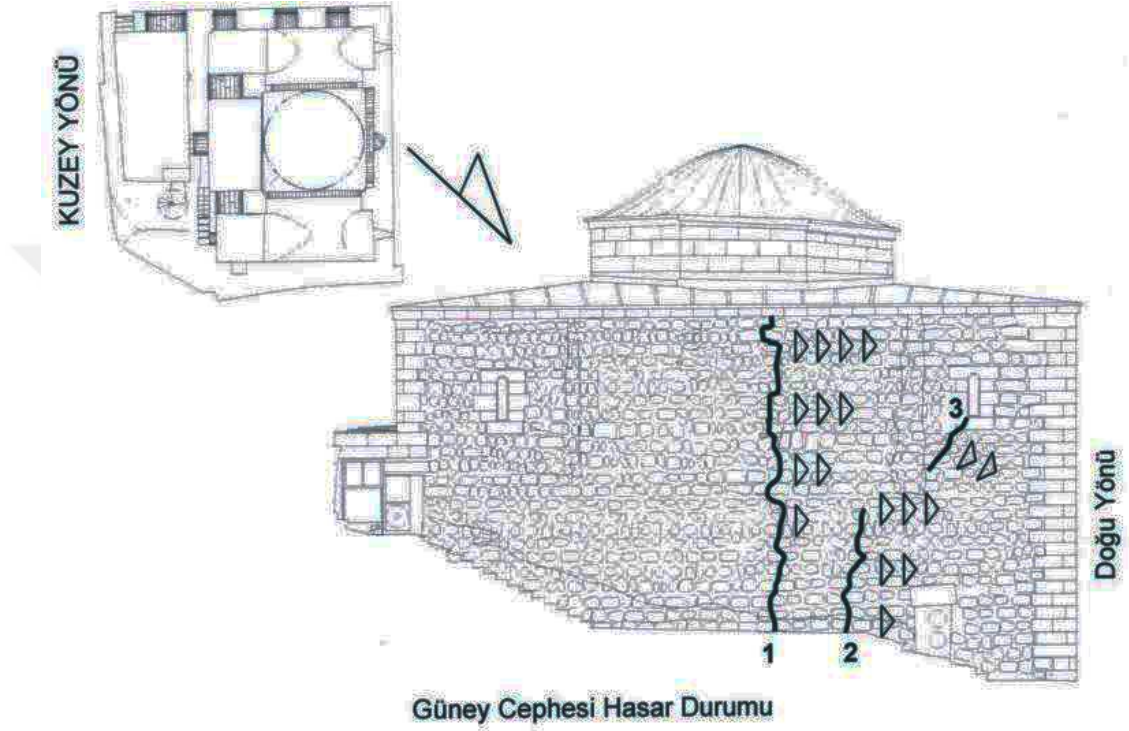
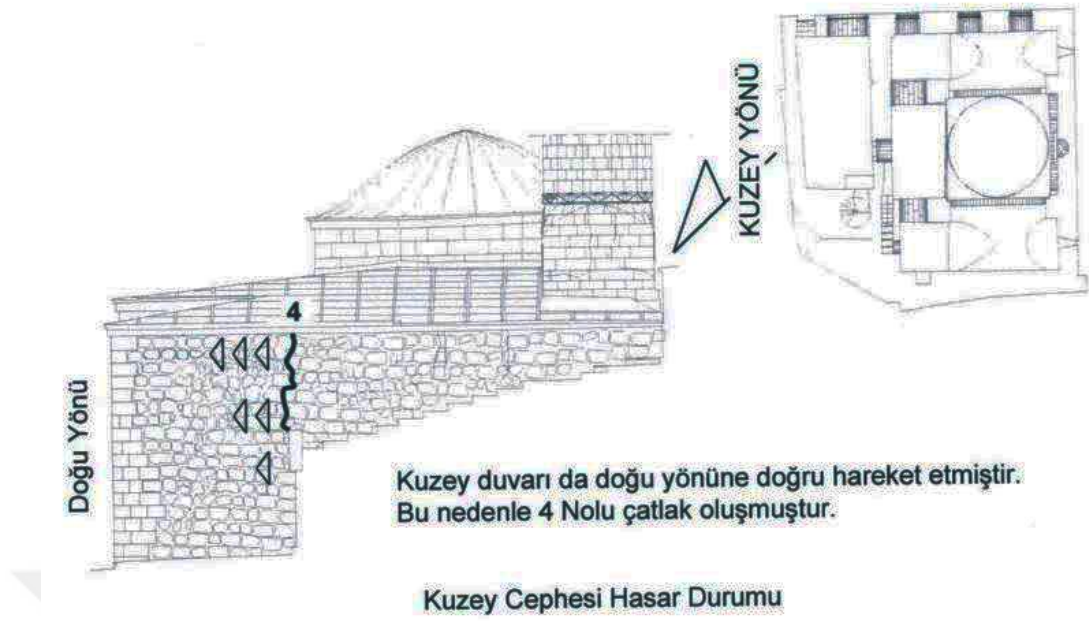
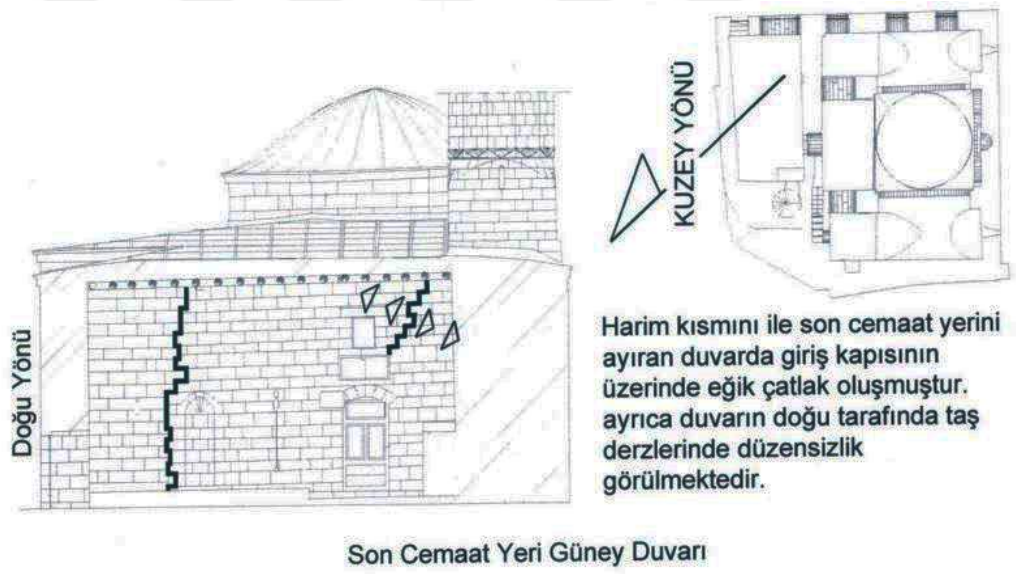
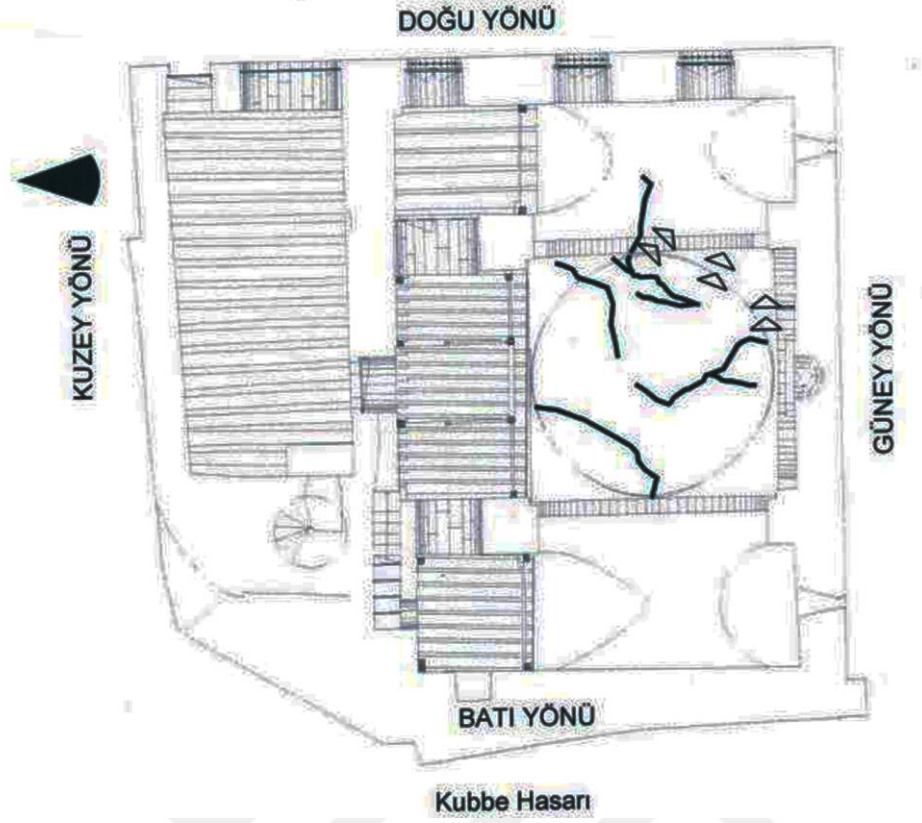
Bu bölümde tarihi Cafer Paşa Cami'nin harim kısmında tespit edilen hasarları detaylı şekilde verilmiştir. Güney duvarının bir kısmı doğu yönünde hareket etmiştir. Bu yönde tepede geniş tabanda dar iki adet çatlak oluşmuştur. 1 numaralı çatlak yukarıda kubbede devam etmiştir, kırılma şeklindedir. 2 numaralı çatlak ise kılcal

düzeydedir. 3 numaralı çatlak ise içeriden görülmekte ve diyagonal olarak devam etmektedir. Caminin güney doğu köşesi doğuya doğru hareket etmiş ve güney duvarı çatlamıştır. Bu nedenle kubbe güney batıdan başlayıp, kuzey doğuya doğru diyagonal çatlamıştır. Bu harekete bağlı olarak kubbenin doğusunda yer alan tonozda da çatlak oluşmuştur. Aşağıdaki Şekil 2.4' de camide tespit edilen hasarlar görülmektedir.

Şekil 2.4. Camide görülen hasarlar.

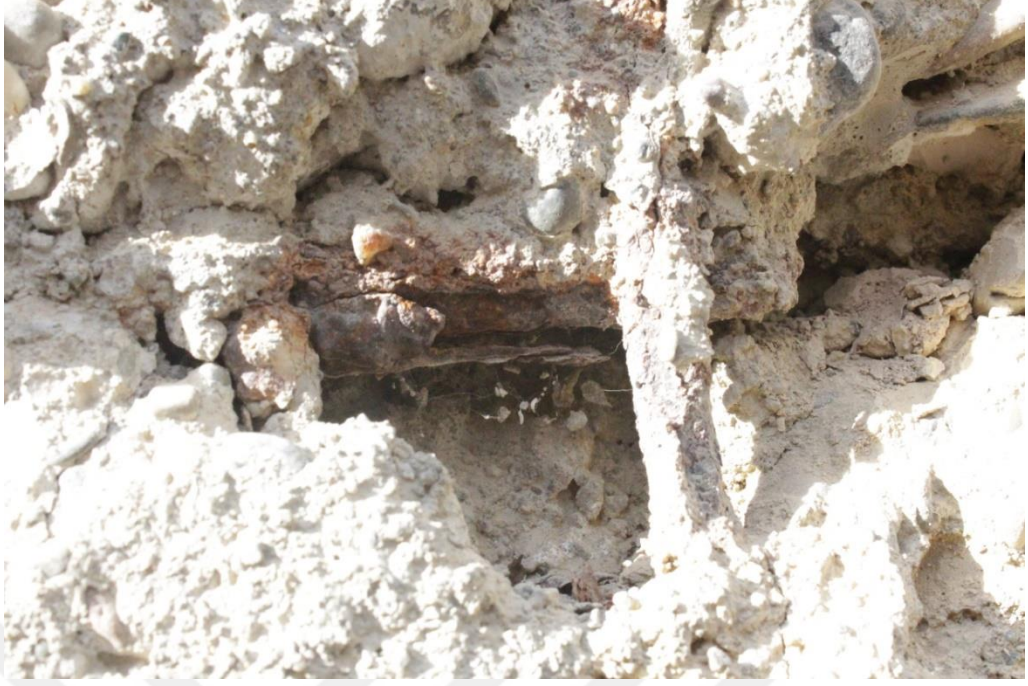
Cafer Paşa Cami'nin geçirdiği depremler, camiye yakın geçen yollar, zeminde meydana gelen ayrışmalar, arazinin eğimi yüzünden yağmur sularının caminin etrafında toplanması, yeraltı suyunun alçalıp yükselmesi vb. sebeplerden dolayı zemin problemlerine maruz kalmıştır. Caminin zemininde meydana gelen ayrışmaları örnekleyen resim şekil 2.5'de gösterilmektedir.

**Şekil 2.5.** Caminin zemin.

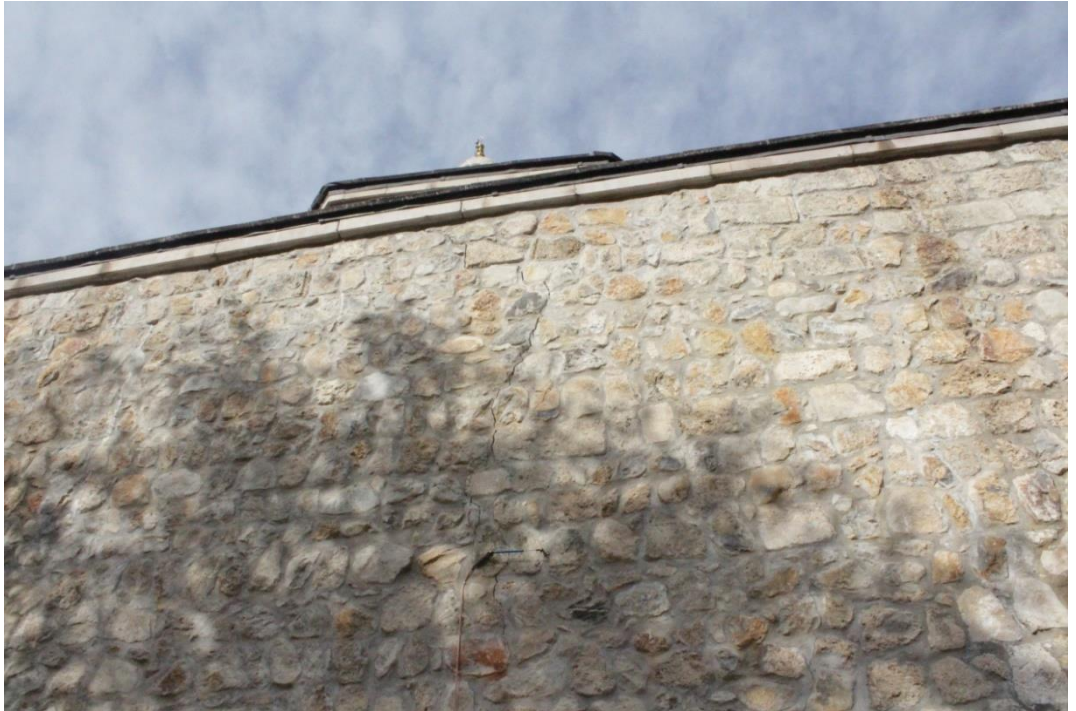
**Şekil 2.6.** Caminin dış duvarındaki çatlaklar.

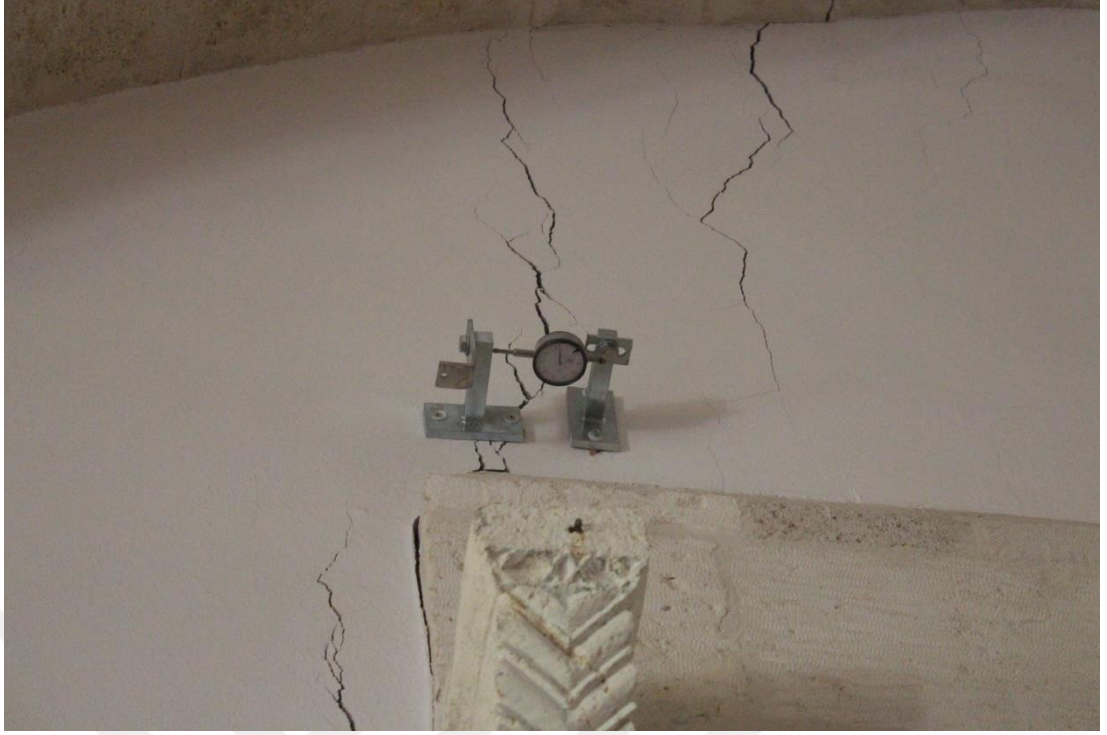
**Şekil 2.7.** Caminin iç duvarındaki çatlaklar.

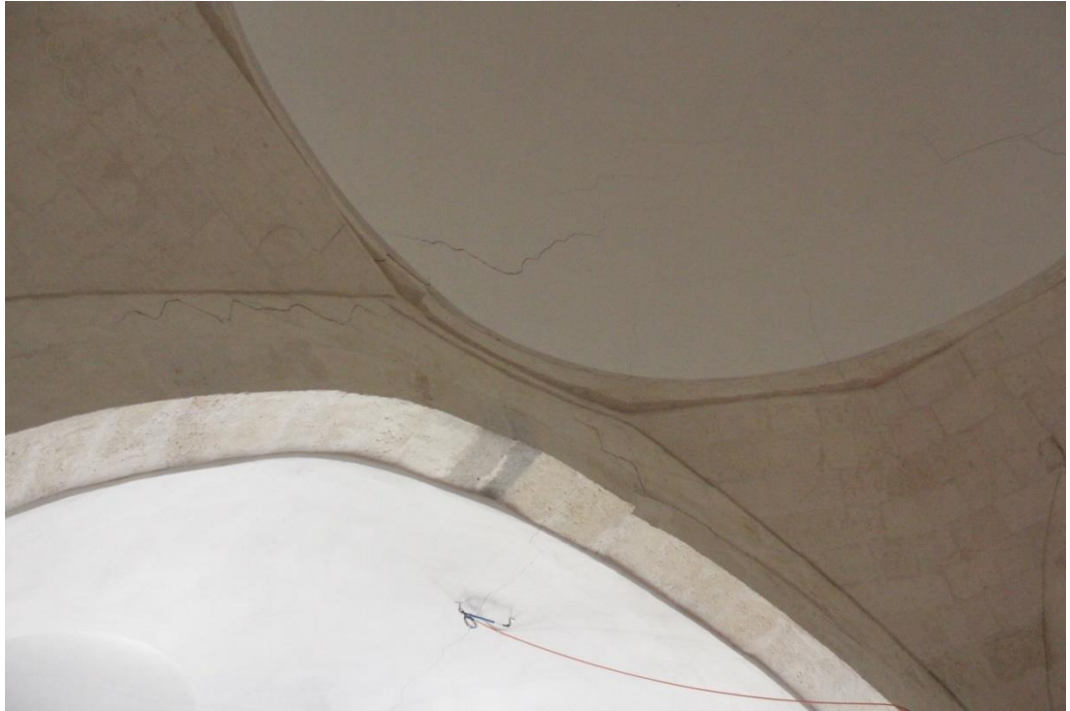
**Şekil 2.8.** Caminin kemer ve kubbesinde meydana gelen çatlaklar.

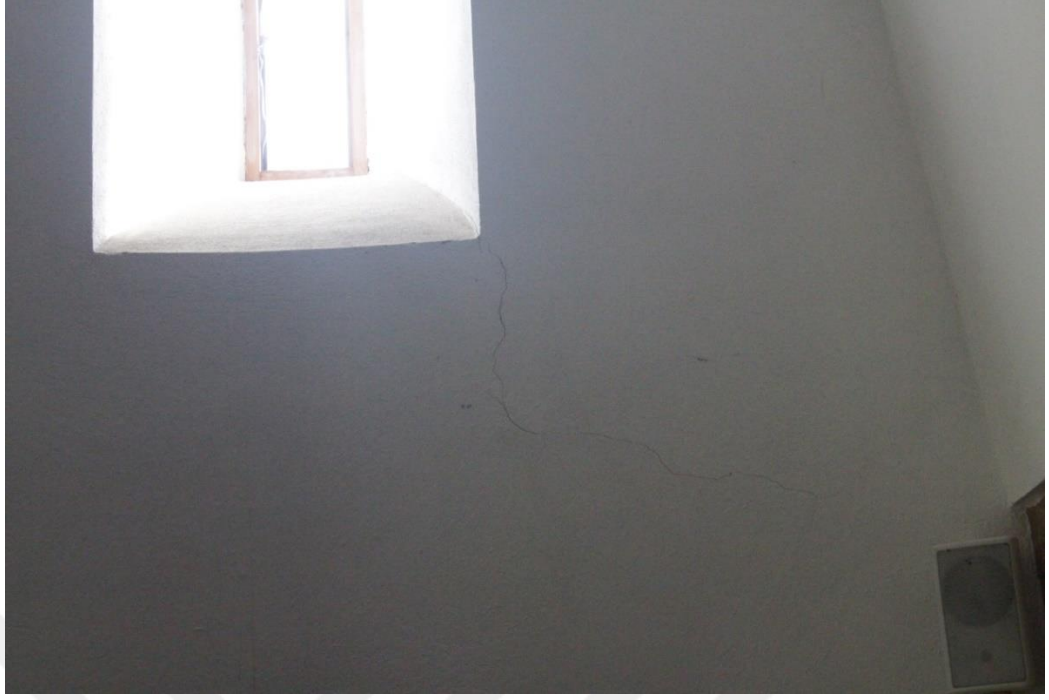
**Şekil 2.9.** Caminin pencere boşluğundan başlayan çatlaklar.

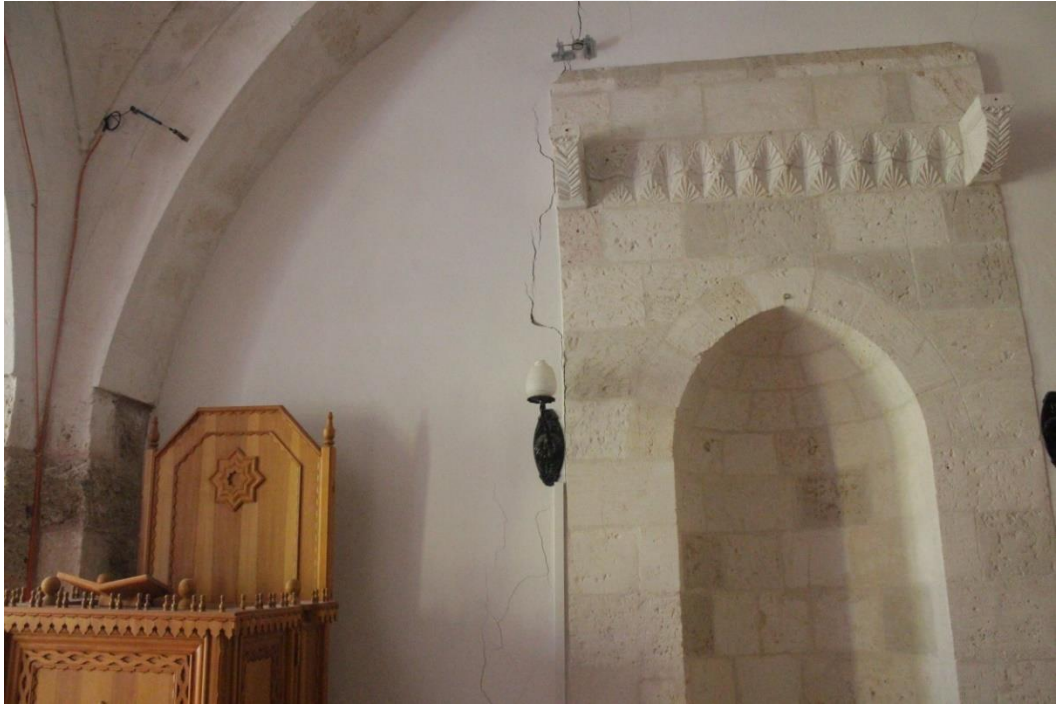
**Şekil 2.10.** Caminin mihrap kısmında meydana gelen çatlaklar.

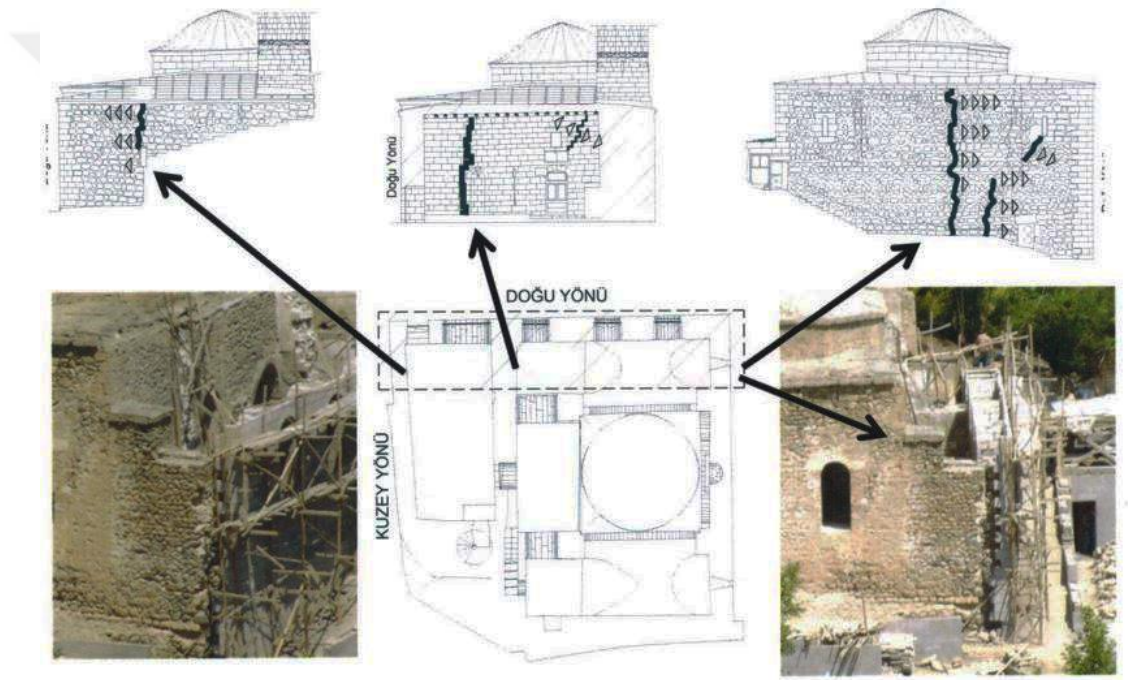
Cafer Paşa Cami 2004 yılında başlayıp 2006 yılında tamamlanan bir onarım geçirmiştir. Yapılan çalışmalar ile ilgili birtakım temel bilgilere ulaşılmıştır. Harim kısmının doğu yönünde bulunan yaklaşık 4 metre genişliğindeki kemerli kısım yeniden yapılmıştır. Yapılan kısım Şekil 2.11’ de verilen planda taranmıştır. Uygulamanın doğal bir sonucu olarak çatlaklar ve derzlerde uyumsuzluklar oluşmuştur. Daha önceden verilen hasarlar, yapılan bu onarım ile birlikte değerlendirildiğinde anlamlı olmaktadır. Kuzey ve doğu cephelerinde çatlak olarak kendini gösteren bu bölüm, harim kısmı kuzey cephesinde kendini derz uyumsuzluğu olarak göstermiştir.

Şekil 2.11. Doğu cephesinde yapılan onarımlar.

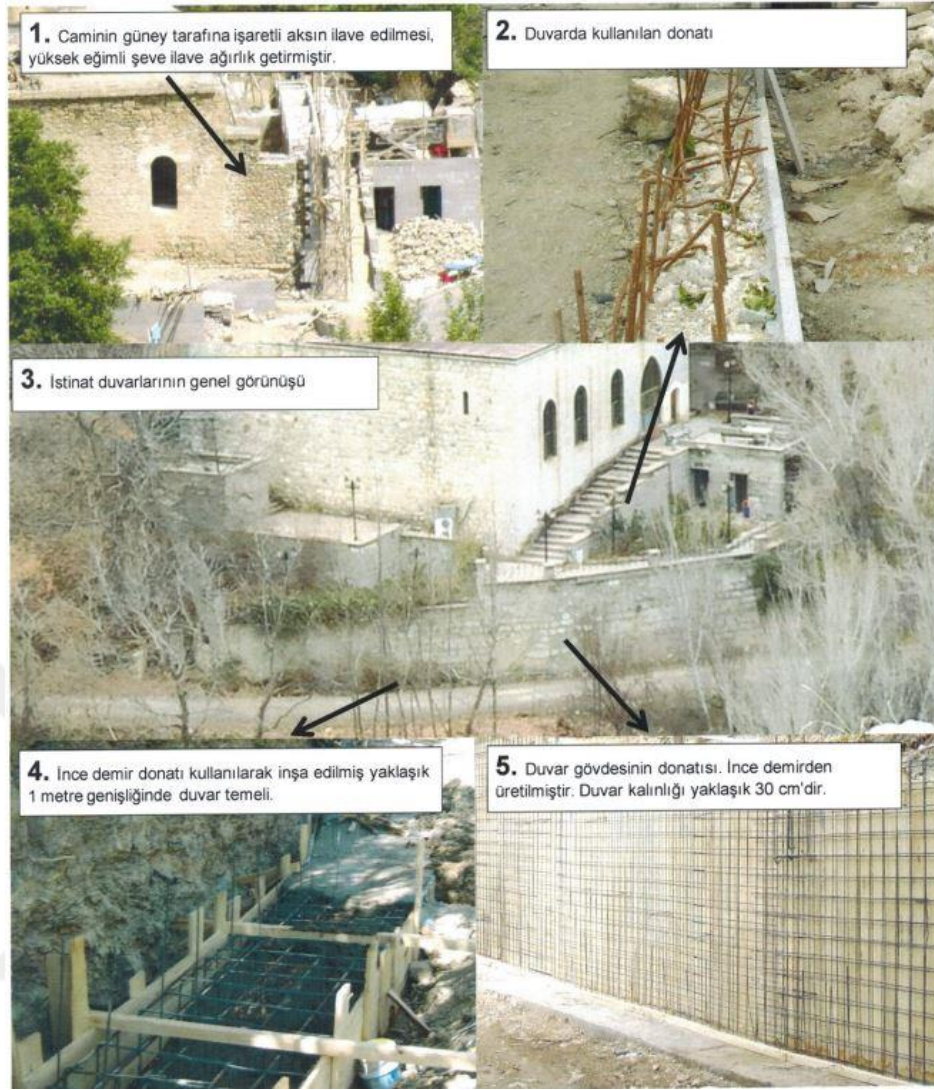
Cafer Paşa Cami’nin yapıldığı arazi eğimlidir. Bu eğim ve zemin özellikleri nedeniyle caminin güney doğu yönünde şev hareketleri değerlendirilmiştir. Caminin restorasyonu ve dayanma yapılarının inşa şekilleri ile ilgili bazı detaylara ulaşılmıştır. Şekil 2.12’ de bu uygulamalar verilmiştir.

**Şekil 2.12.** Dayanma yapılarının görünüşleri.
