**YÜKSEK LİSANS TEZİ**

**YENİKAPI 16 BATIĞININ FİZİKSEL,**  
**KİMYASAL VE BİYOLOJİK BOZULMALARININ**  
**DEĞERLENDİRİLMESİ VE KORUMA ÖNERİSİ**

**Sedef ÖZTÜRK**

**İSTANBUL-2021**

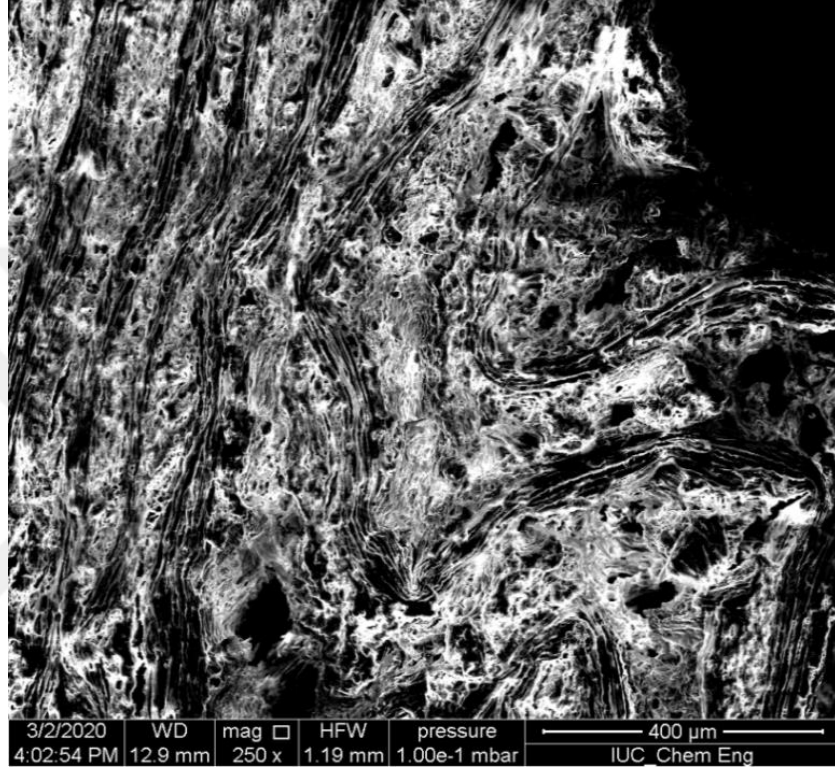
Şekil 3.2’de E120 numaralı çınar ağacından elde edilmiş örneğin boyuna kesitinin SEM görüntüsü incelendiğinde trahe hücrelerinin yoğun bir şekilde deformasyona uğradığı belirlenmiştir (Kılıç, Kılıç, 2020; Grattan, 1987: 56-57; Erdin, Bozkurt, 2013: 108-113). Ahşap örnek üzerinde gerçekleştirilen analiz çalışmaları sonucu maksimum su içeriği %1344; yoğunluğu  $0,07 \text{ g/cm}^3$ ; ahşap madde kaybı %842,85 olarak hesaplanmıştır. Hesaplamalar neticesinde ileri derecede bozulmaya uğradığı belirlenen örneğin, kimyasal ve fiziksel açıdan yaşadığı değişim ile ilişkili olarak ahşap hücre yapısının formunu kaybettiği tespit edilmiştir (Florian, 1990: 12-14).

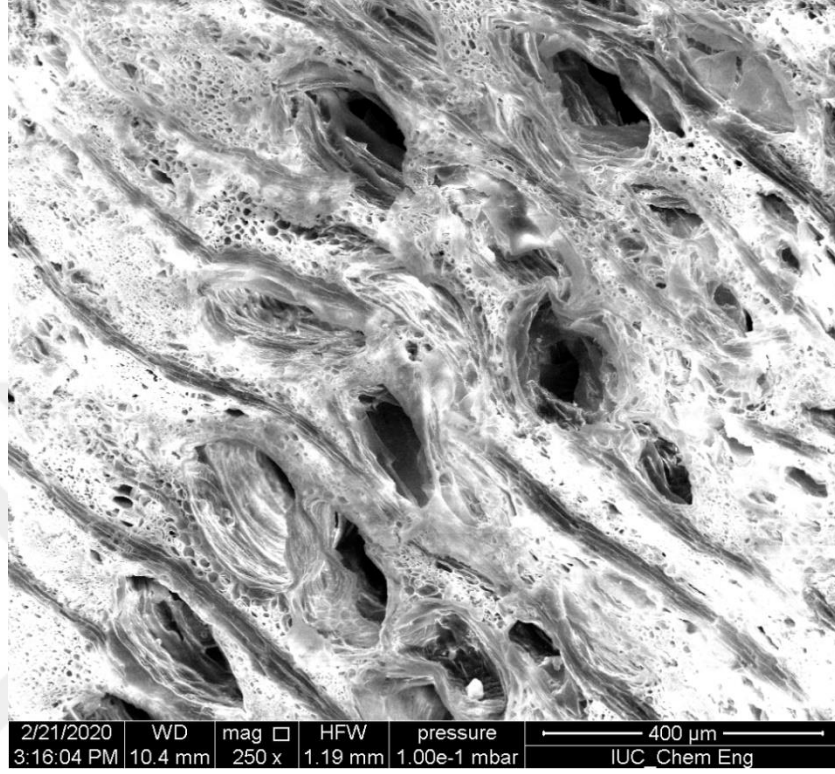
Şekil 3.3’de E67 numaralı karaağaçtan elde edilmiş örneğin enine kesitinin SEM görüntüsü incelendiğinde trahe ve lif hücrelerinde fiziksel açıdan bozulma yaşandığı tespit edilmiştir. Ahşap örnek üzerinde gerçekleştirilen hesaplamalar sonucunda maksimum su içeriği %616; yoğunluğu  $0,15 \text{ g/cm}^3$ ; ahşap madde kaybı %280 olarak belirlenmiştir. Yapılan hesaplamalarda göz önüne alındığında kimyasal bozulma ile ilişkili olarak hücre çeper tabakalarının selüloz bakımından zengin olan bölümleri ayrışmaya uğramış ve mekanik dayanımını kaybetmiştir. Lignin açısından zengin olan orta lamel tabakası ise yaşanan bozulma sonucu ahşabın hücre yapısını bir arada tutan bir iskelet görevi görmektedir (Kılıç, Kılıç, 2020; Hoffmann, Jones, 1990: 53-56; Florian, 1990: 12-14).

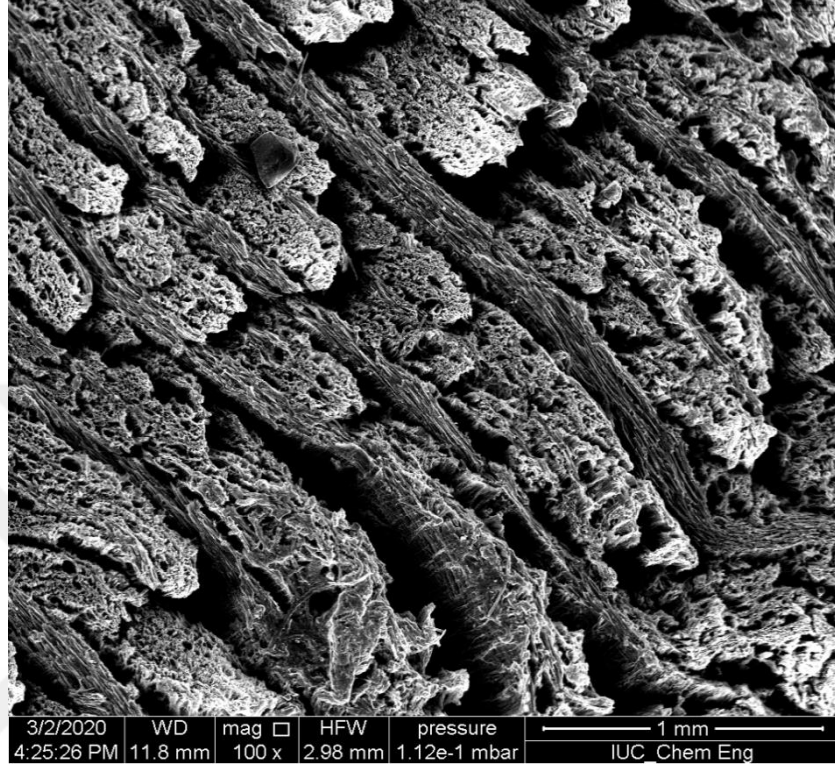
Şekil 3.4’de İ-E65 numaralı çınar ağacından elde edilmiş örneğin enine kesitinin SEM görüntüsü incelendiğinde ilkbahar ve yaz trahe hücrelerinde değişim yaşandığı belirlenmiştir (Kılıç, 2017a: 63). Ahşap örnek üzerinde gerçekleştirilen analiz çalışmaları sonucu maksimum su içeriği %929; yoğunluğu 0,10 g/cm<sup>3</sup>; ahşap madde kaybı %560 olarak hesaplanmıştır. Yeni çınar ağacına ait SEM görüntüleri ile karşılaştırıldığında lignin bakımından zengin olan orta lamel tabakasının da yaşanan bozulma ile ilişkili olarak hücre yapısının doku bütünlüğünü kaybettiği tespit edilmiştir (Kılıç, Kılıç, 2020; Florian, 1990: 14).

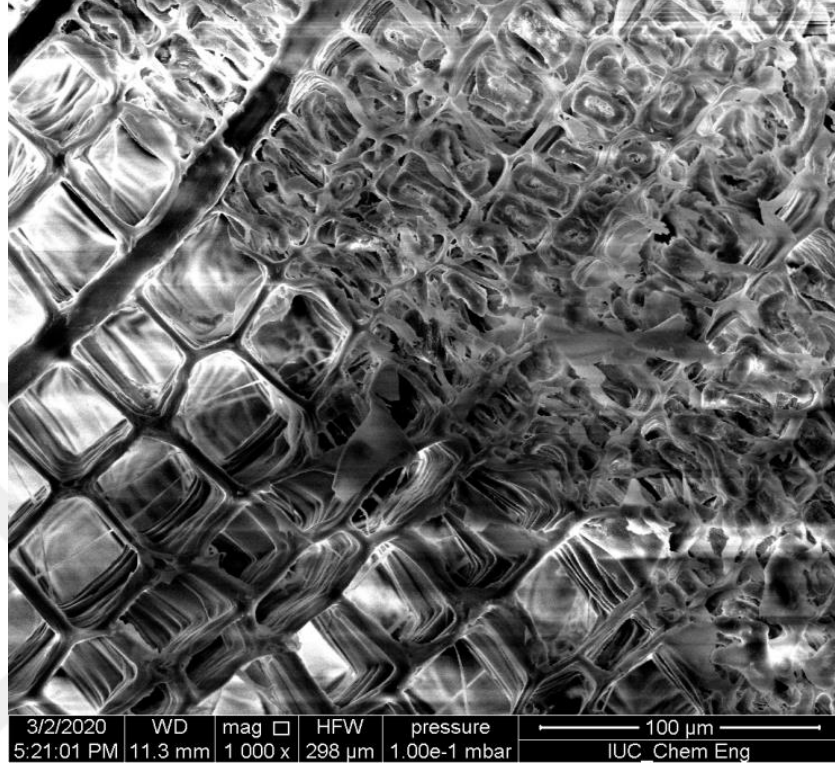
Şekil 3.5’de SÇT 1-1 numaralı göknar ağacından elde edilmiş örneğin enine kesitinin SEM görüntüsü incelendiğinde korunmuş ve deformasyona uğrayan kısımlar belirlenmiştir. Görüntünün sol tarafında korunmuş hücre yapısı, sağ tarafında ise deformasyona uğramış hücre yapısı tespit edilmiştir. Örnek üzerinde daha yüksek büyütmeler yapılarak hücre yapısında yaşanan bu değişim detaylandırılmıştır (Şekil 3.6). A (1000x büyütme) ve B (2000x büyütme) görüntülerindeki hücre çeper tabakalarının diğer bölümlere oranla daha az bozulmaya maruz kaldığı anlaşılmaktadır. C (200x büyütme) ve D (500x büyütme) görüntülerinde ise fiziksel ve kimyasal açıdan yaşanan değişim ile ilişkili olarak hücre yapısının deformasyona uğradığı tespit edilmiştir (Kılıç, Kılıç, 2020).

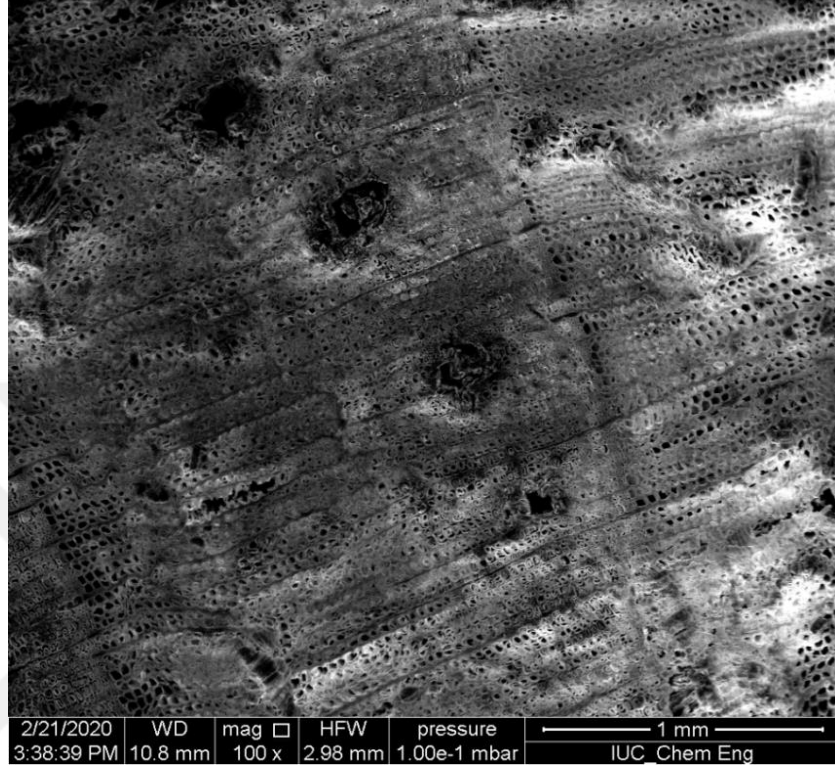
**Şekil 3.7:** SK 1-3 numaralı çam ağacından elde edilmiş örneğin enine kesitinin SEM görüntüsü.

Şekil 3.7’de SK 1-3 numaralı çam ağacından elde edilmiş örneğin enine kesitinin SEM görüntüsünde ilkbahar ve yaz odununda bulunan traheid hücrelerindeki bozulma belirlenmiştir. Örnek üzerinde 1500x ve 3000x büyütme yapılarak hücre yapısında yaşanan bu değişim detaylandırılmıştır (Şekil 3.8) (Kılıç, Kılıç, 2019a: 136-137; Kılıç, Kılıç, 2020; Hoffmann, Jones, 1990: 45-62).

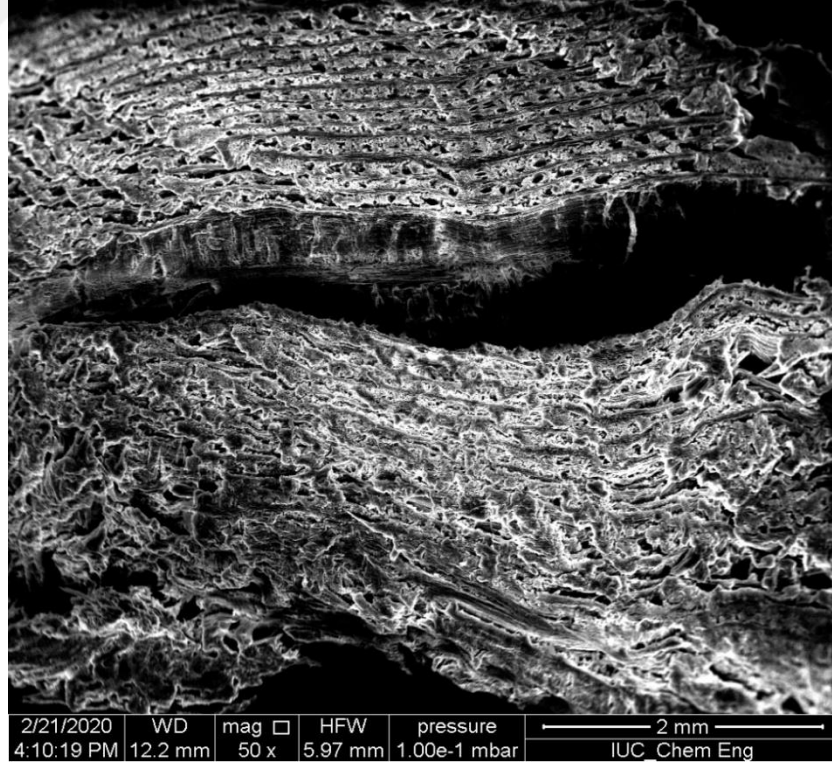
**Şekil 3.9:** İ-E41 numaralı çınar ağacından elde edilmiş örneğin enine kesitinin SEM görüntüsü.

Şekil 3.9’da İ-E41 numaralı çınar ağacından elde edilmiş örneğin enine kesitinin SEM görüntüsü incelendiğinde lif hücrelerinde yaşanan deformasyon ve ayrılmalar tespit edilmiştir. Örnek üzerinde 200x ve 800x büyütme yapılarak hücre yapısında yaşanan bu değişim detaylandırılmıştır. Gerçekleştirilen analiz çalışmaları sonucu maksimum su içeriği %880; yoğunluğu 0,11 g/cm<sup>3</sup>; ahşap madde kaybı %500 olarak hesaplanmıştır. Genellikle ahşabın gözeneklerinde yer alan su, zamanla kimyasal bileşenlerin ayrışmasına sebep olur. Böylece mekanik dayanımı azalmış olan hücre çeperleri çekme, çökme gibi fiziksel değişimlere maruz kalır (Florian, 1990: 12-14). Yapılan hesaplamalar sonucu ileri derecede bozulmaya uğradığı belirlenen örneğin mekanik dayanımının azaldığı ve belirli bölümlerde yüzey tansiyonu sebebiyle çökme, çekme gibi fiziksel deformasyona uğradığı tespit edilmiştir (Şekil 3.10) (Kılıç, Kılıç, 2020).

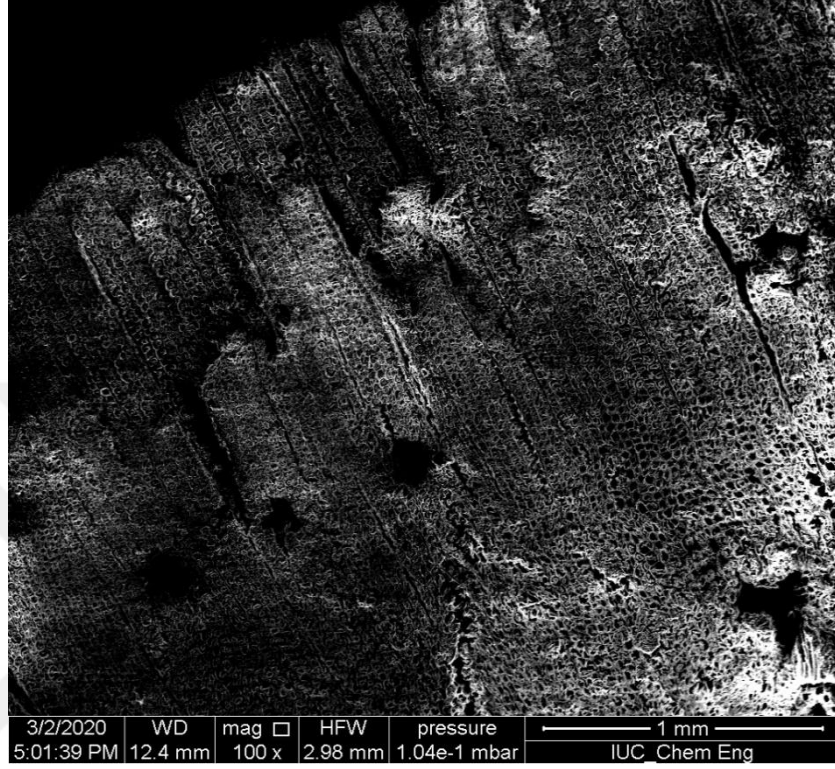
**Şekil 3.11:** SK 3-2 numaralı çam ağacından elde edilmiş örneğin enine kesitinin SEM görüntüsü.

Şekil 3.11’de SK 3-2 numaralı çam ağacından elde edilmiş örneğin boyuna kesitinin SEM görüntüsü incelendiğinde traheid hücrelerinde ayrılmalar ve fiziksel deformasyonlar tespit edilmiştir (Kılıç, Kılıç, 2019a: 136-147; Kılıç, Kılıç, 2020; Hoffmann, Jones, 1990: 45-62). Ahşap örnek üzerinde gerçekleştirilen analiz çalışmaları sonucu maksimum su içeriği %473; yoğunluğu  $0,18 \text{ g/cm}^3$ ; ahşap madde kaybı %133,33 olarak hesaplanmıştır. Örnek üzerinde daha yüksek büyütme yapılarak hücre yapısında yaşanan bu değişim detaylandırılmıştır (Şekil 3.12).

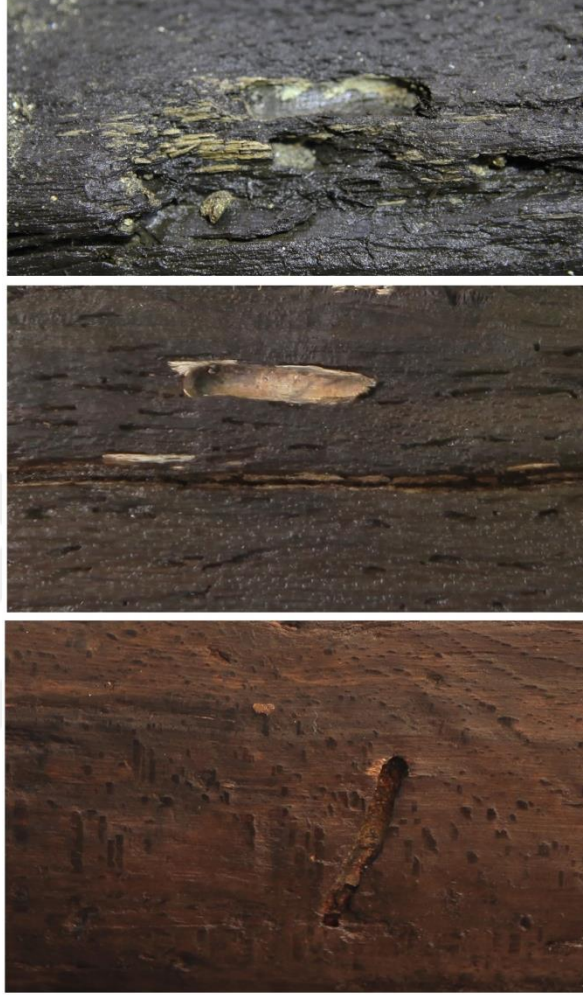
**Şekil 3.26:** *Teredo navalis* canlısının omurga üzerinde oluşturduğu hasarlardan bazıları.

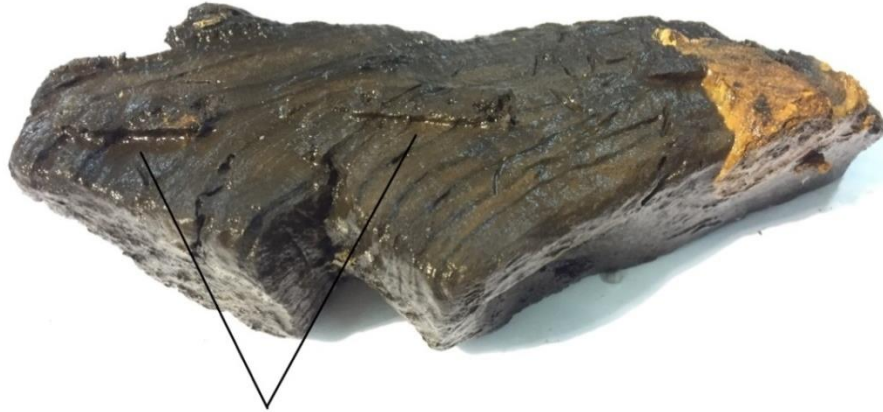
**Şekil 3.31:** Amorf parça yüzeyinde *Asellus sp.* hasarı.
