**YÜKSEK LİSANS TEZİ**

**YENİKAPI 29 BATIĞININ BOZULMA**  
**DURUMUNUN ARAŞTIRILMASI VE KORUMA**  
**ÖNERİSİ**

**İSTANBUL-2020**

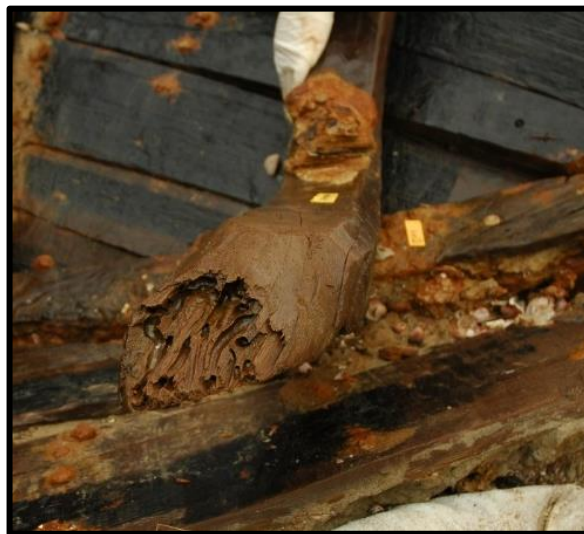
**Şekil 1.8:** YK 29 E1 ahşabındaki *Teredo navalis* hasarları.

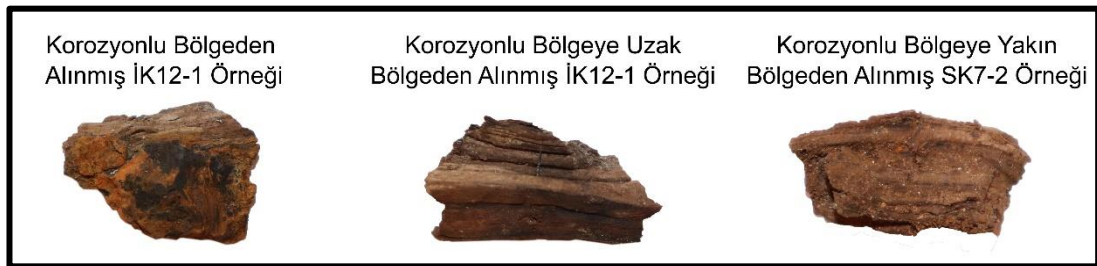
Servi cinsine ait olan İK12-1 (Şekil 3.2) örneği ahşabın korozyonlu bölgesinden alınmış olup %43,11 demir oranı ile XRF analizi yapılmış olan örnekler arasındaki en yüksek demir oranına sahiptir. Aynı ahşabın korozyona uzak bölgesinden alınan örnekte demir oranının %1,27 olduğu görülmektedir. İki örnekte de sülfür varlığı tespit edilmiştir ve korozyonlu bölgeden alınmış örnekte %6,28 oranındayken korozyona uzak bölgeden alınmış örnekte %2,8 oranındadır. Sülfür oranlarına bakıldığında en yüksek oran %8,26 ile SK7-2 (Şekil 3.2) ahşabının korozyonlu bölgesine yakın alandan alınan örneğinde tespit edilmiştir. Bu örneğin demir oranı %4,13 ile demir oranı en yüksek yedinci örnektir. Ayrıca en yüksek kalsiyum (Ca) oranı bu örnektedir.

**Şekil 3.2:** YK 29 İK12-1 ve SK7-2 ahşaplarından alınmış olan örnekler.

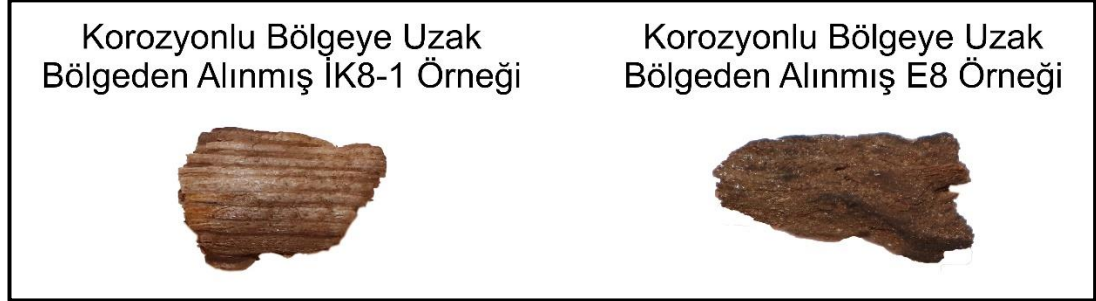
Korozyonlu bölgeye uzak E8 ve korozyonlu bölgeye yakın alandan alınmış İK8-1 örnekleri (Şekil 3.3) ile korozyonlu bölgeye uzak bölgeden alındığı düşünülen

**Şekil 3.3:** YK 29 İK8-1ve E8 ahşaplarından alınmış olan örnekler.

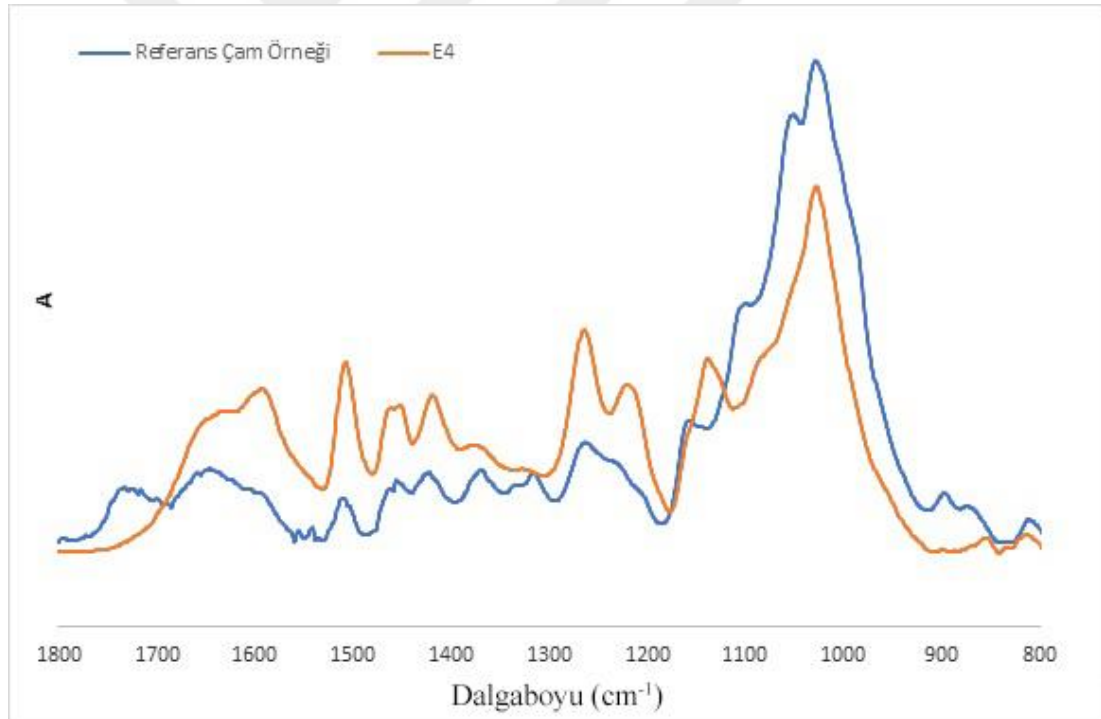
**Şekil 3.4:** YK 29 E4 ahşabından alınmış örneğin (turuncu) ve referans çam (mavi) örneğinin FTIR spektrumları.

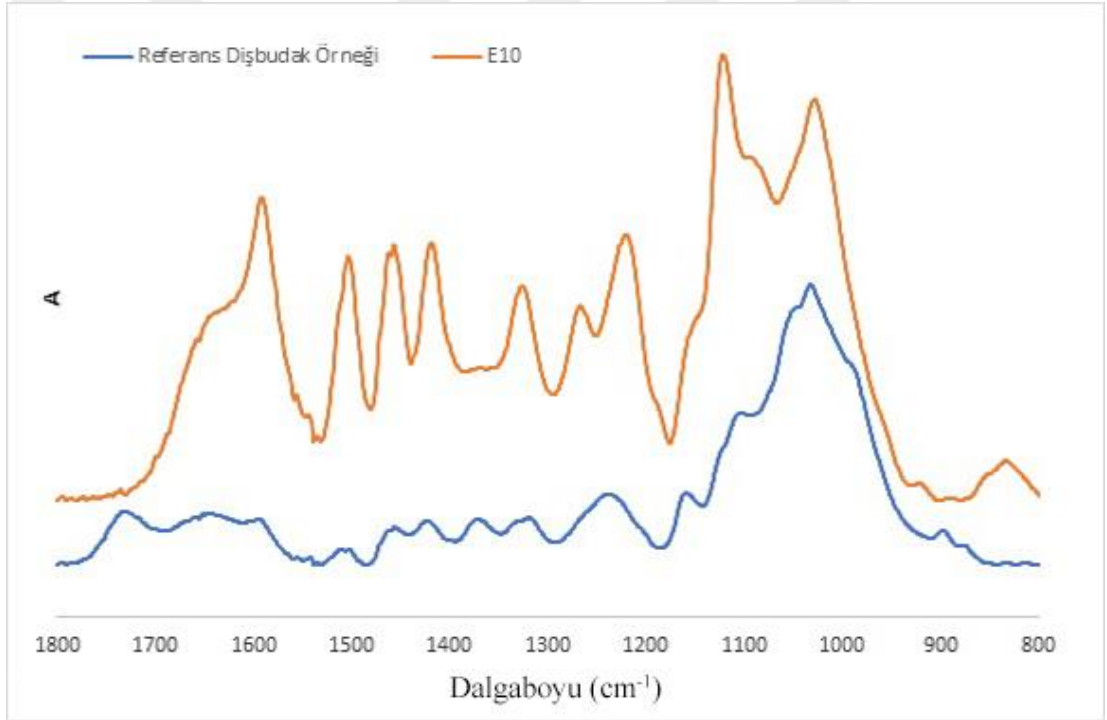
%481 maksimum su içeriği,  $0,18\text{ g/cm}^3$  yoğunluk ve %239 ahşap madde kaybı değerlerine sahip olan dışbudak cinsindeki E10 kodlu ahşaptan alınan farklı bir örneğin ve referans dışbudak örneğinin FTIR spektrumları Şekil 3.5'te verilmiştir.  $901\text{ cm}^{-1}$  bandında amorf selülozda yaşanan C-H deformasyonu pikte azalma yaşanmasına neden olmuştur. Selüloz ve hemiselülozda meydana gelen C-O gerilmesi  $1052\text{ cm}^{-1}$  bandında pik azalması olarak görülmektedir.  $1118\text{ cm}^{-1}$  bandındaki değişimin nedeni

**Şekil 3.5:** YK 29 E10 ahşabından alınmış örneğin (turuncu) ve referans dışbudak (mavi) örneğinin FTIR spektrumları.

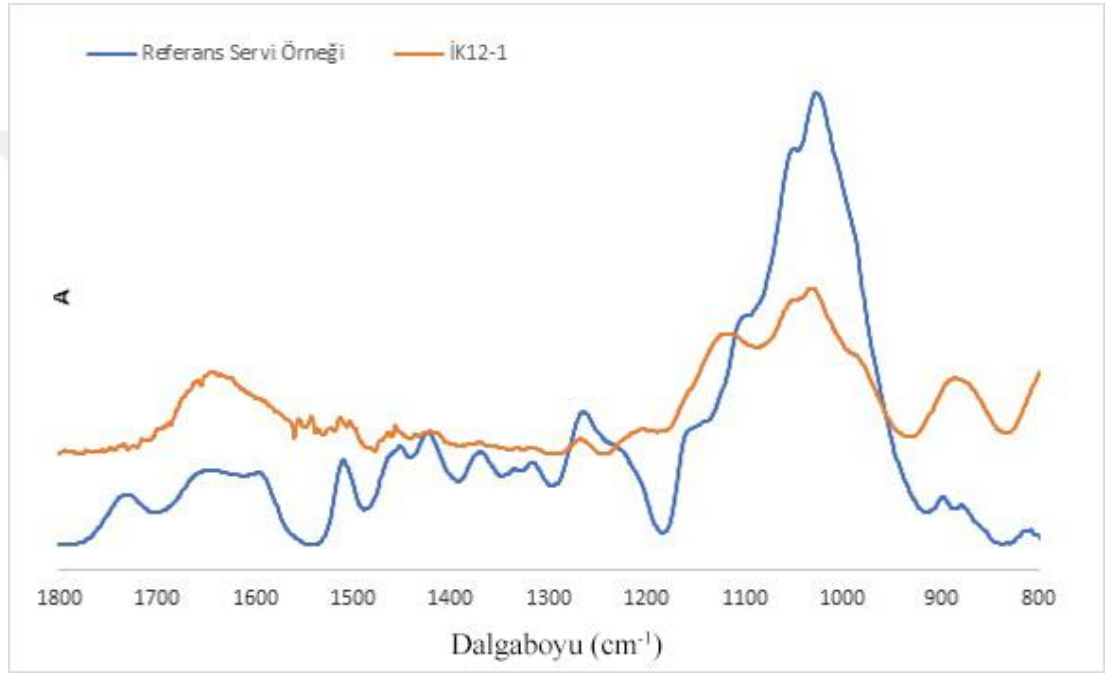
İK12-1'den maksimum su içeriği, yoğunluk ve ahşap madde miktarı tespiti için alınan örnekte korozyon bulunması sonuçları yanılttığı için elde edilen değerlerden bahsedilmemiştir. Şekil 3.6'da İK12-1'den alınmış olan başka bir örneğin ve referans servi spektrumları gösterilmiştir.  $1035\text{ cm}^{-1}$  bandındaki pik azalmasının nedeni selüloz ve hemiselülozdaki C-O gerilmesi ile alakalıdır.  $1126\text{ cm}^{-1}$  bandında yeni pik oluşması ligninde meydana gelen bozulmadan kaynaklanmaktadır.  $1262\text{ cm}^{-1}$  bandındaki pik azalmasının nedeni ligninde yaşanan C-O gerilmesi ve aromatik guasil gruplarındaki C-O bağlanmasıdır. Lignindeki şiringil halkasında C-O gerilmesi yaşanması ile

**Şekil 3.6:** YK 29 İK12-1 ahşabından alınmış örneğin (turuncu) ve referans servi (mavi) örneğinin FTIR spektrumları.

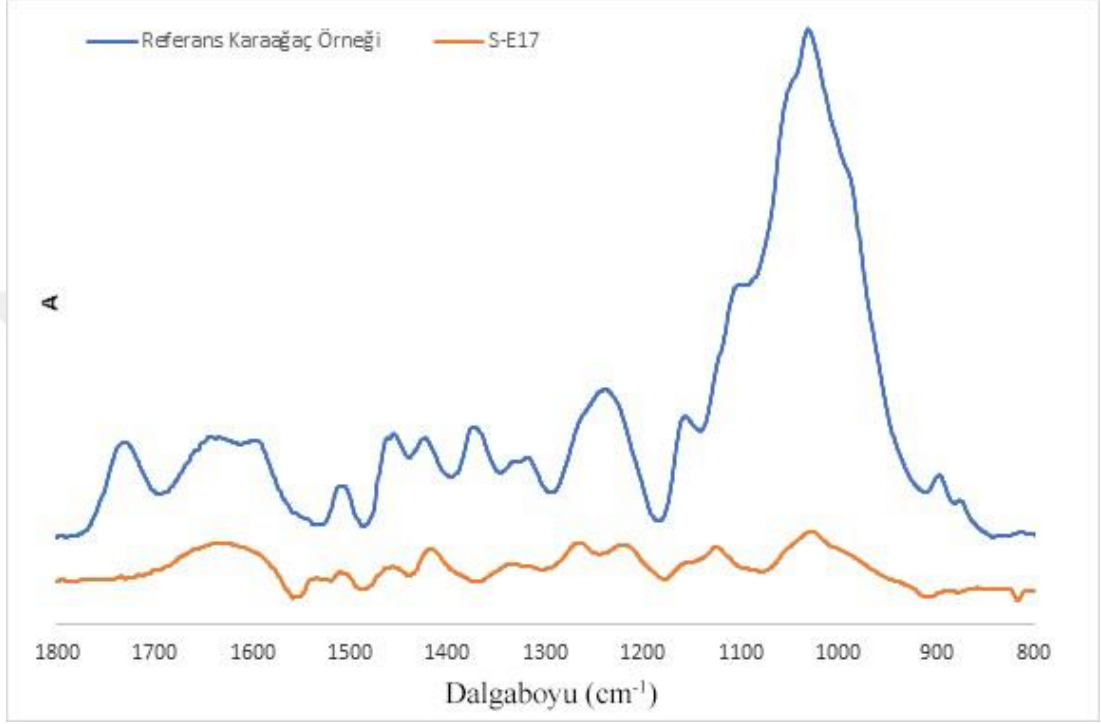
Bir diğer FTIR analizi gerçekleştirilen örnek S-E17 örneğidir. Bu örnek karaağaç cinsindendir ve başka bir S-E17 örneğinde %506 maksimum su içeriği,  $0,18\text{ g/cm}^3$  yoğunluk ve %233 ahşap madde kaybı değerlerine ulaşılmıştır. Bu örneğin ve referans karaağaç örneğinin spektrumları Şekil 3.7’de verilmiştir.  $901\text{ cm}^{-1}$  bandında görülen pik kaybı önceki FTIR değerlendirmelerinde de belirtildiği üzere amorf selülozdaki C-H deformasyonundan kaynaklanmaktadır.  $1033\text{ cm}^{-1}$  bandında görülen pik azalması, selüloz ve hemiselülozda yaşanan C-O gerilmesi nedenidir. Şiringil kısımlarında C-H bağ titreşimi yaşanması  $1124\text{ cm}^{-1}$  bandında yeni pik oluşumuna yol açmıştır.  $1230$  ve  $1270\text{ cm}^{-1}$  bantlarında da yeni pik oluşmuştur ve nedenleri ligninde meydana gelen bozulmalardır. Bu bantların arasında kalan  $1259\text{ cm}^{-1}$  bandında pik kaybı yaşandığı görülmektedir ve bu durum ligninde meydana gelen bozulmalardan kaynaklanmıştır. Selüloz ve hemiselülozda C-C gerilmesi ile CH ve OH esnemesinin

**Şekil 3.7:** YK 29 S-E17 ahşabından alınmış örneğin (turuncu) ve referans karaağaç (mavi) örneğinin FTIR spektrumları.

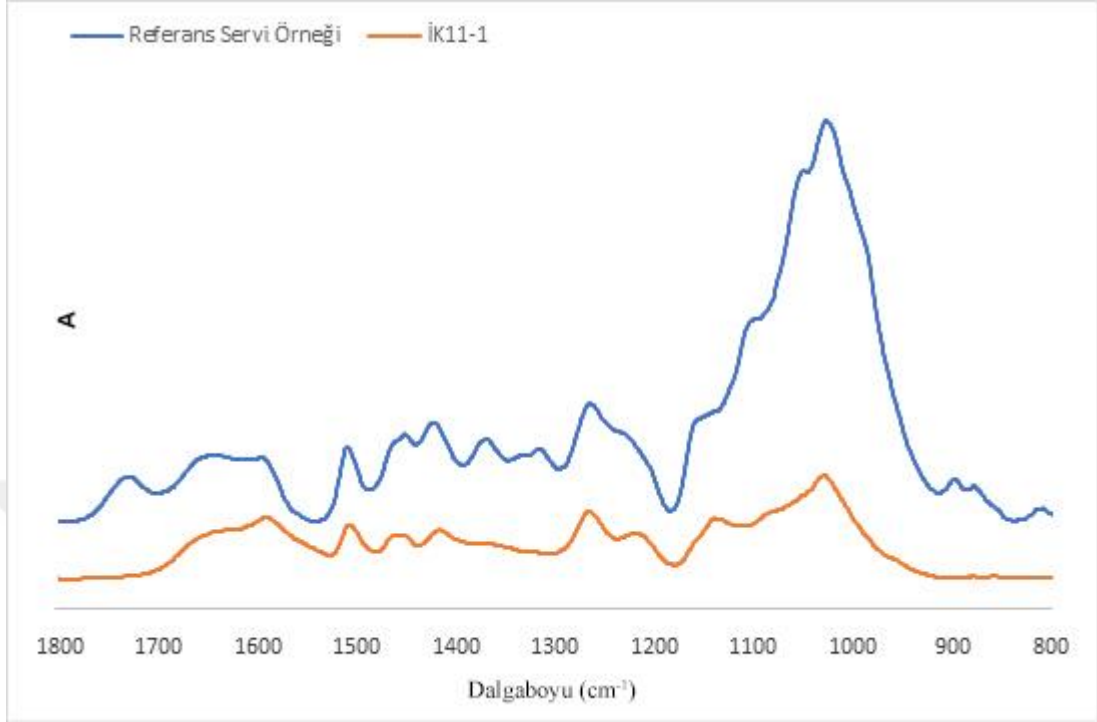
%441 maksimum su içeriği,  $0,20\text{ g/cm}^3$  yoğunluk ve %125 ahşap madde kaybı değerlerine sahip olan, servi cinsindeki İK11-1'in FTIR analizi için kullanılan örnek, SEM incelemelerinde de kullanılmış olup SEM görüntüleri bir sonraki bölümde verilmiştir. Gerçekleştirilen FTIR analizinin sonucunda (Şekil 3.8) amorf selülozda meydana gelen C-H deformasyonu bu örnekte de görülmüştür ve  $902\text{ cm}^{-1}$  bandında pik azalması şeklinde görülmektedir.  $1021\text{ cm}^{-1}$  bandındaki pik azalmasının nedeni selüloz ve hemiselülozda meydana gelen C-O gerilmesidir. Lignindeki şiringil halkasındaki C-O gerilmesi ile selüloz ve hemiselülozdaki CH ve OH esnemesi  $1320\text{ cm}^{-1}$  bandında pik azalmasına neden olmuştur. Selüloz ve hemiselülozda yaşanan C-C gerilmesi, CH ve OH esnemesi  $1375\text{ cm}^{-1}$  bandındaki pikte azalmaya yol açmıştır.  $1725\text{ cm}^{-1}$  bandındaki pik kaybı, daha önce açıklanan örneklerde olduğu gibi hemiselülozda meydana gelen bozulma ile alakalıdır (Kılıç, 2020a).

**Şekil 3.8:** YK 29 İK11-1 ahşabından alınmış örneğin (turuncu) ve referans servi (mavi) örneğinin FTIR spektrumları.

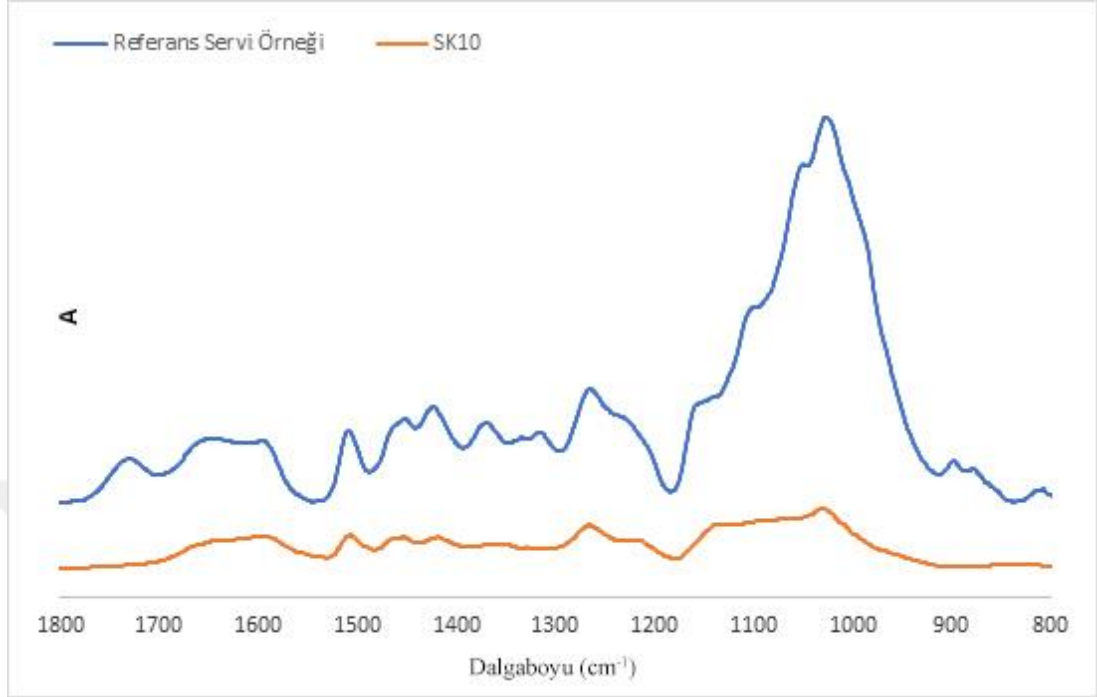
Şekil 3.9’da FTIR analizi gerçekleştirilen örnekler arasında tezde yer verilen son servi örneği olan SK10’un spektrumları gösterilmiştir. Bu örnek FTIR analizinden önce SEM incelemeleri için kullanılmıştır ve SEM görüntüleri bir sonraki başlıkta verilmiştir. SK10 kodlu ahşaptan alınan başka bir örneğin maksimum su içeriği %526 iken yoğunluğu 0,16 g/cm<sup>3</sup> ve ahşap madde kaybı %181’dir. Amorf selülozda meydana gelen C-H deformasyonu diğer örneklerdeki gibi 901 cm<sup>-1</sup> bandında pik azalmasına neden olmuştur. 1033 cm<sup>-1</sup> bandındaki selüloz ve hemiselülozda C-O gerilmesi yaşanmıştır ve pik azalması şeklinde görülmektedir. 1320 cm<sup>-1</sup> bandında görülen pik kaybının yaşanmış olması, lignindeki şiringil halkasında meydana gelen C-O gerilmesi ile selüloz ve hemiselülozda meydana gelen CH ve OH esnemesi ile alakalıdır. Selüloz ve hemiselülozda CH ve OH esnemesi ile ligninde CH deformasyonu meydana gelmesi 1427 cm<sup>-1</sup> bandında pik azalması şeklinde görülmektedir. 1725 cm<sup>-1</sup> bandındaki pik kaybının nedeni hemiselüloz bozulmasının sonucudur (Kılıç, 2020a).

**Şekil 3.9:** YK 29 SK10 ahşabından alınmış örneğin (turuncu) ve referans servi (mavi) örneğinin FTIR spektrumları.

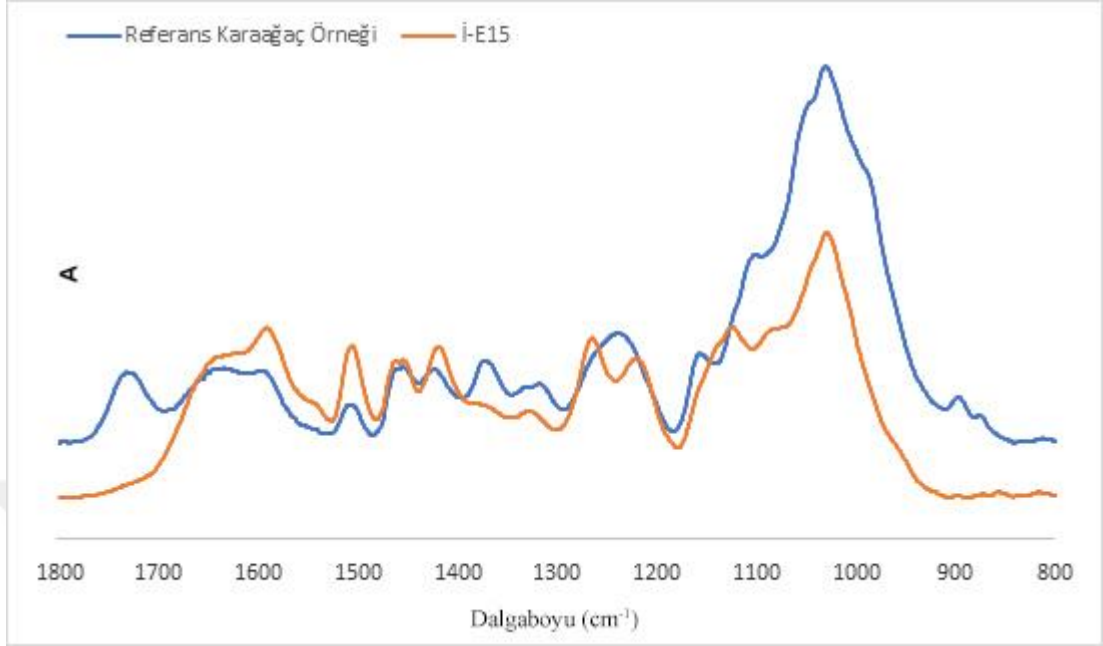
Tezde yer verilecek olan son FTIR görüntüsü karaağaç cinsindeki İ-E15 örneğidir (Şekil 3.10). İ-E15'in maksimum su içeriği oranı %168, yoğunluk değeri 0,41 g/cm<sup>3</sup> ve ahşap madde kaybı miktarı %46 olarak bulunmuştur. Ayrıca FTIR analizi için kullanılan bu örnek, FTIR analizinden önce SEM görüntülemesi için kullanılmıştır ve SEM sonuçları bir sonraki bölümde verilmiştir.

**Şekil 3.10:** YK 29 İ-E15 ahşabından alınmış örneğin (turuncu) ve referans karaağaç (mavi) örneğinin FTIR spektrumları.

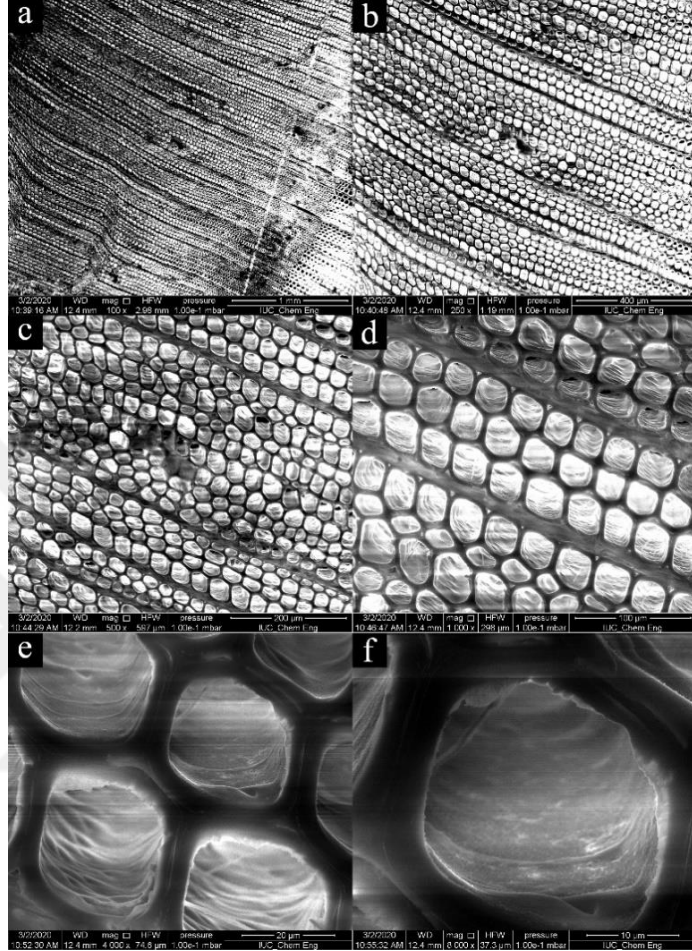
(a): 100x, (b): 250x, (c): 500x, (d): 1000x, (e): 4000x, (f): 8000x

Şekil 3.12’de a harfi ile gösterilmiş olan SEM görüntüsü, hazırlanmış olan kesitin 100x büyütmedeki görüntüsüdür. Genel olarak hücrelerin sağlam bir şekilde günümüze ulaştığı görülse de yer yer bozulma sonucunda hücre duvarlarının yok olması ile oluşan boşluklar görülmektedir. Ayrıca bu görüntüde ilkbahar odunu ve yaz odunu arasındaki geçiş de gözlemlenebilmektedir. 250x büyütmedeki görüntüde (b) ise küçük bir bölge haricinde hücrelerin neredeyse yeni ahşaptaki gibi olduğu sonucuyla karşılaşılmıştır. Büyütmeye 1000x (d), 4000x (e) ve 8000x (f) şeklinde devam edildiğinde herhangi bir bozulma ile karşılaşılmamıştır (Kılıç ve Kılıç, 2020).

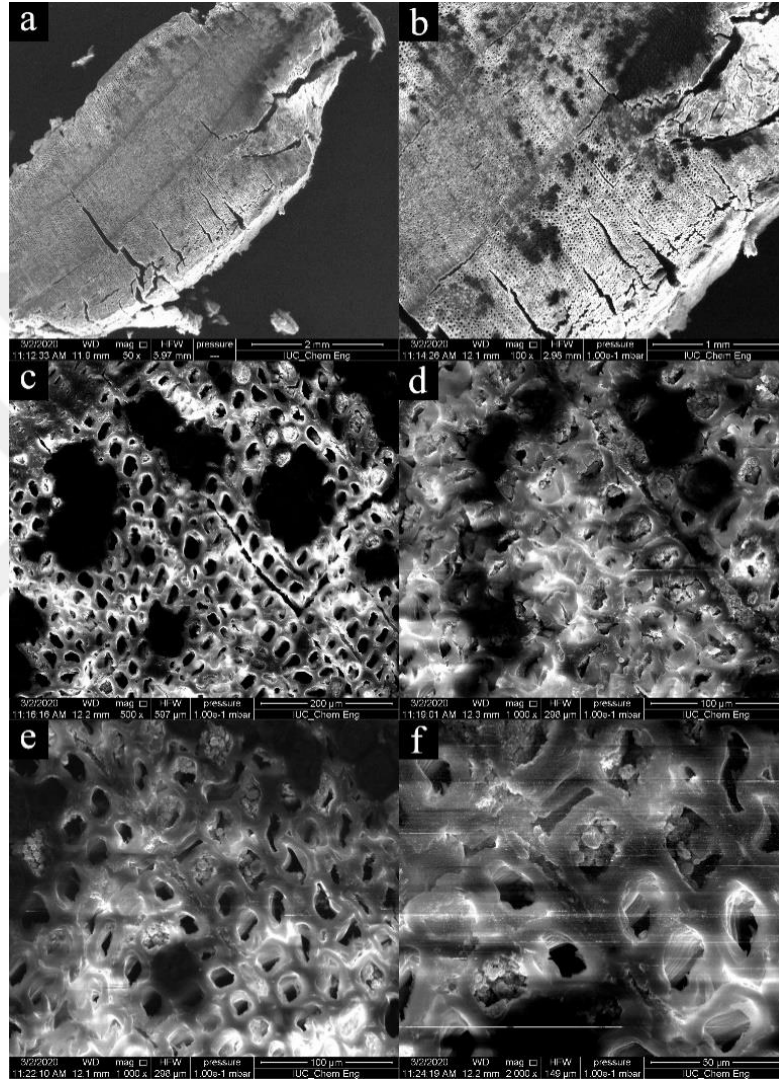
(a): 50x, (b): 100x, (c): 500x, (d): 1000x, (e): 1000x, (f): 2000x.

Büyütme oranı 100x olarak ayarlandığında (b) traheidlerde yaşanan bozulmalar koyu renkli alanlar olarak görülmektedir. Bu alanlara 500 ve 1000x büyütme ile bakıldığında (c-d) koyu renkli alanları hücre duvarlarının yıkılmasıyla oluşan boşlukların meydana getirdiği anlaşılmaktadır. Hücrelerin içerisinde tortu halinde görülen inorganik malzemelerin SEM-EDX yapılmaması nedeniyle içeriği tespit edilememiştir. Ayrıca bazı hücre duvarlarının tam anlamıyla yok olmadığı ve yaşanan bozulmalar nedeniyle şeklini kaybettiği de görüntülerden anlaşılmaktadır.

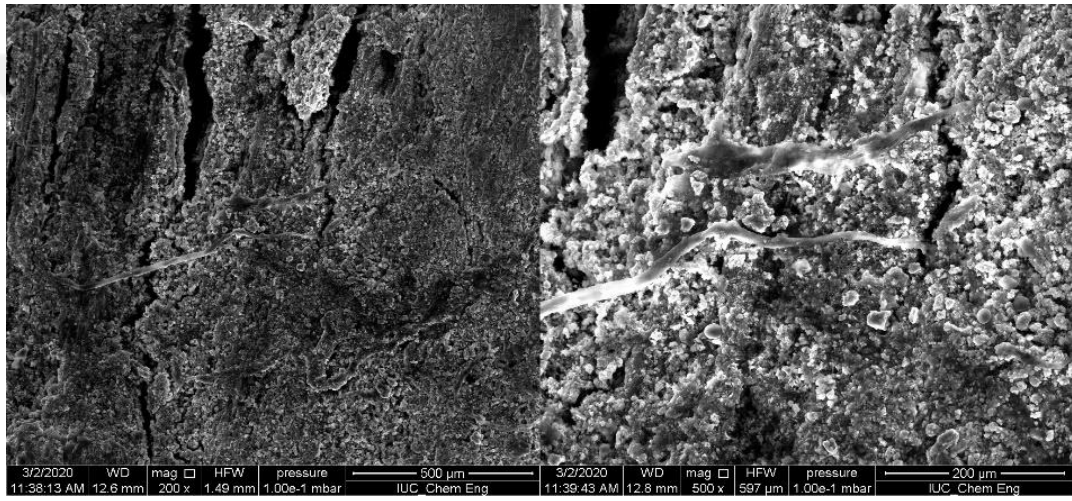
SK6-1'den yüzeyi tamamen korozyon kaplanmış bir enine kesit alınmış ve diğer örnekler gibi aynı büyütmelerle incelenmiştir. Şekil 3.14'teki görüntülere bakıldığında (200-500x) korozyondan kaynaklı olarak ahşap hücre detayları belirlenememiştir (Kılıç ve Kılıç, 2020d).

**Şekil 3.14:** YK 29 SK6-1 ahşabından alınmış korozyonlu örneğin farklı büyütmelerdeki enine kesit SEM görüntüleri.

Tuzdan arındırma işlemi gerçekleştirildiği sırada, eş zamanlı olarak ahşaplardaki korozyon ürünleri, mekanik ve kimyasal yöntemlerle uzaklaştırılmalıdır. Bu işlem için ilk olarak mekanik temizlik yapılmalıdır. Dişçi motorları, bistüri, dişçi aletleri gibi aletler, mekanik temizlikte kullanılan aletlerdendir. Dişçi motorları, kalın tabakalar halindeki korozyon ürünlerini kolay bir şekilde ahşaba zarar vermeden uzaklaştırırken, dişçi aletleri ile ahşaba yayılmış olan ince korozyon artıkları uzaklaştırılabilmektedir. Mekanik temizliğin tamamlanması ile kimyasal temizlik aşamasına geçilmelidir. Yenikapı Batıkları Projesi kapsamında gerçekleştirilen

kimyasal temizlik çalışmalarında, %5 disodyum EDTA ve %5 oksalik asitten meydana gelen bir çözelti, pamuk tamponlarıyla korozyonlu alanlara uygulanmaktadır. Bu işlem 45 dakikalık periyotlarla üç kez gerçekleştirilmektedir ve her tekrarda, ahşap saf su ile yıkanmaktadır (Kılıç, 2017a: 65-66). Korozyon ürünlerinin uzaklaştırılması, PEG ön-emdirmesinin ardından meydana gelebilecek olan sülfür oksidasyonunun önüne geçecektir.

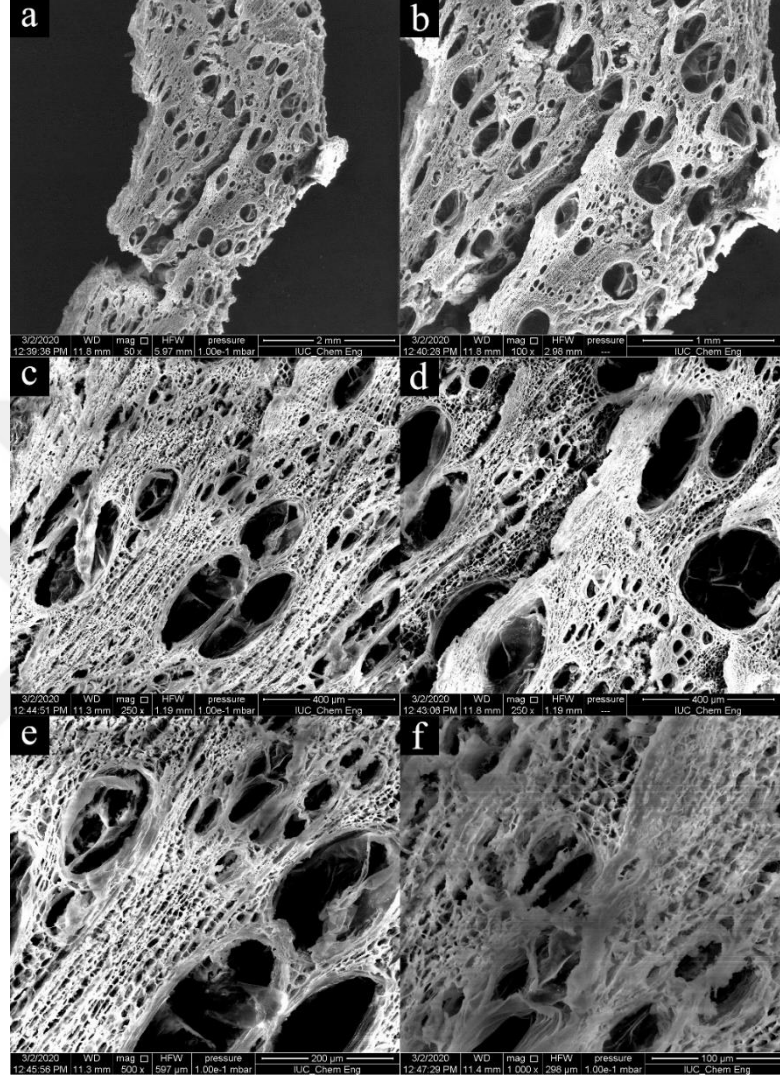
(a): 50x, (b): 100x, (c): 250x, (d): 250x, (e): 500x, (f): 1000x.

YK 29 ahşapları arasında maksimum su içeriği, yoğunluk ve ahşap madde kaybı oranlarına baktığımızda en çok bozulmuş ahşaplardan biri olan F6 örneğidir. %659 maksimum su içeriği, 0,14 g/cm<sup>3</sup> yoğunluk ve %236 ahşap madde kaybı değerlerine sahip olan örneğin cinsi kestanedir ve SEM incelemeleri için aynı ahşaptan farklı bir örnek alınmıştır. SEM incelemeleri ile diğer örnekten elde edilen maksimum su miktarı değerlerinin ahşabın genelinde örtüştüğü anlaşılmıştır. Şekil 3.15'teki görüntülere bakıldığında trahe ve lif hücrelerinde büyük oranda bozulmaların yaşandığı görülmektedir (Kılıç ve Kılıç, 2020).

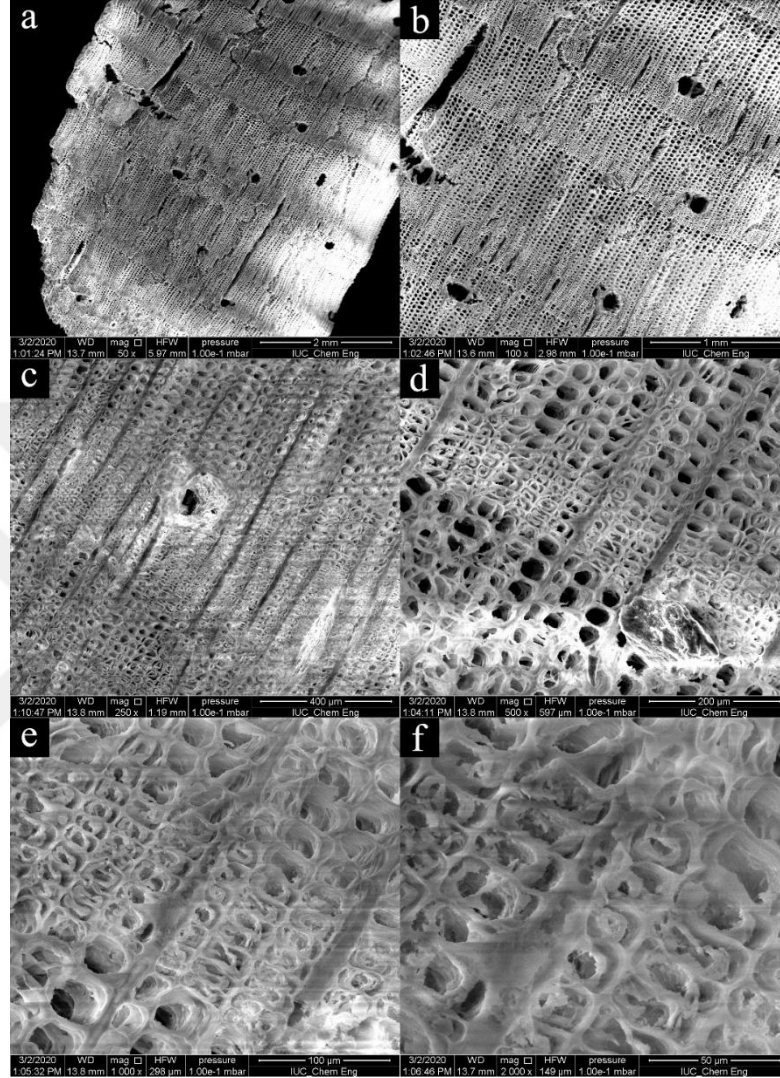
(a): 50x, (b): 100x, (c): 250x, (d): 500x, (e): 1000x, (f): 2000x.

Şekil 3.16’da çam cinsindeki E4 örneğinin enine kesit SEM görüntüleri verilmiştir. E4’ten SEM görüntüleri için alınmış olan örnek, FTIR analizi için de kullanılmıştır. E4’ten alınmış olan bir başka örneğin maksimum su içeriği %248, yoğunluğu 0,31 g/cm<sup>3</sup> iken ahşap madde kaybı değeri %56’dır. Düşük büyütmeli SEM görüntülerine bakıldığında genel olarak fiziksel bozulma derecesi az gibi görünse de büyütme arttıkça traheidlerin bozulmuş olduğu görülmektedir. Traheidler bozulmuş olsa da duvarların halen korunduğu ve ayrışma yaşanmadığı görülmektedir (Kılıç ve Kılıç, 2020).

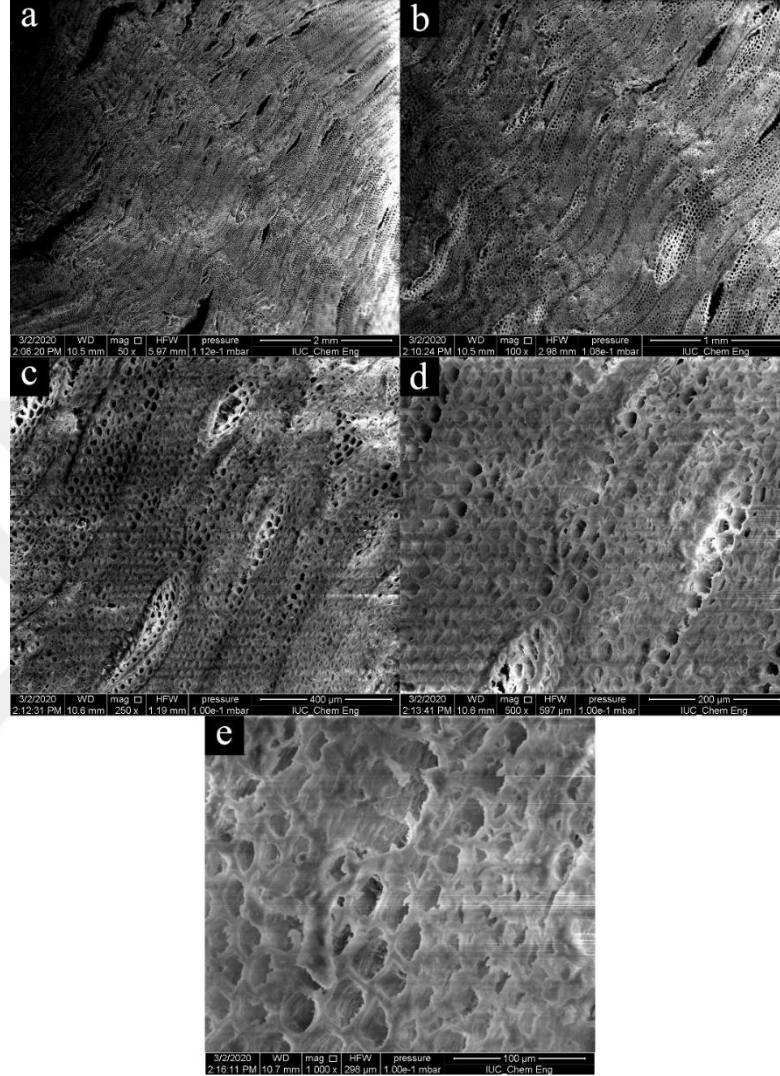
(a): 50x, (b): 100x, (c): 250x, (d): 500x, (e): 1000x.

Servi cinsindeki İK11-1 örneğinin maksimum su içeriği %441, yoğunluğu 0,20 g/cm<sup>3</sup>, ahşap madde kaybı ise %125 olarak bulunmuştur ve İK11-1'den alınan enine kesit görüntüsü Şekil 3.17'de verilmiştir. Ayrıca bu örnek FTIR analizinde de kullanılmıştır. Görüntülerin genel halinde sık bir şekilde ancak şekil olarak düzensiz görülen traheidlere daha yakından bakıldığı zaman bozulma yaşandığı, traheid duvarlarında ayrışmalar meydana geldiği görülmektedir (Kılıç ve Kılıç, 2020).

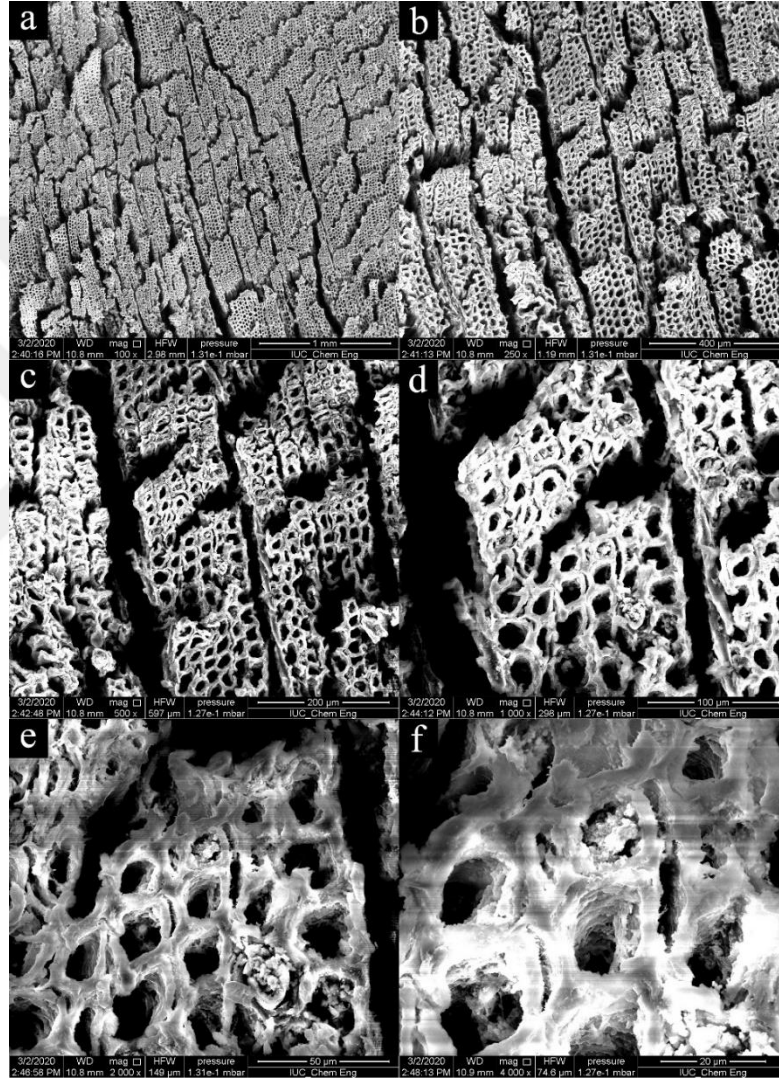
(a): 100x, (b): 250x, (c): 500x, (d): 1000x, (e): 2000x, (f): 4000x.

Son olarak yüzeyi tamamen korozyonlu olan SK6-1 örneğine ek olarak korozyon miktarı daha az olan servi cinsindeki SK10 örneğinin enine kesiti SEM’de incelenmiştir (Şekil 3.18). Ayrıca bu örnek üzerinde FTIR analizi de gerçekleştirilmiştir. Bu ahşabın korozyonsuz olan başka bir örneğinde yapılan analizler sonucunda maksimum su içeriği %526, yoğunluğu  $0,16 \text{ g/cm}^3$  ve ahşap madde kaybı %181 olarak bulunmuştur. Şekil 3.18’de verilen görüntülerde traheidlerde ayrışmalar yaşandığı görülmektedir. Bu ayrışmalar traheidleri gruplanmış gibi göstermektedir. Ayrışmaların görüldüğü alanların hemen yanında bulunan traheidlerin diğer traheidlere göre daha çok bozulmuş olduğu 500x-1000x büyütmeli görüntülerden (c-d) anlaşılmaktadır. Söz konusu bölgelerdeki traheidler daha çok
