**YER ALTI YATAY MİKSERLERDE KAYNAK HASARLARININ İNCELENMESİ**

**YÜKSEK LİSANS TEZİ**

**Makina Mühendisi Utku USLU**

**Temmuz 2021  
TRABZON**

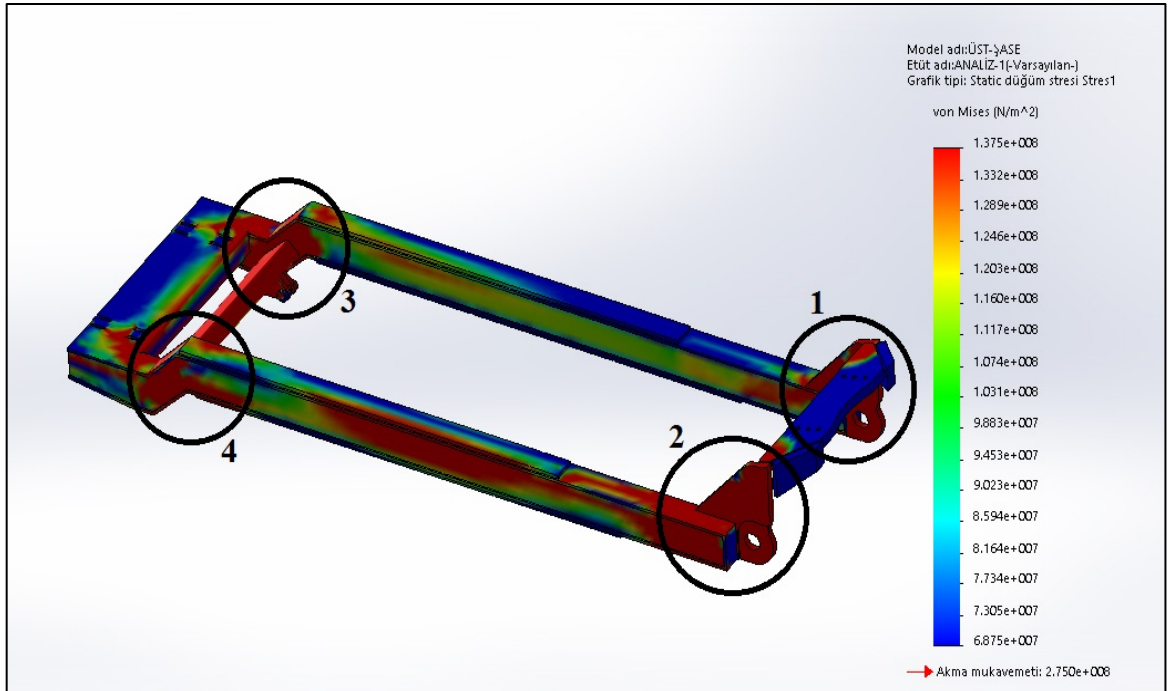
Şekil 41. Üst şaside belirlenen hataların gerilme analiziyle karşılaştırılmış hali

Şekil 41'de üst şasinin kumlama işleminin ardından penetrant sıvı ve manyetik parçacıkla muayene edildikten sonra belirlenen hatalarının, bilgisayar ortamında yapılan gerilme analiziyle karşılaştırılmış hali verilmiştir.

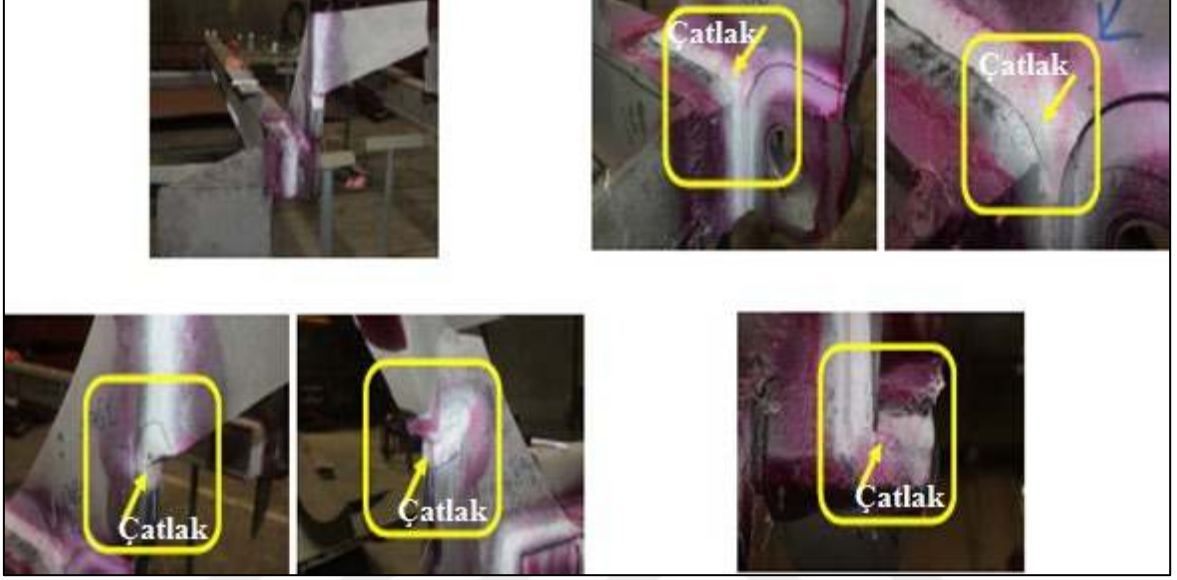
Şekil 42. Üst şaside belirtilen 1 numaralı kısma ait detay görüntüler

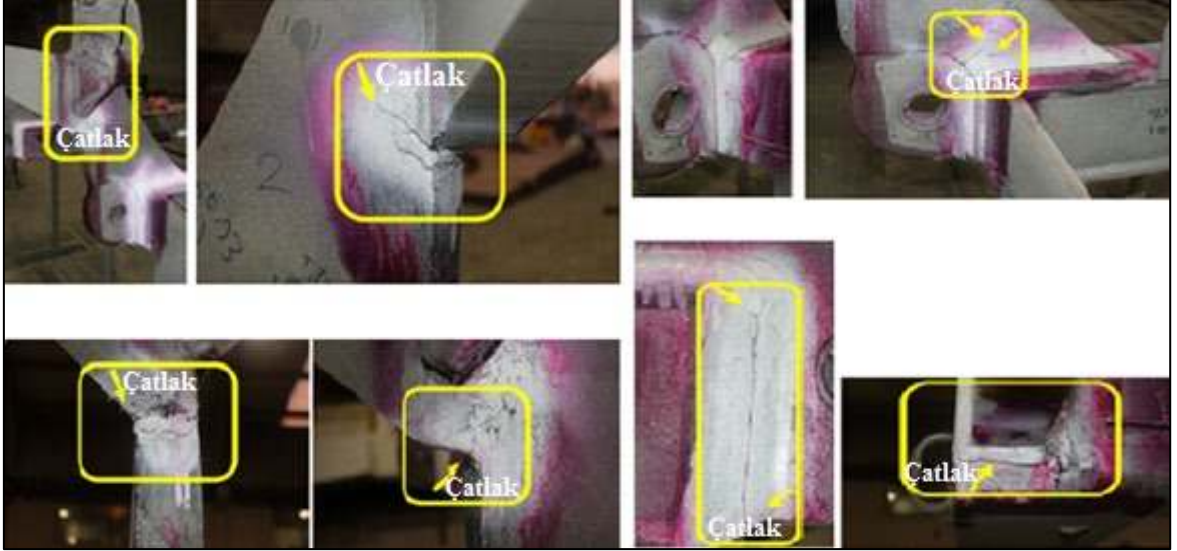
Şekil 43. Üst şaside belirtilen 2 numaralı kısma ait detay görüntüler

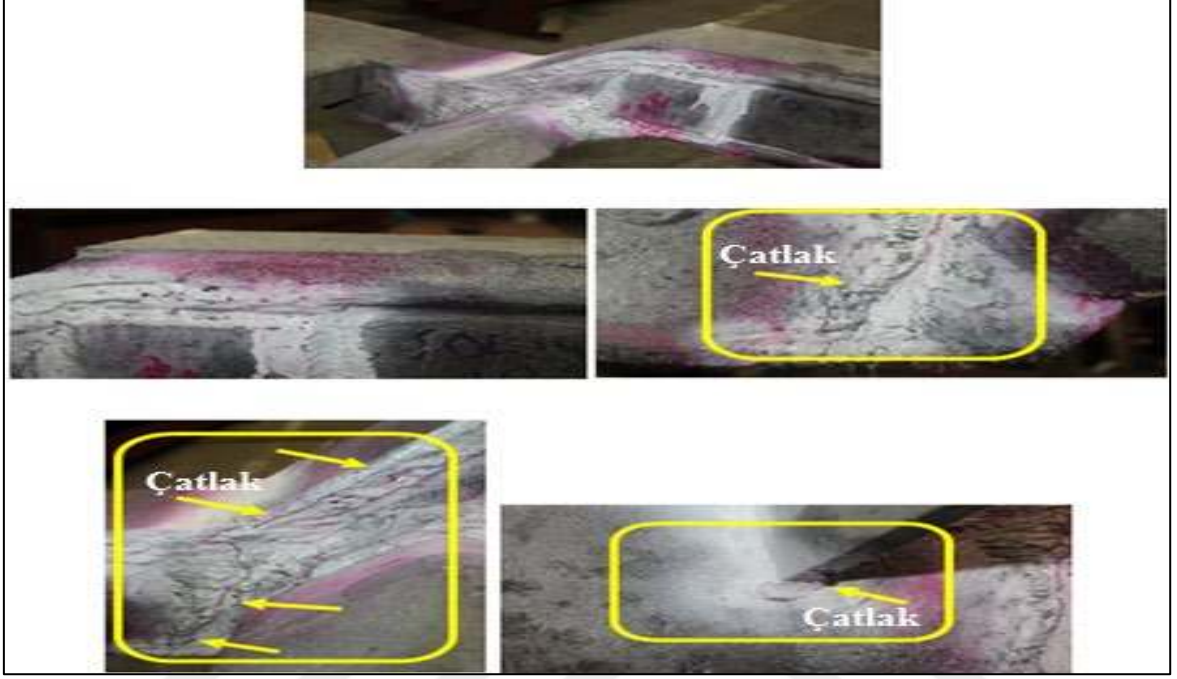
Şekil 44-45'de belirlenen hatalarda, daha önceden uygulanan tadilat kaynakları ve bu kaynaklar üzerinden tekrar başlayan çatlaklar görülmektedir. Söz konusu bölgeler yüksek gerilme ve dinamik yük altında çalıştığından aracın servis süresinde en çok zorlanan

kısımları buralar olmuş ve dolayısıyla zaman zaman tadilata da en çok ihtiyaç duyan kısımlar da yine bu kısımlar olmuştur. Hatta yine fotoğraflardan görüleceği üzere önceki tadilatlar esnasında bu kısımlara takviye parça uygulaması da yapılmıştır.

Şekil 44. Üst şaside belirtilen 3 numaralı kısma ait detay görüntüler

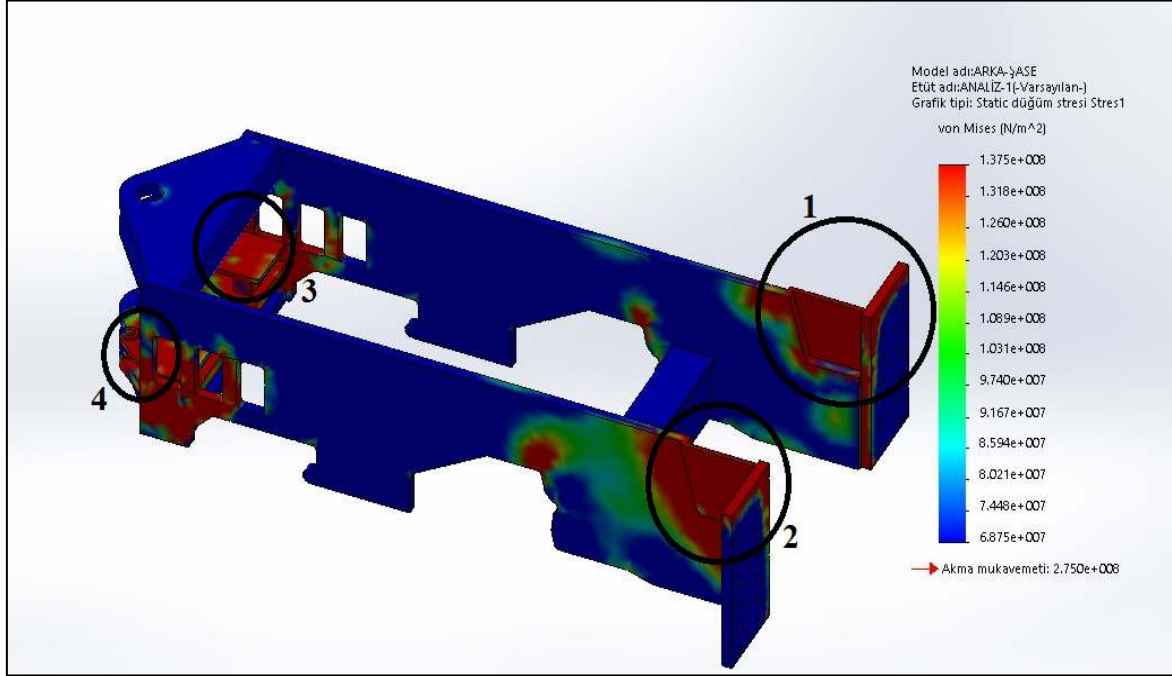
Şekil 46. Alt şasinin ön kısmında belirlenen hataların gerilme analiziyle karşılaştırılmış hali

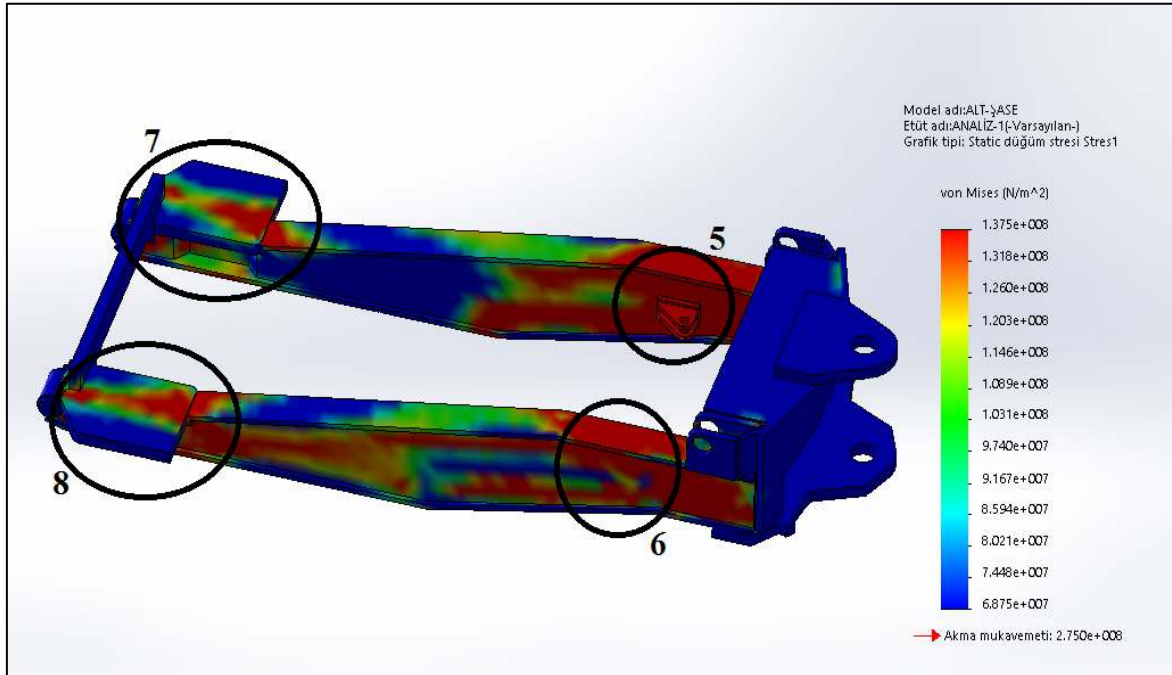
Şekil 47. Alt şasinin arka kısmında belirlenen hataların gerilme analiziyle karşılaştırılmış hali

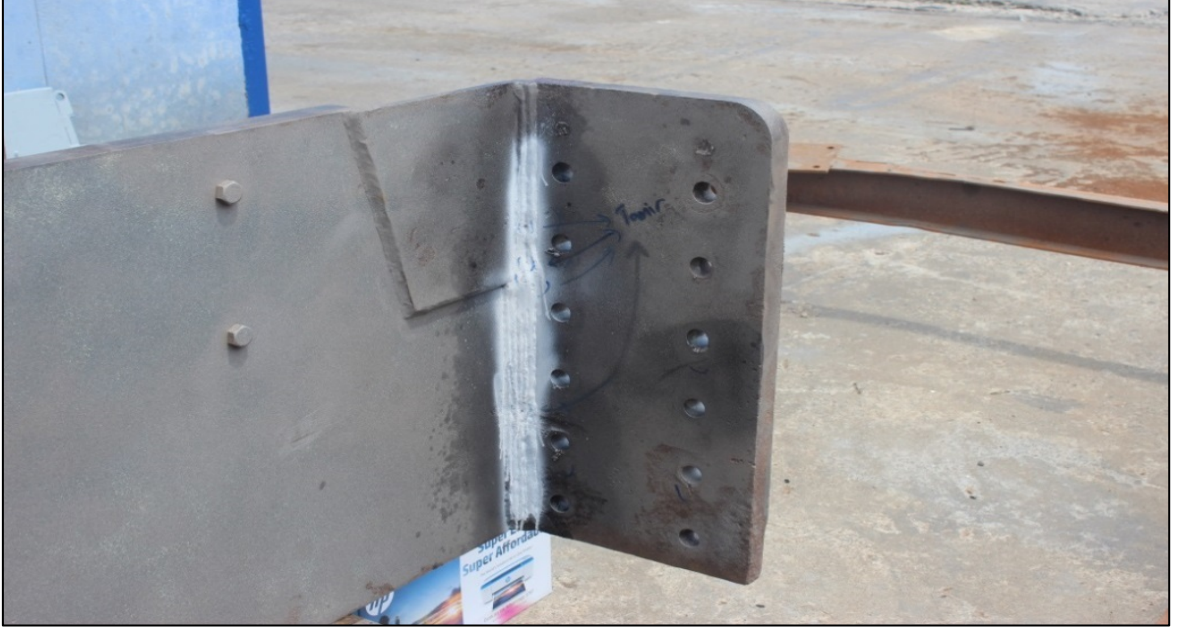
Şekil 48. Alt şasilerde belirtilen 1 numaralı kısma ait detay görüntüleri

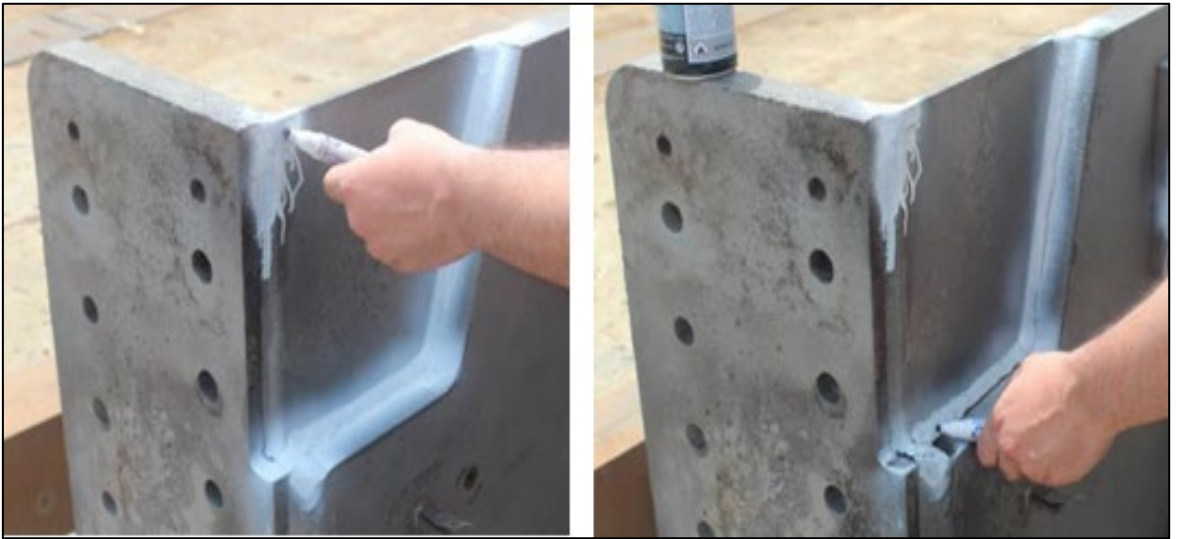
Şekil 49. Alt şasilerde belirtilen 2 numaralı kısma ait detay görüntüleri

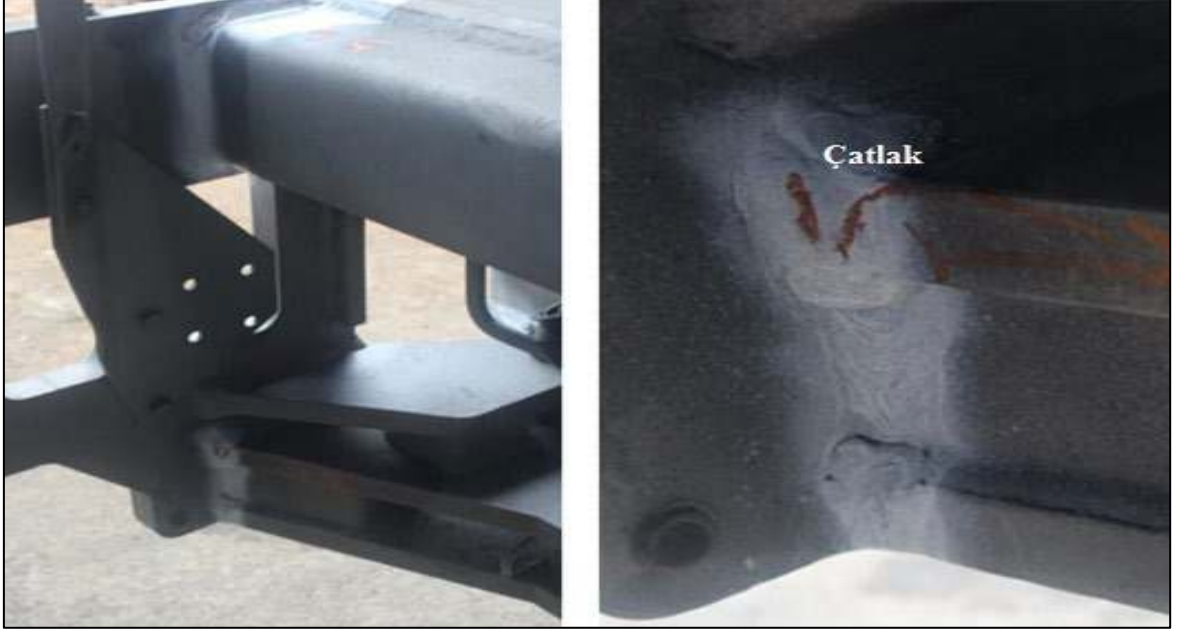
Şekil 50-53’de belirlenen hatalar, daha önceden uygulanan tadilat kaynakları ve bu kaynaklar üzerinden tekrar başlayan çatlaklar görülmektedir. Söz konusu bölgeler yüksek gerilme ve dinamik yük altında çalıştığından aracın servis süresinde en çok zorlanan kısımları buralar olmuş ve dolayısıyla zaman zaman tadilata da en çok ihtiyaç duyan kısımlar da yine bu kısımlar olmuştur.

Şekil 50. Alt şasilerde belirtilen 3 numaralı kısma ait detay görüntüler

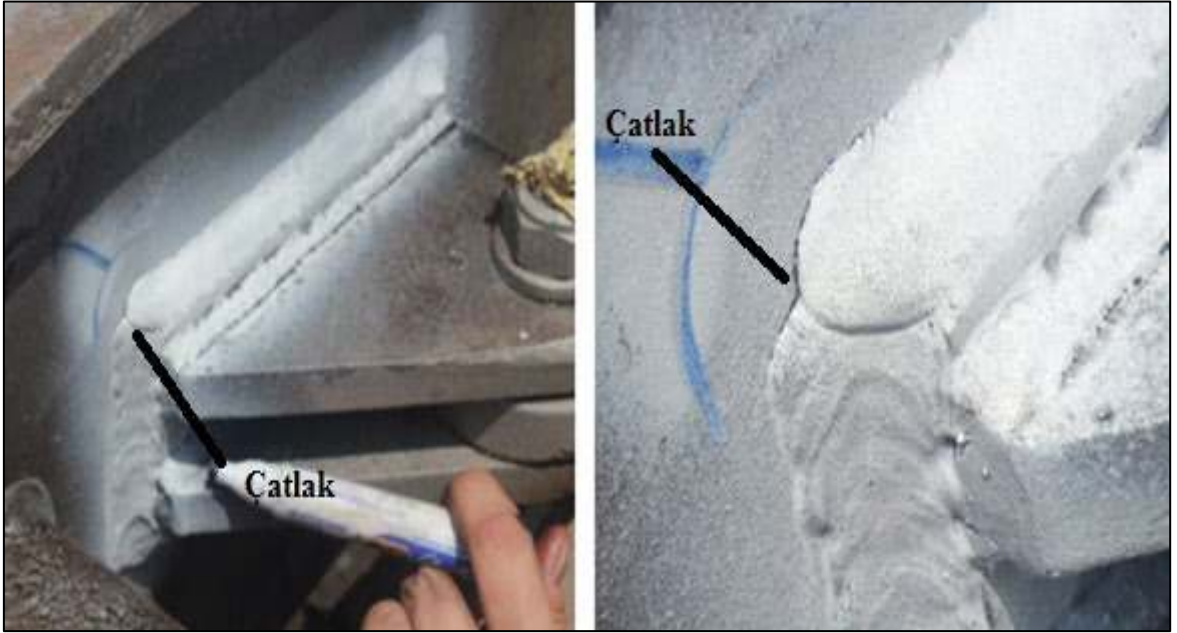
Şekil 51. Alt şasilerde belirtilen 4 numaralı kısma ait detay görüntüler

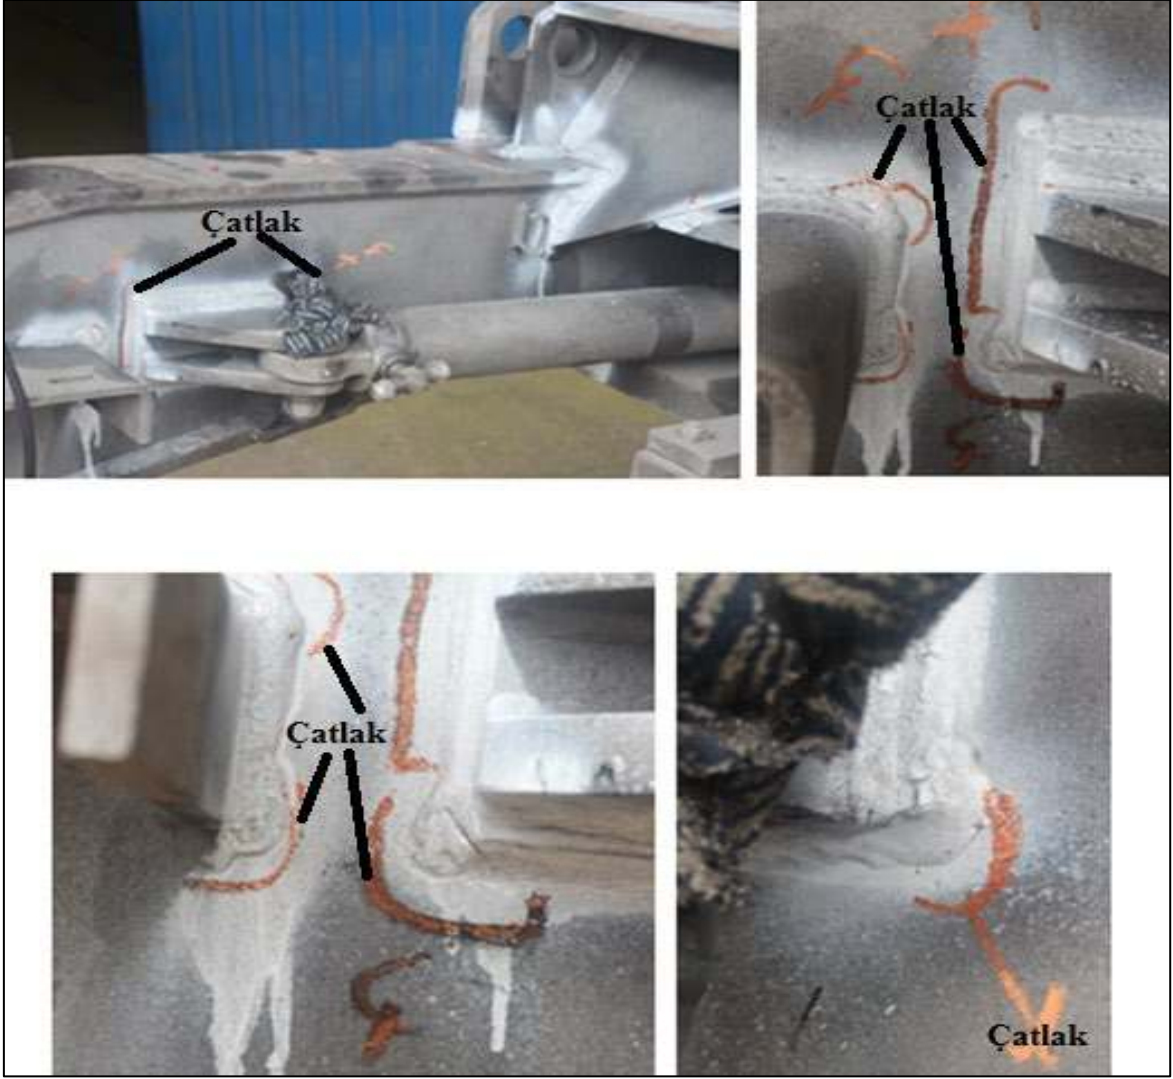
Şekil 52. Alt şasilerde belirtilen 5 numaralı kısma ait detay görüntüler

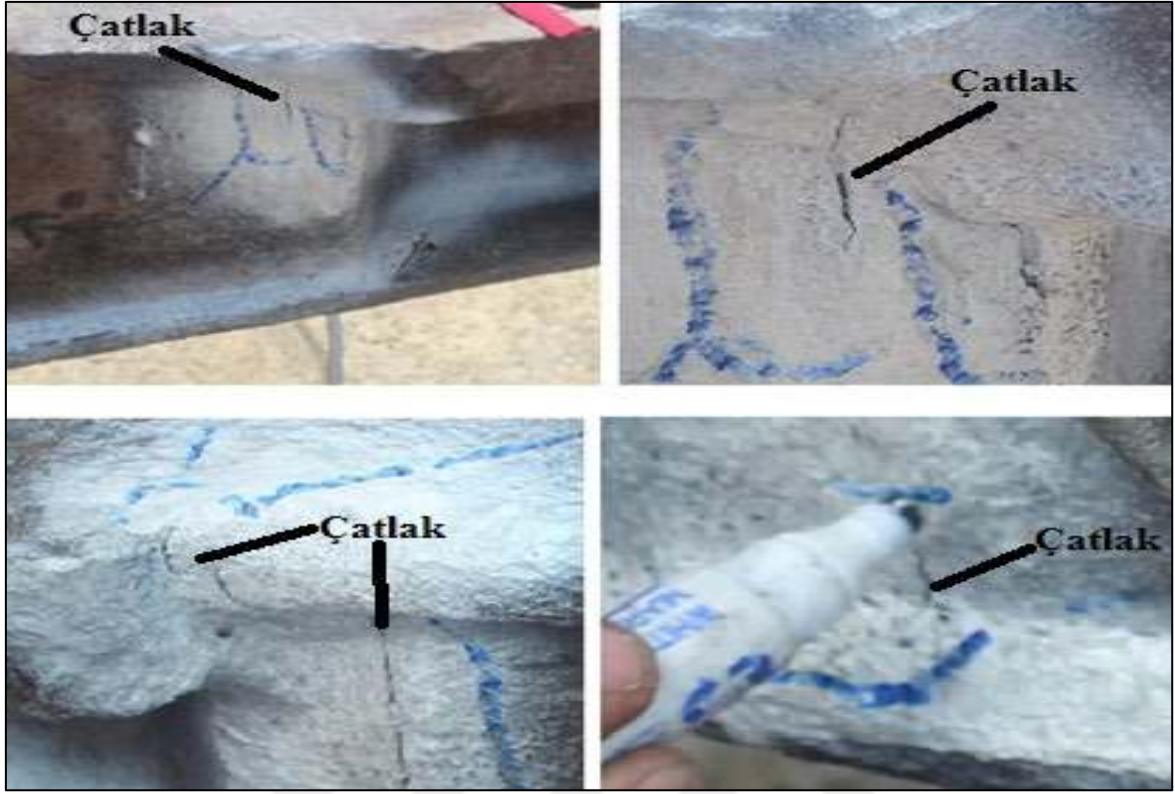
Şekil 54. Alt şasilerde belirtilen 7 numaralı kısma ait detay görüntüler

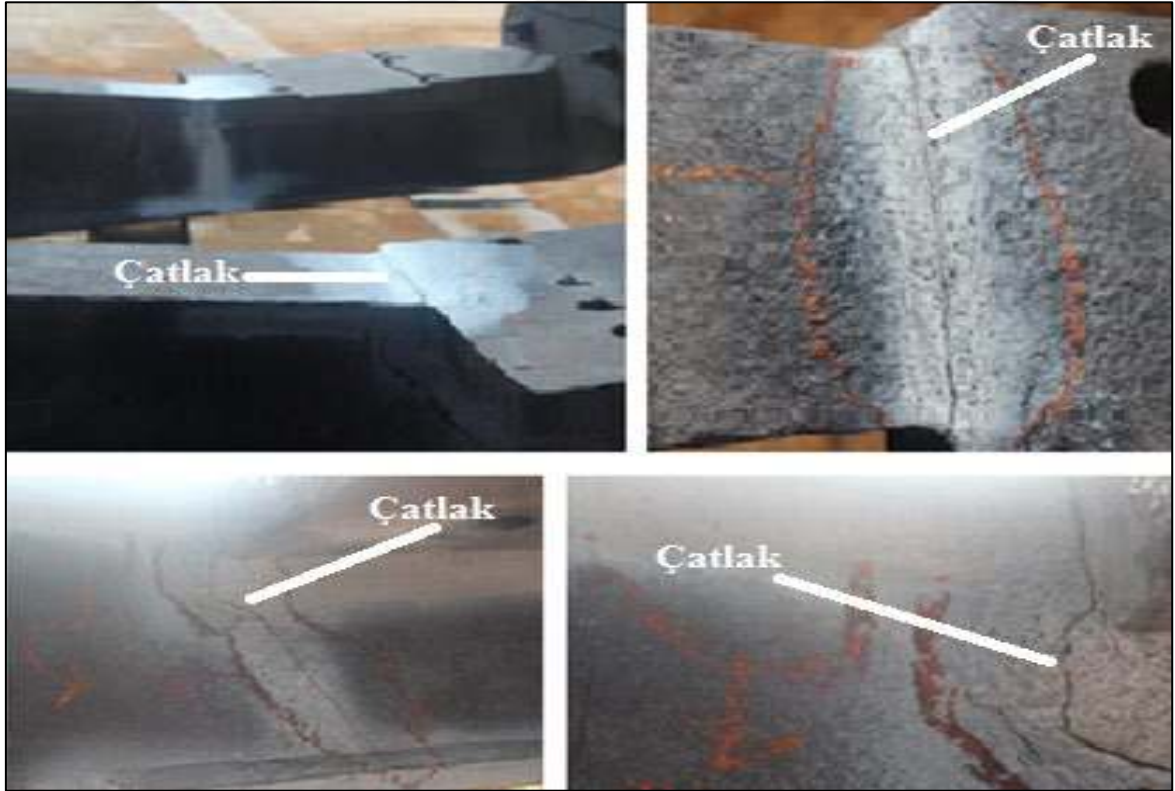
Şekil 55. Alt şasilerde belirtilen 8 numaralı kısma ait detay görüntüler

Şasilerin üzerlerindeki tüm kaynak hataları belirlendikten sonra kaynak hataları tashih prosedürü oluşturuldu. Oluşturulan bu prosedüre göre şasi kaynak dikişlerindeki çatlaklar giderildi.

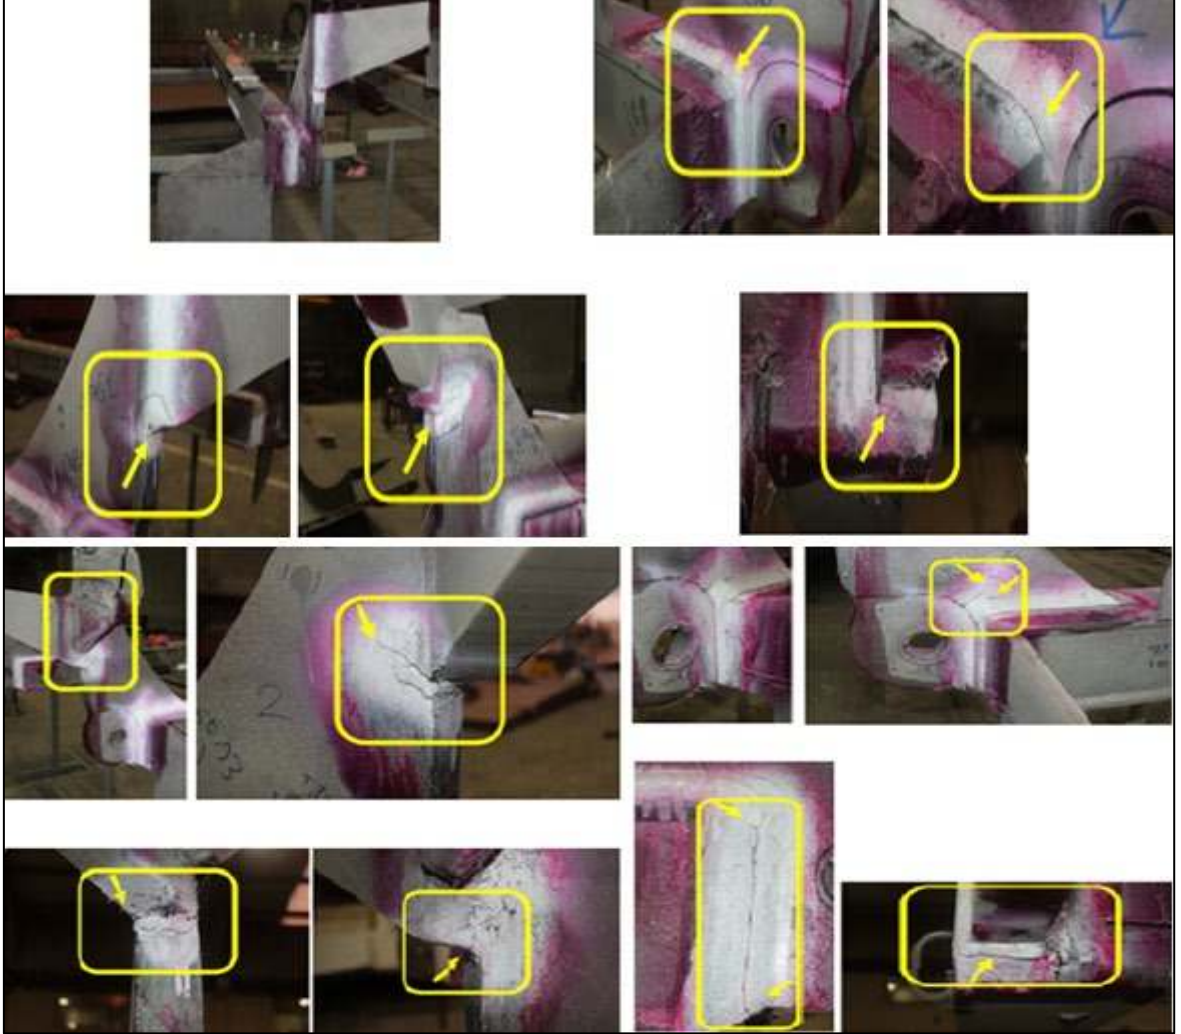
Şekil 77. Üst şasinin ön kısmında görülen hatalar

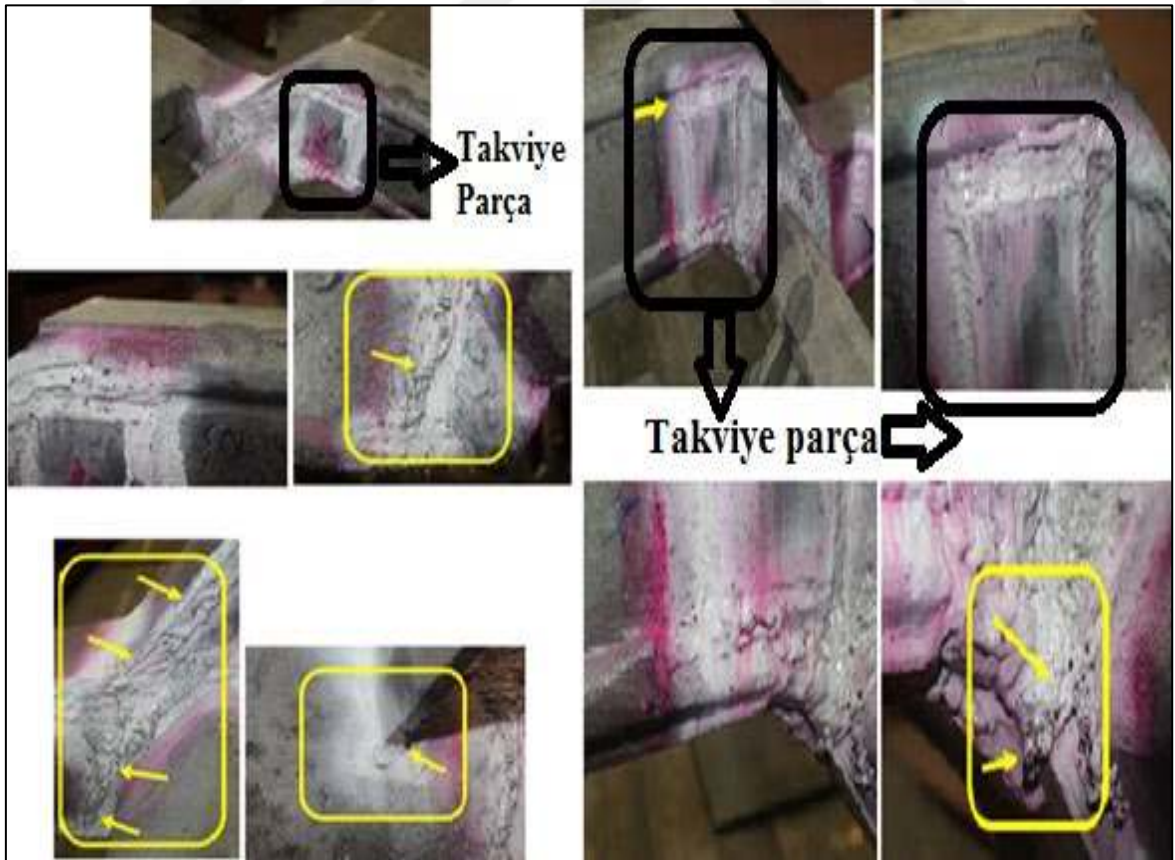
Şekil 78. Üst şasinin arka kısmında görülen hatalar

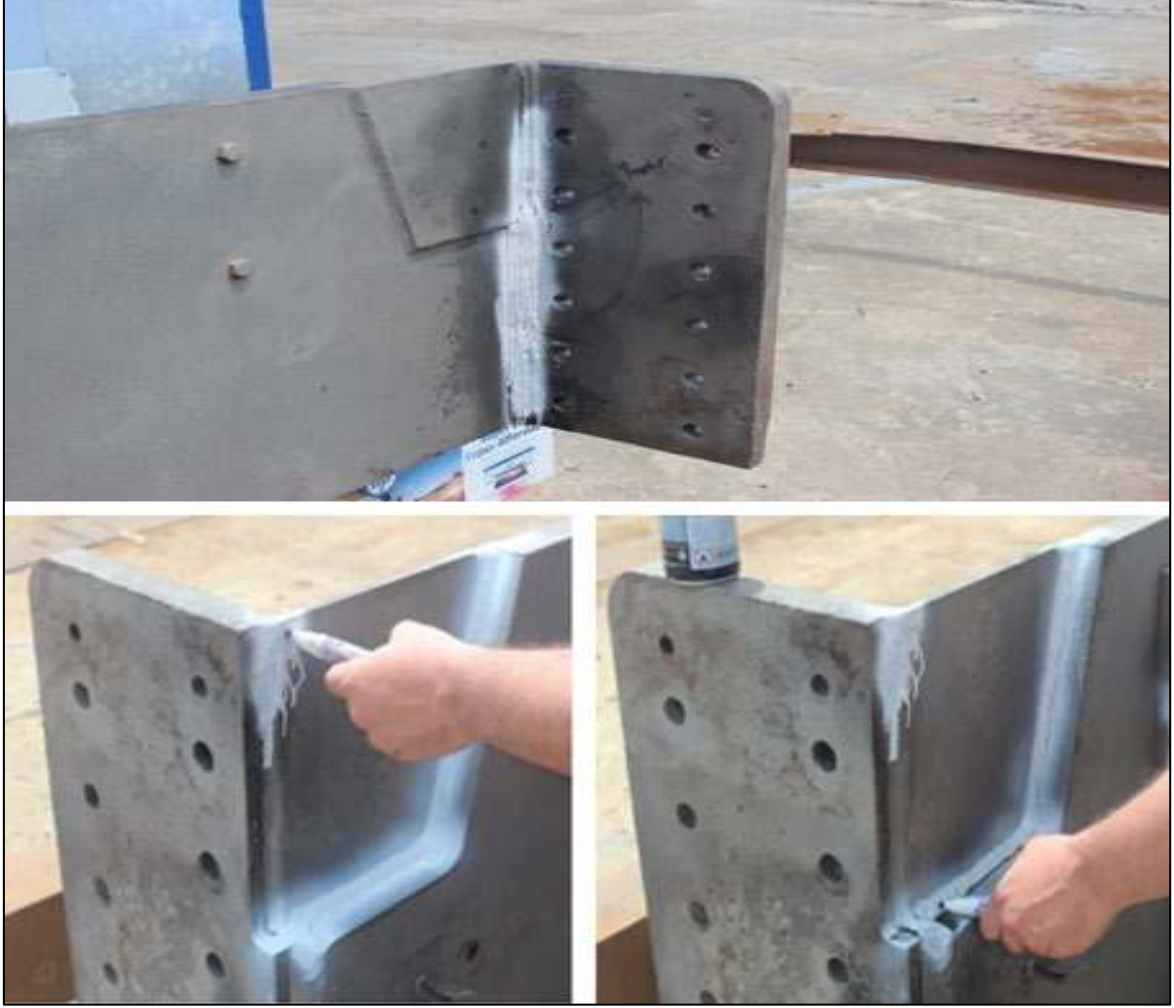
Şekil 79. Alt şasinin ön kısmının baş tarafında görülen hatalar

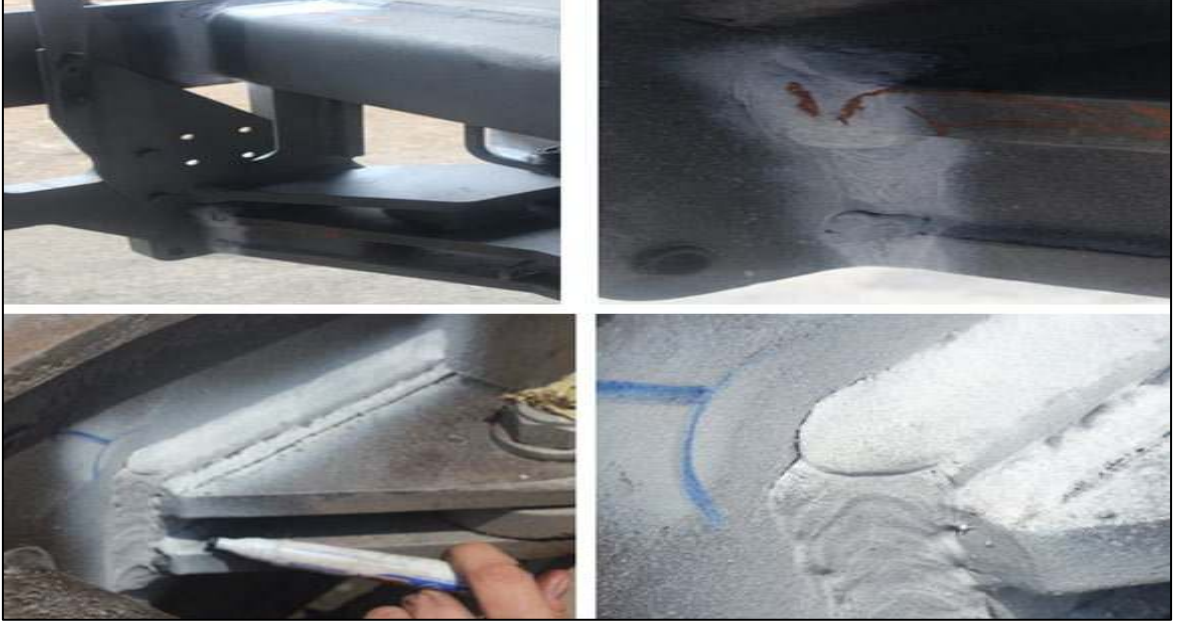
Şekil 80. Alt şasinin ön kısmındaki dönüş silindirlerinin şasiye bağlantı braketlerinin kaynaklı bölgelerindeki hatalar

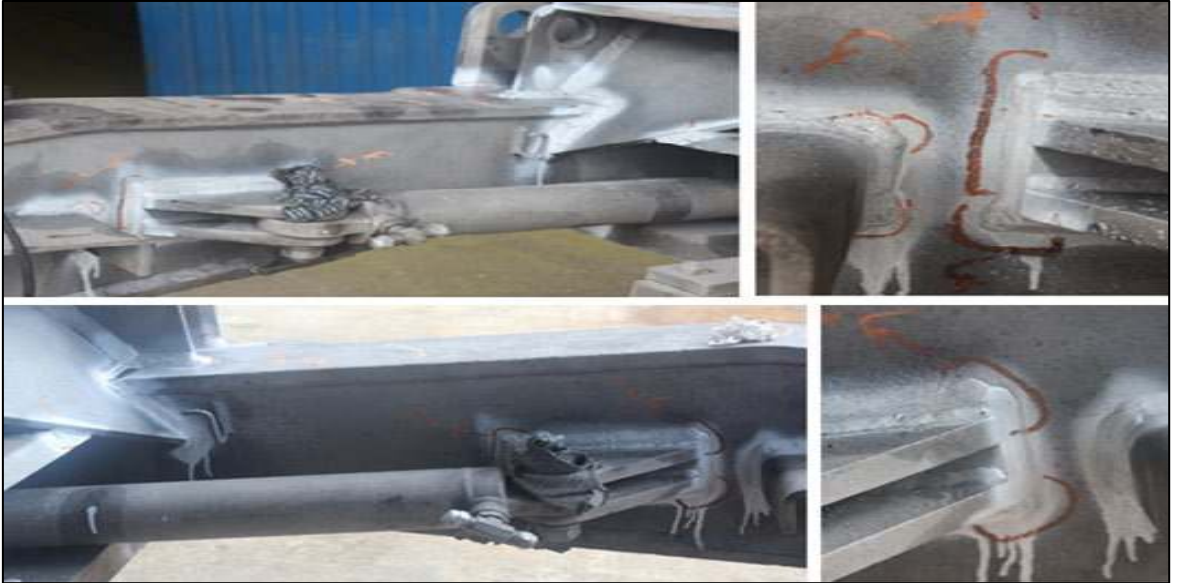
Şekil 81. Alt şasinin arka kısmındaki dönüş silindirlerinin şasiye bağlantı braketlerinin kaynaklı bölgelerindeki hatalar

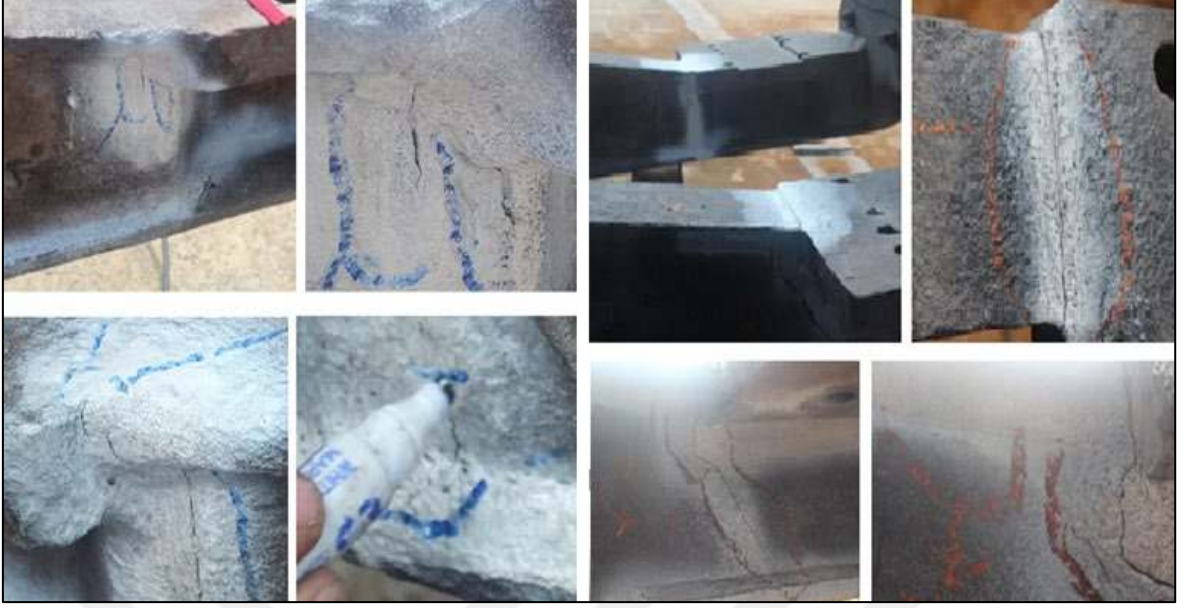
Şekil 83. Alt şasi ile üst şasi arasındaki kaldırma silindirlerinin bağlandığı, alt şasiye ait bölgedeki hatalar

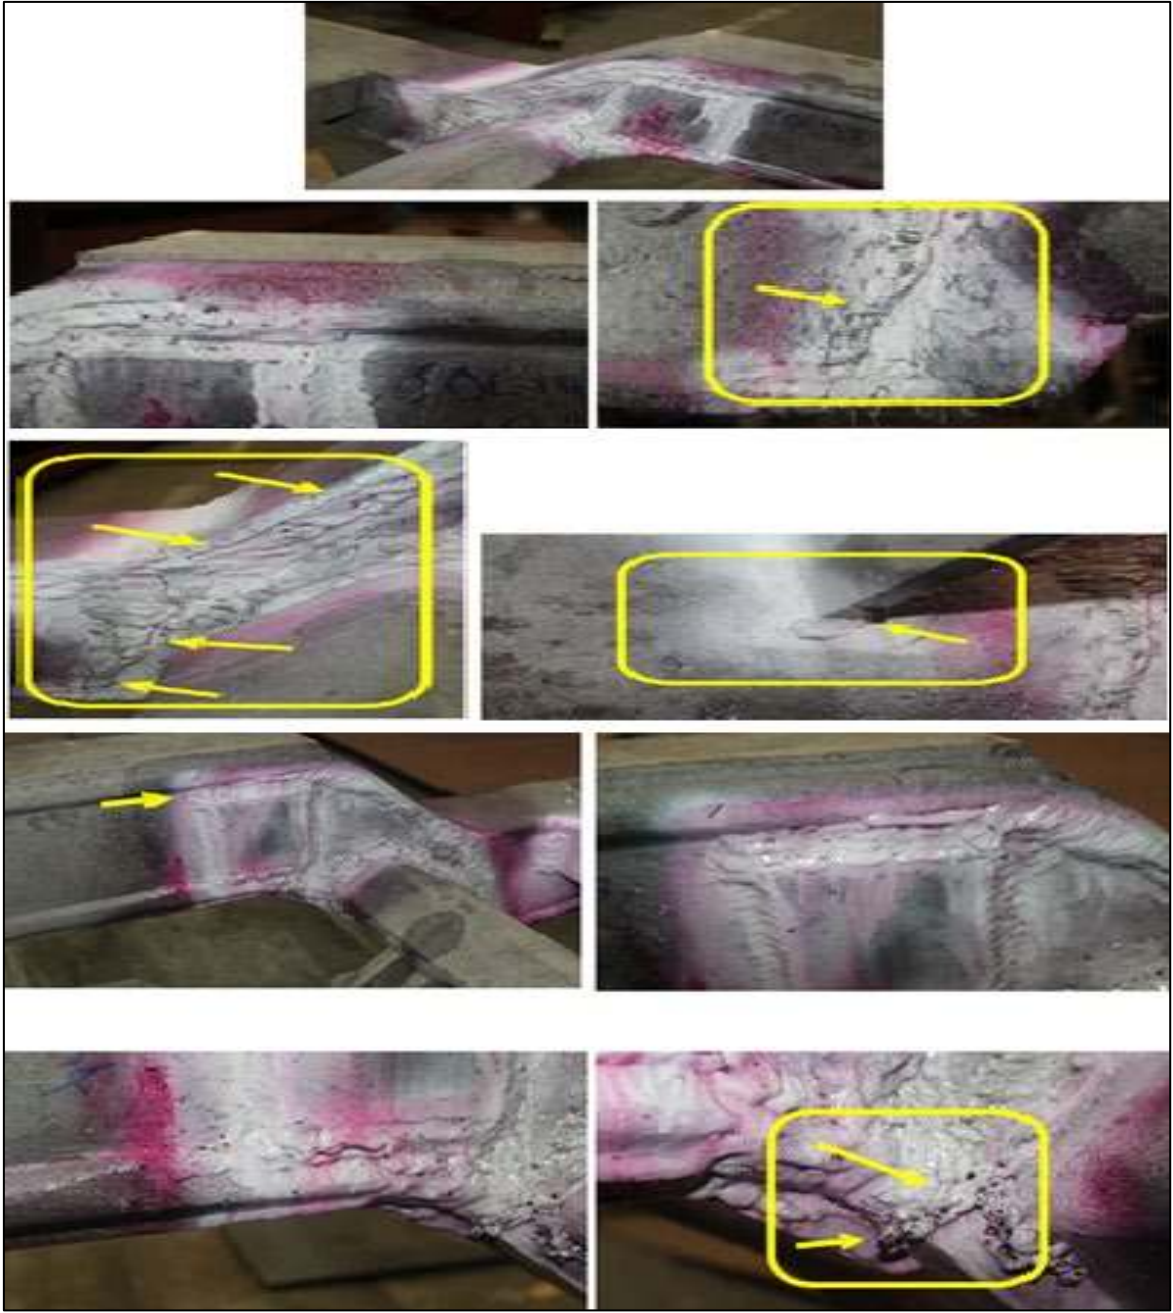
Şekil 92. Üst şasinin arka kısmında önceki onarımlarda yapılan kaynaklar ve bu kaynaklardaki hatalar

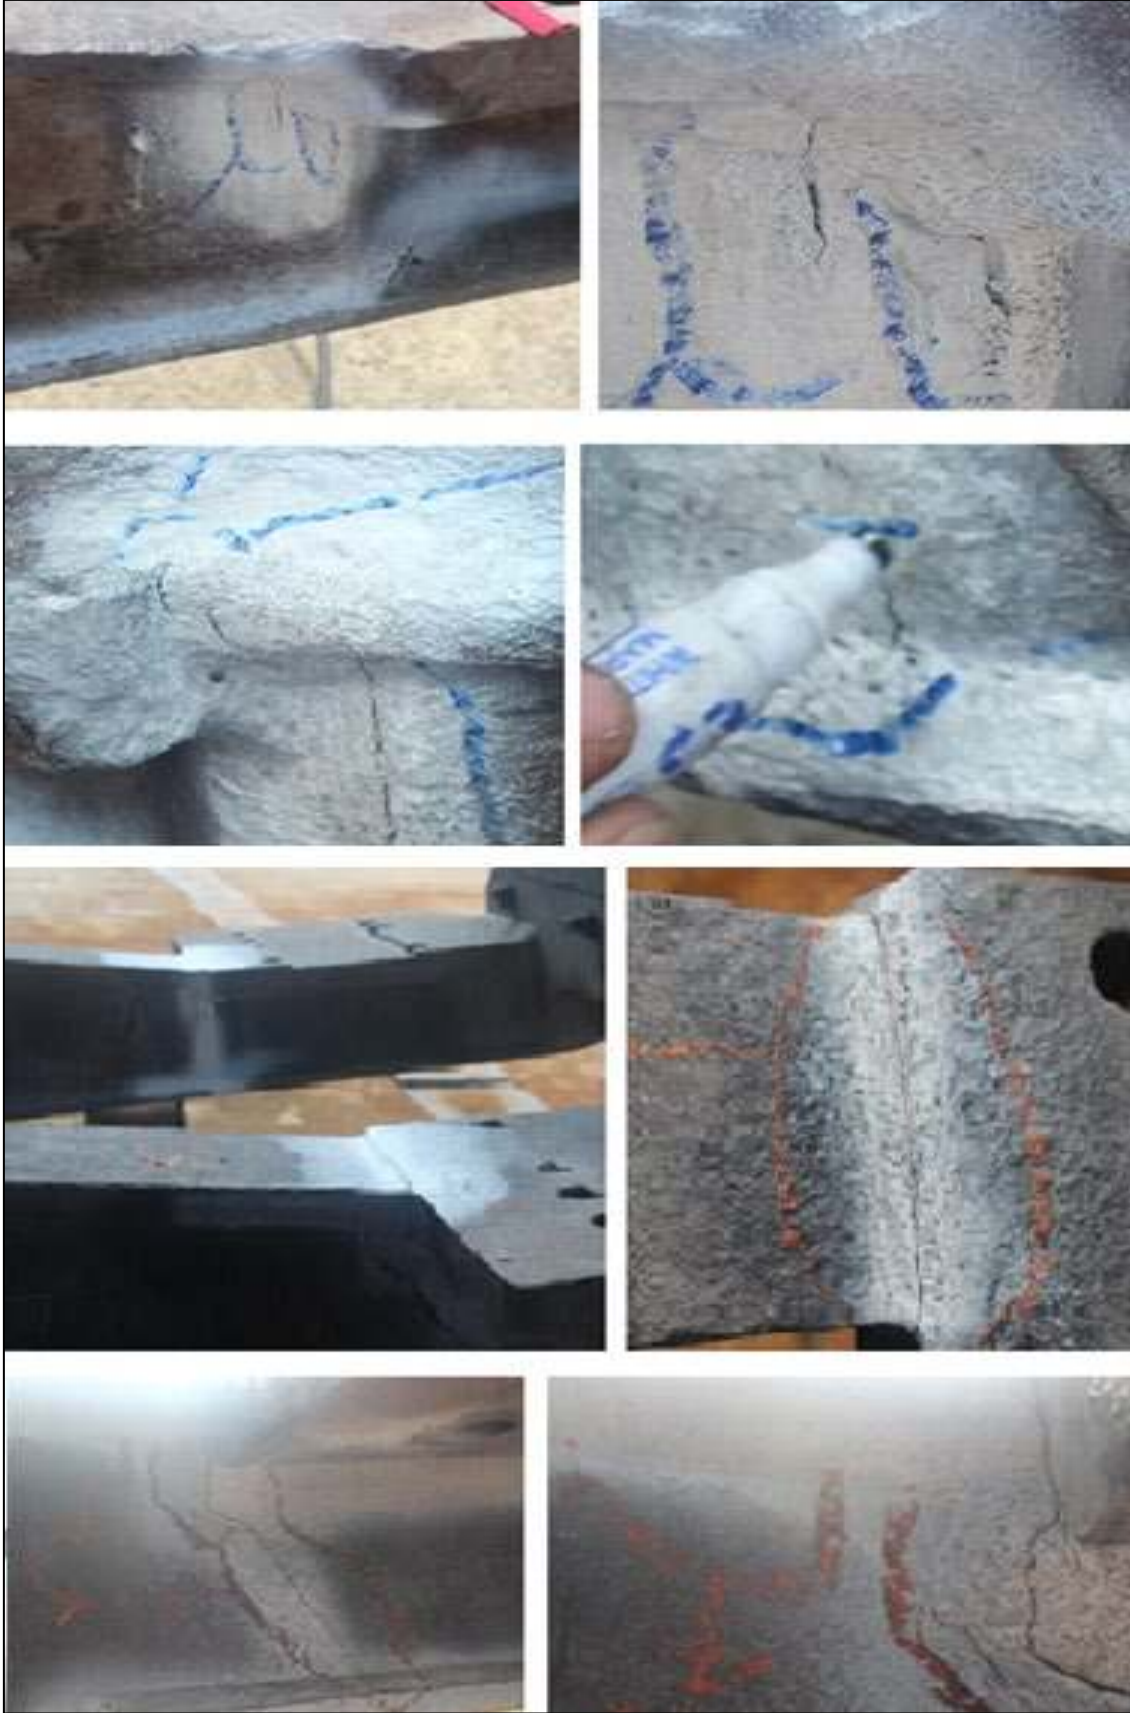
Şekil 95. Alt şasi arka ayaklarında görülen hasarlar
