**YÜKSEK LİSANS TEZİ**

**YÜKSEK GERİLİM GÜÇ ŞEBEKESİNDE OLUŞAN**  
**İÇ VE DIŞ KAYNAKLI ARIZALARIN ANALİZİ**

Bu tez çalışmasında, Bandırma Bölgesindeki Uludağ Elektrik Dağıtım A.Ş. sorumluluğunda bulunan enerji nakil hatlarında yaşanan arıza sebepleri örnekler üzerinden değerlendirilmiştir. Bu kapsamda, sahadaki çözüm yöntemleri ve ileriye dönük çözüm planlamalarından örnekler verilmiş, çözüm yöntemleri hakkında öneriler sunulmuştur. Bu çalışma ile elektrik arıza sebepleri, çözüm yöntemleri, sürekli ve kaliteli enerji sağlanması açısından süreçlere katkı sağlanması amaçlanmıştır.

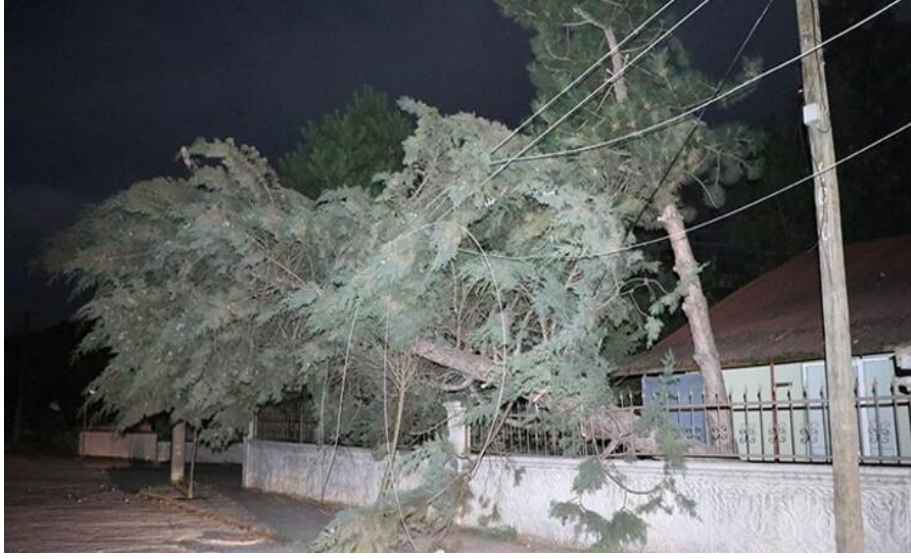
Şekil 3-1: Ağaç teması arızası

Özellikle kış aylarında hava şartlarının sert olması aşırı rüzgâr ve yoğun kar yağışı yaşanması ağaçların enerji nakil hatlarına temasına veya hat üzerine yıkılmasına sebep olarak uzun süreli enerji kesintisine neden olabilmektedir. Şebekeye ağaç çarpması sebebiyle yaşanan arızalar Bandırma İşletme sorumluluk sahasında bulunan kırsal ve dağlık bölgelerde daha çok yaşanmaktadır. Özellikle kış aylarında yoğun rüzgâr ve yağışların etkisiyle ağaçlar sallanarak veya yıkılarak şebeke ile temasa geçip faz-toprak arızalarına veya faz-faz kısa devrelerine sebep olarak şebekeye zarar verebilmektedir. Hatta yıkılan veya temas eden ağaçlar iletken kopması veya direk yıkılması gibi sonuçlar doğurarak uzun süreli enerji kesintilerine sebep olabilmektedir. Özellikle kış aylarında bu tip arızalar yaşanmakta olup kullanıcılar için olumsuzluklara sebebiyet vermektedir. Şekil 3-1’de, çalışma bölgesinde meydana gelen bir ağaç teması arıza örneği gösterilmiştir.

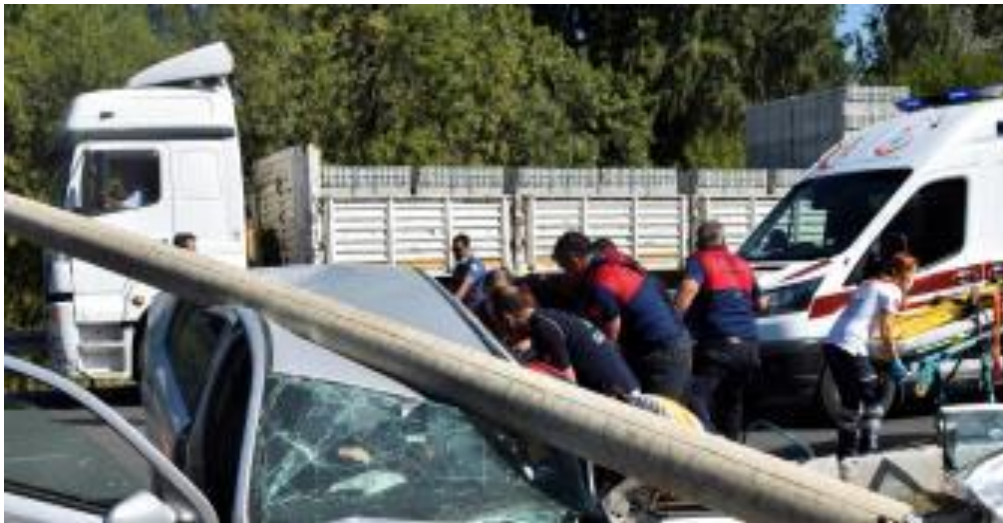
Şekil 3-2: Trafik Kazası Sebebiyle Devrilen Bir Direk

UEDAŞ Bandırma İşletme Müdürlüğü' ne ait ilgili raporda, sorumluluk sahasında, araç çarpması nedeniyle 1 adet uzun süreli elektrik kesintisi yaşanmıştır. Ülkemizde kronik bir sorun haline gelen trafik kazalarından elektrik şebekeleri de nasibini almıştır. Direk yıkılması, saha elektrik dağıtım kutularına zarar verilmesi gibi durumlarda kesintilerin giderilmesi uzun zaman almaktadır. Bu tür kazalarda hem kamu malları zarar görmekte hem de vatandaşlar uzun süreler enerjisiz kalabilmektedir. Şekil 3-2' de, çalışma bölgesinde meydana gelen bir araç çarpması arıza örneği gösterilmiştir.

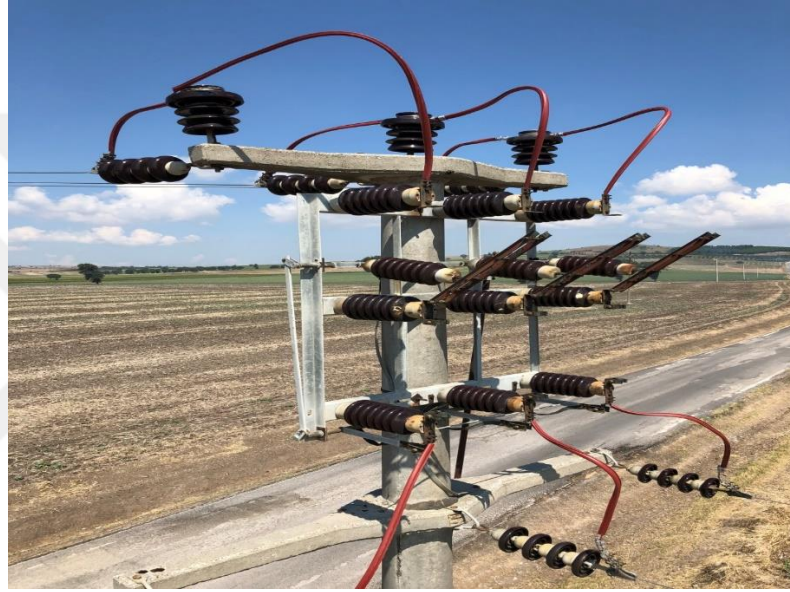
Şekil 3-3: Atlamalara YG giydirme yapılmış sıkı bağ yenilenmiş bir HSTA

Bir elektrik dağıtım sisteminde kullanılan vazgeçilmez elektriksel ekipmanlardan birisi de hat başı sigortalı topraklı ayırıcıdır ( HSTA). HSTA' lar, branşman noktalarındaki hat başlarında ve trafo direkleri üzerinde trafo koruma amacıyla kullanılmaktadır. Koruma işlemlerini ayırıcı üzerine montaj edilen sigortalar sağlamaktadır. Ayırıcıların zamanla oksitlenmesi, bakımsızlık nedeniyle hareketli aksamalarının çalışmaması, toprak bağlantılarının kopması, oksitlenme, ekonomik ömrünü tamamlama, ayırıcı kolunun arızalanması gibi durumlarda şebeke arızalarına sebebiyet vermektedir. Şekil 3-3' te bakımları yapılmış bir HSTA görünmektedir.

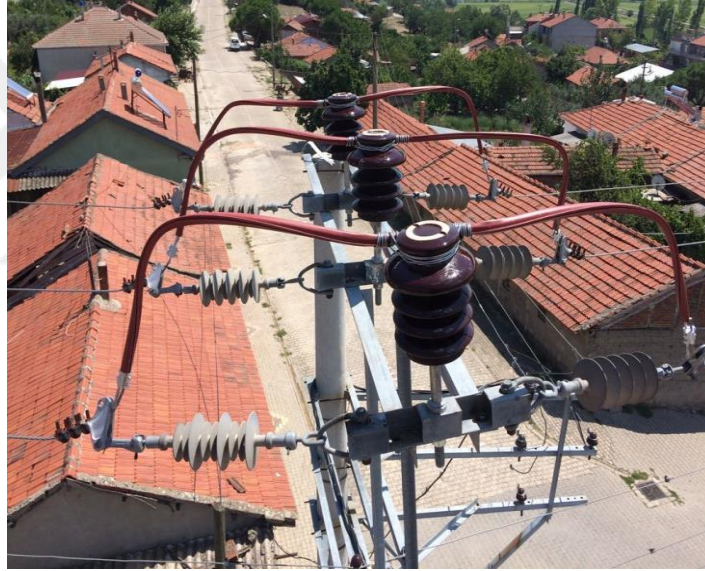
Şekil 3-6: İzolatör Pimleri Yükseltilmiş Giydirme ve Sıkı Bağ Çalışması

Enerji nakil hatları (ENH) bakımları yapılırken bakım ekiplerinin enerji altında çalışmaması sebebiyle enerji kesintileri yaşanabilmektedir. ENH' lar zamanla deforme olmakta ve sürekli bakım faaliyetleri gerekmektedir. Bakım yapılacak hatlar belirlenirken yıl içerisinde kronik arıza gelen hatlar üzerinden değerlendirilmeler yapılır. Devamındaki süreçte hat gezilerek arıza sebepleri belirlenir. Yapılacak çalışmanın niteliğine göre ilanlar girilerek enerjisiz kalınacak abonelere kesinti tarihi ve kesinti süresi kısa mesaj olarak bildirilir. Bu tarz bakım çalışmaları genellikle hafta sonu yapılmaya çalışılır. Yapılan çalışmalar ile ilgili bilgiler Bakım çalışmaları kısmında ayrıntılı olarak incelenecektir. Şekil 3.6' da pim yükseltme çalışması, bağlantı eklerinin izolasyon malzemesi ile kaplanması ve sıkı bağ yenileme çalışması yapılan bir direk gösterilmiştir.

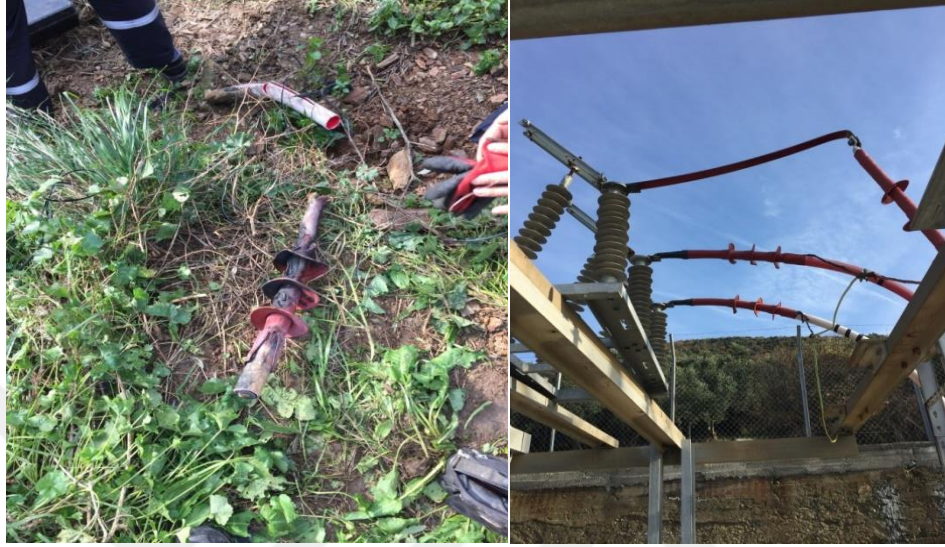
Şekil 3-7: XLPE İzoleli Kablo Başlığı Patlaması ve Yenilenmesi

branşman alınıp ayırıcı tesis edilmesine müteakip XLPE ile devam edilebilir veya branşman direğine adi ayırıcı olarak tabir edilen sigortasız ayırıcı tesis edilebilir. Arıza durumunda ayırıcı direkt olarak açılarak onarım yapılabilir. Şekil 3-7’ da patlayan bir kablo başlığı ve onarım sonrası bağlantısı gösterilmiştir.

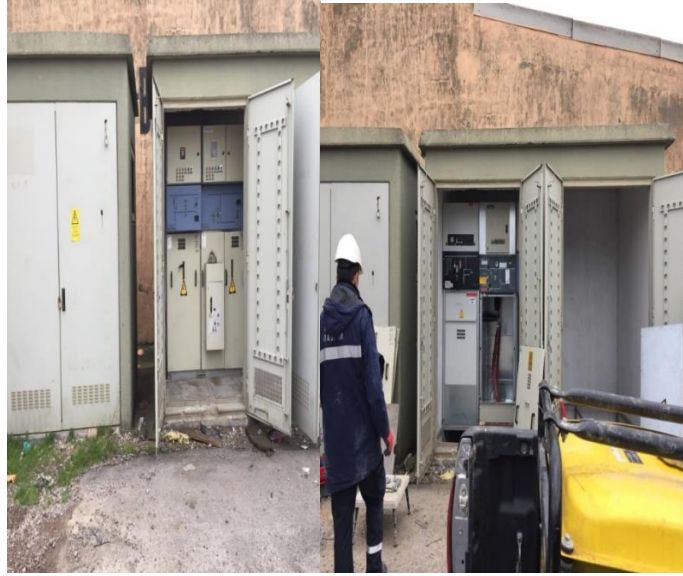
Şekil 3-8: Arıza sebebiyle Yenilenmiş Kesicili Hücre

Gazlı Kesiciler yüksek gerilim (YG) hava izoleli hücrelerin ana ekipmanlarından biridir. Kesici havadan 5 kat daha ağır ve delinme dayanımı 3 kat yüksek olan SF6 gazıyla doldurulmuştur. Gazlı Kesiciler, SF6 gazının özelliklerinden dolayı oldukça geniş kullanım alanı bulmuştur. 36 kV anma geriliminde üretimi yapılan SF6 gazlı kesicilerin IEC 62271-100 standardına uygun olarak tip testleri tamamlanmıştır. SF6 gazlı kesiciler uygun maliyetli çözümler olması sebebiyle de geniş kullanım alanlarına sahiptir. Dağıtım merkezleri ( DM ) ve KÖK binalarında, modüler hücrelerde ve açık şalt sistemlerinde kullanılabilir. Kesicili giriş hücresi, kesicili trafo koruma ve kesicili çıkış olarak tercih edilebilir. Koruma düzenleri akım trafolarının S2 uçlarından röle ile irtibatlandırılarak koruma düzeneği sağlar. İzolasyonlarının azalması, hücre içindeki arızalar, röle arızaları gibi sebeplerle kesiciler patlayabilmektedir. Şekil 3-8’ de arıza sebebiyle yenilenmiş bir kesicili hücre gösterilmiştir.

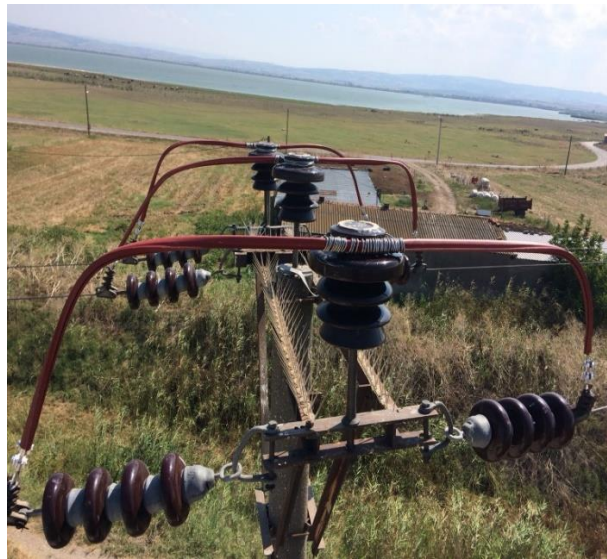
Şekil 3-9: Manyas Gölü Bölgesinde Kuş Çarpmalarına Karşı Yapılan Çalışma

Özellikle bölgemizde ( Bandırma-Manyas-Gönen ) göçmen kuşların göç güzergâhlarında yer almaktadır. Göçmen kuşlar dışında yırtıcı kuşlarında yaşam alanında bulunmaktadır. İletkenlere veya direklere konan kuşlar şebekede faz-faz veya faz-toprak kısa devreleri yaratarak arızalara sebep olabilmektedir. Bunlarla ilgili özellikle bölgemizde çok fazla arızalar oluşmaktadır. Bu sebeplerle bölgesel olarak kuş konmaz uygulamaları, bağlantı eklerinin atlamaların izolasyon malzemeleri ile kaplanması ve pim yükseltme çalışmaları yapılmaktadır. Şekil 3-9’ da Manyas Gölü bölgesinde kuş çarpmalarına karşı yapılan çalışma gösterilmiştir.

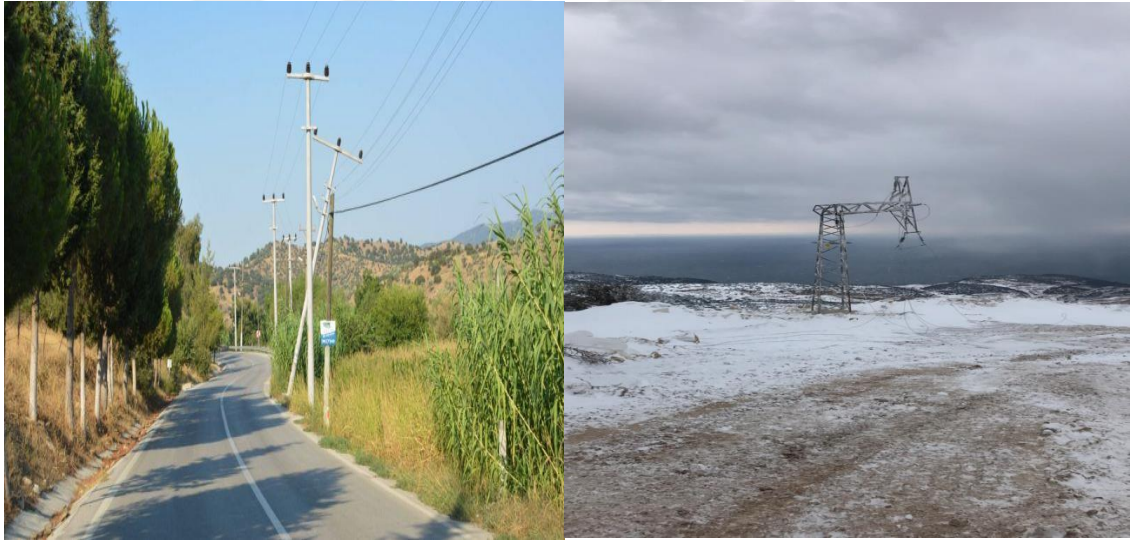
Şekil 3-10: Hava Şartları Sebebiyle Eğilen ve Kırılan Direkler

Yoğun kış şartlarında oluşan aşırı rüzgârlar, buz yükü, sert hava şartlarının da etkileriyle zaman zaman direk yıkılmaları, direk kırılmaları veya direklerin yatması gibi durumlarla karşılaşmaktadır. Örneğin bölgemiz 2. Rüzgâr Bölgesinde bulunmasına rağmen bazı günlerde çok sert rüzgârlarla karşılaşmaktadır. Bu tip durumlarda direkler hasar görerek enerji kesintilerine yol açabiliyor. Zaman zaman yapılan hesap hataları, projenin sahada tam olarak uygulanmaması ( açısı ve koordinat hataları ), direk temellerinin uygun olarak yapılmaması gibi durumlarda bu tarz kesintilerde etkilidir. Özellikle mühendis arkadaşların yeni yapılan tesislerde en çok dikkat etmesi gereken hususlardır. Saha ile projenin birebir aynı olması gerekir ki yapılan hesaplar geçerli olsun. Eğer saha ile proje uygun değilse projedeki hesapların hiçbir geçerliliği kalmayacaktır. Yine aynı şekilde projede kullanılan iletkenler, direk tipleri, travers tipleri aynı şekilde proje ile birebir uyumlu olarak seçilmelidir. Şekil 3-10’ da Marmara Adası’ nda hava şartları sebebiyle eğilen ve kırılan direkler gösterilmiştir.

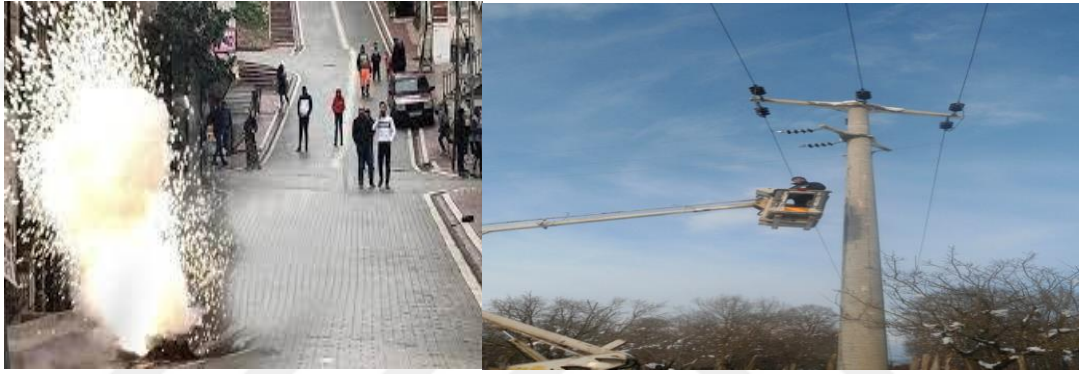
Şekil 3-11: OG yeraltı Kablo Patlaması ve Kopan İletkenin Yenilenmesi

etkisiyle sürekli deforme olan bağlantılar bir seviyeden sonra kopabilmekte olup daha çok kış aylarında bu tip arızalar yaşanır. Delinme veya patlama şeklinde oluşan kesintiler yeraltı kablolarında görülmektedir. Kablo, kablo kanalı uygulamasına uygun olarak tesis edilmediyse bu tip arıza kaçınılmazdır. Yeterli derinlik ve güvenlik önlemlerinin sağlanmaması sebebiyle iletkenin hasar görmesi kaçınılmazdır. Üzerinden geçen herhangi bir ağır vasıta veya yapılan herhangi bir kazı sebebiyle iletken koparak veya patlayarak hasar görür. Bu tür arızalarda izinsiz ve habersiz yapılan kazılarda etkilidir. Özellikle şehir içi kazılarda gerekli kurumlardan görüş alınarak, ilgili belediyeden kazı ruhsatı almadan işlem yapılmamalıdır. Şekil 3-11’ de YG yeraltı iletkeni patlaması ve kopan havai ENH iletkenin onarılması gösterilmiştir.

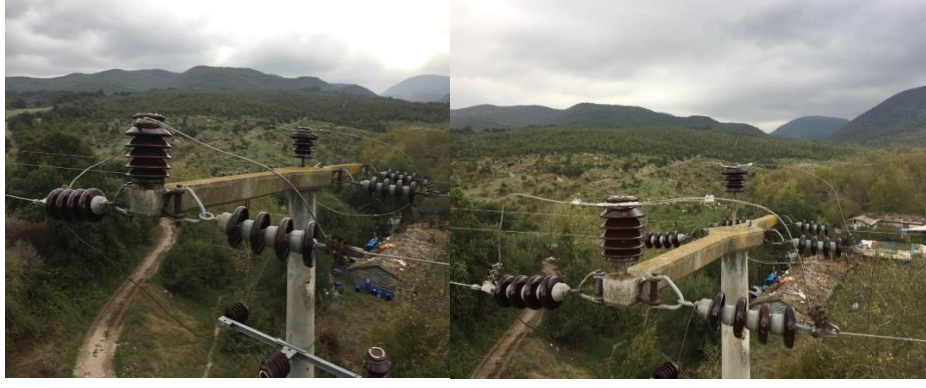
**Şekil 3-12:** Pim Yükseltme Çalışması ve Atlamaların Yenilenmesi

OG izolatörler genel olarak ENH’ larda porselen ve silikon olmak üzere iki çeşit kullanılmaktadır. Porselen izolatörler zamanla dış kaynaklı olarak kırılma ve çatlama yaparak yalıtkan özelliğini yitirmesi sebebiyle arıza kaynağı oluşturabilmektedir. Yine aynı şekilde silikon izolatörlerde yaz ve kış aylarındaki hava şartları farkları nedeniyle yalıtkan özelliklerini kaybederek delinmeye maruz kalmaktadır. Aynı fider üzerinde arka arkaya arızalar gelmekte ve faz toprak kısa devreleri oluşarak arızaya sebep olabilmektedir. Bu durumlarla karşılaşıldığında gözle kontroller yapılarak arıza noktası belirlenir ve gerekli değişim yapılarak sıkıbağ yenilenir. Ayrıca Bandırma bölgesi göçmen kuşların geçiş güzergahı olması sebebiyle ve yerel yaban kuşlarının çok fazla olması sebebiyle izolatör pimlerinin yükseltilmesi, bağlantı ekleri ve atlamaların izolasyon malzemesi ile kaplanması anlık arızaların önüne geçebilmektedir. Şekil 3-12’ de yapılan uygulamanın güzel bir örneği bulunmaktadır.

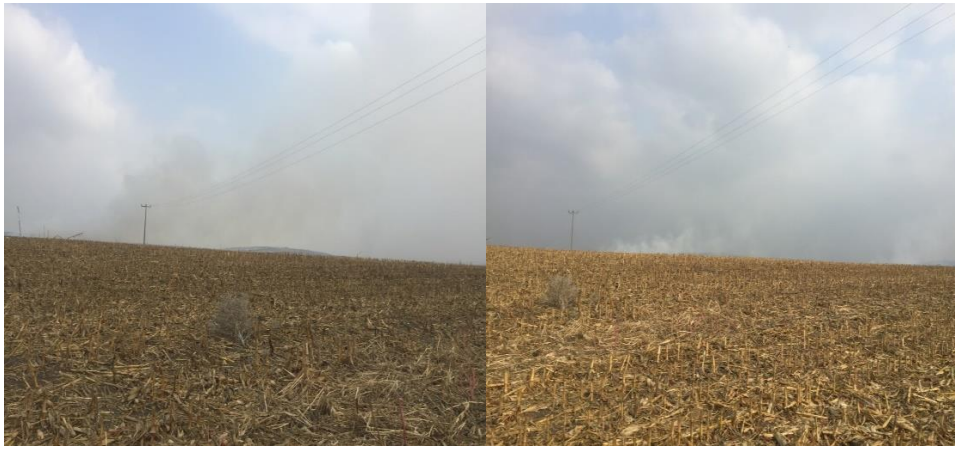
**Şekil 3-13:** Sehim Alma Çalışması

Bir enerji nakil hattı iletkeni özellikle yaz ve kış aylarındaki genleşmeler nedeniyle veya iletkenin kendi ağırlığı sebebiyle zamanla standart dışı sehim yaratabilmektedir. Özellikle kış aylarında rüzgarın da etkisiyle sehim oluşan iletkenlerde çırpılmalar sebebiyle faz-faz kısa devreleri oluşmakta ve arıza kaynağı yaratmaktadır. Benzer şekilde çırpılma etkisiyle iletkende kopma veya deforme sebebiyle yanma, kıvılcım atma vb. olaylar meydana gelebilir. Yine aynı şekilde sehim sebebiyle iletkenler ağaçlara yaklaşabilmekte ve yağmurunda etkisi ile faz-toprak boşalmaları oluşabilmektedir. Bu sebeple düzenli olarak sehim alımı yapılması gerekmektedir. Sehim alırken iletken fazla gerilmemelidir. Kış aylarındaki büzüşme sebebiyle direkleri fazla çekerek kırılma veya burulmaya neden olabilir. Şekil 3-13’ te sehim alınmadan önce ve sehim alındıktan sonra ENH’ ın görseli gösterilmiştir.

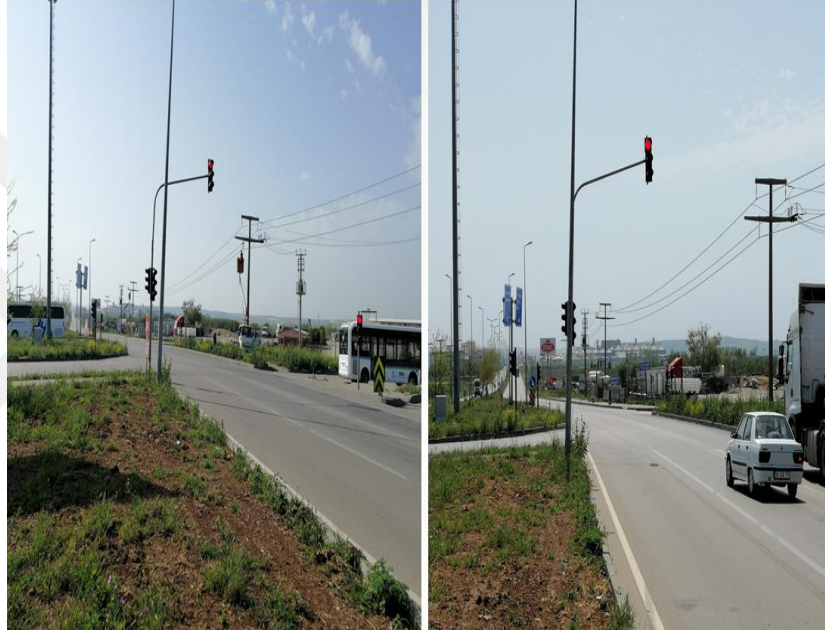
Şekil 4-11: Akçapınar 2 Fideri Üzerinde Sehim Alma Çalışması Sonucu

Şekil 4-11'de Akçapınar-1 Fideri üzerinde yapılan sehim alma çalışmasından önceki ve sonraki durumlar gösterilmiştir.
