**YÜKSEK HIZLI DEMİRYOLLARINDA RAY  
TAŞLAMA YÖNTEMİYLE YENİDEN  
PROFİLLENDİRİLEREK RAYIN KULLANIM  
ÖMRÜNÜN UZATILMASI**

**Yüksek Lisans Tezi**

**Durmuş Furkan ÇÖMEZ**

**Eskişehir 2025**

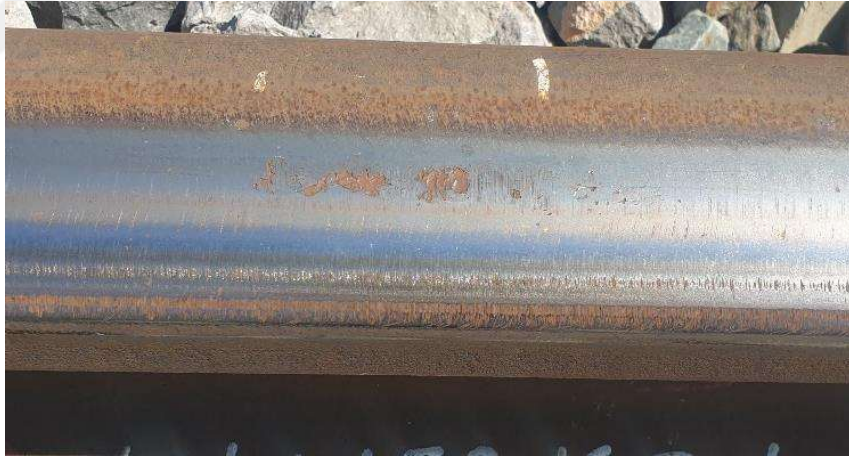
**Görsel 3.1.** Patinaj kusuru

Görsel 3.1’de ray tekerlek teması sonrası oluşan patinaj kusuru görülmektedir. Düzgün taşlama ile kusurlu bölgenin giderilmesi mümkündür.

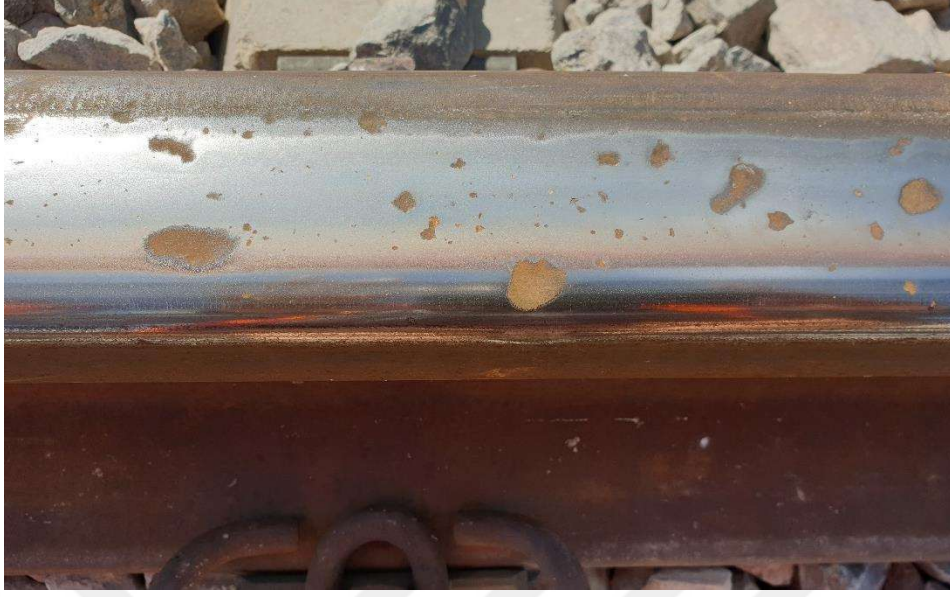
**Görsel 3.2.** *Pullanma ve mikro oyuklar*

Görsel 3.2’de ray yüzeyinde pullanma ve mikro oyukların olduğu bir kusur bulunmaktadır. Bu, ray taşlama ihtiyacının çok net bir göstergesidir. Aksi takdirde bu oyuklar büyüyerek tekerlek ile ray temasını bozar ve konfor/kararlılık sorunlarına yol açabilir.

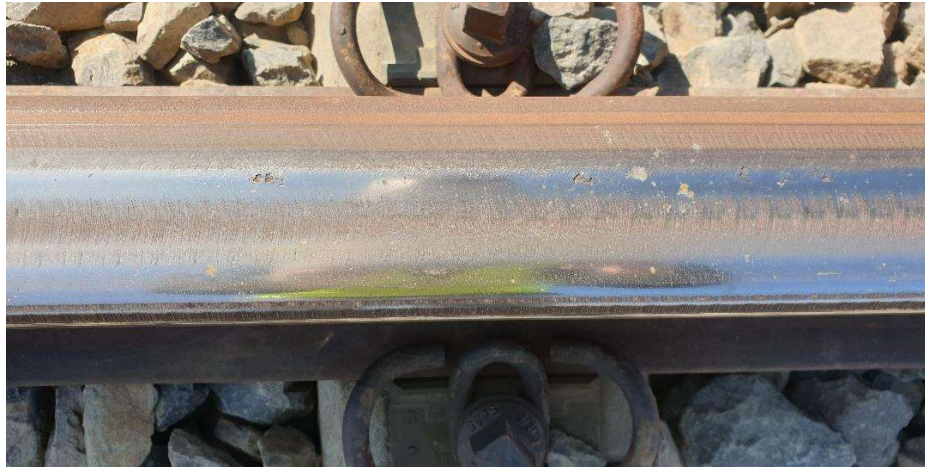
**Görsel 3.3.** *Mikroskobik yorulma*

Görsel 3.3’te tekerlek-ray temasında oluşan mikroskobik yorulma (Rolling Contact Fatigue - RCF) başlangıcı olmuş ray kusuru görülmektedir.

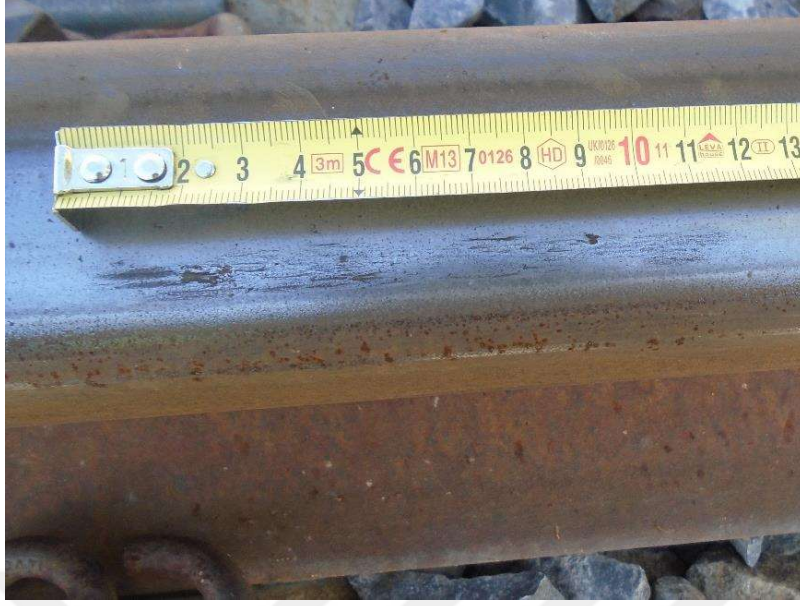
**Görsel 3.4.** Ray yüzeyindeki çizilmeler

Görsel 3.4'te ray yüzeyinde çizilmeler mevcut. Koruyucu taşlama ile yüzeyin düzeltilmesi mümkündür. Eğer çiziklerin derinliği  $>1$  mm ise, düzeltici taşlama önerilir.

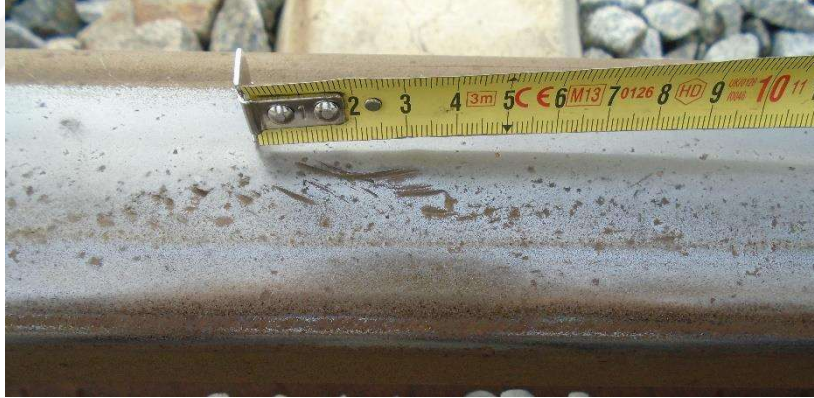
**Görsel 3.5.** Metal kayıpları ve ezilmeler

Görsel 3.5'te ray yüzeyinde lokal küçük metal kayıpları ve ezilmeler mevcuttur.

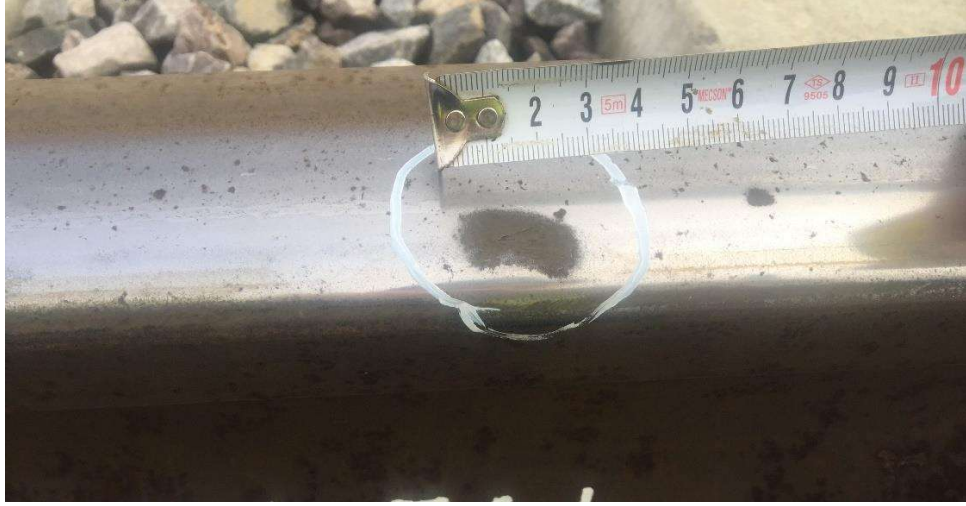
**Görsel 3.6.** *Squat kusuru*

Görsel 3.6’da tekerlek ray etkileşimi sırasında oluşan tekrarlı yükleme, yüzey gerilmeleri ve yuvarlanma temasında meydana gelen squat kusuruna örnektir. Gözle muayene, ultrasonik test, manyetik partikül testi yapıp ilerlemeyen bir kusursa düzeltici taşlama aksi takdirde ray değişimi önerilir.

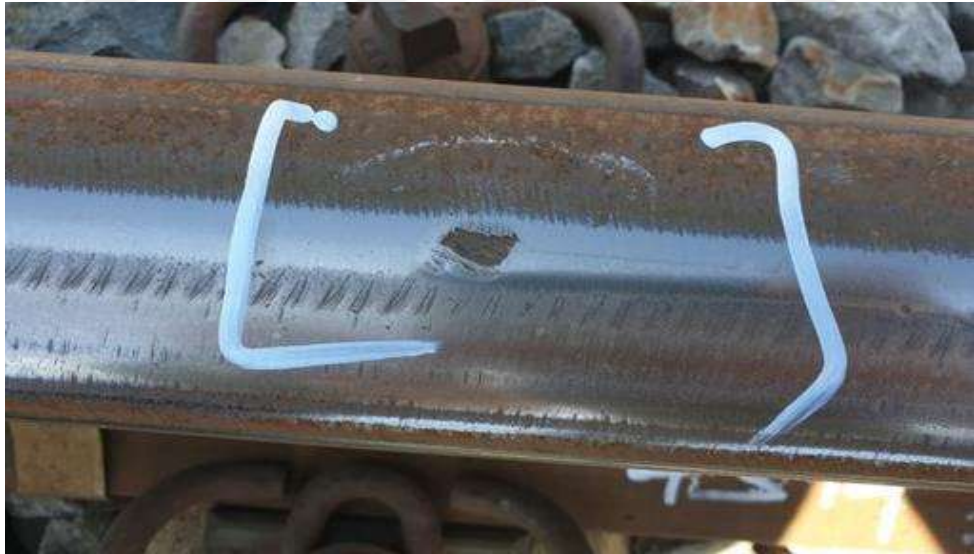
**Görsel 3.7.** *Kabuk atma*

Görsel 3.7’de yer alan kabuk atma, ray malzemenin küçük parçalar halinde yüzeyden koparak ayrılması durumudur. Bu kusur, düzeltici taşlama ile giderilerek ray kullanım ömrü önemli ölçüde artırılır.

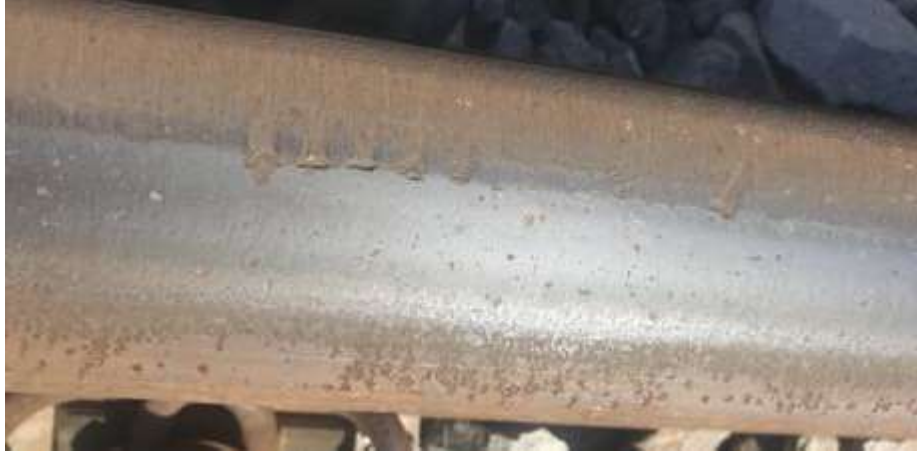
**Görsel 3.8.** Soğuk yaralanma

Görsel 3.8’de ray yüzeyinde tekrarlayan şekilde soğuk yaralanmaya bağlı kusur oluşmuştur. Düzeltici taşlama ile kusur giderilmiştir.

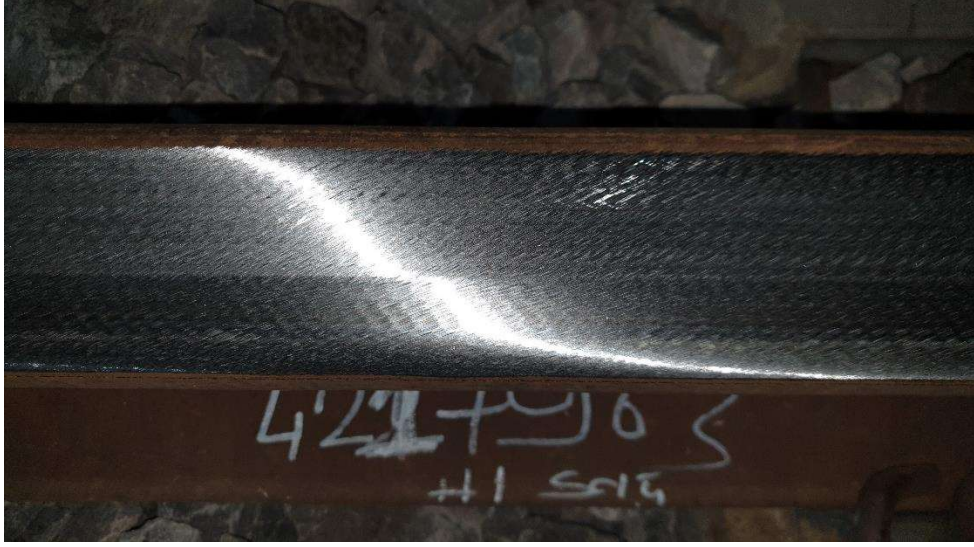
**Görsel 3.9.** Taşlama sonrası çizgisel kusur ve ondülasyonun giderilmesi

Ray yüzeyinde taşlama sonrası belirgin bir düzelme görülmekte olup, pürüzlü ve kusurlu alanlar ortadan kalkmış, yüzey düzgünlüğü sağlanmıştır.

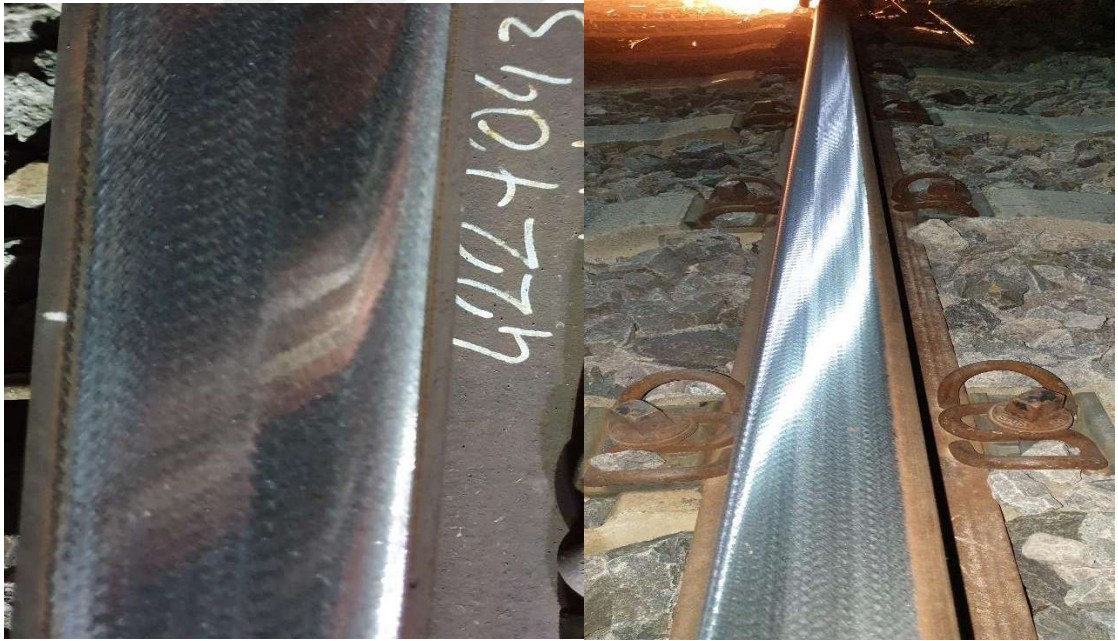
**Görsel 3.10.** Taşlama sonrası mikro oyuklar ve pullanma kusuru giderilmiş

Taşlama işlemi sonrası, yüzeydeki mikro çatlaklar ve dalga izleri tamamen ortadan kalkmış, ray kusursuz hale gelmiştir.

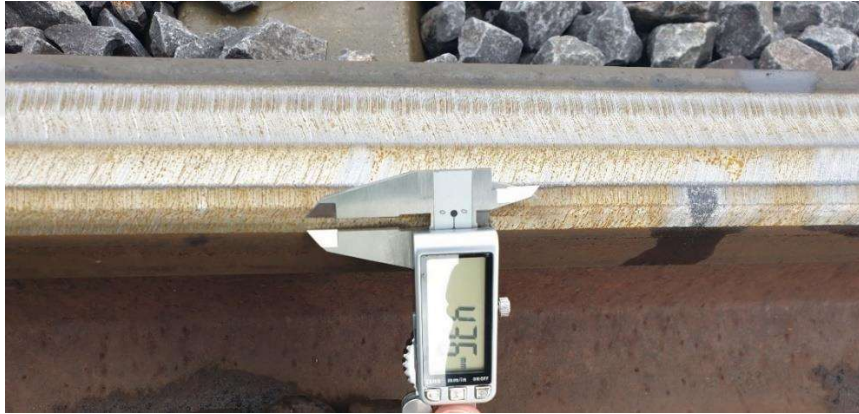
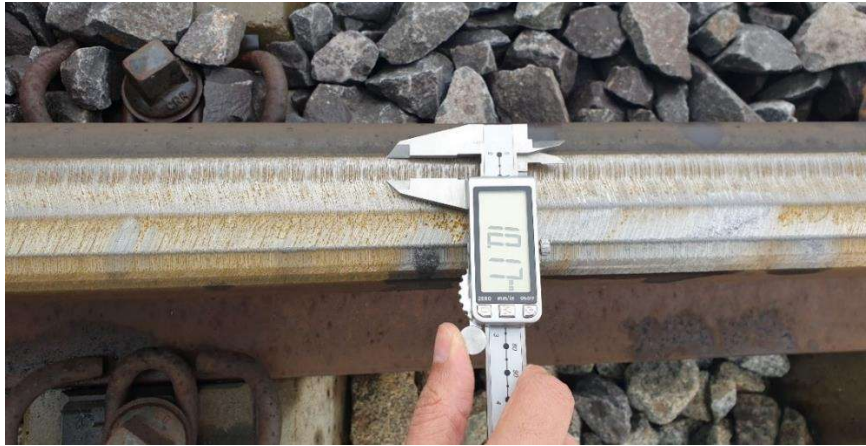
**Görsel 3.11.** Taşlama sonrası ray profili taşlama izleri ölçümleri

Ray yüzeyinde oluşan paralel faseta çizgileri, taşlamanın kontrollü gerçekleştirildiğini göstermekte olup, yüzey kalitesini olumsuz etkileyecek bir bozulma gözlemlenmemiştir.

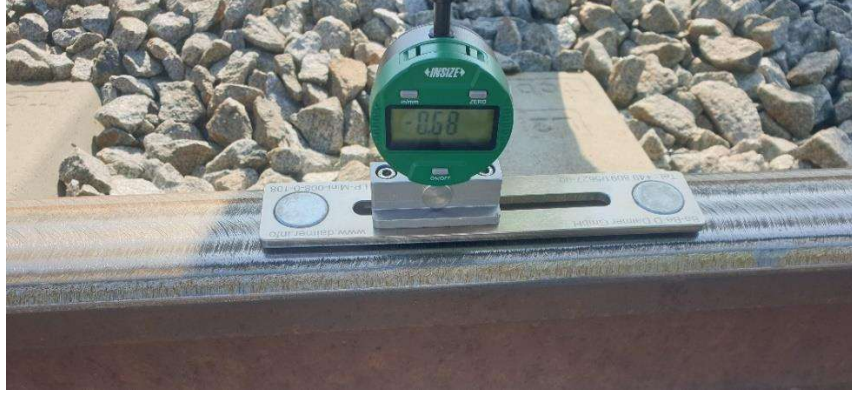
**Görsel 3.13.** Taşlama öncesi dijital derinlik ölçüm

Yapılan ölçümde dijital ekran üzerinde -0,68 mm değer okunmuştur. Bu değer, ray yüzeyinde belirli bir referans profil çizgisine göre olan negatif sapmasını (aşınmayı) göstermektedir. Bu tür ölçümler, rayın kullanım ömrü boyunca oluşan deformasyonları kayıt altına almak ve bakım planlamasını daha sağlıklı şekilde yapmak açısından kritik öneme sahiptir.
