**DOĞA KORUMA VE MİLLİ PARKLAR GENEL MÜDÜRLÜĞÜ 12. BÖLGE  
MÜDÜRLÜĞÜ SINIRLARI İÇERİSİNDE BULUNAN TABİAT ANITI  
AĞAÇLARIN TOMOGRAFİ İŞLEMİYLE SAĞLIK DURUMLARININ  
BELİRLENMESİ**

**YÜKSEK LİSANS TEZİ**

**Sedat KARA**

**Artvin 2023**

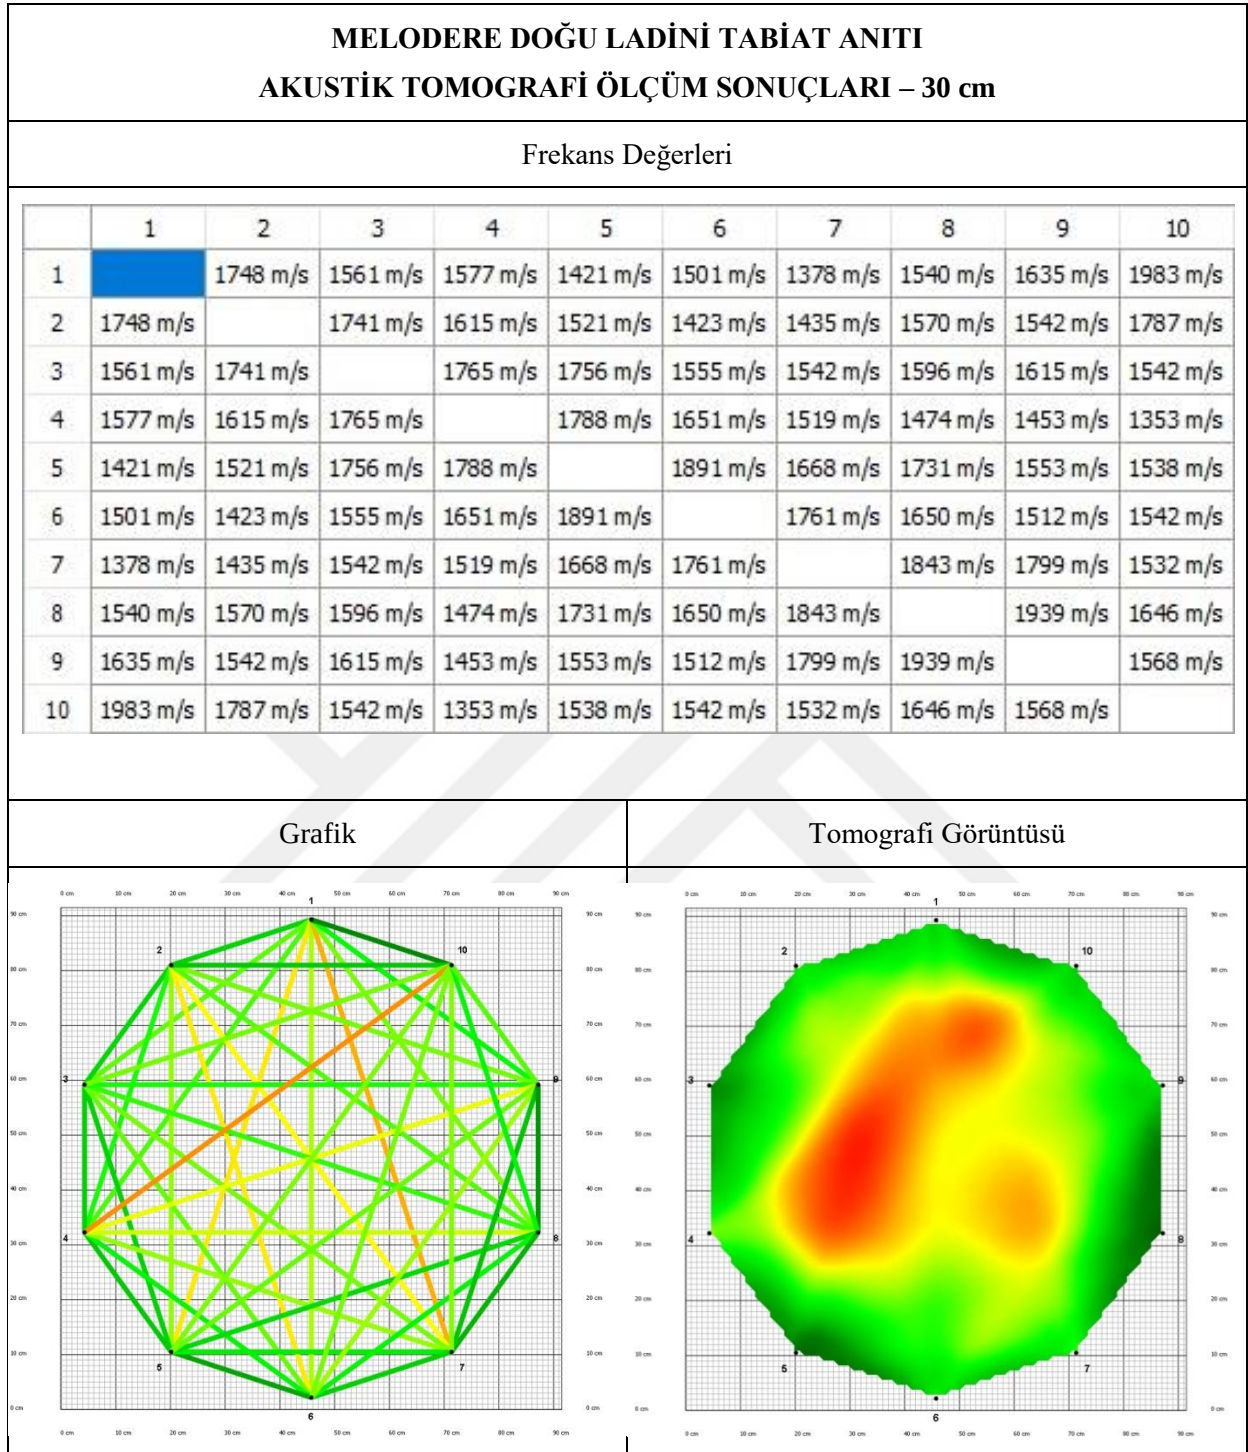
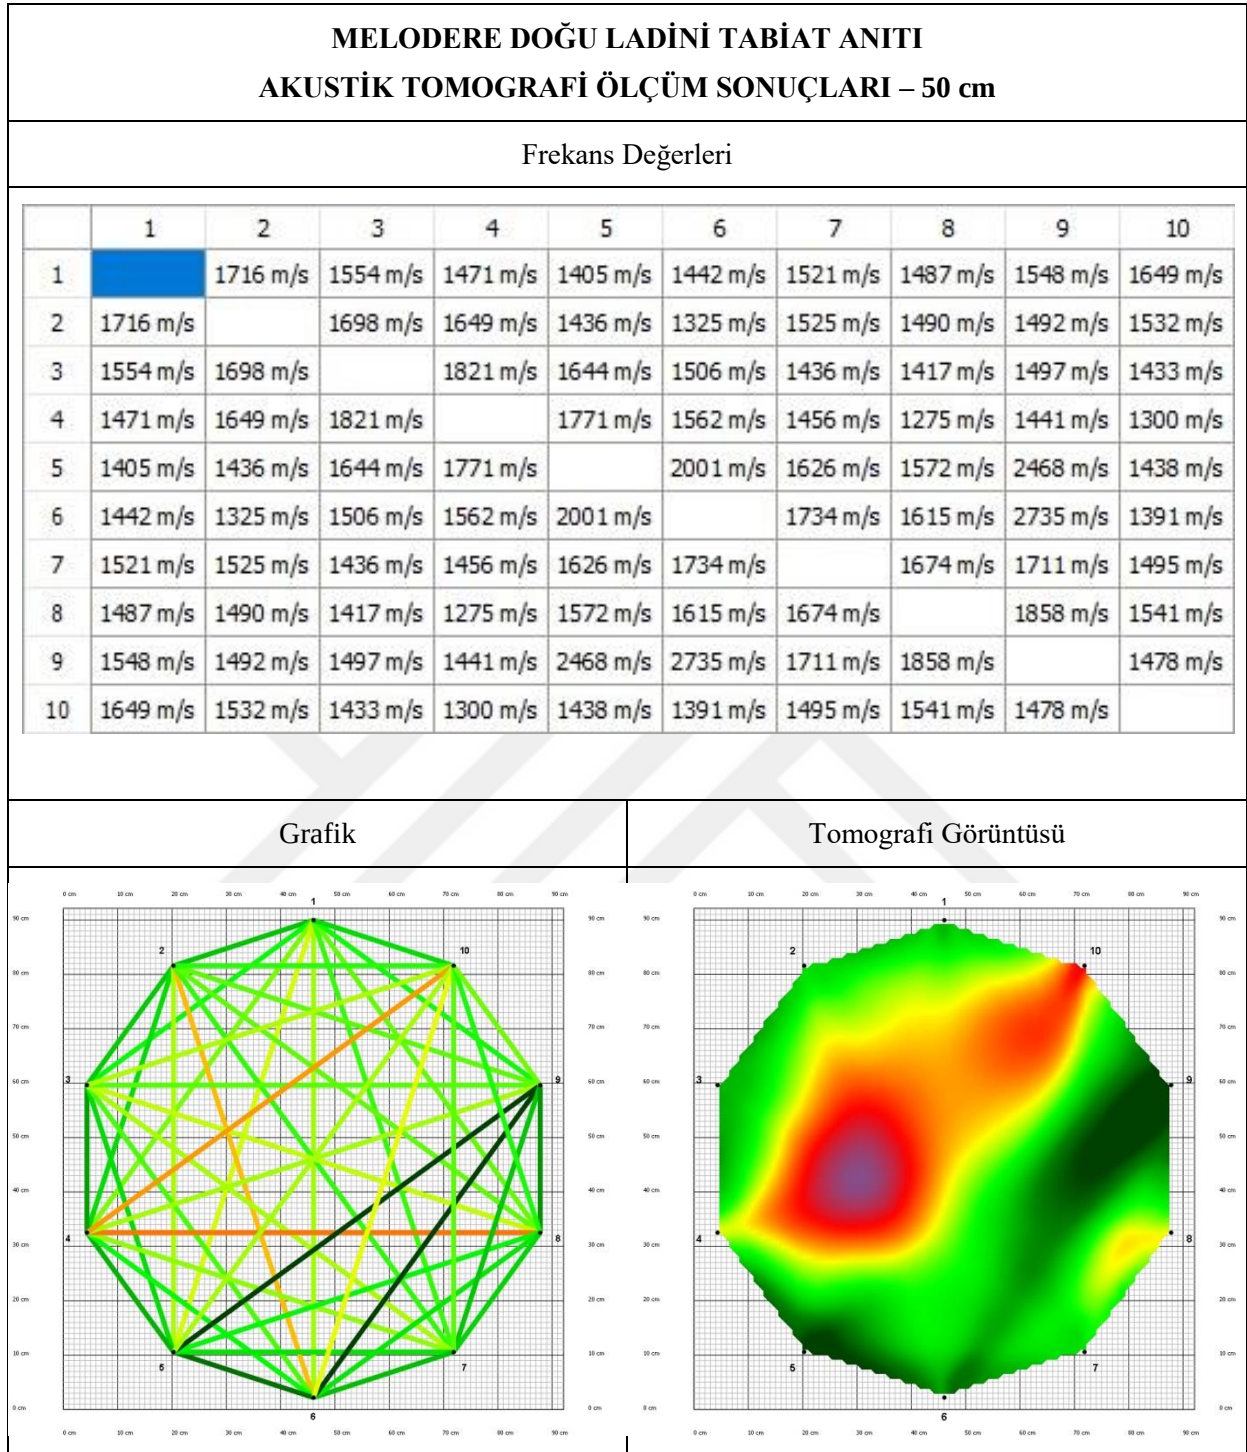
Tablo 7. Melodere Doğu Ladini Tabiat Anıtı Tomografi Sonuçları (30 cm)

Melodere Doğu Ladini Tabiat Anıtı dışardan gözlemlendiğinde herhangi bir kuruma ve çürüme belirtisi görülmemiştir. Akustik Tomografi görüntülerinde ağacın toprağa yakın kısımlarında (30-50 cm) çürüme ve boşluğun az, daha üst kısımlarında ise (50-80) çürüme ve boşluğun daha fazla olduğu görülmüştür. İlk ölçümde (30 cm) Çürüme Alanı %31, ikinci ölçümde (50 cm) Çürüme Alanı %33 ve üçüncü ölçümde (80 cm) Çürüme Alanı %51 olarak ölçülmüştür.

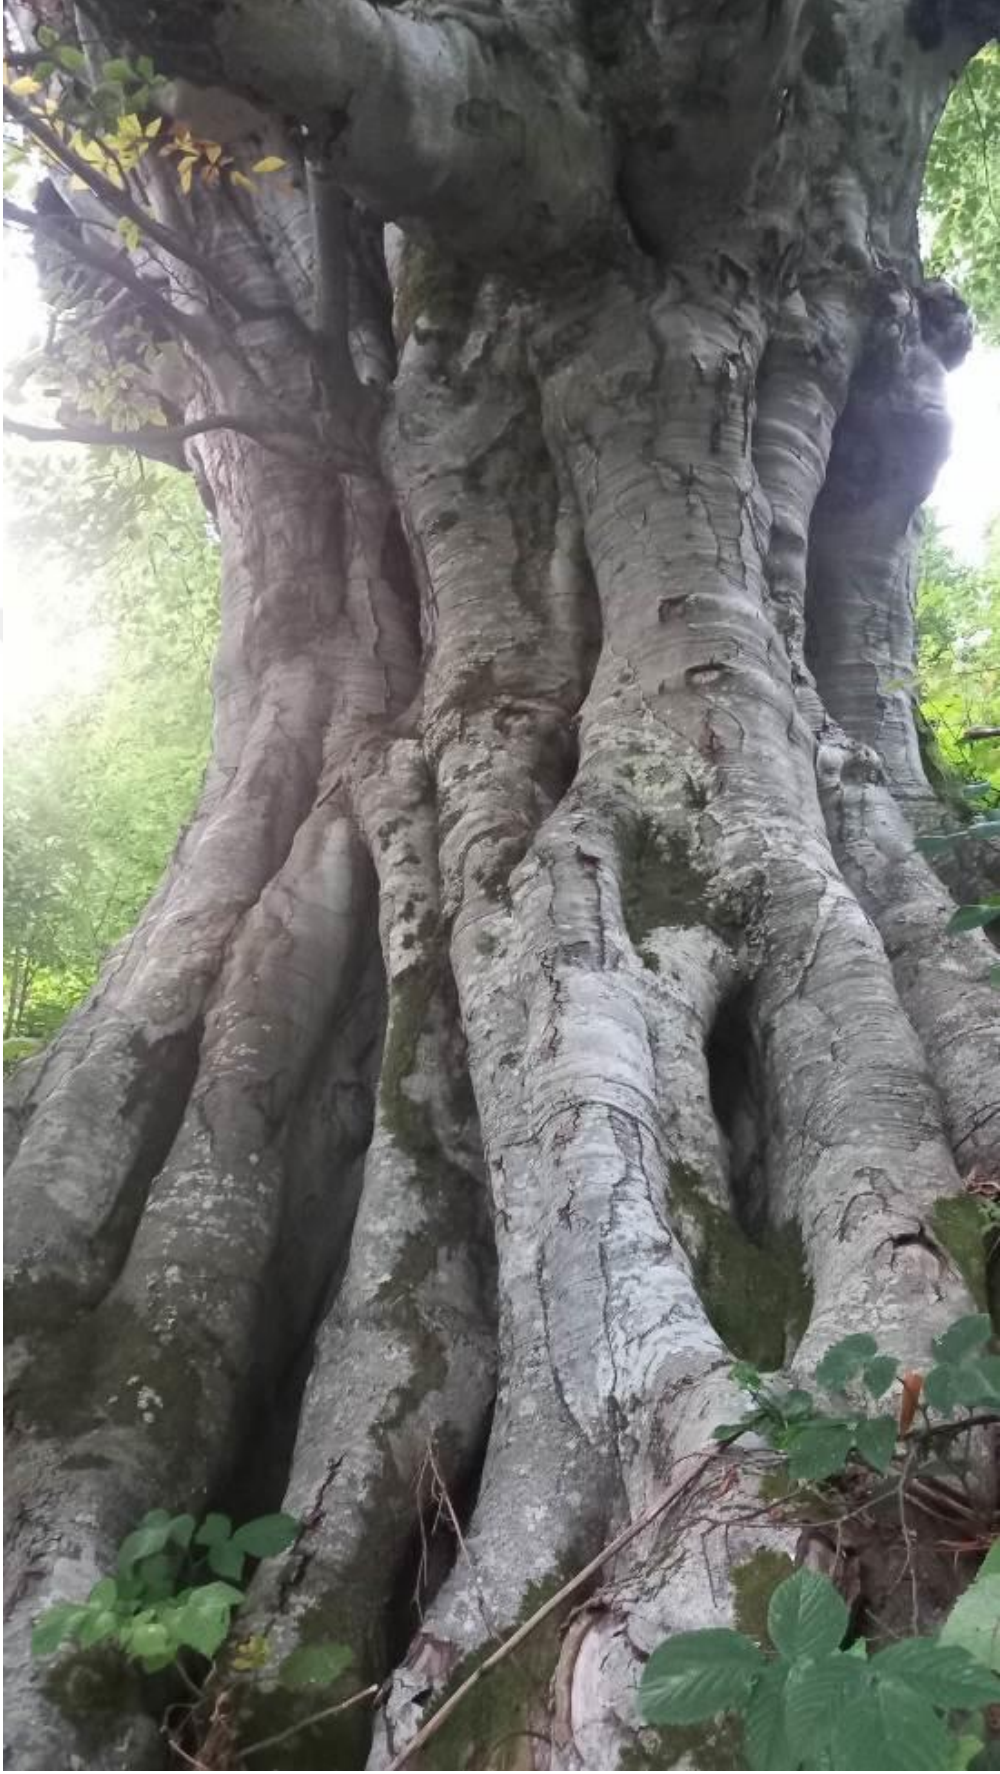
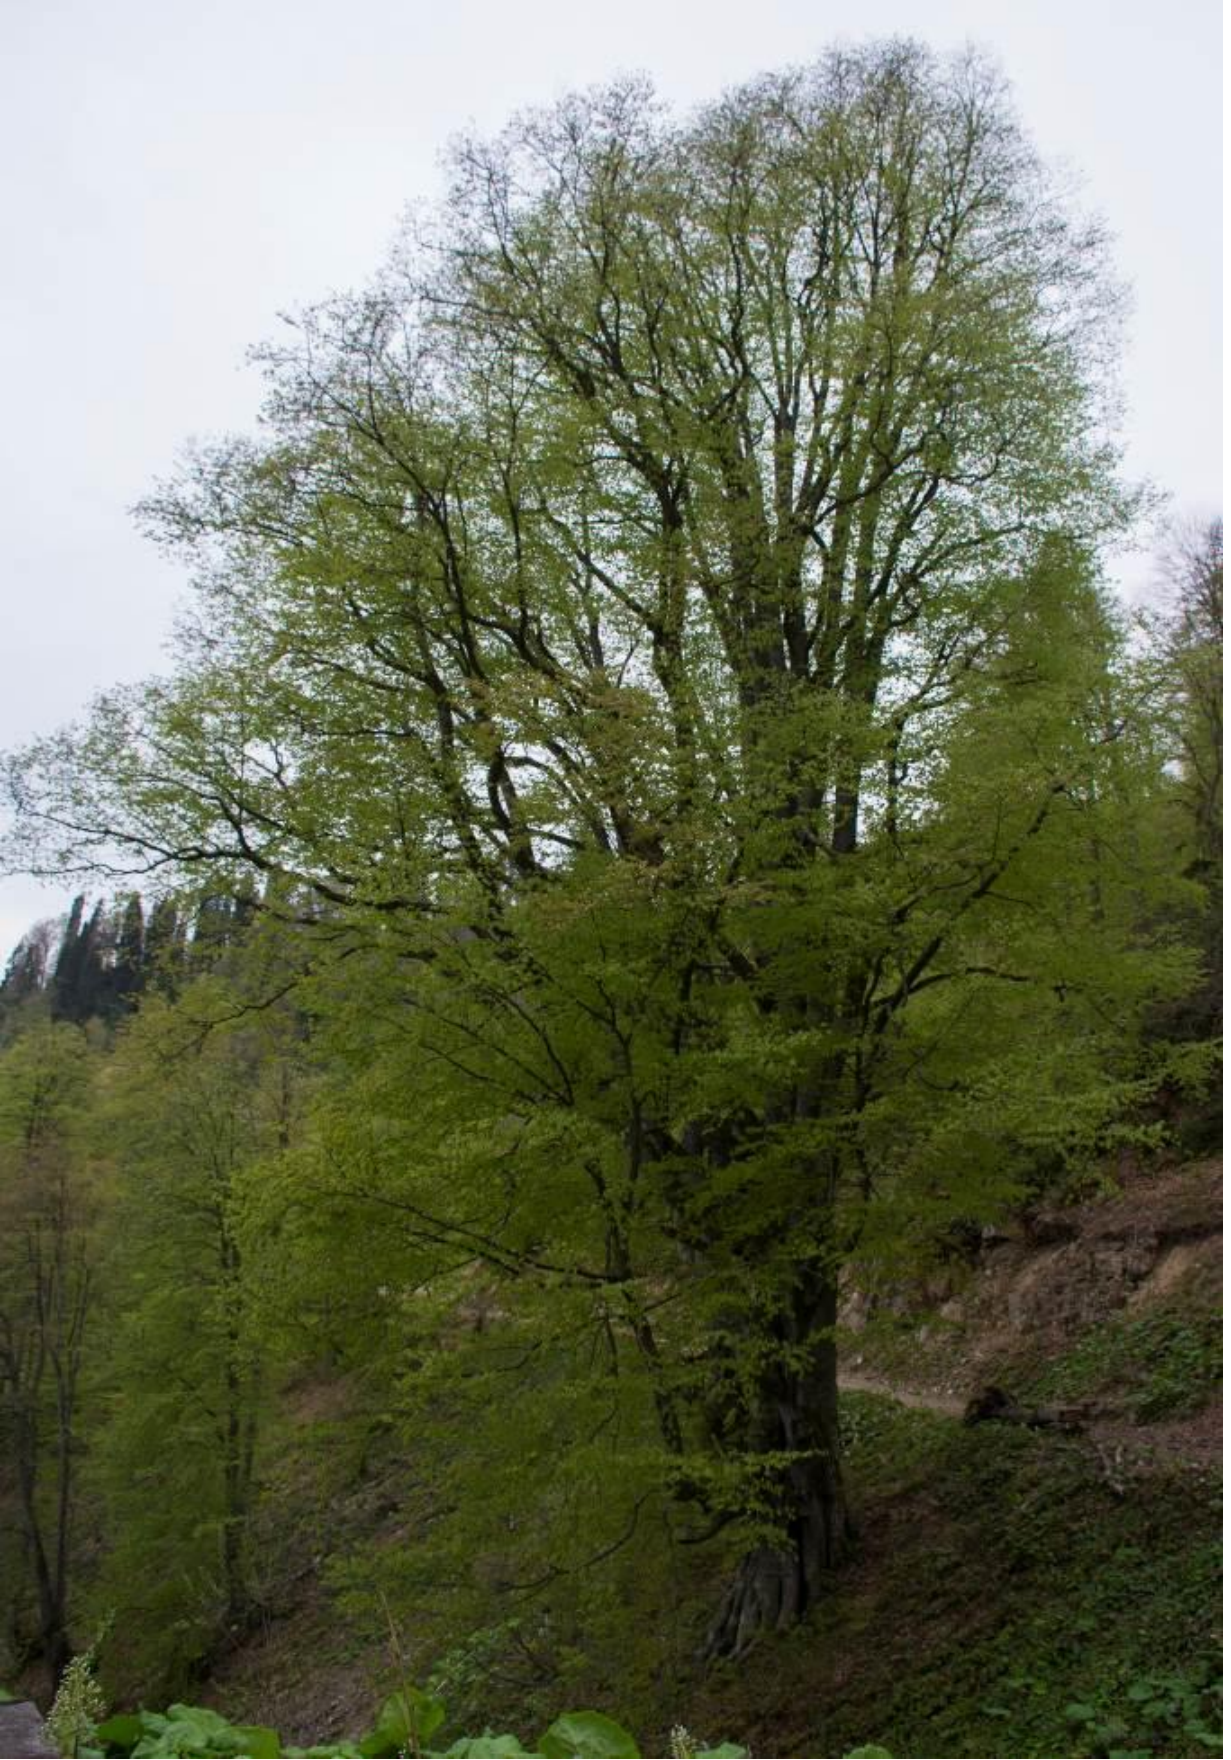
Şekil 18. Kamilet Doğu Kayını Tabiat Anıtı Görseli-1

Kamilet Doğu Kayını Tabiat Anıtı dışardan gözlemlendiğinde herhangi bir çürüme, kuruma, hasar veya kusur görülmemiştir. Ağacın göğüs yüksekliğindeki çevresinin çok büyük olması (10 metre) ve boğumlu yapısından dolayı ölçümler 3 metre yükseklikte yapılabilmiştir. Akustik Tomografi görüntülerinde ağacın içerisinde herhangi bir kusur gözlemlenmemiştir. Yapılan ölçümde (300 cm) Çürüme Alanı %27 olarak ölçülmüştür.

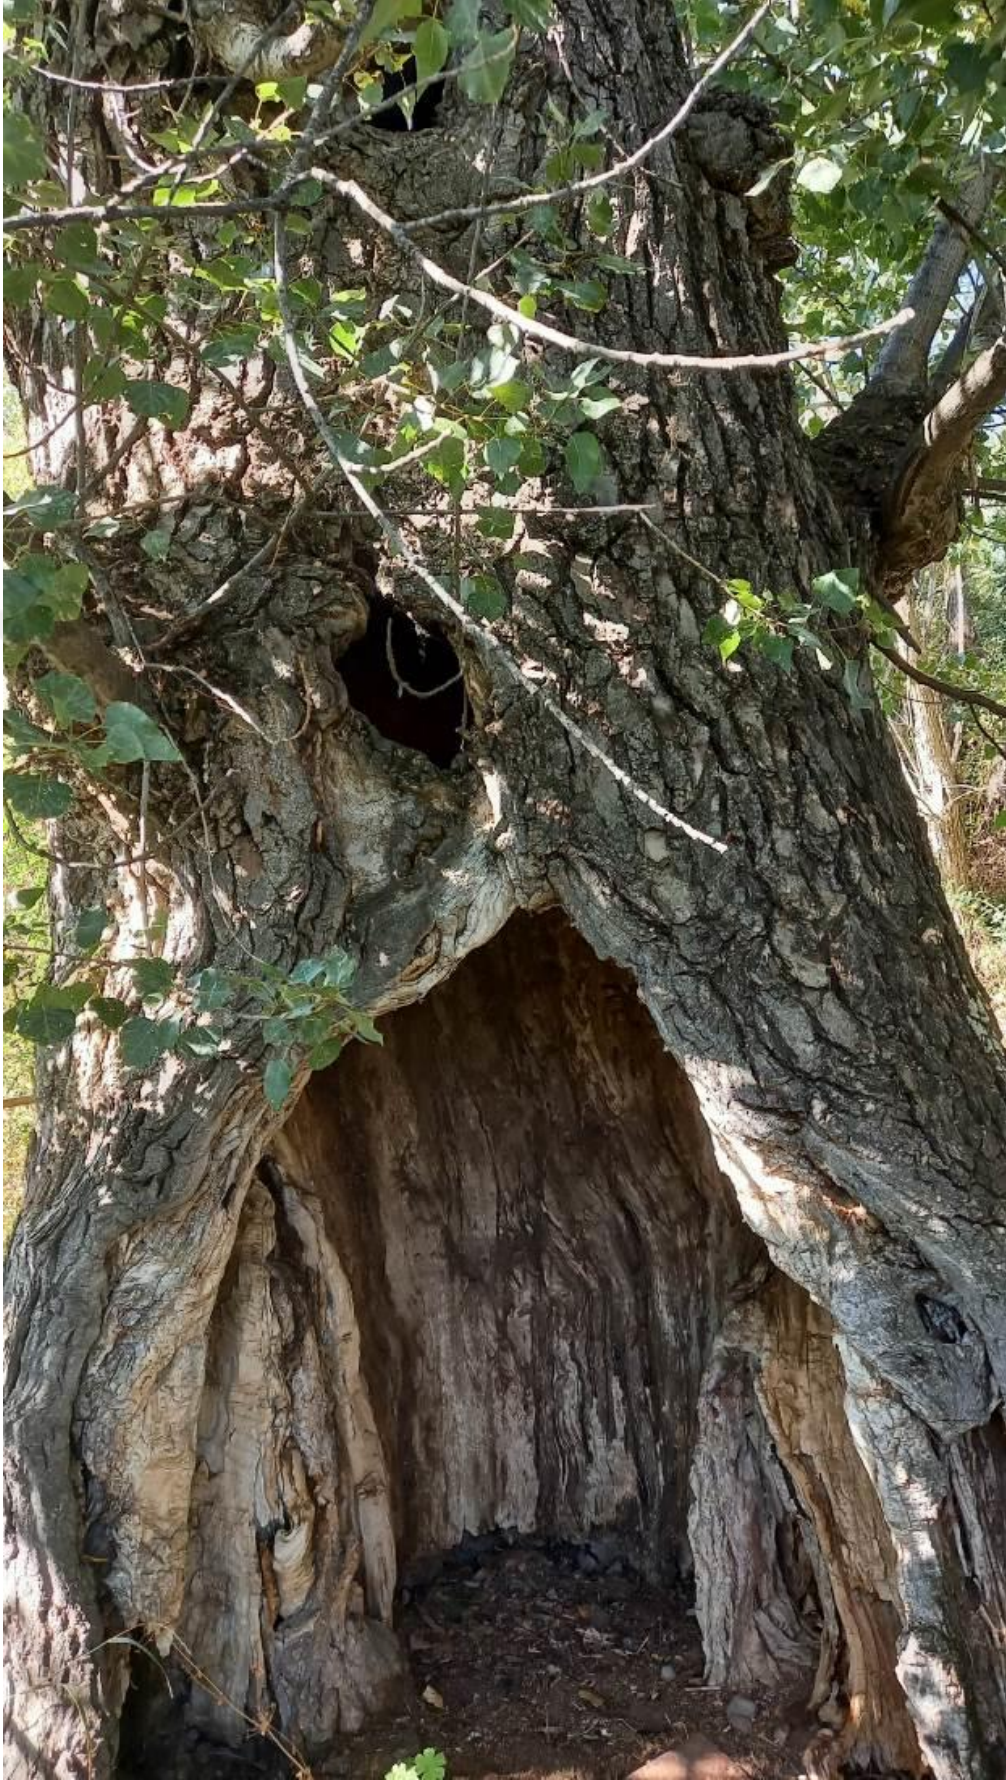
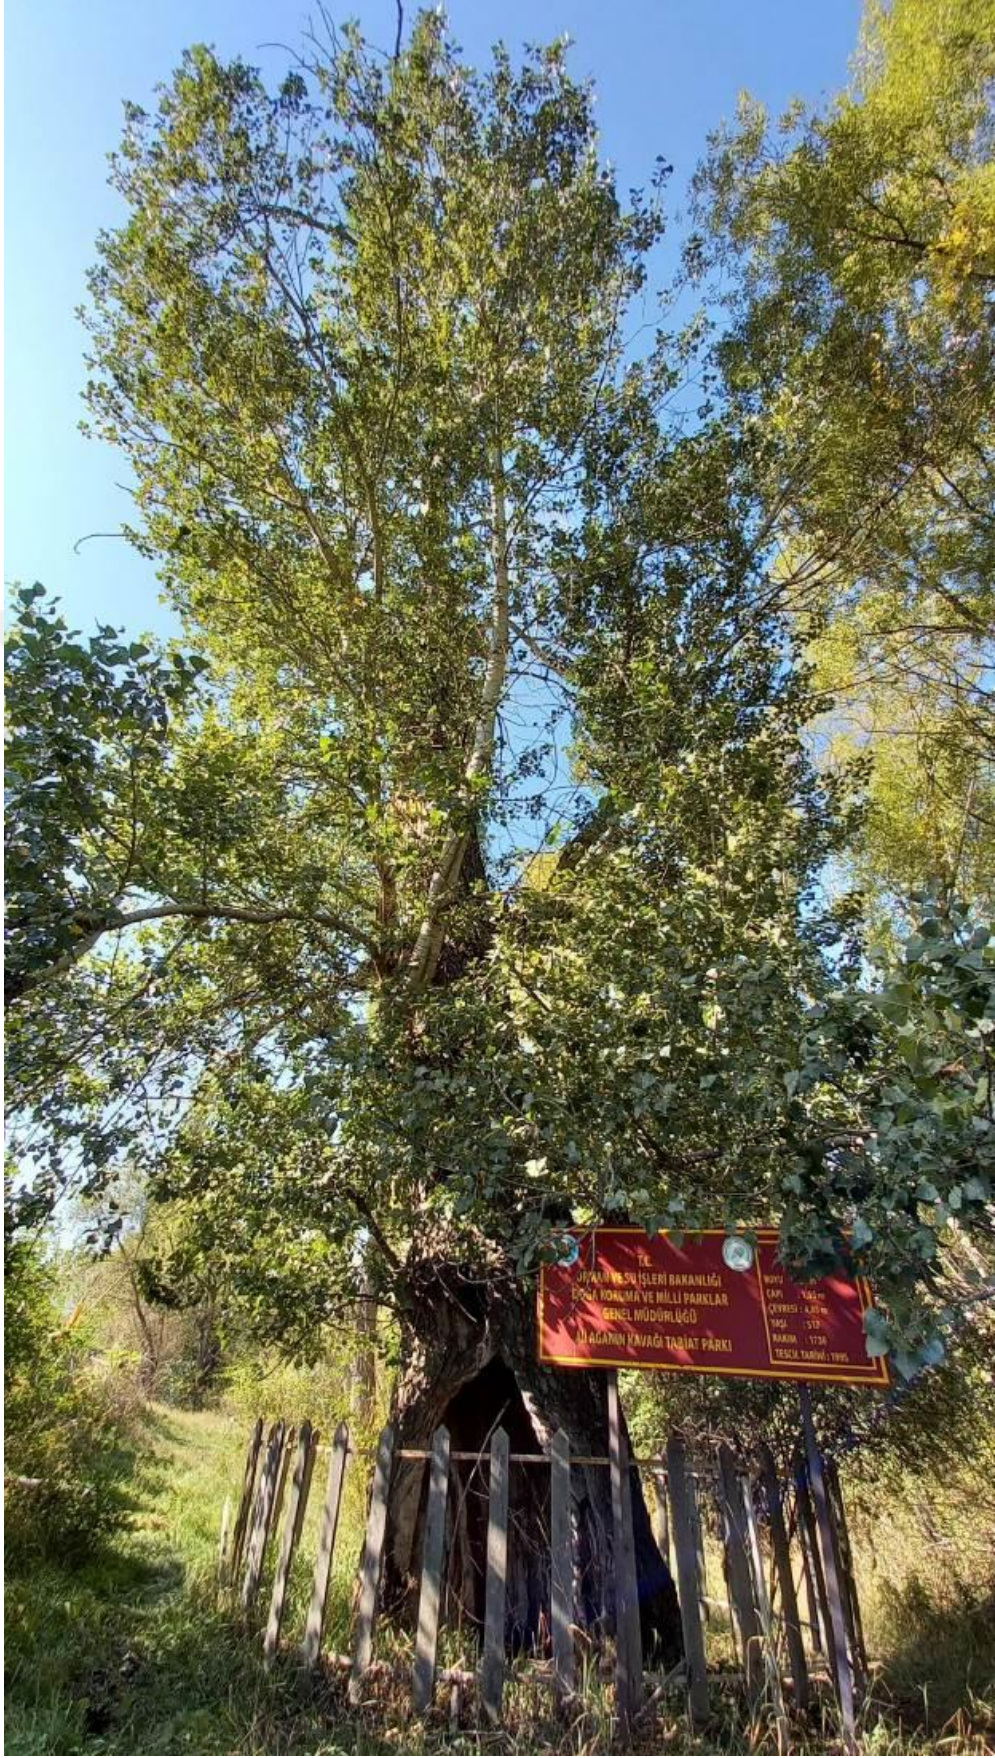
Şekil 20. Ali Ağanın Kavağı Tabiat Anıtı Görseli-1

Ali Ağının Kavağı Tabiat Anıtı dışardan incelemesinde sağlıklı görüldüğü ancak gövde yapısı içerisinde büyük çaplı bir boşluk olduğu gözlemlenmiştir. Gerek olmasa bile cihazın güvenilirliğini tekrar test etmek amacıyla akustik tomografi ölçümleri yapılmıştır. Akustik tomografi görüntüleri ağacın içerisinde bulunan boşluğu doğrulamıştır. Yapılan ölçümde (130 cm) Çürüme Alanı %73 olarak ölçülmüştür.

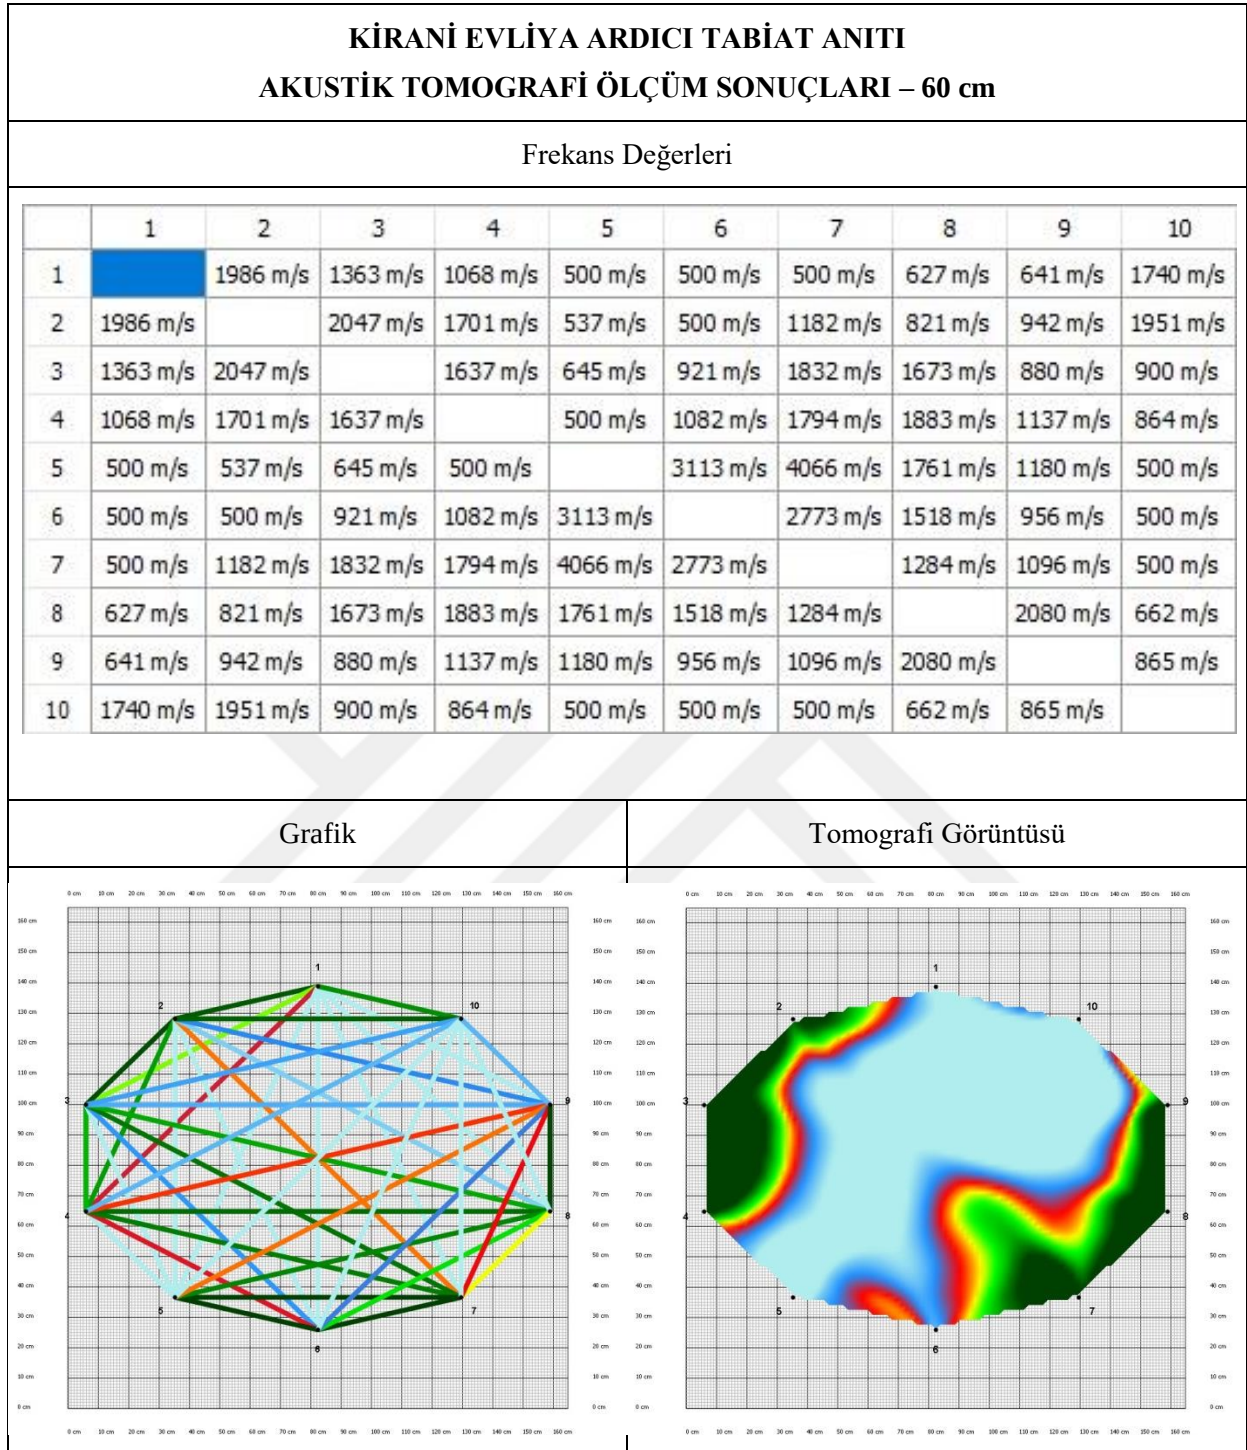
Tablo 15. Kirani Evliya Ardıcı Tabiat Anıtı Tomografi Sonuçları ( 60 cm)

Kirani Evliya Ardıcı Tabiat Anıtı dışardan gözlemlendiğinde herhangi bir çürüme, kuruma, hasar veya kusur görülmemiştir. Akustik Tomografi görüntülerinde ağacın içerisinde büyük bir boşluk tespit edilmiştir. Yapılan ilk ölçümde (60 cm) Çürüme Alanı %72 ve ikinci ölçümde (90 cm) Çürüme Alanı %64 olarak ölçülmüştür.

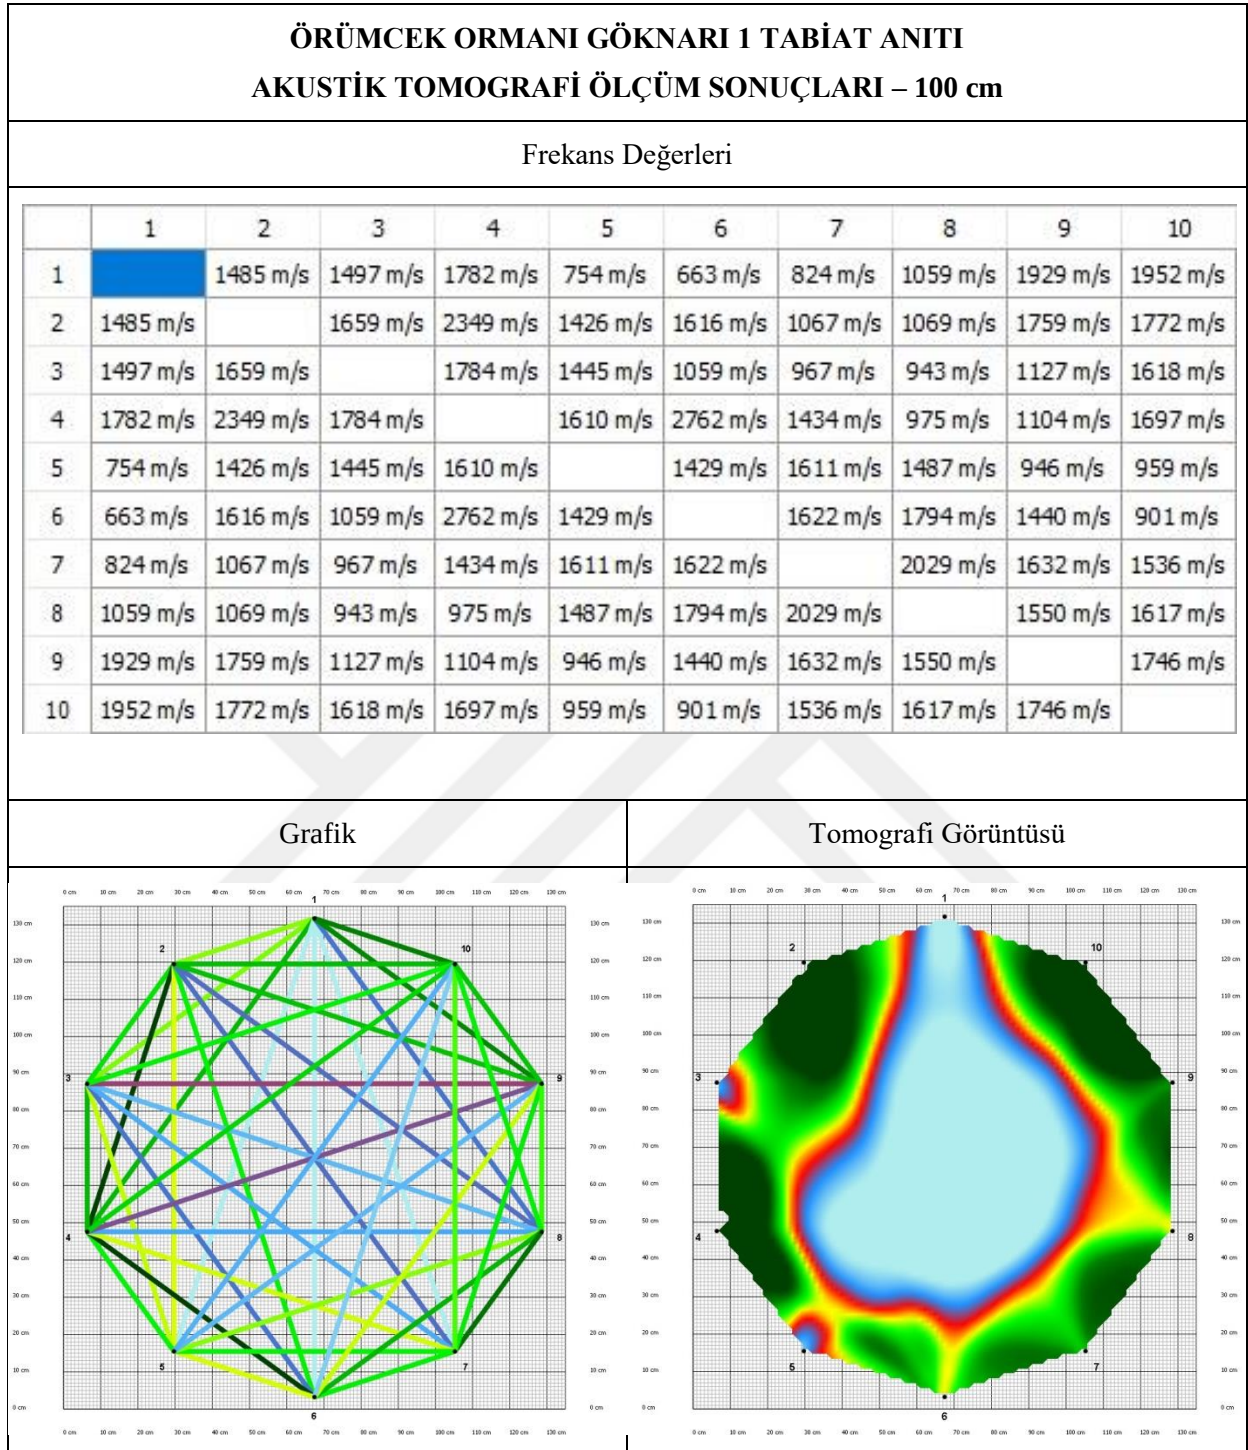
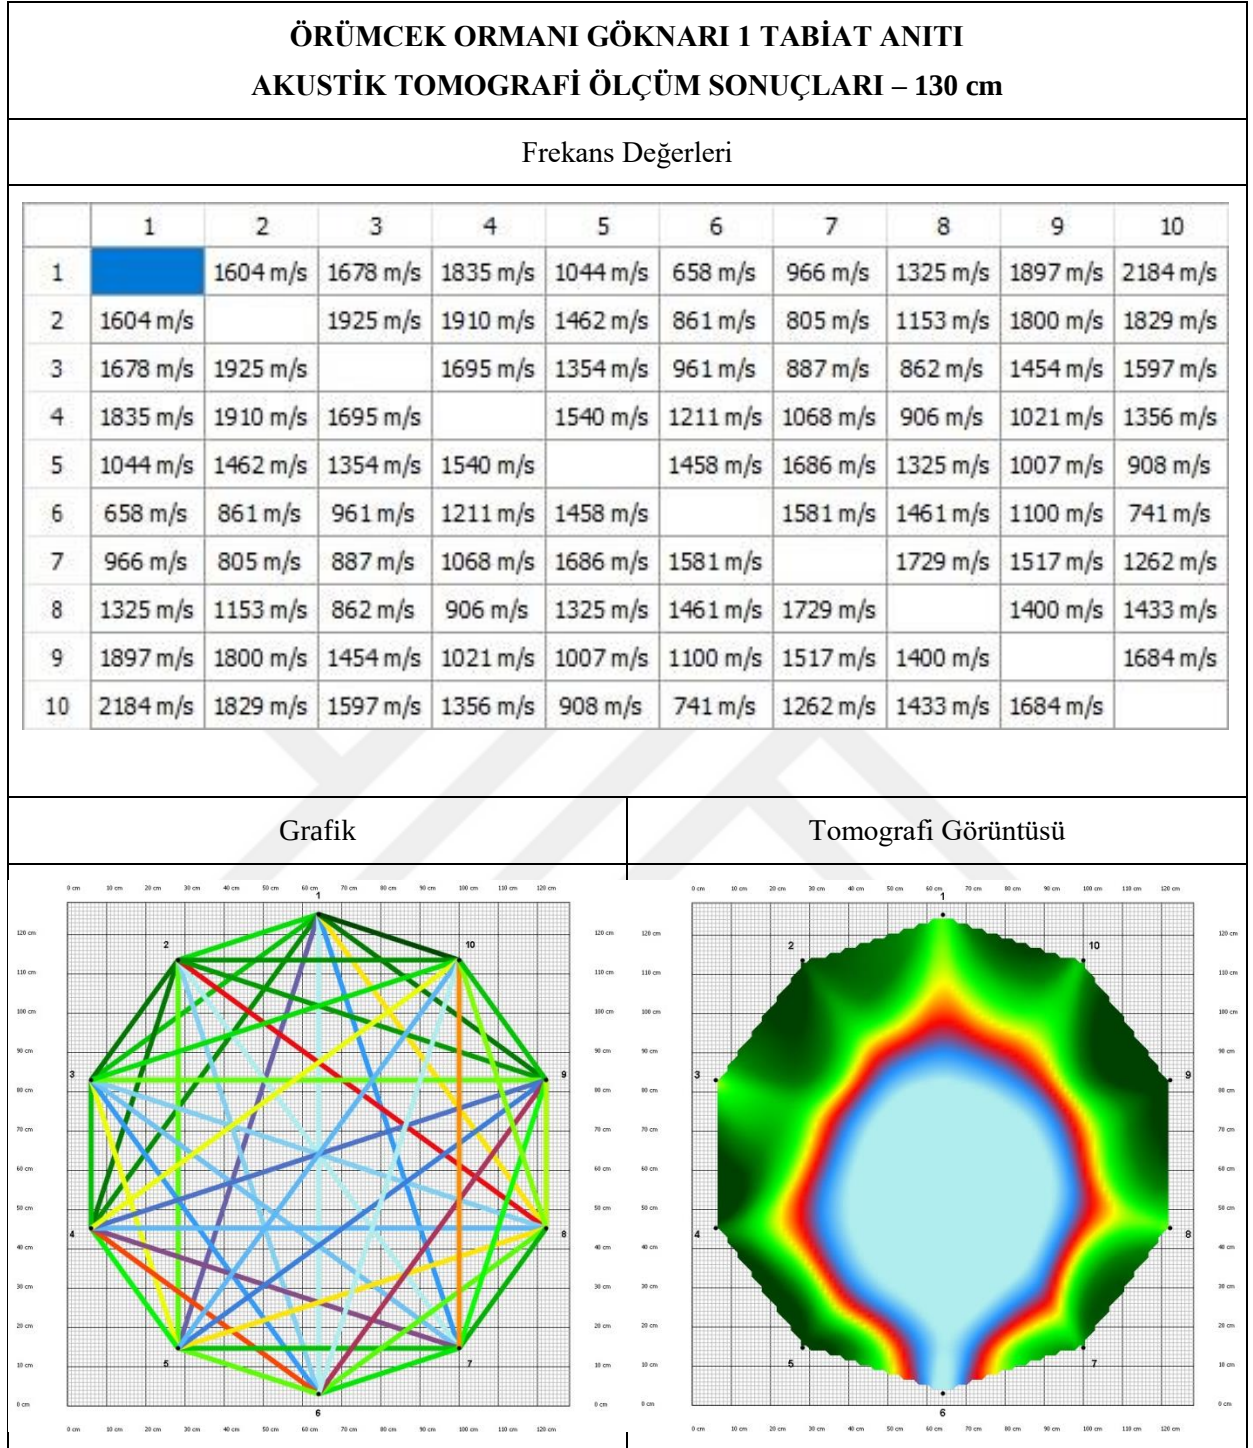
Tablo 18. Örümcek Ormanı Göknarı 1 Tabiat Anıtı Tomografi Sonuçları ( 100 cm)

Örümcek Ormanı Göknarı-1 Tabiat Anıtı dışardan gözlemlendiğinde herhangi bir çürüme, kuruma, hasar veya kusur görülmemiştir. Akustik Tomografi görüntülerinde ağacın içerisinde boşluklar oluşmaya başladığı tespit edilmiştir. İlk ölçümde (100 cm) Çürüme Alanı %54 ve ikinci ölçümde (130 cm) Çürüme Alanı %51 olarak ölçülmüştür.

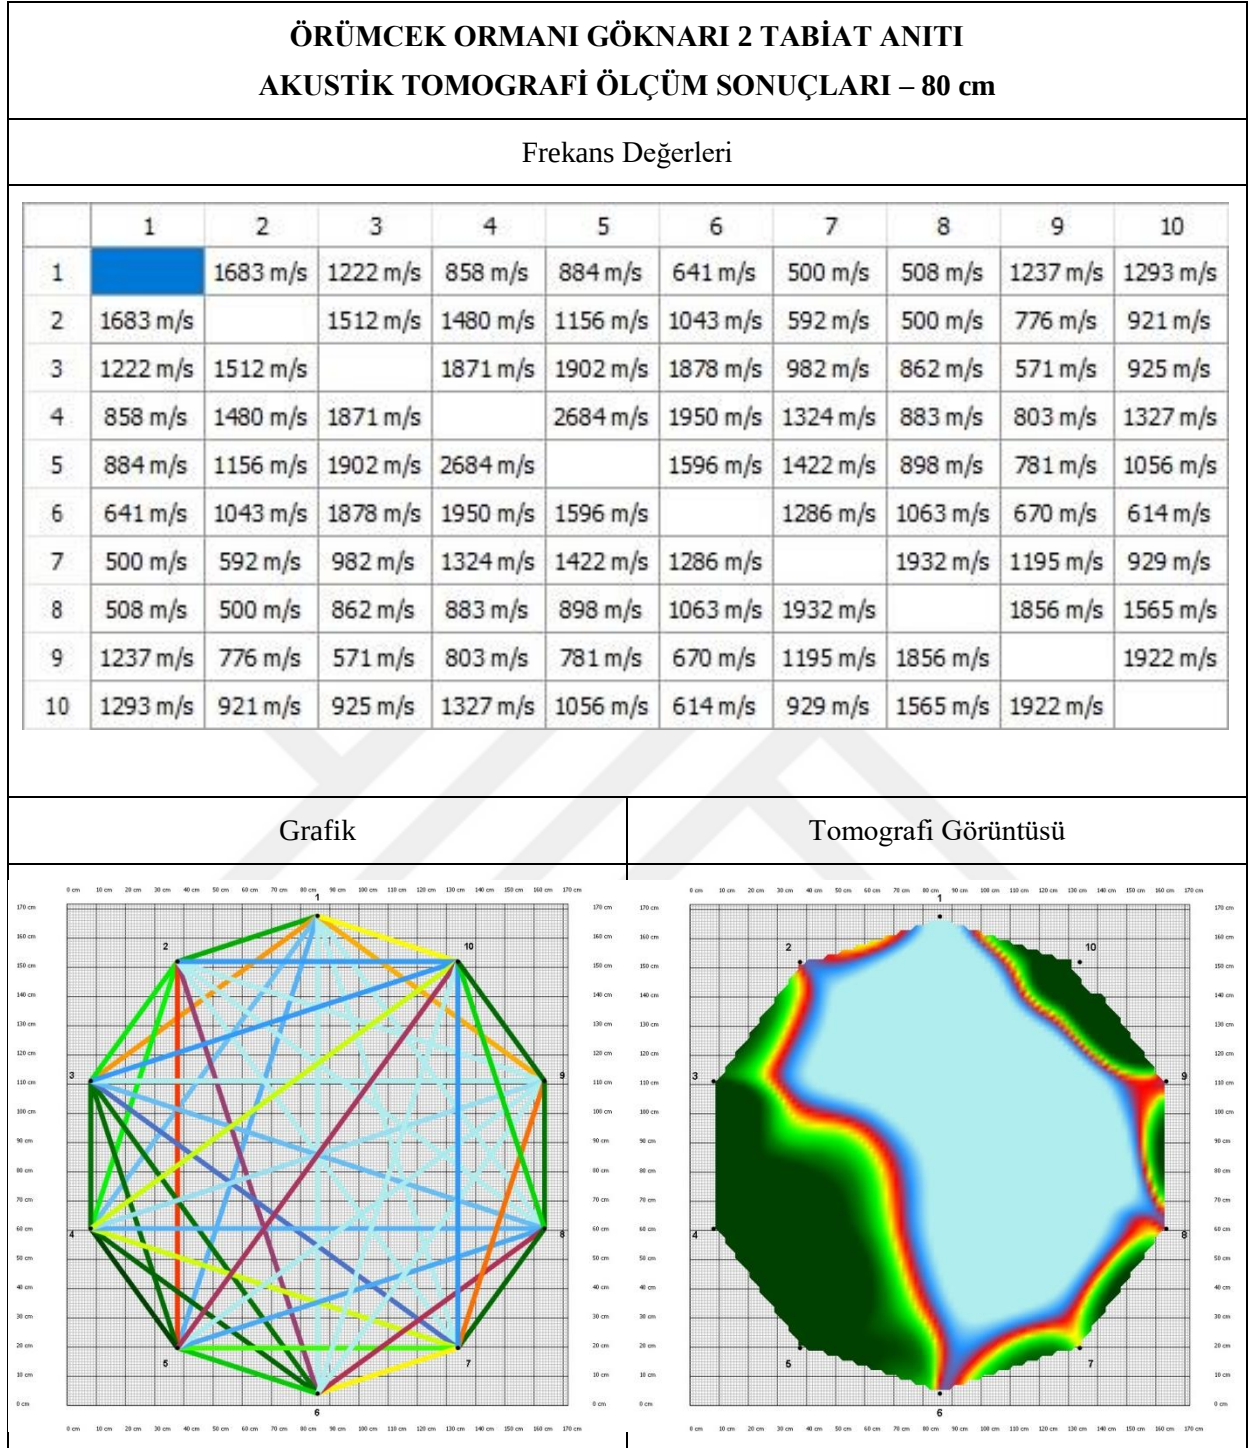
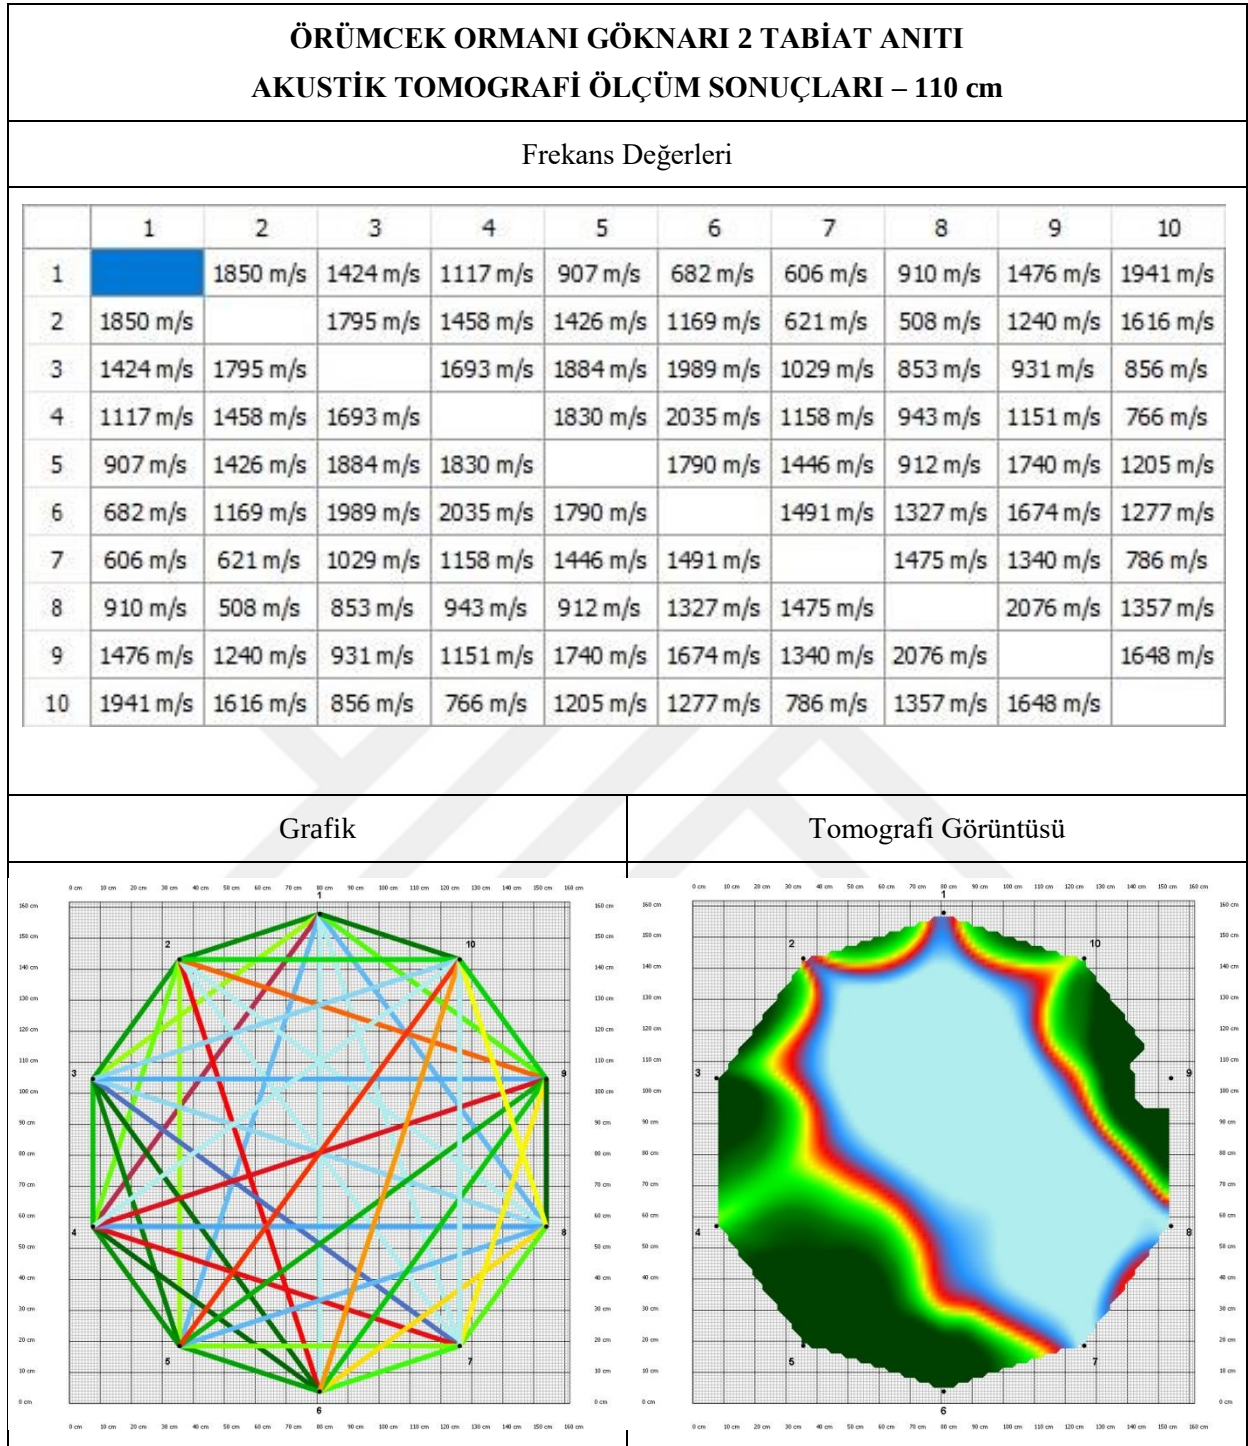
Tablo 21. Örümcek Ormanı Göknarı 2 Tabiat Anıtı Tomografi Sonuçları ( 80 cm)

Örümcek Ormanı Göknarı-2 Tabiat Anıtı dışardan gözlemlendiğinde ağacın biraz yan durduğu görülmüş ancak herhangi bir çürüme, kuruma, hasar veya kusur görülmemiştir. Akustik Tomografi görüntülerinde ağacın içerisinde geniş boşluklar olduğu tespit edilmiştir. İlk ölçümde (80 cm) Çürüme Alanı %64 ve ikinci ölçümde (110 cm) Çürüme Alanı %60 olarak ölçülmüştür.
