**ESKİŞEHİR İLİ BEYAZ ALTIN VE KOZLUBEL KÖYLERİ MAGNEZİT**  
**MADEN SAHALARINDAKİ REHABİLİTASYON ÇALIŞMALARININ**  
**DEĞERLENDİRİLMESİ**

**YÜKSEK LİSANS TEZİ**

**Fatih PELVAN**

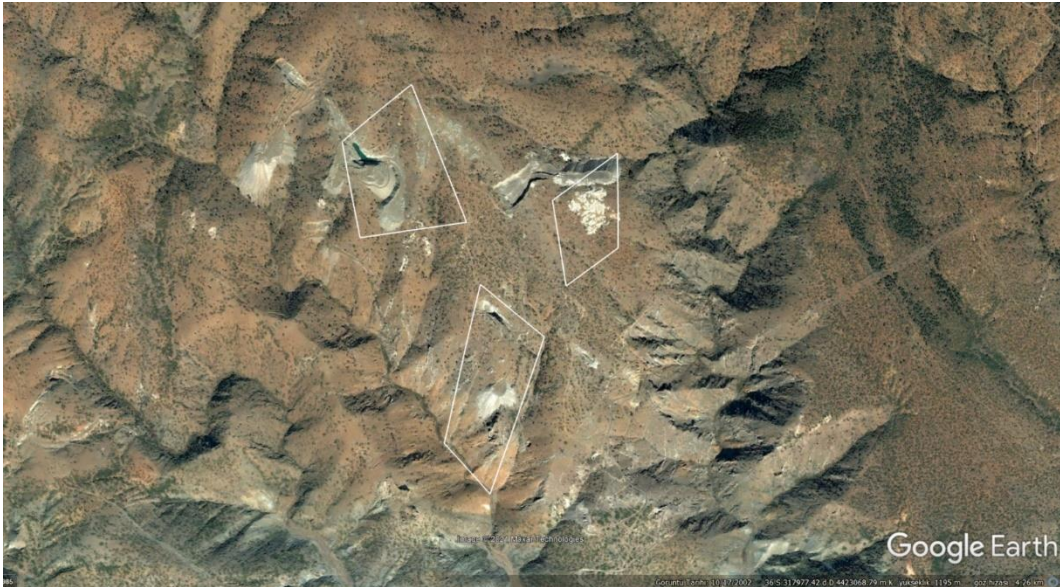
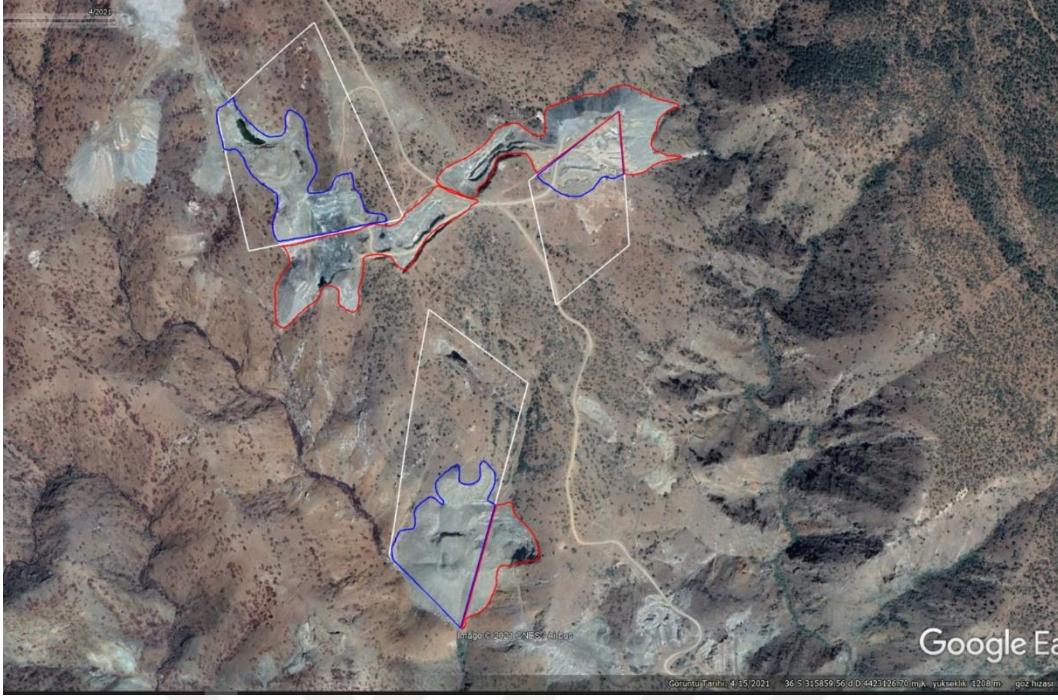
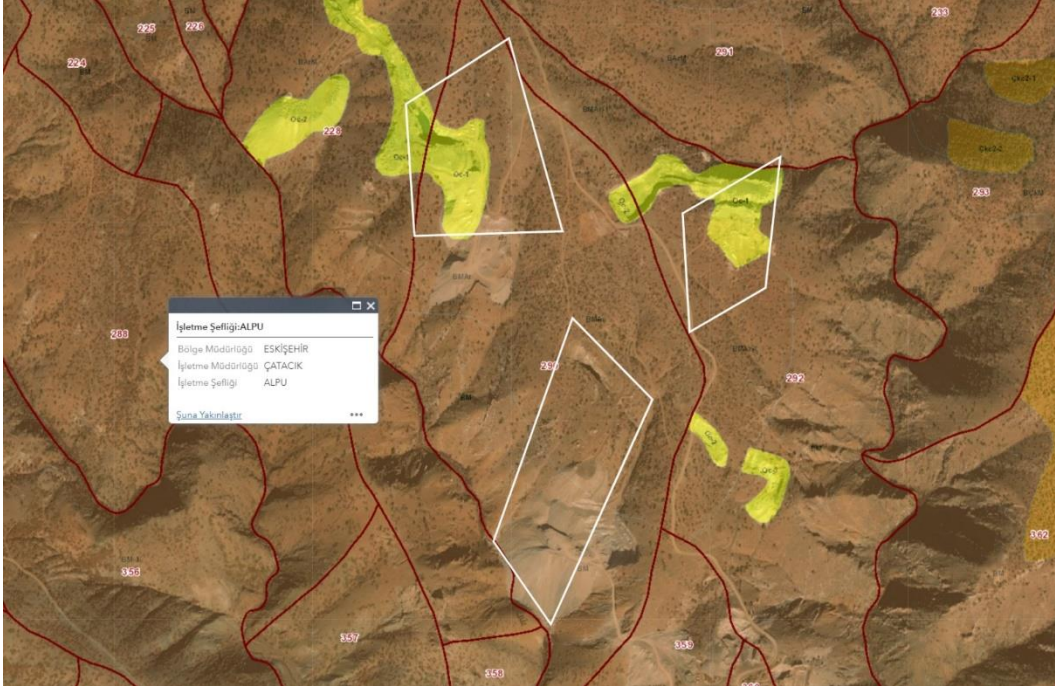
3. izin alanı 12,15 ha olup 4,96 ha alanda çalışma yapılmış, 1,29 ha alan izin sahası dışına çıkıldığı anlaşılmıştır.

Amenajman planı meşcere haritasında da izin sahalarının tamamında değil de bazı kısımlarında çalışma yapıldığı, izin sahalarının dışında da çalışmaların yapıldığı anlaşılmaktadır.

Şekil 7. Beyazaltın Projesi Maden Sahası’nın 2002 yılında çekilmiş uydu fotoğrafındaki durumu

Şekil 8. Beyazaltın Projesi Maden Sahası'nın 2021 yılında çekilmiş uydu fotoğrafındaki durumu

Şekil 9. Beyazaltın Projesi Maden Sahası'nın güncel orman amenajmanı meşcere haritasındaki durumu

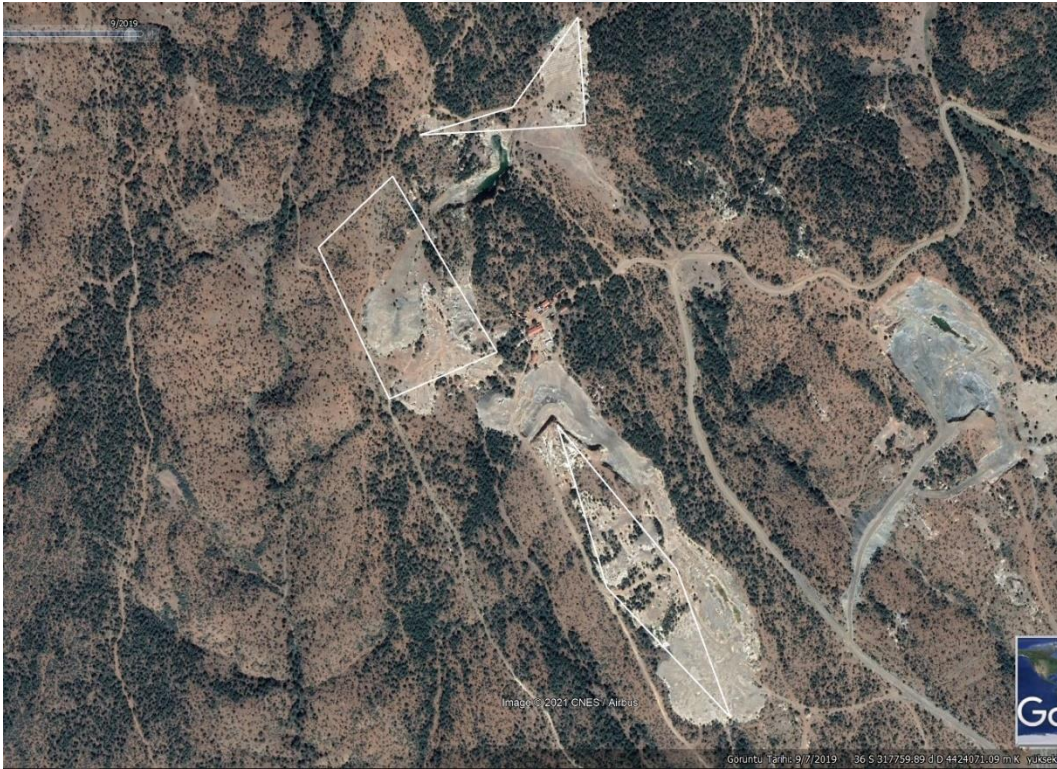
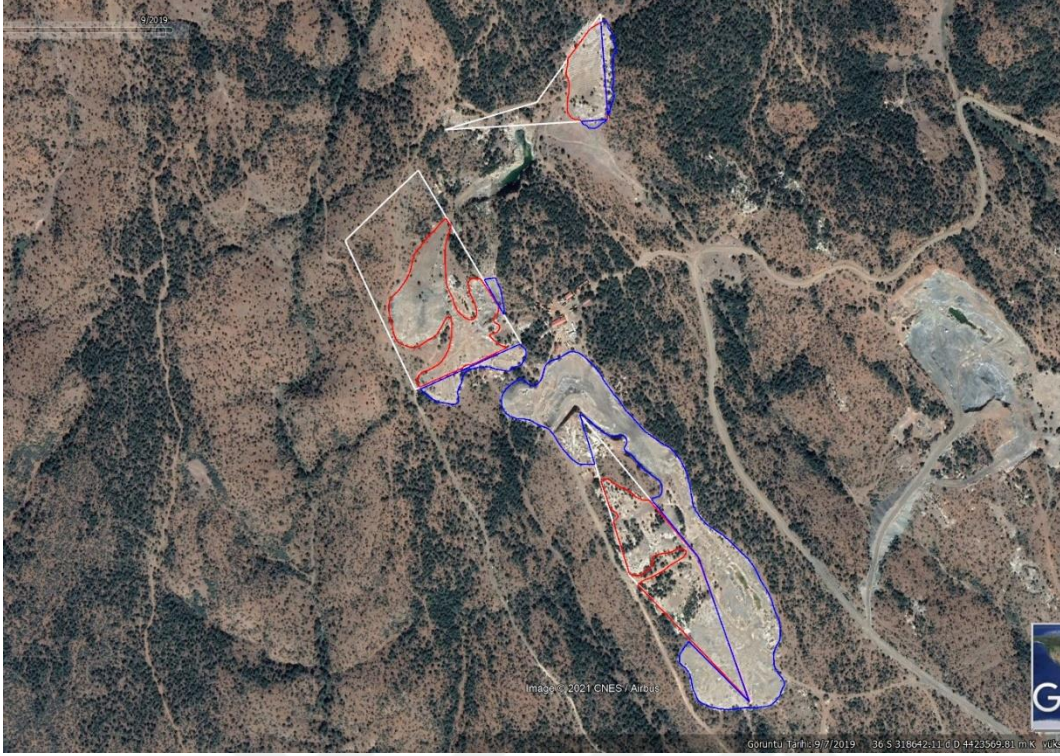
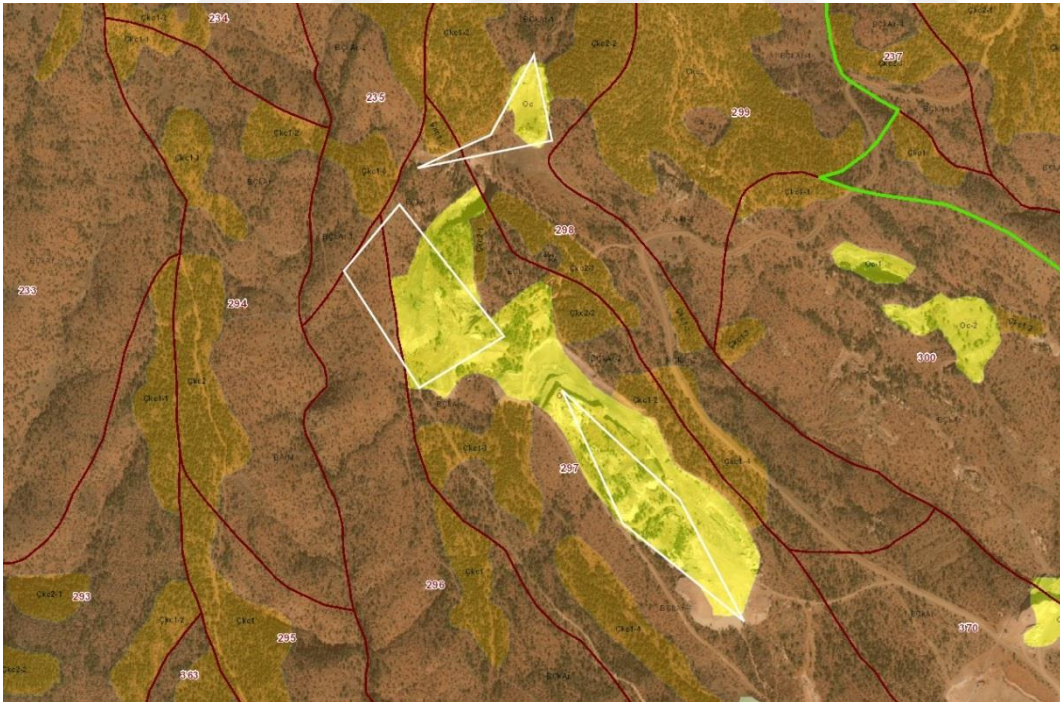
3. izin alanı 9,85 ha olup 3,40 ha alanda çalışma yapılmış, 7,94 ha alan izin sahası dışına çıkıldığı anlaşılmıştır.

Amenajman planı meşcere haritasında da izin sahalarının tamamında değil de bazı kısımlarında çalışma yapıldığı, izin sahalarının dışında da çalışmaların yapıldığı anlaşılmaktadır.

Şekil 10. Kozlublul Projesi Maden Sahası'nın 2002 yılında çekilmiş uydu fotoğrafındaki durumu

Şekil 11. Kozlubele Projesi Maden sahasının 2021 yılında çekilmiş uydu fotoğrafındaki durumu

Şekil 12. Kozlubele Projesi Maden Sahası'nın güncel orman amenajmanı meşcere haritasındaki durumu

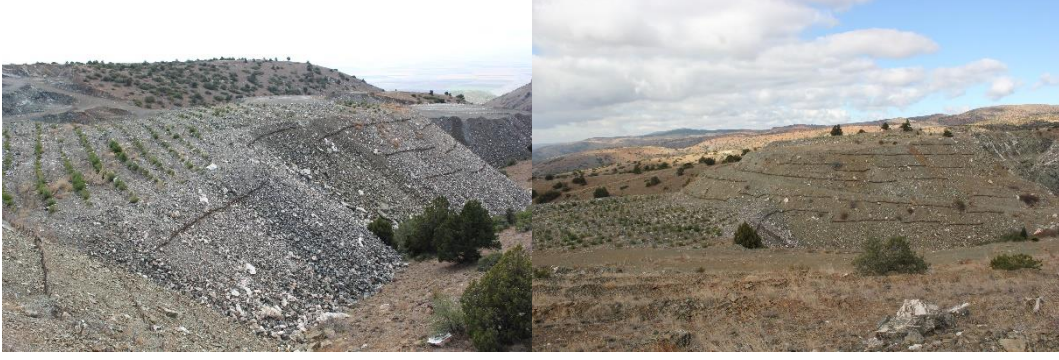
Beyazlatın Proje Sahasında yapılan gözlemlere göre fidan dikildikten sonra tamamlamalar yapılmış olsa da teras ve kültür bakımlarında yapılması gereken bakım çalışmalarının yetersiz olduğu kanaatine varılmıştır. Özellikle eğimli alanlarda teras formlarının bozulmuş olduğu, tutmayan fidanların yerine yenilerin dikilmediği ve dikildi ise kontrol edilmediği anlaşılmıştır. Galvanizli tel çitlerle oluşturulan terasların bir kısmının bozulduğu görülmüştür. Bununla birlikte alanların bir kısmının dikenli tel çitlerle koruma altına alındığı, birçok kısmının ise korunmadığı anlaşılmıştır.

Şekil 13. Beyazaltın Proje Sahası'ndan genel bir görünüm

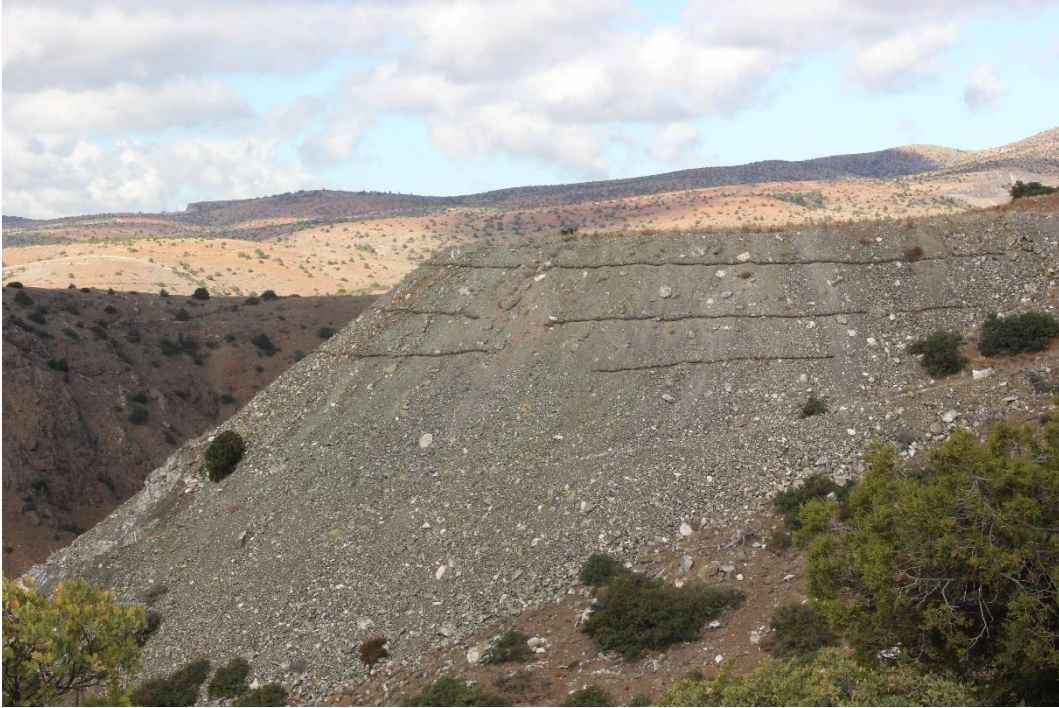
Şekil 14. Kısmen teras yapılmış alan

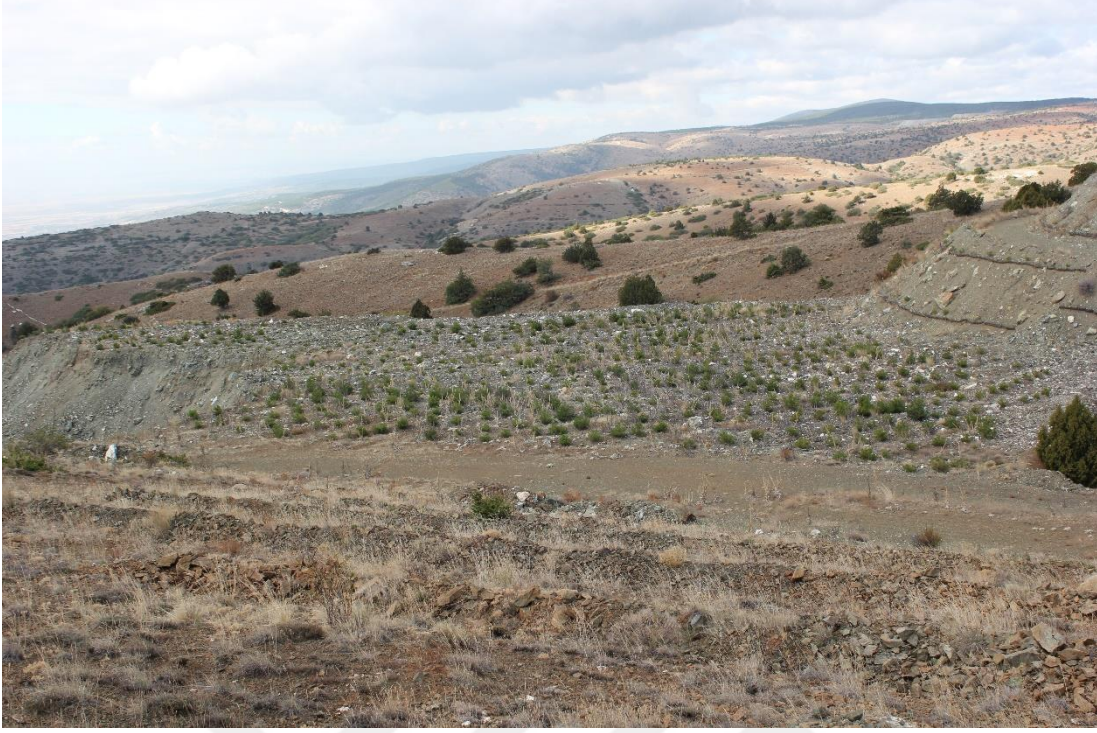
Şekil 15. Karaçam fidanlarının dikilmiş olduğu düz ve eğimli alan

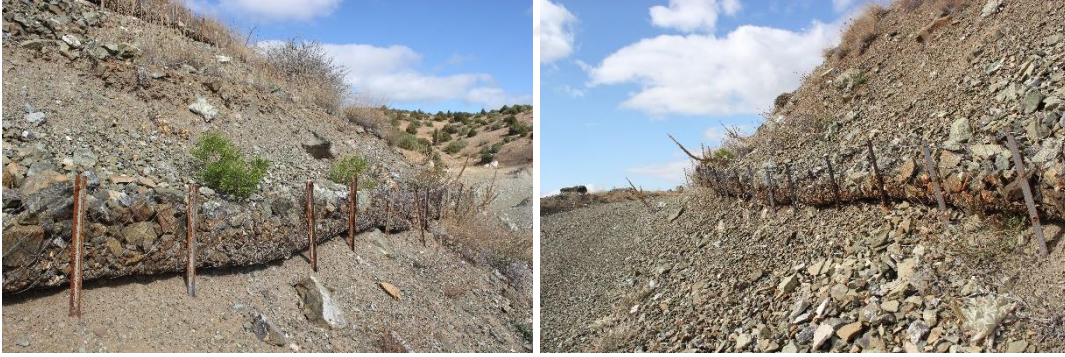
Şekil 16. Galvanizli kafes tel ile yapılan çitler

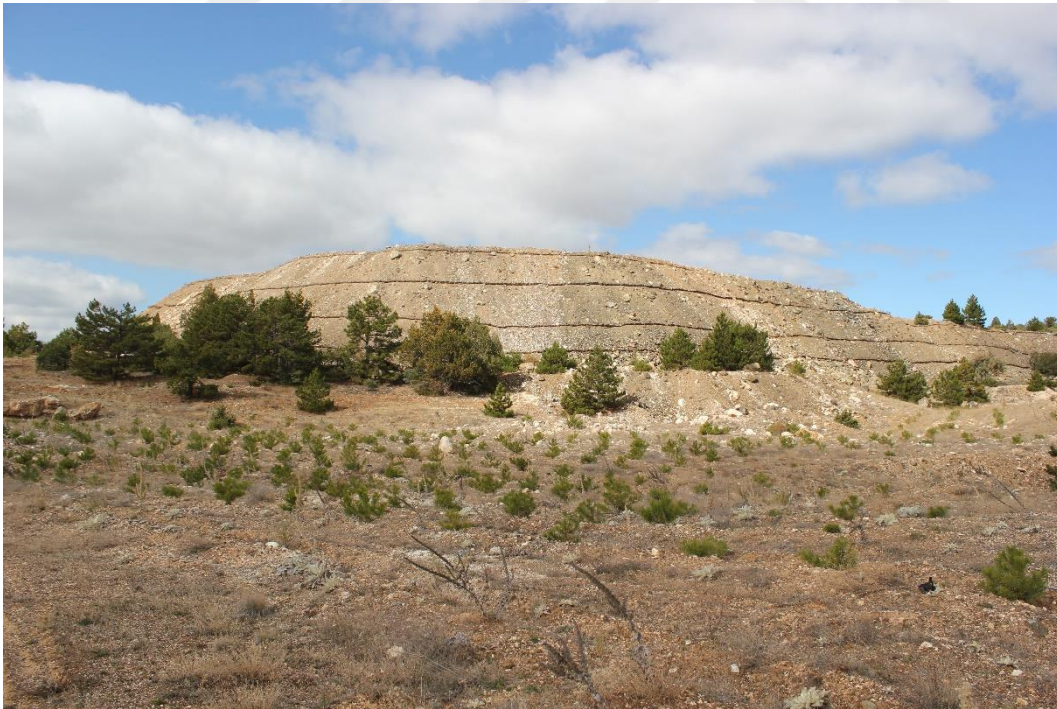
Kozlubel Proje Sahasında yapılan gözlemlere göre fidan dikildikten sonra yapılması gereken bakım çalışmalarının yapılmış ve tamamlamaların yapılmış olduğu kanaatine varılmıştır. Alanların tamamının dikenli tel ile koruma altına alındığı ve koruma altında olduğu anlaşılmıştır.

Şekil 17. Kozlubel Köyü Maden Sahası'ndan Genel görünüm

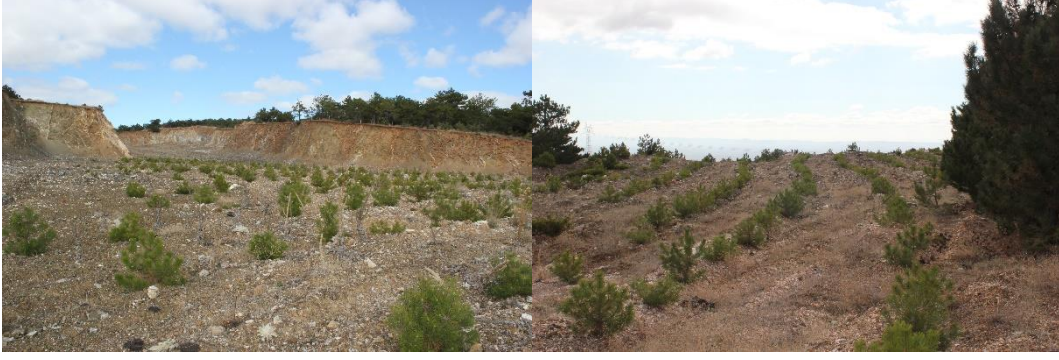
Şekil 18. Karaçam fidanlarının dikilmiş olduğu düz eğimli alan

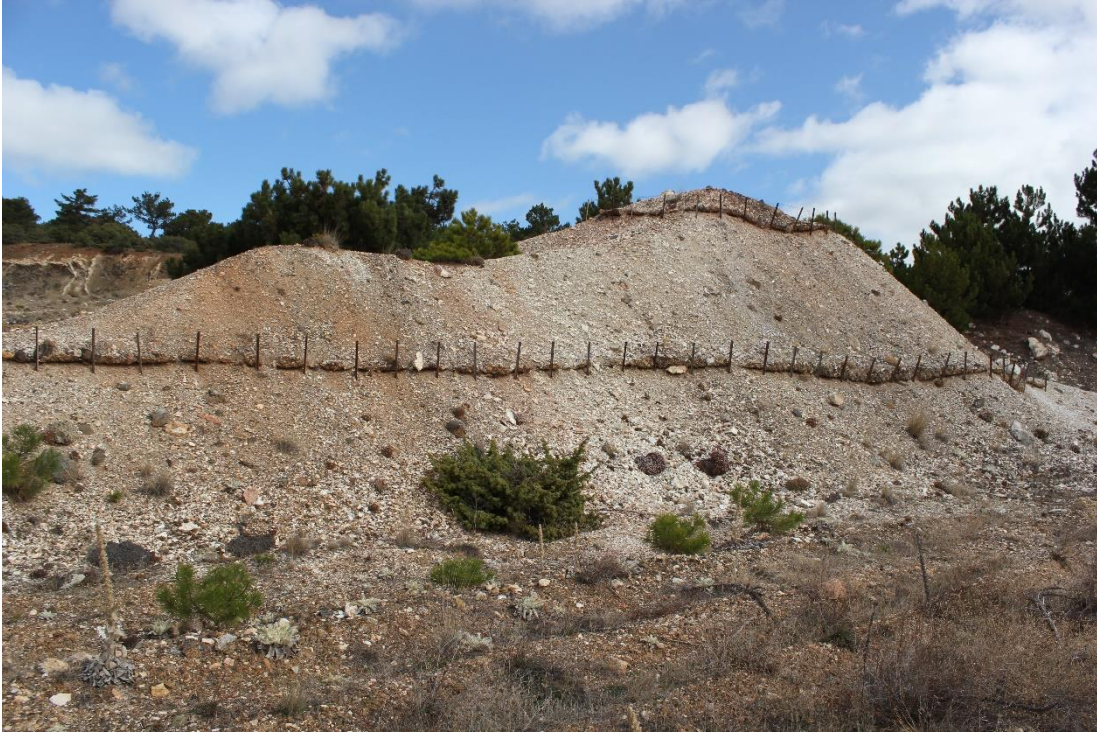
Şekil 19. Galvanizli kafes tel ile yapılan çitler
