**İSTANBUL İLİ AVRUPA YAKASINDAKİ KENT AĞAÇLARINDA  
BUDAMA ÇALIŞMALARININ DEĞERLENDİRİLMESİ**

**YÜKSEK LİSANS TEZİ**

**Orm. Müh. Faruk YAZICI**

**MART 2012**

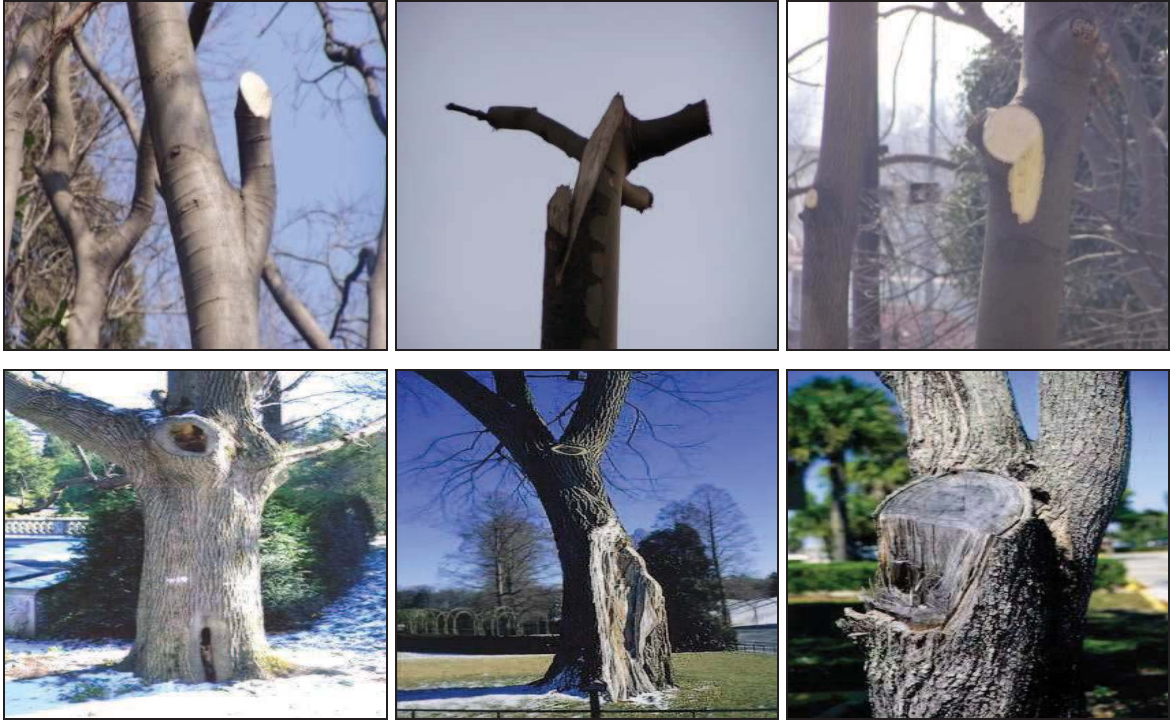
Şekil 11. Budama hatalarından bir görünüm

İstanbul’da plansız kentleşme ile mevcut ağaçlar bulundukları mevkii, tür ve yaşam koşulları açısından çok sağlıklı olmadığı aşıkardır. Yeşil alanların bakımı, temizliği, yeni ağaçlandırmaların yapımı ile görevli Park ve Bahçeler Müdürlükleri kentin yeşil dokusunu arttırmak, mevcut yeşil dokunun bakımını yapmak için yoğun olarak faaliyet göstermektedirler. Yapılan bu çalışmalarda arazi tespitleri sırasında ara sokaklar ve mahalle aralarında yapılan gözlemler neticesinde zaman zaman teknik konulardan yetersiz yeşil alan parselleri nedeniyle tür seçiminde, ağaç budamalarında yer yer yanlış uygulamalar göze çarpmaktadır. Ayrıca kent içinde ağaç bakımı yapan bahçıvanlar, apartman görevlileri hiçbir eğitim almadan, köydeki gördükleri uygulamaları taklit ederken çoğu zaman olumsuz budama sonuçları ortaya çıktığı görülmüştür. Budama hatalarından bir görünüm Şekil 11’deki gibidir.

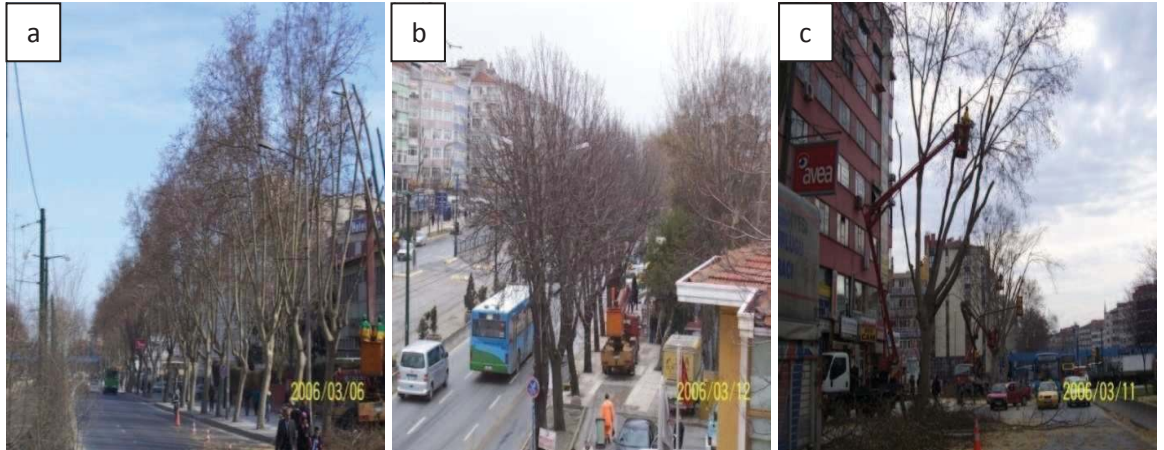
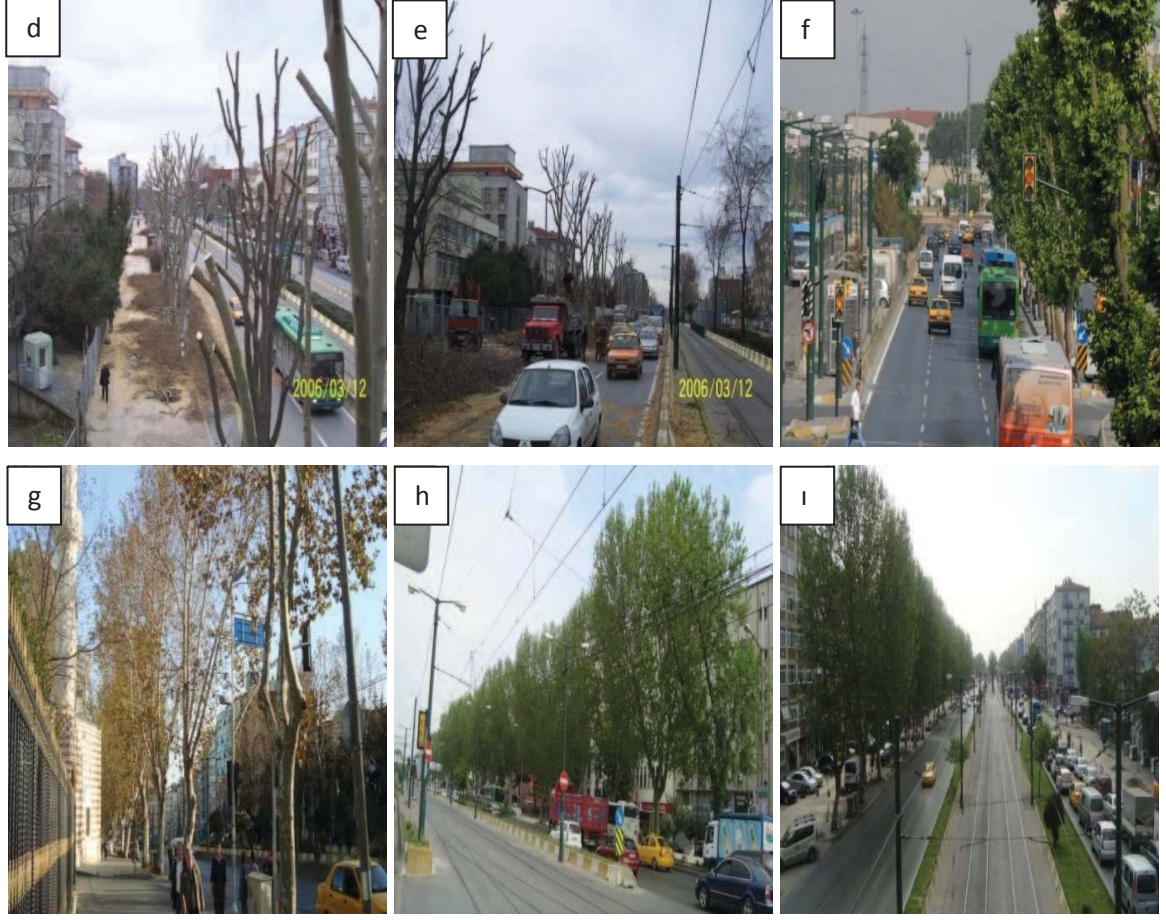
Şekil 15. Millet Caddesi’nde yapılan budama çalışmaları

Millet caddesindeki ağaçlar, genel olarak estetik görünmesine rağmen, yer yer tranvay hattına, çevre aydınlatma direklerine ve binalara zarar verdikleri görülmektedir. Bu durum budama zamanının yaklaştığının göstergesidir. Millet Caddesi’ndeki ağaçların budama öncesi, budama anı ve budamadan sonraki durumları Şekil 15’de verilmiştir.

Şekil 15'den de anlaşılacağı gibi, a ve b'de cadde boyunca budama yapılmamış ağaçların 2006 yılı görünümü, aynı cadde üzerinde yapılan budama çalışmaları (c) ile budama sonrası görünimleri (d ve e) verilmiştir. Budanan ağaçların 1 yıl sonra (Eylül 2007), 3 yıl sonrası (Kasım 2009) ve 4 yıl sonrası (Mayıs 2010) ile bugünkü hali (f,g,h,i) görülmektedir.

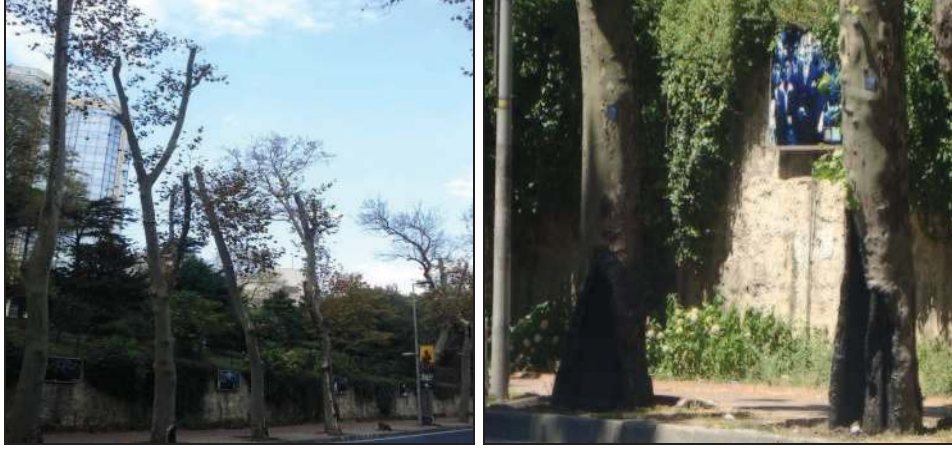
Şekil 17. Dolmabahçe Caddesi iyileştirme çalışmalarından bir görünüm

İstanbul Üniversitesi Orman Fakültesi 2004 yılı tarihli bakım raporu hazırlanmış, bu bağlamda özellikle bu caddenin trafik yoğunluğunun ve yaya yoğunluğunun fazla olması nedeniyle cadde ağaçlarında mutlak surette ağaçların boylarının kısaltılması ile ilgili bir öneri sunulmuş, bunun dışında hastalıklı dallar, kırılma riski olan dalların yüklerinin azaltılması ve tamamen çıkartılması ile ilgili öneriler sunulmuştur. Özellikle gövde ve dallarda oluşan çürümelere karşı ağaçlarda iyileştirme çalışmaları ve bunların dışında kuruyan ağaçların çıkartılması planlanmıştır. Ayrıca Dolmabahçe Sarayı duvarına zarar veren iki tane çınar ağacının da tamamen alandan çıkartılmasıyla ilgili raporlar hazırlanmıştır. Rapor 2006 yılında İstanbul 3 numaralı Kültür ve Tabiat Varlıkları tarafından onaylanmıştır. Hazırlanan rapor doğrultusunda 2006 Ocak ayında caddedeki ağaçlarda budama yapılmıştır. Budamalar bundan sonra da her yıl düzenli olarak yapılmakta olduğu tespit edilmiştir. Aynı zamanda budamalarla yer çekimi dengesinin ana gövdenin merkezine çekilmesi için bazı dalların küçültüldüğü, budamaların, gövdede su sürgünlerine, tepede çökmelere, ve kökte kök sürgünlerine sebep olmayacak şekilde mutedil uygulandığı belirlenmiştir. 2011 yılı Mayıs ayında ağaçlarda kavuk ve çürüğe karşı yüzeylerde iyileştirme çalışmaları yapılmıştır. Bu kapsamda oluşan tepe kuruları, yan dallarda oluşan çürük dallar alınmıştır. Cadde üzerindeki 690 ağaçtan 20'sinde tepe kısaltma, diğerlerinde ise şekil ve bakım budamaları yapılmıştır. Yapılan iyileştirme çalışmaları Şekil 17'de verilmiştir.

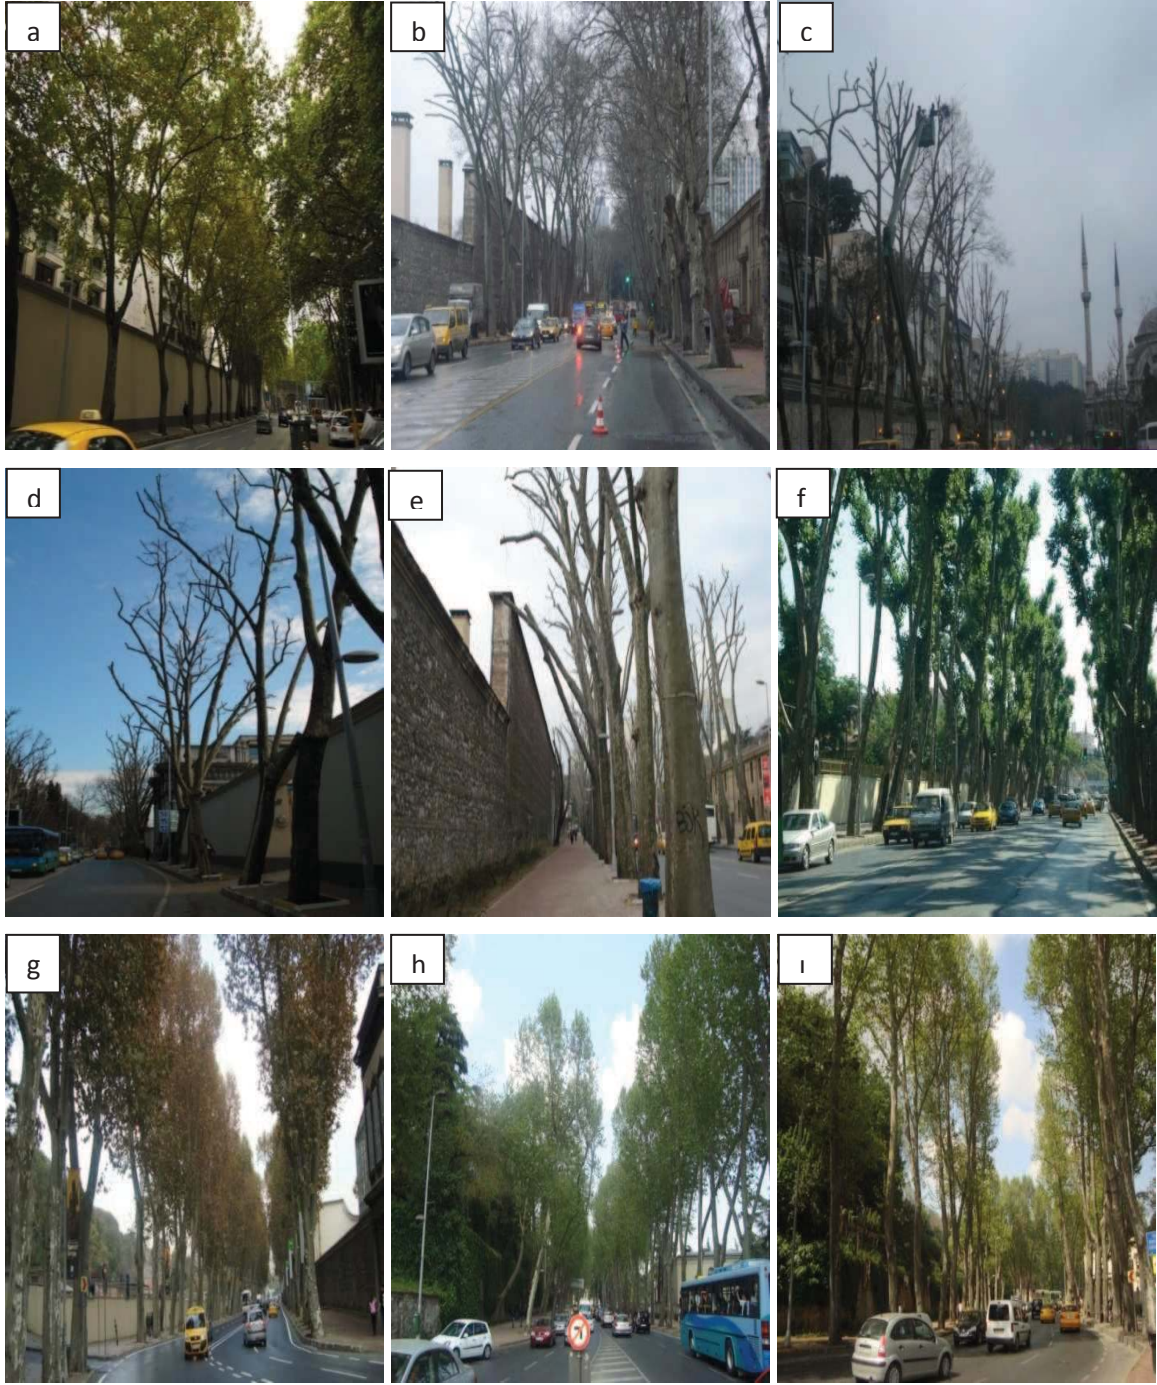
Şekil 18. Dolmabahçe Caddesi'nde yapılan budama çalışmaları

Kent içindeki kurumuş (ayakta kuru) ağaçlar dipten kesilerek uzaklaştırılmış, tepesi çökmüş veya kurumuş bulunanların tepelerindeki kuru kısımlar tekniğine uygun (eğik) budanarak uzaklaştırılmıştır. Budama sonrası 5cm ve üzeri yara yüzeylerine sahip ağaçlara koruyucu macun uygulaması yapılmıştır. İki yıl boyunca dalsız olarak bırakılan gövde yüzeylerinde oluşabilecek su ve kök sürgünleriyle mücadele edildiği belirlenmiştir. Dolmabahçe Caddesi'ndeki ağaçların budama öncesi, budama anı ve budamadan sonraki durumları Şekil 18'de verilmiştir.

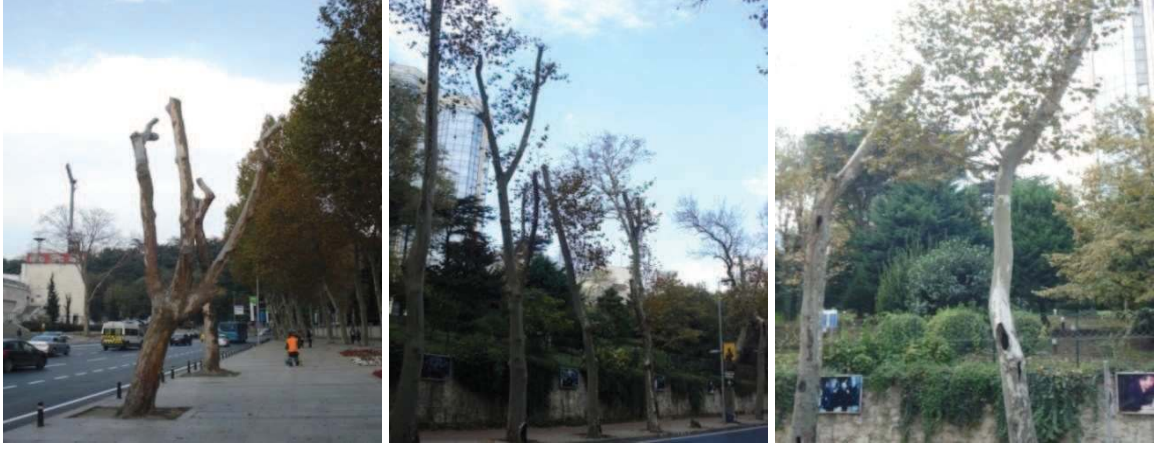
Şekil 19. Dolmabahçe caddesi iyileştirme çalışmalarından bir görünüm

Dolmabahçe caddesinde trafiğin çok yoğun olması ve ağaçlarında yola çok yakın bulunması nedeniyle, araçlar özellikle yağışlı havalarda sürekli ağaçlara çarpmakta olduğu, bunun sonucunda yaklaşık 30-40 tane ağacın sağlığının bozulduğu, kök ve gövde bölümlerinde yaralanmalara bağlı çürümelerin meydana geldiği belirlenmiştir. Dolmabahçe caddesi 2011 yılı iyileştirme kapsamında yapılan budama çalışmaları Şekil 19'da verilmiştir.

Bu ağaçlarda iyileştirme çalışması yapılarak, ağaçlar sağlıklarına kavuşturulmuş ve dış etkilere karşı daha dayanıklı hale gelmişlerdir. Caddedeki ağaçların güneşli havalarda yayalar için gölge oluşturduğu gözlemlenmiştir. Dolmabahçe Caddesinden bir görünüm Şekil 20'de verilmiştir.

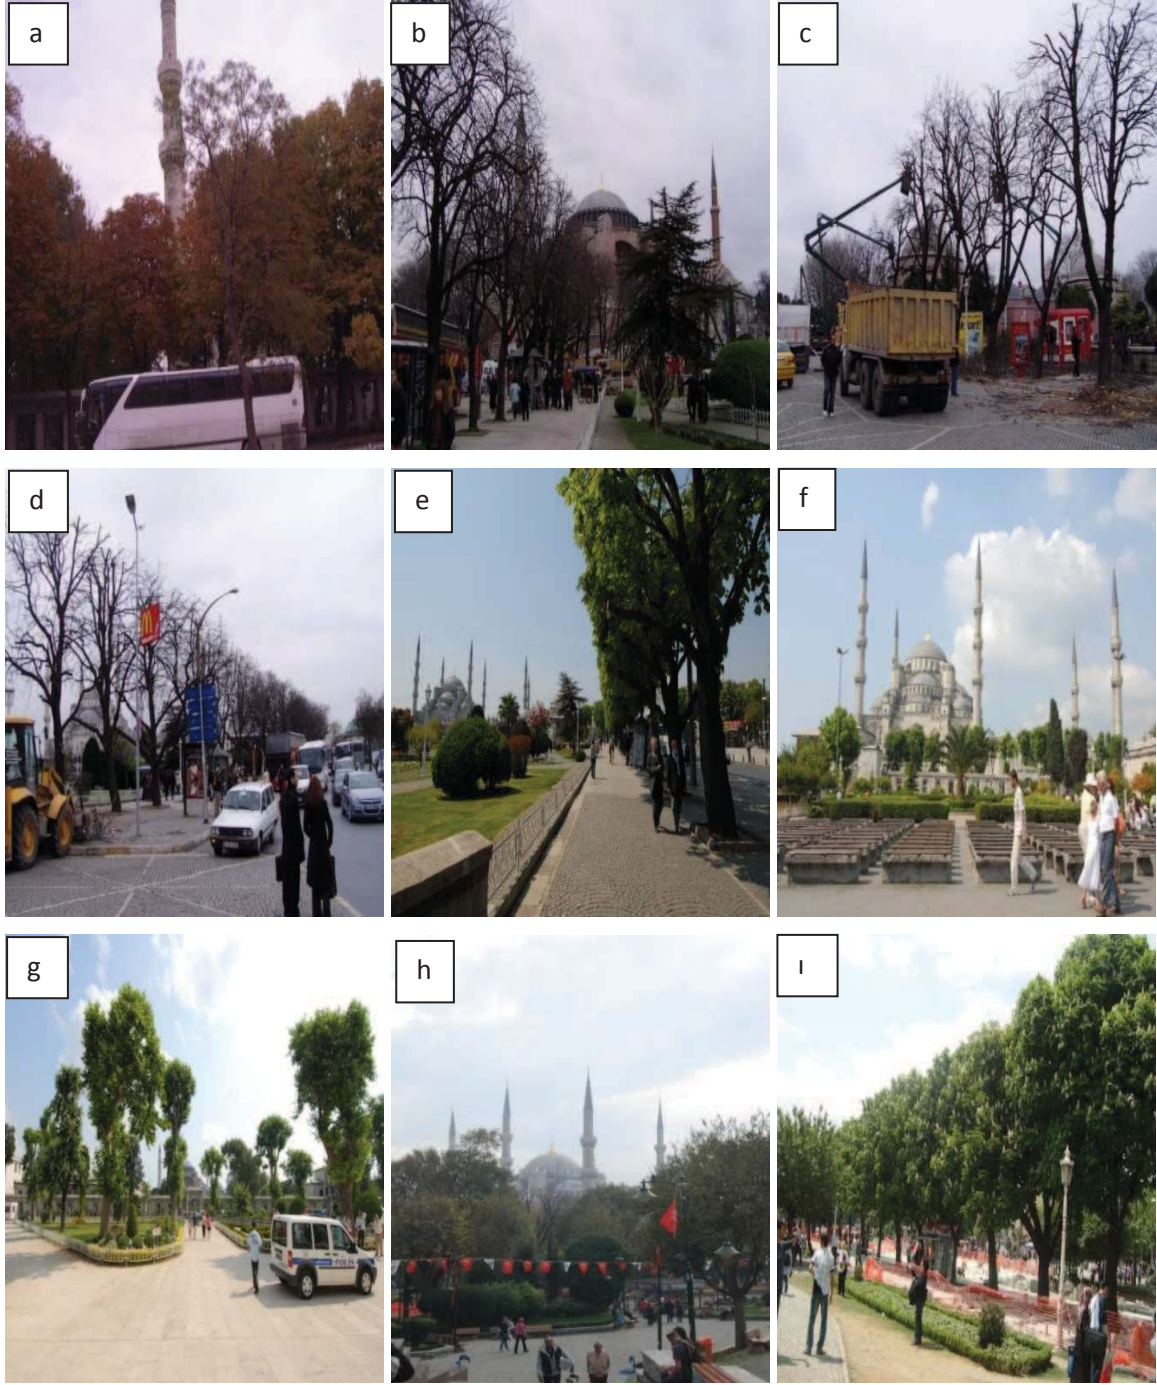
Şekil 23. Sultanahmet Meydanı'nda yapılan budama çalışmaları

Ağaçlarda yapılan tepe kısaltma budamalarına 2006 Mart ayında başlanmış ve her yıl kontrolü yapılarak gerekli bakımları sürdürülmüştür. Diğer alanlarda olduğu gibi, budama sonrası 5cm üzerindeki yara yüzeylerine koruyucu macun sürüldüğü görülmüştür. Ayrıca budama sonrası oluşabilecek su sürgünü ve kök sürgünlerine karşı mücadele edildiği, zaman zaman kuruyan ağaçların kesilerek yerlerine yenileri dikildiği belirlenmiştir. (Ayasofya Müzesi önü). Sultanahmet Meydanındaki ağaçların budama öncesi, budama anı ve budamadan sonraki durumları Şekil 23’de verilmiştir.

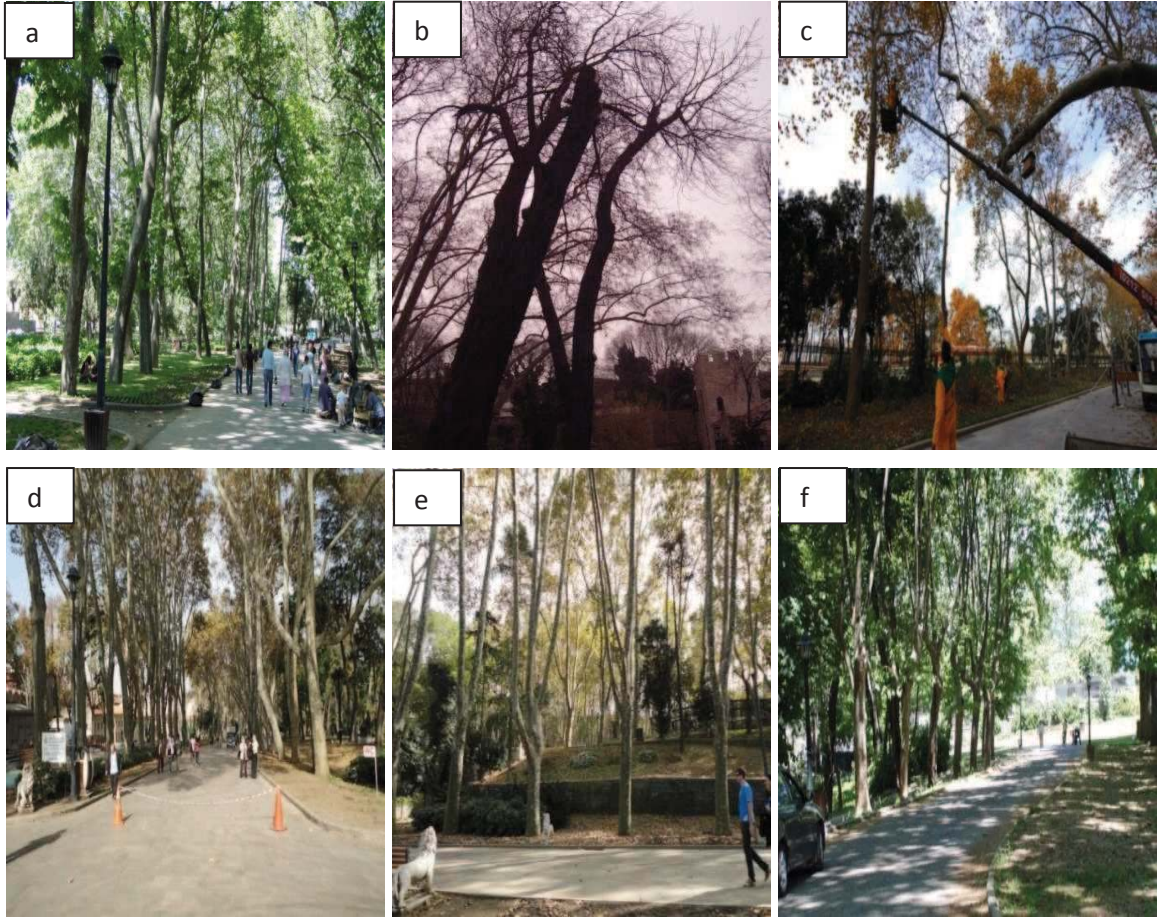
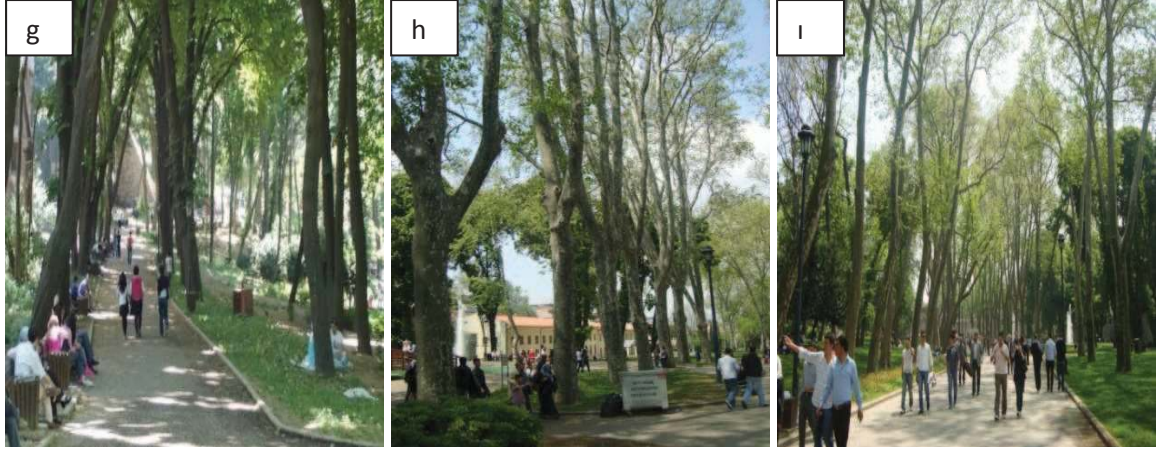
Şekil 26. Gülhane Korusu'nda yapılan budama çalışmaları

Budama çalışmaları yer yer İ.Ü.Orman Fakültesinin öğretim elemanlarının yaptığı bilimsel çalışma, teknik rapor ve seminerleri ışığında Orman ve Ziraat mühendisleri kontrolünde, tecrübeli bahçıvanlar tarafından gerçekleştirildiği tespit edilmiştir. Gülhane Korusundaki ağaçların budama öncesi, budama anı ve budamadan sonraki durumları Şekil 26'da verilmiştir.

Şekil 26'dan da anlaşılacağı gibi, a ve b'de cadde boyunca budama yapılmamış ağaçların 2006 yılı görünümü, aynı cadde üzerinde yapılan budama çalışmaları (c) ile budama sonrası görünümleri (d,e,f) verilmiştir. Budanan ağaçların 3 yıl sonra (Eylül 2009), 4 yıl sonrası (Mayıs 2010) ile bugünkü hali (g,h,i) görülmektedir.

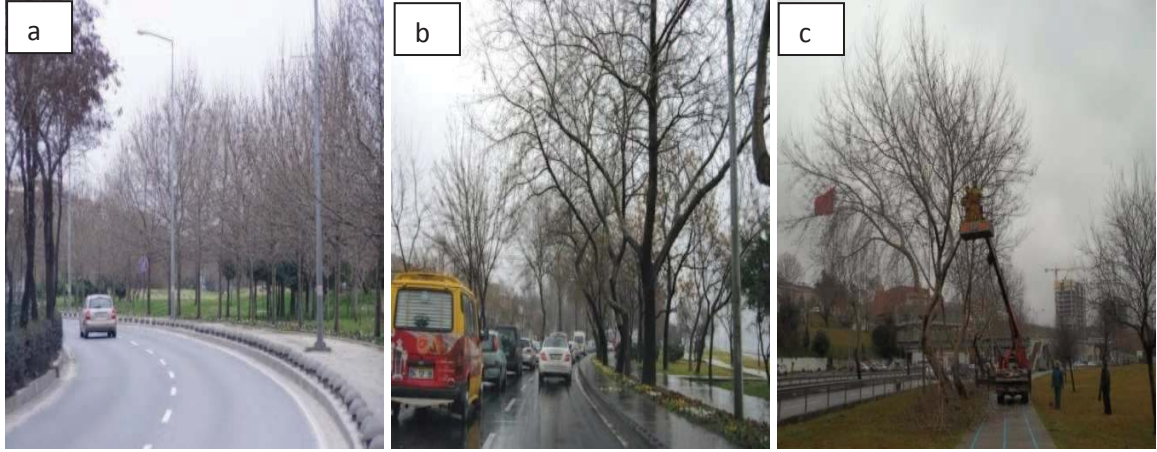
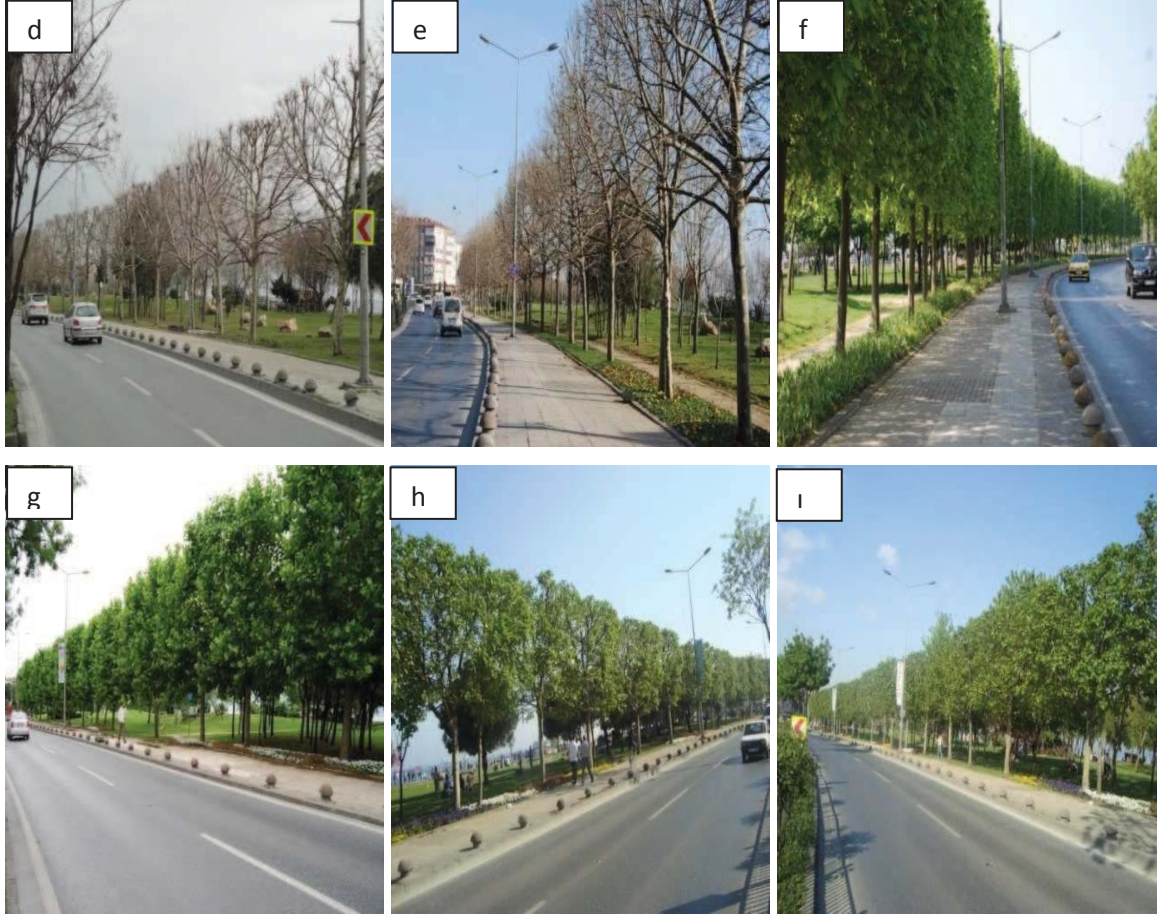
Şekil 30. Kenedy Caddesi'nde yapılan budama çalışmaları

Form budamaları her yıl düzenli yapıldığı takdirde, iyi sonuç alınabilmektedir. Bu tür budamalar işçiliği ve bakım giderlerini arttıran budamalar olup bununla birlikte bu tür budamalar güzel görünüm sağlamasına rağmen bitkilerin doğal formu kaybaldığı için her yerde uygulanması doğru değildir. Kenedy Caddesinde yapılan budama çalışmaları Şekil 30'da verilmiştir.

Şekil 30'dan da görüleceği gibi, a ve b'de cadde boyunca budama yapılmamış ağaçların 2006 yılı görünümü, aynı cadde üzerinde yapılan budama çalışmaları (c) ile budama sonrası görünimleri (d,e,f,g) ve bugünkü hali (h,i) görülmektedir.

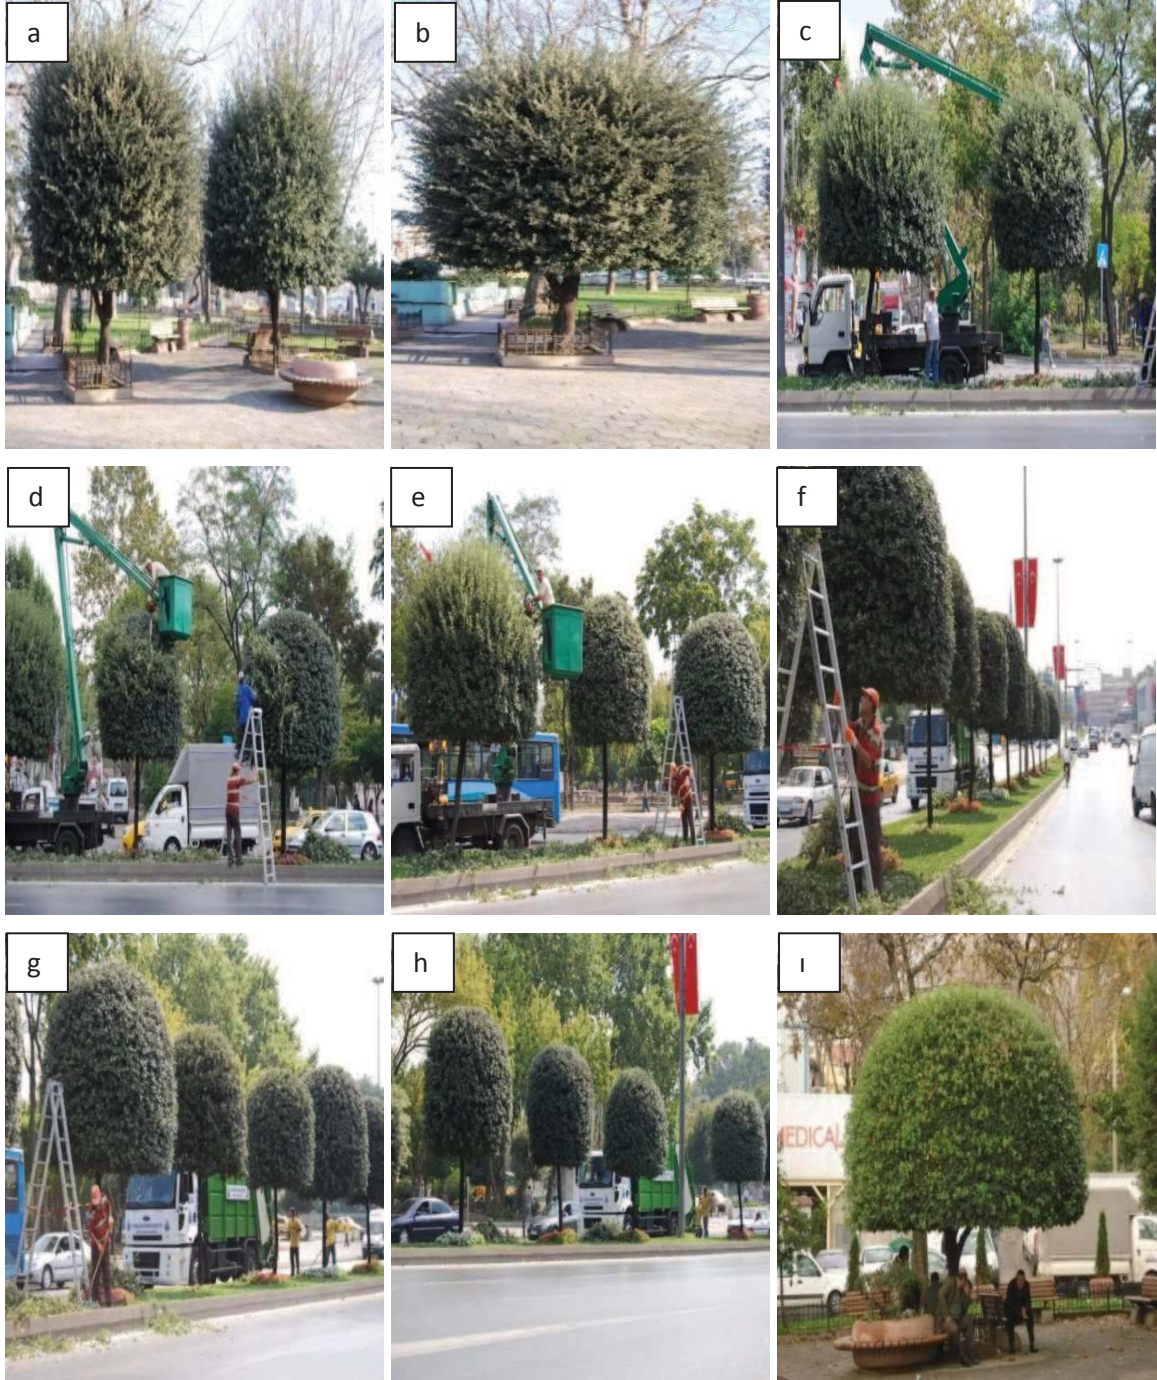
Şekil 32. Fevzipaşa Caddesi’nde yapılan budama çalışmaları

Budamanın uygun yöntemlerle, etkili araçlarla ve tecrübeli elemanlarca yapıldığı görülmektedir. Fevzipaşa Caddesindeki ağaçların budama öncesi, budama anı ve budamadan sonraki durumları Şekil 32’de verilmiştir.
