**ROMA DÖNEMİ NİKAİA'SINDA SU TEMİNİ**

**(Yüksek Lisans Tezi)**

**Seda KIRCA**

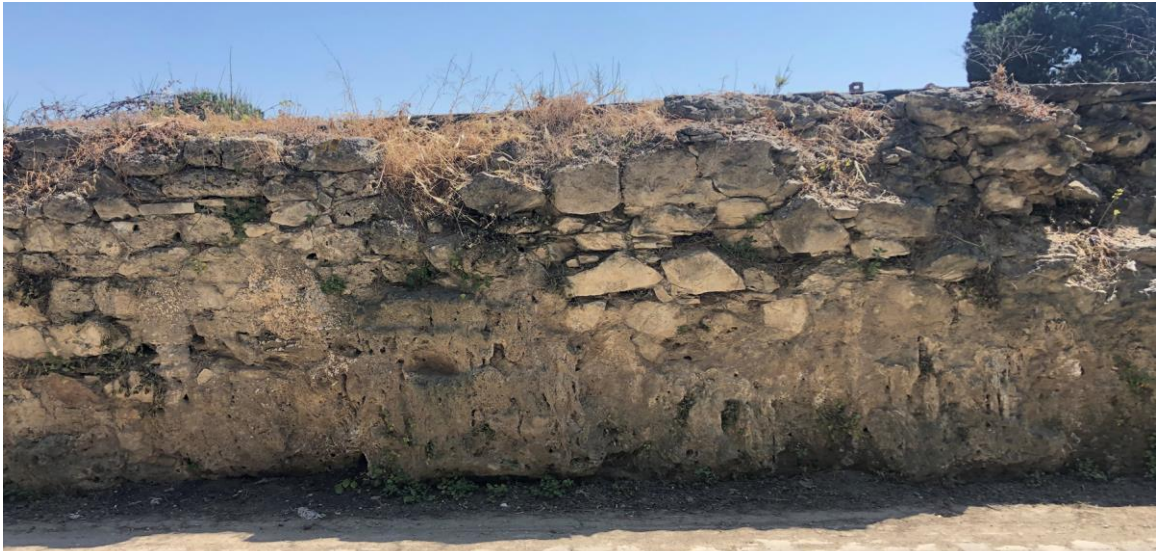
Resim 4: Su kemeri duvarlarındaki kireç tabakaları

Seyyahlardan neredeyse hepsi su temin eden kanalın – kemerin bakımsız olduğunu belirtmiştir. Kanalların bakımsız olması ve uzun süredir temizlenmemesi içme suyunun kalitesini düşürmüştür. Ayrıca suyun büyük bir kısmı kente gelmeden su kanalının hasarlı bölümlerinden aktığını ve civarında bataklık oluşturduğunu bilmekteyiz. Günümüzde su kemerinin duvarlarında su sızıntısının olduğu yerlerde yoğun kalsiyum tabakaları (Resim 4) seyyahların yazdıklarını kanıtlamaktadır.

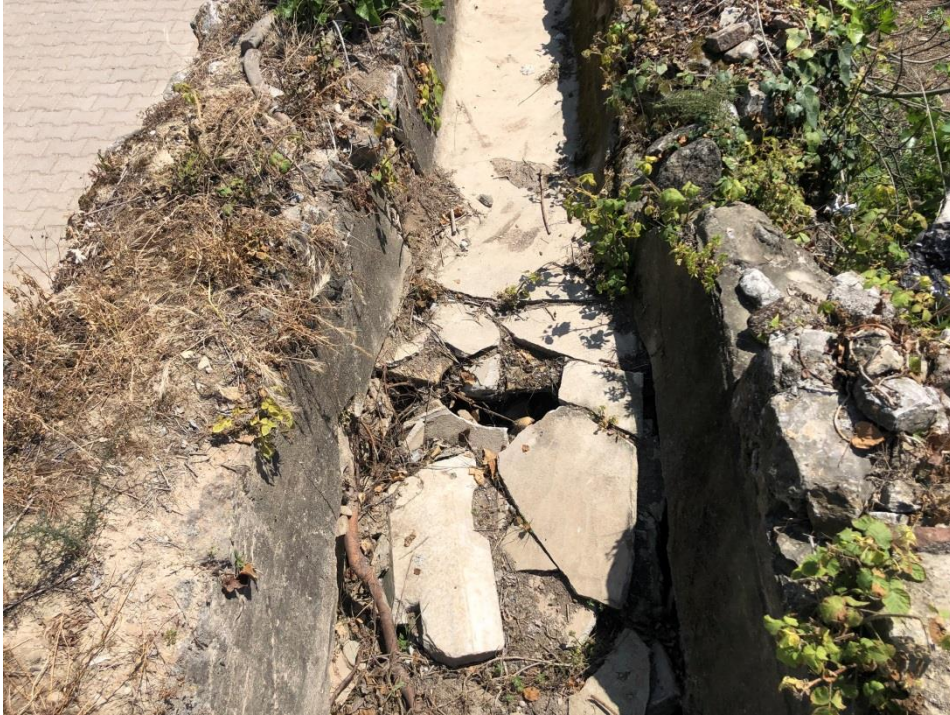
Resim 18: *Specusta* meydana gelen çöküntü

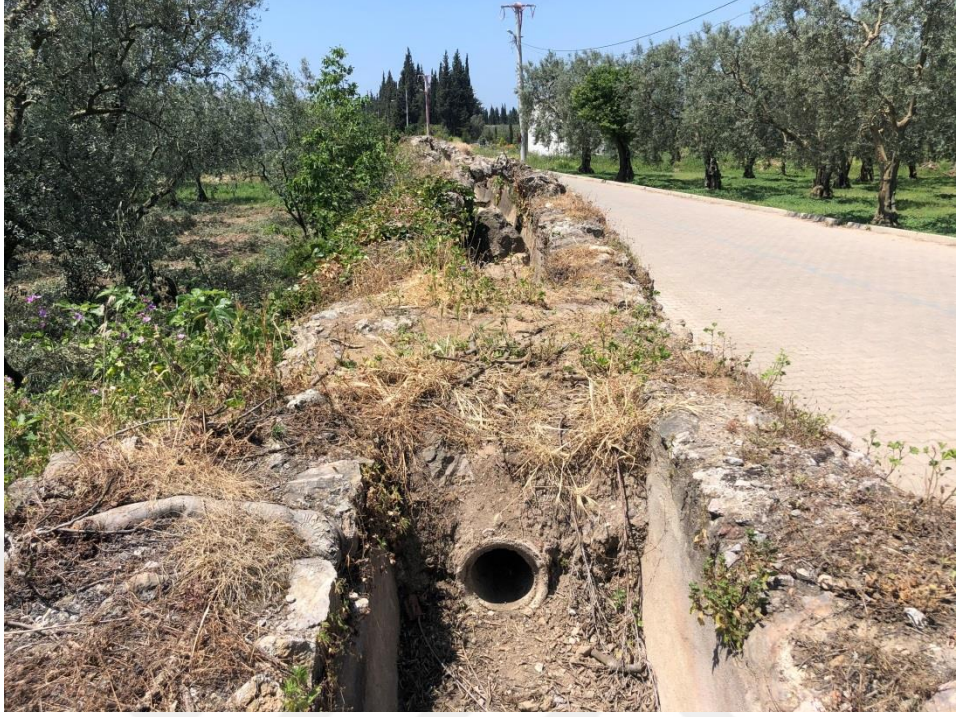
Su kemerinin *specus* bölümünde sonradan eklenen bazı onarımlar ya da eklemeler görülmektedir. Su kemerini Lefke Kapıdan doğuya doğru takip ettiğimizde kemerin 650. m'sinde, suyun aktığı kanalın içinde 19 cm çapında, 4.5 cm cidarında beton bir boru görülmektedir (Resim 21). Beton boru kemerin aktif olarak kullanıldığı son dönemlere işaret etmektedir. Muhtemelen hasar gören *specusu* yeniden onarmak yerine su geçişi bu boru ile sağlanmıştır. Bir başka neden ise tarlalara ulaşım kolaylığı ve hayvanların geçişi sağlamak için tarla sahipleri tarafından köprü olarak yapılma ihtimali göz önüne alınmalıdır. Beton borunun etrafının harç ve toprak ile kapatılıp üzerinin yol haline getirilmesi insan ya da hayvan geçişini sağlamak için bu uygulamanın yaptırılmış olabileceğini de düşündürmektedir.

Resim 21: *Specusa* eklenen beton boru

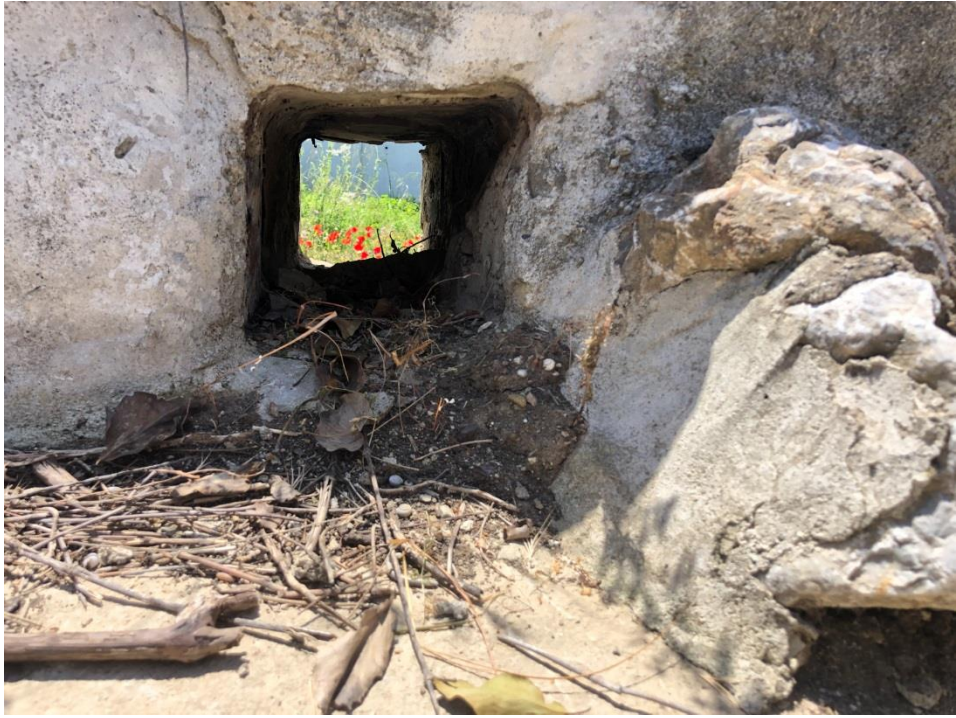
Resim 22: *Specus* duvarında köylüler tarafından kaçak su alımı için açılan kare delik

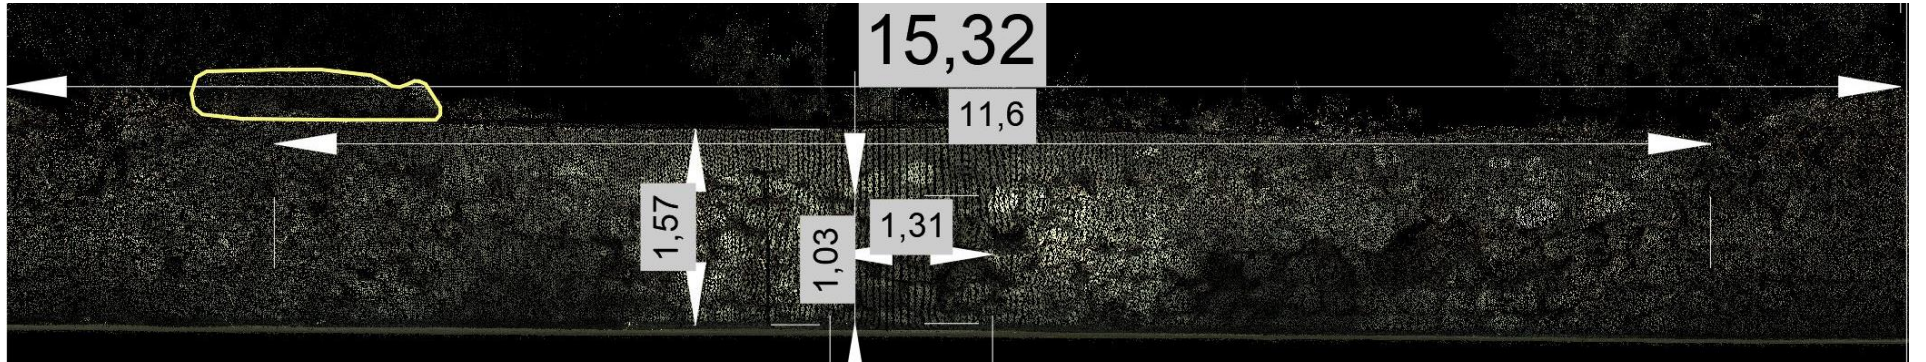
Resim 37: Lafke Kapı su kemerinde mevcut durum

**Resim 37:** 15,32 m uzunluğundadır. *Substructio* yüksekliği doğuya (Resim 34-35) göre azalarak 1.57 m'ye düşmüştür. İrili ufaklı poligonal moloz taşlar ile özentisiz duvar örgüsü devam ederken orta alanda 1.31 X 1.03 m'lik bir alanda dörtgen düzgün kesme kireç taşlardan örülmüş duvar örgüsü mevcuttur. Kireç taşlarına baktığımız zaman aşağıya meyilli olduğu görülmektedir. Bu meyili göz önüne alarak muhtemel bir depremde sonra hasar görmüş ve acele bir şekilde onarımı yapıldığı düşünülmektedir. Ardında poligonal moloz taşlar ile duvar örgüsü devam etmektedir. 1963 yılında yapılan *Specus* onarımı *Substructio* duvarının üst bölümlerinde 1,6 m'lik alanında modern sıva olarak görülmektedir. Doğu bölümde sıvanın başladığı noktanın üst tarafında, sarı renk ile gösterilen, beşik tonoz kalıntılarını görmek mevcuttur. Duvar kireç harç ile sağlamlaştırılmıştır.

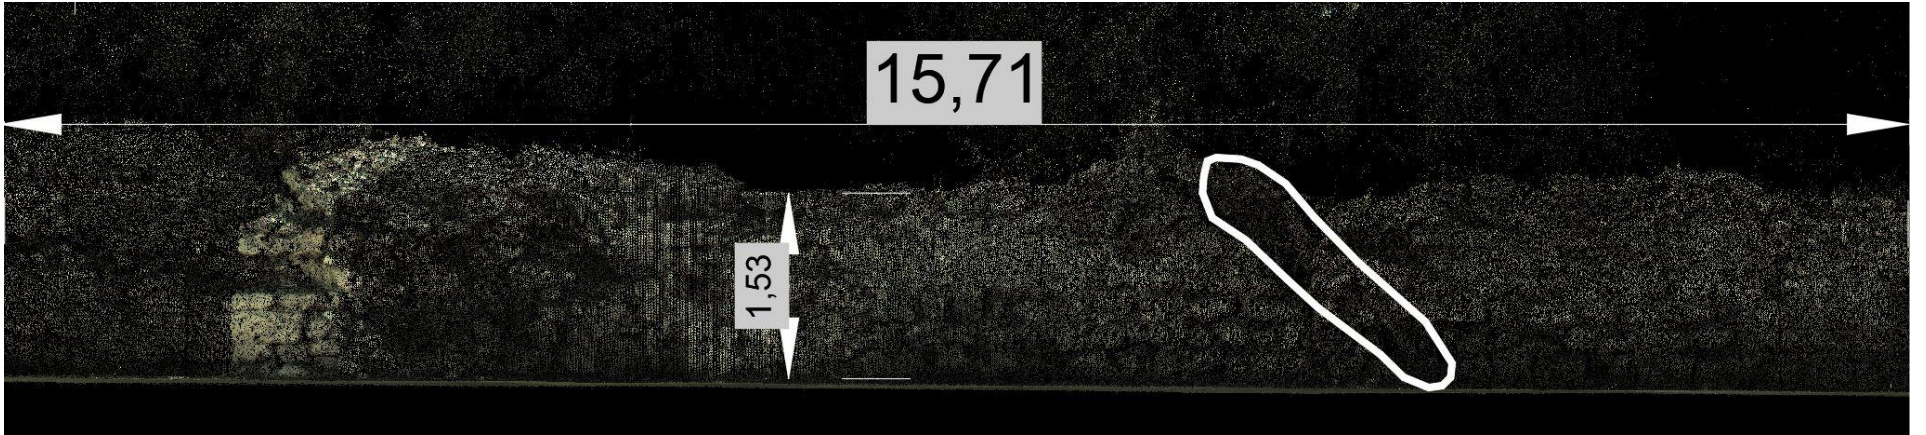
Resim 39: Lafke Kapı su kemerinde mevcut durum

**Resim 39:** 15,71 m uzunluğundadır. *Substructio* duvarının yüksekliği 1,53 m'dir. Poligonal moloz taşlarla ve dörtgen kesme taşlardan oluşan duvar örgüsü görülmektedir. Duvar kireç harç ile sağlamlaştırılmıştır. Kanal duvarının dış örgüsündeki taşların düşmesinin yanında batı bölümde beyaz renkle işaretlenen alanda ağaç kökü büyük hasar vermiştir.
