**YILDIZ TEKNİK ÜNİVERSİTESİ  
FEN BİLİMLERİ ENSTİTÜSÜ**

**18. YY. TEKKELERİ VE ŞEYHÜLİSLAM TEKKESİ**

**FBE Mimarlık Anabilim Dalı Rölöve-Restorasyon Programında  
Hazırlanan**

**YÜKSEK LİSANS TEZİ**

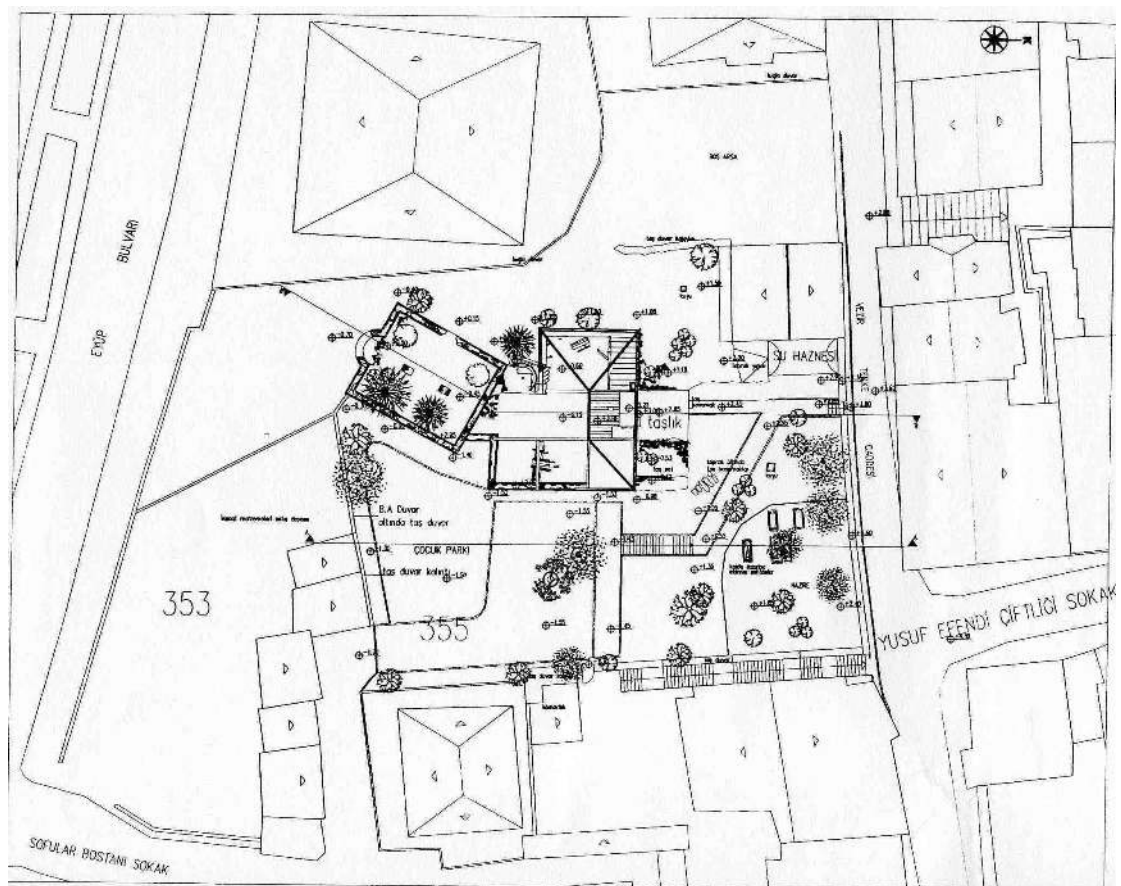
Şekil 3.8 İzzet Paşa Tekkesi vaziyet planı, Bay, 2004, İTÜ.

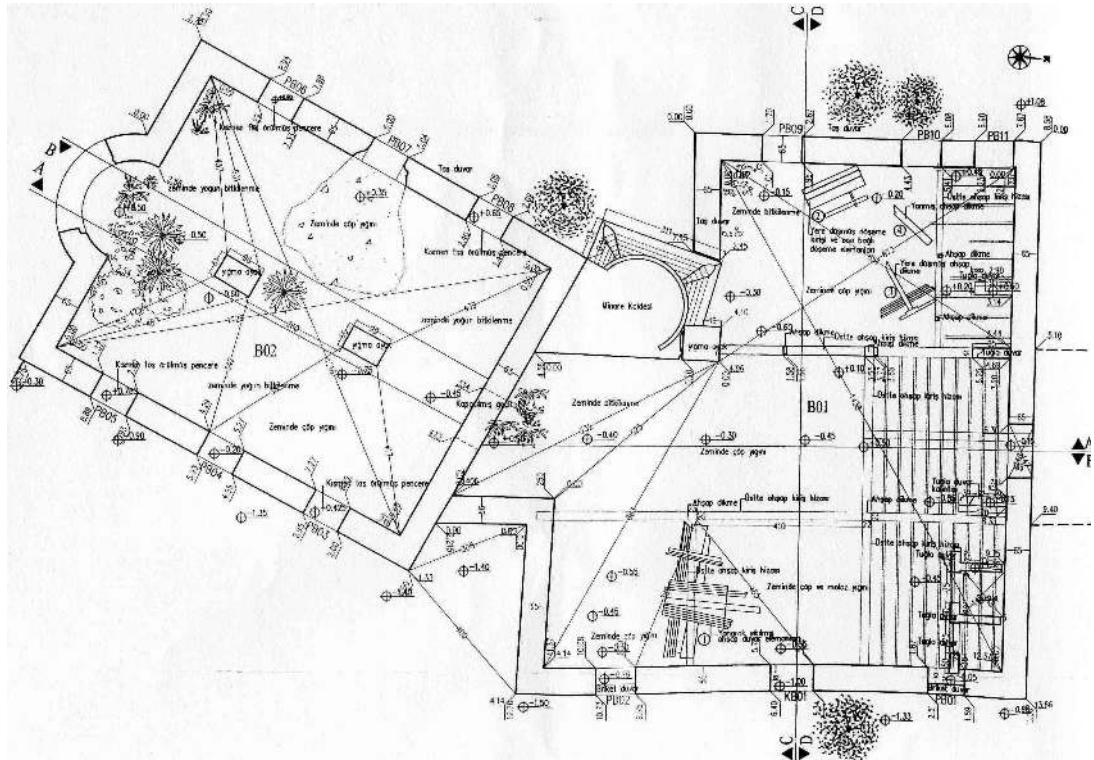
Şekil 3.9 İzzet Paşa Tekkesi bodrum planı, Bay, 2004, İTÜ.

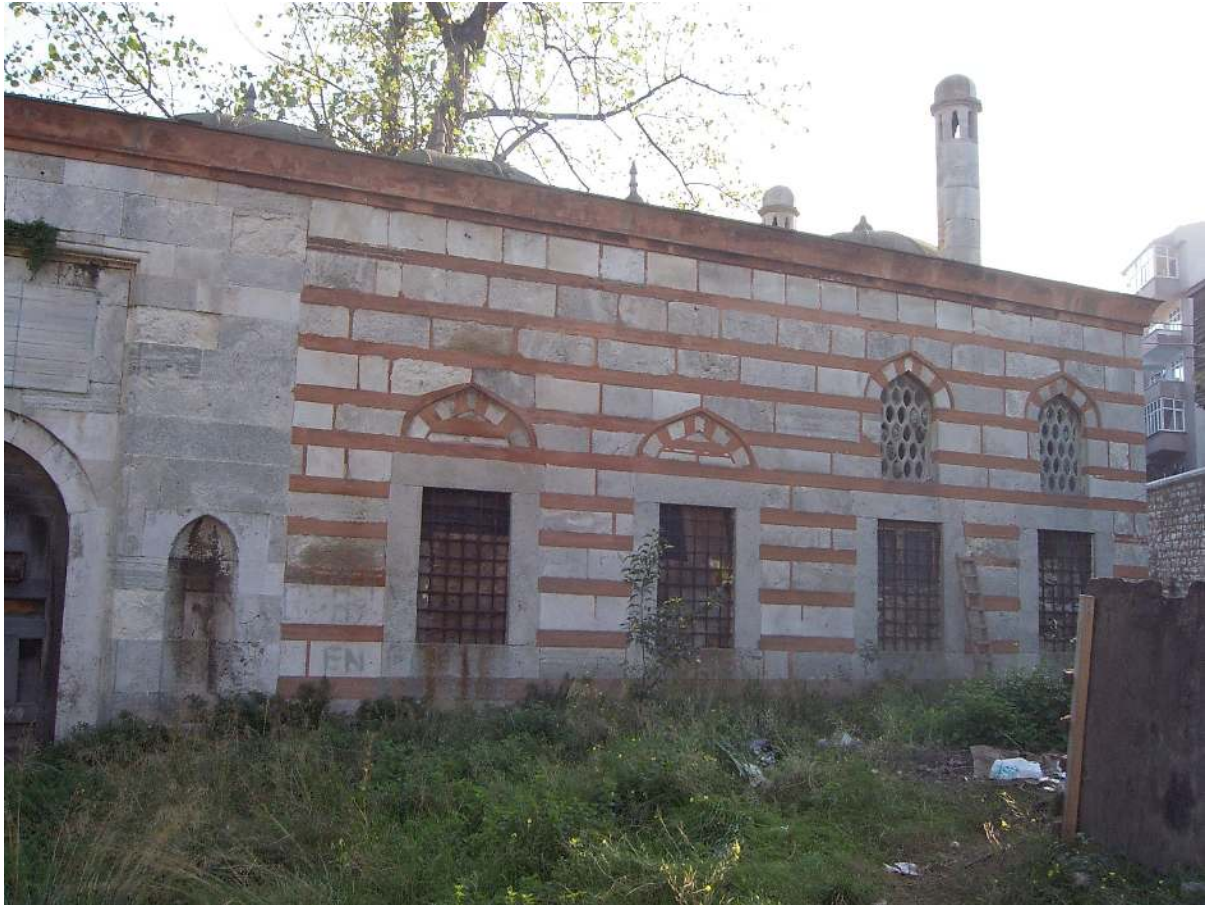
Fot.5.4 Kuzey cephesinde yer alan pencere ve revzenler, 2004.

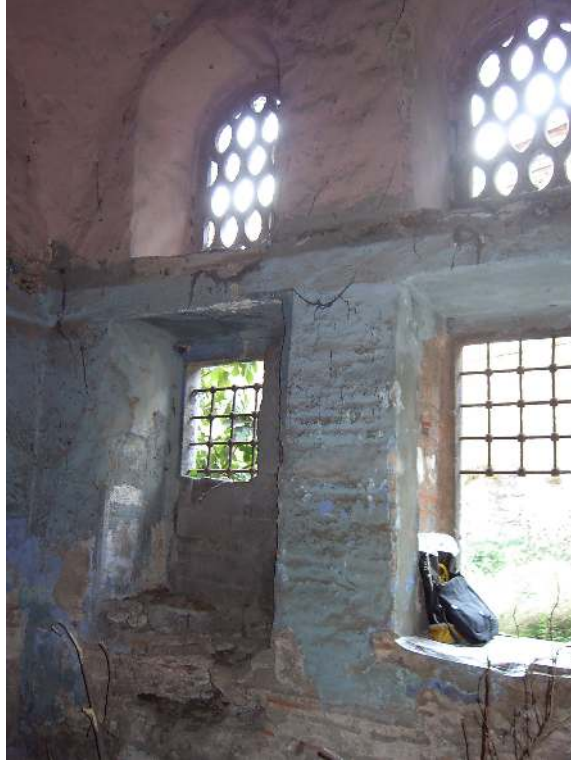
Z2 hücresinin üzeri tuğla kubbe ile örtülmüş, geçiş ögesi olarak pandantif

kullanılmıştır. Kubbenin tüm sıvaları dökülmüştür. Kubbe örtüsü kurşun taklidi olup çimento esaslı malzemeyle yapılmıştır. Kubbe üzerinde yer alan mermer alem kırılmıştır. Hücresinin küfeki taşından örülen bacasında kirlenmeye bağlı kapak atma meydana gelmiştir (Fot. 5.11).

Fot. 5.11 Z2 pencereleri, 2005.

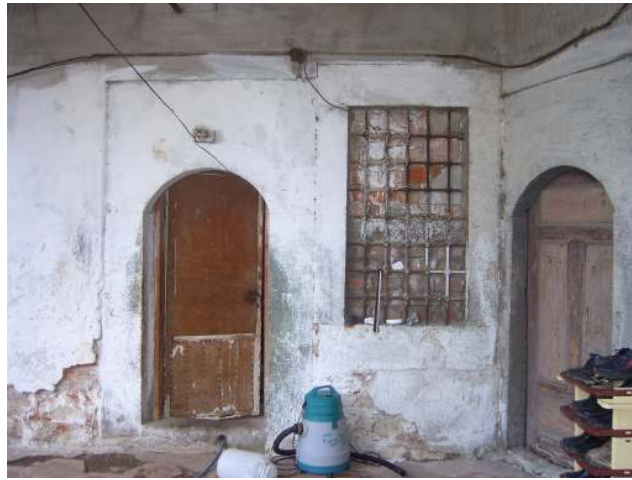
Birinci sırada ikisi güney biri iç avlu cephesinde olmak üzere üç penceresi vardır ve bu pencereler diğer hücredekilerle aynı özellikler sahiptir. İç avlu cephesindeki pencerenin lokma parmaklığının arkası delikli tuğla ile örülerek pencere tamamen kapatılmıştır. Güney cephesindeki pencerelerin lokma parmaklıklarına 7 cm beton dolgu yapılmıştır. Lokma parmaklıklar korozyona uğramış ve eksiktir. Ahşap pencereleri üstte sabit ortası çatalı bir bölüm, altta bir sabit bir kanattan oluşan üç bölümlü pencerelerdir. İkinci sırada sadece güney cephesindeki birinci sıra pencerelerin üzerinde iki adet revzen vardır ve bunlar da diğerleri gibi sivri kemerli fil gözü revzenlerdir. Hücresinin kapısı iç avlu cephesindedir (Fot. 5.15).

Fot. 5.15 Z6 hücresi revaklı avlu cephesi, 2005.

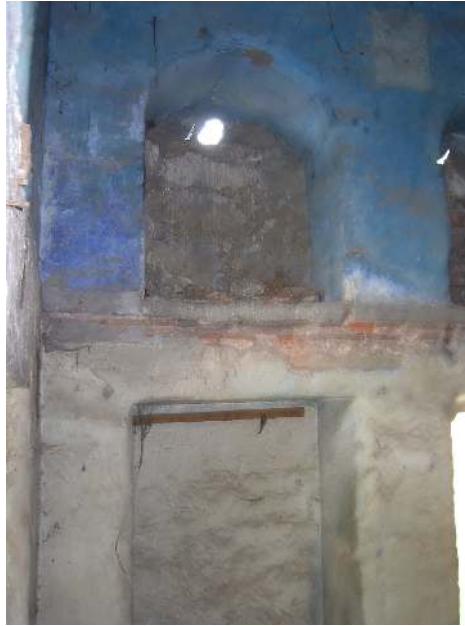
pencereleri ile aynı özelliktedirler. Güney cephesindeki pencerelerin lokma parmaklıkları sökülmüş, biri dolu tuğla ile kapatılmıştır. Doğu cephesindeki pencere önlerine beton dökülerek küçük sekiler yapılmıştır. Bu pencerelerin de lokma parmaklıkları eksik ve korozyona uğramıştır. Ahşap kasa kalıntıları mevcuttur. Birinci sıra pencerelerin üzerinde yer alan dört sivri kemerli revzen vardır. Tüm revzenler mekan içerisinden dolu tuğla ile örülerek kapatılmıştır.

Hücre giriş kapısı üzeri beşik tonoz ile kapatılmıştır. Hücre üzeri ise ayna tonoz ile kapatılmıştır. Tonoz üst örtüsü kurşun taklidi çimento esaslı malzemedir. Alemi eksik, bacası sağlamdır (Fot. 5.17).

Fot. 5.17 Z9 hücresinin iptal edilen güney pencereleri, 2005.

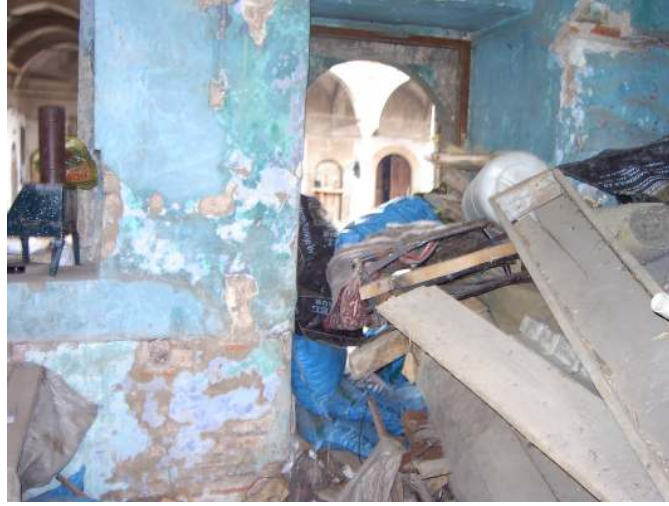
görülebilmektedir. Hücrenin kapısı sökülüştür. İçerisi çok tahrip olmuş, duvarlardaki sıvalar dökülmüştür. Duvardaki izlerden her iki sıra pencere arasına bir ara kat yapıldığı anlaşılmaktadır.

Hücre üzeri tuğla kubbe ile örtülmüştür. Kubbe üst örtüsü kurşun taklidi çimento esaslı malzemedir. Alemi ve bacası vardır (Fot. 5.17).

Fot. 5.17 Z10 hücresi kapı önü, 2005

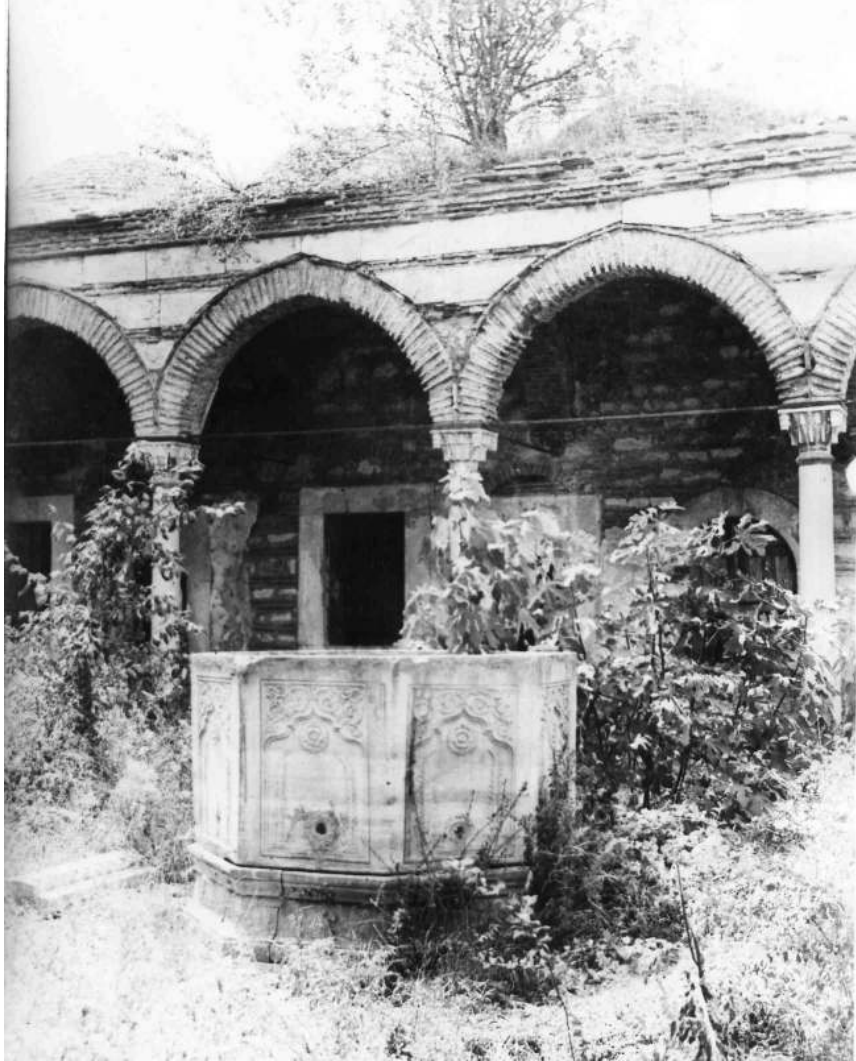
Ana kapıdan iç avluya girildiğinde 20 adet mermer sütun ile oluşturulmuş revaklı avlu

görülmektedir. Ana giriş önündeki çatı yükü derin bir kubbe ile sivri kemerlere, kemerler aracılığı ile yüksekliği 234 cm olan mermer sütunlara ve kuzey cephesindeki duvarlara, onlar aracılığı ile de muhtemelen taş olduğu düşünülen temellere aktarılmıştır. Sütunları birbirine bağlayan sivri kemerler yassı tuğla ile örülmüştür. Sütunları ve hücre dış duvarlarını birbirine bağlayan sivri kemerler ise çimento esaslı sıva ile sıvandıkları için malzemeleri tespit edilememiştir. Ancak 1944'te iç avludan çekilen fotoğrafta yassı tuğla oldukları görülmüştür (Fot. 5.37). Ana girişin kubbesini taşıyan sütun ayakları arasında 196 cm bulunmaktadır (Ek 3, pafta 3.32, +1.50 kotu planı). Yine kuzey cephesinde yer alan diğer sütun ayakları arasında 179-181 cm bulunmaktadır. Ana giriş kubbesinin her iki yanında yer alan bölümlerin çatı yükleri ayna tonozlarla, ayna tonozların yanındaki köşe bölümlerin çatı yükleri ise köşe kubbeleri aracılığı ile sütun ve duvarlara aktarılmıştır. Ana girişin kubbesi kare plan üzerine oturtulmuştur (Fot. 5.38). Köşe kubbelerinde ise kare plandan kubbeye geçişte pandantifler kullanılmıştır.

Fot. 5.37 Revaklı avlu, ( Encümen Arşivi, 1944 )

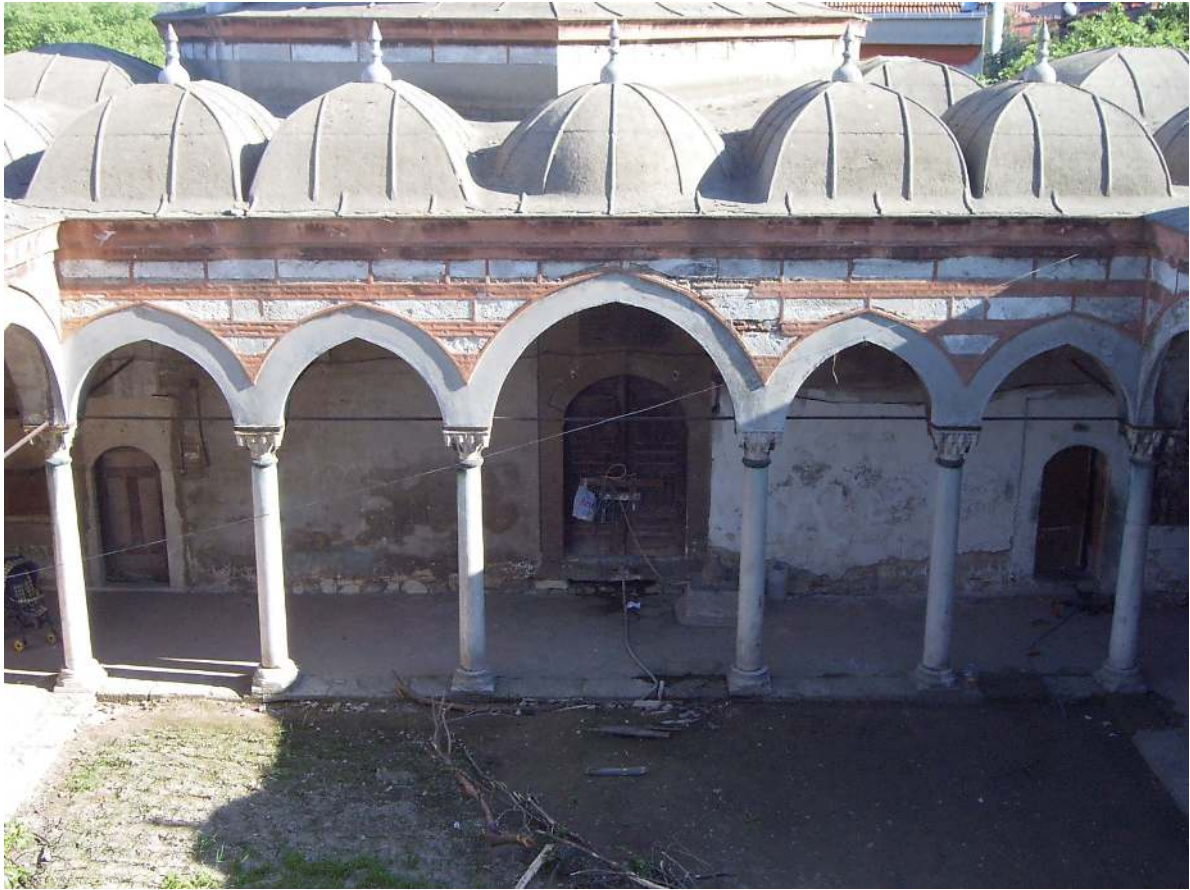
Güneyde yer alan revaklı avlunun çatı örtüsü ise tıpkı kuzeydeki gibi tevhidhane girişi önünde kubbe, onun her iki yanında iki ayna tonoz ve köşedeki bölümlerde \* kubbedir (Fot. 5.40). Burada da kuzey cephesinde olduğu gibi ortada yer alan kubbe doğrudan kare plana oturtulmuş, köşelerdekilerde ise pandantifler geçiş ögesi olarak kullanılmıştır (Fot. 5.41). Z5 ve Z9 numaralı hücrelerin giriş kapıları köşeler pahlanarak yerleştirilmiştir. Köşe kubbeler ise kare plan üzerine oturtulduğu için bu kapılarının üzerinde revaklı avlu döşemesi üzerinden 381 cm yükseklikte üçgen alanlar oluşmuştur (Fot. 5.42). Tevhidhane önündeki sütun ayakları arasında 260 cm açıklık bulunmakta, onun sağında ve solunda yer alan sütun ayakları arasındaki açıklıkta 10 cm fark görülmektedir. Sağdakilerin açıklıkları 162-163 cm , soldakilerin 172-174 cm dir ( Ek 3 pafta 3.32, +1.50 kotu planı).

Fot. 5.40 Revaklı avlu güney cephesi, 2005.

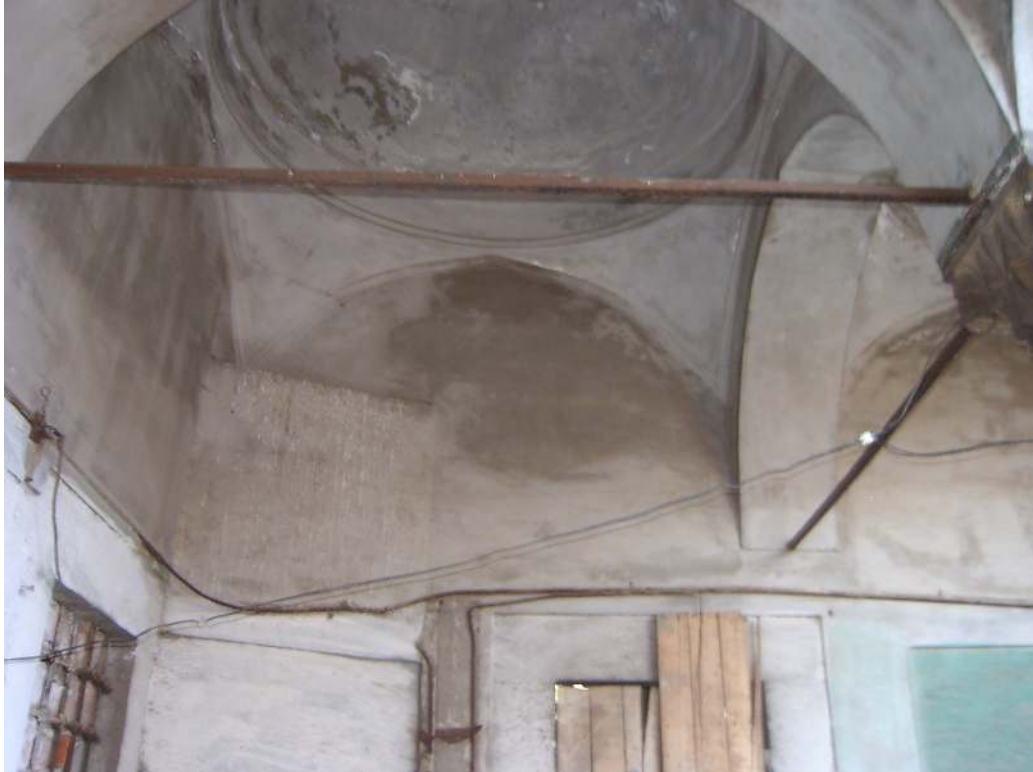
Fot. 5.42 Revaklı avluda Z5 önündeki köşe kubbe ve kapı üzerinde oluşan üçgen alan.

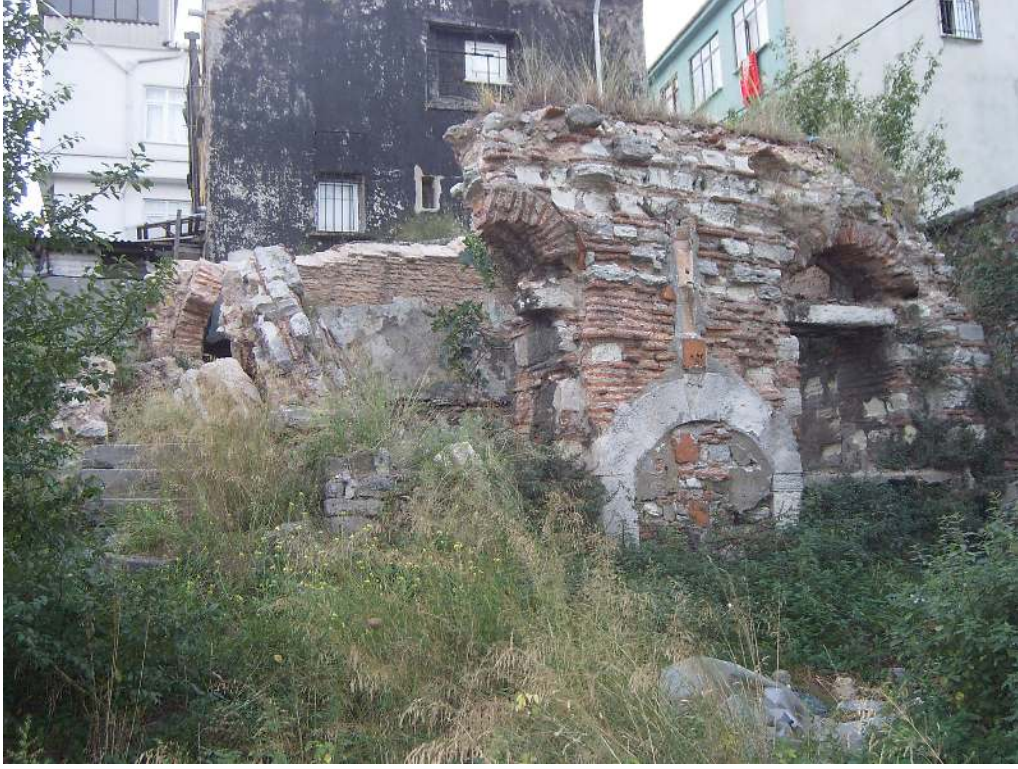
Mutfak binası müstakil bir yapı olup, tekke dış avlusunun güneybatı köşesinde yer almaktadır. Günümüzde harabe durumundadır. Mutfakın kalıntısından tespit edilebilen özellikleri şunlardır. Yapının duvarları tuğla taş almaşık duvardır. Kuzey cephesinde basık kemerli kapı olması muhtemel bir bölüm vardır (Fot. 5.46). Bu bölümün içerisi doldurularak kapatılmış, kapatıldıktan sonra ocak olarak kullanılmıştır. Bu bölümün her iki tarafında küfeki taşı atkılı, kemerli iki pencere vardır. Atkı kemerin üzengi seviyesine yerleştirilmiştir. Solda yer alan pencerenin büyük bölümü yıkılmıştır. Kuzey cephesinde sonradan yapılmış olduğu düşünülen bir merdiven vardır. Mekan içerisinde batı duvarından doğuya doğru uzanan bir duvar kalıntısı görülmektedir. Bu duvar kalıntısının sağında ve solunda kemerli birer niş vardır. Mutfakın ayakta kalabilen dış duvarlarının iç yüzeylerinden mekana bir dönem ara kat ilavesi yapıldığı anlaşılmaktadır. Doğu cephesinde kalan bölümden burada kalın duvarlı derin bir bölüm olduğu anlaşılmaktadır. Batıda geniş ve basık bir kemer vardır (Fot. 5.47). Bu kemerin arkasında koridor gibi beşik tonozla örtülmüş olması muhtemel bir bölüm vardır. Mutfak ana mekanının üzerinin ayna tonoz ile örtüldüğü 1995 yılındaki fotoğraflarından anlaşılmaktadır (Fot. 5.48).

Fot. 5.46 Mutfak kuzey cephesi pencere ve kapısı, 2005.

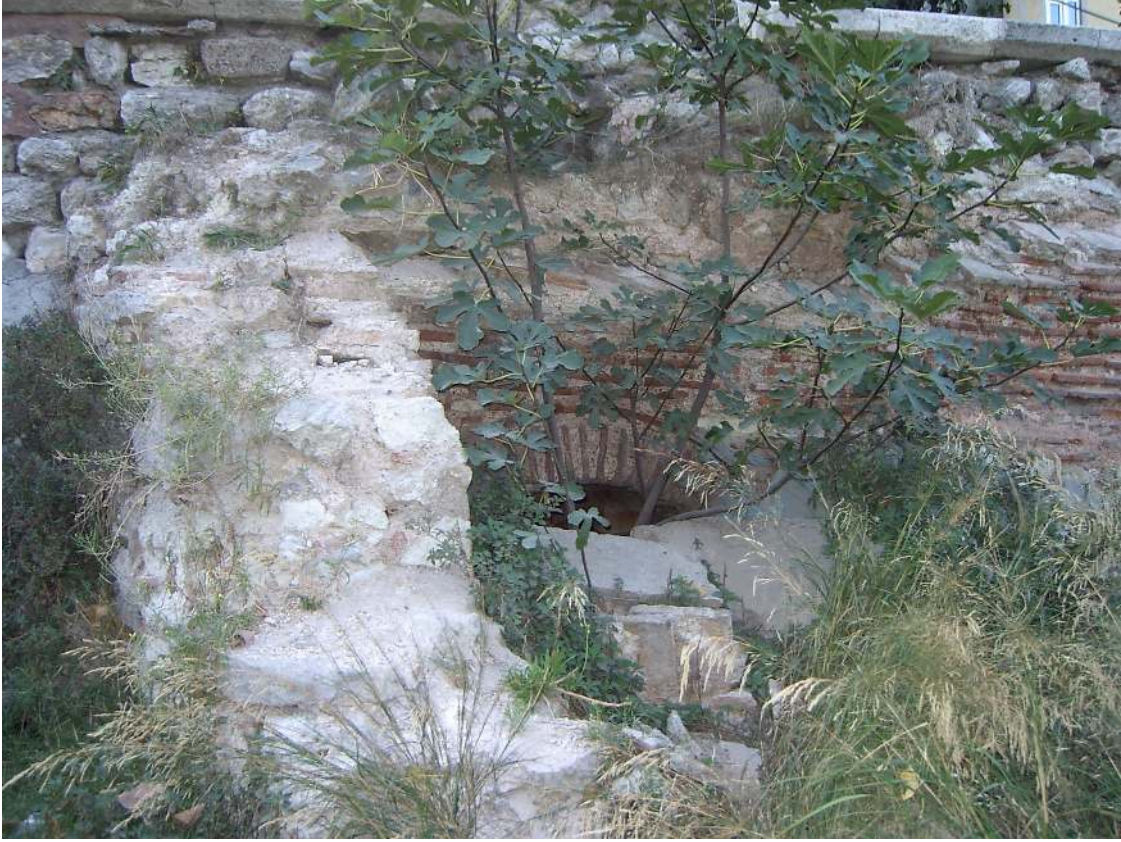
Dış avlu duvarının batı bölümünde duvar içerisinde basık kemerli oldukça derin bir niş görülmektedir (Fot. 5.49). Duvarda kalan tuğla örgüden bu mekanın üzerinin tonoz örtülü

olduğu anlaşılmaktadır. Dış avlunun batı duvarında ikisi duvara paralel, üçü duvara dik beş tonoz izi görülmektedir.

Fot. 5.49 Batı cephesinde yer alan niş, 2004

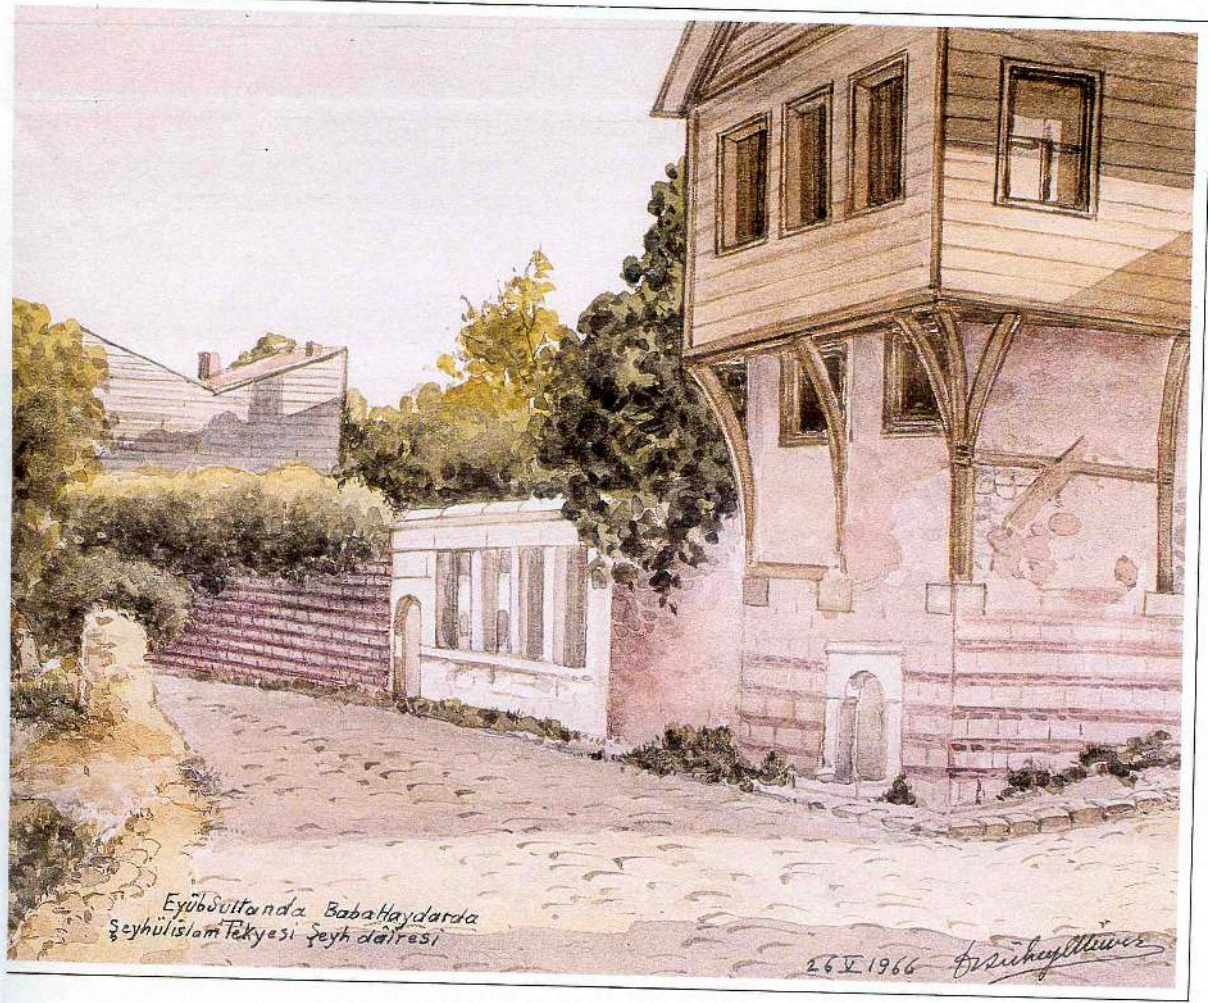
Süheyl Ünver'in çizdiği 26.V.1966 tarihli suluboya resimde (Şekil. 5.2) Harem dairesi moloz taş ve tuğladan oluşan kagir beden duvarları üzerinde yükselmekte ve bu kaidenin Balcı Yokuşu Sokağı üzerinde yer alan doğu cephesinde bir çeşme yer almaktaydı (Fot. 5.58, Fot. 5.59). Kaş kemeri ve ayna taşındaki dilimli kemeri, rozeti ve çifte servi motifi ile dikkati çeken bu çeşmenin her ne kadar tarihli kitabesi yoksa da süslemelerinin şadırvandakiler ile bariz benzerliği bunun da tekke ile beraber yapıldığını ortaya koymaktadır (Tanman, 1990, s.78). Bugün belediyenin yapmış olduğu restorasyon sonucu bu çeşmenin, haremin kagir kaidesi ve hazire duvarının özellikleri kaybolmuştur.

Harem dairesinin çeşmenin üzerinde yer alan ara kat bölümünün doğu cephesinde (Balcı Yokuşu Sokağı cephesi) üst katın cumbası altına değen iki adet kare pencere bulunmaktaydı. Üst kat ise hem doğu hem de kuzey cephesinde sokağa doğru eliböğründelerle desteklenen çıkmalar yapmaktaydı. Bu çıkmaların (cumbaların) doğu cephesindekinin üç, kuzey cephesindekinin ise suluboya resimde çizilen bölümünün iki eliböğründe tarafından taşındığı görülmektedir. Kuzey ve doğu cephelerinin kesiştiği köşede tek dikme tarafından taşınan üçlü bir eliböğründe grubu görünmekte, bunların biri doğu, biri kuzey cephesinde yer alan cumbayı taşımakta, diğeri ise köşe noktasını desteklemekteydi. Yine bu suluboya resimde doğu cephesinde üç, kuzey cephesinin ise çizilen bölümünde bir adet giyotin pencerenin olduğu görülmektedir. Çatının resimde çizilen bölümünden anlaşıldığı kadarıyla beşik çatı olduğu düşünülmektedir.

Şekil 5.2 Şeyhülislam Tekkesi Harem Dairesi ( Ünver, 1996 ).

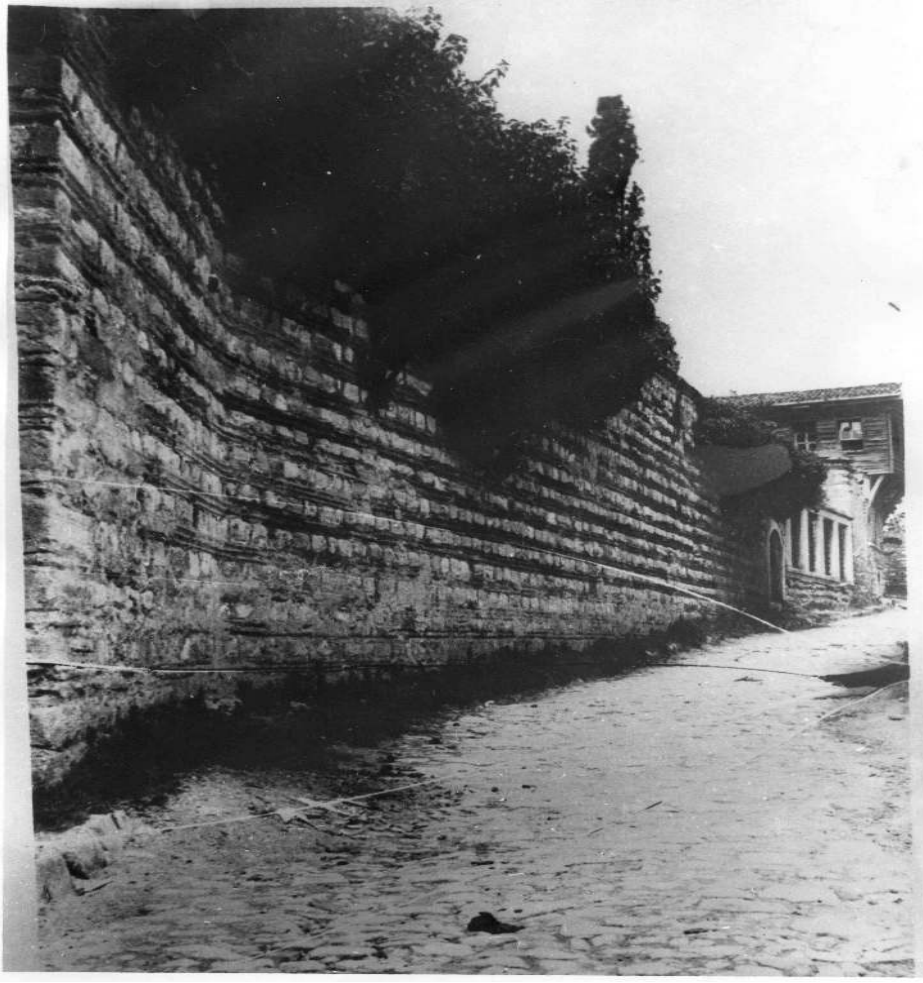
Encümen arşivinde görülen 1944 tarihli fotoğraf (Fot. 5.60). Balcı Yokuşu Sokağının gerilerinden, güney ve doğu cephesinin bir kısmını gösteren bakış açısıyla çekilmiş olup

Süheyl Ünver'in 1966 da çizmiş olduğu suluboya resmi doğrular niteliktedir. Bu fotoğrafta görülen güney cephesinde de iki adet giyotin pencere yer almaktaydı.

Fot. 5.60 Şeyhülislam Tekkesi Harem Dairesi (Encümen Arşivi, 1944).

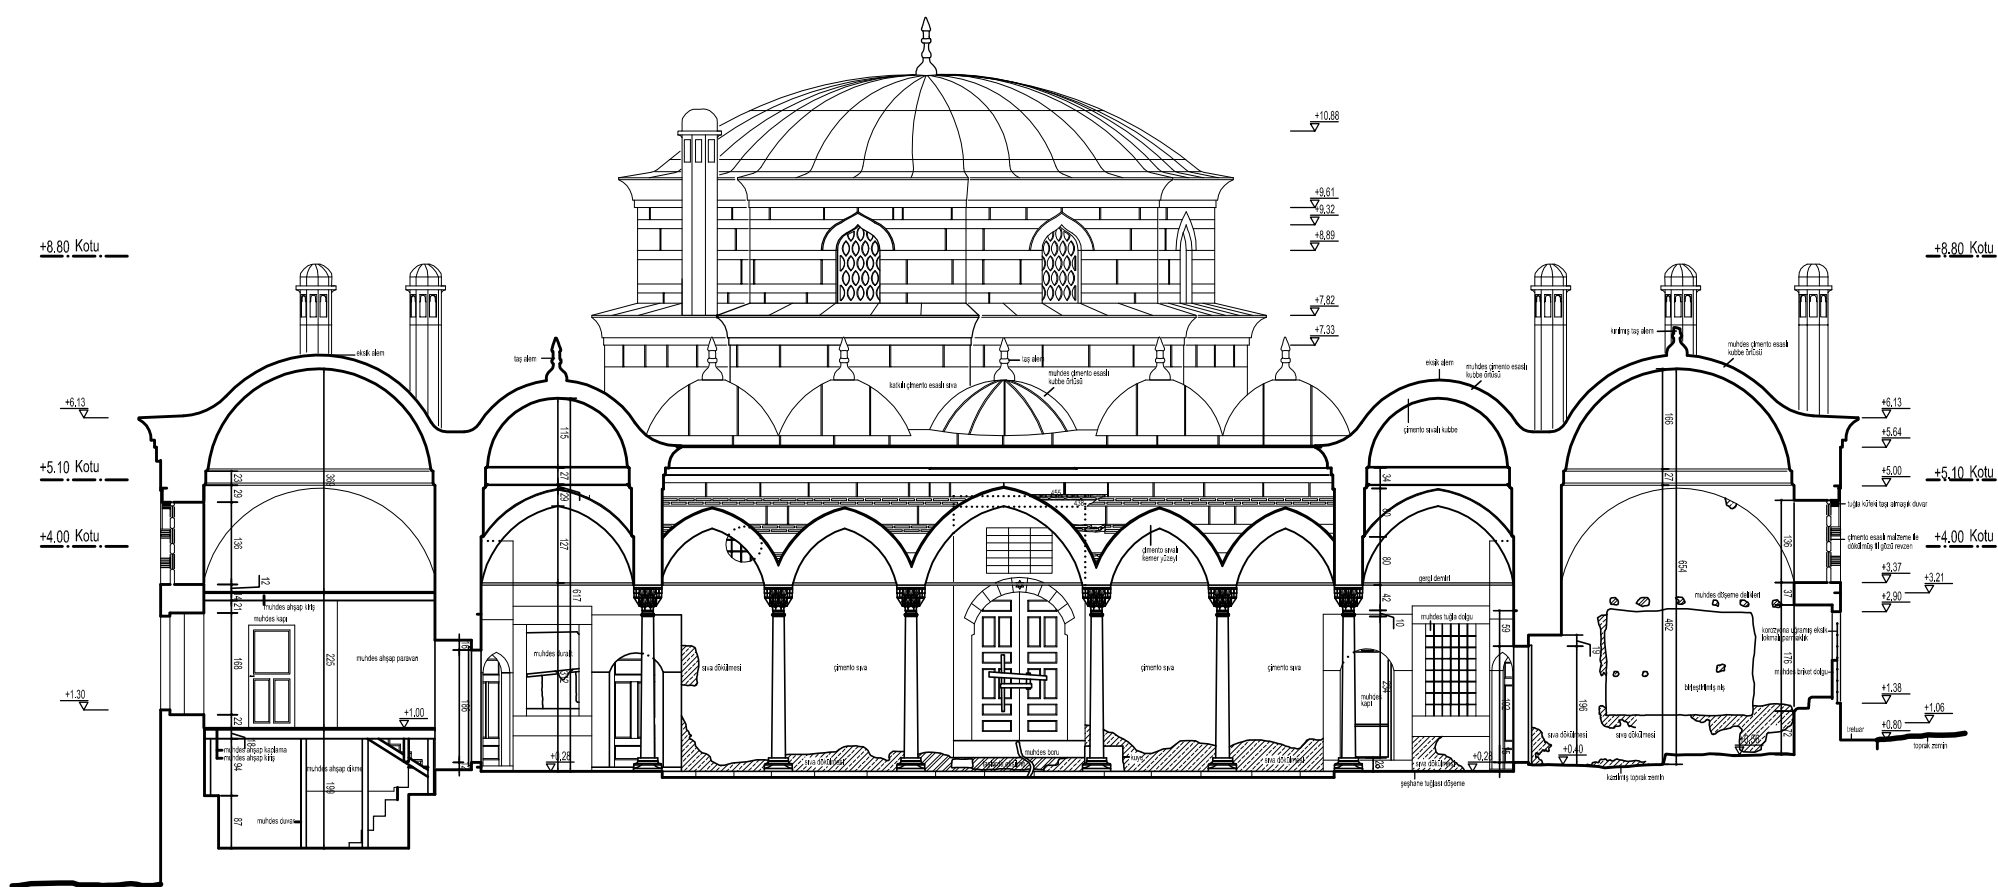
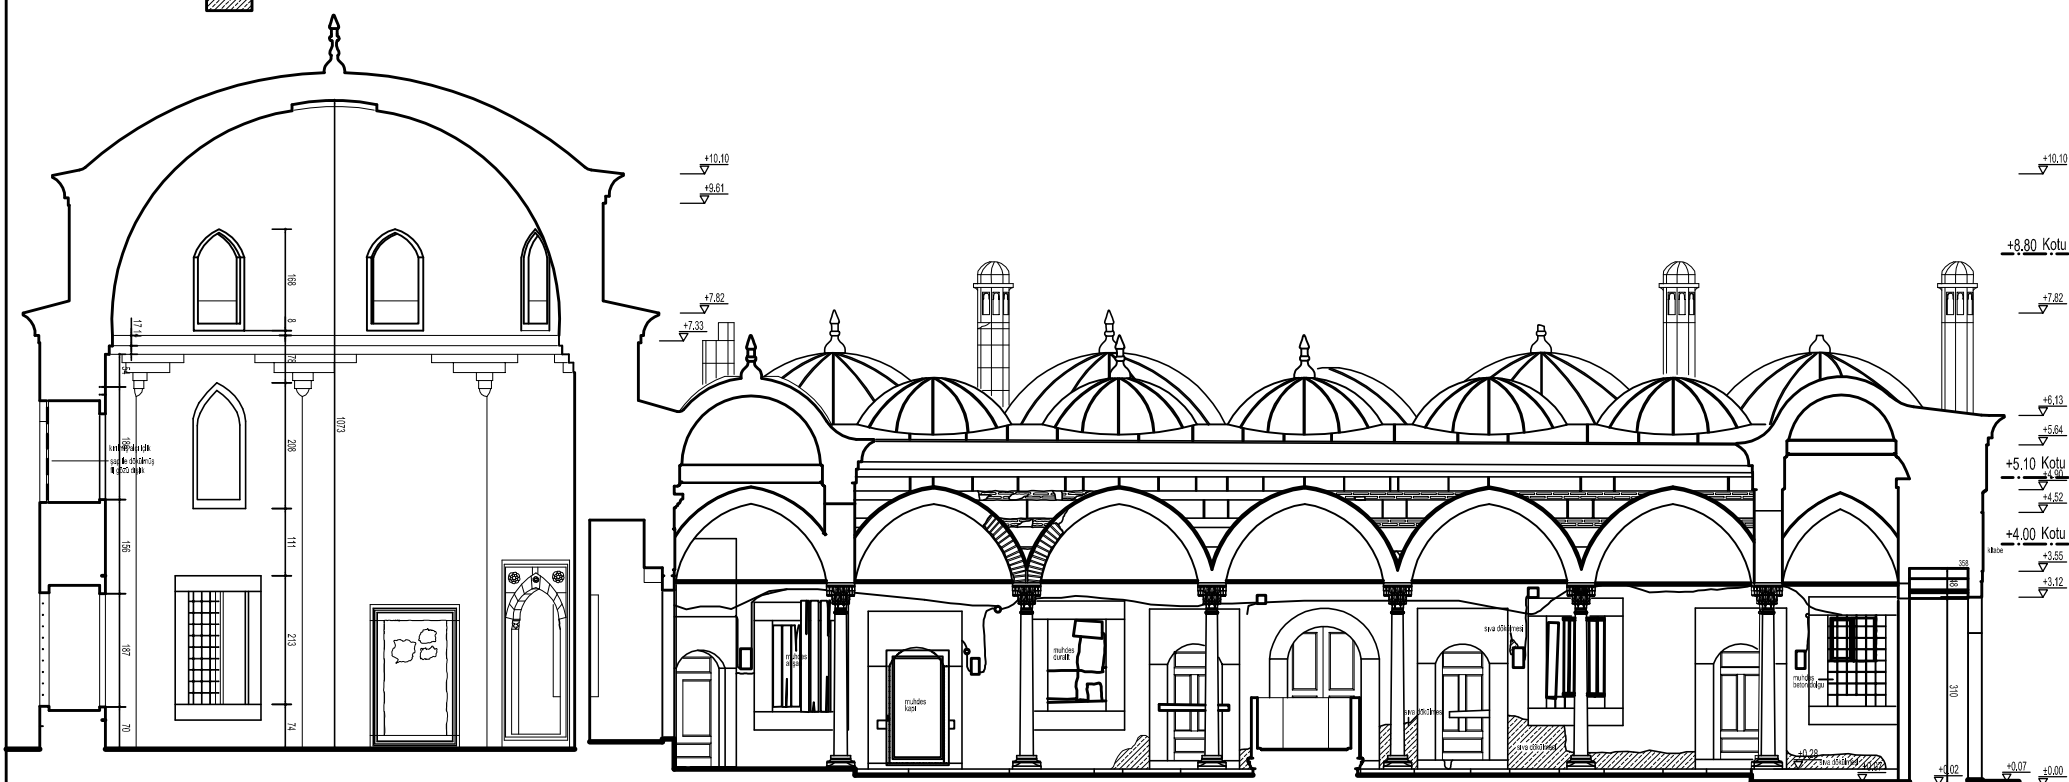
Ek 3.8 Şeyhülislâm Tekkesi, A-A ; B-B Kesitleri - Rölöve

A-A KESİTİ ÖLÇEK :1/50

B-B KESİTİ ÖLÇEK :1/50
