**YILDIZ TEKNİK ÜNİVERSİTESİ  
FEN BİLİMLERİ ENSTİTÜSÜ**

**18. YY. TEKKELERİ VE ŞEYHÜLİSLAM TEKKESİ**

**FBE Mimarlık Anabilim Dalı Rölöve-Restorasyon Programında  
Hazırlanan**

**YÜKSEK LİSANS TEZİ**

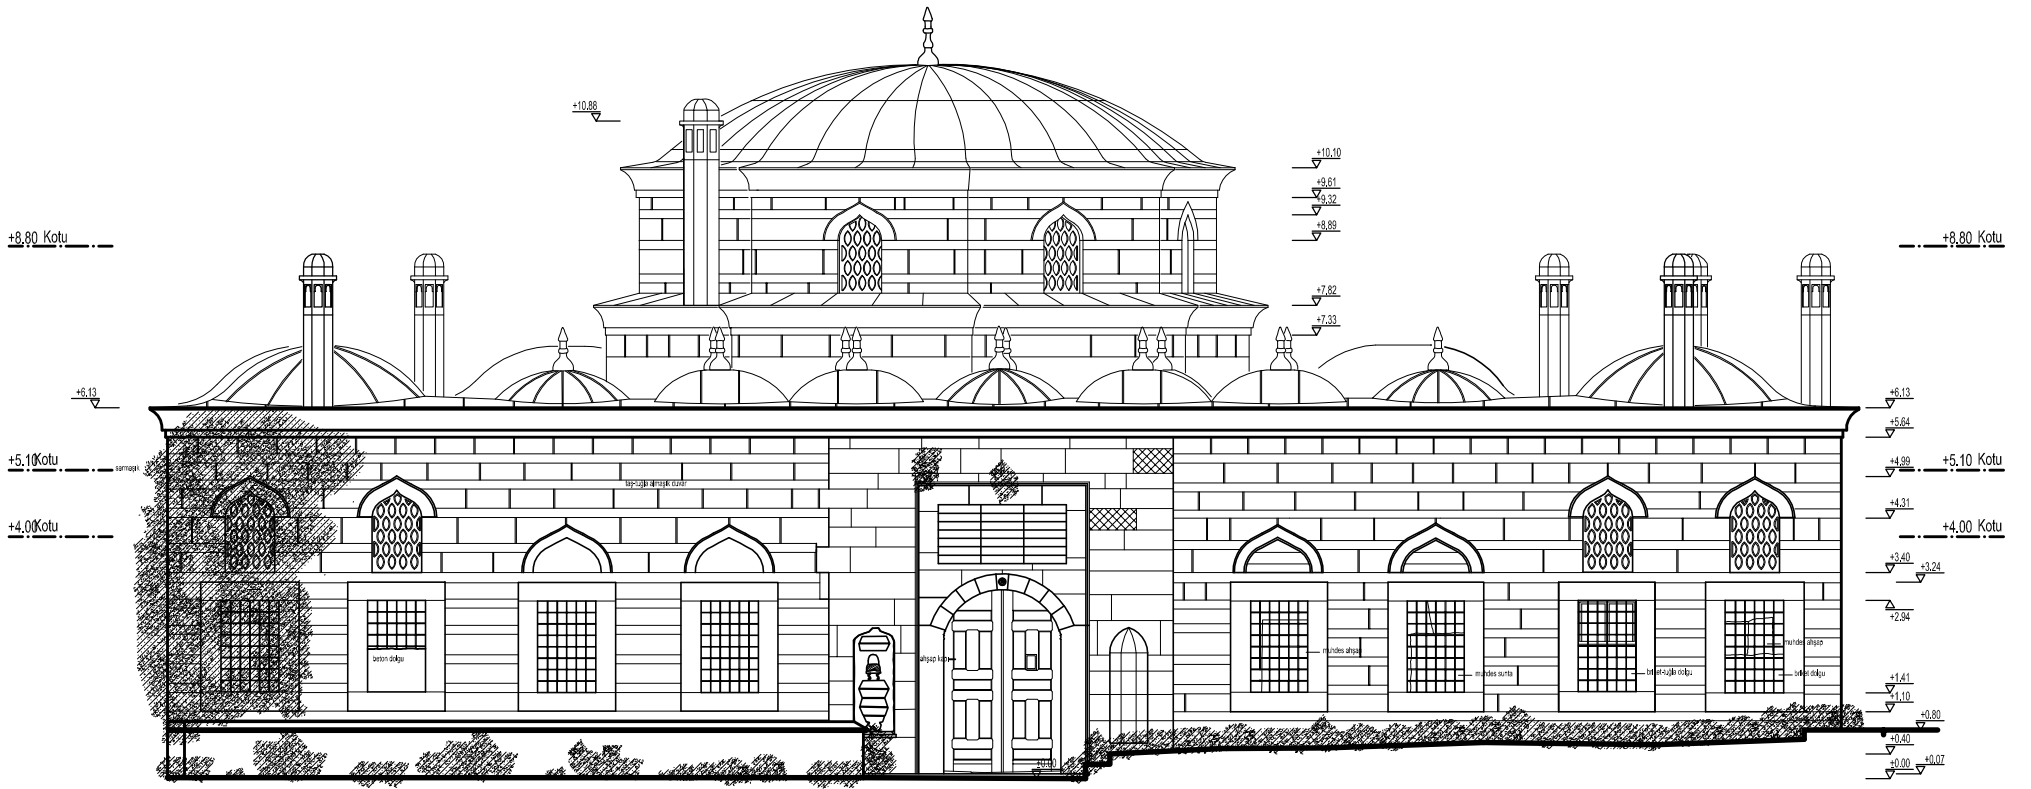
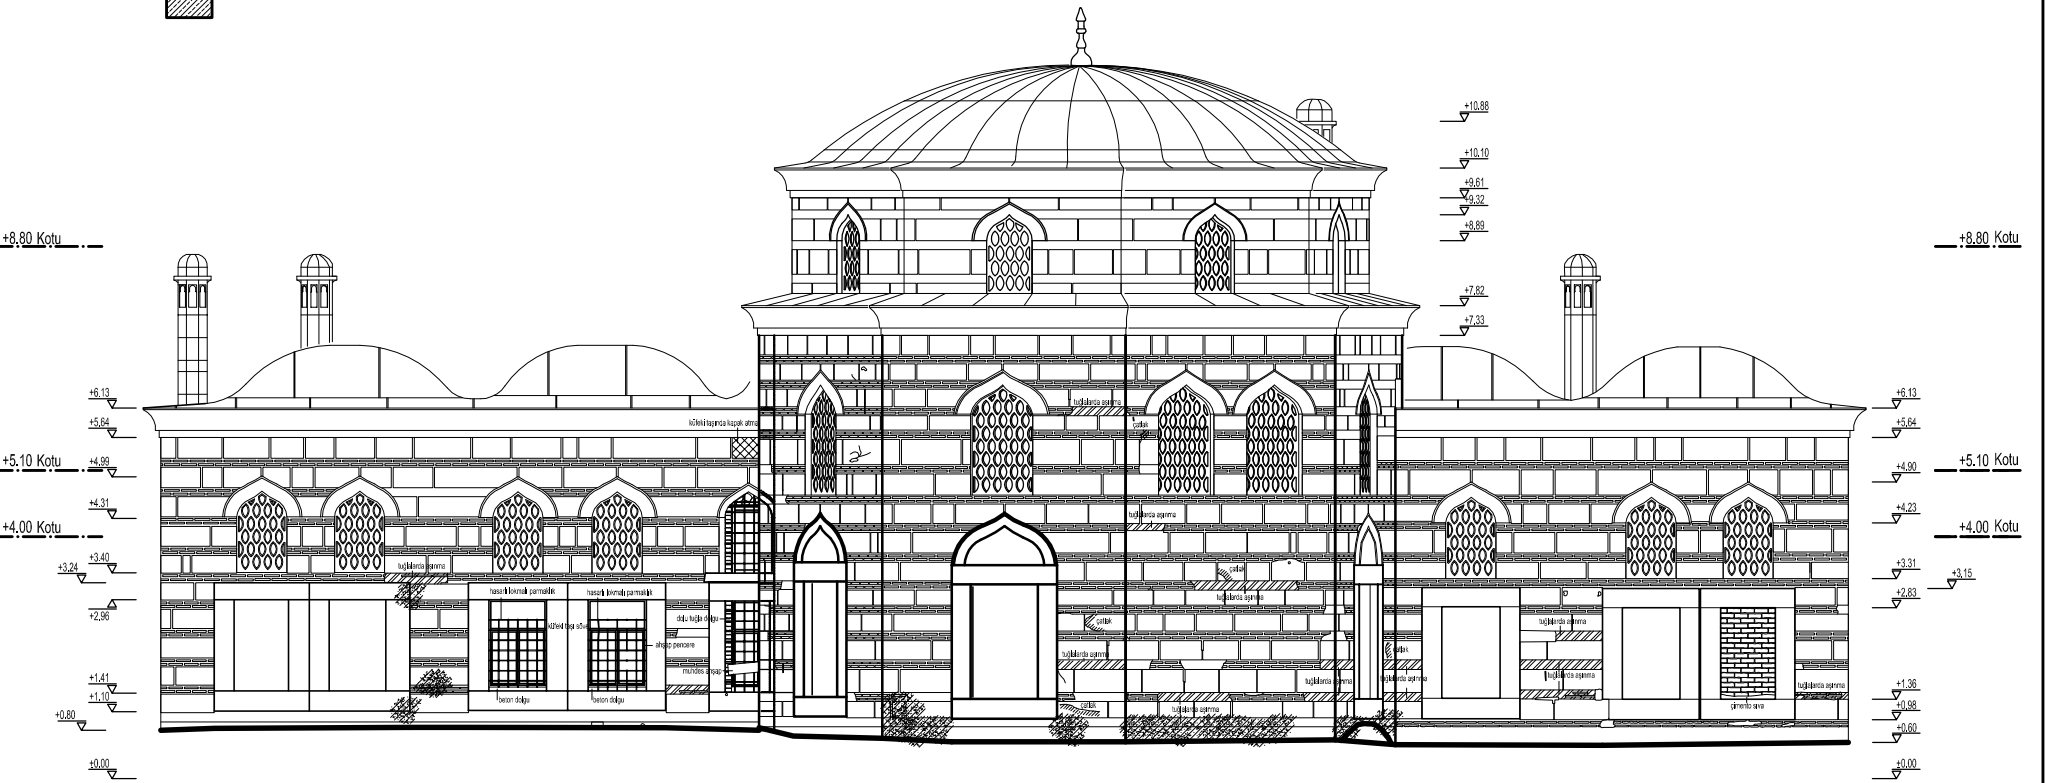
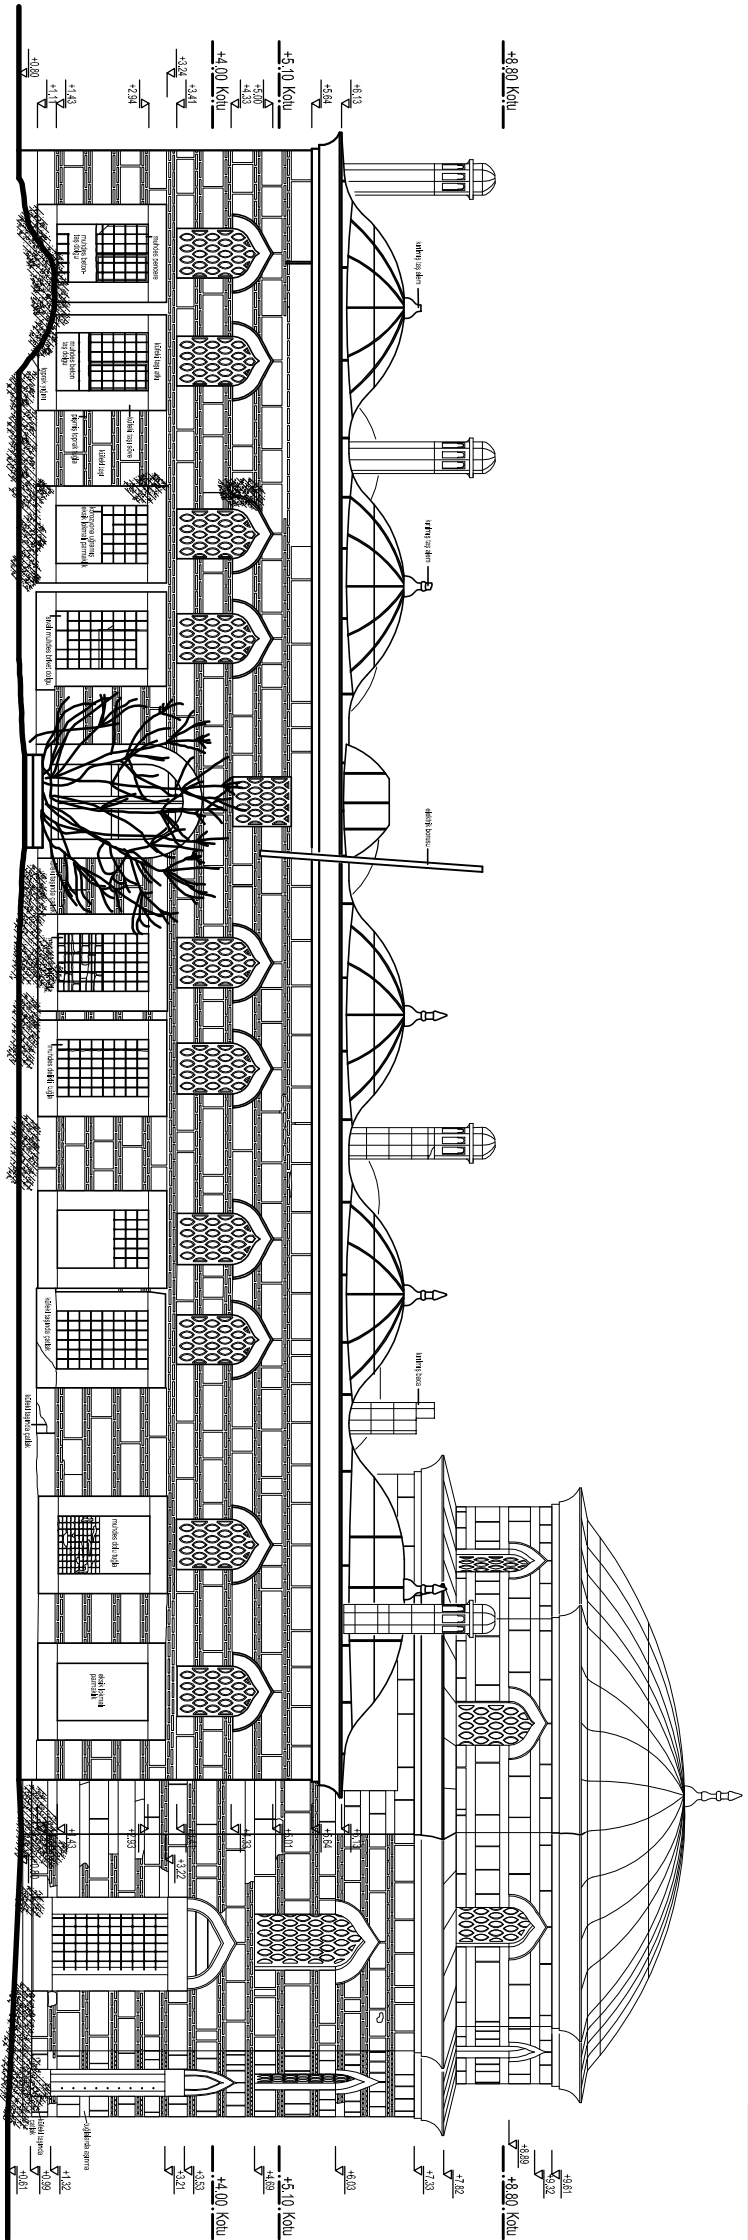
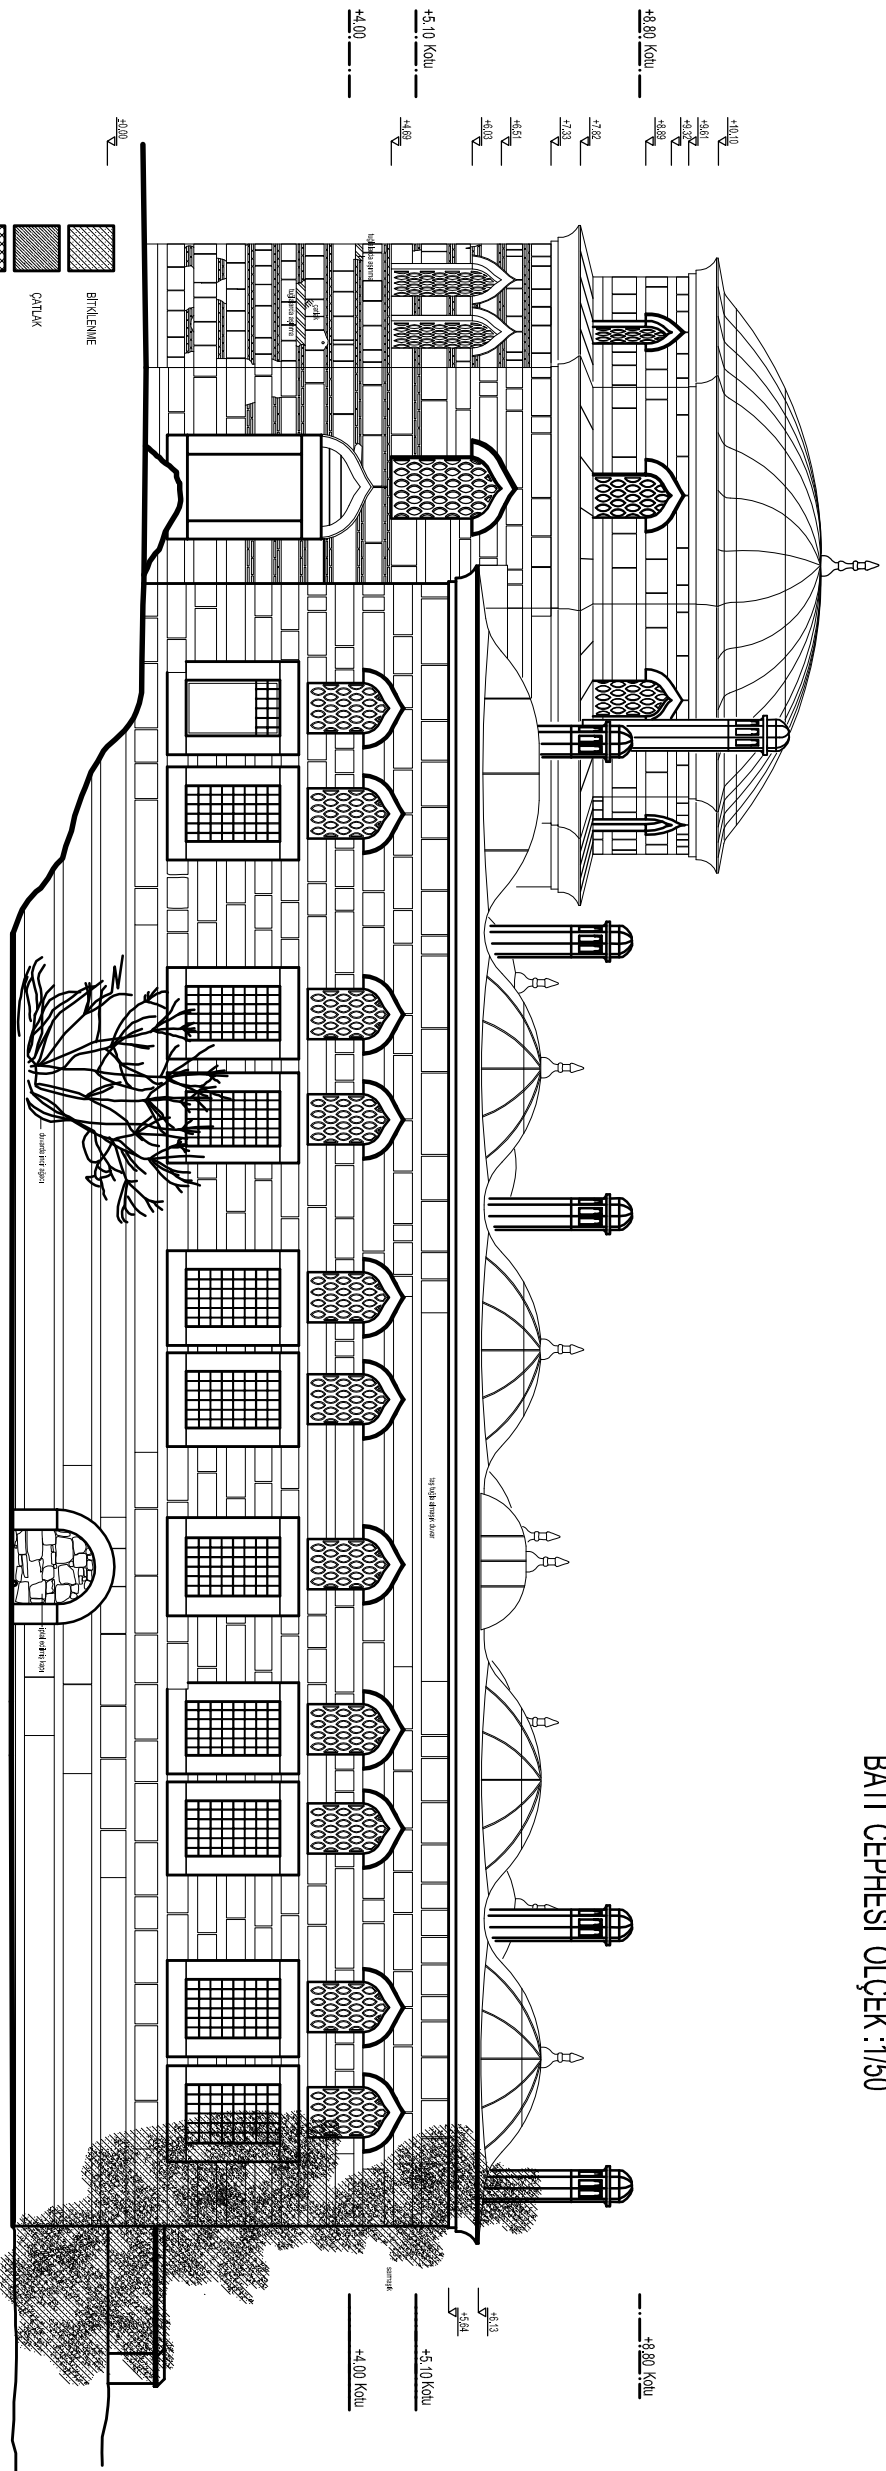
ŞEYHÜLİSLÂM TEKKESİ RÖLÖVE  
GÖRÜNÜŞLERİ

KUZEY CEPHESİ ÖLÇEK :1/50

GÜNEY CEPHESİ ÖLÇEK :1/50

BATI CEPHESİ ÖLÇEK :1/50

DOĞU CEPHESİ ÖLÇEK :1/50

- Çatlaklar: Kuzey cephesinde en sağdaki revağı örten ayna tonozun üzerinde bir çatlak görülmektedir.

Batı cephesinde harem girişı yanında alt sırada yer alan küfeki taşında, Z4 hücresi penceresinin küfeki taşında ve pencere yanındaki alt sıra küfeki taşında çatlaklar vardır.

Güney cephesinde tevhidhane duvarlarını oluşturan bazı küfeki taşlarında çatlaklar vardır.
