**T.C.**  
**DOKUZ EYLÜL ÜNİVERSİTESİ**  
**SOSYAL BİLİMLER ENSTİTÜSÜ**  
**İSLAM TARİHİ VE SANATLARI ANABİLİM DALI**  
**İSLAM TARİHİ VE SANATLARI PROGRAMI**  
**YÜKSEK LİSANS TEZİ**

**19. YÜZYIL İZMİR YAPILARINDA SAÇAK**  
**DÜZENLEMESİ**

**İZMİR-2016**

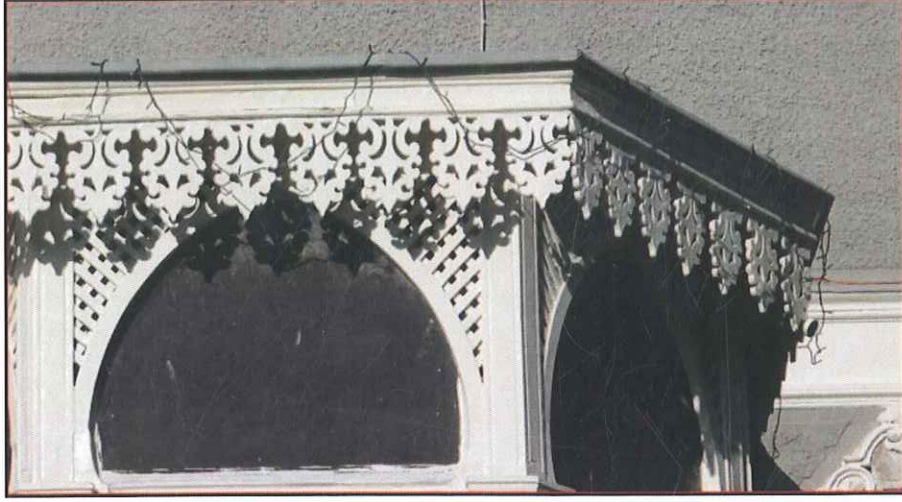
Resim 14. De Andrea Köşkü veranda saçak süslemesi. (Bornova)

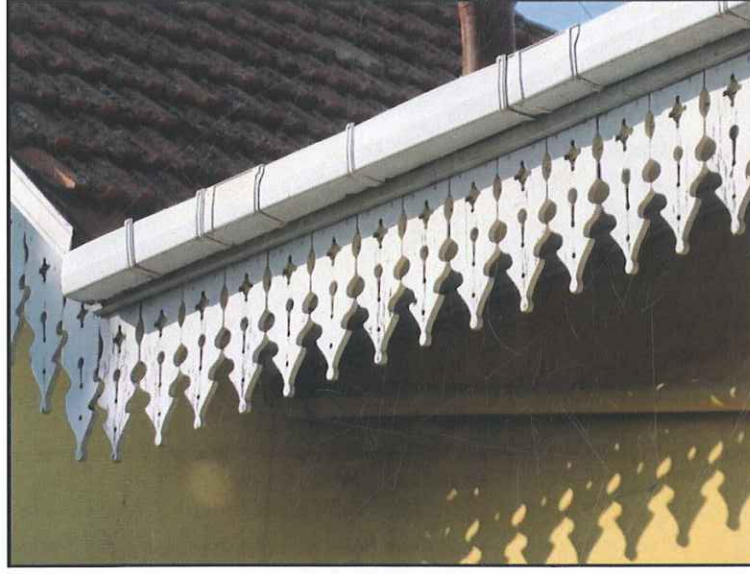
Resim 23. 121 Sokak no:4 saçak ayrıntısı. (Buca)

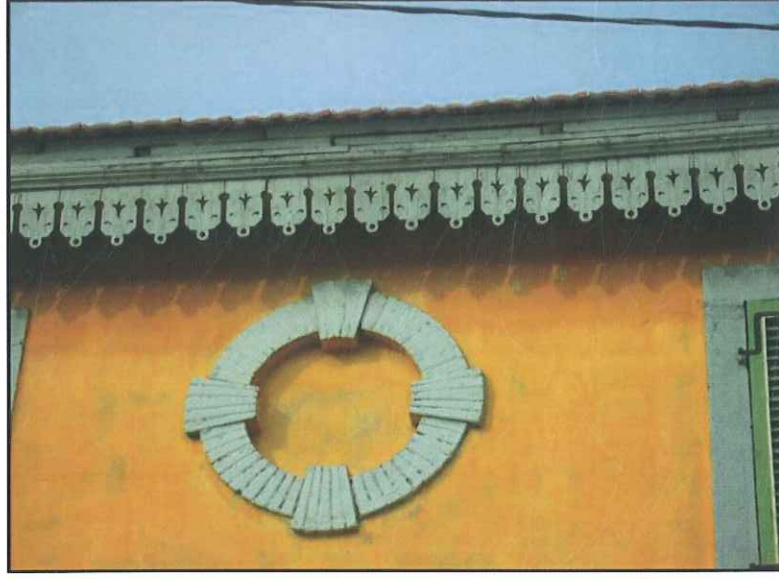
Buca Yaylacık mahallesi 106 sokak no:11 de bulunan dikdörtgen formlu ahşap saçak süslemeleri form açısından geometrik, motif açısından ise bitkiseldir . Köşe birleşim yerinin diğer ahşap saçaklı evlere nazaran daha büyük ebatlarda dantelanın dışına taşırılması estetik açıdan farklılık oluşturmuştur. Saçak motifinin negatif ve pozitif vurgu kaygısı taşımadığı gözlemlenmektedir. Motifin damlalık kısmında bitkisel kıvrımlarla oluşturulmuş şekiller ana motifi oluşturmaktadır. Ahşap dantelanın tığ kısmında oval halka formu uç kısımlarına görsel farklı malzemelerin bu kısma eklenmesine imkan veren şekilde tasarlanmıştır. Bu yapının yola bakan cephe duvarında diğer yapılarda gözlemleyemediğimiz alçı malzemeden rölyef çelenk bulunmaktadır. (Resim 26)

Resim 26. 106 Sokak no:11 ahşap saçak ayrıntısı. (Buca)

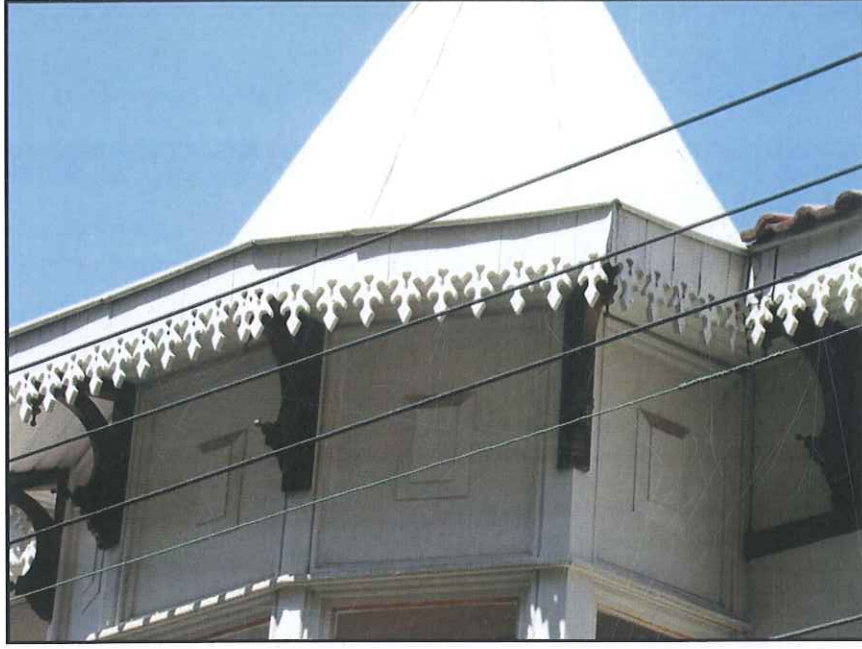
126 sokak no:15 de bulunan iki katlı yapı, saçak süslemelerinden ve cumba üstünde kullanılan metal poligonal sivri çatı yapısından bir Türk konutu olduğu izlenimini vermektedir. (Resim 32) Girişinde bulunan plasterler ve söve süslemelerinden Batılılaşma dönemi etkileri görülmektedir. Eklektik tarzdaki bu yapının paralelinde bulunan iki katlı yapının saçak süslemelerindeki motiflerin aynı oluşu ve ortak bahçe alanlarının olmasından dolayı bu yapının Konak, 128 sokak no:18'de bulunan konutun diğer sokağa bakan ek binası olduğunu düşünmekteyiz. Yapının saçak dantelasında kullanılan motif geleneksel kilim sanatında kullanılan eli belinde motifinin damla şeklinde stilizasyonudur.<sup>165</sup> Saçak dantelasında kullanılan motifin pozitif formu sivri, negatif formu ise ovaldir. Tığ kısmı eşkenar dörtgendir. Damlalık kısmında bulunan ana motifin üst kısmı iki oval şeklin aşağıya doğru birleşim yerinde bir ucu sivri elips olarak bitmektedir. Bu motifin hayvan çanı stilizasyonu olduğunu düşünmekteyiz.

Resim 33. 126 sokak no:15 saçak ayrıntısı. (Göztepe)

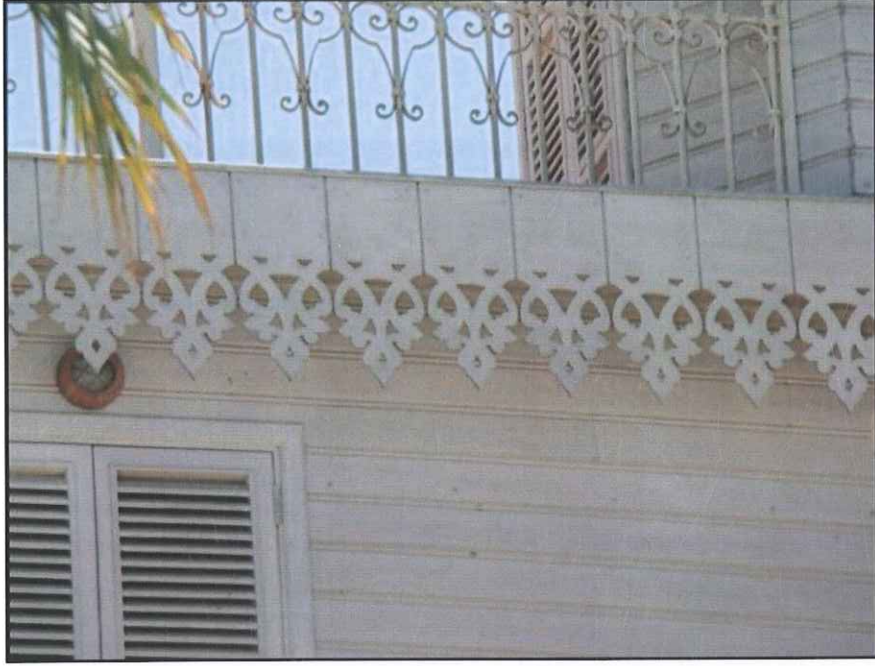
Resim 44. Atatürk Caddesi no:262 teras saçak ayrıntısı. (Alsancak)

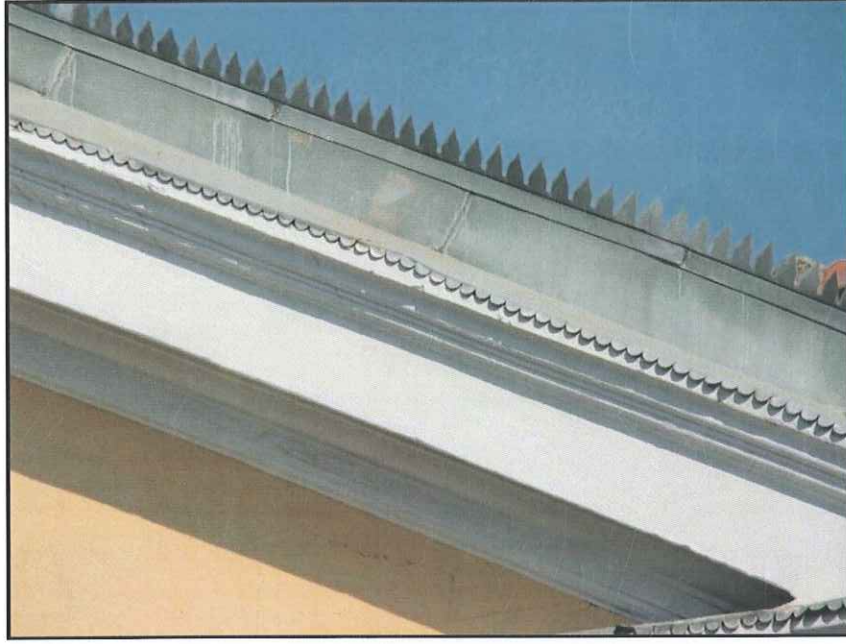
Resim 47. Uğur Mumcu Caddesi no:27 saçak ayrıntısı. (Buca)

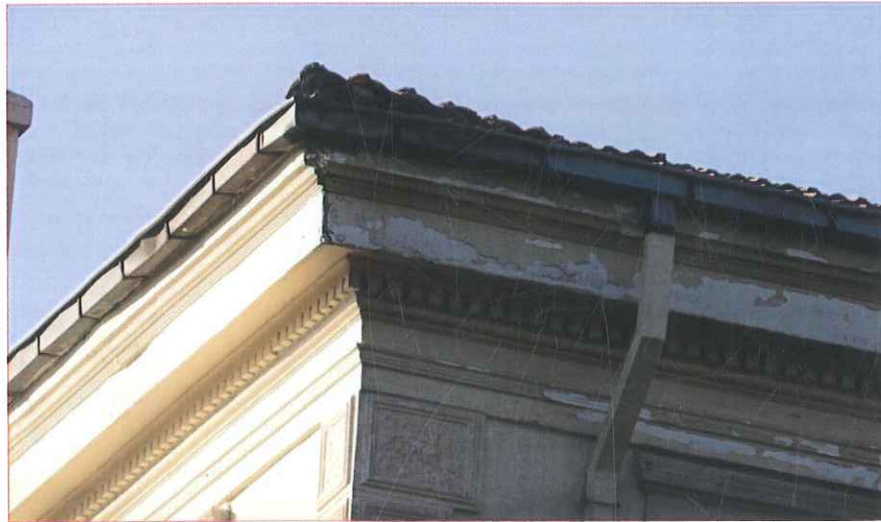
Fevzi Çakmak Caddesi ile Gençlik Caddesi'nin kesiştiği caddede bulunan Murat Köşkü, İngiliz ailelerinden Edvards tarafından 1880 yılında yapılmıştır.<sup>173</sup> Bu yapı İzmir Büyük Şehir Belediyesi tarafından restore edilmiştir. İki katlı kesme taştan olan evin alt kat cephesi sütunlarla hareketli bir görünüm kazanmış, üst katı da sıra halinde pencerelerle hareketlendirilmiştir.<sup>174</sup> Köşkün saçak düzenlemesinde alçı malzeme kullanılmıştır. Neoklasik üslup özellikleri taşıyan saçak kornişleri bindirmeli bir şekilde on kademedan oluşmaktadır.(Resim 53) Saçak altlarında binmeli altı adet düz, bir adet kalın ve bir adette orta boy düz profil silme vardır. Düz profil silmelerin orta kısmında bir sıra küçük dişli friz kullanılmıştır.

Resim 52. Murat Köşkü saçak ayrıntısı. (Bornova)

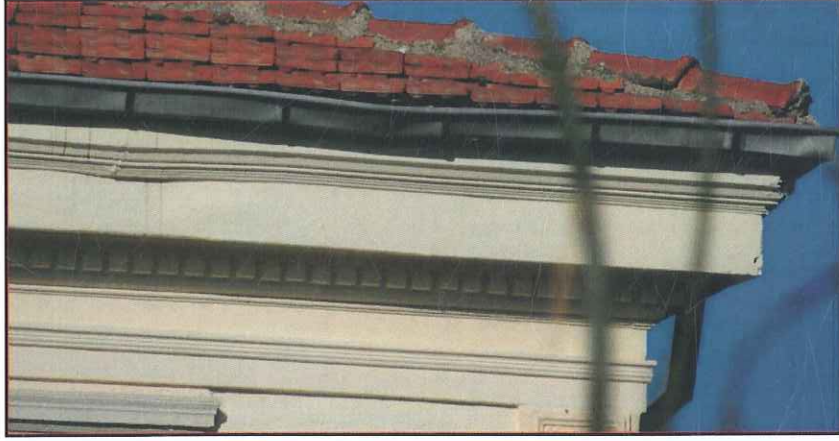
Kazım Karabekir caddesi üzerinde bulunan Aliberti Köşkü (Wolf) 1856 yılında yapılmıştır.<sup>51</sup> Yapı Neoklasik üsluptaki saçak düzenlemeleriyle zenginlik gösterir. (Resim 54) İki merdivenin birleştiği ana giriş, sütunların taşıdığı üçgen alınlık ve saçak boyunca dişli friz silmeler mevcuttur. Saçak kornişleri beş kademeli bir düzen içerisinde kullanılmıştır. Düz profil silmeler içerisinde tek sıra küçük dişli friz bulunmaktadır. Dört farklı boyda olan düz profil silmeler saçak altında bir büyük ve bir küçük binnmeli bir düzen içerisinde yerleştirilmiştir.

Resim 54. Aliberti Köşkü saçak ayrıntısı. (Bornova)

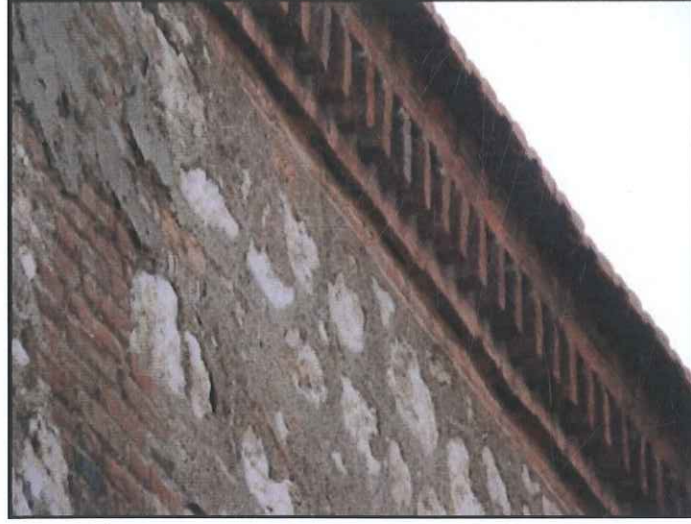
Buca bölgesi 119 sokak no:10'da bulunan yapının saçak korniş düzenlemesinde tuğla malzeme kullanılmıştır. Özellikle saçaklarda Neoklasik üslup süsleme tarzına uygun dişli friz denemesi tuğla malzemeyle yapılmıştır. Tuğla malzemeden oluşan saçak düzenleme birim elemanı dişli friz etkisi için çıkıntılı, belirli aralıklarla sıralanmıştır. (Resim 71) Saçak korniş üç bölümden oluşmaktadır. İki kısımda düz profil silme şeklinde kullanılan tuğlalar, orta kısımda dişli friz tekniğiyle uygulanmıştır.

Resim 71. 119 sokak no:10 tuğla dişli friz saçak ayrıntısı. (Buca)

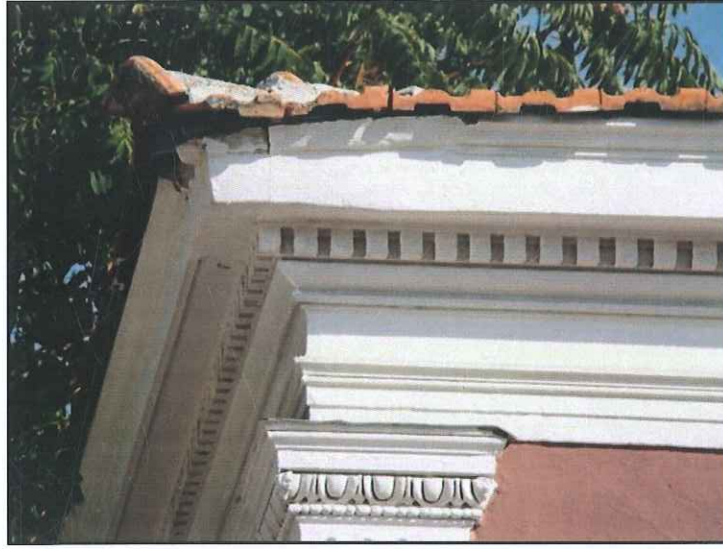
Buca, Uğur Mumcu Caddesi no:21 de bulunan yapının Neoklasik tarzdaki cephe süslemeleri ve saçak korniş düzenlemesi dişli friz ve kademeli düz profillerden oluşmaktadır. (Resim 72) Saçak kornişleri binmeli on kademe alçı malzemedan yapılmıştır. Dokuz bölümde düz profil silme ve üst kısımda ise küçük dişli frizlerle arşitrav etkisi verilmeye çalışılmıştır. Saçak düzenlemesini taşıyan pilasterlerin başlıklarında da aynı düz profil silmeler ve yumurta friz profiller uygulanmıştır.

Resim 72. Uğur Mumcu Caddesi no:21 alçı dişli friz saçak ayrıntısı. (Buca)

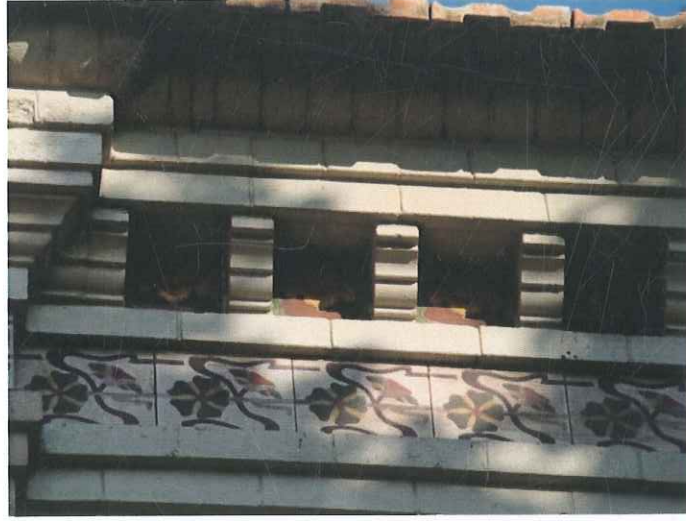
Buca, 124 sokak no:6 da bulunan yapının saçak korniş düzenlemesi dört kademelidir. Yastık frizle başlayan birinci kademe kesme taş düz profillerle devam etmektedir. Üçüncü kademede fûruşların arasında çiçek motifli karosimanlar vardır. Son kademesinde de bitkisel motifli karosimanlar devam etmektedir. Kademeler arası düz profil silmeler köşe taşlarıyla birleşmektedir. (Resim 74)

Resim 74. 124 sokak no:6 saçak ayrıntısı.

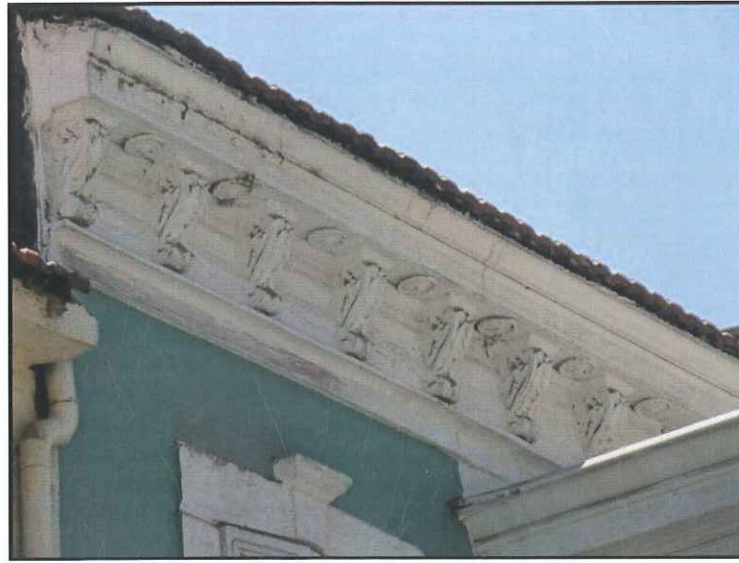
Buca bölgesinde Uğur Mumcu Caddesi no:51 de bulunan binanın saçak korniş düzenlemesi üç kısımdan oluşmaktadır. Alçı malzemeden yapılmış düz profil altlarına S kıvrımlı iki ucu silindirik bitkisel süslemeli fûruşlar belirli bir aralıkta sıralanmıştır.(Resim 115) Bu fûruşların üst kısımlarının arası gülcelerle bezenmiştir. Fûruşların orta ve alt kısımlarında düz profiller devam etmektedir.

Resim 77. Buca, Uğur Mumcu caddesi no:51 saçak ayrıntısı.

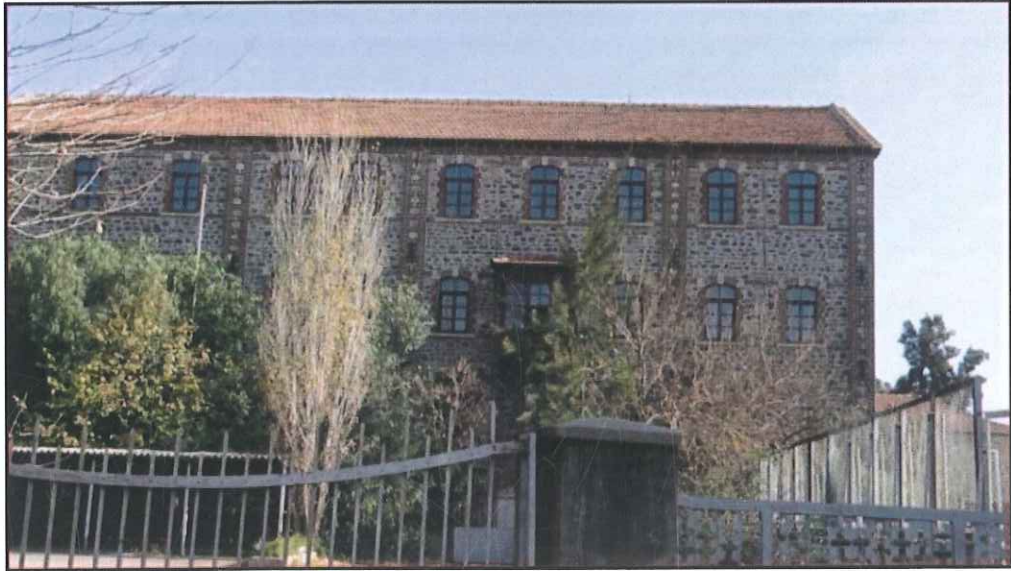
19. yüzyıl sonunda yapılmış yapılardan biri de Un Fabrikasıdır.<sup>185</sup> İzmir Büyük Şehir Belediyesi tarafından restorasyon çalışmaları gerçekleştirilen binanın beden duvarlarında taş ve tuğla malzeme birlikte kullanılmıştır. Saçak düzenlemesinde sadece tuğla malzeme tercih edilmiştir. Üç kademeden oluşan saçak kornişlerinde birinci ve üçüncü kademede düz profil silmelerden oluşmaktadır. ikinci kademede ise dişli friz etkisi verilmeye çalışılmıştır. (Resim 79)

Resim 79. Un Fabrikası.(Halkapınar)

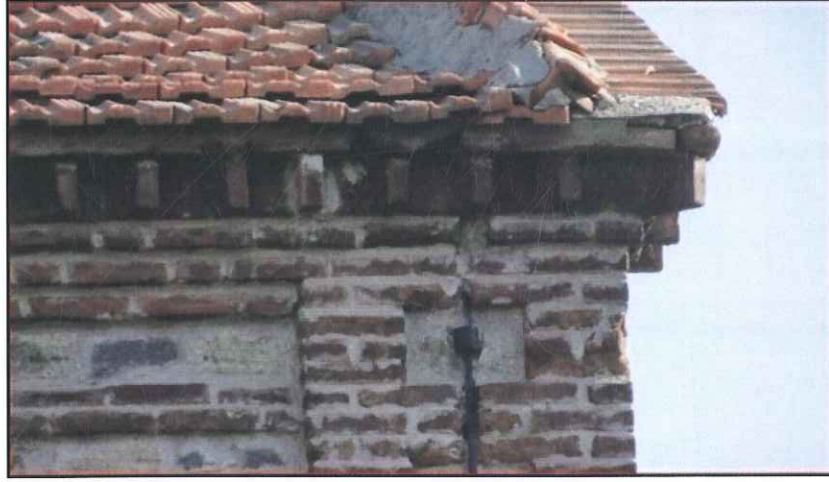
Resim 80. Un Fabrikası saçak ayrıntısı.

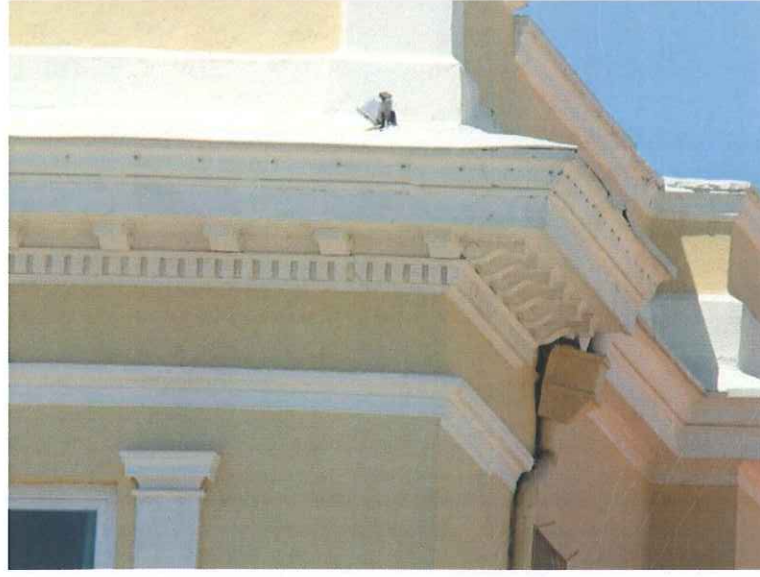
Resim 81. Konak, Atatürk Lisesi, saçak ayrıntısı.
