**1975 DEPREM YÖNETMELİĞE GÖRE TASARLANMIŞ BETON DAYANIMI  
DÜŞÜK BİNALARDA PERDE BAŞLIKLARININ VE KOLON MANTOSUNUN  
YAPISAL PERFORMANSA ETKİSİ**

**YÜKSEK LİSANS TEZİ  
Şenol ALBAYRAK**

**İnşaat Mühendisliği Anabilim Dalı**

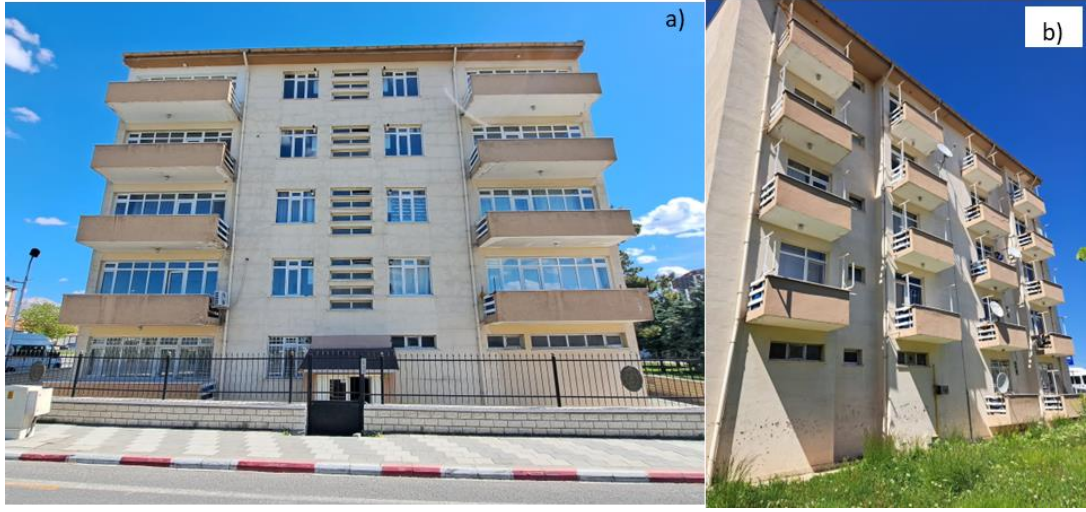
Yapı bodrumsuz, Zemin + 4 normal kattan oluşmaktadır (Şekil 2.1). Yapı Betonarme çerçeve olup sadece 1 adet perde bulunmaktadır.

Şekil 2.1: Binanın a) önden ve b) yandan görünüşü

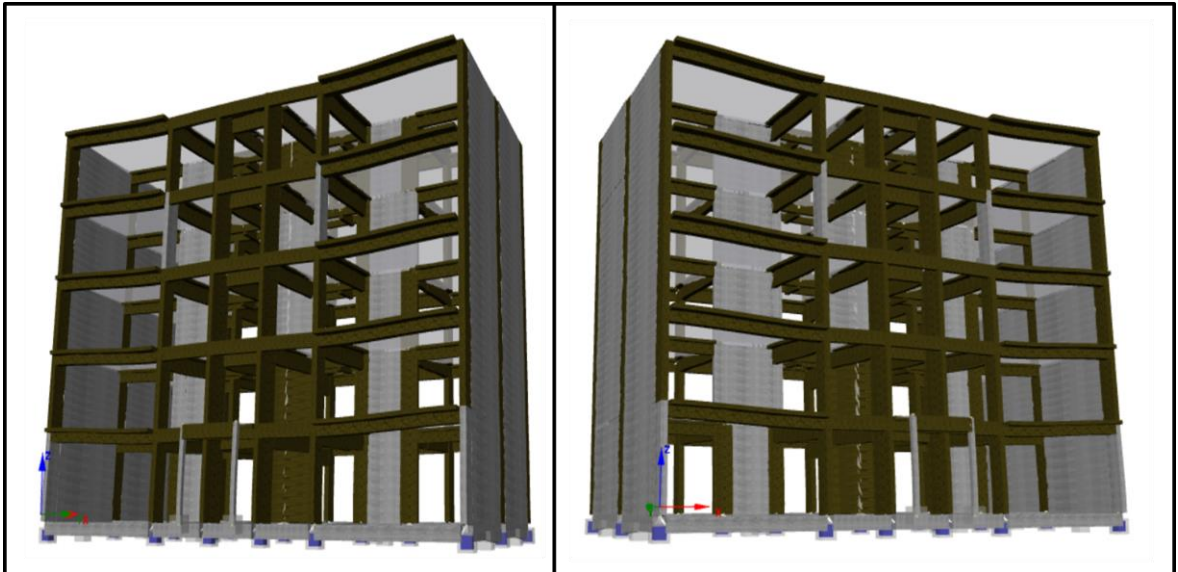
**Şekil 7.38:** M2 modelinde kısa doğrultudaki (Y) kesme kapasitesi yetersizliği olan elemanlar.

Şekil 7.38’de, kesme kapasitesi yetersizliği gösteren elemanların büyük çoğunluğunun kirişlerde yoğunlaştığı ve özellikle orta ve üst katlarda yaygınlaştığı görülmektedir. Önceki M1 modelinde kesme yetersizlikleri alt kat kolonlarında yoğunlaşmışken, M2 modelinde bu yetersizlik kirişlere ve üst katlara kaymıştır. Bu durum, M2 modeline yapılan tasarım revizyonları ile kolonların kesme kapasitelerinin başarıyla artırıldığını, ancak kuvvet taleplerinin kirişlere yönlendirilerek ideal sismik davranış hedefine tam olarak ulaşamadığını göstermektedir. Alt kat kolonlarındaki kesme yetersizliklerinin belirgin şekilde azalması ise olumlu bir gelişme olarak değerlendirilmektedir. M2 modelinde kısa doğrultuda (Y yönü) performans kriterlerine dayalı değerlendirme sonucunda, çekirdek betonunda ezilme meydana gelen elemanlar Şekil 7.39’da gösterilmiştir.

Şekil 7.37’de, M2 modelinde yapılan analizler, dönme kapasitesi yetersizliklerinin zemin kat kolonları ve üst kat kirişlerinde yoğunlaştığını göstermektedir. Yetersizliklerin üst kat kirişlerine yayılması, kuvvetlerin elemanlar arasında yeniden dağıldığını ve eklenen perdelerle birlikte yapının davranışının değiştiğini göstermektedir. Zemin kat kolonlarındaki yetersizlikler ise, yapının kısa doğrultuda zayıf kat mekanizması geliştirme potansiyelinin tamamen ortadan kaldırılamadığını ve süneklik taleplerini karşılayamadığını doğrulamaktadır. Aslında yapının güçlendirme esnasında kısa doğrultuda orta aksa da perde duvar eklenmesinin zaruri olduğunu göstermektedir. Kesme kapasitesi yetersizliği olan elemanlar Şekil 7.38’de gösterilmiştir.
