KARADENİZ TEKNİK ÜNİVERSİTESİ  
FEN BİLİMLERİ ENSTİTÜSÜ

3 BOYUTLU ANALİZLERLE KAYA ŞEVİ İSLAH YÖNTEMLERİNİN  
DEĞERLENDİRİLMESİ; HEMŞİN (RİZE) KAYA DÜŞMESİ ÖRNEĞİ

YÜKSEK LİSANS TEZİ

NİSAN 2024  
TRABZON

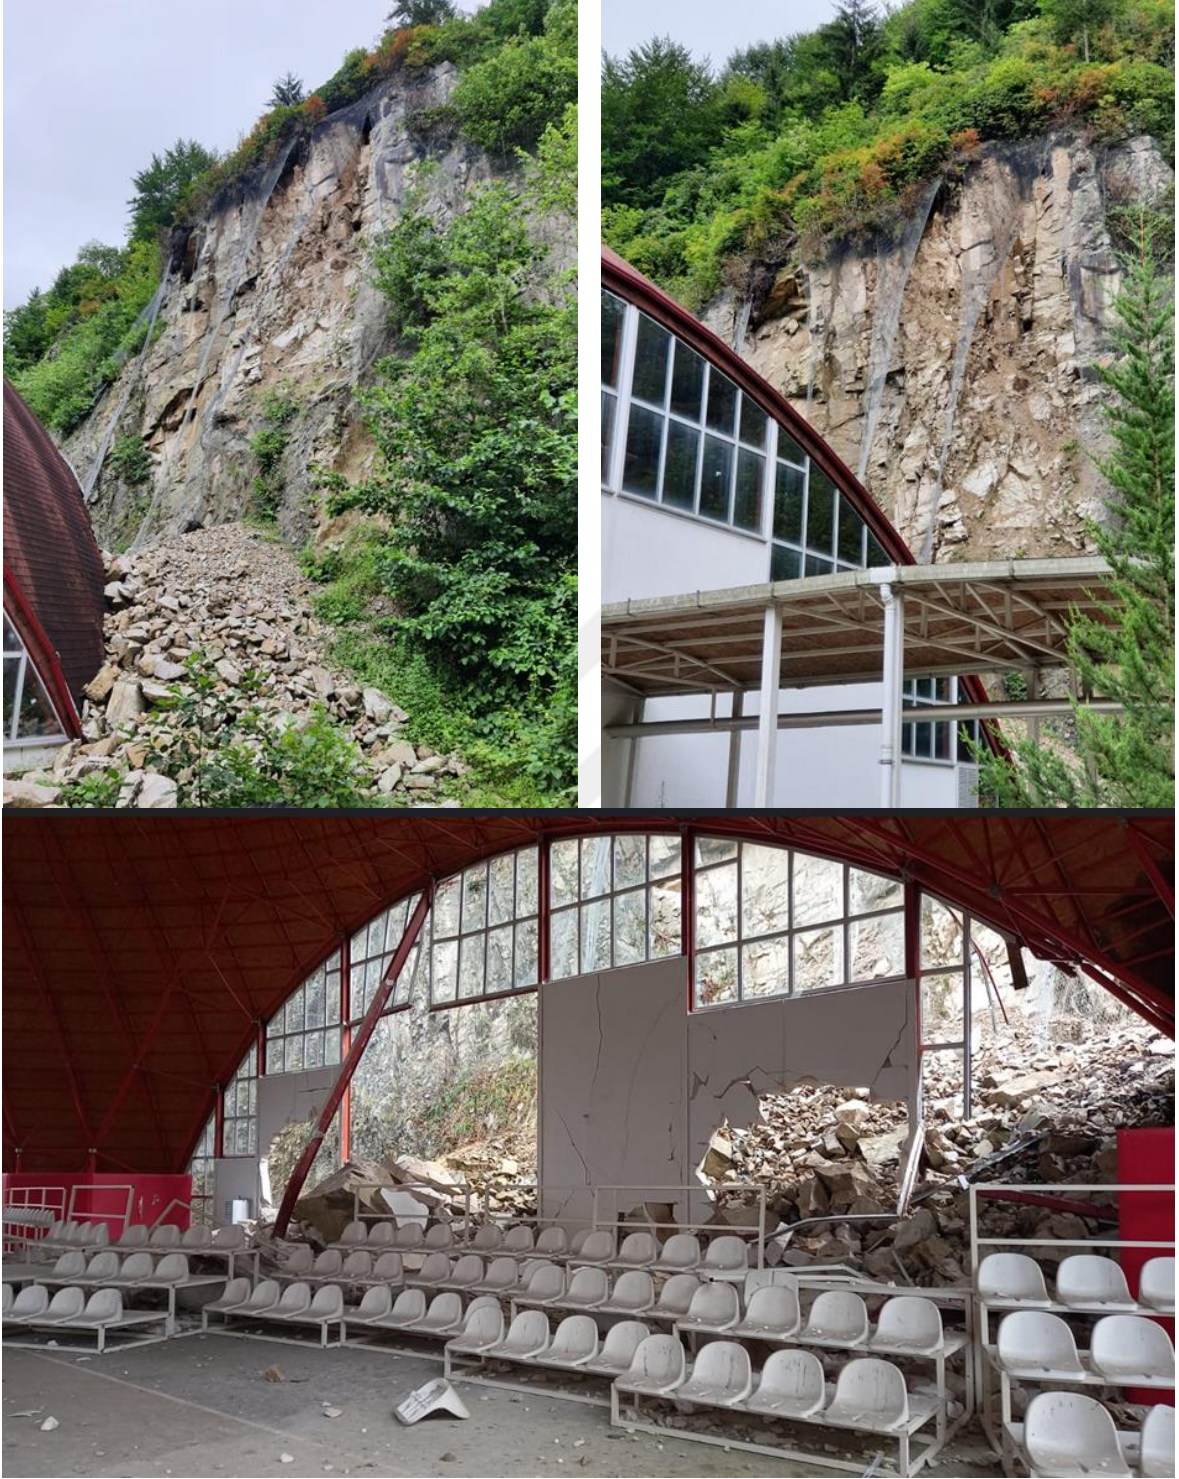
Şekil 14. Kaya düşme vakasının geliştiği kaya şevi (üst şekil) ve spor tesisin arka duvarını kırarak tesisin içine giren bloklar

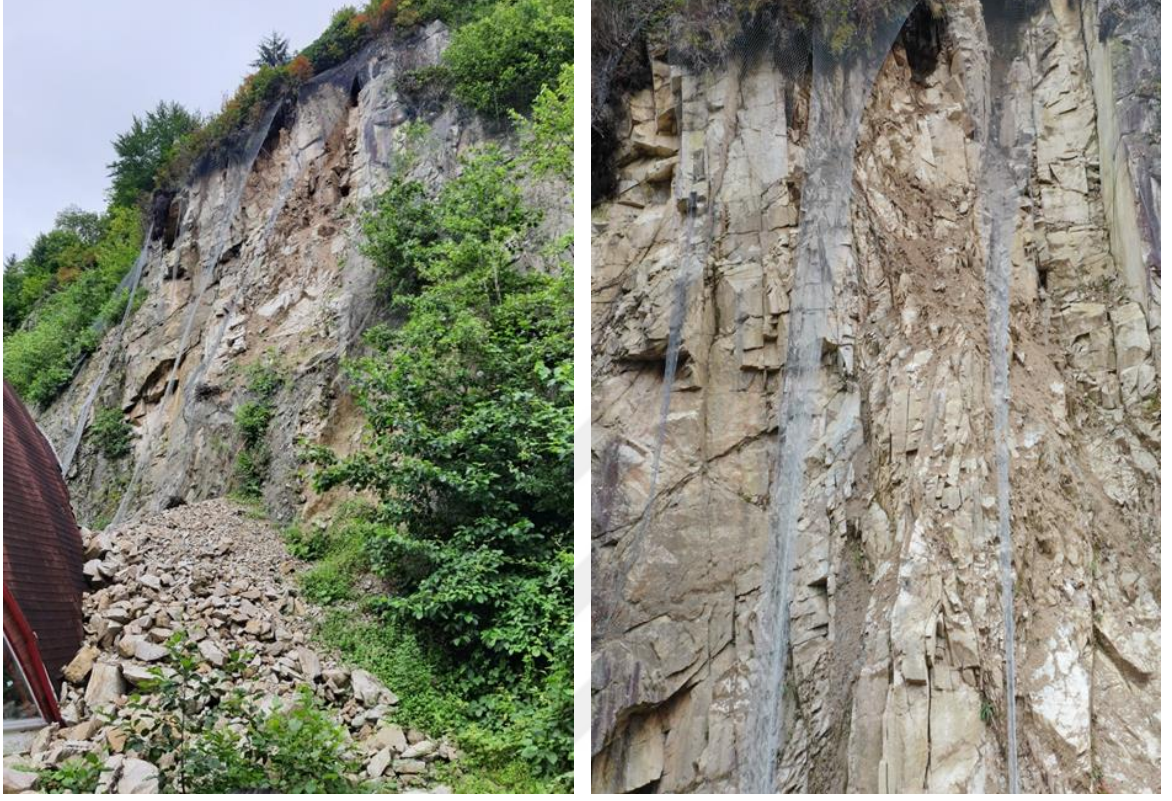
 ekil 41. Kaya  evinin  st kotlarında d   me riski bulunan bloklar

Analizler i in kullanılacak 3-boyutlu sayısal y zey modeli proje sahasında dron u u ları ile olu turulan nokta bulutları kullanılarak hazırlanmı tır. 3-boyutlu kaya d   me analizleri RocPro3D (RocPro3D, 2023) yazılımı ile ger ekle tirilmi , sonu lar  ekil 42-55’de verilmi tir. 3 boyutlu analizler deęerlendirildięinde gerek 100 kg, gerekse 5 tonluk blokların 50 m geni lięindeki bir  ev boyunca temizlenmesi sırasında hareket ederek blokların yaklaşık 2000kJ’luk bir enerji ve maksimum 4 metrelik bir sı rama ile spor tesisine  arpacaęı ve tesisin ta ıma sistemlerine hasar vereceęi net olarak g r lmektedir. Bu nedenle yama  temizlięi uygulamasının kontroll   ekilde yapılması  onerilmektedir.

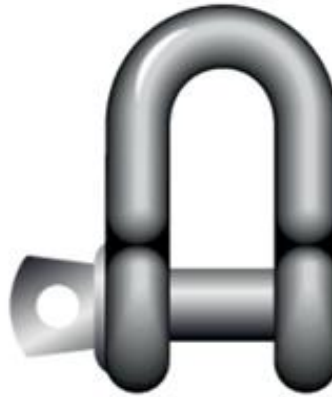
Şekil 64. Uygulamada kullanılması önerilen mapa

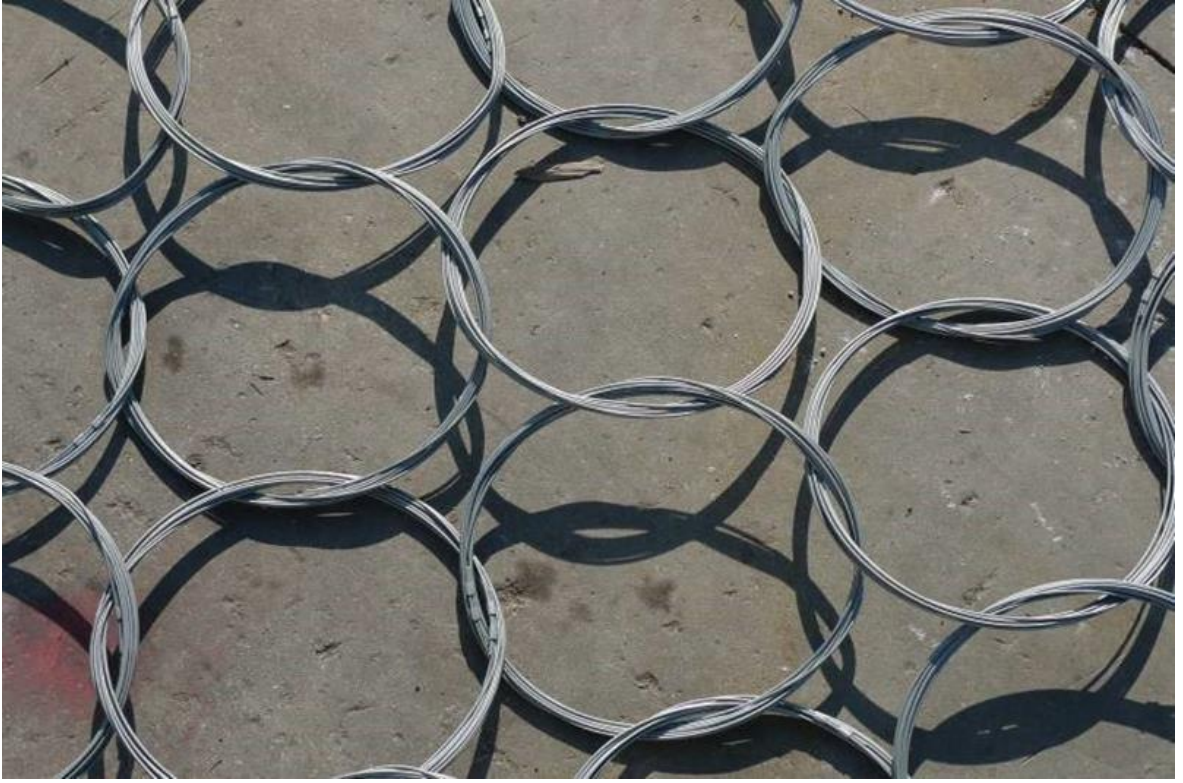
Şekil 65. Halka panel bağlantı görünümü

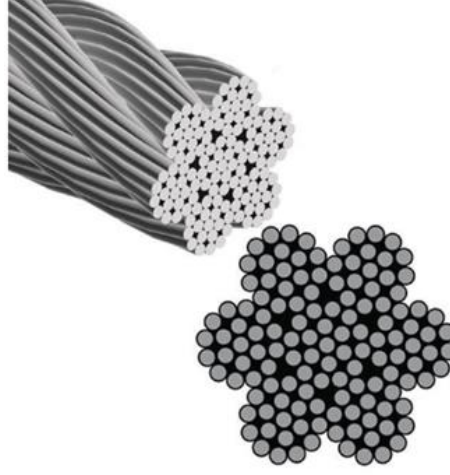
Şekil 68. Çelik Halat

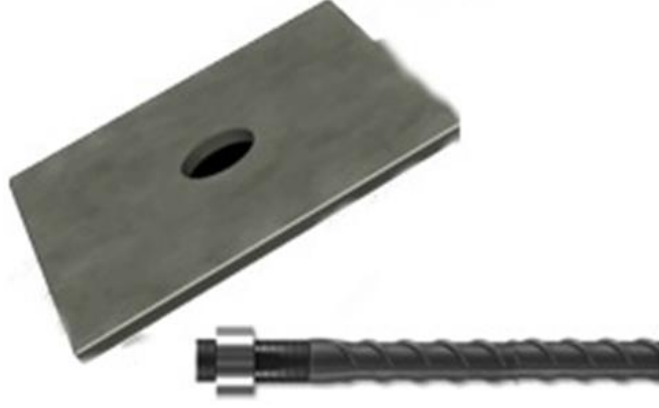
Şekil 69. Topuk ankrajı
