**ADAPAZARI-İZMİT BÖLGESİNDEKİ KIRSAL  
MİMARİNİN KORUNMASI KONUSUNUN GÖÇ  
OLGUSU ÜZERİNDEN İNCELENMESİ**

**YÜKSEK LİSANS TEZİ**

**Enstitü Anabilim Dalı : MİMARLIK**

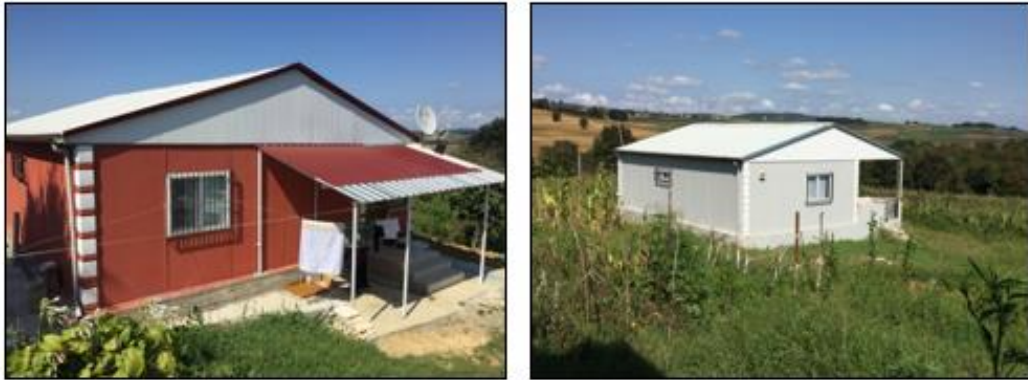
Resim 2.2. Işıklar köyü prefabrik yapı örnekleri

ediliyor olması ve geleneksel konutların da bu sebeple inşa edilmiş olması yapım amaçlarının aynı olduğunu göstermektedir. Ancak prefabrik yapıların yerel-spesifik olmamasıyla birlikte standart bir iklim ve kültür kabulünden ötürü topoğrafik, iklimsel ve kültürel bir unsura referans vermemesi ve ortak değer yargılarını yansıtmamaları sebebiyle kırsal mimari dokuya uyum sağlayamadıkları görülmektedir. Kırsal yaşam alanlarına sızmış durumda olan prefabrik yapılar hızla çoğalarak anonimleşmiş, yapılar fabrikasyon ürünü olan standartlaşmış modüllerden oluştukları için nötr bir şekilde geleneksel dokuda biçimlenmiştir. Konutların doğrudan kamusal alan olan sokakla ilişkisi bulunmamakta ve konutlar bahçe içerisinde yer almaktadır. Köyün farklı yerleşim alanlarında prefabrik yapım sistemine sahip aynı konut tipolojisinin gözlemlenmiş olması konut biçimlenmesinde topoğrafyanın referans alınmadığının göstergesidir. Topoğrafyayla ilişkisi bulunmayan, herhangi bir üretim pratiği sonucu meydana gelmemiş olan bu yapıların çevresinde, geleneksel yapıların üretim pratikleri sonucu biçimlenen ahır, samanlık, ambar gibi yapılar yer almamaktadır. Bazı prefabrik konutlara ihtiyaç gereği yapıya bitişik bir şekilde ek olarak garaj ve depo mekânları yapıldığı gözlemlenmiştir. Sadece hafta sonları ve tatil günlerinde kullanılan bu yapılar barınma ihtiyacını karşılamaya yönelik yapılmıştır. Işıklar köyünde bu amaçla kullanılan yapı örnekleri Resim 2.2. ile gösterilmiştir.

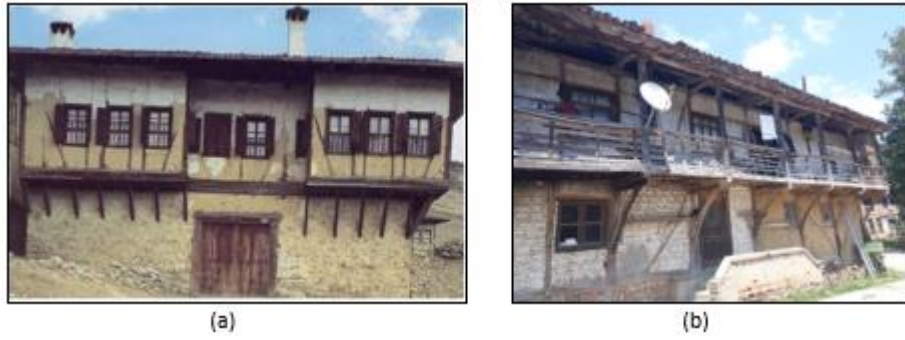
Resim 2.5. Konut örnekleri a) Safranbolu (Güneş ve ark., 2015) b) Ortaköy

1. Karabük-Safranbolu, yöreye özgü geleneksel konutları barındırmasıyla ülkemizde ön plana çıkan yerleşimler arasındadır. Çevresel ve yapısal dokusunu korumuş olan Safranbolu günümüzde varlığını devam ettirmektedir. İzmit Ortaköy ve Adapazarı Işıklar köyünde mevcut geleneksel konutlar, Safranbolu geleneksel konutlarında olduğu gibi doğrudan sokağa açılmakta ve konutların yaşam katında çıkmalar bulunmaktadır. Bu benzerlik Resim 2.5.’te görüldüğü gibi geleneksel konutlarda kullanıcıların sokak-ev kullanım ilişkisinin bahçe-avlu gibi bir ara mekân olmadan doğrudan olduğunu göstermektedir.

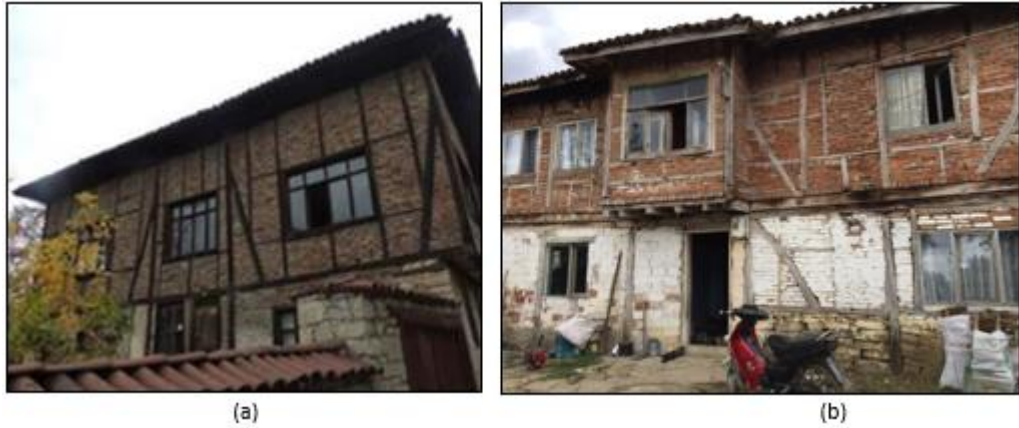
Aynı zamanda çalışma alanları ve Safranbolu arasında iklim ve kültür benzerlikleri olduğundan yapım sistemleri benzerlik göstermektedir. Konutların zemin kat subasmanlarında taş malzeme, üst katlarında ahşap karkas sistem duvarlar yapabilmek için çeşitli dolgu malzemeleri kullanılarak hımiş yapım tekniği kullanılmıştır. Geleneksel konutların doğramalarında malzeme olarak ahşap doğrama kullanılmıştır. Işıklar ve Ortaköy yapılarında hımiş tekniği kullanılarak yapım sistemleri oluşturulmuş, duvar dolgu malzemeleri konutlara göre çeşitlilik göstermiş, pencere ve kapı doğramalarında ahşap malzeme kullanılmıştır. Safranbolu ve Işıklar konutlarının pencere ve kapı doğramalarına ait örnekler Resim 2.6. ile gösterilmiştir.

Resim 2.6. Konut örnekleri a) Safranbolu (Güneş ve ark., 2015) b) Işıklar

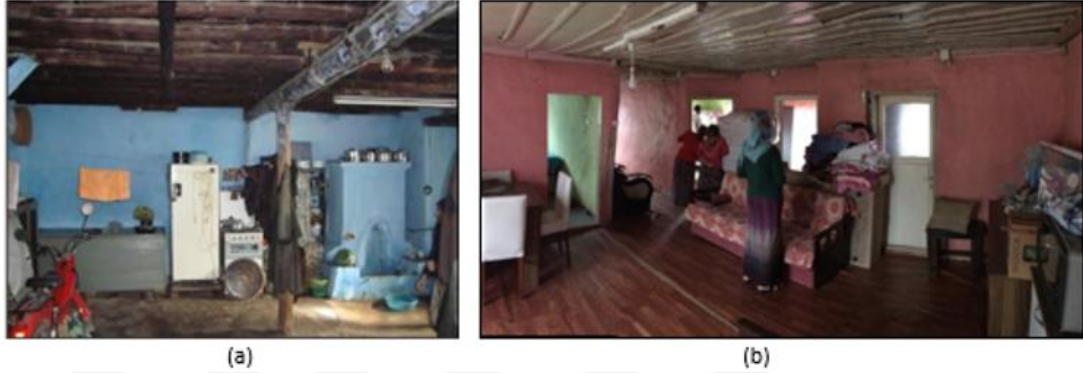
Resim 2.7. Konutlarda hayat(salon) a) Dursunbey, b) Işıklar

konutların ortak özellikleri arasındadır. İki katlı olan konut planlarında zemin katlar genellikle hayvan barınağı ve depo olarak kullanılmakta, birinci kat oda boyutları aile büyüklüğüne göre değişmekte, yeme-içme-uyuma gibi gündelik yaşam pratikleri bu katta gerçekleşmektedir. Dursunbey ve Işıklar konutları hayat/salon mekânı örnekleri Resim 2.7. ile gösterilmiştir.

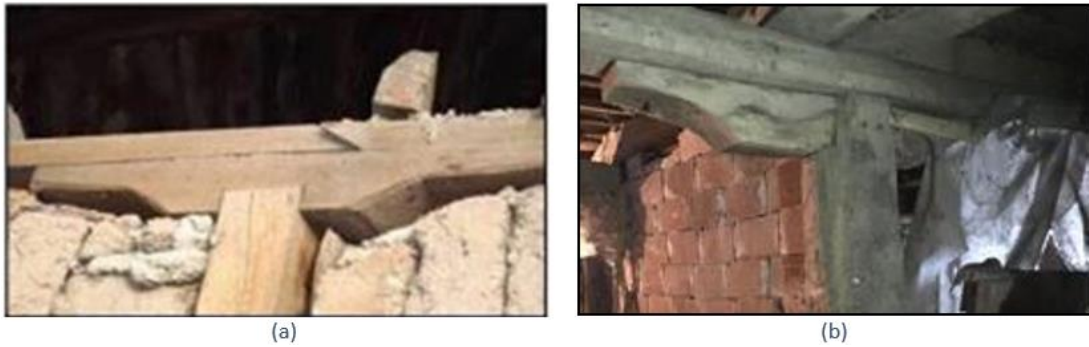
Resim 2.8. Konutların taşıyıcı sistem birleşim detayı a) Dursunbey, b) Ortaköy

Zemin kat duvarlarının yapı malzemesi taş, üst katların ise ahşap çatma arası kerpiç olan Dursunbey konutlarının yapım sistemi Işıklar ve Ortaköy geleneksel konutlarıyla benzerlik göstermekte olup taşıyıcı sistem birleşim detayları birbiri ile aynıdır. Dursunbey ve Ortaköy konutları taşıyıcı sistem birleşim detayı örnekleri Resim 2.8. ile gösterilmiştir.

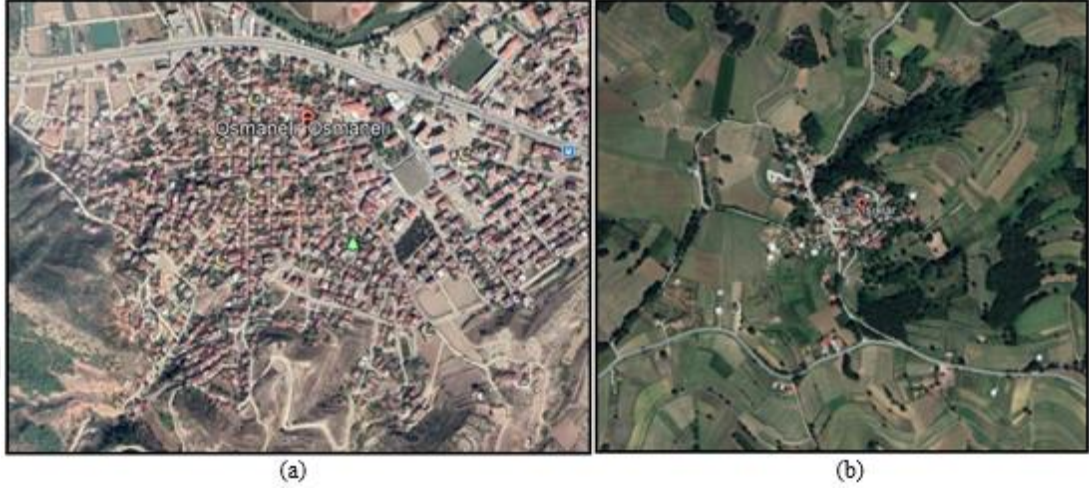
Resim 2.9. Hava fotoğrafları a) Osmaneli, b) Işıklar

3. Bilecik ili Osmaneli ilçesinde geleneksel ve günümüz yapım teknikleri ile inşa edilmiş konutlar çalışma alanı olan Adapazarı Işıklar köyüne göçle yeni konut inşa edilmeye başlamasından dolayı iki köyün yapılmış olan doku karşılaştırılması benzerlik göstermektedir. Resim 2.9.'da görüldüğü üzere Osmaneli'nde yeni konutlar eski organik yapıdan farklı olarak gridal şekilde konumlanırken Işıklar'da organik

biçimde konumlanmış eski köy yerleşiminin çeperlerine yapılmaya başlamış olan yeni konutlar Osmaneli yeni konut yerleşimlerinin tersine organik biçimde dağılım göstermiştir.

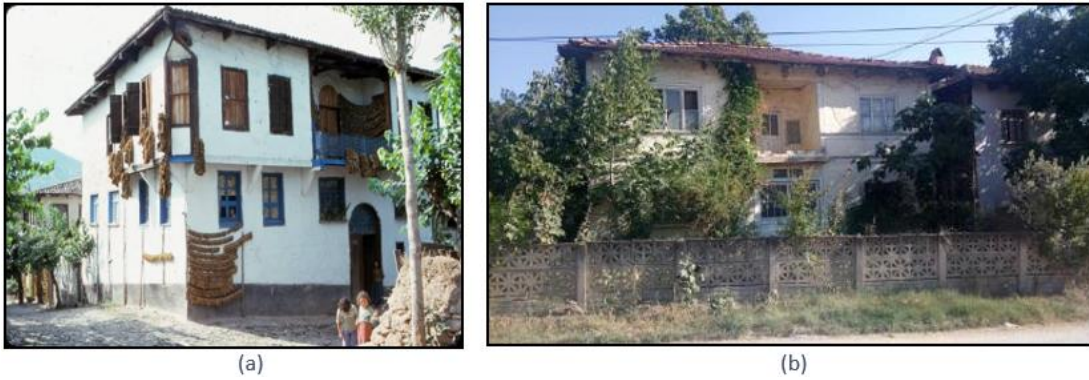
Resim 2.10. Osmaneli konut örnekleri a) Geleneksel Konut, b) Yeni Konut

Köy dokularının parsel kullanımları benzerlik göstermekte olup konutlar bahçe içerisinde yer almaktadır. Geleneksel konutlara giriş sokaktan yapılırken yeni konutlarda giriş doğrudan sokağa değil öncelikle bahçeye, bahçeden bahçe kapısıyla sokağa açılmaktadır. Osmaneli geleneksel ve yeni konut örnekleri Resim 2.10. ile Işıklar geleneksel ve yeni konut örnekleri Resim 2.11. ile gösterilmiştir.

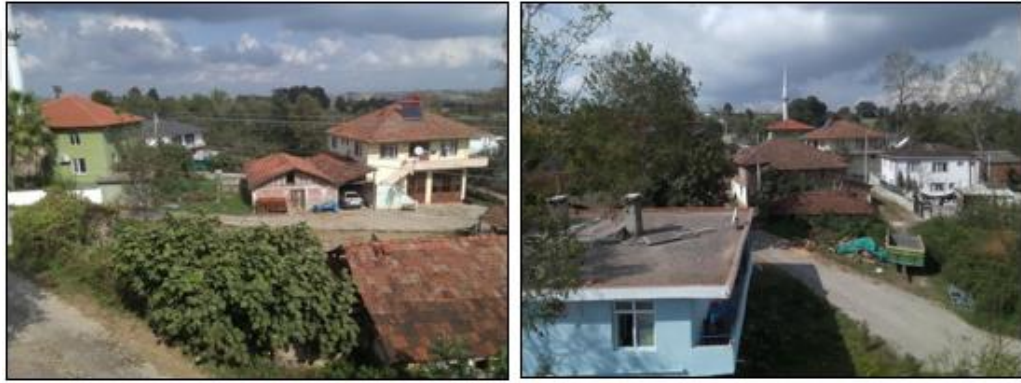
Resim 3.5. Işıklar köyü konut çatıları

Coğrafi konum itibariyle Marmara Bölgesi'nde bulunan Işıklar köyü, Karadeniz ve Akdeniz iklim özelliklerini bir arada barındırmaktadır. Yıllık sıcaklık ortalaması 14-15 °C'dir. İl sınırları içerisinde ortalama yağış 1650 mm'yi bulurken köyün yıllık yağış ortalaması 700-900 mm arasında değişmektedir (Ustaoğlu, 2018). Yağış miktarının fazla olmamasına bağlı olarak Resim 3.5.'te görüldüğü üzere köyde bulunan konutlara, yağış miktarının fazla olduğu bölgelerde eğimi % 45 olan beşik çatı yerine, eğimi % 33 olan kırma çatı yapıldığı ve saçak uzunluğunun 60 cm'yi geçmediği görülmüştür.

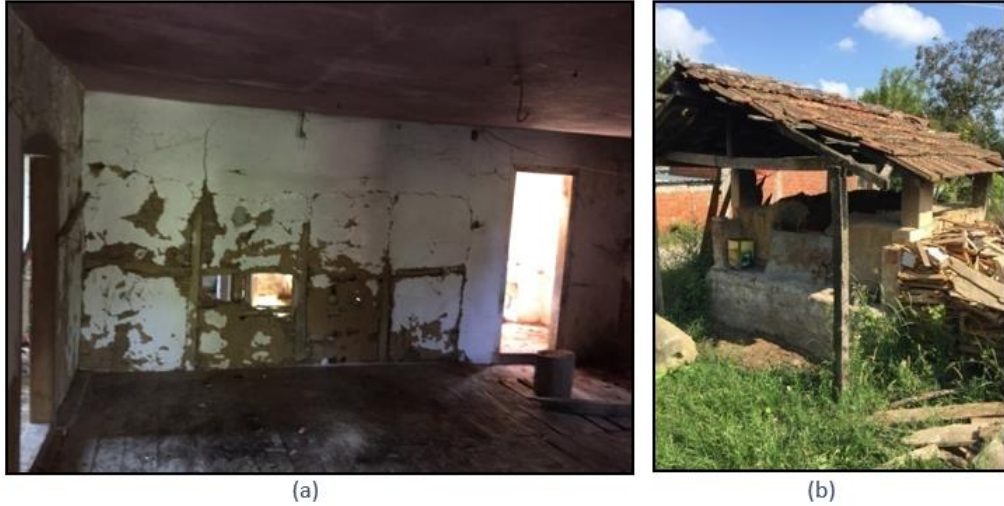
Resim 3.10.'da görüldüğü gibi yapı duvarlarında ve fırınlarda kil taşı yapı malzemelerini bağlayıcı özelliğe sahip olduğu için kullanılmıştır. Duvar kaplama malzemesi olarak da kireç kullanılmaktadır. Fırın strüktürü çevreden toplanmış taşlarla inşa edilmiştir.

Resim 3.10. Işıklar köyü yapılarında bağlama harcı a) Konut, b) Fırın

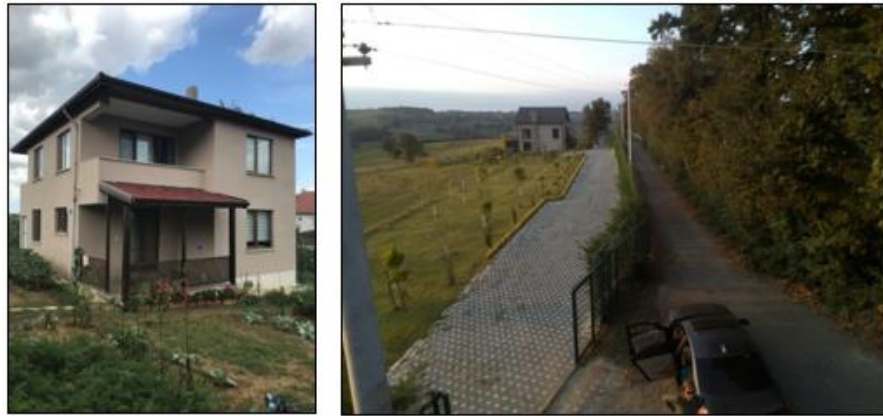
Resim 3.14. İstanbul'dan gelen kullanıcıların villa tipindeki konutları

Kentin kalabalıklığından uzaklaşmak isteyen veya emekli olmuş bireyler köyde arsa fiyatlarının ucuz olması nedeniyle emlakçı vasıtasıyla aldıkları arsalarla kentte yaşamak isteyip de pahalı olması sebebiyle yapamadıkları Resim 3.14.'te görüldüğü üzere villa tipinde konutlar inşa etmişlerdir.

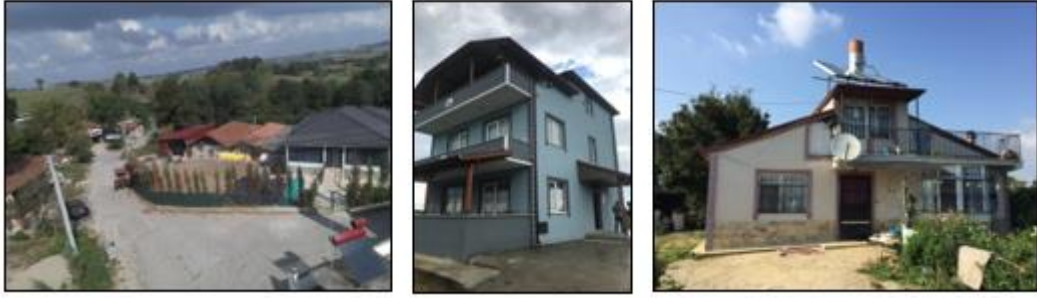
Resim 3.15. Yerel halkın inşa etmiş olduğu konutlar

Köyün yerlileri de yıkıp yeniden yaptıkları konutlarını villa türünde inşa etmesiyle Resim 3.15.'te görüldüğü üzere köyün dokusu değişmeye başlamıştır.

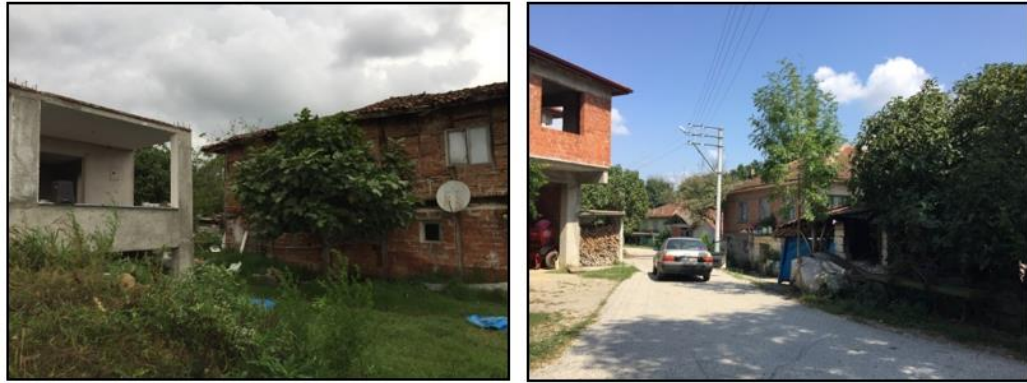
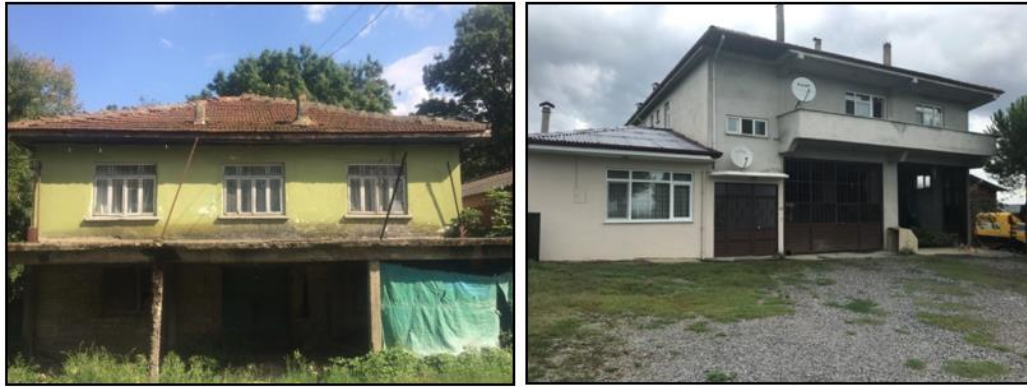
Resim 3.16. Aynı kullanıcıya ait yeni ve eski yapılar a) Aynı parsel içerisindeki, b) Farklı parsel içerisindeki

Geleneksel köy evlerinin cephesinde ve çatısında kullanılmış yapı malzemelerinin ve bu malzemeleri inşa eden yapım ustasının günümüzde zor bulunması, teknolojinin gelişmesiyle birlikte günümüzde kullanılan yeni ısıtma ve tesisat sistemlerinin geleneksel konutlara uygulanmasında problemlerin yaşanması gibi sebeplerden dolayı yerel halkın mevcut geleneksel konutlarda yaşama yaklaşımının olumlu olmadığı gözlemlenmiştir. Ataerkil toplum yapısındaki köy yerel halkının atadan kalan evlerini koruma isteği devam ederken çağdaş gereksinimler sonucu yeni ihtiyaçlarının ortaya çıkması nedeniyle yeni bir konut sahibi olmayı da istemesi üzerine geleneksel konutlarını yıkmayıp boş bıraktıkları ve aynı veya farklı parsel içerisine yeni bir konut inşa ettikleri tespit edilmiş, Resim 3.16.'da gösterilmiştir.

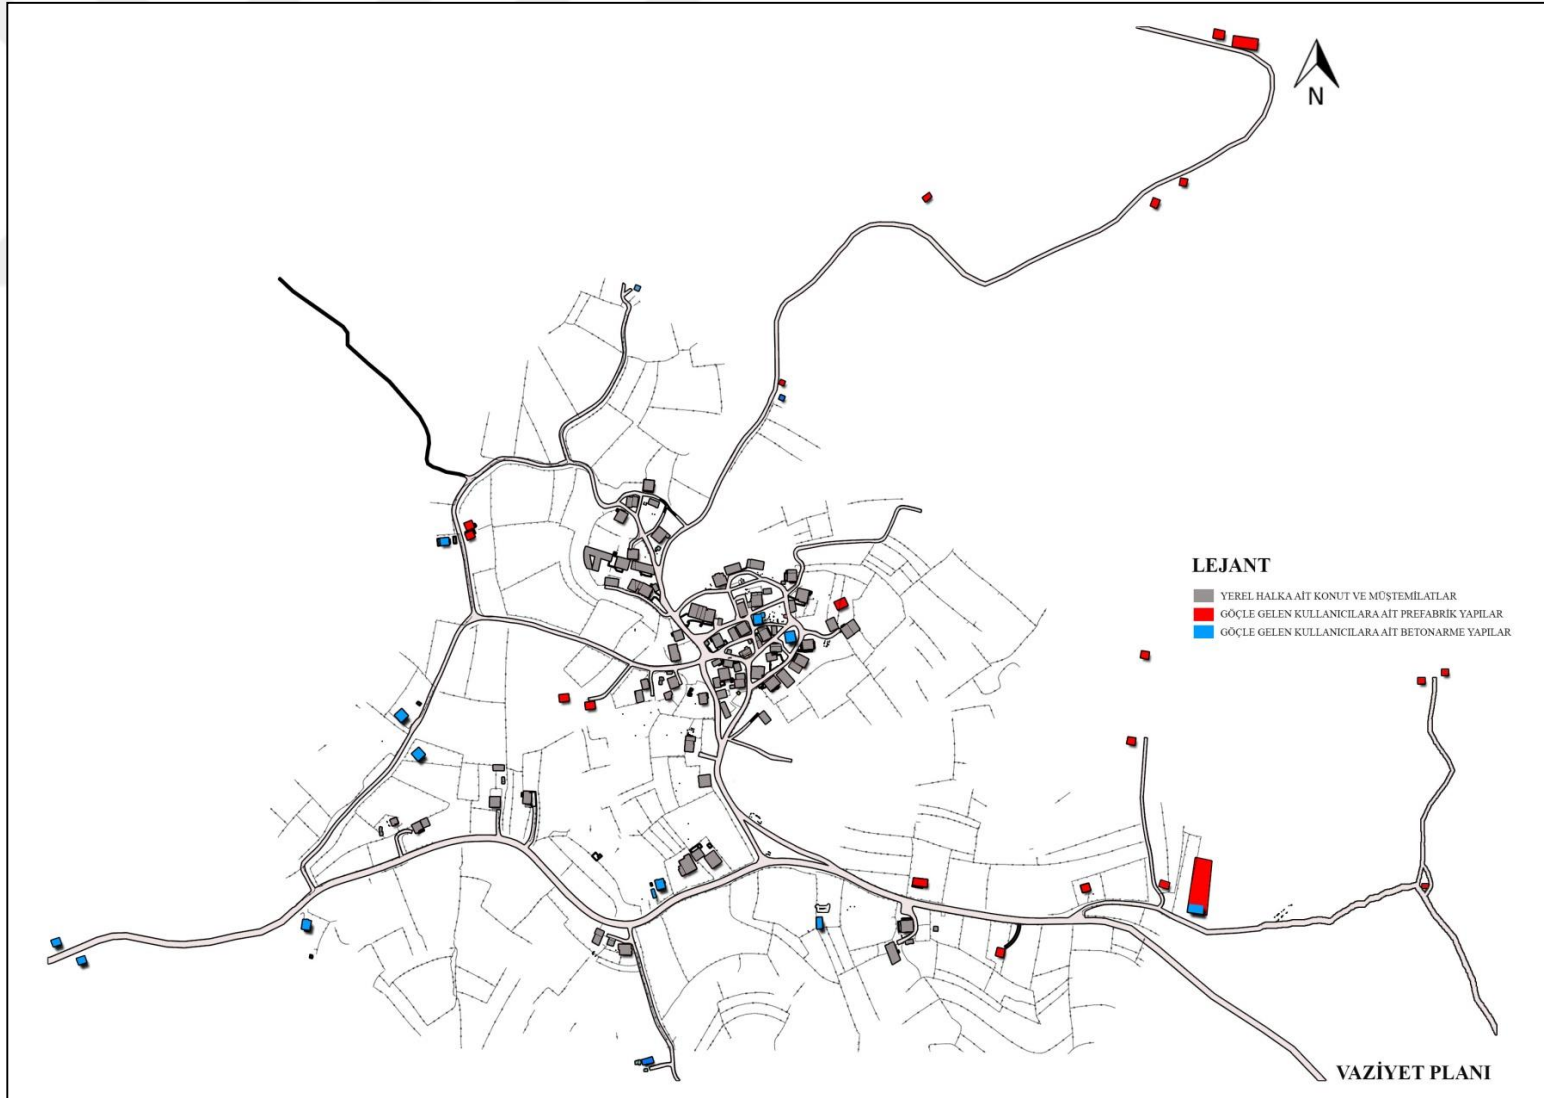
Çizim 3.10. Işıklar köyü göçle gelen kullanıcılara ait yapıların yapım sistemi analizi

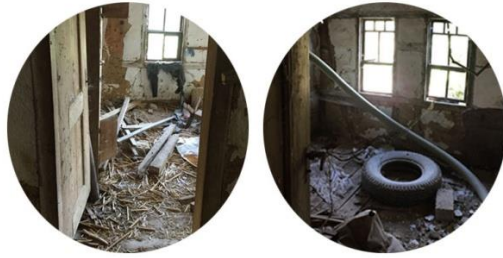
Yapı kullanılmamakta olup birinci kattaki odaları depoya dönüştürülmüştür.

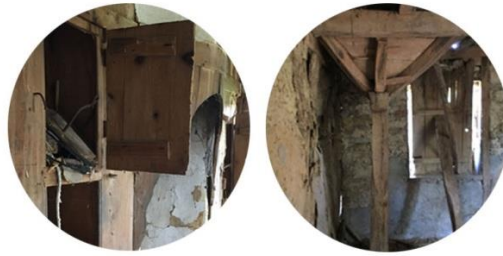
Odalarda bulunan dolaplar kullanılabilir durumdadır. Birinci kattan zemin kata buğday kullanımını kolaylaştırmak için yapılmış olan kapak kapatılmıştır.

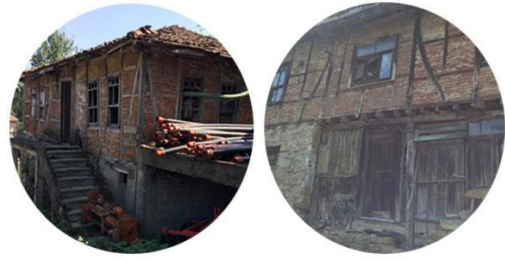
**Taşıyıcı sistem bozulmaları:** Yapı taşıyıcı sistemi birinci katta ahşap karkas dolgu tuğla, zemin katta yığma taşır. Zemin katta yıkılmış olan duvarlar briketle örülmüştür.

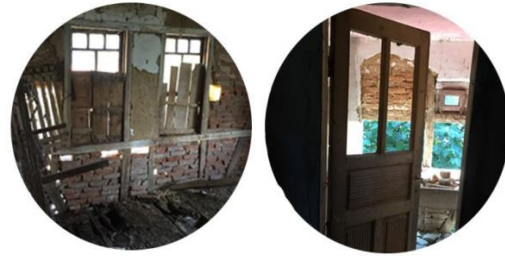
**Yapı elemanları:** Pencere ve kapı doğramaları ahşaptan yapılmıştır. İç kapılar orjinal halini korurken, bazı pencereler deforme olmuştur. Merdiven yapı ön cephesinde olup betonarme olarak inşa edilmiştir.

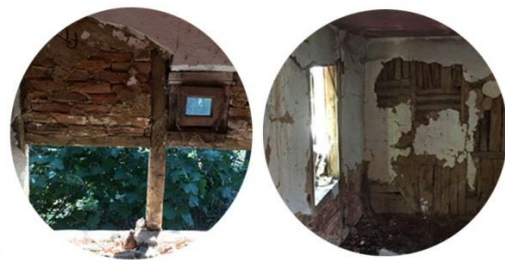
Şekil 3.4. 10 numaralı konuta ait çizim ve resimler-3

**Malzeme Bozulmaları:** Birinci katta olan bölme duvarlar ahşap dolgudan yapılmış olup üzerindeki sıva dökülmüştür. Dış cephedeki tuğla duvarlar bazı odalarda yıkılmıştır.

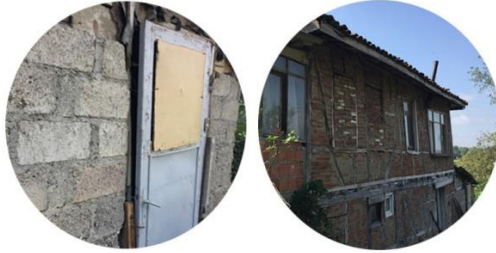
Yapı arka cephesine sonradan eklenmiş olan ahır, yapı parsel ilişkilerini bozmaya başlamıştır.

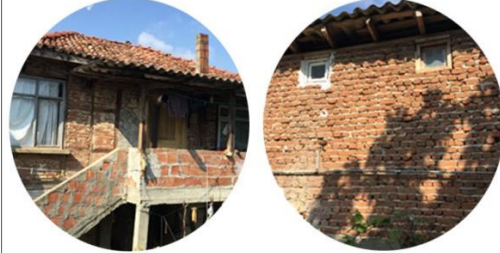
**Taşıyıcı sistem bozulmaları:** Yapı taşıyıcı sistemi ön cephede ahşap karkas dolgu tuğla, arka cephede yığma dolgu tuğla şeklindedir. Yapıya sonradan ek olarak yapılmış olan ahır briketten yapılmıştır.

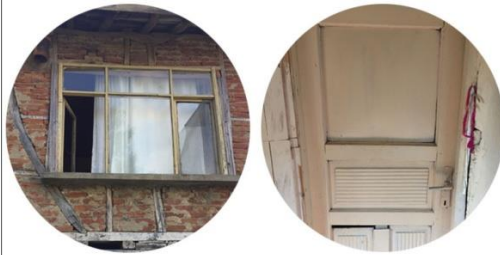
**Yapı elemanları:** Pencere ve kapı doğramaları ahşaptan yapılmıştır. İç kapılar orjinal halini korurken, bazı pencereler deforme olmuş, PVC ile değiştirilmiştir. Daha önce içeriden bir merdivenle birinci kata ulaşılırken merdiven yapı ön cephesinde betonarme olarak inşa edilmiş ve içten kullanılan merdiven iptal edilmiştir.

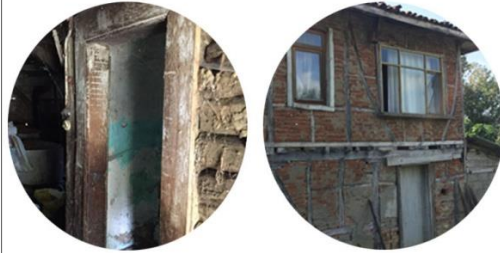
Şekil 3.9. 15 numaralı konuta ait çizim ve resimler-3

**Malzeme Bozulmaları:** Birinci katta olan bölme duvarlar ahşap dolgudan yapılmış olup üzerindeki sıva dökülmüştür. Dış cephedeki tuğla duvarlar bazı odalarda yıkılmıştır.

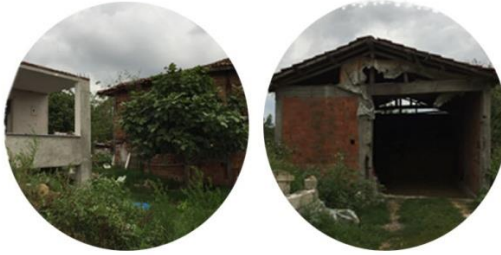
Yapının sol cephesinin bulunduğu alana yapılan yeni betonarme konut ve arkasına inşa edilmiş olan samanlık yapı-parsel ilişkisini bozmaktadır.

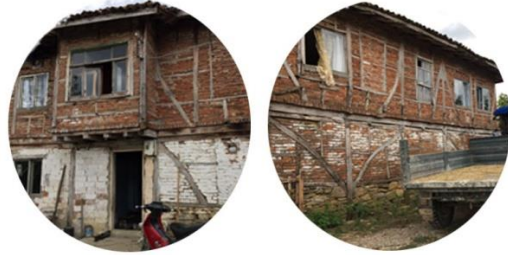
**Taşıyıcı sistem bozulmaları:** Yapı taşıyıcı sistemi ahşap karkas dolgu tuğladır. Ön cephede girişin üzerinde kapalı çıkma bulunmaktadır. Zemin kat su basmanı taştan yapılmıştır. Yapının ön ve sol cephesinde yıkılmış olan dolgu tuğlalar yerine boşluklu tuğlalar örülmüştür.

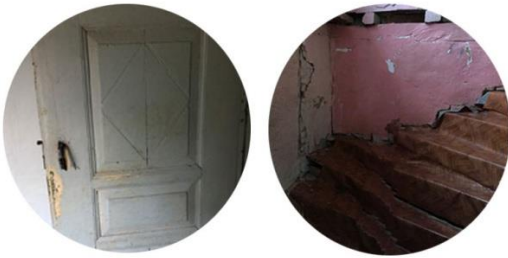
**Yapı elemanları:** Pencere ve kapı doğramaları ahşaptan yapılmıştır. Zemin kattan birinci kata ulaşım içten merdivenle sağlanmakta olup merdiven ahşaptan yapılmıştır. Ahşap merdiven basamak ve rıhtlarında deformasyon meydana gelmiştir.

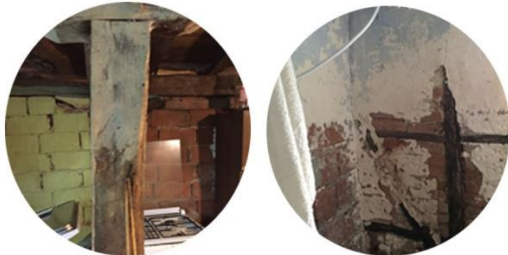
Şekil 3.16. 30 numaralı konuta ait çizim ve resimler-3

**Malzeme Bozulmaları:** Zemin katın dış duvarları zamanla deforme olmuş ve tesisat borularını geçirmek için yıkılmış olan dolgu tuğla duvarlar yerine boşluklu tuğla örülmüştür. Banyo ve WC'de dökülmüş boya ve sıvalar vardır.

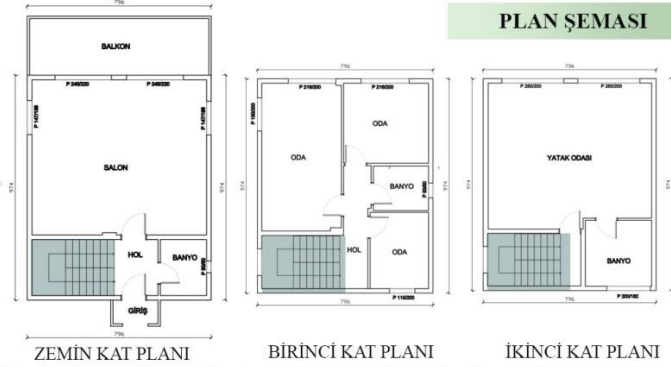
Şekil 3.18. 35 numaralı konuta ait çizim ve resimler-1

Zemin katta salon ve banyo bulunmaktadır. Salondan açık çıkma olan balkona geçilmektedir. Yapı girişinin sol tarafında dikey dolaşım alanı olarak merdiven bulunmaktadır. Birinci katta odalar ve banyo yer almakta çatı katında banyo ve yatak odası bulunmaktadır.

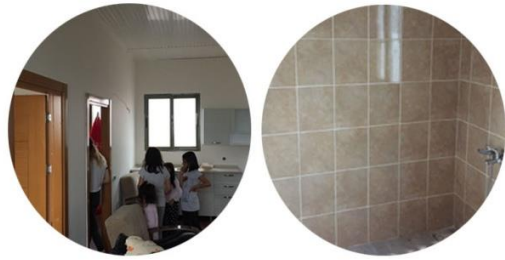
Şekil 3.20. 36 numaralı konuta ait çizim ve resimler

Bölme duvarları, tavan ve döşemeleri panellerden yapılmış 6 cm kalınlığındadır. Banyo zemin ve duvar kaplamaları seramiktir. Kapı kanatları laminant, pencere doğramaları alüminyumdur. Veranda zemin kaplaması seramiktir.

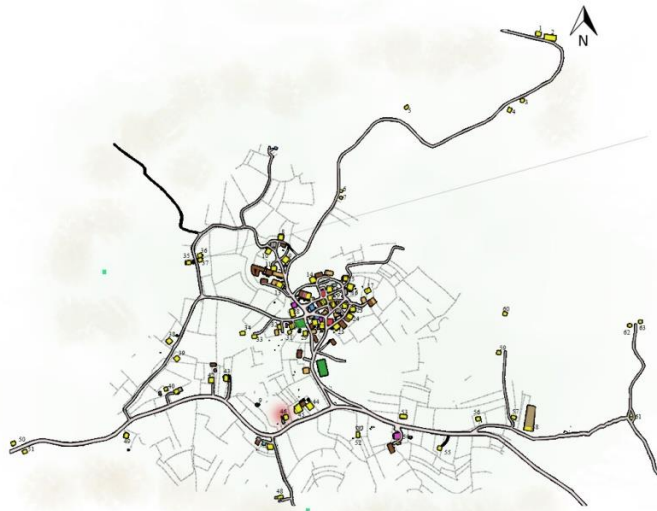
Şekil 3.22. 46 numaralı konuta ait çizim ve resimler-1

46 numaralı yapı köyün sonradan yerleşiminin başladığı yerde yapılmıştır. Kullanıcısı köyün yerlisi olmayıp İstanbul'da çalışarak emekli olmuş ve köye sonradan yerleşmiştir.

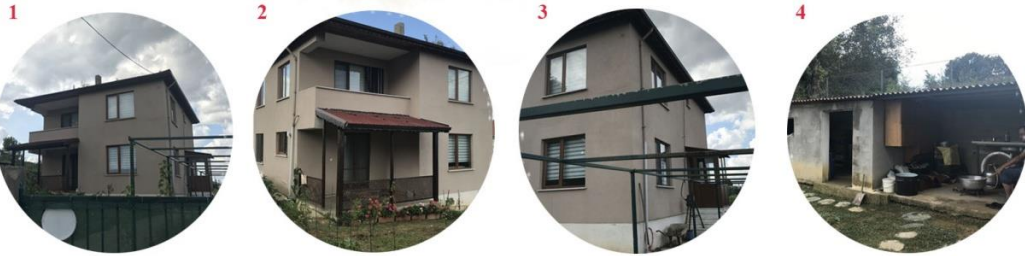
## VAZİYET PLANI

Yapı bahçe içerisinde olup çitle çevrilmiştir. Yapı ve bahçe girişi ayrıdır. Yapı dubleks olup yapım sistemi betonarmedir. Çatı kaplaması alüminyum trapez saç kaplamadır. Pencere doğramaları ahşap görünümlü PVC malzemeden yapılmıştır. Yapının sol cephesinde depo ve deponun devamında kullanıcıların ön cephesi açık, kışlık ürünlerini hazırlayabilecekleri bir alan mevcuttur.

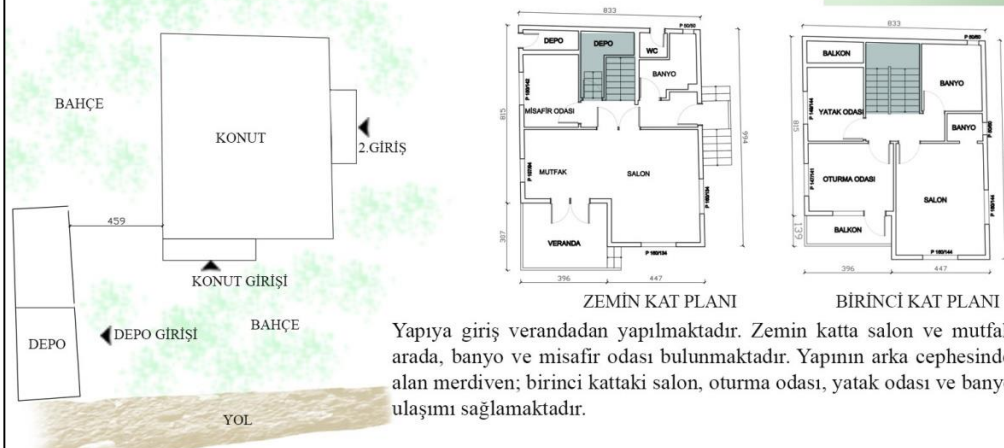
## PLAN ŞEMASI

Yapıya giriş verandadan yapılmaktadır. Zemin katta salon ve mutfak bir arada, banyo ve misafir odası bulunmaktadır. Yapının arka cephesinde yer alan merdiven; birinci kattaki salon, oturma odası, yatak odası ve banyolara ulaşımı sağlamaktadır.

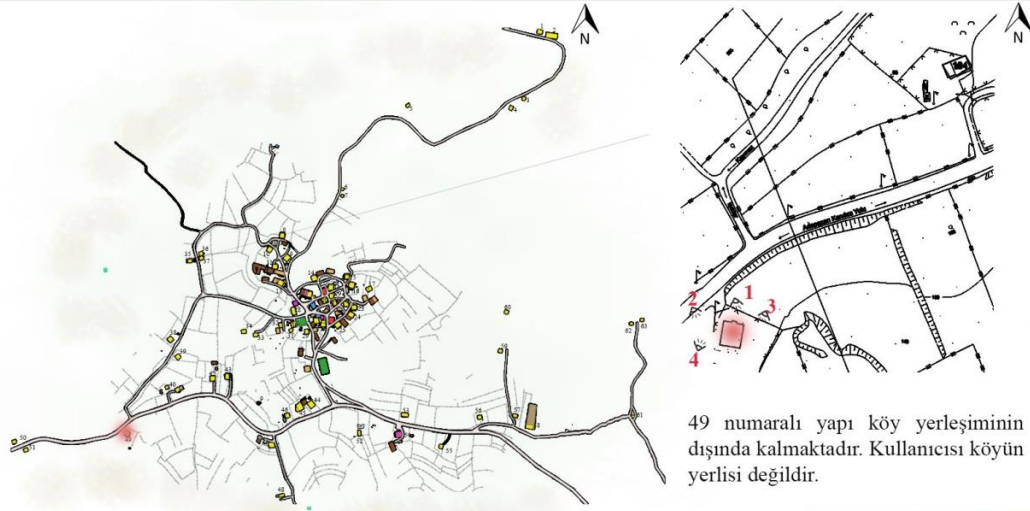
Şekil 3.25. 49 numaralı konuta ait çizim ve resimler-1

Yapı bahçe içerisinde yer almaktadır. Yapı ve bahçe girişi ayrıdır. Yapı, arazinin kot farkının kullanılmış olmasıyla ön cepheden tek katlı arka cepheden iki katlıdır. Yapım sistemi betonarmedir. Pencere doğramaları PVC'den yapılmıştır. Zemin katın sol cephesinde odunluk bulunmaktadır. Yapının sağ cephesinde havuz yer almaktadır.

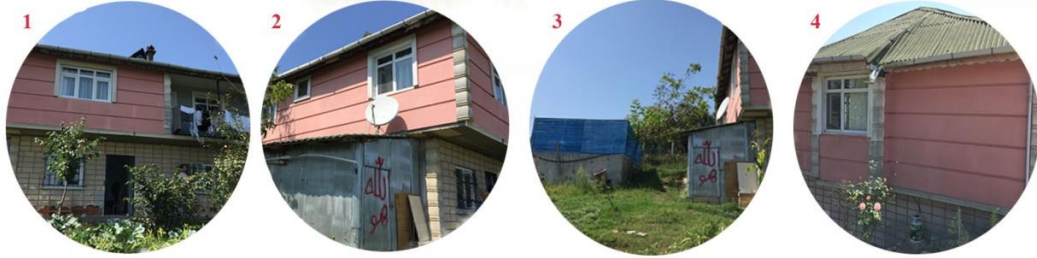
## VAZİYET PLANI

Zemin katta odalar ve banyo yer almaktadır. Birinci katta ise oturma odası, mutfak, yatak odası, banyo merdivenle çatıya çıkılan kısımda bir oda bir banyo bulunmaktadır.

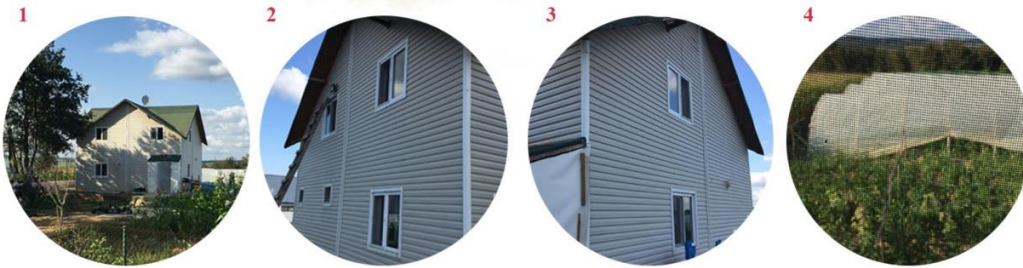
## VAZİYET PLANI

Yapı bahçe içerisinde olup çitle çevrilmiştir. Yapı ve bahçe girişi ayrıdır. Yapı dubleks olup yapım sistemi prefabriktir. Çatı kaplaması alüminyum trapez saç kaplamadır. Pencere doğramaları PVC malzemeden yapılmıştır. Yapının arka cephesinde sera alanı bulunmaktadır.

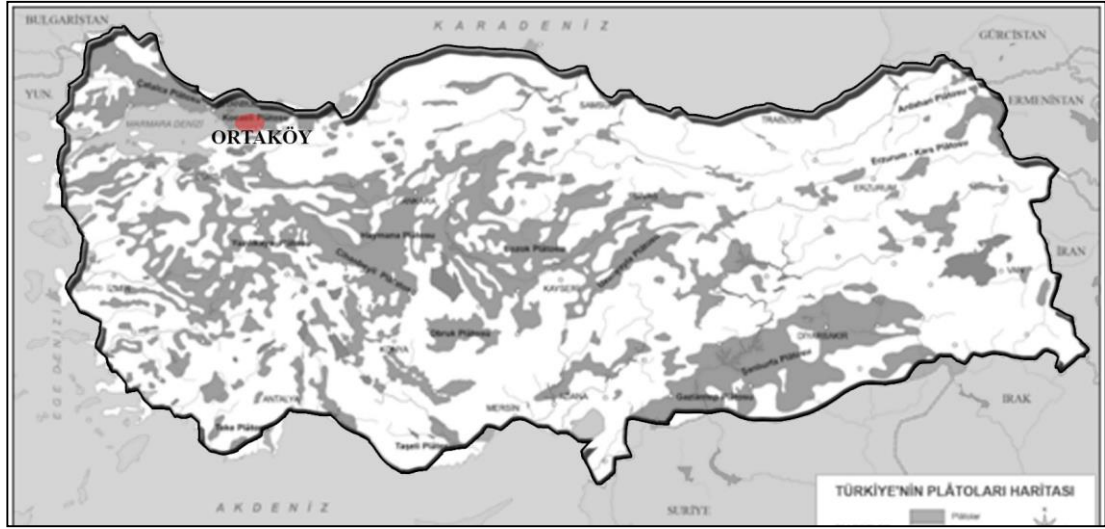
Harita 3.5. Türkiye platoları haritası Çatalca-Kocaeli Platosu (URL-17, 2019)

Ortaköy, Harita 3.5. ile gösterildiği gibi Çatalca-Kocaeli platosunda yer almaktadır. Plato akarsular tarafından parçalı alanlara ayrılmıştır. Resim 3.27.'de görüldüğü gibi dalgalı ve eğimli geniş düzlüklerin olduğu köy, ortalama 150-200 metre yükseklikte tepelerin bulunduğu bölgede yer almaktadır (URL-16, 2019). Resim 3.27.'de görüldüğü üzere Ortaköy'de konut yerleşimleri herhangi bir sel felaketine karşı tepelik alanlarda yapılmıştır.

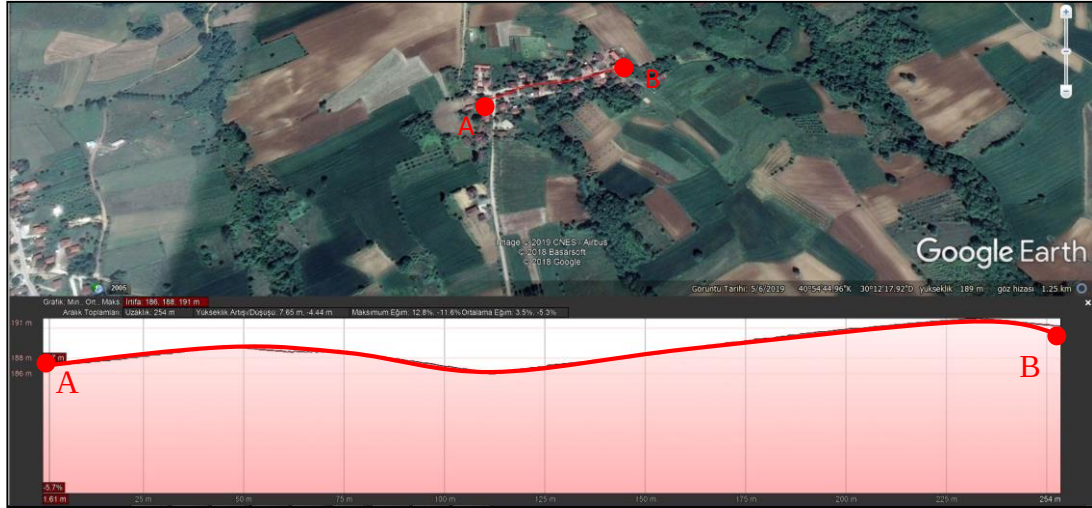
Harita 3.6. Yükseklik analizi profili Google Earth’de hazırlanmıştır.

Ortaköy köy yolu başı ve sonu Harita 3.6. ile gösterildiği gibi A ve B noktası olarak isimlendirilmiş ve Google Earth'de yapılmış olan yükseklik profili analizinde bu noktalar arasındaki eğim tespit edilmiş ve bu bilgilerden faydalanarak Çizim 3.20.'de bulunan kesit oluşturulmuştur.

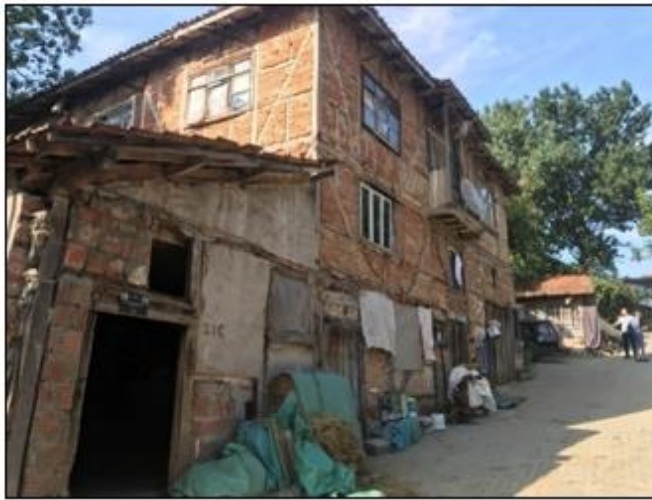
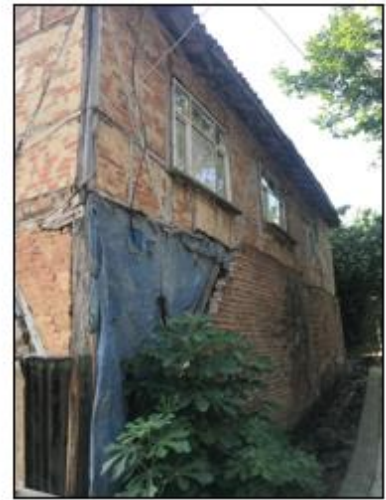
Resim 3.28. 16 numaralı yapı ön cephe-sağ cephe

Ortaköy’deki konutların genellikle zemin kat yükseklikleri arazideki kot farkından dolayı birbirinden farklıdır. Kot farkının kullanıldığı en belirgin örnek Resim 3.28.’de görülen 16 numaralı yapıdır. Çizim 3.21.’de görüldüğü üzere yapı, ön cepheden üç katlıyken eğimin yükseldiği sağ cephede iki katlıdır.

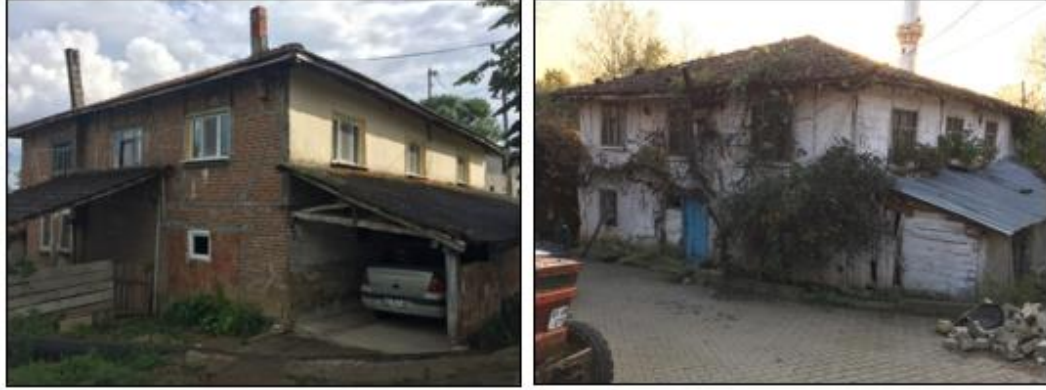
Resim 3.30. 6 numaralı yapı çatı saçağı-14 numaralı yapı kırma çatısı

Yağış miktarı fazla olmadığı için konutların çoğunda Resim 3.30.'da görüldüğü üzere çatılar kırma olarak yapılmış ve saçaklar 60 cm'i geçmemiştir. Samanlık, ahır gibi müştemilat yapılarının çatıları beşik çatıdır.

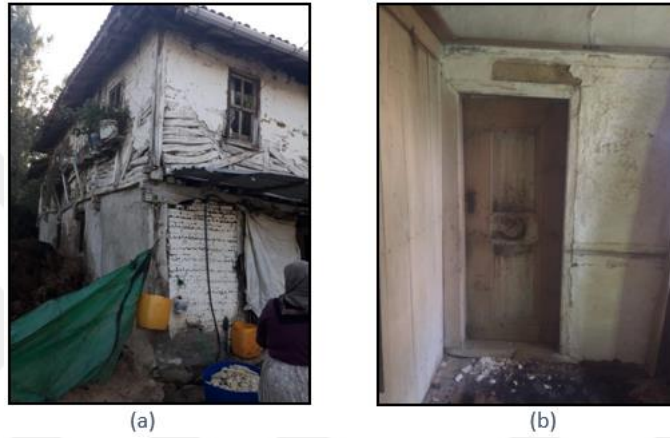
Resim 3.32. Ortaköy konut duvarı örnekleri a) 13 numaralı yapı dış cephe, b) 12 numaralı yapı iç cephe

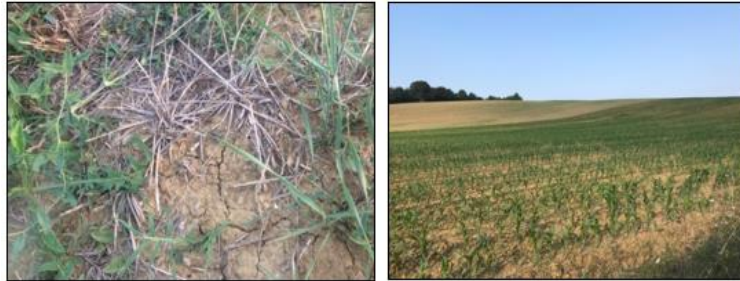
Resim 3.33. Ortaköy vertisol toprak örnekleri

Köyde bulunan diğer bir toprak türü olan vertisoller, düz ve düze yakın eğimli arazilerde bulunmakla birlikte içeriğinde yoğun kil bulundurmaktadır. Resim 3.33.’te gösterilen ıslanırken şişen, kururken büzülüp çatlaklar oluşturan toprak tipidir. Çatlaklar, hasattan sonra güneşin sürekli ısıtması nedeniyle toprak yüzeyinde oluşabilmektedir.

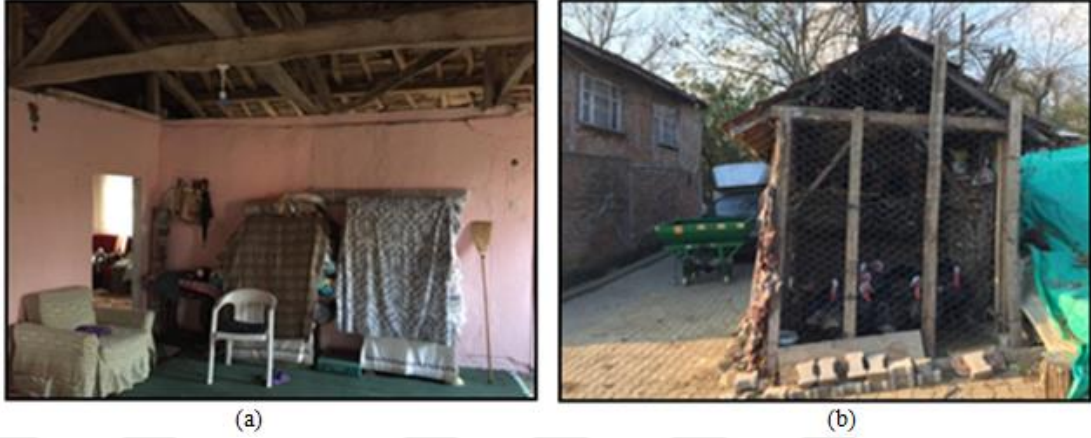
Konutlar bahçe içerisinde ya da avlu içerisinde bulunmayıp doğrudan sokağa açılmaktadır. Bunun sebebi ise evlerin önünde keten eğirmek için gerekli alanlara ihtiyaç duyulması ve sokağın istenildiği kadar kullanılabilme imkânı sağlamasıdır. Yerel halkla yapılan yüz yüze görüşmelerle köyde daha önce ipek böceği yetiştirildiği için bazı konutlarda çatı döşemesinin yapılmadığı öğrenilmiştir. Yakın dönemlerde

Resim 3.34.'te görüldüğü gibi hindi yetiştiriciliği yapılmış, kümes sayısı buna bağlı olarak artmıştır.

Resim 3.34. Ortaköy'de ekonomik faaliyetler a) İpekböceği yetiştirmek için yapılan konut çatısı, b) Hindi yetiştirmek için yapılan kümes

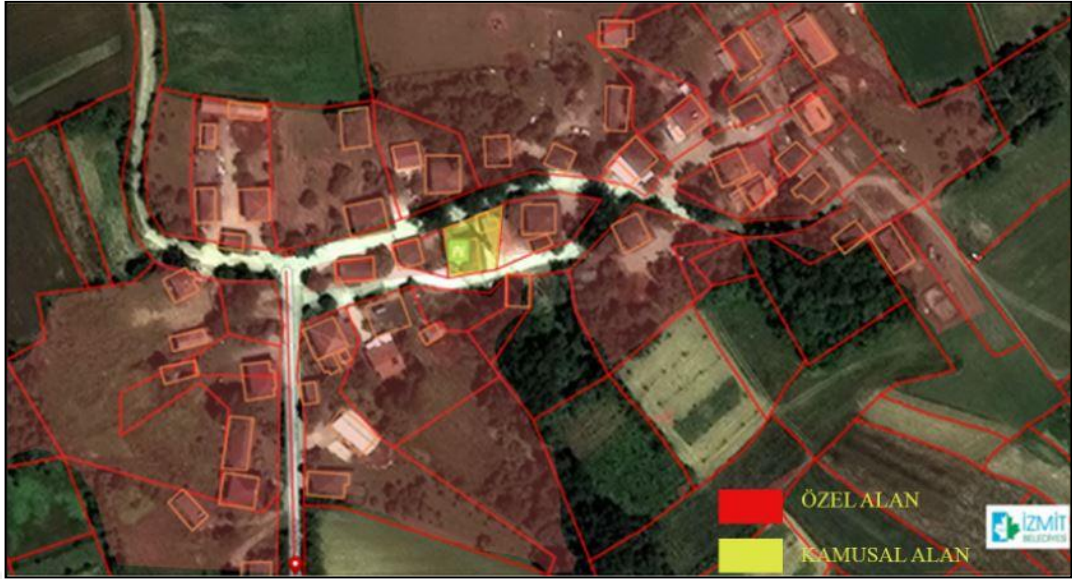
Resim 3.39. Ortaköy parsel sınırları (URL-15, 2019)

Bağlıca Mahallesi üç köyden oluşan tek bir mahalle olmasına rağmen Ortaköy köy girişi Toraman ve Roçkan köy girişinden ayrılmakta, köyün yerleşim alanı çevresini tarım alanları kaplamaktadır. Köyde ortak olarak kullanılan iki adet cami bulunmakta; muhtarlık, okul vb. ortak kamusal alanlar bulunmamaktadır. Resim 3.39.'daki haritada kamusal alan ve özel alan kullanımları, Grafik 3.2. ile kamusal alan ve özel alan kullanım alanlarının yüzdesi gösterilmiştir. Cami dışında kamusal alan olmayıp kamusal alan toplam alanın % 5'lik kısmını kapsamaktadır. Parsellerin çoğu özel alan olarak kullanılmaktadır.

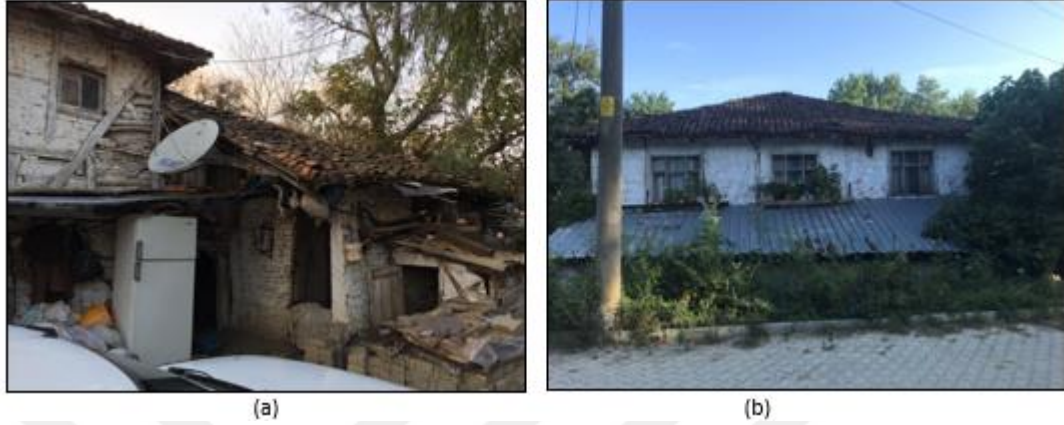
isimlendirmektedir. Resim 3.42.'de görülen yanlıklar WC, banyo, mutfak olabileceği gibi ambar, depo gibi yapılar da olabilmektedir. Yapı strüktürü içerisinde yer almayıp taşıyıcı sisteme ek olarak yapılmışlardır.

Resim 3.42. Ortaköy konut eklentileri a)13 numaralı yapı, b) 14 numaralı yapı

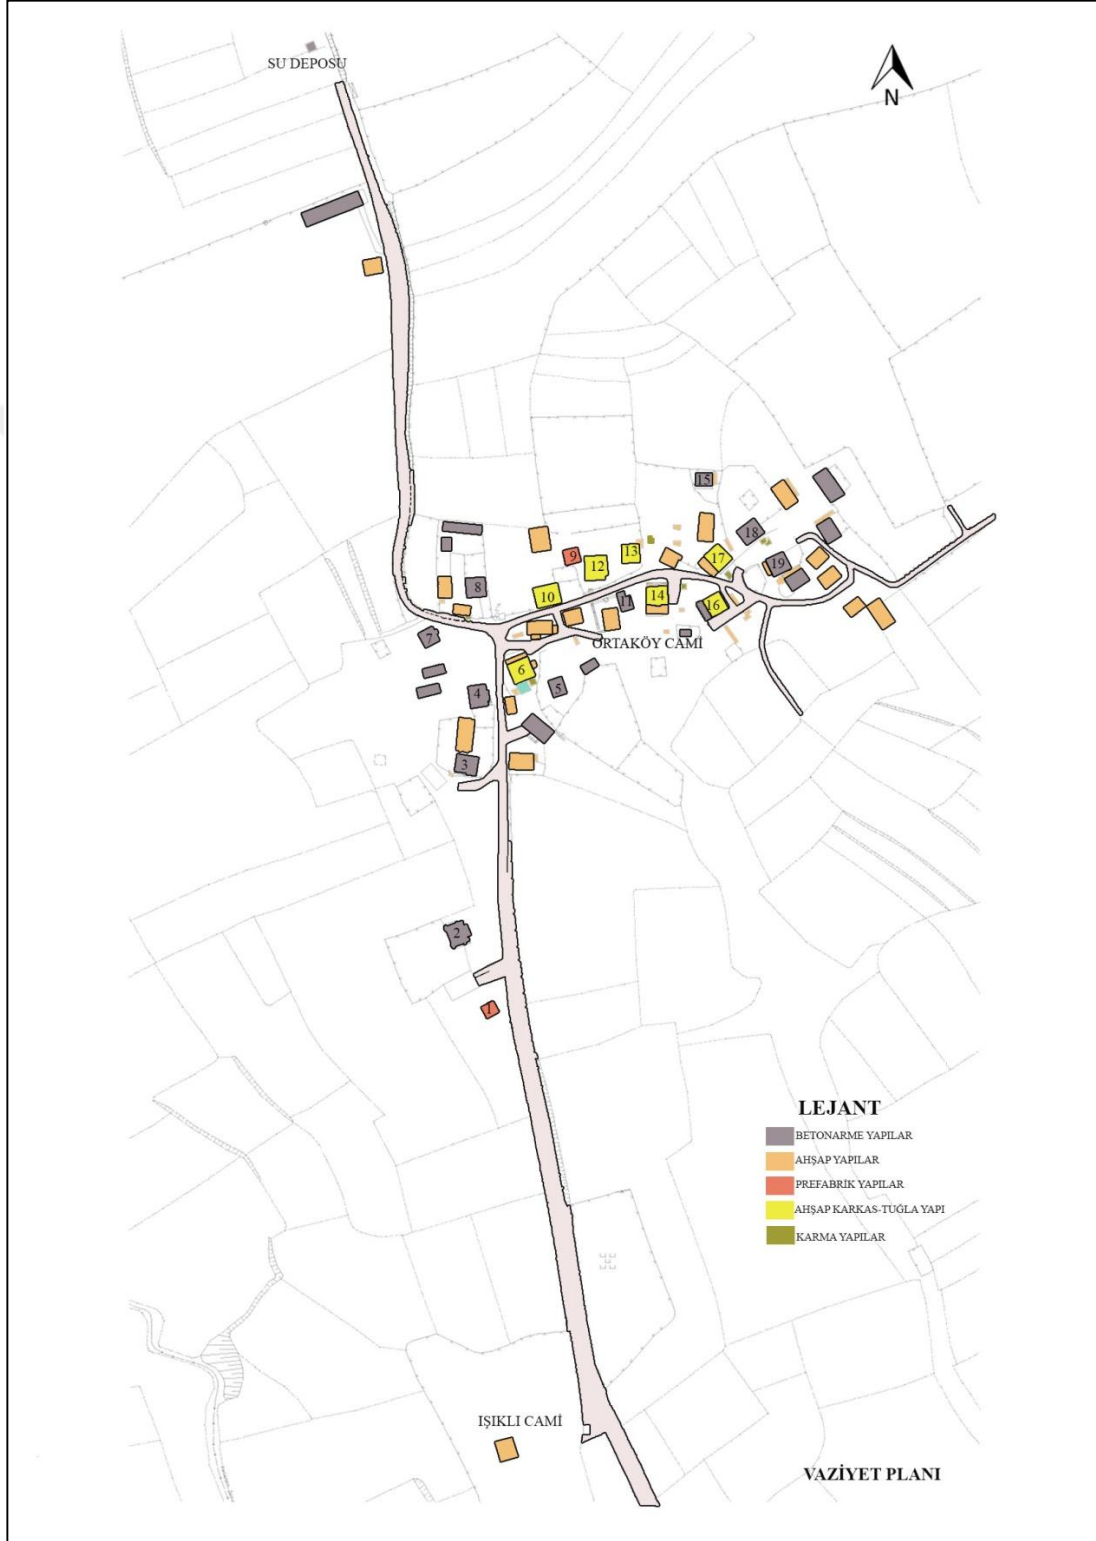
Çizim 3.25. Ortaköy yapım sistemi analizi

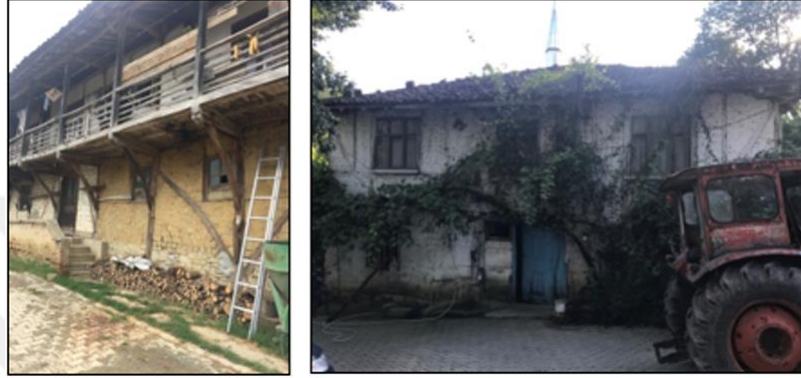
Resim 3.47. 14 numaralı yapı ahşap karkas kerpiç dolgu

Kafesçioğlu (1955) dolgu sistemlerini ahşap dolgu, kerpiç dolgu ve tuğla dolgu olarak üç ana başlık altında sınıflandırırken Ortaköy'deki geleneksel yapılarda Resim 3.47. ile kerpiç dolgu, Resim 3.48. ile tuğla dolgu ve Resim 3.49. ile ahşap dolgu bulunduğu görülmüştür. Duvar dolgu dikme aralarına sağlamlığı artırmak için genellikle kireç harçla birlikte uygulanmıştır. Resim 3.47.'de görüldüğü üzere kireç harcın yanı sıra çamur harç kullanıldığı da tespit edilmiştir.

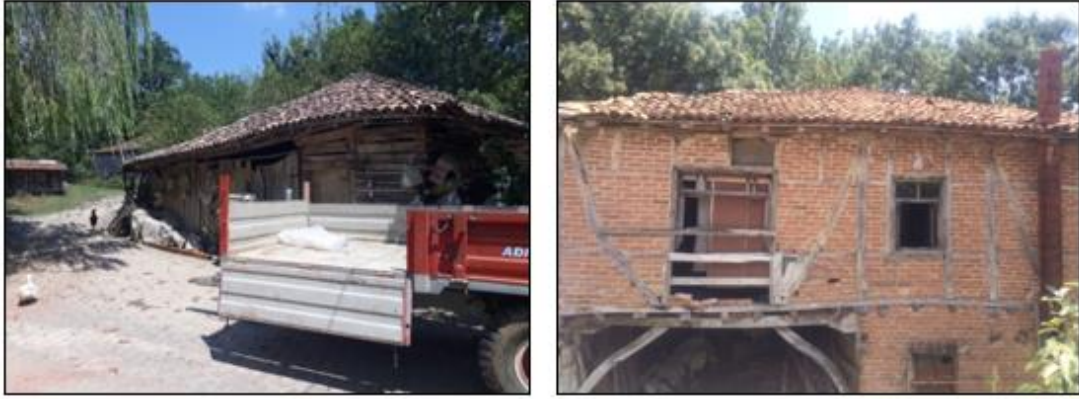
Resim 3.50. Ortaköy yapıları oluklu kiremit çatı örtüsü a) 10 numaralı yapı, b) 12 numaralı yapı

Çatı yapım sistemi incelendiğinde, konutlarda çatıların kırma çatı olarak ahşap konstrüksiyondan yapıldığı tespit edilmiştir. Çatı örtüsü olarak genellikle Resim 3.50.'de görüldüğü üzere oluklu kiremit kullanılmıştır. Meşe genellikle çatı taşıyıcılığında tercih edilmektedir. Köyde bulunan müstemilatlardan samanlıklar beşik çatı örtüsüne sahipken mısırları kurutmak için yapılan mekân olan mısır çitleri de beşik çatı örtüsüne sahiptir. Fırınların üst örtüsü de beşik çatı olup bunun altında ateşin yakıldığı kısımda kubbe örtü bulunmaktadır. Yerel halkla yapılan yüz yüze görüşmeler sonucu çatı kaplamalarında daha önce hayvanlara yem olarak verilen kapılca bitkisinin sap kısımlarının su geçirmediği için kullanıldığı, ancak zamanla çatılarda kiremit kaplama yapılmaya başlandığı öğrenilmiştir. Kapılca üst örtüsü günümüzde çatılarda bulunmamaktadır.
