**ADAPAZARI-İZMİT BÖLGESİNDEKİ KIRSAL  
MİMARİNİN KORUNMASI KONUSUNUN GÖÇ  
OLGUSU ÜZERİNDEN İNCELENMESİ**

**YÜKSEK LİSANS TEZİ**

**Enstitü Anabilim Dalı : MİMARLIK**

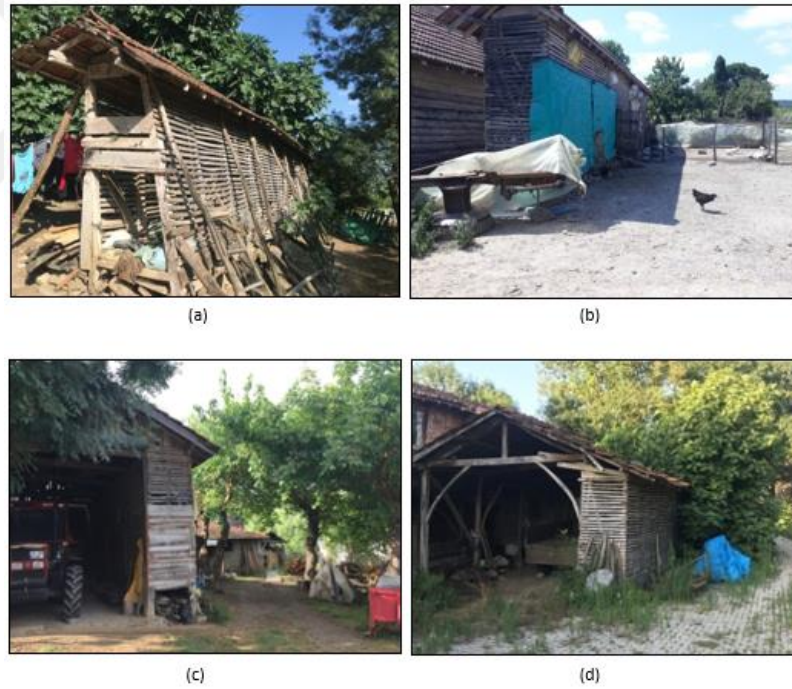
Resim 3.51. Ortaköy mısır çitleri a) 16 numaralı yapı, b) 17 numaralı yapı, c) 6 numaralı yapı, d) 14 numaralı yapı

Mısırların çite konulabilmesi için belirli noktalarda kapaklar bulunmaktadır. Resim 3.51.'de görüldüğü üzere evin bitişiğinde veya yakınında yer almaktadır.

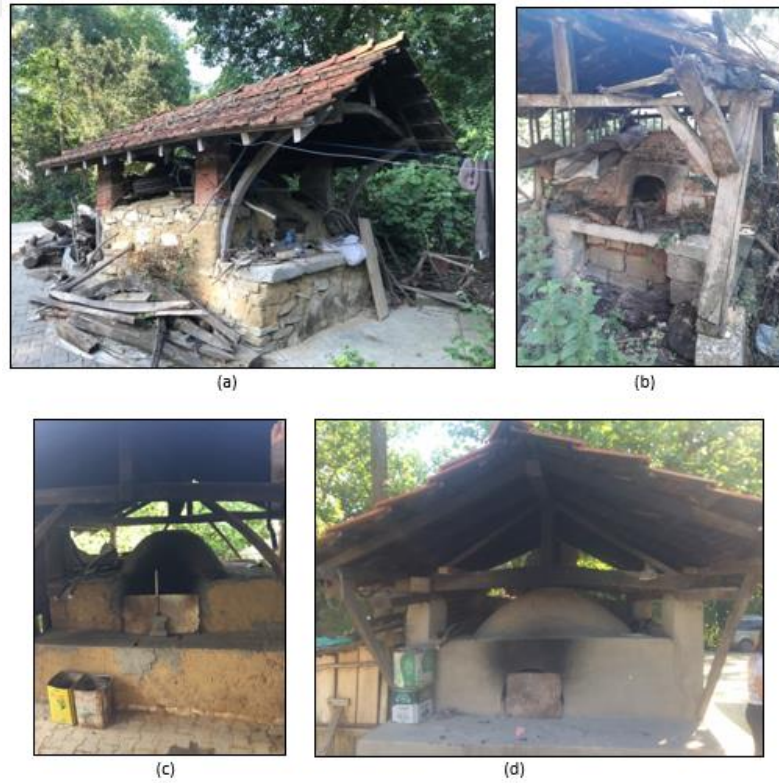
Resim 3.52. Fırınlar a) 14 numaralı yapı, b) 12 numaralı yapı, c) 6 numaralı yapı, d) 17 numaralı yapı

Resim 3.52.'de fırınların üzerinin beşik çatı ile kapatıldığı ve kiremit üst örtüsü kullanıldığı görülmektedir. Konutların yakınına yapılan fırınlar işlevini devam ettirmektedir.

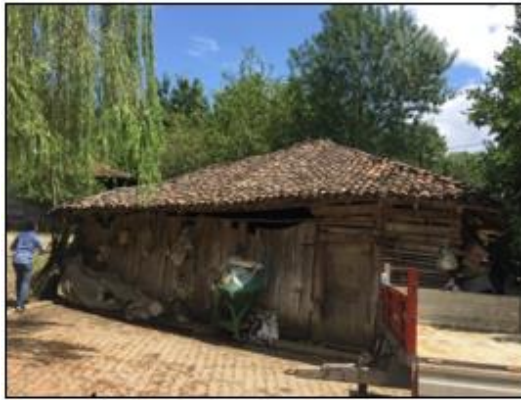
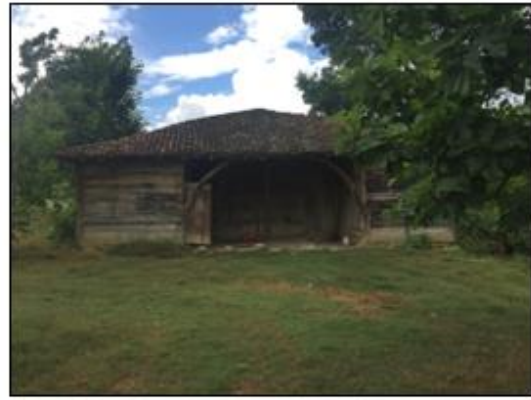
Resim 3.53. Samanlık örnekleri a) 13 numaralı yapı, b) 10 numaralı yapı

Samanlıklarda kışın hayvanlar için yemler depolanmaktadır. Hayvanların besin ihtiyacının karşılanması ve yemlerin taşınmasının kolay olması için genellikle ahırların yakınına inşa edilmişlerdir. Samanlık yanlarına mısır çiti ya da garaj da yapılmaktadır. Motor veya traktörle getirilen samanların samanlıklara depolanmasının kolay olabilmesi için Resim 3.53.'te görüldüğü gibi samanlık ve garaj yan yana veya birlikte inşa edilmektedir.

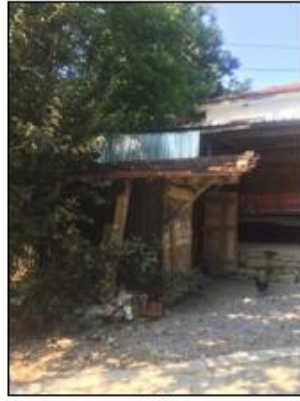
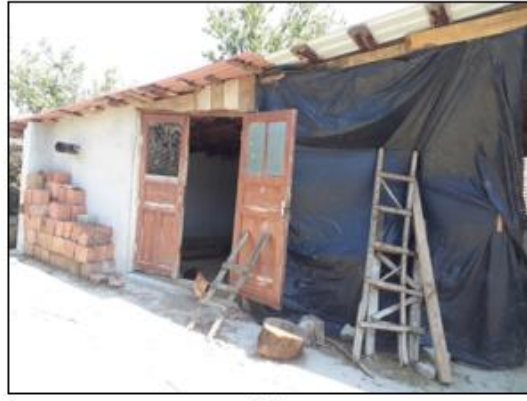
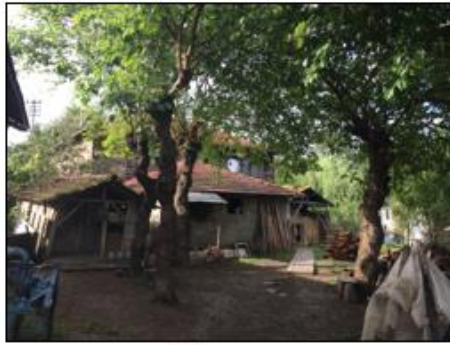
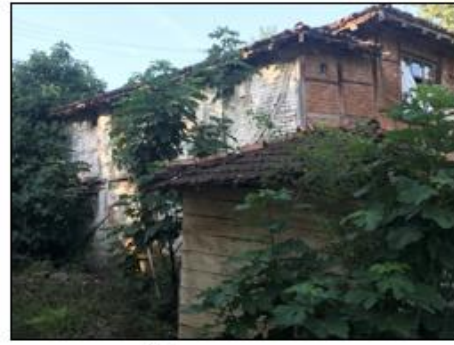
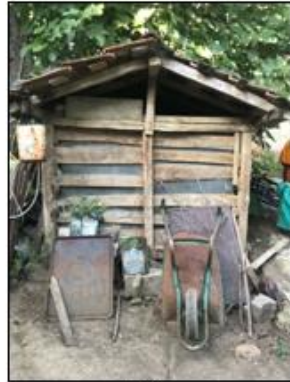
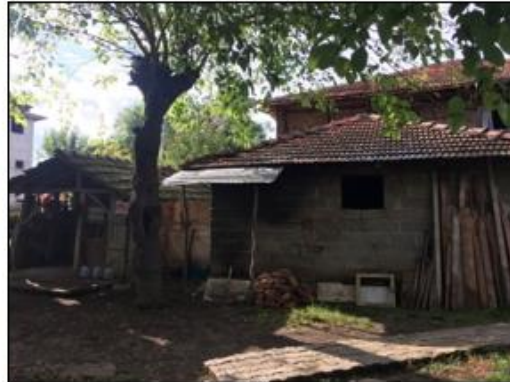
Resim 3.55. K mes ve ambar a) 17 numaralı yapı, b) 19 numaralı yapı, c) 6 numaralı yapı, d) 14 numaralı yapı, e) 14 numaralı yapı, f) 6 numaralı yapı

Kümes ve ambarlar: Kümesler Resim 3.55.'te görüldüğü gibi konutlara ek olarak veya konutların çevresinde yapılmış olan yapılardır. Ambarlar tahıl depolamak için kullanılmaktadır. Kümesler tavuk ve hindiler için inşa edilmiş, hayvan sayısına orantılı olarak arttırılmıştır. Ahşaptan basit tekniklerle inşa edilen, konuta ek olarak yapılan kümes ve ambarların konuttan bağımsız yapıldığı örnekleri de mevcuttur.

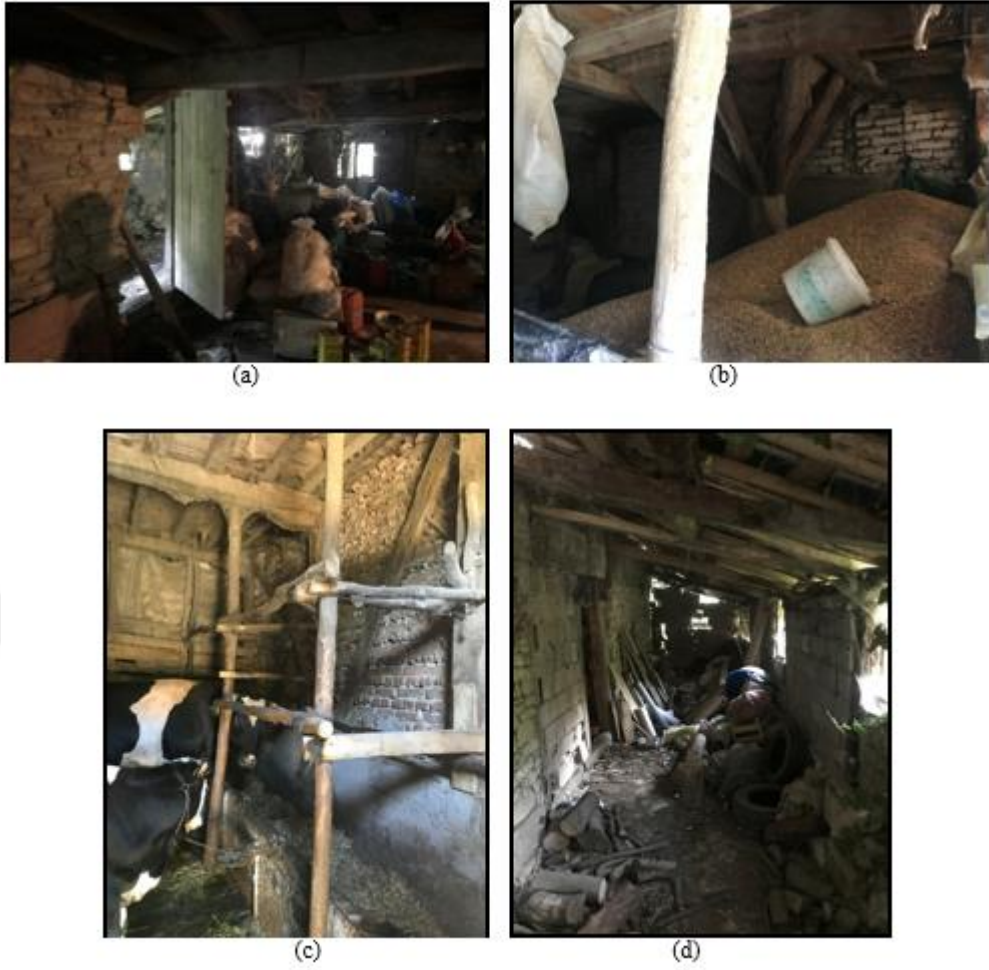
Resim 3.56. Ortaköy geleneksel konutların zemin kat kullanımı a) Ardıye, b) Ambar, c) Ahır, d) Odunluk

Plan tipleri ihtiyaç doğrultusunda belli bir sistematığe uymadan oluşturulmuştur. Zemin ve birinci kattan oluşan geleneksel konutların alt katı genellikle Resim 3.56. ile gösterildiği gibi ahır, ardiye, ambar, odunluk olarak kullanılmaktadır. Birinci kat hayat/salon çevresinde yer alan odalardan meydana gelmektedir. “Çandı” olarak isimlendirilen teknikle Resim 3.57.’de görüldüğü üzere samanlık yapıları inşa edilmiştir. Ahırlar hayvan cinsine ve büyüklüklerine göre farklılaşmaktadır.

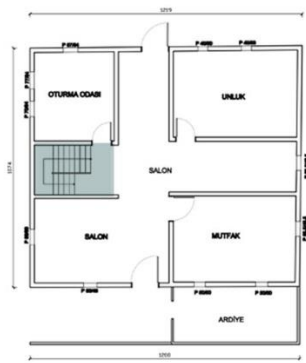
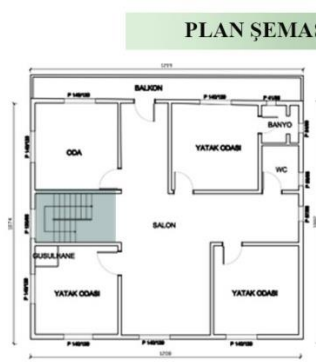
Şekil 3.32. 6 numaralı konuta ait çizim ve resimler-1

Zemin katta oturma odası, unluk, salon ve mutfak bulunmaktadır. Birinci katta yatak odaları, oda, banyo, WC bulunmaktadır. Yatak odasının sol köşesinde gusulhane yer almaktadır.

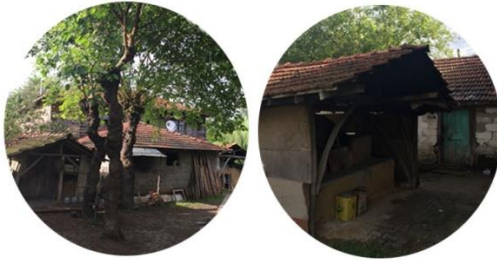
Parsel içerisine ihtiyaçlarla birlikte eklenmiş olan samanlık, ahır, kümes gibi yapılar yapı-parsel ilişkisinin bozulmasına yol açmaya başlamıştır.

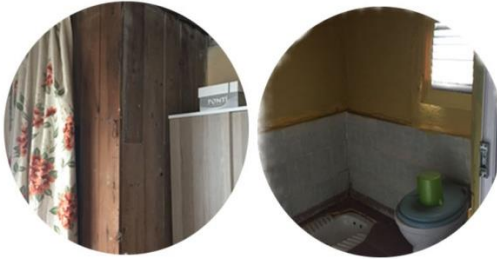
Plan şemasının değişmesinde genel olarak ihtiyaç doğrultusunda yeni mekan oluşturma, mekanı bölme gibi etkenler bulunmaktadır. Yapıda yatak odasında kullanılmayan bir adet gusulhane yer almaktadır. WC ve banyo hacimleri ise günümüz teknolojinin getirmiş olduğu malzemelerle dizayn edilmiştir.

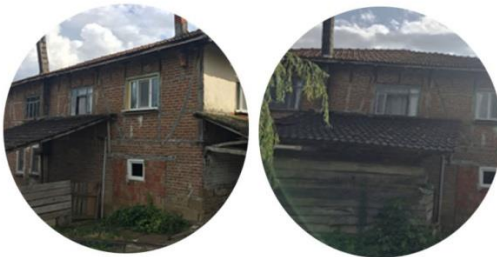
Yapı girişine eklenmiş olan araçlar için oluşturulmuş garaj ön cepheyi bozmaktadır.

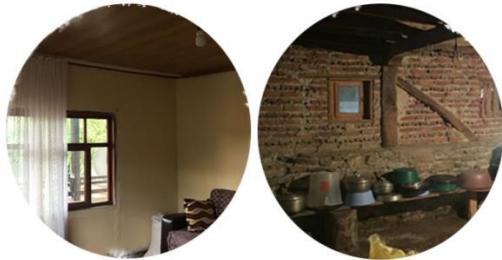
**Taşıyıcı sistem bozulmaları:** Ahşap karkas sisteme sahip olan yapının taşıyıcı sistemi bozulmamıştır.

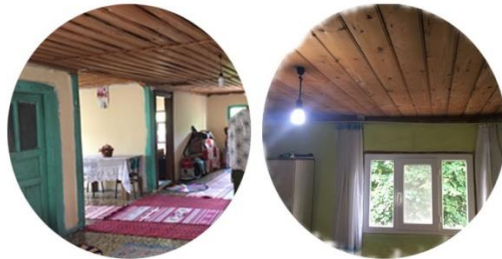
**Yapı elemanları:** Pencere ve kapı doğramalarını ahşaptan yapılmış olup, bazıları PVC ile değiştirilmiştir.

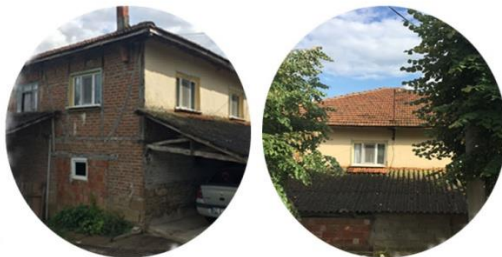
Şekil 3.34. 6 numaralı konuta ait çizim ve resimler-3

**Malzeme Bozulmaları:** Ahşap karkas sistemle inşa edilen yapının su basmanında taş malzeme, zemin ve üst katında dolgu malzemesi olarak dolu tuğla kullanılmış olup yapılmış onarımlarda boşluklu tuğla kullanılmıştır.

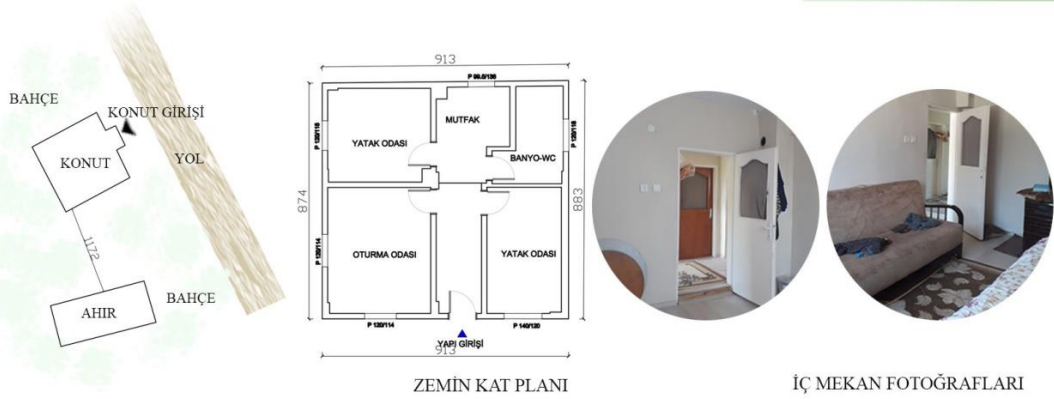
## PLAN ŞEMASI

Zemin katta salon, oturma odası, mutfak, banyo, yatak odaları ve WC bulunmaktadır.

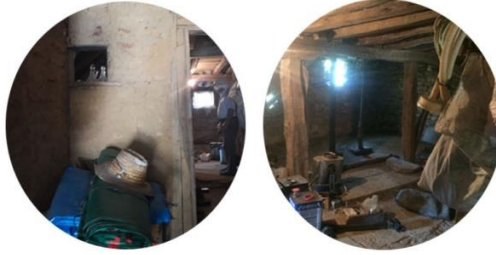
Zemin katta bulunan ahırın yapı dışına çıkarılmasıyla birlikte, bu kısmın depo olarak kullanılması plan sistematüğini değiştirmektedir.

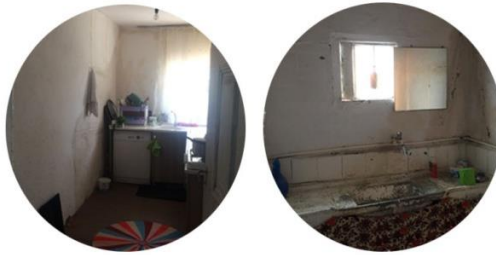
Plan şemasının değişmesinde ihtiyaç doğrultusunda yeni mekan oluşturma, mekan bölme gibi etkenler bulunmaktadır. Yapıda mutfak kullanım alanının yetersiz gelmesi sebebiyle mutfak başka bir bölüme taşınmıştır.

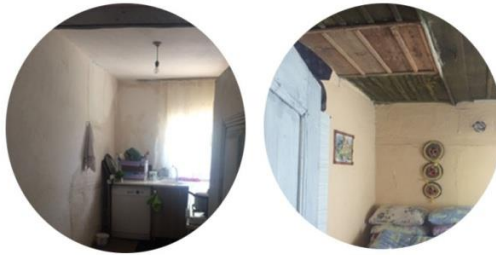
Aileler bir arada yaşarken her odayı bir aile kullanmış olup aile bireyleri farklı yerlere taşınca boş kalan odalar depo olarak ya da yüklük olarak kullanılmaya başlanmıştır.

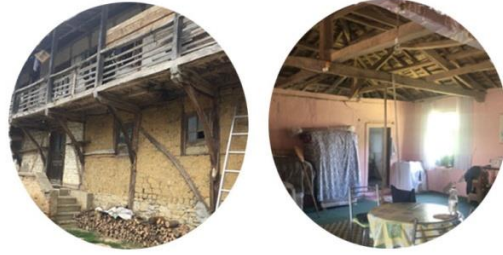
**Taşıyıcı sistem bozulmaları:** Ahşap karkas sisteme sahip olan yapının taşıyıcı sistemi bozulmamıştır.

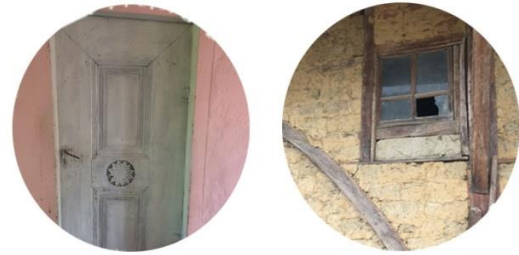
**Yapı elemanları:** Pencere ve kapı doğramaları ahşaptan yapılmış olup, orjinal halini korumaktadır.

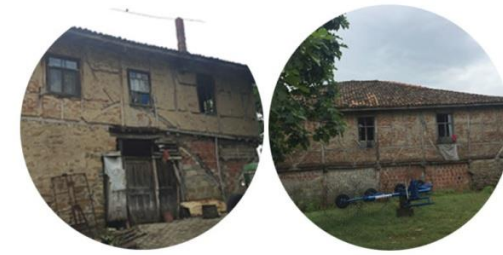
Şekil 3.39. 10 numaralı konuta ait çizim ve resimler-3

**Malzeme Bozulmaları:** Ahşap karkas sistemle inşa edilen yapının su basmanında taş malzeme, zemin ve üst katında dolgu malzemesi olarak kerpiç ve dolu tuğla kullanılmış olup yapılmış onarımlarda boşluklu tuğla kullanılmıştır.

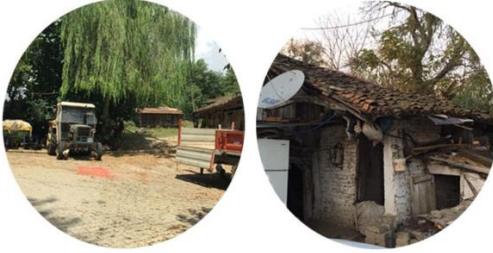
Yapı çevresine ihtiyaç gereği yapılarak sayısı artırılmış olan kümes, samanlık gibi yapılar yapı parsel ilişkilerini bozmaya başlamıştır. Bir adet kullanılmayan fırın vardır.

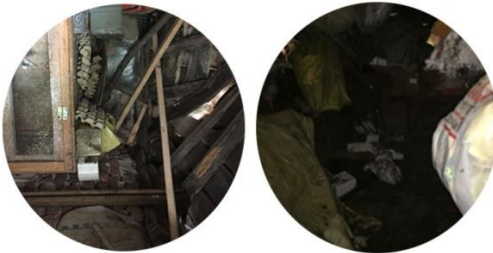
Yapı sağ cephesinin zemin katına kümes, birinci katına ambar ve WC yapılmıştır. Ambar olarak kullanılan oda bir süre mutfak olarak kullanılmış daha sonra mutfakın arka cepheye taşınmasıyla birlikte ambara dönüştürülmüştür.

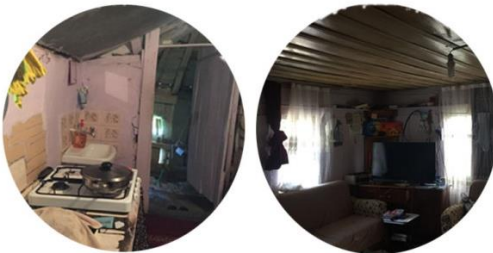
Mutfak, WC ve banyo yapıya sonradan eklenmiştir. WC'ye geçiş banyodan yapılmaktadır. Oturma odası mekanı çağdaş malzemeler kullanılarak tefriş edilmiştir.

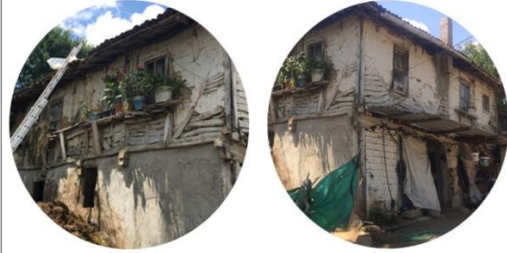
**Taşıyıcı sistem bozulmaları:** Ahşap karkas ahşap dolgu taşıyıcı sisteme sahip konutun dış cephesi kireçle sıvanmıştır. Ancak sıvanın dökülmeye başladığı kısımlarından taşıyıcı sistem anlaşılmaktadır. Yapı sol cephesinin ait olduğu zemin kattaki oda ahır olduğundan sıcaklığın korunabilmesi için çimento esaslı sıvayla sıvanmıştır.

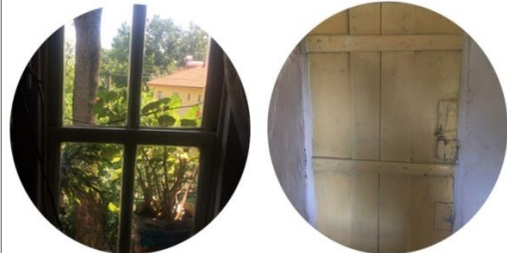
**Yapı elemanları:** Pencere ve kapı doğramaları ahşaptan yapılmıştır. İç kapılar orjinal halini korurken, pencerelerin bir kısmı deforme olmuş ancak kullanılabilir durumdadır.

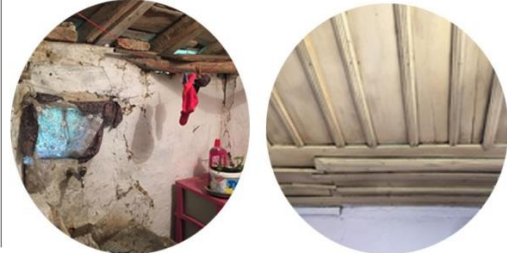
**Malzeme Bozulmaları:** Birinci katta bulunan oturma odası tavanının daha önce açık olduğu sonradan ahşapla kapatıldığı ve boyandığı yapı sahibinden öğrenilmiştir. Banyo duvarında bulunan kireçler dökülmeye başlamıştır.

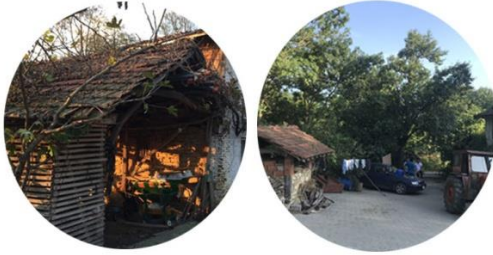
Yapı çevresine ihtiyaç gereği yapılarak sayısı artırılmış olan kümes, samanlık gibi yapılar yapı parsel ilişkilerini bozmaya başlamıştır. Bir adet kullanılmayan fırın ve ambar vardır.

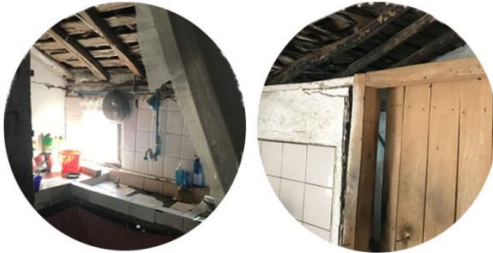
Yapı sol arka cephesine kümes, sağ cephesine odunluk ek olarak yapılmıştır. Yapı sahibinden öğrenilen bilgiye göre odunluğun üstü depo olarak yapılmış, zamanla yıkılmış ve odunluk üzeri tek yöne eğimli çatı ile kapatılmıştır. Mutfak, WC ve banyo yapıya sonradan eklenmiştir. Mutfak çağdaş malzemeler kullanılarak dizayn edilmiştir.

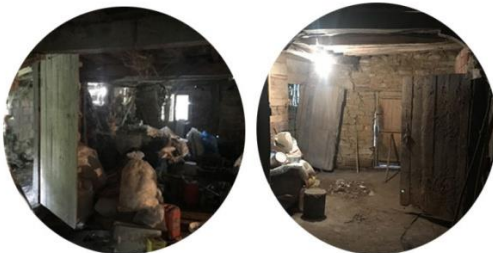
Zemin katta bulunan ahır ve samanlığın yapı dışına çıkarılmasıyla birlikte bu mekanlar depoya dönüştürülmüştür.

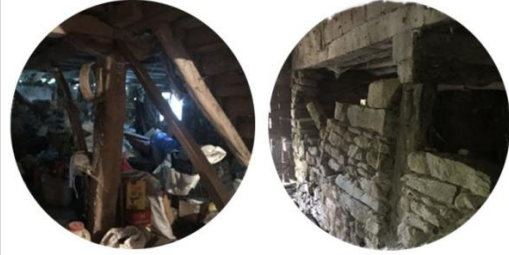
**Taşıyıcı sistem bozulmaları:** Yapı sahibinden öğrenilen bilgiye göre yapının taşıyıcı sistemi ahşap karkas ahşap dolguysen, ahşap olarak yapılmış olan dış duvarlar yıkılmış dolgu tuğla ile örülmüştür.

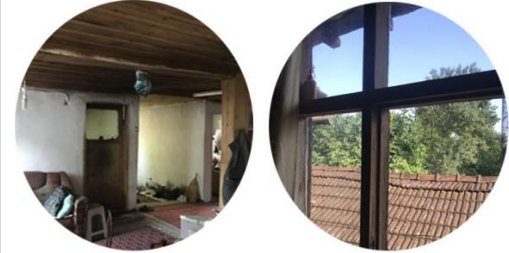
**Yapı elemanları:** Pencere ve kapı doğramaları ahşaptan yapılmıştır. İç kapılar orjinal halini korurken, pencerelerin bir kısmı deforme olmuş ancak kullanılabilir durumdadır.

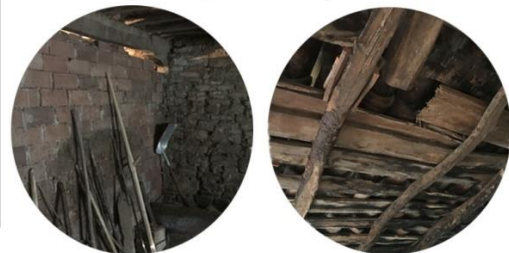
**Malzeme Bozulmaları:** Birinci katta bulunan oda tavanlarının daha önce açık olduğu sonradan ahşapla kapatıldığı yapı sahibinden öğrenilmiştir. Banyo tavanı açık olan çatıda kullanılmış olan ahşap malzemelerin deforme olmaya başladığı gözlemlenmiştir. Zemin katta yıkılmış olan duvarlar ya da yeni oluşturulan bölme duvarlarda boşluklu tuğla kullanılmıştır.

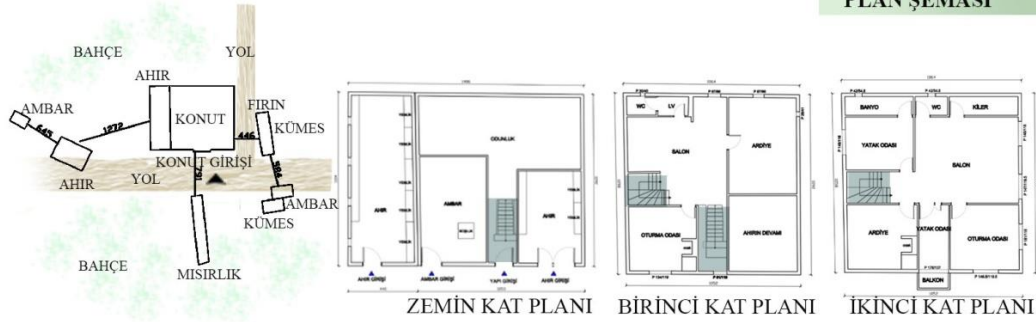
Şekil 3.46. 16 numaralı konuta ait çizim ve resimler-1

Zemin katta ahır, odunluk, ambar yer almakta birinci katta salon, oturma odası, ardiye ikinci katta ise salon, yatak odası, ardiye, oturma odası, banyo, WC, kiler bulunmaktadır.

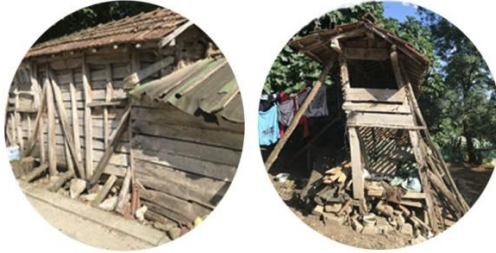
Yapı çevresine ihtiyaç gereği yapılarak sayısı artırılmış olan kümes, ambar gibi yapılar yapı parsel ilişkilerini bozmaya başlamıştır. Bir adet kullanılmayan fırın kapatılarak kümese dönüştürülmüştür.

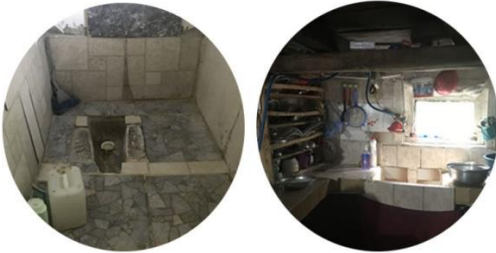
Mutfak ve WC günümüz malzemeleri kullanarak yeniden dizayn edilmiştir.

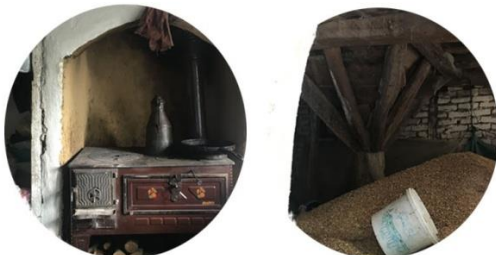
Birinci kattaki oturma odasında bulunan ocak kullanılmayarak yerine soba kurulmuştur. Daha önce yüklük olarak kullanılan dolap işlev dışıdır. Zemin katta ambara açılan kapak kapatılmıştır.

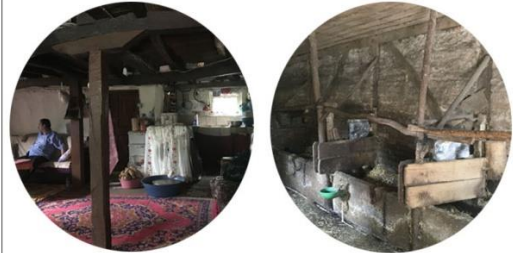
**Taşıyıcı sistem bozulmaları:** Yapı taşıyıcı sistemi ahşap karkas dolgu tuğladır. Salon ve ahır kısmında taşıyıcıları görülmektedir.

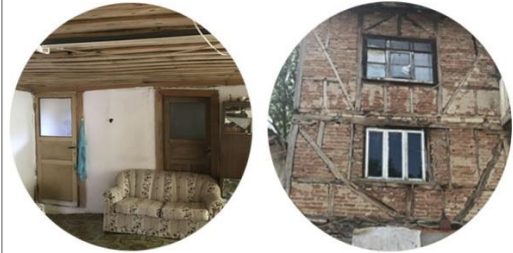
**Yapı elemanları:** Pencere ve kapı doğramaları ahşaptan yapılmıştır. İç kapılar orjinal halini korurken, pencerelerin bir kısmı deforme olduğundan değiştirilmiştir.

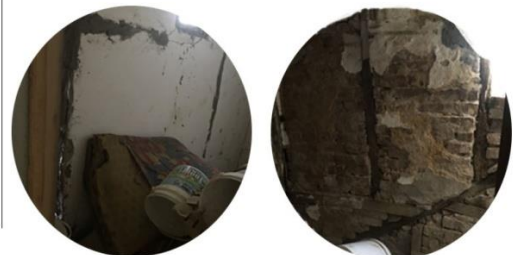
**Malzeme Bozulmaları:** Zemin katta ambar olarak kullanılan kısmın duvarlarındaki sıvalar ve birinci katta ardiye olarak kullanılan odanın duvarındaki kireçler dökülmeye başlamıştır.

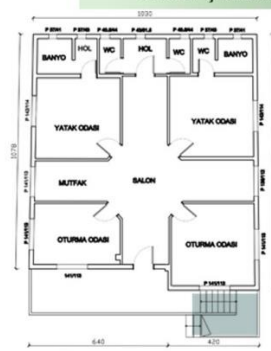
BİRİNCİ KAT PLANI

Zemin katta depolar bulunmakta birinci katta oturma odaları, salon, yatak odaları, mutfak, banyo ve WC'ler bulunmaktadır. Odalara salondan dağılım sağlanmaktadır. Yatak odalarına ait banyolar mevcuttur.

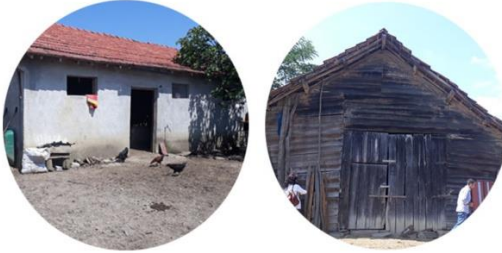
Yapı zemin katında bulunan ahırın yapı dışına çıkarılması ve ahırların köyün yerleşim dışına yapılması kararının alınması üzerine ahır ve samanlık yapıdan uzağa inşa edilmiş olup yapı parsel ilişkisini bozmuştur.

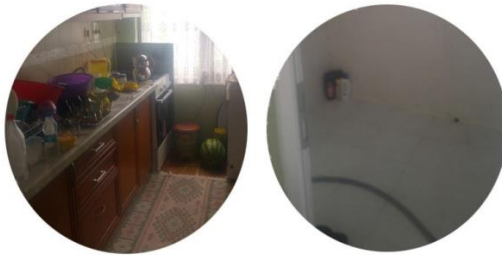
Mutfak ve WC çağdaş malzemeler kullanılarak yeniden dizayn edilmiştir.

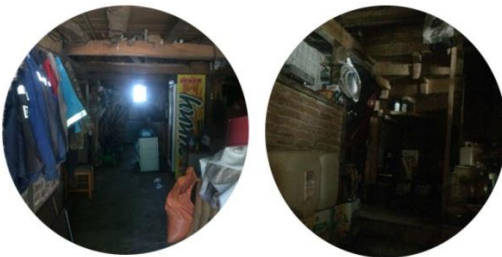
Zemin katta bulunan ahır ve ambar depoya dönüştürülmüştür. Zemin kattan birinci kata içten merdivenle ulaşılmaktayken döşeme kapatılmış birinci kata dışarıdan merdivenle ulaşım sağlanmaya başlanmıştır.

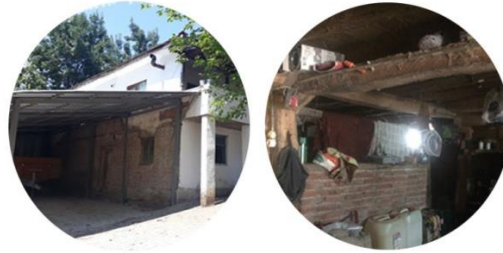
**Taşıyıcı sistem bozulmaları:** Yapı taşıyıcı sistemi ahşap karkas dolgu tuğladır. Dış cephe kireçle sıvanmış, sol cephenin garaj olan kısmı sıvanmadığı için taşıyıcı sistemi görülmektedir. Zemin kattaki taşıyıcı sistemler, bölme duvarların kat yüksekliğinin yarısına kadar örülmesi sebebiyle net olarak gözlemlenmiştir.

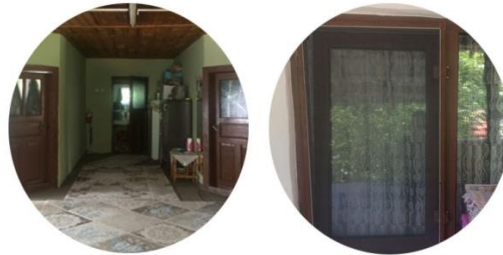
**Yapı elemanları:** Pencere ve kapı doğramaları ahşaptan yapılmıştır. İç kapılar orjinal halini korurken, pencereler birinci katta ahşap görünümlü PVC olarak değiştirilmiştir. Merdiven yapı ön cephesinde olup betonarme olarak inşa edilmiştir.

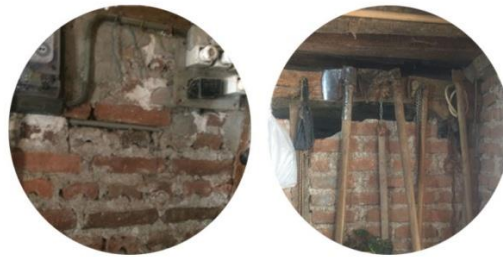
**Malzeme Bozulmaları:** Zemin katta depo olarak kullanılan odanın duvarları yıkılmaya başlamıştır. Günümüz teknolojisinin gerekliliği olan elektrik ve su altyapısı için yapılan kazılar sebebiyle duvar üzerinde meydana gelen deformasyonların onarımları çimento esaslı malzeme ile yapılmıştır.
