**AFŞİN-ELBİSTAN HAVZASI, ÇÖLLÖLAR AÇIK İŞLETMESİ  
HEYELANLARININ HAREKET MEKANİZMASI YÖNÜNDEN  
İNCELENMESİ**

**YÜKSEK LİSANS TEZİ**

**Recep Uğur ACAR**

**MAYIS 2015**

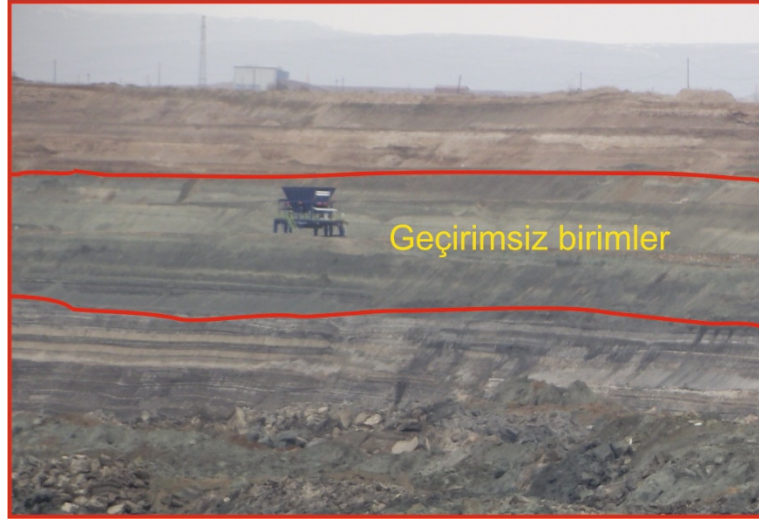
Şekil 4.6 : Kömür üstü geçirimsiz birimlerden bir görünüm.

Kömür seviyesinin üstünde yer alan Pliyosen yaşlı kil, marn düzeyleri, kömür seviyesinin altındaki Paleozoyik yaşlı kiltaş, silttaş düzeyleri ve Permiyen yaşlı şistler geçirimsiz birimlerdir (Şekil 4.6). Kömürün çok altında ve kömür ile arasında kalın kil tabakalarının bulunması nedeniyle bu akifer işletmecilik açısından önemli değildir.

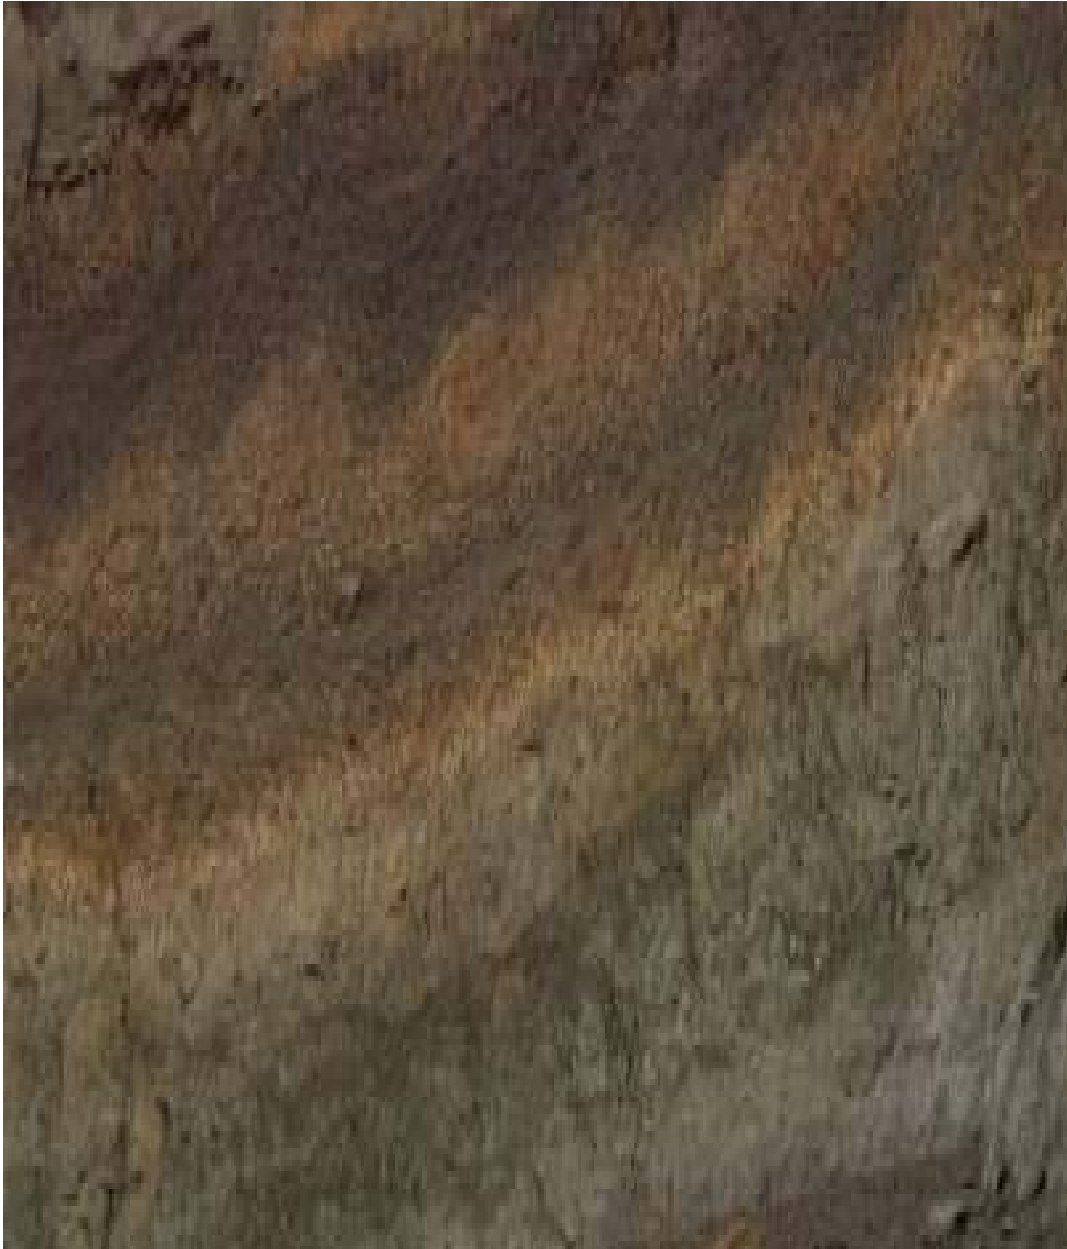
**Şekil 4.7 :** Geçirimli birimlerden bir görünüm.

Havzadaki geçirimli, akifer olarak nitelendirilebilecek birimleri kömür seviyesinin üstü için alüvyonlar ve yamaç molozları ile Neojen gölsel çökellere ait kumlu-çakıllı seviyeler oluşturmaktadır (Şekil 4.7). Kömür seviyesinin altında ise temel birimleri oluşturan bol kırıklı çatlaklı Mesozoyik yaşlı karstik kireçtaşları ile Paleozoyik yaşlı mermerler kömür tabakası ile temas halindedir. Kızıldağ'ın batı kenarında, KB-GD doğrultusunda yaklaşık 1,5 km'lik bir şerit boyunca linyit seviyesinin altında havzaya dik bir şekilde giriş yapan bu Kızıldağ kalkerlerinin barındırdığı karstik suyun basıncının düşürülmesi, linyit üretimi sırasında çok büyük önem arz etmektedir.

Burada söz konusu olan çatlaklı bir yapı değil, aksine 10-50 cm aralığında değişen kanallar şeklinde her yöne doğru birbirine bağlanmış bir boşluk sistemidir. Afşin-Elbistan baseninin çökelme hızı tektonik hareketlerden dolayı hızlanmış ve basen çöktükçe kırık ve faylar oluşmuştur. Temasın sebebi havzanın etkisi altında olduğu bu tektonik hareketlerdir. Bu kireçtaşları Kızıldağ'ın üst seviyelerinde çok kırıklı, erime boşlukları fazla ve beslenmeye uygun, yani aşırı geçirgen bir yapı oluşturup bol miktarda yer altı suyu taşımaktadır. Ayrıca Kızıldağ'da ki sular, işletme sahasına Kuvaterner çakıllar, yamaç molozları ve alüvyon konilerden geçit bulmaktadır .Bu nedenle bu akifer işletmecilik açısından son derece önemlidir.

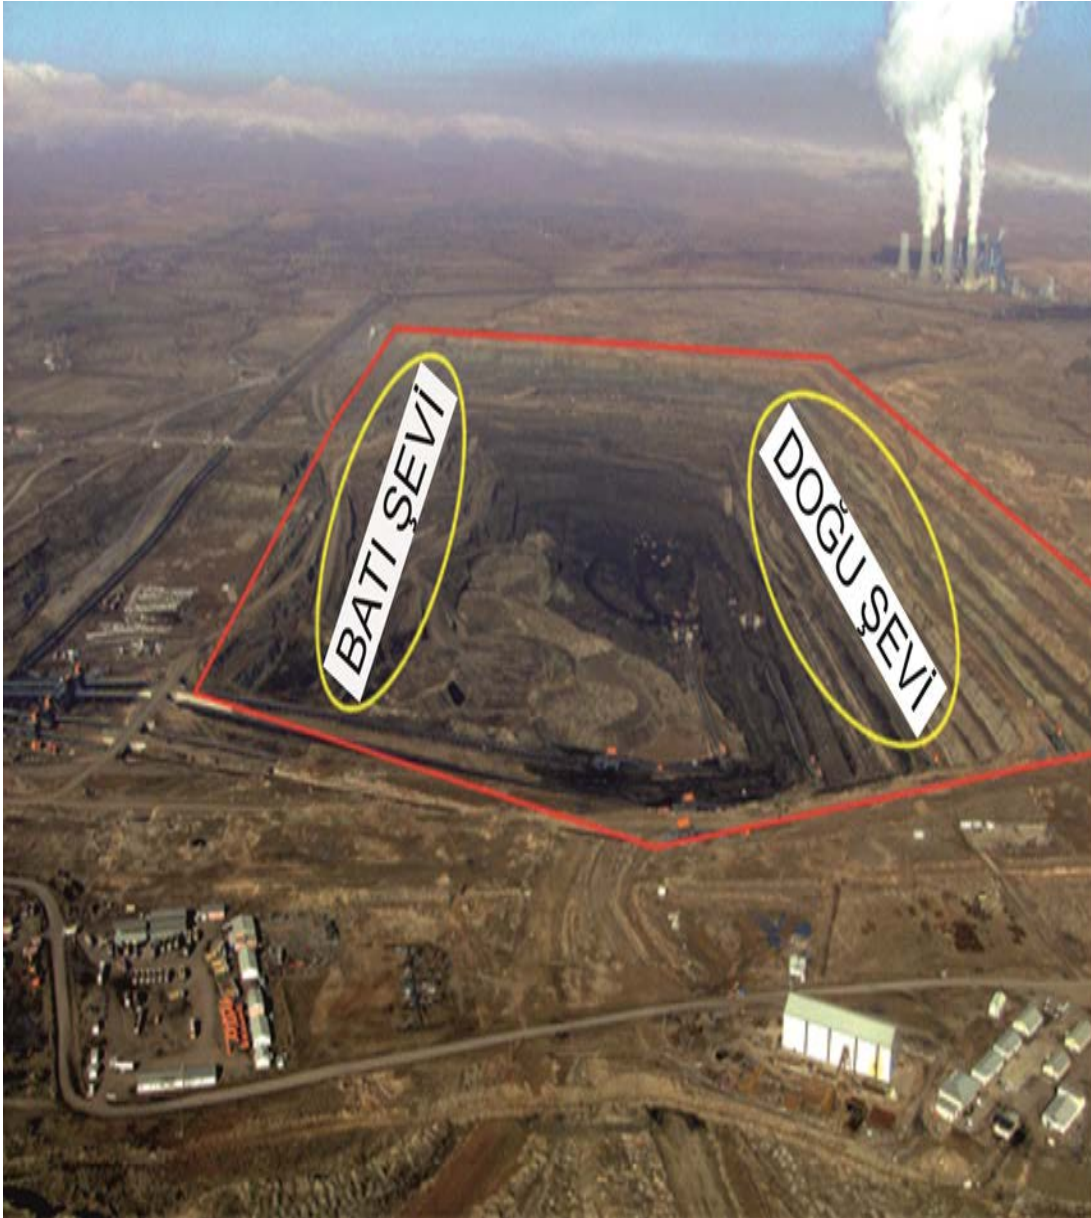
Şekil 5.5 : Batı ve doğu şevlerinin heyelandan önce güneyden görünümü.

Çöllolar işletmesinde heyelanlar doğu ve batı şevlerinde meydana gelmiştir (Şekil 5.5). Bunlardan önce ilk olası heyelan tehlike belirtileri Ağustos ve Eylül 2009 tarihinde farkedilen çatlak gelişimleri ile başlamış, 8–10 Ocak 2010 tarihlerinde ise kayma hareketleri ve daha ciddi boyuttaki çatlaklar şev üstü, şev basamakları ve
