**AFYONKARAHİSAR BÖLGESİ TARİHİ TAŞ KÖPRÜLERİNİN MİMARİ VE  
STATİK ÖZELLİKLERİ**

**YÜKSEK LİSANS TEZİ**

**AFYONKARAHİSAR BÖLGESİ TARİHİ TAŞ KÖPRÜLERİNİN**  
**MİMARİ VE STATİK ÖZELLİKLERİ**

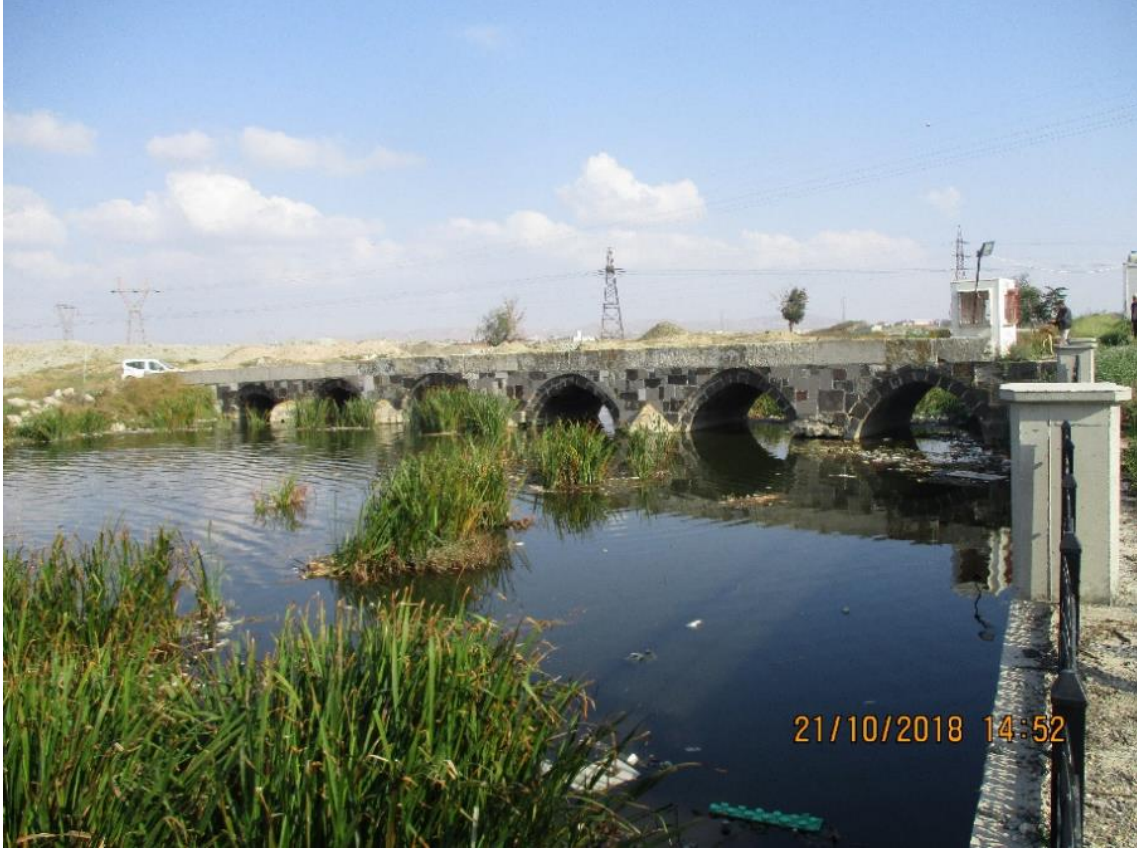
**Resim 4.1** Altıgöz Köprüsü Kuzey cephesi yıkılmış mahmuz ve düşen kesme taşların görünümü.

düşmüştür. Köprünün genel görünümü ve mimari durumu Resim 4.1 de görüldüğü gibi fotoğraflanmıştır. Köprü araç geçişine kapalı ancak halen kullanılabilir durumdadır. Köprüde su yüksekliği ölçülmüş olup yaklaşık 1.8 m civarındadır (Resim 4.2).

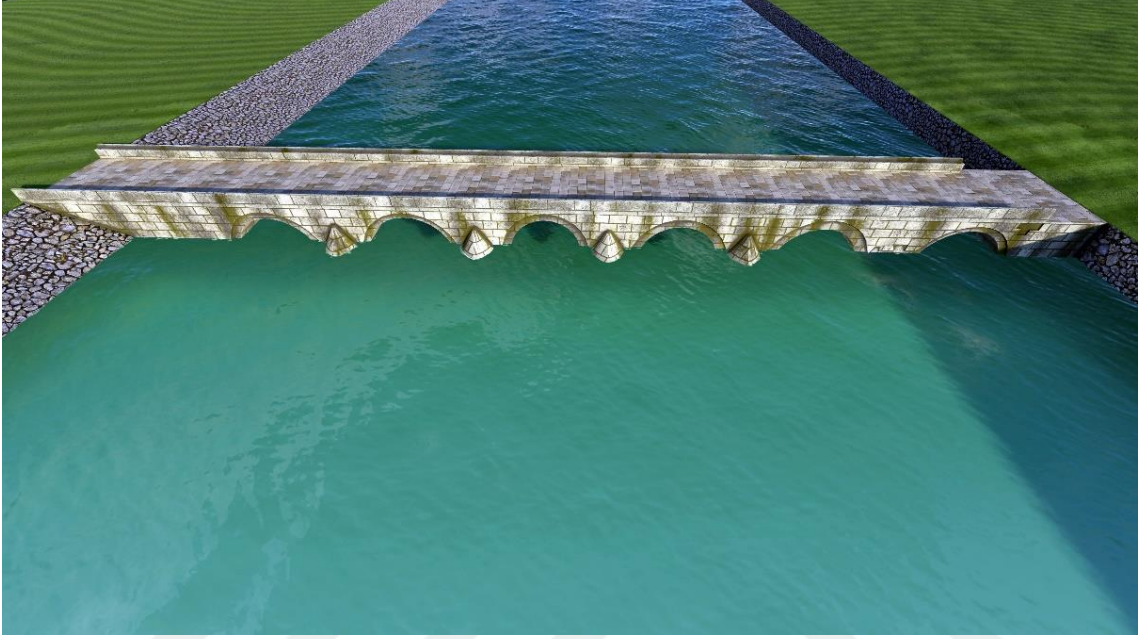
**Şekil 4.4** Altıgöz Köprüsü 3D Modellemesi üstten görünüş.

Köprünün kroki ve rölöve çalışmalarından elde edilen bilgiler doğrultusunda oluşturulan üç boyutlu modelin renderı alınmış ve köprüye ait iki görünüş Şekil 4.4 ve Şekil 4.5’de verilmiştir. Şekil 4.4 de oluşturulan köprü modeli köprünün üst

perspektifini ifade etmektedir. Şekil 4.5 de ise su seviyesindeki memba cephesinden elde edilmiş bir görüntüdür. Renderlarda, fotoğraflarda ve mevcut durumda bulunan atık ve bitki örtüsü tabakası işlenmeyerek köprünün net ve yalın bir görüntüsü elde edilmeye çalışılmıştır.

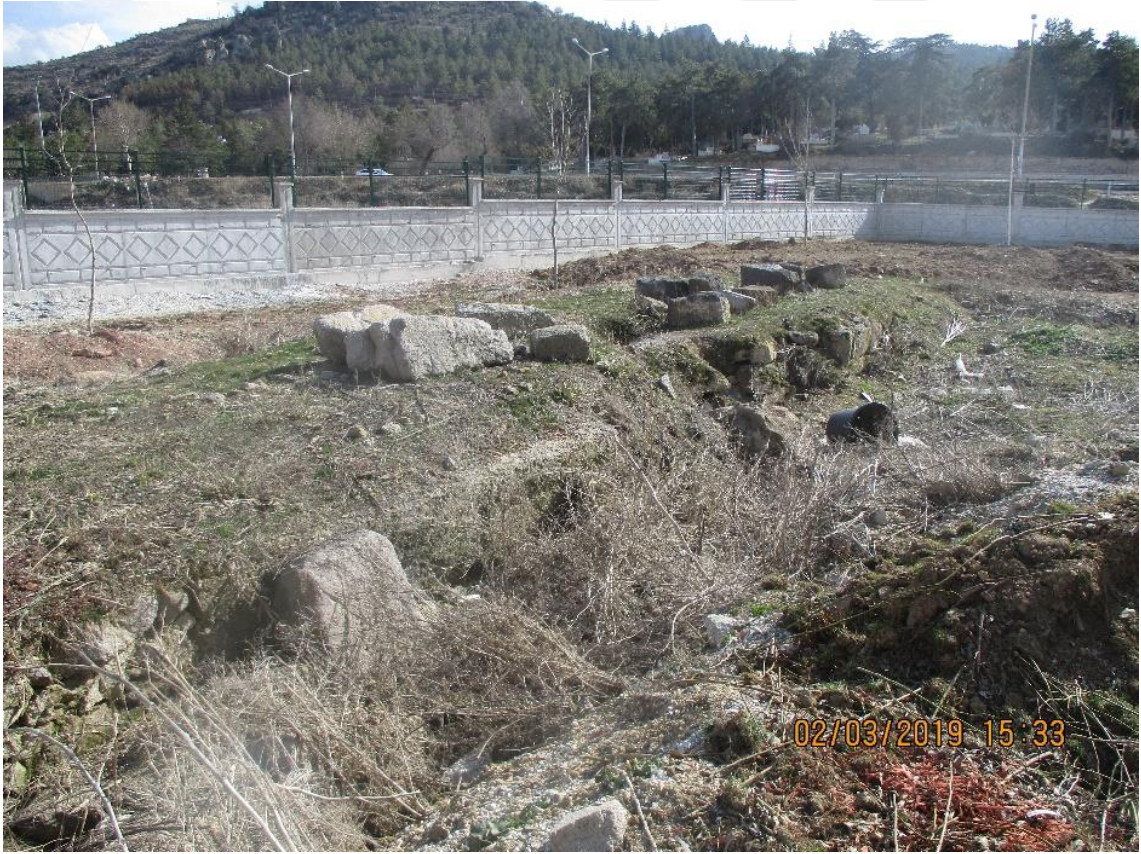
**Resim 4.5** Harmancık (Köle) Köprüsü üstten görünüş.

Bakıma ihtiyacı olan köprü kesme taşlarla inşa edilmiş, restorasyon geçirmemiş ve Osmanlı mimarisi özelliği taşımaktadır. Köprünün genel görünümü ve mimari durumu Resim 4.4 de görüldüğü gibi fotoğraflanmıştır. Köprünün bulunduğu alan inşaat atıkları ve çöplerle doludur. Tescil belgesi bulunan köprünün; içinde bulunduğu parkın yürüyüş yollarının kodunun altında kalmaktadır. Köprü çevresi temizlenmeli ve köprü bir an önce tarihi önemini tekrar kazanmalıdır (Resim 4.5).

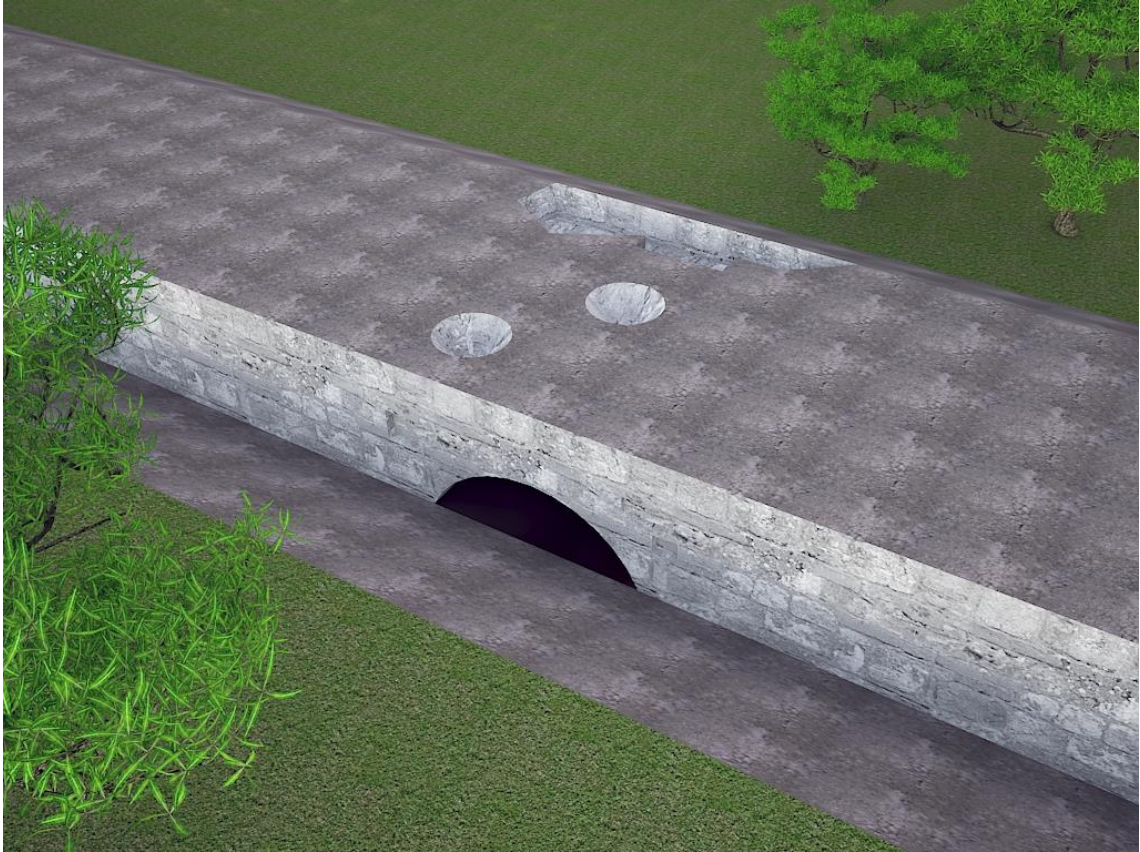
**Şekil 4.6** Harmancık Köprüsü 3D Modellemesi.

oluşturulan üç boyutlu modelin renderı alınmış ve köprüye ait iki görünüş Şekil 4.6 da verilmiştir. Şekil 4.6 de oluşturulan köprü modeli köprünün üst perspektifini ifade etmektedir. Renderlarda ve fotoğraflarda köprünün üzerinde bulunan hasarlar gösterilmeye çalışılmıştır.

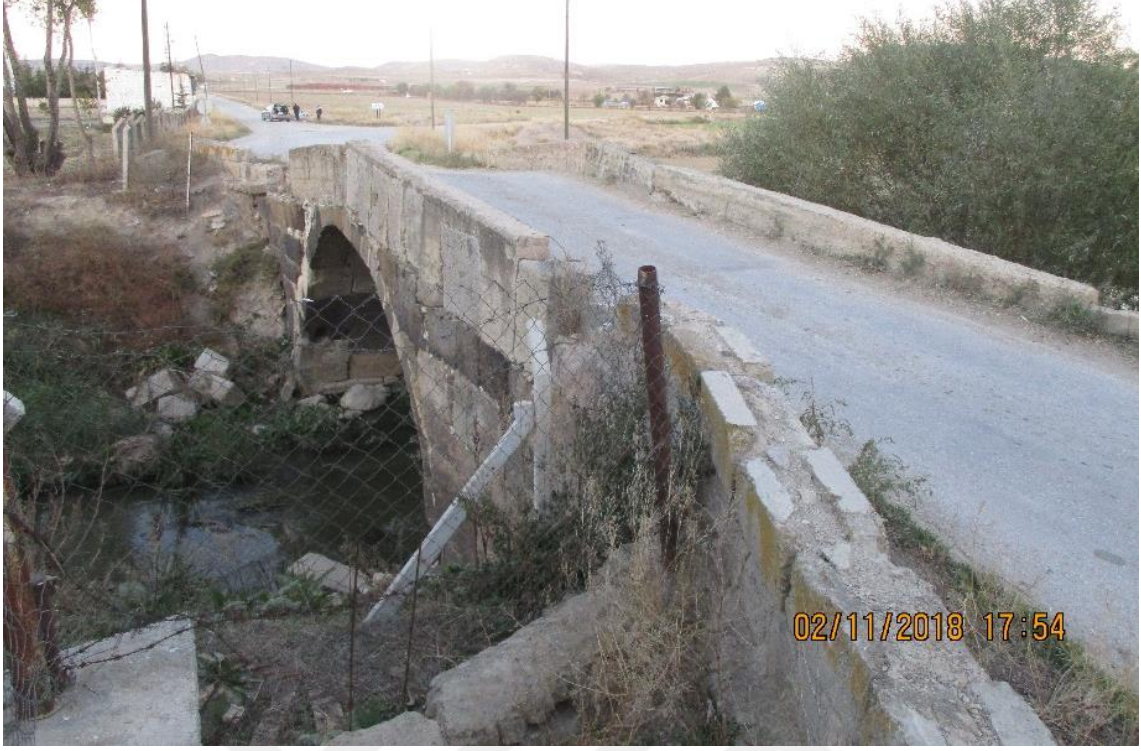
**Resim 4.6** Kanlı Gölet Köprüsü dökülen korkuluk taşları ve köprüye yapılan ankrajın görünümü.

İşlevini halen sürdürmekte olan köprü, düzgün kesme andezit ve bazalt taştan inşa edilmiştir. Köprünün yakınındaki binaların tel örgüleri köprüye kadar uzanmaktadır. Bu derece tarihi önem taşıyan bir kültür mirasının hemen yakınına tel örgüsü çekilip köprüye ankraj atılmıştır (Resim4.6). Bu durum tescil belgesi olan bir köprünün yapı yaklaşma sınırına dikkat edilmediğinin ve korunmadığının bir göstergesidir. Korkuluk taşlarının bir kısmı zamanla dere yatağına düşmüş ve korkuluk betonarme tadilat geçirmiştir (Resim 4.7). Halen bazı taşları yerinde olmayan köprünün tekrar bakıma ihtiyacı vardır.

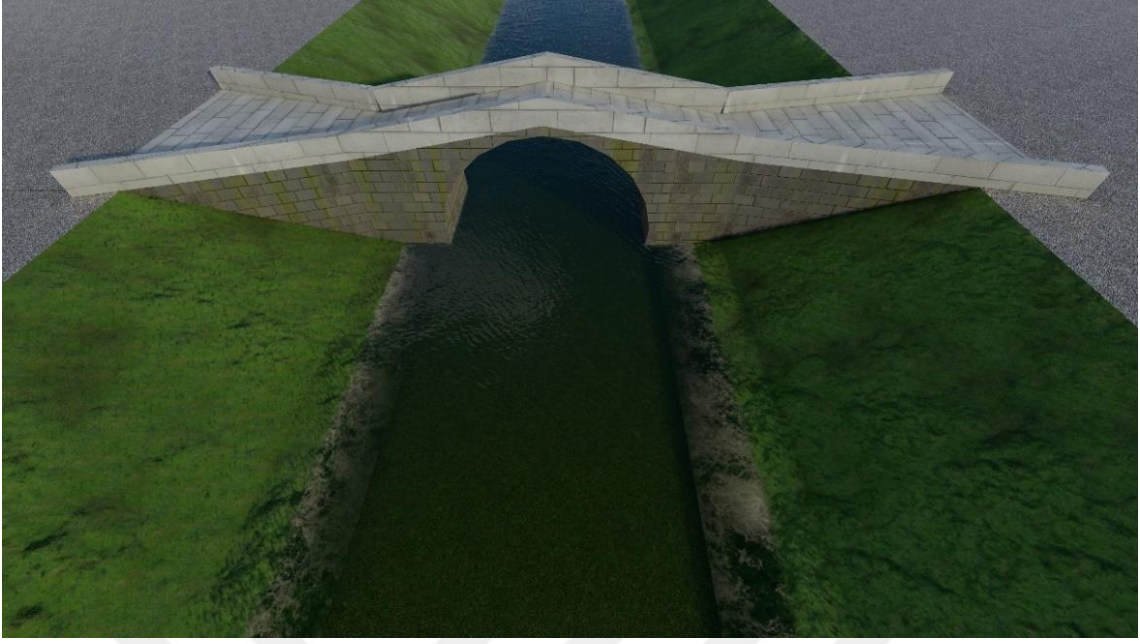
Şekil 4.7 Kanlı Gölet Köprüsü 3D Modellemesi.

Köprü'nün kroki ve rölöve çalışmalarından elde edilen bilgiler doğrultusunda oluşturulan üç boyutlu modelin renderı alınmış ve köprüye ait iki görünüş Şekil 4.7 ve Şekil 4.8'de verilmiştir. Şekil 4.7 de oluşturulan köprü modeli köprü'nün üst

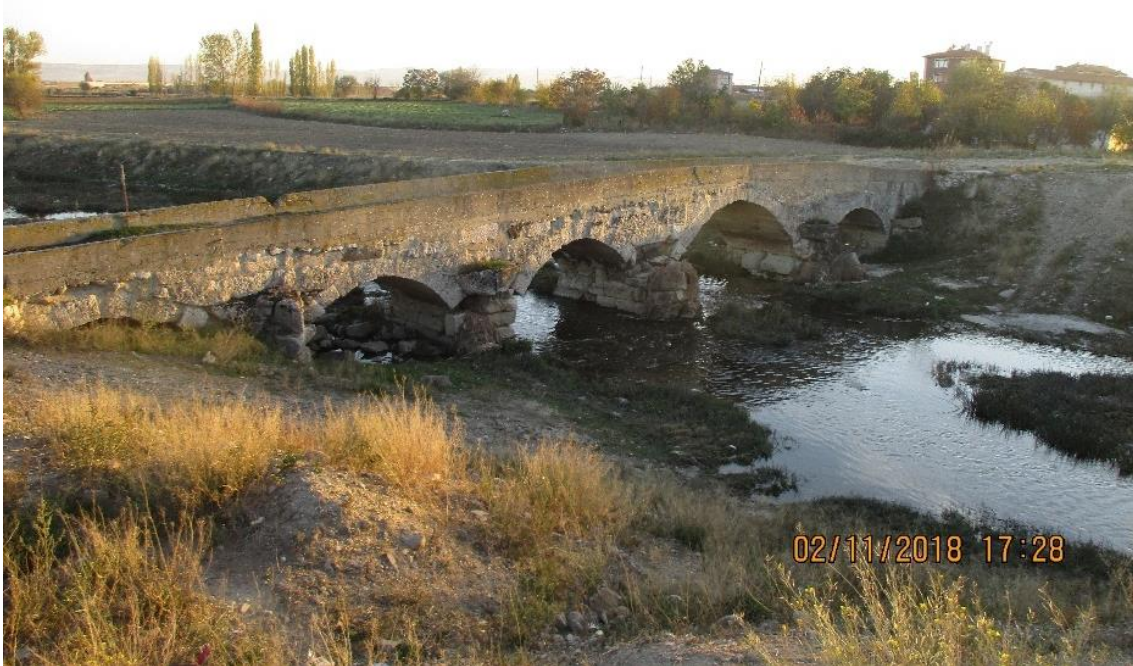
**Resim 4.8** Kurşunlu Köprüsü.

Genel durumu iyi olan tarihi taş köprü irili ufaklı düzgün kesme taşlarla inşa edilmiştir (Resim 4.8). Restorasyon geçirmiş olan köprüye restorasyon sırasında betonarme korkuluk yapılmıştır. Köprü'nün güney bölümünde bulunan üçgen kesitli mahmuzlar ve köprü'nün ayakları ciddi ölçüde zarar görmüş olup bakıma ihtiyaç vardır (Resim 4.9). Köprüden düşen kesme taşlar dere yatağında toplanmıştır. KGM'den alınan envanter kayıtlarına göre Osmanlı dönemine ait olan köprü'nün tescil belgesi bulunmaktadır. Kullanılabilir durumda olan köprü'nün yakınına yakın zamanda DSİ betonarme bir köprü yapmıştır ve trafik bu köprü üzerinden akmaktadır.

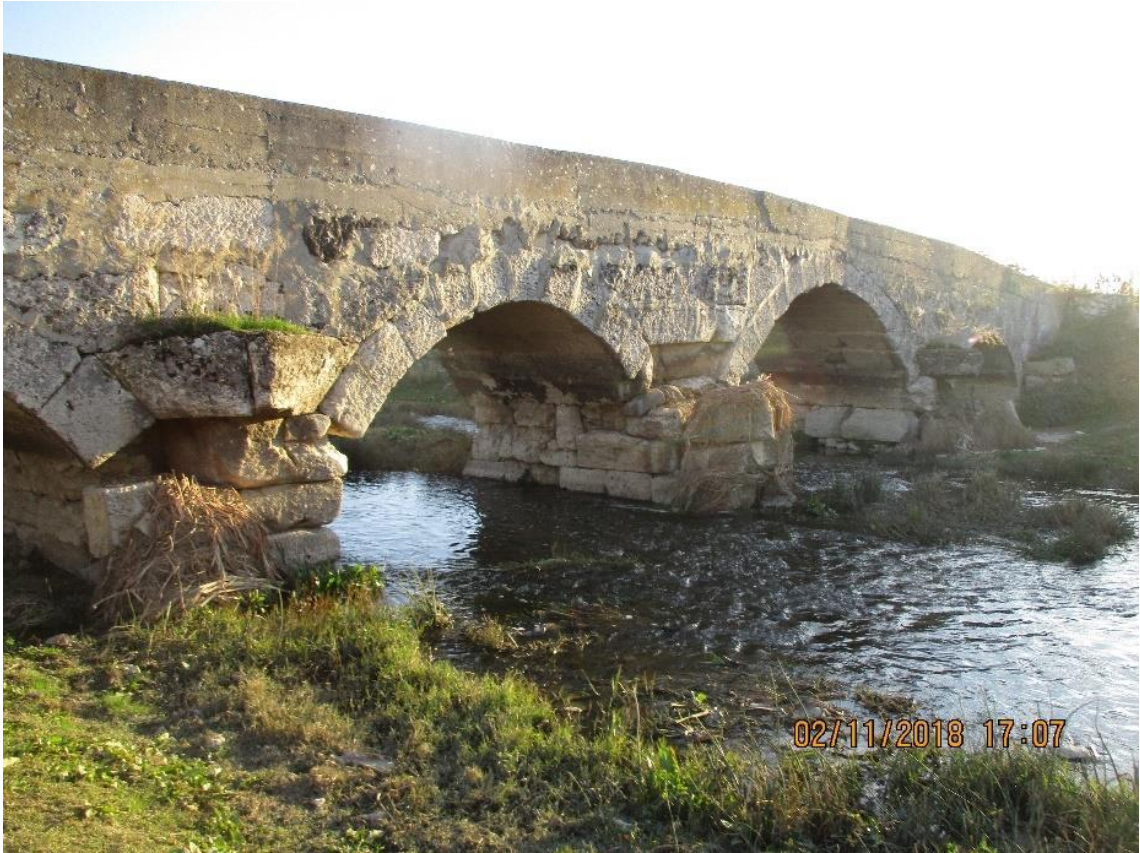
**Resim 4.9** Kurşunlu Köprüsü zarar gören mahmuzların görünümü.

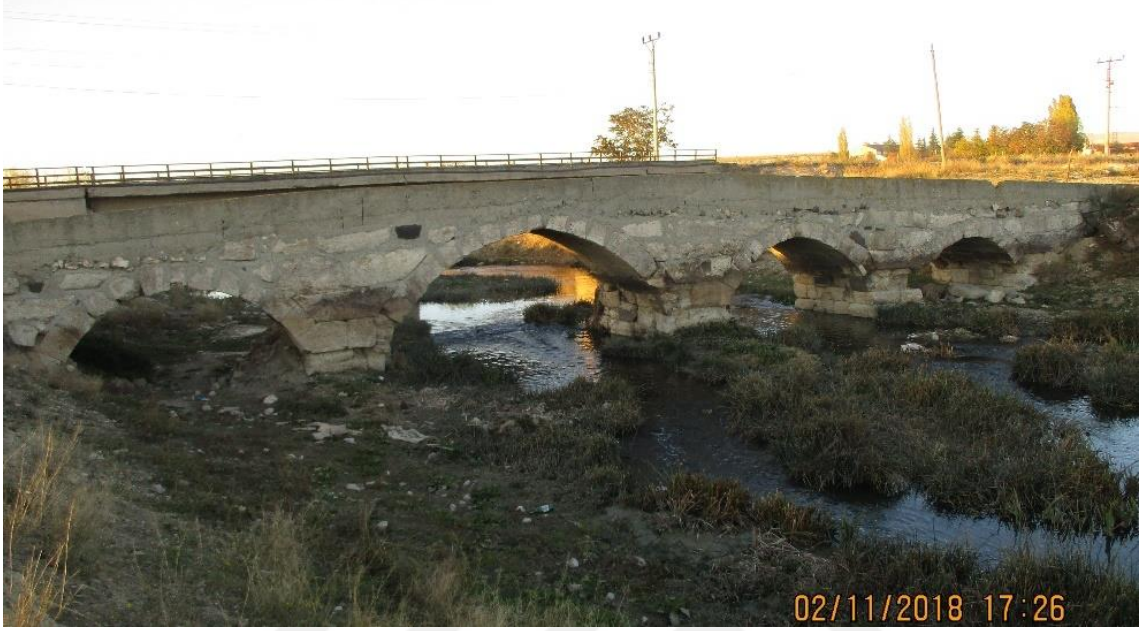
**Resim 4.10** Kurşunlu Köprüsü arka cephe.

Daş (1997), Batıdan itibaren üçüncü kemer gözü, diğerlerinden daha yüksek ve daha geniştir. Bu büyük kemerin doğusunda üç, batısında ise iki kemer gözü yer almaktadır. Köprüler de genellikle büyük kemer gözünün iki yanında eşit sayıda kemer gözü bulunmaktadır. Burada bu simetrinin bozulduğu görülmektedir. Bu asimetrik durumun, derenin iki yanındaki kod farkından kaynaklandığı gözlenmiştir. Kemer gözü sayısı

bakımından Altıgöz Köprüsüne, üzerinden geçen yolun ortaya doğru yükselmesi bakımından da Kanlı Gölet Köprüsü'ne benzemektedir (Resim 4.10).

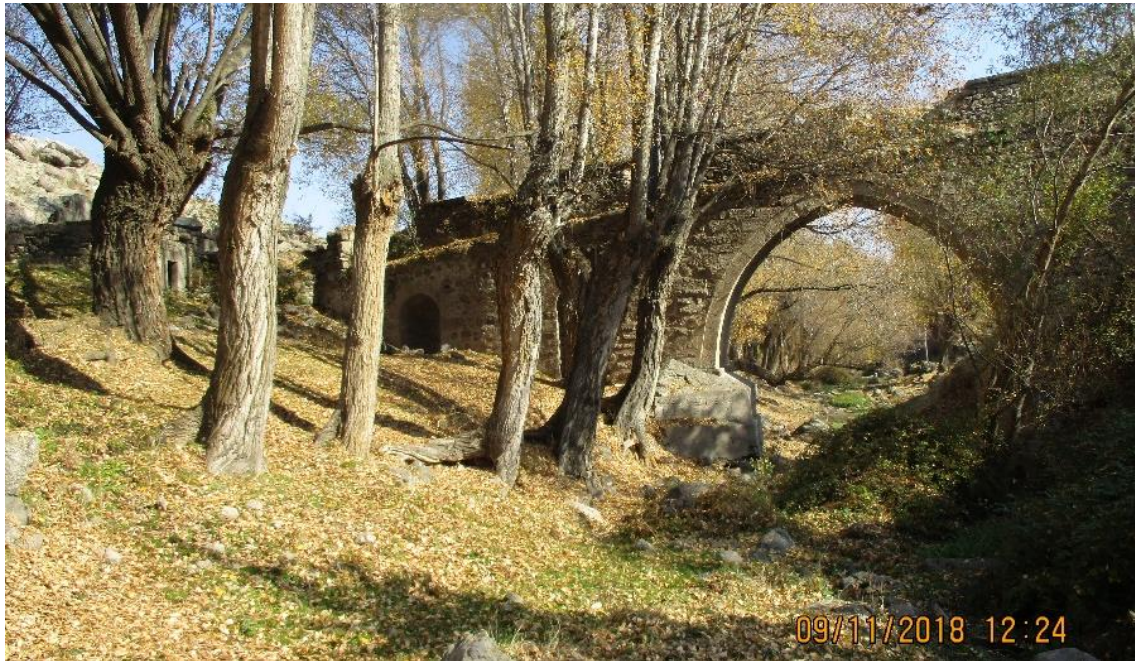
**Resim 4.11** Kadınana Köprüsü su deposu ve köprünün betonarme ayaklarının görünümü.

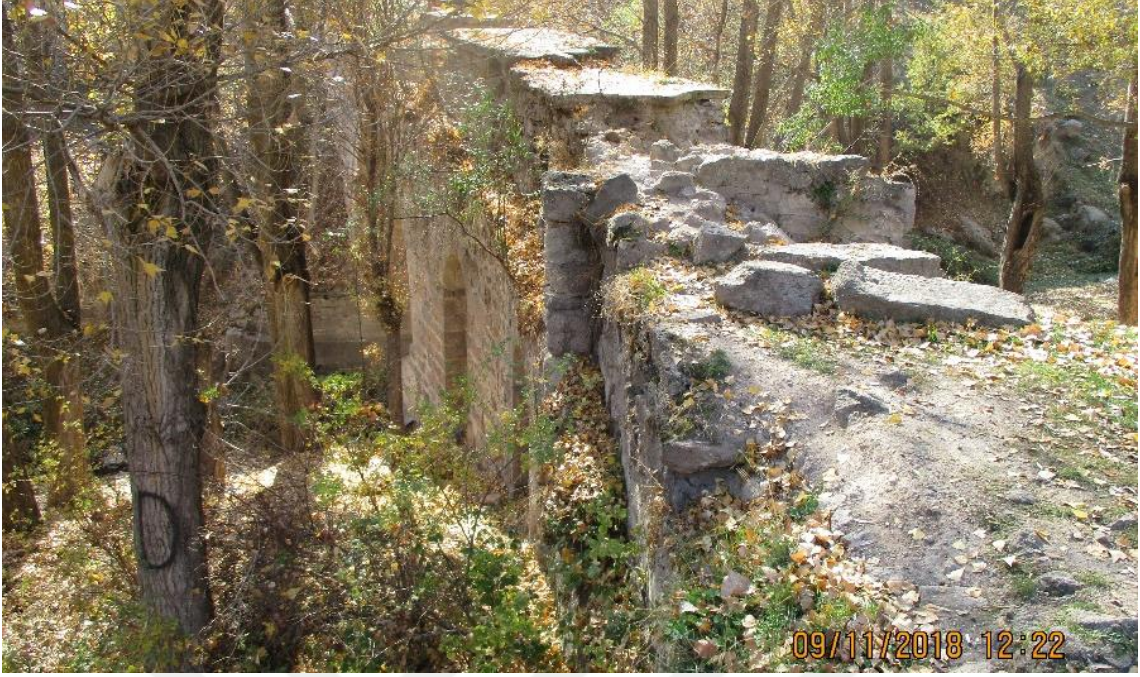
**Resim 4.13** Kadınana Köprüsü zarar görmüş döşeme görünümü.

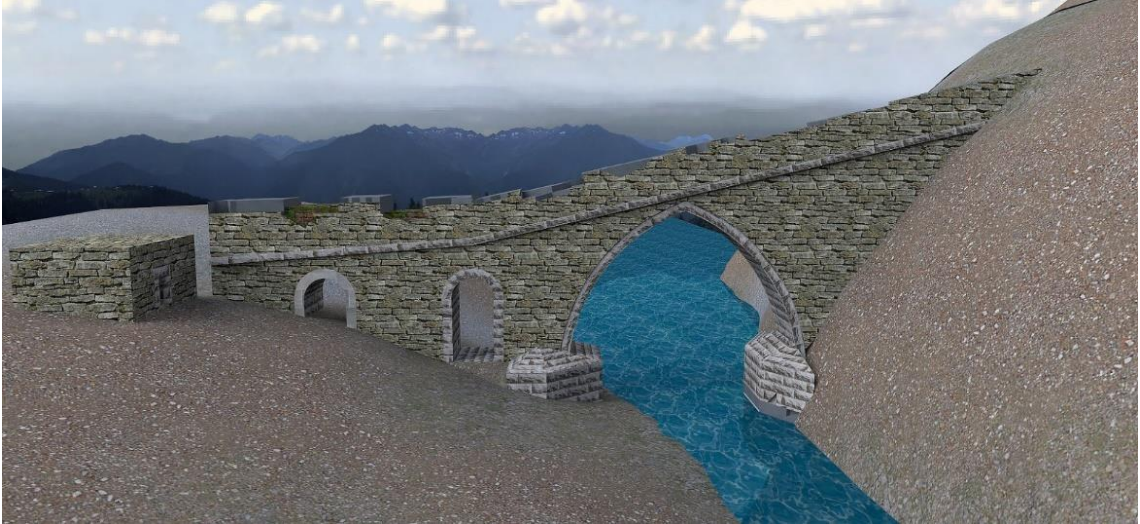
**Şekil 4.10** Kadınana Köprüsü 3D Modellemesi.

Köprünün kroki ve rölöve çalışmalarından elde edilen bilgiler doğrultusunda oluşturulan üç boyutlu modelin renderı alınmış ve köprüye ait görünüş Şekil 4.10'da verilmiştir. Şekil 4.10 da oluşturulan köprü modeli memba cephesinden elde edilmiş bir görüntüdür. Köprüde bulunan hasarlar renderlarda, görselleştirilerek köprünün mevcut durumundan bağımsız olmayan bir görüntü elde edilmeye çalışılmıştır.

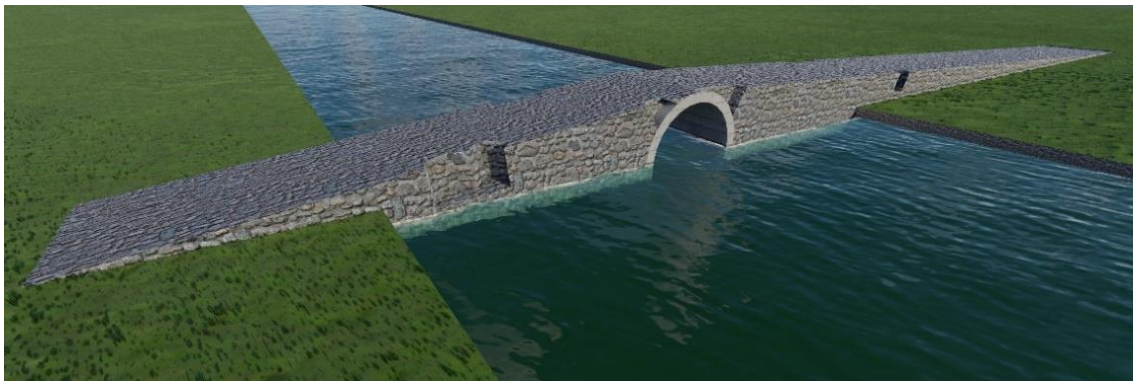
**Şekil 4.11** Kara Köprü 3D Modellemesi.

Köprünün kroki ve rölöve çalışmalarından elde edilen bilgiler doğrultusunda oluşturulan üç boyutlu modelin renderı alınmış ve köprüye ait görünüş Şekil 4.11’de verilmiştir. Şekil 4.11 de oluşturulan köprü modeli köprünün üst perspektifini ifade etmektedir. Renderlarda, köprünün mevcut durumu modellenmiş olmuş köprü üzerinde oluşan hasarlarında gösterildiği bir görüntü elde edilmeye çalışılmıştır.

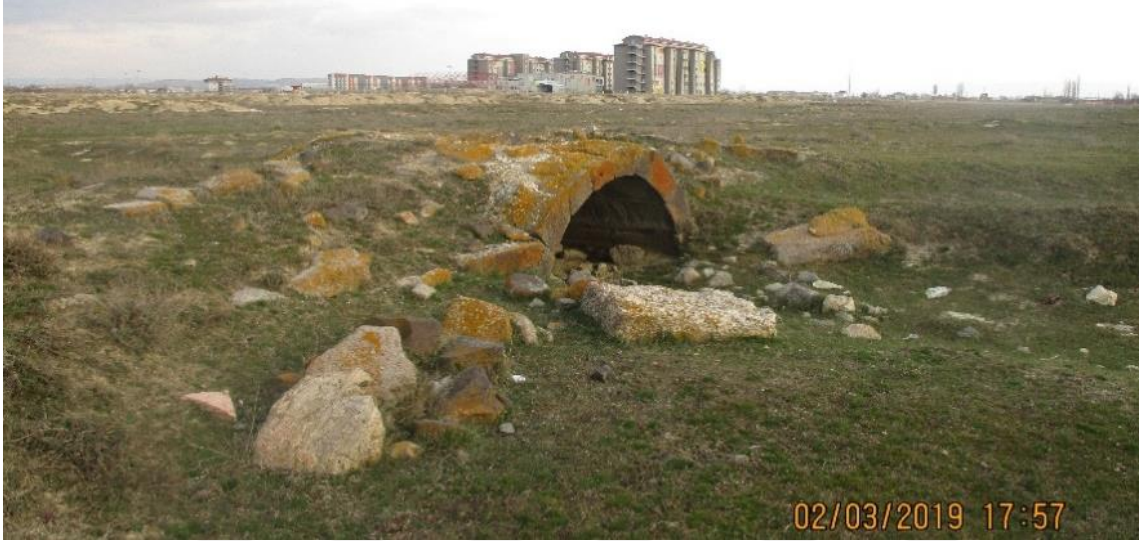
**Resim 4.14** Kara Köprü.

Kitabesi bulunmayan köprünün mimari yapısına bakıldığında Osmanlı dönemi özelliği taşıdığı düşünülmektedir. Şu an kullanılabilir durumda olmayan köprünün etrafı define avcıları tarafından kazılmıştır Tarihi taş köprünün Restorasyona ve bakıma ihtiyacı vardır (Resim 4.14).

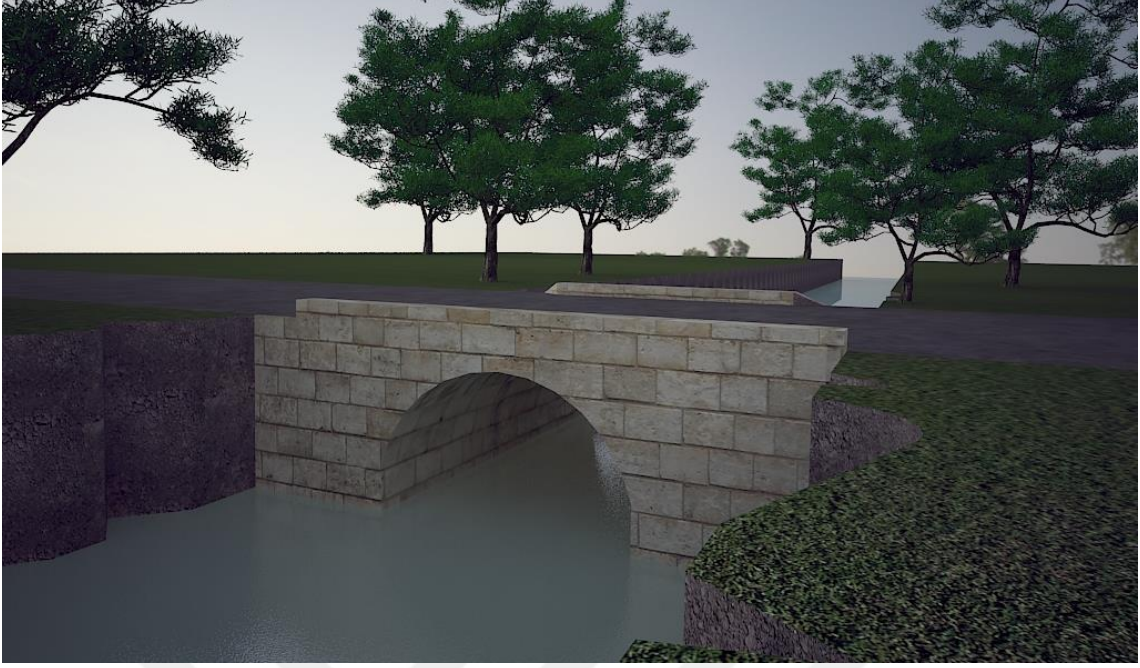
**Şekil 4.12** Kışlacık Köprüsü 3D Modellemesi ön görünüş.

Köprünün kroki ve rölöve çalışmalarından elde edilen bilgiler doğrultusunda oluşturulan üç boyutlu modelin renderı alınmış ve köprüye ait iki görünüş Şekil 4.12 ve Şekil 4.13’de verilmiştir. Şekil 4.12 de oluşturulan köprü modeli köprünün mansap cephesini ifade etmektedir. Şekil 4.13 de ise su seviyesindeki memba cephesinden elde

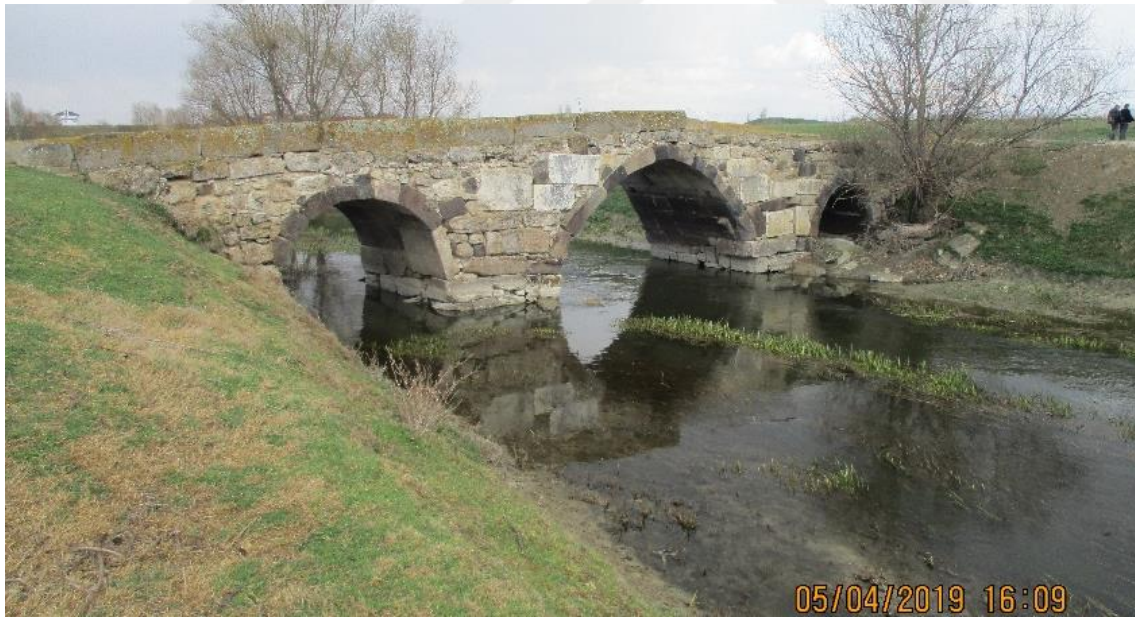
**Resim 4.17** Cenkeci Köprüsü ön cephe.

Akarçay üzerinde bulunan ve Osmanlı dönemi mimari yapısına sahip köprü restorasyon geçirmiş ancak kesme taş korkulukları yer yer düşmüş ve döşemesinde hasarlar

mevcuttur (Resim 4.17).

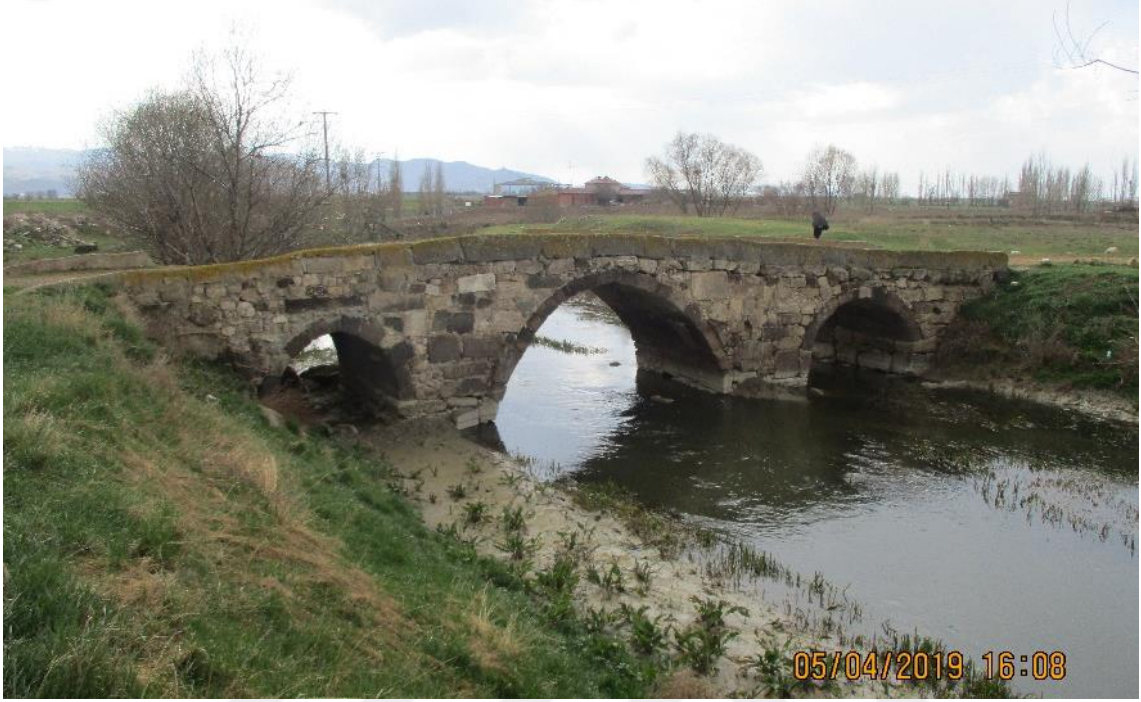
**Resim 4.18** Çenkçi Köprüsü arka cephe.

Köprü üzerinde bulunan korkuluklar çelik kenetlerle birbirine bağlanmış ve kenetler kurşunlanmıştır. Çenkçi köprüsünün kitabesi olmadığından kim tarafından ve ne zaman yapıldığına dair bilgi mevcut değildir. Araç geçişine açık ve halen kullanılabilir durumda olan köprünün tescil belgesi bulunmaktadır. Ortadaki kemerin kilit taşından sağ ve sol yönlü hafif eğimli olan köprünün ayaklarında devşirme malzemelere rastlanmaktadır (Resim 4.18).

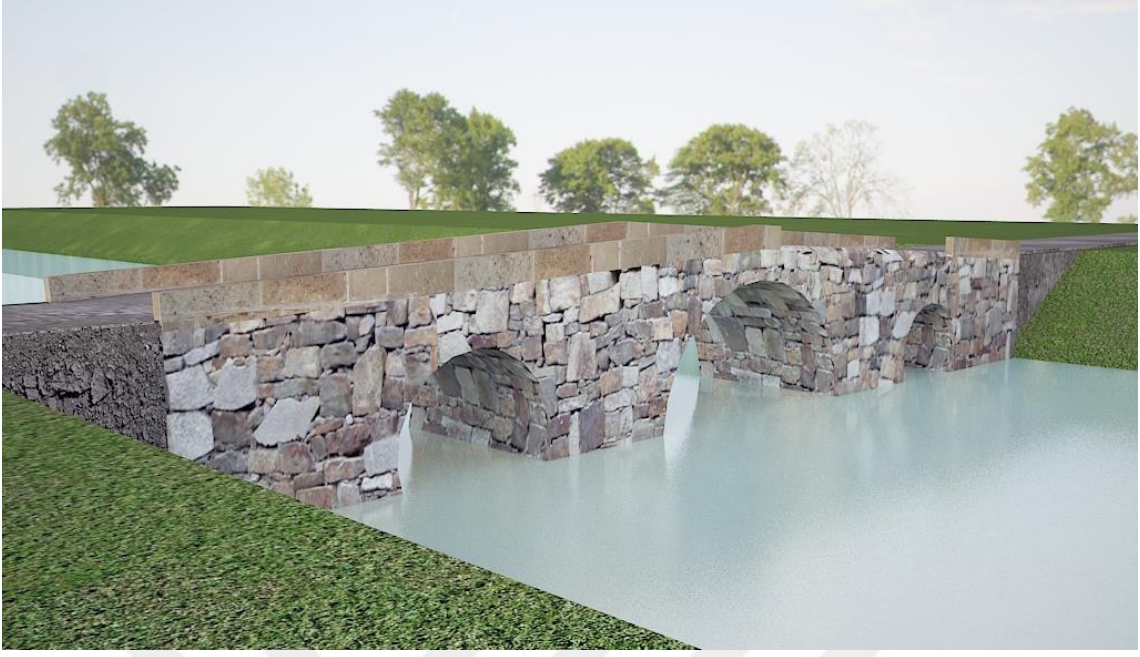
**Şekil 4.14** Cenkeci Köprüsü 3D Modellemesi.

Köprünün kroki ve rölöve çalışmalarından elde edilen bilgiler doğrultusunda oluşturulan üç boyutlu modelin renderı alınmış ve köprüye ait görünüş Şekil 4.14’de verilmiştir. Şekil 4.14 de oluşturulan köprü modeli köprünün memba cephesinden elde edilmiş bir görüntüdür. Renderlarda, köprünün mevcut durumu ve hasarları gösterilmiştir.

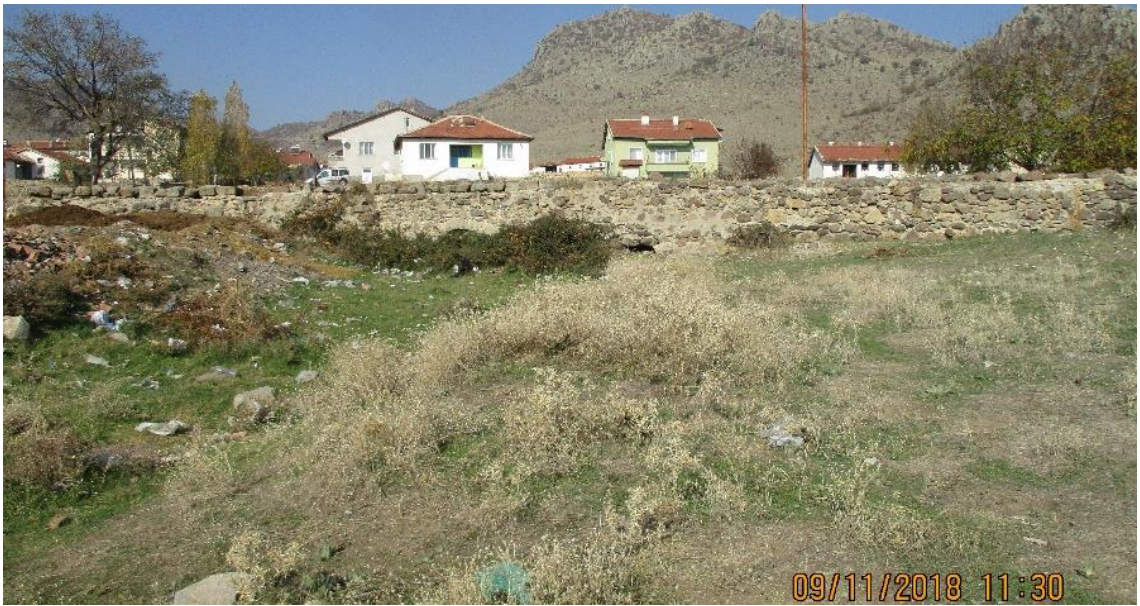
**Resim 4.19** Kışlacık Su Yolu Köprüsü 1.

Afyonkarahisar ilinin Kışlacık Mahallesinde Kışlacık Köyü Yeni Cami'nin yanında bulunan su kemeri özelliği taşıyan köprünün; genişliği 2.06 m, kemer açıklığı 1.80 m, uzunluğu ise su yolu boyunca devam etmektedir (Resim 4.19).

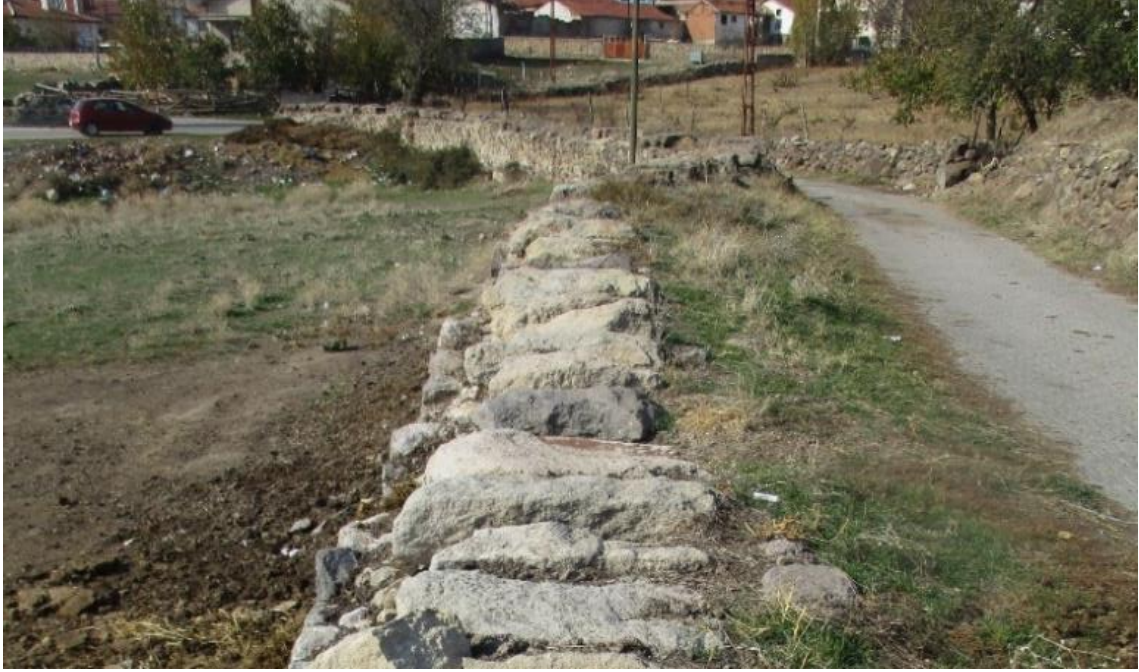
Dağınık taşlarla inşa edilmiş olan köprü bir süre önce restorasyon geçirmiş ancak kemerin iki tarafında bölgesel çökmeler vardır. Köprünün bulunduğu alanda bol miktarda çöp ve hayvan artığı bulunmaktadır. Alanın koruma altına alınması önerilmektedir (Resim 4.20).

**Resim 4.20** Kışlacık Su Yolu Köprüsü 1 üstten görünümü.

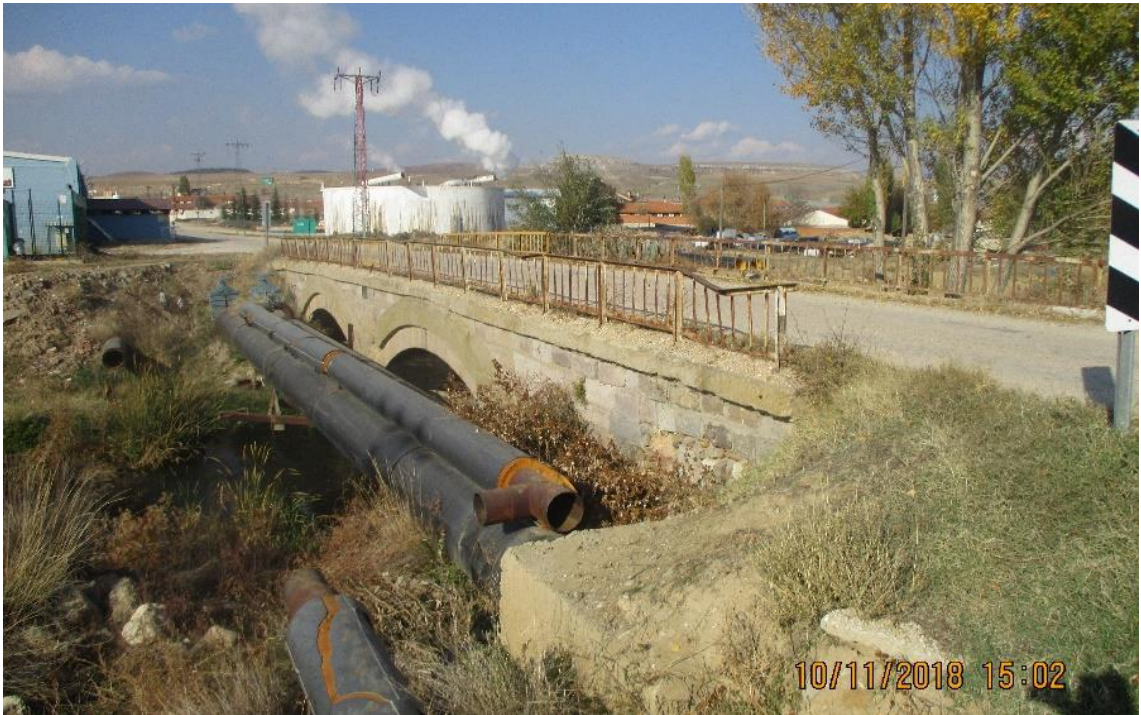
Köprünün yakınlarında AFJET (Afyonkarahisar Jeotermal) tesisi vardır. AFJET dağıtım kanalları köprüye çok yakın geçmektedir. Boruların varlığı tarihi köprünün görseline bozmaktadır ve köprüye zarar verebilme potansiyeline sahiptir (Resim 4.24).

**Resim 4.24** Araplı Köprüsü arka cephe.

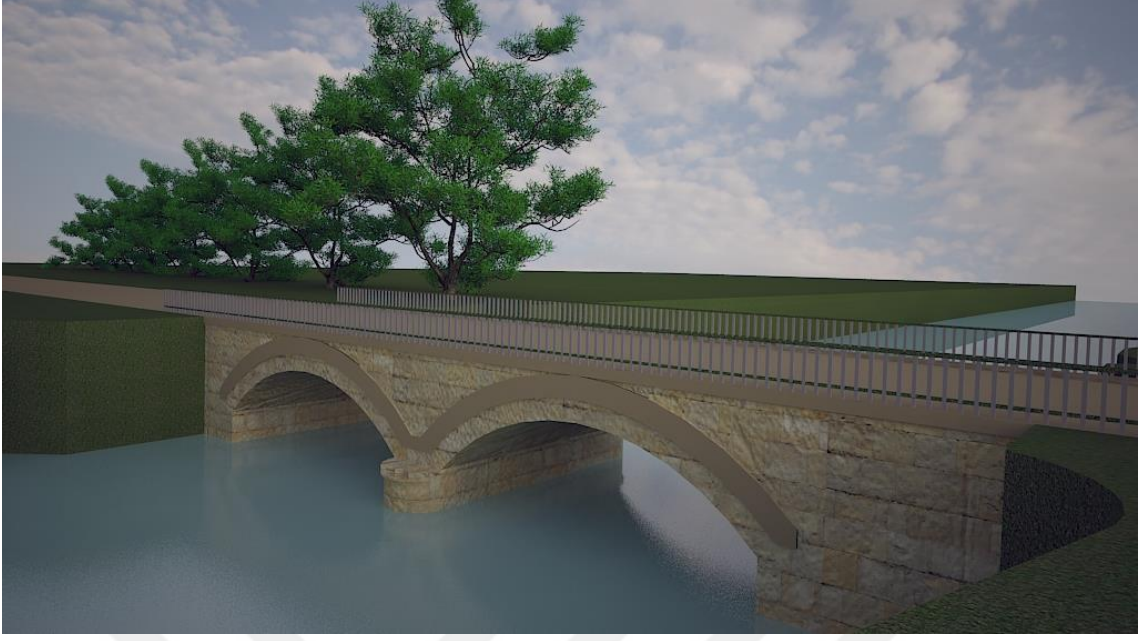
**Şekil 4.18** Araplı Köprüsü 3D Modellemesi.

Köprünün kroki ve rölöve çalışmalarından elde edilen bilgiler doğrultusunda oluşturulan üç boyutlu modelin renderı alınmış ve köprüye ait görünüş Şekil 4.18’de verilmiştir. Şekil 4.18 memba cephesinden elde edilmiş bir görüntüdür Köprünün mevcut durumu çevresindeki yapısal olmayan elemanlardan arındırılarak görsellere yansıtılmaya çalışılmıştır.

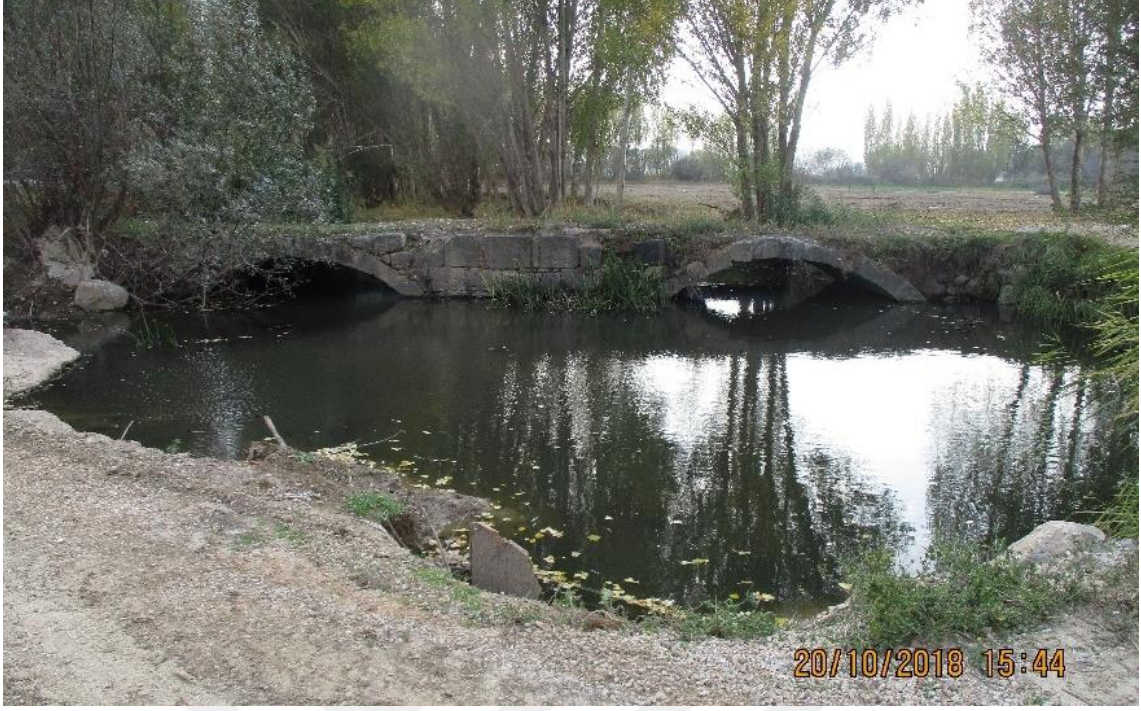
**Resim 4.25** Saraydüzü Bent Köprüsü.

Restorasyon geçirmemiş ve tescil belgesi bulunmayan köprüde ciddi ölçüde onarıma ihtiyaç vardır. Köprü mimari yapısı bakımından Zompi Köprüsüne benzemektedir, Zompi Köprüsü Osmanlı döneminde yapıldığı bilindiği için Bent Köprüsü'nün de Osmanlı dönemi özelliği taşıdığı düşünülmektedir.

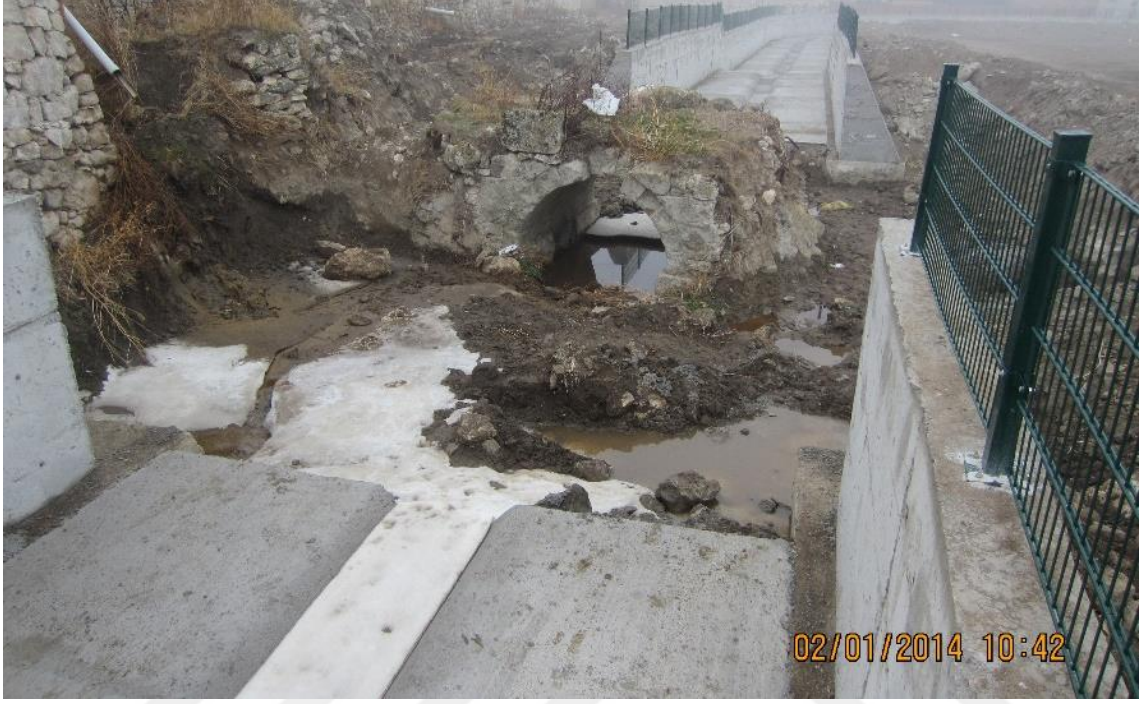
Köprünün memba bölümü ve mansap bölümü uzunluğu ve genişliği kesme taşların düşmesi nedeniyle farklılık göstermektedir. Köprünün memba bölümü uzunluğu 4.50 m, mansap bölümü uzunluğu 3.40 m dir (Resim 4.27).

**Resim 4.27** Horasan Köprüsü (KGM).

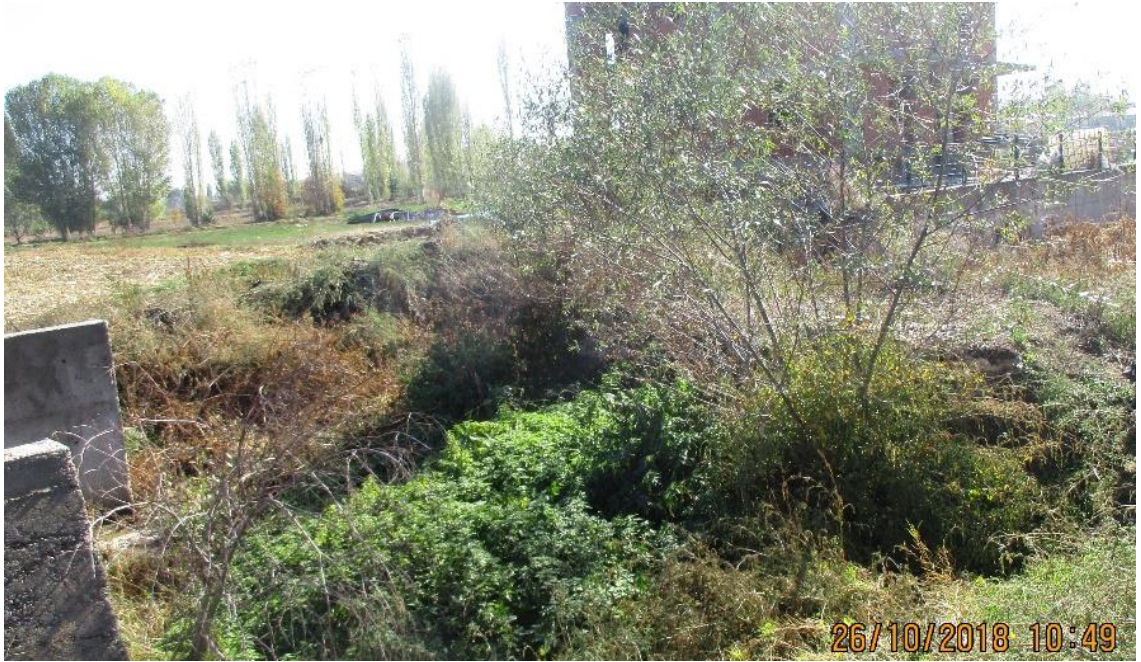
**Resim 4.28** Horasan Köprüsü üstten görünüş.

Köprüde ciddi ölçüde hasar vardır ve restorasyonu yapılmamıştır. Tescil kaydı vardır. Geçtiğimiz yıllarda kasabaya DSİ tarafından taşkın koruma yapılmış ancak taşkın koruma köprüünün etrafında devam etmediği ve açık havza şeklinde bırakıldığı için köprü etrafı bitkiler ve akarsu atıklarıyla dolmuş durumdadır (Resim 4.28). Bundan dolayı köprü risk altındadır. Bu durumun giderilmesi için önlemlerin alınması ve restorasyon çalışmalarının yapılması önerilmektedir.
