**AFYONKARAHİSAR BÖLGESİ TARİHİ TAŞ KÖPRÜLERİNİN MİMARİ VE  
STATİK ÖZELLİKLERİ**

**YÜKSEK LİSANS TEZİ**

**AFYONKARAHİSAR BÖLGESİ TARİHİ TAŞ KÖPRÜLERİNİN**  
**MİMARİ VE STATİK ÖZELLİKLERİ**

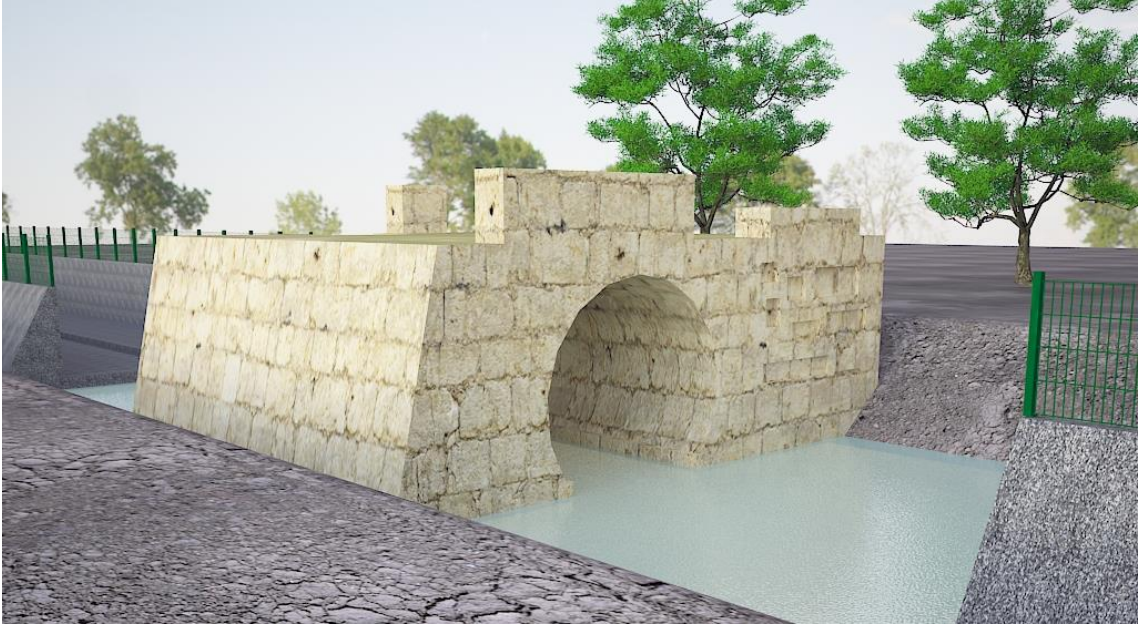
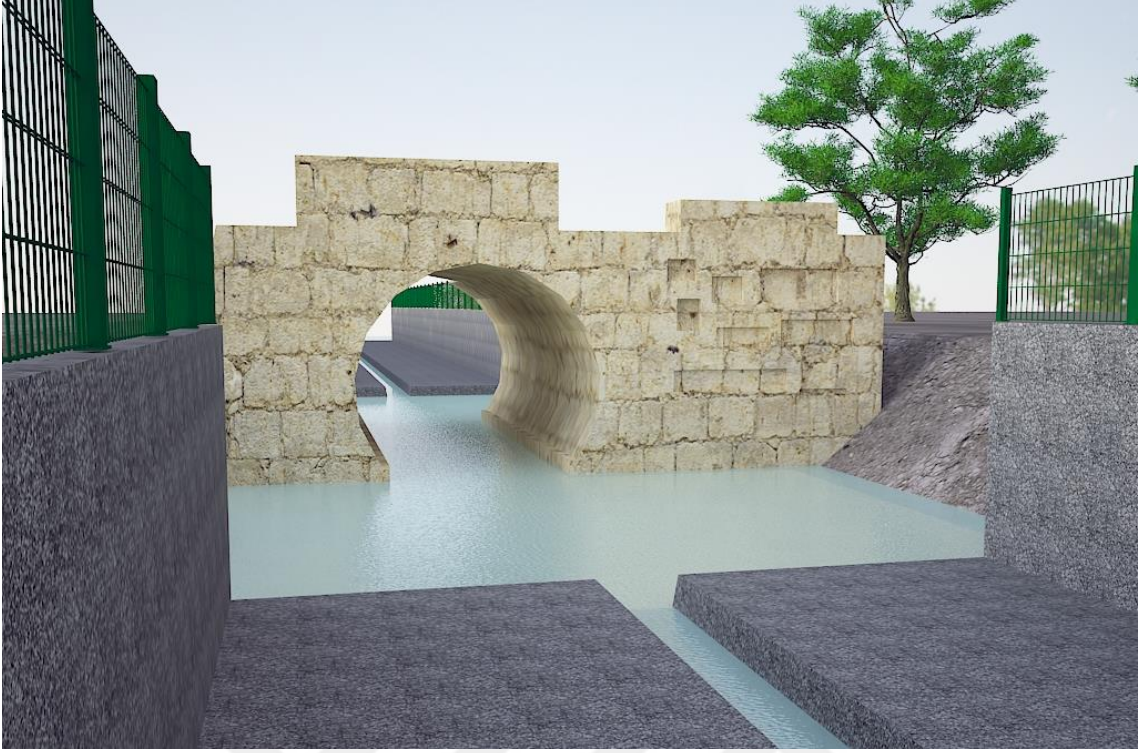
**Şekil 4.20** Horasan Köprüsü 3D Modellemesi.

Şekil 4.21 Horasan Köprüsü 3D Modellemesi ön cephe görünüş.

Şekil 4.22 Horasan Köprüsü 3D Modellemesi üstten görünüş.

Köprüde ciddi ölçüde hasar vardır ve restorasyonu yapılmamıştır. Tescil kaydı vardır. Geçtiğimiz yıllarda kasabaya DSİ tarafından taşkın koruma yapılmış ancak taşkın koruma köprüünün etrafında devam etmediği ve açık havza şeklinde bırakıldığı için köprü etrafı bitkiler ve akarsu atıklarıyla dolmuş durumdadır (Resim 4.28). Bundan dolayı köprü risk altındadır. Bu durumun giderilmesi için önlemlerin alınması ve restorasyon çalışmalarının yapılması önerilmektedir.

Köprüünün kroki ve rölöve çalışmalarından elde edilen bilgiler doğrultusunda oluşturulan üç boyutlu modelin renderı alınmış ve köprüye ait üç görünüş Şekil 4.20, Şekil 4.21 ve Şekil 4.22’de verilmiştir. Şekil 4.20 de oluşturulan köprü modeli köprüünün yan perspektifini ifade etmektedir. Şekil 4.21 de su seviyesindeki memba cephesinden elde edilmiş bir görüntüdür. Şekil 4.22 de ise oluşturulan köprü modeli köprüünün üst perspektifini mansap cephesindeki görüntüsünü ifade etmektedir. Renderlarda, köprüünün hasar durumu da dikkate alınarak çevresindeki taşkın koruma ve açık havza yapılarına da görsellerde yer verilmeye çalışılmıştır.

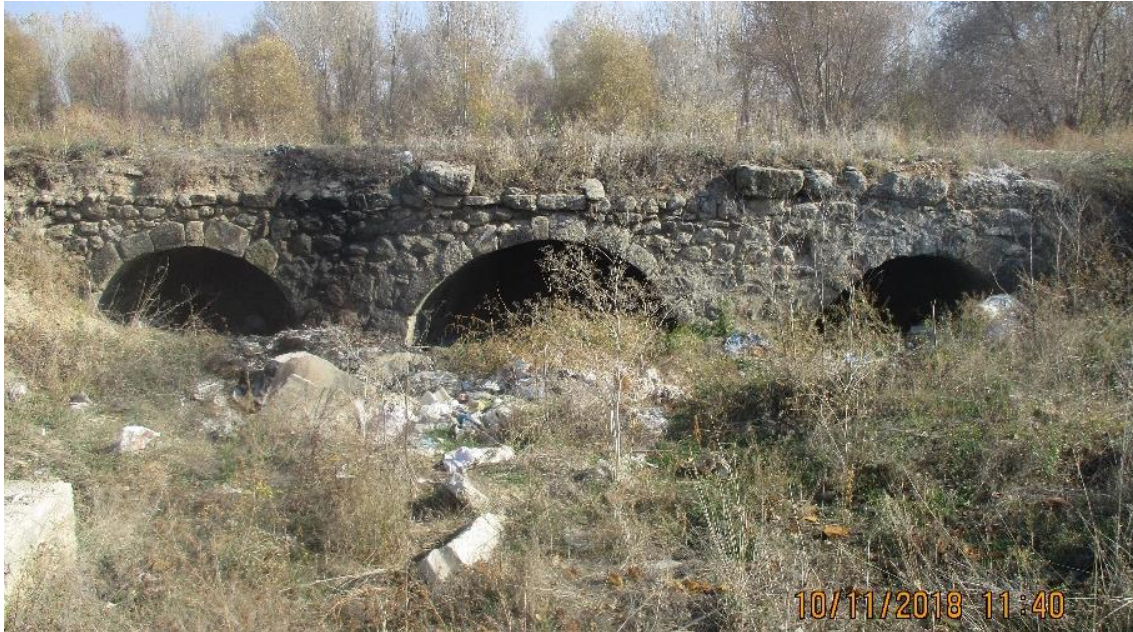
**Resim 4.29** İki göz Köprüsü.

Asfalt yolun altında bulunan tarihi köprünün kemerleri düzgün kesme taş, diğer kısımları ise dağınık taşlarla inşa edilmiştir (Resim 4.29). Köprü genişliği asfalt yol ile uyum sağlamamaktadır. Asfalt yolu genişletmek için köprünün batı tarafı yaklaşık 5m doldurulmuştur (Resim 4.30). Köprünün yolun altında kalması nedeniyle köprü kemerlerinin doldurulan yola bakan batı tarafı kesme taş ile örülmüş ve dolgu malzemesinin köprüye doğru gelmesine engel olunmuştur. Köprünün kornişlerinin olduğu bölümdeki taşları yer yer düşmüştür.

Anonim (2001)'e göre köprünün batı yüzünde dalga kıranlar vardır. Ancak batı yüzeyinin doldurulmuş olması nedeniyle dalga kıranları günümüzde göremiyoruz. Tescil belgesine bulunan köprünün etrafında bol miktarda çöp ve atık bulunmaktadır. Bu atıkların temizlenmesi gerekmektedir.

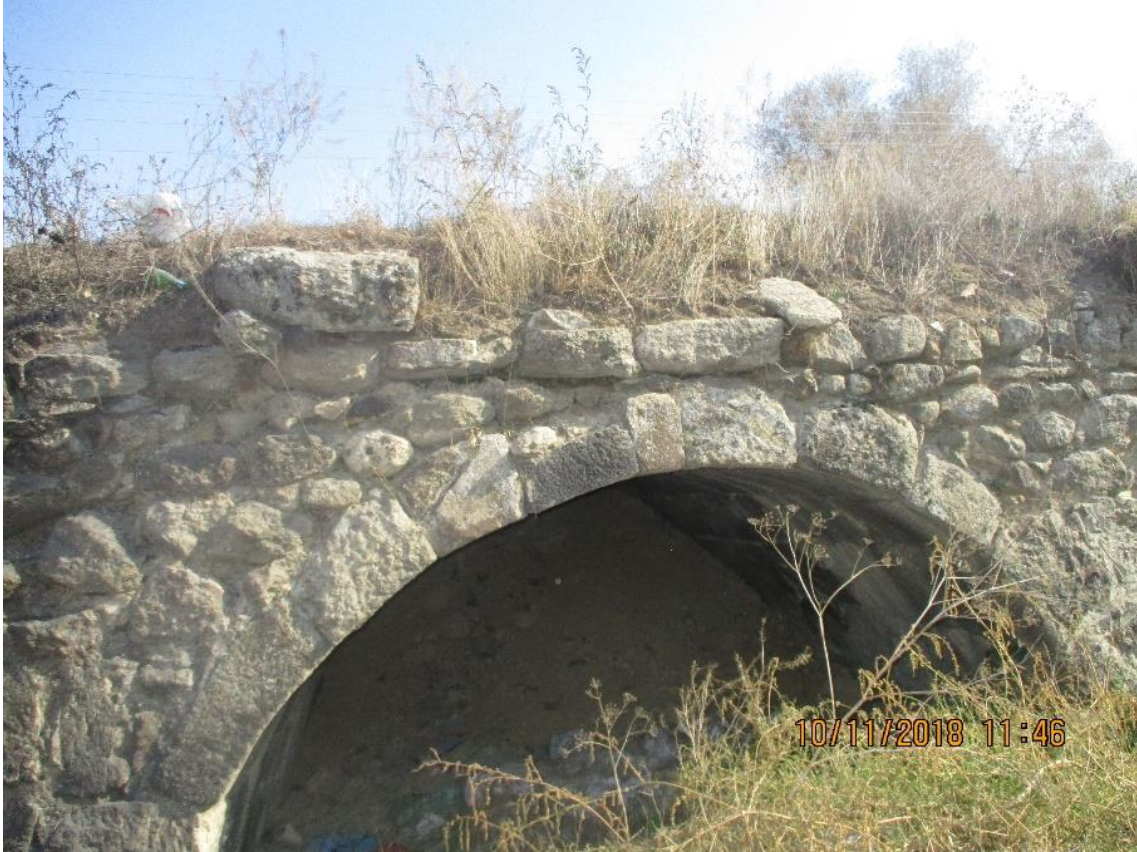
**Resim 4.30** İkigöz Köprüsü doldurulmuş kemer görünümü.

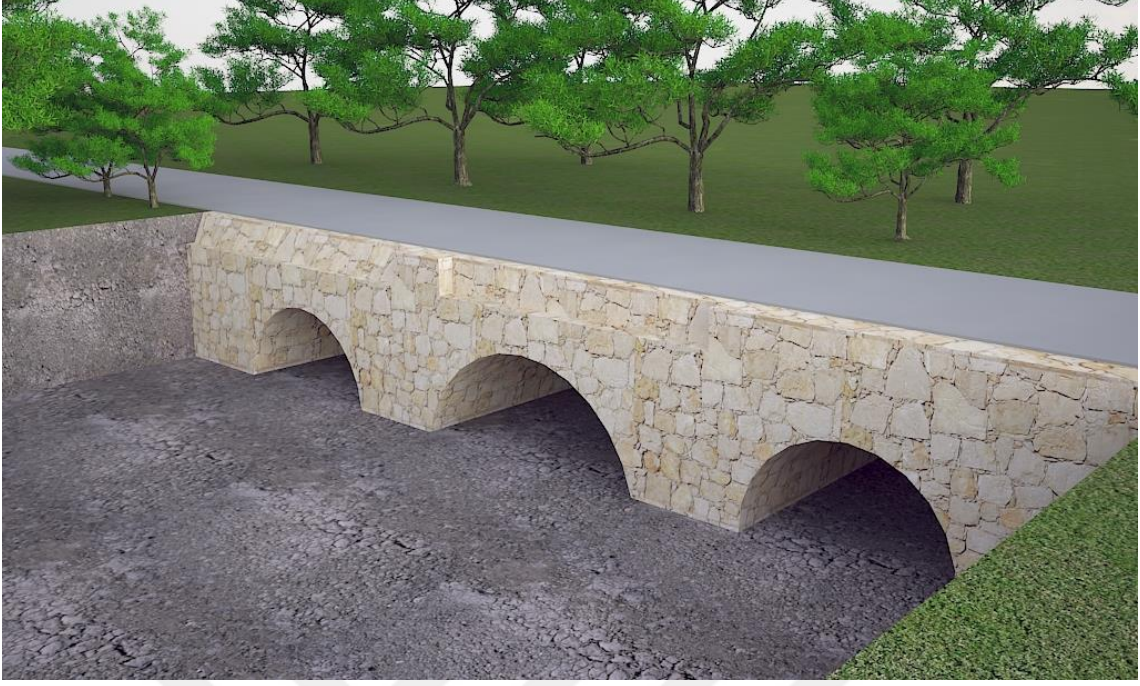
**Şekil 4.23** Küçük Çobanlar İki Göz Köprüsü 3D Modellemesi.

Köprü'nün kroki ve rölöve çalışmalarından elde edilen bilgiler doğrultusunda oluşturulan üç boyutlu modelin renderı alınmış ve köprüye ait görünüş Şekil 4.23'de verilmiştir. Şekil 4.23 de oluşturulan köprü modeli köprü'nün mansap cephesindeki perspektifini ifade etmektedir. Renderlarda köprü'nün mevcut halinin görüntüsü elde edilmeye çalışılmıştır.

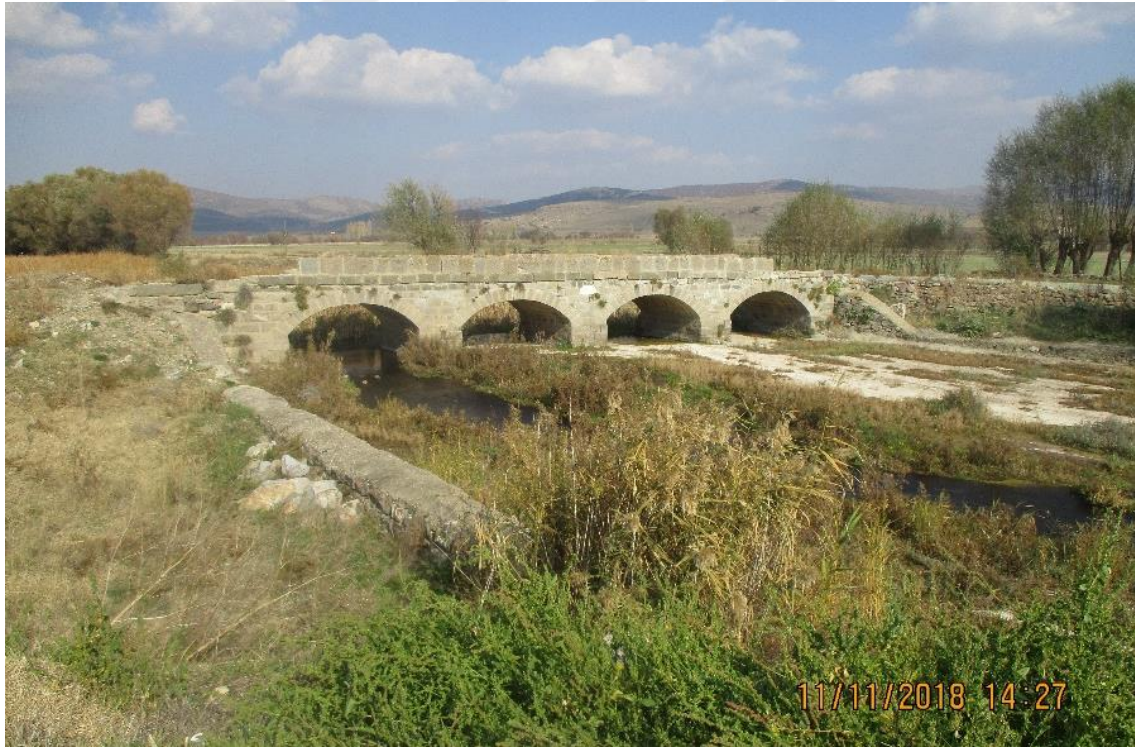
**Resim 4.31** Karadirek Köprüsü.

KGM’den alınan envanter kayıtlarına göre Köprüye 1983 yılında radye temel yapılmıştır. Restorasyonu olan köprü halen sağlam ve kullanılabilir durumdadır. DSİ tarafından tarihi taş köprünün karşısına yeni bir köprü inşa edilmiştir ve trafik o köprüden akmaktadır (Resim 4.31). Köprünün ikinci ve üçüncü kemerinin arasında kitabesi vardır. Kitabede “1934 sahibil hayrat vel hasanat kilandirasli kırkalı oğlunalılara” yazmaktadır.

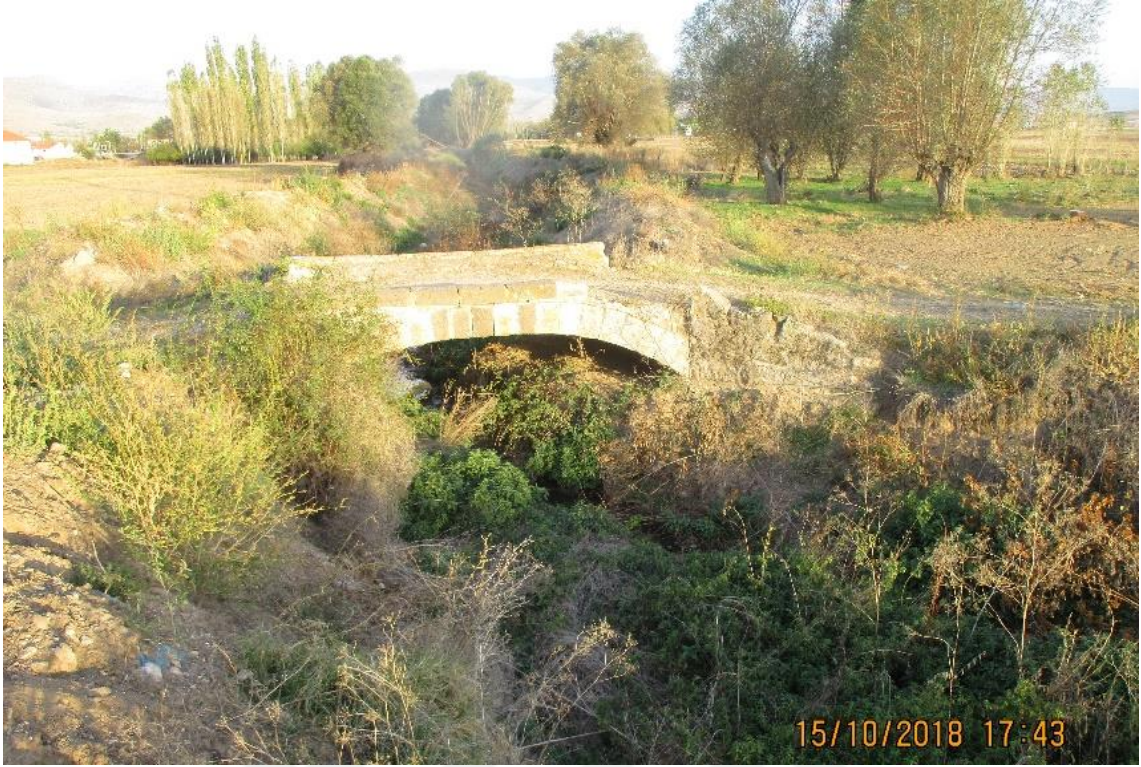
**Resim 4.32** Yolkonak Köprüsü.

Köprü kemeri bakımından çevresinde bulunan diğer köprülerden farklı olması nedeniyle dikkat çekmektedir. Bu tarz kemerlerin orta çağda da kullanıldığı bilinmektedir. Restorasyon geçirmiştir ve kullanılabilir durumda olan köprünün korkuluğundaki kesme taşlar yer yer düşmüştür (Resim 4.32).

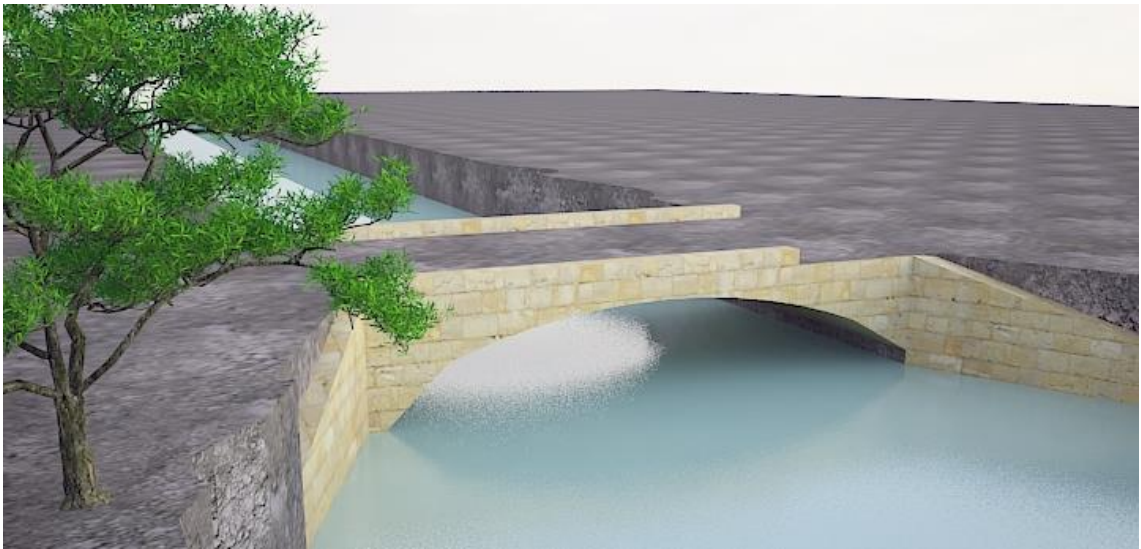
**Şekil 4.25** Yolkonak Köprüsü 3D Modellenmesi.

Köprünün kroki ve rölöve çalışmalarından elde edilen bilgiler doğrultusunda oluşturulan üç boyutlu modelin renderı alınmış ve köprüye ait görünüş Şekil 4.25’de verilmiştir. Şekil 4.25 de oluşturulan köprü modeli köprünün yan cephe perspektifini ifade etmektedir.

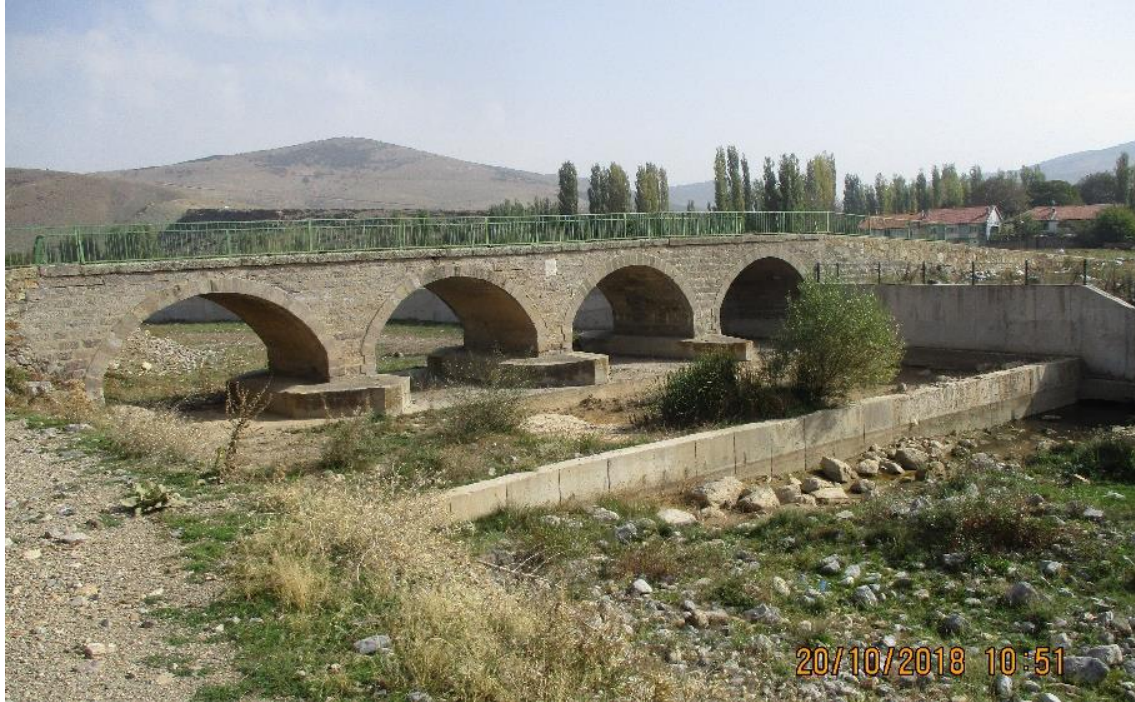
**Resim 4.33** Başağaç Köprüsü.

Düzgün kesme taş kullanılan köprüde köprü ayaklarına betonarme ek yapılmıştır. Restorasyon yapılmış ve kullanılabilir durumda olan köprünün demir korkulukları vardır (Resim 4.33). Ayrıca köprünün kuzey cephesinde 3 adet mahmuzu vardır.

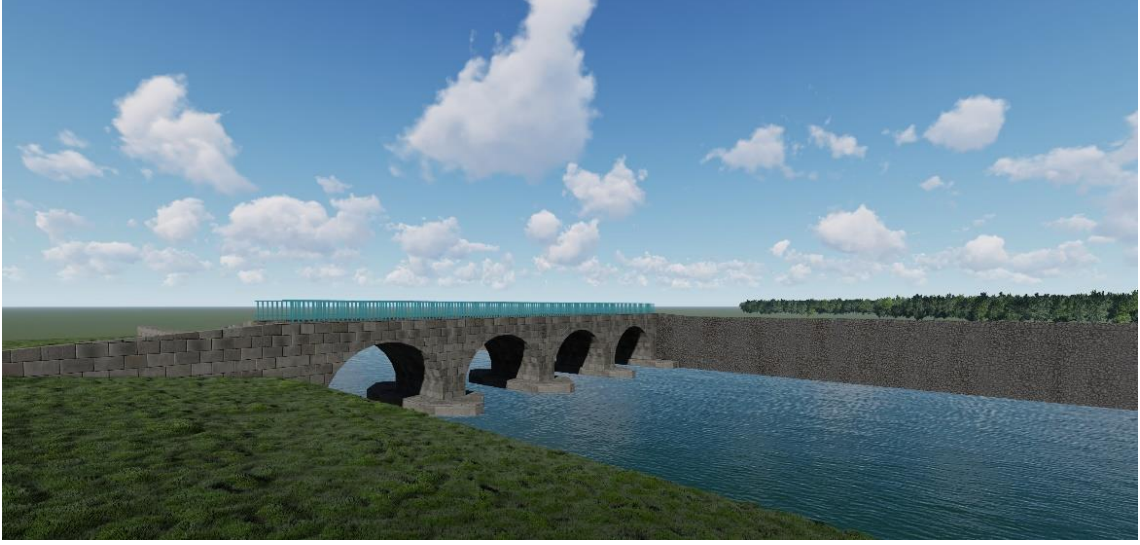
**Şekil 4.26** Başağaç Köprüsü 3D Modellenmesi.

Köprü'nün kroki ve rölöve çalışmalarından elde edilen bilgiler doğrultusunda oluşturulan üç boyutlu modelin renderı alınmış ve köprüye ait iki görünüş Şekil 4.26 ve Şekil 4.27'de verilmiştir. Şekil 4.26 mansap cephesinden elde edilmiş bir görüntüdür. Şekil 4.27 de ise oluşturulan köprü modeli köprü'nün üst perspektifini ifade etmektedir.

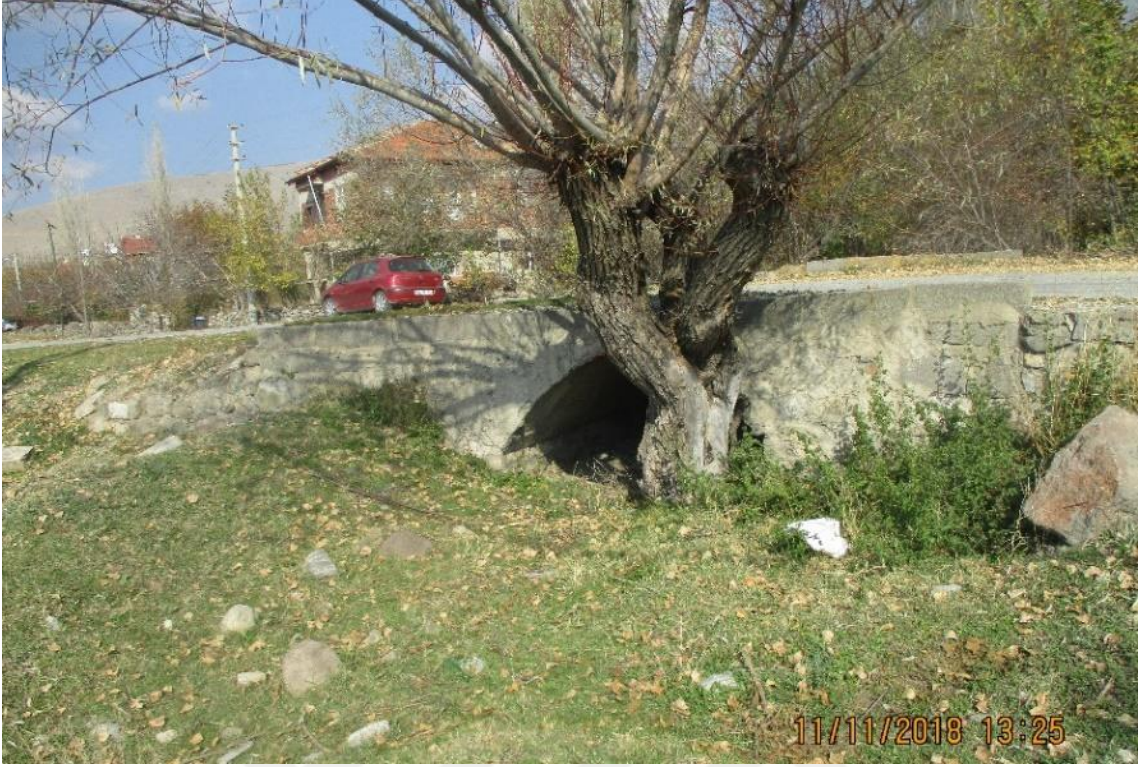
Memba bölümünde köprü restorasyonu sırasında kullanılan harcın düzgün bir şekilde uygulanmaması nedeniyle kesme taşlar gözükmemekte ve betonarme bir köprüyü andırmaktadır (Resim 4.36). Köprünün korkuluğu mevcuttur.

**Resim 4.36** Başağaç Giriş Köprüsü güney bölümü.

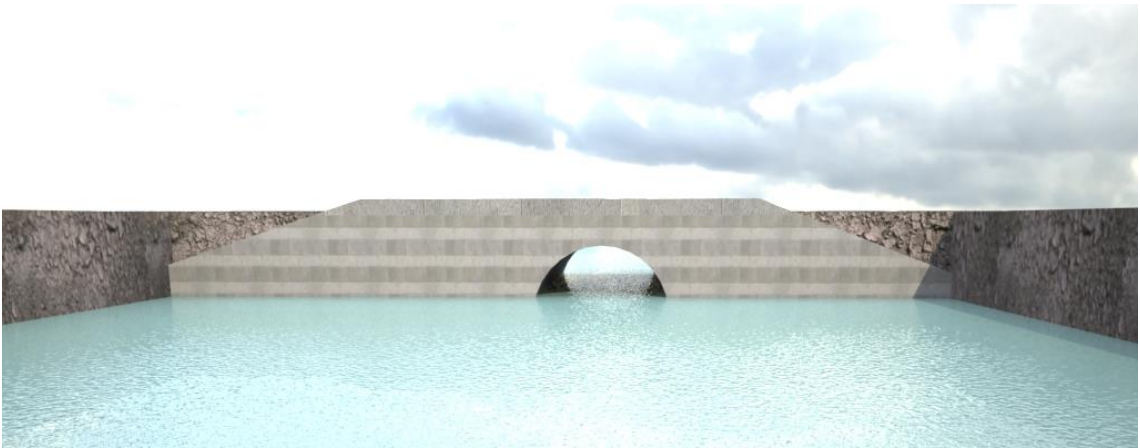
**Şekil 4.28** Başağaç Giriş Köprüsü 3D Modellenmesi.

Köprünün kroki ve rölöve çalışmalarından elde edilen bilgiler doğrultusunda oluşturulan üç boyutlu modelin renderı alınmış ve köprüye ait görünüş Şekil 4.28’de verilmiştir. Şekil 4.28 su seviyesinde mansap cephesinden elde edilmiş bir görüntüdür.

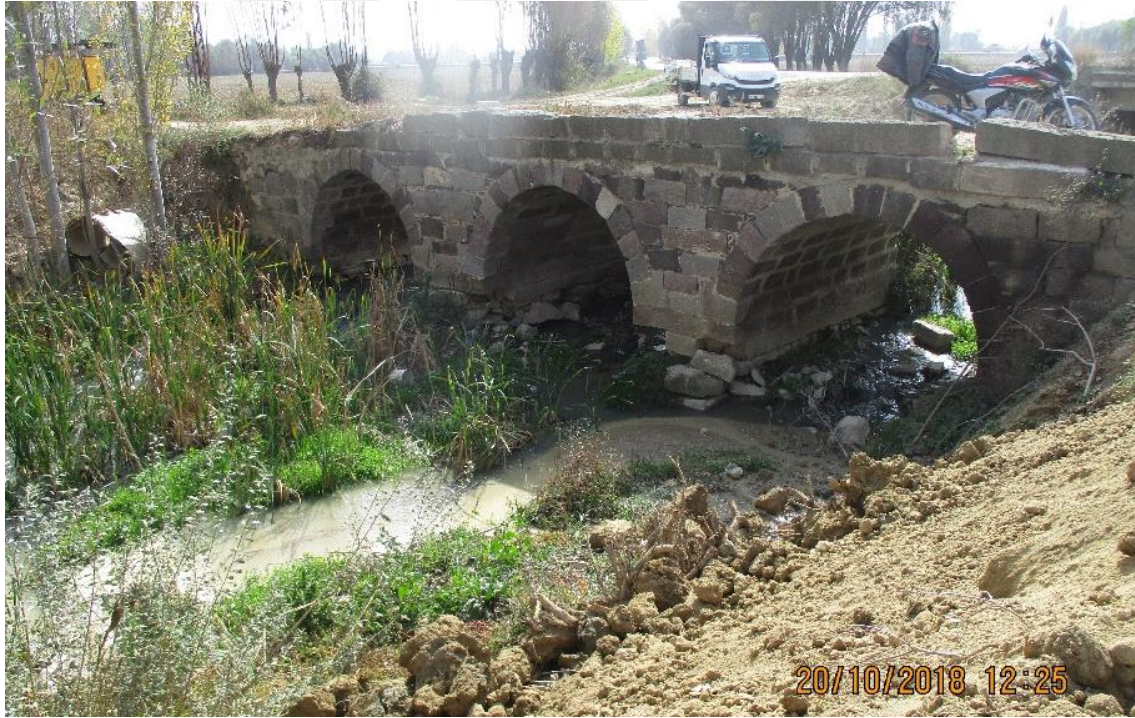
**Resim 4.37** Balmahmut Köprüsü arka cephe görünüşü.

taşlar yer yer düşmüştür. Bakıma ihtiyacı olan köprünün kuzey bölümünde yer alan kornişler ve mahmuzlar ciddi ölçüde hasar görmüştür. Köy halkıyla görüşüldüğünde, köprünün kitabesinin var olduğu ancak birkaç yıl önce çalındığı bilgisi elde edilmiştir. (Resim 4.37).

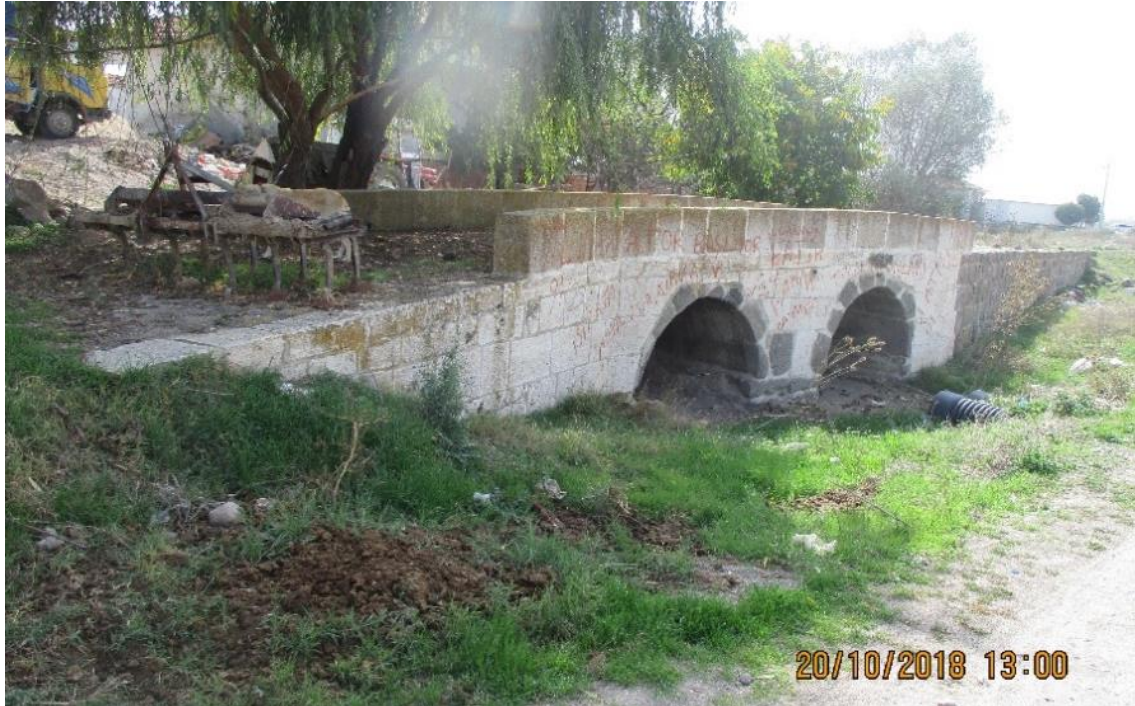
**Resim 4.38** Akören Köprüsü.

Köprüyü 90 m boyunca taş yol takip eder (Resim 4.38). Restorasyonu yapılmış olan köprü kullanılabilir durumdadır ancak herhangi bir yola bağlı olmadığı için aktif olarak kullanılmamaktadır.

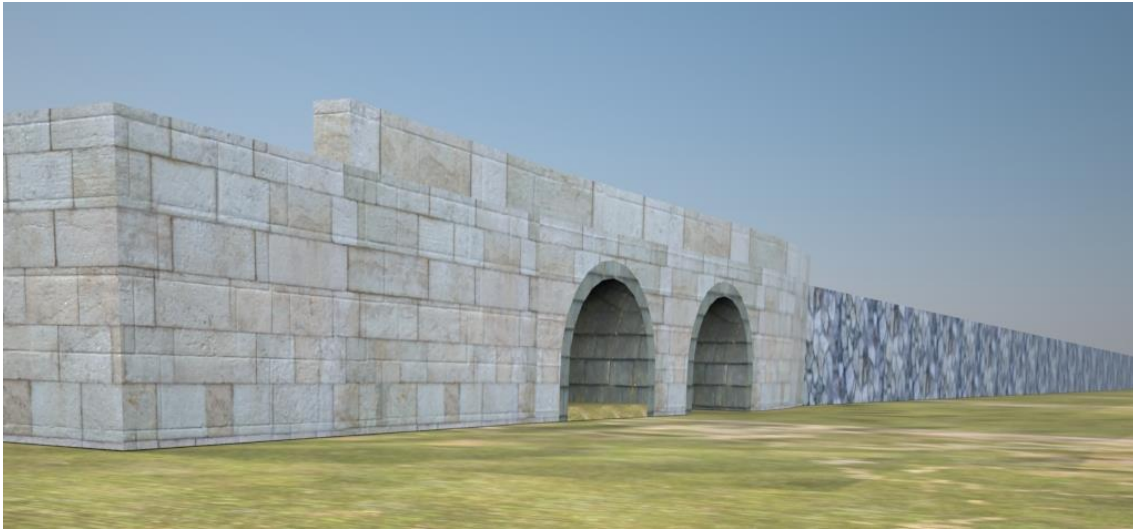
Şekil 4.29 Akören Köprüsü 3D Modellenmesi.

Köprünün kroki ve rölöve çalışmalarından elde edilen bilgiler doğrultusunda oluşturulan üç boyutlu modelin renderı alınmış ve köprüye ait görünüş Şekil 4.29’da verilmiştir. Şekil 4.29 da oluşturulan köprü modeli köprünün yan perspektifini ifade etmektedir. Renderlarda köprünün mevcut durumu gösterilmektedir.

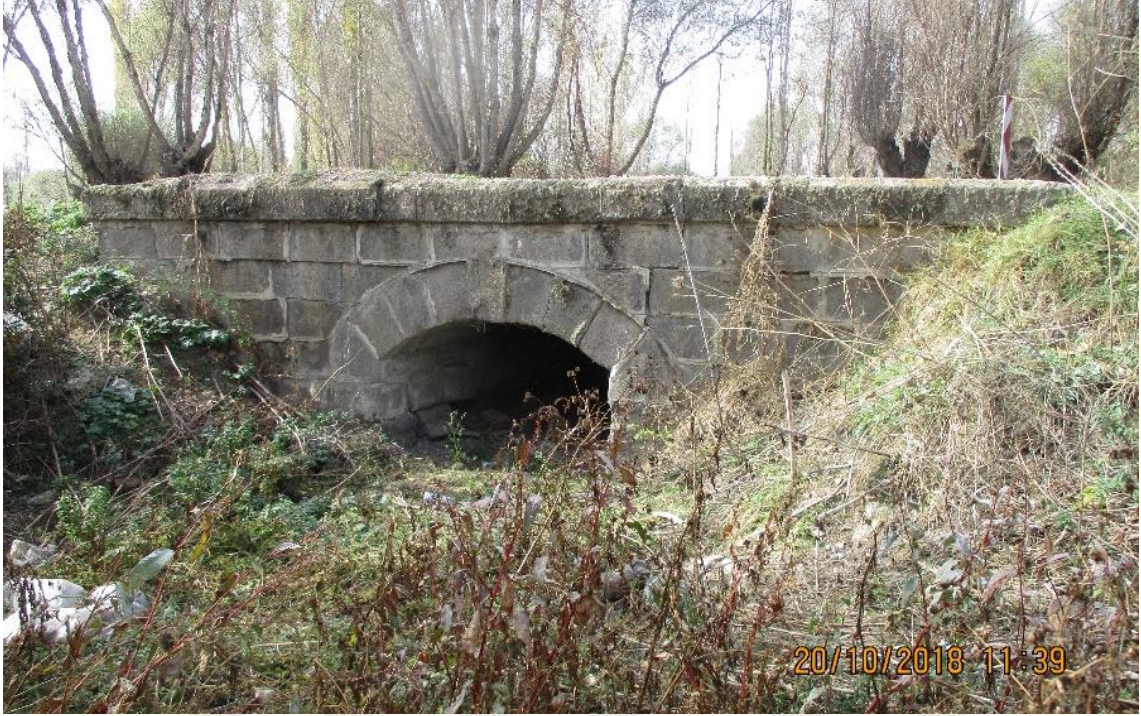
**Resim 4.39** Saraycık 1 Köprüsü.

Düzgün kesme taştan inşa edilmiş ve restorasyonu olan köprünün kornişi vardır (Resim 4.39).

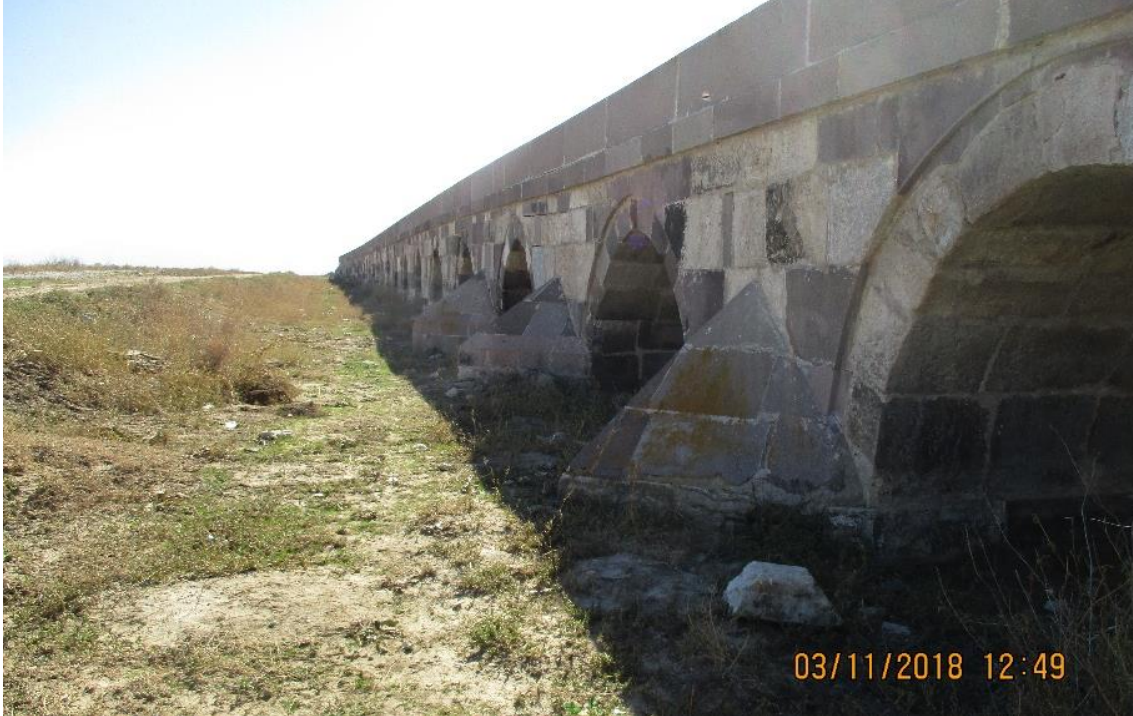
**Resim 4.42** Kırkgöz Köprüsü.

Köprü kemer yükseklikleri 1.65 ile 2.70 m arasında değişmektedir (Resim 4.42). Döşemesi dağınık andezit, bazalt kesme taş ve mermer devşirme taşlarla inşa edilmiş olan köprünün iki tarafında düzgün kesme andezit taştan korkuluk mevcuttur.

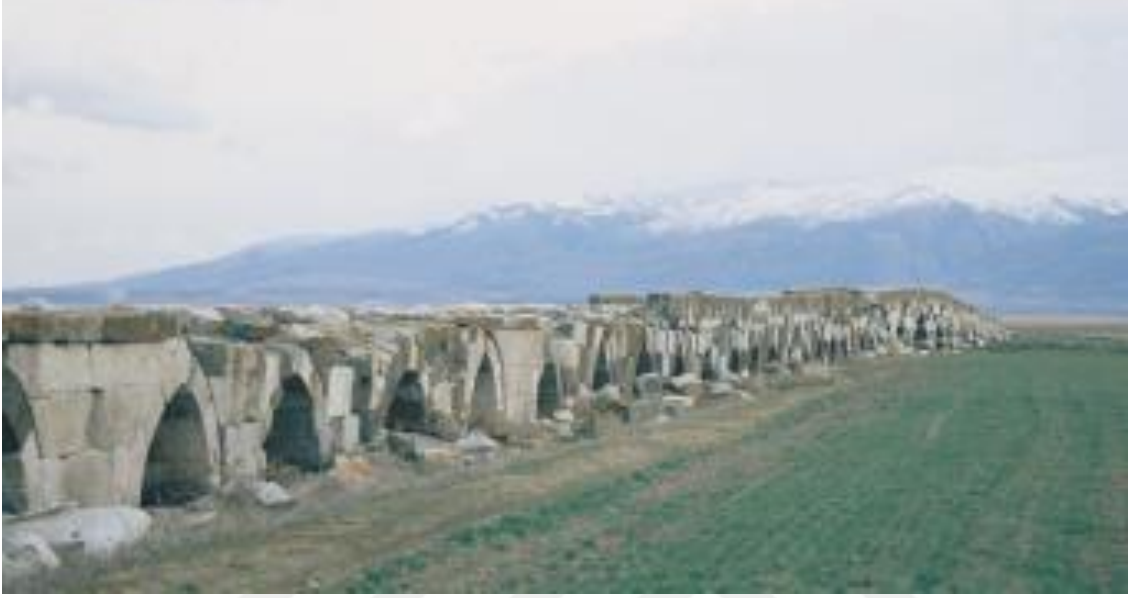
**Resim 4.43** Kırkgöz Köprüsü restorasyon geçirmeden önceki görünümü (Üyümez ve Kaya).

yapılarda tas/betondan yapılan dışarı doğru uzanmış oluk) konulmuştur. Köprünün kuzey ve güney ucuna gidildikçe kemerlerin arasındaki mesafe artmıştır. Orta bölümlerde kemerler arasındaki mesafe giderek azalmaktadır (Resim 4.43).

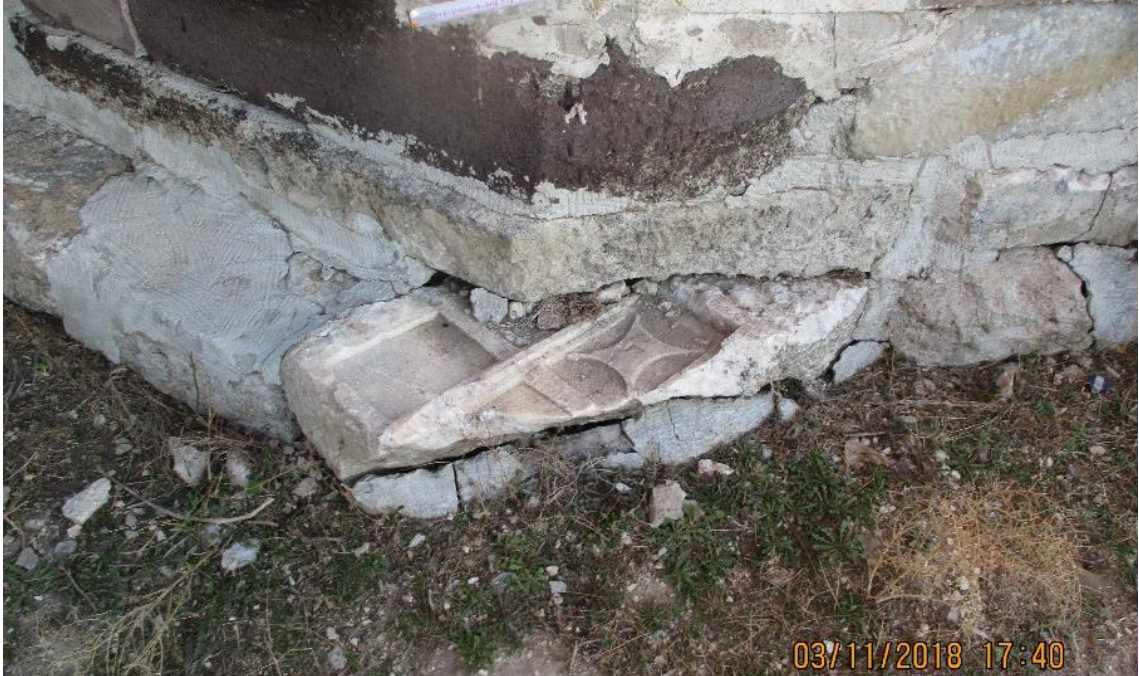
**Resim 4.44** Kırkgöz Köprüsü ayaklarında gözüken devşirme malzemeler.

Köprü ayaklarında ve duvarlarında Helenistik devir yapı taşlarına, Roma ve Bizans dönemlerine ait mimari parçalara, hatta mezar taşlarına bile rastlanmaktadır (Resim 4.44). Köprünün kemerleri orta kısımda daha geniş ve sivri tonozlu, uçlara doğru küçük ve basıktır. Orta bölümlerine gidildikçe kemer ayaklarının doğusu ve batısı yönünde, kemer açıklıklarının ise iç bölgesine doğru olmak üzere genişlikleri 8 ile 40 cm arasında değişen parapet şeklinde temel sistemi gözükmektedir (Resim 4.45). Zamanla dere yatağı değiştirilmiş olan Kırkgöz köprüsünün bulunduğu bölümde şu anda hiç su yoktur. Su Kırkgöz köprüsünün yakınına DSİ tarafından yapılan köprünün altından akmaktadır. Köprünün batı bölümünde 13 tane üçgen kesitli mahmuzu, doğu bölümünde ise 10 tane üçgen kesitli mahmuzu vardır. Ayrıca batı bölümünde dere yatağına merdivenle inilen bir bölüm bulunmaktadır.

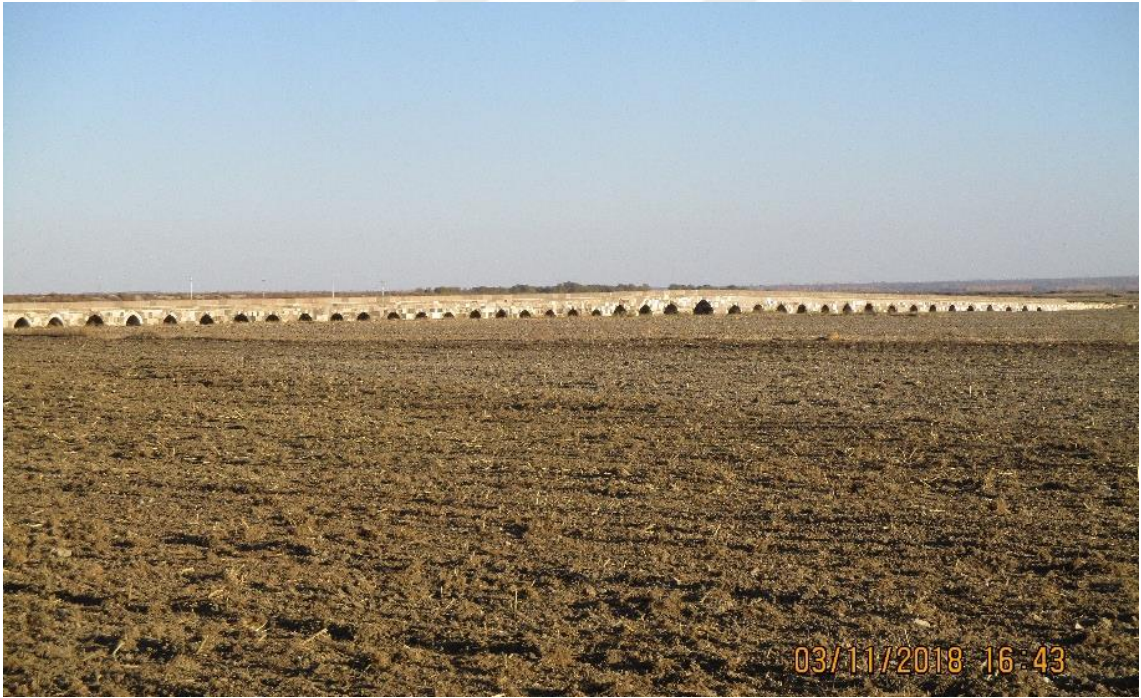
**Resim 4.46** Kırkgöz Köprüsü ön cephe.

Parsana (1991)'ya göre köprü, biri Ortaçağ diğeri 16.yy Osmanlı devri olarak iki parçanın birleşmesinden meydana gelmektedir. Güney-kuzey doğrultusunda uzanmakta ve Bolvadin yönünden 42 kemer gözü ilk yapıya, geriye kalan 22 kemer gözü de Kanuni dönemindeki ilaveye aittir. Başlangıçta 64 kemerli olan köprünün yedi kemeri Cumhuriyet döneminde Devlet Su İşleri tarafından Akarçay'ın yatağını genişletmek amacıyla yıktırılmıştır. Bugün köprü 57 gözden ibarettir. Fevzi Gümüş, Türk kültüründe çokluklar 'kırklar' şeklinde ifade edildiği için bu köprünün de 'Kırkgöz Köprüsü' diye ifade edildiğini söylemiştir. Köprünün yapımında düzgün kesme taş, renkli mermer ve bolca devşirme malzeme kullanılmıştır. Bu malzemelerin Polybotun harabelerinden getirildiği söylenmektedir. Köprü düzgün bir eksen çizgisi göstermez. Kuzeyden itibaren düzgünce uzanan yapı on yedinci göz olan büyük kemerden itibaren güneye doğru hafifçe kıvrılır. İki yandan hafif hafif yükselen köprü platformun büyük kemer üzerinde en yüksek seviyeye ulaşır (Resim 4.46).

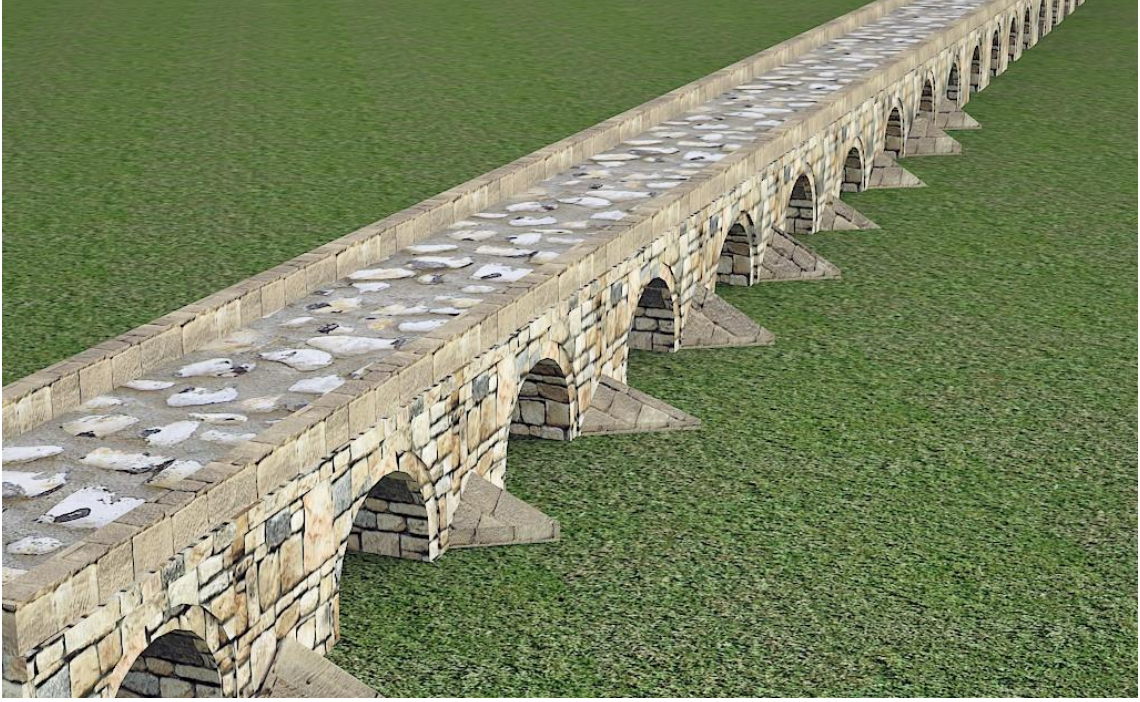
Şekil 4.33 Kırkgöz Köprüsü 3D Modellemesi.

Köprünün kroki ve rölöve çalışmalarından elde edilen bilgiler doğrultusunda oluşturulan üç boyutlu modelin renderı alınmış ve köprüye ait görünüş Şekil 4.33’de verilmiştir. Şekil 4.33 de oluşturulan köprü modeli köprünün üst perspektifini ifade etmektedir. Köprü modellemesi yapılırken birebir gerçek ölçüler kullanılmış ve malzeme seçiminin benzer olmasına dikkat edilmiştir.

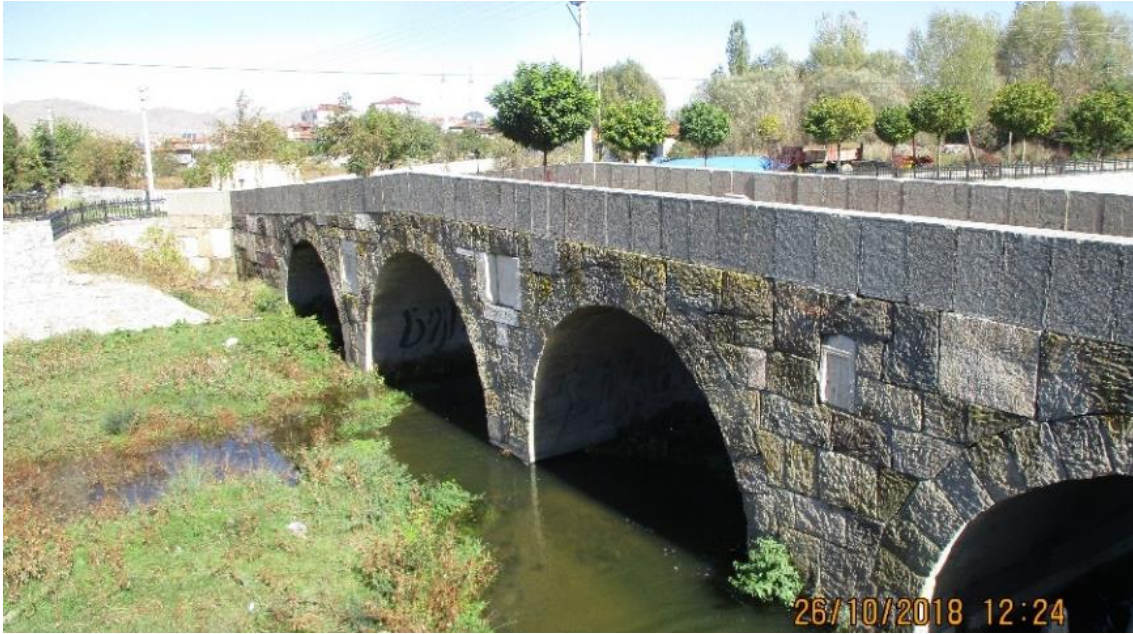
**Resim 4.49** Dörtgöz Köprüsü batı yüzeyi görünümü.

Köprünün batı yüzünde, Roma dönemine ait mermerden taş parçaları kullanılmış olup bir tanesi kapı tipi mezar taşıdır. Başka bir tanesinin üzerinde ise yazı olup okunamamaktadır. Diğer taşların motifleri net değildir

KGM envanter kayıtlarına göre köprü Selçuklu dönemine aittir (Resim 4.49). Ancak bazı kaynaklarda Osmanlı dönemi eseri olduğu belirtilmiştir (Resim 4.50). Yuvarlak kemerli köprünün batı yüzünde Roma dönemine ait mermerden devşirme malzemeler kullanılmış olup, bunlardan biri kapı tipi gömüt taşı, ötekinde ise yazı olup okunamamaktadır (Anonim 2001). Köprüye 2003 yılında KGM tarafından restorasyon yapılmıştır.

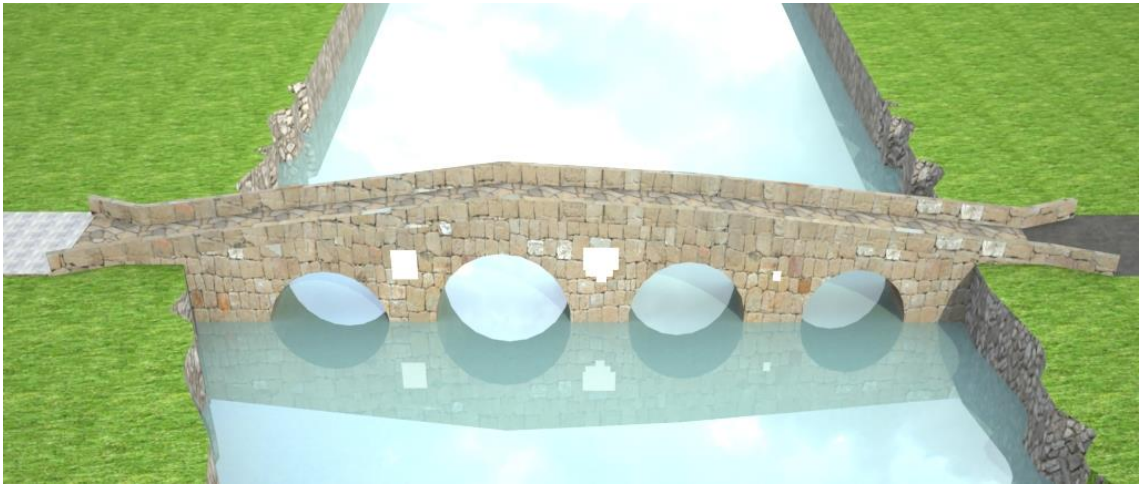
**Şekil 4.34** Dörtgöz Köprüsü 3D Modellenmesi.

Köprünün kroki ve rölöve çalışmalarından elde edilen bilgiler doğrultusunda oluşturulan üç boyutlu modelin renderı alınmış ve köprüye ait görünüş Şekil 4.34’de verilmiştir. Şekil 4.34 de oluşturulan köprü modeli köprünün üst perspektifini ifade etmektedir.

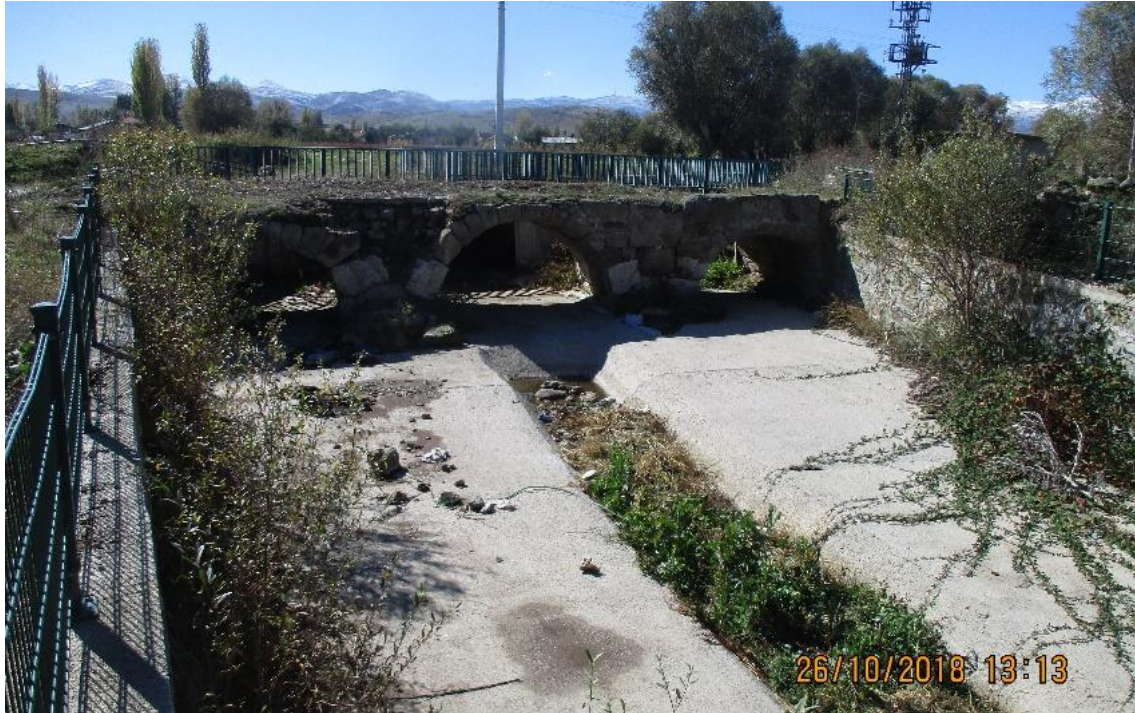
**Resim 4.51** Üçgöz Köprüsü kuzey bölümü.

Bakıma ihtiyacı olan köprünün kuzey batı bölümünde korkuluk taşlarına rastlanmaktadır ve tescil belgesi vardır. Restorasyonu olmayan köprünün mimari

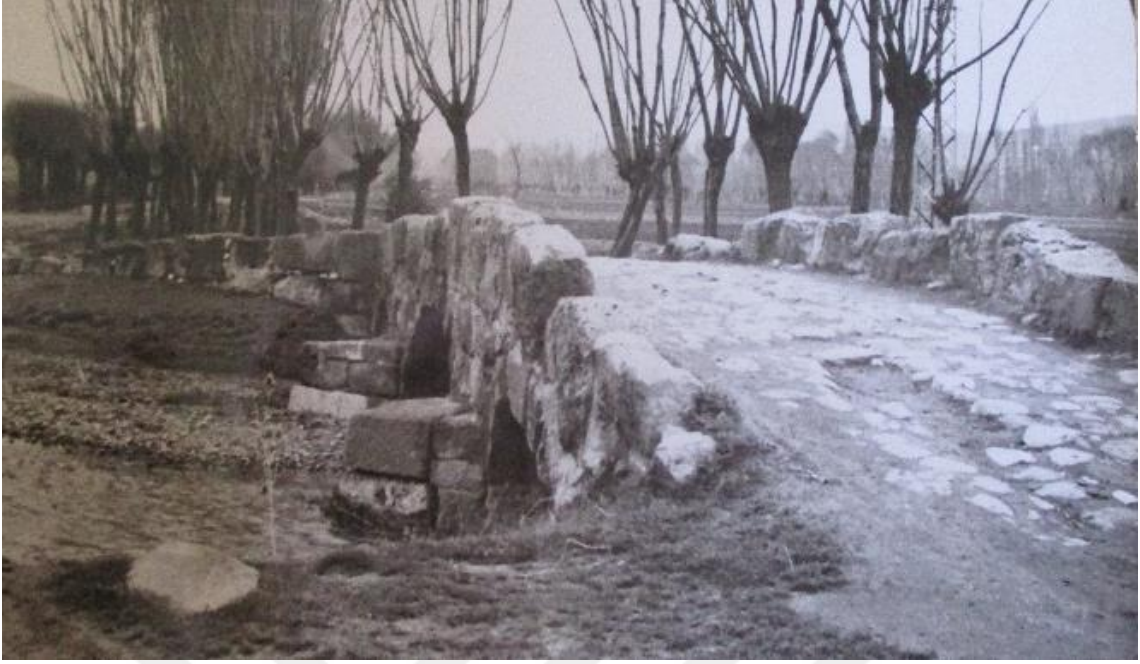
**Resim 4.52** Üçgöz Köprüsü eski hali (Afyonkarahisar Müzesi).

özellikleri incelendiğinde Osmanlı dönemine ait olduğu düşünülmektedir (Resim 4.52). DSİ köprüünün hemen yanına yeni bir köprü inşa ettiği için köprü kullanılmamaktadır (Resim 4.53).

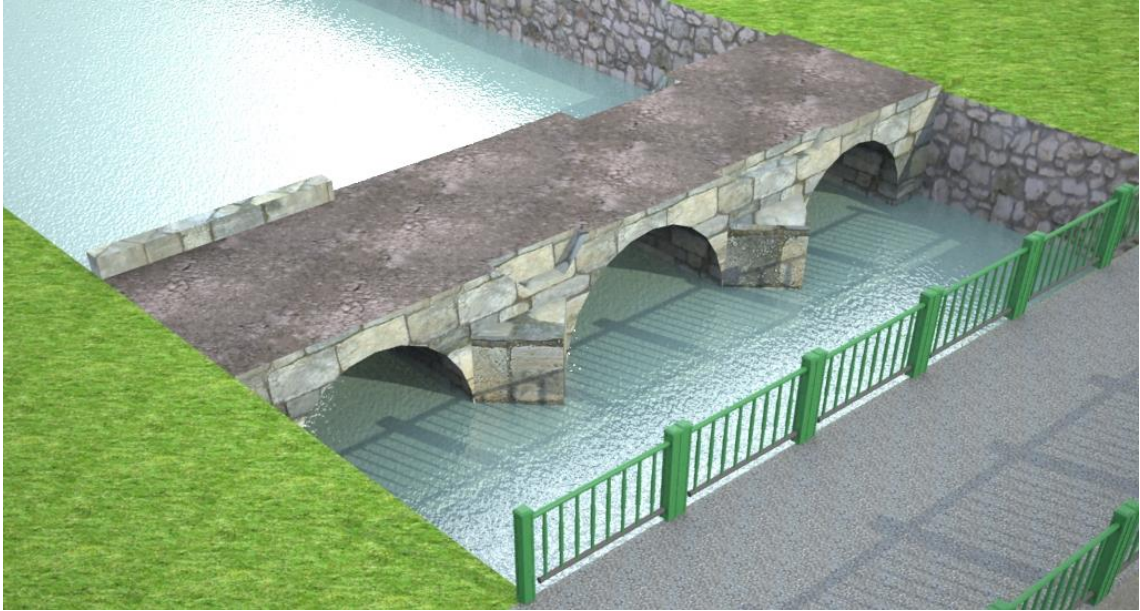
Şekil 4.35 Üçgöz Köprüsü 3D Modellenmesi.

Köprüünün kroki ve rölöve çalışmalarından elde edilen bilgiler doğrultusunda oluşturulan üç boyutlu modelin renderı alınmış ve köprüye ait görünüş Şekil 4.35’de verilmiştir. Şekil 4.35 de oluşturulan köprü modeli köprüünün üst perspektifini ifade etmektedir. Renderlarda köprüünün mevcut durumu göz önünde bulundurularak deformasyonlar gösterilmiş, gerçeğe yakın bir görüntü elde edilmeye çalışılmıştır.
