**AFYONKARAHİSAR BÖLGESİ TARİHİ TAŞ KÖPRÜLERİNİN MİMARİ VE  
STATİK ÖZELLİKLERİ**

**YÜKSEK LİSANS TEZİ**

**AFYONKARAHİSAR BÖLGESİ TARİHİ TAŞ KÖPRÜLERİNİN**  
**MİMARİ VE STATİK ÖZELLİKLERİ**

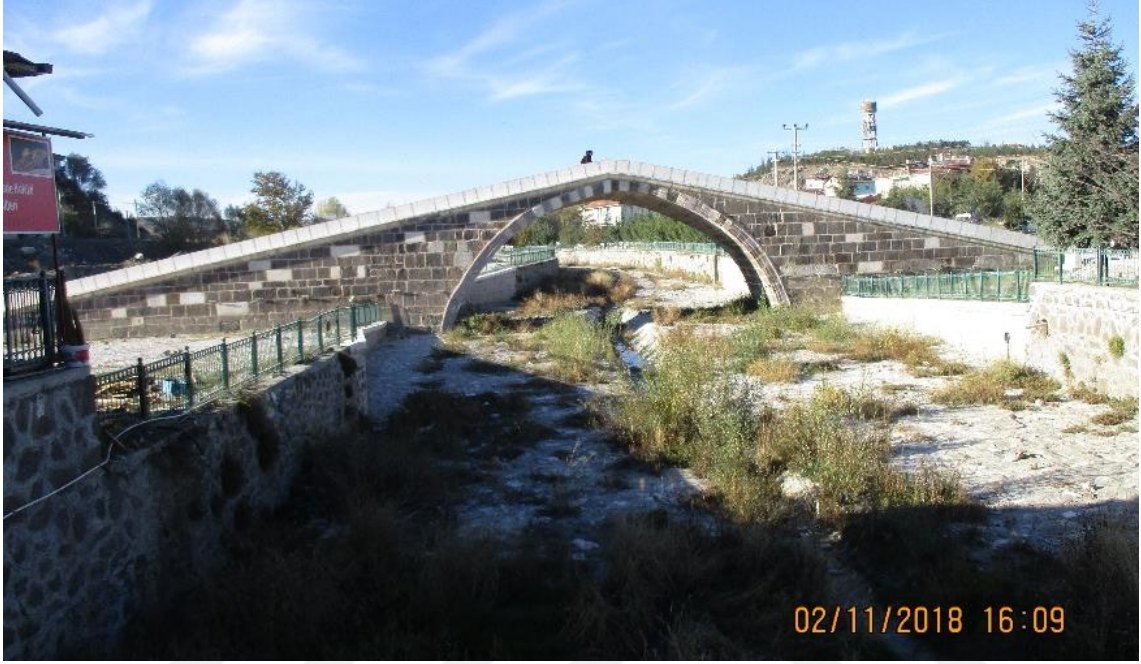
**Resim 4.56** Koca Köprü.

İlk olarak 1993 yılında daha sonrada 2017 yılında Karayolları 3. Bölge Müdürlüğü tarafından onarımı yapılmıştır (Resim 4.56). Köprünün başlangıcında ve bitişinde 1 adet basamak mevcuttur.

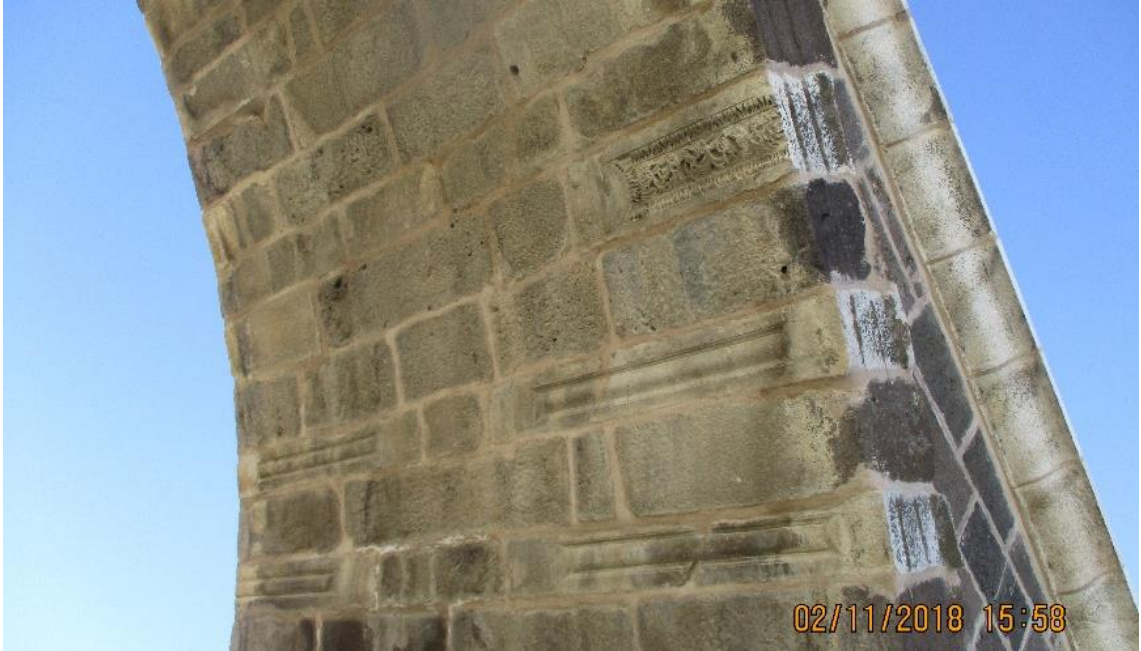
**Resim 4.57** Koca Köprü devşirme malzeme görünümü.

Köprüde andezit ve bazalt kesme taş kullanılmış ve kemer bölümünde devşirme malzemelere rastlanmaktadır (Resim 4.57).

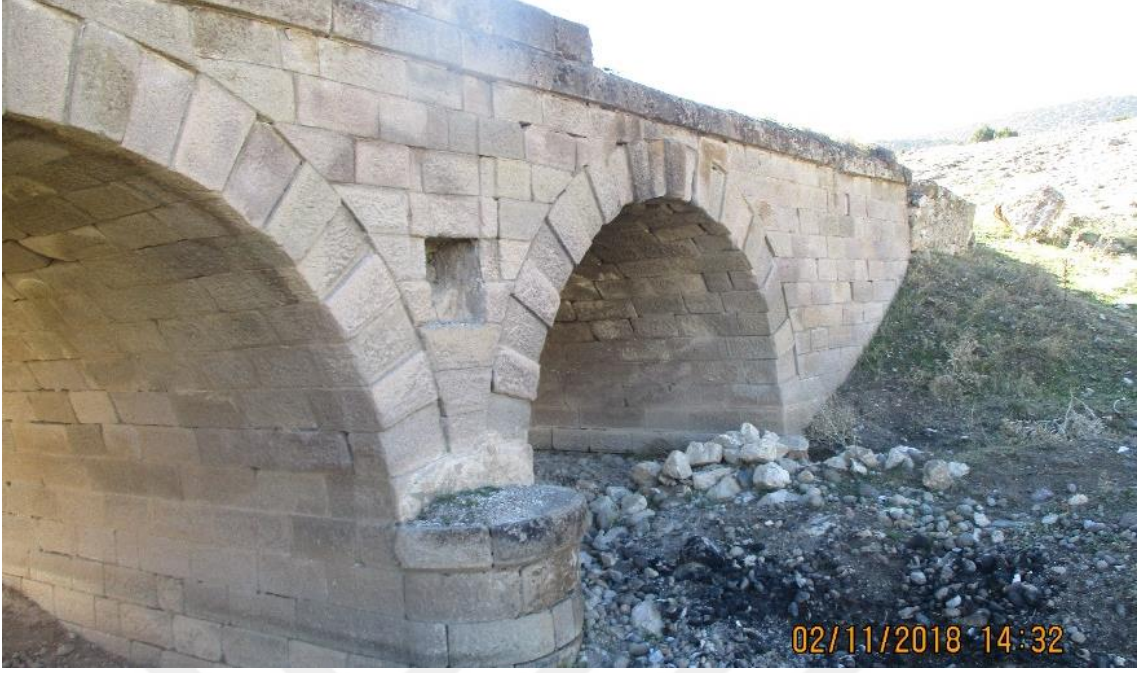
**Resim 4.59** Başkonak Köprüsü ön cephe.

Define arayan insanlar nedeniyle oldukça zarar gören köprünün yer yer kesme taşları çıkartılmış, harç araları boşaltılmış ve iki kemer arası (muhtemelen kitabenin bulunduğu bölüm) oyulmuştur (Resim 4.59). Köprünün restorasyon geçirmiş ancak bakıma ihtiyacı olduğu gözlenmiştir. Tescil belgesine rastlanmamıştır.

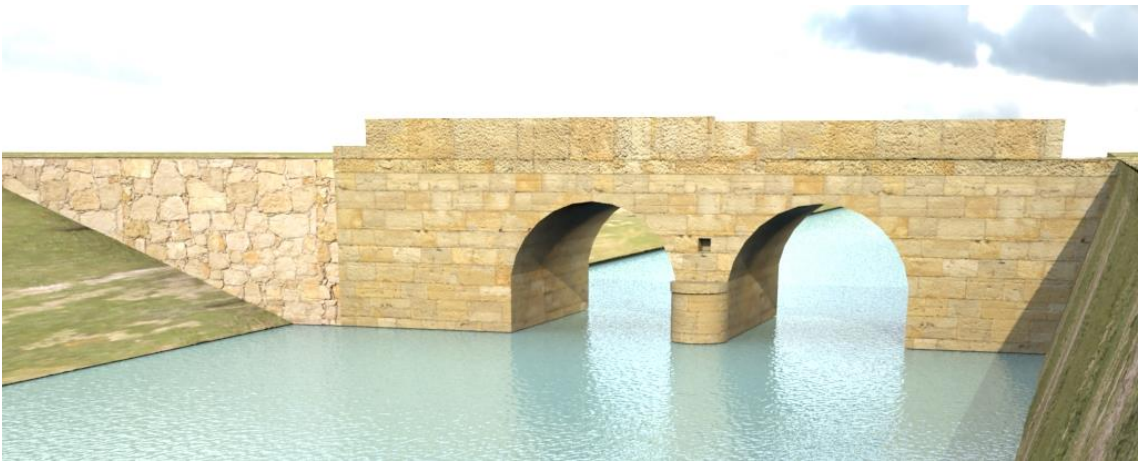
**Şekil 4.37** Başkonak Köprüsü 3D Modellenmesi.

Köprünün kroki ve rölöve çalışmalarından elde edilen bilgiler doğrultusunda oluşturulan üç boyutlu modelin renderı alınmış ve köprüye ait görünüş Şekil 4.37’de verilmiştir. Şekil 4.37 de oluşturulan köprü modeli memba cephesinden elde edilmiş bir görüntüdür. Renderlarda, köprünün mevcut durumu dikkate alınarak yalın bir görüntü elde edilmeye çalışılmıştır.

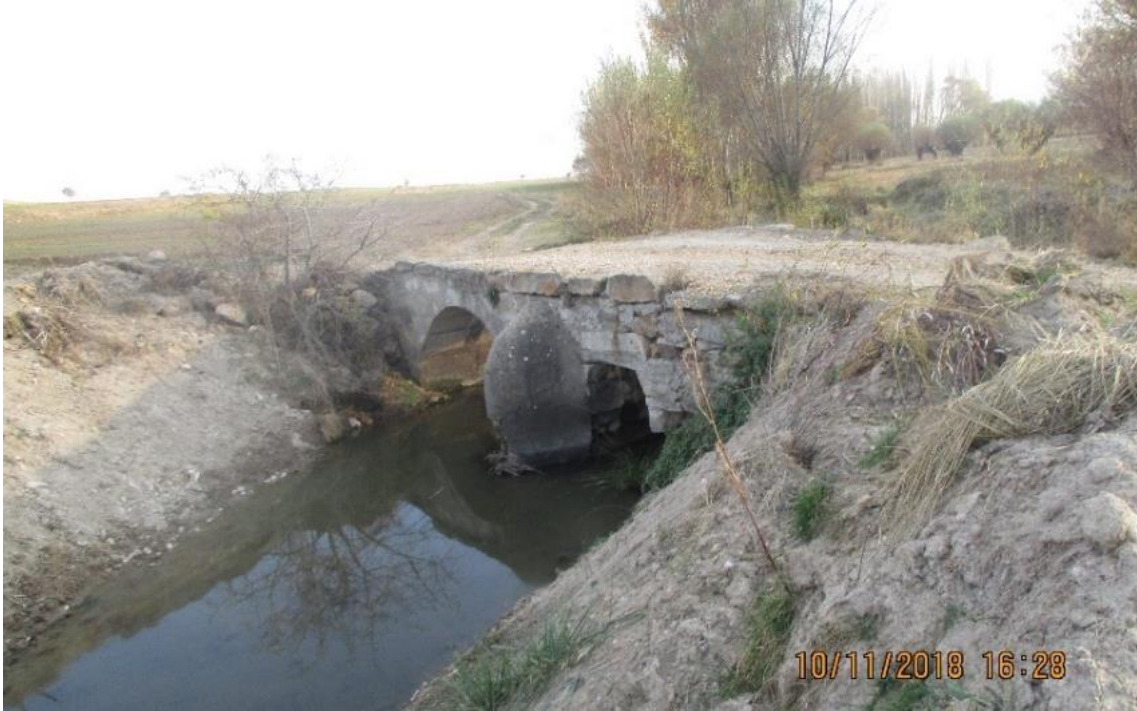
**Resim 4.60** Meryem Bölgesi Köprüsü.

Köprüde bazalt kesme taşlar kullanılmıştır. Dikdörtgen gözün ve kemerin arasında beton mahmuz vardır. Köprü tadilat geçirmiş ancak işçilięi düzgün yapılmamış

olmasından dolayı kemerin ve dikdörtgen açıklığın şeklinde kaymalar mevcuttur (Resim 4.60). Yöre halkından restorasyon yapılmadan önce 2 adet dairesel kemerinin olduğu bilgisi elde edilmiştir. Tescil belgesi bulunmayan köprünün 1800’lü yılların başında yapıldığı belirtilmektedir.

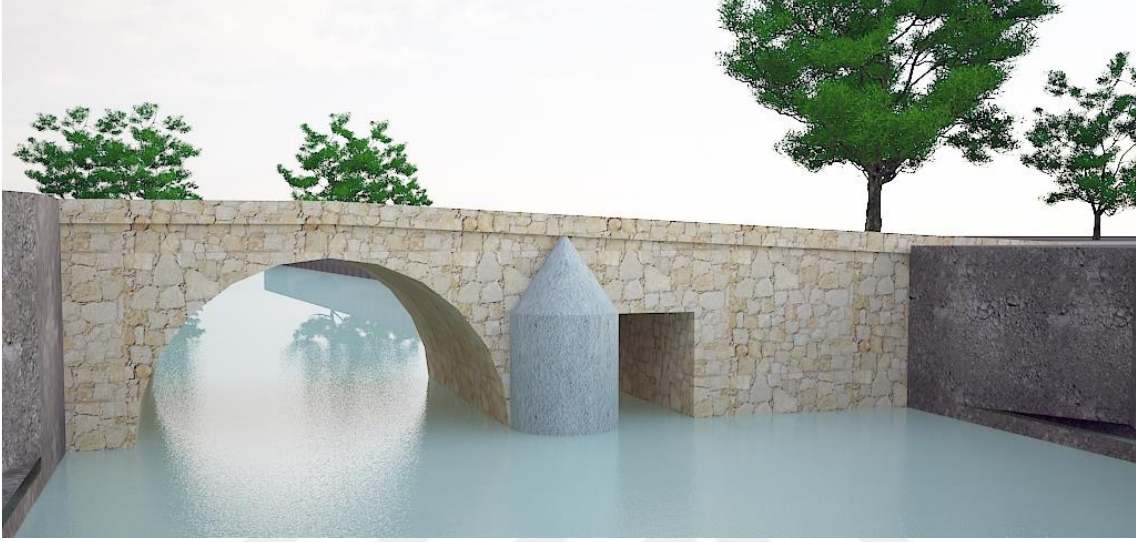
**Şekil 4.38** Meryem Bölgesi Köprüsü 3D Modellenmesi.

Köprünün kroki ve rölöve çalışmalarından elde edilen bilgiler doğrultusunda oluşturulan üç boyutlu modelin renderı alınmış ve köprüye ait görünüş Şekil 4.38’de verilmiştir. Şekil 4.38 de oluşturulan köprü modeli köprünün su seviyesindeki memba cephesinden elde edilmiş bir görüntüdür. Renderlarda köprünün gerçek görüntüsü elde edilmeye çalışılmıştır.

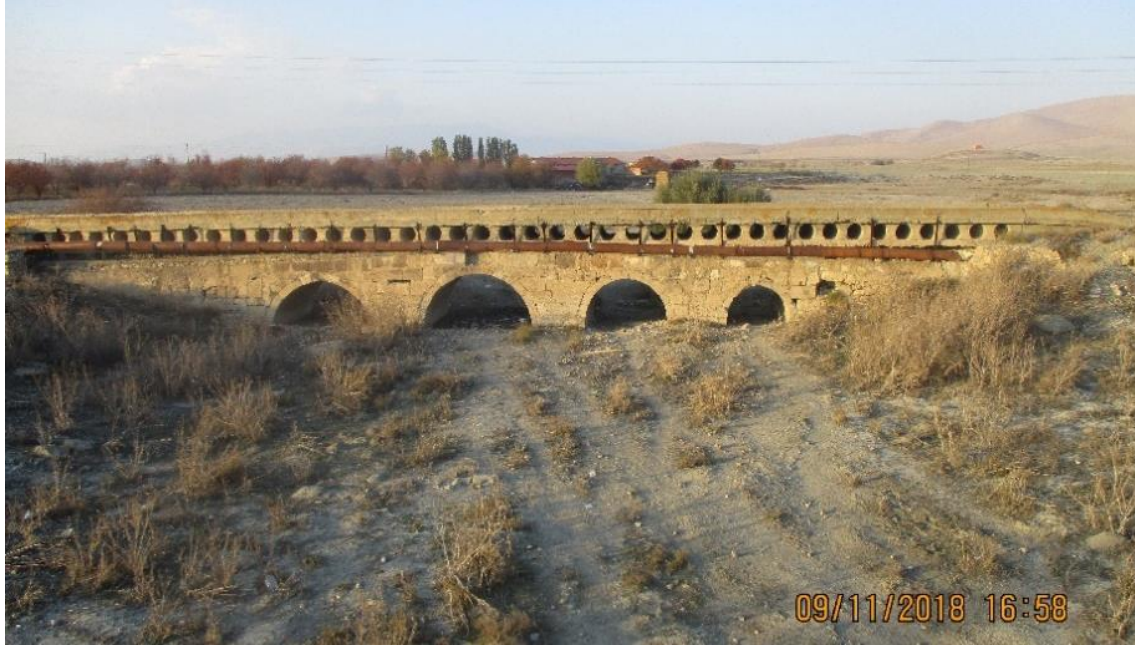
**Resim 4.61** Taş Köprü batı yüzeyi.

Doğu yüzeyinde üç tane ciddi ölçüde zarar görmüş mahmuzu bulunan köprünün kemer yapısı incelendiğinde yuvarlak tipli kemer olması nedeniyle Osmanlı döneminde yapıldığı kanısı oluşmaktadır (Resim 4.61). Trafığe açık ve kullanılabilir durumda olan köprünün kitabesi yoktur. Define avcılarının köprünün doğu batı yüzeyine ve köprünün bulunduğu bölgelere ciddi ölçüde zarar verdiği gözlenmektedir (Resim 4.62).

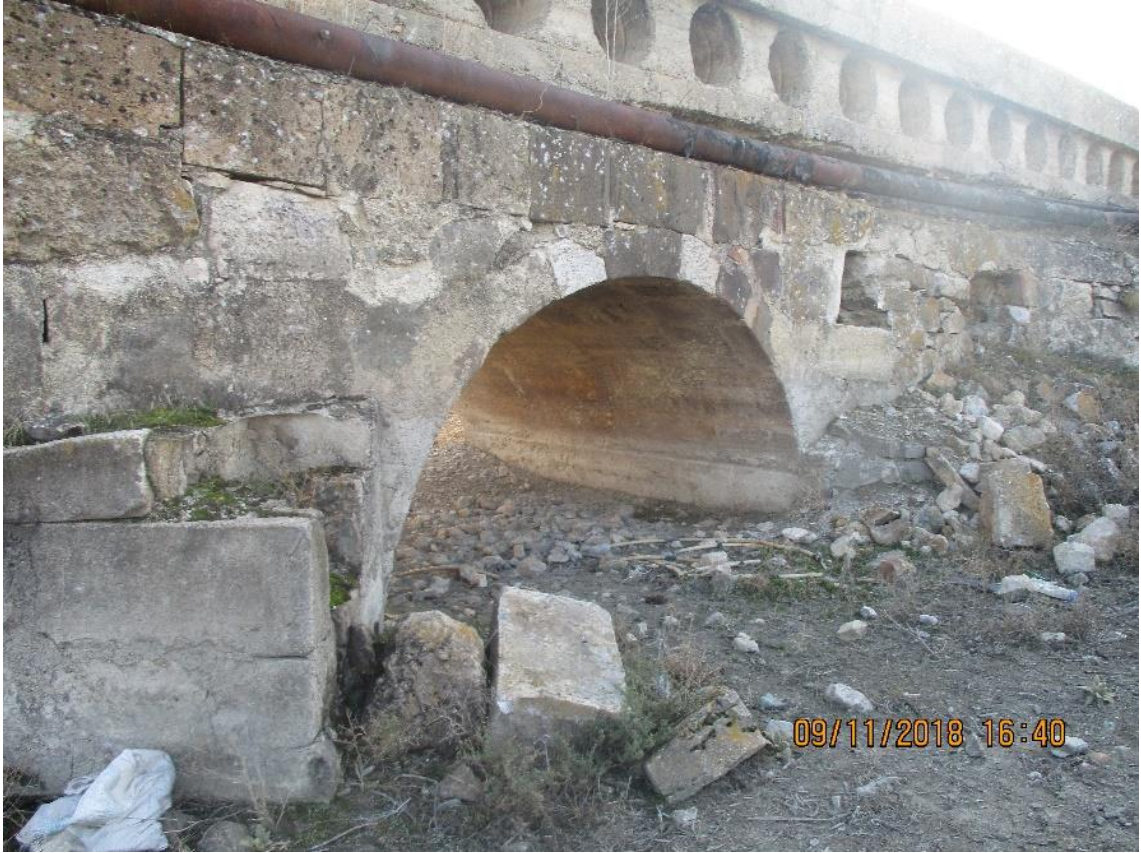
**Resim 4.63** Taş Köprüsü deformasyona uğramış mahmuzların ve taşların görünümü.

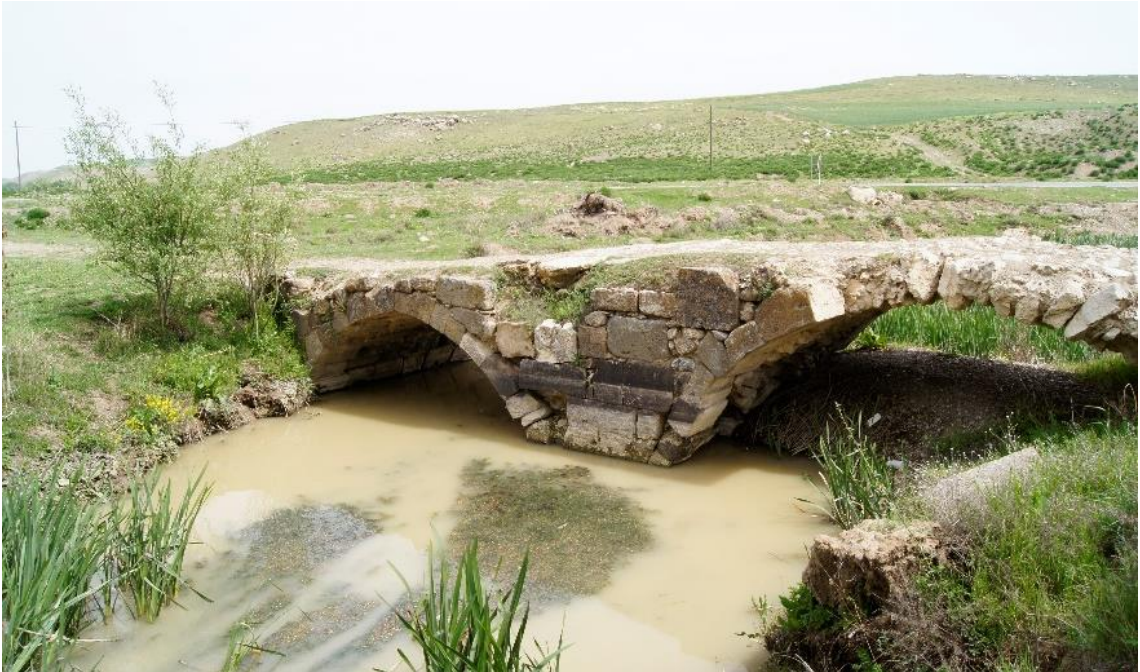
Köprü'nün batı bölümünde kemerde ve döşemede ciddi ölçüde hasarlar vardır. Bu bölümde bulunan taşların düşmesi nedeniyle köprü genişliği 4.10 m'den 2.70 m'ye kadar daralmaktadır (Resim 4.65).

**Resim 4.65** Kurt Musa Köprüsü batı bölümü (KGM).

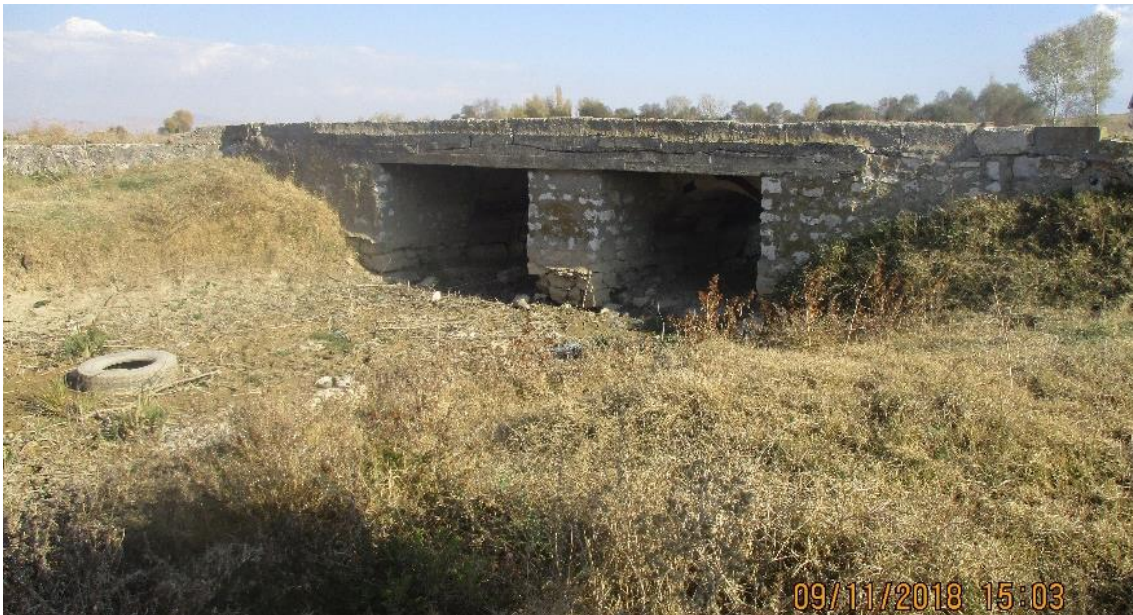
**Resim 4.67** Yunuslar Ağılı Köprüsü betonarme ek görünümü.

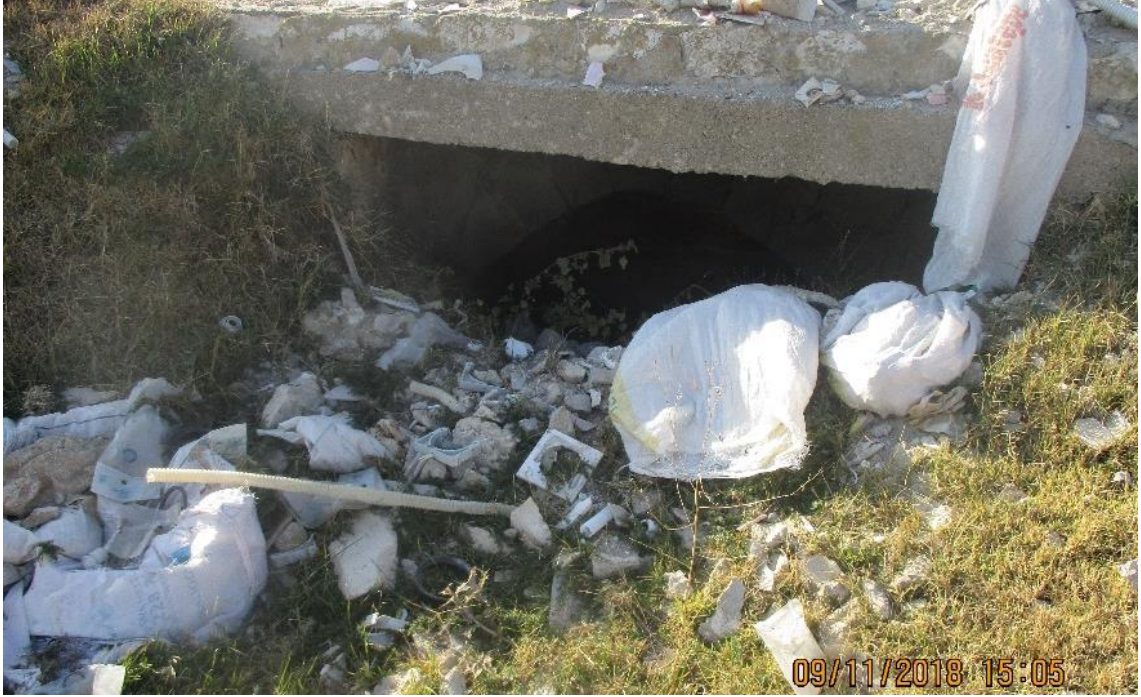
Köprünün 20.00 m uzaklığında tek gözlü ve aynı doğrultuda 38.00 m uzağında yine tek gözlü, iki tane kemere daha rastlanmıştır (Resim 4.68, Resim 4.69, Resim 4.70). Kemerlerden ilkinin kemer gözünün kuzey ve güney yönü açık olup güney bölümüne 1 m uzunluğunda betonarme ek yapılmıştır.

**Resim 4.68** Yunuslar Ağılı Köprüsü 20 m uzaktaki tek göz görünümü.

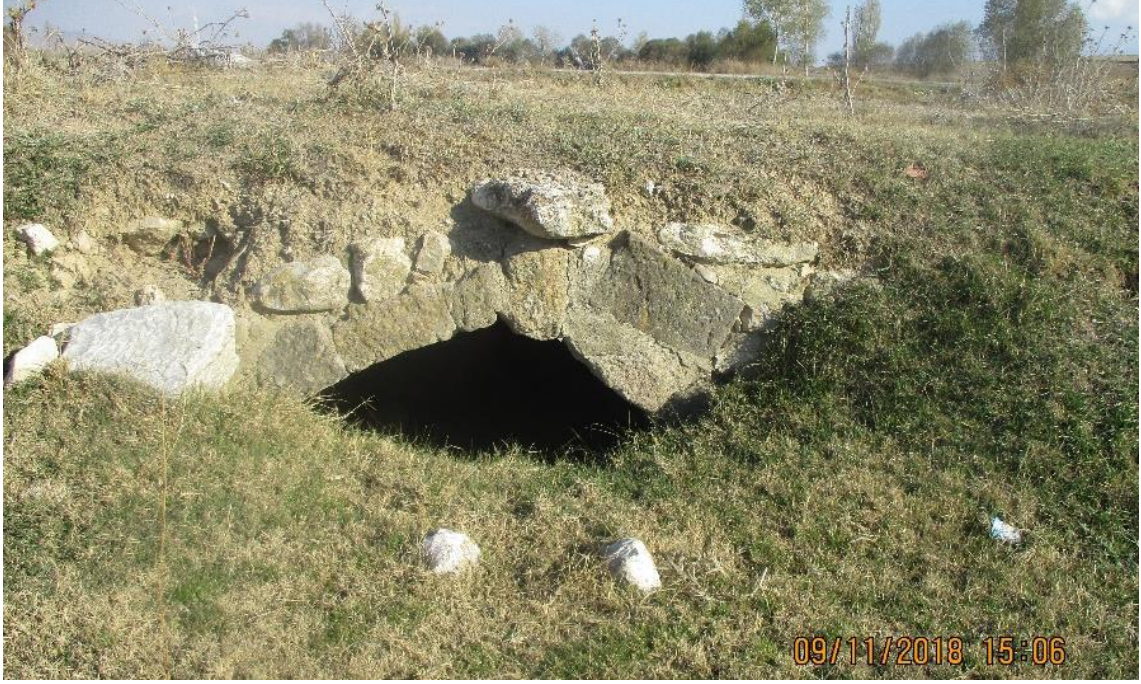
İkinci kemerin ise kuzey bölümü açık olup güney bölümü toprak altında kalmıştır. Bu iki kemerin varlığı burada daha büyük bir köprünün veya sıralı birkaç köprünün var olduğunu ancak zamanla tahrip olup bu hale geldiği düşüncesinin oluşmasına neden olmaktadır. Kemerlerin de ayrı ayrı tescil belgesi mevcuttur.

**Resim 4.70** Yunuslar Ağılı Köprüsü 38 m uzaklıktaki tek göz açıklık.

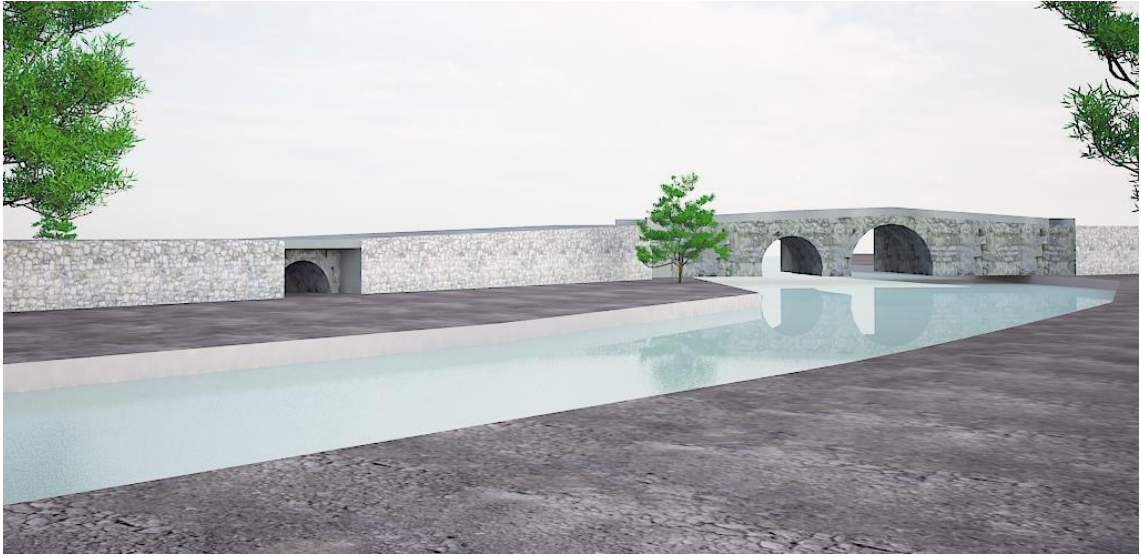
**Şekil 4.41** Yunuslar Ağılı Köprüsü 3D Modellenmesi.

Köprünün kroki ve rölöve çalışmalarından elde edilen bilgiler doğrultusunda oluşturulan üç boyutlu modelin renderı alınmış ve köprüye ait iki görünüş Şekil 4.41ve Şekil 4.42’de verilmiştir. Şekil 4.41 de oluşturulan köprü modeli köprünün betonarme (kuzey) cephesini ifade etmektedir. Şekil 4.42 ise köprünün güney cephesinden elde edilmiş bir görüntüdür.

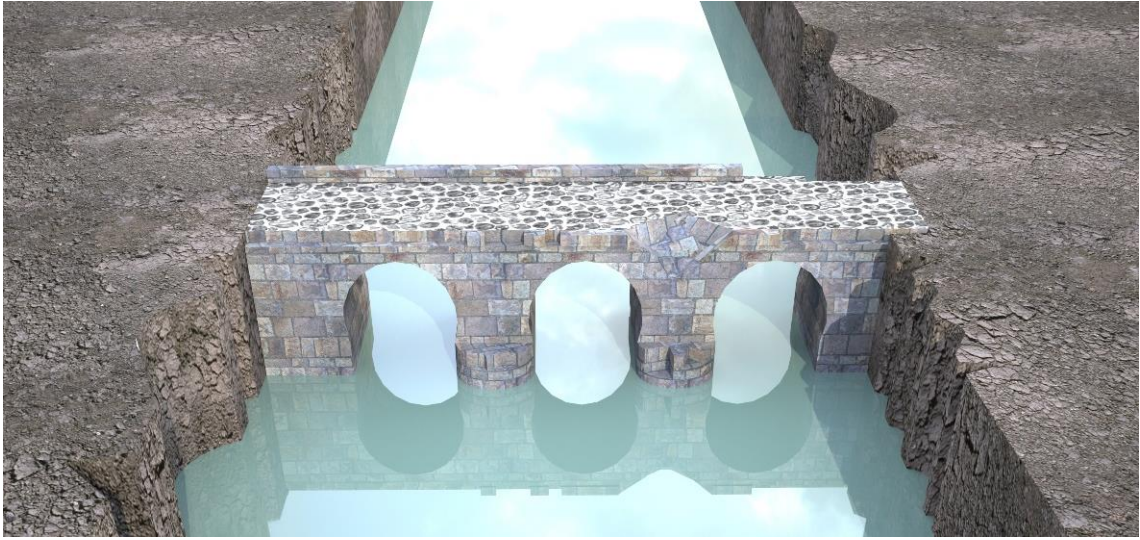
Şekil 4.43 Balmahmut Köprüsünün üç boyutlu mimari modeli.

Mimari ve yapısal özellikleri 4.1.3.1 başlığında verilen Balmahmut Köprüsü üç kemerli olup kemerleri oluşturan ayaklar ve köprü kutuplarında zemine yaklaşma ayakları ile birlikte Şekil 4.43 verilen modelde görüldüğü gibi dört temeli de sualtındadır.

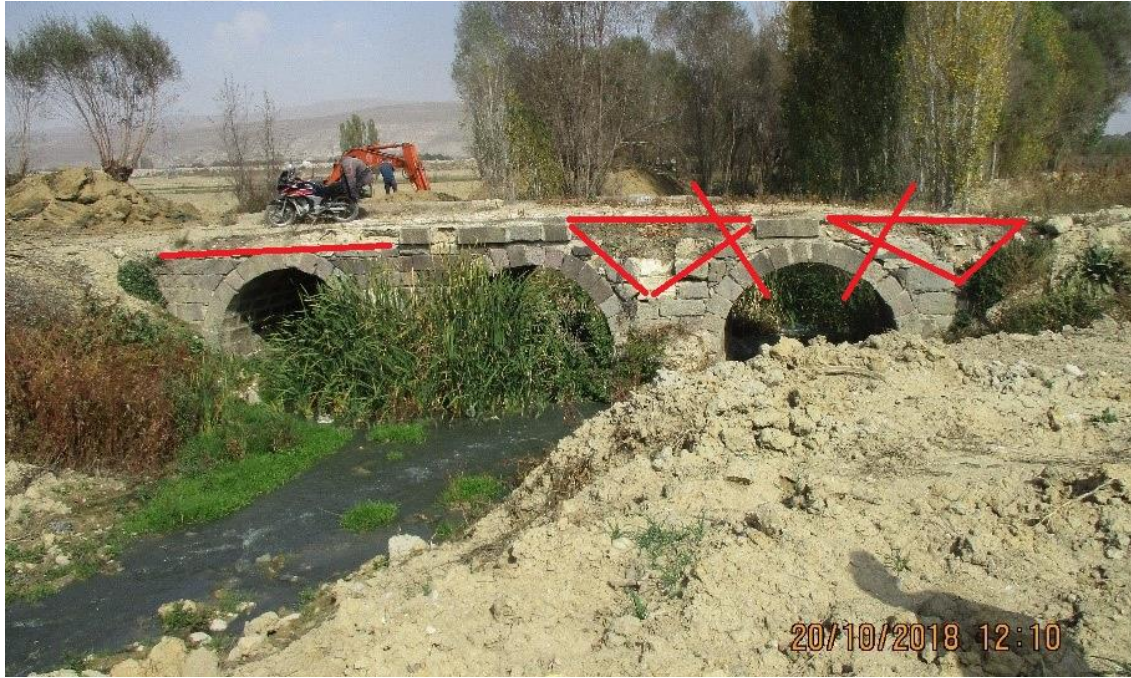
Resim 4.71 Balmahmut Köprüsü restore edilen taşlar ve mevcut hasar durumu.

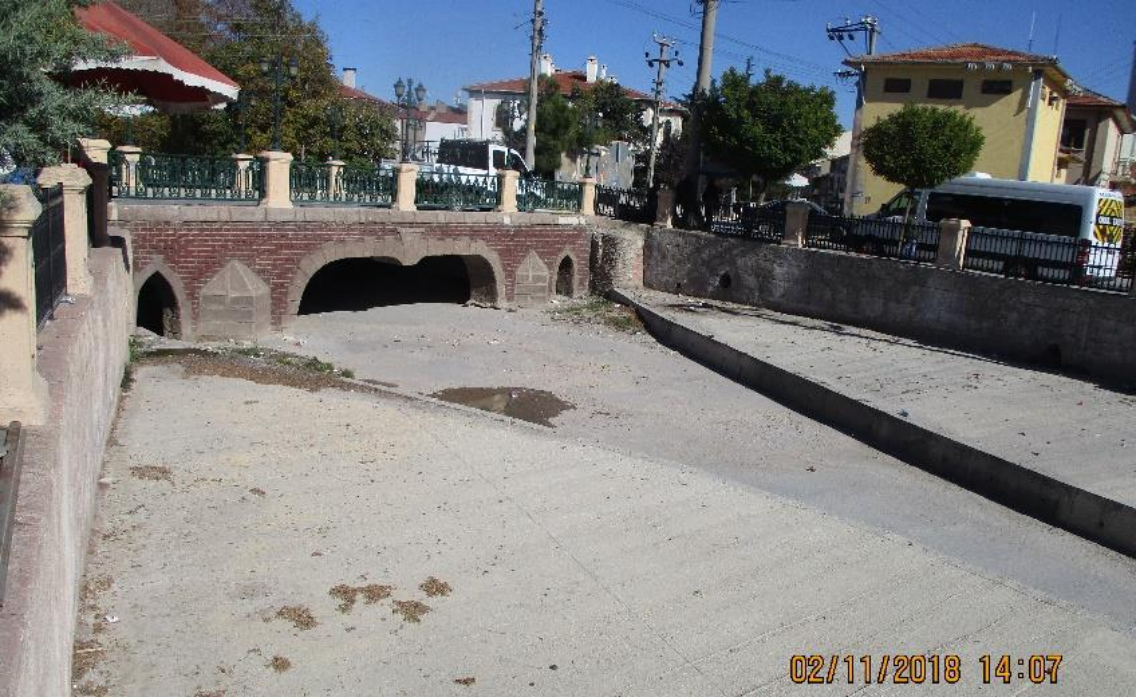
KGM’den alınan envanter kayıtlarına göre Afyonkarahisar İlinin Emirdağ İlçe merkezinde bulunmaktadır. 01.05.1966 yılında tutulan kayıtlarda köprü uzunluğu 15.50m köprü genişliği ise 5.75 m olarak geçmiştir (Resim 4.80 ve Resim 4.81). Emirdağ Belediyesi Fen İşleri Müdürlüğü ile görüşüldüğünde köprünün yıkılmış ve yerine betonarme köprü yapılmış olduğu bilgisi edinilmiştir (Resim 4.82).

**Resim 4.82** Emirdağ İçi (Okul) Köprüsü yerine yapılan betonarme köprü.
