**AFYONKARAHİSAR İHSANİYE İLÇESİ  
KÖYLERİNDEKİ KÖY ODALARIN  
MEKANSAL ANALİZİ**

Melike GÜRMAN  
Yüksek Lisans Tezi  
Danışman: Prof. Dr. Ş. Ebru OKUYUCU  
Temmuz, 2024  
Afyonkarahisar

T.C.  
AFYON KOCATEPE ÜNİVERSİTESİ  
SOSYAL BİLİMLER ENSTİTÜSÜ  
SANAT VE TASARIM ANABİLİM DALI  
YÜKSEK LİSANS TEZİ

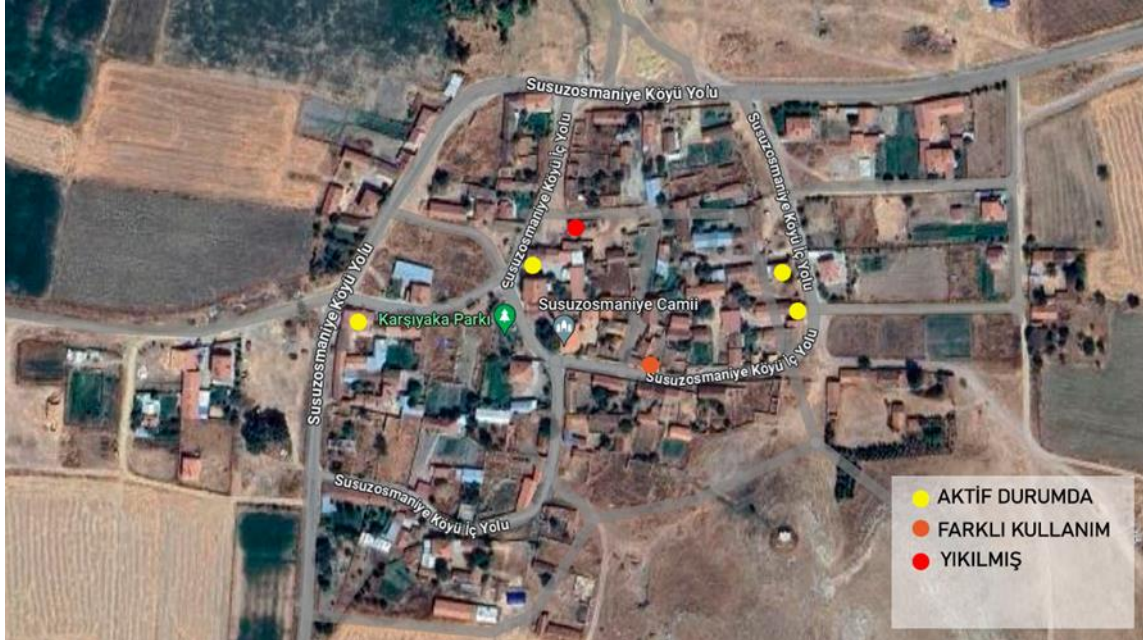
**Resim 1.** Susuzosmaniye Köy Odası

Aşağıdaki tabloda Susuzosmaniye köyündeki köy odalarının konumları işaretlenmiş ve mevcut durumları hakkında lejand oluşturulmuştur. Sarı renkte işaretli olanlar aktif kullanımda olduğunu, turuncu renkte işaretli olanlar köy odalarının işlevinin yitirip farklı işlevlerde kullanıldığını, kırmızı renkte işaretli olanlar yıkılmış durumda olduklarını göstermektedir. Aktif kullanımda olan 4 oda, farklı kullanımda olan 1 oda ve yıkılmış olan 1 oda bulunmaktadır.

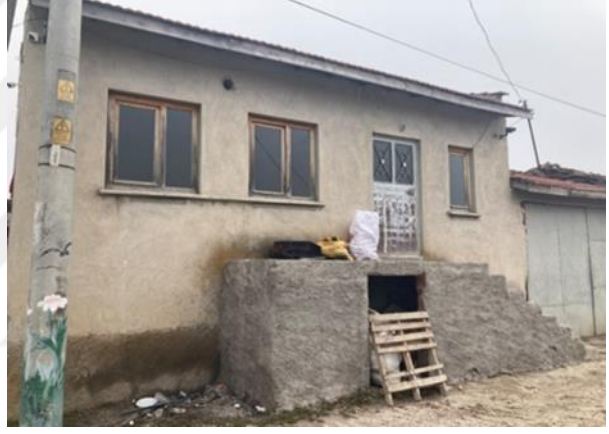
**Resim 3.** Emin Çavuş Köy Odası Ön Görünüş

Emin Çavuş köy odası, köy merkezindeki caminin batısında yer alan tek katlı bir yapıdır (Resim 2). Kuzey-Güney doğrultusunda konumlandırılmış dikdörtgen bir alanı kaplamaktadır. Kerpiçten yapılmış oda kırma çatılıdır (Tablo 1). İlk yapı 1947-48 yıllarında iki katlı ahşaptan yapılmış, 2003’te yaşanan yangından sonra oda tamamen yok olmuştur. Üzerine beton dökülüp şu an ki halini inşa edilmiştir. Bu yüzden de yapının girişinde 8 basamak bulunmakta ve yerden 1.20 metre kotundadır (Resim 3). Yapının güney cephesinde mutfak nişi, kuzey cephesinde esas oda (Oda-1) ve doğu cephesinde küçük bir oda (Oda-2) yer almaktadır (Çizim 1).

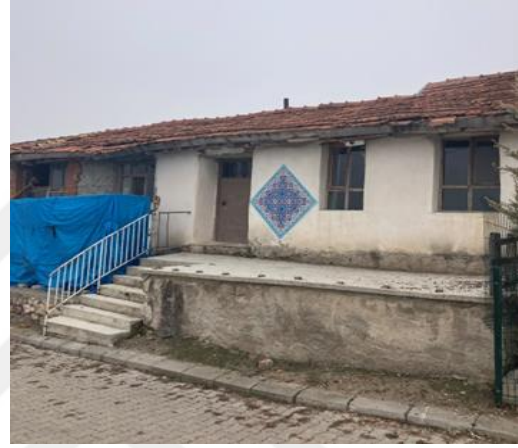
**Resim 5.** Abdurrahman Doğan Köy Odası Ön Görünüş

Abdurrahman Doğan köy odası, köy merkezindeki caminin kuzeyinde ve kendi evinin bitişiğinde yer alan tek katlı bir yapıdır (Resim 4). Kuzey-Güney doğrultusunda konumlandırılmış dikdörtgen bir alanı kaplamaktadır. Kerpiçten yapılmış oda kırma çatılıdır (Tablo 2). Yoldan 1.05 metre yüksekte olmasıyla birkaç basamakla ulaşılmaktadır. Yapının güneyinde esas oda (Oda-1), kuzeyinde küçük oda (Oda-2) ve girişte mutfak nişi ve el yıkamalık küçük bir lavabo yer almaktadır (Çizim 2).

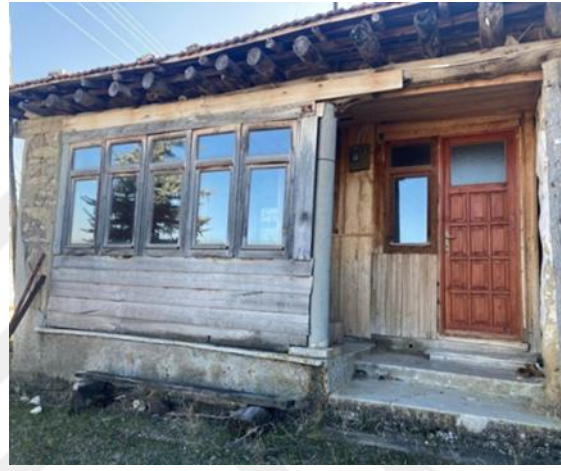
**Resim 7.** A. Sadık Taşpınar Köy Odası Ön Görünüş

Ahmet Sadık Taşpınar köy odası, köy merkezindeki caminin kuzeydoğu yakınında ve kendi evinin bitişiğinde yer alan tek katlı bir yapıdır (Resim 6). Kuzey-Güney doğrultusunda konumlandırılmış dikdörtgen bir alanı kaplamaktadır. Kerpiçten yapılmış oda kırma çatılıdır (Tablo 3). İlk yapı 1912 tarihinde yapılmış ve 1952 yılında tadilat ile şu anki şeklini almış. Yoldan 0.65 metre yükseklikte olmasıyla birkaç basamakla ulaşılmaktadır. Yapının kuzeyinden giriş ile doğu cephesinde esas oda, güneyinde lavabo ve tezgâh yer almaktadır (Çizim 3).

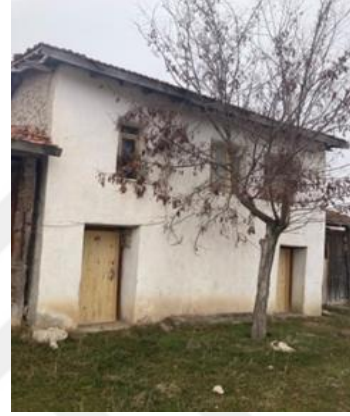
**Resim 9.** Tezcan Demirbaş Köy Odası  
Ön Görünüş

Tezcan Demirbaş köy odası, köy merkezindeki caminin kuzey yakınında ve kendi evinin bahçesinin bitişiğinde yer alan iki katlı bir yapıdır (Resim 8). Kuzey-Güney doğrultusunda konumlandırılmış kare bir alanı kaplamaktadır. Kerpiçten yapılmış oda kırma çatılıdır (Tablo 4). Yapı Tezcan Demirbaş'ın dedesi Salih Demirbaş tarafından yaptırılmıştır. Esas oda üst katta yer alıp yapının içindeki ahşap merdivenler ile ulaşılmaktadır (Çizim 4). Üst katta aynı zamanda esas odanın yanında mutfakta bulunmaktadır (Çizim 5). Yapının diğer kapısı da ahır bölümüne açılmaktadır.

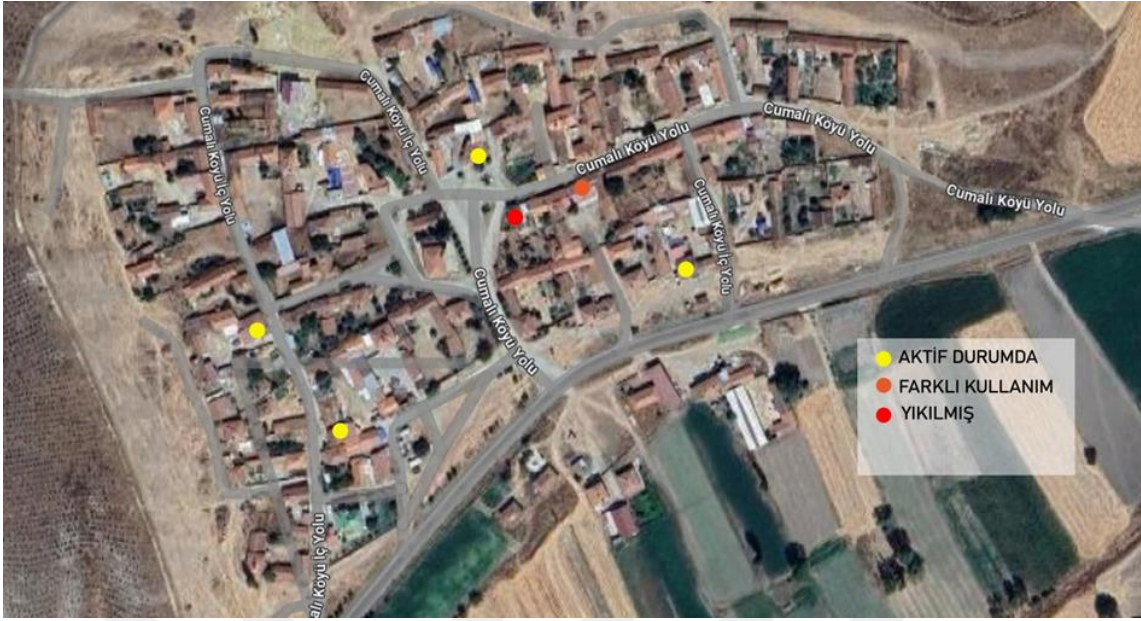
**Resim 16.** Cumalı Köy Haritası

Aşağıdaki tabloda Cumalı köyündeki köy odalarının konumları işaretlenmiş ve mevcut durumları hakkında lejand oluşturulmuştur. Sarı renkte işaretli olanlar aktif kullanımda olduğunu, turuncu renkte işaretli olanlar köy odalarının işlevini yitirip farklı işlevde kullanıldığını, kırmızı renkte işaretli olanlar köy odalarının yıkılmış durumda olduklarını göstermektedir. Aktif kullanımda olan 4 oda, farklı kullanımda olan 1 oda ve yıkılmış olan 1 oda bulunmaktadır. Köy odaları lazer metre ile ölçüleri alınarak röleve çizimleri tarafımda yapılmıştır.

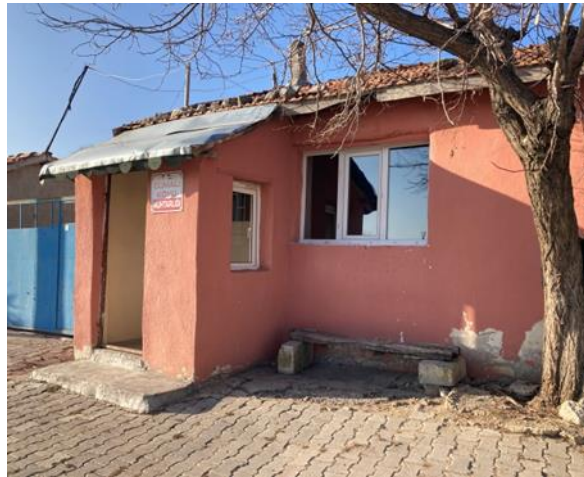
**Resim 18.** Muhtar Odası Ön Görünüş

Ramazan Sömürge köy odasının yapım tarihi 1991-92 ve şu an muhtar odası olarak kullanılmaktadır. Muhtar Odası, köy merkezindeki caminin güneydoğu yakınında yer alan tek katlı bir yapıdır (Resim 17). Kuzey-Güney doğrultusunda konumlandırılmış kare bir alanı kaplamaktadır (Çizim 6). Kerpiçten yapılmış oda, kırma çatılıdır (Tablo 7). Odanın girişinde rüzgarlık gibi bir bölüm olup birkaç basamak ile odaya giriş sağlanmaktadır.

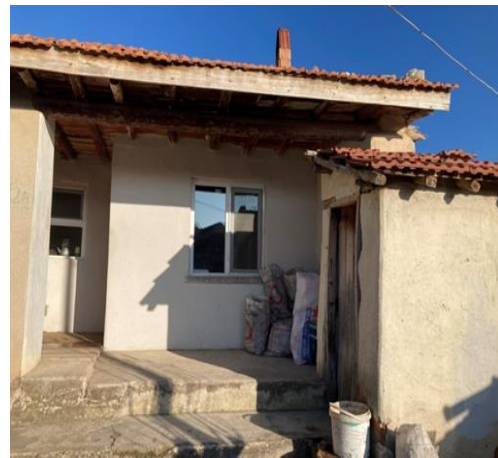
**Resim 20.** İsmail Şimşek Köy Odası Ön Görünüş

Yapım tarihi 1995 olan İsmail Şimşek köy odası, köy merkezindeki caminin güneydoğu yakınında ve kendi evinin bitişiğinde yer alan tek katlı yapıdır (Resim 19). Doğu-Batı doğrultusunda konumlandırılmış kare bir alanı kaplamaktadır (Çizim 7). Tek odadan oluşan yapının doğu cephesinden girişi yer almaktadır (Resim 20). Köy odasının dışında odayı kullananlar için küçük bir tuvalet yer almaktadır (Tablo 8).

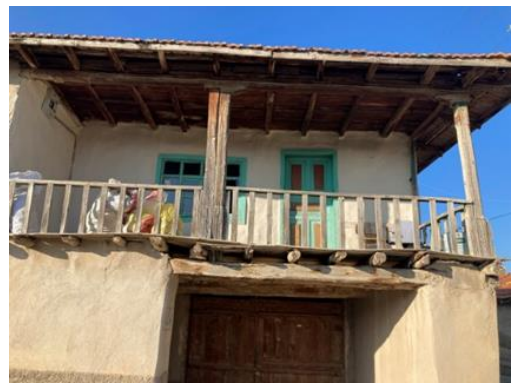
| <b>Resim 21.</b> Şevket Sömürgen Köy Odası Konum | <b>Resim 22.</b> Şevket Sömürgen Köy Odası Ön Görünüş |

Yapım tarihi tam bilinmeyen Şevket Sömürgen köy odası, köy merkezindeki caminin güneybatı yakınında yer alan iki katlı bir yapıdır (Resim 21). Alt katı ahır, samanlık iken üst katında esas oda yer almaktadır (Resim 22). Alt katında incelemeler yapılamadığından sadece üst katın planı mevcuttur. Köy odası, tek odadan oluşmaktadır (Çizim 8). Yapının bitişiğinde dışarıdan bağlantı sağlanan tuvaleti yer almaktadır. Cumalı köyünde yapılan incelemeler doğrultusunda ocağı, dolapları, nişi bulunan tek köy odasıdır (Tablo 9). Yapının diğer yapılardan bir diğer farkı da zemin kat hizasından caddeye doğru çıkma olan cumbasının olmasıdır.

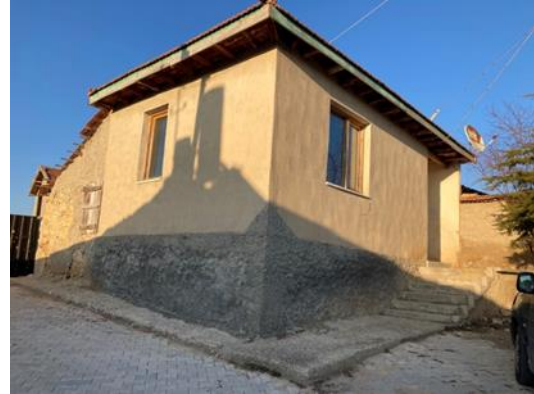
**Resim 24.** Beytullah Köksalan Köy Odası Genel Görünüş

Yapım tarihi 2004 olan Beytullah Köksalan köy odası, köy merkezindeki caminin kuzeydoğu yakınında tek katlı yapıdır (Resim 23). Doğu-Batı doğrultusunda konumlandırılmış kare bir alanı kaplamaktadır. Yapının güney cephesinde ana giriş, batısında esas oda, kuzey cephesinde lavabo ve mutfak yer almaktadır (Çizim 9). Kapıdan girdikten sonra tam karşısında lavabo ve sol tarafta esas odaya ve mutfığa yönlendirecek kapı bulunmaktadır. Odadan mutfığa, mutfaktan yüklüğe geçiş bulunmaktadır (Tablo 10).

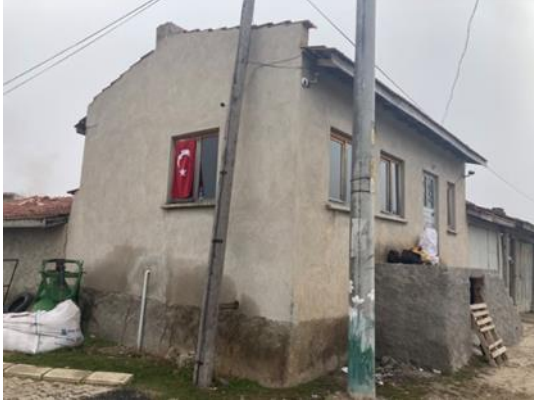
**Resim 31.** Odanın Kuzey-Batı Cephe Görünüş

Resim 31, yapının kuzey-batı cephe görünüşüdür. Cephede yer alan tek kanatlı pencere esas odanın doğal ışık almasını ve doğal havalandırmayı sağlamaktadır.

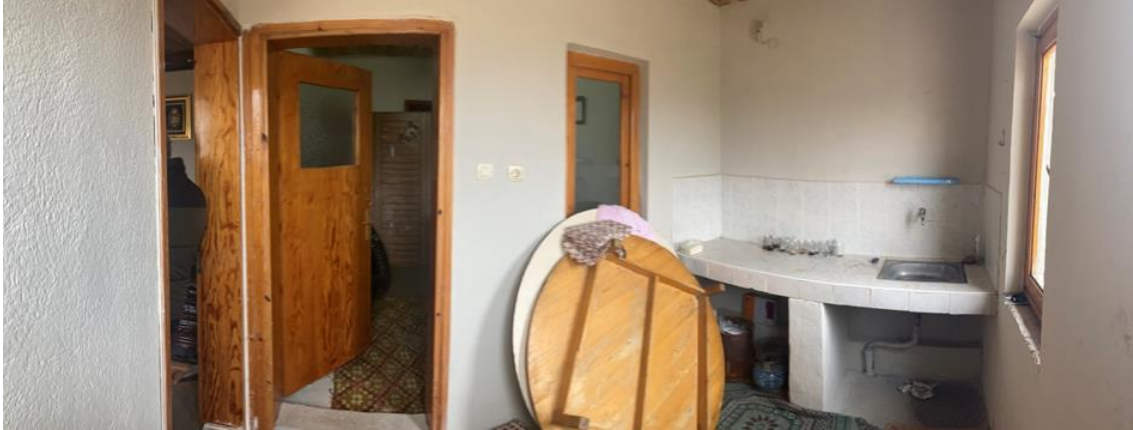
**Resim 33.** Oda Giriş Bölümü Perspektif Görünüş

Merdivenle giriş mahaline ulaştıktan sonra küçük bir tezgah ve odalara geçiş sağlayan ahşap kapılar yer almaktadır. Oda-2 tek girişe açılan ahşap penceresi bulunmaktadır. Girişi aydınlığını ve havalandırılma sağlanması için de dış cephede tek kanatlı ahşap pencere yer almaktadır (Resim 33).

Yapının esas odasının iki cephesinde yer alan pencereler sayesinde doğal ışığı odanın içine alarak aydınlık bir mekân oluşturulmaktadır (Resim 33-34). Ayrıca akşam oturumları içinde oda tavanında yer alan lamba ile sağlanmaktadır. Yapının küçük odasının penceresi doğrudan dışarıya açılmadığından ışığı yeterli bir şekilde alamamaktadır. Onun için odanın tavanında yer alan lamba ile aydınlık ortam oluşturulmaktadır. Oda tavanı ahşap lambiridir (Resim 42).

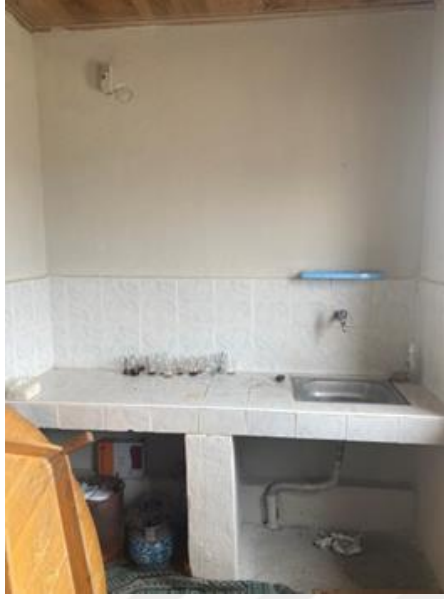
**Resim 34.** Mutfak Tezgahı

Giriş mahalinde yer alan mutfak tezgâhı, 2.15cm genişliğinde, tuğlalar üst üste konularak 0.90 m yükseltilmiş üzeri seramikle kaplı, yapının dış cephesine doğru evye yerleştirilmiş, 0.50 m derinliğinde tezgah oluşturulmuştur. Tezgâhta ki seramikler duvarda 2 sıra da devam ettirilmiştir (Resim 34).

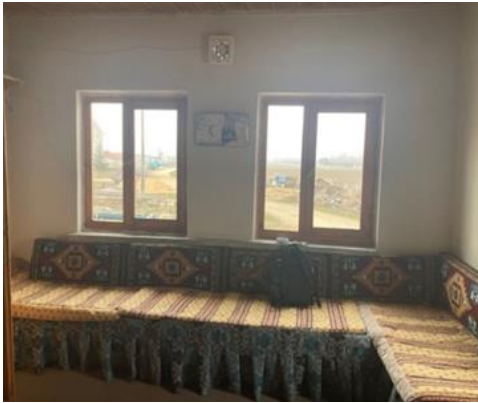
**Resim 35.** Esas Oda Batı Duvarı

Odanın batı ve kuzey duvarlarını çevreleyen, yerden 0.60 m yüksekliğinde oturma alanı olan sedir bulunmaktadır (Resim 35-36). Resim 36 'de sedir kuzey cephe boyunca devam etmiyor, pencere hizasında sonlanmaktadır. Esas odaya giriş yaptığımızda odanın güney duvarı önünde bulunan soba ile yeterli ısınma sağlanmaktadır (Resim 37). Esas odanın doğu duvarında yerde oturmak için minderler, duvarda çerçevede resimler bulunmaktadır (Resim 37).

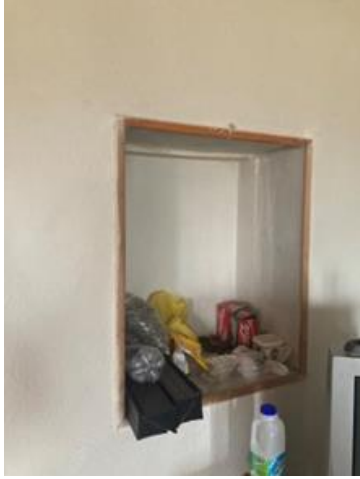
**Resim 38. Dolap Detayı**

Odanın güney doğu köşesinde televizyon ve televizyonun arkasında depolama amaçlı kapaksız bir gömme dolap bulunmaktadır (Resim 38-39).

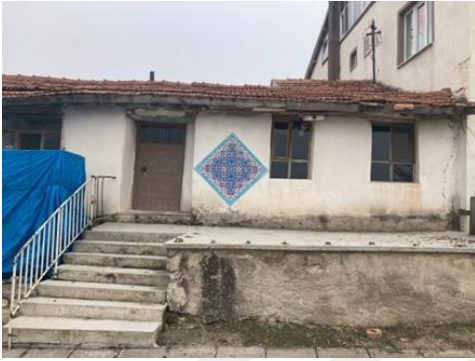
**Resim 44.** Oda Batı Cephe Görünüşü

Köy odasının kuzey, güney ve doğu cepheleri köy oda sahibinin yapıları ile bitişik olduğundan batı cephesi tek açık cephesidir. Metal olan ana giriş kapısı yol kotundan 1.05metre yüksekte olup birkaç basamakla ulaşılmaktadır. Cephenin önünde veranda görevi gören dikdörtgen bir alan mevcuttur. Kapının sağında esas odaya ait tek kanatlı iki pencere ve sol tarafında küçük odaya ait tek kanatlı tek pencere bulunmaktadır. Yapının esas odası ve küçük odası doğal ışığı içeri aldığından verimlilik sağlamaktadır (Resim 44). Köy odasının batı cephesinde yer alan çinilerin birleştirilerek eşkenar dörtgen şeklinde bir tasarım oluşturulmuştur (Resim 45).

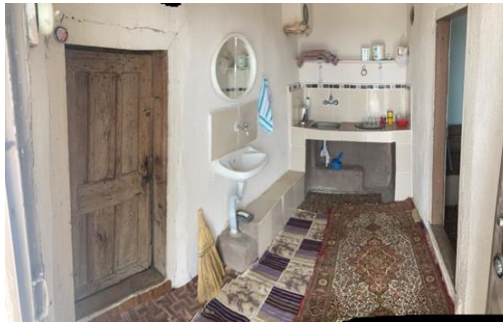
**Resim 46.** Giriş Bölümü

Girişin batı duvarında küçük odaya açılan ahşap bir kapı, kapının yanında küçük lavabo, ana giriş kapısının tam karşısında mutfak tezgâhı ve girişin doğusunda esas odaya açılan ahşap kapı yer almaktadır (Resim 46). Giriş alanının dışarıya doğrudan açılan penceresi olmadığından doğal ışık yerine tavanda yer alan lamba ile aydınlatılmaktadır.

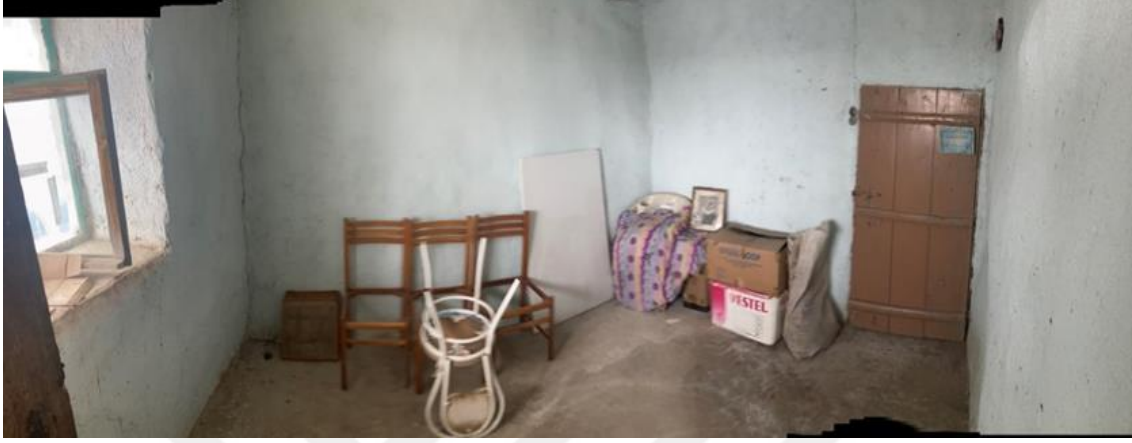
**Resim 48.** Oda-2 İç Mekan

Yapının küçük odası (Oda-2) günümüzde âtil bir durumda, eşya depolamak amacı ile kullanılmaktadır. Odanın içerisinde köşede bulunan ahşap kapıdan oda sahibinin samanlığına geçiş bulunmaktadır. Odanın zemini giriş bölümünden birkaç basamak aşağıda konumlanmıştır. Kullanılmadığından zemini beton ile kaplıdır (Resim 48).

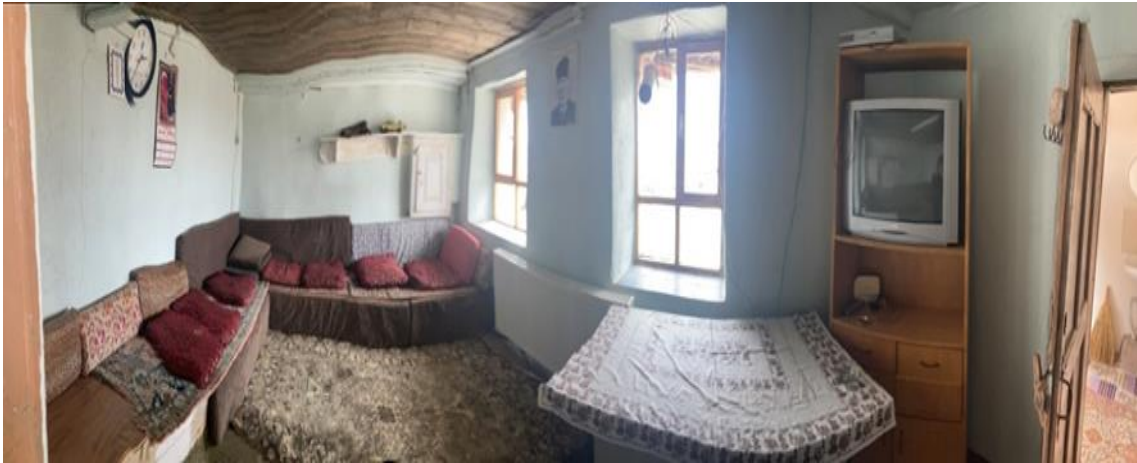
**Resim 49.** Esas Oda İç Mekan

Esas odanın doğu ve güney cephelerini çevreleyen yerden 0.60m yüksekte sedir yer almaktadır. Odanın güney batı köşesinde küçük bir televizyon ve önünde masa konumlandırılmıştır. Tavanı ahşap olan odanın güney duvarında bulunan 2 pencere ile aydınlatılmaktadır. İki pencere arasında Atatürk portresini yer verilmiştir (Resim 49).

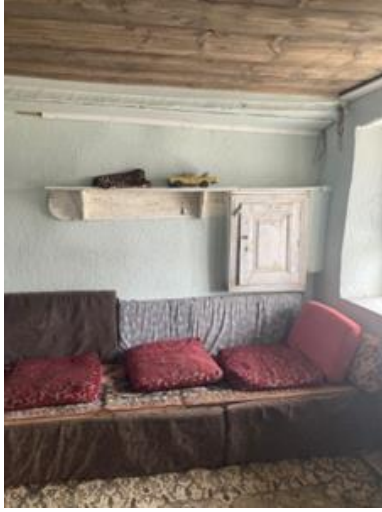
**Resim 50.** Güney-Batı Köşesi

Esas odanın sedirleri üzerinde gömme dolap ve raf yer almaktadır (Resim 50). Ahşap kapaklı olan gömme dolap tek kapaklıdır. Dolabın hemen üzerinden başlayan ahşap olan raf, duvarın ortasına kadar uzanmaktadır (Resim 51).

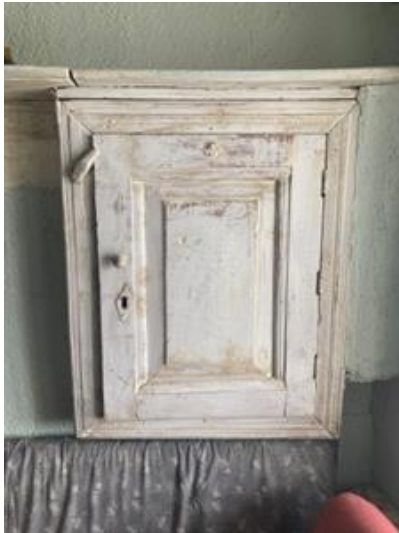
**Resim 52.** Dolap Görünüş

Ahşap olan gömme dolabın kapağının ortasında dikdörtgen bir çerçeve yer almaktadır. Dolabın kilitlenmesi için anahtar yeri, ahşap bir kulp ve dolabın sol üstünde ayrıyeten dolabın açılmaması için ahşap kilidi bulunmaktadır (Resim 52). Dolabın içinde bulunan ahşap rafla dolap yatayda ikiye bölünmüştür. Dolabın içi ve rafı desenli kağıtlarla kaplanmış ama yıllar içinde kaplamalar sökülümüş, yırtılmış, rengi solmuştur. Dolap kapağın iç kısmında tam ortada ahşap oyularak bir yıldız resmi çizilmiştir. Yıldız resminin etrafında kurşun kalemle oda sahibinin çocuklarının, torunlarının doğum günü, düğün tarihi ve tanıdıkları, sevdiklerinin ölüm yıldönümü yazmaktadır (Resim 53).

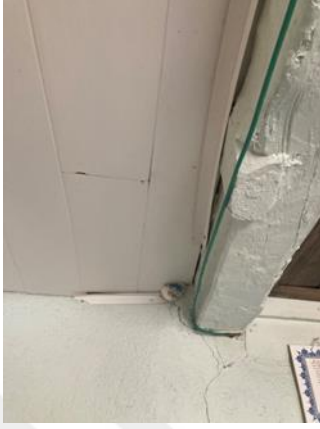
**Resim 54.** PVC Tavan

Esas odanın tavanı ahşap kirişleme ve kirişin iki tarafta farklı kaplamalar mevcuttur. Odaanın tavanının yarısı PVC kaplama (Resim 54) ve diğere yarısı ahşap kaplamadır (Resim 55).

Köy odası ilk yapıldığı hali ile günümüze ulaşmadığından zaman içinde gereksinimlerden, bozulmalardan değişmiş, eklentiler oluşmuştur. Bu eklentileri esas odaanın tavanının kaplamalarının farklı oluşundan da anlaşılmaktadır. Odadaki ahşapların renkleri solmaya başlamıştır. Duvarda, tavanda çatlamalar mevcuttur. Beton zeminin üzerinde herhangi bir kaplama malzemesi olmamasından dolayı zeminde halı veya örtülerle sıcak tutulmaya çalışılmaktadır. Küçük odaanın ısıtılmamasından, oturacak yer olmamasından ötürü depolama alanı gibi kullanılmaktadır.

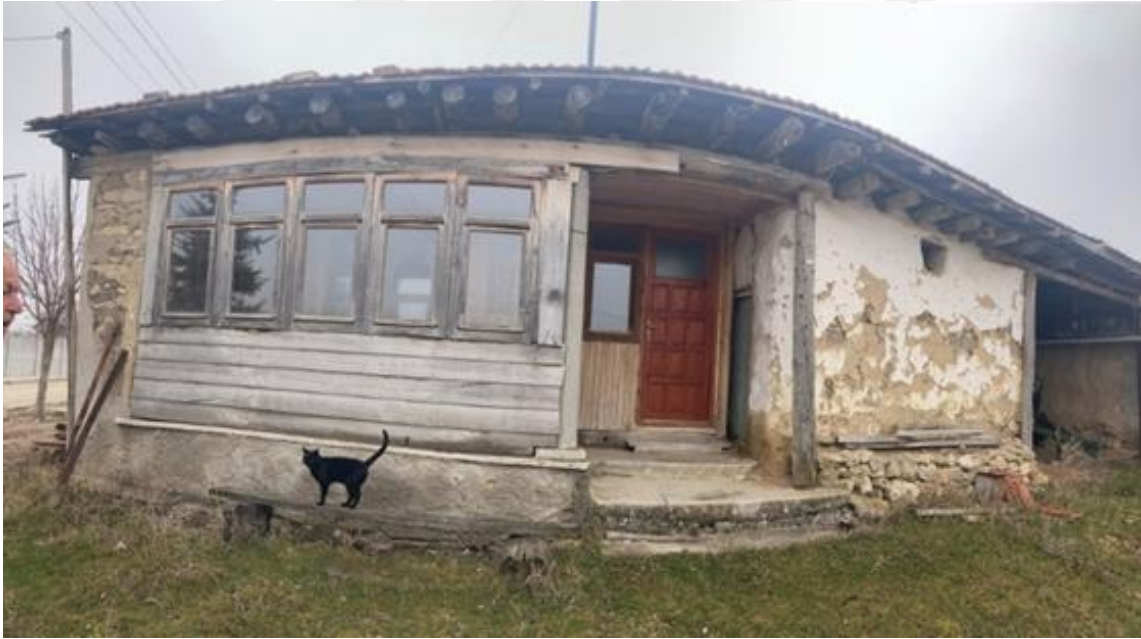
**Resim 57.** Kuzey Cephe Görünüşü

Yapı ile oda sahibinin evi arasında araç parkı veya saman depolama amaçlı boşluk bulunmakta ve yapı ahşap kirişler üzeri kırma çatılı olduğu görülmektedir (Resim 57).

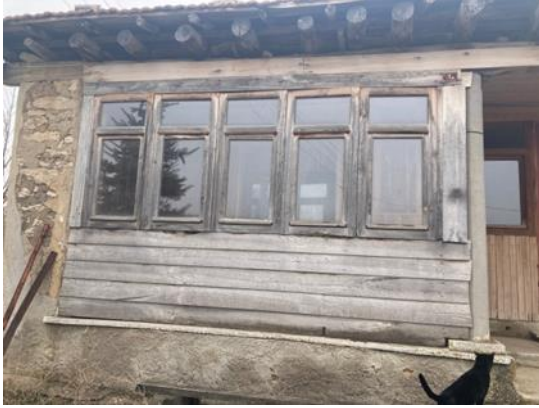
**Resim 58.** Veranda Cephe

Yapının kuzey cephesinden ana giriş sağlanırken giriş kapısının önünde 1.30 x 3.68metre ölçülerinden veranda yer almaktadır. Kuzeye bakan cephede ahşap pencereler bulunmaktadır (Resim 58). Pencere ile yapı arasında 1.30metre uzunluğunda ahşap lambiriden sedir yapılmıştır (Resim 59). Kuzey cephesi de kerpiç duvar üzeri ahşap kaplama yapılmıştır.

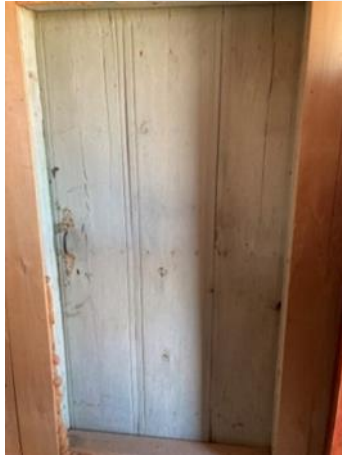
**Resim 60.** Yüklük Kapı

Giriş mahalinin doğusunda yüklüğe açılan kapının yapının ilk halinden kalma bir kapı olduğu, yüklüğün yine ilk hali ile durduğu bilinmektedir (Resim 60). Resim 61, 1912 yılındaki inşa hali ile durmaktadır, cepheye baktığımızda zeminden 0.50m taş dolgu üzeri kerpiç duvardan yapıldığı malzeme katmanlarını gözükmemektedir.

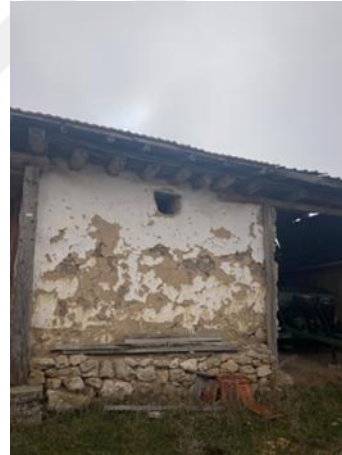
**Resim 61.** Yüklük Cephe Görünüş

Resim 61'te gördüğümüz odanın 1912'den beri günümüze ulaşmış halidir. Cepheden görüldüğü üzere sıvaların döküldüğü, tadilatın yapılmadığından kapalı bir şekilde durduğunu göstermektedir. İç mekânda 1952 yılındaki tadilattan çoğu yerin ahşap

lambiri ile kapatılmış olup ahşap lambirinin de zamanla üzerinde çizilmeler oluşmuştur. Esas odanın batı duvarında yer alan çatlamalarda bozulmalar olduğunu göstermektedir.

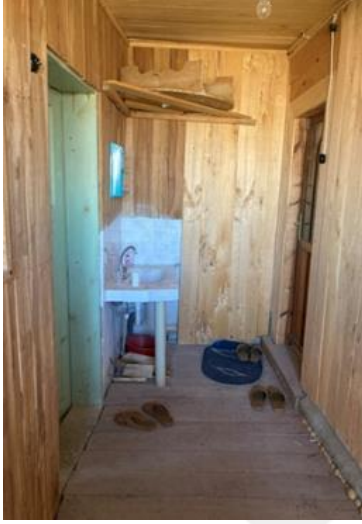
**Resim 62. Giriş Bölümü**

Giriş holünün tam karşısında lavabo ve lavabonun karşısında tuvalet bulunmaktadır. Yapı 1952 yılındaki hali ile durduğundan yerden tavana kadar ahşap, kerpiç duvarların üzeri de ahşap lambiri ile kaplıdır (Resim 62).

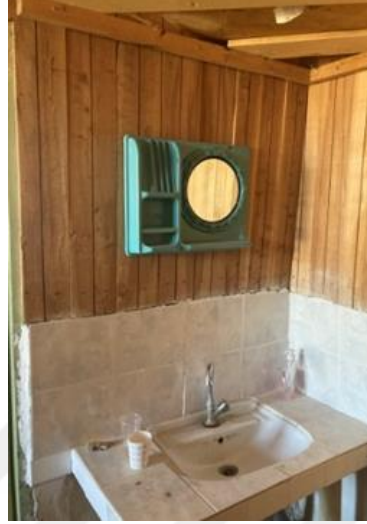
**Resim 63. Tezgah**

Yapının ana giriş kapısının karşısında hem mutfak tezgâh görevi gören hem de tuvaletin karşısında olmasından dolayı el yıkama bölümü olarak da kullanılan lavabo bulunmaktadır. Lavabonun etrafına seramik kaplanarak seramiklerin altına destekleyici borular yerleştirilerek tezgâh oluşturulmuştur. Lavabonun üstünde duvarda iki sıra seramikler devam ettirilmiştir. Seramiklerin üstünde ahşap lambiri devam etmektedir (Resim 63).

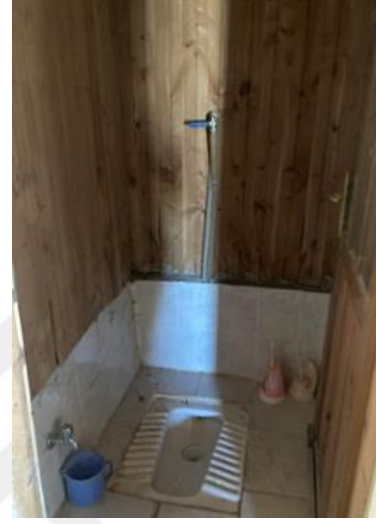
**Resim 64. Tuvalet**

Odanın önemli detaylarından biri tuvaletini kendi içinde barındırıyor olmasıdır. Yapının kuzey doğu köşesinde 1.20 x 1.05metre ölçülerine alaturka tuvalet bulunmaktadır. Tuvaletin zemini seramik kaplı, seramikler yine duvarda iki sıra devam ettirilmiştir. Mekânın diğer yerleri ahşaptır (Resim 64).

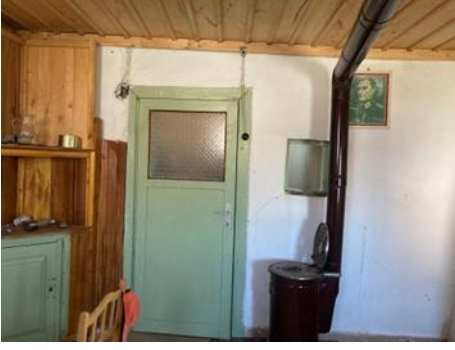
**Resim 65.** Oda Doğu Duvarı

Giriş bölümünde bulunan ahşap kapıdan girilerek esas odaya geçiş yapılmaktadır. Kapının yanında esas odadan giriş holüne bakan 0.35x0.45 m ölçülerinde küçük bir pencere bulunmaktadır. Kapının yanında bulunan soba ile odanın ısınması sağlanmaktadır. Oda da oturan birinin görebileceği şekilde odanın duvarına Atatürk portresine yer verilmiştir (Resim 65).

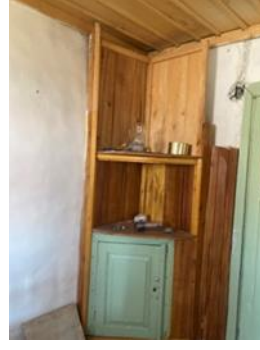
**Resim 66.** Dolap ve

Esas odanın kuzey doğu köşesinde yer alan ahşaptan yapılmış dolap ve raf oda da depolama amacı dışında estetik bir görüntü sergilemektedir. Rafın altında yer alan dolabın kapakları, odanın kapısı ve pencere çerçeveleri aynı renktedir. Dolapların kilitli olmasından dolayı içlerinin nasıl olduğu ve ne olduğu hakkında gerekli bilgilere ulaşılammıştır. Dolabın üstünde bulunan raf sayesinde ahşap bölüm yatayda ikiye bölünmüştür. Rafın üzerinde bulunan gaz lambası, oda da daha önceleri kullanılmasına rağmen, halen odada yerini korumaktadır (Resim 66).

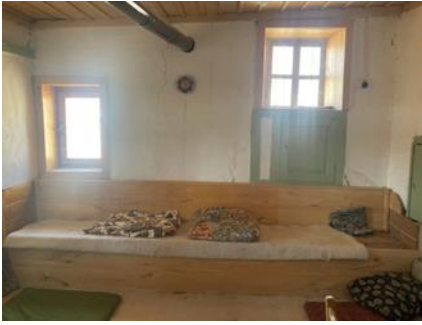
**Resim 67.** Oda Batı Duvarı

Esas odaya girdiğimizde, tam karşı duvarda yerden 0.40metre yüksekte ahşap lambiriden yapılmış sedir bulunmaktadır. Ahşap sedirin üzerinden oda sahibini kendi yaptığı yün keçe serilmiştir. Sedirin üzerinde gömme bir dolap, dolabın üzerinde de çift kanatlı ahşap pencere yer almaktadır. Duvarın diğer ucunda ise tek kanatlı ahşap pencere bulunmaktadır (Resim 67). Odanın kuzey cephesinde çift kanatlı ahşap pencere, pencere altına ise minderler konularak oturma alanları oluşturulmuştur (Resim 68).

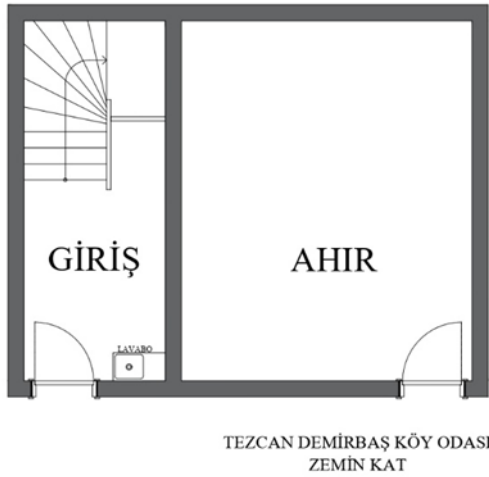
**Resim 69.** Katalog-4 Oda Zemin Kat Plan Şeması

Tezcan Demirbaş'a ait olan köy odası, 1940 yılları arasında yaptırılmıştır. Köy odası iki katlı ve zemin katta doğu cephede iki ahşap kapı bulunmaktadır. Ahşap kapılardan biri köy odasının merdivenlerinin olduğu giriş bölümüne, diğer kapı köy odasının ahırına açılmaktadır (Resim 69). İki katlı olan köy odasının birinci katında esas oda ve mutfak bulunmaktadır (Resim 70).

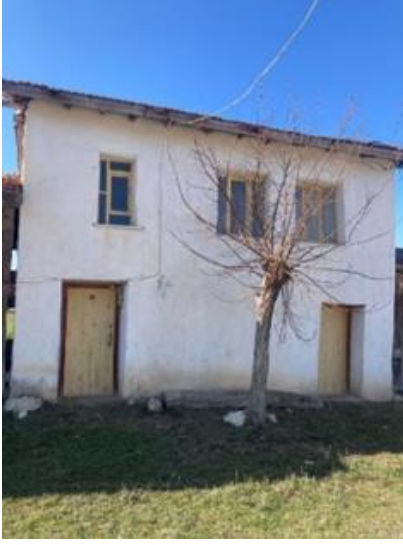
**Resim 71.** Köy Odası Doğu Cephe Görünüş

Köy odasının yola bakan tek cephesi doğu cephesidir. Cephenin zemin katında esas odaya çıkan merdivenlere açılan bir kapı ve birde ahıra açılan bir kapı olmak üzere toplam iki ahşap kapı bulunmaktadır. Kapılar yapının ilk yapım zamanında kalma, büyük anahtarları ile açılmaktadır. Cephedeki pencereler ise esas oda ve mutfağa aittir. Yapının önünde ağaç ve ağaç kütükleri yer almaktadır (Resim 71).

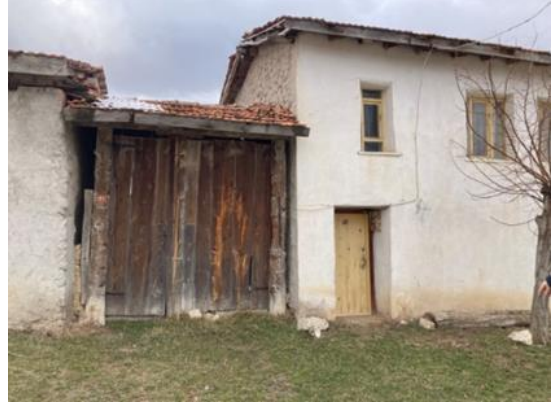
**Resim 72.** Oda Çevresi

Tezcan Demirbaş köy odasının güney ve batı cepheleri oda sahibinin evi ve evinin etrafında bulunan bahçeye, kuzey cephesi ise farklı yapı sahibinin bahçesi ile komşudur (Resim 72).

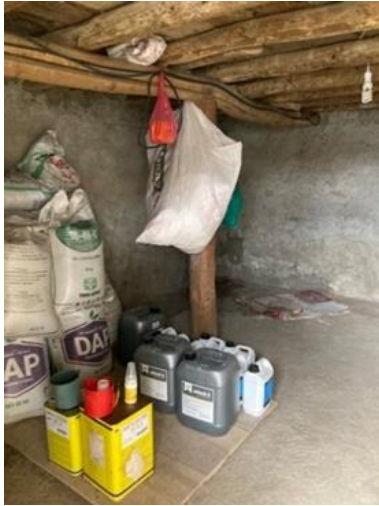
**Resim 73.** Ahır

Köy odasının doğu cephesinde sağında bulunan ahşap kapı, gelen misafirlerin hayvanlarının da barınıp beslendiği ahıra açılmaktadır. Günümüzde ahır depo olarak kullanılmaktadır. Kerpiç olan duvarın üzerine sıva atılmış, zemine beton dökülmüştür (Resim 73). Ahırın tavanları kirişleme ahşaptır, kat yüksekliği alçak olduğundan ahşapları görünmektedir (Resim 74). Ahşapların arasından kablolar geçirerek ahırın aydınlatılmasını sağlanmaktadır.

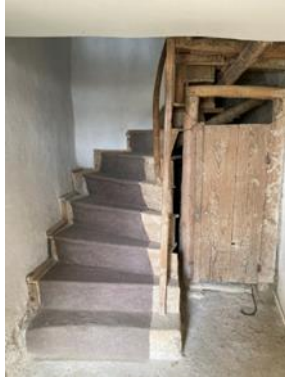
**Resim 75. Merdiven**

Yapının doğu cephesindeki giriş bölümüne açılan ahşap kapıdan içeri girince bizi ahşap merdivenler karşılamaktadır (Resim 75). Giriş bölümünün güney duvarında taştan yapılmış lavabo bulunmaktadır. Lavabonun olduğu iki duvar fayans kaplatılmıştır (Resim 76).

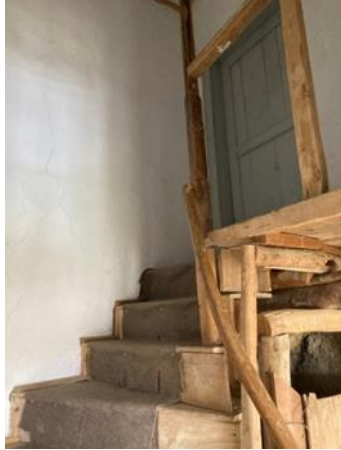
**Resim 77. Esas Oda Kapısı**

Yapının ahşap merdivenlerinden çıktıktan sonra, merdivenlerin tam karşısındaki kapı esas odaya açılmaktadır (Resim 77). Esas odanın yanında ahşaptan gri boyanmış mutfak kapısı yer almaktadır (Resim 78).

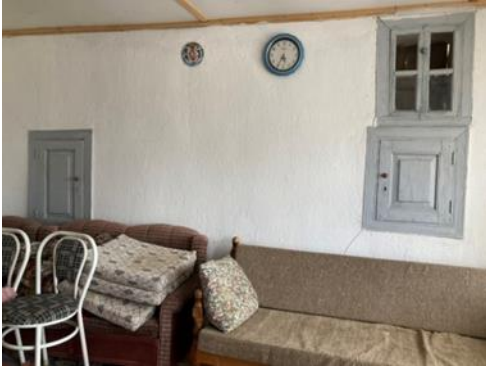
**Resim 79.** Esas Oda Doğu Duvarı

Esas odanın batı duvarından içeri girildiğinde kapının karşısında bulunan doğru duvarında iki tarafında gömme dolap ve dolabın birinin üzerinde camekanlı dolap yer almaktadır (Resim 79). Esas odanın kuzey duvarında iki adet gri kapaklı gömme ahşap dolap bulunmaktadır. Duvar önünde yemek yenilmesi için ahşap kare bir masa ve etrafında sandalyeler yer almaktadır. Duvarın üst kısmında ceket, mont ve tesbih asılması için askılık bulunmaktadır (Resim 80).

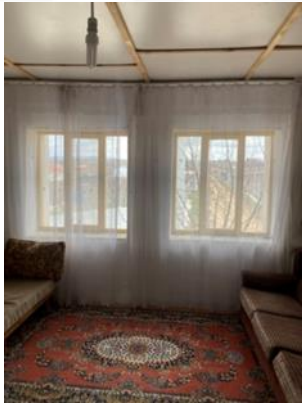
**Resim 81.** Esas Oda Güney Duvarı

Esas odanın güney duvarında odanın aydınlatılmasını sağlayan ve aynı zamanda temiz havasında içeri girmesini sağlayan 1.1 x 1.5metre ölçülerinde üç bölmeli, ortası kanatlı iki ahşap penceresi yer almaktadır. Odanın tavanı zaman içindeki yıpranmalardan ötürü plastik levha üzerine ahşap çıtalar çakılarak değişikliğe uğramıştır (Resim 81).

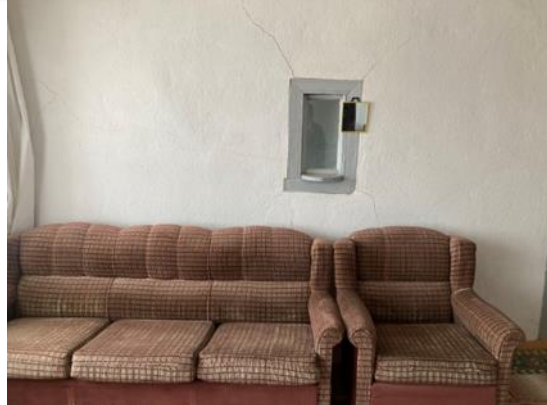
**Resim 82.** Esas Odanın Batı Duvarı

Esas odanın batı duvarında odaya giriş sağlayan bir kapı, bitişiğinde bulunan mutfak ile arasında küçük bir pencere yer almaktadır. Duvar onuna bir üçlü koltuk bir de tekli koltuk yerleştirilmiştir (Resim 82).

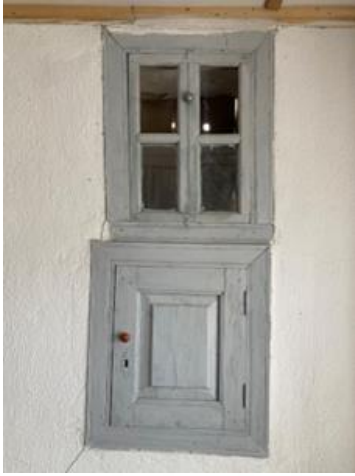
**Resim 83.** Gömme Dolap

Üst üste duran gömme dolapların alttaki gri boyanmış ahşap kapaklı dolap kilitli olduğundan içinde ne olduğunu ve nasıl durumda olduğu hakkında bilgi sahibi olunamamıştır. Üstte yer alan dolabın gri renkli ahşap çerçeveler içinde camı ile dolap içini görmektedir. İçini gördüğümüz camlı dolabın, camları kırılmış, arka tarafının zarar görmesinden dolayı aralardan gün ışığı içeri girmektedir (Resim 83).

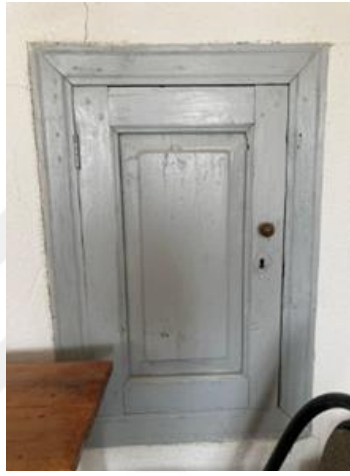
**Resim 84.** Oda Gömme Dolap 3

Duvarda bulunan gömme ahşap dolap, odanın doğu duvarında bulunan diğer dolaplar ile dıştan benzerlik göstermektedir. Dolabın kilitli olmasından ötürü içinin nasıl

ve ne olduđu hakkında yeterli bilgiye ulařılamamıřtır (Resim 84). Odanın kapıya dođru olan kısmında bir tane daha gömme dolap bulunmaktadır. Sandalye ve ceketlerin arkasında kaldıđından belli belirsiz gözükmetedir.

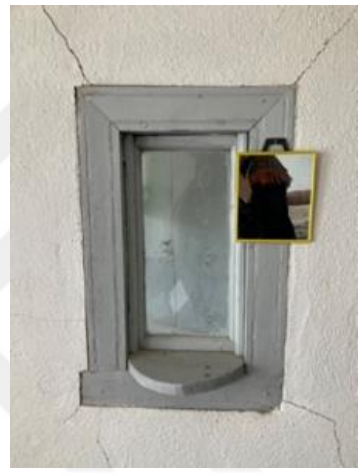
**Resim 85.** Odalar Arası Pencere

Mutfak ile arasında bulunan küçük pencere amacı geceleri gaz lambası cam önüne konularak hem odanın hem de mutfađın aydınlatılması sađlanılmaktadır. Günümüzde evler gaz lambası yerine ampullerle aydınlatıldıđından pencere işlevini kaybetmiřtir. Küçük pencerenin çerçeve kısmına küçük bir ayna asılmıřtır (Resim 85).

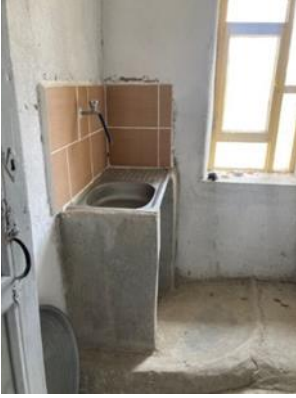
**Resim 86.** Mutfak Kuzey Duvarı

Mutfak kapısından içeri girince dođu duvarında, tuđlalar yükseltilmiř, tuđla üstü sıvanmıř ve üzerinde evye ile lavabosu oluřturulmuř. Evyenin olduđu duvar köřesinde hem dođu duvarı hem de güney duvarında iki sıra seramik kaplama yapılmıřtır (Resim 86).

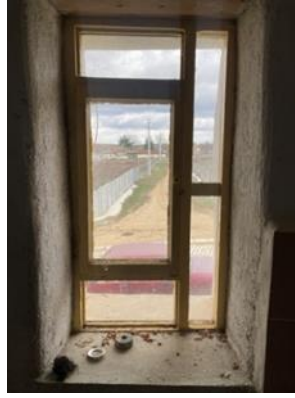
**Resim 87.** Mutfak Doğu Duvarı

Mutfađın güney duvarında yola bakan penceresi bulunmaktadır. 0.65 x 1.13metre ölçülerinde olan pencere iki bölmeli ahřap kanatlıdır. Pencerenin alt ve üstünde hemen hemen aynı ölçülerinde dikdörtgen çerçeveli pencere bulunmaktadır (Resim 87).

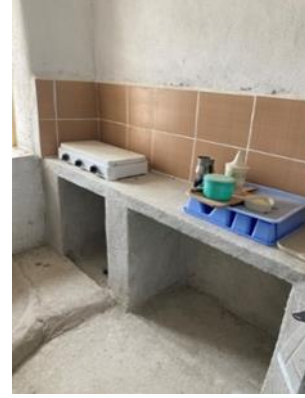
**Resim 88.** Mutfak Güney Duvarı

Mutfađın batı duvarında yine aynı řekilde tuđlalarla yükseltilip sıvanmıř üzeri beton dökölerek tezgâh oluřturulmuř ve tezgâhın üzerine bulařıklık ve ocaklık konulmuřtur. Dođu duvarındaki gibi tezgâh üstü duvarda iki sıra seramik kaplama yapılmıřtır (Resim 88).

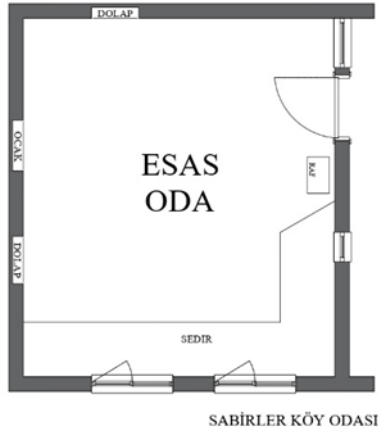
**Resim 89.** Katalog-5 Oda Plan Şeması

Oda sahibi olan Sabri Meydan'ın lakabı Sabirler olarak geçtiğinden köy odası da köy halkı tarafından Sabirler köy odası olarak anılmaktadır. Köy odası 1950 yılında yaptırılmıştır. Yol kenarında köy odası olarak yaptırılmış ama köy evi yıkılınca oda ev olarak kullanılmaya başlanmıştır (Resim 89). Köy odası iki katlı ve oda giriş kapısı yol üzerinde bulunan kapıdan giriliyorken zaman içindeki farklı kullanımdan ötürü kapı boşluğu pencere boşluğuna çevrilmiştir (Resim 90). Evin ana giriş kapısı arsa sahibinin bahçe içerisinden verilmiştir.

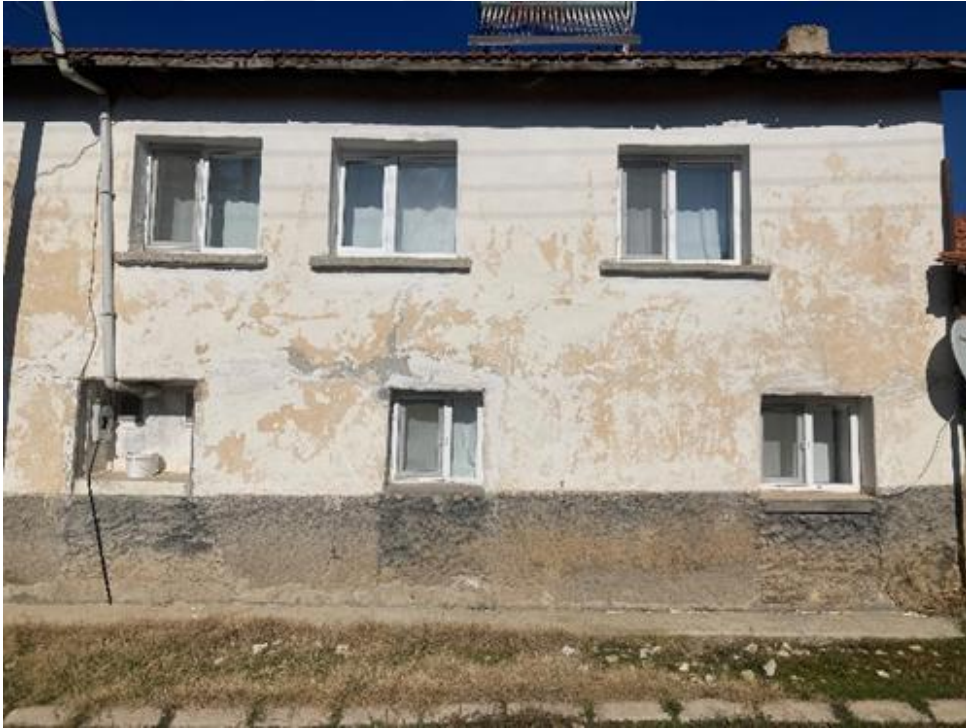
**Resim 91.** Oda Ön Görünüş

Köy odasının yola bakan tek cephesi güney cephesidir. İlk halindeki cephede bulunan kapı boşlukları pencereye çevrilmiştir. Yapılan değişiklikler cephenin alt kısmında belli olmaktadır. Üst katta yer alan soldaki iki pencere yukarıda da incelediğimiz esas odanın dışarı açılan pencereleri iken sağdaki pencere yatak odasına aittir(Resim 91).

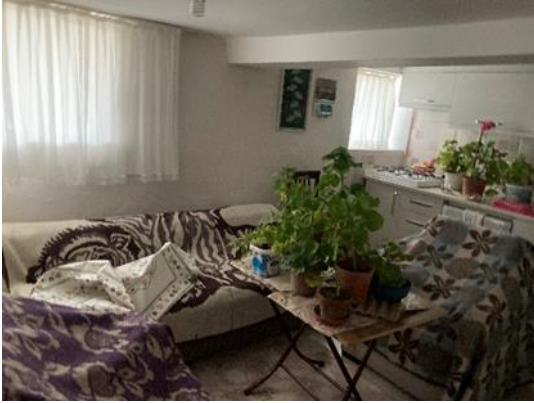
**Resim 92.** Oda Salon

Köy odasının alt katı salon ve mutfak olarak kullanılmaktadır (Resim 92-93). Daha öncelerde kapı girişi olan yeri tuvalete çevrilerek giriş kapısını farklı cepheden verilmiştir.

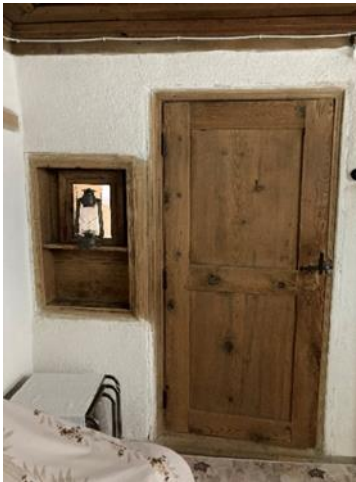
**Resim 94.** Oda Giriş Kapı

Esas odaya yapının birinci katında yer almaktadır. Birinci katta Esas oda, bir yatak odası bulunmaktadır. Merdiven boşluğunu da ıslak hacime çevrilerek kullanım alanı oluşturmuşlardır. Merdivenlerden yukarı çıkıldıktan sonra tam karşıda yer alan ahşap kapıdan esas odaya ulaşılmaktadır (Resim 94). Ahşap kapı yanında ahşaptan pencere bulunmaktadır.

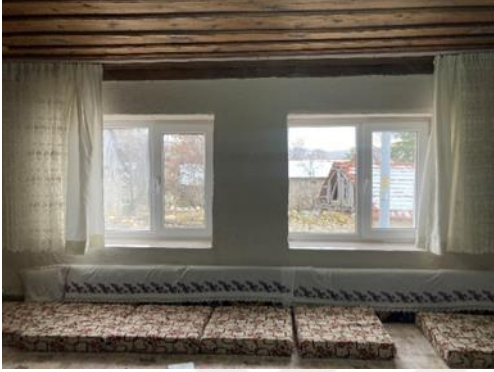
**Resim 96.** Oda Güney Cephe

Odanın güney cephesinden doğal ışığı alacak ve havalandırmayı sağlayacak iki adet, çift kanatlı penceresi bulunmaktadır. Pencere kasalarının değiştirildiğini pvc pencereye dönüştüğünü gözlemlenmiştir. Pencere önünde yerden yüksek oturmak için sedir

bulunmaktadır. Sedir üzerinde ve duvar kenarında minderlere yerleştirilmiş. Minderlerin üzeri etamin işlemeli örtü ile örtülmüştür (Resim 96).

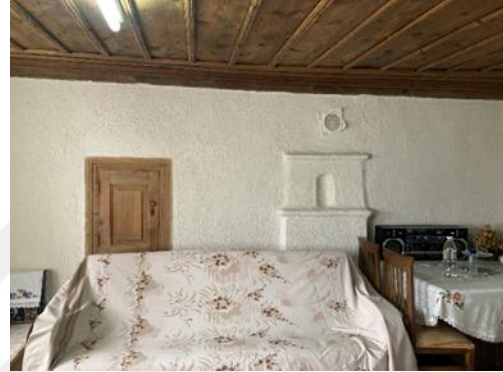
**Resim 97.** Oda Batı Cephe

Odanın ahşap giriş kapısının tam karşısında bulunan duvarda ocak bulunduđu ve ocağın zamanla kullanılmadığından kapandığı görmekteyiz. Duvarda gömme küçük ahşap kapaklı bir dolap yer almaktadır. Duvar önünde ikili koltuk ve yemek masası yerleştirilmiştir (Resim 97)

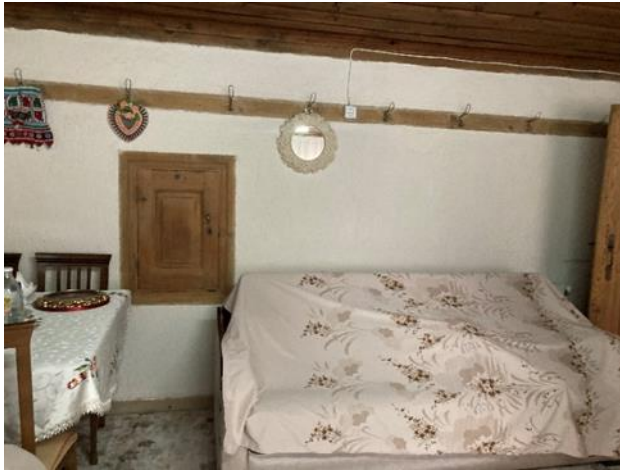
**Resim 98.** Oda Kuzey Cephe

Esas odanın kuzey duvarında boydan boya askılık, küçük ahşap kapaklı bir dolap yer almaktadır. Duvar önünde köşede yemek masası ve ikili koltuk yerleştirilmiştir (Resim 98-99).

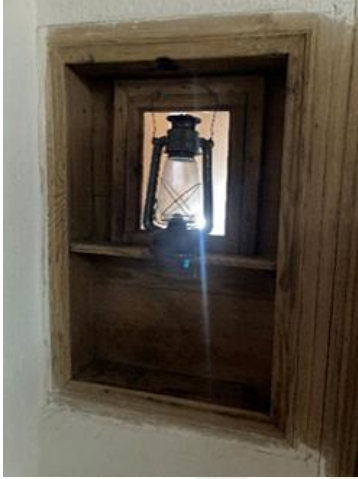
**Resim 100.** Küçük Pencere-1

Pencere önündeki gaz lambasından anlaşılacağı üzere pencerenin amacı, lambanın olmadığı zamanlarda gaz lambası yakılarak hem esas odanın hem de merdivenin aydınlatması sağlanması amaçlı yapılmıştır. Gaz lambası yerleştirmek amaçlı ahşaptan raf yer almaktadır (Resim 100).

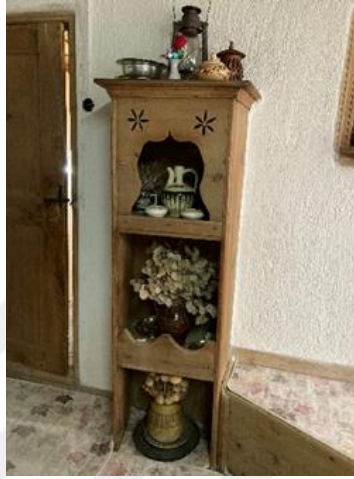
**Resim 101.** Ahşap Dolap

Kapı yanında bulunan ahşap dolap içinde ve üzerinde raflara çiçek, gaz lambası, sürahi, kase gibi süs eşyaları yerleştirilmiştir. Ahşap dolabın çiçek desenlerinde oymaları vardır (Resim 101).

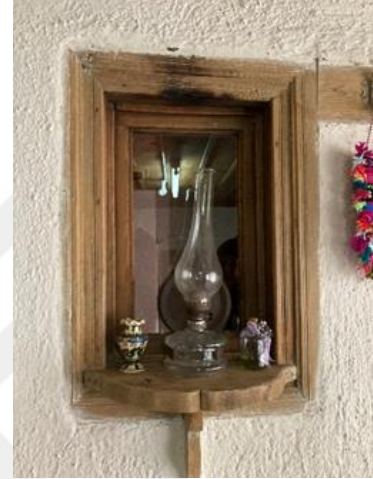
**Resim 102.** Küçük Pencere-2

Aynı cephede yer alan bir diğer pencere ise camın arkasında bulunan yatak odası ile esas odanın tek gaz lambası ile aydınlatılmasını sağlamaktadır. Pencere kenarında gaz lambasının yerleştirilmesi amacıyla ahşaptan raf yer almaktadır (Resim 102).

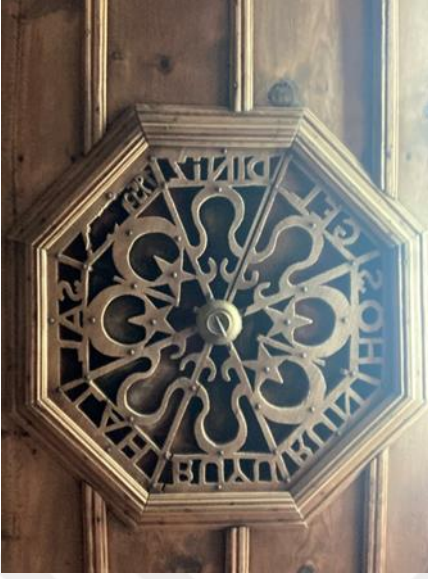
**Resim 103.** Oda Tavan Desen

Esas odanın en dikkat çekici özelliği odanın ahşap tavanın tam ortasında sekizgenden ahşap çerçeve ve çerçeve etrafında “1950”, “Maşallah”, “Buyurun”, “Hoşgeldiniz” yazıları ve yazılardan ortaya doğru ay-yıldız ve at nalı şekilleri oyularak tavan göbeği oluşturulmuştur. “Maşallah” yazısının ilk kısımları döküldüğünden tam okunamamaktadır. Tavanda dört adet ay-yıldız ve dört adet at nalı simetri olacak şekilde ahşap üzerinde oyulmuştur. Sekizgenin tam ortasında daire ve dairenin ortasında kanca yer almaktadır. Kancanın amacının gaz lambasının asılması için olduğu düşünülmektedir (Resim 103).

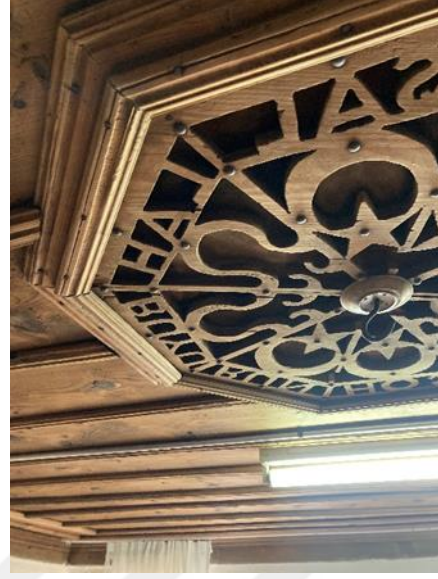
**Resim 104.** Oda Tavan Detay

Bütün tavanı kaplayan ahşap üzerine eşit aralıklarla lineer ahşap çıtalar çakılmıştır. Tavanın ortasında bulunan tavan göbeğini zarar vermemek amacıyla aydınlatma elemanını floresan lamba tavan göbeğinin yanındaki ahşap çıta üzerine yerleştirilmiştir (Resim 104).

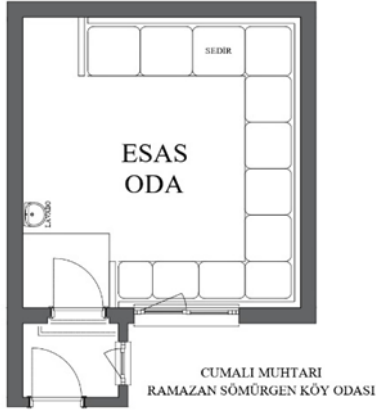
**Resim 105.** Katalog-7 Oda Plan Şeması

Ramazan Sömürgen'e ait olan köy odası 1991-92 yılında inşa edilmiştir. Ramazan Sömürgenin Cumalı köyü muhtarı olduğundan köy odası muhtarlık olarak kullanılmaktadır. Güney doğu cephesinden giriş sağlanmaktadır (Resim 105). Yapının ana giriş kapısının önünde rüzgarlık bölümü bulunup tek odalıdır (Resim 106).

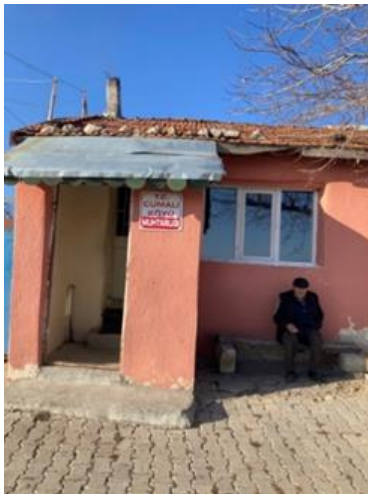
**Resim 107.** Oda Ön Görünüş-1

Yapı düz ahşap tavan üstü kiremit kaplı, çatısı iki kırmalı çatıdır. Odanın ana giriş kapısının önünde bulunan rüzgarlık bölümünün sonradan eklendiğinin, çatıda kullanılan farklı malzemelerden belli olmaktadır. Rüzgarlığın çatısı ahşap üstü shingle kaplama yapılmış, shingle üzerine metal sac levha ile kapatılmıştır (Resim 107).

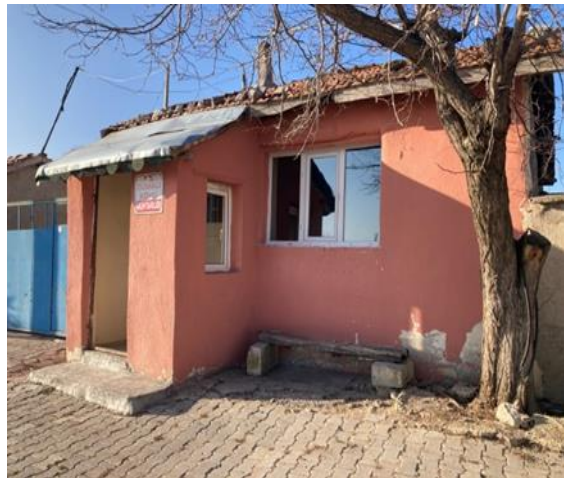
**Resim 108.** Oda Ön Görünüş-2

Dış cephesi oldukça sade, süssüz olan muhtar odasının sıva üstü narçiçeği renginde cephe boyası ile boyanmıştır. Yapının ana giriş kapısının olduğu güney doğu cephesinde aynı zamanda yapının 3 kanatlı pvc pencere de yer almaktadır (Resim 108).

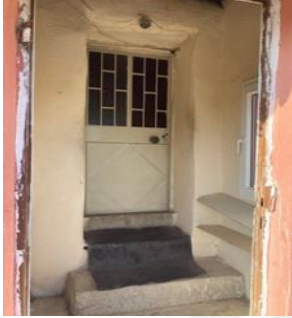
**Resim 109.** Ana Giriş Kapısı

Metal ana giriş kapısı yol kotundan 0.45metre yukarıda olduğundan kapı önünde 3 basamak ile esas odaya ulaşılmaktadır. Rüzgarlık bölümünün doğu duvarında dışarıya açılan bir penceresi de yer almaktadır (Resim 109).

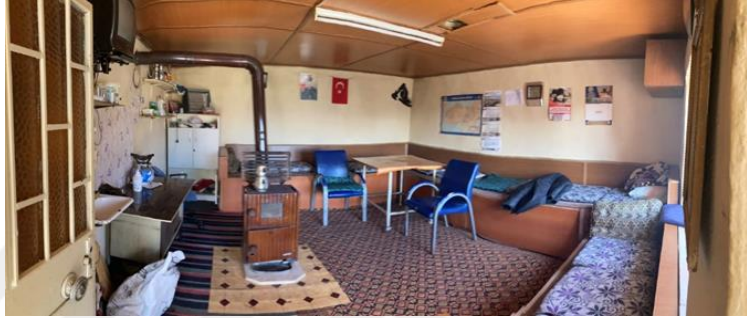
**Resim 110.** Oda İç Mekan Panoramik Görüntü

Odanın duvarları tuğladan yapılip üzeri sıva ile kaplanmıştır. Odanın tavanı lamine kaplamalı mdfdir. Oda tavanının ortasındaki floresan lamba ile aydınlatılma sağlanmaktadır.
