**AFYONKARAHİSAR İHSANİYE İLÇESİ  
KÖYLERİNDEKİ KÖY ODALARIN  
MEKANSAL ANALİZİ**

Melike GÜRMAN  
Yüksek Lisans Tezi  
Danışman: Prof. Dr. Ş. Ebru OKUYUCU  
Temmuz, 2024  
Afyonkarahisar

T.C.  
AFYON KOCATEPE ÜNİVERSİTESİ  
SOSYAL BİLİMLER ENSTİTÜSÜ  
SANAT VE TASARIM ANABİLİM DALI  
YÜKSEK LİSANS TEZİ

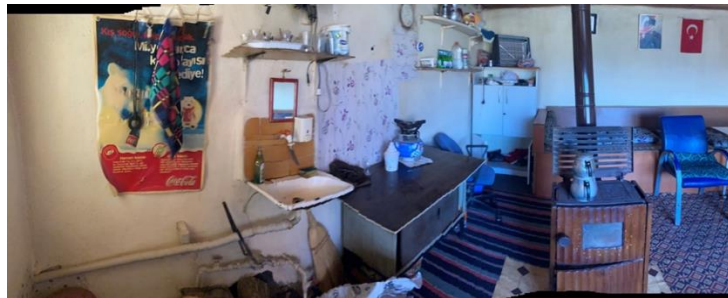
**Resim 111.** Oda İç Mekan Lavabo

Odanın ısıtılması, odanın ortasında bulunan soba ile sağlanmaktadır. Soba batı duvarına yakın ve batı duvarındaki havalandırma boşluğundan dışarı duman çıkışı sağlanmaktadır (Resim 111).

Odanın güney batı duvarında küçük lavabo, lavabo yanında masa yer almaktadır. Lavabonun üstünde; çay bardakların, çaydanlığın, kavanozların konulması için raflar bulunmaktadır. Batı köşesinde odanın ihtiyaçları için sedir ile duvar arasına beyaz ahşap dolap yerleştirilmiştir (Resim 111).

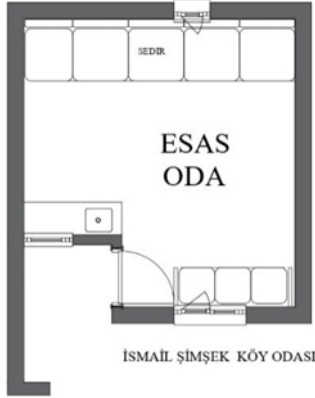
**Resim 112.** Katalog-8 Oda Plan Şeması

İsmail Şimşek'e ait olan köy odası, 1995 yılında yaptırılmıştır. Tek odalı bir köy odasıdır (Resim 112). Yapının ana giriş kapısı batı cephesinde, yol kenarında bulunmaktadır. Yol kotu ile aynı hizadadır. Yapının girişinin çatısı yola doğru uzanarak dışarıda oturma alanı oluşturulmuş (Resim 113).

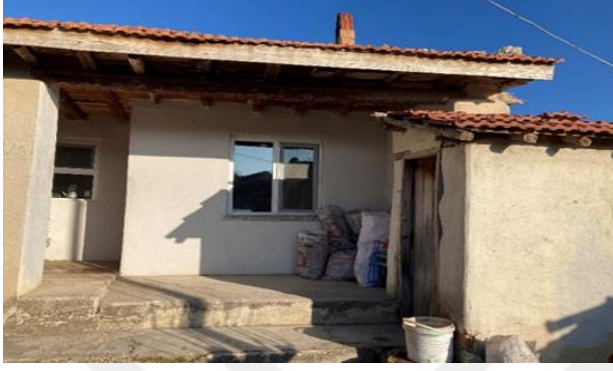
**Resim 114.** Oda Batı Cephe Görünüş

İsmail Şimşek köy odasının batı cephesi yola bakan cephesidir. Yapının batı cephesinde bulunan pencereler sayesinde odanın doğal ışık ve havalandırılması sağlanmaktadır. Cephe kademeli bir şekildedir, ön duvarda 1.10 x 1.20metre ölçülerinde tek kanatlı pvc pencere sayesinde hem doğal ışık hem de havalandırma sağlanmaktadır. Arkadan kalan duvar, tezgâhın olduğu duvar ve pencereyi içermektedir. Yapının bir diğer özelliği köy odasının önünde kenarda bulunan küçük kulübede tuvaleti bulunmasıdır (Resim 114).

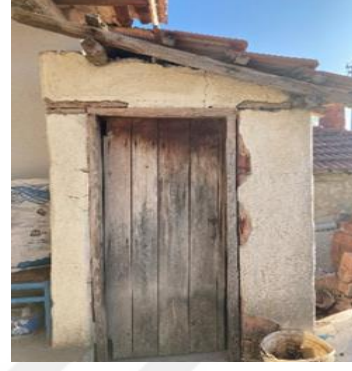
**Resim 115.** Oda Tuvaleti

Tuğlalardan üzeri sıva atılmış tuvaletin, çatısı eğimli ahşap üzeri kiremit kaplıdır. Kapısı ahşaptır, kapıdan içeri giremediğimizden iç kısmının durumu hakkında bilgi sahibi olunamamıştır. Dış duvarın kapı kenarlarında ve kapı üstlerinde kısım kısım sıva-boya dökülmelerinden tuğlaları görünmektedir (Resim 115).

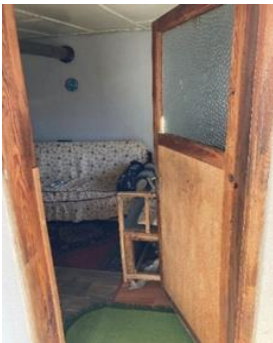
**Resim 116.** Ana Giriş Kapısı

Ahşap giriş kapısından girdikten sonra odanın üç duvarı çevreleyen oturma birimi karşılamaktadır. Batı cephesindeki pencere önünde ahşapların çiviler çakılarak oluşturulan oturma birimi üzerine minderler yerleştirilmiştir (Resim 116). Güney cephesinde tam kapı karşısında hazır koltuk modeli yerleştirilmiştir. Doğu duvarında boydan boya yerden 0.60metre yükseklikte sedir bulunmaktadır.

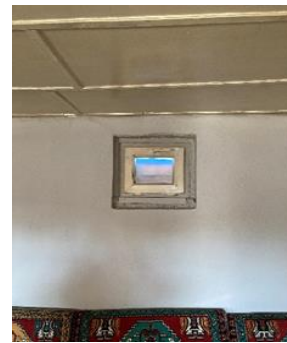
**Resim 118.** Doğu Duvarı

Odanın güney doğu duvar köşesinde bir saat ve Atatürk portresine yer verilmiştir. Odaya giren birisinin girince görebileceği, odanın herhangi bir noktasından görülebileceği bir köşede yer almaktadır (Resim 117). Odanın doğu duvarında 0.55 x 0.50metre ölçülerinde kareye yakın küçük pvc pencere bulunmaktadır. Küçük pencere odanın doğu cephe bitişiğinde bulunan, oda sahibine ait olan depoya açılmaktadır. Doğal ışık aydınlatması sağlamasa da havalandırma için yeterli durumdadır (Resim 118).

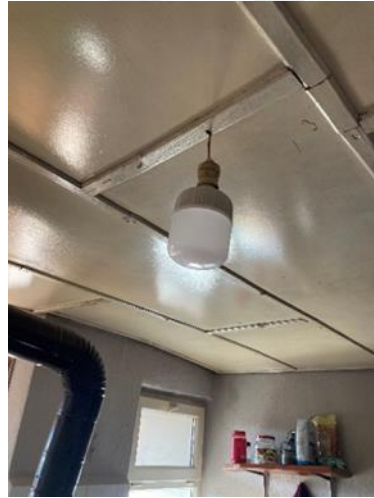
**Resim 120.** Oda Tavanı

Odanın tavanı ahşap plakalar ile kaplanmış, plaka üzeri de uzun ince ahşap çıtalar, aralarına da kısa ahşap çıtalar yerleştirilmiştir. Odanın iç mekân yüksekliği normal yükseklikten düşük kaldığından tavanın tadilat görüp ahşap plakalar ile kapatıldığını düşünülmektedir. Kısa ahşap çıtaların birinden odanın aydınlatılmasını sağlayan ampul bulunmaktadır. Elektrik kabloları ahşap plaka ile çatı arasında kaldığından kablolar görünmemektedir (Resim 120).

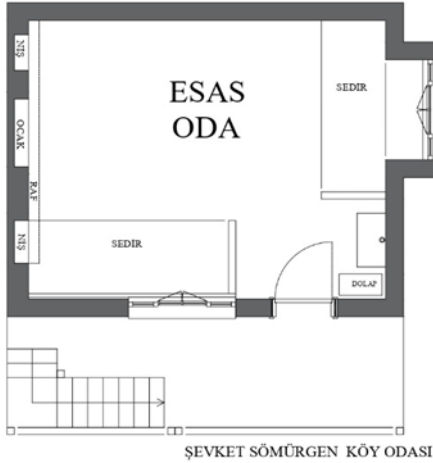
**Resim 121.** Katalog-9 Oda Plan Şeması

Hanife Sömürgen'e ait olan köy odasının yapım tarihi 1948 tarihi öncesinde olduğu ama tam net tarih bilinmemektedir. Köy odası iki katlı, alt katta ahır üst katta esas

oda bulunmaktadır. Ahır kapısının büyük ahşap kapısı ile kendini göstermektedir. Ahır artık farklı bir işlevde depo alanı olarak kullanıldığından incelemelerde bulunulmamıştır (Resim 121).

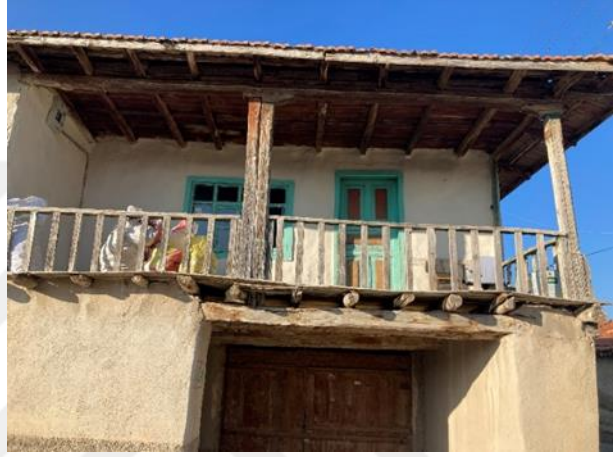
**Resim 122.** Güney Cephe Görünüşü

Şevket Sömürge köy odasının ahır kapısı, veranda, esas oda giriş kapısı güney cepheye bakmaktadır. Yapının yığma bina olduğu, ahşap kirişleme tavanları ile kerpiç duvarlarını dışarıdan belli olmaktadır (Resim 122).

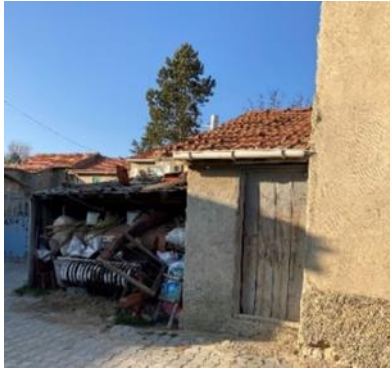
**Resim 123.** Oda Tuvaleti

Köy odasının batı duvarının bitişiğinde tek katlı küçük tuvalet bulunmaktadır. Ahşap kapısı olan tuvaletin kilitli olmasından iç kısmı hakkında bilgi sahibi olunamamıştır. Tuvaletin çatısı eğimli kiremit çatıdır (Resim 123).

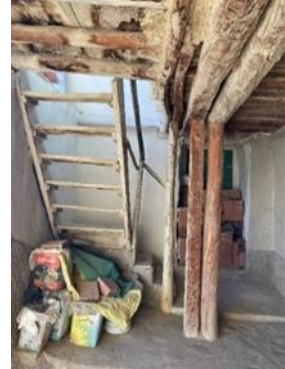
**Resim 124.** Oda Merdiveni

Yapının zemin katında batı cephesinde bulunan ahşap merdiven ile üst kattaki esasa odaya ulaşım sağlanmaktadır. Merdivenlerle 2.00 kotundaki verandaya, verandadan da odaya geçiş sağlanmaktadır (Resim 124).

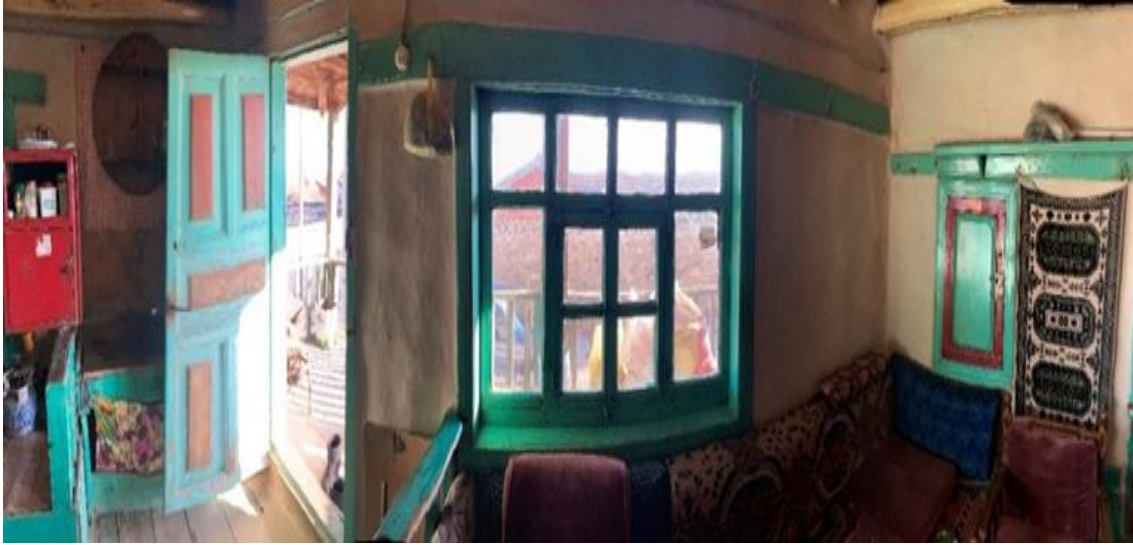
**Resim 125.** Oda Güney Duvarı

Köy odasının güney cephesinde bulunan ahşap ana giriş kapısı ile odaya giriş yapılmaktadır. Odanın güney duvarında merdivenlerden çıkıldıktan sonra ulaşılan verandaya bakan dikdörtgen 1.50 x 1.20metre ölçülerinde ahşap pencere bulunmaktadır. Hemen pencere üzerinde giriş kapısına doğru uzanan ahşap çıta yer almaktadır. Pencere önünde yine ahşaptan yapılmış, tek kenarında korkuluk olan üzerinde minderleri ile birlikte oturma birimi yapılmıştır. Batı duvarına baktığımızda yeşil renkte ahşaptan gömme dolap kapağı bulunmaktadır (Resim 125).

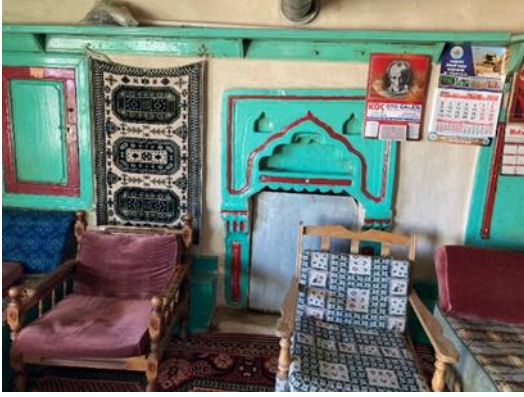
**Resim 126.** Oda Batı Duvarı-1

Odanın batı duvarında diğer köy odalarında farklı ocak karşımıza çıkmaktadır. Duvarın soldan sağa; gömme dolap, ocak ve gömme dolap olmak üzere sıralanmaktadır. Oda artık soba ile ısıtıldığından ocak günümüzde artık kullanılmamaktadır. Bu yüzden ocağın iç tarafından önüne metal levha konulmuştur. Ocağın önüne iki tane hazır ahşaptan koltuklar getirilerek oturma alanı çoğaltılmıştır. Ocak ile dolap arasında takvimler yerleştirilmiştir. Dolap ve ocağın üst hizasında duvarın boydan boya devam eden ahşap raf ve rafların üzerinde de sobanın havalandırma bacası yer almaktadır (Resim 126).

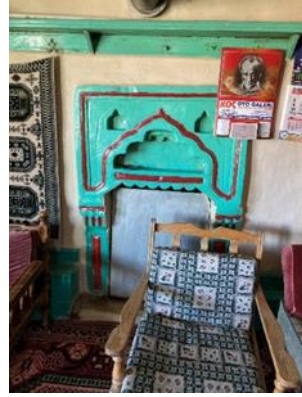
**Resim 127.** Oda Ocağı

Odanın ocağına yakından baktığımızda, odada bulunan diğer ahşaplarında olan yeşil renk göze çarpmaktadır. Ocağın yan taraflarında yeşil renkte ahşabın içinde dikdörtgen şeklinde oyularak kırmızı renge boyanmıştır. Bu dikdörtgenin üzerinde yan yana üç küçük oyuk açılarak o alanlarda kırmızı renge boyanmıştır. Ocağın üç kısmında dalgalı şekillerde niş ve etrafı kırmızı renkte çerçevelenmiş şekilde renklendirilmiştir (Resim 127).

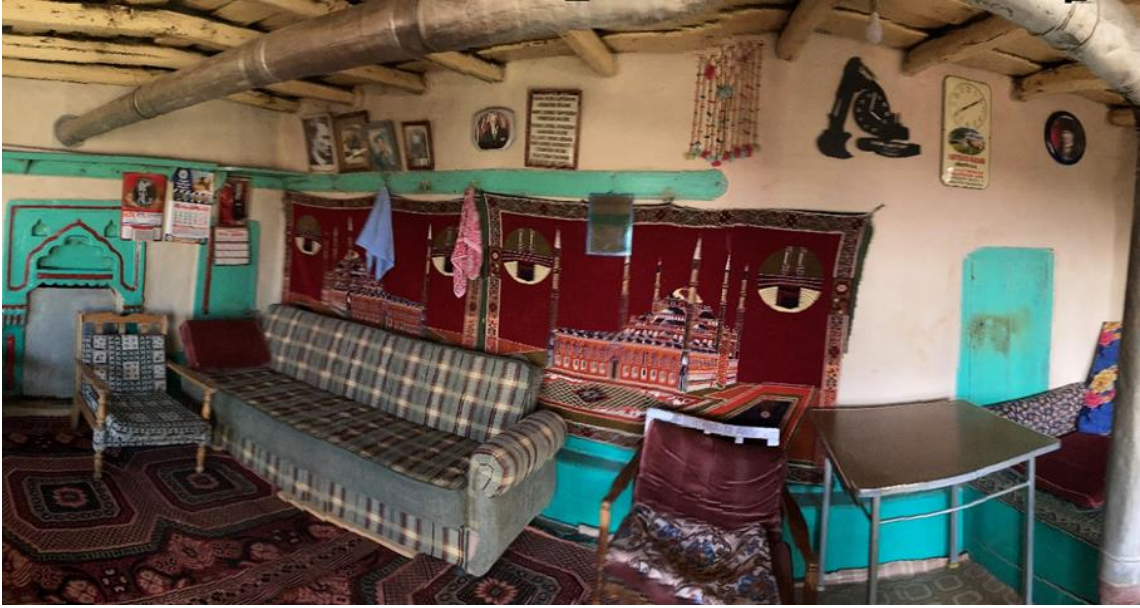
**Resim 128.** İç Mekan Perspektif

Odanın kuzey duvarı sağır bir şekilde hiçbir açıklık veya hareket yoktur. Sadece odanın batı duvarında bulunan rafın hizasında kuzey duvarının yarısına kadar yeşil renkte ahşap çıta devam etmektedir. Duvarda Kâbe görsellerinin olduğu iki adet örtü asılmış, örtülerin altına hazır mobilya koltuğu yerleştirilmiştir (Resim 128).

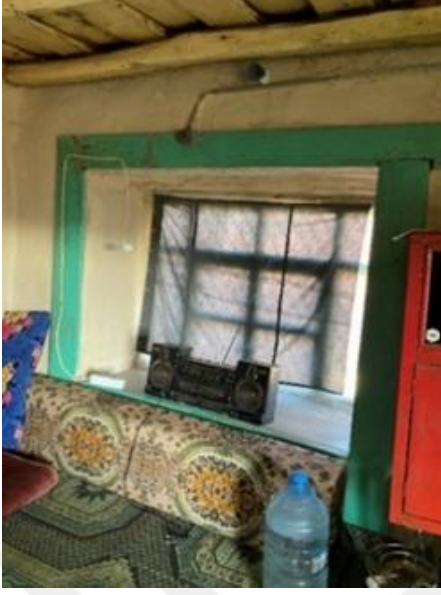
**Resim 129.** Oda Doğu Duvarı-1

Odanın doğu duvarına baktığımızda cumbalı penceresi ve cumbayı yeşil renkte ahşap çıta çerçevelemektedir. Pencere 1.40 x 1.20metre ölçülerinde, dikeyde dörde, yatayda ikiye bölünmüş ahşap çerçeveden oluşmaktadır. Pencere önünde ahşaptan yapılmış üzerinde minder bulunan oturma birimi bulunmaktadır(Resim 129). Oturma alanı üzerinde eski bir radyo yerleştirilmiştir (Resim 130).

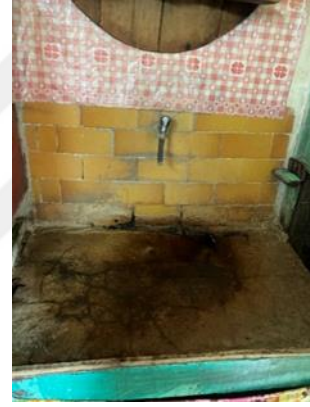
**Resim 134.** Oda Lavabo

Dikdörtgen eğimli taşın duvara bitişik kısmında gider bulunmaktadır. Taşın ön tarafı ahşap ve ahşaba örtü gerilerek alt kısmı kapatılmıştır. Lavabo armatürün olduğu duvarda taş genişliğinde beş sıra seramik kaplanmıştır. Seramiklerin üstüne örtü gerilip, örtü üzerinde yer sofrası asılmıştır. Lavabo taşında çatlaklar ve kararmalar mevcuttur. Taş ile seramik birleşim yerleri yine kararmalar oluşmuştur (Resim 134).

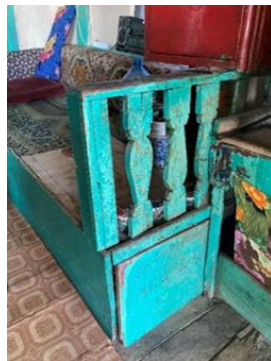
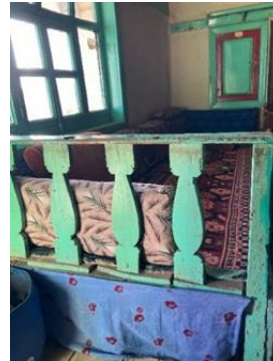
**Resim 135.** Oturma Birimi Korkuluk

Odanın pencereleri önünde bulunan ahşaptan yapılmış oturma birimlerinin kenarlarında yine ahşaptan korkuluk yapılmıştır. Korkuluklar, dik köşeli dikdörtgen çerçevenin içinde yuvarlak şeklinde kesilmiş dört tane ahşap yerleştirilmiştir. Düz ve sade oturma birimine hareketlilik katmış ve odanın tamamında hakim olan yeşil renk ile boyanarak uyum sağlamıştır (Resim 135).

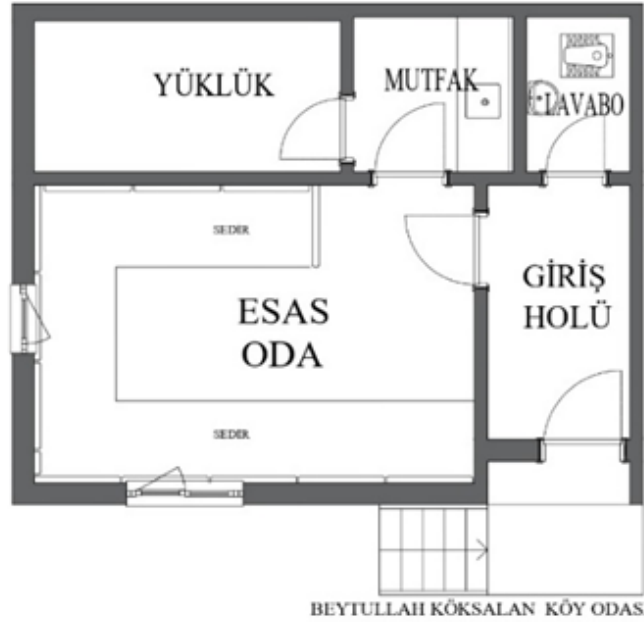
**Resim 136.** Katalog-10 Oda Plan Şeması

Beytullah Köksalan'a ait olan köy odası 2004 yılında yapılmıştır. Tek katlı olan köy odası dönemin ihtiyaçlarını karşılayacak şekilde düzenlenmiştir. Yapının güney cephesinde yer alan metal giriş kapısından geçilerek köy odasının giriş holüne ulaşılmaktadır. Köy odasının planına baktığımızda batıda esas oda, kuzeyde tuvalet ve mutfak yer almaktadır (Resim 136).

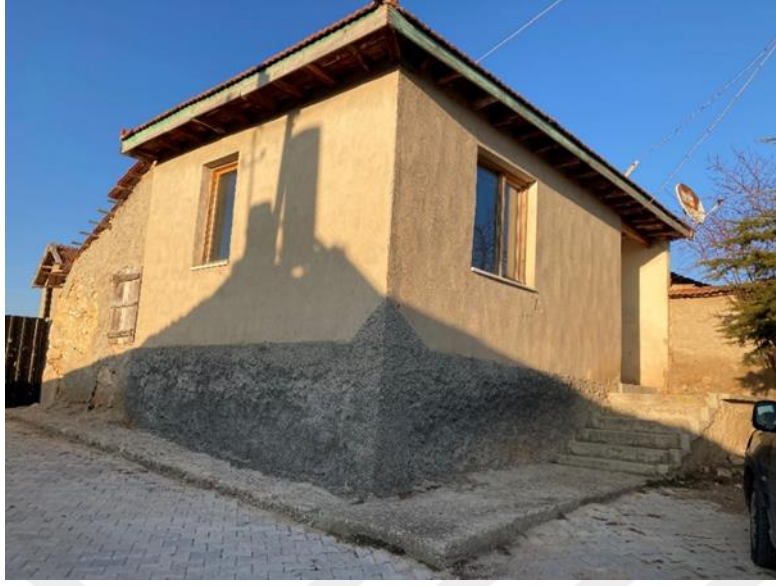
**Resim 137.** Oda Güney-Batı Cephe Görünüş

Yapının açık olarak güney ve batı cepheleri görülmektedir. Ana girişi ve esas odaya ait olan bir pencere güney cephesinde bulunurken, yine esas odaya ait tek pencerede batı cephesinde bulunmaktadır. Yapının giriş kapısına ulaşmak için yol kotundan 1.40metre kotuna 7 basamakla çıkılmaktadır (Resim 137).

Tuğladan yapılmış köy odasının cephesinde giriş kotuna kadar sıva üzeri pürüzlü bırakılarak siyah boyanmış, giriş kotundan üstü düz sıva yapıp bırakılmış (Resim 137).

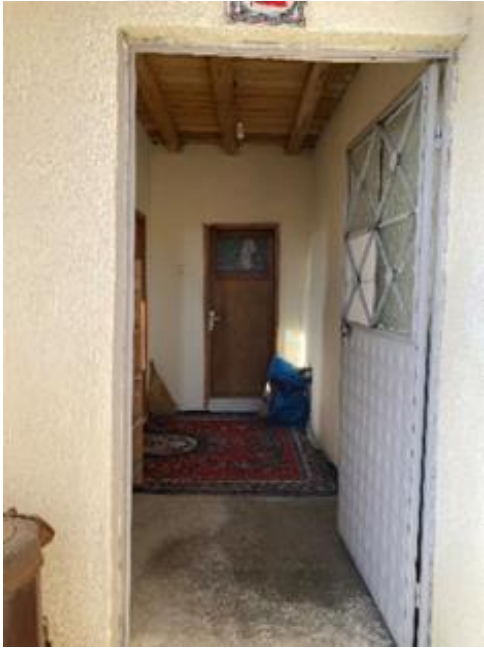
**Resim 138.** Oda Giriş Kapısı

Ana giriş kapısından girdikten sonra tuvalete açılan ahşap kapı karşılamaktadır (Resim 138). Köy odasının giriş holünün batı duvarında esas odaya geçen ahşap kapı bulunmaktadır (Resim 139).

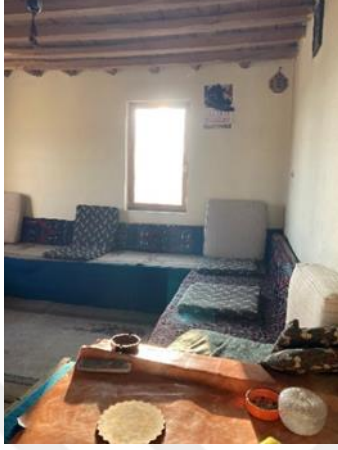
**Resim 140.** Oda Batı Duvarı

Kapının önünde ahşap dolaba yer verilmiştir. Ahşap dolaptan sonra odanın üç duvarını çevreleyen yerden 0.50metre yükseklikte olunan sedir ile yerleştirilmiş ve sedir üzerinde de minderler bulunmaktadır (Resim 140).

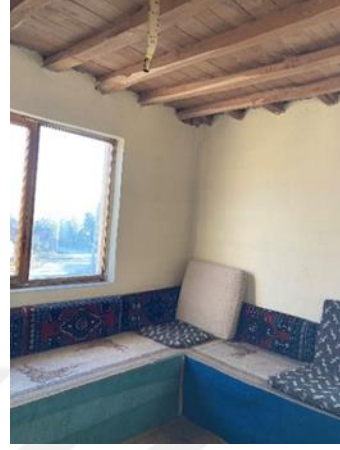
**Resim 141.** Oda Güney Batı Köşesi

Odanın batı duvarında 0.80x1.20 metre ölçülerinde tek kanatlı ahşap pencere yer almaktadır. Pencere ile duvar arasında takvim ve saat asılmıştır. Odanın güney duvarında 1.35x1.20 metre ölçülerinde tek kanatlı ahşap pencere yer almaktadır (Resim 141).

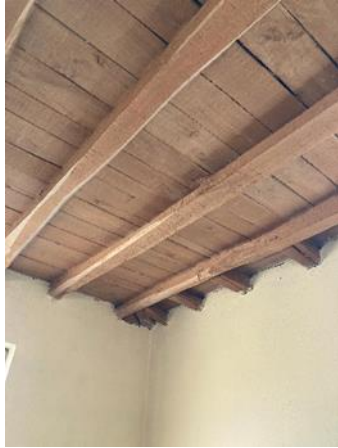
**Resim 142.** Odanın Tavanı

Köy odasının tavanında ahşap malzemeler kullanılarak kirişleme yapılmıştır (Resim 142).

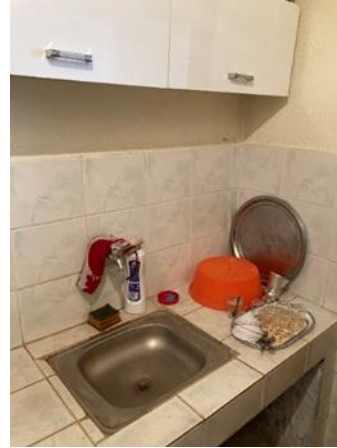
**Resim 143.** Oda Mutfak

Odanın kuzey cephesinden bulunan mutfak, esas odaya giriş sağlayan kapının arkasında bulunan kapıdan ulaşılmaktadır. 1.80 metre uzunluğunda olan tezgah, duvar kenarlarından tuğlalarla yükseltilerek tezgah üstü fayans kaplama yapılmış, aynı seramikler tezgahın üç tarafındaki duvarda üç sıra kaplama devam etmiştir. Tezgâh üstü dolaplar yerleştirilmiştir. Tezgâhın orta kısmında eyve ve duvara monteli armatür bulunmaktadır (Resim 143). Mutfak tezgâhın karşısında yüklüğe açılan kapı yer almaktadır.

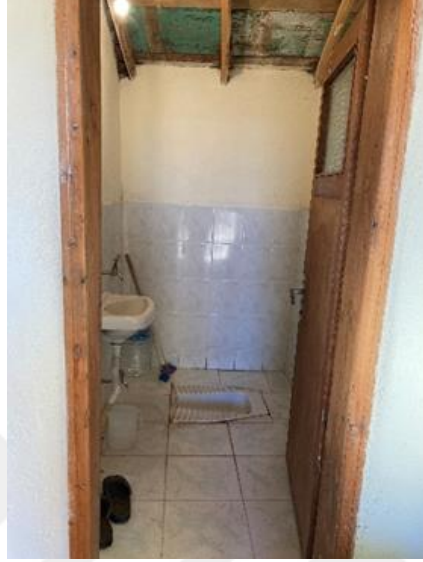
**Resim 144.** Oda Tuvaleti

Ana giriş kapıdan girildikten sonra tam karşıda yer alan kapı köy odasının tuvaletine açılmaktadır. Bir lavabo ve bir alaturka olan tuvalette, yerler ve duvarın yarısına kadar fayans kaplaması yapılmıştır. Tuvaletin tavanı ahşap kirişleme olduğundan, ahşap açık bir şekilde görülmektedir (Resim 144).
