T.C.  
BİTLİS EREN ÜNİVERSİTESİ ve DİCLE ÜNİVERSİTESİ  
FEN BİLİMLERİ ENSTİTÜSÜ

İNŞAAT MÜHENDİSLİĞİ ANABİLİM DALI  
YÜKSEK LİSANS TEZİ

AHLAT İLÇESİNDEKİ TARİHİ YAPILARIN YAPISAL ANALİZİ

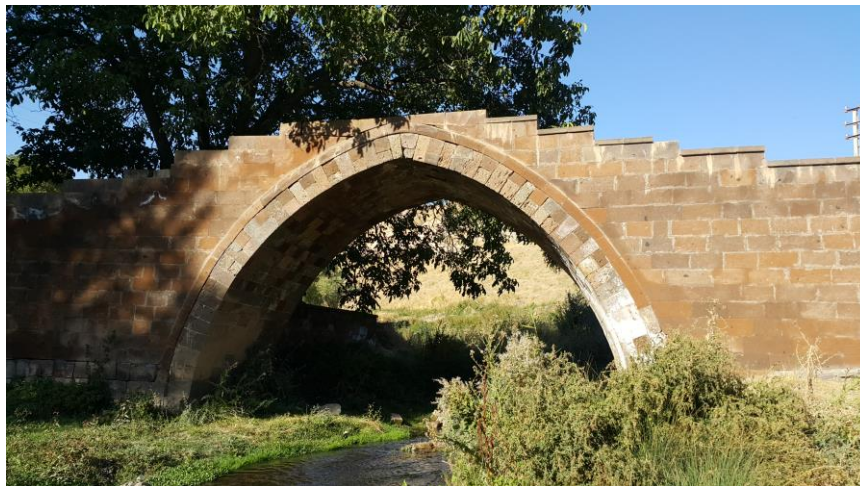
Şekil 3.6. Emir Bayındır Köprüsü

Köprünün yan tarafında bulunan korkuluklar, köprü döşemesine uygun şekilde kademeli olarak inşa edilmiştir. Köprü döşemesinde iniş ve çıkışlarda dörder adet olmak üzere toplam sekiz adet basamak bulunmaktadır. Köprüye iniş çıkışlarda merdivenler kullanılmaktadır. Köprü Ahlat ilçesine özgü olan Ahlat Taşından inşa edilmiştir. Sivri kemerli köprülere güzel bir örnektir. Köprü dar ve basamaklı olduğundan dolayı günümüzde sadece yayalar tarafından kullanılmaktadır (Şekil 3.6).

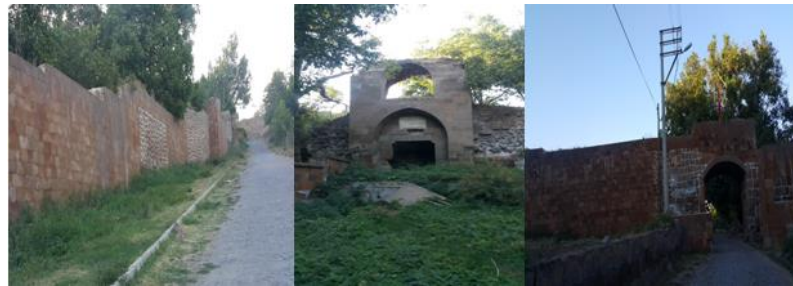
Şekil 3.7. Ahlat Sahil Kalesi

Kanuni Sultan Süleyman'ın emriyle ve tarif ettiği şekilde vezirlerinden Zal Paşa tarafından, Mimar Sinan'ın marifetiyle 1568 yılında eski kale taşları da kullanılarak (1973 Bitlis İl Yıllığında bu tarih 1557 olarak verilmiştir) yapılmıştır. Evliya Çelebi bu kaleden bahsederken; “Kalenin duvarları gayet geniş ve sağlamdır. Göl kenarına bakan tarafta üç kat demir kapısı bulunmaktadır. Kale içerisinde 300 temiz ev, Süleyman Hanın bir camii, bir hamam, bir han, 20 kadar dükkan vardır (Seyahatname, cilt 6, sah. 222). ” demektedir. İç kalenin çevresi surlarla desteklenmiştir. Kalede bir davulhane bulunmaktadır. Kadı Mahmut Camii ile İskender Paşa Camii ve Hamamı bu kalede bulunmaktadır [70,71]. İlçe merkezinin güneyinde bulunan ve Ahlat sahil kalesi Ahlat-Tatvan karayollunun alt kısmında bulunmaktadır Anadolu'daki tek Osmanlı kalesidir. Kale içindeki diğer yapılara ait kalıntılara rastlamak mümkündür (Şekil 3.7).

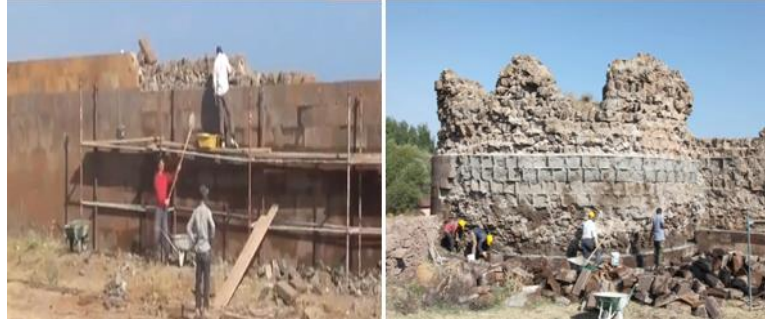
**Şekil 3.8.** Ahlat Sahil Kalesinde restorasyon çalışmaları

Kalede, Tarihi Kent Bölgelerinin Canlandırılması Programı kapsamında İl Kültür ve Turizm Müdürlüğü tarafından yürütülen restorasyon çalışmaları devam etmektedir (Şekil 3.8).

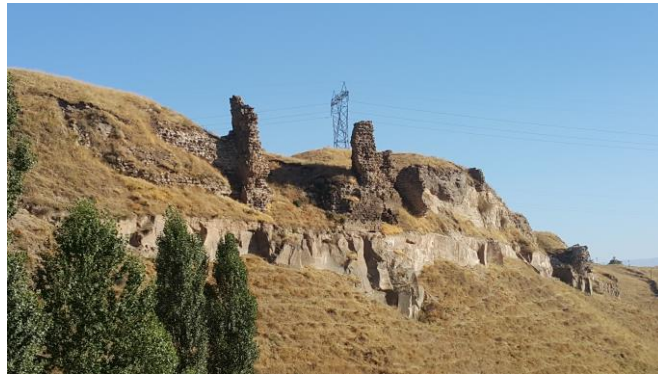
**Şekil 3.9.** Harabeşehir Kalesi (Eski Kale)

Taht-ı Süleyman deresinin doğusunda, kuzey - güney istikametinde uzanan bir kayalığın üzerine inşa edilmiştir (Şekil 3.9). Kayalık Taht-ı Süleyman, Harabeşehir ve İkikubbe Mahalleri arasındaki çukurlukta bir ada gibi yükselmektedir. İnşa edildiği kayalığının doğu yamacında az da olsa kale kalıntıları görülürken batı kayalığın üzerindeki kaya kalıntıları Urartu Kalesi olarak ta bilinen Harabeşehir Kalesi, zamanla coğrafi şartlar, depremler ve istilalar yüzünden harabe olmuş bugün kalenin bulunduğu kayalık üzerinde bazı duvar kalıntıları görülmektedir. Eteklerin de ise kaya sığınakları ve evlerden başka bir şey kalmamıştır. Büyük surun Bizanslılar zamanında yapıp, Selçuklular zamanında tamir edildiği anlaşılmaktadır. Kalenin duvarları tamamen toprakla kapanmış olup, yer yer burç ve sur duvarlarının kalıntıları görülmektedir. Burçların ve sur duvarlarının kesme taş kaplamaları yok olmuş sadece moloz taşları kalmıştır [72].

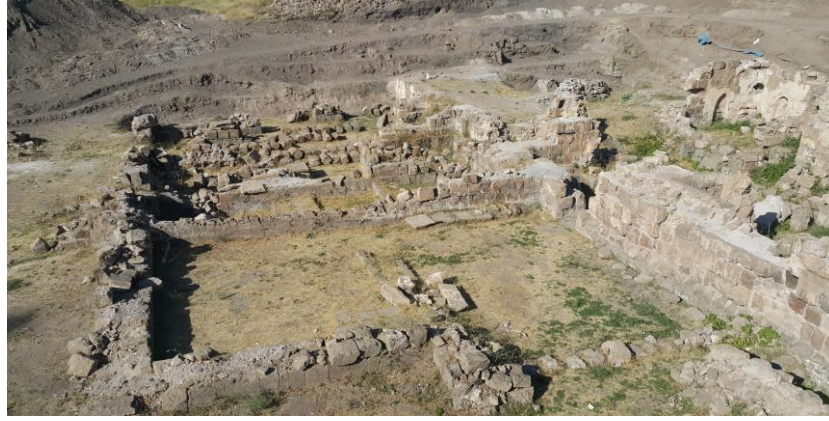
**Şekil 3.10.** Eski hamam

İlçe merkezinin batısında bulunan İkikubbe mahallesinde yer alan hamam Ovakişla-Ahlat Karayolunun üst kısmında yıkılmış haldedir (Şekil 3.10). İkikubbe mahallesinde, Emir Bayındır Kümbetin yaklaşık yüz metre mesafesinde yer almaktadır. Yapı Ahlat Kazıları neticesinde ortaya çıkartılmıştır. Erkek ve bayanlar için yapılmış olduğu söylenen iki bölümü vardır. Hamam ısınma tertibatı, su şebekesi ve halvet hücreleri ile önemli bir mimari yapıya dikkat çekmektedir. Ahlat kazıları sonucunda ortaya çıkartılan hamam; soğukluk, ılıkılık sıcaklık bölümlerinden meydana gelmektedir. Soğukluk kısmı kare planlıdır. Duvarları tamamen harap olmuş olduğundan örtü sistemi anlaşılamamaktadır. Burada sadece yarısı tahrip olmuş iki sivri kemerli çeşme bulunmaktadır. Soğukluktan bir kapı ile kare planlı küçük bir ılıkılığa geçilir. Burada sivri kemerli bir çeşme bulunmaktadır. Duvarları tamamen tahrip olmuş olup, sadece bir duvarda bulunan kiremit dolguların dizilişinden buranın bir kubbe ile örtülmüş olduğu sanılmaktadır. Soğukluğun hemen yanında sivri kemerli geniş bir açıklıkla sıcaklık kısmına girilmektedir. Sıcaklık kısmı çok geniş olup, ortada bir göbek taşı bulunmaktadır. Sıcaklık kısmında karşılıklı olarak dört eyvan bulunmaktadır. Güney eyvanı çok belirgin olup diğerleri harap olmuştur. Eyvanların arasında her köşede yine kendi arasında köşe oluşturacak sivri kemerli hücre vardır. Batı eyvanının güney duvarında bir çeşme bulunmaktadır. Sıcaklıktan bir kapı ile başka bir mekana geçilir [74].

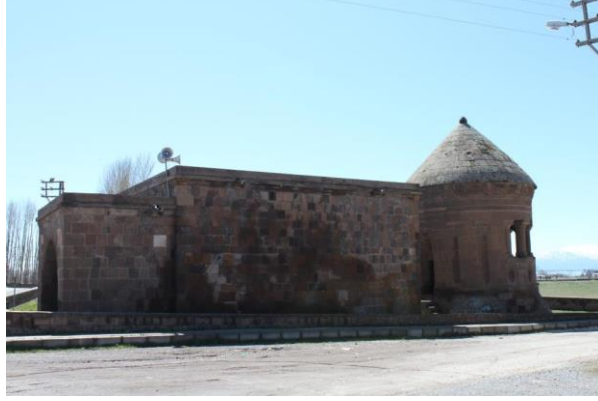
**Şekil 3.13.** Bayındır mescidi

Mescid, Bayındır Kümbetinin hemen bitişiğinde, İki Kubbe mahallesinde olup H.882 (M. 1477) tarihinde Bayındır İbni Rüstem tarafından yapılmıştır (Şekil 3.13). Camiinin yan duvarında beyaz bir taş üzerinde “Amel Baba Can” ismi okunur ki bu ismin camiye yapan ustaya ait olduğu anlaşılmaktadır. Sade bir mimariye sahip caminin, Vakıflar Genel Müdürlüğünce onarımı yapılmış ve faaliyete girmiştir [77]. Ahlat Selçuklu mezarlığına oldukça yakın bir konumdadır. Ana mekânı örten beşik tonozun ortasında bir kaburga kemer bulunur. Dışarıya çıkıntı yapan yarım sekizgen mihrap nişi külâhlıdır ve Bursa kemeri biçiminde süslemelere sahiptir. Kesme taş iç mekânda tek süsleme, mihrap nişi çevresindeki zencirek motifli bordürden ibarettir. Mihrabın iki yanında bulunan pencereler sonradan açılmıştır; üst seviyedeki mazgal ışıklıklar ise orijinaldir [78]. Tamamen kesme taştan inşa edilen mescid dikdörtgen planlı ve beşik tonoz

örtülüdür. Kuzeyinde biraz batıya kaymış, yine beşik tonozla örtülü fakat daha basık bir hazırlık eyvanı vardır. Mescid, kible yönündeki kümbet sebebiyle zâviye görünümü arzeden basit bir yapıdır [29, 79].

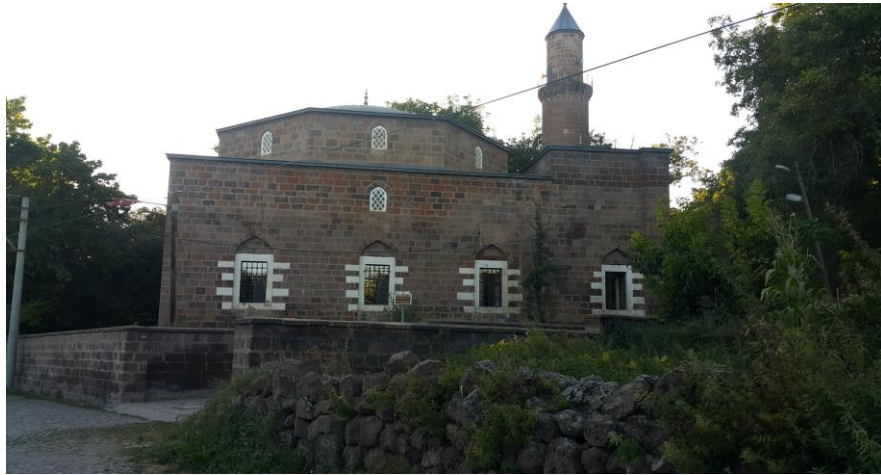
**Şekil 3.14.** İskender Paşa Camii

Kitabesine göre H.992 (M.1584) tarihinde İskender Paşa tarafından, muhtemelen Mimar Sinan'a yaptırılmıştır. Yavuz Sultan Selim zamanında inşa edilen camii, Kanuni Sultan Süleyman döneminde genişletilmiştir. Camii iç ve dış yapılışı itibarıyla Osmanlı Mimarisinin tipik bir örneğini teşkil etmektedir [80]. Yapı dikdörtgen şeklinde inşa edilmiş olup tek minareli yapının ana mekânı bir, son cemaat yeri ise üç kubbeyle örtünmüştür. Cami Ahlat taşı ile inşa edilmiştir. İlçe merkezinin güneyinde bulunan Kale mahallesinde yer alan camii Anadolu'daki tek Osmanlı kalesinin surları içerisinde yer almaktadır (Şekil 3.14).

2007 yılında Vakıflar Genel Müdürlüğü tarafından onarılmıştır. İskender Paşa Cami bütünüyle 20.75x16.27 m ebadında dikdörtgen plan teşkil etmektedir. Esas ibadet mekanı ise 13.05x12.83 m olup tek bir kubbeyle örtülmüştür. Son cemaat yeri iki sütunla desteklenen üç kubbeyle örtülmüştür. Kesme taştan yapılmış kemerler sivri formu olup kubbelerde tuğla kullanılmıştır. Son cemaat yerinin ante duvarlarında bulunan pencereler yan kenarlara açıklıklar meydana getirmektedir. Beden duvarı kesme taştan yapılan caminin doğu ve batı cephelerinde üçer, kuzey ve güney Cephelerinde ikişer penceresi bulunmakta olup, pencereler mermer söveli ve sivri kemer alınlıklıdır. Ayrıca mihrap üzeri ile kuzey cephede, cümle kapısı üzerinde sivri kemerli birer pencere yer almaktadır. Kuzey cephede son cemaat yerinin orta bölümüne açılan cümle kapısı sivri kemerli büyük niş içinde dikdörtgen taş silmelidir. Kapı üzerinde kare çerçeve içinde inşaa kitabesi yazılmıştır. Kapı nişinin iki yanında silindirik son cemaat yeri mihrabiyeleri bulunmaktadır. İbadet mekânında sırasız ve tezyinatsız olan duvarlardan sivri kemer formu köşe trompları ile kubbeye geçinmekte kasnak hizasında kubbeye pencereler açılmış bulunmaktadır. Mihrap beş kenarlı olup iki köşesinde iki ince sütunca bulunmakta ve niş üzeri iki dilimli kemerle nihayetlenmektedir. Kuzey batı köşede 3.18x3.18 m ebadında minare kare kaidelidir. Son cemaat yeri kemerleri hizasında gövdeyi saran arka sırasını takiben burmalı iki hattı bir kuşakla kesilen minare gövdesi silindirik olarak yükselmektedir. Minare gövdesinin orta kısmında örgü motifli ikinci bir kuşak yer almakta ve 15,30m kotunda şerefe alt mukarnasları başlamaktadır. İki sıra halinde genişleyen mukarnaslar şerefeyi meydana getirmekte fakat şerefe korkulukları bulunmamaktadır. Şerefe üzerinde daha ince olarak devam eden külah 20.24 m kotundan önceki sıra mukarnaslı kuşakla külah kısmı başlamaktadır [80].

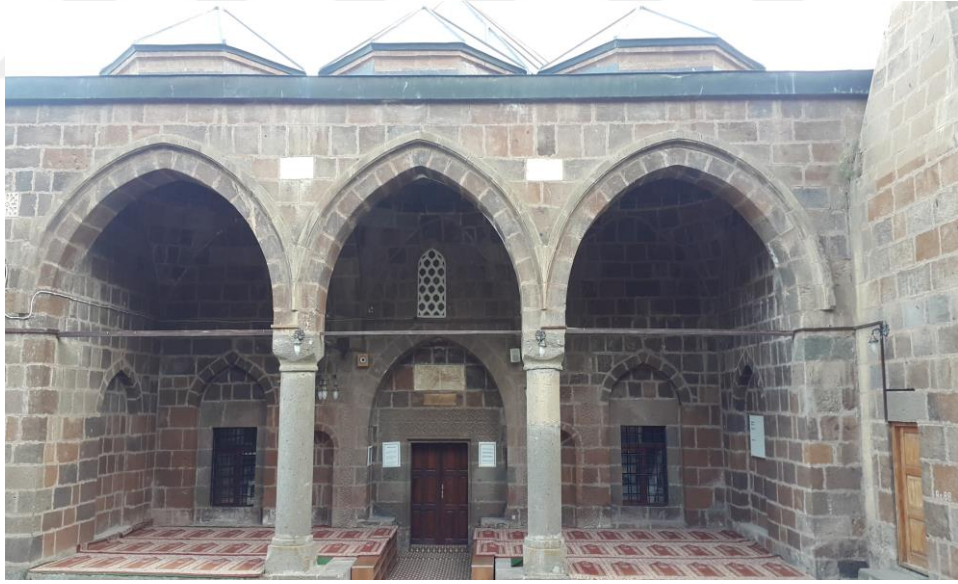
**Şekil 3.15.** Kadı Mahmut Cami

İlçe merkezinin güneyinde bulunan Kale mahallesinde yer alan camii Anadolu'daki tek Osmanlı kalesinin surları içerisinde yer almaktadır (Şekil 3.15). Kale içinde, İskender Paşa camiinin karşısındadır Portal üzerindeki kitabede, H. 922 (M.1584) tarihinde Kadı Mahmut adlı bir zat tarafından yapıldığı görülmektedir. Vakıflar Genel Müdürlüğünce 1982-83 yıllarında onarım ve restorasyonu yapılan camiinin, yapılışı sade olup, Osmanlı Mimari tarzı hakimdir [29,81]. Bütünüyle dikdörtgen bir plan üzerine inşa edilmiştir. Son cemaat yeri ayrı tutulacak olursa ibadet mekânı kare bir saha kaplamaktadır. Son cemaat yeri üç kubbe, ana mekanı ise tek kubbeyle nihayetlendirilmiştir. Minaresi kuzey batı köşesine yapışık olarak yapıp tek şerefesi bulunmaktadır [81]. 2007 yılında Vakıflar Genel Müdürlüğü tarafından onarılmıştır. Bütünüyle 17.48x13.39 m ebadında bir plan üzerine inşa edilmiştir. Sadece ibadet mekanı ise 13.39x13.39m' lik bir saha kaplamaktadır. Kuzey cephede duvarların uzantısı olan ante duvarları

ile, bu duvarlar arasına yerleştirilen iki sütun ile üç bölüme ayrılmış olan son cemaat yeri üç kubbeyle örtünmüştür. Anta duvarlarında bulunan pencere açıklıkları sağır nişler halinde bırakılmıştır. Doğu ve batı cephelerinde sivri kemer alınlıklı üçer penceresi bulunan caminin beden duvarları 4.34 m kotunda taş silmeyle nihayetlenmekte ve meyilli bir saçak pağı ile daha içeriden sekiz kenarlı kasnak başlamaktadır. 8,04m kotunda ise kasnak silmeleri yer almaktadır. Kubbe kasnağının aralarda birer kenarı boş bırakılmak suretiyle dörtkenarına sivri kemerli dört pencere açılmış bulunmaktadır. Mekan, taş kaplamalı sekiz kenarlı pramidal bir külahla örtülmüştür. Kible cephesindeki mihrap çıkıntısı beden duvarına yapışık küçük bir kümbeti andırmaktadır. Beş kenarlı mihrap çıkıntısını saçak kenarları dişli silme halinde işlenmiş üst kısmı konik bir çatı şeklinde kapatılmıştır. Caminin en tezyinatlı kısmı son cemaat yeri olup, cümle kapısı sivri kemerli bir niş içine alınmıştır. Mermer söveli kapının üzeri niş içini enine kaplayan geometrik kabartma motiflerle bezemeli bir pano ile süslenmiş olup, pano üzerine inşa kitabesi konmuştur. Köşe trompları ile intikali sağlanan kubbe, sade fakat tamamı kesme taştandır. Tromp kemerlerinin üzengileri mukarnaslarla süslenerek zarif bir görünüm kazanmıştır. Mihrab, beş kenarlı küçük bir niş halinde tezyinatsız olup, iki köşeyi üzerinde küçük başlıklar bulunan sütunceler süslemektedir [81].

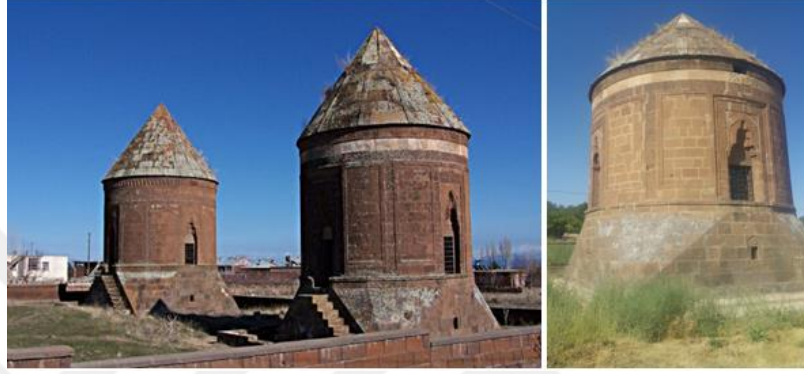
**Şekil 3.17.** Çifte kümbetler ve Hüseyin Timur Kümbeti

İkikubbe Mahallesinde mahalle yolunun güneyinde bulunan çifte kümbetlerden ikincisidir. Kümbet Hüseyin Timur'a aittir. İki katlı olup alt kat cenazelik kısmını oluşturmaktadır. Yapının üzeri konik külahla nihaytlendirilmiştir (Şekil 3.17). Kümbet, 6.72x6.72 m ebadında kare plan üzerine kurulmuş kaide, aynı zamanda cenazelik kısmı teşkil eder. Altı basamaklı merdivenle inilen cenazeliği ayna tonozla örtülmüş olup güney kanar ortasında sivri kemerli büyük bir niş yer almaktadır. Cenazelik üç adet mazgal pencereyle aydınlanmaktadır. Kaidesinin köşe kenarları üçer üçgen pahlarla kesilmiştir. Böylece kaide üzerinde geçiş belirgin bir kuşağı takip eden gövde tam bir silindir teşkil etmektedir. Gövde ile kaide arasında bulunan etek frizinde bütün kenarları çepeçevre saran zencerek motifli birinci kuşakla, dışa doğru genişleyen ikinci ve kalın hatlı 35cm.lik ikinci kuşak yer alır. Giriş kapısının çevre bordürü diğerlerinden daha zengin işçilikle işlenmiştir. Gövdeyi ayıran dikey plasterlerle birleşen örgülü kuşağın üzerine beyaz taş

işlenmiş kitabe kuşağı yer almaktadır. Kitabe kuşağı üzerinde ise zencerek motifli diğer bir kuşak sarmaktadır. Üst örtüyü teşkil eden külah tepe noktasında birleşen yuvarlak fitilli hatlarla bölümlere ayrılmıştır. Külahın orta kısmı bursa kemeri şeklinde fitillerle kesilmekte ve dikey hatlar kemerlerin alt ve üst kısımları ile birleşmektedir. İç kısmı nişlerle panolara ayrılmış, güney cephesindeki pencere mihrap olarak kullanılmıştır. Türbenin cenazeliğinde, kitabe belirtildiğine göre 1281 tarihinde ölen Hüseyin Timur, 1279 tarihinde ölen Hüsamettin Hüseyin Aka'nın kızı Esentekin Hatunun gömülü olduğu anlaşılmaktadır [84].

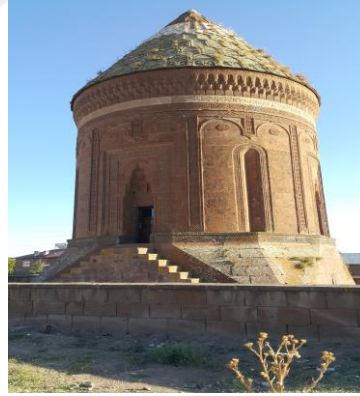
**Şekil 3.18.** Usta Şagird Ulu Kümbeti

Osmanlı Kalesinin batısında, tarlaların ortasında bulunmaktadır. Ahlat Kümbetlerinin en büyüğüdür. Kare planlı kaide üzerine yükselen silindirik gövde üzerine konik bir külahla nihayetlendirilmiştir. Yapı iki katlı olup, Ahlat'a özgü (volkanik tuf taşı) kesme taşından yapılan kaide kısmı, 9X9 m. ebattın da bir kare teşkil eden kümbetin cenazeliğine doğu kenarda bulunan ve zeminden bir metre derinde bulunan bir kapıdan girilmektedir. Cenazelik kısmının tavanı

tonozla örtülmüş, biri doğuda diğeri batı duvar ortasında iki mazgal penceresi bulunmaktadır. İkinci katı teşkil eden kümbetin beden duvarı, önce üçgen pahlarla oniki kenarlı hale gelmekte 30cm genişliğinde ve üç sıra halinde zencerek motifinin teşkil ettiği bir kuşak ile çevrilmektedir. Bu kuşağın üzerinde dışa doğru genişleyen ikinci bir kuşak yer almakta olup burada motifler balık kılıcı şeklindedir. Bundan sonra silindirik planda yükselen gövde üzeri muntazam panolara ayrılmakta olup her pano ortasında birbirini takip eden nişler yer almaktadır. Kuzey cephesindeki büyük niş içine giriş kapısı açılmış olup, zeminden dokuz basamaklı merdivenle kapı sahanlığına çıkılmaktadır. Mukarnasla süslü kemerli kapı nişi etrafı dışta kıvrık dal ve rumilerden içte, ise geometrik geçme motiflerden iki bordür ile çevrilmektedir. Giriş kapısında olduğu gibi silindirik gövdenin dört cephesinde de mukarnaslı ve çevresi bordürlü dört niş yer almaktadır Üst kısımda panoları sınırlayan zencerek motifli kuşağı takiben yer alan ve kümbeti saran geometrik geçmeli ikinci bir kuşak üzerinde beyaz taş üzerine ayet-el kürsi yazılı üçüncü bir kuşak bulunmaktadır. Bu kuşağı takiben üç kademe halinde dışa doğru genişleyen saçak, mukarnaslarla süslü alması zengin bir işçilik göstermektedir. Dar bir firiz ile nihayetlenen saçaktan sonra üzerini örten konik külâhın üzeri tepe noktasına doğru daralan dokuz kademe ile, her kademe değişik şekilde işlenmiş kabartma panocuklar halinde işlenmiştir [86].

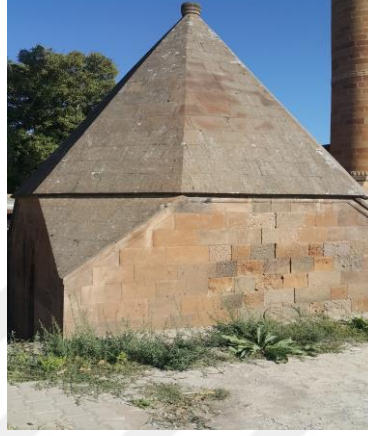
**Şekil 3.19.** Mirza Bey Kümbeti

İlçe merkezinin batısında bulunan İki kubbe mahallesinde yer alan kümbet yol kenarında ve büyük bir kısmı yol seviyesinin altındadır kümbet iki kubbe mahalle camisinin bahçesinde yer almaktadır. 1967’de hemen hemen bütünüyle onarılmıştır. Kümbet tek katlı olup alt kısmı toprak seviyesinden aşağıdadır. Kare plana sahip olan kümbet, dıştan piramidal külâhla örtülü ve içten kubbelidir [66]. Kare planlı olup, beden duvarlarının köşeleri üçgen pahlıdır. Türbe piramidal külâhla örtülüdür Ahlat düzgün kesme taşından yapılan Mirza Muhammed Türbesi, kenarı 6.20

metrelik kare planda yapılmış türbenin zemini yol seviyesinden aşağıda kaldığından basık görünüştür (Şekil 3.19). Kuzey kenar ortasındaki giriş kapısı, niş içinde alınmıştır. Taş söveli kapının üzeri mukarnaslarla daralmakta ve niş köşe dolguları üzeri bezemeli iki rozetle süslenmiştir. Türbenin dört cephesinde bulunan pencerelerin silmeleri üzerinde de birer rozet, pencere üzerini süsler. Kare plandaki türbenin beden duvarlarının köşelerindeki üçgen pahlarla mekanın üzeri sekizgen hale gelmekte üst örtüyü teşkil eden sekizgen piramit külah gövdenin üzerine bir şapka gibi oturmaktadır [87].

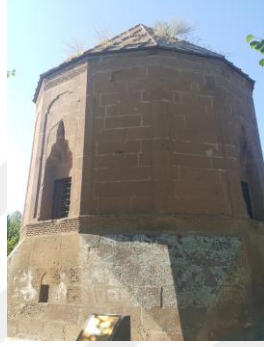
**Şekil 3. 21.** Keşiş Kümbeti

İkikubbe mahallesinde bir bahçe içerisinde bulunan kümbetin yapılış tarihi bilinmemekle beraber XIII. veya XIV. yy'da yapıldığı tahmin edilmektedir. Klasik sitilde yapılmış olan kümbet, tarihi ve kimin için yapıldığı kesinlikle bilinmemekle beraber aynı sitil ve konstrüksiyondaki diğer birkaç kümbetler ile (Hasan Padişah, Bugatay Aka, Hüseyin Timur) kıyaslandığında kolaylıkla tarihlendirilebilir. İki kattan oluşan kümbetin alt kısmı 6.20x6.20 m ebadında kare bir plan üzerine kurulmuştur (Şekil 3.21). Türbe cenazeliğine kuzey doğu köşede yer alan sivri kemerli kapıdan girilmektedir. Cenazelik kısmı içten beşik tonozla örtülüdür. Biri güneyde diğer ikisi ise doğu ve batı bulunan üç mazgal pencere ile iç mekân aydınlanmaktadır. Dört köşeden üçgen pahlarla kare planda on iki kenarlı gövdeye geçilmeden evvel gövde altında üç sıra zencerek motifinin teşkil ettiği bir kuşak çevirmekte ve dar bir silmesi ile kaide kısmı nihayet bulmaktadır. On iki kenarlı gövdenin üst kısımları Bursa kemeri şeklinde kesilmiş tezyin kemerli niş şeklinde panolarla süslenmiştir. Dört cephe ortasındaki kenarlarına derin kapı ve pencere nişleri açılmıştır. Niş üzerleri kademeli zengin mukarnas dekorları ile süslenmektedir. Giriş kapısı iki yanındaki köşelerin sırtları ince işlemeli, örgülü taş bordür ile belirterek giriş cephesinin sade tezniyat ortaya konmuştur. Genellikle tezyinatlı olarak işlenmiş olan pencere üst silmeleri burada

düz bırakılmıştır. Gövde üzerinde külah altı önce 40 cm genişliğinde birbirine geçmiş örgülü bir korniş ve bunun üzerine 22 cm zencerek motifi ikinci bir kornişle çevrilmekte, üst kavis üzerinde saçak silmesi yer almaktadır. Piramidal çatının üzeri tepe noktasına dikey hatlı yuvarlak fitillerle ahşap kaplama üzerine çakılmış çitılar şeklini kazanmıştır. Tamamı kesme taştan olan kümbetin bu şekil üst örtüsü, ahşap mimari unsurlarını hatırlatmaktadır. İçten kubbe ile örtülü olan kümbetin her iki katında da duvarlar kesme taşla yapılmış sıvasızdır. Pencereleler dışta olduđu gibi içte de dikdörtgen içinde yay kemerlidir [66, 90]. Kümbetin herhangi bir kitabesi olmadığından kitabesiz kümbet diye bilinmektedir.

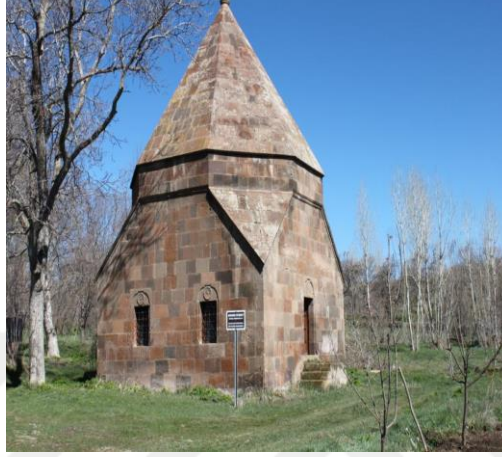
**Şekil 3.24.** Anonim Kümbet II

2.80 metre yükseklikte duvarlardan hafif taşkın profilli üçgen pahlarla sekizgen kasnağa geçilmekte ve pah kenarlarında başlayan profilli bir silme kasnak etrafını dolaşmaktadır. 5.80 metre yükseklikte dar bir silme ile nihayetlenen kasnak üzerinde mekânın üzeri piramidal külâh ile örtülmüştür (Şekil 3.24). Kümbetin doğu cephe ortasında bulunan üç basamak merdiven ile çıkılan üzeri tezyini kemer alınlıklı kapının üst silmesine işlemiş büyük ebattaki rozet yegâne tezyinatını teşkil eder. Giriş kapısı karşısındaki pencereden başka güney cephede altta iki ve ikisinin ortasında üstte bir tane olmak üzere üç penceresi bulunmaktadır [94].

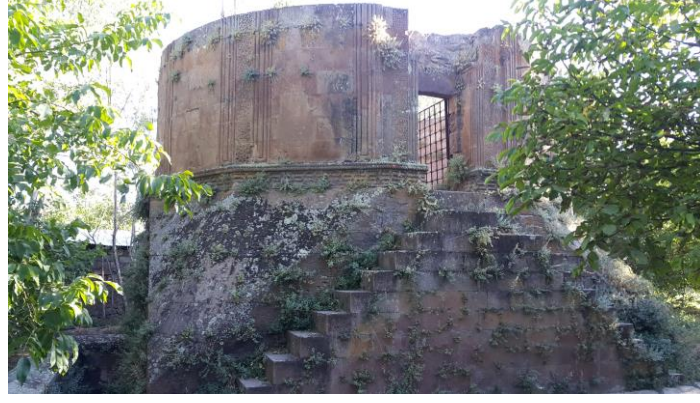
**Şekil 3.25.** Alimoğlu Hurşit Kümbeti

İlçe merkezinin Taht-ı Süleyman Mahallesinde yer alan kümbet Ovakışla-Ahlat karayolu kenarında iç kesimlerde bir bahçe içerisinde yer almaktadır. Hasan Padişah Kümbeti'nin batısında bulunur. Muhtemelen XIII. yy. sonlarında yapılmıştır. Diğer kümbetler gibi, iki katlıdır, altta bir kare ve üstte bir silindirik gövde bulunmaktadır. Onikigen planı, üst katın kuzeyindeki bir giriş kapısı ile doğu, batı ve güneydeki bir pencereye sahiptir. Kümbetin kaide kısmı 8.33 m ebadında kare planlı yapıp cenazeliğe doğu cephede bulunan yuvarlak bir kapıdan girilmektedir (Şekil 3.25). Cenazelik kısmı aynalı tonozu ile örtülmüştür. Köşelerde ikişer üçgen pahla dört köşeden, önce on iki kenara geçilmekte ve birbirine geçmiş kırık hatlardan meydana gelmiş zencerek motifi ile bütün gövde altı çevrilmektedir. Bunun üzerine motifli ince profilli ikinci bir kuşak yer almakta ve silindirik gövdeye geçilmektedir. Yapının tamamlanamamış üst katına, kuzey cephedeki sahanlıklı ve iki taraflı merdivenlerle çıkılmaktadır. Gövde üzerinde dikey hatlı ve çok ince kabartmalı bordürler gövdeyi dikine bölümlere ayırmaktadır. Hasan Padişah ve Ulu (Usta Şakirt) kümbetlerinde görülen süslemelerle benzerlik taşımaktadır [95].

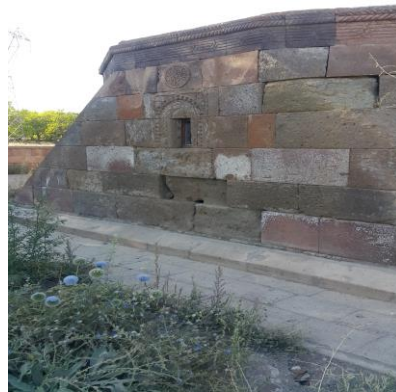
**Şekil 3.26.** Anonim Kümbet I

İkikubbe Mahallesinde Hasan Padişah Kümbeti'nin kuzeyindedir. Çok yıkık bir durumda olan kümbet 1967'de yeniden yapılmıştır. Kare planlı olup içten bir kubbe, dıştan piramit biçimi külâhla örtülüdür. XIV. yy.da yapıldığı sanılmaktadır. Kare planlı olan kümbet; içten bir kubbe, dıştan piramit biçimli külâhla örtülüdür. Çok harap durumda olan kümbet, 1967'de yeniden yapılmıştır (Tabak1972). Hasan Padişah kümbetinin 25m kuzeyindedir. Kaide kısmına kadar yıkılmış kümbet halk arasında rivayete göre Hasan Padişahın karısı için yapılmıştır. Yarıya yakın kısmı toprak altında gömülü olan 3.30x6.30 m ebadındaki cenazelik kısmına doğu cephesinde bulunan dokuz adet basamakla inilmektedir. Mekanı kesme taştan ayna tonoz örtmektedir. Yıkık kümbet olarak da bilinmektedir (Şekil 3.26).

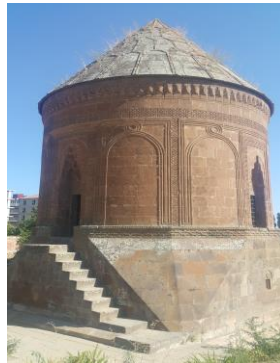
Şekil 3.27. Bugatay Aka – Şirin Hatun Kümbeti

1279’da hayatını kaybeden Bugatay Aka’nın oğlu Hüseyin Timur, 1280’de vefat eden Hüseyin Aka’nın kızı Esen Tekin Hatun için yaptırmıştır. Kümbetlerin bulunduğu Alana bu kümbetlerden dolayı “İki Kumbet Mahallesi” adı verilmiştir. Bugatay Aka- Şirin Hatun Kümbeti, Harabe ğehir alanına yakındır. Kümbet 1281 yılında yaptırılmıştır. Kümbet içten kubbe, dıştan konik külahla örtülmüştür [66, 89]. Şirin Hatun Bugatay Aka'ya ait olduğu bilinir. Çifte kümbet adıyla tanınan yan yana iki kümbetten doğu uçtaki olanıdır. Her iki kümbette de ikişer kişi gömülü olduğundan iki isimle anılmaktadır. Kare planlı cenazeliğin üzerine zengin motifli silindirik gövde yükselir. Gövdenin üzeri konik bir külahla kapatılmıştır. Ahlat kesme taşından yapılan kümbet, 7.84x7.84 m ebadında kare planlı cenazeliği bulunmaktadır (Şekil 3.27). Cenazeliğe doğu cephesinden açılan basamaklı bir merdivenle sivri kemerli bir kapıdan girilmektedir. Sivri beşik tonozla örtülü cenazeliği doğu batı kenarında baca şeklindeki mazgal pencerelerle havalandırılmaktadır. Güney cephesinde ise sivri kemerli büyük bir niş bulunmaktadır. Kare planlı kaidenin köşelerinde üçgen pahlar yer almaktadır. Etek kısmında iki sıra halinde zencerek motifli bir kuşak, üzerine dışa taşan kenar profilli balık pulu motifi işlenmiştir. Silindirik gövde, kaideyi teşkil eden kare planın köşeleri hizasından başlayan geometrik örgülü motiflerle bölümlere ayırmış ve bu bölümlerin orta kısımlarına büyük dikdörtgen nişli kapı ve ana yönlerde pencereler açılmıştır. İki sıra halinde mukarnaslarla dışa doğru genişleyen saçağı, konik külah kaplamasının aşağı doğru sarkması ile meydana gelmektedir. Bursa kemerleriyle süslü konik bir külahla örtünmüştür. Kümbetin ikinci katını teşkil eden esas kısmın çapı 5.80 m olan muntazam bir silindir teşkil etmekte olup, üzeri kesme taştan kubbeyele örtülüdür. İnce yontulu ve araları derzli kesme taş duvarlarda yer yer sıva izleri görülmekte olup bazı nakışlar dikkati çekmektedir [66, 96].

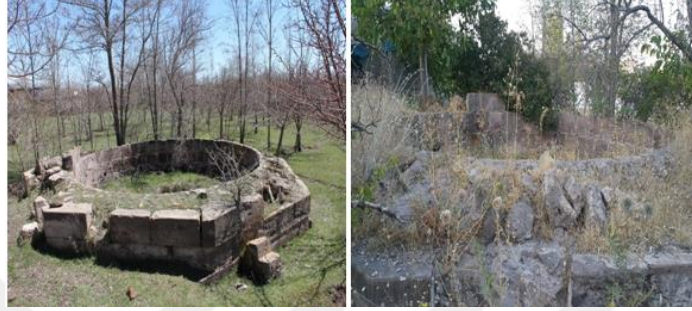
Şekil 3.28. Yeşil Kümbet

İlçe merkezinin güneyinde bulunan Kale mahallesinde yer alan kümbet Tatvan-Ahlat Karayolunun alt kısmında bahçeler arasında yer almaktadır. Daha önceki tescil kayıtlarında camii olarak geçmektedir. Temel izlerinden yapının içten dairesel dıştan sekizgen planlı bir kümbet olduğu anlaşılmaktadır (Şekil 3.28). Muhtemelen tamamlanmayan bu yapının içinde bir mezar bulunmaktadır. Halk arasında Yeşil Kümbet olarak bilinir [97].

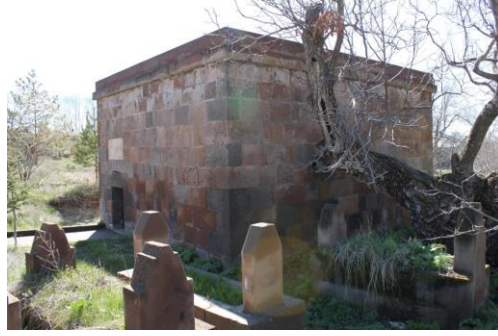
**Şekil 3.29.** Dede Maksut Türbesi

İkikubbe mahallesinde yer alan Türbe, gayet mütevazî küçük bir yapı olup, Ahlat taşından yapılmıştır. Yapı tek katlı olup, dıştan düz dam, içten sivri beşik tonozla örtülüdür. Dede Maksut Türbesi, tek katlı 6.46x5.73 m ebadında gayet mütevazî küçük bir yapı olup, Ahlat düzgün kesme taşından yapılmıştır. 2.80 m yüksekliğindeki kesme taş duvarlar, basit taş bir silmeyle nihayetlenmektedir (Şekil 3.29). Eserin sadece kuzey doğu köşesinde taş lentolu bir kapı üzerinde kitabe yeri bulunmakta mekan sadece güney kenar ortasındaki mazgal pencere açıklığı ile aydınlanmaktadır. Cenazeliği sivri beşik tonozla örtülmüştür. Türbe içinde üç kabir bulunmakta olup bunlardan biri Dede Maksud'a diğer ikisi ise ailesi ve çocuklarına ait olduğu anlaşıyor [98]. İlçe merkezinin batısında bulunan İkikubbe Mahallesinde yer alan Emir Ali kümbeti karşısında mezarlık içerisinde yolun hemen kenarındadır.

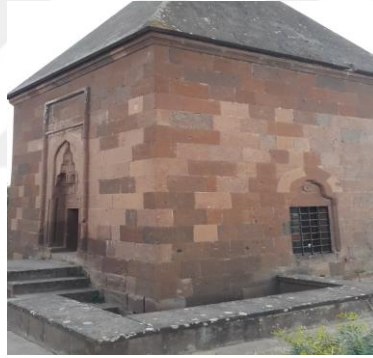
Şekil 3.31. Şeyh Necmettin Türbesi

İlçe merkezinin doğusunda bulunan Erkizan mahallesinde yer alan türbe Malazgirt Ahlat kara yolunun alt kısmında Erzen hatun kümbetinin hemen yanında yer almaktadır. Kare planlı ve kare kaideli olup içten kubbe dıştan piramidal külahlı örtülüdür. Giriş kapısı üstündeki iki kitabeye yer verilmiştir. Kitabelerden biri vakfiye diğeri ise inşa kitabesidir. İnşa kitabesine göre 1222 tarihinde Şeyh Necmettin tarafından yaptırılmıştır. Halk arasında Havai Baba Türbesi olarak bilinir. Ahlat Kümbetleri içinde değişik bir forma sahiptir. Kümbet kare planlı, iki katlı ve iki katlı olarak inşa edilmiştir. Alt kat (cenazelik) girişi doğu taraftan verilmiş olup merdivenle inilmektedir. Üzeri beşik tonoz ile örtülüdür. Üst kat yine kare planlı ve kesme taştan (Ahlat Taşı) yapılmıştır (Şekil 3.31). İçten aynalı tonoz, dıştan piramidal külahlı örtülüdür. Kible duvarı ortasında üzeri sivri kemerli mihrap nişine yer verilmiştir. Burası aynı zamanda diğerkümbetlerde olduğu ibadet mekanı olarak değerlendirilmiştir. Bu kümbetin en önemli farkı, kümbet mimarisinde olmakla beraber, kare planlı oluşudur. 1968 yılında büyük bir onarım geçiren yapının kemer boşluğu rozet motifleriyle süslenmiştir [66, 89, 100].

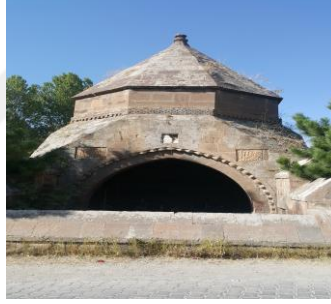
**Şekil 3.32.** Emir Ali Türbesi

İlçe merkezinin batısında bulunan İkikubbe mahallesinde yer alan kümbet mahalle ortasında mezarlık içerisinde yolun hemen kenarındadır. Kare plana sahip kümbetlerden biridir. Doğusunda bir avlusu vardır. İkikubbe Mahallesi'nde doğu kesiminde yer alır. Türbe tek katlıdır. Yapının, XIV. yy.da yapıldığı düşünülmektedir. Dıştan piramit görünümlü ancak iç mekânda kubbe ile örtülüdür [65, 66, 89]. Bütünüyle dıştan 9.10x6.05 m ebatlarında olan Emir Ali Kümbet'in güney kısmında 3.75m uzunluğunda Ahlat'a özgü kesme (volkanik) taş duvarlı avlu kısmı hariç tutulacak olursa esas kümbet 6.05x5.35 m'lik dikdörtgen planlıdır (Şekil 3.32). Diğer kümbetlerde olduğu gibi ölünün gömüldüğü (Mumyalık) cenazeliği dört bulunmamaktadır.

Kümbet zemin ile aynı kattadır. Kesme taştan yapılan kaide kesilen üçgen pahlarla köşeden sekizgen kasnağa geçilmekte olup, kasnağın sadece güney cephesindeki üç kenarından yanları dişli, orta kenarı ise 25 cm genişliğinde örgülü bir friz süslemektedir. Kümbetin güney cephesi, yan kenarları boyunca uzanan avlu duvarı üç kademe halinde teşkil olunmuş ve doğu kenarından avluya üç dilimli kemerli kapıyla giriş sağlanmaktadır. Avlu duvarları genişliğince büyük bir sivri kemerle avluya açılan eyvanın kemer konturu içte kirpi dışta düz bir profilasyonla çevrilmiş köşe dolgularına, her iki yanda da beyaz mermere kufi yazı şeklinde motiflerle süslü iki pano işlenmiştir. Eyvan kemerin tepe noktası üzerinde kitabesi ise okunamamaktadır. Kümbetin sekiz kenarlı kasnağı üzerinde saçak sundurma şeklinde inmekte ve mekânı örten sekiz kenarlı piramidal taş külah boğumlu bir alemle nihayetlenmektedir. Kümbetin içinde dört köşede yarım silindirik, köşe çıkıntıları arasında büyük sivri kemerler yer almakta ve dörtkenar ortasında dikdörtgen nişler bulunmaktadır. Kenarları sınırlayan sivri kemer hizasında içe doğru genişleyen intikallerle kubbe kasnağına geçilmekte ve 50 cm genişlikte örgü motifli bir kuşak kenarları dolaşmaktadır. Köşelerde meydana gelen üçgen satırlar geometrik motiflerle süslenmiştir. Mekân içte taş kubbe ile örtünmüştür [101].

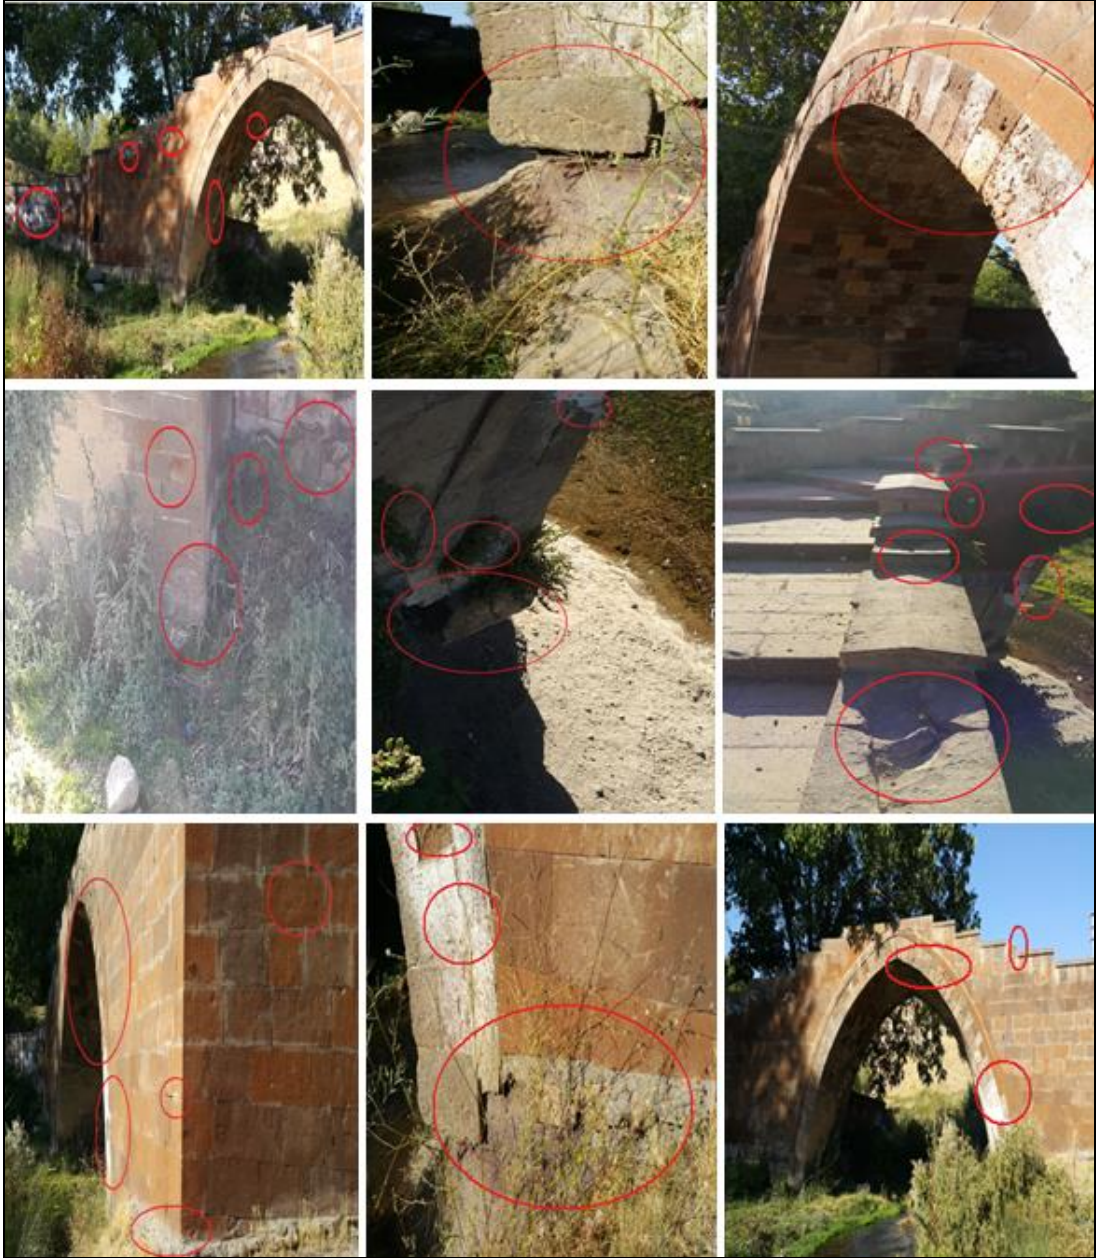
**Şekil 4.3.** Emir Bayındır Köprüsünde gözlemlenen hasarlar

İlçe merkezinin batısında bulunan Harabeşehir Mahallesi'ni ikiye ayıran dere üzerinde bulunmaktadır. Köprünün yapımında kesme Ahlat taşı kullanılmıştır. Yapı günümüzde mahalle sakinleri tarafından ulaşım amacı ile kullanılmakta olup dar ve basamaklı olduğundan araç trafiğine kapalıdır. Taşıyıcı sistem elemanlarının dağılımı düzenlidir. Yöre halkının bilinçsizce köprü duvarlarına yazı yazmaları ve define aramaları nedeniyle zarar görmüştür. Zamana bağlı olarak aşınma ve yıpranma gibi diğer çevre etkenlerden dolayı çeşitli hasarlar oluşmuştur. Doğal taşlar grubundan Ahlat taşı, bu yapının duvarlarında, kaplamalarında ve döşemelerinde kullanılmıştır. Özellikle 2011 yılında meydana gelen Van depremlerinden sapsağlam çıkmıştır. Bu depremlerden dolayı yapıda herhangi bir hasar oluşmamıştır. Zaman zaman hasta taşların alınması yerine orijinaline uygun taşların konulması uygun olacaktır. Ancak orijinaline uygun taşların elde edilmemesi durumunda özgün taş duvarlara gereken onarım yapılmalıdır. Ahlat taşının yumuşak süngersi özelliği nedeniyle aşınmanın tahribatın çok fazla olmaması, bu durumu ısı farklılıkları donun nemli ortamların etkilediği, parçalanmalara kopmalara yol açtığı bilinmektedir. Taş dokunun su ile temas eden bölgelerinde noktalarında nem kaynaklı bozulmalar görülmektedir. Yapı zemininin tabii zemin birleşme noktalarında gereken su izolasyonunun yapılmasında fayda vardır. Özellikle soğuk dönemlerde çevrimsel olarak etkili olan donma-çözülme, yöredeki yapı taşlarının bozunmasındaki en önemli etkenlerden bir tanesidir. Bu sorunlar köprüde kısmen gözlemlenmiştir. Kimyasal ve fiziksel bozunma karşısında oldukça hassas olan bu ignimbritler, Nemrut volkanizmasının ürünüdürler. Kuru iklim ve yüksek karbon içeriğine bağlı olarak liken oluşumları dikkati çekmektedir. Liken oluşumları zaman içerisinde doğal yapıtaşlarının görünümü ve özellikleri üzerinde olumsuz etkiler yaratabilirler. Tarihi yapıları olumsuz yönde etkileyen en önemli unsurlardan bir tanesi sudur. Su tek başına veya diğer çevresel faktörlerle birlikte yapıtaşlarının mekanik özelliklerini olumsuz yönde etkilemekte ve bozunmayı hızlandırmaktadır. Ancak su debisinin çok olmaması köprüde su hasarlarını çok aşağı seviyelerde tutmuştur. Genel olarak köprü ayaklarında oyulmalar mevcuttur. Köprünün bir-iki noktasında taşlar arasında ayrılma, köprü korkuluk üst taşlarından bazıları tamamen eksikken bir kaçında ise kırılma hasarları bulunmaktadır. Nem kaynaklı rutubet izleri bulunmakta, köprünün kemer kısmının ön yüzeyindeki taşlarda aşınma etkilerinden dolayı kütle kayıpları ve renk değişimleri mevcuttur. Köprünün değişik kısımlarında liken oluşumları görülmektedir. Bazı kısımlarda çok az da olsa derz kayıpları oluşmuştur. Emir Bayındır Köprüsünde gözlemsel olarak belirlenen hasar ve deformasyonlara ait görseller Şekil 4.3'te gösterilmiştir.

| İncelenen Parametre | Evet/Var | Hayır/Yok | Ek Açıklama |
|---|---|---|---|
| İlave Açıklamalar | Köprü yapımında kullanılan Ahlat taşının özelliklerden biri zamanla renk değiştirmesidir. Yapı birkaç doğal afete maruz kalmasına rağmen yapıda bunlardan dolayı oluşan herhangi bir hasar bulunmamaktadır. | | |

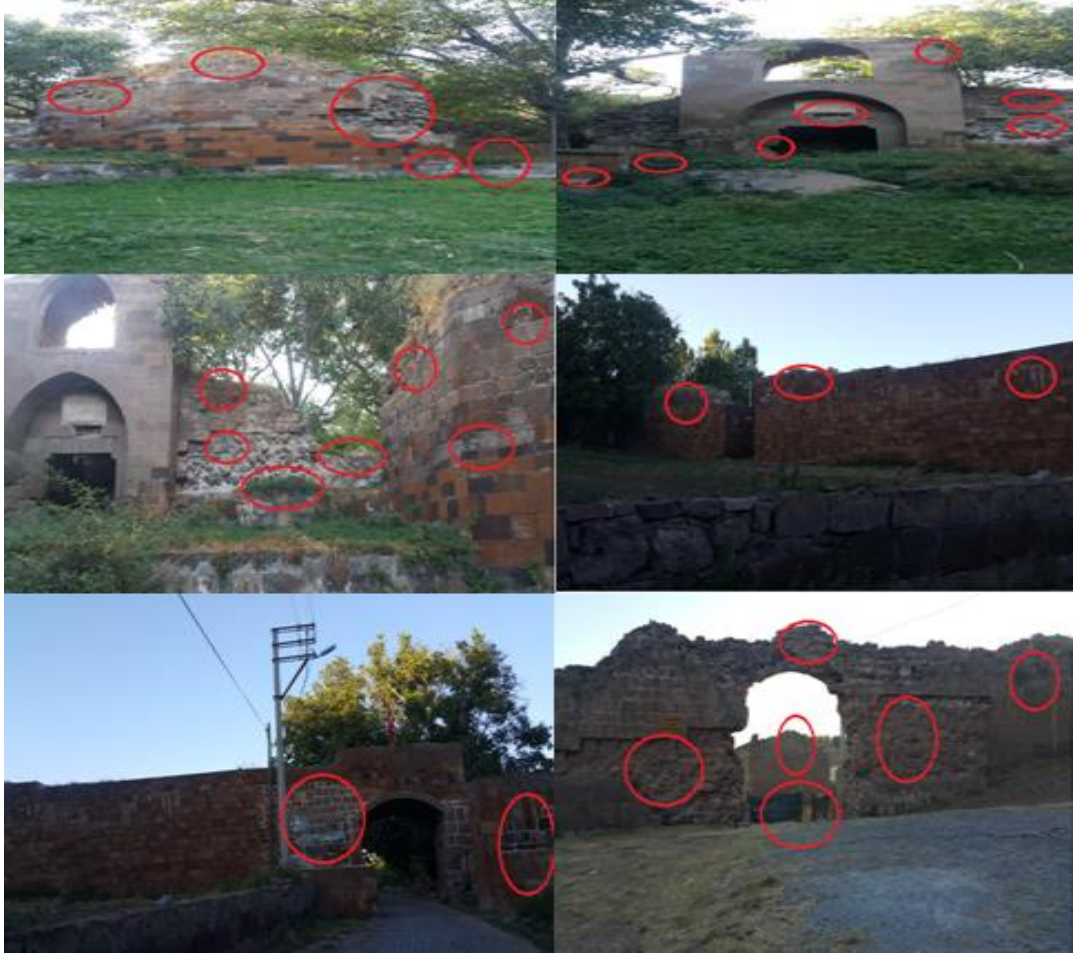
**Şekil 4.4.** Sahil Kalesinde gözlemlenen hasarlar

Kalenin tarihi çok eski olduğundan meydana gelen hasar ve deformasyonlar gayet normal olarak karşılanmaktadır. Geçen süre zarfında ayakta durması kullanılan malzeme ve inşaat teknolojisi açısından çok önemlidir. Dolayısıyla geçen bu uzun süre içerisinde kale surlarının birçok kesiminde kütle kayıplarının varlığı azımsanmayacak ölçüdedir. Su etkilerinden dolayı oluşan rutubetler mevcuttur. Kale surlarını oluşturan taşlarda ayrılmalar, aşınmalar ve renk

değişimleri kullanılan Ahlat taşının teknik özellikleri doğrudan alakalıdır. Duvarlarda kullanılan derzlerde aşınma ve derz kayıpları oluşmuştur. Kaleyi meydana getiren taşlar arasında liken oluşumları mevcut olup bunlar herhangi bir çatlağa neden olmamıştır. Bazı taşlar yerlerinden çıkmıştır. Yöre halkının bilinçsizce kele surlarındaki taşları yerinden sökerek bahçe duvarları yapmaları sonucu kalenin büyük bir kısmı yok olmuştur. Eski tarihi yapılarda define söylentisi sonucu ayrıca hasarlar oluşmuştur. Sahil Kalesinde gözlemlenen hasar ve deformasyonlara ait görseller Şekil 4.4’de gösterilmiştir.

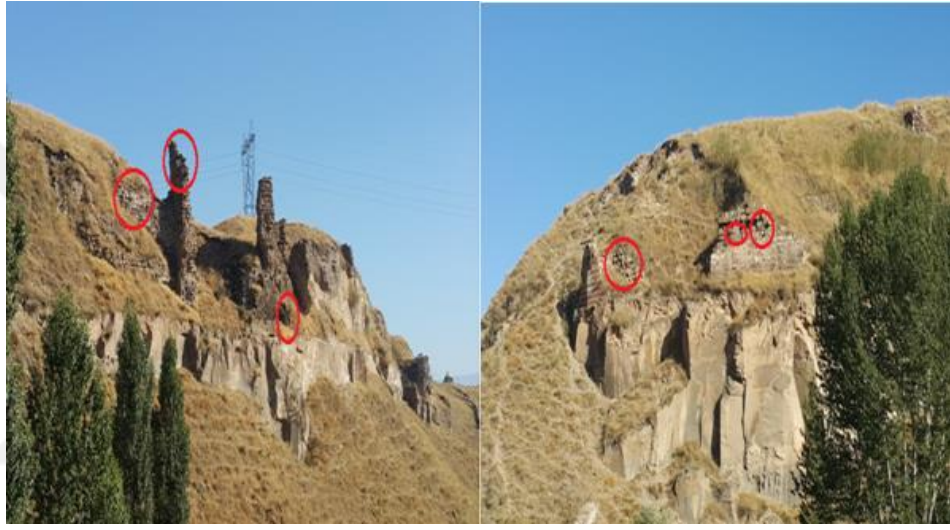
**Şekil 4.5.** Harabeşehir Kalesinde gözlemlenen hasarlar

büyük bir kısmı günümüze ulaşamamıştır. Taşıyıcı sisteminden neredeyse hiçbir eser kalmamıştır. Kalenin beden duvar temellerinin altında oyulmalar, çok ciddi anlamda küle kayıpları oluşmuştur. Kalan kısımlarında ise taşlar yerlerinden oynamış, derz kayıpları ve taş oyulmaları mevcuttur. Yöre halkının bilinçsizce kele surlarındaki taşları yerinden sökerek bahçe duvarları yapmaları sonucu kalenin büyük bir kısmı nerdeyse tamamı yok olmuştur. Bunun yanı sıra definecilerin uğrak yerlerinden biri olduğundan bu aramalardan dolayı da bayağı bir hasar görmüştür. Yapı yığma yapı olarak tasarlanmıştır. Günümüzde aktif olarak kullanılmamaktadır. Gerekli müdahaleler ile kalan kısımların koruma altına alınacağı düşünülmektedir. Bu kaleye ait hasar ve deformasyonlara ait görseller Şekil 4.5’de gösterilmiştir.

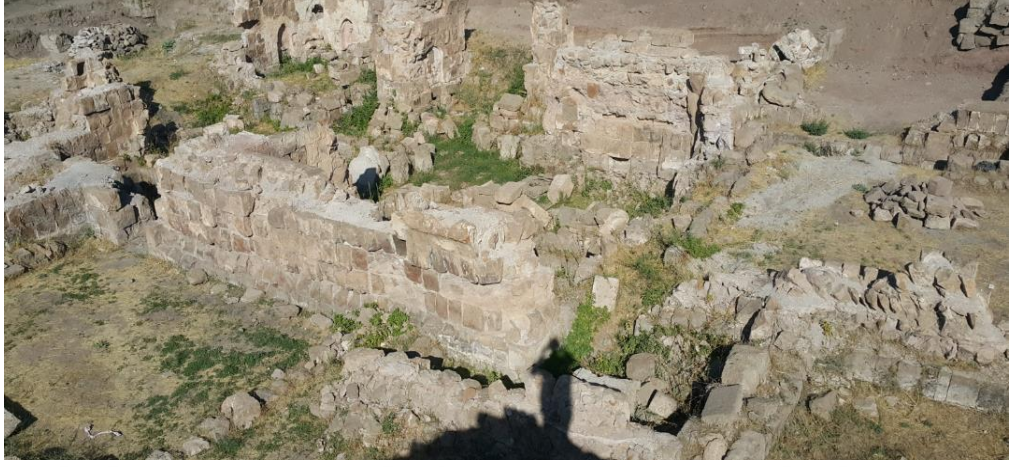
Ahlat ilçesinde bulunan ve günümüze kadar ulaşan tarihi yapılardan biridir. Her ne kadar sadece kalıntıları olsa da çok değerli yapılarımızdan biridir. Özellikle atalarımızın temizlik konusundaki hassasiyetinin göstergesidir. Günümüze kadar ulaşan kısımlarda özellikle yöre insanın hamamdan çıkan veya söktükleri taşlar ile bahçe duvarı inşa ettiklerinden ve özellikle define aramaları sonucu yapı harabeye dönüşmüş durumdadır. Yapının kalan kısımları incelendiğinde taşlarda aşınma etkilerinin, kütle kayıplarının olduğu görülmektedir. Taşların bir kısmı yerinden oynamış ve dış etkilere dolayı bayağı bir deformasyona uğramıştır. Yığma yapı olarak tasarlanan yapıda duvar kalınlıkları 80 cm’ye kadar ulaşmaktadır. Sonradan ortaya çıkarılan bir yapı konumundadır. Diğer tarihi yapılara çok yakın bir konumda olması da bu hamamın yoğun bir şekilde kullanıldığının göstergesidir. Yapıda doğal Ahlat Taşı kullanılmıştır. Bu yapı

neredeyse tamamen yıkı olduđu için gözleme dayalı yapısal analiz formu bu yapı için doldurulmamıştır. Hamamın mevcut durumun görseli Şekil 4.6’da gösterilmiştir.

**Şekil 4.6.** Eski hamamın mevcut görünümü

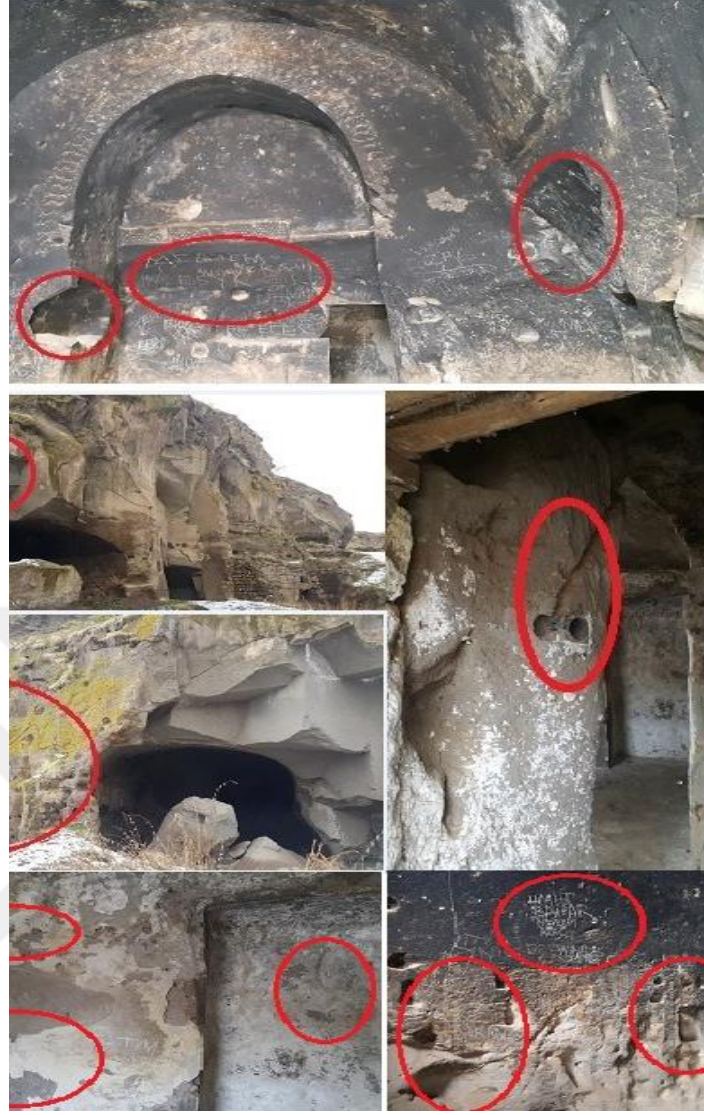
**Şekil 4.7.** Harabeşehir mağara evlerinde gözlemlenen hasarlar

Harabeşehir mağara evlerinde gözlemlenen hasar ve deformasyonlara ait görseller Şekil 4.7’de verilmiştir.

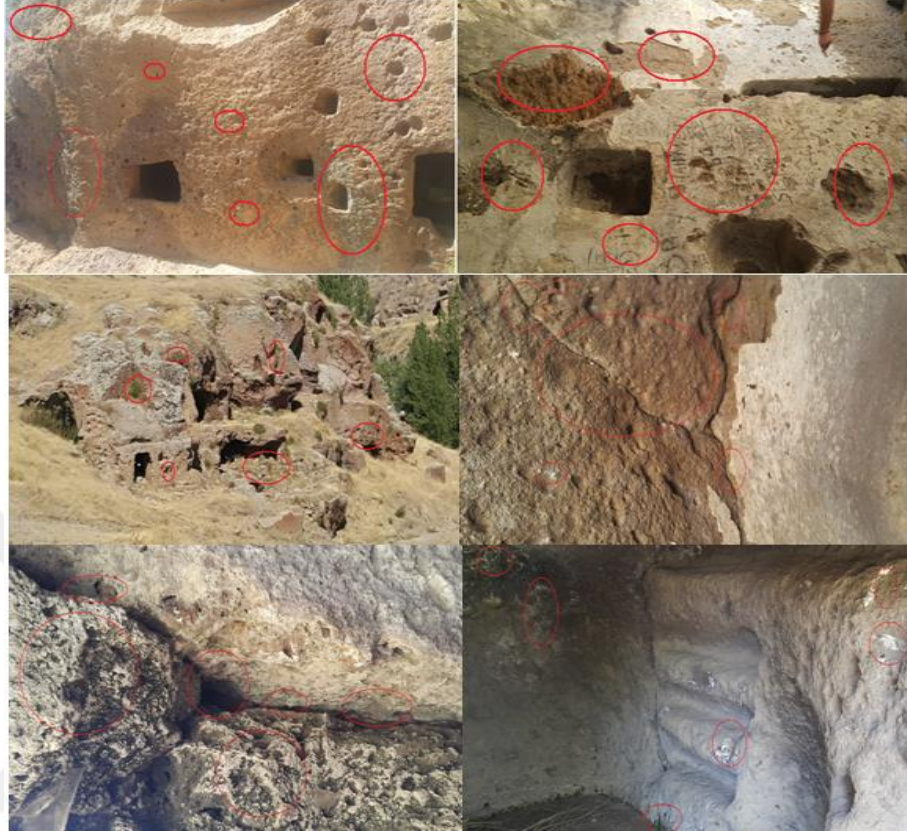
**Şekil 4.8.** Madavans mağara evlerinde gözlemlenen hasarlar

Madavans mağara evlerinde gözlemlenen hasar ve deformasyonlara ait görseller Şekil 4.8’de verilmiştir.

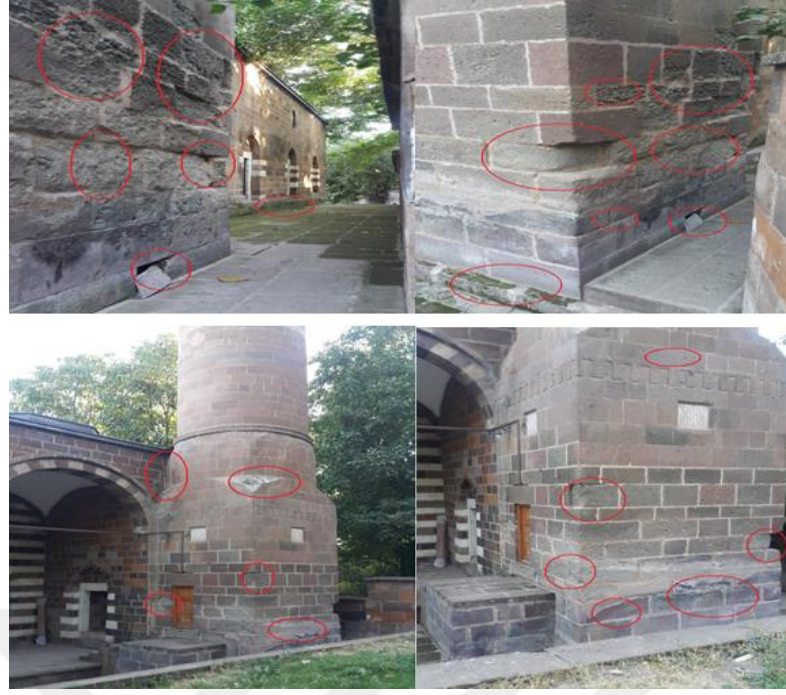
**Şekil 4.10.** İskender Paşa Camiinde gözlemlenen hasarlar

Yapının zeminle birleştiği kısımlara yakın bölgelerde yer yer yosunlanmalar mevcuttur. Birkaç taş yerinden oynamıştır. Ahlat taşının genel kusurlarından biri olan renk atması ve renk değişiminin yanında bazı taşlarda doğa etkilerinden dolayı aşınmalar söz konusudur. Arazide yapılan gözlemlere ait görseller Şekil 4.10'da gösterilmiştir.

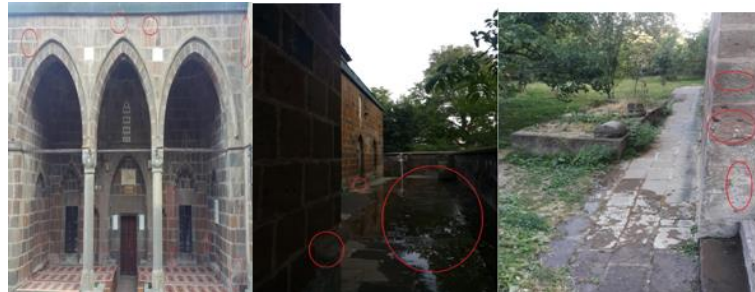
**Şekil 4.11.** Kadı Mahmut Camiinde gözlemlenen hasarlar

Yöre halkının bilinçsizce camii etrafına adak ve isimlerin yazılması tahribata yol açmıştır. Özellikle camii civarında bulunan bahçelerin sulama işlemi gerçekleştirilirken fazla suyun bırakılması sonucu camii bahçesi tahribata uğramıştır temeline su dolmuştur. Camii taşlarında oynama yoktur fakat minarede ki taşlarda oynama var. Cami yakın zamanda onarım gördüğünden çok fazla yapısal hasar oluşmamıştır. Yapıda tespit edilen çok az kısımdaki hasarlara ait görseller Şekil 4. 11’de gösterilmiştir.

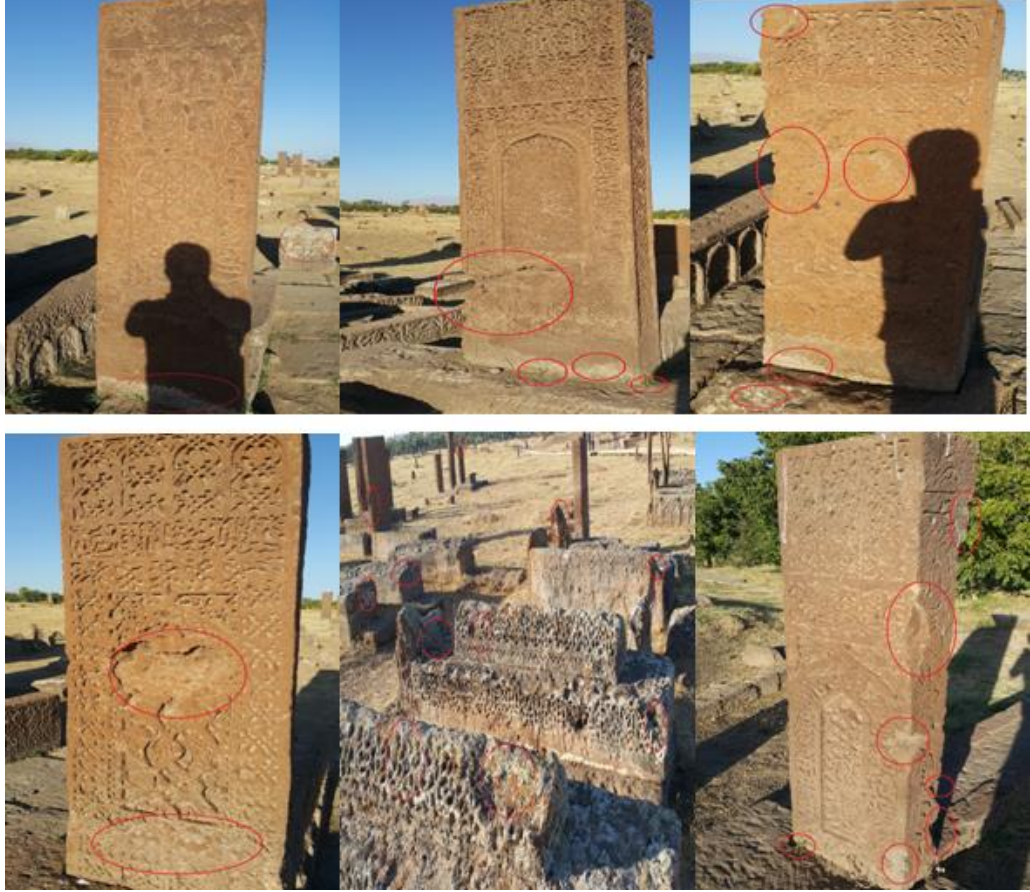
Şekil 4.12. Mezar taşlarında gözlemlenen hasarlar

Mezar taşlarında genel olarak renk değişimleri ve liken oluşmaları fazlasıyla söz konusudur. Aşınma ve kütle kayıpları birlikte kısmen rutubet etkilerinden dolayı kireçlenmeler söz konusudur. Ahlat Selçuklu Mezar Taşlarında gözlemlenen hasarlara ait görseller Şekil 4.12’de gösterilmiştir.
