T.C.  
BİTLİS EREN ÜNİVERSİTESİ ve DİCLE ÜNİVERSİTESİ  
FEN BİLİMLERİ ENSTİTÜSÜ

İNŞAAT MÜHENDİSLİĞİ ANABİLİM DALI  
YÜKSEK LİSANS TEZİ

AHLAT İLÇESİNDEKİ TARİHİ YAPILARIN YAPISAL ANALİZİ

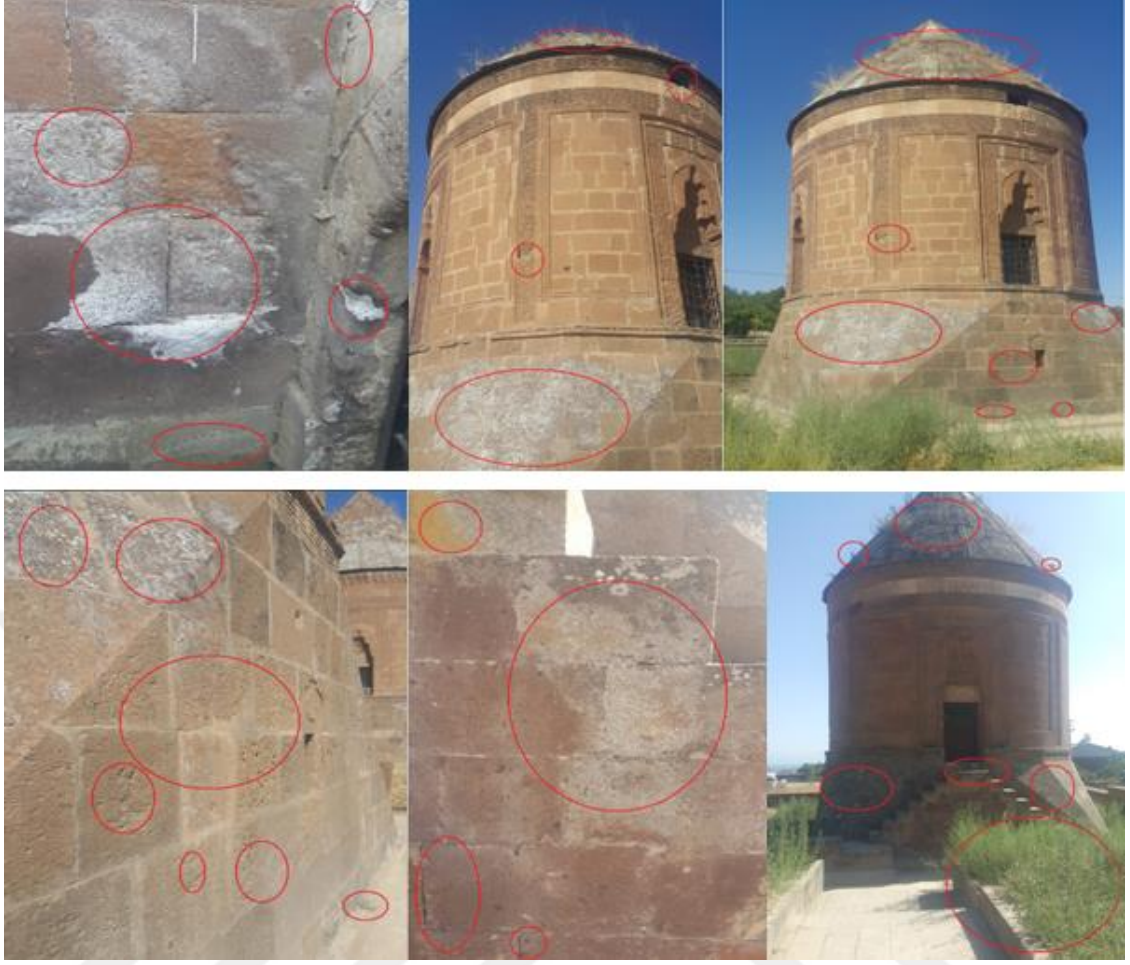
**Şekil 4.13.** Hüseyin Timur Kümbetinde gözlemlenen hasarlar

Kümbette yer yer su etkilerinden dolayı kireçlenmeler mevcuttur. Özellikle kubbe ve temel kısmında liken oluşumları çokça görülmektedir. Ahlat Taşının genel özelliklerinden bir olan renk atması ve renk değişimi diğer yapılarda olduğu gibi bu yapıda da mevcuttur. Doğal şartlardan dolayı taşların bazılarında aşınmalar mevcuttur. Gözlemlenen bu hasarlara ait görseller Şekil 4.13'te gösterilmiştir.

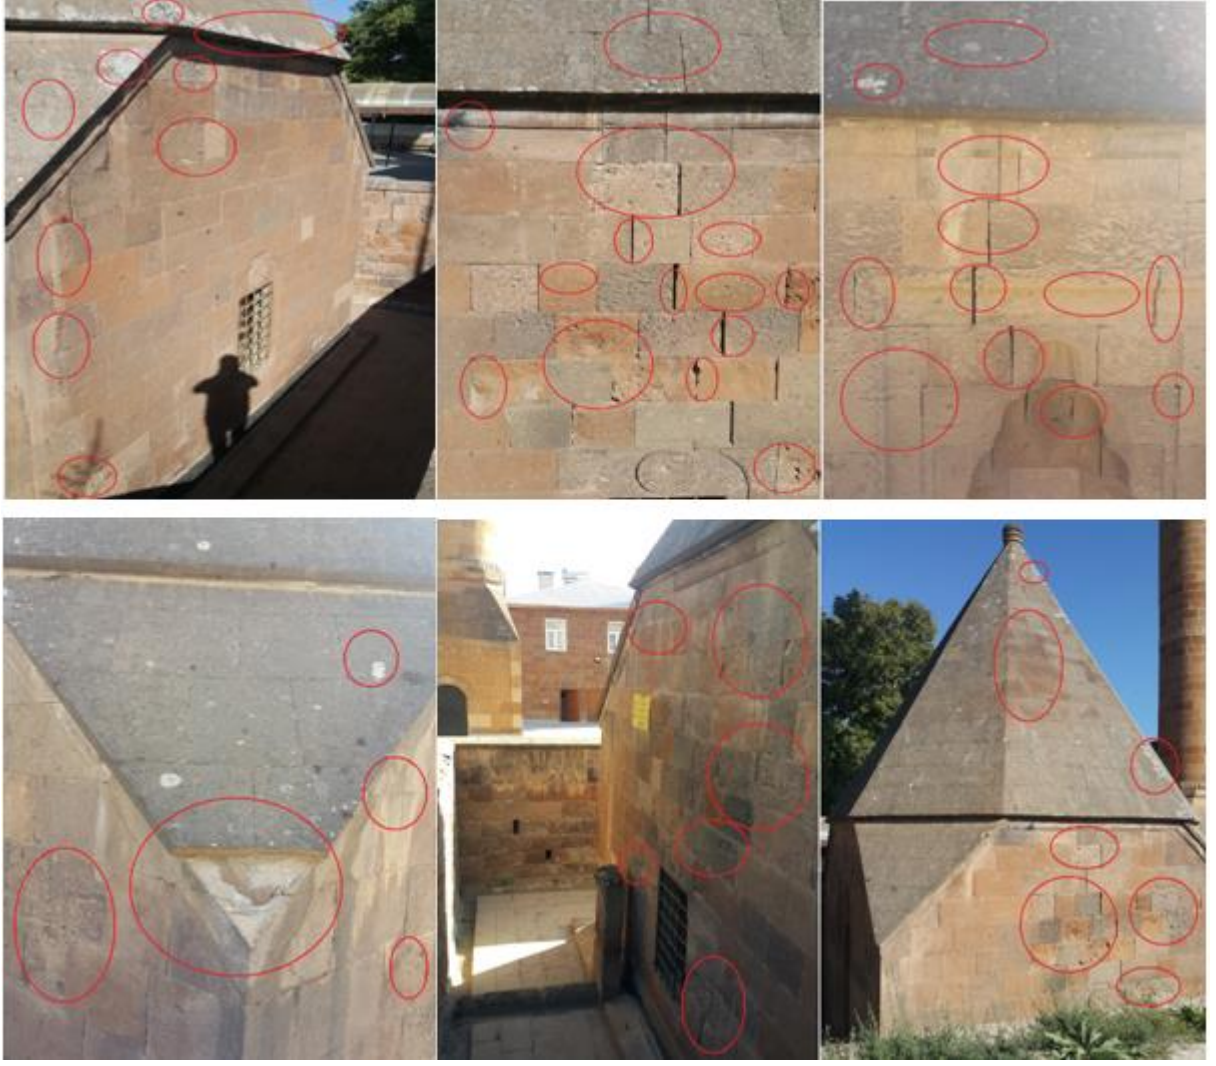
**Şekil 4.15.** Mirza Bey Kümbetinde gözlemlenen hasarlar

Kümbette yer yer su etkilerinden dolayı kireçlenmeler mevcuttur. Özellikle kubbe ve temel kısmında liken oluşumları çokça görülmektedir. Ahlat Taşının genel özelliklerinden bir olan renk atması ve renk değişimi diğer yapılarda olduğu gibi bu yapıda da mevcuttur. Doğal şartlardan dolayı taşların bazılarında aşınmalar mevcuttur. Gözlemlenen bu hasarlara ait görseller Şekil 4.15’de gösterilmiştir.

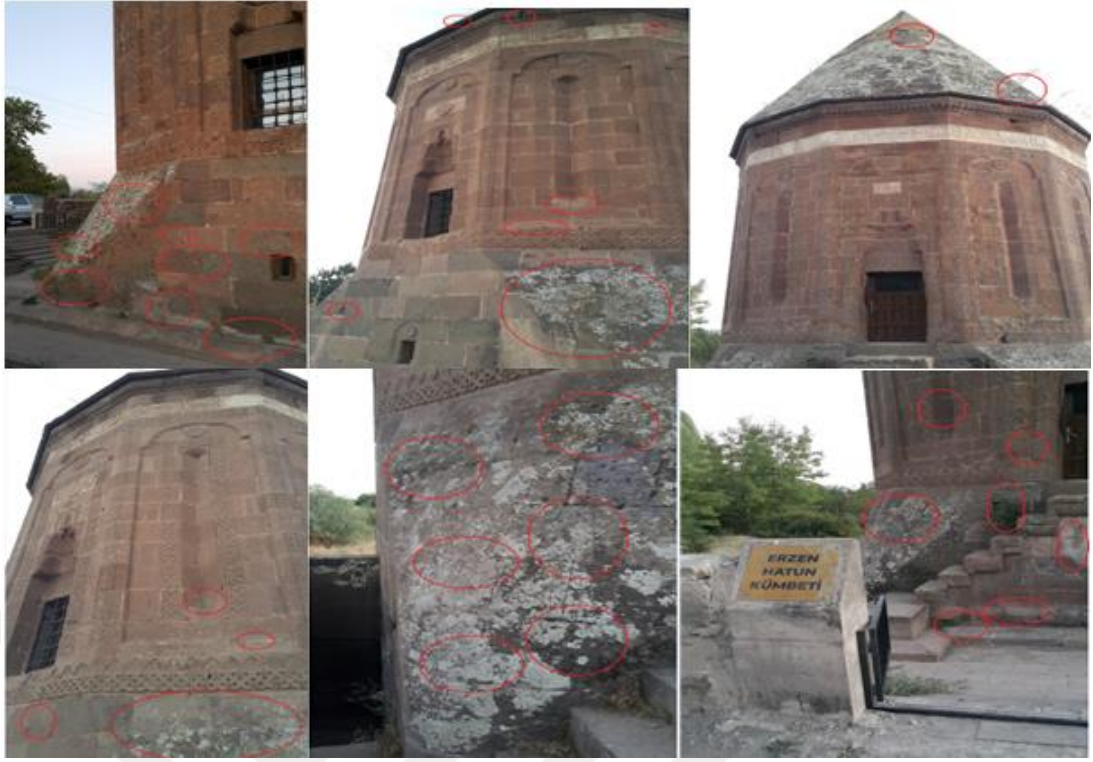
**Şekil 4.16.** Erzen Hatun Kumbetinde gözlemlenen hasarlar

Kümbette yer yer su etkilerinden dolayı kireçlenmeler mevcuttur. Özellikle kubbe ve temel kısmında liken oluşumları çokça görülmektedir. Ahlat Taşının genel özelliklerinden bir olan renk atması ve renk değişimi diğer yapılarda olduğu gibi bu yapıda da mevcuttur. Doğal şartlardan dolayı taşların bazılarında aşınmalar mevcuttur. Gözlemlenen bu hasarlara ait görseller Şekil 4.16'da gösterilmiştir.

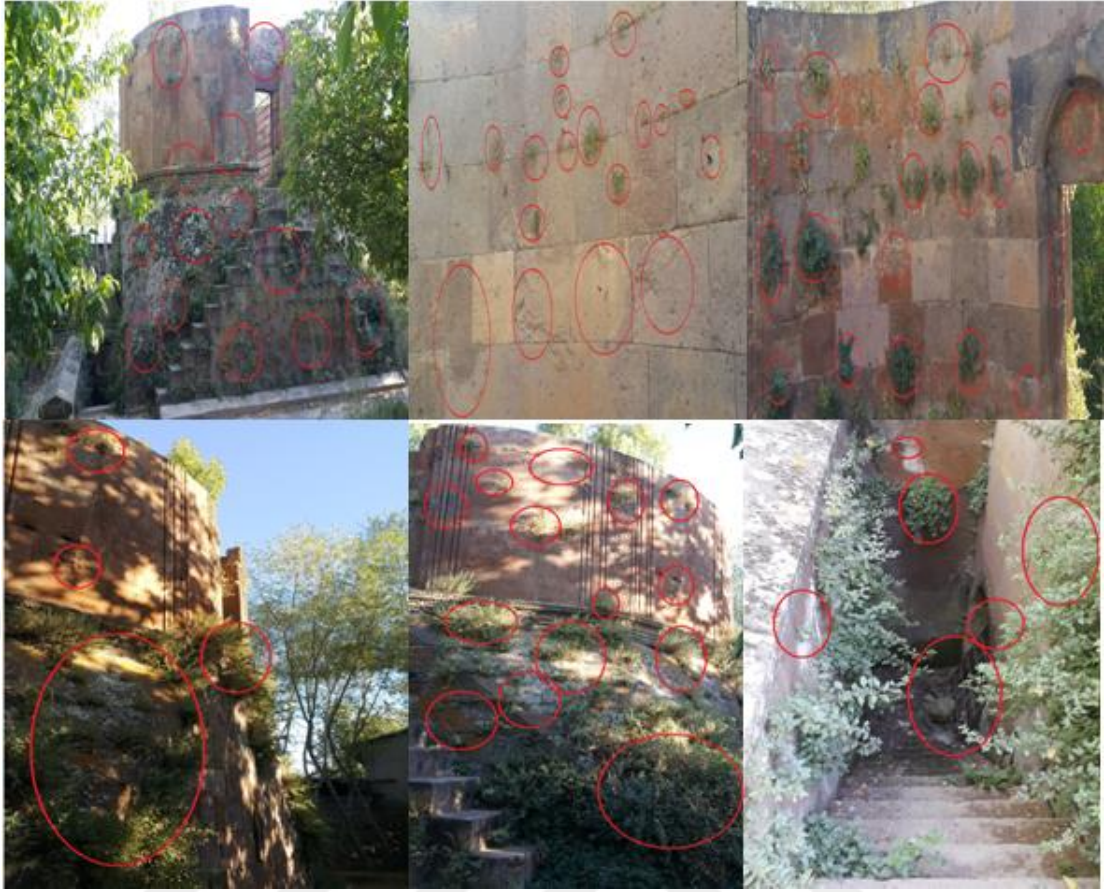
**Şekil 4.21.** Alimoğlu Hurşit Kümbetinde gözlemlenen hasarlar

Kümbette yer yer su etkilerinden dolayı kireçlenmeler mevcuttur. Özellikle kubbe ve temel kısmında liken oluşumları çokça görülmektedir. Ahlat Taşının genel özelliklerinden bir olan renk atması ve renk değişimi diğer yapılarda olduğu gibi bu yapıda da mevcuttur. Doğal şartlardan dolayı taşların bazılarında aşınmalar mevcuttur. Gözlemlenen bu hasarlara ait görseller Şekil 4.21’de gösterilmiştir.

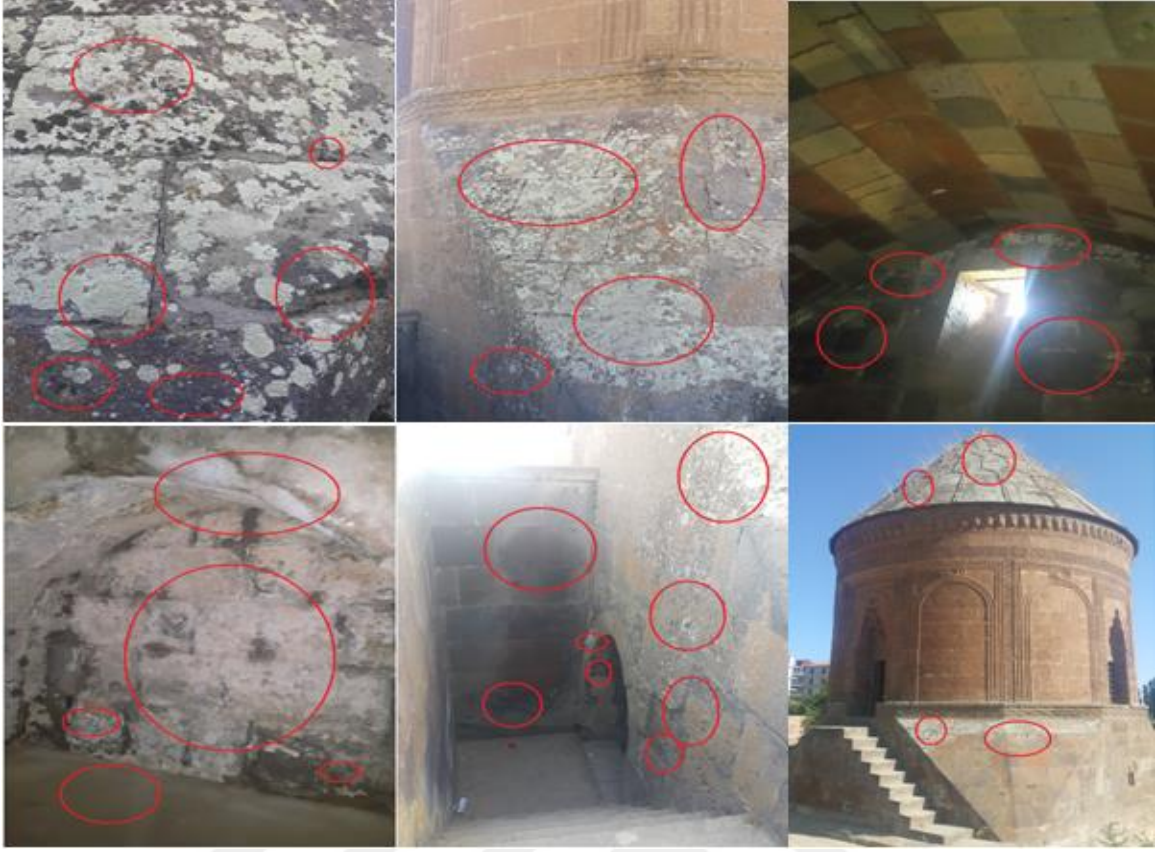
**Şekil 4.23.** Bugatay Aka - Şirin Hatun Kümbetinde gözlemlenen hasarlar

Kümbette yer yer su etkilerinden dolayı kireçlenmeler mevcuttur. Özellikle kubbe ve temel kısmında liken oluşumları çokça görülmektedir. Ahlat Taşının genel özelliklerinden bir olan renk atması ve renk değişimi diğer yapılarda olduğu gibi bu yapıda da mevcuttur. Doğal şartlardan dolayı taşların bazılarında aşınmalar mevcuttur. Gözlemlenen bu hasarlara ait görseller Şekil 4.23'te gösterilmiştir.

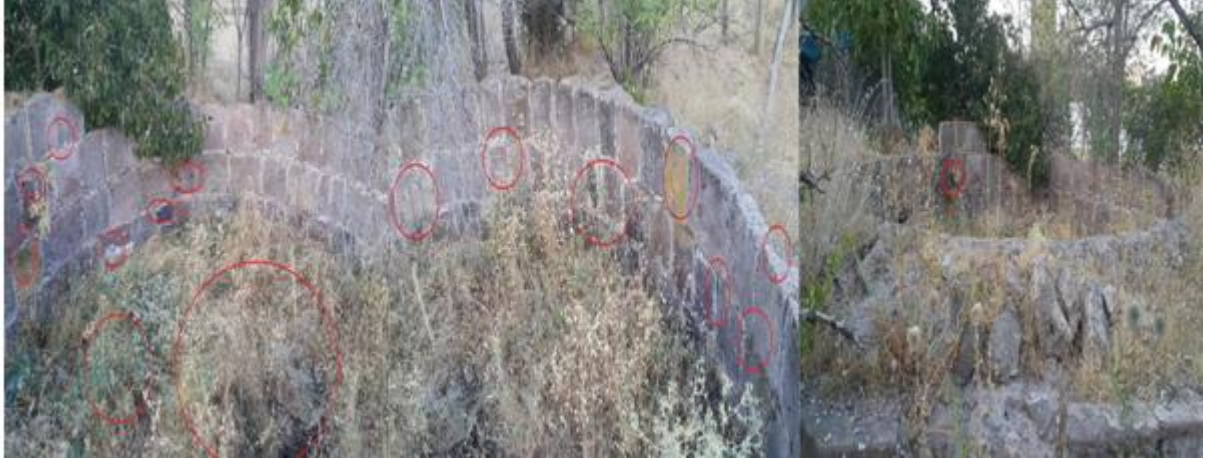
**Şekil 4.24.** Yeşil Kümbet için gözlemlenen hasarlar

Yöre halkının bilinçsizce yıkık olan kümbetin taşlarını almaları ve define aramaları sonucu tahribat uymamıştır. Kümbette yer yer su etkilerinden dolayı kireçlenmeler mevcuttur. Özellikle kubbe ve temel kısmında liken oluşumları çokça görülmektedir. Ahlat Taşının genel özelliklerinden bir olan renk atması ve renk değişimi diğer yapılarda olduğu gibi bu yapıda da mevcuttur. Doğal şartlardan dolayı taşların bazılarında aşınmalar mevcuttur. Gözlemlenen bu hasarlara ait görseller Şekil 4.24'te gösterilmiştir.

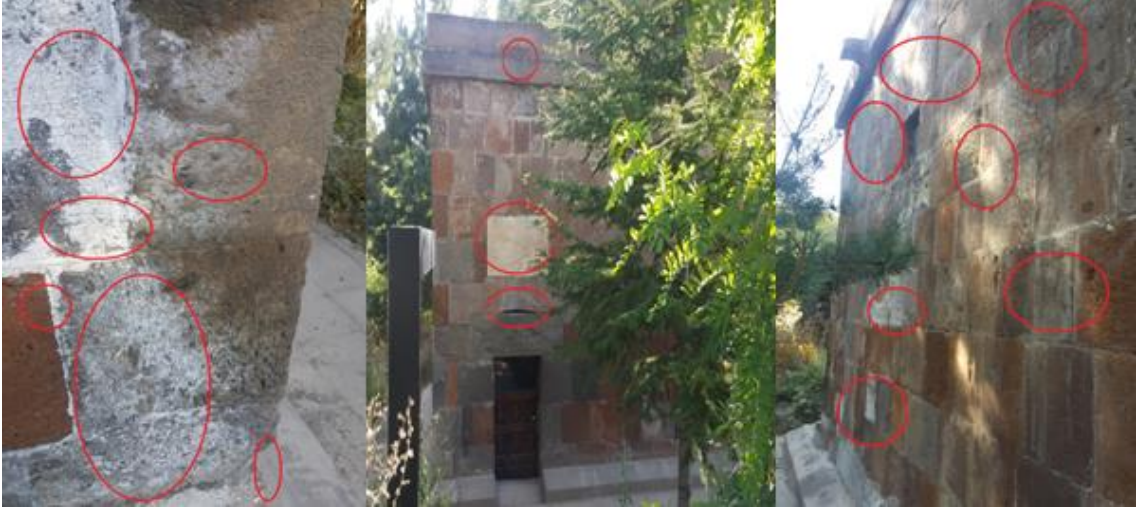
**Şekil 4.25.** Dede Maksut Türbesinde gözlemlenen hasarlar

Türbede yer yer su etkilerinden dolayı kireçlenmeler mevcuttur. Özellikle kubbe ve temel kısmında liken oluşumları çokça görülmektedir. Ahlat Taşının genel özelliklerinden bir olan renk atması ve renk değişimi diğer yapılarda olduğu gibi bu yapıda da mevcuttur. Doğal şartlardan dolayı taşların bazılarında aşınmalar mevcuttur. Gözlemlenen bu hasarlara ait görseller Şekil 4.25’de gösterilmiştir.

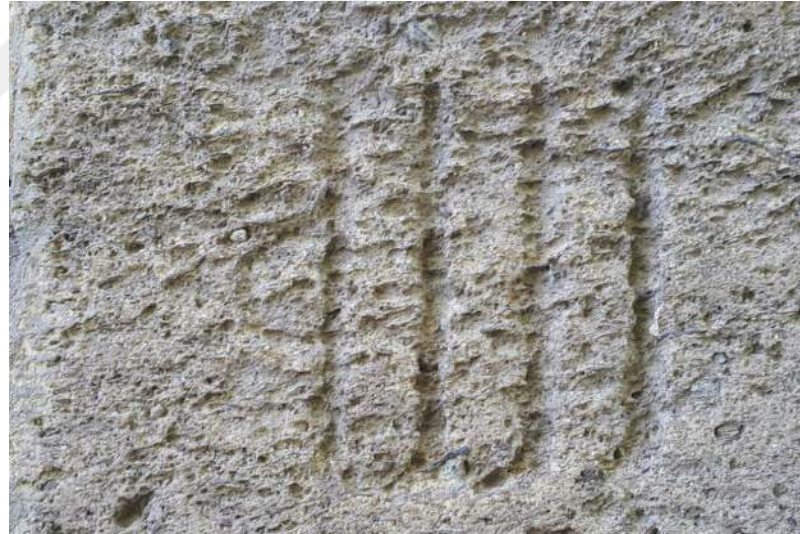
**Şekil 4.26.** Suyun taşı oyması sonucu oluşan hasar

Ayrıca arazi gözlemlmeleri sonucu türbenin bir taşında suyun taşı oyması sonucu hasar olmuştur (Şekil 4.26).

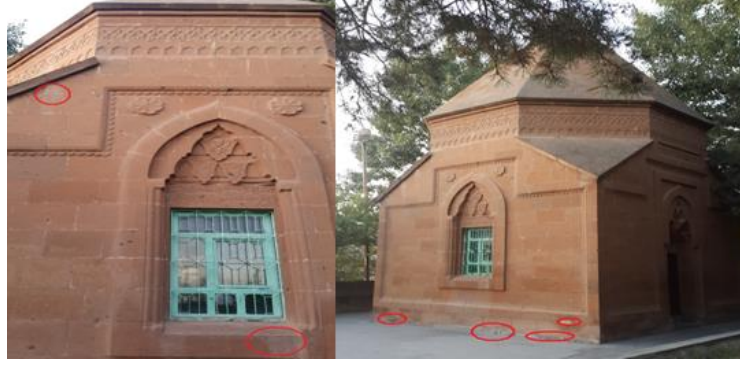
**Şekil 4.27.** Abdurrahman Gazi Türbesinde gözlemlenen hasarlar

çok fazla hasar ve deformasyon bulunmamaktadır. Gözlemlenen bu hasarlara ait görseller Şekil 4.27’de gösterilmiştir.

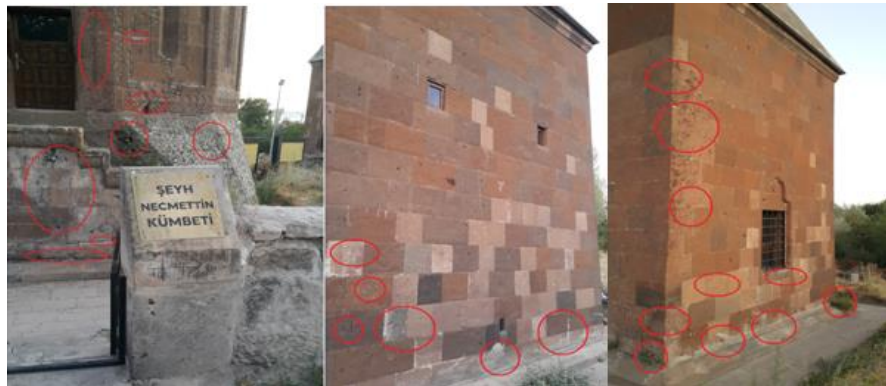
**Şekil 4.28.** Şeyh Necmettin Türbesinde gözlemlenen hasarlar

Türbe, 5.10x5.10 m ebadında kare plan üzerine kurulmuş bir kaide üzerinde inşa edilmiştir. Tamamen kesme Ahlat Taşı ile inşa edilmiştir. Yöre halkının bilinçsizce türbenin etrafına isimlerinin yazılması ve kapı pencere montajı için çivi gibi delici malzemelerin kullanılması sonucu tahribatlar meydana gelmiştir. Taşıyıcı sistem elemanlarında herhangi bir hasar rastlanmamıştır. Yapı tek bölmeden oluşmakta ve kare planlıdır. Yerinde yapılan incelemeler sonucu doldurulan form Çizelge 4.27’de gösterilmiştir. Türbede yer yer su etkilerinden dolayı kireçlenmeler mevcuttur. Özellikle kubbe ve temel kısmında liken oluşumları çokça görülmektedir. Ahlat Taşının genel özelliklerinden bir olan renk atması ve renk değişimi diğer yapılarda olduğu gibi bu yapıda da mevcuttur. Doğal şartlardan dolayı taşların bazılarında aşınmalar mevcuttur. Gözlemlenen bu hasarlara ait görseller Şekil 4.28’de gösterilmiştir.

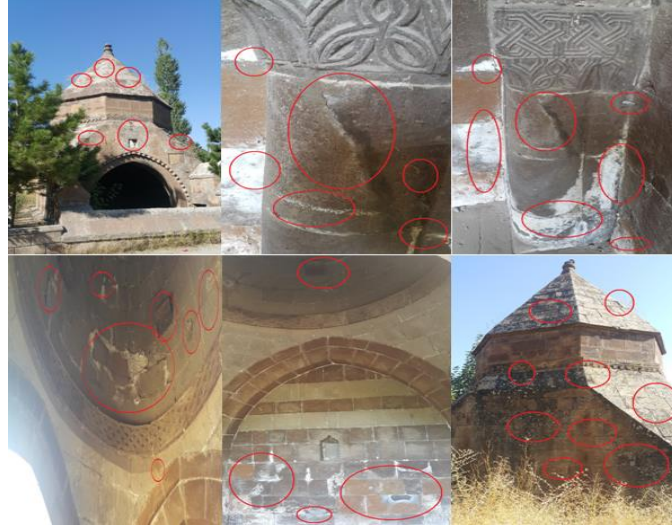
**Şekil 4.29.** Emir Ali Türbesinde gözlemlenen hasarlar

Türbede yer yer su etkilerinden dolayı kireçlenmeler mevcuttur. Özellikle kubbe ve temel kısmında liken oluşumları çokça görülmektedir. Ahlat Taşının genel özelliklerinden bir olan renk atması ve renk değişimi diğer yapılarda olduğu gibi bu yapıda da mevcuttur. Doğal şartlardan dolayı taşların bazılarında aşınmalar mevcuttur. Gözlemlenen bu hasarlara ait görseller Şekil 4.29’da gösterilmiştir.

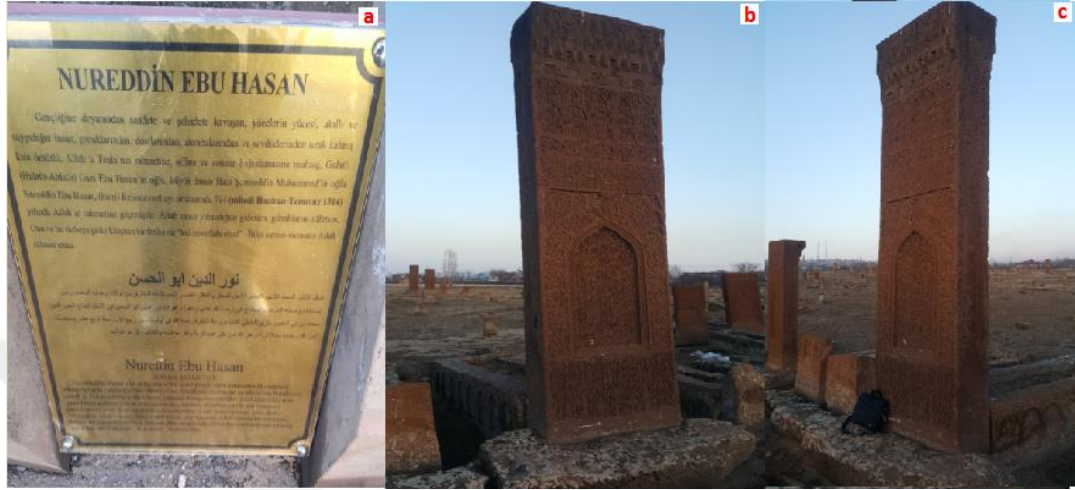
Şekil 4.33. Çalışmaya konu olan mezar taşının görselleri ve kitabesi

Çalışmada dikkate alınan mezar taşı Nureddin Ebu Hasan adlı kişiye aittir. Bu mezar taşının boyutları  $2.25 \times 0.90 \times 0.33$  m'dir. Bu mezar taşına ait görseller ve mezar taşına ait kitabe Şekil 4.33'te gösterilmiştir.

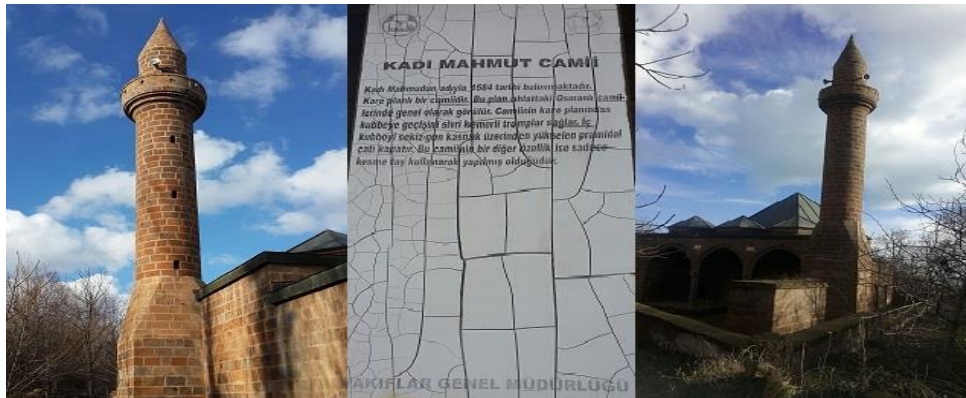
Çalışmada dikkate alınan yapı Kale mahallesinin güneyinde, Osmanlı Kalesi'nde dış surlar içerisinde yer alan Kadı Mahmut camisinin minaresine aittir. Bu minarenin boyutları 2.75x2.75m olan kare plan üzerine kurulmuş ve 2 m çaplı silindirik gövdeden oluşur yapının toplam yüksekliği 25.10 m'dır. Bu minareye ait görseller ve minare kitabesi Şekil 4.40'ta gösterilmiştir.

**Şekil 4.40.** Çalışmaya konu olan minare ve kitabesi

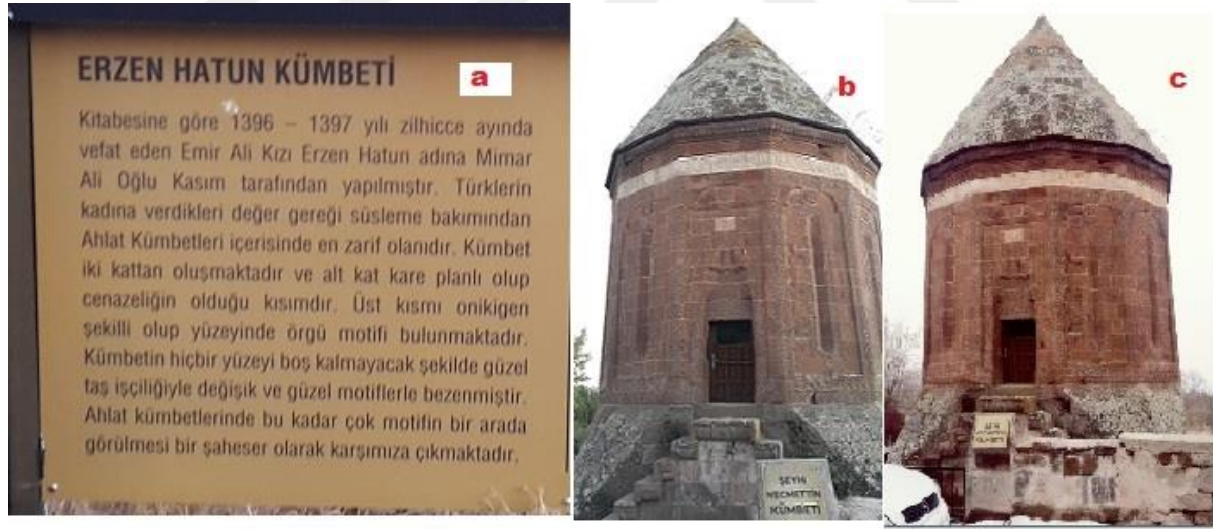
Çalışmada dikkate alınan kümbet Ali kızı Erzen Hatun adlı kişiye aittir. Bu kümbetin boyutları 6.60x6.60 m ebadında kare plan üzerine kurulmuş ve toplam yüksekliği 13.02 m’dir. Bu kümbete ait görseller ve kümbete ait kitabe Şekil 4.47’de gösterilmiştir.

**Şekil 4.47.** Çalışmaya konu olan kümbetin görselleri ve kitabesi

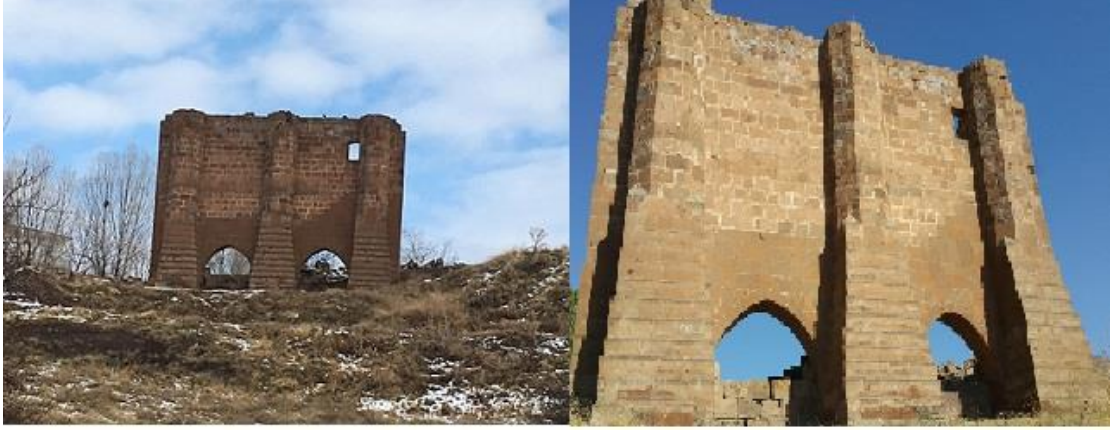
Çalışmada dikkate alınan yapı Ulu Cami’nin kuzey batısında ve bir kale duvarı gibi yükselen imalathane duvarına aittir. Bu duvarın boyutları 12.00x13.70 m ebadında ve ortalama 86 cm kalınlığındadır. Bu duvara ait görseller Şekil 4.54’te gösterilmiştir.

**Şekil 4.54.** Çalışmaya konu olan duvarın görselleri

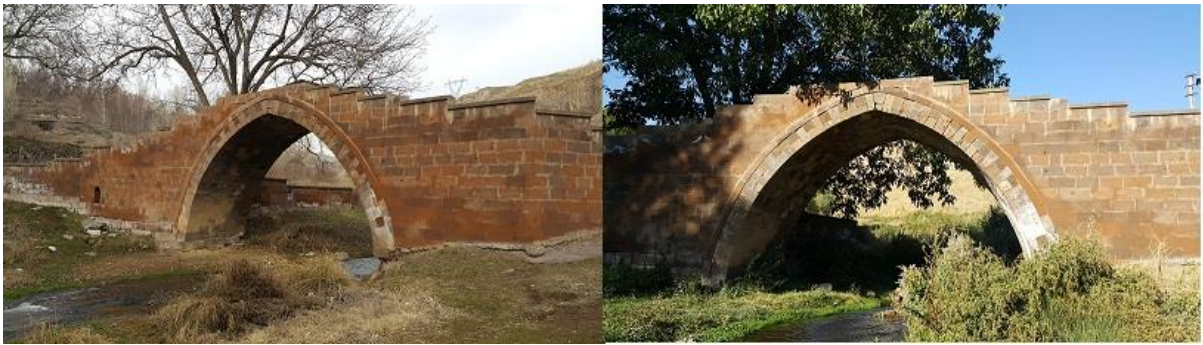
Çalışmada dikkate alınan köprü Harabeşehir mahallesinin güneyinde, meydan mezarlığının batısında bulunan Kes çayı üzerinde Akkoyunlular tarafından yapılan tek açıklıklı Ahlat taşından yapılmış olan Bayındır köprüsüne atidir. Bu köprünün toplam uzunluğu 45 m, ana gövde uzunluğu 16.10 m açıklık genişliği 9.20 m ve yüksekliği 6 m'dir. Bu köprüye ait görseller Şekil 4.61'de gösterilmiştir.

**Şekil 4.61.** Çalışmaya konu olan köprünün görselleri

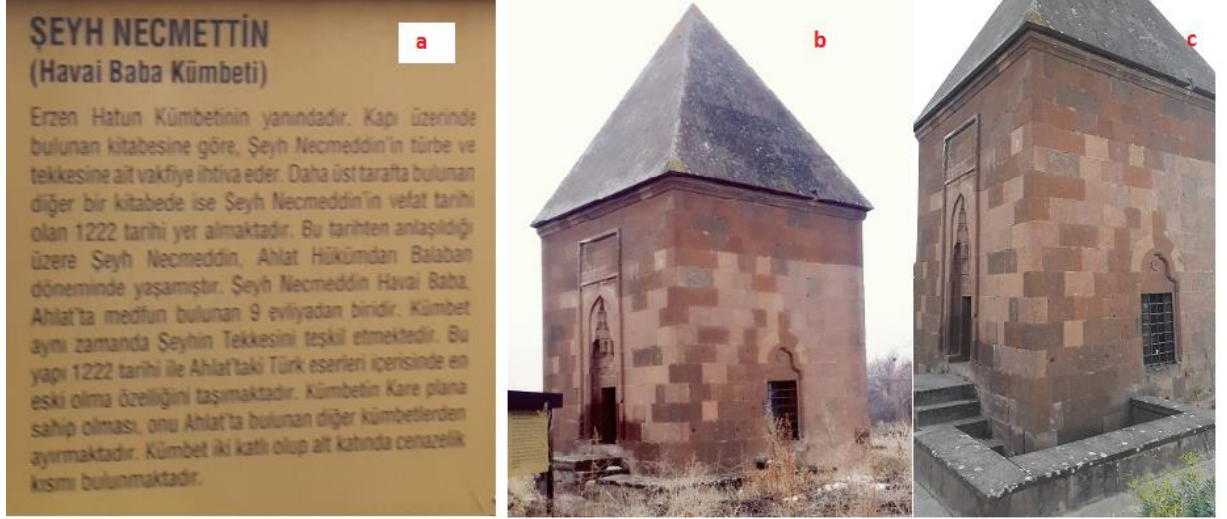
Çalışmada dikkate alınan türbe Şeyh Necmettin adlı kişiye aittir. Bu türbenin boyutları 5.10X 5.10 m. ebadında kare plan üzerine kurulmuş ve toplam yüksekliği 10.53 m'dir. Bu türbeye ait görseller ve türbeye ait kitabe Şekil 4.68'de gösterilmiştir.

Şekil 4.68. Çalışmaya konu olan türbenin görselleri ve kitabesi
