**AKDENİZ ÜNİVERSİTESİ KAMPÜSÜ'NDE İÇME SUYU DAĞITIM  
ŞEBEKESİNDEN KULLANILAN SUYUN TÜKETİMİNİN AKILLI  
SAYAÇLARLA İNCELENMESİ VE TASARRUFU**

**Simge ENDEROĞLU  
FEN BİLİMLERİ ENSTİTÜSÜ  
ÇEVRE MÜHENDİSLİĞİ  
ANABİLİM DALI  
YÜKSEK LİSANS TEZİ**

**ŞUBAT 2022**

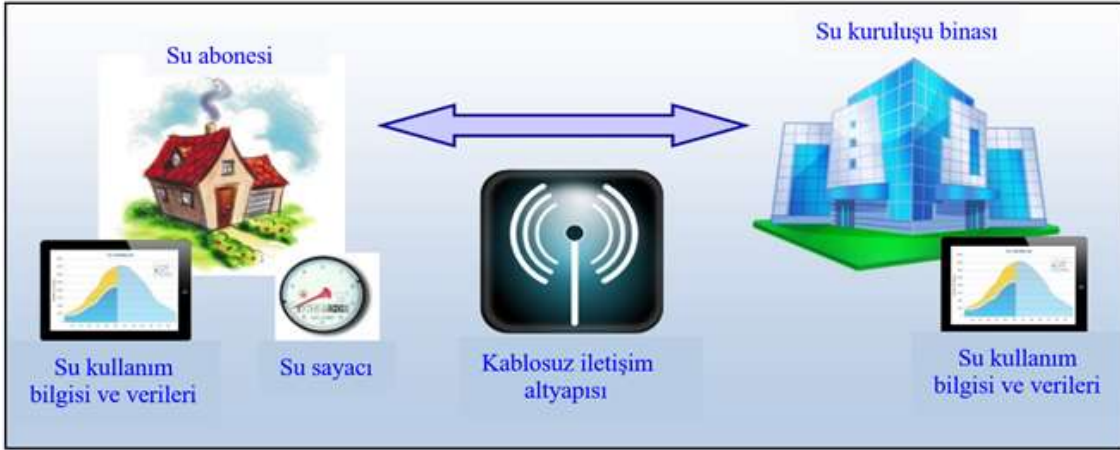
Akıllı sayaçların yeniliği, farklı kanallar (telekomünikasyon, elektrik hattı, internet, telefon) aracılığıyla verileri ileterek, sayaç ve merkezi sistem arasında gerektiğinde iki yönlü bir iletişim sağlamasıdır. Akıllı su sayaçları bataryayla çalıştığından, bazı modellerde ana iletişim kanalı, akıllı sayaç ile RTU (Remote Terminal Unit) ağı arasındaki radyo iletişimine dayanır, ardından merkezi sisteme kadar GSM/GPRS (veya eşdeğeri) bazındadır. Akıllı sayaçlar, tüketim verilerini toplar ve ardından bu verileri yerel alan ağı (LAN), ev alanı ağı (HAN) ve geniş alan ağı (WAN) ile arabirim yapan bir ağ geçidine iletebilir. LAN, metrenin metrolojisi veya ölçüm fonksiyonundan oluşur, HAN ise müşteri ağına bağlıdır. HAN'ın ekran fonksiyonları sayesinde, kullanıcı dostu bir arayüzle tüketim verilerine kolayca erişim sağlanabilir, böylece müşterilerin su tüketimini karşılaştırmasını ve izlemesini sağlar. HAN fonksiyonları enerji tüketirken, bunlar ev verilerine web erişimi ile değiştirilebilir ve LAN, WAN aracılığıyla toplanabilir. WAN, yardımcı programlar tarafından yönetilir ve tüketimin takip edilmesine, izlenmesine ve faturalandırmasına izin verir. AMR altyapısı ve akıllı sayaç teknolojisine yönelik şematik gösterim Şekil 2.1'de yer almaktadır.

**Şekil 2.1.** AMR altyapısı ve akıllı sayaç teknolojisi (Alliance for Water Efficiency, 2016)

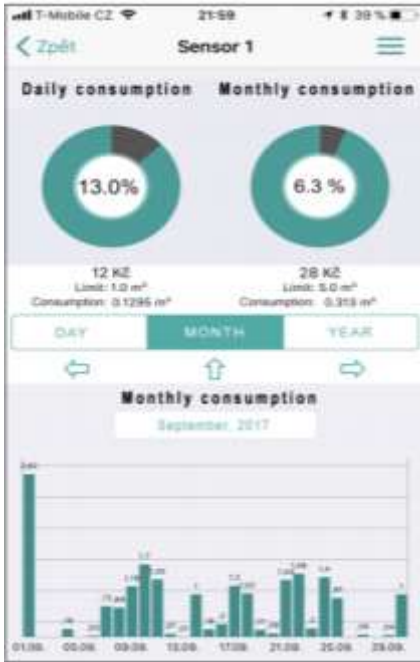
Temel olarak çok yönlülüğüne dayanan duyarlı bir web uygulamasının tüm avantajlarına rağmen, yerel mobil uygulama daha fazla kolaylık ve daha sezgisel kullanım kolaylığı sağlanmaktadır. Mobil uygulama ekranı Şekil 2.11’de görülmektedir.

**Şekil 2.11.** Çalışan bir mobil uygulama örneği (Fikejz ve Roleček 2018)

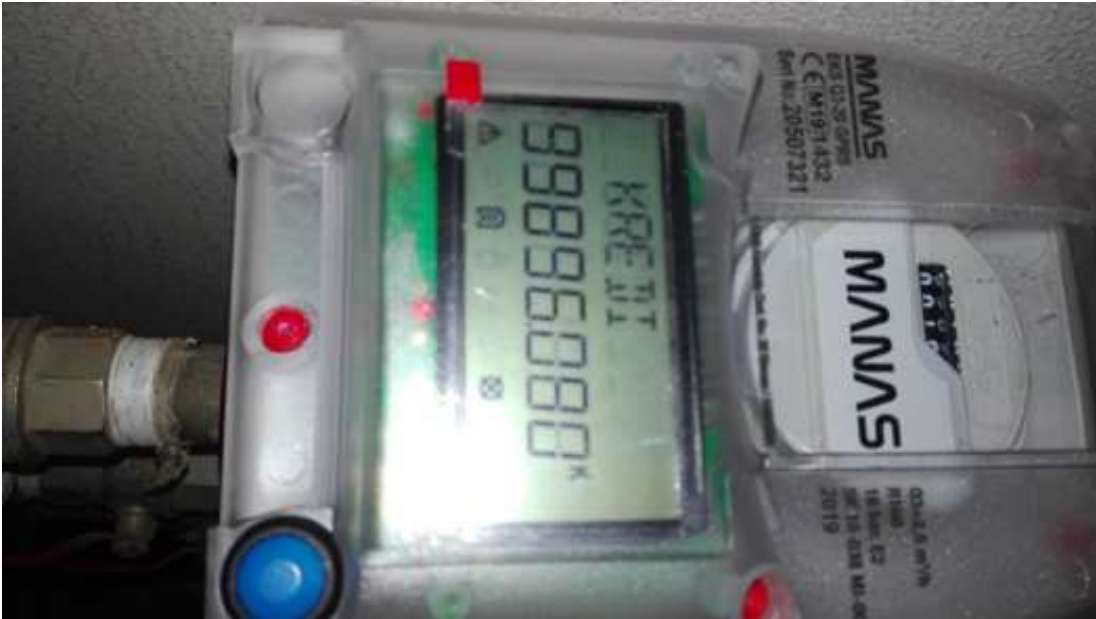
**Şekil 3.1.** Yakut Çarşısı Tuvaletinde akıllı su sayacının otomatik kapatma vanasının devre dışı bırakılması

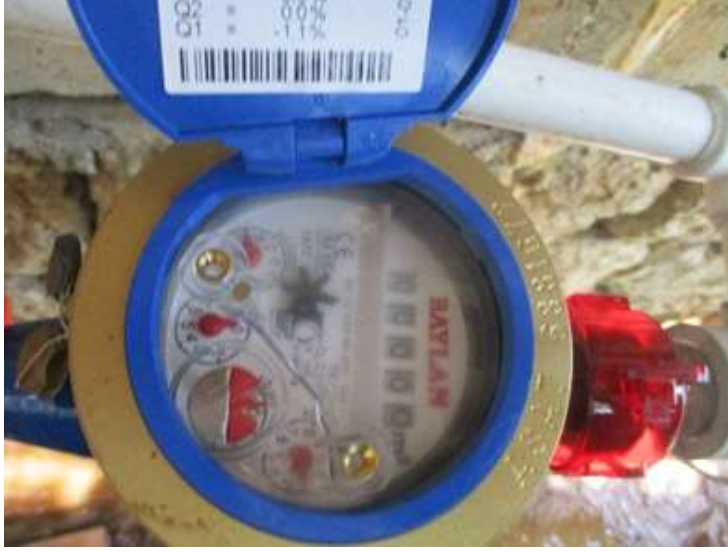
Olbia Çarşısı yaz, kış tüm dönemlerde kullanıma açık bir alandır. Burada bulunan umumi tuvalet ise aynı şekilde sürekli olarak kullanılmaktadır. Kampüste öğrencilerin ve personellerin kullanımına açık olan Olbia Çarşısı erkek tuvaletinin su tahakkuklarının ölçümü Şekil 3.2’de görönen mekanik su sayacı ile yapılmaktadır.

**Şekil 3.2.** Olbia Çarşısı erkek tuvaleti mekanik su sayacı

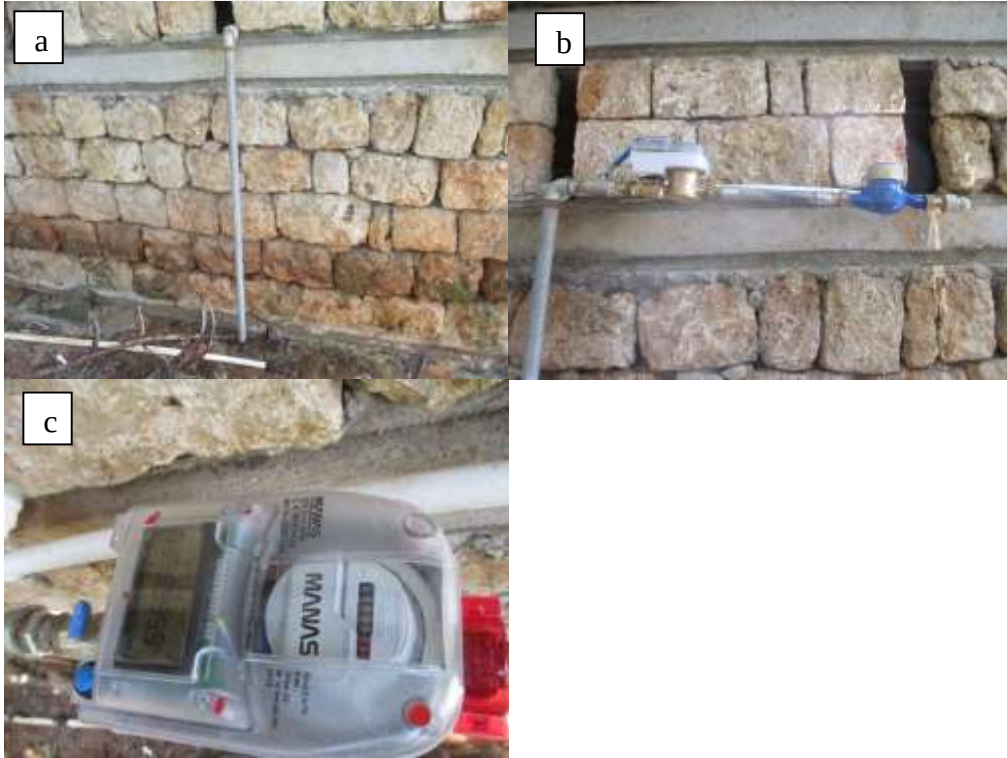
**Şekil 3.3.** Olbia Çarşısı erkek tuvaletinde 06.03.2019 tarihinde yeni bir su hattı oluşturularak akıllı su sayacının montajının yapılması **a)** şebeke bağlantısı yapılması; **b)** akıllı su sayacı montajı; **c)** akıllı su sayacı okuması

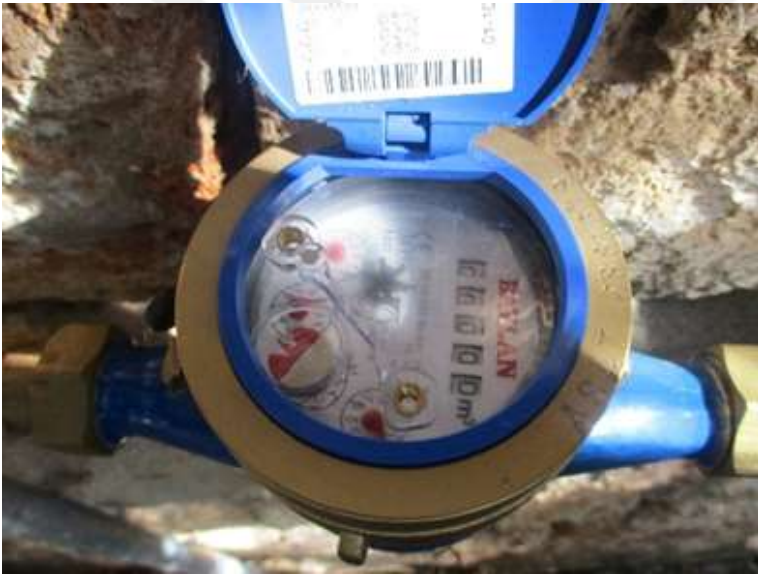
Olbia Çarşısında erkek tuvaleti ve kadın tuvaletlerinin su tahakkukları 2 ayrı mekanik sayaç ile ölçülmektedir. Kampüste öğrencilerin ve personellerin kullanımına açık olan Olbia Çarşısı kadın tuvaletinin su tahakkuklarının ölçümü Şekil 3.4'te görünen mekanik su sayacı ile yapılmaktadır.

Şekil 3.4. Olbia Çarşısı kadın tuvaleti mekanik su sayacı

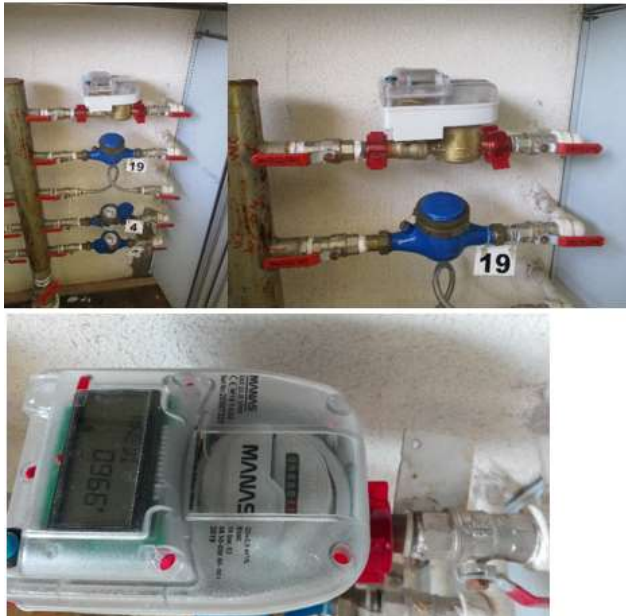
Yakut Çarşısı yaz, kış tüm dönemlerde kullanıma açık bir alandır. Burada bulunan umumi tuvalet ise aynı şekilde sürekli olarak kullanılmaktadır. Kampüste yoğun öğrencilerin ve personellerin sık sık gittiği Yakut Çarşısı'nın kadın ve erkek tuvaletlerinin su tahakkuklarının ölçümü mekanik su sayacı ile yapılmaktadır. Yakut Çarşısında bulunan tüm kafelerin su sayaçları kapalı bir dolapta bulunmaktadır. Kadın ve erkek tuvaletleri için ölçüm yapan mekanik su sayacı sökülerek yerine Şekil 3.6'da görünen akıllı su sayacı 05.03.2019 tarihinde Yakut Çarşısına takılmıştır.

**Şekil 3.6.** Yakut Çarşısı tuvaletinde akıllı su sayacının montajının yapılması

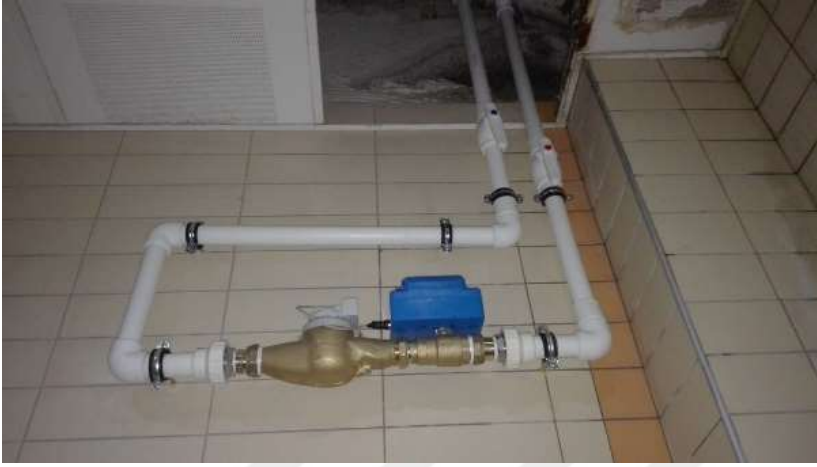
Akdeniz Üniversitesi Mühendislik Fakültesinde zemin kat, birinci kat, ikinci kat ve üçüncü kata olmak üzere toplamda 4 adet akıllı su sayacı takılmıştır. Bu sayaç ile kız ve erkek öğrencilerin kullanmakta olduğu iki adet tuvaletin toplam su tüketimini ölçmektedir. Özellikle GSM şebeke sinyalleri önemli olduğu için, zemin katta ilk etapta takılan 20.04.2019 tarihinde takılan akıllı su sayacından sinyal alınamaması nedeniyle 25.04.2019 tarihinde daha yüksek bir seviyeye montajı yapılmıştır. Mühendislik fakültesine takılan 4 sayacın da otomatik kapatma vanası aktif bırakılmıştır. Üçüncü kat Tuvaletine takılan sayaç sadece personel kullanımına açıktır. Şekil 3.7’ de mühendislik fakültesi zemin kata takılan akıllı su sayacı ve boru hattı görülmektedir.

**Şekil 3.7.** Mühendislik Fakültesi zemin kat tuvaletine yeni bir su hattı oluşturularak takılan akıllı su sayacı montajının yapılması

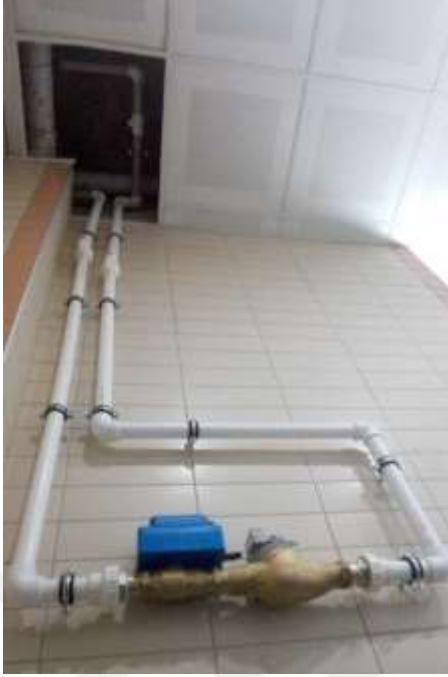
19.04.2019 tarihinde Mühendislik Fakültesi Birinci kata yeni bir su hattı oluşturularak takılan akıllı su sayacı görülmektedir. Şekil 3.8’de takılan akıllı su sayacı verilmektedir.

**Şekil 3.8.** Mühendislik Fakültesi birinci kata yeni bir su hattı oluşturularak akıllı su sayacı montajının yapılması

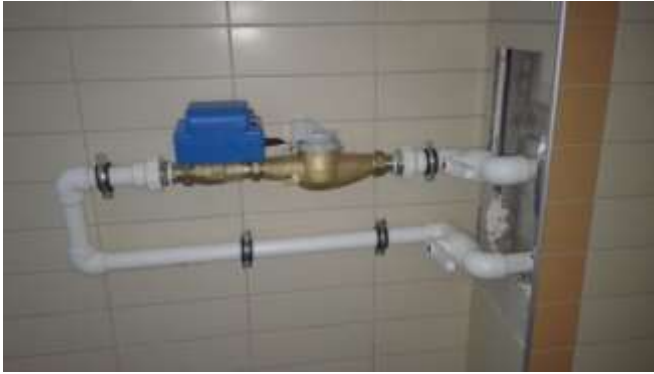
19.04.2019 tarihinde Mühendislik Fakültesi İkinci kata yeni bir su hattı oluşturularak takılan akıllı su sayacı takılmıştır. Şekil 3.9’da takılan akıllı su sayacı verilmektedir.

**Şekil 3.9.** Mühendislik Fakültesi ikinci kata yeni bir su hattı oluşturularak akıllı su sayacı montajının yapılması

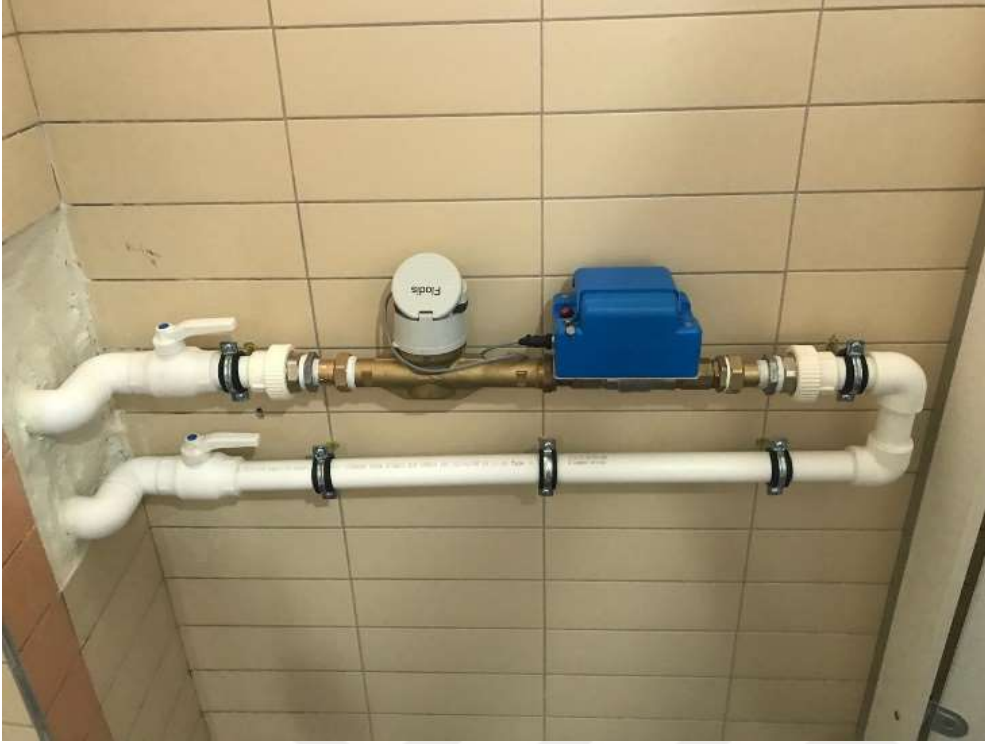
**Şekil 3.10.** Mühendislik Fakültesi üçüncü kata yeni bir su hattı oluşturularak akıllı su sayacı montajının yapılması

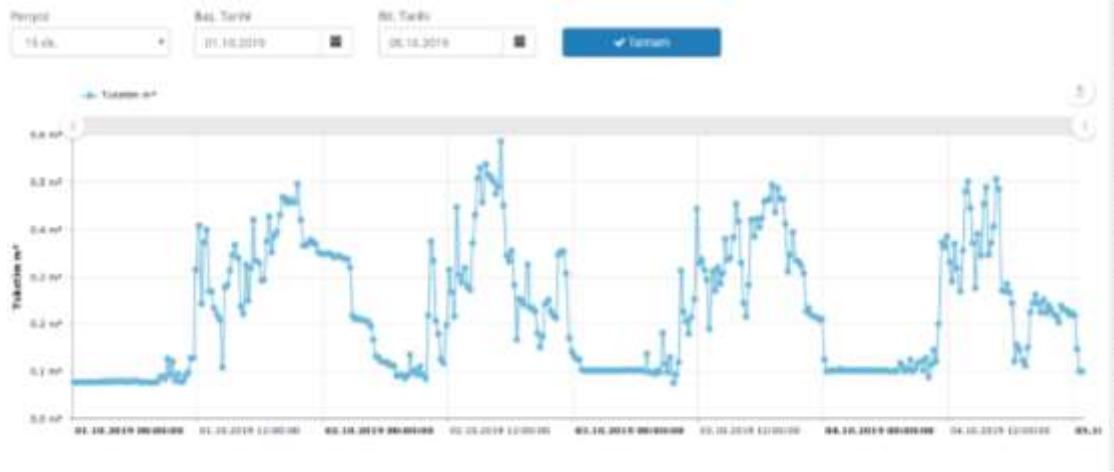
Aşırı tüketim ve sızıntı miktarlarının incelenebilmesi amacıyla MANAS Enerji Yönetimi Sanayi ve Ticaret A.Ş. (MANAS A.Ş.) ile çalışılmıştır. <https://4com.manas.com.tr/> web adresinden erişim sağlanan sistemde akıllı sayaçlara ilişkin tüm veriler ve sayaç bilgileri izlenmekte, veri analizleri yapılabilmekte, sayaçlarla yapılan haberleşme kayıtları ve sayaçlara gönderilen iş emirleri vb. takip edilebilmektedir. Bu web sayfasına cep telefonu, tablet ve bilgisayardan erişim sağlanabilmektedir. Projenin son altı aylık döneminde uyarı koşullarının bildirimine yönelik yeni ilerlemeler de sağlanmıştır. Web sitesi üzerinden seçilen sayacın tüketim grafikleri istenen tarihler ve saatler arasında görüntülenebilmektedir. Ek olarak sayacın hangi saatte veri aktarımı yapacağı haberleşme periyodu olarak seçilebilmektedir. Sayacın veri aktarımı yaptığı tahakkuklar hem grafik olarak hem de tablo olarak görüntülenebilmekte ve indirilebilmektedir. Her sayaç için haberleşme periyodu kullanıcı tarafından seçilebilmektedir. Şekil 4.1’de Akdeniz Üniversitesi Kampüsü içinde yer alan Yakut Çarşısı tuvaleti için kullanılan akıllı sayaçtan 01-05.10.2019 tarihleri için elde edilen su tüketimlerinin 15 dakikalık değişimlerini gösteren web sitesindeki ekran görüntüsü verilmektedir.

**Şekil 4.1.** Akdeniz Üniversitesi kampüsü içinde yer alan Yakut Çarşısı tuvaleti için kullanılan akıllı sayaçtan 01-05.10.2019 tarihleri için elde edilen su tüketimlerinin 15 dakikalık değişimlerini gösteren ekran görüntüsü

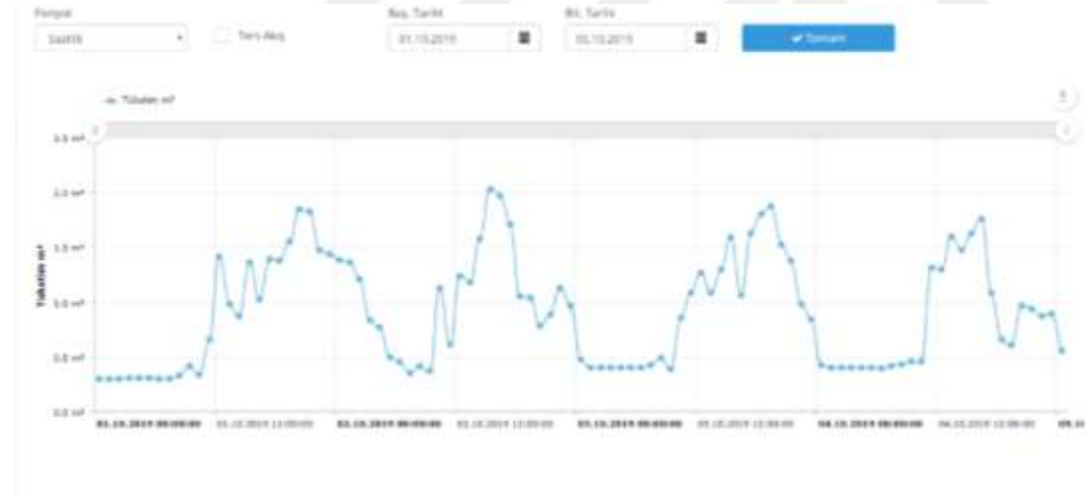
Şekil 4.2' de Akdeniz Üniversitesi Kampüsü içinde yer alan Yakut Çarşısı tuvaleti için kullanılan akıllı sayaçtan 01-05.10.2019 tarihleri için elde edilen su tüketimlerinin saatlik değişimlerini gösteren web sitesindeki ekran görüntüsü verilmektedir.

**Şekil 4.2.** Akdeniz Üniversitesi kampüsü içinde yer alan Yakut Çarşısı tuvaleti için kullanılan akıllı sayaçtan 01-05.10.2019 tarihleri için elde edilen su tüketimlerinin saatlik değişimlerini gösteren ekran görüntüsü

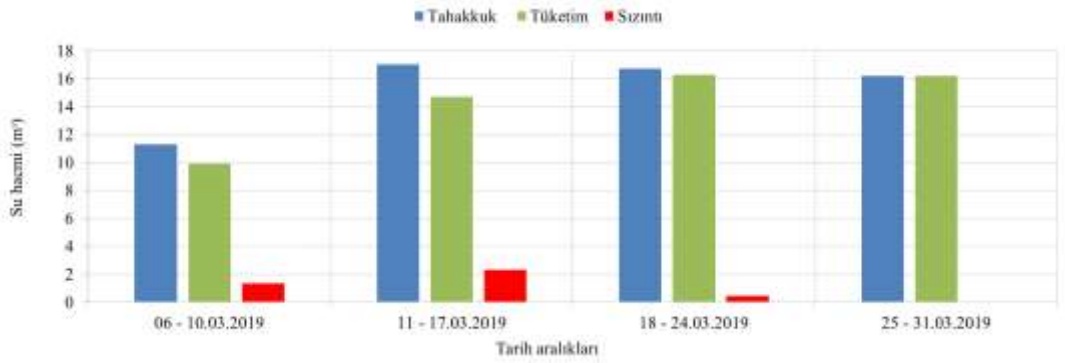
Mart ayı süresince her analiz dönemi için ölçülen toplam su tahakkukları, hesaplanan toplam sızıntı ve tüketim hacimleri Şekil 4.8’de sunulmaktadır. İncelenen bir aylık dönem için toplam su tahakkuk hacmi, hesaplanan toplam sızıntı ve tüketim hacimleri Şekil 4.9-a’da gösterilmektedir. Aylık toplam sızıntı hacmi, aylık su tahakkuk hacminin %7’lik kısmını oluşturmaktadır (Şekil 4.9-b).

**Şekil 4.8.** Olbia bayan tuvaletinde 2019 yılı Mart ayında her analiz döneminde ölçülen toplam su tahakkuk hacimleri, hesaplanan toplam sızıntı ve tüketim hacimleri

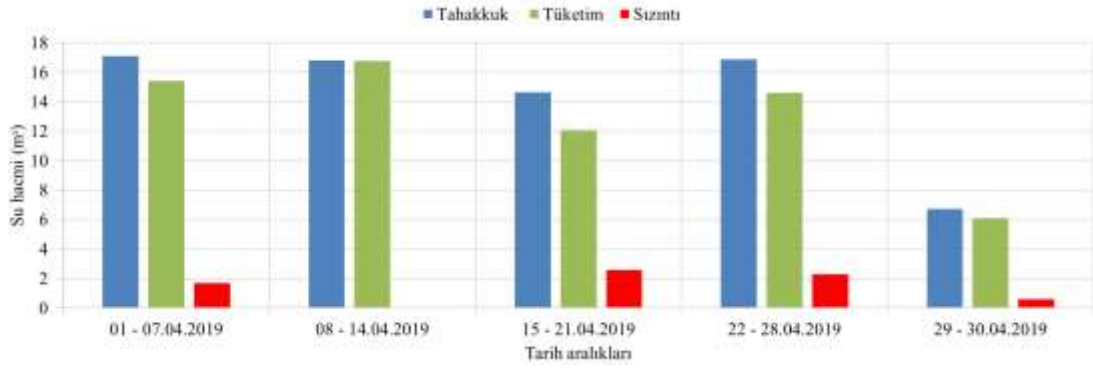
Nisan ayı süresince her analiz dönemi için ölçülen toplam su tahakkukları, hesaplanan toplam sızıntı ve tüketim hacimleri Şekil 4.11’de sunulmaktadır. İncelenen bir aylık dönem için toplam su tahakkuk hacmi, hesaplanan toplam sızıntı ve tüketim hacimleri Şekil 4.12-a’da gösterilmektedir. Aylık toplam sızıntı hacmi, aylık su tahakkuk hacminin %10’luk kısmını oluşturmaktadır (Şekil 4.12-b).

**Şekil 4.11.** Olbia bayan tuvaletinde 2019 yılı Nisan ayında her analiz döneminde ölçülen toplam su tahakkuk hacimleri, hesaplanan toplam sızıntı ve tüketim hacimleri

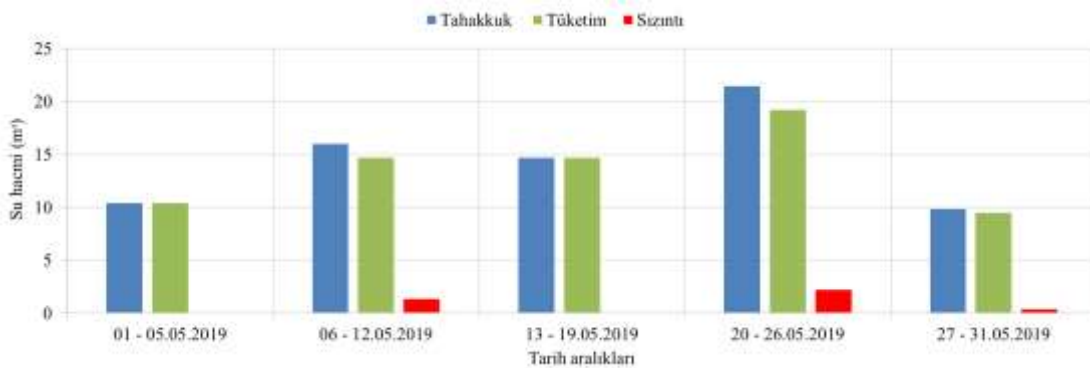
Şekil 4.14’te sunulmaktadır. İncelenen bir aylık dönem için toplam su tahakkuk hacmi, hesaplanan toplam sızıntı ve tüketim hacimleri Şekil 4.15-a’da gösterilmektedir. Aylık toplam sızıntı hacmi, aylık su tahakkuk hacminin %5’lik kısmını oluşturmaktadır (Şekil 4.15-b).

**Şekil 4.14.** Olbia bayan tuvaletinde 2019 yılı Mayıs ayında her analiz döneminde ölçülen toplam su tahakkuk hacimleri, hesaplanan toplam sızıntı ve tüketim hacimleri

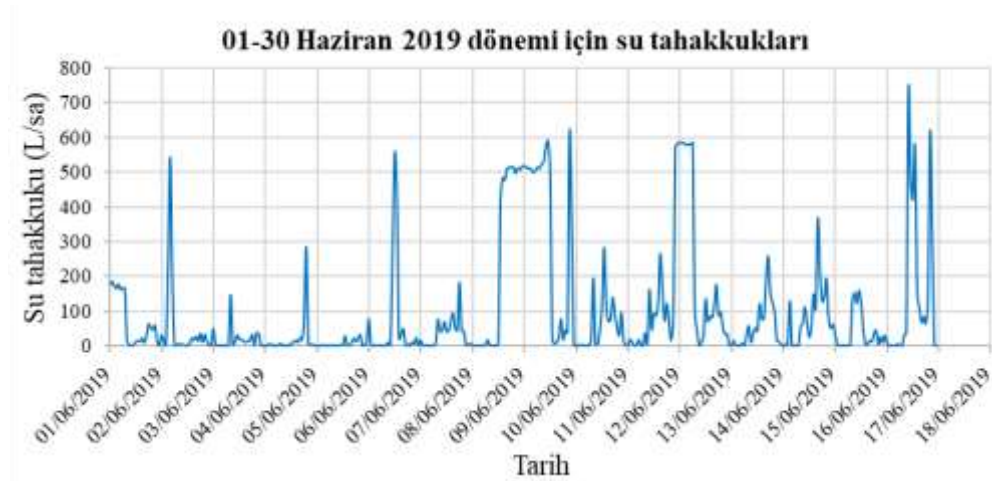
Şekil 4.16'da 01.06.2019 saat 00:00 ile 16.06.2019 saat 23:00 arası Olbia Bayan tuvaletinde kaydedilen su tahakkukları sunulmaktadır. 16 Haziran 2019 tarihinde sayaç arızalandığı için bu ay içerisindeki analizler ay sonunu kapsayacak şekilde incelenememiştir. Bu dönemde ölçülen minimum su tahakkuku 0 L/sa ve maksimum su tahakkuku 740 L/sa iken ortalama su tahakkuk değeri 96 L/sa olarak hesaplanmıştır.

**Şekil 4.16.** Olbia bayan tuvaletinde 01-16.06.2019 tarihleri arasında ölçülen su tahakkukları

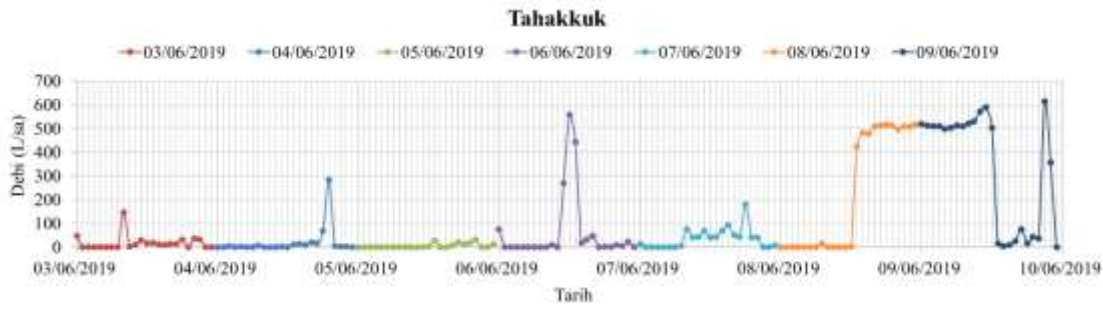
Şekil 4.17’de Olbia bayan tuvaletinde 03.06.2019 – 09.06.2019 dönemi içinde izlenen saatlik su tahakkukları, Şekil 4.18’de ise su tahakkuk verilerinin analiz edilmesi ile belirlenen sayaç sonrası sızıntı ve su tüketim debileri sunulmaktadır. Bu dönem süresince her gün için ölçülen toplam su hacmi (tahakkuk), hesaplanan sayaç sonrası sızıntı hacmi ve su tüketim hacmi Şekil 4.19’da sunulmaktadır.

**Şekil 4.17.** Olbia bayan tuvaletinde 03.06.2019 – 09.06.2019 tarihleri arasında ölçülen saatlik su tahakkukları

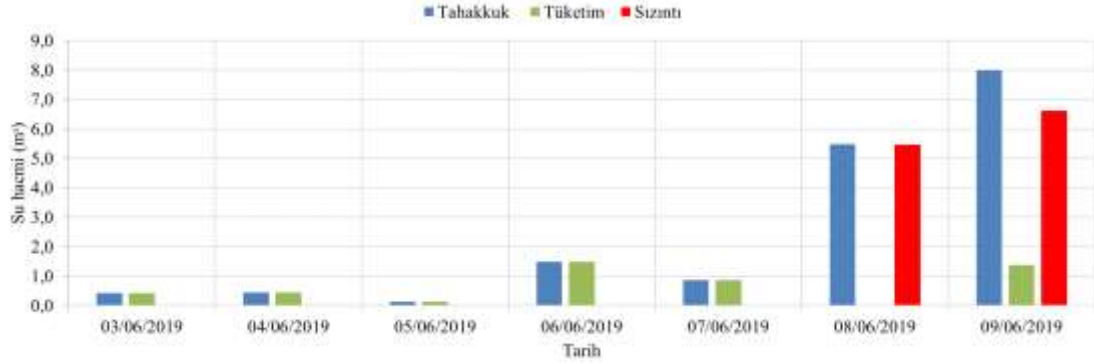
Şekil 4.19’da 08/06/2019 tarihinde ve 09/06/2019 tarihinde verilen yüksek sızıntıların nedeni açık unutulmuş musluklar, bozulan bir rezervuar gibi sebepler olabilmektedir. En doğru nedenin tespiti için yerinde gözlem yapılması gerekmektedir.

**Şekil 4.19.** Olbia bayan tuvaletinde 03.06.2019 – 09.06.2019 tarihleri arasındaki dönemde ölçülen toplam günlük tahakkuk su hacimleri, hesaplanan günlük sızıntı hacmi ve günlük tüketim su hacmi

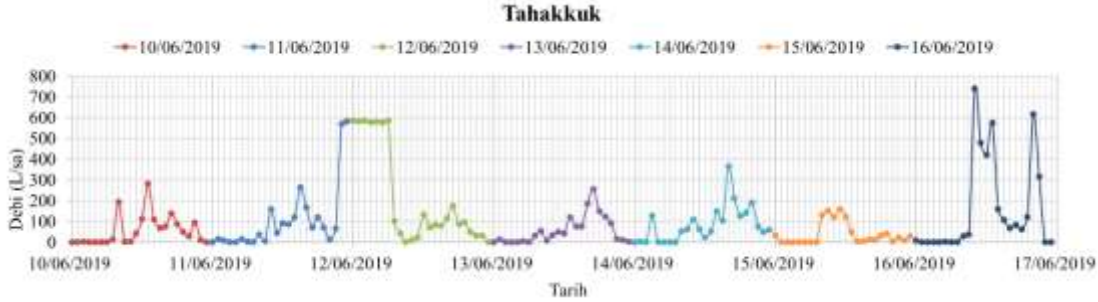
Şekil 4.21’de Olbia bayan tuvaletinde 10.06.2019 – 16.06.2019 dönemi içinde izlenen saatlik su tahakkukları, Şekil 4.22’de ise su tahakkuk verilerinin analiz edilmesi ile belirlenen sayaç sonrası sızıntı ve su tüketim debileri sunulmaktadır. Bu dönem süresince her gün için ölçülen toplam su hacmi (tahakkuk), hesaplanan sayaç sonrası sızıntı hacmi ve su tüketim hacmi Şekil 4.23’te sunulmaktadır. İncelenen bir haftalık

**Şekil 4.21.** Olbia bayan tuvaletinde 10.06.2019 – 16.06.2019 tarihleri arasında ölçülen saatlik su tahakkukları

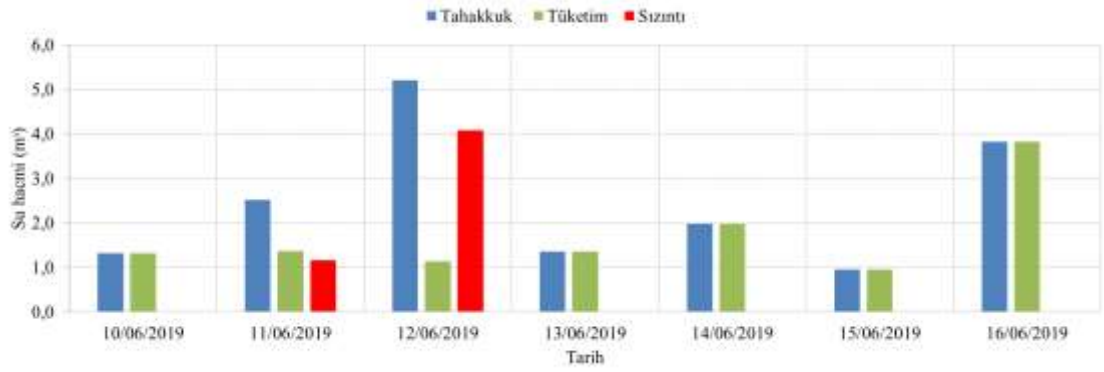
**Şekil 4.23.** Olbia bayan tuvaletinde 10.06.2019 – 16.06.2019 tarihleri arasındaki dönemde ölçülen toplam günlük tahakkuk su hacimleri, hesaplanan günlük sızıntı hacmi ve günlük tüketim su hacmi

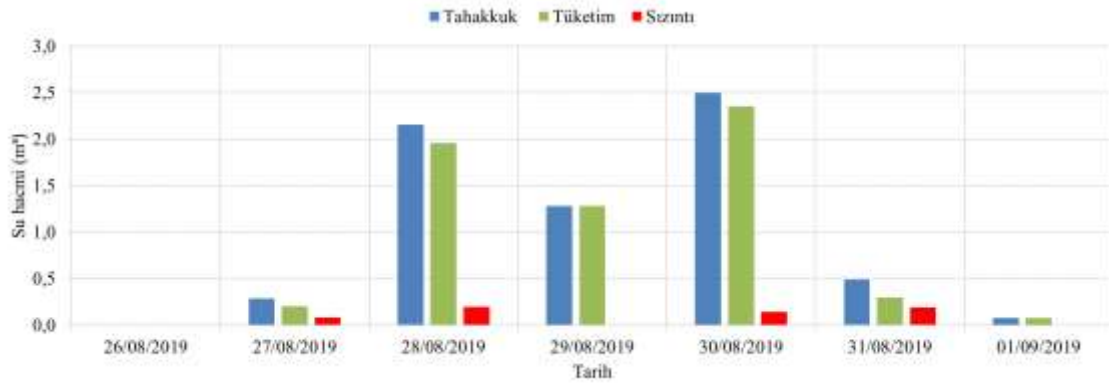
**Şekil 4.28.** Olbia bayan tuvaletinde 27.08.2019 (saat 09:00) – 01.09.2019 tarihleri arasındaki dönemde ölçülen toplam günlük tahakkuk su hacimleri, hesaplanan günlük sızıntı hacmi ve günlük tüketim su hacmi

Şekil 4.26’da Olbia bayan tuvaletinde 27.08.2019 (saat 09:00) – 01.09.2019 dönemi içinde izlenen saatlik su tahakkukları, Şekil 4.27’de ise su tahakkuk verilerinin analiz edilmesi ile belirlenen sayaç sonrası sızıntı ve su tüketim debileri sunulmaktadır. Bu dönem süresince her gün için ölçülen toplam su hacmi (tahakkuk), hesaplanan sayaç sonrası sızıntı hacmi ve su tüketim hacmi Şekil 4.28’de sunulmaktadır. İncelenen dönem için su tahakkuk hacmi, hesaplanan toplam sızıntı hacmi ve toplam su tüketim hacmi Şekil 4.29’da gösterilmektedir.

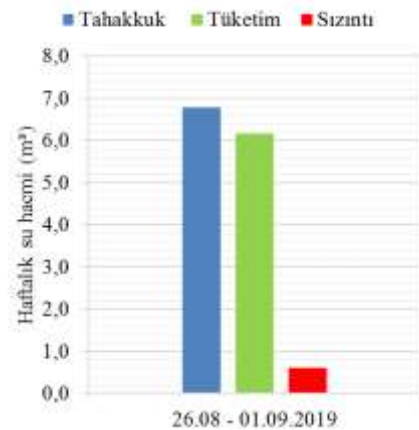
**Şekil 4.29.** Olbia bayan tuvaletinde 27.08.2019 (saat 09:00) – 01.09.2019 tarihleri arasındaki dönemde ölçülen toplam su tahakkuk hacmi, hesaplanan toplam sızıntı ve tüketim hacimleri

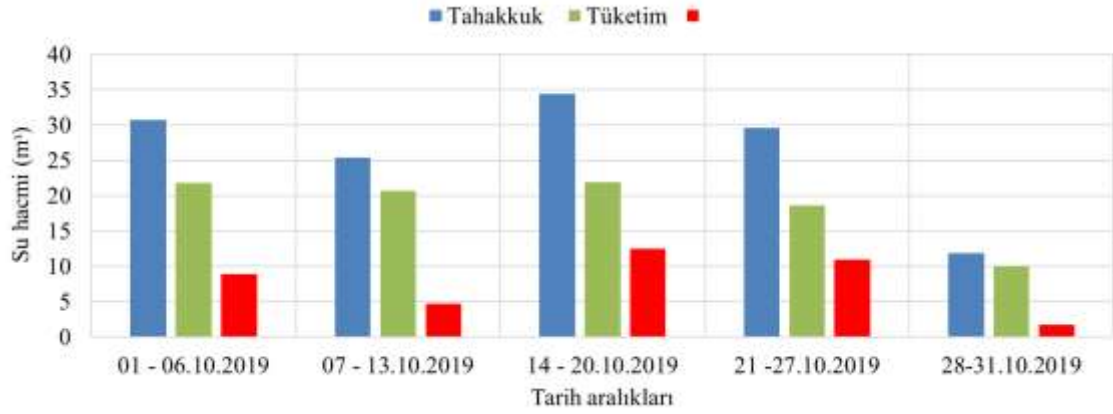
**Şekil 4.34.** Olbia bayan tuvaletinde 2019 yılı Ekim ayında her analiz döneminde ölçülen toplam su tahakkuk hacimleri, hesaplanan toplam sızıntı ve tüketim hacimleri

01 – 31 Ekim 2019 yılı süresince her analiz dönemi için ölçülen toplam su tahakkukları, hesaplanan toplam sızıntı ve tüketim hacimleri Şekil 4.34’de sunulmaktadır. İncelenen bir aylık dönem için toplam su tahakkuk hacmi, hesaplanan toplam sızıntı ve tüketim hacimleri Şekil 4.35-a’da gösterilmektedir. Aylık toplam sızıntı hacmi, aylık su tahakkuk hacminin %29’luk kısmını oluşturmaktadır Şekil 4.35-b).

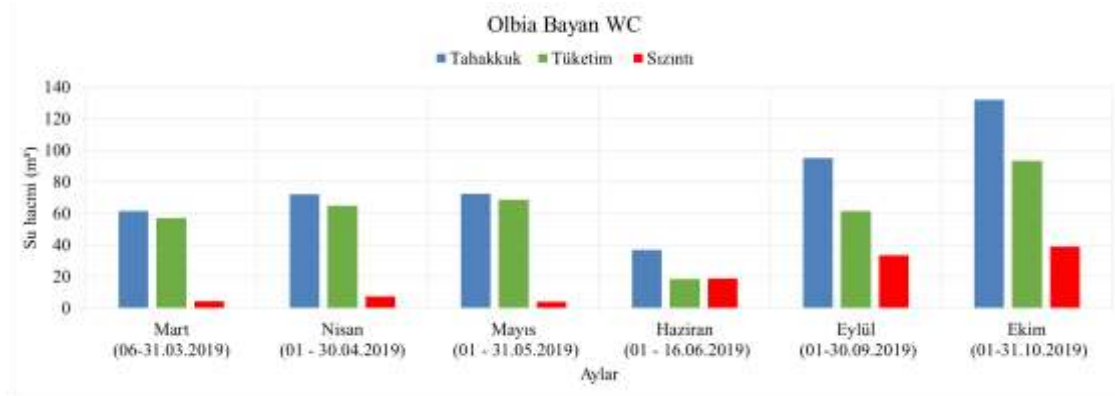
**Şekil 4.36.** Olbia Çarşısı bayan tuvaleti için Mart-Ekim 2019 dönemine ait ilk altı aylık su tahakkuk analizi sonuçları

Olbia Çarşısı bayan tuvaleti için Mart-Ekim 2019 dönemine ait ilk altı aylık su tahakkuk analizi sonuçları Çizelge 4.1’de ve Şekil 4.36’da sunulmaktadır. Sayaç arızasından kaynaklanan sebep nedeniyle analizler Mart-Ekim 2019 dönemi için yapılmıştır ve bu dönemdeki sayaç sonrası toplam sızıntı (sızıntı ve aşırı/kontrolsüz tüketimler) hacmi  $106 \text{ m}^3$  ve toplam tahakkuk içindeki oranı %23’tür.

Sızıntı değerlerinde istenilen kadar azalma olmamıştır. Bunun sebebi olarak yeterli duyarlılık seviyesi gösterilememiş, arızalar tamir edilmemiş ve sızıntılara yeterli dikkat gösterilememiş olabilir. Sızıntıların tespit edilmesi kadar, onarımı ve düzeltilmesi de önem arz etmektedir.

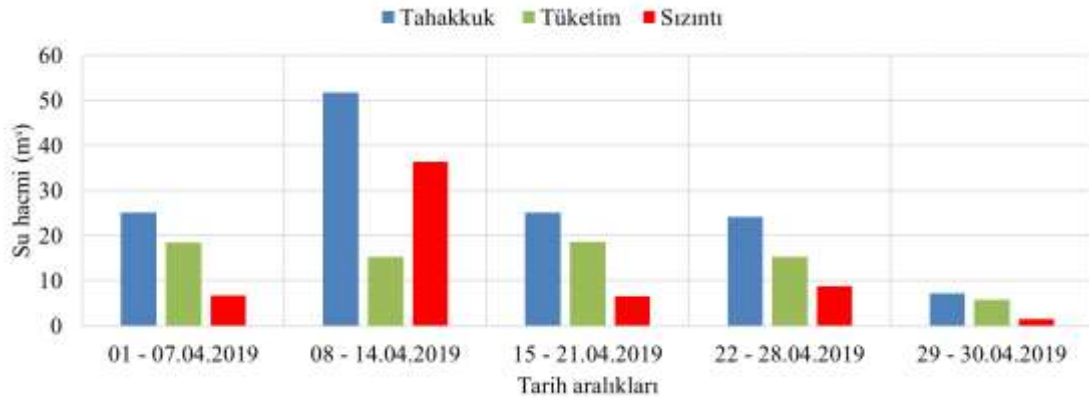
**Şekil 4.41.** Olbia bay tuvaletinde 2019 yılı Nisan ayında her analiz döneminde ölçülen toplam su tahakkuk hacimleri, hesaplanan toplam sızıntı ve tüketim hacimleri

Nisan ayı süresince her analiz dönemi için ölçülen toplam su tahakkukları, hesaplanan toplam sızıntı ve tüketim hacimleri Şekil 4.41'de sunulmaktadır. İncelenen bir aylık dönem için toplam su tahakkuk hacmi, hesaplanan toplam sızıntı ve tüketim hacimleri Şekil 4.42-a'da gösterilmektedir. Aylık toplam sızıntı hacmi, aylık su tahakkuk hacminin %45'lik kısmını oluşturmaktadır (Şekil 4.42-b).

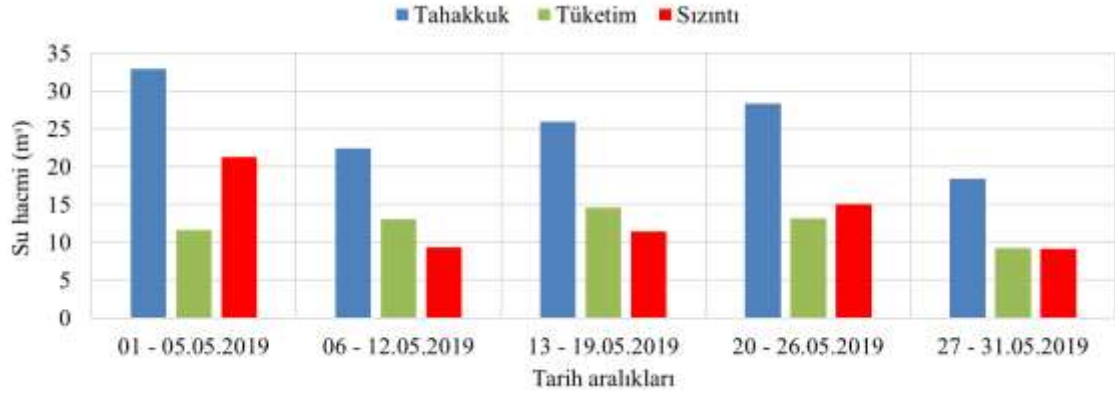
**Şekil 4.44.** Olbia bay tuvaletinde 2019 yılı Mayıs ayında her analiz döneminde ölçülen toplam su tahakkuk hacimleri, hesaplanan toplam sızıntı ve tüketim hacimleri

Mayıs ayı süresince her analiz dönemi için ölçülen toplam su tahakkukları, hesaplanan toplam sızıntı ve tüketim hacimleri Şekil 4.44'te sunulmaktadır. İncelenen bir aylık dönem için toplam su tahakkuk hacmi, hesaplanan toplam sızıntı ve tüketim hacimleri Şekil 4.45-a'da gösterilmektedir. Aylık toplam sızıntı hacmi, aylık su tahakkuk hacminin %48'lik kısmını oluşturmaktadır (Şekil 4.45-b).

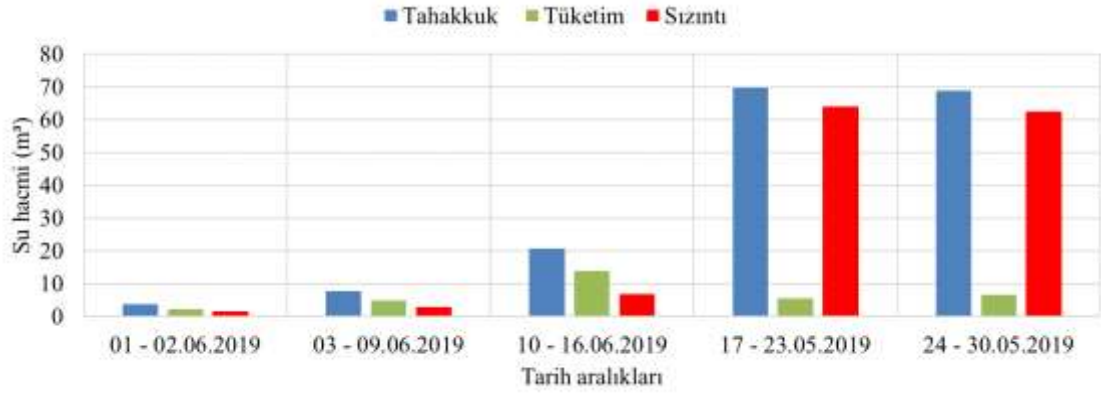
**Şekil 4.47.** Olbia bay tuvaletinde 2019 yılı Haziran ayında her analiz döneminde ölçülen toplam su tahakkuk hacimleri, hesaplanan toplam sızıntı ve tüketim hacimleri

Haziran ayı süresince her analiz dönemi için ölçülen toplam su tahakkukları, hesaplanan toplam sızıntı ve tüketim hacimleri Şekil 4.47’de sunulmaktadır. İncelenen bir aylık dönem için toplam su tahakkuk hacmi, hesaplanan toplam sızıntı ve tüketim hacimleri Şekil 4.48-a’da gösterilmektedir. Aylık toplam sızıntı hacmi, aylık su tahakkuk hacminin %19’lük kısmını oluşturmaktadır (Şekil 4.48-b).

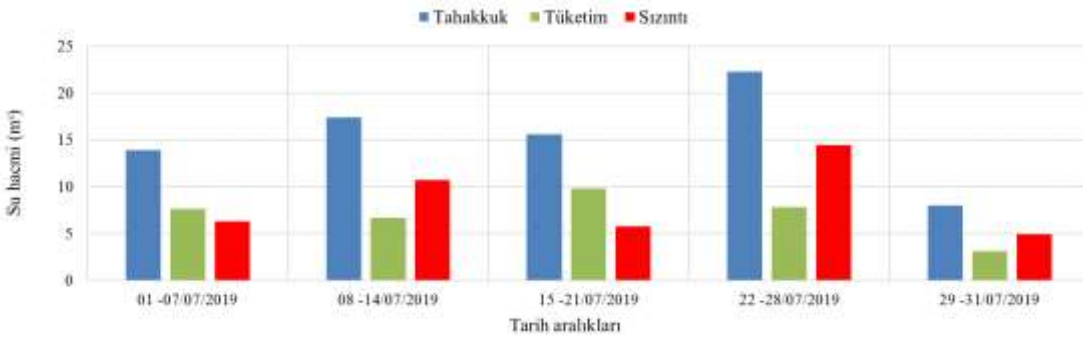
**Şekil 4.50.** Olbia bay tuvaletinde 2019 yılı Temmuz ayında her analiz döneminde ölçülen toplam su tahakkuk hacimleri, hesaplanan toplam sızıntı ve tüketim hacimleri

Temmuz ayı süresince her analiz dönemi için ölçülen toplam su tahakkukları, hesaplanan toplam sızıntı ve tüketim hacimleri Şekil 4.50’de sunulmaktadır. İncelenen bir aylık dönem için toplam su tahakkuk hacmi, hesaplanan toplam sızıntı ve tüketim hacimleri Şekil 4.51-a’da gösterilmektedir. Aylık toplam sızıntı hacmi, aylık su tahakkuk hacminin %54’lük kısmını oluşturmaktadır (Şekil 4.51-b).

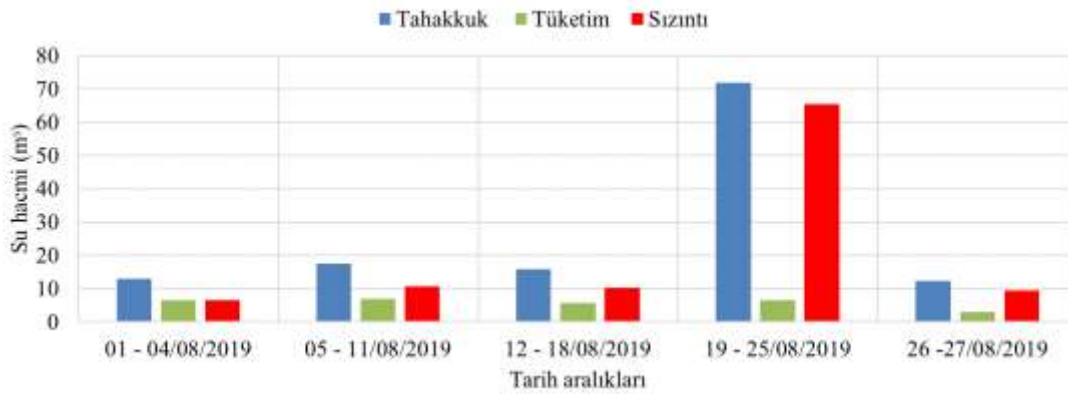
**Şekil 4.53.** Olbia bay tuvaletinde 2019 yılı Ağustos ayında her analiz döneminde ölçülen toplam su tahakkuk hacimleri, hesaplanan toplam sızıntı ve tüketim hacimleri

Ağustos ayı süresince her analiz dönemi için ölçülen toplam su tahakkukları, hesaplanan toplam sızıntı ve tüketim hacimleri Şekil 4.53'te sunulmaktadır. İncelenen bir aylık dönem için toplam su tahakkuk hacmi, hesaplanan toplam sızıntı ve tüketim hacimleri Şekil 4.54-a'da gösterilmektedir. Aylık toplam sızıntı hacmi, aylık su tahakkuk hacminin %78'lik kısmını oluşturmaktadır (Şekil 4.54-b).

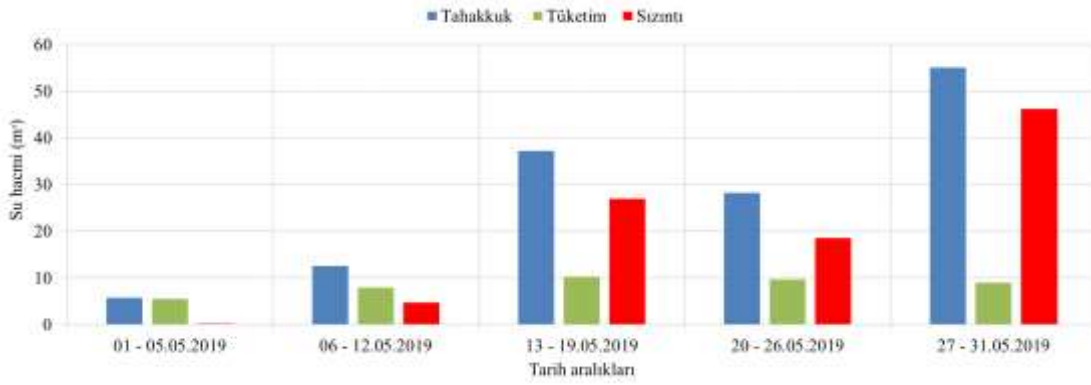
**Şekil 4.60.** Mühendislik Fakültesi zemin kattaki tuvaletinde 2019 yılı Mayıs ayında her analiz döneminde ölçülen toplam su tahakkuk hacimleri, hesaplanan toplam sızıntı ve tüketim hacimleri

Mayıs ayı süresince her analiz dönemi için ölçülen toplam su tahakkukları, hesaplanan toplam sızıntı ve tüketim hacimleri Şekil 4.60’da sunulmaktadır. İncelenen bir aylık dönem için toplam su tahakkuk hacmi, hesaplanan toplam sızıntı ve tüketim hacimleri Şekil 4.61-a’da gösterilmektedir. Aylık toplam sızıntı hacmi, aylık su tahakkuk hacminin %78’lik kısmını oluşturmaktadır (Şekil 4.61-b).

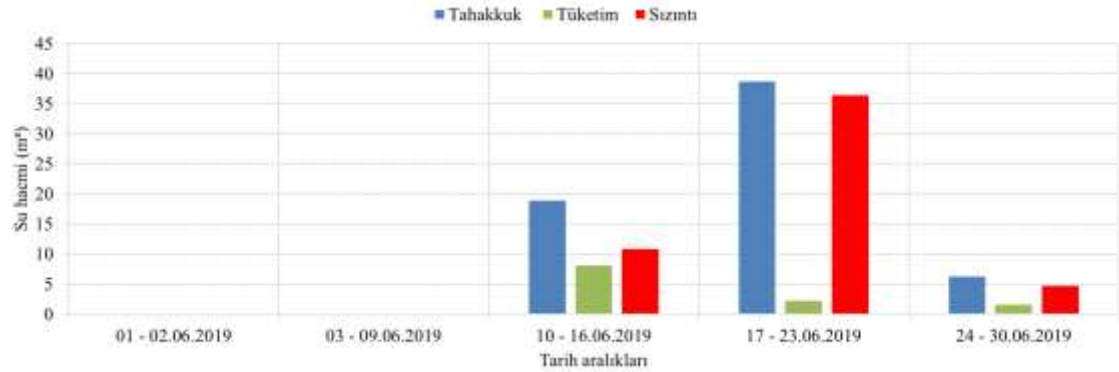
**Şekil 4.63.** Mühendislik Fakültesi zemin kattaki tuvalette 2019 yılı Haziran ayında her analiz döneminde ölçülen toplam su tahakkuk hacimleri, hesaplanan toplam sızıntı ve tüketim hacimleri

Haziran ayı süresince her analiz dönemi için ölçülen toplam su tahakkukları, hesaplanan toplam sızıntı ve tüketim hacimleri Şekil 4.63'te sunulmaktadır. İncelenen bir aylık dönem için toplam su tahakkuk hacmi, hesaplanan toplam sızıntı ve tüketim hacimleri Şekil 4.64-a'da gösterilmektedir. Aylık toplam sızıntı hacmi, aylık su tahakkuk hacminin %19'lük kısmını oluşturmaktadır (Şekil 4.64-b).

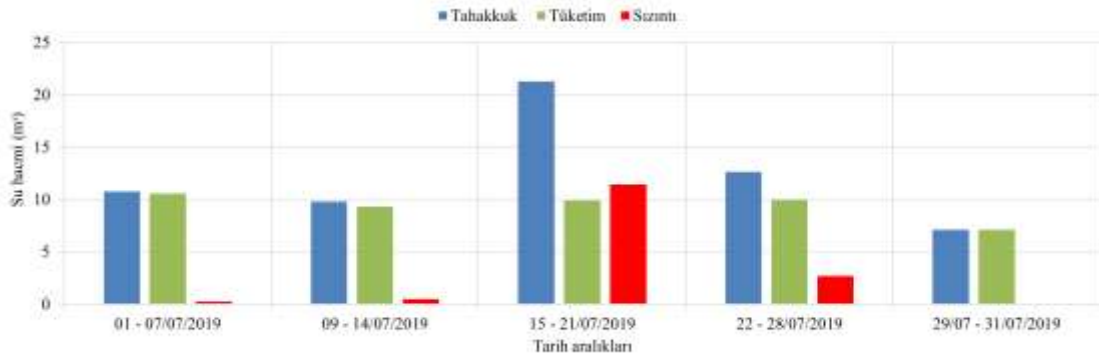
**Şekil 4.66.** Mühendislik Fakültesi zemin kattaki tuvalette 2019 yılı Temmuz ayında her analiz döneminde ölçülen toplam su tahakkuk hacimleri, hesaplanan toplam sızıntı ve tüketim hacimleri

Temmuz ayı süresince her analiz dönemi için ölçülen toplam su tahakkukları, hesaplanan toplam sızıntı ve tüketim hacimleri Şekil 4.66’da sunulmaktadır. İncelenen bir aylık dönem için toplam su tahakkuk hacmi, hesaplanan toplam sızıntı ve tüketim hacimleri Şekil 4.67-a’da gösterilmektedir. Aylık toplam sızıntı hacmi, aylık su tahakkuk hacminin %24’lük kısmını oluşturmaktadır (Şekil 4.67-b).

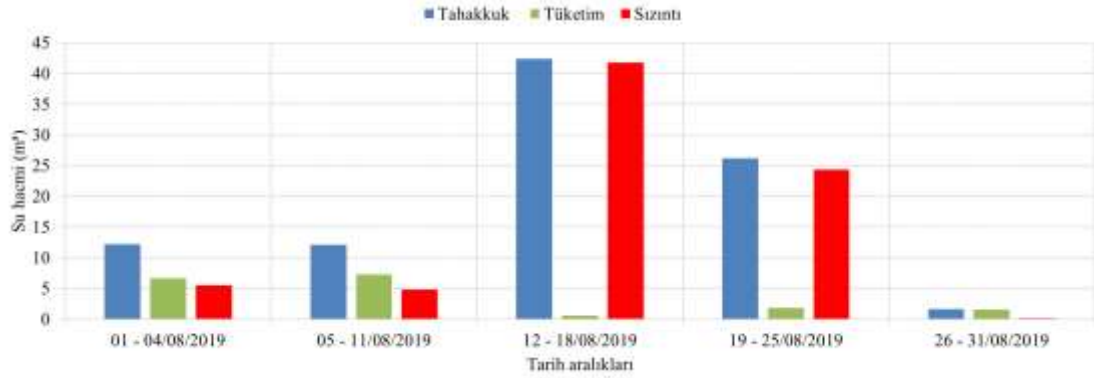
**Şekil 4.69.** Mühendislik Fakültesi zemin kattaki tuvalette 2019 yılı Ağustos ayında her analiz döneminde ölçülen toplam su tahakkuk hacimleri, hesaplanan toplam sızıntı ve tüketim hacimleri

Ağustos ayı süresince her analiz dönemi için ölçülen toplam su tahakkukları, hesaplanan toplam sızıntı ve tüketim hacimleri Şekil 4.69’da sunulmaktadır. İncelenen bir aylık dönem için toplam su tahakkuk hacmi, hesaplanan toplam sızıntı ve tüketim hacimleri Şekil 4.70-a’da gösterilmektedir. Aylık toplam sızıntı hacmi, aylık su tahakkuk hacminin %81’lik kısmını oluşturmaktadır (Şekil 4.70-b).

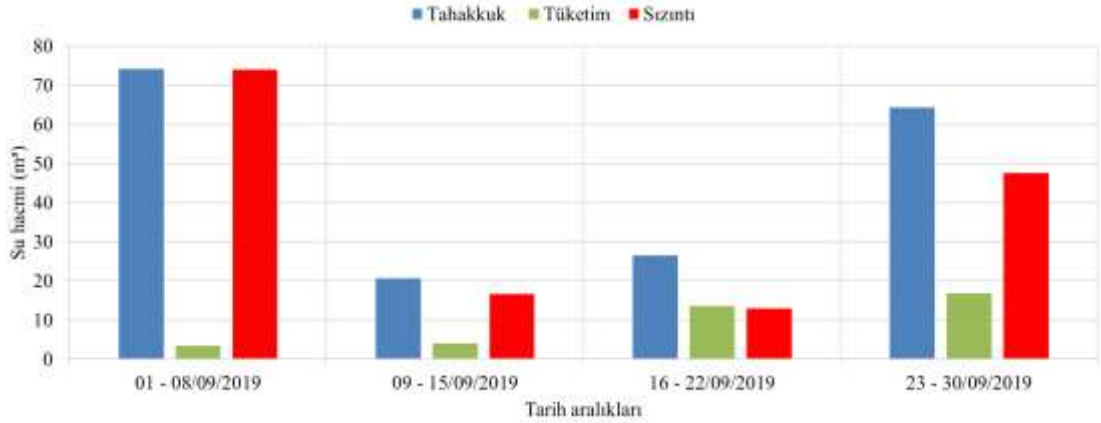
**Şekil 4.72.** Mühendislik Fakültesi zemin kattaki tuvalette 2019 yılı Eylül ayında her analiz döneminde ölçülen toplam su tahakkuk hacimleri, hesaplanan toplam sızıntı ve tüketim hacimleri

Eylül ayı süresince her analiz dönemi için ölçülen toplam su tahakkukları, hesaplanan toplam sızıntı ve tüketim hacimleri Şekil 4.72’de sunulmaktadır. İncelenen bir aylık dönem için toplam su tahakkuk hacmi, hesaplanan toplam sızıntı ve tüketim hacimleri Şekil 4.73-a’da gösterilmektedir. Aylık toplam sızıntı hacmi, aylık su tahakkuk hacminin %82’lik kısmını oluşturmaktadır (Şekil 4.73-b).

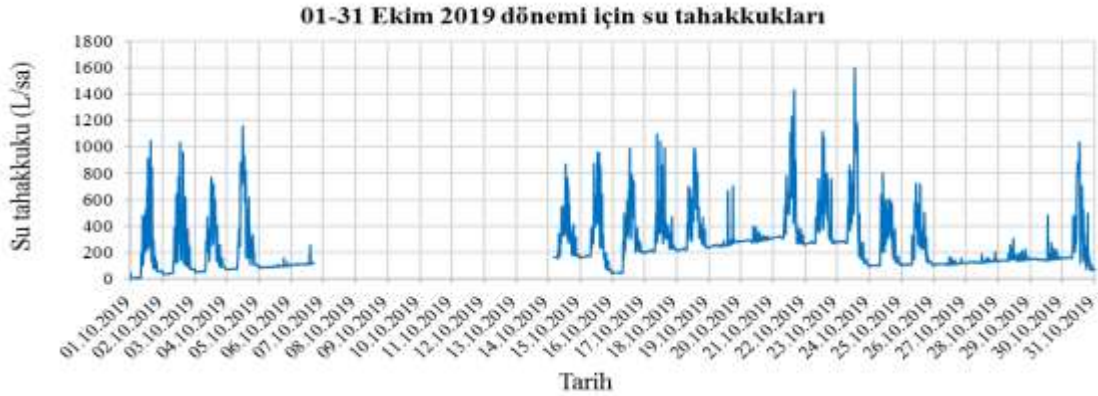
Şekil 4.74. Mühendislik Fakültesi zemin kattaki tuvalette 01-31.10.2019 tarihleri arasında ölçülen su tahakkukları

Şekil 4.74'te 01.10.2019 saat 00:00 ile 31.10.2019 saat 23:45 arası Mühendislik Fakültesi zemin kattaki tuvaletinde kaydedilen su tahakkukları sunulmaktadır. 06.10.2019 Saat 17:00 ile 14.10.2019 Saat 04:30 arasında veri aktarımı gerçekleşmediği için bu tarihler arasında analiz yapılamamıştır. Bu dönemde ölçülen minimum su tahakkuku 0 L/sa ve maksimum su tahakkuku 1596 L/sa iken ortalama su tahakkuk değeri 245 L/sa olarak hesaplanmıştır.

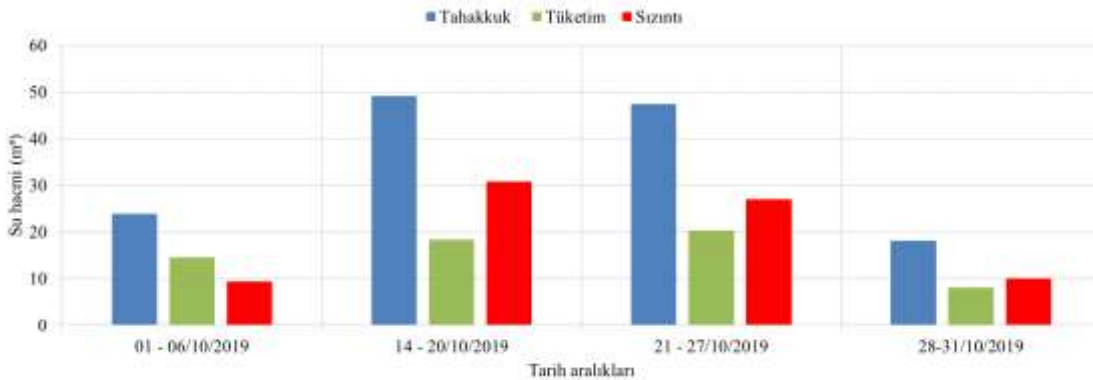
Şekil 4.75. Mühendislik Fakültesi zemin kattaki tuvalette 2019 yılı Ekim ayında her analiz döneminde ölçülen toplam su tahakkuk hacimleri, hesaplanan toplam sızıntı ve tüketim hacimleri

Ekim ayı süresince her analiz dönemi için ölçülen toplam su tahakkukları, hesaplanan toplam sızıntı ve tüketim hacimleri Şekil 4.75'te sunulmaktadır. İncelenen bir aylık dönem için toplam su tahakkuk hacmi, hesaplanan toplam sızıntı ve tüketim hacimleri Şekil 4.76-a'da gösterilmektedir. Aylık toplam sızıntı hacmi, aylık su tahakkuk hacminin %56'lık kısmını oluşturmaktadır (Şekil 4.76-b).

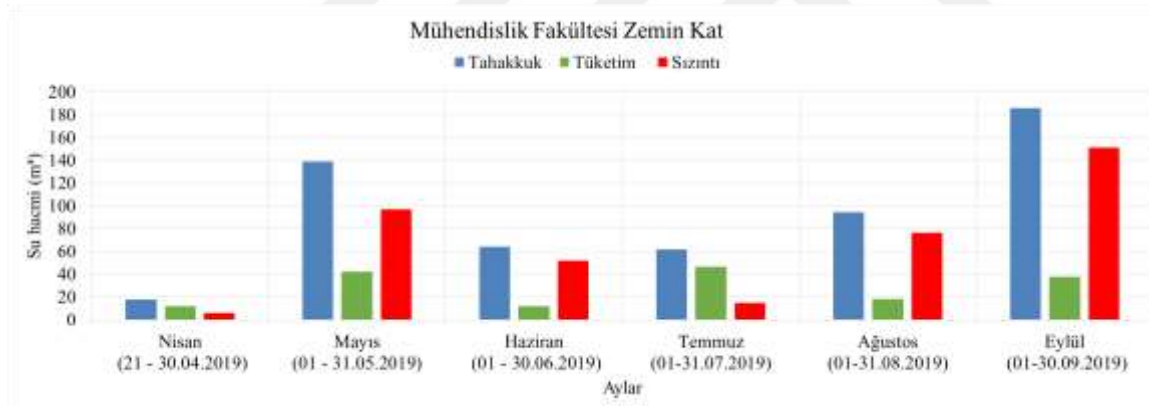
Şekil 4.77. Mühendislik Fakültesi zemin kat öğrenci tuvaleti için Nisan-Eylül 2019 dönemine ait ilk altı aylık su tahakkuk analizi sonuçları

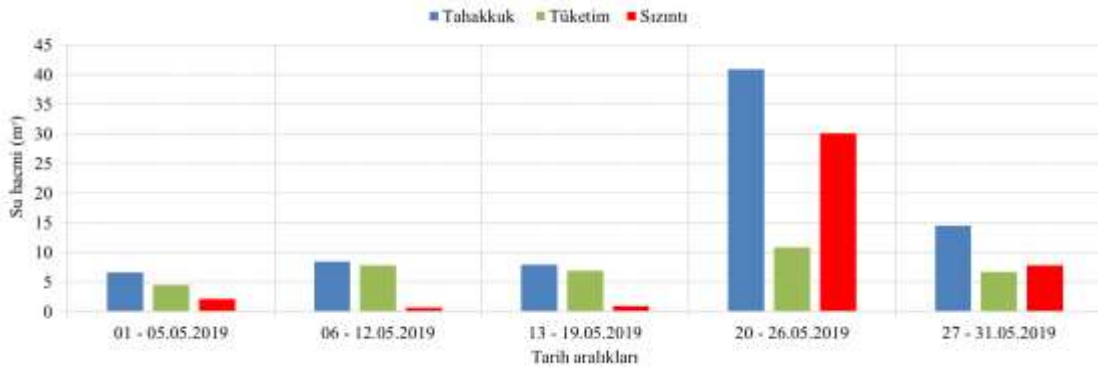
**Şekil 4.82.** Mühendislik Fakültesi birinci kattaki tuvalette 2019 yılı Mayıs ayında her analiz döneminde ölçülen toplam su tahakkuk hacimleri, hesaplanan toplam sızıntı ve tüketim hacimleri

Mayıs ayı süresince her analiz dönemi için ölçülen toplam su tahakkukları, hesaplanan toplam sızıntı ve tüketim hacimleri Şekil 4.82’de sunulmaktadır. İncelenen bir aylık dönem için toplam su tahakkuk hacmi, hesaplanan toplam sızıntı ve tüketim hacimleri Şekil 4.83-a’da gösterilmektedir. Aylık toplam sızıntı hacmi, aylık su tahakkuk hacminin %53’lük kısmını oluşturmaktadır (Şekil 4.83-b).
