**AKDENİZ ÜNİVERSİTESİ KAMPÜSÜ'NDE İÇME SUYU DAĞITIM  
ŞEBEKESİNDEN KULLANILAN SUYUN TÜKETİMİNİN AKILLI  
SAYAÇLARLA İNCELENMESİ VE TASARRUFU**

**Simge ENDEROĞLU  
FEN BİLİMLERİ ENSTİTÜSÜ  
ÇEVRE MÜHENDİSLİĞİ  
ANABİLİM DALI  
YÜKSEK LİSANS TEZİ**

**ŞUBAT 2022**

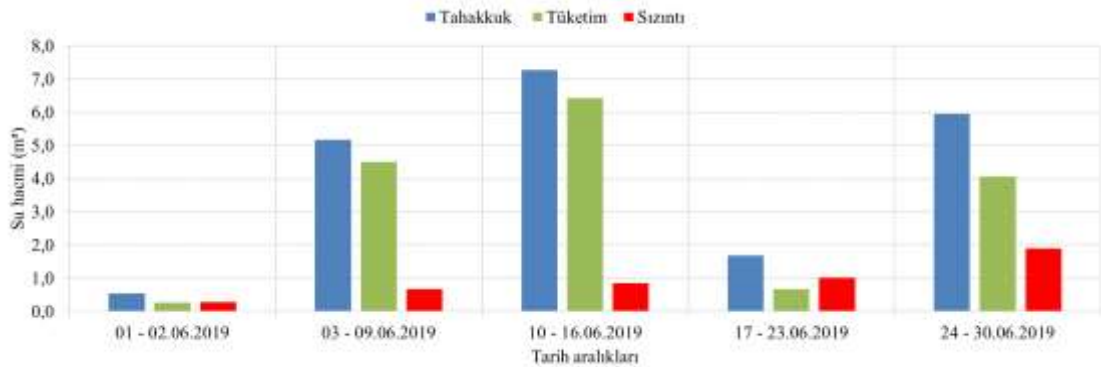
**Şekil 4.85.** Mühendislik Fakültesi birinci kattaki tuvalette 2019 yılı Haziran ayında her analiz döneminde ölçülen toplam su tahakkuk hacimleri, hesaplanan toplam sızıntı ve tüketim hacimleri

Haziran ayı süresince her analiz dönemi için ölçülen toplam su tahakkukları, hesaplanan toplam sızıntı ve tüketim hacimleri Şekil 4.85'te sunulmaktadır. İncelenen bir aylık dönem için toplam su tahakkuk hacmi, hesaplanan toplam sızıntı ve tüketim hacimleri Şekil 4.86-a'da gösterilmektedir. Aylık toplam sızıntı hacmi, aylık su tahakkuk hacminin %23'lük kısmını oluşturmaktadır (Şekil 4.86-b).

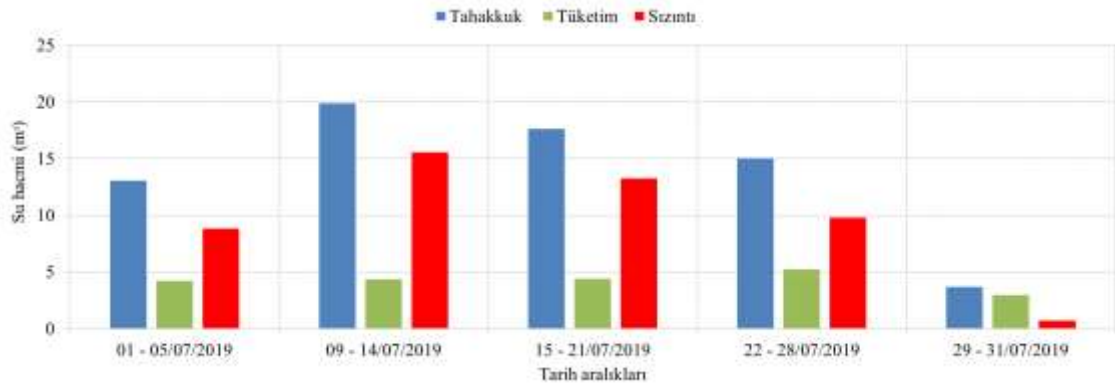
**Şekil 4.88.** Mühendislik Fakültesi birinci kattaki tuvalette 2019 yılı Temmuz ayında her analiz döneminde ölçülen toplam su tahakkuk hacimleri, hesaplanan toplam sızıntı ve tüketim hacimleri

Temmuz ayı süresince her analiz dönemi için ölçülen toplam su tahakkukları, hesaplanan toplam sızıntı ve tüketim hacimleri Şekil 4.88’de sunulmaktadır. İncelenen bir aylık dönem için toplam su tahakkuk hacmi, hesaplanan toplam sızıntı ve tüketim hacimleri Şekil 4.89-a’da gösterilmektedir. Aylık toplam sızıntı hacmi, aylık su tahakkuk hacminin %69’luk kısmını oluşturmaktadır (Şekil 4.89-b).

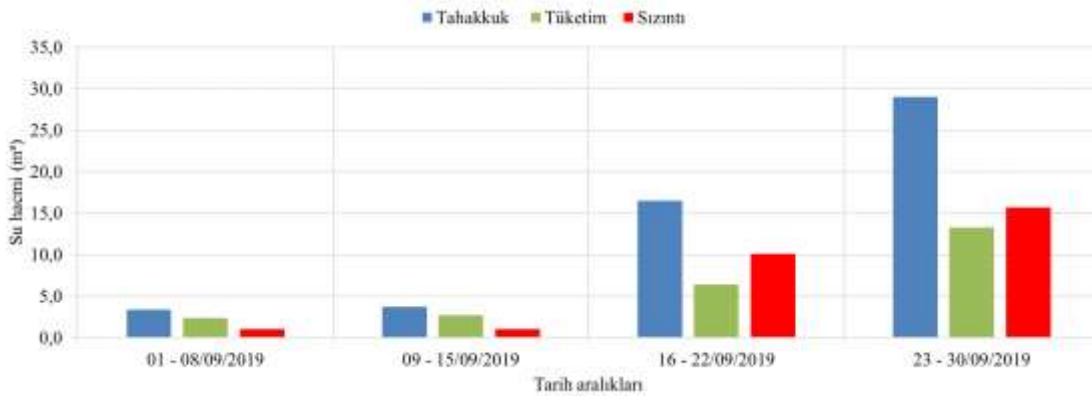
Eylül ayı süresince her analiz dönemi için ölçülen toplam su tahakkukları, hesaplanan toplam sızıntı ve tüketim hacimleri Şekil 4.94'te sunulmaktadır. İncelenen bir aylık dönem için toplam su tahakkuk hacmi, hesaplanan toplam sızıntı ve tüketim hacimleri Şekil 4.95-a'da gösterilmektedir. Aylık toplam sızıntı hacmi, aylık su tahakkuk hacminin %53'lük kısmını oluşturmaktadır (Şekil 4.95-b).

**Şekil 4.94.** Mühendislik Fakültesi birinci kattaki tuvalette 2019 yılı Eylül ayında her analiz döneminde ölçülen toplam su tahakkuk hacimleri, hesaplanan toplam sızıntı ve tüketim hacimleri

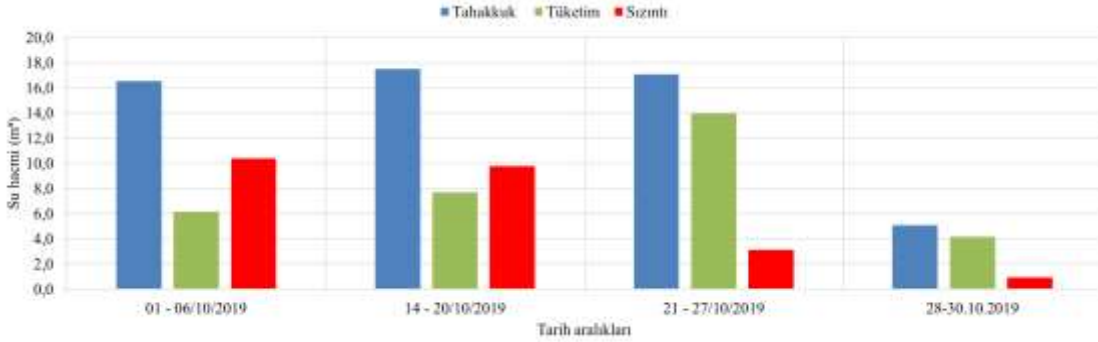
Ekim ayı süresince her analiz dönemi için ölçülen toplam su tahakkukları, hesaplanan toplam sızıntı ve tüketim hacimleri Şekil 4.97’de sunulmaktadır. İncelenen bir aylık dönem için toplam su tahakkuk hacmi, hesaplanan toplam sızıntı ve tüketim hacimleri Şekil 4.98-a’da gösterilmektedir. Aylık toplam sızıntı hacmi, aylık su tahakkuk hacminin %43’lük kısmını oluşturmaktadır (Şekil 4.98-b).

**Şekil 4.97.** Mühendislik Fakültesi birinci kattaki tuvalette 2019 yılı Ekim ayında her analiz döneminde ölçülen toplam su tahakkuk hacimleri, hesaplanan toplam sızıntı ve tüketim hacimleri

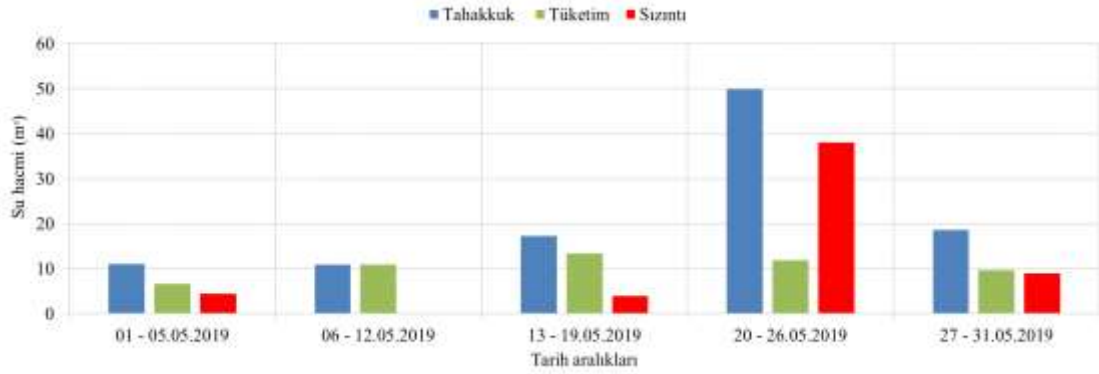
Mayıs ayı süresince her analiz dönemi için ölçülen toplam su tahakkukları, hesaplanan toplam sızıntı ve tüketim hacimleri Şekil 4.104'te sunulmaktadır. İncelenen bir aylık dönem için toplam su tahakkuk hacmi, hesaplanan toplam sızıntı ve tüketim hacimleri Şekil 4.105-a'da gösterilmektedir. Aylık toplam sızıntı hacmi, aylık su tahakkuk hacminin %51'lik kısmını oluşturmaktadır (Şekil 4.105-b).

**Şekil 4.104.** Mühendislik Fakültesi ikinci kattaki tuvalette 2019 yılı Mayıs ayında her analiz döneminde ölçülen toplam su tahakkuk hacimleri, hesaplanan toplam sızıntı ve tüketim hacimleri

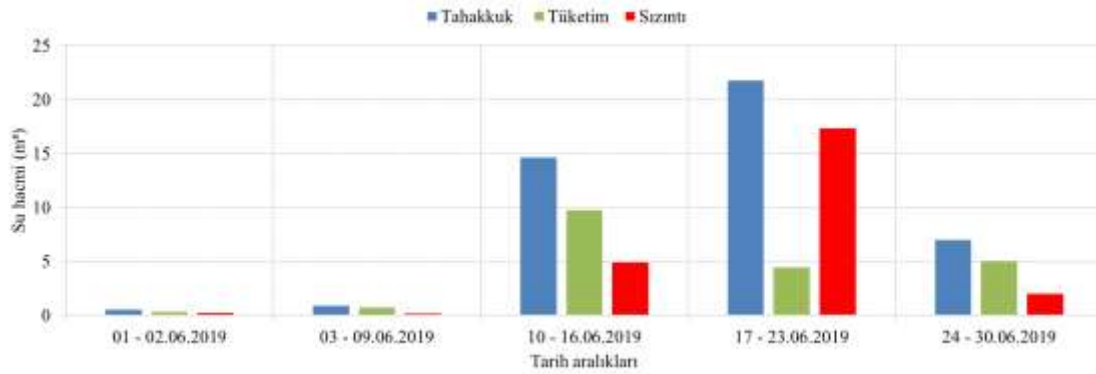
Haziran ayı süresince her analiz dönemi için ölçülen toplam su tahakkukları, hesaplanan toplam sızıntı ve tüketim hacimleri Şekil 4.107’de sunulmaktadır. İncelenen bir aylık dönem için toplam su tahakkuk hacmi, hesaplanan toplam sızıntı ve tüketim hacimleri Şekil 4.108-a’da gösterilmektedir. Aylık toplam sızıntı hacmi, aylık su tahakkuk hacminin %55’lik kısmını oluşturmaktadır (Şekil 4.108-b).

**Şekil 4.107.** Mühendislik Fakültesi ikinci kattaki tuvalette 2019 yılı Haziran ayında her analiz döneminde ölçülen toplam su tahakkuk hacimleri, hesaplanan toplam sızıntı ve tüketim hacimleri

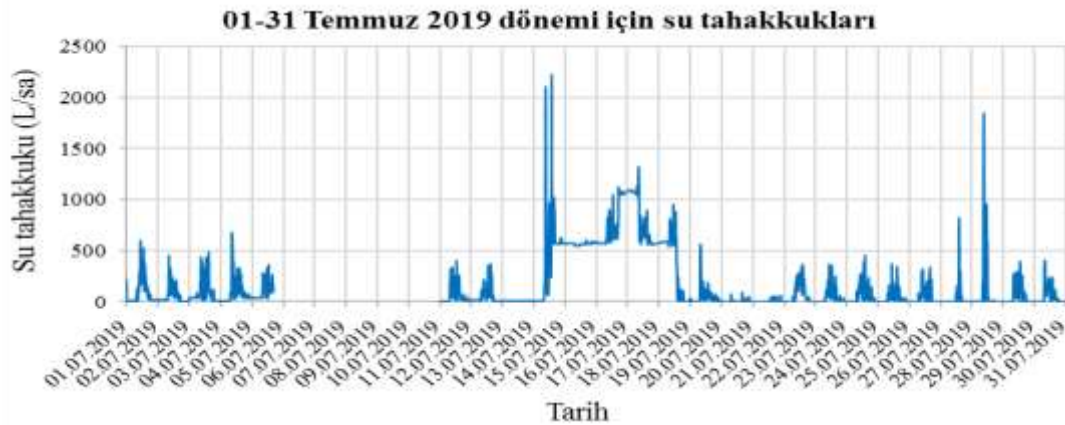
Şekil 4-109’da 01.07.2019 saat 00:00 ile 31.07.2019 saat 23:45 arası Mühendislik Fakültesi ikinci kattaki tuvalette kaydedilen su tahakkukları sunulmaktadır. 05.07.2019 Saat; 16:45’ten 11.07.2019 Saat; 01:00’e kadar veri aktarımında yaşanan problem nedeniyle tahakkuklar alınamamıştır ve analizi yapılamamıştır.

Bu dönemde ölçülen minimum su tahakkuku 0 L/sa ve maksimum su tahakkuku 2224 L/sa iken ortalama su tahakkuk değeri 157 L/sa olarak hesaplanmıştır.

**Şekil 4.109.** Mühendislik Fakültesi ikinci kattaki tuvalette 01-31.07.2019 tarihleri arasında ölçülen su tahakkukları

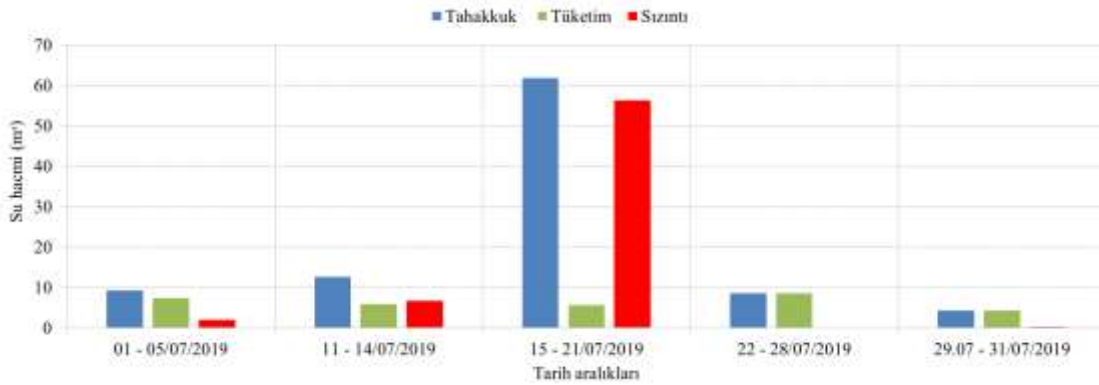
Temmuz ayı süresince her analiz dönemi için ölçülen toplam su tahakkukları, hesaplanan toplam sızıntı ve tüketim hacimleri Şekil 4.110'da sunulmaktadır. İncelenen bir aylık dönem için toplam su tahakkuk hacmi, hesaplanan toplam sızıntı ve tüketim hacimleri Şekil 4.111-a'da gösterilmektedir. Aylık toplam sızıntı hacmi, aylık su tahakkuk hacminin %68'lik kısmını oluşturmaktadır (Şekil 4.111-b).

**Şekil 4.110.** Mühendislik Fakültesi ikinci kattaki tuvalette 2019 yılı Temmuz ayında her analiz döneminde ölçülen toplam su tahakkuk hacimleri, hesaplanan toplam sızıntı ve tüketim hacimleri

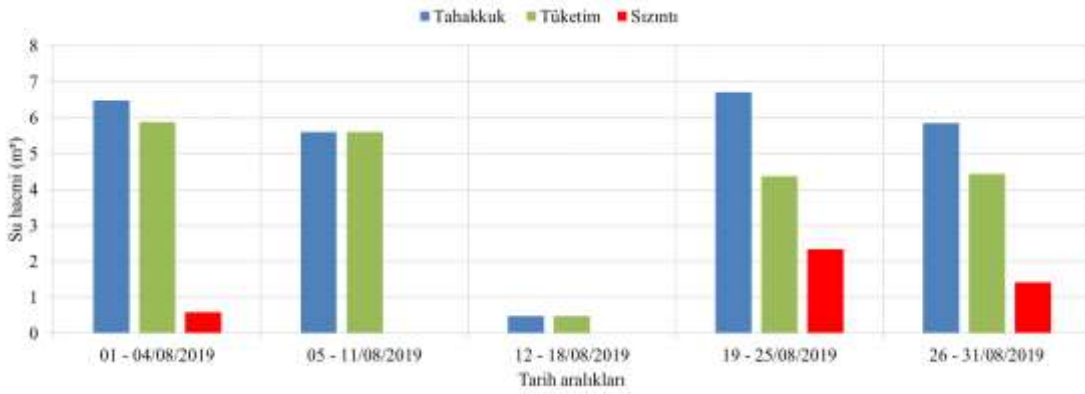
Ağustos ayı süresince her analiz dönemi için ölçülen toplam su tahakkukları, hesaplanan toplam sızıntı ve tüketim hacimleri Şekil 4.113’te sunulmaktadır. İncelenen bir aylık dönem için toplam su tahakkuk hacmi, hesaplanan toplam sızıntı ve tüketim hacimleri Şekil 4.114-a’da gösterilmektedir. Aylık toplam sızıntı hacmi, aylık su tahakkuk hacminin %17’lik kısmını oluşturmaktadır (Şekil 4.114-b).

**Şekil 4.113.** Mühendislik Fakültesi ikinci kattaki tuvalette 2019 yılı Ağustos ayında her analiz döneminde ölçülen toplam su tahakkuk hacimleri, hesaplanan toplam sızıntı ve tüketim hacimleri

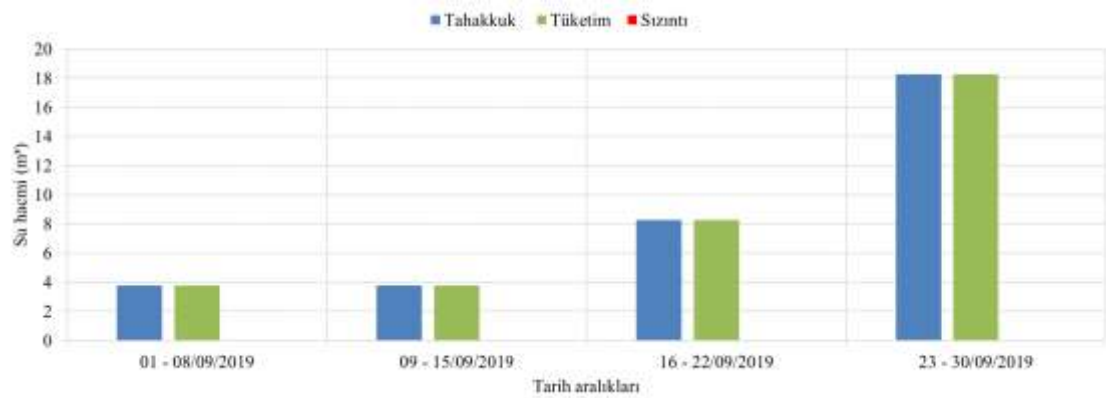
Eylül ayı süresince her analiz dönemi için ölçülen toplam su tahakkukları, hesaplanan toplam sızıntı ve tüketim hacimleri Şekil 4.116'da sunulmaktadır. İncelenen bir aylık dönem için toplam su tahakkuk hacmi, hesaplanan toplam sızıntı ve tüketim hacimleri Şekil 4.117-a'da gösterilmektedir. Aylık toplam sızıntı hacmi, aylık su tahakkuk hacminin %0'lık kısmını oluşturmaktadır (Şekil 4.117-b).

**Şekil 4.116.** Mühendislik Fakültesi ikinci kattaki tuvalette 2019 yılı Eylül ayında her analiz döneminde ölçülen toplam su tahakkuk hacimleri, hesaplanan toplam sızıntı ve tüketim hacimleri

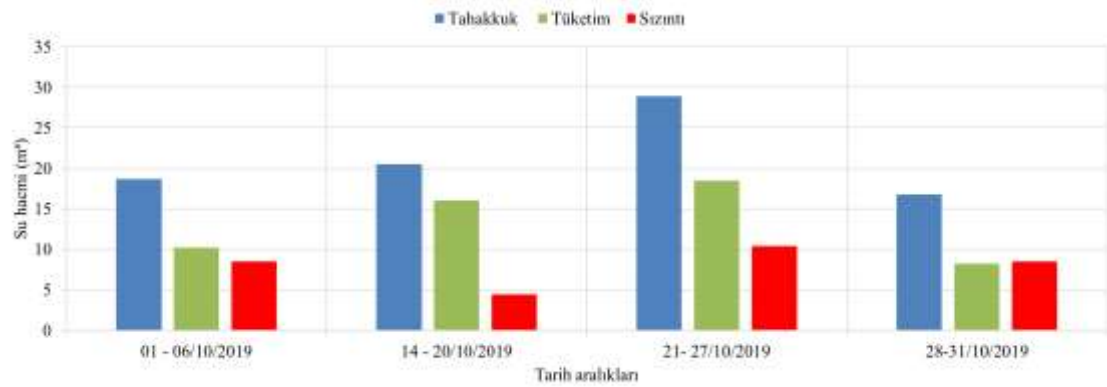
Ekim ayı süresince her analiz dönemi için ölçülen toplam su tahakkukları, hesaplanan toplam sızıntı ve tüketim hacimleri Şekil 4.119’da sunulmaktadır. İncelenen bir aylık dönem için toplam su tahakkuk hacmi, hesaplanan toplam sızıntı ve tüketim hacimleri Şekil 4.120-a’da gösterilmektedir. Aylık toplam sızıntı hacmi, aylık su tahakkuk hacminin %38’lik kısmını oluşturmaktadır (Şekil 4.120-b).

**Şekil 4.119.** Mühendislik Fakültesi ikinci kattaki tuvalette 2019 yılı Ekim ayında her analiz döneminde ölçülen toplam su tahakkuk hacimleri, hesaplanan toplam sızıntı ve tüketim hacimleri

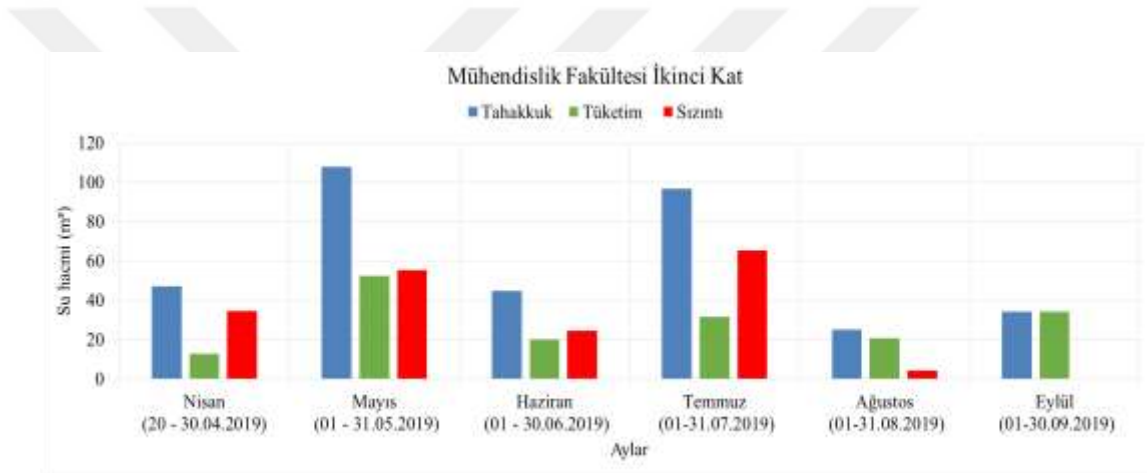
**Şekil 4.121.** Mühendislik Fakültesi ikinci kattaki tuvalet için Nisan-Eylül 2019 dönemine ait ilk altı aylık su tahakkuk analizi sonuçları

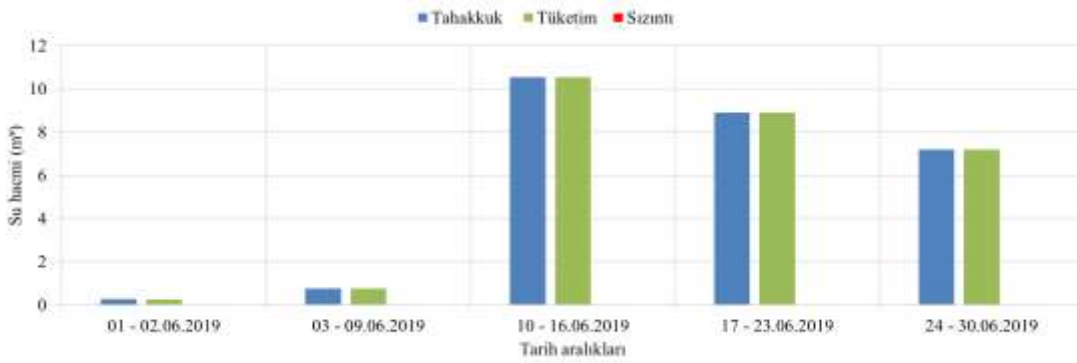
Haziran ayı süresince her analiz dönemi için ölçülen toplam su tahakkukları, hesaplanan toplam sızıntı ve tüketim hacimleri Şekil 4.126'da sunulmaktadır. İncelenen bir aylık dönem için toplam su tahakkuk hacmi, hesaplanan toplam sızıntı ve tüketim hacimleri Şekil 4.127-a'da gösterilmektedir. Aylık toplam sızıntı hacmi, aylık su tahakkuk hacminin %0'lık kısmını oluşturmaktadır (Şekil 4.127-b).

**Şekil 4.126.** Mühendislik Fakültesi üçüncü kattaki tuvalette 2019 yılı Haziran ayında her analiz döneminde ölçülen toplam su tahakkuk hacimleri, hesaplanan toplam sızıntı ve tüketim hacimleri

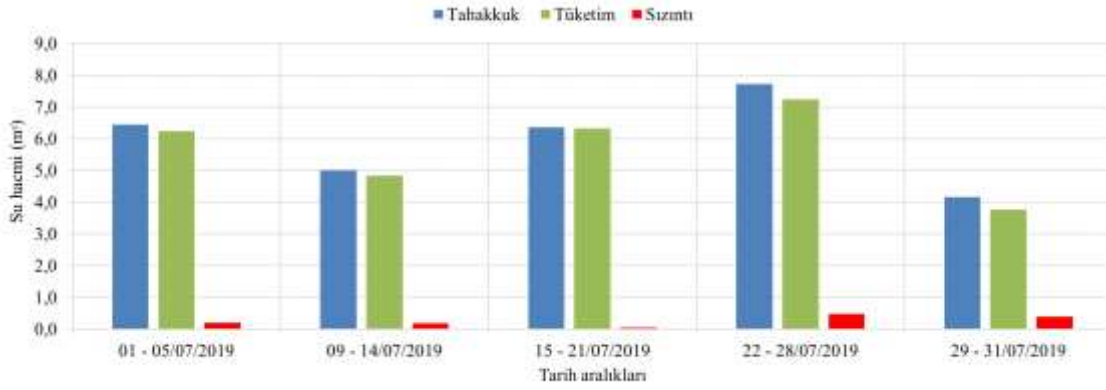
Temmuz ayı süresince her analiz dönemi için ölçülen toplam su tahakkukları, hesaplanan toplam sızıntı ve tüketim hacimleri Şekil 4.129’da sunulmaktadır. İncelenen bir aylık dönem için toplam su tahakkuk hacmi, hesaplanan toplam sızıntı ve tüketim hacimleri Şekil 4.129-a’da gösterilmektedir. Aylık toplam sızıntı hacmi, aylık su tahakkuk hacminin %4’lük kısmını oluşturmaktadır (Şekil 4.130-b).

**Şekil 4.129.** Mühendislik Fakültesi üçüncü kattaki tuvalette 2019 yılı Temmuz ayında her analiz döneminde ölçülen toplam su tahakkuk hacimleri, hesaplanan toplam sızıntı ve tüketim hacimleri

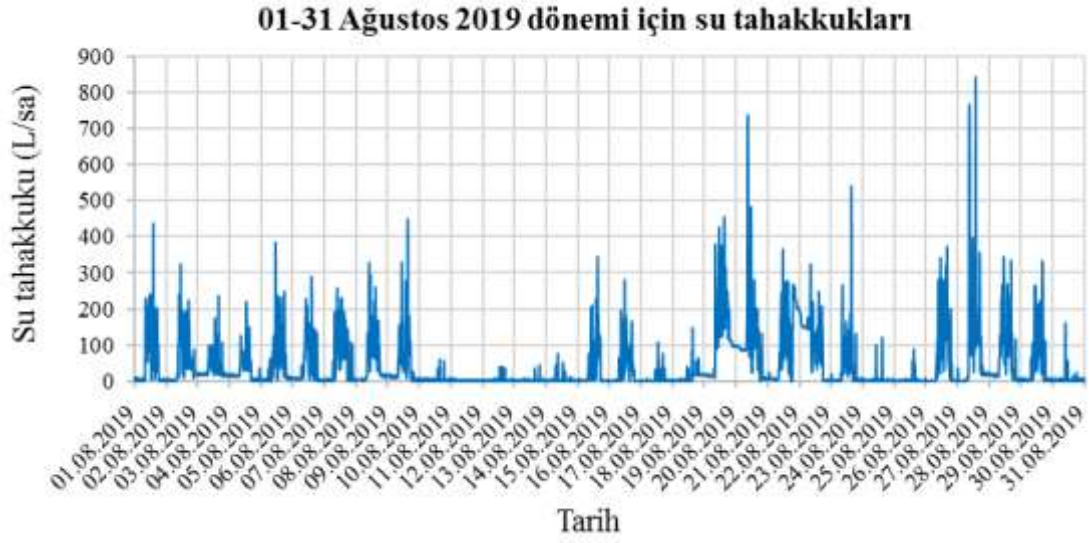
Şekil 4.131’de 01.05.2019 saat 00:00 ile 31.05.2019 saat 23:45 arası Mühendislik Fakültesi üçüncü kattaki tuvalette kaydedilen su tahakkukları sunulmaktadır. Bu dönemde ölçülen minimum su tahakkuku 0 L/sa ve maksimum su tahakkuku 840 L/sa iken ortalama su tahakkuk değeri 41 L/sa olarak hesaplanmıştır.

**Şekil 4.131.** Mühendislik Fakültesi üçüncü kattaki tuvalette 01-31.08.2019 tarihleri arasında ölçülen su tahakkukları

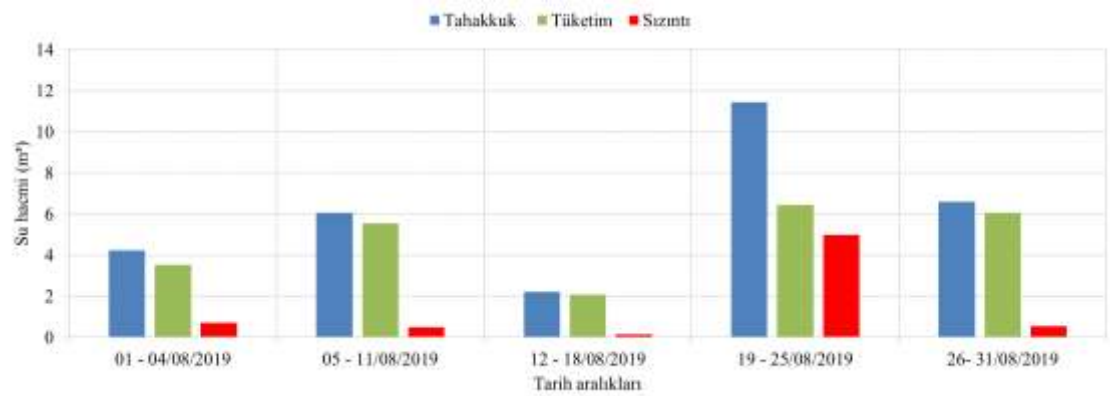
Ağustos ayı süresince her analiz dönemi için ölçülen toplam su tahakkukları, hesaplanan toplam sızıntı ve tüketim hacimleri Şekil 4.132’de sunulmaktadır. İncelenen bir aylık dönem için toplam su tahakkuk hacmi, hesaplanan toplam sızıntı ve tüketim hacimleri Şekil 4.133-a’da gösterilmektedir. Aylık toplam sızıntı hacmi, aylık su tahakkuk hacminin %22’lik kısmını oluşturmaktadır (Şekil 4.133-b).

**Şekil 4.132.** Mühendislik Fakültesi üçüncü kattaki tuvalette 2019 yılı Ağustos ayında her analiz döneminde ölçülen toplam su tahakkuk hacimleri, hesaplanan toplam sızıntı ve tüketim hacimleri

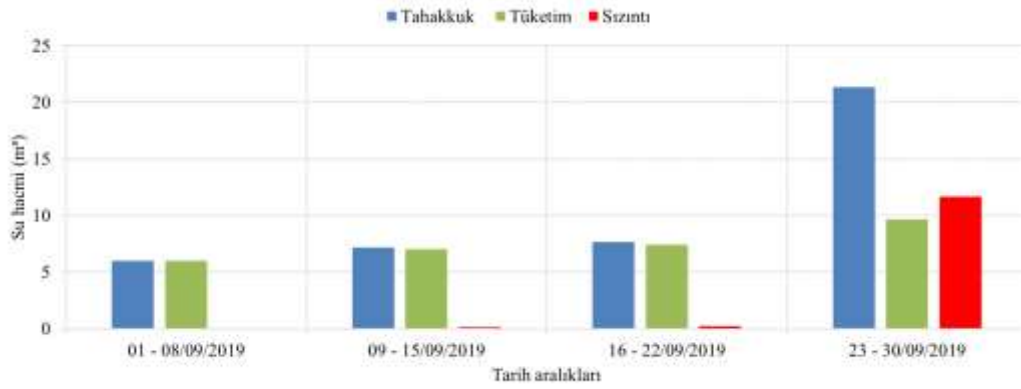
Eylül ayı süresince her analiz dönemi için ölçülen toplam su tahakkukları, hesaplanan toplam sızıntı ve tüketim hacimleri Şekil 4.135'te sunulmaktadır. İncelenen bir aylık dönem için toplam su tahakkuk hacmi, hesaplanan toplam sızıntı ve tüketim hacimleri Şekil 4.136-a'da gösterilmektedir. Aylık toplam sızıntı hacmi, aylık su tahakkuk hacminin %29'luk kısmını oluşturmaktadır (Şekil 4.136-b).

**Şekil 4.135.** Mühendislik Fakültesi üçüncü kattaki tuvalette 2019 yılı Eylül ayında her analiz döneminde ölçülen toplam su tahakkuk hacimleri, hesaplanan toplam sızıntı ve tüketim hacimleri

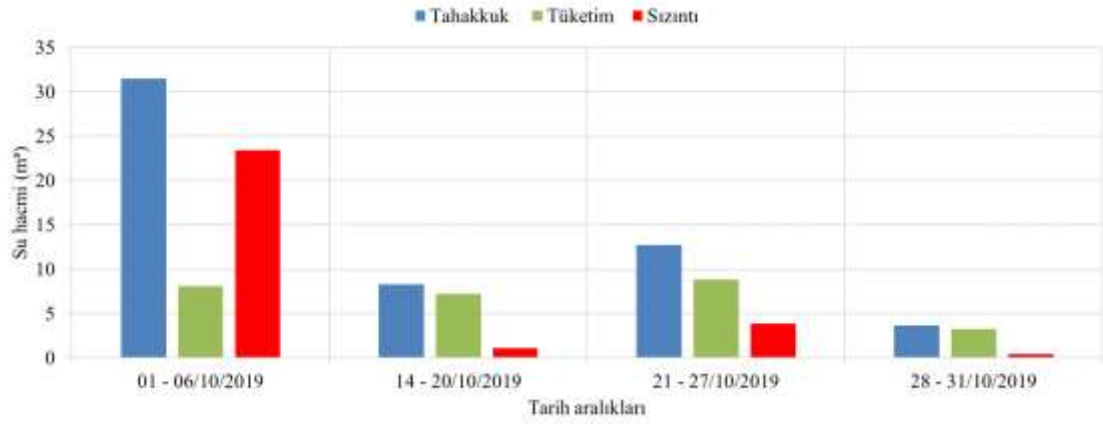
Ekim ayı süresince her analiz dönemi için ölçülen toplam su tahakkukları, hesaplanan toplam sızıntı ve tüketim hacimleri Şekil 4.138’de sunulmaktadır. İncelenen bir aylık dönem için toplam su tahakkuk hacmi, hesaplanan toplam sızıntı ve tüketim hacimleri Şekil 4.139-a’da gösterilmektedir. Aylık toplam sızıntı hacmi, aylık su tahakkuk hacminin %51’lik kısmını oluşturmaktadır (Şekil 4.139-b).

**Şekil 4.138.** Mühendislik Fakültesi üçüncü kattaki tuvalette 2019 yılı Ekim ayında her analiz döneminde ölçülen toplam su tahakkuk hacimleri, hesaplanan toplam sızıntı ve tüketim hacimleri

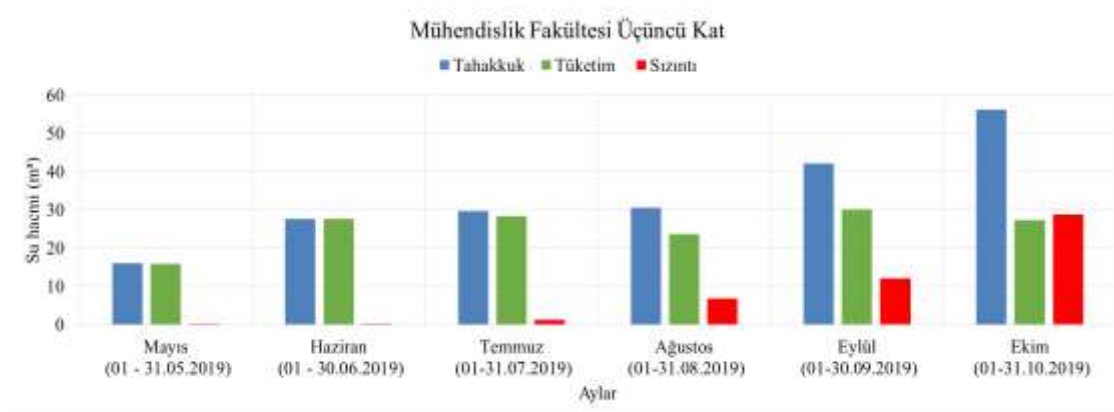
**Şekil 4.140.** Mühendislik Fakültesi üçüncü kat personel tuvaleti için Mayıs-Ekim 2019 dönemine ait ilk altı aylık su tahakkuk analizi sonuçları

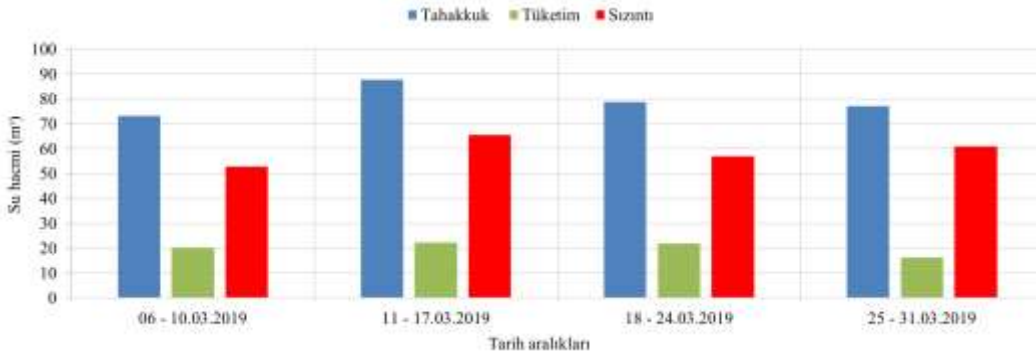
Mart ayı süresince her analiz dönemi için ölçülen toplam su tahakkukları, hesaplanan toplam sızıntı ve tüketim hacimleri Şekil 4.142’de sunulmaktadır. İncelenen bir aylık dönem için toplam su tahakkuk hacmi, hesaplanan toplam sızıntı ve tüketim hacimleri Şekil 4.143-a’da gösterilmektedir. Aylık toplam sızıntı hacmi, aylık su tahakkuk hacminin %75’lik kısmını oluşturmaktadır (Şekil 4.143-b).

**Şekil 4.142.** Yakut Çarşısı tuvaletinde 2019 yılı Mart ayında her analiz döneminde ölçülen toplam su tahakkuk hacimleri, hesaplanan toplam sızıntı ve tüketim hacimleri

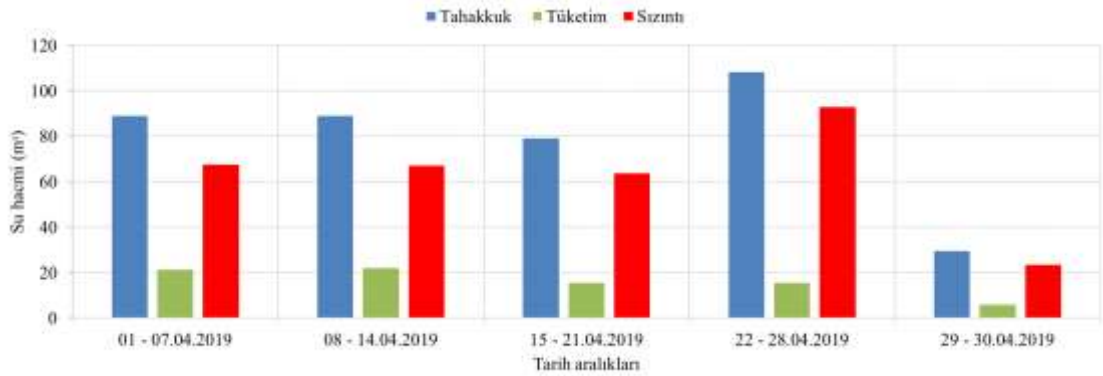
Nisan ayı süresince her analiz dönemi için ölçülen toplam su tahakkukları, hesaplanan toplam sızıntı ve tüketim hacimleri Şekil 4.145'te sunulmaktadır. İncelenen bir aylık dönem için toplam su tahakkuk hacmi, hesaplanan toplam sızıntı ve tüketim hacimleri Şekil 4.146-a'da gösterilmektedir. Aylık toplam sızıntı hacmi, aylık su tahakkuk hacminin %80'lik kısmını oluşturmaktadır (Şekil 4.146-b).

**Şekil 4.145.** Yakut Çarşısı tuvaletinde 2019 yılı Nisan ayında her analiz döneminde ölçülen toplam su tahakkuk hacimleri, hesaplanan toplam sızıntı ve tüketim hacimleri

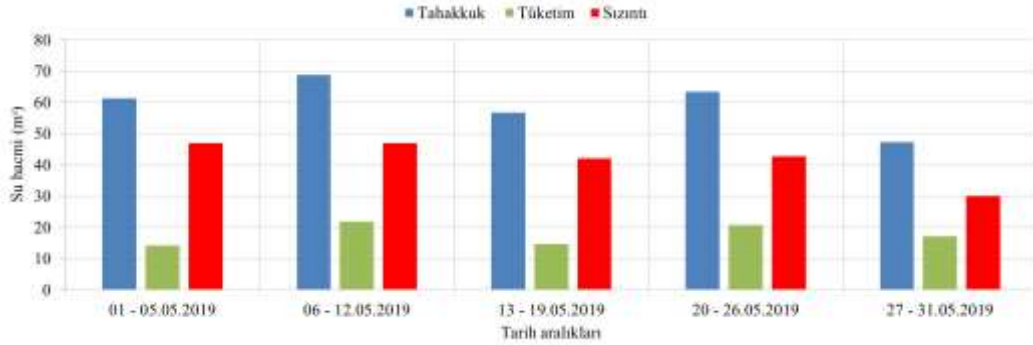
Mayıs ayı süresince her analiz dönemi için ölçülen toplam su tahakkukları, hesaplanan toplam sızıntı ve tüketim hacimleri Şekil 4.148’de sunulmaktadır. İncelenen bir aylık dönem için toplam su tahakkuk hacmi, hesaplanan toplam sızıntı ve tüketim hacimleri Şekil 4.149-a’da gösterilmektedir. Aylık toplam sızıntı hacmi, aylık su tahakkuk hacminin %70’lik kısmını oluşturmaktadır (Şekil 4.149-b).

**Şekil 4.148.** Yakut Çarşısı tuvaletinde 2019 yılı Mayıs ayında her analiz döneminde ölçülen toplam su tahakkuk hacimleri, hesaplanan toplam sızıntı ve tüketim hacimleri

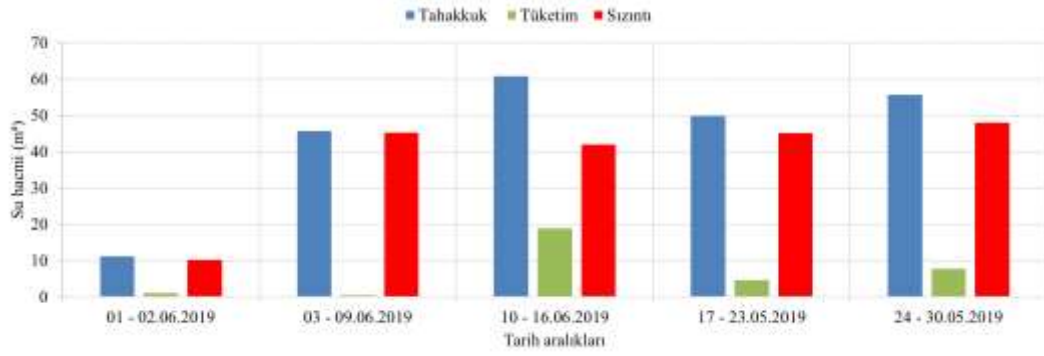
**Şekil 4.151.** Yakut Çarşısı tuvaletinde 2019 yılı Haziran ayında her analiz döneminde ölçülen toplam su tahakkuk hacimleri, hesaplanan toplam sızıntı ve tüketim hacimleri

Haziran ayı süresince her analiz dönemi için ölçülen toplam su tahakkukları, hesaplanan toplam sızıntı ve tüketim hacimleri Şekil 4.151’de sunulmaktadır. İncelenen bir aylık dönem için toplam su tahakkuk hacmi, hesaplanan toplam sızıntı ve tüketim hacimleri Şekil 4.152-a’da gösterilmektedir. Aylık toplam sızıntı hacmi, aylık su tahakkuk hacminin %85’lik kısmını oluşturmaktadır (Şekil 4.152-b).

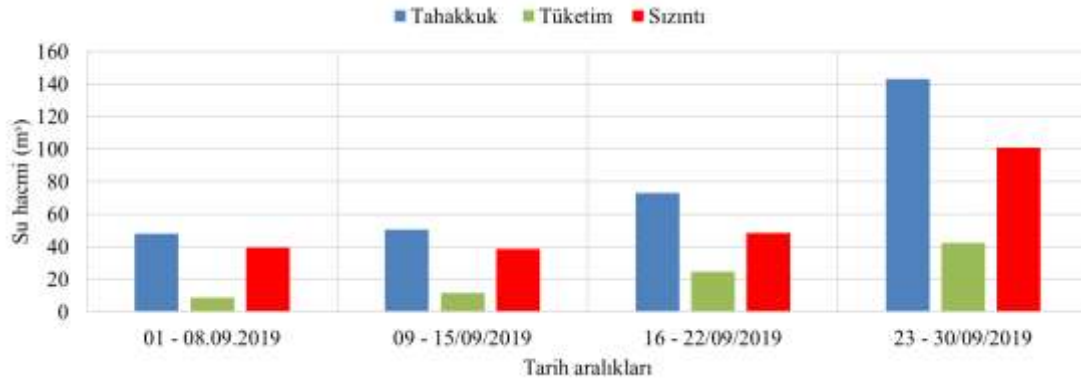
**Şekil 4.160.** Yakut Çarşısı tuvaletinde 2019 yılı Eylül ayında her analiz döneminde ölçülen toplam su tahakkuk hacimleri, hesaplanan toplam sızıntı ve tüketim hacimleri

Eylül ayı süresince her analiz dönemi için ölçülen toplam su tahakkukları, hesaplanan toplam sızıntı ve tüketim hacimleri Şekil 4.160’da sunulmaktadır. İncelenen bir aylık dönem için toplam su tahakkuk hacmi, hesaplanan toplam sızıntı ve tüketim hacimleri Şekil 4.161-a’da gösterilmektedir. Aylık toplam sızıntı hacmi, aylık su tahakkuk hacminin %72’lik kısmını oluşturmaktadır (Şekil 4.161-b).

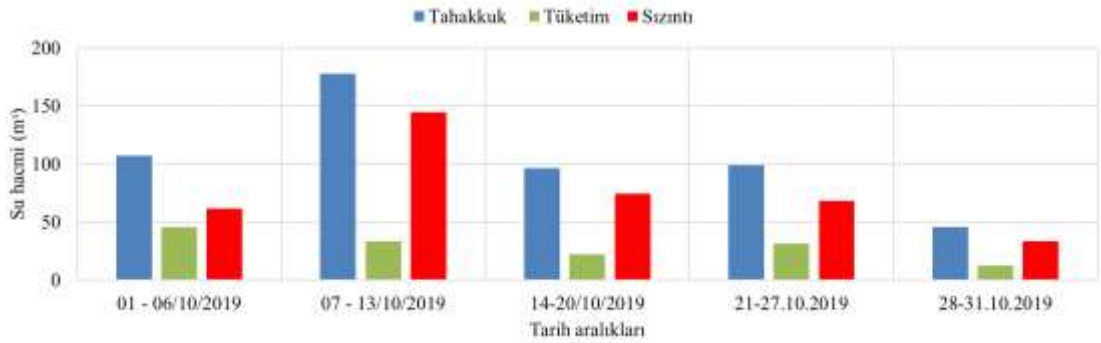
**Şekil 4.163.** Yakut Çarşısı tuvaletinde 2019 yılı Ekim ayında her analiz döneminde ölçülen toplam su tahakkuk hacimleri, hesaplanan toplam sızıntı ve tüketim hacimleri

Ekim ayı süresince her analiz dönemi için ölçülen toplam su tahakkukları, hesaplanan toplam sızıntı ve tüketim hacimleri Şekil 4.163'te sunulmaktadır. İncelenen bir aylık dönem için toplam su tahakkuk hacmi, hesaplanan toplam sızıntı ve tüketim hacimleri Şekil 4.164-a'da gösterilmektedir. Aylık toplam sızıntı hacmi, aylık su tahakkuk hacminin %73'lük kısmını oluşturmaktadır (Şekil 4.164-b).

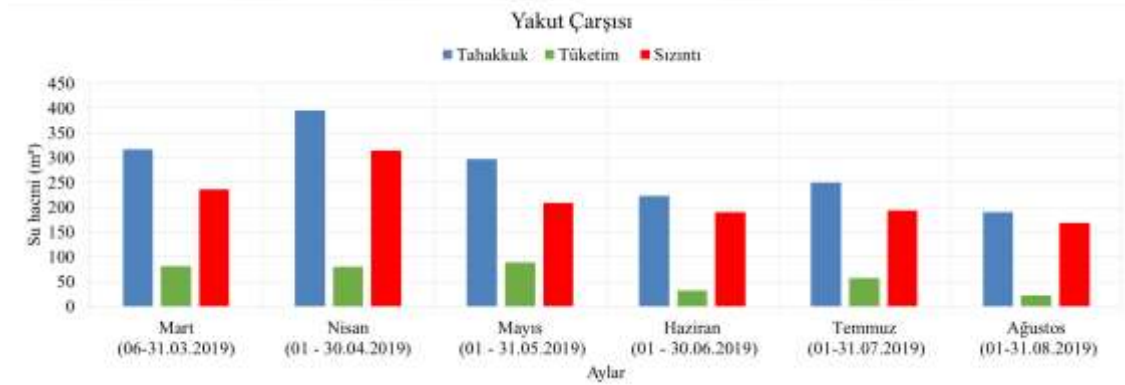
**Şekil 4.165.** Yakut Çarşısı tuvaleti için Mart-Ağustos 2019 dönemine ait ilk altı aylık su tahakkuk analizi sonuçları

Yakut Çarşısı tuvaleti için Mart-Ağustos 2019 dönemine ait ilk altı aylık su tahakkuk analizi sonuçları Çizelge 4.7’de ve Şekil 4.165’te sunulmaktadır. Yakut Çarşısı tuvaleti için ilk altı aylık izleme döneminde akıllı sayaçlardan elde edilen saatlik su tahakkuk verileri analiz edildiğinde, sayaç sonrası toplam sızıntı (sızıntı ve aşırı/kontROLSÜZ tüketimler) hacmi 1311 m<sup>3</sup> ve toplam tahakkuk içindeki oranı %78’dir.

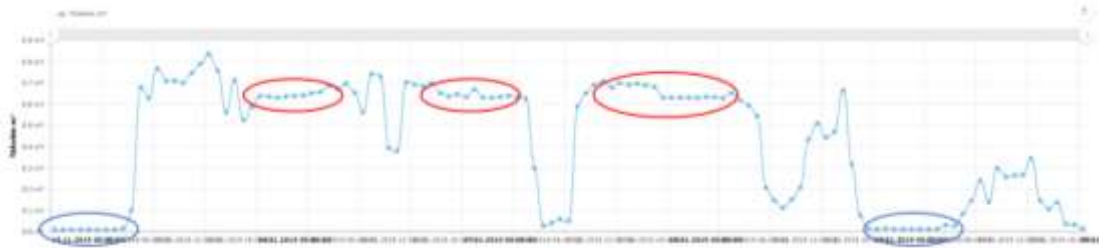
**Şekil 4.167.** Olbia bayan tuvaletinde 16-18.11. 2019 tarihlerinde gözlenen yüksek düzeydeki su tahakkuk verileri ve bildirim sonrasında sızıntıların azalması

Su tüketiminin beklenmeyen saatlerde hiç sıfıra düşmemesi nedeniyle akıllı su sayacından alınan uyarılar sonucu ve yapılan analizlerde de anormal bir tüketim olduğu tespit edilmesiyle 16-18.11.2019 tarihleri arasında Olbia bayan tuvaletinde sızıntının kaynağı araştırılmıştır. 16- 18.11.2019 tarihleri arasında Olbia Çarşısı bayan tuvaletindeki tüketim grafiğindeki sürekli sızıntı Şekil 4.167’de kırmızı ile görünmektedir. Sızıntı kaynağının Şekil 4.168’de görüldüğü gibi arızalı (sürekli takılı kalan) rezervuar sonucu olduğu tespit edilmiştir. Sızıntı hakkında yetkili personel Prof Dr. Habib Muhammetoğlu tarafından bilgilendirilmiştir. Bilgilendirmeden sonra yetkili personelin rezervuarı tamir etmesiyle ilerleyen günlerdeki tüketim grafiği Şekil 4.169’da görüldüğü gibi sızıntının en az olduğu hale gelmiştir.

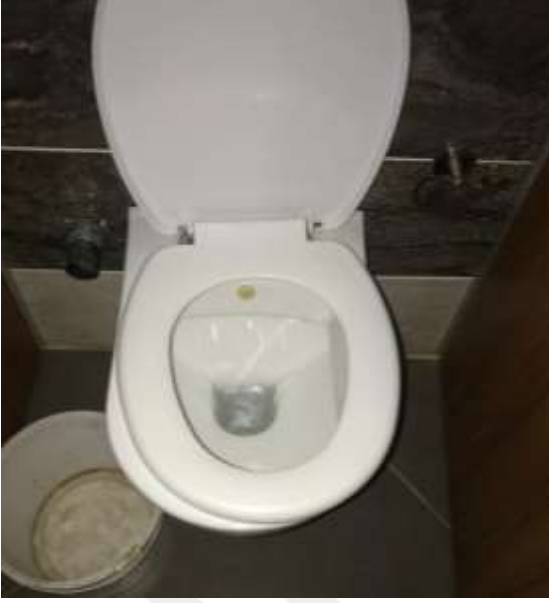
**Şekil 4.168.** Olbia bayan tuvaletinde 16-18.11. 2019 tarihlerinde sürekli su sızıntısına sebep arızalı tuvalet rezervuarı

Yapılan müdahalelere bir örnek olarak; Kampüs alanında bulunan Olbia Çarşısı bayan tuvaletinde 16- 18.11.2019 tarihleri arasında sürekli olarak devam eden 650 L/sa düzeyinde sızıntı olduğu görülmüştür ve yerinde gözlem yapılarak sızıntının kaynağı araştırılmıştır. Olbia bayan tuvaletinde yapılan gözlemlerde ara sıra tuvalet rezervuarının takılması nedeniyle su sızıntılarının olduğu tespit edilmiştir.

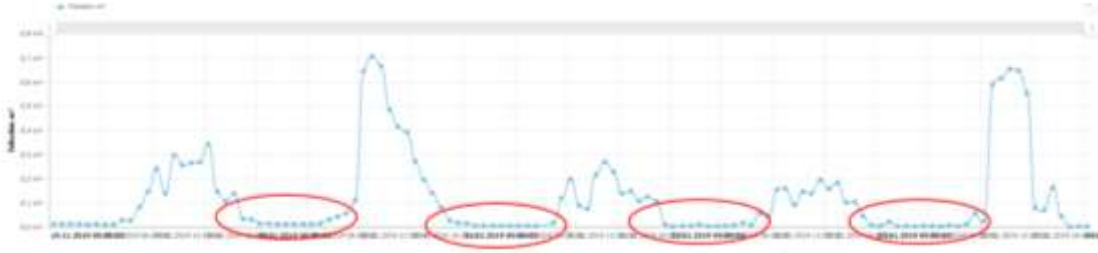
**Şekil 4.169.** 19.11.2019 tarihinden itibaren Olbia bayan tuvaletinde su sızıntılarının azaltılması

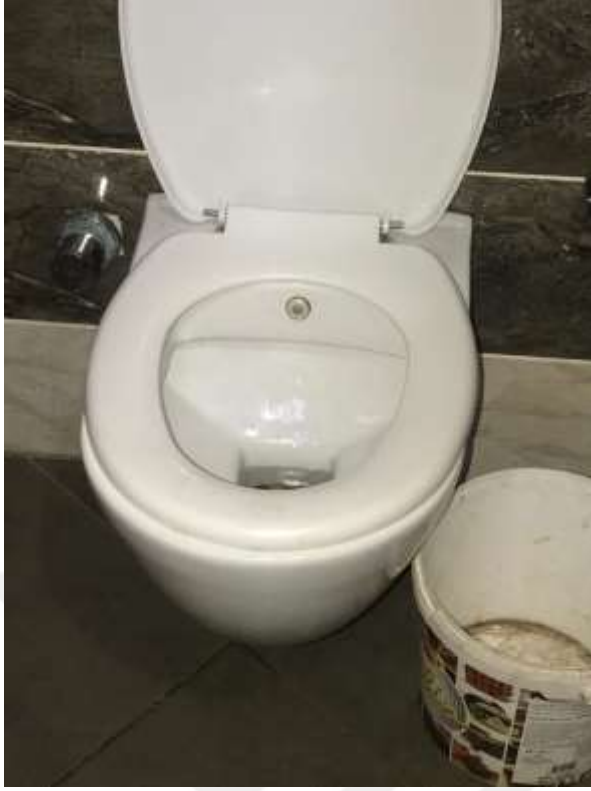
**Şekil 4.170.** 22.01.2020 tarihinde Olbia bayan tuvaletinde yapılan incelemede sürekli su sızıntısına neden olan arızalı tuvaletin tespit edilmesi

Web sitesinden alınan tüketim grafikleri sonucu, gece saatlerindeki su tahakkuk verilerinin oldukça azaldığı ancak sıfırlanmadığı gözlenmiştir. Bu nedenle 22.01.2020 tarihinde Olbia Bayan tuvaletinde tekrar yerinde sızıntı kaynağı incelemesi yapılmıştır. İkinci incelemede sızıntı kaynağının Şekil 4.170’de görüldüğü gibi başka bir tuvaletin sifonundan kaynaklandığı tespit edilmiştir. Sifonda oluşan arıza sürekli devam eden ortalama 5 L/sa düzeyinde sızıntıya neden olmaktadır. Sızıntı konusunda 22.01.2020 tarihinde temizlik personeli ile görüşme yapılmış ve durum bildirilmiştir. Bu görüşme sonrası sızıntı düzeyi ortalama 2 L/sa düzeyine indirilebilmiştir. Yapılan görüşme sonrasındaki günlerde web sitesinden alınan Olbia Bayan tuvaletindeki su tahakkuk verileri Şekil 4.171’de sunulmaktadır.

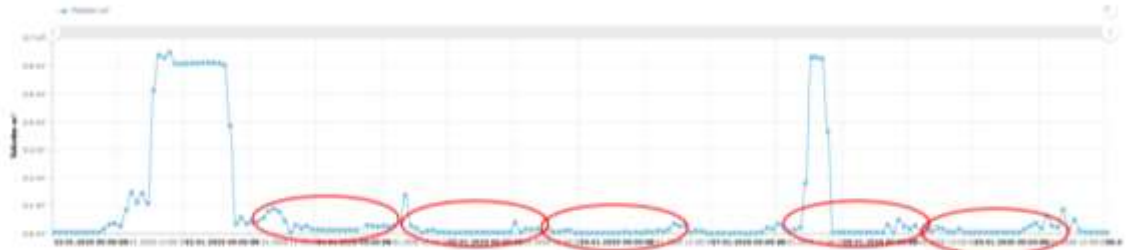
**Şekil 4.171.** 22.01.2020 tarihindeki müdahale sonrası Olbia bayan tuvaletinde su sızıntılarının azalması

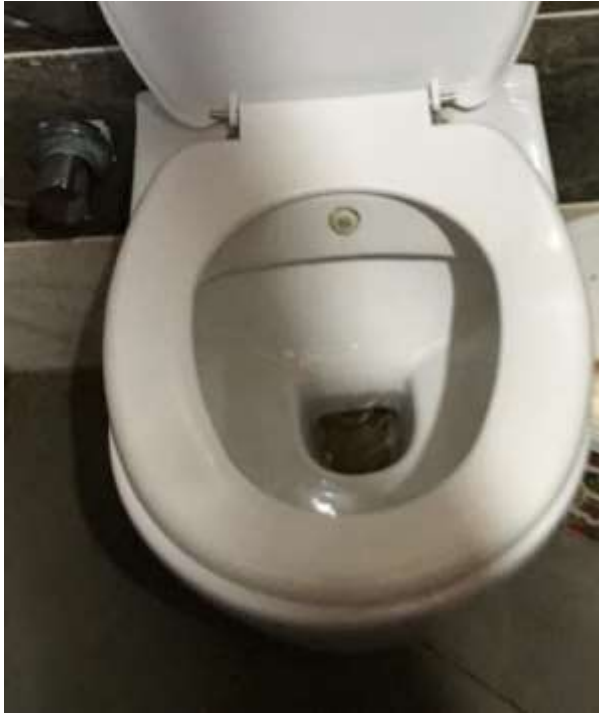
**Şekil 4.175.** Olbia bayan tuvaletinde sürekli devam eden su sızıntılarına sebep olan arızalı tuvalet

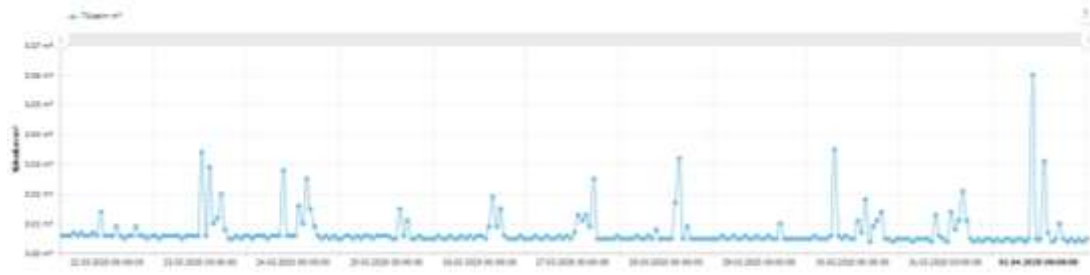
**Şekil 4.176.** 22.03.2020 – 01.04.2020 tarihleri arasında Olbia bayan tuvaletinde izlenen su tahakkukları

Yurt genelinde 16.03.2020 tarihinde koronavirüs nedeni ile üniversitede eğitime 3 hafta süre ile ara verilmiştir. Bu karara bağlı olarak 16.03.2020 tarihinden itibaren kampüste öğrenci olmadığı sızıntı miktarlarını tespit etmek için daha hassas bir inceleme yapılabilmesi mümkün hale gelmiştir. Bu sebeple Şekil 4.176’da görünen 23.03.2020 – 03.04.2020 dönemine ilişkin su tahakkuk verileri özellikle incelenmiştir. Kampüste öğrenci ve akademik personel sayısının azalması ile daha az tüketim olması ve sızıntıların azalması beklenmektedir. Ancak Olbia bayan tuvaletindeki sızıntı düzeyi aynı şekilde ortalama 5-6 L/sa düzeyinde devam etmektedir.

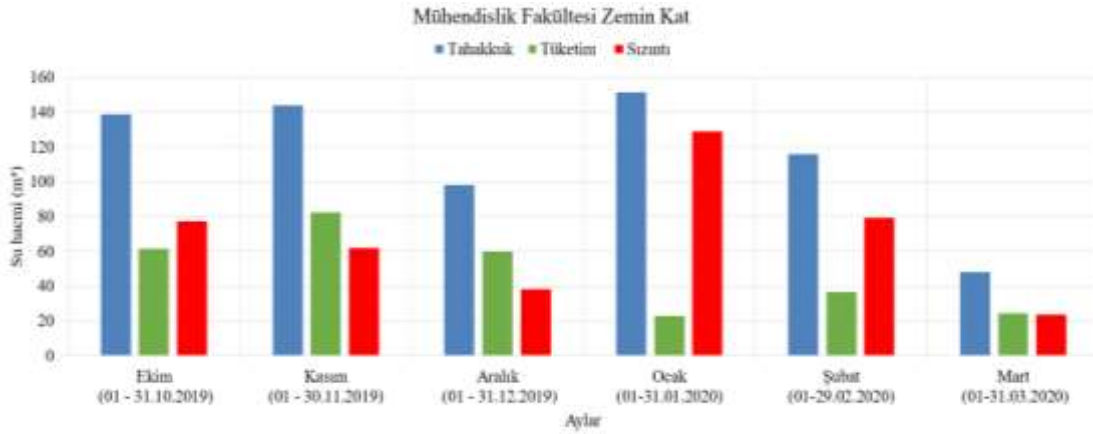
**Şekil 4.178.** Mühendislik Fakültesi zemin kat öğrenci tuvaleti için Ekim 2019-Mart 2020 dönemine ait ikinci altı aylık su tahakkuk analizi sonuçları

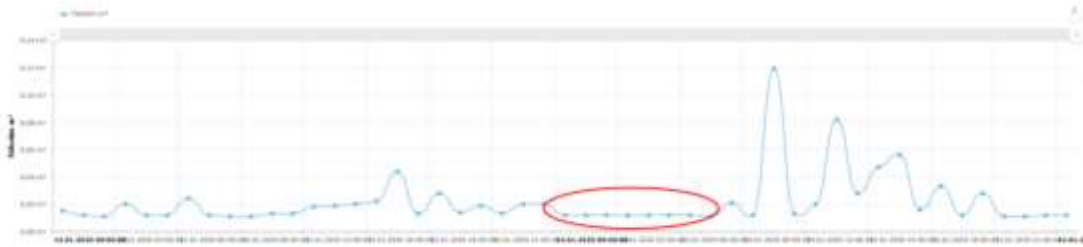
**Şekil 4.183.** Mühendislik Fakültesi 1. kat tuvaletinde 13.01.2020 tarihinde gece saatlerinde izlenen su tahakkukları

13.01.2020 tarihinde Mühendislik Fakültesi 1. kat tuvaletinde gece saatlerinde sürekli olarak devam eden su sızıntısı olduğu görülmektedir. Şekil 4.183'teki grafikten görülen su sızıntısı, web sitesinden gelen sızıntı uyarıları ile doğrulanmıştır. 13.01.2020 tarihinde Mühendislik Fakültesi 1. Kat tuvaletinde sızıntı kaynağının araştırılmasıyla tuvalet rezervuarının takılı kalması nedeniyle su sızıntısı olduğu tespit edilmiştir. Sızıntı gün içerisinde kullanım oldukça düzelmiştir. Ertesi günü su sızıntıları tekrar devam etmiştir. Düzenli olarak sızıntının devam etmesi tuvalette bir arıza olduğunu göstermektedir.

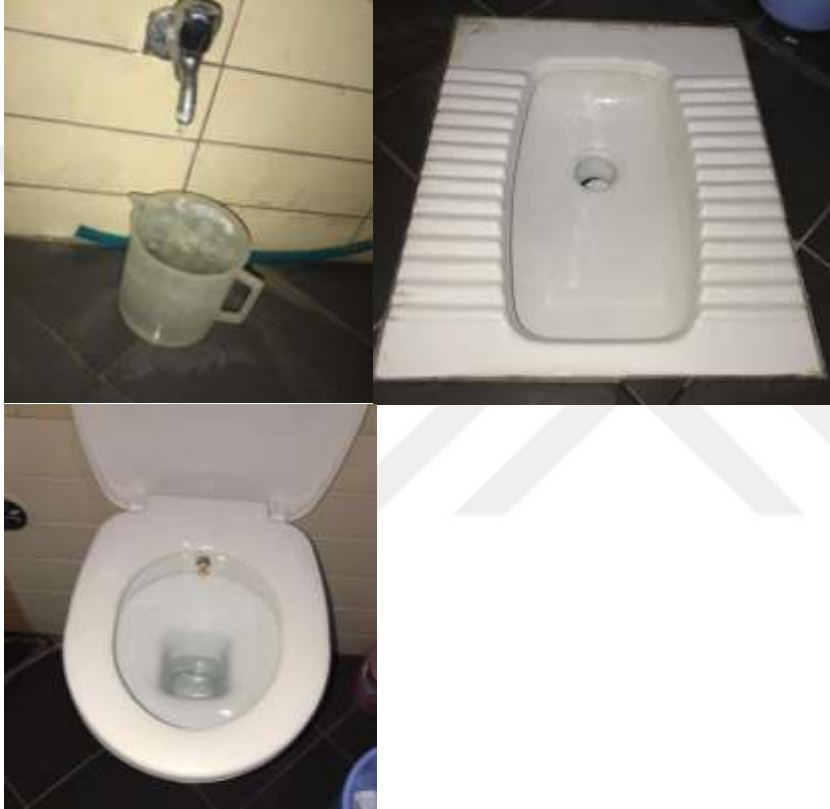
**Şekil 4.185.** Mühendislik Fakültesi 1. ve 2. kat tuvaletinde su sızıntılarına sebep olan tuvalet ve musluk arızaları (27.01.2020)

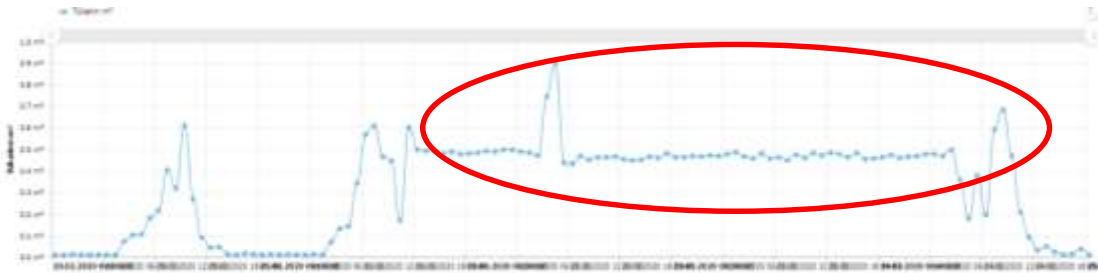
**Şekil 4.187.** Mühendislik Fakültesi 1. kat tuvaletinde 21-24.02.2020 tarihleri arasında tuvalet arızası nedeniyle oluşan sızıntılar

Mühendislik Fakültesi 1. kat tuvaleti için 21-24.02.2020 tarihleri arasında sürekli sızıntı uyarıları alınmıştır. Bu konu ile ilgili olarak Prof. Dr. Ayşe Muhammetoğlu 24.02.2020 tarihinde Fakülte Sekreteri ile görüşmüştür. Fakülte Sekreterine Şekil 4.187'deki su tahakkukları ve oluşan sızıntıları gösteren grafik gösterilmiştir. Mühendislik Fakültesi 1. kat tuvaletinde tuvalet rezervuarlarının takılı kalması nedeni ile sürekli devam eden sızıntılar sıklıkla görülmektedir. 1. kat tuvaletinde yapılan inceleme sonucunda su sızıntılarının Şekil 4.188'de görüldüğü gibi tavandan tuvalet rezervuarlarına su taşıyan tesisat borularındaki sızıntılardan da kaynaklandığı ve tavandan da sürekli suyun damlalar şeklinde aktığı gözlenmiştir. Ek olarak muslukların tam kapatılmamasıyla sürekli olarak su sızdırmasından kaynaklandığı da görülmektedir. Şekil 4.189'da arızalı olduğu için tam kapanmayan musluklar sonucu oluşan sızıntı görülmektedir. Bu sızıntı gün boyunca musluk tam kapatılamadığı için sürekli olarak devam etmektedir. Fakülte sekreteriyle yapılan görüşme sonrasında personel tarafından yapılan müdahaleler ile Şekil 4.190'da grafikten görüldüğü gibi sızıntılar azaltılmıştır.

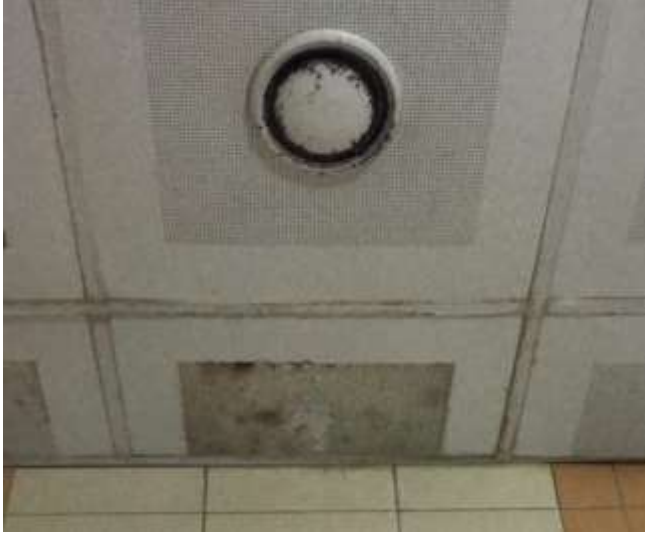
**řekil 4.188.** Mühendislik Fakóltesi 1. kat tuvaletinde tuvalet rezervuarlarına baėlanan su borularından oluřan sızıntılar

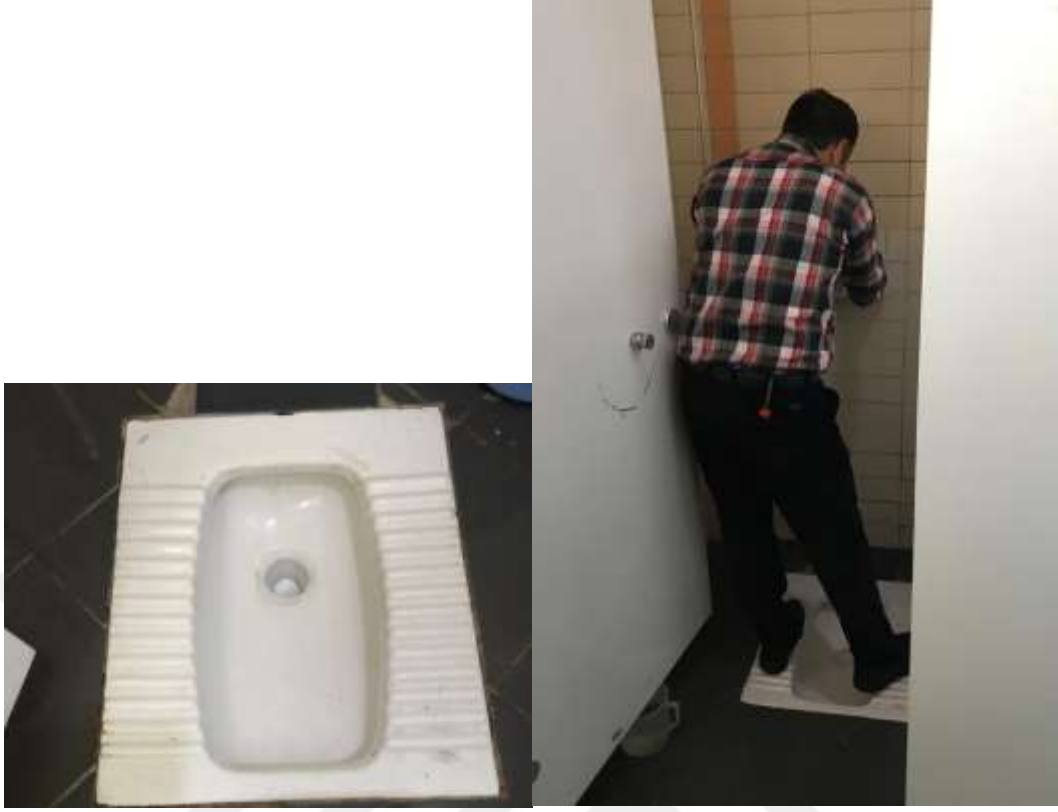
**Şekil 4.192.** Mühendislik Fakültesi 1. kat tuvaletinde tespit edilen arızalı tuvalet ve tamirati

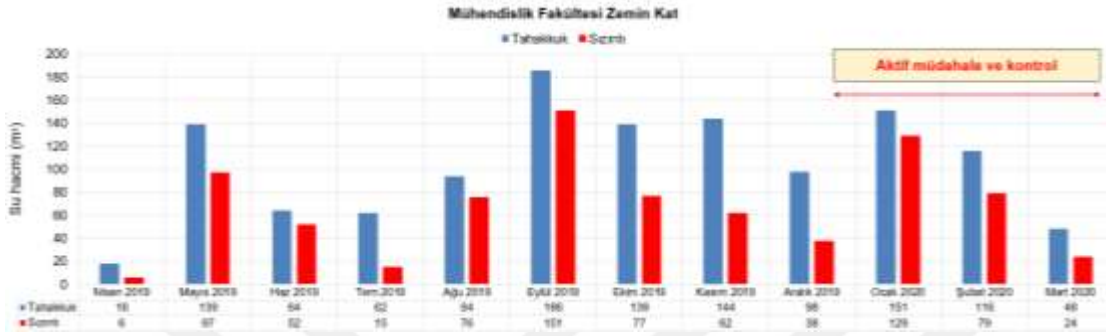
**Şekil 4.194.** Mühendislik Fakültesi zemin kat tuvaleti için su tahakkuk ve sızıntı hacimlerinin yıllık değişimi

Mühendislik Fakültesi zemin kat tuvaleti için ikinci 6 aylık müdahale döneminde (1 Kasım 2019 – 30 Nisan 2020), yapılan bilgilendirmeler ile Fakülte Sekreteri, sorumlu idari personel ve temizlik görevlileri su sızıntıları konusunda dikkatli olmaya çalışmaktadır ve buna bağlı olarak sızıntı oranlarının düşürülmesi için sıklıkla iletişim sağlanmıştır. Özellikle Şekil 4.194'te sunulduğu gibi Ocak-Mart 2020 döneminde gerçekleştirilen aktif müdahale ve sızıntı kontrolü çalışmaları ile bu abone için su tahakkuk hacimleri ve sayaç sonrası sızıntılar için kısmi iyileşme sağlanabilmektedir.
