**AKDENİZ ÜNİVERSİTESİ KAMPÜSÜ'NDE İÇME SUYU DAĞITIM  
ŞEBEKESİNDEN KULLANILAN SUYUN TÜKETİMİNİN AKILLI  
SAYAÇLARLA İNCELENMESİ VE TASARRUFU**

**Simge ENDEROĞLU  
FEN BİLİMLERİ ENSTİTÜSÜ  
ÇEVRE MÜHENDİSLİĞİ  
ANABİLİM DALI  
YÜKSEK LİSANS TEZİ**

**ŞUBAT 2022**

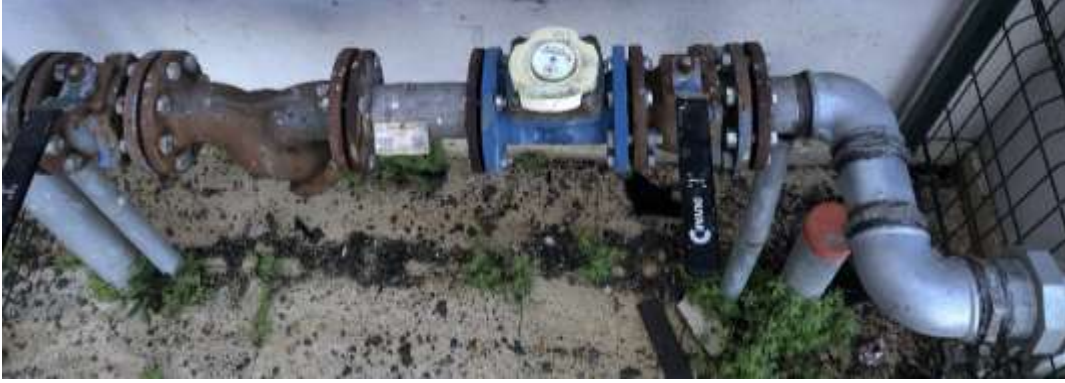
**Şekil 4.198.** Fakültenin tüm su tüketimini ölçen mekanik sayaç

Seçilen bir periyot için (17-18-19-20-21 Şubat 2020) 4 ayrı metotta yapılan incelemeler sonucu, su tüketimlerinin dağılımı gündüz, gece, minimum gece debisi ve haftasonu olarak incelenmiştir. Burada yapılmak istenen, seçilen bir hafta içerisinde öğrencilerin aktif olarak kampüste bulundukları gündüz saati içerisinde olan tüketim ve sızıntı değerlerini görerek, öğrencilerin kampüs alanında bulunmadıkları veya az bulundukları gece saatlerinde tüketim ve sızıntı değerlerini görerek yine aynı hafta içerisinde seçilen bir gündeki minimum gece debisiyle kıyaslamaktır. Böylelikle ölçülen değerlerin doğruluğu ve analizlerin hassasiyetinin artırılması hedeflenmiştir. Yine aynı şekilde öğrencilerin kampüs alanında olmasının beklenmediği hafta sonunda sızıntı değerleri ve tüketim değerleri ölçülerek sızıntılar hakkında daha net bilgi sahibi olunmuştur. Analizlerin incelenmesi için 17-18-19-20-21 Şubat 2020 haftası seçilmiştir. Hem gündüz hem gece hem de minimum gece debisi bu hafta için incelenerek ölçümlerin hassasiyetinin artırılması hedeflenmiştir. Fakültenin girişinde bulunan ana sayaçtan okunan değer ile fakülte binasındaki 4 ana tuvalette bulunan 4 akıllı su sayacından okunan toplam değerler incelenerek analizler yapılmıştır. Şekil 4.198'te fakültenin girişinde bulunan mekanik ana sayaç gösterilmektedir. Fakülte'deki tüm su tüketimleri bu sayaçtan toplam olarak ölçülmektedir.

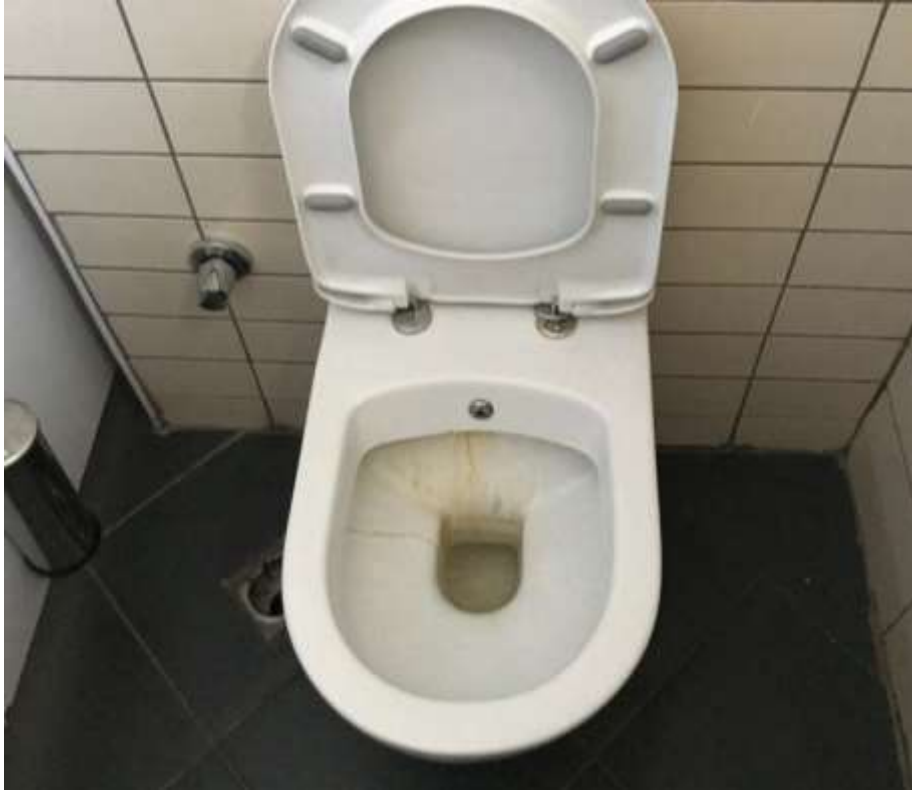
**Şekil 4.203.** Mühendislik Fakültesi b blok 2. kat gıda mühendisliği personeli tuvaletinde takılı kalan rezervuar

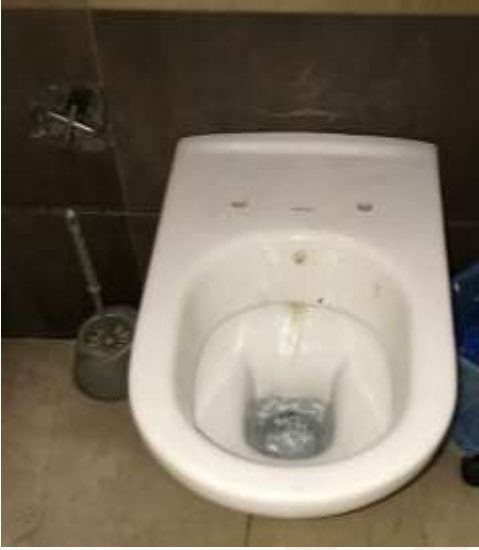
**Şekil 4.208.** Yakut Çarşısı tuvaletinde su sızıntılarına sebep olan arızalı bir tuvalet

Yakut Çarşısı tuvaletinde sayaç sonrası sızıntılar sürekli olarak devam etmekte ve özellikle gece saatlerindeki su tahakkuk verileri hala sıfıra inmemektedir. Sızıntıların nereden kaynaklandığını belirlemek için 27.11.2019 tarihinde yapılan incelemede Şekil 4.208'de görüldüğü gibi tuvalet rezervuarlarında sızıntı problemi olduğu tespit edilmiştir. Konu ile ilgili olarak temizlik personeliyle görüşülmüş ve bazı rezervuarların takılı kaldığı ve özellikle gece saatlerinde güvenlik personelinin bu sorunu fark edememesi nedeniyle sızıntıların devam ettiği bilgisi alınmıştır. İşletme Müdürü su sızıntıları

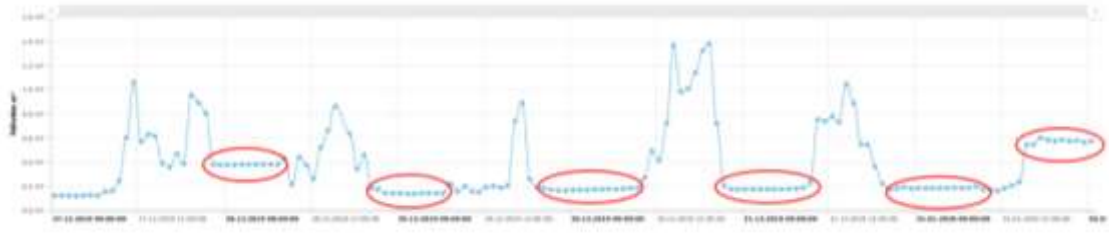
**Şekil 4.210.** Yakut Çarşısı tuvaletinde tuvalet arızası nedeniyle oluşan sızıntıları gösteren 27.12.2019-02.01.2020 tarihlerine ait su tahakkuk verileri

Yakut Çarşısı tuvaletinde sızıntıların daha fazla azaltılması için 02.01.2020 tarihinde tekrar İşletme Müdürü ile görüşmeye gidilmiş ve sızıntıların sürekli devam ettiğine dair bilgi verilmiş ve Şekil 4.210’da sunulan grafik verileri ile sızıntı miktarları hakkında bilgilendirme yapılmıştır. Görüşme sonrasında görevli personel tarafından gece saatlerinde vanalar kapatılarak sızıntılar önlenmeye çalışılmış ise de düzenli olarak yapılamamıştır ve sızıntılar devam etmiştir. Gece saatlerinde vana kapatma işleminin uygulanması sonrası oluşan su tahakkukları Şekil 4.211’te sunulmaktadır.

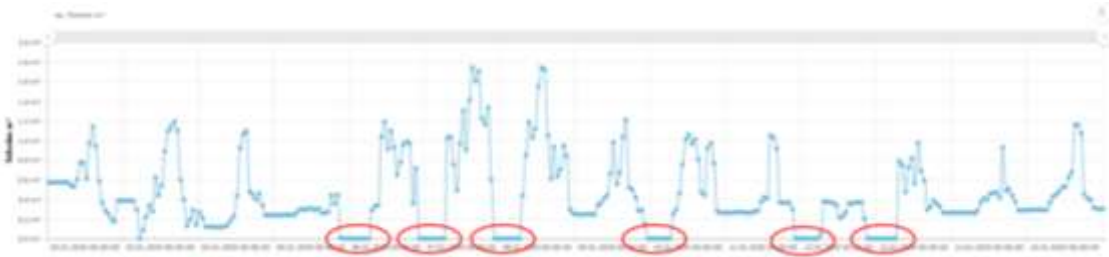
**Şekil 4.211.** Yakut Çarşısı tuvaletinde gece saatlerinde vana kapatılması ile su sızıntılarının azalması

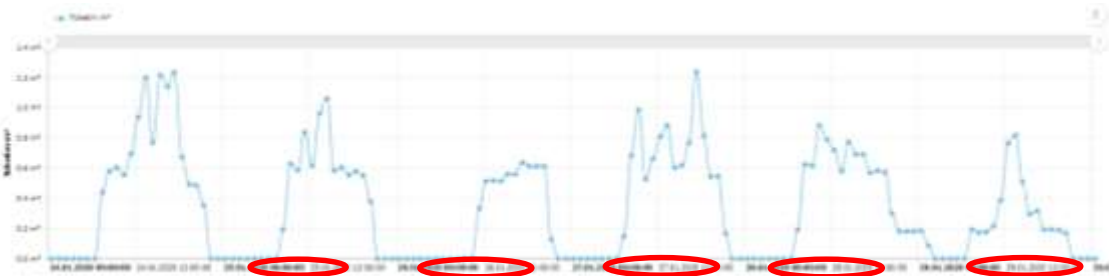
**Şekil 4.212.** Yakut Çarşısı tuvaletinde 24-30.01.2020 tarihleri arasında gece saatlerinde vana kapatılması ile su sızıntılarının azalması

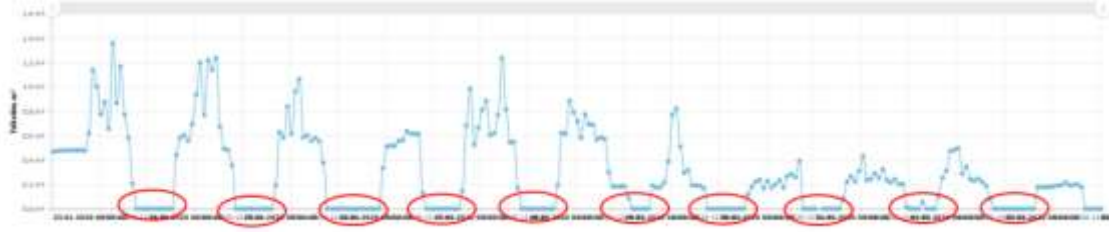
**Şekil 4.213.** Yakut Çarşısı tuvaletinde 23.01.2020 – 03.02.2020 tarihleri arasında gece saatlerinde vana kapatılması ile su sızıntılarının azalması

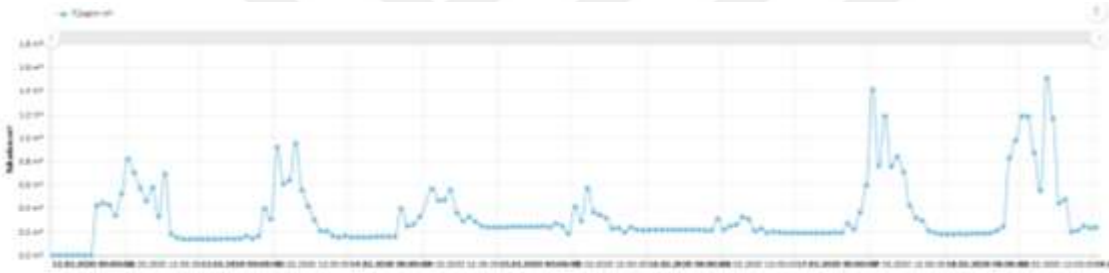
**Şekil 4.214.** Yakut Çarşısı tuvaletinde tuvalet arızası nedeniyle oluşan sızıntıları gösteren 12-19.02.2020 tarihlerine ait su tahakkuk verileri

Yakut Çarşı tuvaletinde Şekil 4.214’de görüldüğü gibi 12-19.02.2020 tarihleri arasında vanaların kapatılmadığı ve gece saatlerinde tekrar yüksek seviyede sızıntıların olduğu gözlenmiştir. Aynı şekilde web sitesi üzerinden de sürekli olarak sızıntı uyarıları alınmaktadır. Benzer şekilde Şekil 4.215’de sunulduğu üzere 26.02.2020 – 03.03.2020 tarihleri arasında da yüksek seviyede sızıntılar gözlenmiştir. Son dönemde artış gösteren sızıntılar hakkında yetkilileri bilgilendirmek için 04.03.2020 tarihinde görüşme yapılmıştır. Bu süreçte Yakut Çarşısı tuvaletinde yönetim değişikliği olması nedeniyle yetkili kişiler ile görüşülememiş, ancak temizlik personeline bilgilendirme yapılmıştır.

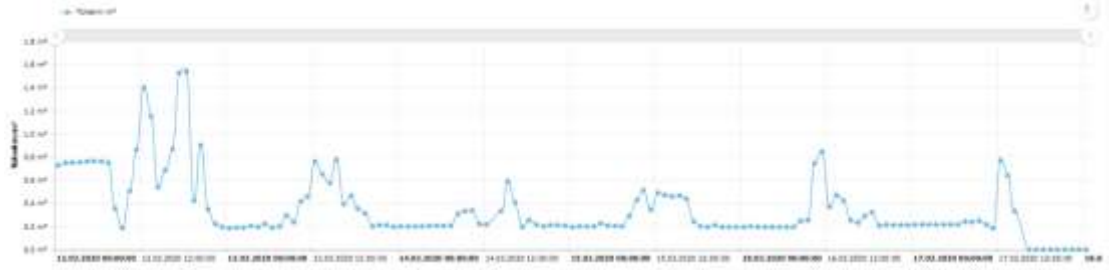
**Şekil 4.216.** Yakut Çarşısı tuvaletinde tuvalet arızası nedeniyle oluşan sızıntıları gösteren 12 – 18.03.2020 tarihlerine ait su tahakkuk verileri

Yakut Çarşısı tuvaleti için web sitesinden sürekli sızıntı uyarılarının alınmasını takiben Şekil 4.216’da sunulduğu gibi sızıntıların tekrar artış gösterdiği görülmüş ve 16.03.2020 tarihinde bir kez daha görevli teknik personel ile görüşülmüştür. Yakut Çarşısı alanındaki

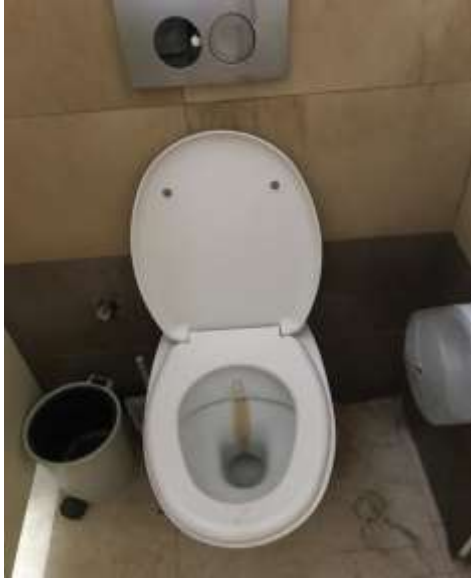
**Şekil 4.217.** Yakut Çarşısı tuvaletinde su sızıntılarına sebep olan arızalı tuvalet

tüm tuvaletler ile sadece bu personelin ilgilendiği ve son görüşmeden beri herhangi bir tamirat olmadığı ya da önlem alınmadığı yönünde bilgi alınmıştır. Devam eden sızıntılar hakkında bilgilendirme yapılmıştır. Sızıntıların kaynağının 27.11.2019 tarihinde yapılan incelemede tespit edilen takılı kalan rezervuar sonucu oluşan sızıntıdan farklı olarak Şekil 4.217’de görünen başka bir rezervuarın takılı kalması sonucu oluştuğu görülmüştür.

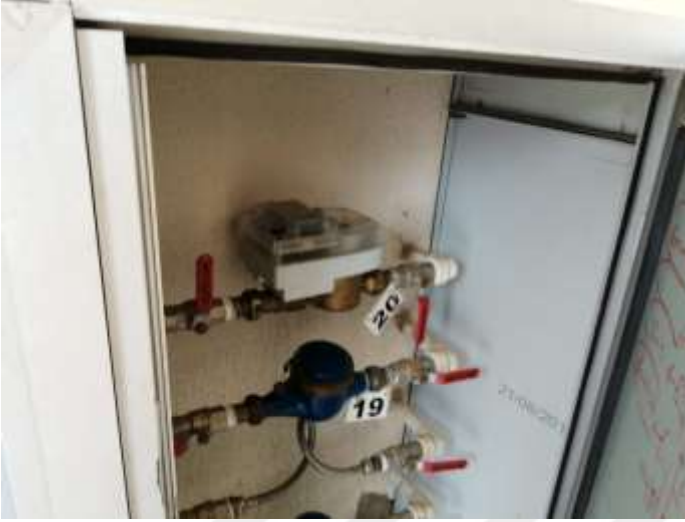
**Şekil 4.219.** Yakut Çarşısı tuvaletinde bulunan akıllı sayaç vanasının kapatılarak suyun kesilmesine ait görsel
