**T.C.  
AKSARAY ÜNİVERSİTESİ  
FEN BİLİMLERİ ENSTİTÜSÜ**

**AKSARAY İLİNDE BULUNAN TARİHİ KÖPRÜLERİN  
YAPISAL ÖZELLİKLERİNİN İNCELENMESİ: TARİHİ BAŞ  
KÖPRÜ'DEKİ RESTORASYON ÇALIŞMALARININ  
DEĞERLENDİRİLMESİ**

**YÜKSEK LİSANS TEZİ**

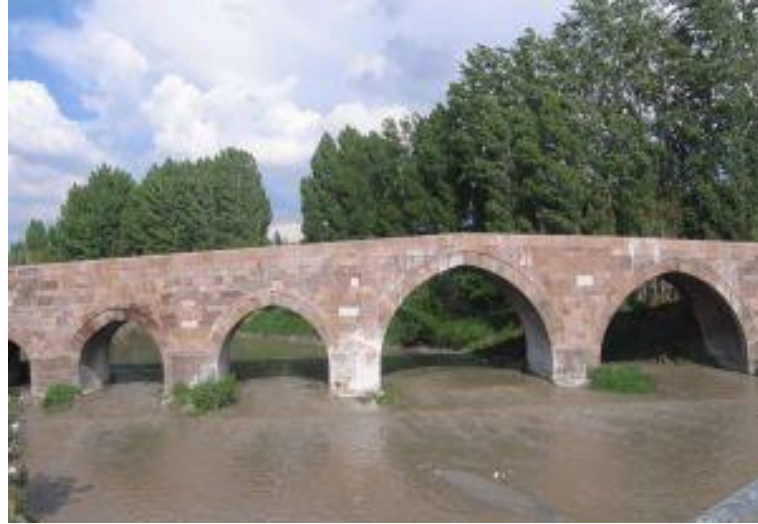
**Şekil 3. 10.** Akköprü (Ural vd., 2007).

İç Anadolu bölgesinde Selçuklu döneminden kalma çok sayıda taş köprü bulunmaktadır. Bu döneme tarihlenen köprülere örnek olarak Tekgöz Köprüsü, Yeşilirmak Köprüsü, Çanlı Köprüsü, Kesik Köprüsü, Kızılırmak Köprüsü verilebilir (Çulpan, 1975). Selçuklu döneminin önemli köprülerinden biri de Ankara'da Çubuk Nehri üzerinde bulunan Akköprü'dür. Köprü yedi gözden oluşur. Kayışlar sivri uçludur. Köprü, Anadolu Selçuklu Sultanı Alaaddin Keykubad tarafından Mimar Bedreddin'e yaptırılmıştır. Köprüye ait görsel Şekil 3.10'da verilmiştir

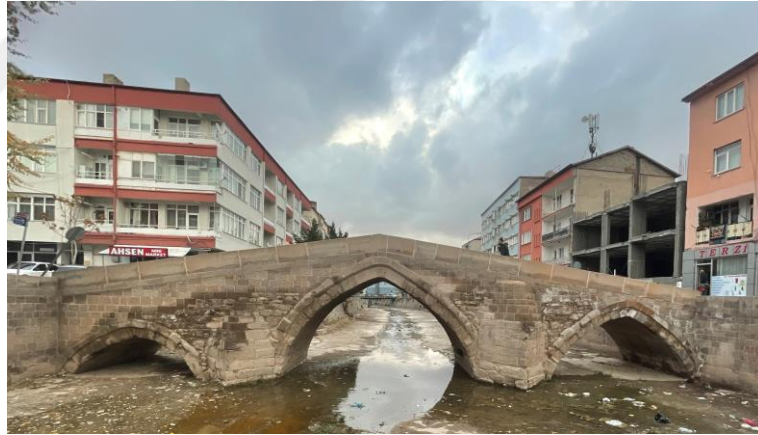
Şekil 3. 12. Nakkaş Köprüsü.

Nakkaş ve Meydan mahallelerini Dere mahallesine bağlayan köprü iki küçük bir büyük sivri kemerden oluşmaktadır. Bu köprünün de hiçbir yerinde yapanı, yapıldığı tarihi ve yaptıranı gösteren bir kitabesi mevcut olmayıp, Selçuklu dönemine ait olduğu bilinmektedir. Köprü 2012 yılında karayolları 3. Bölge Müdürlüğü tarafından restore edildikten sonra daha sağlam bir yapı haline gelmiştir. Köprünün toplam uzunluğu 27,42 metre genişliği ise 4,2 metre civarındadır. Ortadaki ana kemer açıklığı yaklaşık 10 metre, küçük kemer açıklıkları ise yaklaşık 7 metre civarındadır. Köprü kemer taşları, selyaranlar ve topuk kısımları düzgün kesme taştan, tempan duvarları ise kaba yonu taştan inşa edilmiştir (Ural, 2012). Şekil 3.12’de köprünün şimdiki görüntüsü verilmiştir.

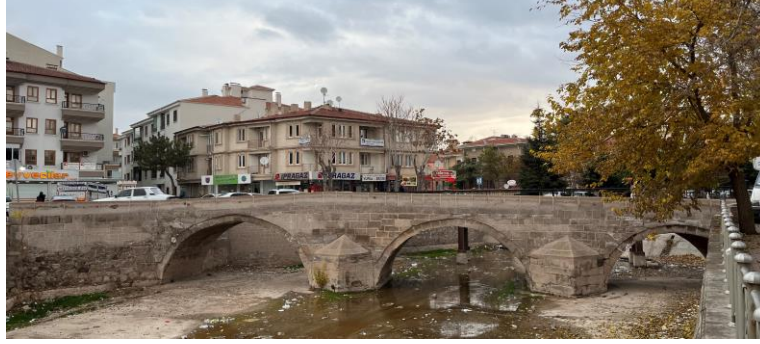
**Şekil 3. 13.** Debbağlar Köprüsü.

Bu köprü Azmi Milli Un Fabrikası yanında yer almaktadır. Debbağlar mahallesinde bulunduğu için böyle adlandırılmıştır (Konyalı, 1974). Köprünün Anadolu Selçuklu Devleti döneminde yapıldığı tahmin edilmektedir. Doğu – Batı doğrultusunda üç gözlü bir köprüdür. İki ayak ve üç beşik kemer üzerinde taşınmaktadır. Ayaklarında üçgen kesitli selyaranlar görülmektedir. Ulu Irmak duvar çalışması sırasında kemerlerden bir tanesi duvar içerisinde bırakılmıştır.

Köprü üzerinde bulunan kitabeden, köprünün Hicri 1311 tarihinde Ali Paşa tarafından onartıldığı anlaşılmaktadır (URL-4). Köprünün şimdiki görüntüsü Şekil 3.13'te verilmiştir.

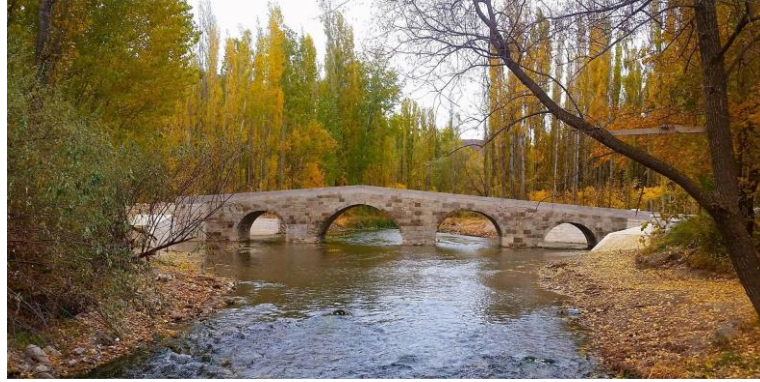
**Şekil 3. 14.** Yaprakhisar Köprüsü (URL-2).

Ihlara Vadisi'ne yakın bir konumda yer almaktadır. Köprü Melendiz Çayı üzerinde kesme taşlardan yapılmış olup üç gözlü kemer yapıda bulunmaktadır. Köprü üzerinde kitabe bulunmamaktadır. Şekil 3.14'te köprünün şimdiki görüntüsü verilmiştir.

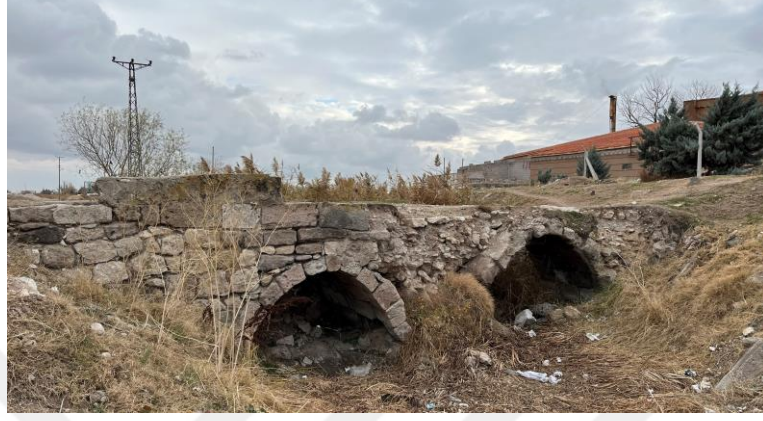
**Şekil 3. 15.** Karasu Köprüsü.

Köprü iki gözlü olup, yolu düz olan köprülerdendir. Kuzeydoğu-güneybatı yönünde uzanmaktadır. Yaklaşık 13,50 metre uzunluğundaki köprünün büyük kemer açıklığı 3,80 metre, küçük kemer açıklığı ise 2,40 metredir. Köprü genişliği ise 4,26 metredir. Kesme taş ve moloz taş malzemeden inşa edilmiştir.

Üzerinde kitabe mevcut değildir. 22 Haziran 1863 yılında Aksaray’da meydana gelen taşkın nedeniyle tamamen yıkılan eserler arasındadır. Mevcut köprü ise 1863 yılından sonrasına aittir (URL-3). Köprü üzerinde hiçbir restorasyon çalışması gerçekleştirilmemiştir. Köprünün şidiki görüntüsü Şekil 3.15’te verilmiştir.

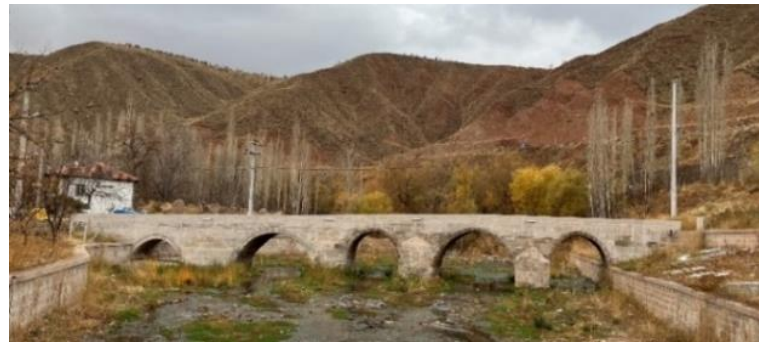
**Şekil 3. 16.** Kalanlar Köprüsü.

Dört gözlü köprünün Selçuklu eseri olduğu tahmin edilmektedir. Köprü yaklaşık 36 metre uzunluğundadır. Köprünün kesme taşlardan inşa edildiği bilinmektedir. Suyun geliş tarafındaki gözün ortak ayaklarına konan payandalar, suların getirdiği ağaç dallarının ve otların takılarak gözleri kapatmamaları için yapılmıştır. II. Abdülhamid’in Seraskeri Hacı Ali Paşa tarafından köprü onartılmış ve ayaklarına takviye yapılmıştır. Şekil 3.16’da köprünün şimdiki görüntüsü verilmiştir.

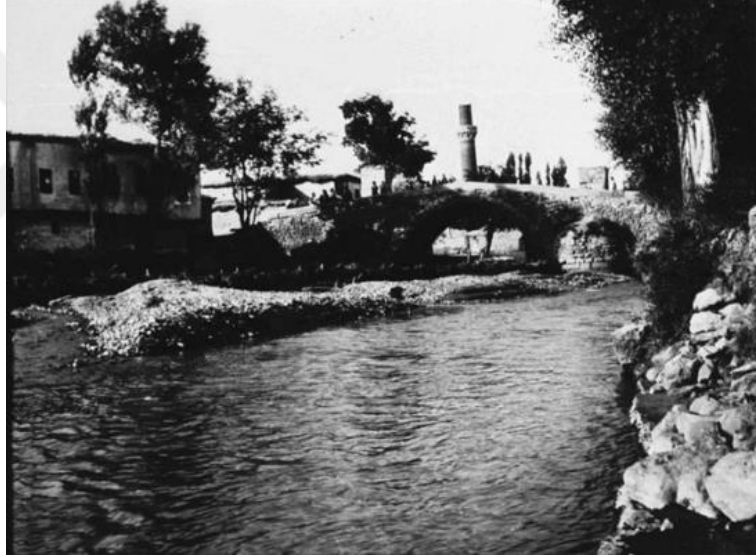
İki küçük bir büyük kemerden oluşmakta olan köprü 3 gözlüdür. Bugün bir kemeri tamamen kapalı 1 kemerinin de yarısı kapalı olacak şekilde değişime uğramakta olup, hafif araç trafiği ve yaya trafiğine açık halde kullanılmaktadır. Köprü 2012 yılında karayolları 3. Bölge Müdürlüğü tarafından restore edilmiştir. Şekil 4.1'de Tarihi Baş köprü ile ilgili belgelerde eski bir görüntüsü verilmiştir.

**Şekil 4. 1.** Baş Köprü'nün Gertrude Bell tarafından 1907 yılında çekilmiş bir fotoğrafı (Ural, 2012).

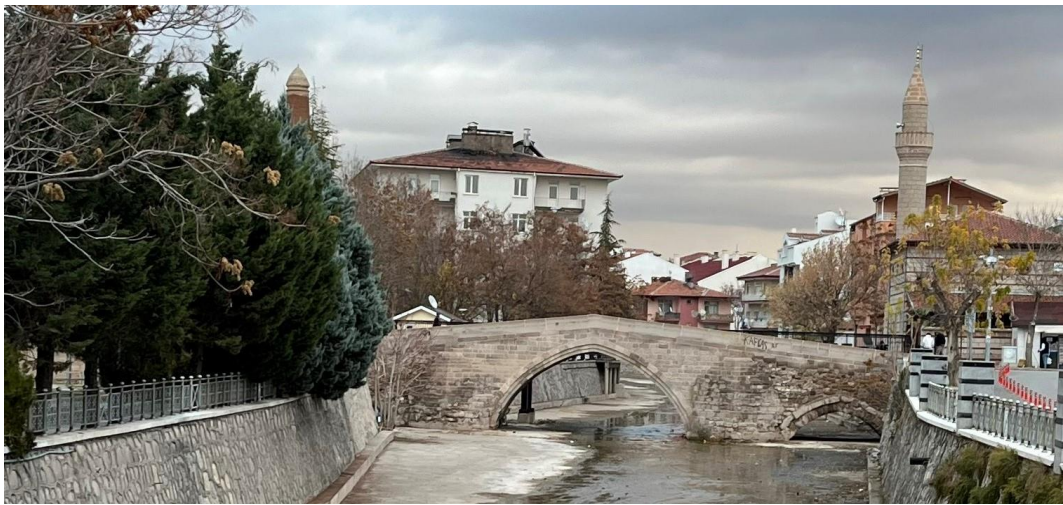
**Şekil 4. 2. Baş Köprü görünüşü.**

Baş Köprü, Nakkaş Köprüsü ile birlikte Aksaray ilinde bulunan tarihi gözde yapılarından biridir. Şekil 4.2’de köprünün şimdiki görüntüsü verilmektedir.

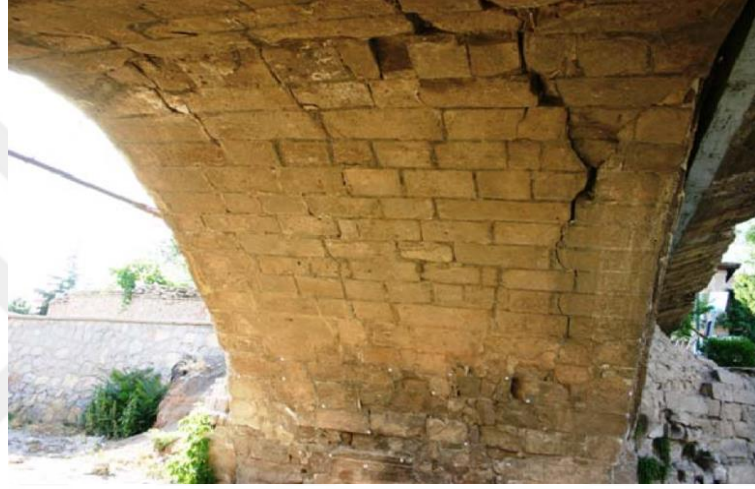
Güçlendirme çalışmalarından sonra betonarme kısımlar yapının taşıma kapasitesini olumsuz yönde etkilemiştir. Eskiden yapı sadece yaya veya insan gücü ile kullanılan taşıtların geçeceği bir köprü olarak tasarlanmışken, bugün üzerinden büyük yükte araçlar geçmektedir. Bunun yanında köprüye yapılan betonarme kısımlarda köprüye sabit yük olarak etki etmektedir. Sabit yük ve özellikle taşıt tekerlerinin geldiği yerlerin altında çok sayıda çatlaklar tespit edilmiştir. Bunun yanında ana kemerin iç yüzeyinde gözle görülür şekilde süreklilik sağlayan çatlaklarda bulunmaktadır (Ural, 2012). Şekil 4.7 ve 4.8’de ana kemer üzerinde meydana gelen çatlaklar verilmiştir.

**Şekil 4. 7.** Restorasyon öncesi ana kemer yapısında meydana gelen çatlaklar (Ural, 2012).

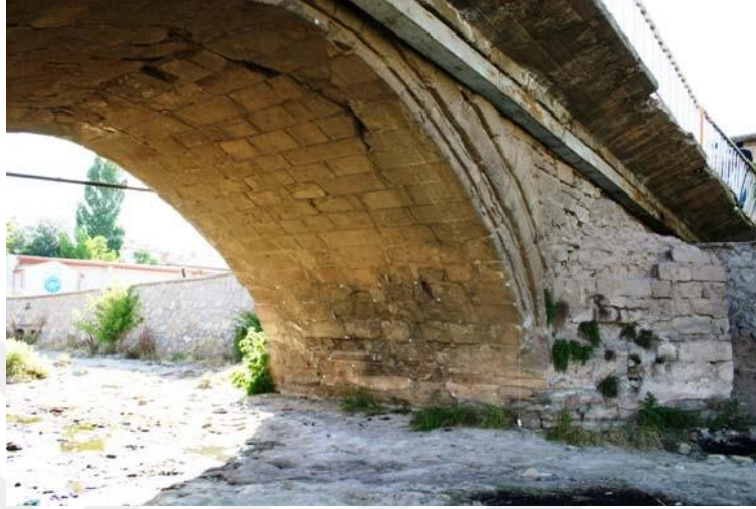
Köprü etrafının dolgu malzemesi ile dolması sonucunda bir kemerin kapanmasından dolayı kemer formunun mesnetleme şekli değişmiş olup, istenilen davranışı sergileyemez hale gelmiş ve üzerinde süreklilik sağlayan çatlaklar meydana gelmiştir. (Ural, 2012). Köprü üzerinde meydana gelen bitkilenmeler Şekil 4.9’da verilmiştir.

**Şekil 4. 9.** Restorasyon öncesi durumda köprüde meydana gelen bitkilenmeler (Ural, 2012).
