**AKŞEHİR ERMENİ KİLİSESİNİN KORUMA**  
**SÜRECİ VE KENT KİMLİĞİNE KATKISININ**  
**DEĞERLENDİRİLMESİ**

**YÜKSEK LİSANS TEZİ**

**Mimarlık Anabilim Dalı**

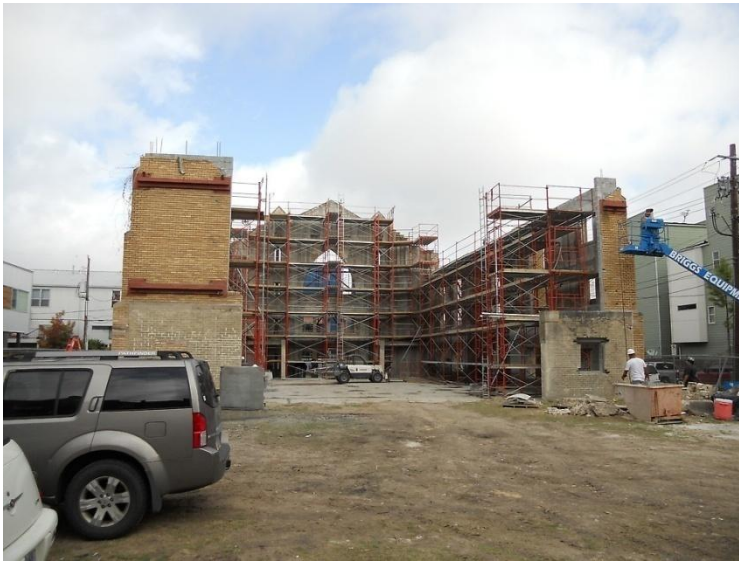
**Resim 2. 7.** Kilise uygulama aşamasındaki görünümü (URL-6 ,2009)

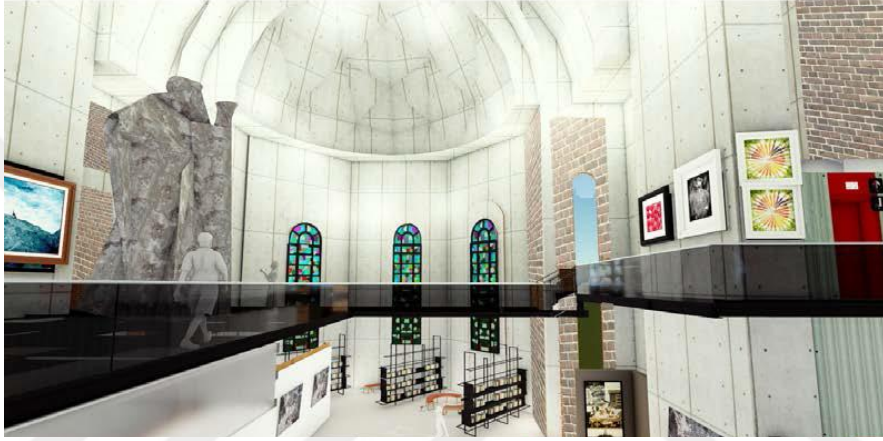
**Resim 2. 159.** Eklenicecek asma kata ilişkin görsel çalışma (Ahmeti, 2018)

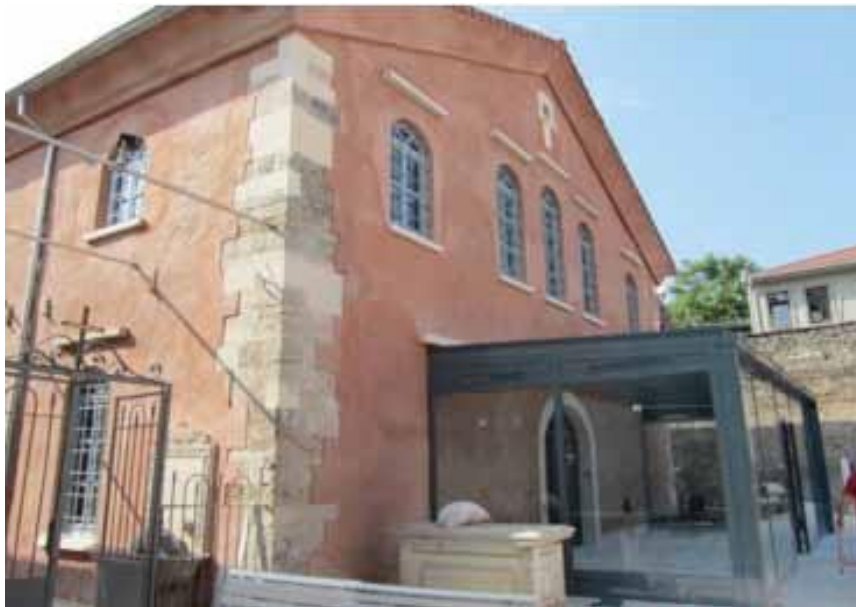
**Resim 2. 33.** Kilise batı cephesine eklenen camekanlı giriş (Y.Mimar Kevork Özkaragöz arşivi)

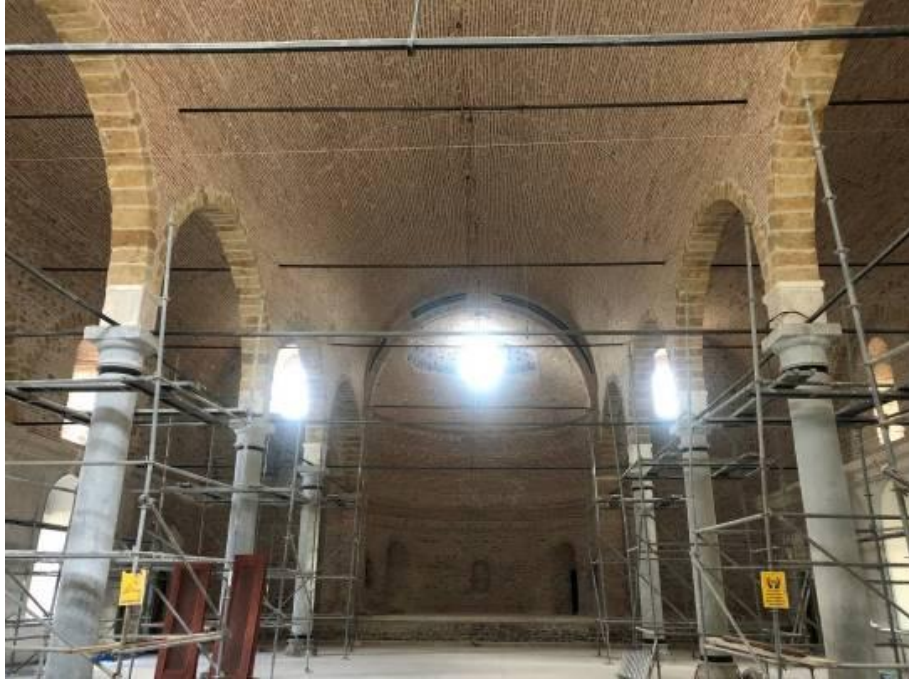
**Resim 3. 33.** Strüktürel açıdan korunan ve antipas sürülüp onarılan demir gergiler (kişisel arşiv, 2019)

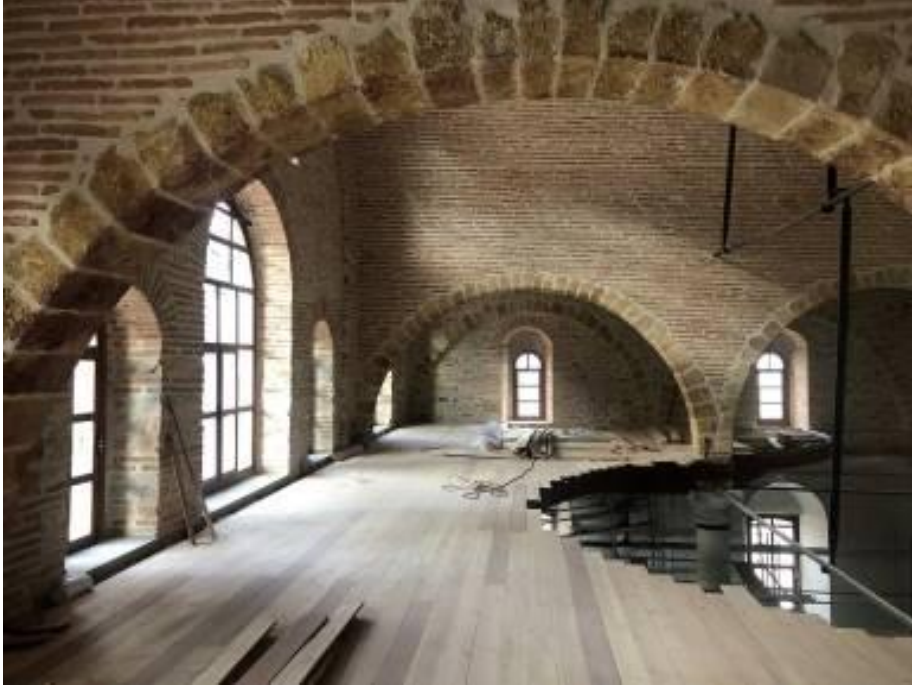
**Resim 3. 37.** Asma kat yenilenmiş ahşap karkas ve ahşap taban tahtası (kişisel arşiv, 2019)

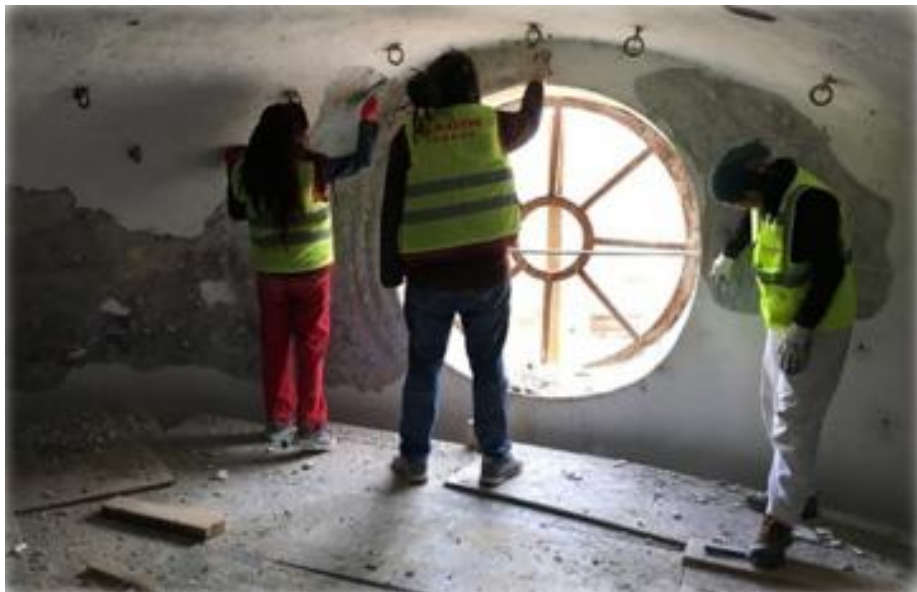
**Resim 3. 38.** Restorasyon uygulama aşamasında kalemişi raspa uygulaması (2018)

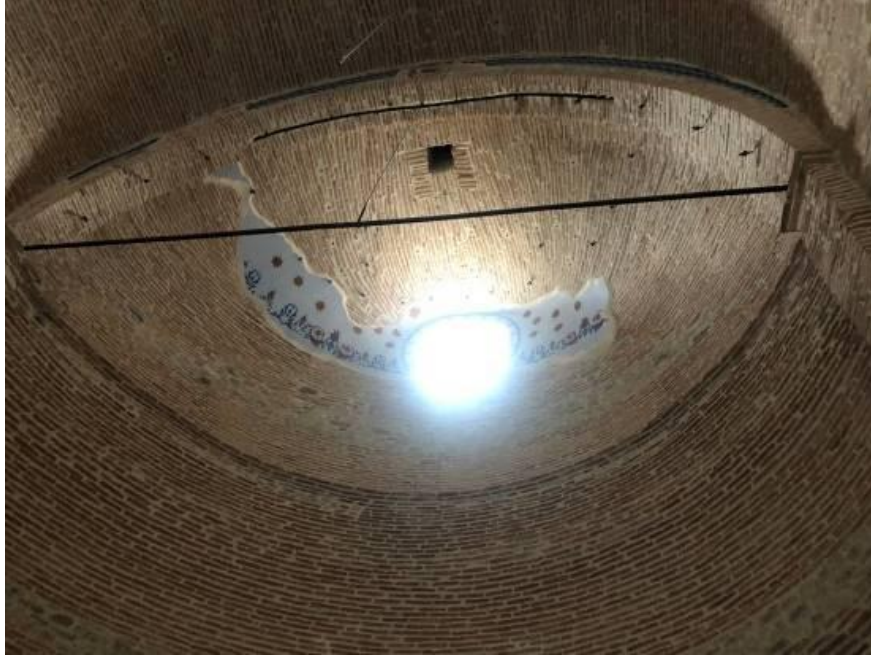
**Resim 3. 39.** Apsis kısmındaki tepe penceresi etrafında bulunan kalemişlerinin korunmuşluk durumu ve derzli tuğla-taş duvarı (kişisel arşiv, 2019)
