**AKSEKİ DÜĞMELİ EVLERİN İNCELENMESİ VE RESTORASYON  
ÖNCESİ MALZEME ARAŞTIRMASI**

**YÜKSEK LİSANS TEZİ  
İNŞAAT MÜHENDİSLİĞİ ANA BİLİM DALI**

**GAZİ ÜNİVERSİTESİ  
FEN BİLİMLERİ ENSTİTÜSÜ**

**ŞUBAT 2021**

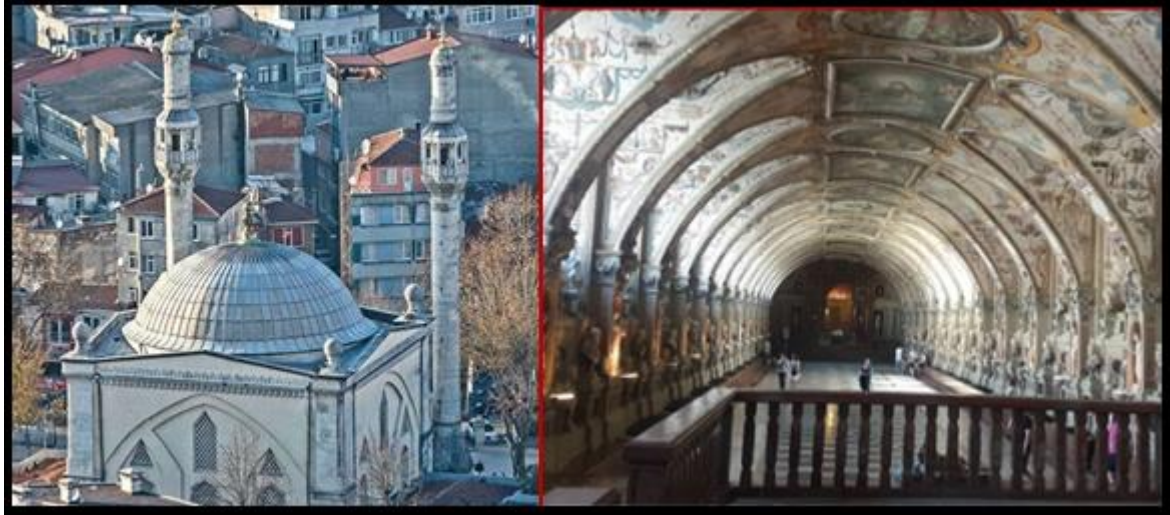
Yapıda çatı kabuk döşeme özelliği gösteren, çok sayıda kemerin dairesel olarak birlikte çalışması prensibine dayanan basınç yüküne maruz kalan yapı elemanıdır [5]. Kubbelerin oturduğu duvarın üst kısmına kasnak denir. Kasnaklar ciddi çekme ve kayma gerilmelerine maruz kalmaktadır [6]. Genellikle ibadethanelerde örnekleri görülmüştür.

Resim 2.2. Kubbe ve TonoZ Örneđi

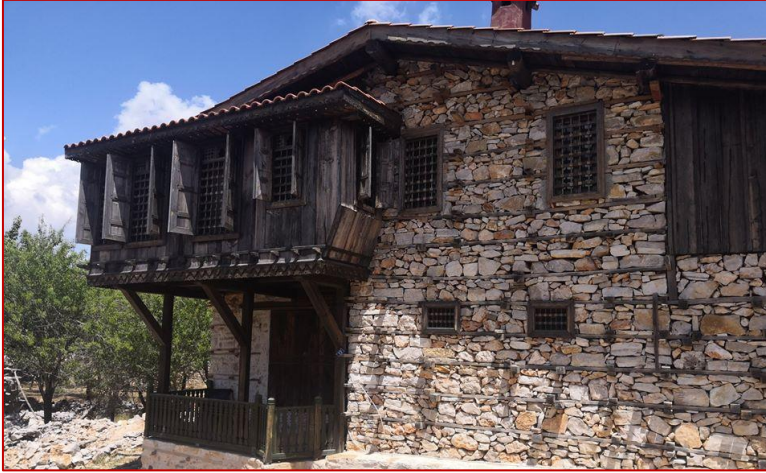
Düğmeli Evlerin cephelerindeki en önemli unsur kuru duvar tekniği ile örülen duvarlarda taş, ahşap hatıllar ve ahşap hatılları dikine birbirine bağlayan ve düğme denilen ahşap malzemenin görünüşüdür. Bu yapılarda genellikle en az bir cephede Türk Mimarisinin klasik örneklerinden cumba bulunur. Bölgede cumbalar birden çok sayıda olabildiği gibi yapının köşesinde iki cepheli şekilde bulunabilir.

Resim 2.6. Sıvasız Düğmeli Ev Cephesi Örneği

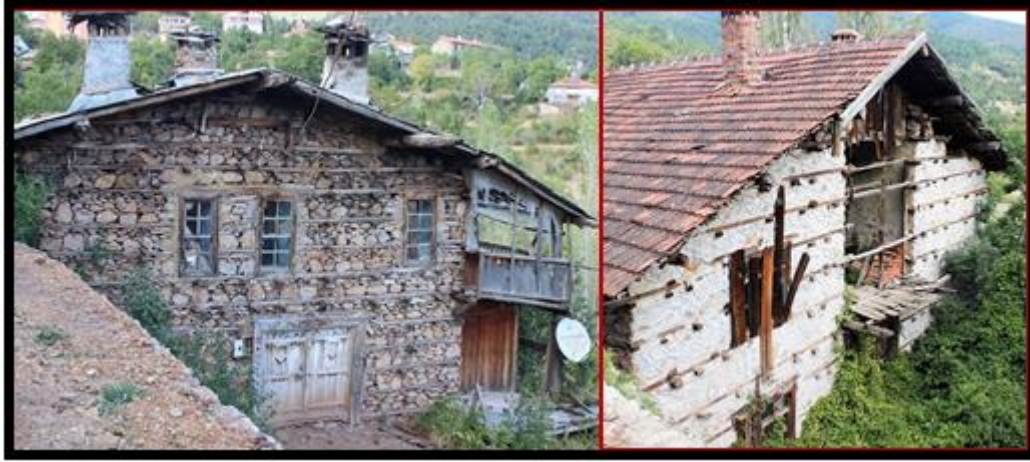
Resim 2.9. Sıvasız ve Sakar Sıvalı Düğmeli Ev Örneği

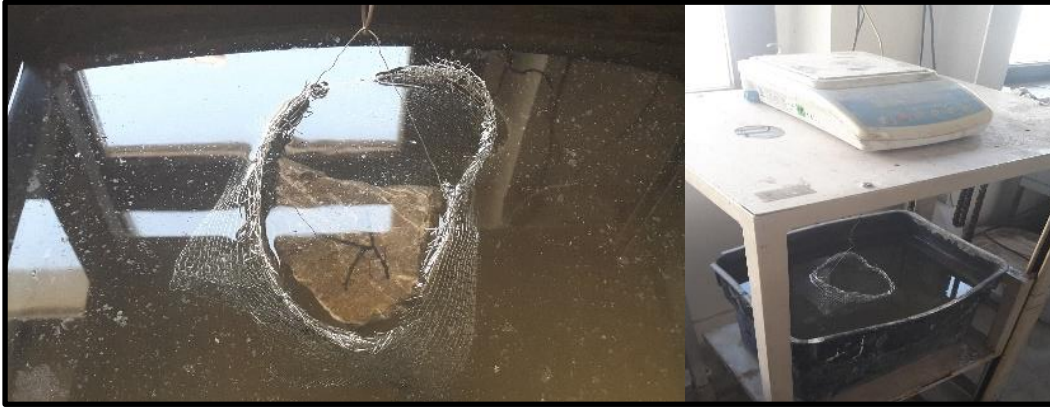
Suya doymun hale gelen numunelerin arşimet terazisi düzeneği kullanılarak su içerisindeki ağırlıkları, doymun kuru yüzey ağırlıkları ve hacimleri ölçülmüştür.

Resim 3.15. Arşimet Terazisi Düzeneginde Numuneler

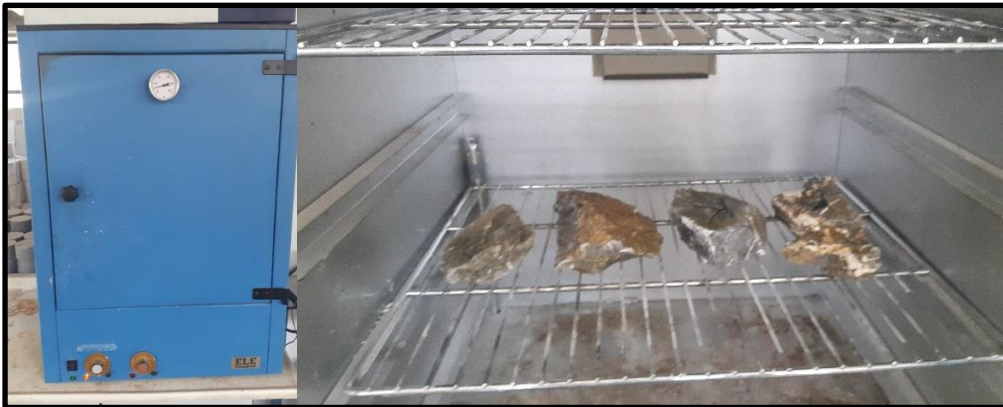
Arşimet terazisi düzeneğinde işlemler tamamlandıktan sonra numuneler 300 °C kapasiteli etüvde 105 °C’de 24 saat bekletilerek kuru hale getirilmiş ve kuru ağırlıkları tartılmıştır.

Resim 3.16. 300 Derece Kapasiteli Etüv Ve Etüv İçindeki Numuneler

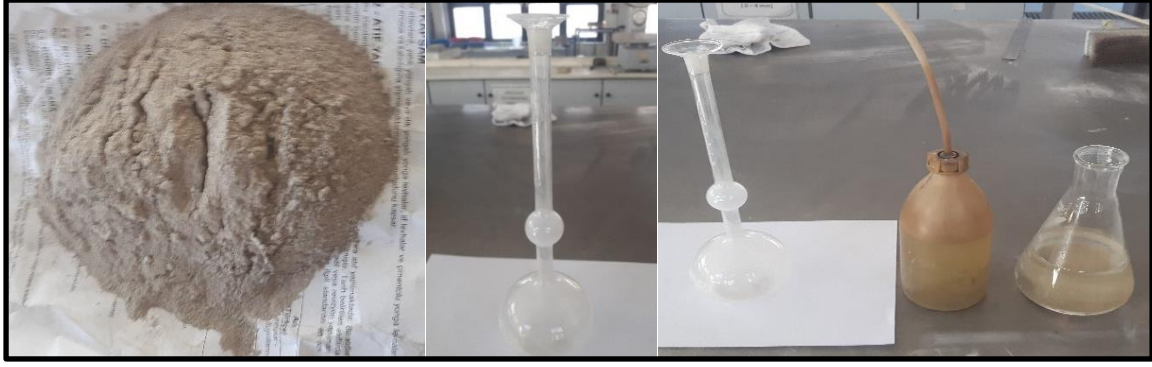
Arta kalan malzemeler 24 saat etüvde kurutulduktan sonra halkalı öğütücüde 63 mikron boyutunda öğütülmüştür. Deney için RADWAG WPS 4000/C/2 marka 0,01 g hassas terazi ile 60 g malzeme 0 noktasına kadar gaz yağı dolan Le Chatelier balonuna boşaltılarak hacmi hesaplanarak yoğunluk belirlenmiştir.

Resim 3.26. Öğütülmüş Numune, Le Chatelier Balonu Ve Yoğunluk Deneyi
