**ALİAĞA BÖLGESİNDE OLUŞAN KIYI**  
**EROZYONU NEDENLERİ**

**Yüksek Lisans Tezi**

**Deniz Bilimleri ve Teknolojisi Enstitüsü, Kıyı Bölgesi Yönetimi Programı**

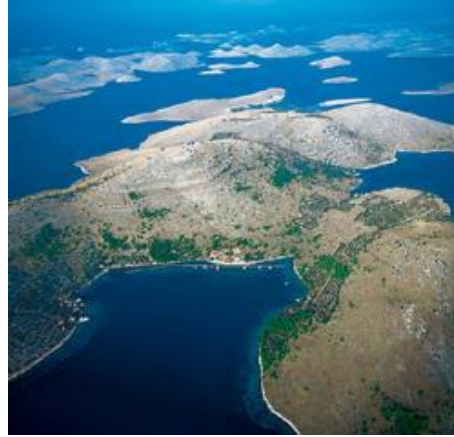
Şekil 1.11 Dalmaçya tipi kıyılar (Eliçalışkan, 2007).

Kıyıya paralel olarak konumlanmış dağların çukur kısımlarının deniz altında kalmasıyla meydana gelen kıyı tipi dalmaçya kıyı tipidir. Dağların yüksek kısımları kıyıda adalar oluşturur. Örnek olarak Adriyatik denizinde ki Dalmaçya kıyıları için, yurdumuzda örnek olarak Antalya, Kaş kıyıları verilebilir (Şekil 1.11).

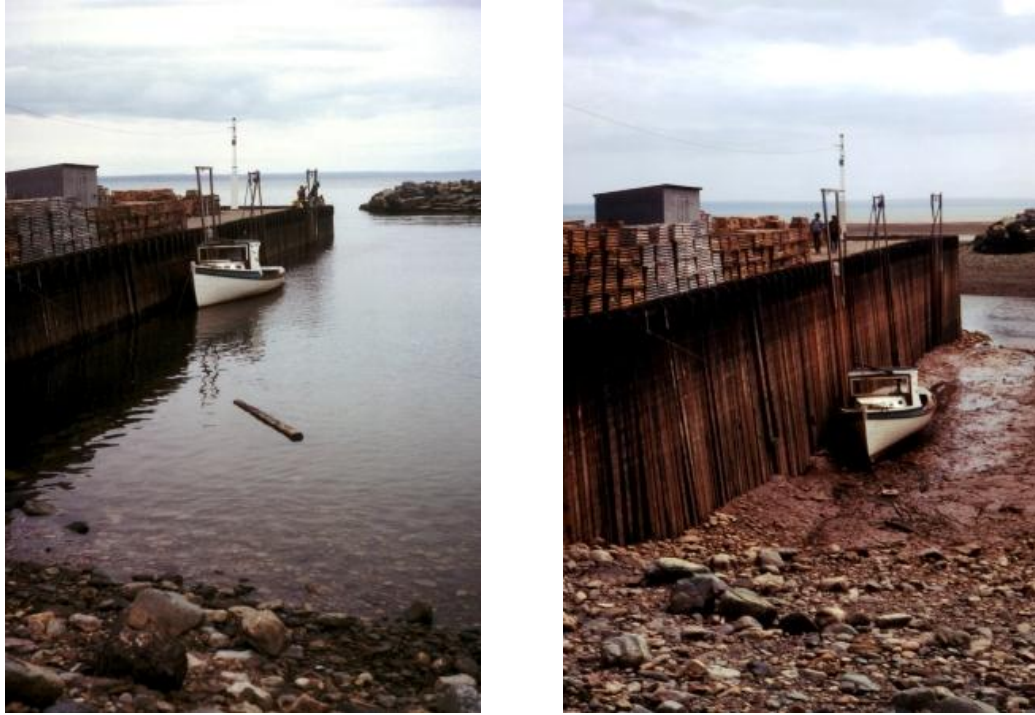
Şekil 1.18 Gel-git etkisinde kalan kıyı bölgesi (Wantman, 2005).

Diğer bir kuvvet gel-git' tir. Açık denizde, okyanusta sediment hareketine etkisi olmasa da, kıyı bölgelerinde etkin role sahiptirler. Ay ve Güneş'in Dünya üzerine uyguladığı kütle çekim kuvveti sonucu ortaya çıkan bir harekettir. Çekim kuvveti sonucunda deniz suyu periyodik olarak yukarı aşağı hareket eder. Bazı kıyılarda gel-git fark edilemeyecek boyutlarda iken bazı bölgelerde ise yaşamı önemli ölçüde etkileyecek boyutlardadır (Şekil 1.18).

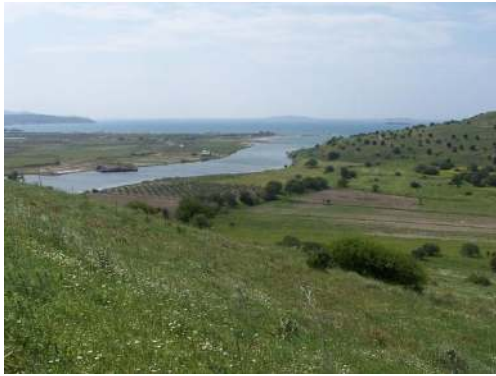
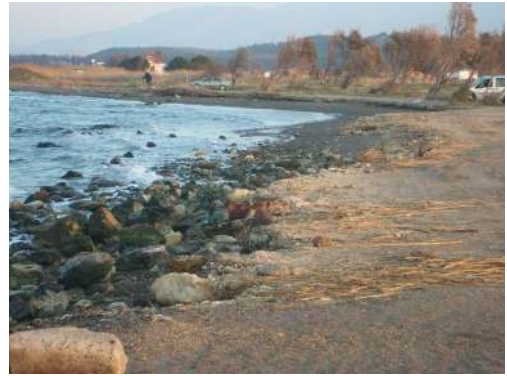
Şekil 1.19 Çalışma alanında nehir ve dalga ile sediment taşınımı

Kıyı bölgesini oluşturan sedimentler çeşitli kaynaklardan gelmiştir bunların en önemlisi kayalıkların erozyonundan gelen çökellerdir. Bazı kumsalların kumu yakın bölgelerdeki kayalıkların veya kara parçasının erozyona uğramasıyla oluşur. Ana karadan kopan iri malzemeler sel ve akarsular yoluyla denize dökülürler. Donma ve erime, rüzgar ve dalgaların çarpmaları gibi etkiler kaya parçalarını çakıllara, çakılları kumlara küçültür. Denize dökülen bu küçülmüş sedimentler dalga ve akıntı etkileri ile kıyı bölgesinde dağılırlar. Gelen sedimentin önemli bir miktarı da nehirlerden gelir. Dalgalar bu tortuları alır ve kumsallara kadar taşırlar (Şekil 1.19).

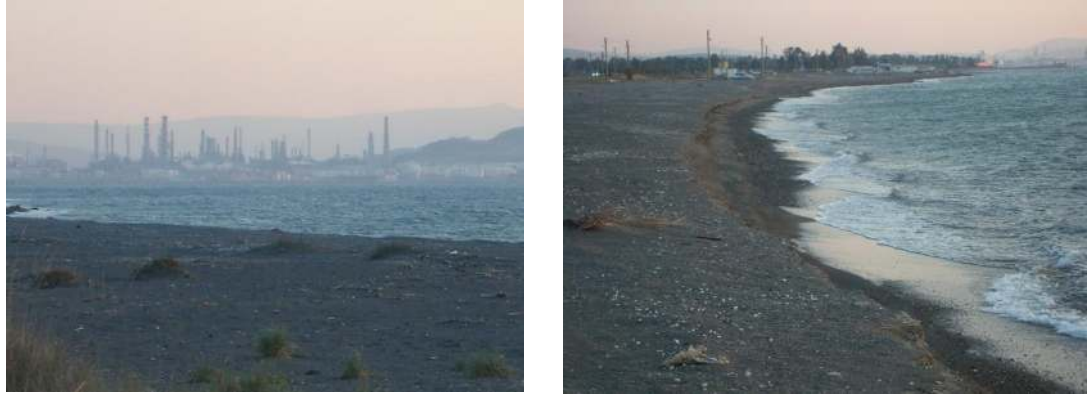
Şekil 1.20 Çalışma alanında dalga ile sediment taşınımı

Kum taneciklerinin konumu denizdeki akıntı ve dalgalara bağlı olarak değişmektedir. Küçük hafif parçacıklar uzaklara taşınırken büyük ve ağır parçacıklar kolayca batar. Her bir dinamik değişimde kum taneciklerinin türlerine göre sınıflanması devam eder. Her bir rüzgar veya gelgitte, tanecikler elenir veya sınıflanırlar böylece kumsallar sürekli olarak yenilenmiş olurlar (Şekil 1.20).

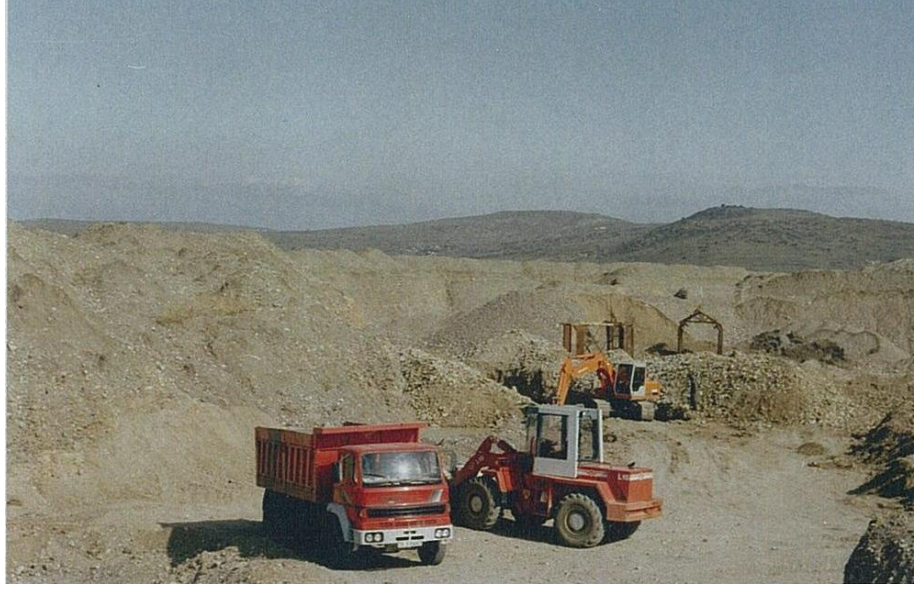
Şekil 1.21 Kum Ocak Faliyeti (T.C. İzmir İl Özel İdare Müdürlüğü arşivi).

Kıyı Bölgesi Madenciliği de, yapılan kazı çalışmaları sebebiyle erozyonun artmasına sebep olur. Bu çalışmalar kontrol altında olmalıdır. Kıyı bölgesine sediment akışını sağlayan nehirlerde yapılan madenciliklerde olumsuz sonuçlar doğurmaktadır (Şekil 1.21).

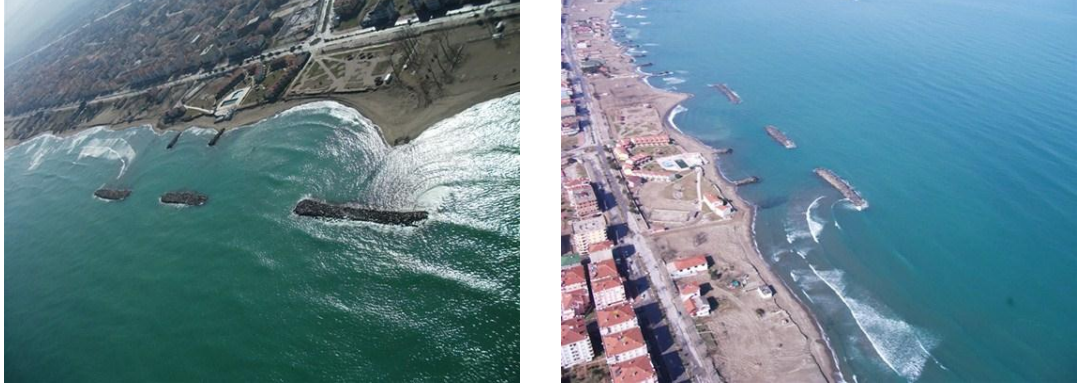
Şekil 1.23 Karasu sahilinden mahmuzun kıyı değişimine etkisine güncel örnekler (Öztürk, 2012).

Karasu sahilinde kıyı erozyonuna engel olmak amacıyla yapılan dik (Mahmuz)ve yatay mendirekler. Dik mendireklerin yol açtığı kıyı erozyonu net olarak gözlenmekte (Şekil 1.23 ).

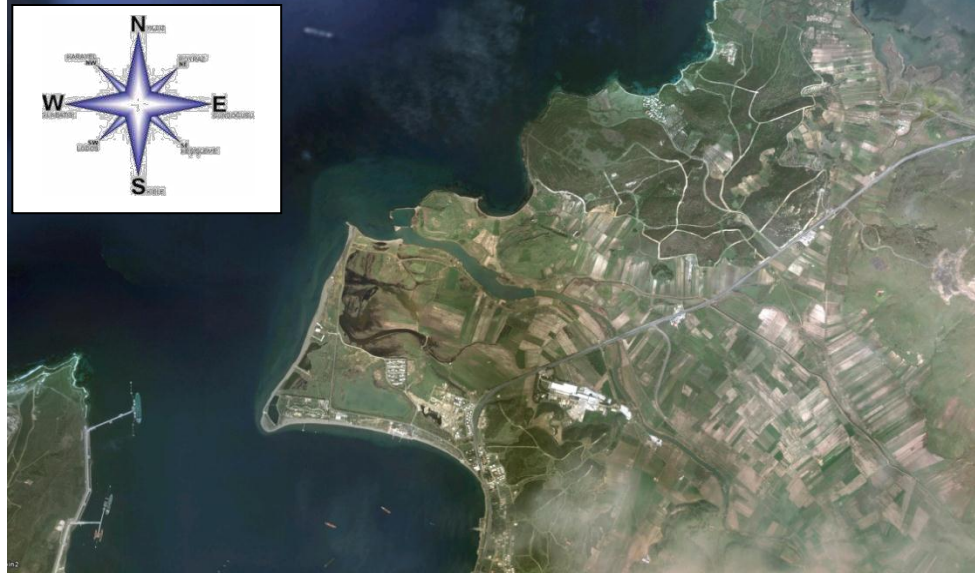
Şekil 1.26 Bölgede rüzgar yönünü gösteren harita (Google Maps, 2006).

İzmir Aliağa Bölgesinin hakim rüzgar yönü (kuzeydoğu) NE olup, yıllık en hızlı rüzgar kuvveti 9 Bofor'dur (Bofor rüzgar hızının etki dilimlerine ayrılmasının birimidir). Bu 41-47 knot rüzgar hızını anlatmaktadır. (1 knot = 1 saatte = 1 deniz-mili = 1,852 km/sa). Bu hız kuvvetli fırtına manasında olup, dalgaların yükseldiği, yuvarlandığı değerini bize vermektedir (Şekil 1.26).

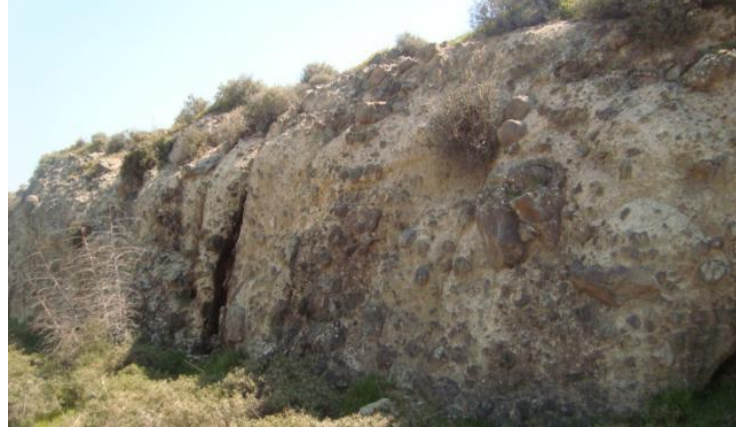
Şekil 1.34 Güzelhisar Bölge Jeolojisi Güzelhisar Barajı'nın batısında aglomeraların yayıldığı formasyonların görünüşü.

Bölge jeolojisine Aliğa ve Güzelhisar bölgesi olarak baktığımızda, Aliğa Volkanitlerinin ,andezitler, aglomeralar ve bazaltlardan oluştuğu. Savaşçın ( 1978 ), yapılan yaş tayinlerinde volkanitlerin yaşı Orta Miyosen olarak saptandığı verilerine ulaşırız. Volkanitler'in içindeki andezitler dayanımlı pembemsi-kırmızımsı-yeşilimsi renklidir ve belirgin akma düzlemleri gözlenir. Güzelhisar Deresi Havzası'nda ise en

çok yer alan volkanik kayaçlar aglomeralardır. Aglomeralar kötü boylanmışlardır Bölgedeki bazaltlar, koyu gri, siyah renklidirler (Şekil 1.34).

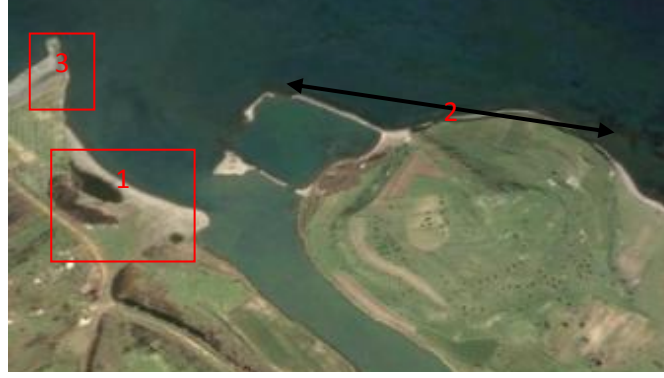
Şekil 1.36 Güzelhisar Dere ağzı (Google uydu görüntüsü uyarlanmıştır).

Güzelhisar Deresi Havzası'nda kıyı şeridinin uzunluğu yaklaşık 16 km'dir. Burunucu'nun güneyindeki küçük bir koy ile Aliğa Koyu arasında uzanan kıyı şeridi oldukça girintili çıkıntılı bir yapıya sahiptir. Yalçınlar'a göre kıyıların bu kadar çok girintili çıkıntılı olması, kıyı kuşağında yer alan krater ve kalderalardan kaynaklanmaktadır. Üst Miyosen-Pliyosen-Pleyistosen içinde meydana gelmiş volkanik faaliyetlerin eseri olan krater ve kaldera gibi çukur şekiller Pliyo-Pleyistosen'de deniz yükselmesi veya karaların alçalmasıyla deniz sularıyla dolmuş,

ada ve yarımadaların yanındaki çukur alanlara da doğal liman ve koy haline gelmişlerdir (Yalçınlar, 1993).

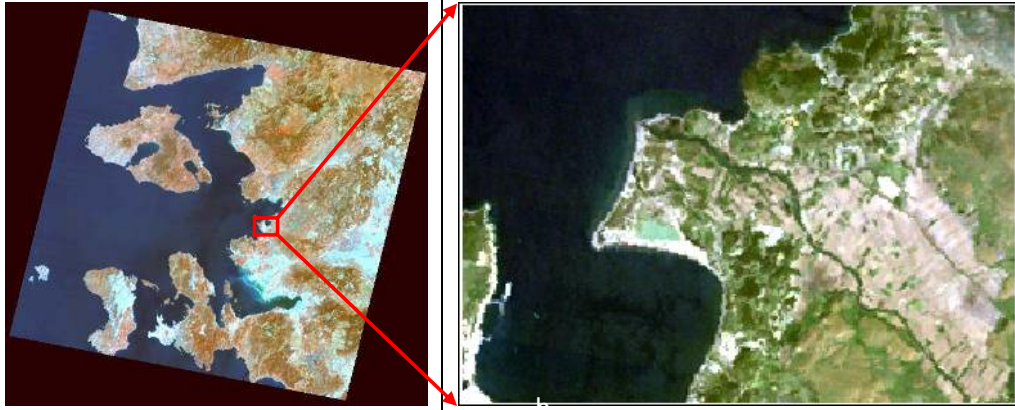
Şekil 2.2 : Orijinal Landsat uydu görüntüsü ve kesilen bölüm.

1. TIFF (tagged image file format) formatındaki 1987 yılına ait çalışma alanını kapsayan Landsat uydu görüntüsü (Şekil 2.2a) ENVI yazılımına ait “subset” komutu kullanılarak kesildi (Şekil 2.2b). Aynı işlem 2000 ve 2005 yılları için tekrarlandı.

Altlıkların hazırlanmasında, ENVI yazılımında bantlar açılmıştır. 1987 ve 2000 yıllarına ait görüntüleri elde ederken 3, 2, 1 numaralı, 2005 yılına ait görüntüde tek bant kullanılmıştır.

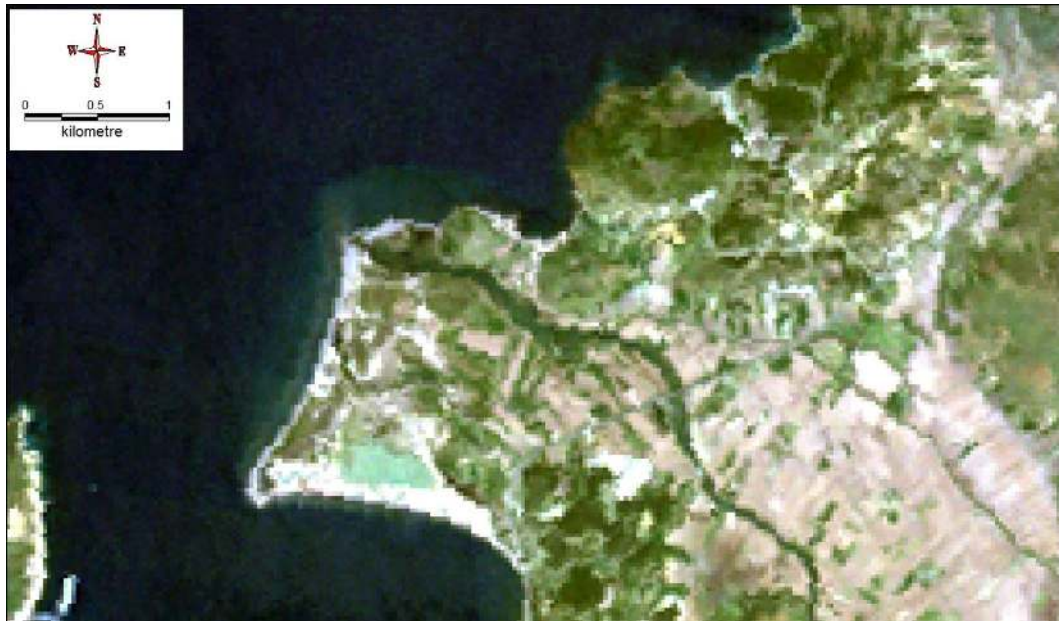
Şekil 2.3 Mapinfo’da altlık olarak kullanılan 1987 yılına ait uydu görüntüsü.

2. Bu görüntüler Mapinfo yazılımı kullanılarak UTM (Universal Transverse Mercator) WGS84 (World Geodetic System 1984) koordinat sisteminde 35. bölgede tanımlanıp açıldı (Şekil 2.3, 2.4, 2.5).

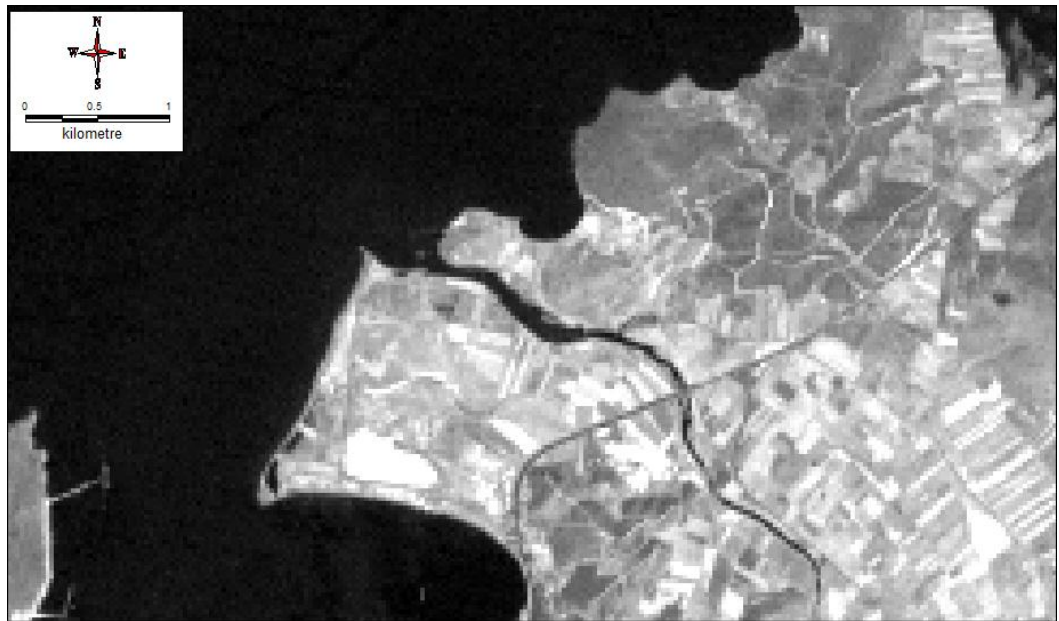
Şekil 2.5 Mapinfo’da altlık olarak kullanılan 2005 yılına ait uydu görüntüsü.

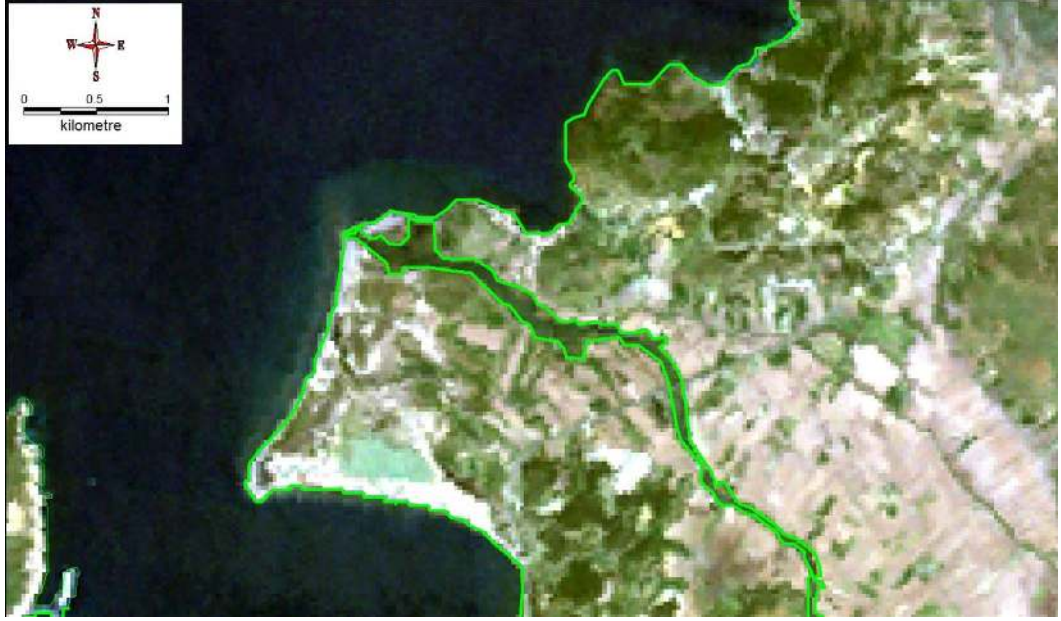
Şekil 2.6 Mapinfo yazılımı kullanılarak çizilen 1987 yılına ait kıyı çizgisi (yeşil çizgi).

3. Mapinfo’da 1987, 2000 ve 2005 kıyı çizgileri için yeni tabakalar tanımlandı ve her uydu görüntüsüne ait kıyı çizgileri ekran üstü sayısallaştırma yöntemi ile 1/5000 çalışma ölçeğinde çizildi (Şekil 2.6-2.7-2.8).

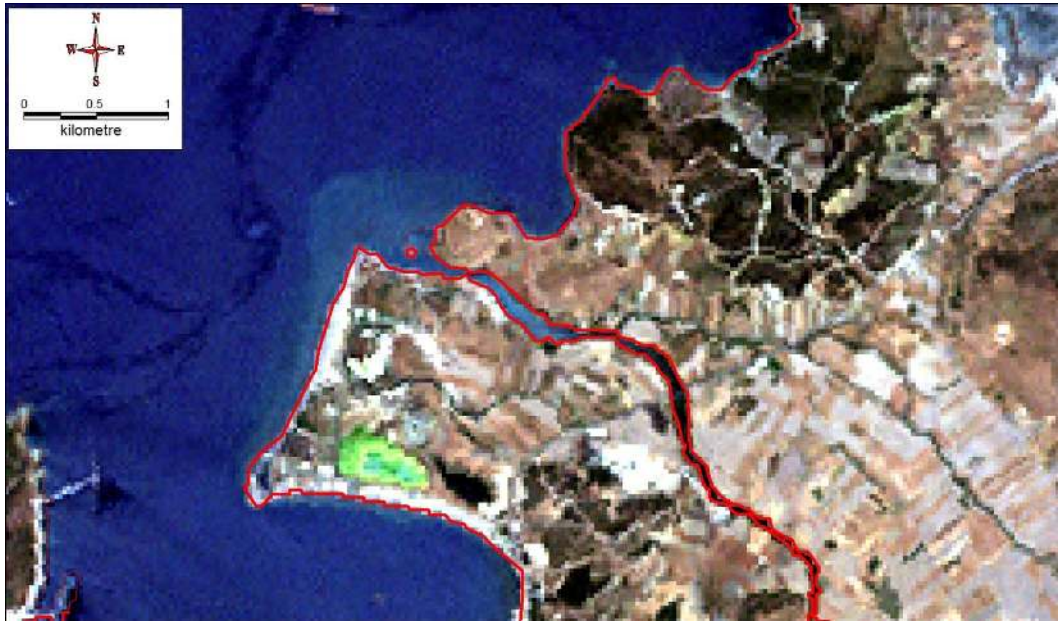
Şekil 2.7 Mapinfo yazılımı kullanılarak çizilen 2000 yılına ait kıyı çizgisi (kırmızı çizgi).

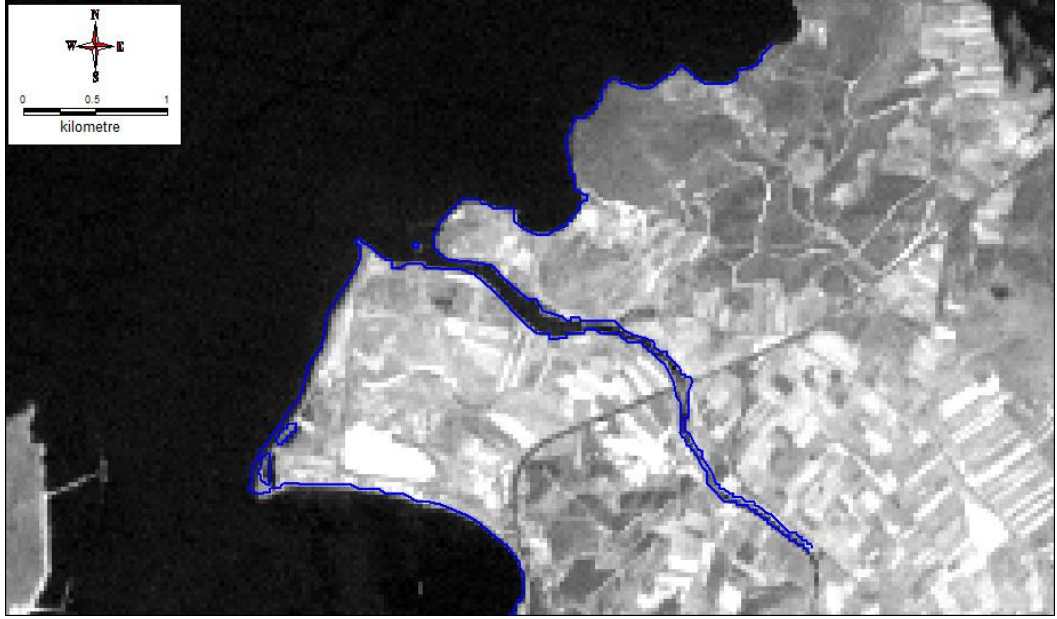
Şekil 2.8 Mapinfo yazılımı kullanılarak çizilen 2005 yılına ait kıyı çizgisi (mavi çizgi).

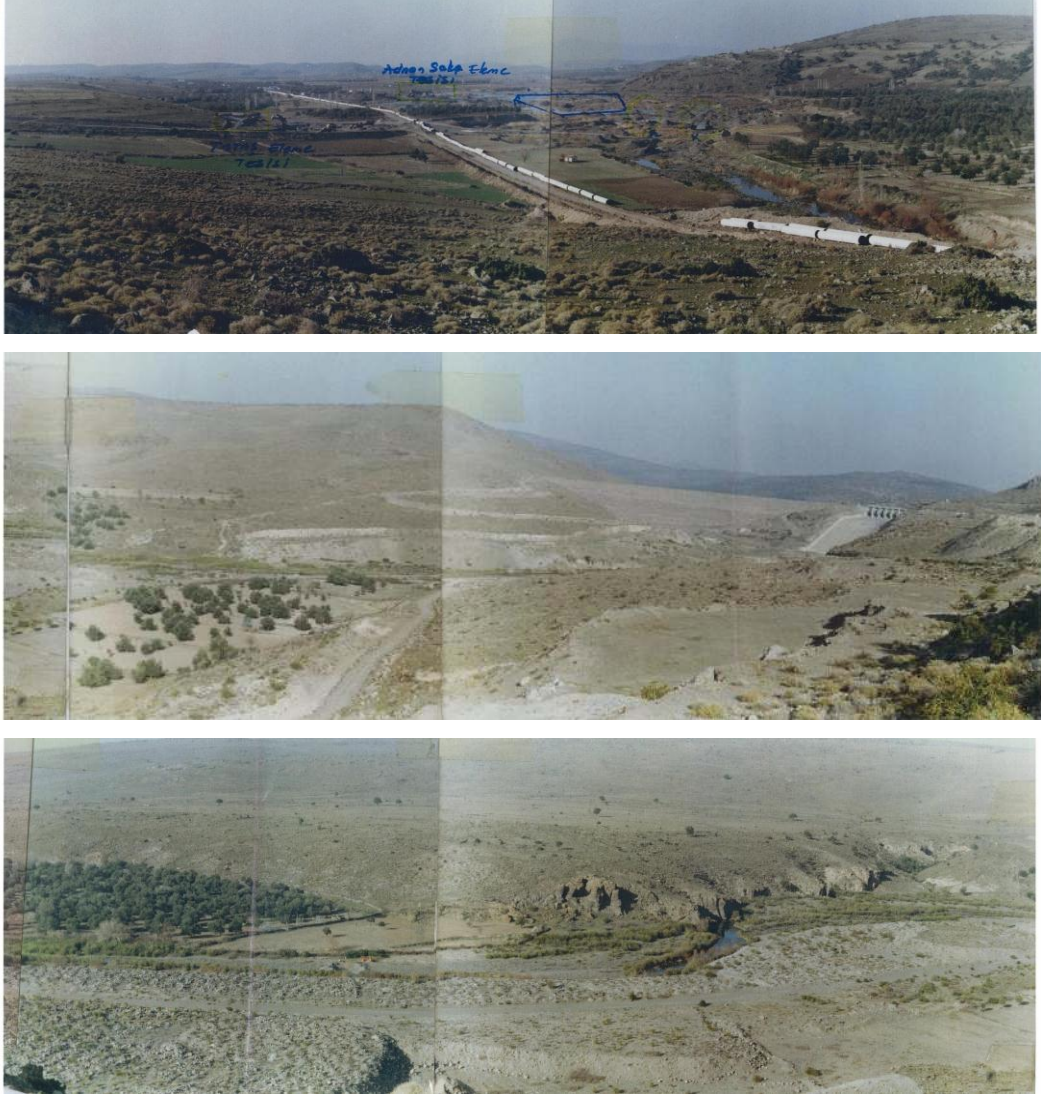
Şekil 3.5 Arazide nehir yatak güzergahı,baraj görüntüsü (T.C. İl Özel İdare Müdürlüğü arşivi).

Dere yatağında verilen diğer kum ocak alanlarının durumları, arşivlerde saptayabildiğim kadarıyla dağılım şekli, sıklığı, konumu ve çalışma derinlikleri açısından fikir vermesi için fotoğraflarda gösterilmiştir (Şekil 3.5 – 3.6 -3.7 -3.8 -3.9 -3.10).

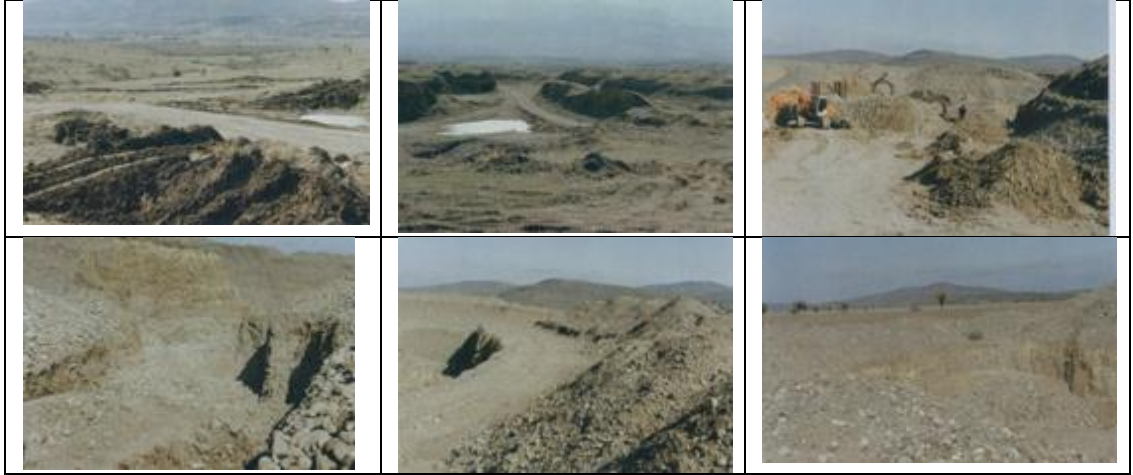
Şekil 3.6 Kum ocaklarından çalışma fotoğrafları (T.C. İl Özel İdare Müdürlüğü arşivi).

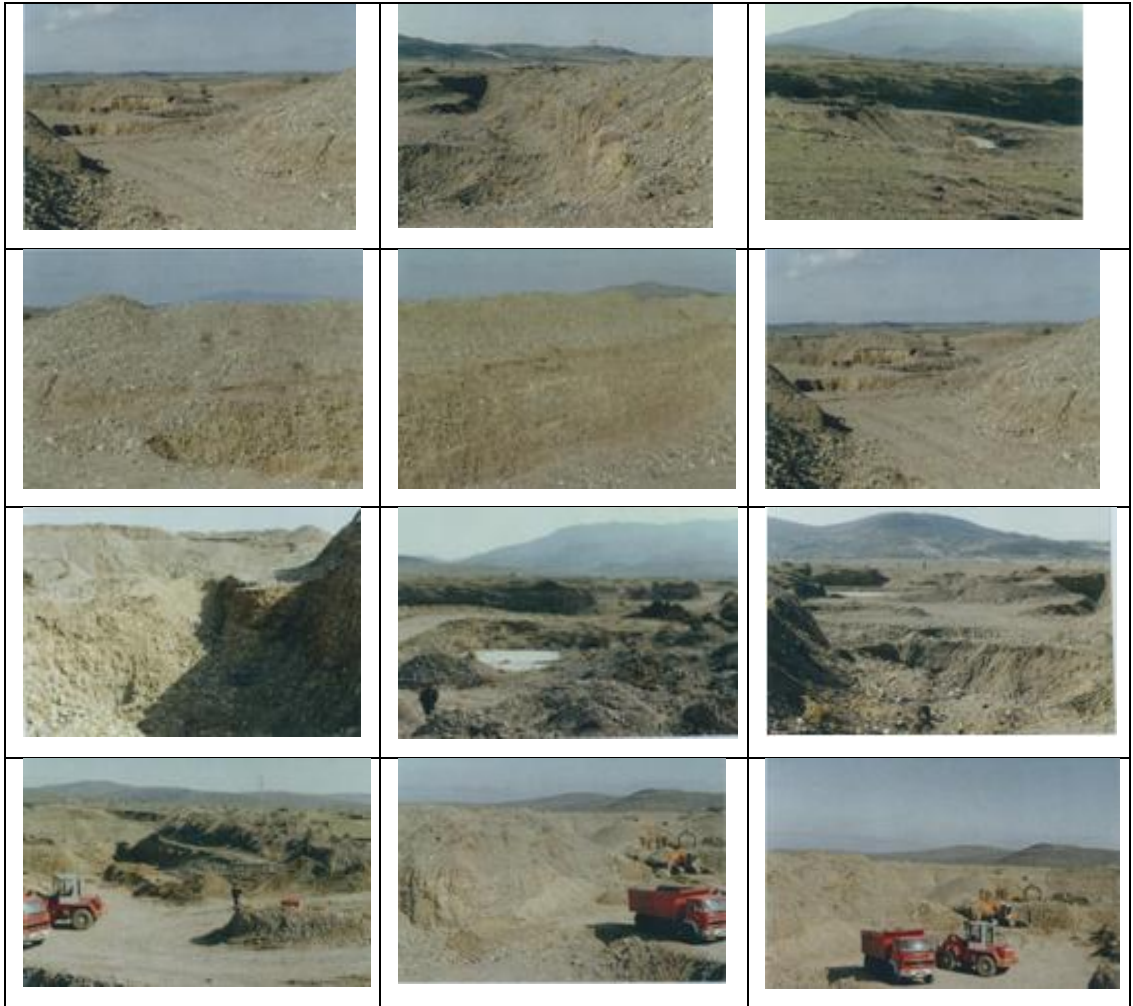
Şekil 3.7.Kum ocaklarından çalışma fotoğrafları (T.C. İl Özel İdare Müdürlüğü arşivi).

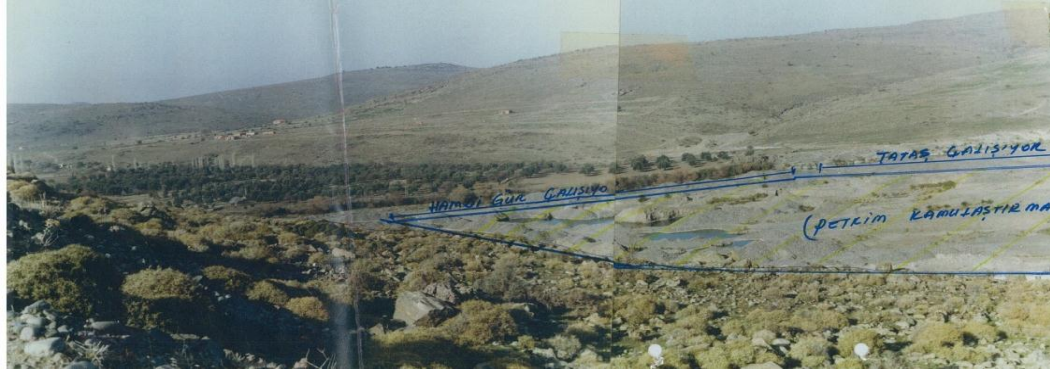
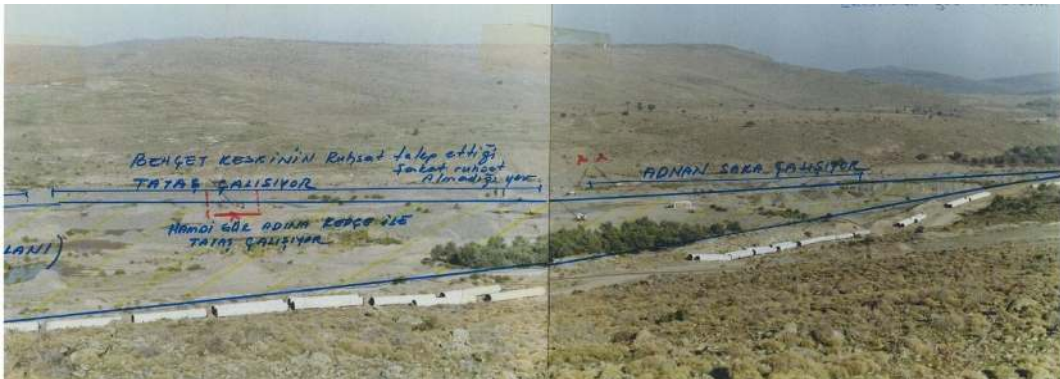
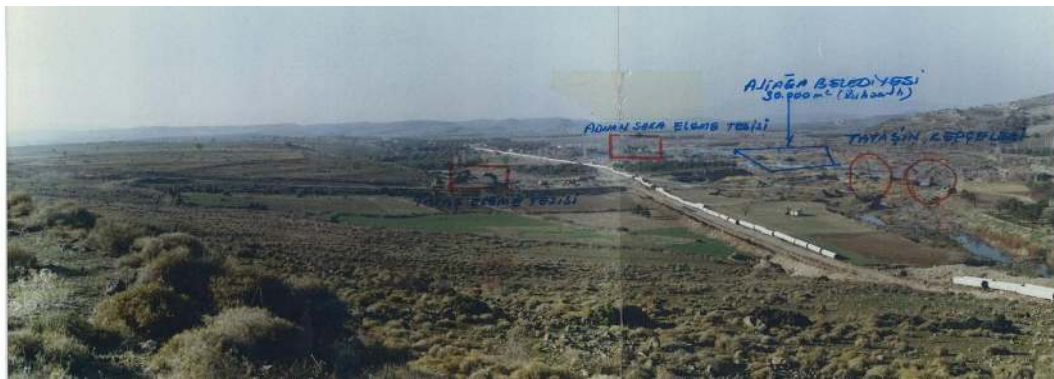
Şekil 3.8.Kum ocaklarının ruhsat alanlarına göre çalışma fotoğrafları (T.C. İl Özel İdare Müdürlüğü arşivi).

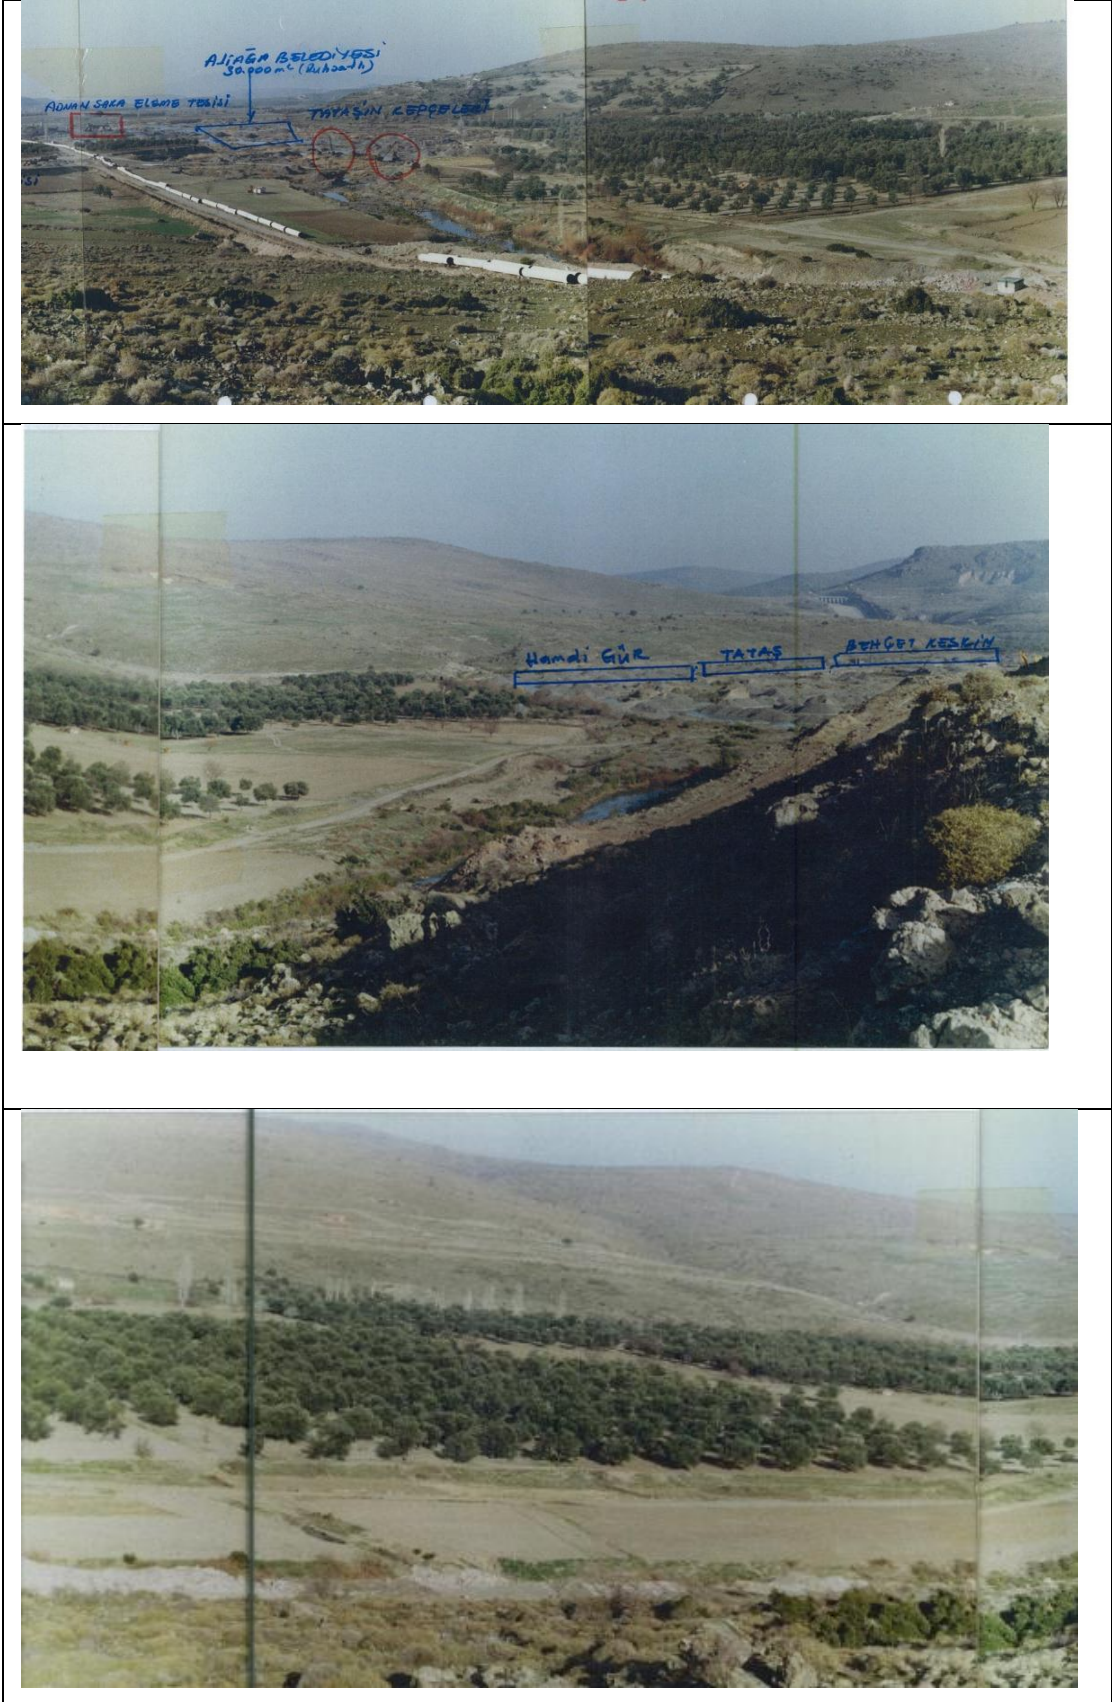
Şekil 3.9.Kum ocaklarının ruhsat alanlarına göre çalışma fotoğrafları (T.C. İl Özel İdare Müdürlüğü arşivi).

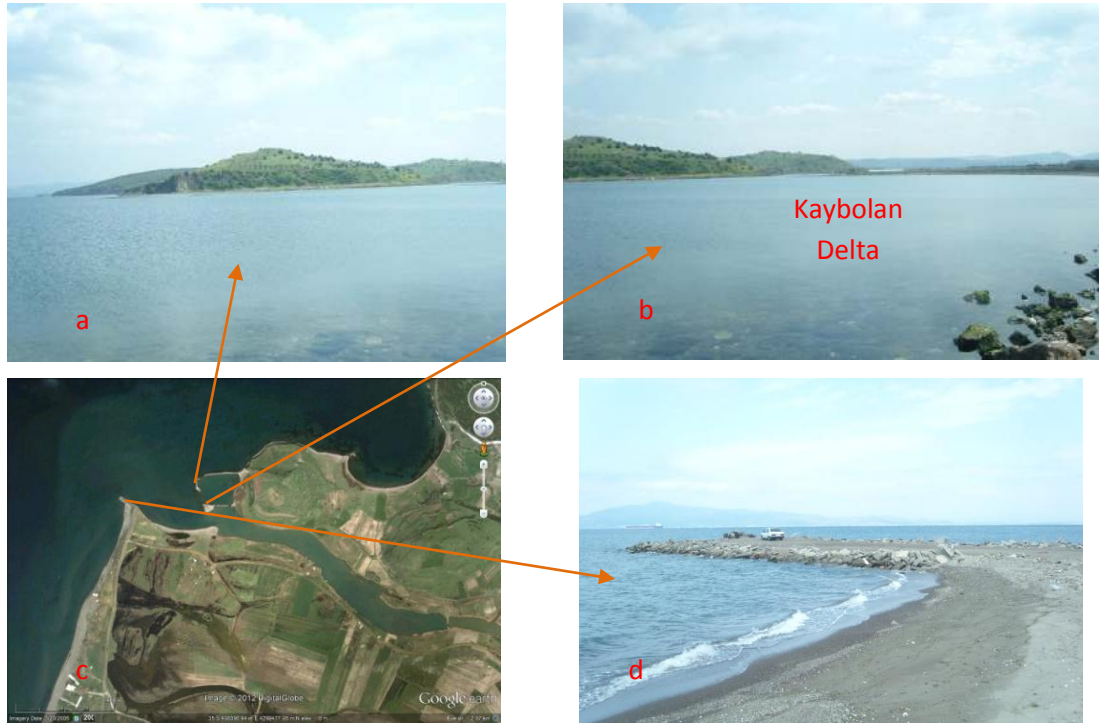
Şekil 3.11 Arazi ziyaretlerinde çekilen Güzelhisar Dere ağzı ve Mahmuz uydu fotoğrafında gösterimi

Şekil 3 11 c’de gösterilen çalışma bölgesinin uydu fotoğrafı üzerinde Şekil 3.11 a-b’de dere ağzındaki ve deltadaki güncel durum gösterilmiş Şekil 3.11 d’de kıyıda yapılmış olan mahmuzun konumu belirtilmiştir.

Çalışma alanımızın delta ağzındaki şuan ki yapısal durumu (2011-2012 yılları) fotoğraftaki gibidir (Şekil 3.11). Deltada çalışmış olan kum ocakları nedeniyle toprağı tamamen alınmıştır. Bu çalışmayı yaparken uydu görüntülerine göre yaptığım hesaplamada sadece delta ağzında 0.100 km<sup>2</sup> lik alanın kayıp alan olduğu buda 100.000m<sup>2</sup> ye tekabül ettiği ve 10 metre yüksekliğinde bir hafriyat yapıldığı düşünülürse, takriben 1 000.000 m<sup>3</sup> lük bir kum çekildiği söylenebilir (Şekil 3.10).

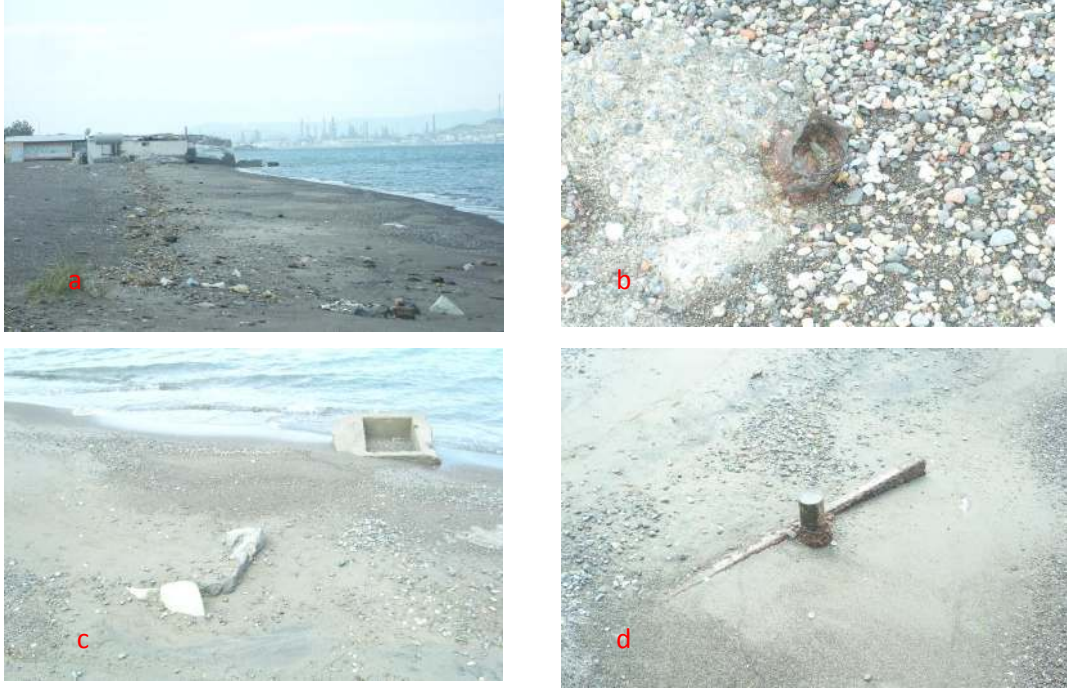
Şekil 3.13 Arazi ziyaretlerinde çekilen, kıyı çizgisinin kıyıda bulunan yapıların yıkılmasına sebep verecek kadar geri çekilmesini gözlediğimiz kıyı fotoğrafları.

Mahmuzun güneyinde yerleşim yerlerinde ve arazide meydana gelen hasarlar Şekil 3.13 a’da kıyı çizgisinin gerilemesiyle daha önceki yıllarda yapılmış olan yapıların yıkılarak kullanılamaz hale gelmesi. Şekil 3.13 b-c-d de bu yapıların deniz altında kalan temellerinin bazıları gösterilmiştir.
