**ANALİTİK HİYERARŞİ SÜRECİ (AHS) METODU İLE  
TERME HAVZASI (SAMSUN) TAŞKIN RİSK ANALİZİ**

**Yüksek Lisans Tezi**

**Haziran 2025, ERZİNCAN**

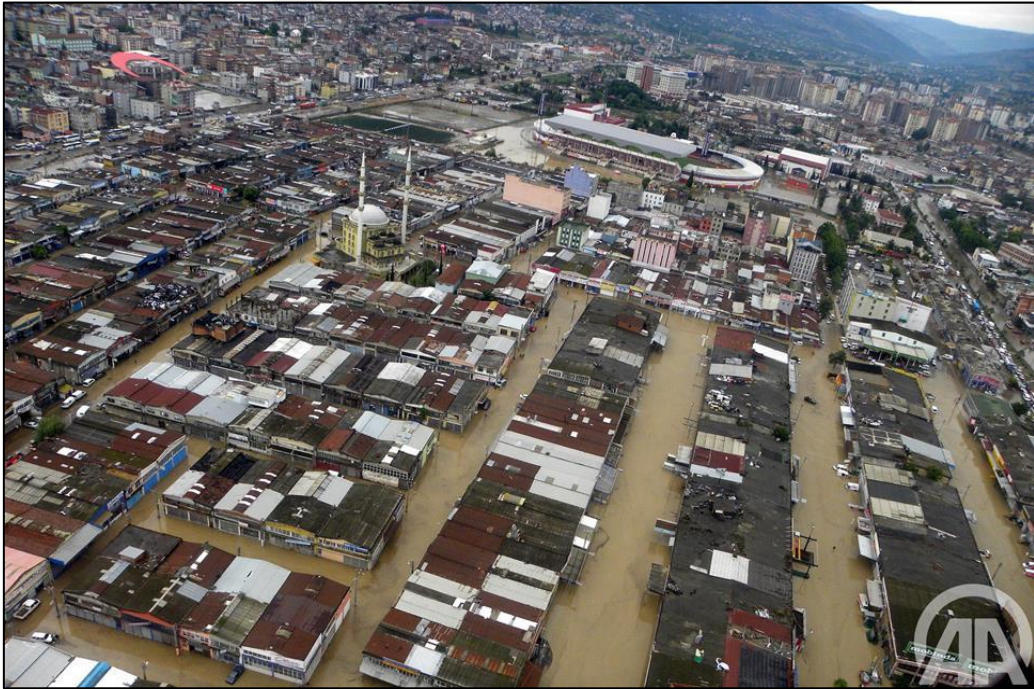
**Şekil 3.2:** Samsun'da 2012 Temmuz Ayında Meydana Gelen Selde Ev ve İşyerleri Sular Altında Kalmıştır.

- 27 Haziran 1967 taşkınında da tarım alanları sular altında kalmış, 2 adet köprü ve dükkân zarar görmüştür.
- 9 Temmuz 2012 taşkını geniş alanı etkilemiş, Çarşamba ve Salıpazarı ilçesinde de etkili olmuş, 10'dan fazla köprü hasar görmüş, yüzlerce konut ve işyerini su basmıştır.

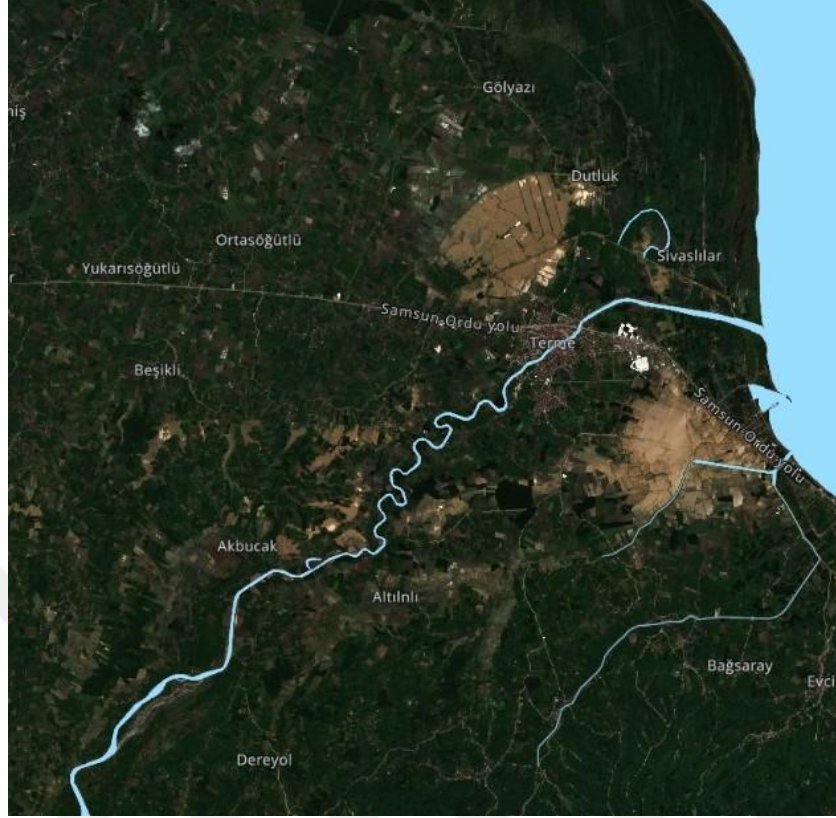
**Şekil 3.7:** 2023 Haziran Ayında Çalışma Sahasında Meydana Gelen Taşkın Olayının Etkilediği Alanlar.

Akarsuya yakın olan kısımlar en tehlikeli alanlardır. Meydana gelebilecek taşkın olaylarında ilk ve en çok etkilenecek alanlar vadi yatağına en yakın olan kısımlardır.

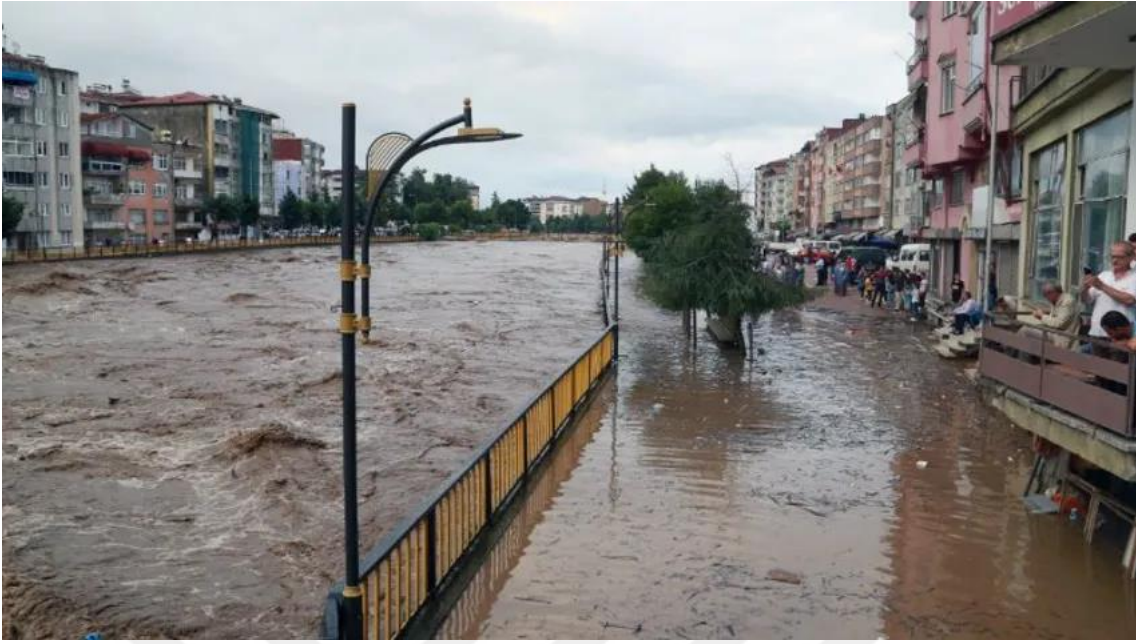
**Şekil 4. 1:** Terme Çayı Etrafında Bulunan Yerleşmeler.

Akarsuya yakın alanlar ve arazi kullanımı sahadaki taşkın riskini etkileyen ikinci en önemli faktörlerdir. Akarsuya yakın alanlar (0-50m) taşkından ilk etkilenecek alanlar olduğu için riski yüksektir. Arazi kullanımındaki yerleşmeler suyun yer altına sızmasını önleyecek asfalt, bina gibi geçirimsiz alanlardır. Bu alanlar da taşkın riskini yüksek derecede taşımaktadır. Şekil 4.1’de sahadaki yerleşmelerin taşkın sularının akışına etkileri görülmektedir.

Saha çalışmalarında şehir merkezindeki yapılaşmanın sık ve akarsu yatağına yakın olduğu görülmüştür. Akarsuyun yakın kısımlarında bu şekilde düzensiz, taşkın riski değerlendirilmeden bina ve köprü gibi suyun akışını etkileyecek yapıların bulunması taşkını kaçınılmaz hale getirmektedir. Şekil 2.1’de akarsu yatağıyla yerleşmeler arasındaki yakınlık görülmektedir. Ani ve hızlı yağışlarda, şehirdeki plansız yapılaşma nedeniyle taşkınlar olumsuz etkilerini çabuk göstermektedir. Ev ve işyerlerini su basmakta maddi hasarlara yol açmaktadır. Sahada yaşanan taşkınlardan sonra bazı köprüler yenilenmiş ve taşkının önünde set olma ihtimalini azaltmıştır. Ancak tüm köprülerin güncellemesi daha yapılamamıştır.

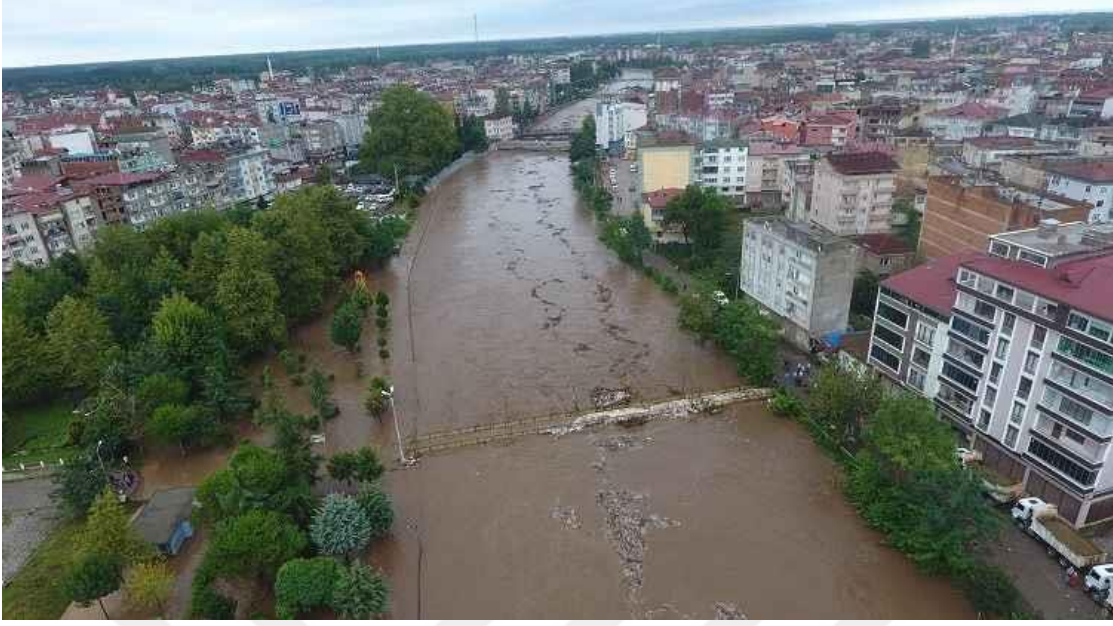
**Şekil 4. 2:** Terme Çayı Üzerinde Sular Altında Kalan Bir Köprü.

Terme Çayı üzerine yapılan su seviyesine yakın, ayak açıklığı az ve kısa boyutta yapılan köprülerde taşkını olumsuz etkileyen beşeri faktörlerdendir. Şekil 4.2’de Terme Çayı üzerinde yapılan bir köprü ve taşkın anındaki durumu gösterilmiştir.
