**ANKARA’DA BELEDİYE HİZMET BİNALARI VE  
ÇEVRELERİNİN ULAŞILABİLİRLİKLE İLGİLİ  
TÜRK STANDARTLARI BAĞLAMINDA  
İNCELENMESİ**

**YÜKSEK LİSANS TEZİ  
MİMARLIK**

**GAZİ ÜNİVERSİTESİ  
FEN BİLİMLERİ ENSTİTÜSÜ**

**TEMMUZ 2013  
ANKARA**

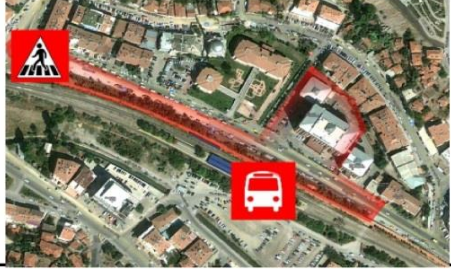
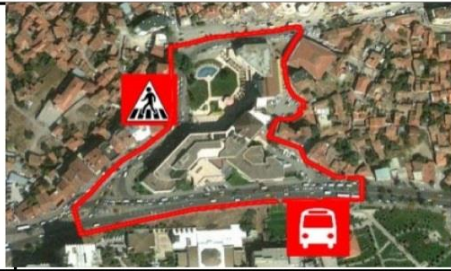
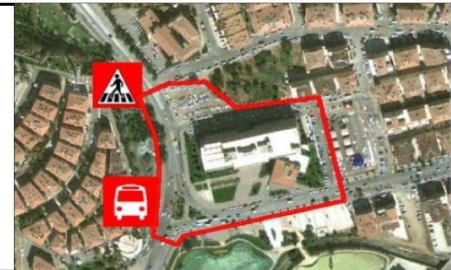
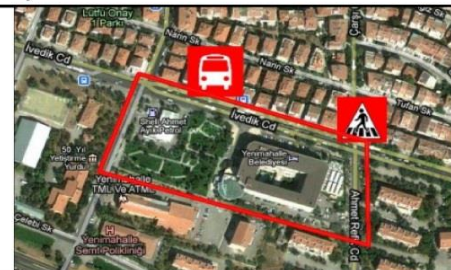
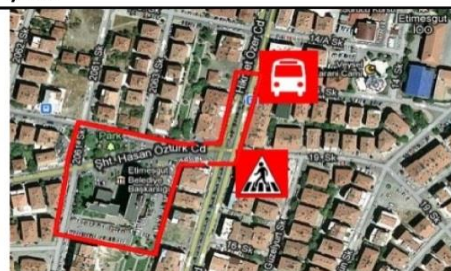
Şekil 3.3. Belediye hizmet binaları künyeleri ve çalışma alanı sınırları.

| Mamak Belediyesi | |
|---|---|
| <p><i>Künye</i></p> <ul style="list-style-type: none"> <li>• Mimar: Mükremin MUNGAN</li> <li>• Yapım yılı: 1993</li> <li>• Bina alanı: 17 186 m<sup>2</sup></li> <li>• Oturum alanı: 2 572 m<sup>2</sup></li> <li>• İlçe Nüfusu: 549 585 kişi</li> <li>•Özürlü Nüfusu: 10 259 kişi</li> </ul> | |
| <p><i>Künye</i></p> <ul style="list-style-type: none"> <li>• Mimar: Merih KARAARSLAN</li> <li>• Yapım yılı: 1987</li> <li>• Bina alanı: 27 000 m<sup>2</sup></li> <li>• Oturum alanı: 4 675 m<sup>2</sup></li> <li>• İlçe Nüfusu: 365 920 kişi</li> <li>•Özürlü Nüfusu: 8 808 kişi</li> </ul> | |
| <p><i>Künye</i></p> <ul style="list-style-type: none"> <li>• Mimar: Mutbul KAYILI</li> <li>• Yapım yılı: 1991</li> <li>• Bina alanı: 30 000 m<sup>2</sup></li> <li>• Oturum alanı: 4 285 m<sup>2</sup></li> <li>• İlçe Nüfusu: 817 262 kişi</li> <li>•Özürlü Nüfusu: 12 760 kişi</li> </ul> | |
| <p><i>Künye</i></p> <ul style="list-style-type: none"> <li>• Mimar: Füsun KÖSE</li> <li>• Yapım yılı: 1983</li> <li>• Bina alanı: 21 390 m<sup>2</sup></li> <li>• Oturum alanı: 4281 m<sup>2</sup></li> <li>• İlçe Nüfusu: 648 160 kişi</li> <li>•Özürlü Nüfusu: 7 645 kişi</li> </ul> | |
| <p><i>Künye</i></p> <ul style="list-style-type: none"> <li>• Mimar: Birol ÇALIŞKAN</li> <li>• Yapım yılı: 1997</li> <li>• Bina alanı: 10 591 m<sup>2</sup></li> <li>• Oturum alanı: 997 m<sup>2</sup></li> <li>• İlçe Nüfusu: 386 879 kişi</li> <li>•Özürlü Nüfusu: 4 887 kişi</li> </ul> | |

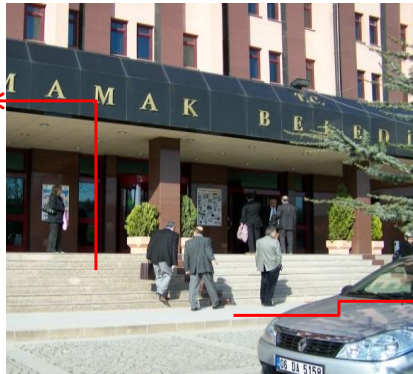
| <p>Engelli otoparkı kar buz gibi hava koşullarına karşı korunmamış (TS 9111, Madde 4.4.1)</p> <p>Engelli otoparkının boyu 600 cm değil (TS 9111 Madde 4.4.1) (TS 12576 Madde 5.7.4)</p> <p>Engelli otoparkının yanında 150 cm eninde 600 cm boyunda inme-bınme alanı ayrılmamış (TS 9111 Madde 4.4.1)</p> | | | | | <p>Bina girişinde kaygan ve parlak malzeme kullanılmış (TS 9111, Madde 4.5)</p> <p>Rampa başlangıç ve bitişlerinde görme engelliler için işaretlemeler yapılmamış (TS 9111, Madde 4.5)</p> <p>merdivenin başlangıcında ve bitişinde 60 cm lik uyarıcı yüzey bulunmuyor (TS 9111, Madde 4.5)</p> <p>Bina girişinde paspas üst yüzeyi zeminle aynı seviyeye gelecek şekilde bir girintiye oturtulmamış (TS 9111, Madde 4.5)</p> | | | | <p>Seviye farklılığı 100 cm ve daha üzeri olmasına rağmen rampa eğimi 1/16 değil (TS 9111, Madde 4.5)</p> <p>Korkuluk rampa başlangıcında ve bitişinde rampa hizasından 30 cm dışarı taşmıyor (TS 9111, Madde 4.4.3.4)</p> <p>aracından inen engelli rampaya ulaşamıyor seviye farklılığı var (TS 9111, Madde 4.5)</p> <p>Rampa 900 cm'den fazla ama eğimi 1/20 değil ve ara sahanlık yok (TS 9111, Madde 4.5)</p> <p>Rampa başlangıç ve bitişlerinde görme engelliler için işaretlemeler yok (TS 9111, Madde 4.4.3.4)</p> | | | | |

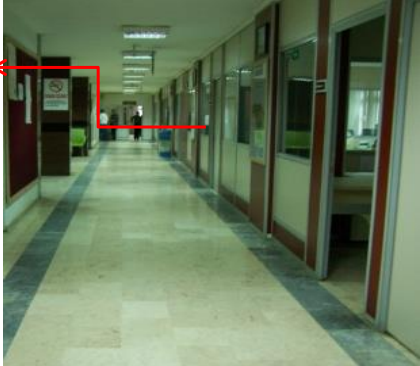
| <p>Koridorlarda duvara monte edilmiş 70 cm ve 90 cm yüksekliğinde tutamaklar bulunmuyor (TS 9111, Madde 4.7.1.1)</p> <p>*Ana girişlere yakın yerde yönlendirme planı, harita, kat planı bulunmuyor (TS 9111, Madde 4.7.1.1)</p> <p>*Bina içi ulaşılabilir güzergahta bulunan seviye farklılıkları için rampa yapılmamış(başkanlık bloğuna geçişte) (TS 9111, Madde 4.7.1.1)</p> | | | | | <p>Asansör kabininin genişliği 150 cm en ve 150 cm boy ölçülerine uymuyor (TS 9111, Madde 4.7.1.2)</p> <p>Ulaşılabilir asansör (tüm nitelikleri taşıyan) işareti bulunmuyor (TS 9111, Madde 4.7.1.2)</p> <p>yapıda tahliye asansörü yok (TS 9111, Madde 4.2)</p> <p>Tahliye asansörü yoksa asansörlerde "Yangın anında asansörü kullanmayınız" yazısı bulunmuyor (TS 9111, Ek B)</p> | | | | <p>Basamakların hiçbirinde kaymayı önleyen bant kullanılmamış (TS 9111, Madde 4.7.1.3)</p> <p>Duvar tarafında üpeste yok (TS 9111, Madde 4.7.1.3)</p> <p>Basamak malzemesi kaygan ve parlak malzemelerden yapılmış (TS 9111, Madde 4.7.1.3)</p> <p>Merdivenin ilk ve son basamağında ve sahanlıklarda zıt renkte (tercihen sarı) görsel uyarı bandı bulunmuyor (TS 9111, Madde 4.7.1.3)</p> <p>Basamakların çıkıntılı şekilde yapılmış (TS 9111, Madde 4.7.1.3)</p> <p>Basamaklardan 30 cm mesafede merdivenin başladığı ve bittiği yerlerde ve sahanlıkta merdiven genişliğince ve 60 cm boyunca hissedilebilir yüzey uygulanmamış (TS 9111, Madde 4.7.1.3)</p> <p>Merdiven başlangıcında ve bitişinde korkuluk 30 cm taşmıyor (TS 9111, Madde 4.7.1.3)</p> <p>Korkuluk üzerinde 70 cm yüksekliğinde küpeşte bulunmuyor (TS 9111, Madde 4.7.1.3)</p> <p>*Merdiven korkuluklarında küpeşterin üzerine Braille alfabesiyle bilgilendirme işaretlemesi yapılmamış *Sahanlıkta uyarıcı yüzey bulunmadığından uyarı bantları dikdörtgen ve çaprazlar olarak sahanlığa uygulanmamış *Basamaklar 2a(rıht) +b(basamak derinliği)= 60-64 cm kuralını sağlamıyor (TS 9111, Madde 4.7.1.3)</p> | | | | |

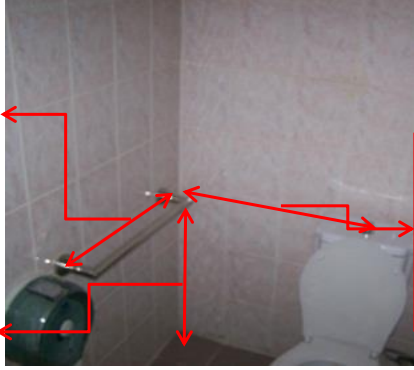
| Form 10: Tuvaletler | | | | Form 11: Vezneler | | | |
|---|---|---|---|---|---|---|---|
| <p><b>Engelli Tuvaleti</b></p> <p>Yan duvara sabitlenmiş tutunma çubuğunun uzunluğu 107 cm dan az (TS 9111, Madde 4.7.3)</p> <p>Tutunma çubuklarının yerden yüksekliği 80-95 cm arasında değil (TS 9111, Madde 4.7.3)</p> <p>Acil durumlar için tuvalet içinde çağrı aparatı bulunmuyor (TS 9111, Madde 4.7.3)</p> <p>*Tuvalet kapısı dışa doğru açılmıyor</p> <p>*Lavabo tuvalet içinde değil ve önden yaklaşım sağlanacak düz transferli tuvalet boyutuna uygun değil (122x168 cm)</p> <p>* Klozetin oturma kısmının yüksekliği 43-48 cm arasında olmadığından tekerlekli sandalyeden klozete geçilemiyor</p> <p>*Taharet musluğu yüksekliği yerden 43-48 cm arasında değil (TS 9111, Madde 4.7.3)</p> <p>Klozetin arka duvarında tutunma çubuğu yok (TS 9111, Madde 4.7.3)</p> <p>Tuvaletlere yönlendirme işareti yok (TS 9111, Madde 4.8.15)</p> <p>Tuvalet kapısında engelli sembolü ile işaretleme yok (TS 9111, Madde 4.8.15)</p> <p>Sensörlü ışık yok ve tuvalet kabin düğmesi tuvalet içinde değil (TS 9111, Madde 4.7.3)</p> <p>Lavabo önünden bataryaya kadar olan mesafe 30 cm den fazla (TS 9111, Madde 4.7.3)</p> <p>Lavabonun altında tekerlekli sandalyenin girebilmesi için yeterince boşluk yok (20 cm derinlik 75 cm yükseklik) (TS 9111, Madde 4.7.3)</p> <p>Lavabonun ön kısmının yerden yüksekliği 86 cm den fazla (TS 9111, Madde 4.7.3)</p> | | | | <p><b>Lavabolar</b></p> <p>Aynanın en alt noktasının yerden yüksekliği 90 cm den fazla (TS 9111, Madde 4.7.3)</p> <p>Sıvı sabunluğun yerden yüksekliği 80-110 cm değil (TS 9111, Madde 4.7.3)</p> <p>Zemin malzemesi kaygan (TS 9111, Madde 4.6.1)</p> <p>*Lavabonun yanlarında ayakta durmakta zorlanan kişiler için düzenlenen tutunma çubukları bulunmuyor</p> <p>*Kağıt havluluk veya el kurutma makinası, yerden 80-110 cm yükseklikler arasında yerleştirilmemiş (TS 9111, Madde 4.7.3)</p> | | | |

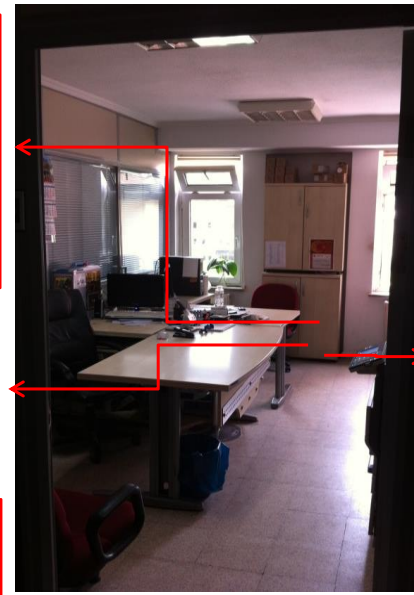
| Form 10: Tuvaletler | | | | Form 11: Vezneler | | | |
|---|---|---|---|---|---|---|---|
| <p><b>Form 12: Ofisler</b></p> <p>Ofis</p> <p>dolap önünde tekerlekli sandalyenin dönüp yaklaşabilmesi için en az 130 cm derinliğinde boş alan bulunmuyor (TS 9111, Madde 4.7.5)</p> <p>yandan yaklaşım için, dolap önünde 76 cm derinlikte ve 122 cm eninde boş alan bulunmuyor (TS 9111, Ek A)</p> <p>Ofis kapısının mandal tarafında bulunan bilgilendirme yazıları 120-160 cm aralığından daha yüksek (TS 9111 Madde 4.7.5)</p> <p>kıyafet dolabında askı takılan borunun yüksekliği 122 cm den fazla (TS 9111, Ek A)</p> <p>koltuk değneği kullanan engellinin kullanmayacağı yükseklikte, 85 cm den daha aşağıda raf yapılmış (TS 9111, Madde 4.7.5)</p> <p>Dolap üzerindeki nesnelere yandan yaklaşımda dolabın derinliği 61 cm ve yüksekliği 86,5 cm'den fazla (TS 9111, Ek A)</p> | | | | <p><b>Form 13: Yemek Mekanları</b></p> <p>Yemekhane</p> <p>Yemek alma tezgahı derinliği 51 cm'den küçük olduğundan, tezgahın altındaki boş alan derinliği 51 cm den daha az (TS 9111, Madde 4.10.2)</p> <p>Eviye altında 80 cm eninde 49 cm derinlikte boşluk yok (TS 9111, Madde 4.2)</p> | | | |

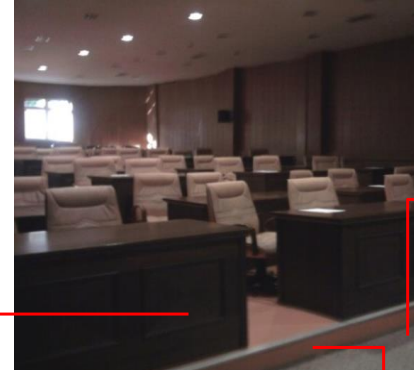
| Form 10: Tuvaletler | | | | Form 11: Vezneler | | | |
|---|---|---|---|---|---|---|---|
| <p><b>Form 14: Toplanma Alanları</b></p> <p>Meclis Salonu</p> <p>Toplanma alanlarında en az 2 koltuk yeri tekerlekli sandalye için koltuksuz olarak bırakılmamış (TS 9111, Madde 4.10.7)</p> <p>Toplanma alanında engelli için ayrılan alan sembolle işaretlenmemiş (TS 9111 Madde 4.8.15)</p> <p>*Geniş devreli "LOOP" sistemi kullanılmamış (TS 9111, Ek B)</p> <p>*İşitme azlığı olanlar için gerekli donanımlar bulunmuyor ve sembolle işaretlenmemiş (TS 9111 Madde 4.8.15)</p> <p>Yer kaplaması kaygan (TS 9111, Madde 4.6.1)</p> <p>Seviye farklılığı için rampa yapılmamış (TS 9111, Madde 4.4.3)</p> | | | | | | | |

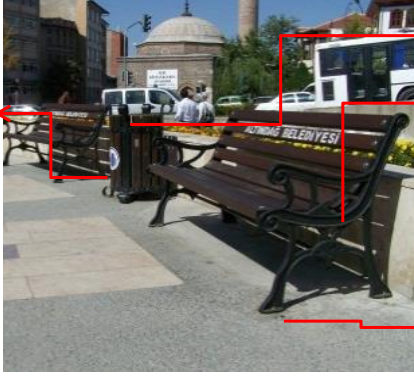
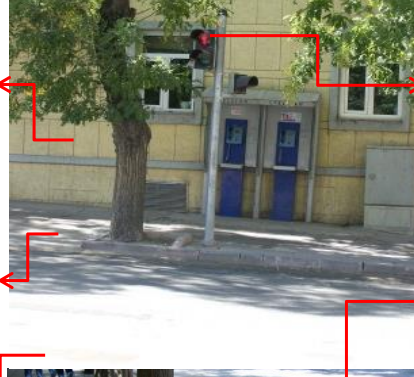
| Form 1: Kent Mobilyaları | EVET | GEÇSİZ | HAYIR | UYMZ | Form 2: Yaya Geçidi | EVET | GEÇSİZ | HAYIR | UYMZ | Form 3: Duraklar | EVET | GEÇSİZ | HAYIR | UYMZ |
|---|---|---|---|---|---|---|---|---|---|---|---|---|---|---|
| <p>Park-Oturma bankı</p> <p>Mobilyalar keskin ve çıkıntılı kenarlı (TS 12576 Madde 5.5)</p> <p>engeller kortrast renkle işaretlenmemiş (TS 12576 Madde 5.5)</p> <p>Yaya yolundan dinlenme bankına geçişte uyarıcı yüzey kullanılmamış (TS 12576 Madde 5.5.1)</p> <p>*Engeller etrafındaki işaretleyici kontrast renkleri ve dokunulur yüzeylerin yüksekliği 70 cm değil (TS 12576 Madde 5.5)</p> | 60% | 20% | 15% | 5% | <p>Işık kontrollü hemzemin yaya geçidi</p> <p>yaya geçidi düşey ve yatay işaretlerle belirlenmemiş (TS 12576 Madde 5.4.1.1)</p> <p>görme engelliler için uyarıcı yüzey ve kılavuz iz yapılmamış (TS 12576 Madde 5.4)</p> <p>Yaya geçidinde yola zebra çizgiler çizilmemiş (TS 12576 Madde 5.4)</p> <p>Yaya geçidinde yola zebra çizgiler çizilmemiş (TS 12576 Madde 5.4)</p> | 14% | 52% | 23% | 11% | <p>Otobüs durağı</p> <p>Oturma kısmından 45 cm yükseklikte dinlenme bankının sırt yaslanma yeri bulunmuyor (TS 12576 Madde 5.5.1)</p> <p>kol dayama yeri bulunmuyor (TS 12576 Madde 5.5.1)</p> <p>Dinlenme bankının yanında tekerlekli sandalyenin durması için boşluk bulunmuyor (TS 12576 Madde 5.5.1)</p> <p>100 cm ve 140 cm seviyelerinde 15 cm kalınlığında parlak, renkli, yansıtıcı şerit yapıştırılmamış (TS 12576 Madde 5.8)</p> <p>Tutunma barı bulunmuyor (TS 12576 Madde 5.8)</p> <p>oturma alanı yüksekliği 41-46 cm arasında değil (TS 12576 Madde 5.5.1)</p> | 24% | 0% | 68% | 8% |

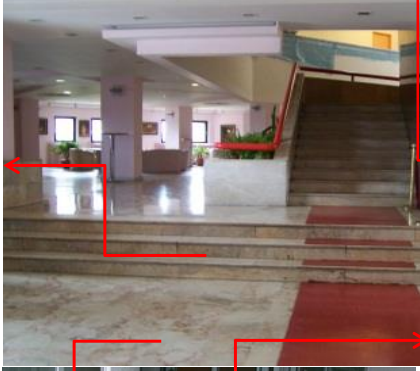
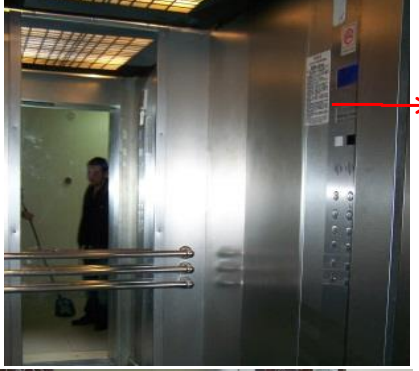
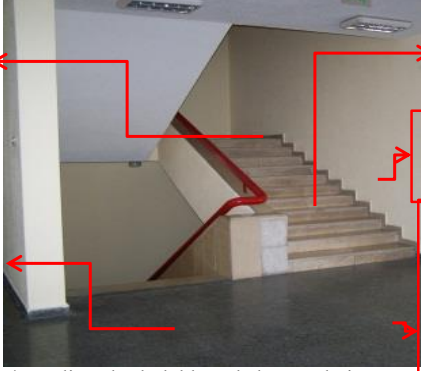
| Form 5: Otoparklar | EVET | GEÇSİZ | HAYIR | UYMZ | Form 6: Girişler | EVET | GEÇSİZ | HAYIR | UYMZ |
|---|---|---|---|---|---|---|---|---|---|
| <p>Başkanlık bloğu koridoru</p> <p>Bina içi ulaşılabilir güzergahta bulunan seviye farklılıkları için rampa yapılmamış (asansörlerden başkanlık bloğuna geçişte) (TS 9111, Madde 4.7.1.1)</p> <p>Yer kaplamaları kaygan malzemeden yapılmış (TS 9111, Madde 4.6.1)</p> <p>Koridorlarda duvara monte edilmiş 70 cm ve 90 cm yüksekliğinde tutamaklar bulunmuyor</p> <p>Ana girişlere yakın yerde yönlendirme planı, harita, kat planı bulunmuyor (TS 9111, Madde 4.7.1.1)</p> <p>Bina içi ulaşılabilir güzergahta bulunan seviye farklılıkları için rampa yapılmamış (asansörlerden veznelere geçişte) (TS 9111, Madde 4.7.1.1)</p> <p>Kullanılan radyatör tipi dar kenarlı tip olmadığından koridoru daraltıyor (TS 9111, Madde 4.7.1.1)</p> <p>Asansör kabininin genişliği 150 cm en ve 150 cm boy ölçülerine uymuyor (TS 9111, Madde 4.7.1.2)</p> <p>yapıda tahliye asansörü yok (TS 9111, Madde 4.2)</p> <p>Tahliye asansörü olmadığından asansörlerde "Yangın anında asansörü kullanmayınız" yazısı bulunmuyor (TS 9111, Ek B)</p> | | | | | <p>Kat asansörü</p> <p>Asansörlerde iki yönlü iletişim sistemi mevcut değil (TS 9111, Ek B)</p> <p>Ulaşılabilir asansör (tüm nitelikleri taşıyan) işareti bulunmuyor (TS 9111, Madde 4.7.1.2)</p> <p>Yandan yaklaşım için 122 cm genişliğinde ve 76 cm derinliğinde boş alan bulunmuyor (TS 9111, Ek A)</p> <p>Basamakların hiçbirinde kaymayı önleyen bant kullanılmamış (TS 9111, Madde 4.7.1.3)</p> <p>Basamak malzemesi kaygan ve parlak malzemelerden yapılmış (TS 9111, Madde 4.7.1.3)</p> <p>Merdivenin ilk ve son basamağında ve sahanlıklarda zıt renkte (tercihen sarı) görsel uyarı bandı bulunmuyor (TS 9111, Madde 4.7.1.3)</p> <p>Merdiven genişliği 300 cm'den fazla ama ortada korkuluk yok (TS 9111, Madde 4.7.1.3)</p> <p>Ana merdiven</p> <p>Basamaklar çıkıntılı şekilde yapılmış (TS 9111, Madde 4.7.1.3)</p> <p>Duvar tarafında üpeşte yok (TS 9111, Madde 4.7.1.3)</p> <p>Basamaklardan 30 cm mesafede merdivenin başladığı ve bittiği yerlerde ve sahanlıkta merdiven genişliğince ve 60 cm boyunca hissedilebilir yüzey uygulanmamış (TS 9111, Madde 4.7.1.3)</p> <p>Merdiven başlangıcında ve bitişinde korkuluk 30 cm taşmıyor (TS 9111, Madde 4.7.1.3)</p> <p>Korkuluk üzerinde 70 cm yüksekliğinde küpeşte bulunmuyor (TS 9111, Madde 4.7.1.3)</p> <p>*Merdiven korkuluklarında küpeşterin üzerine Braille alfabesiyle bilgilendirme işaretlemesi yapılmamış<br/>*Sahanlıkta uyarıcı yüzey bulunmadığından uyarı bantları dikdörtgen ve çaprazlar olarak sahanlığa uygulanmamış<br/>*Basamaklar 2a(rıht) +b(basamak derinliği)= 60-64 cm kuralını sağlamıyor<br/>*8-10 basamakta bir sahanlık düzenlenmemiş (TS 9111, Madde 4.7.1.3)</p> | | | | |

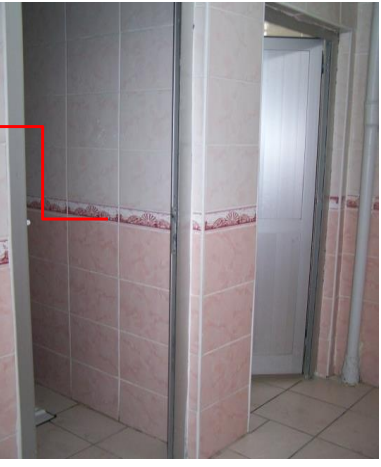
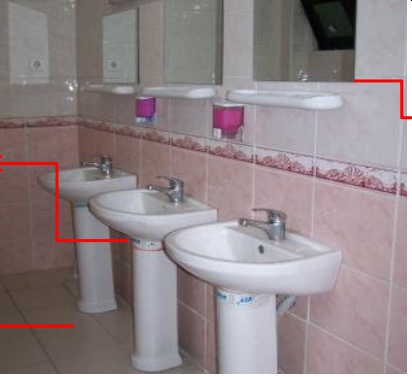
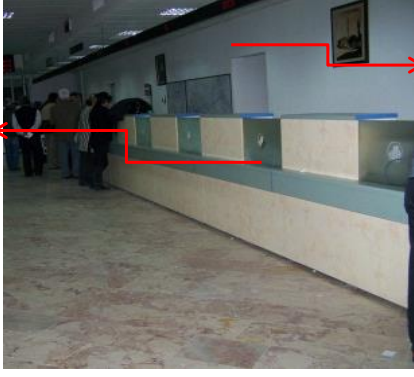
| Form 10: Tuvaletler | | | | | Form 11: Vezneler | | | | | | | | | |
|---|---|---|---|--|---|---|---|---|--|---|--|--|--|--|
| <p><b>tuvaletler</b></p> <p>50 kişiye en az 1 kadın ve 1 erkek engelli için hela, pisuvar ve lavabo bulunmuyor (TS 9111, Madde 4.7.3)</p> <p>Tuvaletlerin önünde tekerlekli sandalyenin hareket edebileceği boş alan yok (TS 9111, Madde 4.7.3)</p> <p>Yan duvara sabitlenmiş tutunma çubuğunun uzunluğu 107 cm dan az (TS 9111, Madde 4.7.3)</p> <p>Klozetin arka duvarında tutunma çubuğu yok (TS 9111, Madde 4.7.3)</p> <p>*Tuvaletlere yönlendirme işareti yok (TS 9111, Madde 4.7.3)</p> <p><b>Lavabolar</b></p> <p>Lavabonun altında tekerlekli sandalyenin girebilmesi için yeterince boşluk yok (20 cm derinlik 75 cm yükseklik) (TS 9111, Madde 4.7.3)</p> <p>Zemin malzemesi kaygan (TS 9111, Madde 4.6.1)</p> <p>*Lavabonun yanlarında ayakta durmakta zorlanan kişiler için düzenlenen tutunma çubukları bulunmuyor (TS 9111, Madde 4.7.3)</p> <p>*Kağıt havluluk veya el kurutma makinası, yerden 80-110 cm yükseklikler arasında yerleştirilmemiş (TS 9111, Madde 4.7.3)</p> <p>*Sıvı sabunluğun yerden yüksekliği 80-110 cm değil (TS 9111, Madde 4.7.3)</p> <p><b>Aynanın en alt noktasının yerden yüksekliği 90 cm den fazla (TS 9111, Madde 4.7.3)</b></p> | | | | | <p><b>Vezne</b></p> <p>90 cm genişliğinde, üst yüzeyi yerden 86 cm yükseklikte olan en az 1 tane engeli görüşme masası düzenlenmemiş (TS 9111, Madde 4.10.3.2)</p> <p>Vezne ve bankalarda engelli için ayrılan bölüm sembolle işaretlenmemiş (TS 9111, Madde 4.10.3.2)</p> <p>İşitme azlığı olanlar için gerekli donanımlar sembolle işaretlenmemiş (TS 9111, Madde 4.8.15)</p> | | | | | | | | | |

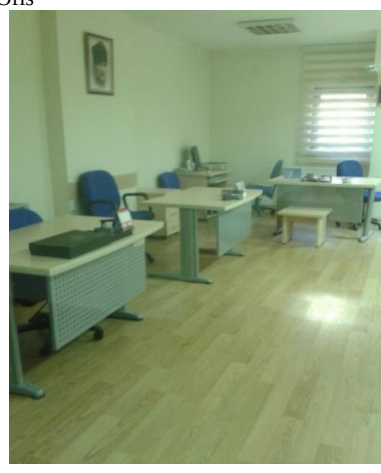
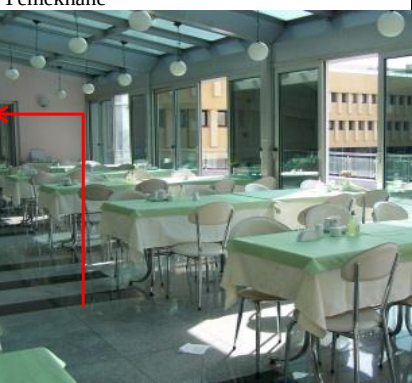
| Form 10: Tuvaletler | | | | | Form 11: Vezneler | | | | | | | | | |
|---|---|---|---|--|---|---|---|---|--|---|--|--|--|--|
| <p><b>Form 12: Ofisler</b></p> <p><b>Ofis</b></p> <p>Ofis kapısının mandal tarafında bulunan bilgilendirme yazıları 120-160 cm aralığından daha yüksekte (TS 9111 Madde 4.7.5)</p> <p>dolap önünde tekerlekli sandalyenin dönüp yaklaşabilmesi için en az 130 cm derinliğinde boş alan bulunmuyor (TS 9111, Madde 4.7.5)</p> <p>Yer kaplaması kaygan malzemeden seçilmiş (TS 9111, Madde 4.6.1)</p> <p>kıyafet dolabında askı takılan borunun yüksekliği 122 cm den fazla (TS 9111, Ek A)</p> <p>koltuk değneği kullanan engellinin kullanamayacağı yükseklikte, 85 cm den daha aşağıda raf yapılmış (TS 9111, Madde 4.7.5)</p> <p>Dolap üzerindeki nesnelere yandan yaklaşımında dolabın derinliği 61 cm ve yüksekliği 86,5 cm'den fazla (TS 9111, Ek A)</p> | | | | | <p><b>Form 13: Yemek Mekanları</b></p> <p><b>Yemekhane</b></p> <p>Yer kaplaması kaygan malzemeden seçilmiş (TS 9111, Madde 4.6.1)</p> <p>Çalışma tezgahlarının en az 80 cm lik kısmının altında en az 75 cm yüksekliğinde boşluk bulunmuyor (TS 9111, Madde 4.7.2)</p> <p>Yemek alma tezgahı derinliği 51 cm'den küçük olduğundan, tezgahın altındaki boş alan derinliği 51 cm den daha az (TS 9111, Madde 4.10.2)</p> <p>Çalışma tezgahının altındaki boşluğun derinliği 49 cm derinlikte ve 80 cm genişliğinde değil (TS 9111, Madde 4.7.2)</p> <p>Eviye altında 80 cm eninde 49 cm derinlikte boşluk yok (TS 9111, Madde 4.7.2)</p> <p>Ocak fırın, buzdolabı, dondurucu, bulaşık makinesi köşelere değil, duvarlardan ve dolap köşelerinden 30 cm uzağa yerleştirilmemiş (TS 9111, Madde 4.7.2)</p> | | | | | <p><b>Form 14: Toplanma Alanları</b></p> <p><b>Meclis Salonu</b></p> <p>Toplanma alanlarında en az 2 koltuk yeri tekerlekli sandalye için koltuksuz olarak bırakılmamış (TS 9111, Madde 4.10.7)</p> <p>Toplanma alanında engelli için ayrılan alan sembolle işaretlenmemiş (TS 9111, Madde 4.8.15)</p> <p>*Geniş devreli "LOOP" sistemi kullanılmamış (TS 9111, Ek B)</p> <p>*İşitme azlığı olanlar için gerekli donanımlar bulunmuyor ve sembolle işaretlenmemiş (TS 9111 Madde 4.8.15)</p> <p>Seviye farklılığı için rampa yapılmamış (TS 9111, Madde 4.4.3)</p> | | | | |

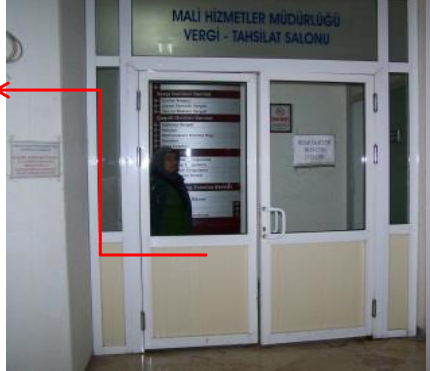
| Form 15: Uyarı Sistemleri ve Kaçışlar | EYET | GEÇSZ | HAYIR | UYMZ | Form 16: TS 12576 İşaretlemeler | EYET | GEÇSZ | HAYIR | UYMZ | Form 17: TS 9111 İşaretlemeler | EYET | GEÇSZ | HAYIR | UYMZ |
|---|---|---|---|---|---|---|---|---|---|---|---|---|---|---|
| <p>Form 18: Kapılar</p> <p>Koridorda çarpma kapı</p> <p>Çarpma kapı kullanılmış ve alternatifi bir normal kapı yok (TS 9111, Madde 4.6.2)</p> <p>Tuvalet kapısı</p> <p>Tuvalet kapılarında 80-110 cm arası yükseklikte U biçimli çekme kolu bulunmuyor (TS 9111, Madde 4.6.2)</p> <p>Kapının alt kısmında 40 cm yükseklikte koruyucu plaka bulunmuyor (TS 9111, Madde 4.6.2)</p> <p>Kapılar camdan yapılmış ve görme eksikliği bulunan kişiler için 130-140 cm yükseklikte bantla işaretleme yapılmamış (TS 9111, Madde 4.6.2)</p> | 40% | 37% | 9% | 14% | <p>Form 19: Pencereler</p> <p>Pencere</p> <p>İspanyoletleme yüksekliği döşeme üstünden 90-110 cm arasında değil (TS 9111, Madde 4.6.3)</p> <p>Yandan yaklaşım için tekerlekli sandalye ile duvar arasında 25 cm daha az kalacak şekilde yaklaşamıyor (TS 9111, Madde 4.6.3)</p> <p>Tekerlekli sandalye kullananların pencereden rahatlıkla görebilmeleri için parapet yüksekliği 80 cm olmalı (TS 9111, Madde 4.6.3)</p> | 26% | 48% | 13% | 13% | | | | | |

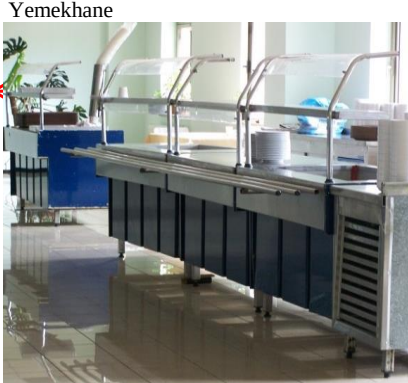
| Form 10: Tuvaletler | | | | Form 11: Vezneler | | | |
|---|---|---|---|---|---|---|---|
| <p><b>Form 12: Ofisler</b></p> <p>Ofis</p> <p>ÖDEME SERVİSİ</p> <p>ÖZLÜK</p> <p>ÖN MALİ K</p> <p>Ofis kapısının mandal tarafında bulunan bilgilendirme yazıları 120-160 cm aralığından daha yüksekte (TS 9111 Madde 4.8.15)</p> <p>kıyafet dolabında askı takılan borunun yüksekliği 122 cm den fazla (TS 9111, Ek A)</p> <p>koltuk değneği kullanan engellinin kullanamayacağı yükseklikte, 85 cm den daha aşağıda raf yapılmış (TS 9111, Madde 4.7.5)</p> | | | | <p><b>Form 13: Yemek Mekanları</b></p> <p>Yemekhane</p> <p>Yemek alma tezgahı derinliği 51 cm'den küçük olduğundan, tezgahın altındaki boş alan derinliği 51 cm den daha az (TS 9111, Madde 4.10.2)</p> <p>Yer kaplaması kaygan malzemeden seçilmiş (TS 9111, Madde 4.6.1)</p> <p>Önden yaklaşımda tekerlekli sandalyenin ayak ucu hizasında bulunan objeler veya kontrol düğmeleri 38-122 cm arasındaki yükseklikte değil (TS 9111, Madde 4.7.2)</p> | | | |

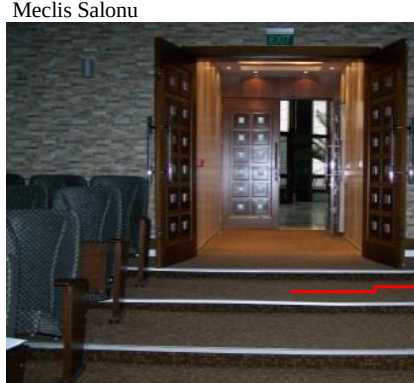
| Form 10: Tuvaletler | | | | Form 11: Vezneler | | | |
|---|---|---|---|---|---|---|---|
| <p><b>Form 14: Toplanma Alanları</b></p> <p>Meclis Salonu</p> <p>Toplanma alanlarında en az 2 koltuk yeri tekerlekli sandalye için koltuksuz olarak bırakılmamış (TS 9111, Madde 4.10.7)</p> <p>Toplanma alanında engelli için ayrılan alan sembolle işaretlenmemiş (TS 9111 Madde 4.8.15)</p> <p>*Geniş devreli "LOOP" sistemi kullanılmamış (TS 9111, Ek B)</p> <p>*İşitme azlığı olanlar için gerekli donanımlar bulunmuyor ve sembolle işaretlenmemiş (TS 9111 Madde 4.8.15)</p> <p>Seviye farklılığı için rampa yapılmamış (TS 9111, Madde 4.4.3)</p> | | | | | | | |

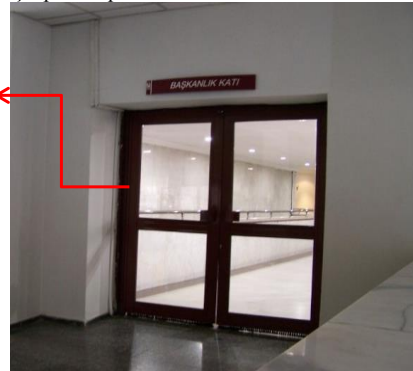
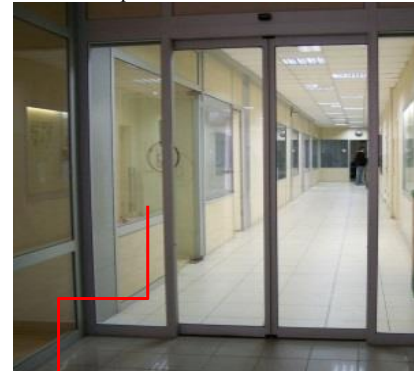
| <p>Form 18: Kapılar</p> <p>Çarpma kapı</p> <p>Çarpma kapı kullanılmış ve alternatifi bir normal kapı yok (TS 9111, Madde 4.6.2)</p> <p>Tuvalet kapılarında 80-110 cm arası yükseklikte U biçimli çekme kolu bulunmuyor ve Kapının alt kısmında 40 cm yükseklikte koruyucu plaka bulunmuyor (TS 9111, Madde 4.6.2)</p> <p>EVET 43% GEÇSZ 34% HAYIR 9% UYUZ 14%</p> | <p>Fotoselli kapı</p> <p>Kapılar camdan yapılmış ve görme eksikliği bulunan kişiler için işaretleme yapılmamış (TS 9111, Madde 4.6.2)</p> <p>EVET 43% GEÇSZ 34% HAYIR 9% UYUZ 14%</p> | <p>Form 19: Pencere</p> <p>Pencere</p> <p>İspanyoleterin yüksekliği döşeme üstünden 90-110 cm arasında değil (TS 9111, Madde 4.6.3)</p> <p>Yandan yaklaşım için tekerlekli sandalye ile duvar arasında 25 cm daha az kalacak şekilde yaklaşamıyor (TS 9111, Madde 4.6.3)</p> <p>Pencere önünde tekerlekli sandalyenin yaklaşabilmesi için 76x122 cm lik boş alan bulunmuyor (TS 9111, Madde 4.6.3)</p> <p>EVET 22% GEÇSZ 52% HAYIR 17% UYUZ 9%</p> |

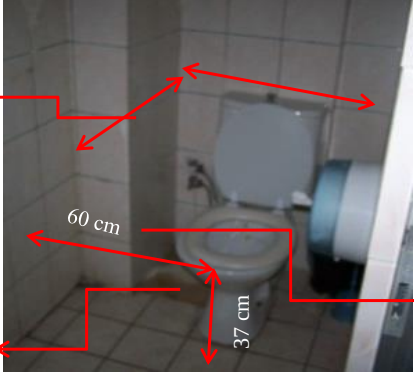
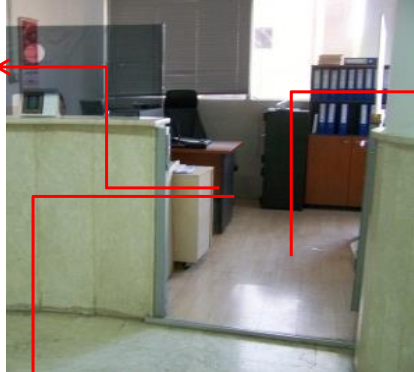
| Form 10: Tuvaletler | | | | | Form 11: Vezneler | | | | | | | | | |
|---|---|---|---|--|---|---|---|---|--|---|--|--|--|--|
| <p><b>Engelli Tuvaleti</b></p> <p>Klozetin arkası ve yan duvarında tutunma çubuğu yok (TS 9111, Madde 4.7.3)</p> <p>Klozetin oturma kısmının yüksekliği 43-48 cm arasında olmadığından tekerlekli sandalyeden klozete geçilemiyor (TS 9111, Madde 4.7.3)</p> <p>Acil durumlar için tuvalet içinde çağrı aparatı bulunmuyor (TS 9111, Madde 4.7.3)</p> <p>Lavabo tuvalet içinde değil, hem ön hem soldan yaklaşımda diyagonal transfer için tuvalet boyutuna uygun değil (150 x 142cm) (TS 9111, Madde 4.7.3)</p> <p>klozet aksıyla yan duvar arasındaki mesafe 76 cm değil (TS 9111, Madde 4.7.3)</p> <p>Tuvalet kapısında engelli sembolü ile işaretleme yok (TS 9111, Madde 4.8.15)</p> <p>Taharet musluğu yüksekliği yerden 43-48 cm arasında değil (TS 9111, Madde 4.7.3)</p> <p>*Tuvalet kapı genişliği 90 cm'den az (TS 9111, Madde 4.7.3)</p> <p>*Tuvalet önünde tekerlekli sandalye hareket edebilecek alan yok (TS 9111, Madde 4.7.3)</p> <p>*Tuvalet içinde çöp kutusu bulunmuyor (TS 9111, Madde 4.7.3)</p> | | | | | <p><b>Lavabolar</b></p> <p>Aynanın en alt noktasının yerden yüksekliği 90 cm den fazla (TS 9111, Madde 4.7.3)</p> <p>Sıvı sabunuğun yerden yüksekliği 80-110 cm değil (TS 9111, Madde 4.7.3)</p> <p>Zemin malzemesi kaygan (TS 9111, Madde 4.6.1)</p> <p>*Lavabonun yanlarında ayakta durmakta zorlanan kişiler için düzenlenen tutunma çubukları bulunmuyor (TS 9111, Madde 4.7.3)</p> <p>*Kağıt havluluk veya el kurutma makinası, yerden 80-110 cm yükseklikler arasında yerleştirilmemiş (TS 9111, Madde 4.7.3)</p> <p>Lavabo armatürü kollu, itmeli tipte, fotoselli veya elektrik kontrol mekanizmalı değil</p> <p>Lavabonun altında tekerlekli sandalyenin girebilmesi için yeterince boşluk yok (20 cm derinlik 75 cm yükseklik) (TS 9111, Madde 4.7.3)</p> <p>Lavabonun ön kısmının yerden yüksekliği 86 cm den fazla (TS 9111, Madde 4.7.3)</p> | | | | | <p><b>Vezne</b></p> <p>Bankonun önünde 150 x 150 cm boyutlarında manevra alanı bulunmuyor (TS 9111, Madde 4.6.1)</p> <p>İşitme azlığı olanlar için gerekli donanımlar sembolle işaretlenmemiş (TS 9111, Madde 4.8.15)</p> <p>Camlarla bölünmüş bankalarda sesli iletişim sağlanmamış (TS 9111, Madde 4.10.3.2)</p> <p>Bankoya, engellinin üzerinde yazı yazılabileceği katlanabilir raf sistemi mevcut değil (TS 9111, Madde 4.10.3.2)</p> <p>Zemin malzemesi kaygan (TS 9111, Madde 4.6.1)</p> <p>masaların alt kısmında, 60 cm derinliğinde 75 cm yüksekliğinde boşluk bulunmuyor (TS 9111, Madde 4.10.3.2)</p> | | | | |

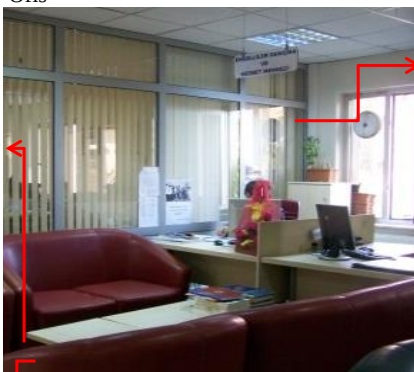
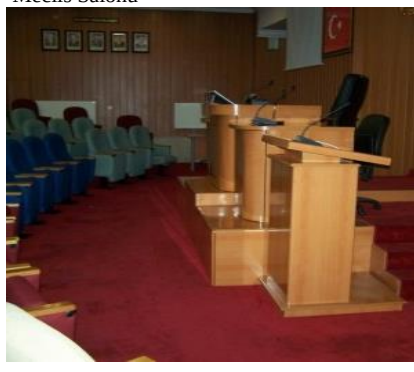
| Form 10: Tuvaletler | | | | | Form 11: Vezneler | | | | | | | | | |
|---|---|---|---|--|---|---|---|---|--|---|--|--|--|--|
| <p><b>Form 12: Ofisler</b></p> <p><b>Ofis</b></p> <p>dolap önünde tekerlekli sandalyenin dönüp yaklaşabilmesi için en az 130 cm derinliğinde boş alan bulunmuyor (TS 9111, Madde 4.7.5)</p> <p>yandan yaklaşım için, dolap önünde 76 cm derinlikte ve 122 cm eninde boş alan bulunmuyor (TS 9111, Ek A)</p> <p>Ofis kapısının mandal tarafında bulunan bilgilendirme yazıları 120-160 cm aralığından daha yüksek (TS 9111, Madde 4.8.15)</p> <p>*Önden yaklaşımda tekerlekli sandalyenin ayak ucu hizasında uzanabileceği dolap kapaklarının ve rafların en fazla yükseklikleri 38-122 cm arasında değil</p> <p>*Dolaba önden yaklaşımda altı boş (68,5 cm yükseklik boş alan ve 63 cm derinliğinde boş alan) olmamasına rağmen rafların en fazla yüksekliği tekerlekli sandalye kullanıcısının ulaşamayacağı yükseklikte. (TS 9111, Madde 4.7.5)</p> <p>kıyafet dolabında askı takılan borunun yüksekliği 122 cm den fazla (TS 9111, Ek A)</p> <p>koltuk değneği kullanan engellinin kullanmayacağı yükseklikte, 85 cm den daha aşağıda raf yapılmış (TS 9111, Madde 4.7.5)</p> <p>Dolap üzerindeki nesnelere yandan yaklaşımda dolabın derinliği 61 cm ve yüksekliği 86,5 cm'den fazla (TS 9111, Ek A)</p> <p>Önden yaklaşımda rafların yükseklikler 112 cm den fazla (TS 9111, Madde 4.10.2)</p> | | | | | <p><b>Form 13: Yemek Mekanları</b></p> <p><b>Yemekhane</b></p> <p>Yemek alma tezgahı derinliği 51 cm'den küçük olduğundan, tezgahın altındaki boş alan derinliği 51 cm den daha az (TS 9111, Madde 4.10.2)</p> <p>Ocak fırın, buzdolabı, dondurucu, bulaşık makinesi köşelere değil, duvarlardan ve dolap köşelerinden 30 cm uzağa yerleştirilmemiş (TS 9111, Madde 4.7.2)</p> | | | | | <p><b>Form 14: Toplanma Alanları</b></p> <p><b>Meclis Salonu</b></p> <p>Geniş devreli "LOOP" sistemi kullanılmamış (TS 9111, Ek B)</p> <p>Toplanma alanında engelli için ayrılan alan sembolle işaretlenmemiş (TS 9111, Madde 4.8.15)</p> <p>İşitme azlığı olanlar için gerekli donanımlar bulunmuyor ve sembolle işaretlenmemiş (TS 9111, Madde 4.8.15)</p> <p>Seviye farklılığı için rampa yapılmamış (TS 9111, Madde 4.4.3)</p> | | | | |
