**T.C**  
**İNÖNÜ ÜNİVERSİTESİ**  
**FEN BİLİMLERİ ENSTİTÜSÜ**

**ANKARA'DA DOĞALGAZ KULLANIMININ KONUTLARDAKİ  
MEVCUT DURUMU, KONTROLÜ, KULLANIM EMNİYETİNİN  
DEĞERLENDİRİLMESİ VE ÖNERİLER**

**YÜKSEK LİSANS TEZİ**  
**MAKİNE MÜHENDİSLİĞİ ANABİLİM DALI**

**EKİM 2019**

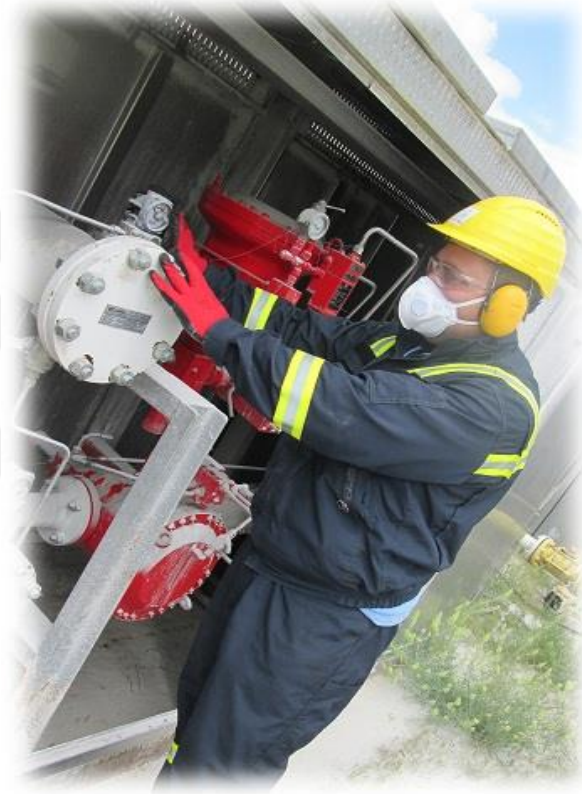
**Şekil 2.3.** Bakım faaliyetleri,

- ✓ 12-19 bar yüksek basınçlı vanaların kontrol ve bakımları
- ✓ 4-7 bar orta basınçlı vanaların kontrol ve bakımları
- ✓ Kokulandırma ölçümlerinin yapılması
- ✓ Rms/a-b-c istasyonlarının kontrolü ve arizi bakımı
- ✓ Rms/a istasyonlarının işletme faaliyetleri
- ✓ İstasyon iş başlama- iş bitirme dosyalarının onayı
- ✓ Çelik- polietilen hat devreye alım işlemler [15].

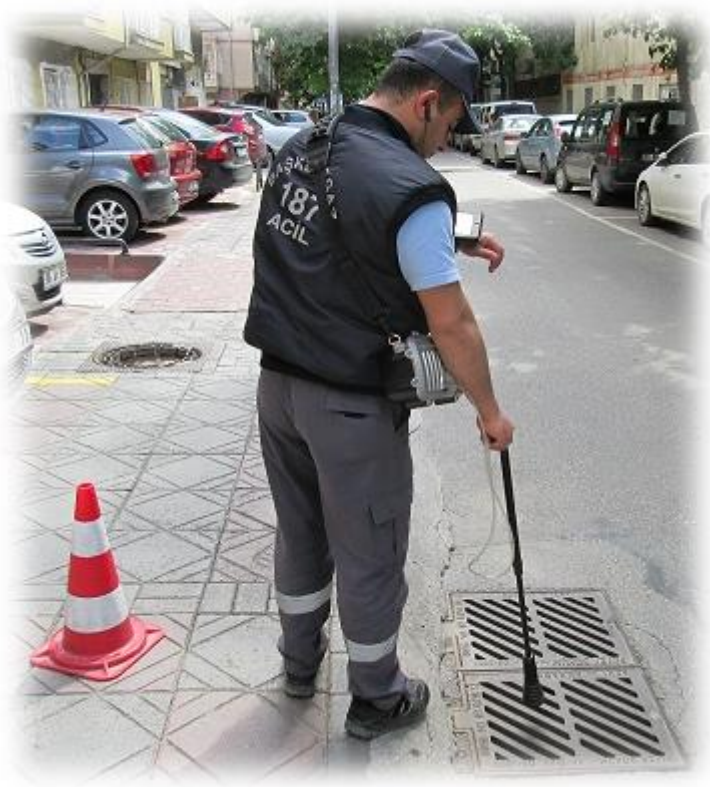
**Şekil 2.5.** Açık alanda kaçak taraması,

187 Ekipleri tarafından, Doğalgaz Piyasası Dağıtım ve Müşteri Hizmetleri Yönetmeliği gereği can ve mal güvenliği açısından olası kaçakların tespit edilerek gerekli tedbirlerin alınması için altı aydan kısa periyotlarda, ilgili mevzuat ve standartlara uygun olarak doğal gaz kaçak kontrolü yapılır ve sonuçları kayıt altına alınır. Ankara ili lisans sınırları içerisinde kalan doğal gaz hatlarının yılda en az 2 defa kaçak arama ve tarama faaliyetleri yapılır. 2015 yılının Haziran ayından itibaren 1103 km doğal gaz hattı kaçak arama işlemi Acil 187 ekipleri tarafından yapılmış olup; kaçak arama faaliyetleri Ankara halkının can güvenliği için devam ettirilmektedir (Şekil 2.5) [17].

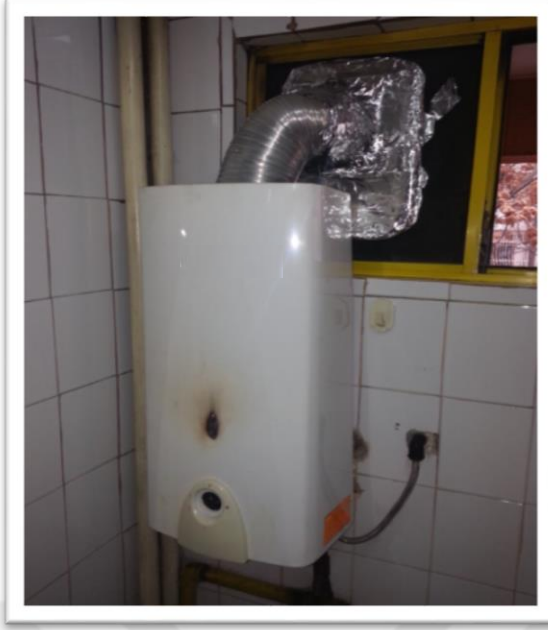
**Şekil 4.25. (a-d) Standart dışı mahalde cihaz kullanımı ve baca bağlantısı,**

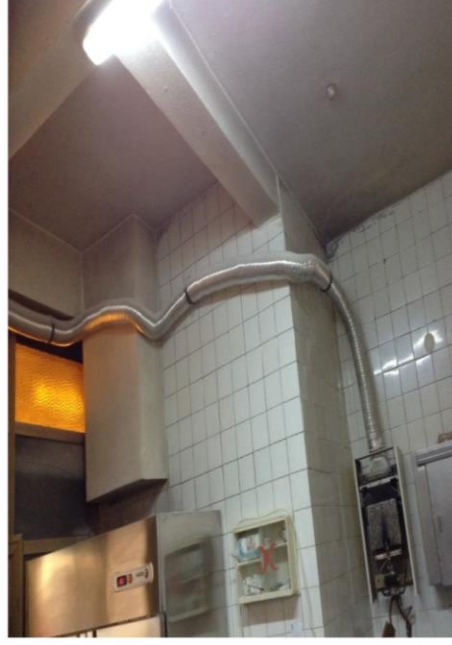
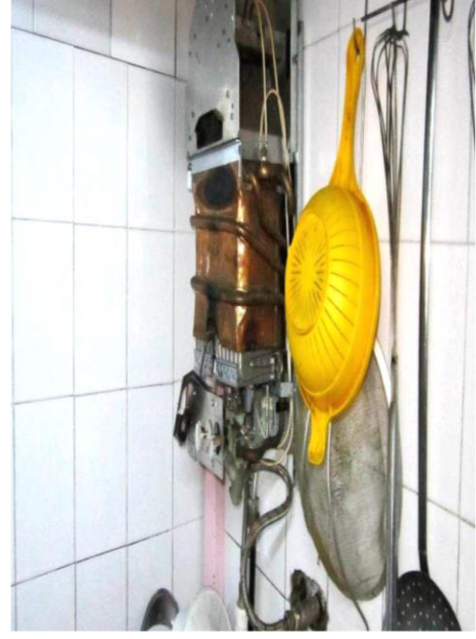
Kontroller sonucunda kullanılan bacalı cihazlarda standart dışı montaj ve baca bağlantıları belirlenmiştir (Şekil 4.25 - 4.26 - 4.27).

**Şekil 4.27. (a,b) Uygunsuz cihaz kullanımı ve uygunsuz baca bağlantısı,**

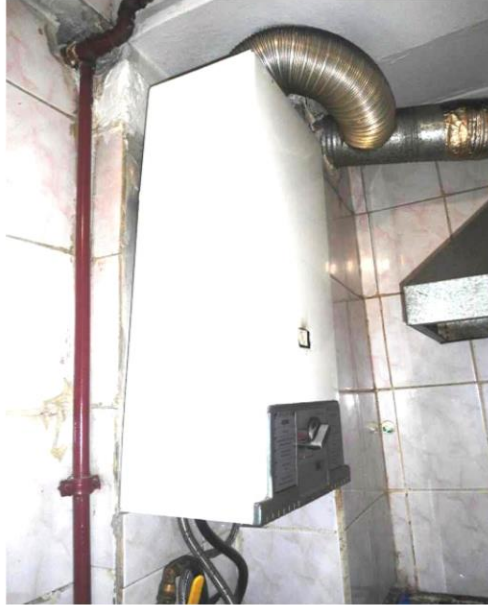
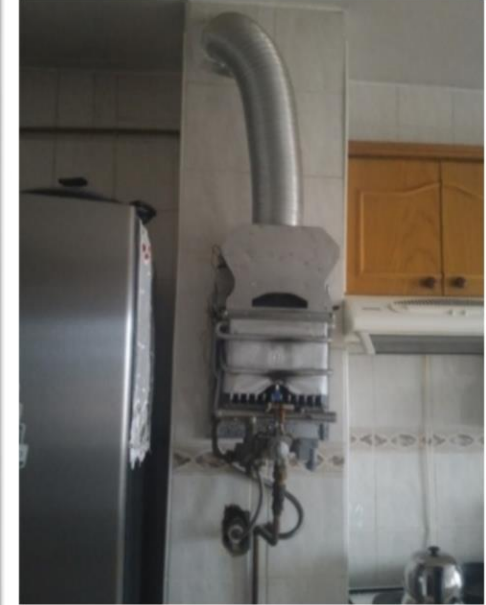
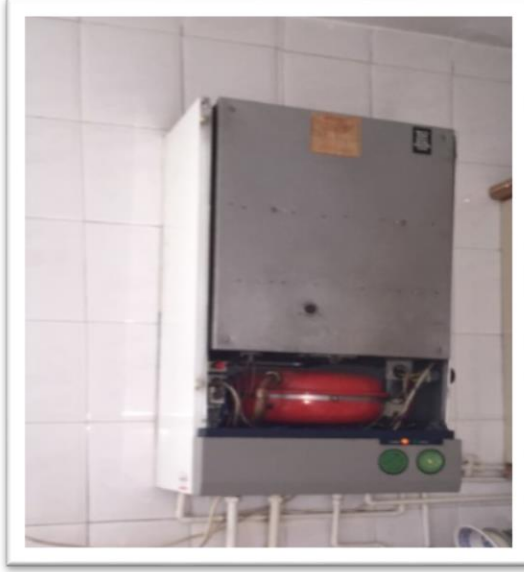
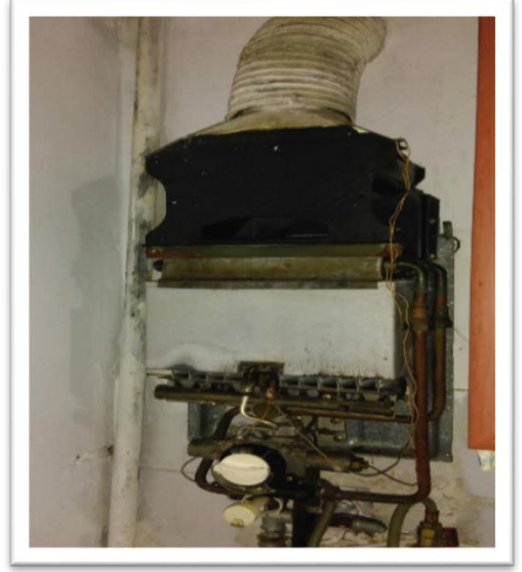
Kontroller sonucunda kullanılmaya çalışılan teknik ömrü bitmiş cihazların bazıları aşağıda verilmiştir (Şekil 4.28).

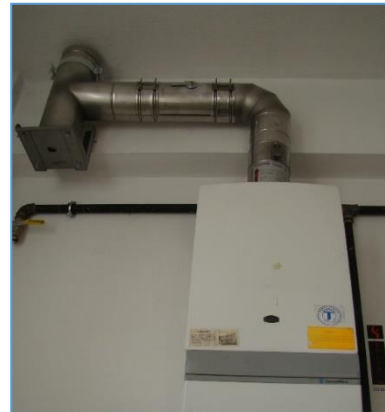
Şekil 4.29. (a,b) Bacalı Cihaz,

Bacalar; ısı, yoğuşma ve atık gazlardan etkilenmeyen ilgili standartlara (TS EN 1856–1, TS EN 1856–2, TS EN 1447+A1, TS EN 13063-1+A1, TS EN 13063-2+A1 veya TS EN 14471+A1) ve uygunluk belgesine sahip malzemeden üretilmelidir. Gaz yakan yoğuşmalı cihazların bacaları, ilgili standarda uygun olmalıdır [13].

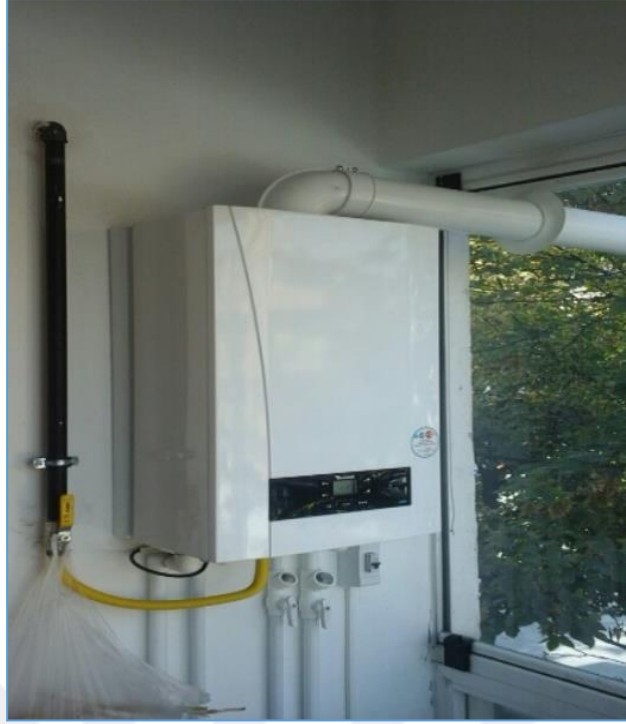
**Şekil 4.32. (a,b) Hermetik cihaz,**

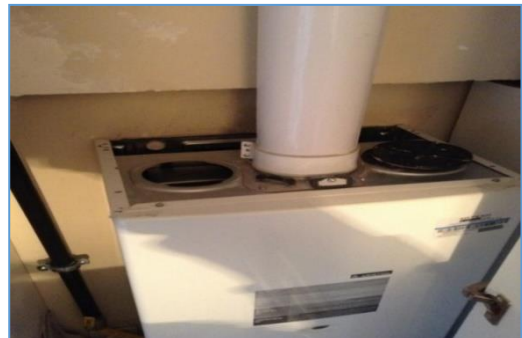
**Şekil 4.33. (a,b) Yarı Hermetik cihaz,**

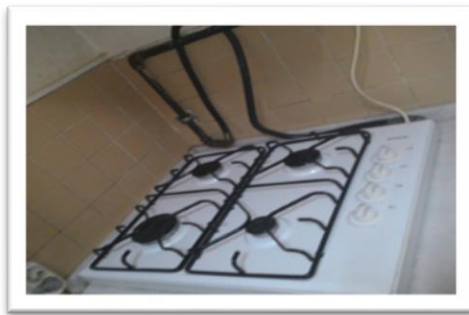
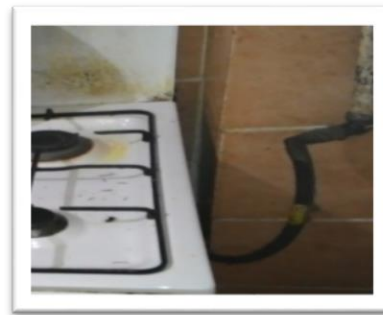
Kontroller sonucunda ocaklarda kullanılan uygunsuz bağlantıların bazıları Şekil 4.34'de verilmiştir.

Şekil 4.34. (a,b) Uygunsuz cihaz bağlantısı,

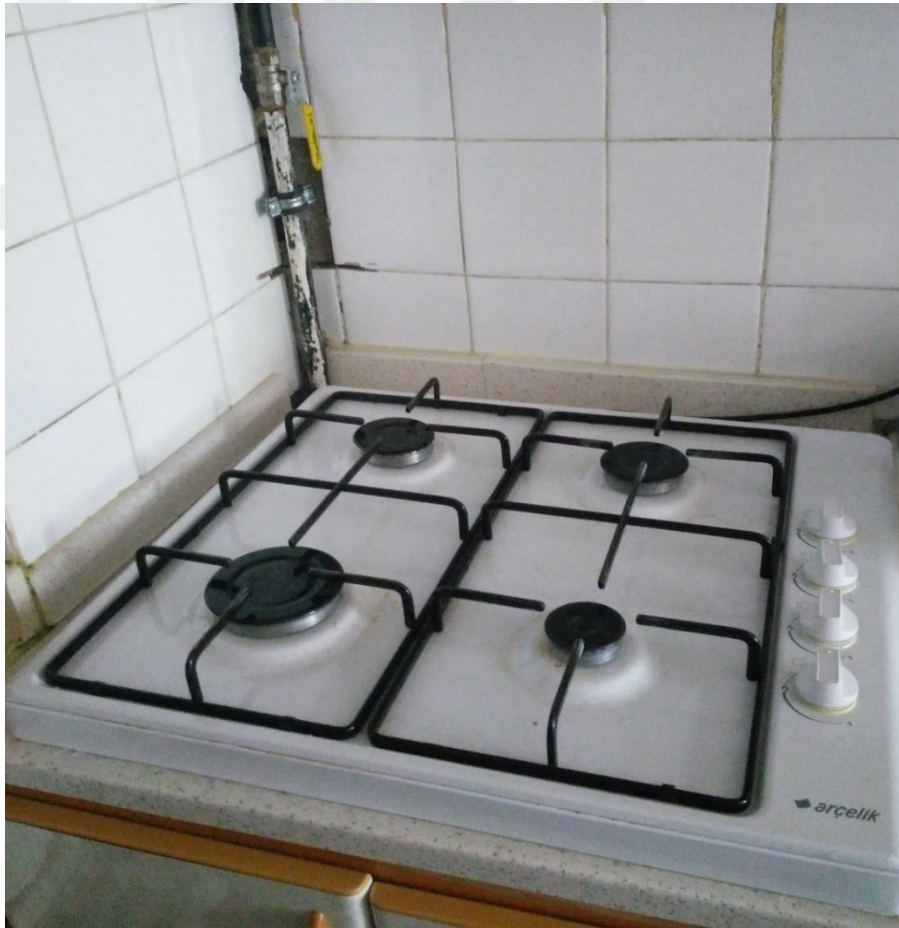
Şekil 4.35. A tipi cihaz,

Ocak: Yanma için gerekli olan havayı ortamdan temin eden EN 30-1 gaz yakan ev tipi pişirme cihazlarıdır. Bu cihazların hacim ve büyüklüğü değişmez; yatak odası, banyo ve WC'lere, binaların merdiven boşluklarına, genel kullanıma açık koridorlara, aydınlıklara ve 12 m<sup>3</sup>'den küçük hacimli mahallere konulamazlar. Bulunduğu yerde minimum 150 cm<sup>2</sup> serbest en kesite sahip havalandırma açılarak hava akışı sağlanmalıdır. Bu açılan havalandırma menfezi her zaman açık bırakılmalıdır. Her cihazın girişinde ulaşılabilir gaz kesme vanası olmak zorundadır. Ocak ile tesisat arasındaki esnek fleks en fazla 150 cm ve aradaki mesafeye uygun uzunlukta olmalıdır. Kısa fleksler gerilmeye neden olacağı için kırılma ve çatlamalar sonucunda gaz kaçaqları oluşabilir. Doğal gaz tesisat bağlantılarında tesisat macunu yerine su tesisatlarında kullanılan teflon bant kullanılması yasaktır (Şekil 4.35) [18].

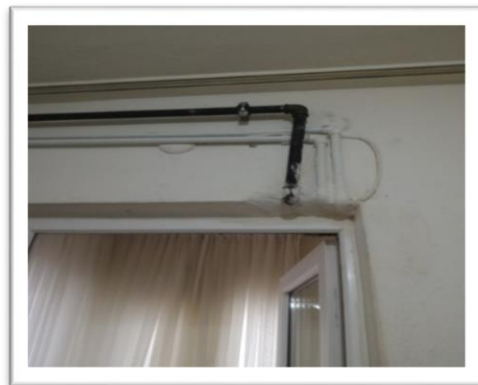
**Şekil 4.36. (a,b) Uygunsuz iç tesisat bağlantısı,**

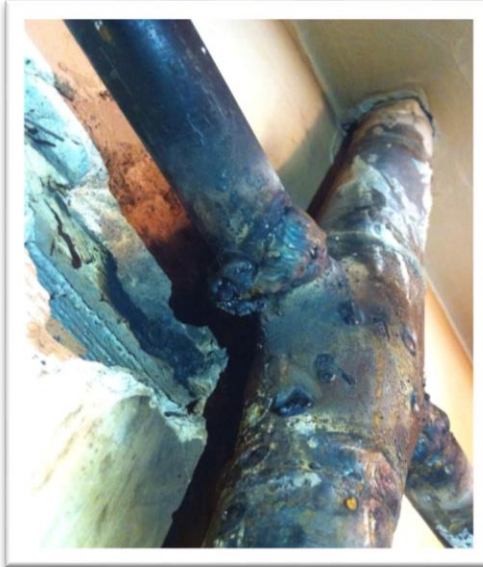
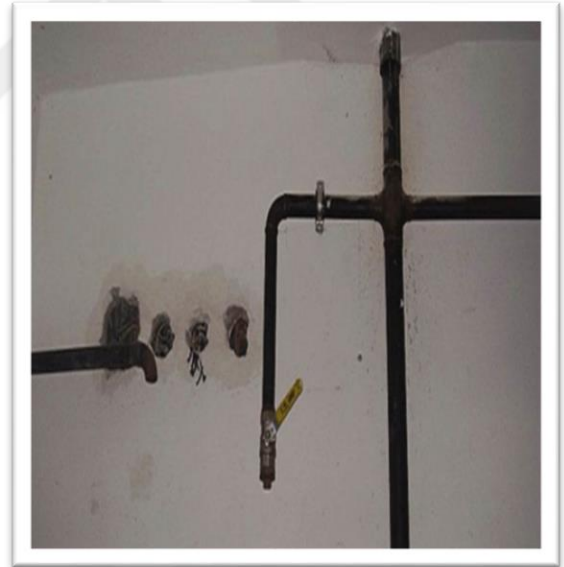
**Şekil 4.38. (a,b) Hatalı kolon tesisat imalatları,**

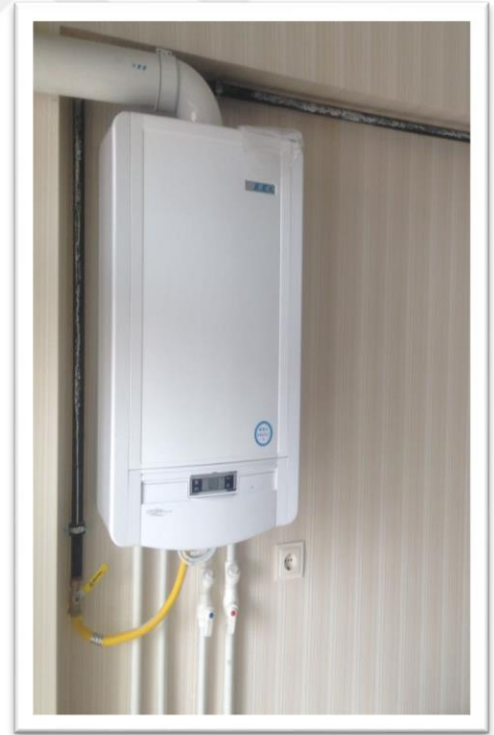
**Şekil 4.39. (a,b) Standartta uygun kolon tesisatı ve iç tesisat,**

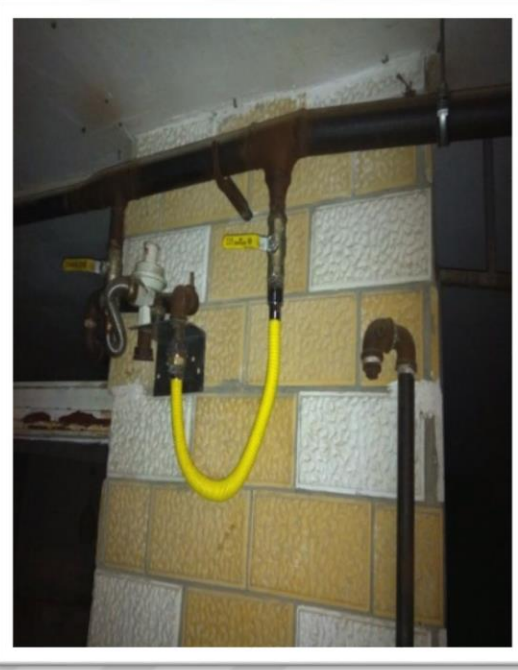
Şekil 4.44. (a-d) Doğalgaz sayacı olmadan gaz kullanımı,

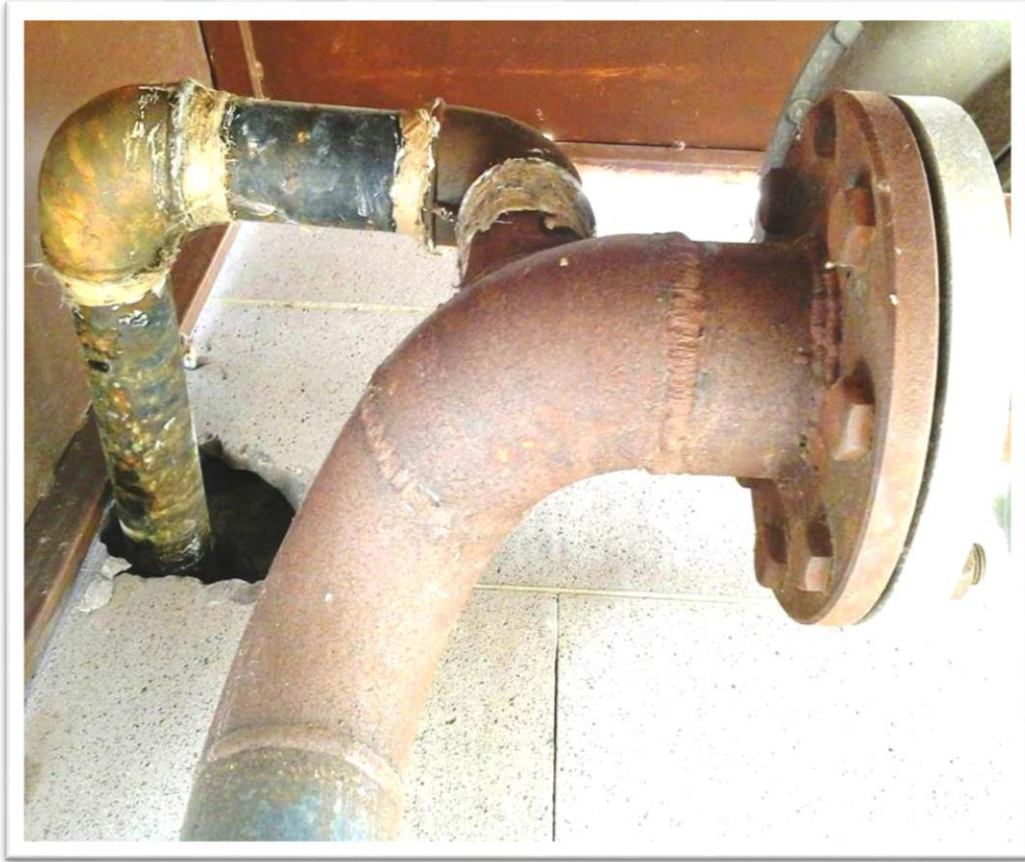
Şekil 4.45. Sayaç öncesinden ilave hat alınarak kaçak gaz kullanımı,

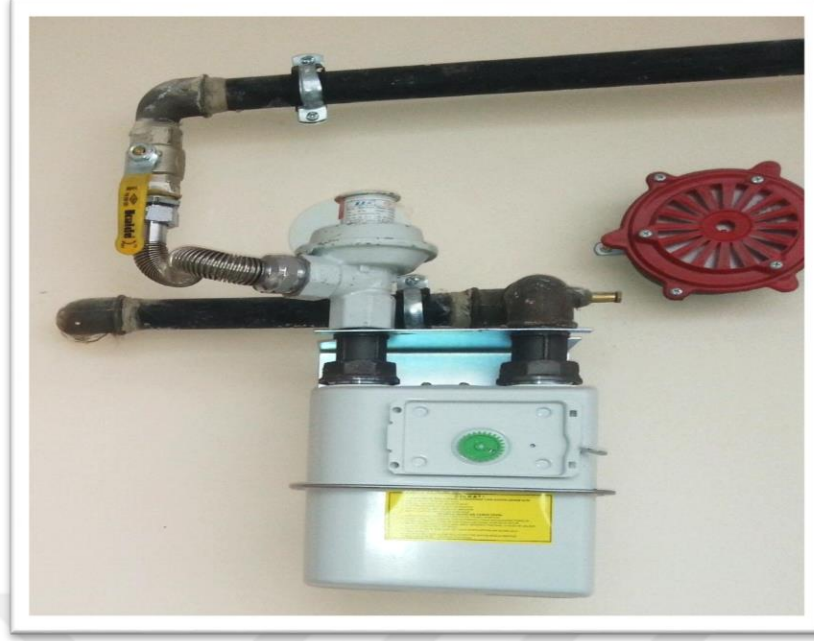
**Şekil 4.46.** Mekanik sayaca müdahale edilmiş,

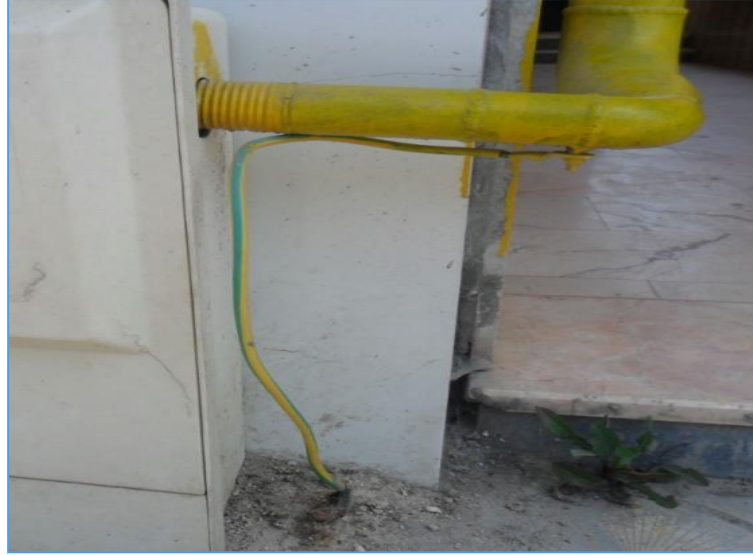
Elektrik İç Tesisleri Yönetmeliği'nde belirtildiği gibi doğal gaz topraklaması yapılarak ve binanın elektrik tesisatı topraklaması ile uygun bir şekilde irtibatlandırılmalıdır. Her kolon tesisatının bir topraklaması olmalıdır. Topraklama en az 16 mm çapında ve 1,5 m uzunluğunda som bakır çubuk elektrotla veya en az 20 mm çapında ve 1,25 m uzunluğundaki som bakır çubuk elektrotla ya da 0,5 m<sup>2</sup> ve 2 mm kalınlığında bakır levha ile yapılmalıdır (Şekil 4.47) [18].

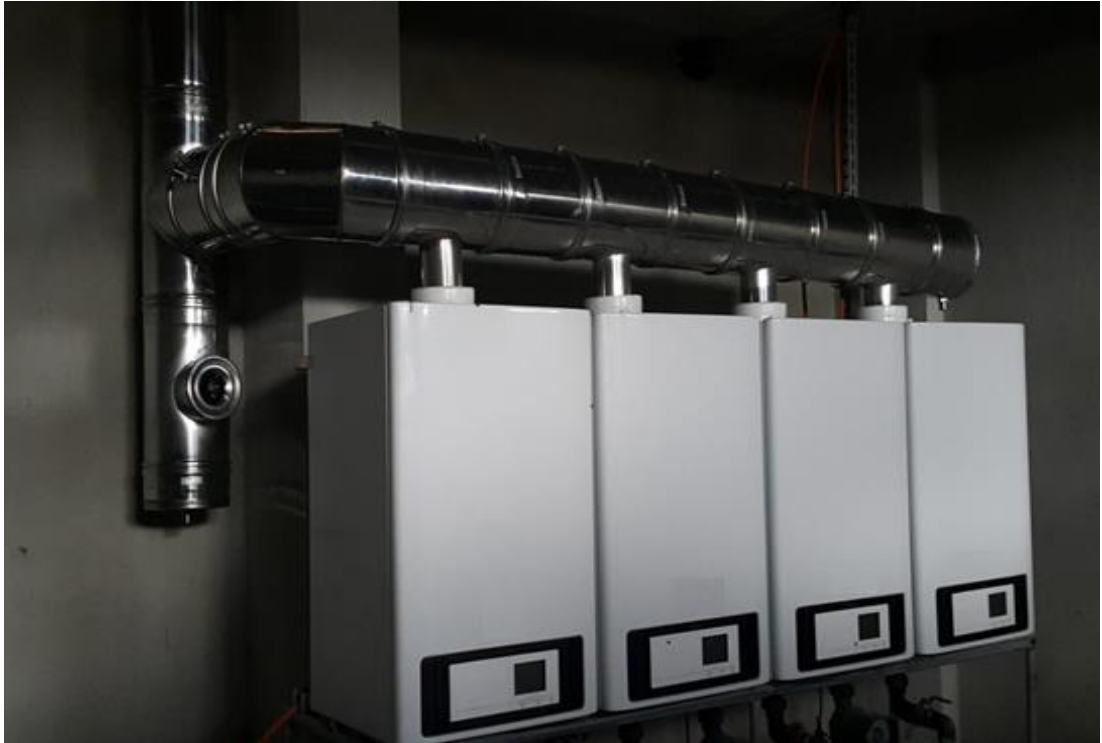
**Şekil 4.48.** Birleşik (Kaskad) baca sistemi

Birbirleri ile mekanik ve elektronik olarak haberleşmeli çalışan, ihtiyaca göre sıralı devreye girerek yakıt tasarrufu sağlayan, kazan yedekleme sıkıntısının olmadığı, birden fazla cihazın hızlandırma parçalarının, yatayda oluşturulan kollektör ile ortak bir duman kanalına bağlandığı ve baca gazlarının atmosfere atılmasının ortak bir baca ile yapıldığı sistemdir (Şekil 4.48). Kaskad baca sisteminde kullanılan cihazların aynı türdeki yakıtla çalışması ve aynı kapasitede olması gereklidir [13].

Kaskad sistemlerde cihazlar ile baca arasındaki atık gaz bağlantısı (duman kanalı) ve bacalar, üretici firmanın sistem sertifikasyonuna sahip olmalı veya TS EN 1856-1, 1856-2 veya TS EN 14471 uygunluk belgelerinden herhangi birine sahip olmalıdır ve sistemde kullanılması gerekebilecek geri akım güvenlik klapesi TS 11388 EN 13384-2 standardına göre seçilmelidir. Metal bacada periyodik kontrol ve temizleme işlemlerinin yapılabilmesi için tam sızdırmazlığın sağlanması kaydıyla kontrol ve temizleme kısmı eklenmelidir [13].
