**ANKARA MERKEZ VE AYAŞ, BEYPAZARI İLÇELERİNDE  
GELENEKSEL TÜRK EVİ KAPILARININ ANALİZİ**

**YÜKSEK LİSANS TEZİ  
(MOBİLYA VE DEKORASYON EĞİTİMİ)**

**GAZİ ÜNİVERSİTESİ  
FEN BİLİMLERİ ENSTİTÜSÜ**

**Haziran 2002**

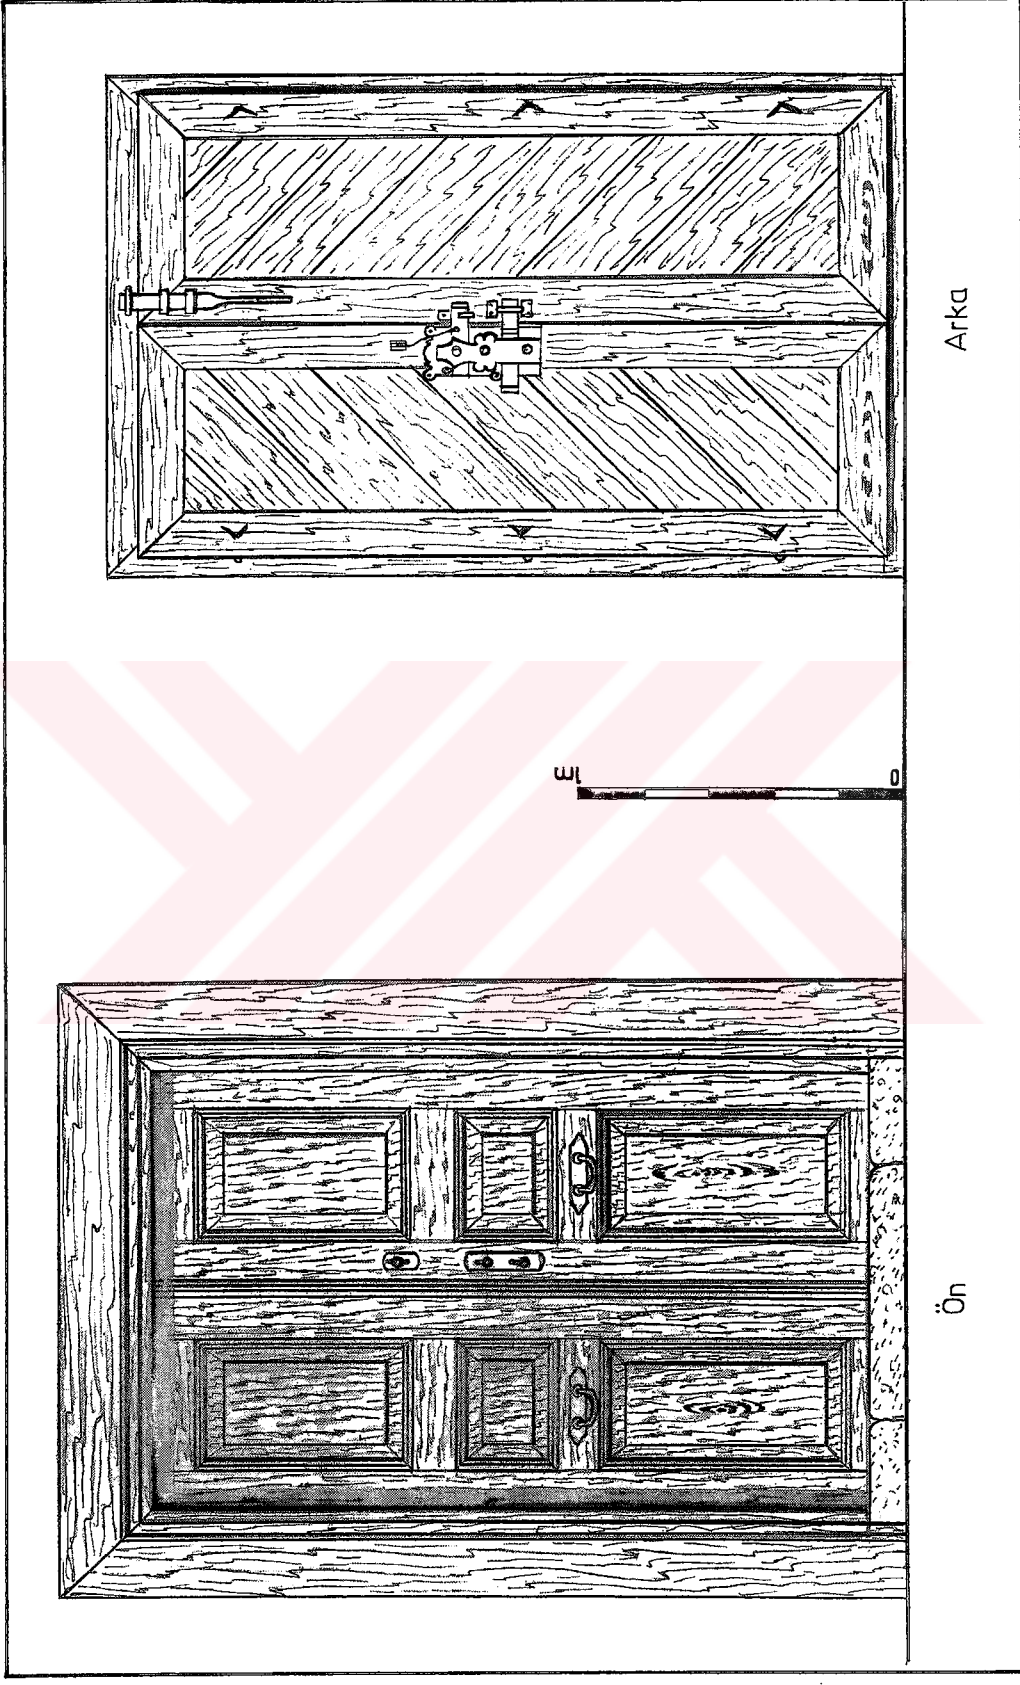
Şekil Ek. 1. Geleneksel Ankara 1 nolu giriş kapısı cephe görünüşleri

| <b>Biraz</b> | A | <b>Çatlama</b> | | <b>Çarpılma</b> | | <b>Çürüme</b> | | | | | A | |

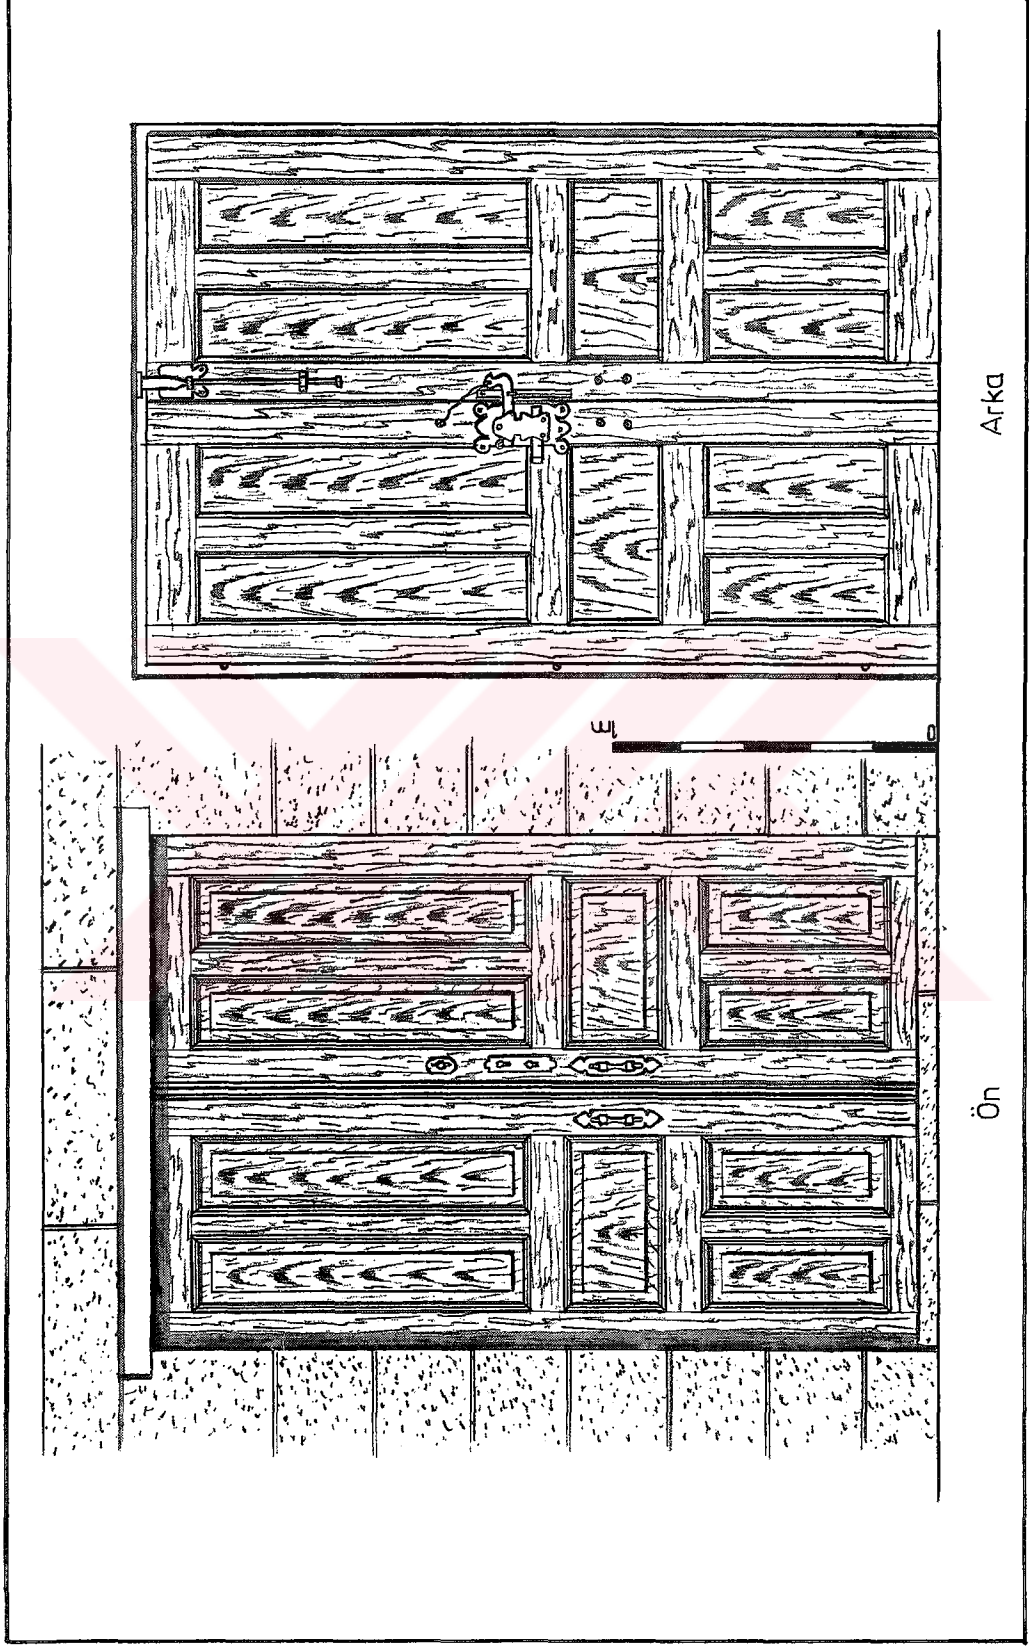
Şekil Ek. 1. Geleneksel Ankara 2 nolu giriş kapısı cephe görüntüleri

| <b>Biraz</b> | A | Çatlama | | Çarpılma | | Çürüme | | | B | | |
| <b>Kişisel gözlemler:</b> Kapı güney cephede bulunmaktadır. Güneşin etkisiyle boyası dökülmüş ve çatlaklar oluşmuştur. Üzerindeki orijinal kilit durmasına rağmen bozulmuş ve yerine yeni kilit takılmış. Menteşeler ise duvara tutturularak sabitlenmiş. | | | | | | | | | | | |

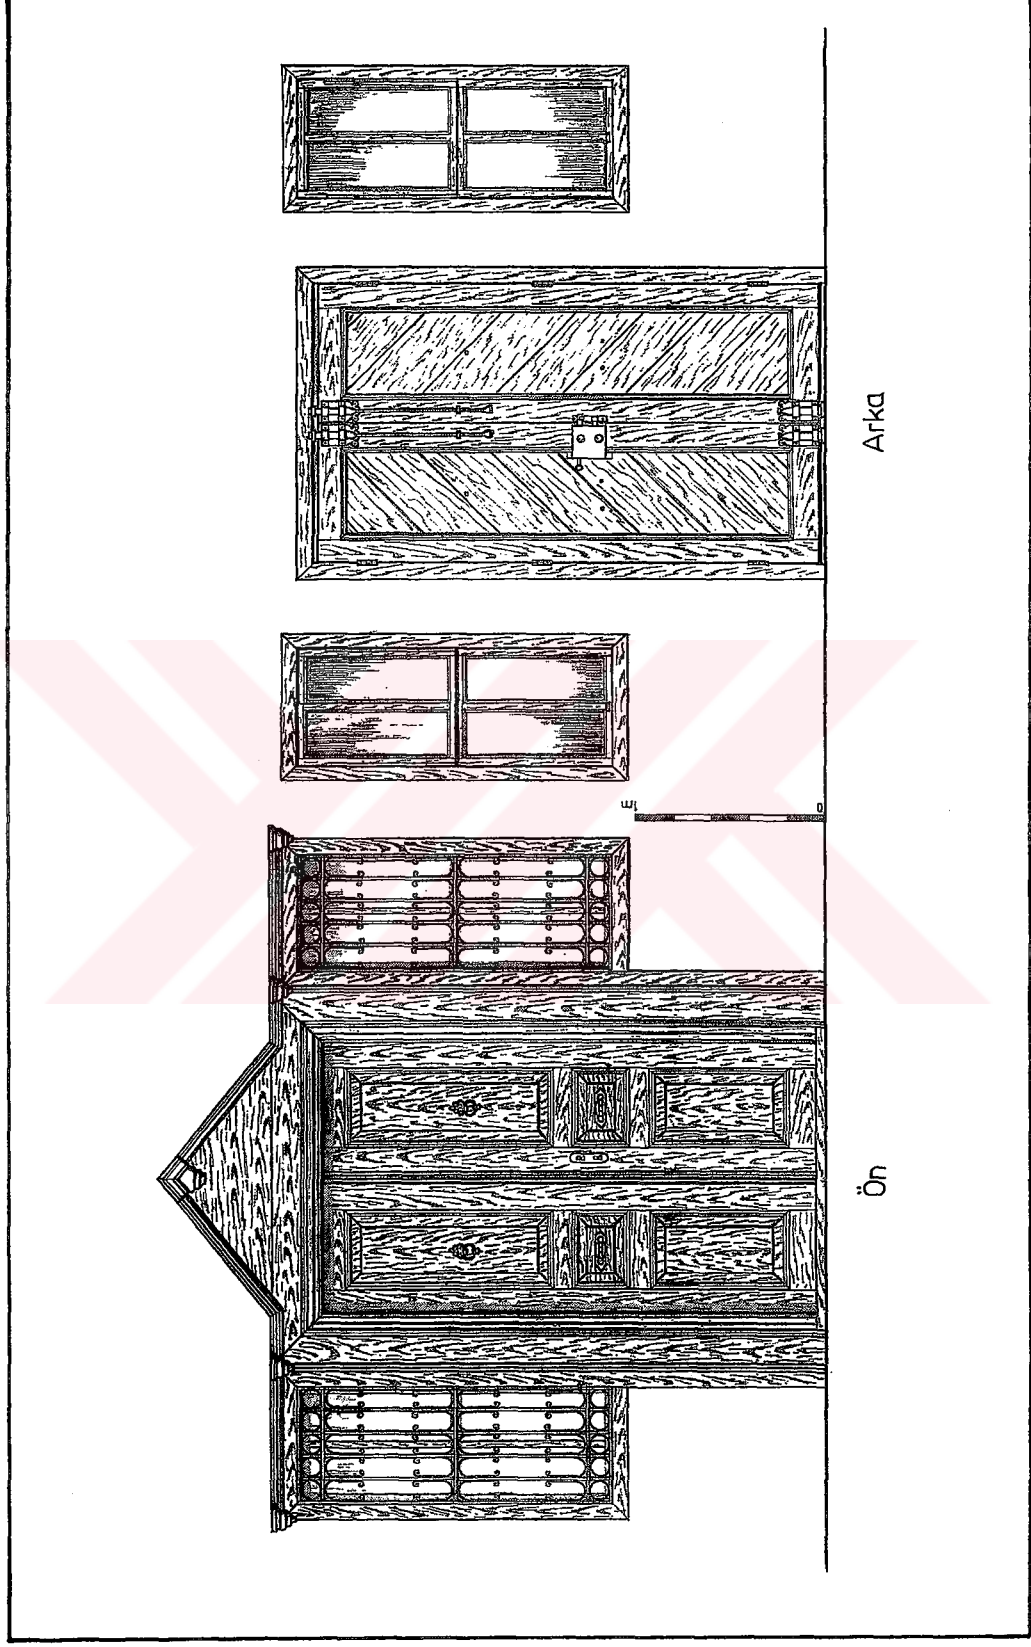
Şekil Ek. 3. Geleneksel Ankara 3 nolu giriş kapısı cephe görünüşleri

| <b>Biraz</b> | A | <b>Çatlama</b> | C | <b>Çarpılma</b> | C | <b>Çürüme</b> | C | | | | |

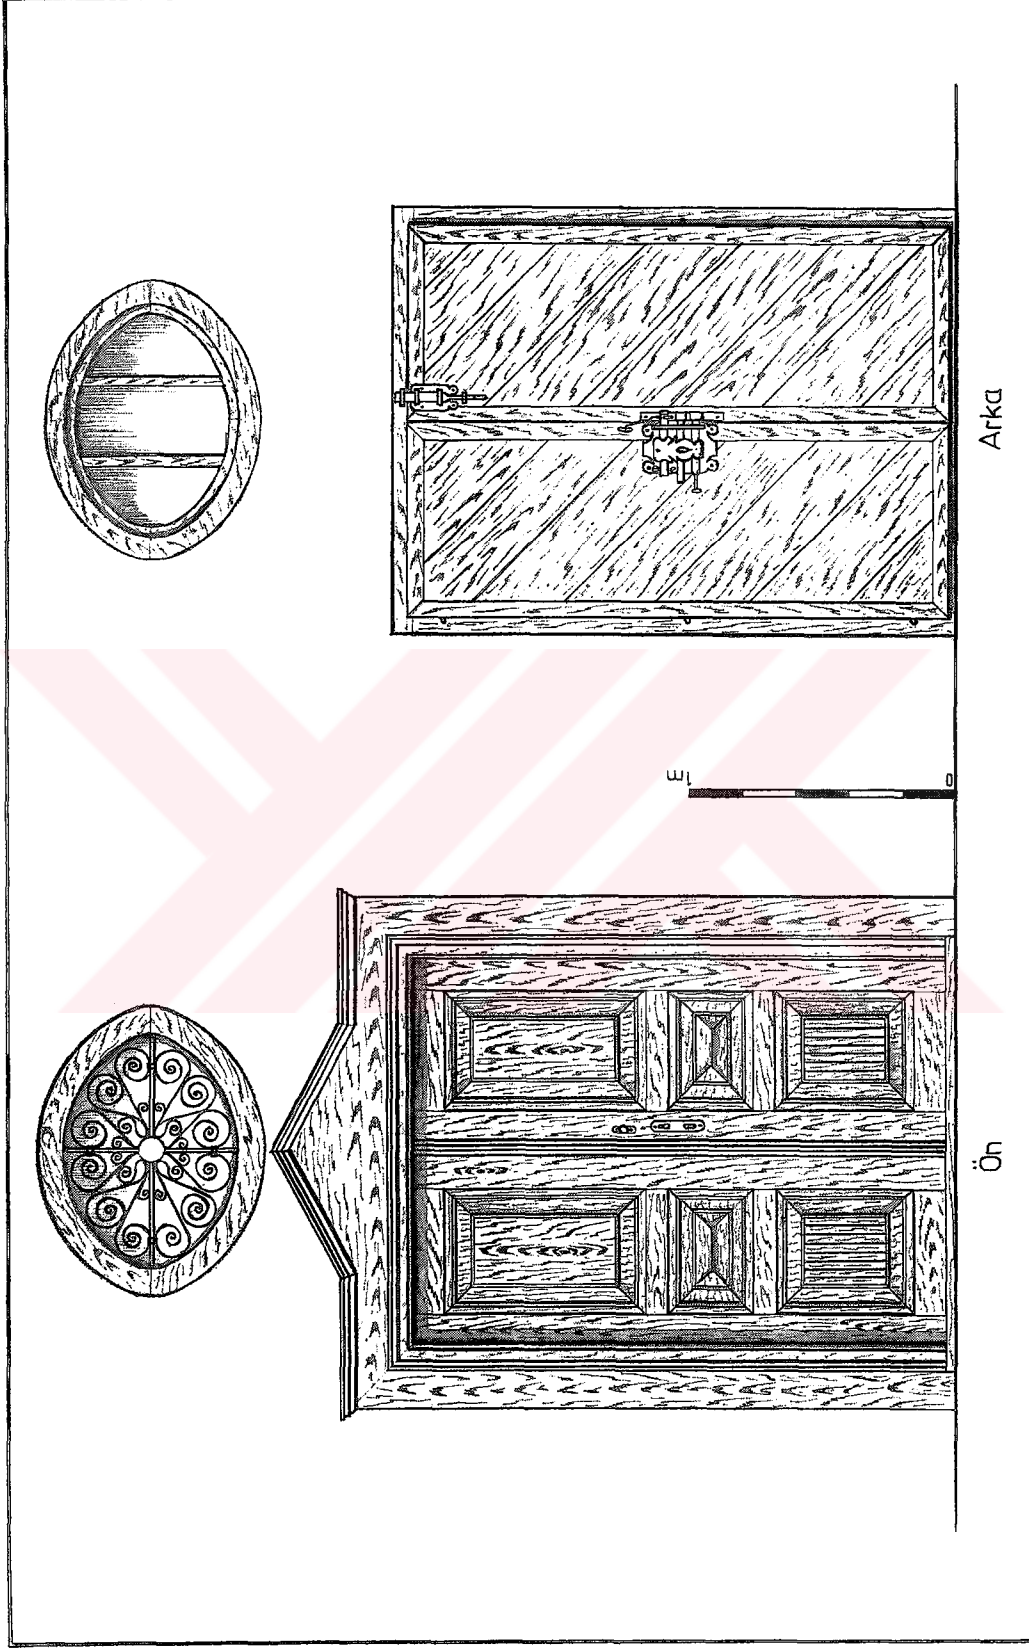
Şekil Ek. 4. Geleneksel Ankara 4 nolu giriş kapısı cephe görünüşleri

| <b>Biraz</b> | A | <b>Çatlama</b> | | A | <b>Çarpılma</b> | | A | <b>Çürüme</b> | | | | |

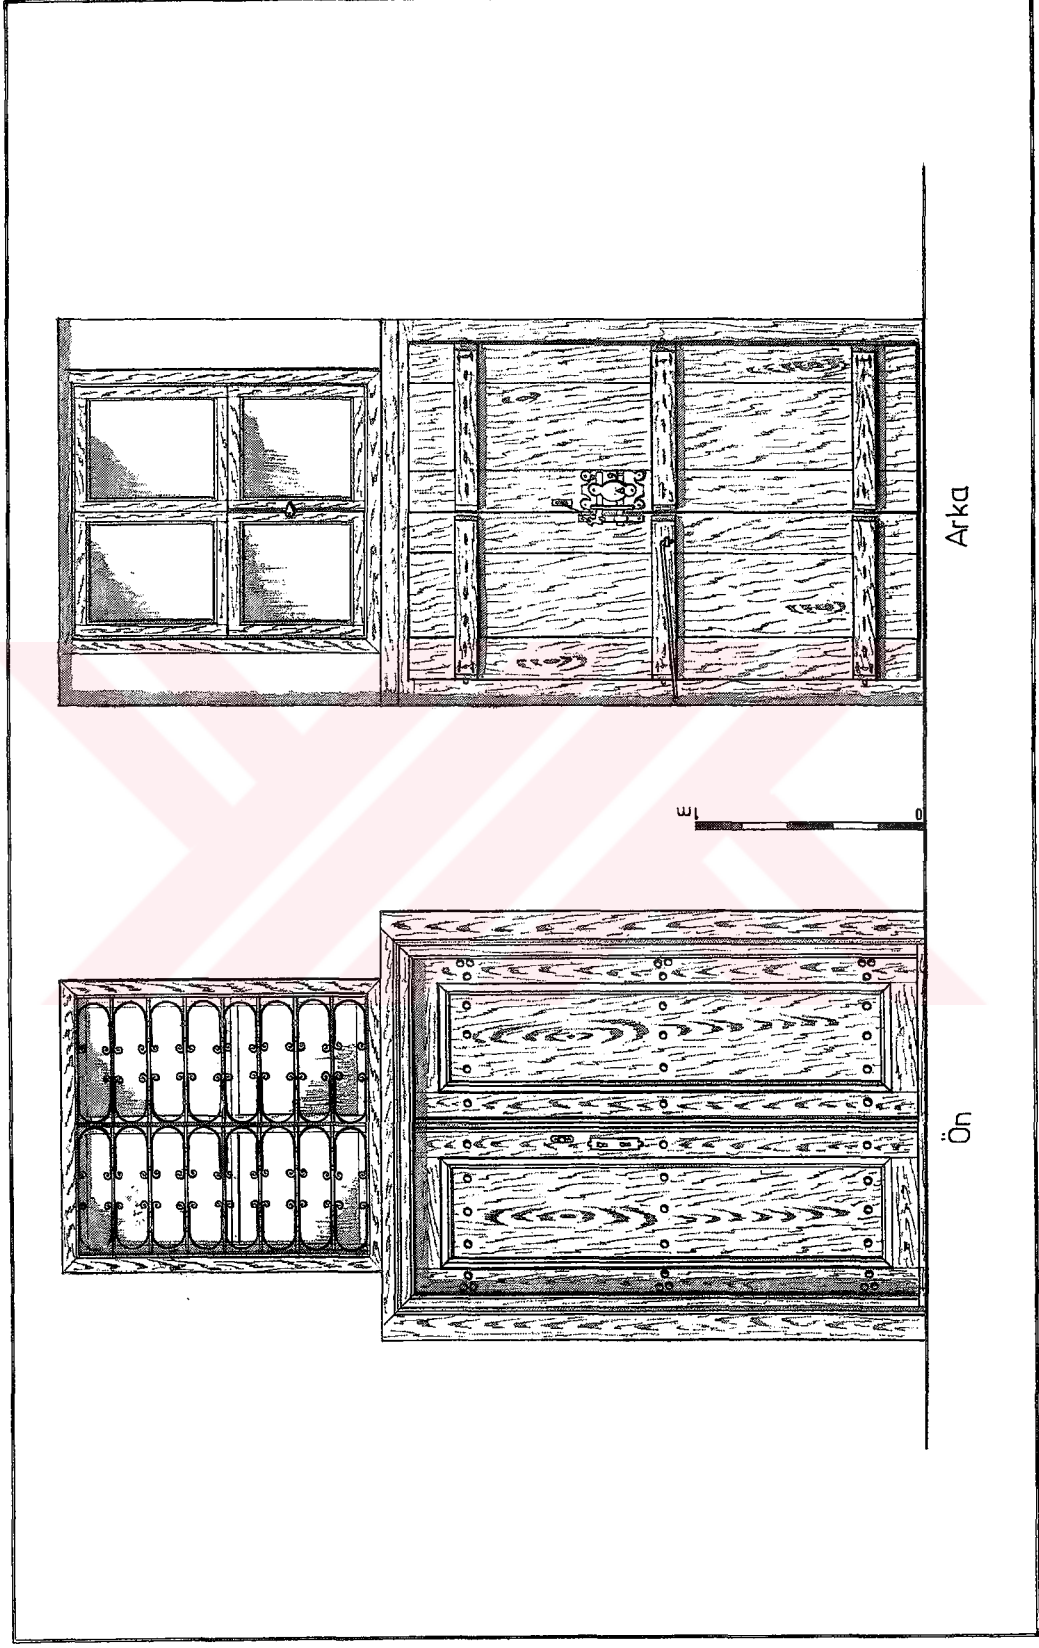
Şekil Ek. 7. Geleneksel Ankara 7 nolu giriş kapısı cephe görünüşleri

| Biraz | A | Çatlama | B | Çarpılma | | B | Çürüme | | B | | | | |
| <p><b>Kişisel gözlemler:</b> İki kanatlı olan kapının üstü pencereci yapılmış. Bir panolu olan kanatlar avlu kapısını andırmaktadır. Aşırı derecede çürüme ve çatlama görülmektedir.</p> | | | | | | | | | | | | | |

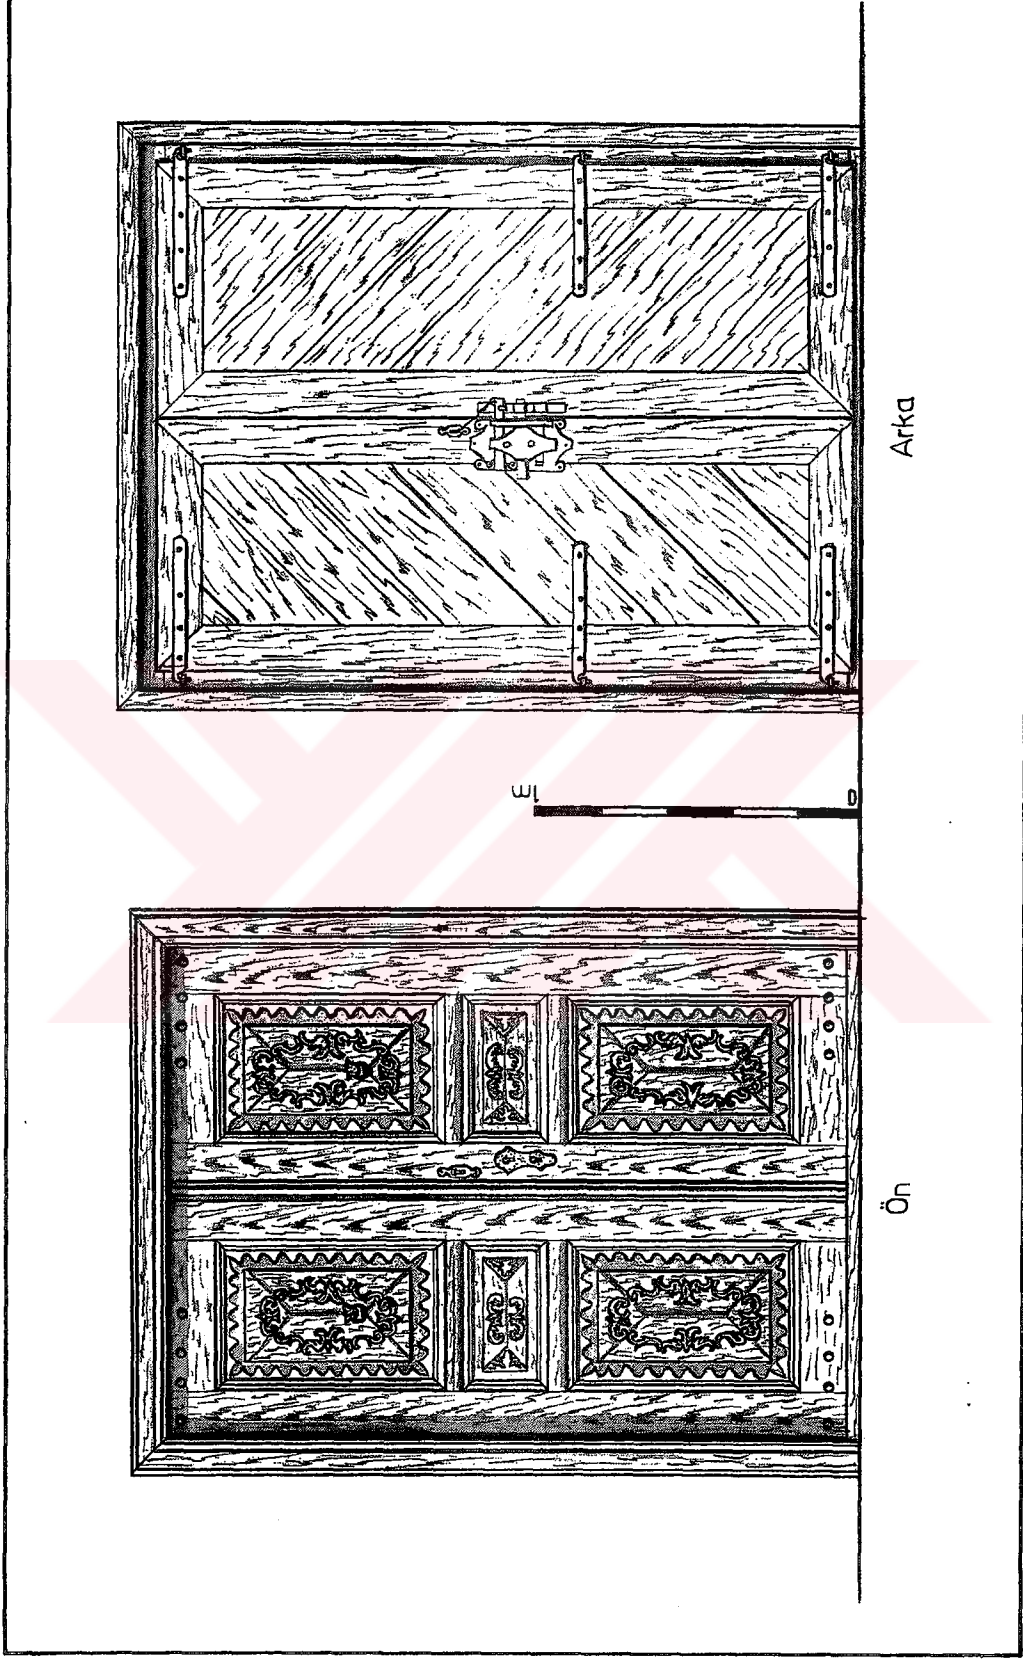
Şekil Ek. 8. Geleneksel Ankara 8 nolu giriş kapısı cephe görünüşleri

| <b>Biraz</b> | A | Çatlama | A | Çarpılma | A | Çürüme | A | | | | | |

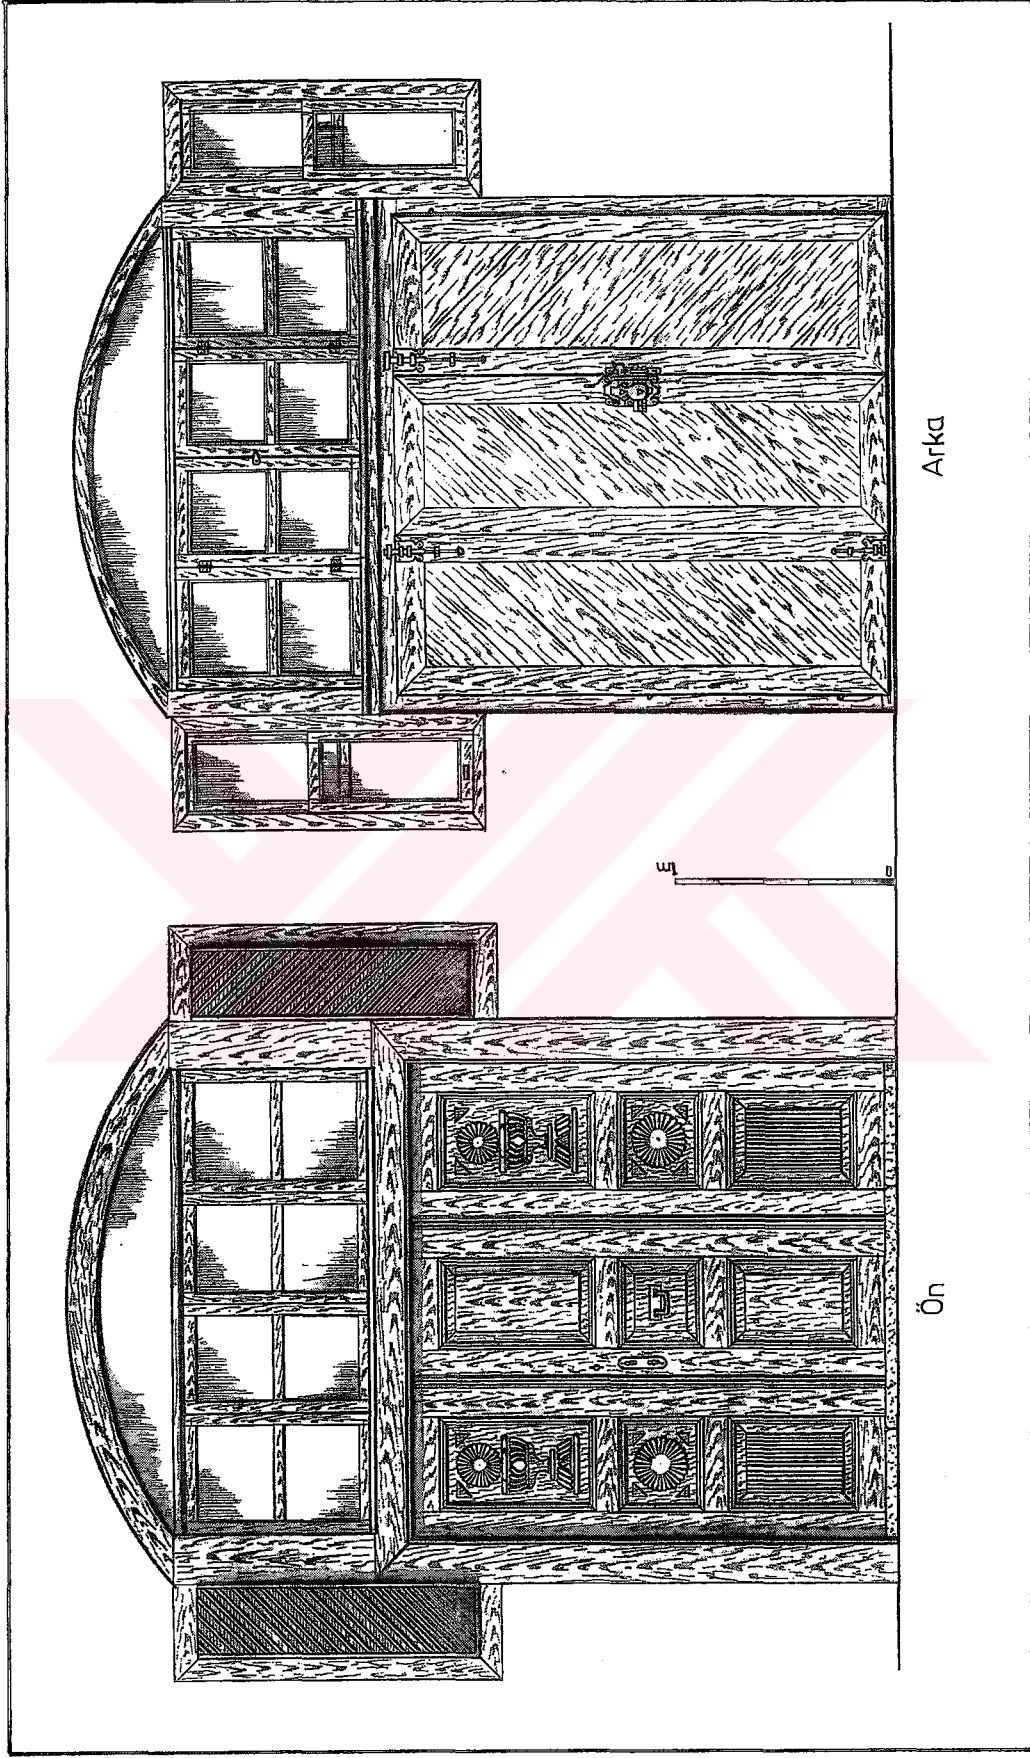
Şekil Ek.9.Geleneksel Ankara 9 nolu giriş kapısı cephe görünüşleri

| <b>Biraz</b> | <b>A</b> | <b>Çatlama</b> | <b>A</b> | <b>Çarpılma</b> | | <b>A</b> | <b>Çürüme</b> | | <b>B</b> | | | |

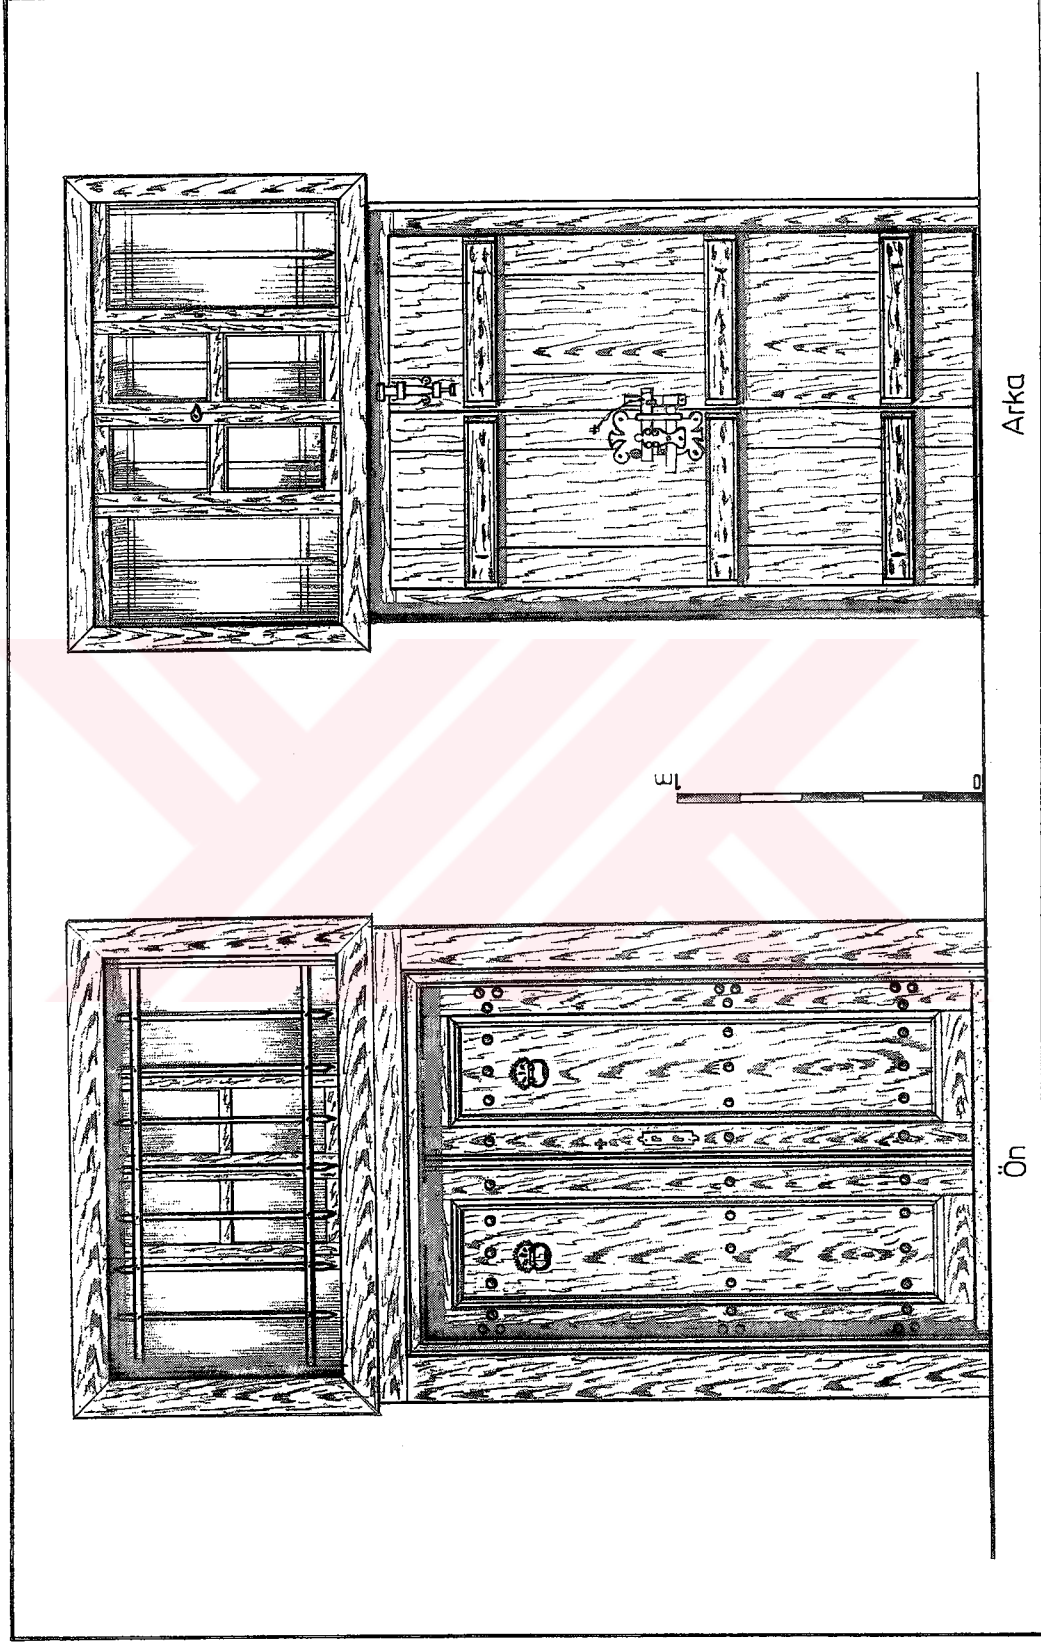
Şekil Ek. 10. Geleneksel Ankara 10 nolu giriş kapısı cephe görüntüleri

| <b>Biraz</b> | <b>A</b> | | <b>Çatlama</b> | <b>A</b> | <b>Çarpılma</b> | <b>B</b> | <b>Çürüme</b> | <b>B</b> | | | |

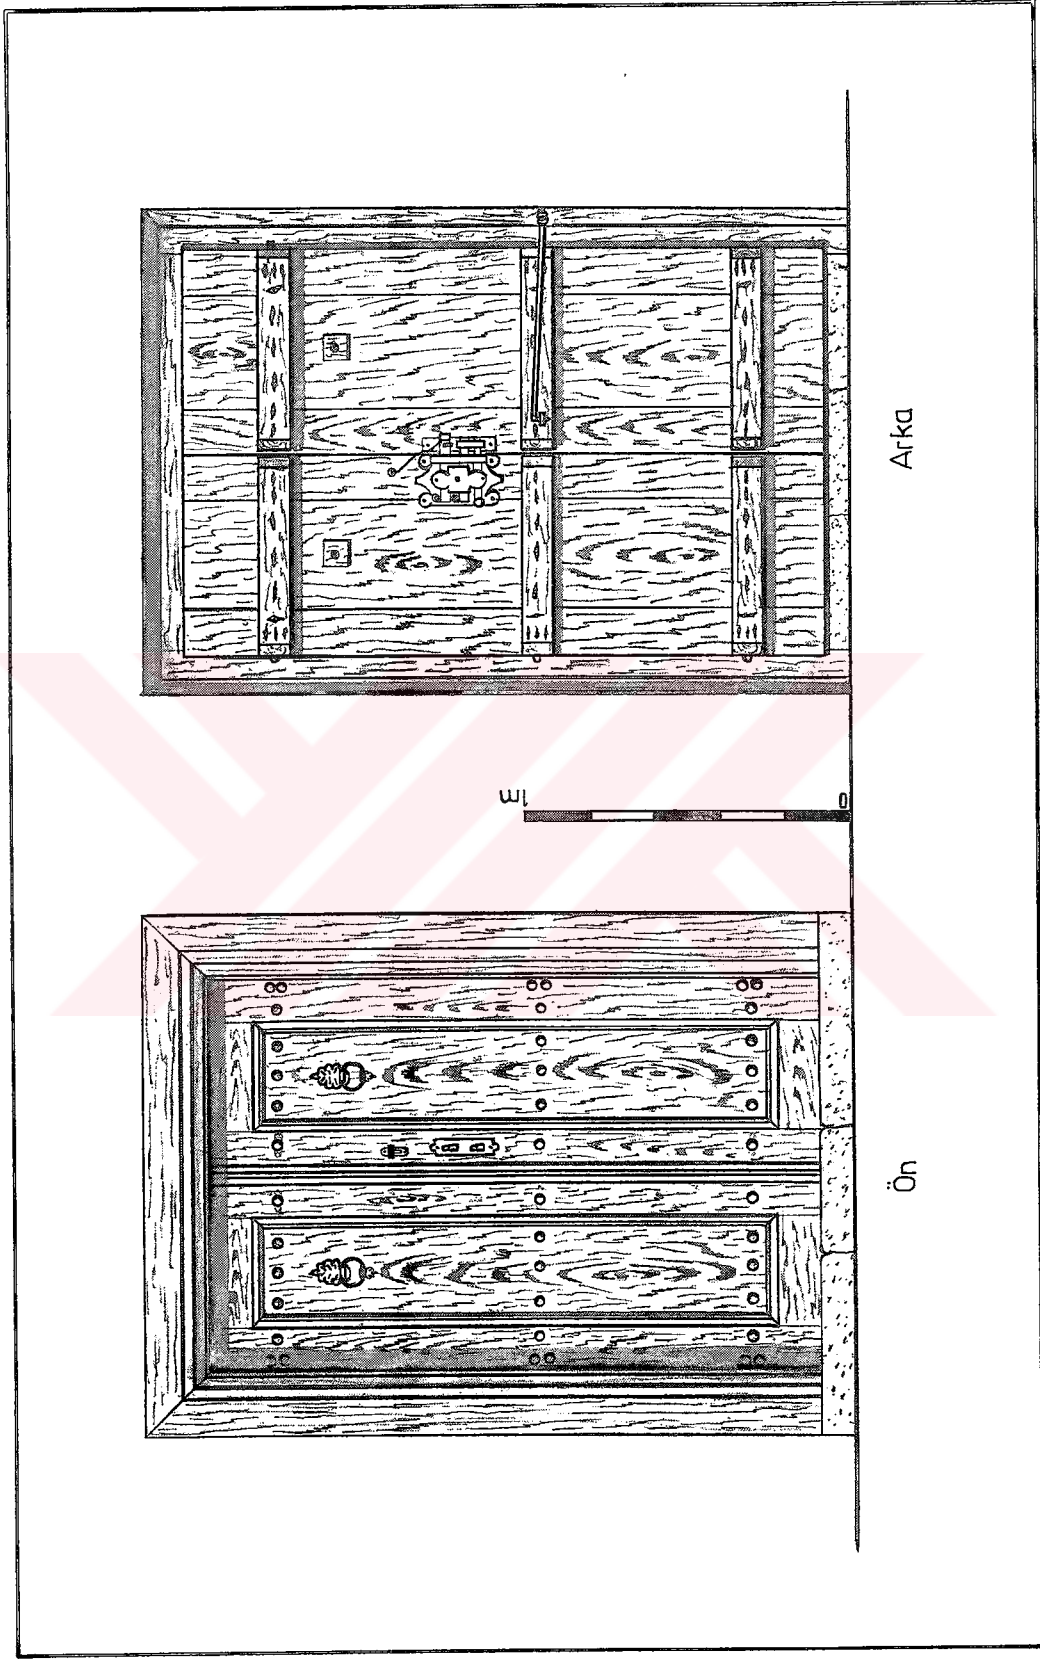
Şekil Ek.11.Geleneksel Ankara 1 nolu Avlu kapısı cephe görüntüleri

| <b>Biraz</b> | A | | | <b>Çatlama</b> | | | | <b>Çarpılma</b> | | | | <b>Çürüme</b> | | |
| <b>Kişisel gözlemler:</b> Geniş bir avluya açılan kapının kanatları bir panolu olarak yapılmış. Geleneksel avlı kapısının özelliklerine sahip olan kapının aşırı derecede çatlama ve çürümeye uğradığı görülmüştür. | | | | | | | | | | | | | | |

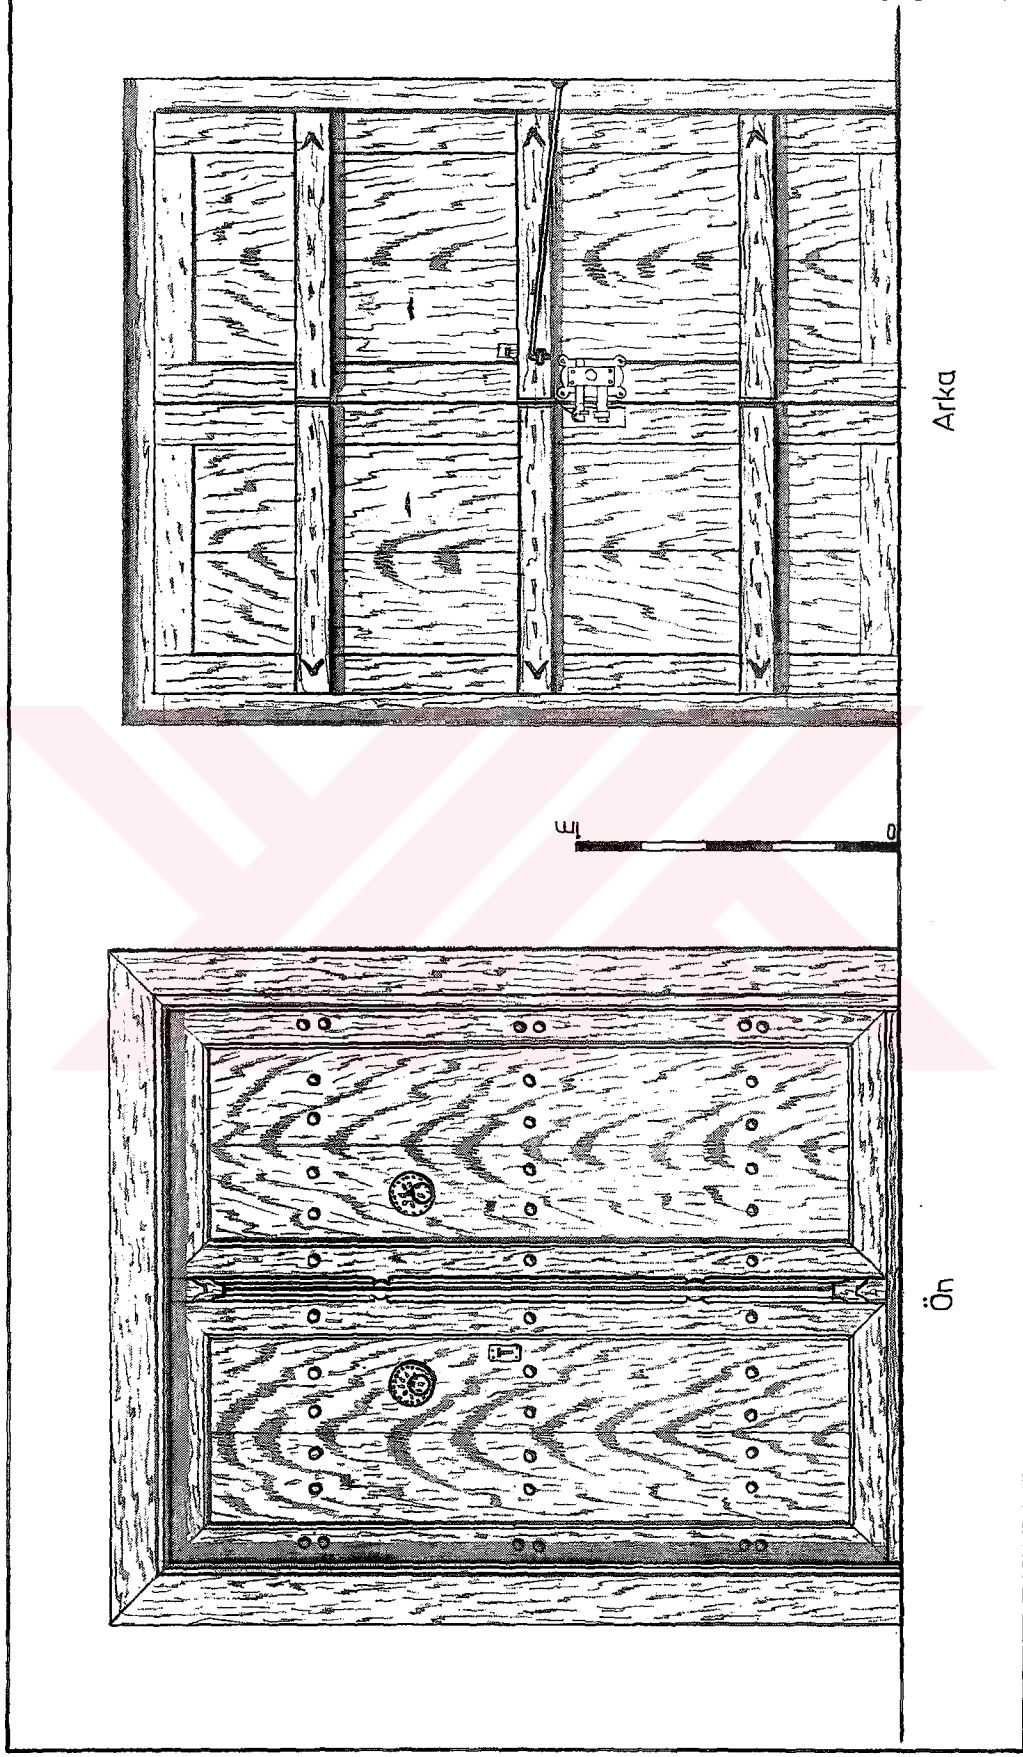
Şekil Ek.12.Geleneksel Ankara 2 nolu avlu kapısı cephe görünüşleri

| <b>Biraz</b> | <b>A</b> | <b>Çatlama</b> | <b>B</b> | <b>Çarpılma</b> | <b>B</b> | <b>Çürüme</b> | <b>B</b> | | | | | |

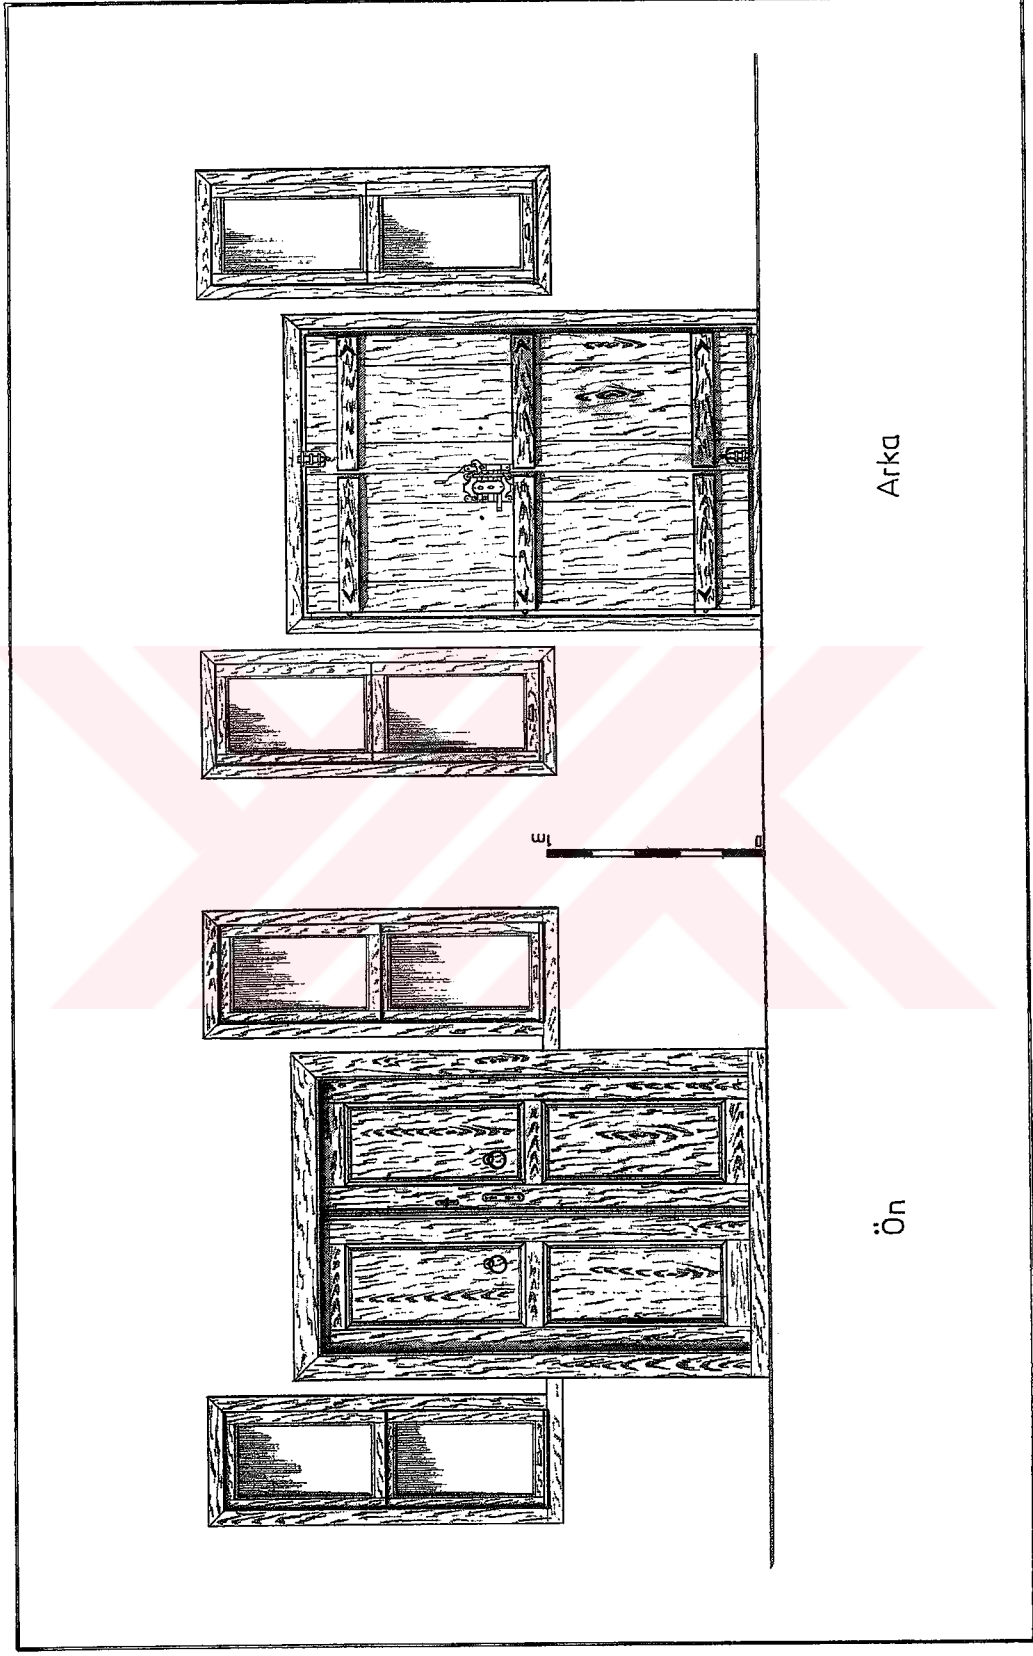
Şekil Ek.37. Geleneksel Ayaş 6 nolu giriş kapısı cephe görünüşleri

| <b>Biraz</b> | <b>A</b> | <b>Çatlama</b> | | <b>A</b> | | <b>Çarpılma</b> | | <b>A</b> | | <b>Çürüme</b> | |
| <p><b>Kişisel gözlemler:</b> İki kanatlı ve iki panolu olan, kapının yanlarında ve üstünde birer pencere bulunmaktadır. Pencere simetrik olarak kapıyla uyum içindedir. Kapıya üst yüzey gereci sürülmemiş ve bu yüzden su etkisiyle çatlaklar oluşmuştur.</p> | | | | | | | | | | | |

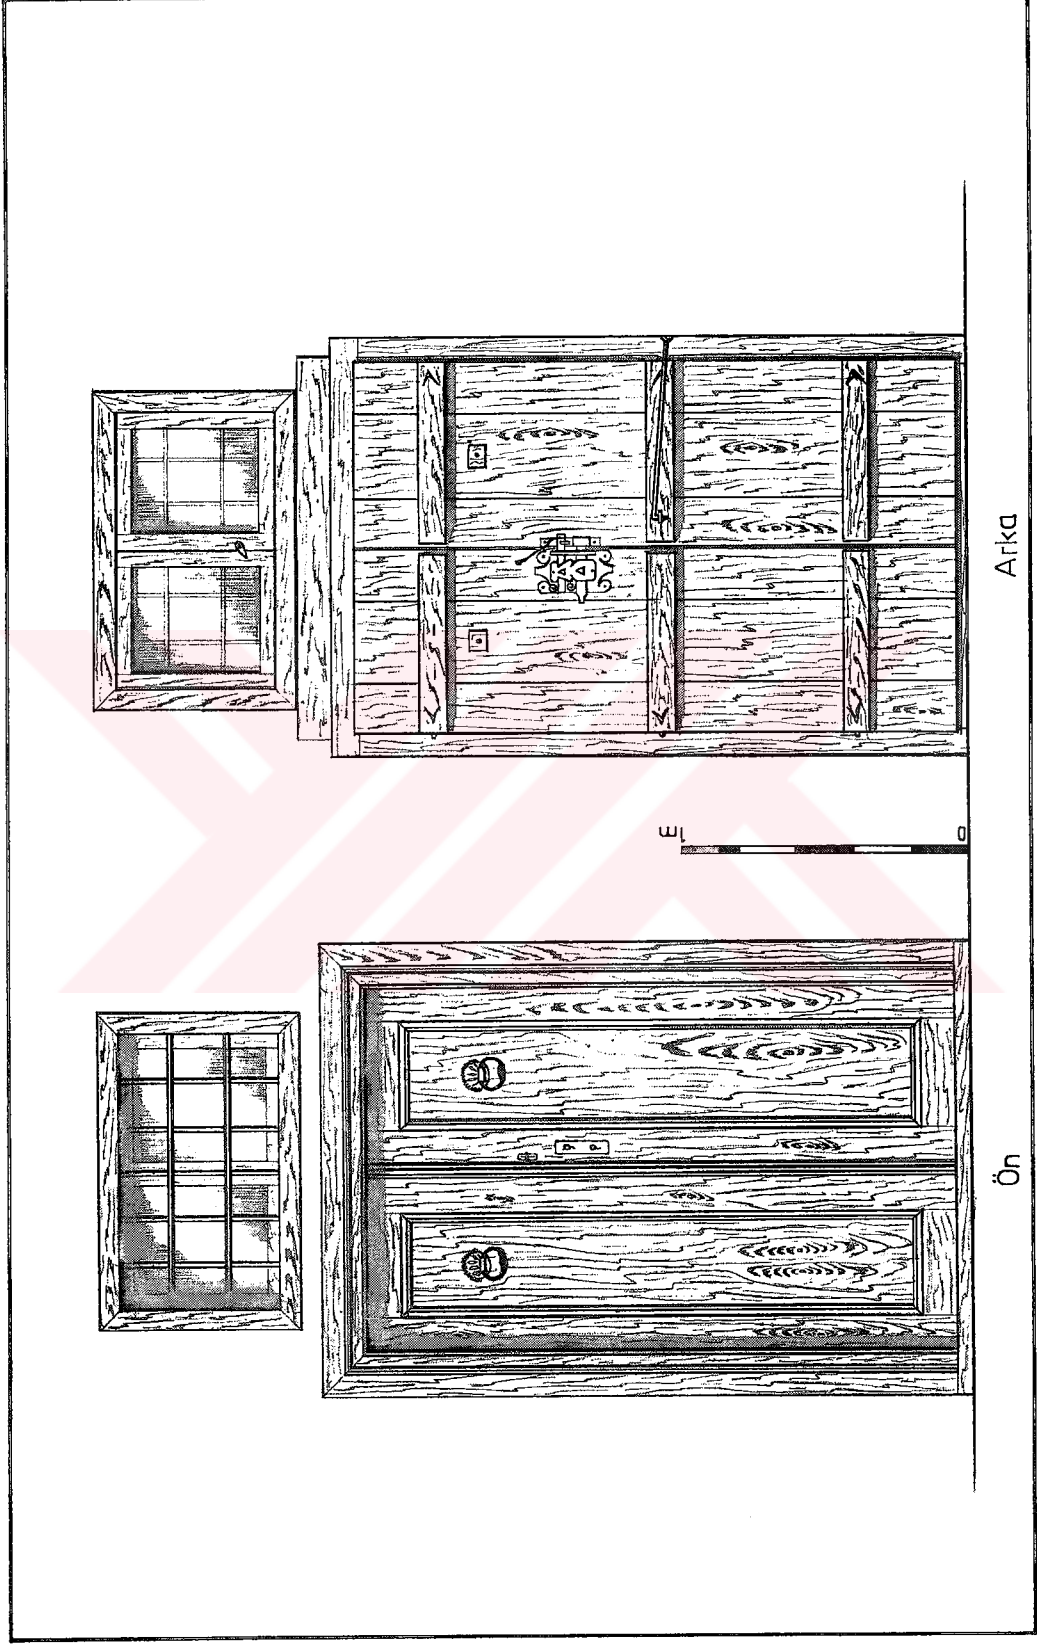
Şekil Ek.40. Geleneksel Ayaş 9 nolu giriş kapısı cephe görünüşleri

| <b>Kapı türü</b> | | <b>Evin genel durumu:</b> Ev iki katlıdır. İki katın duvarları da ahşap çatki arası dolgu olarak yapılmıştır. Sonradan beton sıva ile sıvanan evin büyük bir hayati bulunmaktadır. Yaşam alanı olarak kullanılan ikinci katta derin çatlaklar vardır. | | | | | | | | | | | |
| <b>Biraz</b> | A | <b>Çatlama</b> | | <b>Çarpılma</b> | | <b>Çürüme</b> | | | | | | | |
