**T.C.**  
**DOKUZ EYLÜL ÜNİVERSİTESİ**  
**EĞİTİM BİLİMLERİ ENSTİTÜSÜ**  
**ORTAÖĞRETİM SOSYAL ALANLAR EĞİTİMİ**  
**ANABİLİM DALI**  
**COĞRAFYA ÖĞRETMENLİĞİ PROGRAMI**  
**YÜKSEK LİSANS TEZİ**

**ANTALYA’NIN KENTSEL**  
**EKOLOJİSİ**  
**(BOĞAÇAYI HAVZASI**  
**ÖRNEĞİ)**

**Alime ÇINAR**

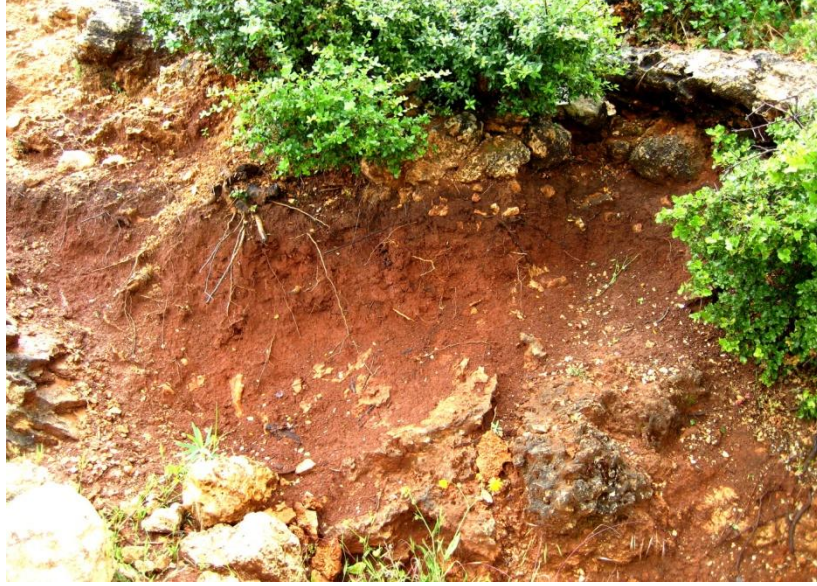
**Foto 2**  
**Geyikbayırı Köyü Civarında Mesozoyik Kireçtaşları Üzerinde Gelişmiş Olan Kırmızımsı Akdeniz Toprakları**

Sahada, kalın, sert, dolomitik ve çatlaklı Mesozoyik kireçtaşları dahilinde zayıf bir kırmızımsı toprak oluşumu mevcutken, tabakalaşma sisteminin iyi geliştiği ve tabakaların kalın olmadığı çatlaklı ve oldukça saf kireçtaşlarında yüzeyden birkaç metre derinlere kadar devam eden son derece zengin bir toprak gelişimi görülür (Atalay, 2006:401) (Foto 2).

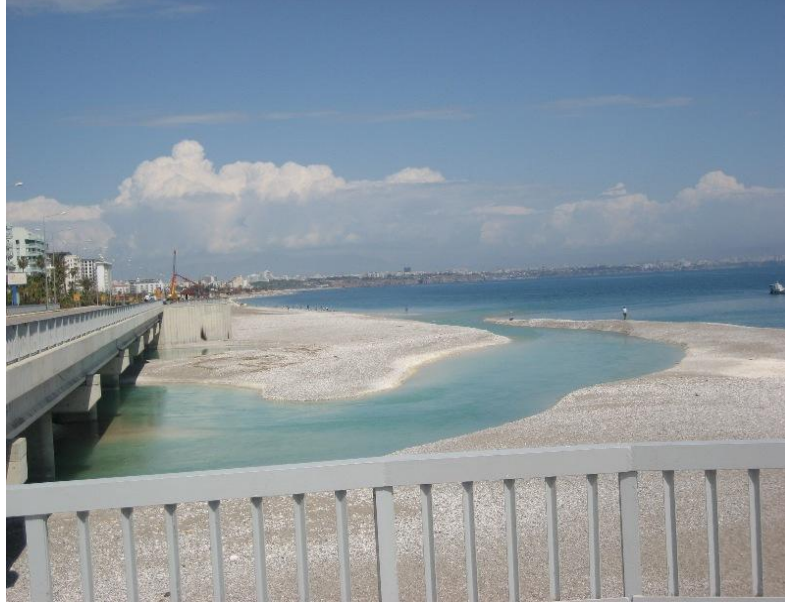
**Foto 6**  
**Boğaçayı'nın Akdeniz'le Buluştuğu Konyaaltı Kıyı Alanı**

Çalışma alanını içine alan ve Boğaçayı'nın denize döküldüğü alan dünyaca ünlü Konyaaltı plaj alanını oluşturmakta, yerli ve yabancı pek çok turiste ev sahipliği yapmaktadır. Konyaaltı plajının oluşumunda Boğaçayı'nın beraberinde getirdiği malzemeler önemli rol oynamaktadır (Foto 6).

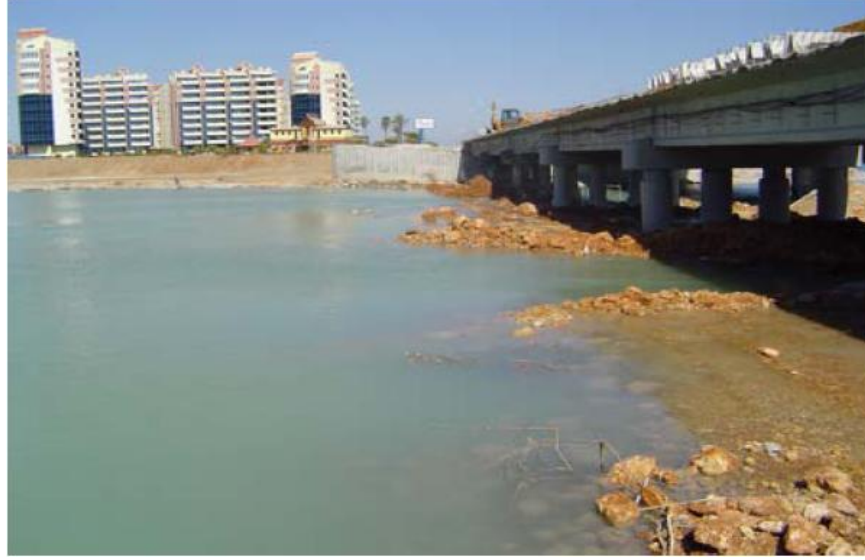
**Foto 8**  
**Boğaçayı'nın Aşağı Havasında Yatak Etrafında Yapılaşma**

Yeteneği ölçüsünde kullanılması gereken araziler, Antalya Büyükşehir Belediyesi imar planları içerisinde yerleşime açık alan olarak gösterilmiş ve yapılaşmaya açık hale getirilmiştir. Saha, Kültür ve Turizm Bakanlığı tarafından, Antalya Boğaçayı-Çandır Çayı-Göksu Çayı Turizm Merkezi olarak ilan edilmiştir. Verimli tarım topraklarının yerleşime açılması ve turizm bölgesi ilan edilerek yeni yerleşmelere zemin hazırlanması, mevcut arazinin yeteneğinden faydalanamamak anlamına gelmektedir. Mevcut arazinin yanlış kullanımı gelecekte, arazi degradasyonunu daha da arttıracaktır. Oysaki Antalya kenti, turizmiyle olduğu kadar, uygun iklim şartları ile ekili-dikili tarım ve seracılık faaliyetleri yönünden de büyük bir potansiyele sahiptir. Turizmden sonra tarım ve özellikle seracılık, Antalya ekonomisine olduğu kadar, ihracatta da Türkiye ekonomisine katkı sağlayacak durumdadır. Bu nedenle, saha ile ilgili yapılacak planlamalarda, havzayı korumaya

yönelik kararların alınması ve yapılaşmanın önüne geçilmesi sağlanmalıdır. (Foto 8). Özellikle bu bağlamda havza koruma planlarının yapılması, taşkın riski taşıyan alanlarda yapılaşmanın önüne geçilmesi gerekmektedir.

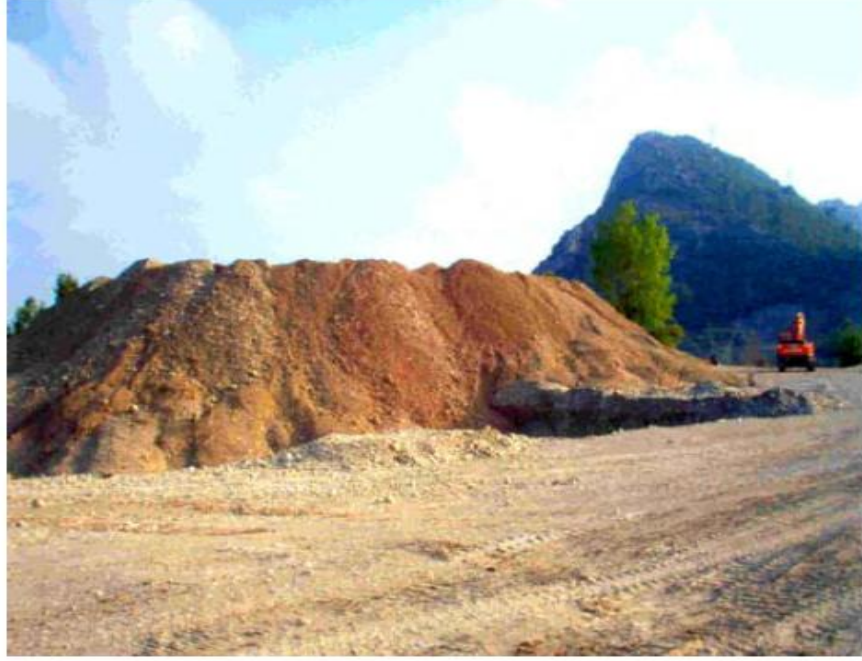
**Foto 9**  
**Çandır Çayı Yatağından Kaçak Malzeme Alımı**

Kontrolsüz ve denetimsiz işletilen ocaklar ve kaçak malzeme alımları Boğaçayı havzasının yakınlarında günden güne çevre kirliliğine ve dere yatağında büyük tahribatlara neden olduğu gibi, aynı zamanda geniş alanlardan malzeme alınması, dere yatağının yer değiştirmesine de neden olmuştur. Ortaya çıkan olumsuz durumdan dolayı Antalya Mahalli Çevre Kurulu 1997 yılında aldığı bir kararla ocakların kapatılmasını istemiştir. Söz konusu kararın hemen ardından ise bazı inşaat firmaları Boğaçayı mevkiinde bulunan Güzyaka (Üzümcek) dağının kuzeydoğuya bakan yamaçları üzerinde kırma taş ve öğütme tesisleri kurarak buradan gerekli malzemeyi çıkarmaya başlamıştır. Mahalli Çevre Kurulunun kararı ile yaratılan belirsizlikten yararlanan birçok firma yörede faaliyet göstermiştir ((Foto 9-10).

Ocaklarda, ocak ruhsat sahalarının gerektiği şekilde belirlenmemesi ve denetlenmemesi nedeniyle, ocak sınırlarına uyulmadan malzeme alınması söz konusu olmuştur. Özel İdare tarafından malzeme alınmasına müsaade edilen 5 metre derinlik aşılmış ve 10-15 metre derinliğe kadar malzeme alınması nedeniyle havzada göllenmeler olmuştur (Foto 14).

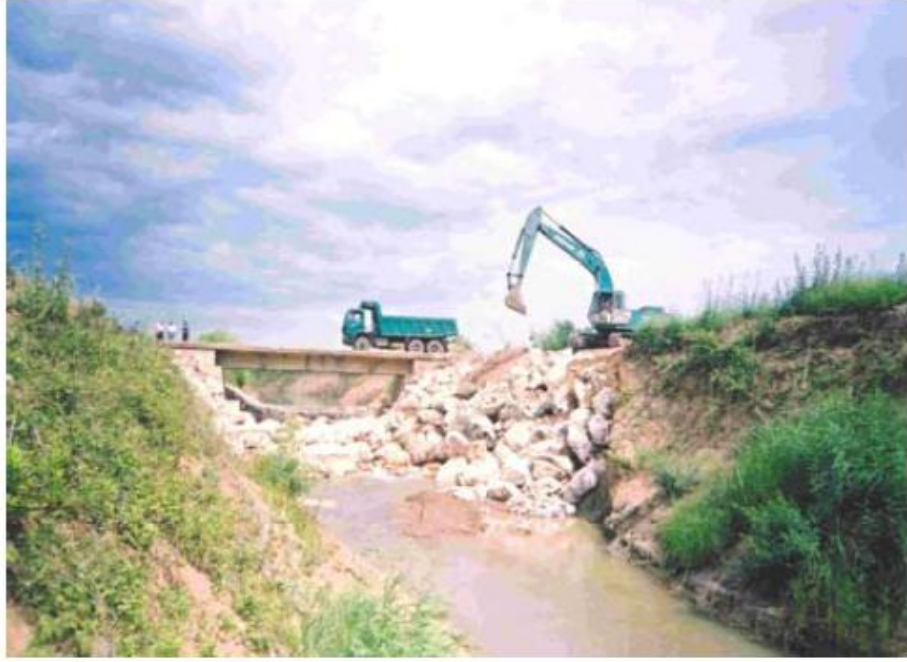
**Foto 11**  
**DSİ 13. Bölge Müdürlüğünün Sedde ve Yatak Çalışmaları**

Bölge halkının şikayetlerinin yoğunlaşması, ilgili kurum ve kuruluşların harekete geçerek bölgede konuyla ilgili çalışmaların yapılmasını sağlamıştır. 1995 tarihinde İl Mahalli Çevre Kurulu, Boğaçayı'nda ruhsatlı taş ve kum-çakıl ocaklarının, ruhsatlarının bitimine müteakip ruhsatların uzatılmaması yönünde bir karar almıştır ve en son ruhsat 1998 tarihinde sona ermiştir. Ancak bu tarihten itibaren faaliyetlerine ruhsatsız olarak devam eden özel kişi ile kamu kurum ve kuruluşlar da olmaktadır (Tür ve Oğuz, 2005: 2). Çandır çayı mecrasında 1970-1998 yılları arasında kum-çakıl ve taş ocağı ruhsatı alan 22 adet iken, özel kişi ve şirketler ile kamu kuruluşlarına yaklaşık olarak 3.073.490 m<sup>2</sup>'lik alanda 11.065.726 m<sup>3</sup> malzeme üretimi için ruhsat verilmiştir. 1992 yılının sonlarında kurulan Çevre İl Müdürlüğü'nün 1994 yılında, Özel İdare ve DSİ 13. Bölge Müdürlüğü ile yaptığı ortaklaşa çalışmada, Boğaçayı mecrasında 12 adet ruhsatlı taş ve kum-çakıl ocağı bulunduğu, ayrıca 2 adet tesisin de kurulma aşamasında olduğu tespitleri yapılmıştır.

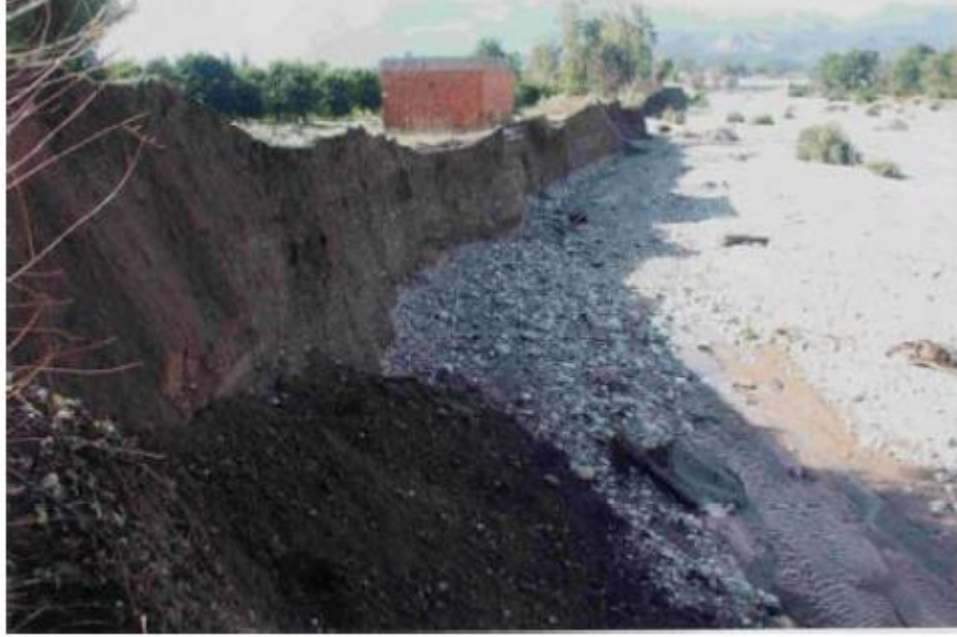
**Foto 13**  
**Çandır Çayı Mecrasında Kaçak Malzeme Alımı ile Yatakta Meydana Gelen Bozulmalar**

Boğaçayı ile taşınan ve çakıl, kum, kil ve milden oluşan malzeme Antalya'nın dünyaca ünlü Konyaaltı kumsalı için önemli bir beslenme kaynağını oluşturmaktadır. Kum-çakıl ocakların işletilmesi bu kaynağın azalmasına neden olacaktır. Çıkarılan malzemenin taşınması sırasında servis yollarında oluşan toz ve ocaklarda yapılan patlatmalar neticesinde çıkan toz, çevre ve gürültü kirliliğine neden olduğu gibi, Boğaçayı havzası yakınlarında bulunan narenciye bahçelerinde ürün verimliliğinde azalmaya sebep olduğu üreticiler tarafından belirtilmiştir. Ayrıca dağların kırmataş üretmek amacı ile parçalanması, Antalya'nın en önemli kimlik özelliklerinden biri olan Beydağları silüetini bozacak ve görüntü kirliliğine sebep olacaktır.
