**ANTROPOJENİK BASKILAR ETKİSİNDE AKSU ÇAYI VE KOLLARININ  
ZAMANA VE MEKANA BAĞLI MİKROPLASTİK KİRLİLİĞİNİN  
DEĞERLENDİRİLMESİ**

**FEN BİLİMLERİ ENSTİTÜSÜ  
SU ÜRÜNLERİ TEMEL BİLİMLER  
ANABİLİM DALI  
YÜKSEK LİSANS**

**HAZİRAN 2023**

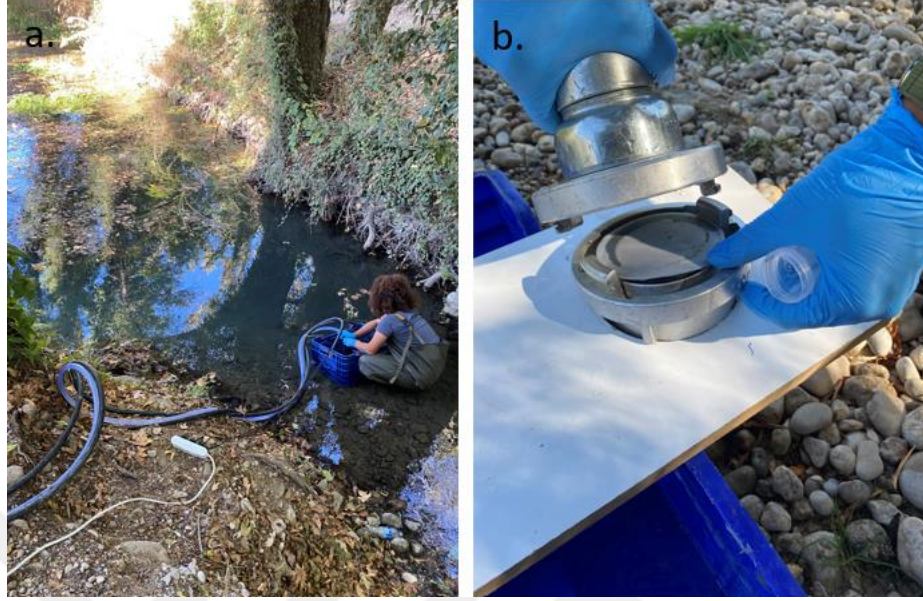
Şekil 2. Örnekleme düzeneği pompa (A) ve süzme (B) kısımları.

Düzenek 2 ana parçadan oluşmaktadır. İlk kısım nehirden alınan suyun filtrelere aktarımında görev alan su motorlarıdır (Şekil 2A). İkinci kısım ise 333µm filtre bulunduran süzme bölümüdür (Şekil 2B).

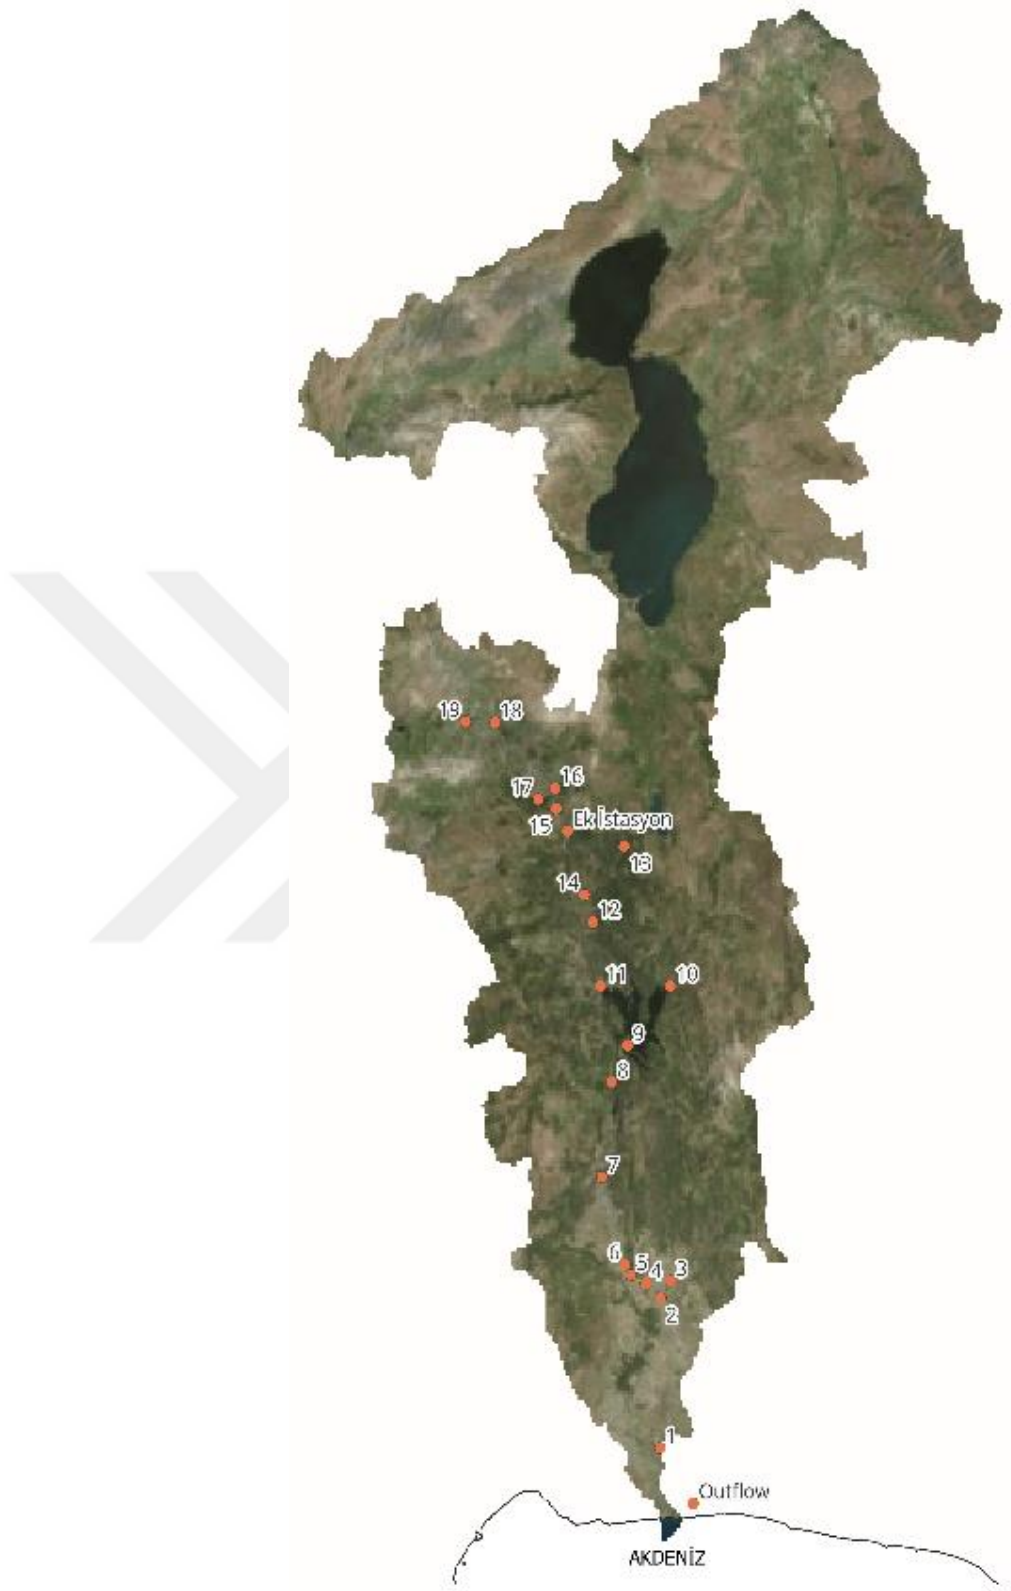
Şekil 4. Örneklemeye istasyonları

Eylül döneminde Isparta – Antalya doğrultusunda yürütülen örneklemler sürecinde 15. İstasyondan itibaren mikroplastik kirliliğinde görülen dramatik düşüşün sebebinin anlaşılabilmesi amacıyla Nisan 2023 ayında yapılan örneklemeye yeni bir istasyon eklenmiştir.
