**ANITSAL YAPILARIN RESTORASYONUNDA YENİLENECEK TAŞ MALZEMENİN  
BELİRLENMESİNE YÖNELİK YÖNTEM ARAŞTIRMASI**

**YÜKSEK LİSANS TEZİ**

**Mimar Beyza KOLAYLI**

**TEMMUZ 2023  
TRABZON**

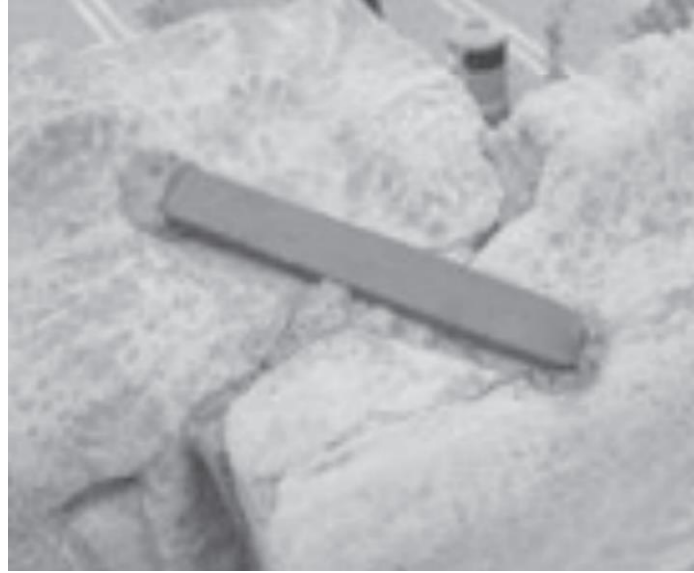
Şekil 5. Metalin kenet bağlantısında kullanımı (Kurugöl ve Küçük, 2015).

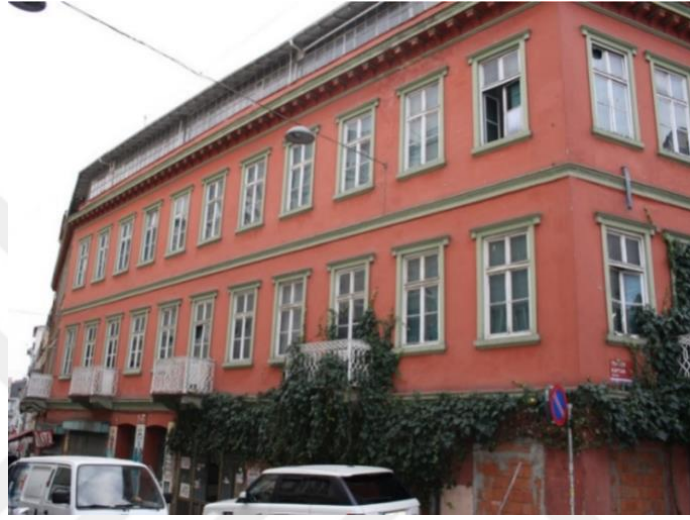
Şekil 7. Kat silmelerinde yapay taş kullanımı (Zakar, 2013).

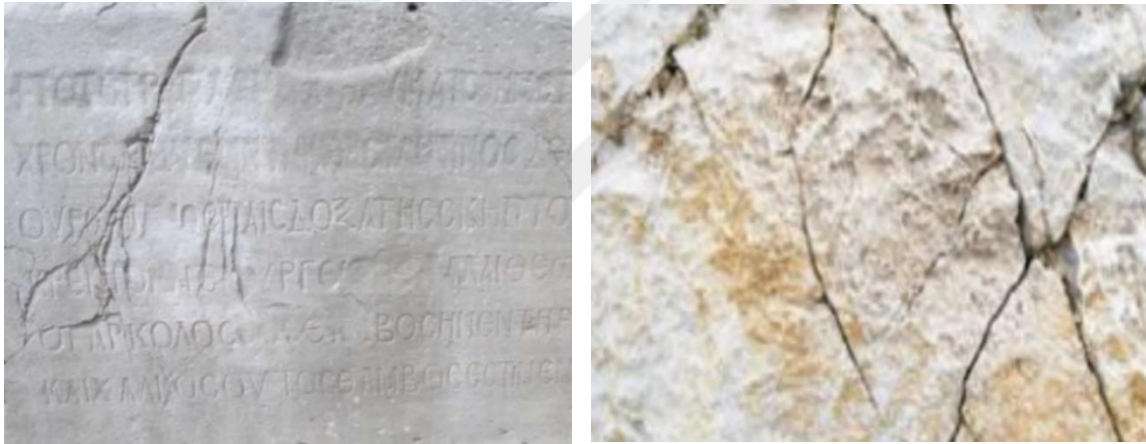
Şekil 12. Sultanahmet'te bulunan hipodromun ortasındaki örme dikilitaşının kaidesinde gözlenen çatlaklar dizisi ve Şekil 13. Taş malzemedede oluşan çatlaklar (Öcal ve Dal, 2012).

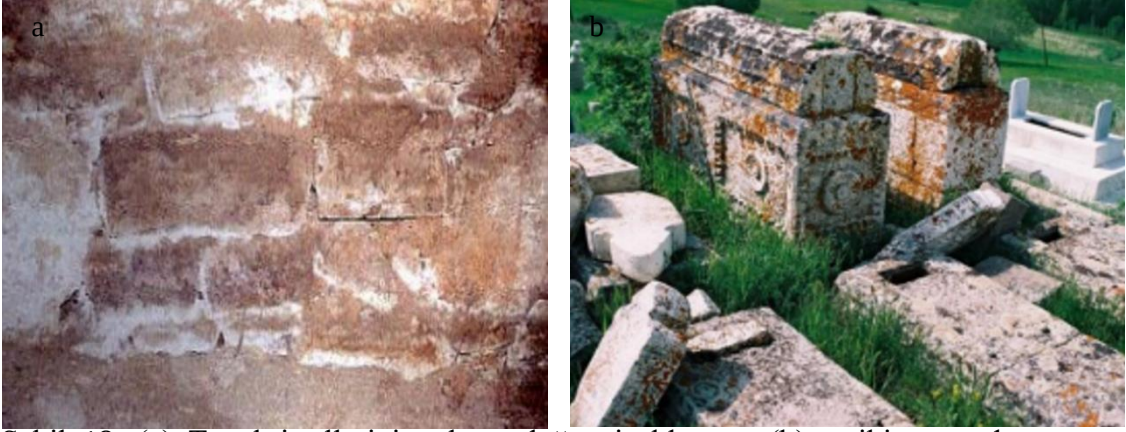
Şekil 18. (a) Tuz kristallerinin oluşturduğu çiçeklenme, (b) tarihi mezarda sarı renk çiçeklenme (Hasbay ve Hattap, 2017).

Tuz kristalizasyonu, taş malzeme bozunmaları içerisinde yaygınlık göstermekte ve ciddi hasarlara sebep olmaktadır. Gözenekli kayaçların tamamında donma veya hava kirliliği etkisi olmadan da etkili olabilmektedir. Suda eriyen tuz; su ile taşınarak taşın boşluklarına ve varsa çatlaklarına nüfuz ederek buharlaşmaktadır. Buharlaşma sonucunda tuz, taşın yüzeyinde ve çatlaklarda birikmeye başlamaktadır. Tuz kristalleşmesi sırasında taşın su alması nedeniyle hacmi zamanla artmaktadır. Taş yüzeyinde meydana gelen bu kristalizasyona çiçeklenme ya da tozlanma adı verilmektedir. Tozlanma nedeniyle taş malzeme ve sıvasında kabarmalar gözlenmektedir. Yüzeyde oluşan tuz birikerek kabuk oluşturmakta ve kirliliğe neden olmaktadır (Küçükkaya, 2004) (Şekil 18).

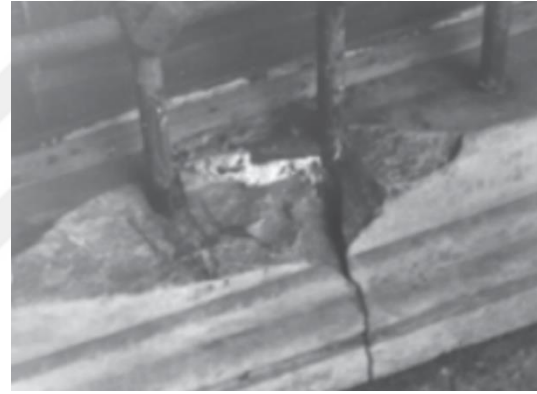
Şekil 19. Demir kenetlerin dış duvar yüzeyindeki konumu ve Şekil 20. Mermer sövede parça kopması (Küçükaya, 2019).

oksit, demir üç oksit ve çinko oksit kendilerinden hacim olarak daha büyüktür. Korozyon oluştuğunda, genişerek yakınındaki taşı baskı ile patlatmaktadır (Şekil 20). Bu tür sorunlar genelde demir kenetin ve diğer metallerin korozyona karşı tedbir alınmamasından kaynaklanmaktadır (Küçükaya, 2019). Bu sebeple kenetlerin dış duvar yüzeyinden uzak durulması istenmektedir (Şekil 19). Osmanlı mimarisinde demir kenetlerin korozyonunu önlemek amaçlı iç yağına su eklenerek kenet üzerine koruyucu bir karbür tabakası oluşturulduğu bilinmektedir. Yapı elemanı eğer nemli değilse korozyon olayı görülmemektedir. Bir kimyasal reaksiyon için suyun varlığı önemlidir. Paslanma, bazı kayalarda bulunan ve demir minerallerinin içeriğinde olan (pirit) maddelerden kaynaklı oluşmaktadır (Küçükaya, 2019).

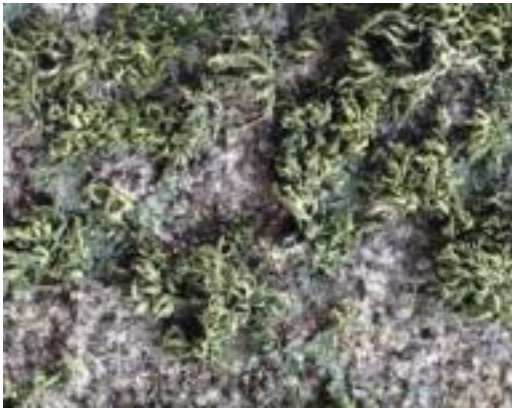
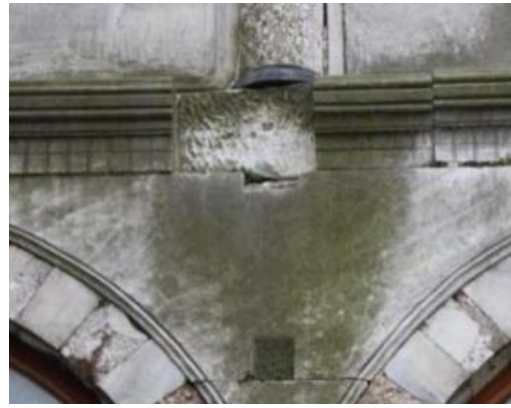
Şekil 22. Granit üzerinde büyüyen yapraklı liken (ICOMOS, 2008) ve Şekil 23. Taş malzeme üzerinde oluşan liken kolonizasyonu (URL-9).

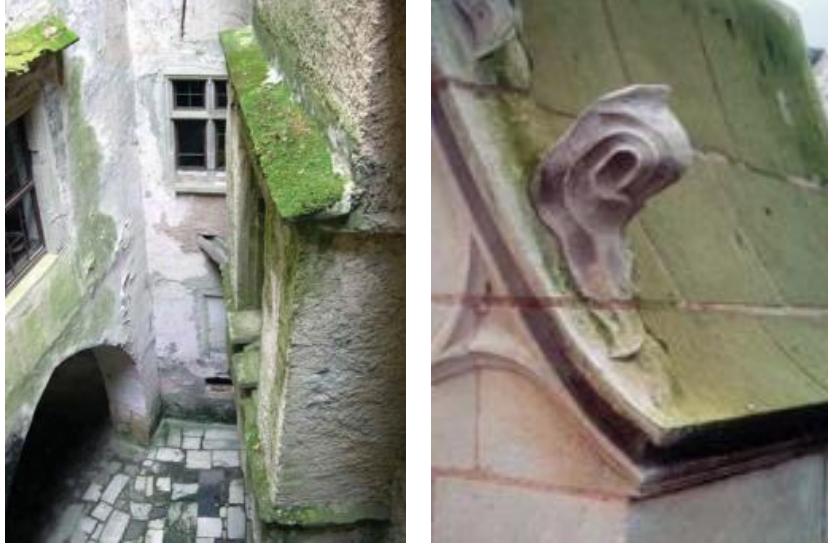
Şekil 24. Bina yüzeyinde alg oluşum örnekleri (ICOMOS, 2008).

Genelde nem oranı yüksek ortamlarda gelişen algler, çevre koşullarının etkisiyle kayalar üzerinde kompakt, sık dokulu veya filmsi bir katman oluştururlar (Şekil 24). Anıtların veya yapıtaşlarının yüzeylerinde tek hücreliden çok hücreli yapıya kadar geniş bir tür yelpazesi gösteren alglerin boyutları sınırlıdır ve hiçbir zaman makro organizma boyutlarına erişemezler. Taşlara daha çok yüzeysel zararlar veren algler, bazı durumlarda çatlaklar aracılığıyla köklerini taşın derinliklerine sararak taşı çatlatabilirler (Öcal ve Dal, 2012). Lekelenmeler ve bazı durumlarda asit etkisiyle oluşan yüzeysel bozunmalar salgıladıkları sıvılar nedeniyle oluşmaktadır. Neme bağlı olarak yapışkan veya yapışkan olmayan yeşil, kırmızı veya kahverengi tuzlar ve lifler halinde olabilmektedir. Taşlarda kolonize olmuş alglerin oluşturduğu kimyasal etkileşimler sonucu asidik veya şelat metabolik ürünlerin açığa çıkması taş bozunmalarında en önemli etkenlerdir (Tintin, 2012).

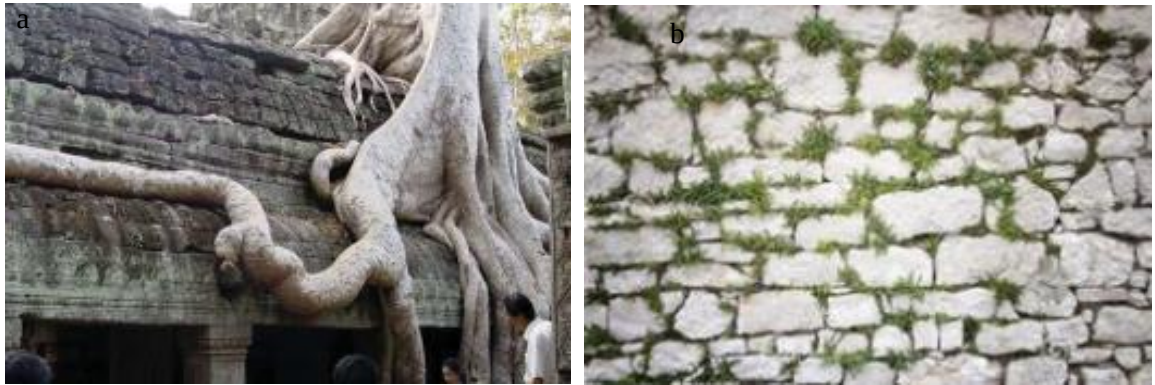
Şekil 25. (a) Taşyapıyı saran ağaç, (b) derz arasında ot oluşumu (Hasbay ve Hattap, 2017).

Bazı bitki ve hayvan türleri mekanik ve kimyasal etkenlerle taş zarar vermektedirler. Bitki kökleri taş nüfuz ederek (Şekil 25) taşta mekanik çatlaklara ve parça kopmalarına sebep olmaktadır. Kuşlar tarihi yapılar üzerinde yuvalanmakta ve dışkılama yapmaktadır. Karbonatlarla ve diğer taşlarla reaksiyona giren fazla miktarda dışkı; kalsiyum fosfat ve bazı nitratlar meydana getiren fosforik veya nitrik asit içerdiği için tehlike doğurmaktadır (Yıldırım, 2007).

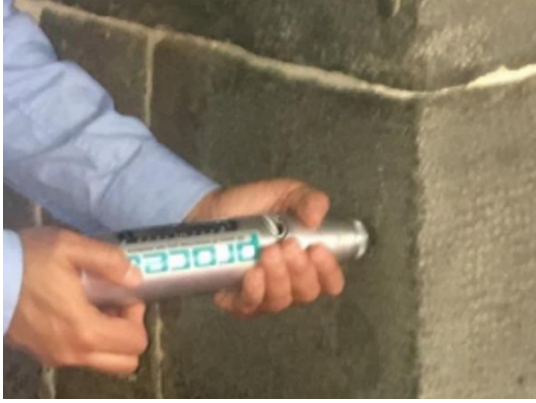
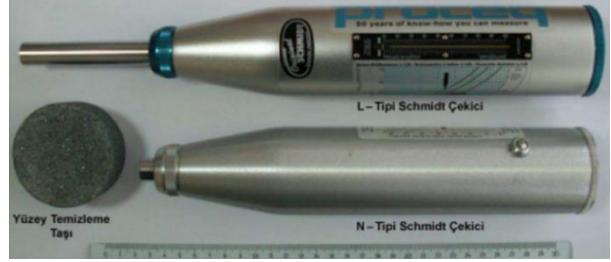
Şekil 30. Schmidt test çekici (Aksoy ve Karaton, 2019) ve Şekil 31. Schmidt sertlik çekiçleri (Yıldız, 2012).

Schmidt çekici sertlik testi, mühendislik tasarımının ana parametresi olan tek eksenli basınç dayanımını dolaylı yoldan tespit etmek için kullanılan hasarsız bir deney yöntemidir. Çekiç, silindir gövdeli yaylı bir pistondan oluşur (Hatır, 2019) (Şekil 30). Schmidt çekici ölçümlerinde, bilye, yay kullanılarak mevcut taş yüzeye fırlatılır. Bilye taş cismin yüzeyine çarptıktan sonra geri sıçramakta ve sıçrama ne kadar büyük ise sertlik o kadar yüksek değerde tespit edilmektedir (Aksoy ve Karaton, 2019). L ve N tipi olmak üzere iki çeşit schmidt çekici bulunmaktadır (Hatır, 2019) (Şekil 31). N-tipi Schmidt çekicinin darbe enerjisinin fazla olması sebebiyle yüzey karakteristiklerinin belirlenmesinde daha düşük hassasiyetle çalışmaktadır. L-tipi Schmidt çekici ise düşük darbe enerjisi sayesinde zayıf ve boşluklu yapıya sahip, ayrılmış kayaç yüzeylerinde daha iyi sonuçlar vermesi iki farklı çekiç tipinin de farklı amaçlar için kullanılması sonucunu doğurmaktadır (Yıldız, 2012).

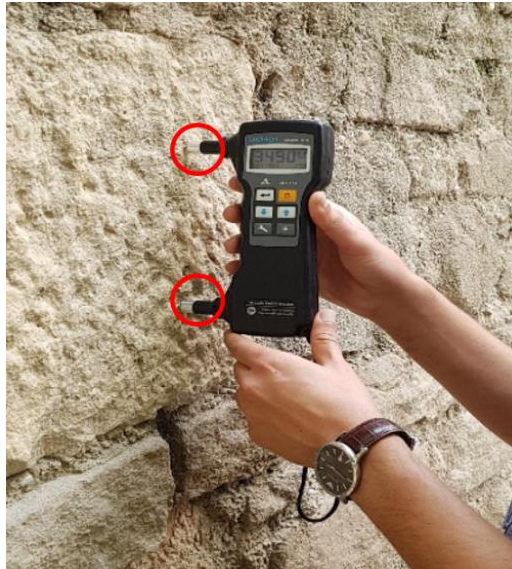
Şekil 32. P-dalga hızı testi uygulamasından bir görünüm (Hatır, 2019).

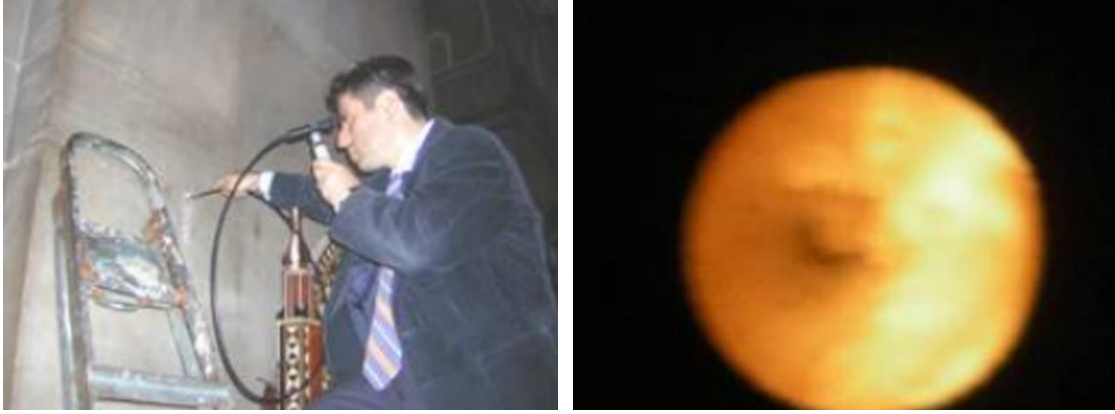
Şekil 35. Endoskopik yöntemin yapıda uygulanma görseli (Aköz ve Yüzer, 2009).

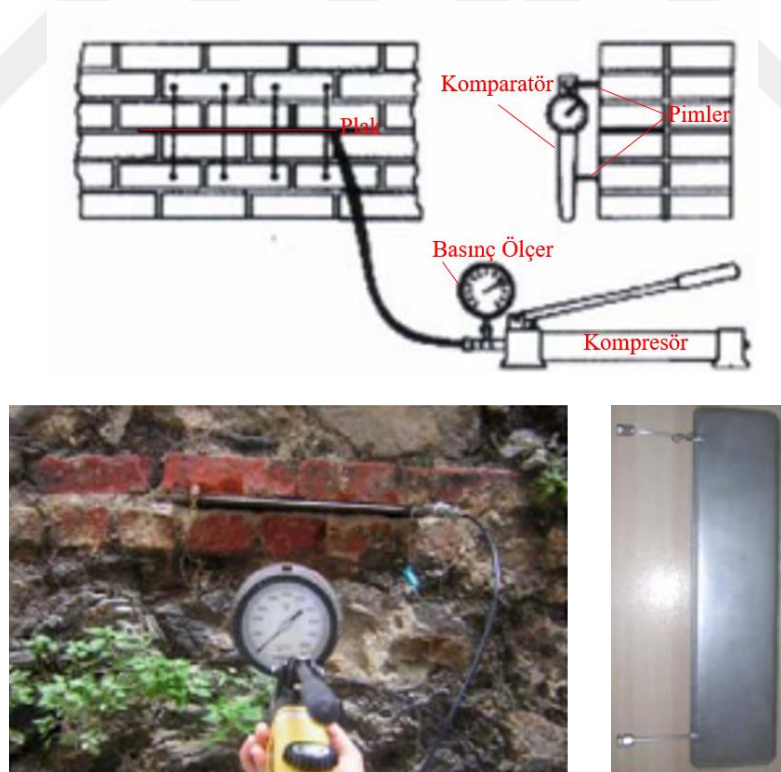
Şekil 37. Plak (200x400x8 mm) ölçüm yöntemi ile yapılan teorik anlatımı ve uygulaması (Aköz ve Yüzer, 2009).

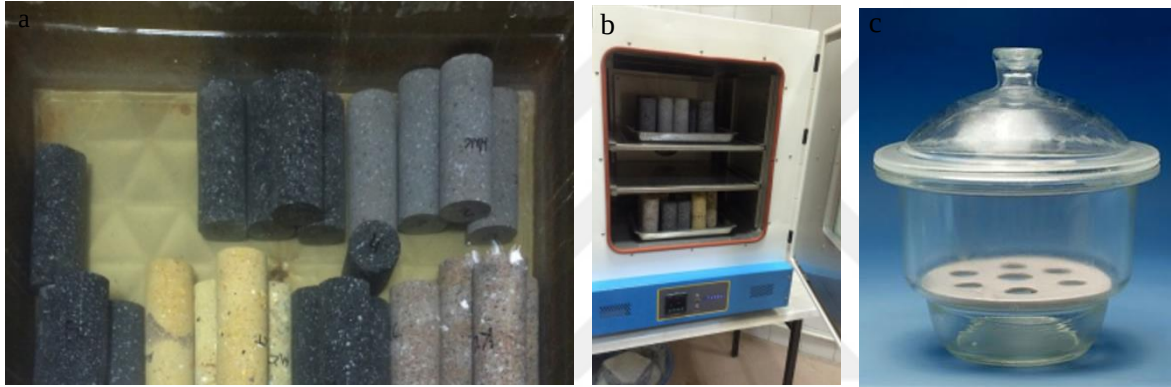
Şekil 39. Ağırlıkça su emme deney aşamaları; a) numunelerin saf su altında bırakılma işlemi, b) numunelerin etüvde kurutulma işlemi (Hatır, 2019). c) numunelerin desikatör ile nemden korunması işlemi (URL-11, 2021).

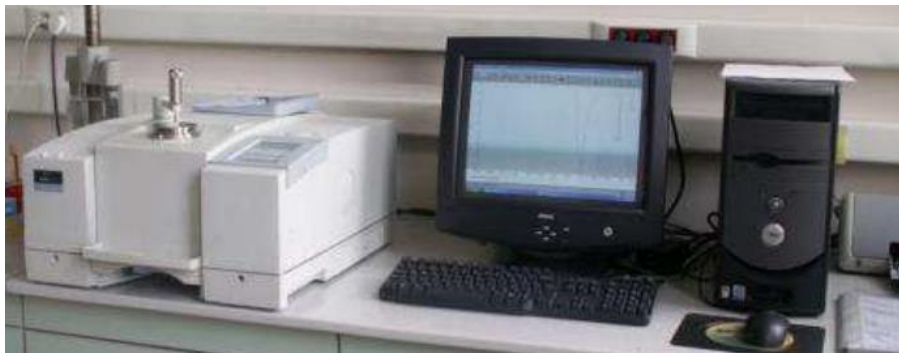
Şekil 45. Fourier dönüşümlü kızılötesi spektrometresi (FTIR) (Yıldız, 2012).

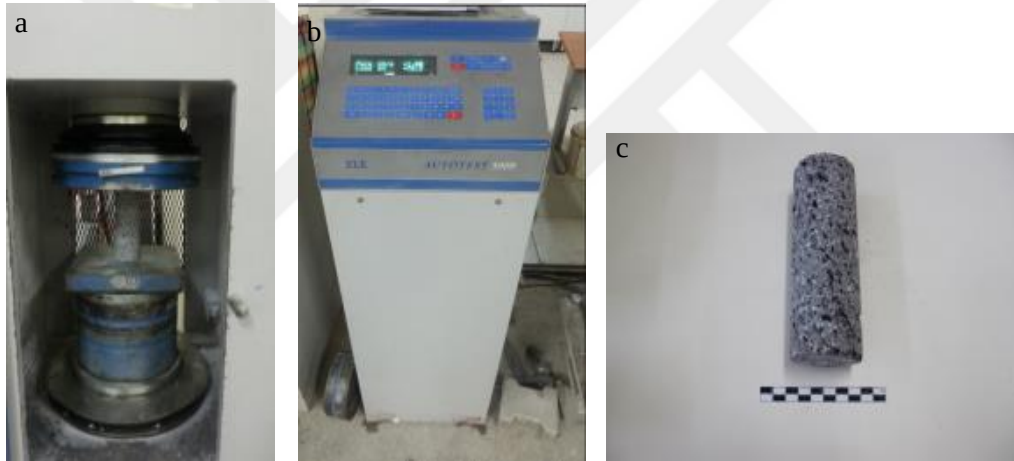
Şekil 46. Tek eksenli basınç deney aşamaları; a) deneyde kullanılan yükleme başlıkları ve pres, b) yükleme hız seçimi, c) örneğin deney sonrası görünümü (Hatır, 2019).

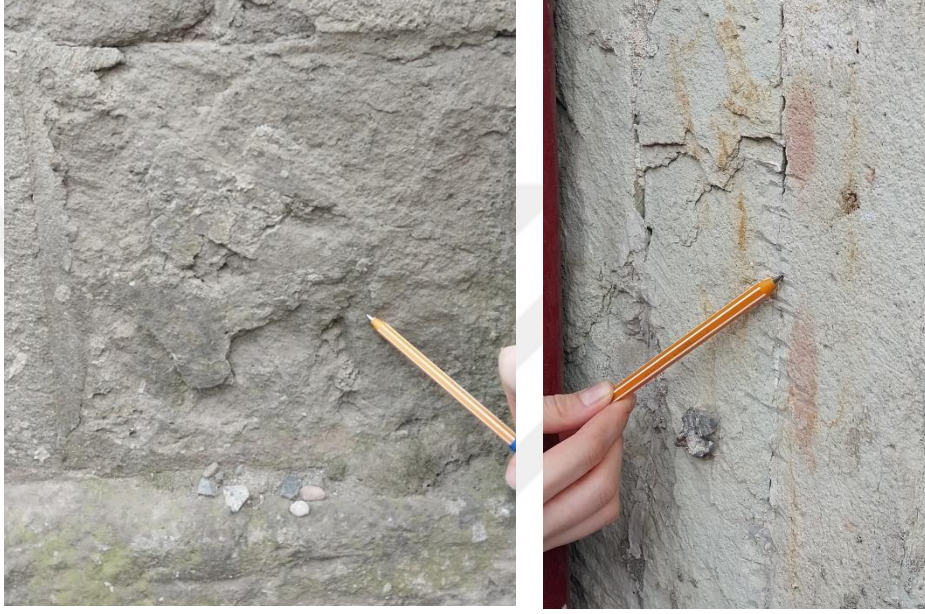
Şekil 78. Katman katman dökülme örnekleri (Hoca Halil Camii ve Ortahisar Mescidi) (yazar arşivi).

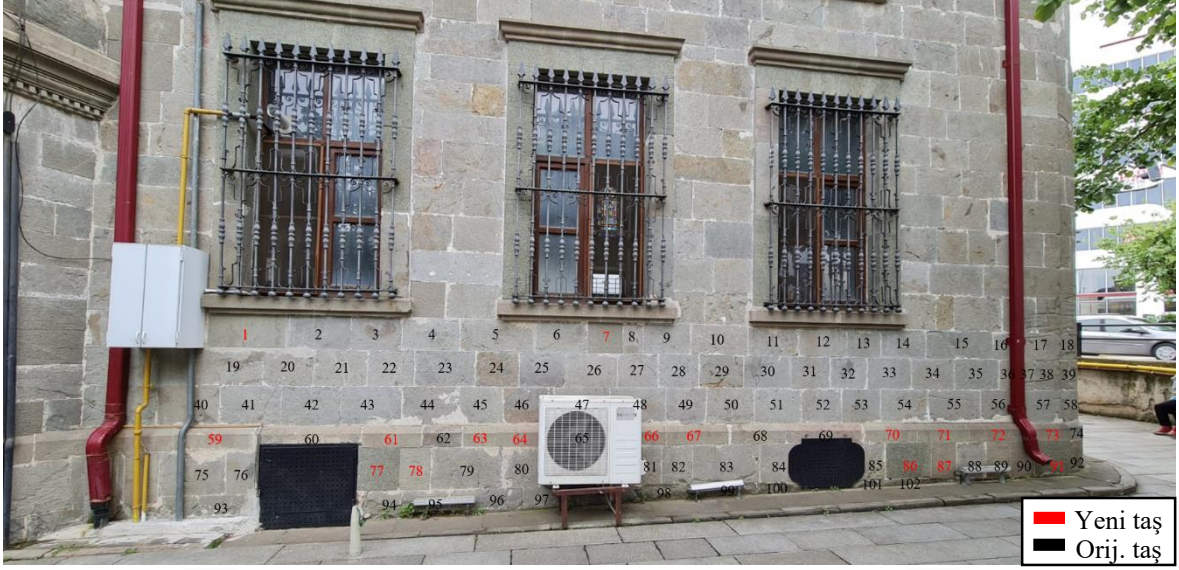
Şekil 80. Hacı Kasım Camii Batı cephesi beden duvarında Schmidt çekici uygulanan taşlar ve numaralandırılması
