**ARAÇ MUAYENE İSTASYONLARINDA  
MUAYENEDEN KALAN ARAÇLARIN  
AĞIR KUSURLARININ ARAŞTIRILMASI**

**YÜKSEK LİSANS TEZİ**

**AFYON KOCATEPE ÜNİVERSİTESİ**  
**FEN BİLİMLERİ ENSTİTÜSÜ**

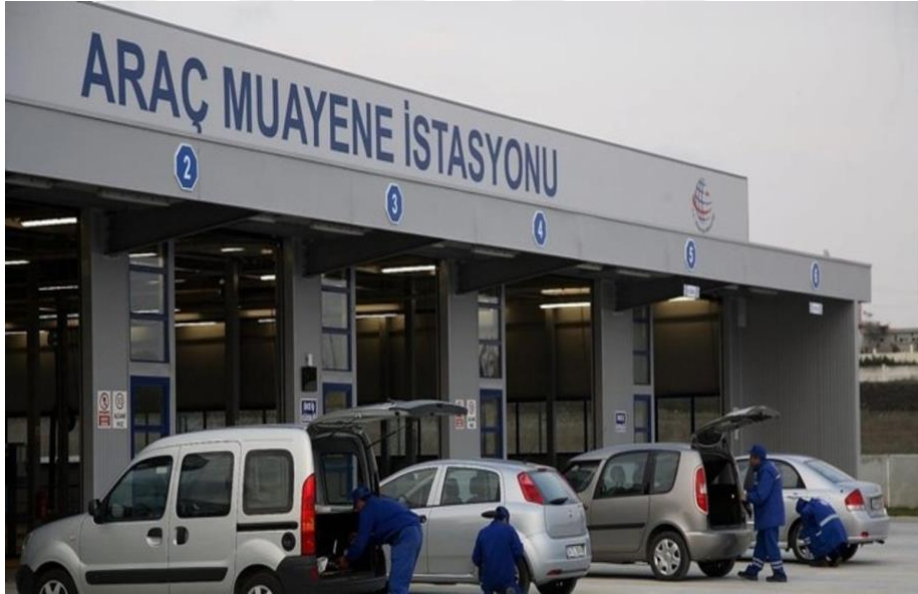
**Resim 2.1** Araç Muayene İstasyonu Görünümü (İnt. Kyn. 1)

Araç muayenesi, trafiğe çıkan motorlu ve motorsuz araçların teknik yeterliliklerinin muayene edilerek trafik ve yolcu güvenliğine uygun olup olmamasının tespit edilmesidir. Bu tespitlerin yapıldığı yere araç muayene istasyonu denmektedir. Türkiye’de 210 Sabit, 5 motosiklet, 76 gezici ve 17 gezici traktör muayene istasyonu vardır.

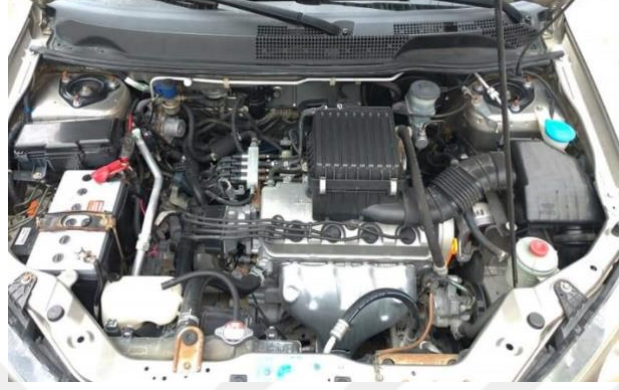
**Resim 2.2** Taşıt Motoru (Kişisel Arşiv).

Resim 2.2'de otomobil motoru görülmektedir. Muayene istasyonuna gelen aracın kaydı yapıldıktan sonra denetim teknisyeni ilk olarak aracın motor kısmını kontrol etmektedir. Araç motoru kontrol edilirken ilgili mevzuata göre şu kısımlar muayene edilir;

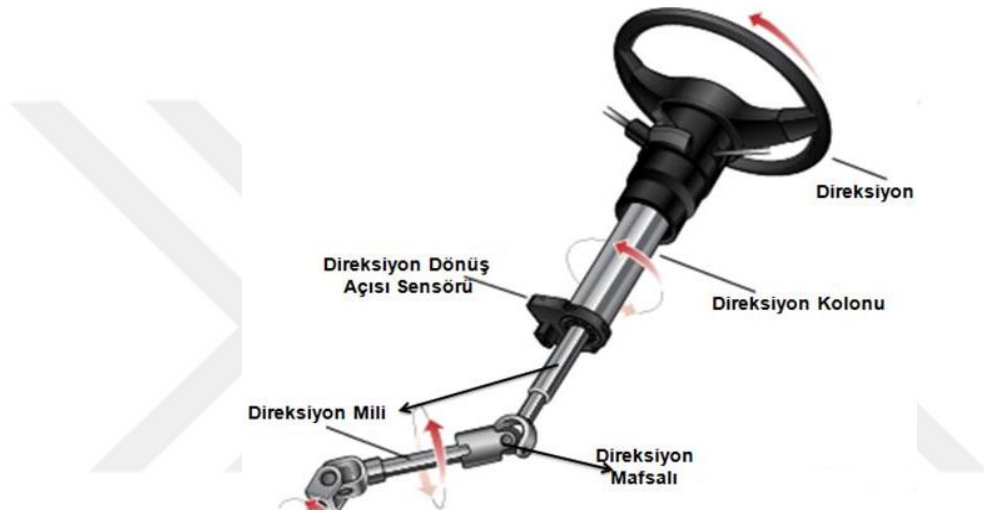
**Resim 2.3** Direksiyon Sistemi (İnt. Kyn. 8).

Resim 2.3 ve Resim 2.4'te direksiyon sistemi ile rot parçası gösterilmektedir. Muayeneye gelen aracın direksiyon simidinde eğrilik, boşluk ve kilit tertibatının kontrolleri yapılır. Daha sonra kanala alınan araç alttan gözlemlenerek rot boşluğu, tekerlek boşluğu, bağlantı elemanları kontrolü vs. yapılmaktadır. Resim 2.5'te bilyalı mafsal ve salıncak burçları gösterilmektedir. Bilyalı mafsal ve salıncak burçları kontrol edilir. Resim 2.6'da araç alt takımında bulunan parçalar gösterilmiştir.

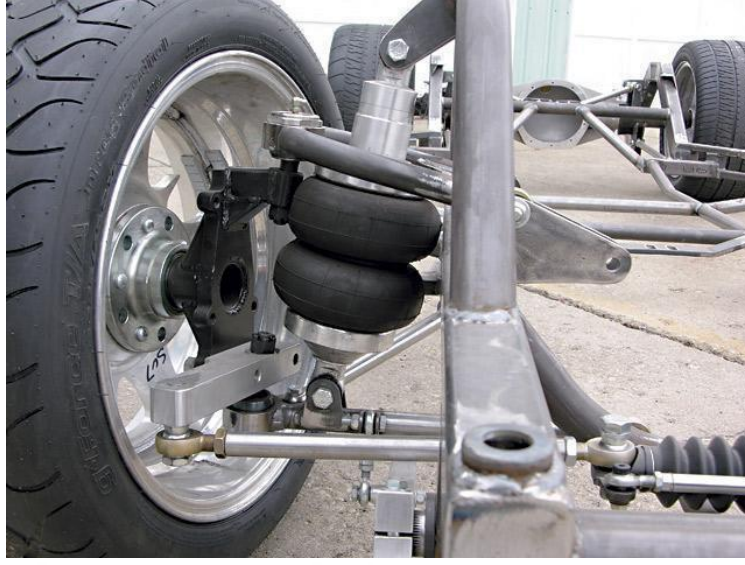
**Resim 2.9** K r k ( nt. Kyn. 9).

Resim 2.9’da kamyon, çekici, otobüs ve treyler grubu ağır vasıtalar için geliştirilen komple körükler gösterilmiştir. Körükler; yol şartlarındaki uygunsuzluklarda yükün ve şoförün en az seviyede etkilenmesini, yükleme koşullarında araç ağırlık merkezinin dengede tutulmasını ve dengeli bir sürüş ile yol, ürün ve yolcu güvenliğinin en yüksek şartlarda tutulmasını sağlamaktadır (Kuralay 2008).

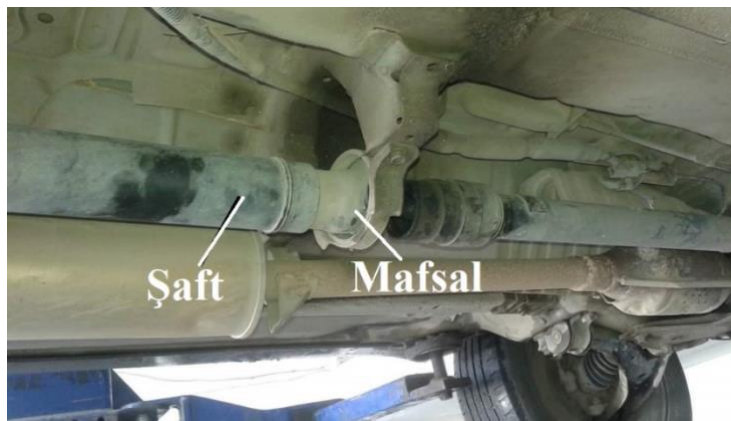
**Resim 2.14** Hareket aktarım Organları (Reddy 2017).

Hareket aktarma organları gösterilmektedir (Resim 2.14 ve Resim 2.15). Şaft (kardan

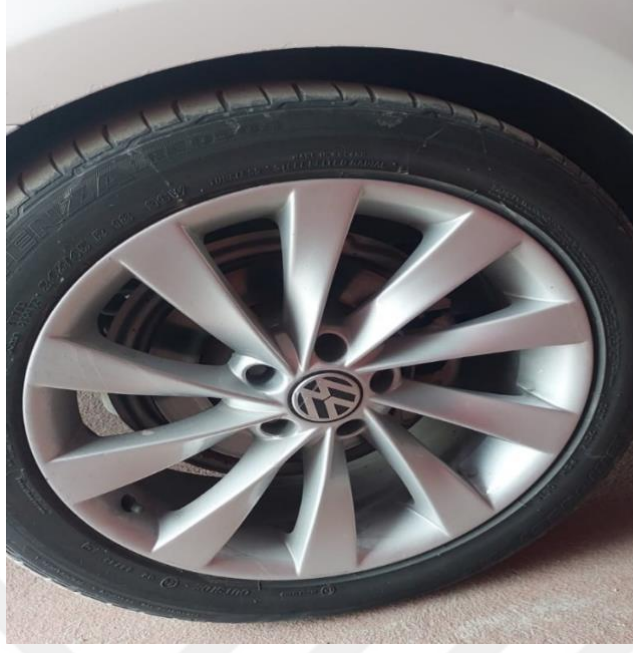
**Resim 2.16** Lastik ve jant (Kişisel Arşiv).

Jant, lastiği tekerlek üzerinde tutan silindirik olarak çeşitli metal alaşımlarından imal edilmiş bir parçadır. Jantın ana işlevi, lastiği desteklemek ve sızdırmaz hale getirmektir. Jant, lastik ve jant arasında uygun şekilde oturmasını ve iç lastiksiz lastiğin içindeki havanın tutulmasını sağlar. Sürüş anında oluşan hareketi lastikle beraber yola aktarır. Ayrıca frenleme anında oluşan sürtünme kuvvetini lastikle beraber üzerine alarak aracı yavaşlatma görevi de görür. Çeşitli lastik ve jant resimleri görülmektedir (Resim 2.16).

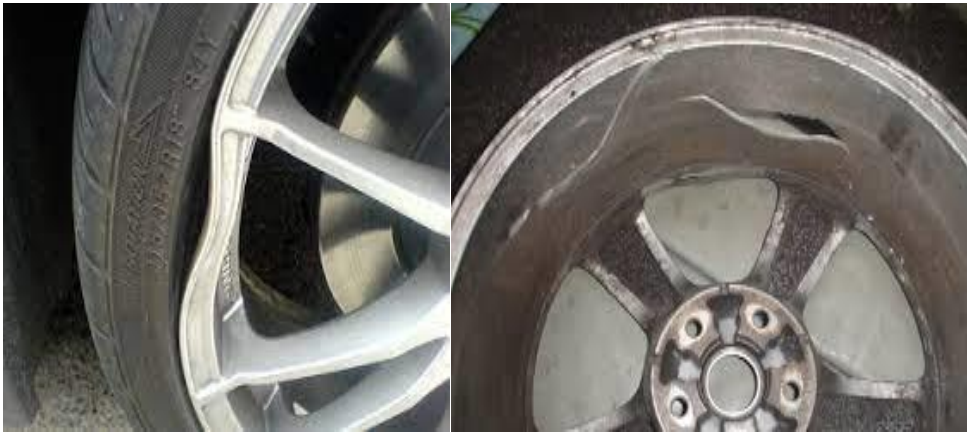
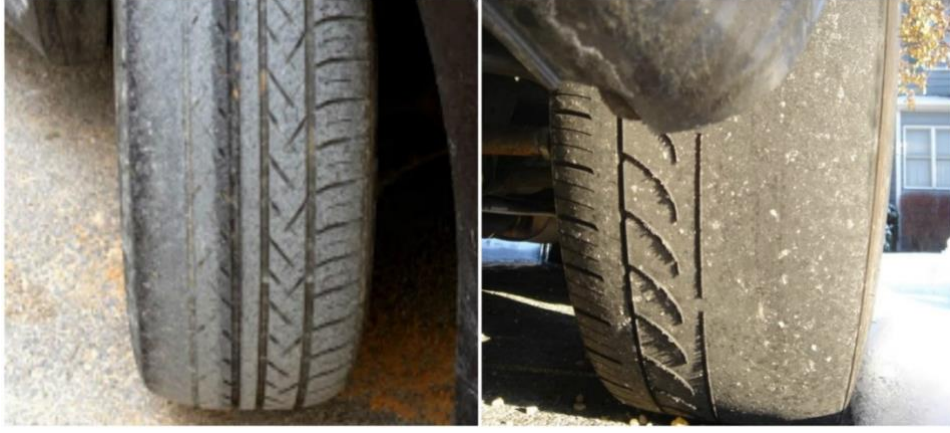
**Resim 2.17** Hasarlı jant ve lastikler (İnt. Kyn. 2).

Araç muayene istasyonlarına gelen araçların lastik ve jant kontrolü aşamasında ayrıca ön düzen geometrisi de kontrol edilmektedir. Ön düzen ayarını bozan etmenlerden bazıları da jant eğriliği, kırılması, jant çapı ile lastik çapı uyumsuzluğu ve lastiğin bölgesel olarak aşınmasıdır. Bu tür hasarları olan jant ve lastikler görülmektedir (Resim 2.17).

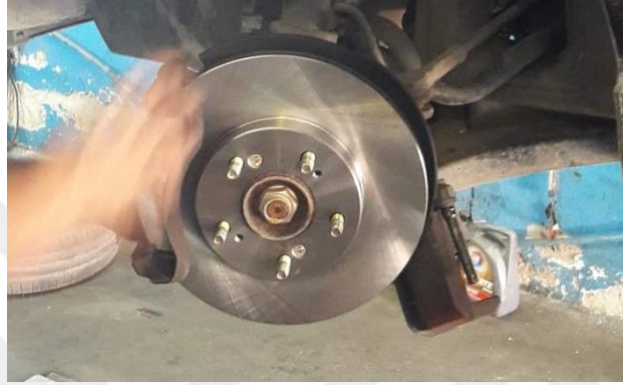
**Resim 2.18** Diskli Fren (Kişisel Arşiv).

Fren test cihazı frenlerin sağ ve sol olmak üzere sapma oranlarını, frenleme oranlarını ve el freninin işlevselliğini kontrol etmektedir. Fren sapmaları belirli toleranslar dâhilinde kabul edilmektedir. Cihazla kontrol sonrası el ve gözle de kontrol edilen fren sisteminde; Hidrolik sızıntısı, fren pedalı boşluğu, fren kilitleme önleyici sistem (ABS) kontrolü, el freni kolu kontrolü, kampanalı fren sistemi kontrolü vb. gibi kontroller yapılmaktadır. Diskli fren sistemi resim 2.18’de görülmektedir.

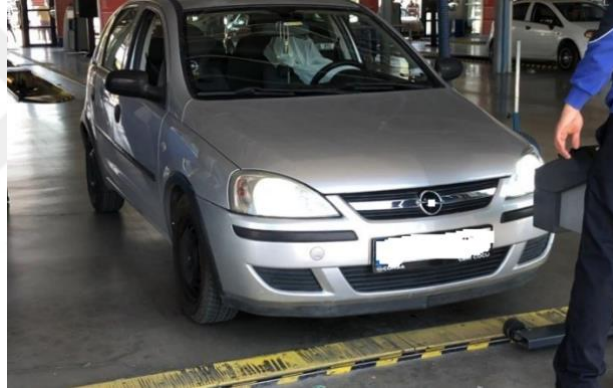
**Resim 2.19** Farların Muayenesi (İnt. Kyn. 10).

Karanlık, sisli ve aracın fark edilmesi istenilen durumlarda sürüş güvenliği sağlamak için kullanılan araç aydınlatma sistemleri araç muayene istasyonlarında cihazlarla, el ve gözle kontrol edilmektedir. Bu kontrollerde ilk olarak far sisteminin sonradan tadilat yapıp yapılmadığına, farların ve stopların dış fiziksel durumlarına bakılır. Daha sonra far ayar cihazı ile far huzme seviyesi kontrol edilir. Geri vites lambası, arka ve ön sis lambaları, sinyallerin çalışıp çalışmadığı, plaka lambaları, tavan lambaları vb. aydınlatma sistemleri de ayrıca tek tek kontrol edilmektedir. 2009 yılına kadar yapılan araç muayenelerinde far ayarı bozuk olan araçlar ağır kusurlu olarak muayeneden kalmaktaydı. Ancak günümüzde far ayarı bozuk olan araçlar hafif kusurlu olarak muayeneden geçmektedir. Far sisteminin kontrolü gösterilmektedir (Resim2.20).

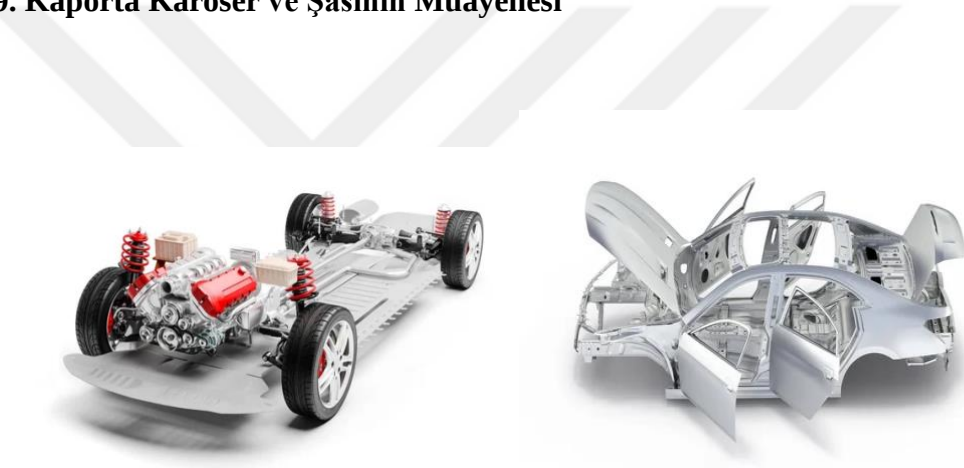
**Resim 2.21** Araç şasisi ve kaportası (İnt. Kyn. 2).

Şasi; Aracın parçalarını bir arada tutmaya yarayan ve karoseri taşıyan kısım olarak tanımlanabilir. Şasinin görevi; Araca şekil veren ve işlevlerini yerine getirmek için ana hacmi sağlayan parça olmasıdır. Karoser; şasi üzerine sabitlenen kaporta aksamını taşıyan parçalardır. Sedan, couope, hatchback vb. çeşitleri vardır. Kaporta; şasi ve karoseri kaplayan, aracın dış görüntüsünü oluşturan parçalardır (Moaaz 2014).

Araç muayene istasyonlarında şasi ve karoserinin kontrolleri yapılırken şaside eğilme, çatlama, bükülme, şasi numarası okuma gibi kontroller yapılır. Karoserinin bağlantı noktaları, işlemleri olup olmadığı, sonradan eklenen onaysız kısmın olup olmadığı kontrol edilmektedir.

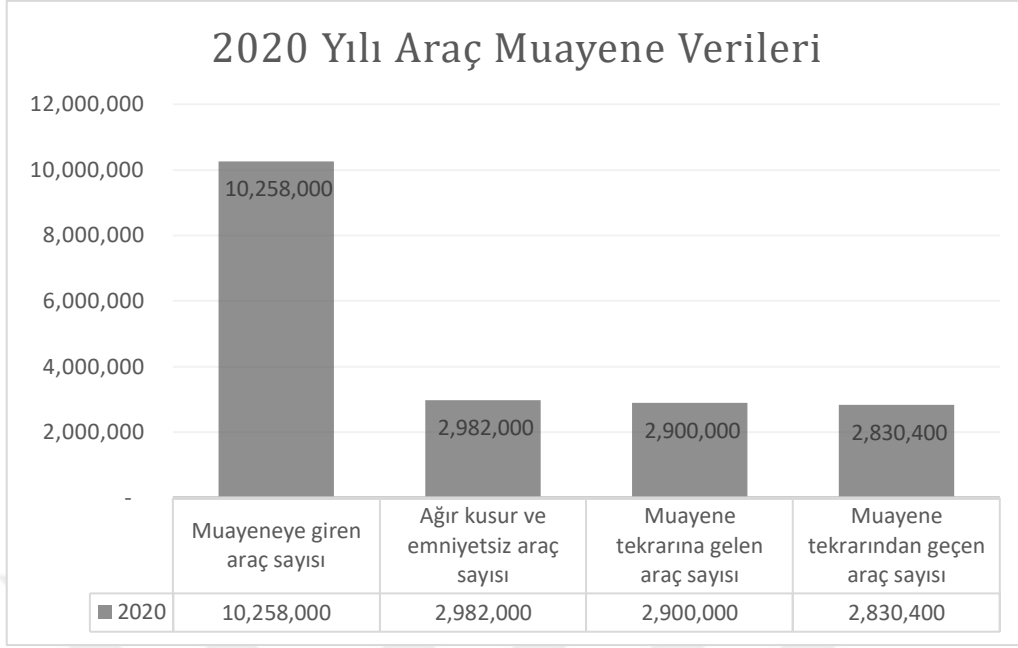
**Şekil 4.5** 2020 yılı TÜVTÜRK araç muayene verileri (İnt. Kyn. 5).

Şekil 4.5 incelendiğinde artan araç sayısının muayeneye giren araç sayısının da arttığını göstermektedir. 2020 yılı trafiğe kayıtlı araç sayısı TÜİK verilerine göre, 24 144 857 adet ve motorlu kara taşıtlarının ortalama yaşı 14,2 olarak açıklanmıştır. Geçmiş yıllara göre araçların ortalama yaşı da arttığı gözlemlenmiştir. Yine araç yaşı arttıkça kusurlu araç sayısında da artış yaşandığı geçmiş verilere bakılınca anlaşılmaktadır.
