Ardahan Üniversitesi

**ARTVİN İL MERKEZİ İLE İLÇELERİNDEKİ CAMİLERDE  
TESPİT EDİLEN AHŞAP SÜSLEMELER**

Yüksek Lisans Tezi

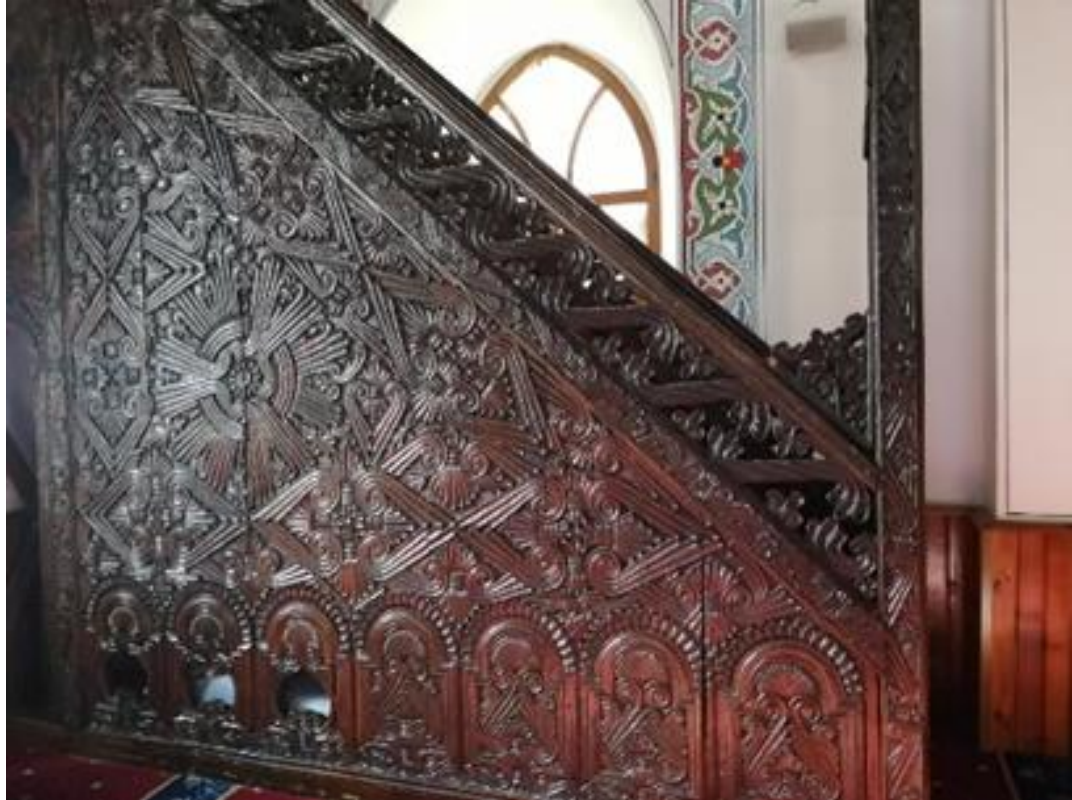
Fotoğraf 2. Çarşı camii minberi (B. ACAR ALTUNTAŞ, 2022)

Caminin Güneybatısında bulunan minber, ceviz ağacından yapılarak tamamı yoğun şekilde süslenmiştir. Minber korkuluklarının iki tarafında ajur tekniği ile yapılmış eğik S’lerden oluşan süsleme öğeleri bulunmaktadır. Sol tarafındaki süslemeler rahatlıkla görülebiliyorken sağ tarafındaki süslemeler, minber pencereye çok yakın konumlandırıldığı için rahat görülememektedir. Ancak görebildiğimiz kadarıyla sol bölümle aynı süslemelere sahip olduğu gözlemlenmiştir. Minberin sol aynalık bölümünde çok sayıda pergel motifleri, orta kısımda kabartma tekniğinde çiçek motifi işlenmiş büyük bir daire ve bu daireye geçirilmiş gibi görünen “U” şeklinde çengeller bulunmaktadır. Süpürgelik kısmında ise yedi adet kemerli dikdörtgen formda şekiller yer almaktadır. Bunlardan üç tanesinin ortasında boşluk varken, diğer dört tanesi ise çeşitli şekillerde süslenmiştir. Minberin geriye kalan bölümleri de genel manada aynı süslemelere sahiptir. Minberin iki kanatlı ahşap bir kapısı bulunmaktadır. Süpürgelik kısmındaki motifler minber kapısında da bulunmaktadır.

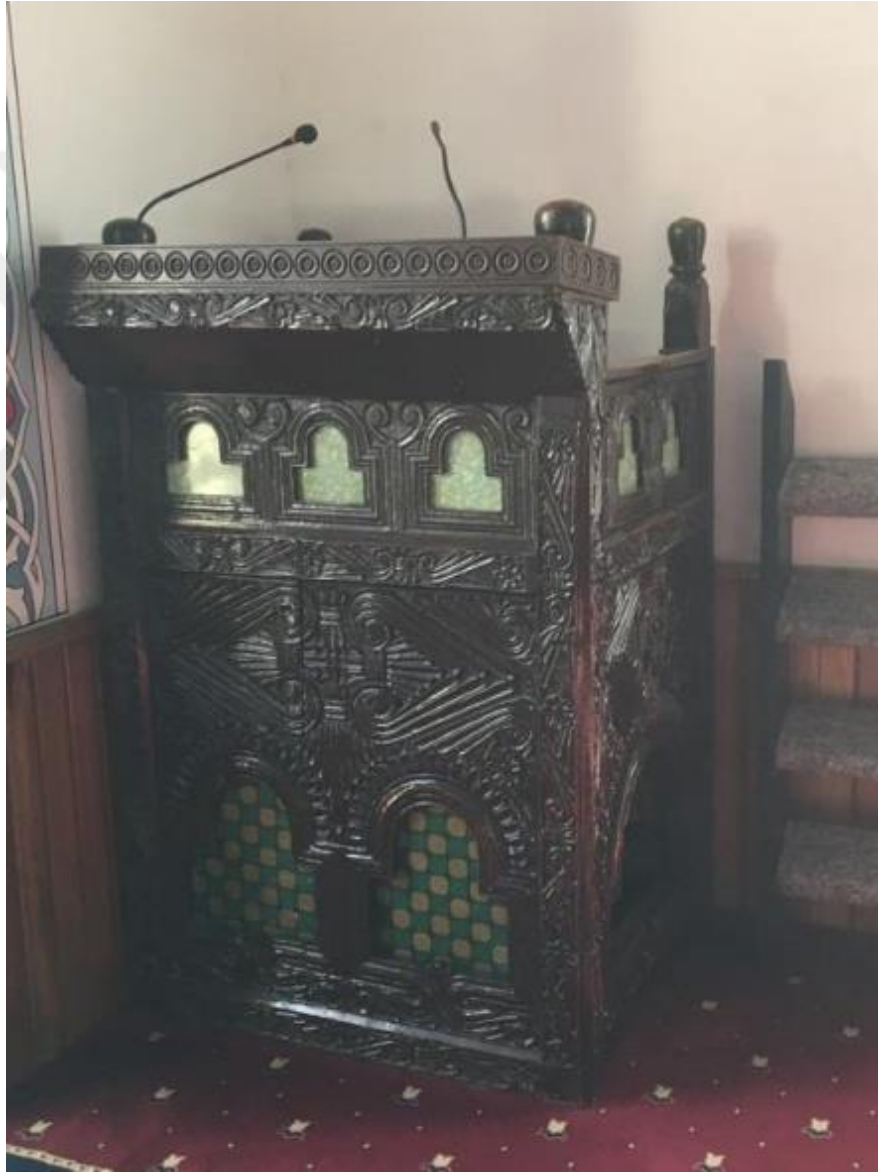
Fotoğraf 3. Çarşı Cami vaaz kürsüsü (B. ACAR ALTUNTAŞ, 2022)

Caminin güneydoğu kısmında bulunan Vaaz kürsüsünde de minberdekilere benzer kabartma tekniğinde yapılmış süslemeler bulunmaktadır. Dikdörtgen formdaki kürsünün süpürgelik kısımlarında minberdeki gibi ortasında açıklık olan kemerli dikdörtgen süslemeler yer almaktadır. Kürsünün üst kısmında da aynı açıklık bulunan dikdörtgen süslemelerden daha küçük boyutlu olarak üç adet ön tarafa, ikişer adet ise yan taraflara işlenmiştir.

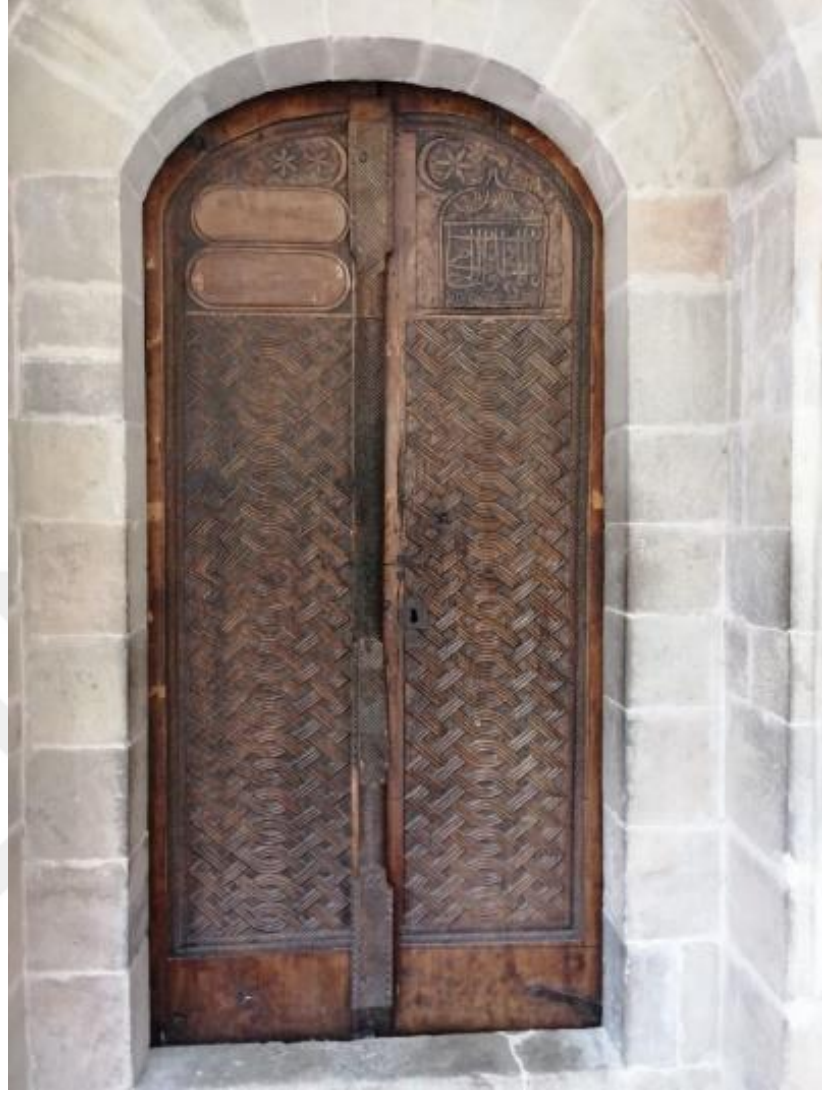
Fotoğraf 5. Zeytinlik Camii harim giriş kapısı (B.ACAR ALTUNTAŞ, 2022)

Yapının iki kanatlı olan taç kapısının dış kısmı yüzeyi boş yer kalmayacak şekilde bezenmiştir. Dikdörtgen şeklindeki kapının her iki kanadında da oyma tekniği kullanılarak yapılmış üçlü geçme şeklinde örgü motifi bulunmaktadır. Kapının kenar çerçevelerinde zıt yönlerde iki sıra eğik çizgi desenleri mevcuttur. Kapının sağ kanadının üst tarafında kafes şeklinde bir tabla üzerine yazılmış bir kitabe ve onun sol üst köşesinde ay yıldız bulunmaktadır. Kitabenin Türkçe meali ‘Ey önemli işleri gören ve Ey ihtiyaçları yerine getiren. Yıl Hicri 1272/ M.1857’ şeklindedir (Aytekin, 1999, s. 120). Kapının sol kanadının üst kısmında iki adet dikdörtgenimsi şekilde oyulmuş boş levha ve onun üstünde sağdan sola doğru sırasıyla ters yöne bakan ay yıldız motifi ile rüzgârgülü motifi işlenmiştir.

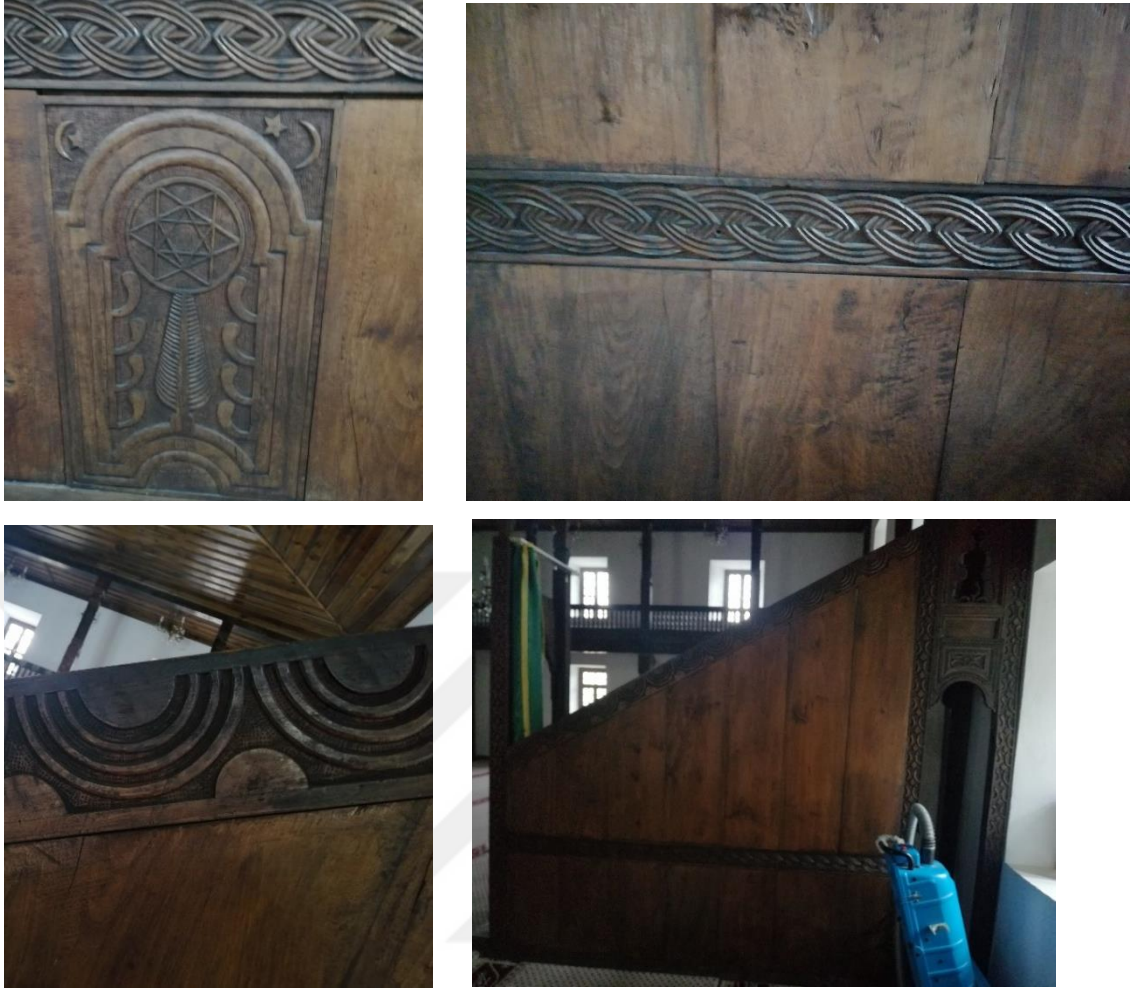
Fotoğraf 6. Zeytinlik Camii minberindeki süslemeler (B. ACAR ALTUNTAŞ, 2022)

Üzerinde oyma tekniğiyle süslemeler bulunan minberin sağ aynalık kısmında birbirinin içine geçmiş halkalardan oluşan zencerek motifi ve korkuluğun üst şeridinde de iç içe geçmiş yarım daire şekilli süslemeler bulunur. Sol aynalığında ise yine aynı süslemelerin yanında, süpürgelik kısmında iki adet levha halinde iç içe geçmiş yuvarlak kemerli dikdörtgenlerin içerisinde sonsuz yaşamı simgeleyen (Gümüştekin, 2011, s. 114), servi ağacı ve onun üstünde iç içe geçmiş Mühr-i Süleyman motifi bulunmaktadır. Bu süslemelerin üst köşelerinde ise ay yıldız motifi bulunmaktadır.

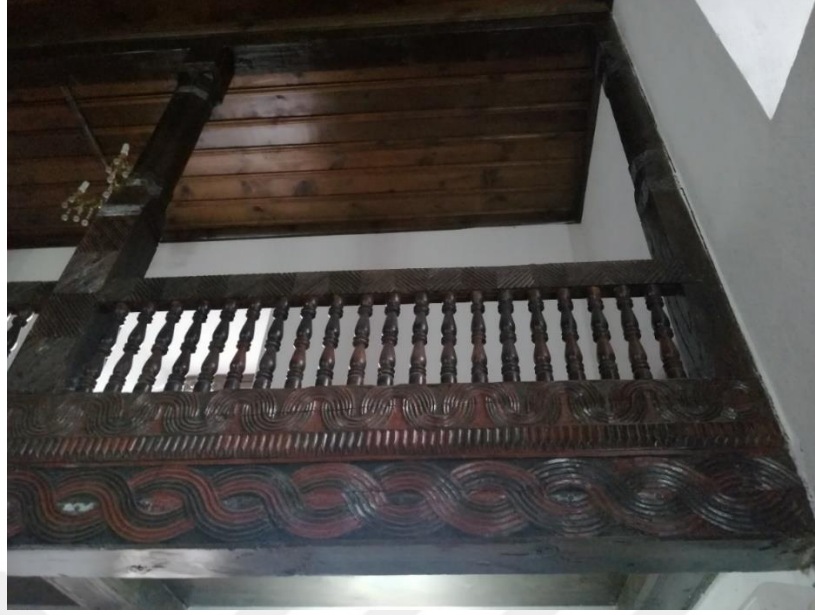
Fotoğraf 7. Zeytinlik Camii mahfil katındaki süslemeler (B.ACAR ALTUNTAŞ, 2022)

Mahfil katında bulunan korkulukların üst kısmına zıt yönlerde geometrik çizgiler ve alt kısmı boyunca devam eden dört sıra su yolu motifi, bu motifin aralarına da iç içe geçmiş yarım daire motifleri oyma tekniğiyle işlenmiştir. Mahfil katının etek kısmında ise devam eden ikili örgü motifi ve onun altında yatay düz çizgiler vardır.

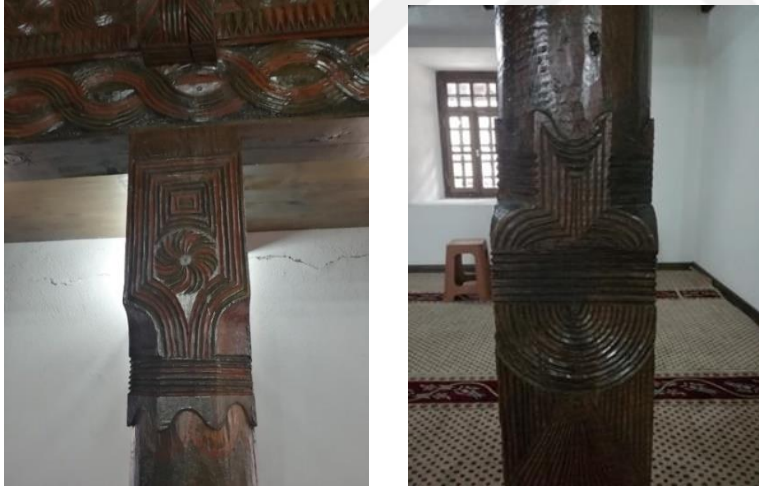
Fotoğraf 8. Zeytinlik Camii sütunlarında bulunan süslemeler (B.ACAR ALTUNTAŞ, 2022)

Yapının sütunlarında çeşitli geometrik çizgilerin yanı sıra oyma tekniğiyle yapılmış rüzgârgülüne ve üremeyi, çoğalmayı ve bereketi simgeleyen (Gümüştekin, 2011, s. 114), nar meyvesine benzeyen dikkat çekici iki adet süsleme karşımıza çıkmaktadır.

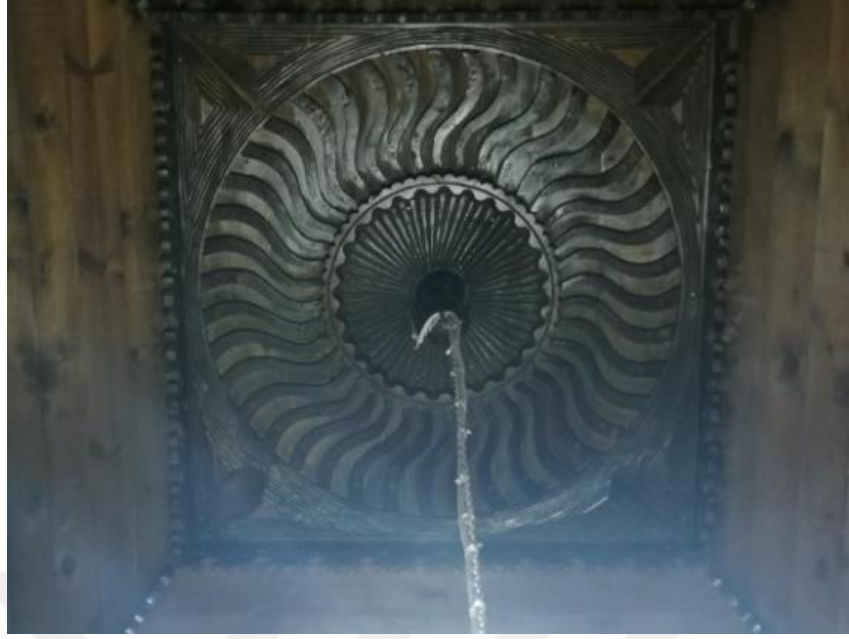
Fotoğraf 9. Zeytinlik Köyü Camii tavan göbeği ( B. ACAR ALTUNTAŞ, 2022)

Düz ahşap tavanın ortasındaki göbek detayı dikkat çekmektedir. Göbek kısmı, ters S'ye benzer çıtalarla bölünerek rüzgârgülü motifi oluşturulmuştur. Bu motif üzerinde dişlilerin olduğu kare formdaki pervazla çevrelenmiştir.

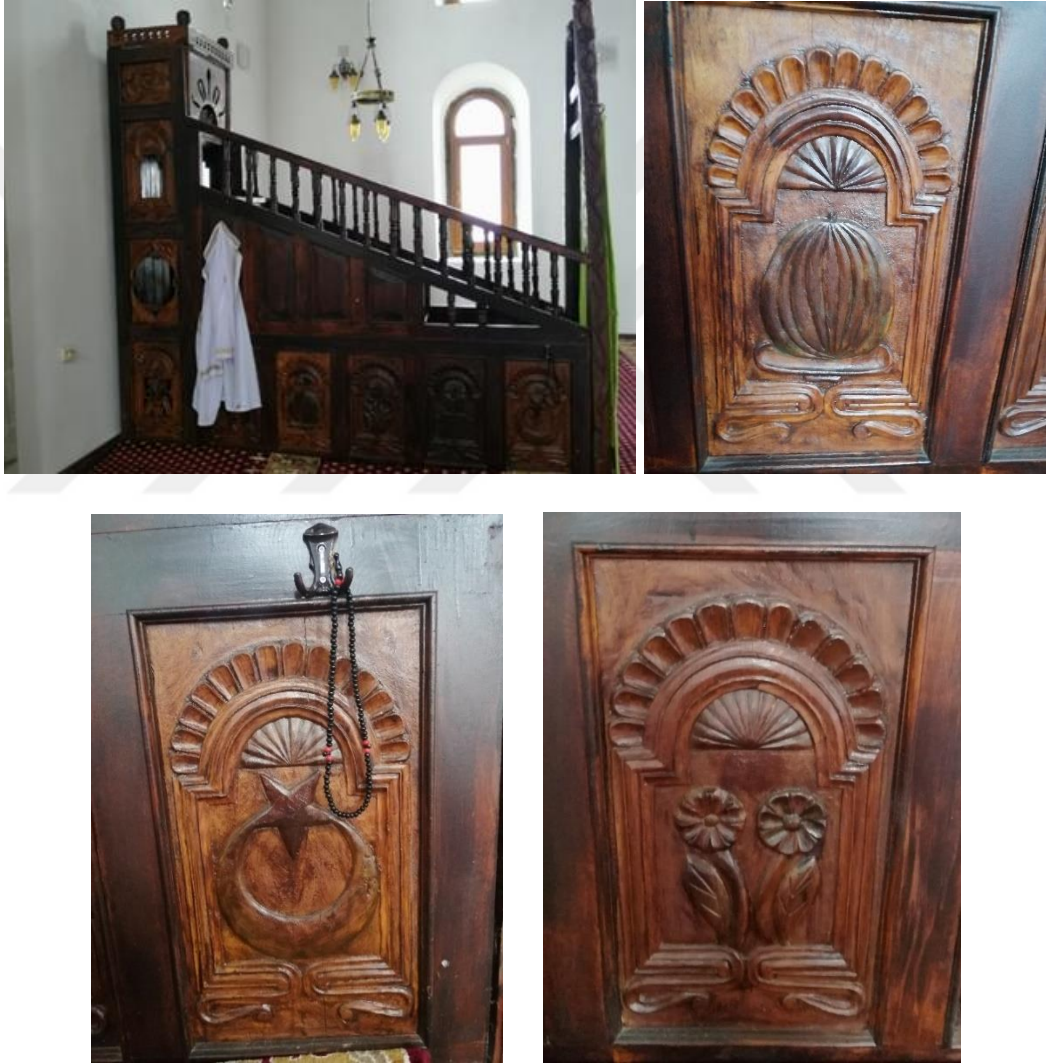
Fotoğraf 11.Oruçlu Köyü Camii minberindeki süslemeler (B. ACAR ALTUNTAŞ, 2022)

Oyma tekniğiyle yapılmış süslemelerin bulunduğu minberin sağ aynalığında herhangi bir süslemeye rastlanmazken sol aynalık yüzeyi dikdörtgen panolar şeklinde düzenlenerek içleri oyma tekniğinde farklı motiflerle bezenmiştir. Bu motifler ay-yıldız, yaprak motifi ve bolluk ve bereketi simgeleyen (Eryılmaz ve Özgür Yıldız, 2020, s. 85), karpuz motifleri işlenmiştir. Ayrıca sarmaşık ve papatya motifleri de kullanılmıştır.

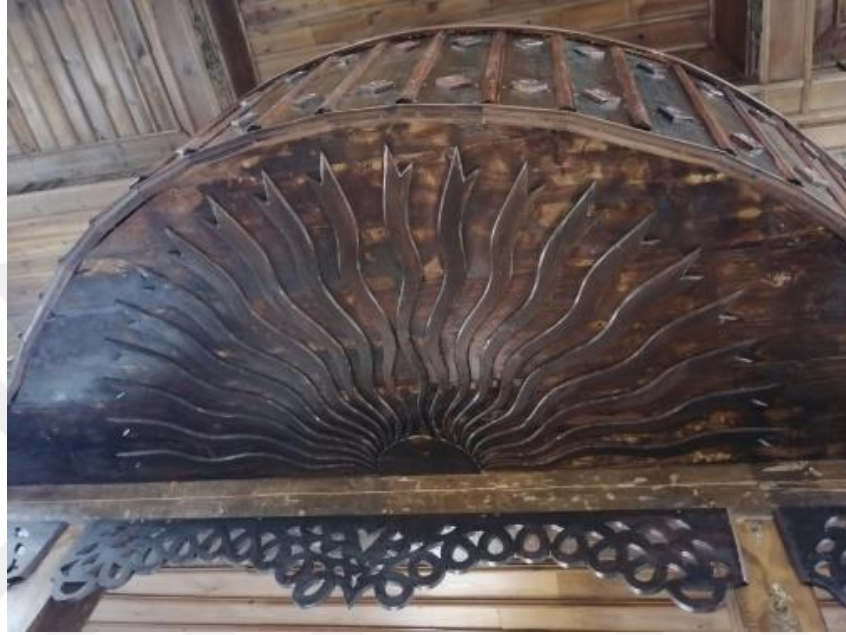
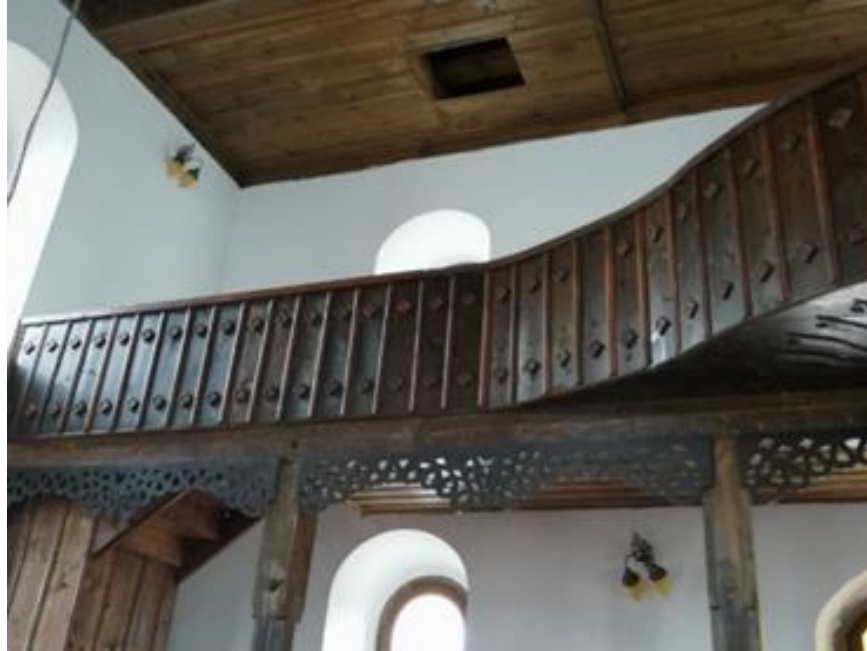
Fotoğraf 12. Oruçlu Köyü Camii mahfil köşkünün alttan görünümü (B. ACAR ALTUNTAŞ, 2022)

Mahfil korkulukları ahşap çıtalarla bölünmüş ve her bölümde iki adet baklava dilimi şeklinde kabartma parçalar yerleştirilmiştir. Mahfilin etek kısmında ajur tekniğiyle yapılmış süslemeler vardır. Mahfil katının yarım daire şekilli köşk bölümünün altında ise doğan güneşe benzeyen bir motif işlenmiştir.

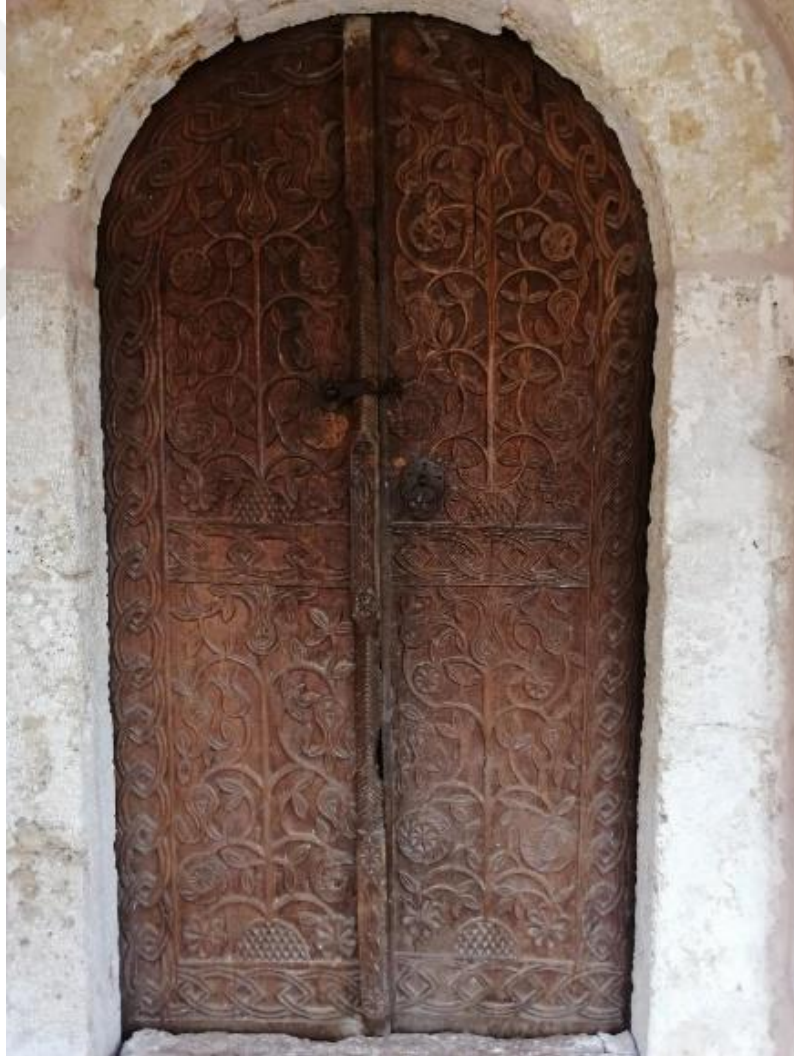
Fotoğraf 15. Aşağı Maden Köyü Cami harim kapısı (B. ACAR ALTUNTAŞ, 2022)

Son cemaat yerine girişi sağlayan kapı çıtaların birbirlerini çapraz kesmesiyle oluşturmuş basit yapıya sahiptir. Harime girişi sağlayan kapı ise dikdörtgen formlu, iki kanatlı ve ahşaptır. Üzerinde kabartma tekniğiyle yapılmış estetik değeri sahip birçok motif bulundurmaktadır. Kapı dört bölüme ayrılmıştır ve her bölümde de gövdesinde çıkan kıvrımlı dalların ucundaki lale, çarkıfelek ve çiçek motifleriyle kompozisyon oluşturmuş hayat ağacını anımsatan süslemeler bulunmaktadır. Kapının bordürlerinde ise zincir motifi işlenmiştir.

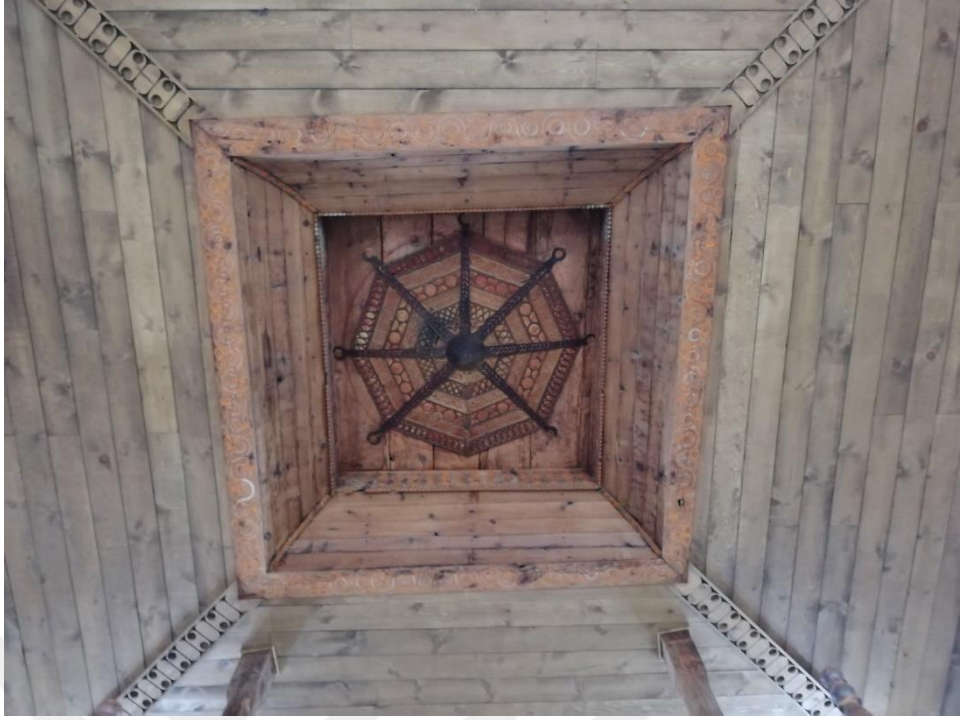
Fotoğraf 16. Aşağı Maden Köyü Cami tavan göbeği ( B. ACAR ALTUNTAŞ, 2022)

Caminin çatı sistemi tamamen ahşaptandır ve düz tavan yapım tekniğiyle yapılmıştır. Tavanın orta kısmında kare şeklinde çökertme göbek uygulaması bulunmaktadır ve göbek kısmına işlenen süslemeler dikkat çekmektedir. Altı adet iç içe geçmiş sekizgenden oluşan göbek detayında her bir şeklin içerisinde farklı şekil dizisi bulunmaktadır. Sekizgen göbeğin merkezinden köşelere doğru uçları hilal şeklinde ve üzerlerinde örgü deseni oluşturan yedi çıta bulunmaktadır. Çıtalardan biri, bıraktığı izden de anlaşılacağı üzere tamamen düşmüştür. Dört adet çıtanın ise ucundaki hilal motifi kırılmış durumdadır.

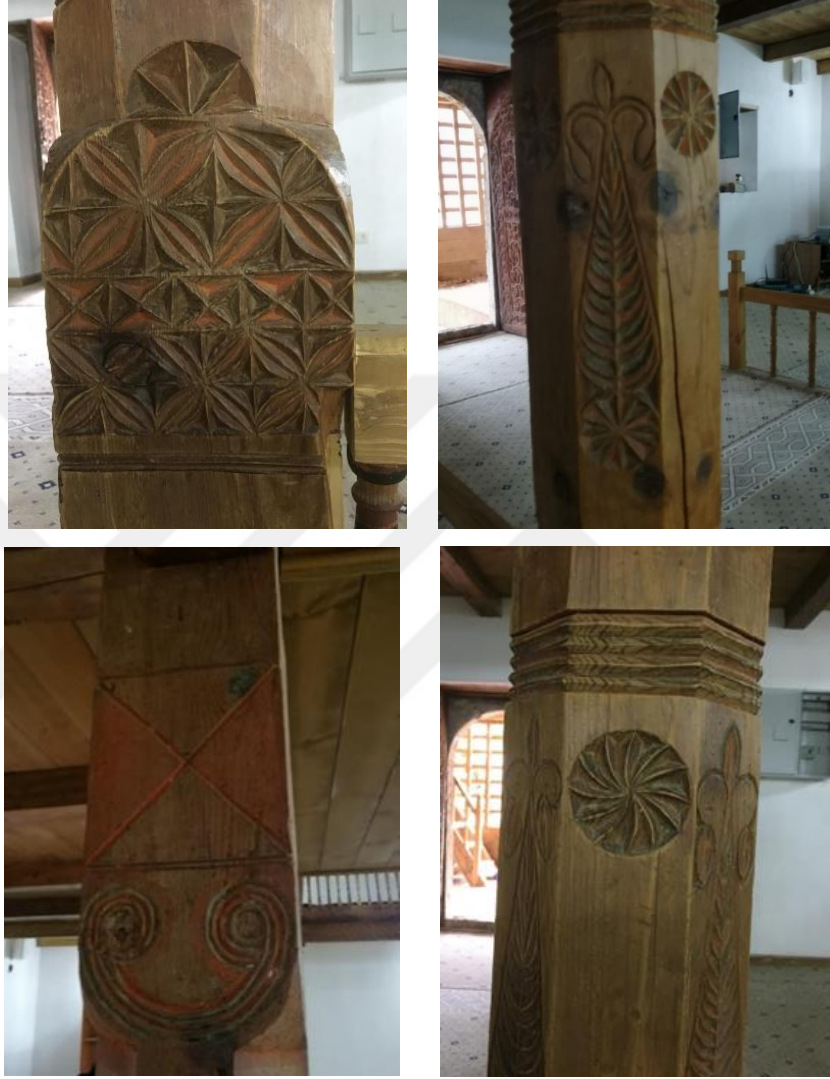
Fotoğraf 18. Aşağı Maden Köyü Camii Sütunlarında bulunan süslemeler ( B. ACAR ALTUNTAŞ, 2022)

Altıgen formda olan sütunlarda oyma tekniğinde rüzgârgülü, servi ağacı, sekiz kollu yıldız ile koçboynuzuna benzeyen motiflerle bezenmiştir.

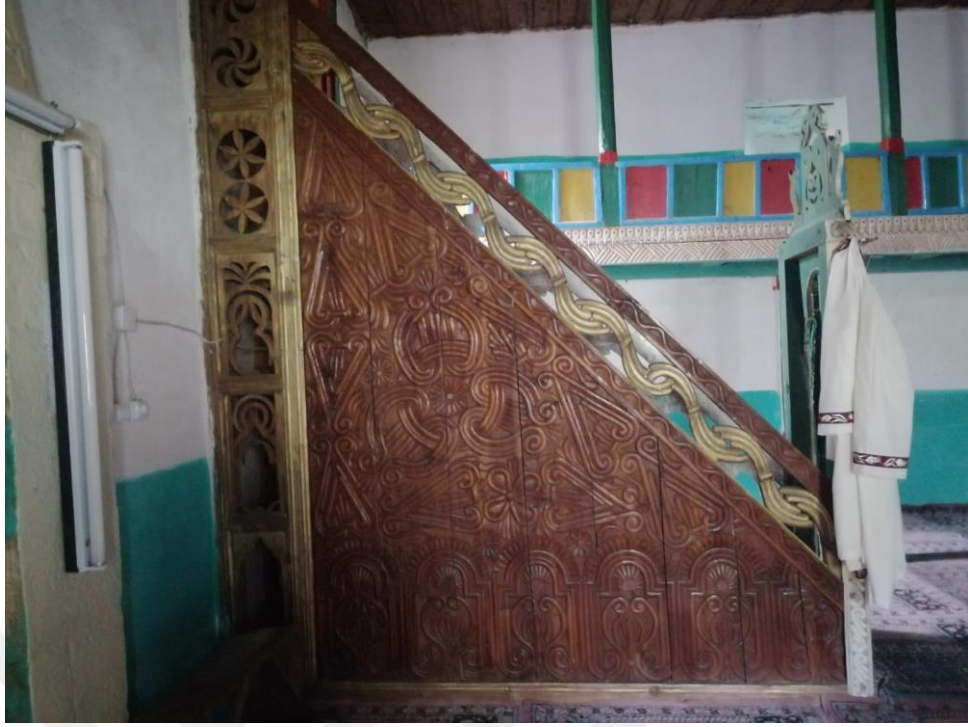
Fotoğraf 20. Aşağı Irmaklar Köyü Camili Mahallesi Camii minber süslemeleri ( B. ACAR ALTUNTAŞ, 2023)

Mihrabın sağ tarafında bulunan minberin sağ yüzünde kayda değer bir süsleme unsuru bulunmazken sol tarafında oyma tekniğiyle yapılmış süslemeler bulunmaktadır. Süpürgelik kısmında biri tam olmamakla birlikte içerisinde çeşitli motiflerin bulunduğu altı adet kemerli dikdörtgen bölge ve sol aynalık kısmında ise içerisinde çiçek motifinin olduğu bir çember motifi vardır. Görünen bu çemberden geçen çeşitli motiflerle oluşmuş bir kompozisyon bulunmaktadır. Kalan kısımlara ise çiçek motifleri, pergel motifi ve çeşitli motiflerle süslenmiş olup, korkuluklarda ise ajur tekniğiyle yapılmış dalga motifi vardır. Minberin köşk altı kısmında alt alta beş adet dikdörtgensel bölge görülmekte ve bu bölgelerin en üstekine ajur tekniği kullanılarak iki adet rüzgârgülü motifi işlenmiştir. Onun altındaki bölgede ise yine ajur tekniğiyle yapılmış iki adet yıldız motifi vardır. Diğer üç bölümde ise ajur tekniğiyle işlenmiş çeşitli motifler bulunmaktadır. Kapı sövelerinde oyma tekniğiyle, taç kısmında da ajur tekniğiyle yapılmış çeşitli süslemeler bulunmaktadır.

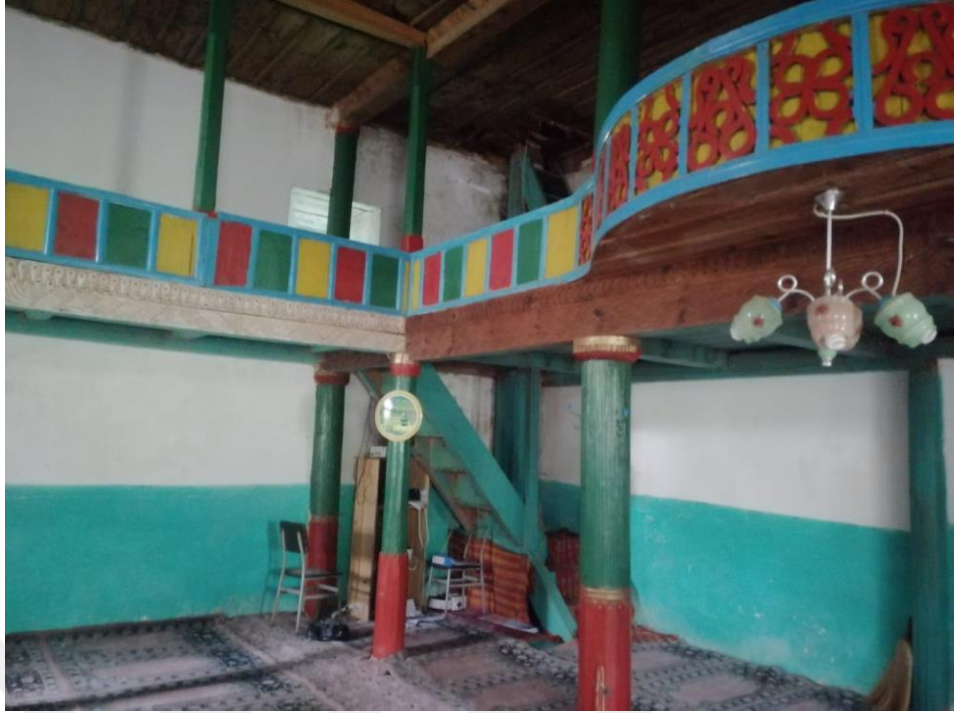
Fotoğraf 21.Aşağı Irmaklar Köyü Camili Mahallesi Camii mahfil korkulukları ( B. ACAR ALTUNTAŞ, 2023)

Doğu, batı ve kuzey hattı boyunca U şeklinde uzanan kadınlar mahfilinin korkulukları dikdörtgen bölgelere ayrılmış ve içerisi sarı, kırmızı ve yeşil renge boyanmıştır. Yarım daire şeklindeki köşk çıkıntısının korkuluklarında zeminin sarı renk olduğu on bir adet dikdörtgen bölge içerisinde kırmızı renge boyanmış aplike süslemeler bulunmaktadır. Mahfil etekleri boyunca uzanan, bir sıra içerisinde yuvarlak deliklerin bulunduğu su damlasına benzer süslemeler, kuzey etekleri boyunca bir sıra saç örgüsü motifi ve doğu ve batı etekleri boyunca birbirine çapraz şekilde oyulan yivlerden oluşan süslemeler işlenmiştir.

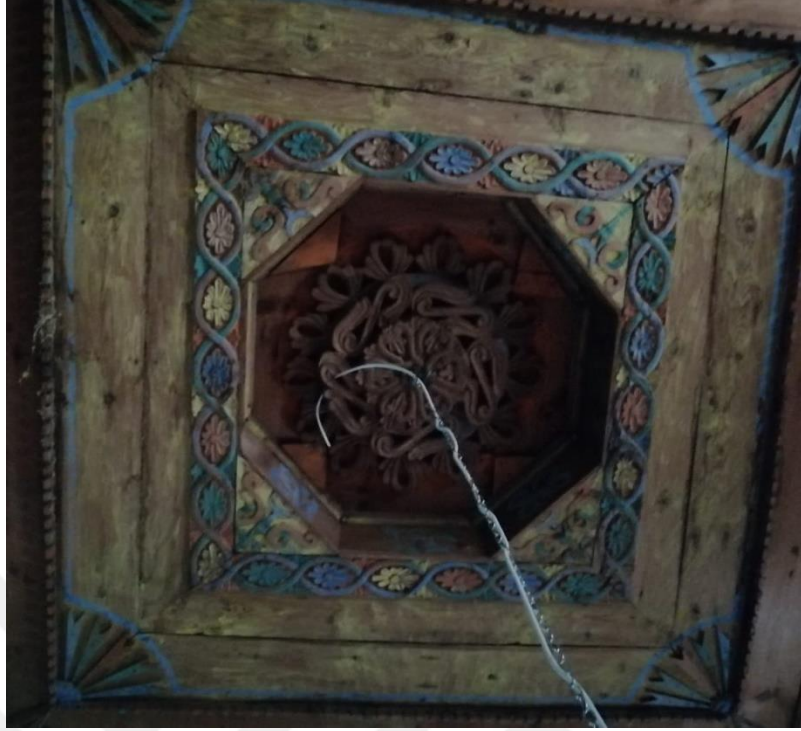
Fotoğraf 22. Aşağı Irmaklar Köyü Camii Mahallesi Camii tavan göbeği ( B. ACAR ALTUNTAŞ, 2023)

Düz tavan tekniğiyle yapılmış ahşap tavanın sekizgen göbeği içerisinde bağımsız parçalar halinde ajur tekniğiyle yapılmış bitkisel motiflerin üst üste koyularak oluşturulmuş bir kompozisyon bulunmaktadır. Sekizgenin etrafını çevreleyerek kare oluşturan bordürlerin içerisinde oyma tekniğiyle yapılmış ikili zencerek motifi ve içerisinde de çiçek motifi bulunmaktadır. Göbeğin dış kısmındaki kare bölgenin pervazları testere dişi şeklinde oyulmuş ve köşelerinde ise çatal uçlu beş adet çıtanın tavan yüzeyine sabitlenmesiyle oluşturulmuş motifler bulunmaktadır. Tavanın göbek detayında sarı, yeşil, mavi ve kırmızı renge boyanmıştır.

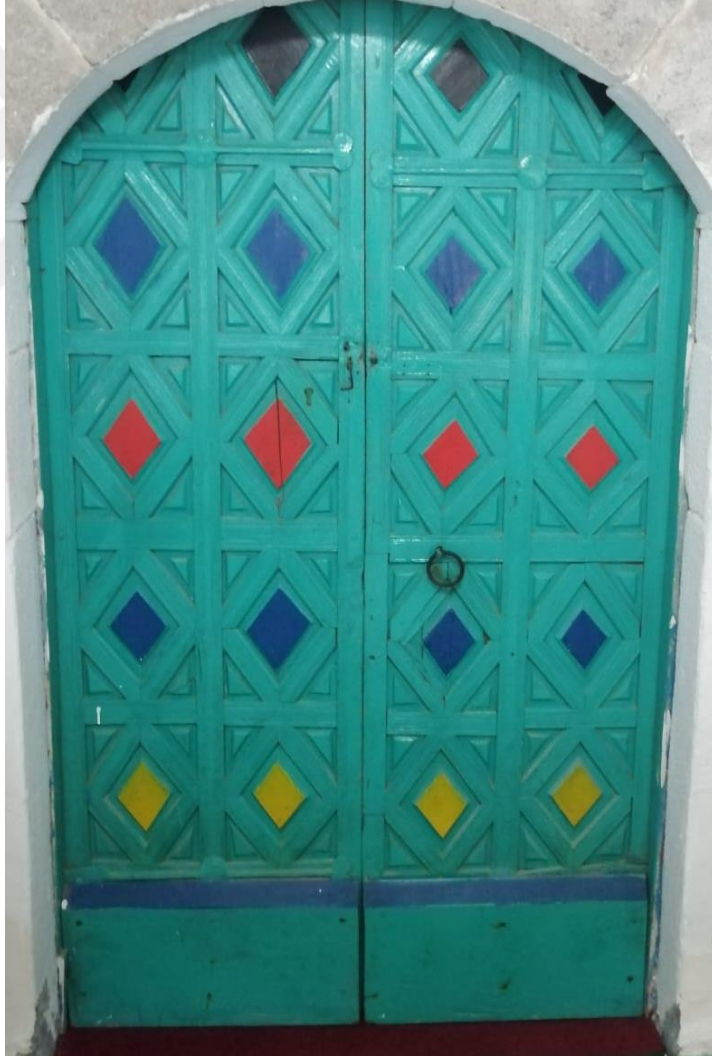
Fotoğraf 25. Ortacalar Köyü Camii harim kapısı ( B.ACAR ALTUNTAŞ, 2023)

İki kanadında da yan yana iki tane olacak şekilde alt alta beş sıra toplamda on adet dikdörgensel bölgelere ayrılmış olup içlerine ahşap çıtaların düz satırlı zemin üzerine baklava dilimi olacak şekilde sabitlenmesiyle şekillendirilmiştir. Bu baklava dilimlerinin ortası da yukarıdan aşağıya doğru kahverengi, mavi, kırmızı, lacivert, sarı renge boyanmıştır.

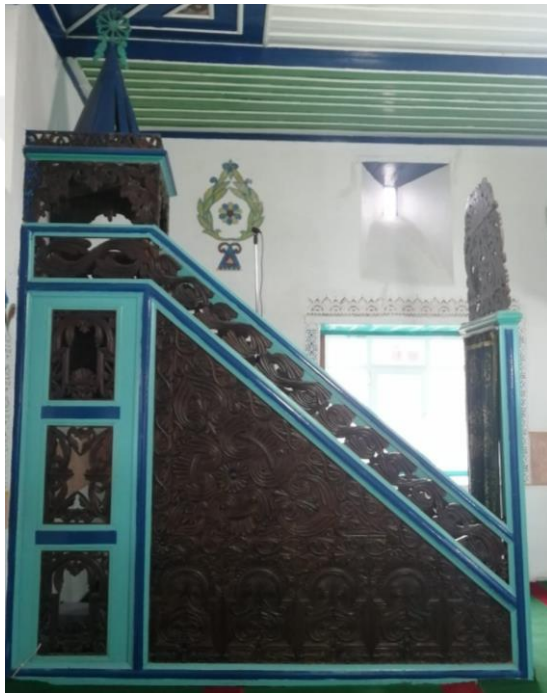
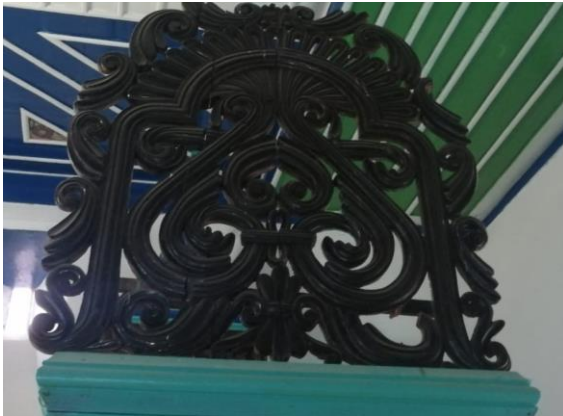
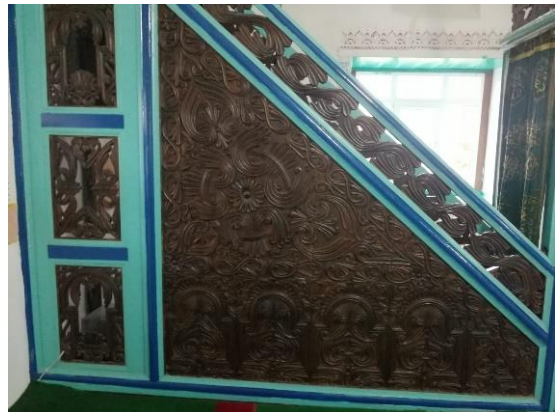
Fotoğraf 26. Ortacalar Köyü Camii minberindeki süslemeler ( B. ACAR ALTUNTAŞ, 2023)

Harimin güneybatı kısmına konumlandırılan minber oldukça zengin ahşap süsleme unsurlarına sahiptir. Sağ aynalık kısmında süsleme unsurları bulunmazken sol aynalık kısmında oyma tekniğiyle yapılmış bitkisel motiflerin yanı sıra çeşitli şekillerden oluşan süslemeler bulunmaktadır.

Minber korkuluklarında, köşk kısmında ve kapının taç kısmında ise ajur tekniğiyle yapılmış çeşitli süslemeler bulunmaktadır. Minber genelinde vernik uygulaması olmasına karşın parçaların birleşme yerleri mavi renge boyanmıştır.

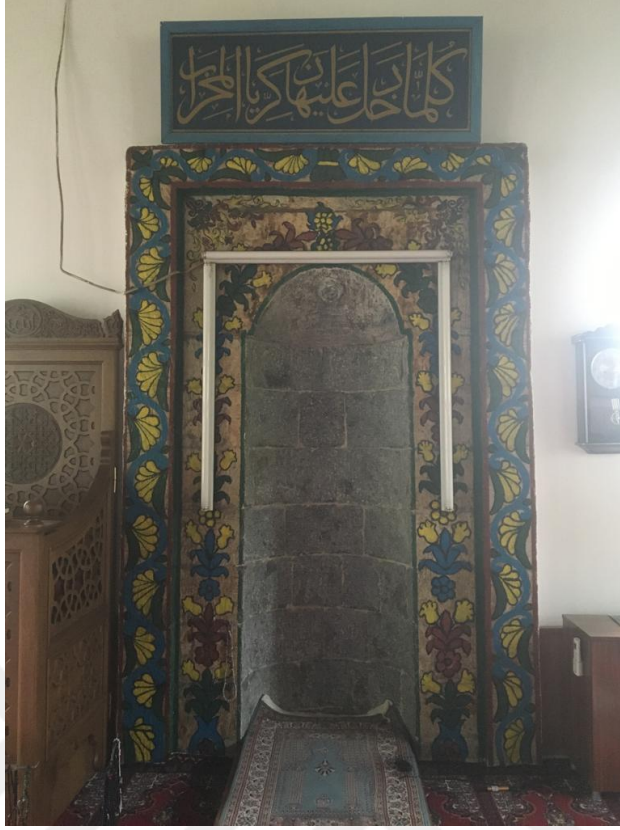
Fotoğraf 29. Dikyamaç Köyü Camii mihrabı ( B. ACAR ALTUNTAŞ, 2023)

Yarın daire formunda içeriye girintili şekilde kesme taştan yapılan mihrabın üç tarafını çevreden iki sıra bordür bulunmaktadır. İç taraftaki bordürde kalem işi tekniği kullanılarak işlenmiş sarı, yeşil, kırmızı ve mavi renkte çiçek ve yaprakların bulunduğu bitkisel bezemeler bulunmaktadır. Dış kısımdaki bordürde ise yine sarı, mavi yeşil renkler kullanılarak yapılmış bitkisel bezmeli kalem işleri bulunmaktadır.

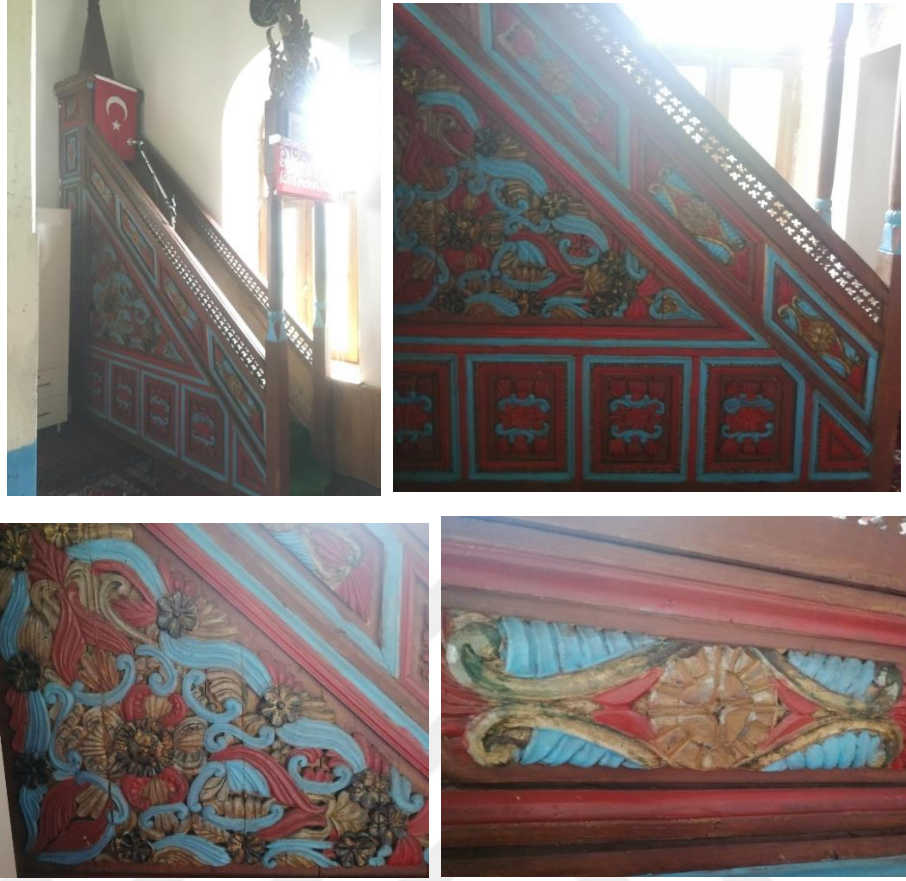
Fotoğraf 30. Dikyamaç Köyü Camii minberi ( B. ACAR ALTUNTAŞ, 2023)

Harimin güney doğu kısmına konumlandırılan minberin sağ tarafı tamamen duvara yapışık olduğu için görülememektedir. Minberin sol aynalığında bulunan süslemeler oyma tekniğiyle oluşturulan bitkisel motif parçalarının düz satırlı zemin üzerinde birleştirilip sabitlenmesiyle oluşturulmuştur ve bu süslemeler sarı, mavi, kırmızı renge boyanmıştır. Sol tarafının süpürgelik kısmı dört adet dikdörgensel bölgeye ayrılmış ve içerisinde çeşitli bitkisel motifler işlenmiştir. Minber korkuluklarında ajur tekniğiyle yapılmış süslemeler olup, korkuluk altında ise paralel kenar alan içerisine işlenmiş bitkisel motiflerin bulunduğu dört adet süsleme bulunmaktadır. Minberin köşk altında ise alt alta dört tane, içerisinde çiçek motiflerinin bulunduğu dikdörtgen bölgelere bulunmaktadır ancak bu kısım önünde dolap konduğu için tam görünmemektedir. Taç kısmında ise ajur ve oyma tekniğiyle yapılmış bitkisel motifler, iki adet ibrik motifi ve iki adet hilal motifi bulunmaktadır.

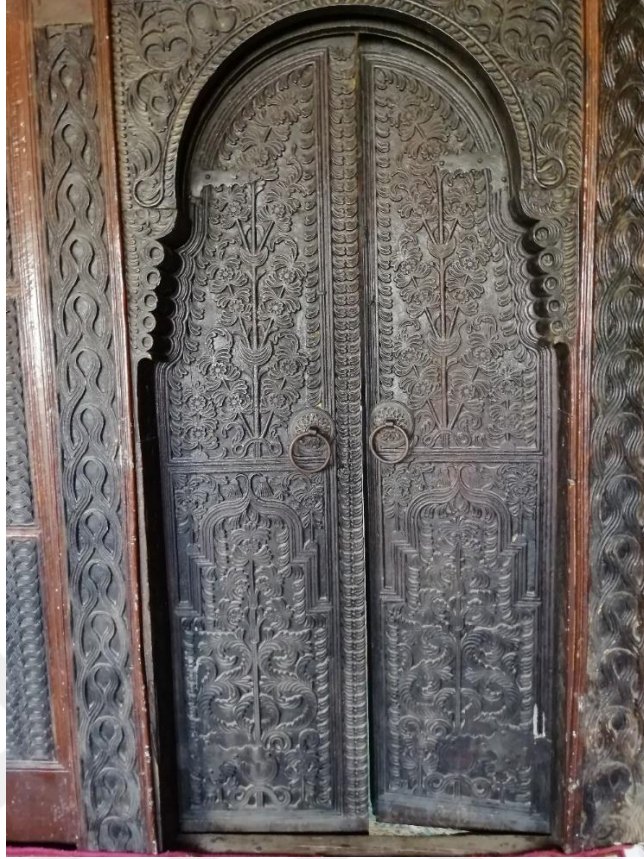
Fotoğraf 33. Muratlı Köyü Camii soldaki harim kapısı ( B. ACAR ALTUNTAŞ, 2021)

Caminin dış kapısı oldukça basit tutulmuştur, üzerinde herhangi süsleme bulunmamaktadır. Ancak dış kapıdan içeri girdiğimizde harime girmek için ortadan bir sütunla ayrılmış iki adet kapı mevcuttur. Kapı kanatları ve sövelerinde zengin süsleme unsurları bulunmaktadır. Sağdaki kapının iki kanadı da oyma tekniği kullanılarak bitkisel motiflerle bezenmiştir. Soldaki kapının iki kanadında ise su ve temizliğin sembolü olan ibrik motifi (Bayraktaroğlu, 1991, s. 205), ve çeşitli bitkisel motifler işlenmiştir.

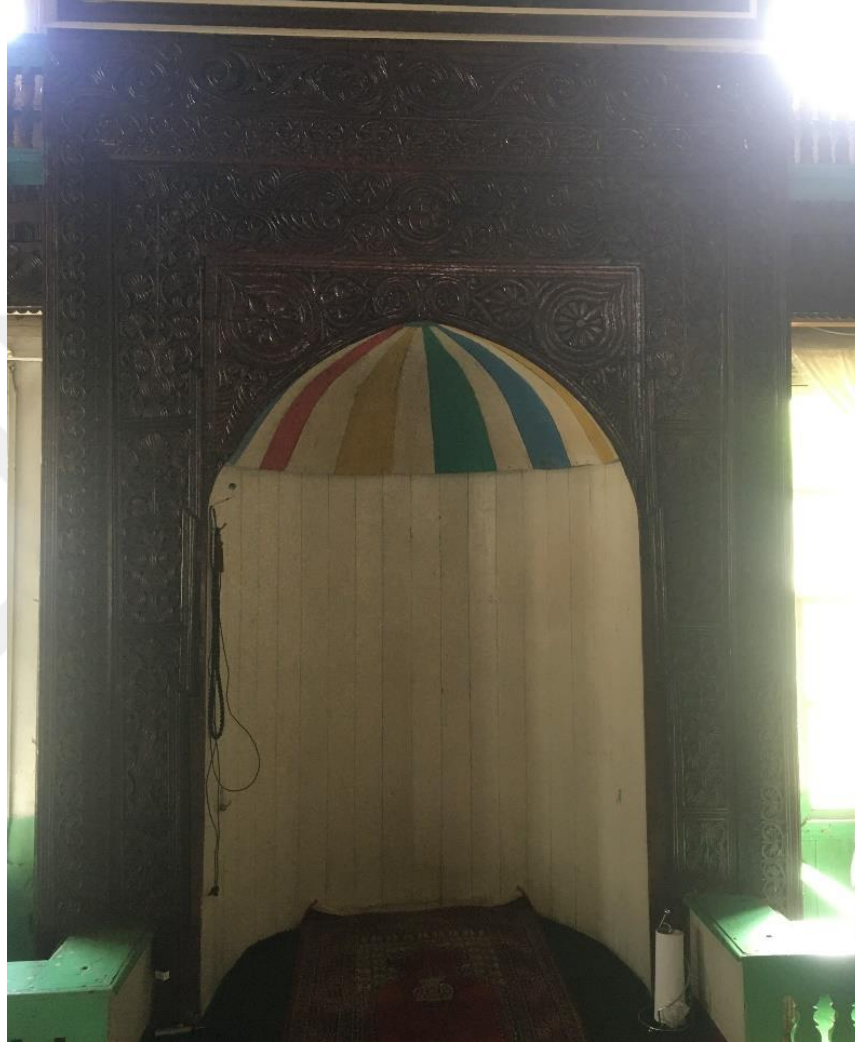
Fotoğraf 36. Muratlı Köyü Camii mihrabı ( B. ACAR ALTUNTAŞ, 2021)

Ahşap olan mihrabın iç kısmının alt tarafı beyaza boyanmışken kavsarası ise kubbedeki gibi şeritlere ayrılıp aynı renklere boyanmıştır. Köşelik, alınlık ve çerçeve kısımlarında oyma tekniğiyle yapılmış bitkisel motiflere yer verilmiştir.

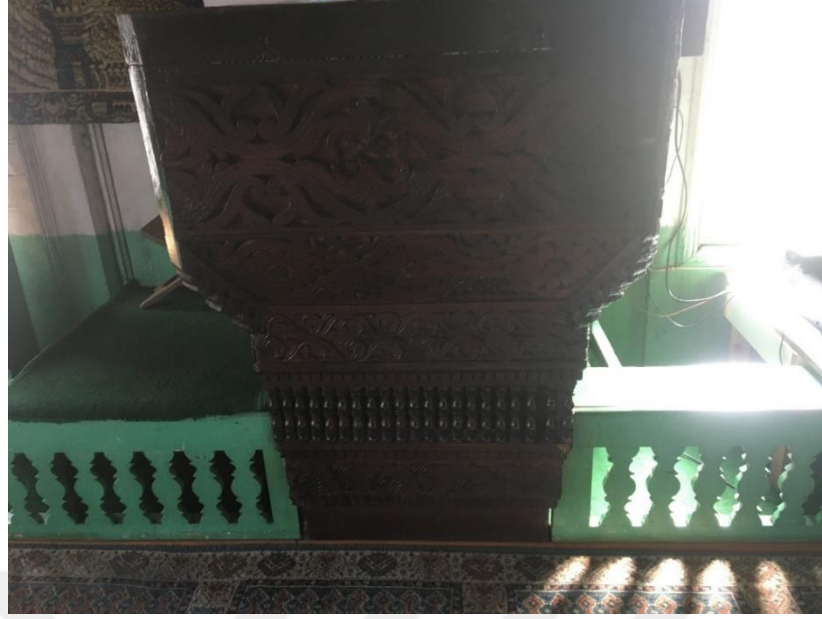
Fotoğraf 37: Muratlı Köyü Camii vaz kürsüsü ( B. ACAR ALTUNTAŞ, 2021)

Ahşap malzemedan yapılmış olan vaaz kürsüsü aşağıdan yukarıya kademeli olarak genişlemektedir. Yatay yönde kuşaklara ayrılan kürsünün her bir kuşağına ajur ve oyma tekniğiyle yapılmış bitkisel motifler işlenmiştir.

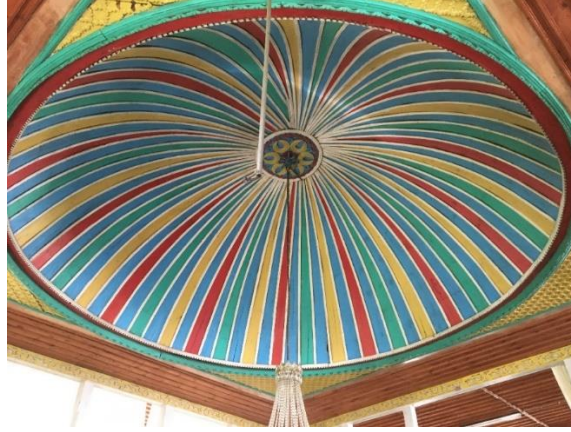
Fotoğraf 38. Muratlı Köyü Camii kubbesi ( B. ACAR ALTUNTAŞ, 2021)

Caminin ahşap kubbesi merkezden kenarlara doğru genişleyerek yelpaze görünümü veren şeritlere ayrılmıştır. Bu şeritlerin her biri kırmızı, mavi, turkuaz rengine boyanmıştır. Kubbe göbeğinde ise ters S'ler ve hilal motifleri vardır.

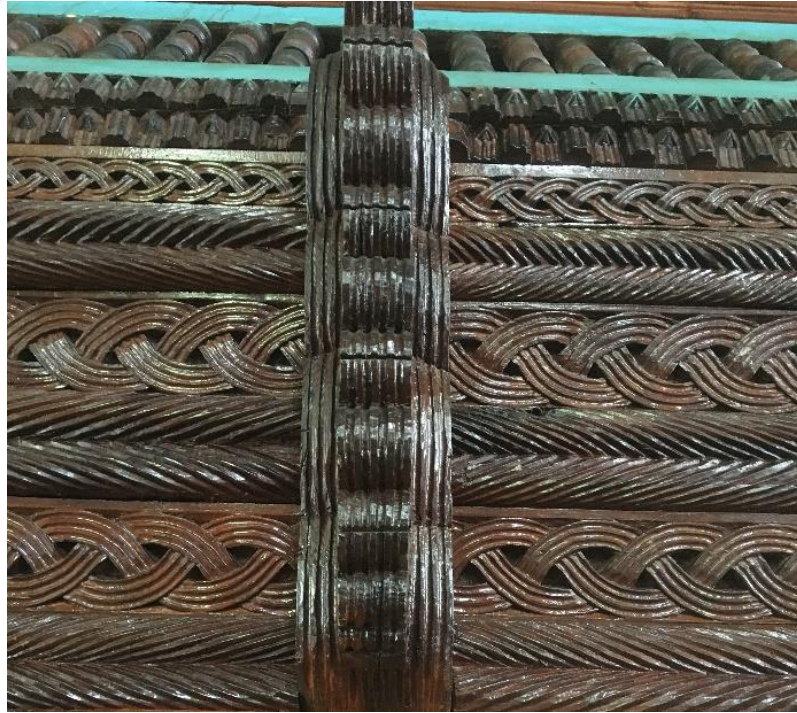
Fotoğraf 39. Muratlı Köyü Camii mahfil köşkü ( B. ACAR ALTUNTAŞ, 2021)

Caminin kuzey, doğu ve batı cepheleri boyunca uzanan mahfil katının korkuluklarının alt ve üst kısımları mavi renkte boyanmıştır. Korkuluk eteklerinde oyma tekniğiyle yapılmış bitkisel motifler bulunmaktadır ve bu süslemeler güney cephesinde de devam etmektedir. Köşk kısmında ise alt alta üç sıra örgü ve balıksırtı motifi onların altında da kıvrımlı dal motifi bulunmaktadır.

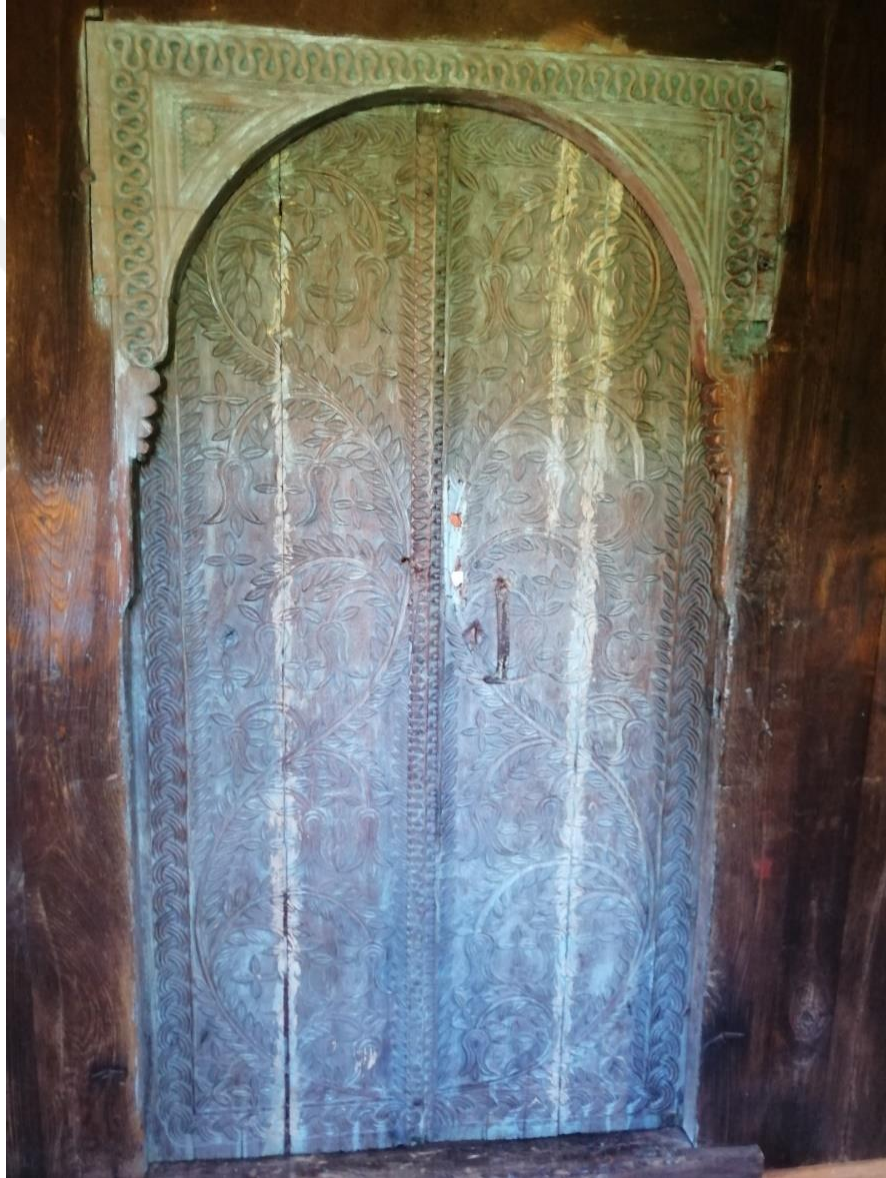
Fotoğraf 42. Düzköy Camii harim kapısı ( B. ACAR ALTUNTAŞ, 2021)

Son cemaat yerine girişi sağlayan kapı tek kanatlı ve süslemesizdir. Harime ise ahşap kemerli, iki kanatlı ahşap bir kapıdan girilmektedir. Harime giriş kapısının kanatlarında oyma tekniğinde kıvrım dal ve lale gibi bitkisel motifler işlenmişken kapı kanatlarının birleşme yerlerindeki bordüre yaprak motifi, dış bordüre ise örgü motifi yerleştirilmiştir.
