Ardahan Üniversitesi

**ARTVİN İL MERKEZİ İLE İLÇELERİNDEKİ CAMİLERDE  
TESPİT EDİLEN AHŞAP SÜSLEMELER**

Yüksek Lisans Tezi

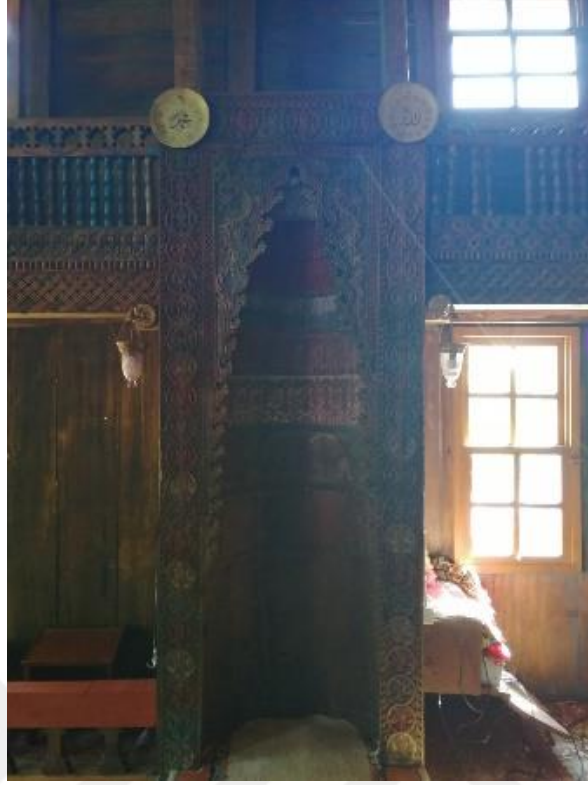
Fotoğraf 44. Düzköy Camii mihrabı ( B. ACAR ALTUNTAŞ, 2021)

Yoğun süsleme unsurlarının bulunduğu mihrap, tamamen ahşap ve dikdörtgen formudur. Mihrap kavsarasına farlı renklerle boyanmış olan yatay bordürler içerisine bitkisel ve zencerek motifleri işlenmiştir. Köşeliğinde oyma ve ajur tekniğiyle yapılmış bitkisel bezemeler bulunmaktadır. Mihrap çerçevesinde ise ters lale, sarmaşık gibi farklı bitkisel motifler bulunmaktadır.

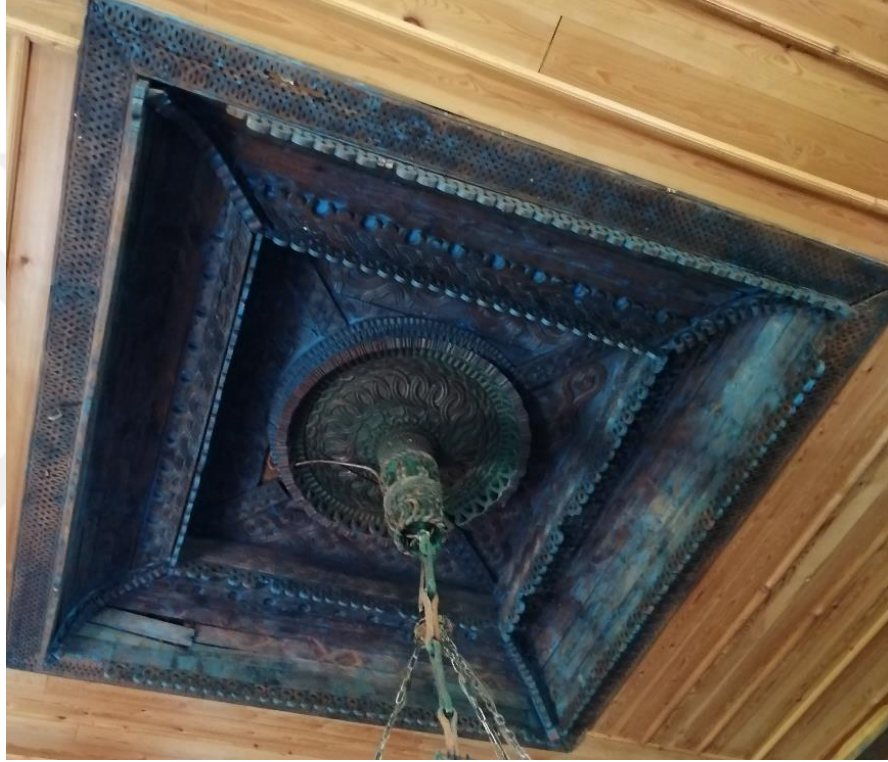
Fotoğraf 45. Düzköy Camii tavan göbeği (B. ACAR ALTUNTAŞ, 2021)

Düz tavan tekniğiyle yapılmış olan tavanın orta kısmına çökertme göbek uygulaması bulunmaktadır. Göbeğin üzerine oyma ve ajur tekniği ile yapılan süslemeler mavi boya ile renklendirilmiştir. Tavanın göbek kısmında iç içe geçmiş halkalardan ve örgü motiflerinden oluşan bir daire bulunmaktadır. Dairenin etrafını ise bir sıra çember şeklinde, iki sıra da dört tarafından çevreleyen ajur tekniğinde yapılmış pervaz uygulaması bulunmaktadır.

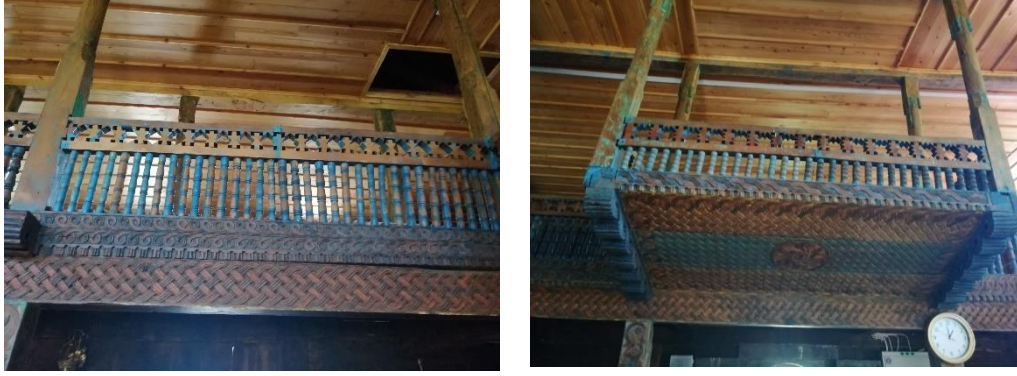
Fotoğraf 46. Düzköy Camii mahfil köşkündeki süslemeler ( B. ACAR ALTUNTAŞ, 2021)

Caminin iç mekânını dört yönden çevreleyen mahfilin korkuluklarının üst tarafında bulunan bordürüne ajur tekniğiyle yapılmış, yıldıza benzeyen motifler bulunmaktadır. Korkulukların alt tarafında ise köşesiz küçük ahşapların yan yana dizilmesiyle oluşturulmuş bir kafes sistemi bulunmaktadır. En alttaki bordür üzeri ise yine oyma tekniğinde saç örgüsüyle bezenmiştir. Korkuluklarda da yine mavi rengin hâkim olduğu görülmektedir.

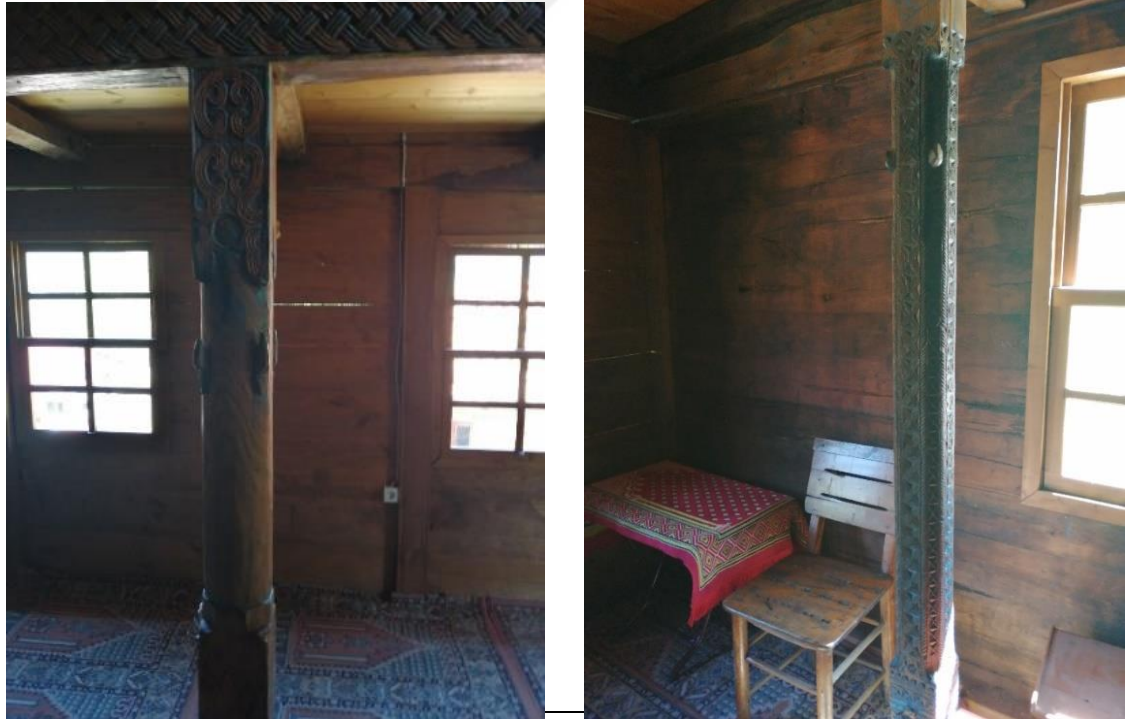
Fotoğraf 47. Düzköy Camii sütunları ( B. ACAR ALTUNTAŞ, 2021)

Ayak ve baş kısımları dikdörtgen, gövde kısmı ise köşesiz olan sütunların dikdörtgen olan kısımlarında kıvrım dal motifleri bulunmaktadır. Mihrabın sol tarafında bulunan sütun ise baştan aşağı oyma tekniğiyle yapılmış süslemelerle donatılmıştır. Caminin genelinde olduğu gibi bu sütunda da kırmızı ve mavi renk ağırlıklı olarak kullanılmıştır.

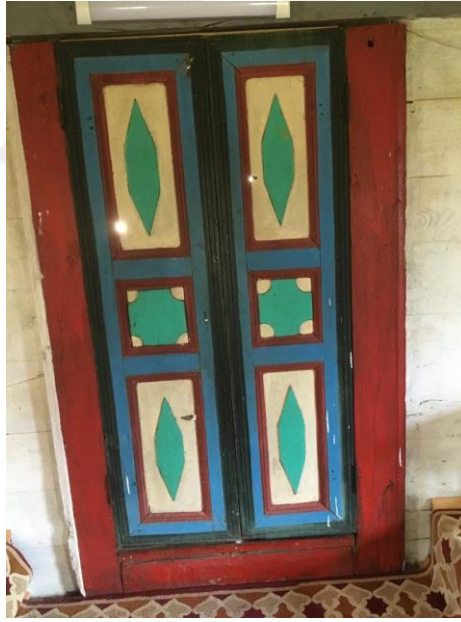
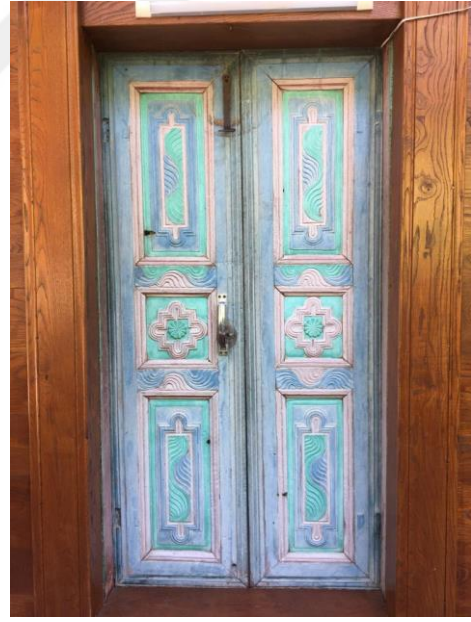
Fotoğraf 49. Maral Köyü İremi Mahallesi Camii kapısı iç ve dıştan görünümü ( B. ACAR ALTUNTAŞ, 2022)

Caminin kuzeyinde bulunan iki kanatlı dikdörtgen ahşap kapının her iki kanadında da dışa dönük yüzünde alta ve üstte dikdörtgen tablalar bulunmaktadır. Bu tablaların ortasında da karesel formda başka bir tabla daha vardır. Kare tablaların alt ve üst bordüründe oyma tekniğiyle yapılmış su dalgaları, ortasında ise çiçek motifi bulunmaktadır. Dikdörtgen tablaların içinde ise yine oyma tekniğiyle su dalgasına benzeyen motifler işlenmiştir.

Kapının Harime açılan yüzü de dış yüzündeki gibi her iki kanadında altta ve üstte olmak üzere dikdörtgen tabla ve ortalarında kare tabla bulunmaktadır. Dikdörtgen tablaların içerisinde beyaz zemin üzerinde yeşil renkli altıgen formda bir şekil bulunmaktadır. Kare tablalarda ise yeşil zeminin dört köşesinde de çeyrek daireyi andıran beyaz şekiller bulunmaktadır.

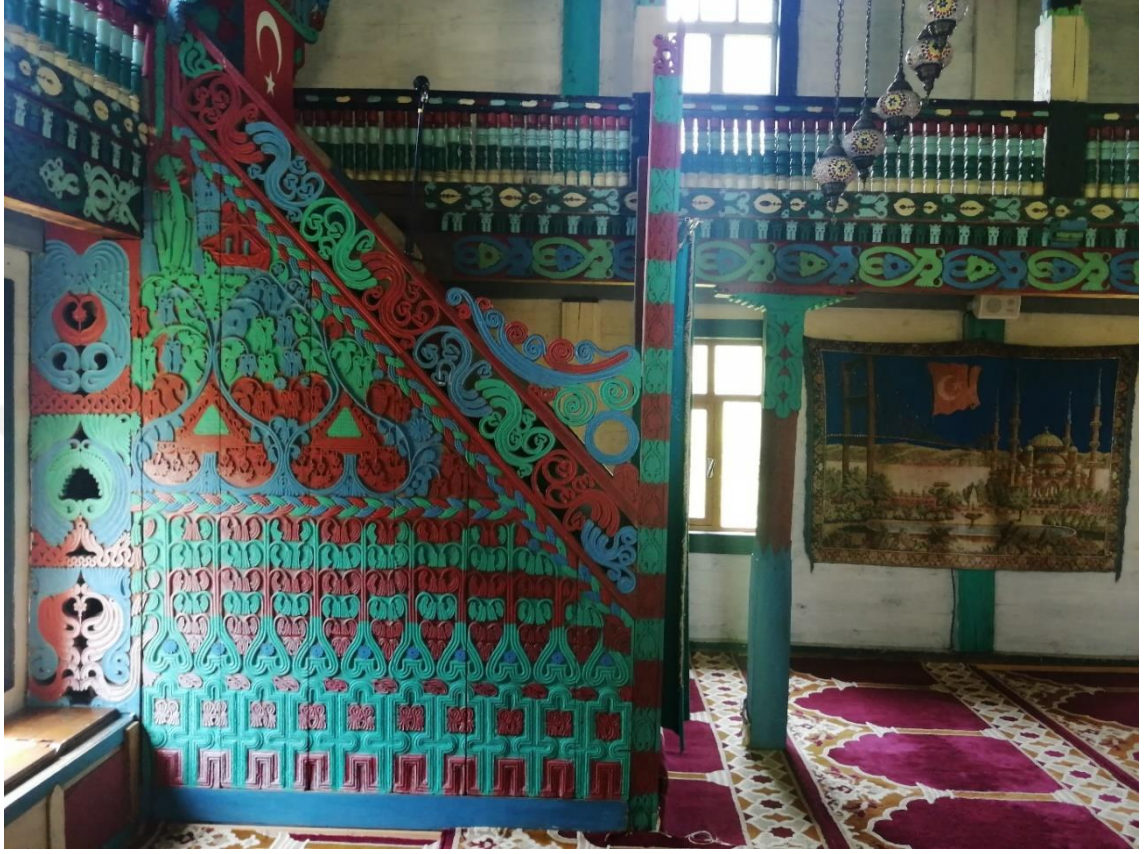
Fotoğraf 50. Maral Köyü İremi Mahallesi Camii minberi ( B. ACAR ALTUNTAŞ, 2022)

Harimin güney doğu kısmında bulunan minber üzerinde çokça süsleme unsurları bulundurmaktadır. Mavi, yeşil ve kırmızı renklerinin ağırlıklı kullandığı minberin aynalıklarında zemin üzerinde yayılım gösteren oyma tekniğiyle yapılmış sonsuz canlılık

ve hayat kaynağı anlamına gelen hayat ağacı motifi (Ağaç & Sakarya, 2015, s. 11), çift direkli bir taka motifi ve kılıç motifi bulunmaktadır. Korkuluklarında ve köşk altın da ise ajur tekniğiyle yapılmış çeşitli süsleme unsurları bulunmaktadır.

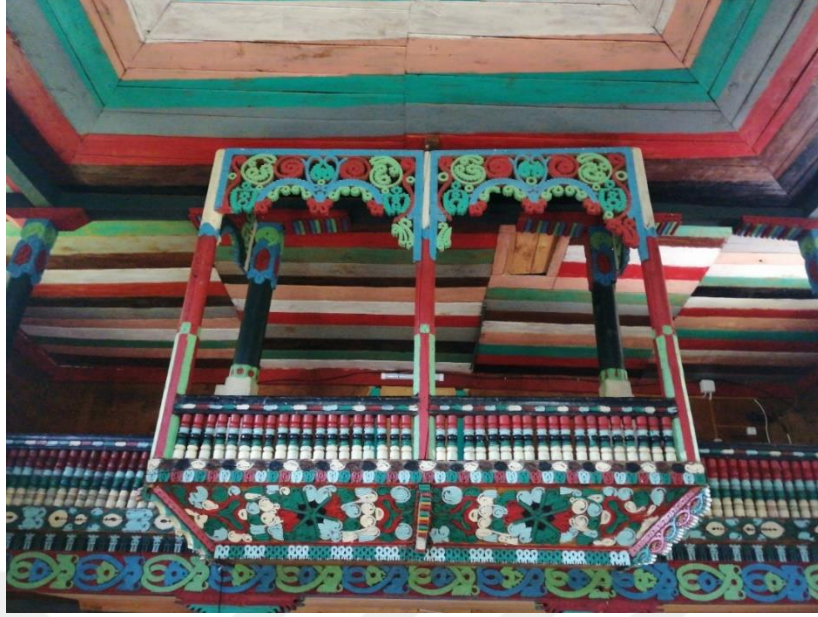
Fotoğraf 51. Maral Köyü İremi Mahallesi Camii mahfil köşkü ( B. ACAR ALTUNTAŞ, 2022)

Caminin dört cephesi boyunca uzanmaktadır ve güneydeki kısmı diğer yönlerdeki kısımlarına göre daha dardır. Korkuluklarında ve kuzey kısmındaki köşk kısmında çok sayıda süslemeler bulunmaktadır. Korkuluk eteklerinde oyma tekniğiyle yapılmış ve bitkisel bezemelerden oluşturulmuş üç sıra süsleme dizisi bulunmaktadır.

Köşk kısmının alt tarafında oyma tekniğiyle yapılmış kıvrımlı dallar, alt kısmında da ajur tekniğiyle yapılmış süslemeler bulunmaktadır. Köşk kısmının üstünde bulunan ahşap dikmeler arasında ajur tekniğiyle yapılmış bitkisel motifler bulunmaktadır.

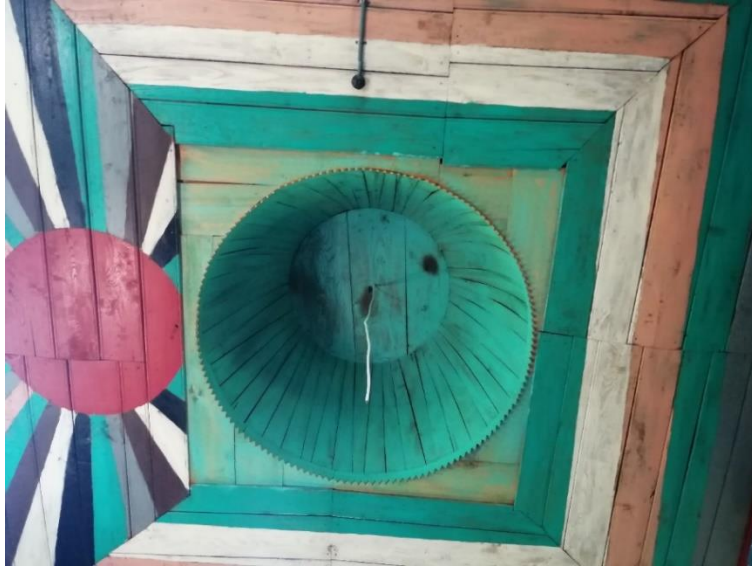
Fotoğraf 52. Maral Köyü İremi Mahallesi Camii kubbesi ( B. ACAR ALTUNTAŞ, 2022)

Düz ahşap tavanın ortasında küçük ahşap bir kubbe bulunmaktadır. Tavan rengârenk boyanmıştır. Kubbenin içerisi yeşil renge boyanmıştır ve kubbe eteklerinde testere dişine benzer hareketlilikler vardır. Kubbenin güneyi, ortası kırmızı olan ve etrafından farklı renk boyaların çıktığı, doğan güneşe benzeyecek şekilde boyanmıştır.

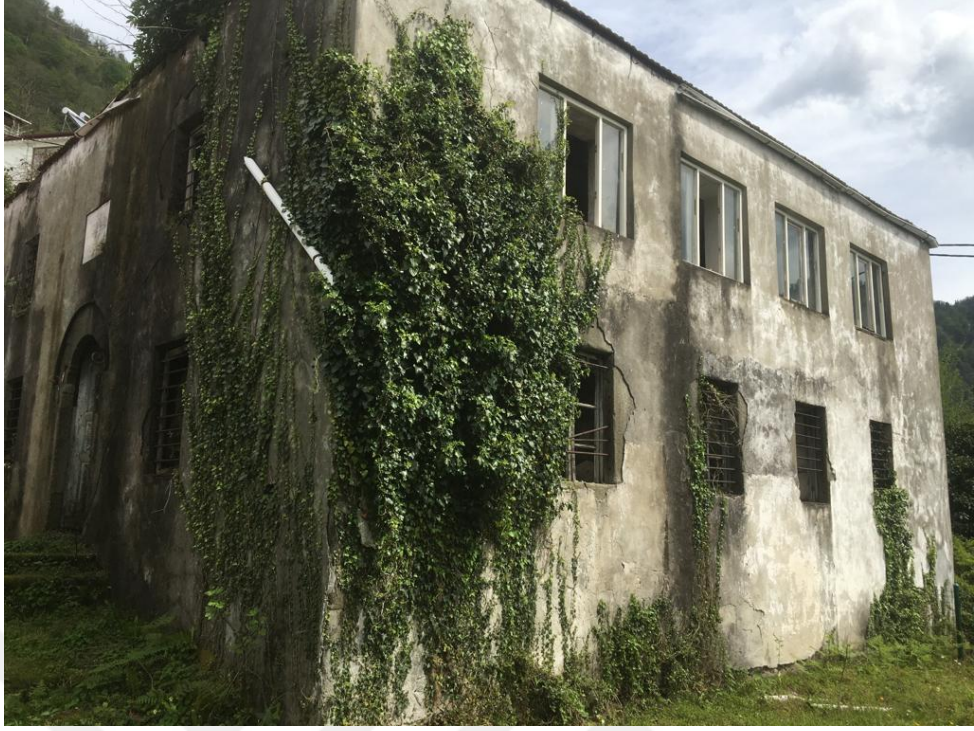
Fotoğraf 53. Esenkıy Köyü Camii dıştan görünüm ( B. ACAR ALTUNTAŞ, 2023)

Hopa İlçesi'nin Esenkıyı Köyü'nün Yukarı Mahallesi'nde bulunmaktadır. Harim kapısı üzerindeki mermer tabeladan 1850 tarihinde yapıldığı anlaşılmaktadır (Taşkan, 2011, s. 58). Köydeki iki camiden biri olan caminin şu anki durumu kullanıma uygun değildir. Kesme taştan yapılan camii kare planlıdır. Eğimli bir arazi üzerine inşa edilmiştir. Giriş kapısı kuzey cephesindedir. Çatısı kubbelidir ve çokça deformeler bulunmaktadır. Vaaz kürsüsü, mahfil korkulukları, mihrabında da deformeler bulunmaktadır. Mahfil katına çıkan merdivenlerde tamamen kırılmış durumdadır. Dört adet kuzey, dört adet güney, sekiz adet batı ve sekiz adet de doğu cephesinde olmak üzere yirmi dört adet penceresi bulunmaktadır. Doğru cephesinde bulunan pencerelerden bir kısmı ahşap malzemeyle kapatılmıştır. Camideki ahşap süsleme unsurları minber, kapı, mahfil korkulukları ve eteklerinde karşımıza çıkmaktadır.

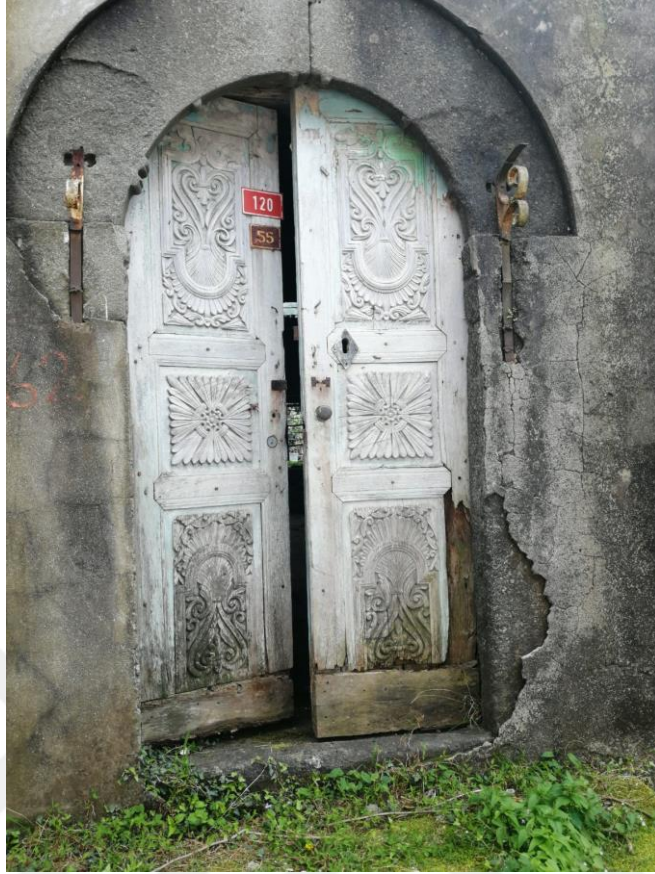
Fotoğraf 54. Esenkıyı Köyü Camii kapısı ( B. ACAR ALTUNTAŞ)

Camiye giriş kuzey cephenin orta kısmında bulunan basık kemerli, iki kanatlı, ahşap bir kapıdandır. Kapının iç yüzü süslemesizken, dış yüzünde süslemeler bulunmaktadır. Kapının her iki kanadı da üç ayrı bölgeye ayrılarak içerisine oyma tekniğiyle yapılmış çeşitli bitkisel ve geometrik motifler bulunmaktadır. Kapıdaki boya kalıntılarından anlaşılacağı üzere kapının turkuaz renge boyandığı ama zamanla boyanın kapı yüzeyinden kaybolduğu gözlemlenmiştir.

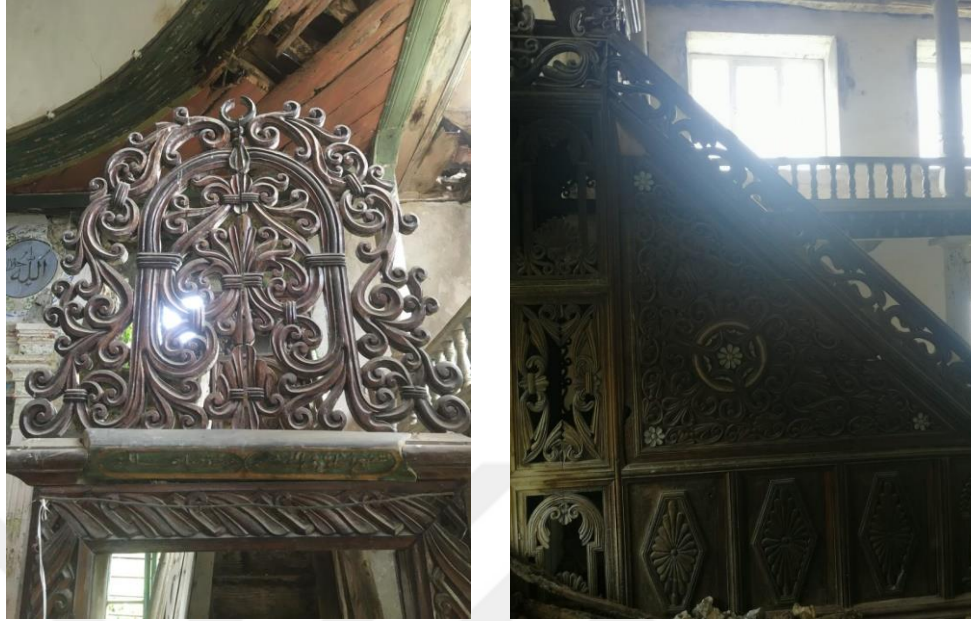
Fotoğraf 55. Esenkıy Köyü Camii minberindeki süslemeler ( B. ACAR ALTUNTAŞ, 2023)

Harimin güney batı kısmına konumlandırılan minberin sağ tarafı süsleme açısından sade tutulurken sol tarafında oyma tekniğiyle yapılmış oldukça zengin süsleme unsurları bulunmaktadır. Sol aynalık tarafı üçgensel bölgeye ayrılmış ve ortasında içinde çiçek motifi bulunan çember motifi bulunmaktadır. Çemberin ortasında bulunan çiçeğin aynısından üçgenin köşelerinde de vardır. Çemberin içerisinden geçen dört adet geçme motifi bulunmaktadır.

Eteklik kısmında ise dört adet dikdörtgen bölge içerisine işlenmiş olan beşgenler ve içerisinde de beşgenlerin formuna uygun şekilde zemine işlenmiş çiçek motifleri bulunmaktadır.

Köşk altında alt alta üç tane dikdörtgen bölge vardır içlerinde ajur tekniğiyle işlenmiş bitkisel ve geometrik bezemeler bulunmaktadır. Minberin köşk kısmında ve korkuluklarında ajur tekniğiyle yapılmış S'ler ve taç kısmında ajur tekniğiyle yapılmış

zengin süslemeler göze çarpmaktadır. Kapı sövelerinde de oyma tekniğiyle yapılmış süslemeler bulunmaktadır.

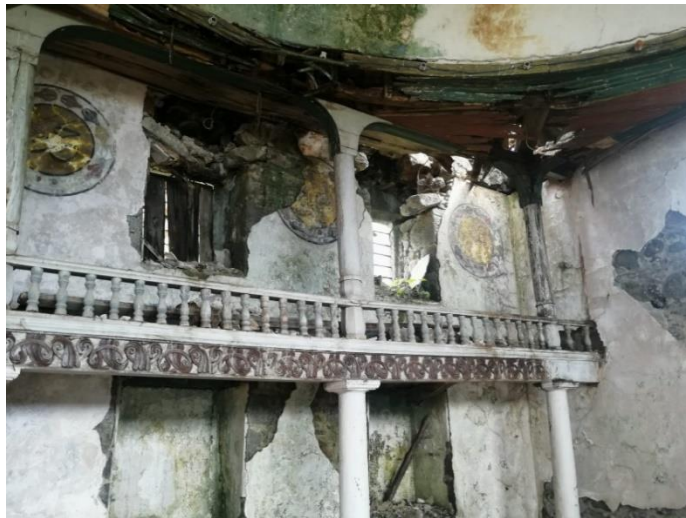
Fotoğraf 56. Esenkıy Köyü Camii mahfil korkulukları ( B. ACAR ALTUNTAŞ, 2023)

Kadınlar mahfilinin korkulukları küçük, köşesiz ahşap çubukların yan yana dizilmesiyle oluşturulmuştur. Yarım daire formundaki köşk çıkıntısındaki korkuluklarda ise ajur tekniği kullanılmıştır. Mahfil eteklerinde ise mahfil katı boyunca uzanan oyma tekniğiyle yapılmış süslemeler bulunmaktadır.

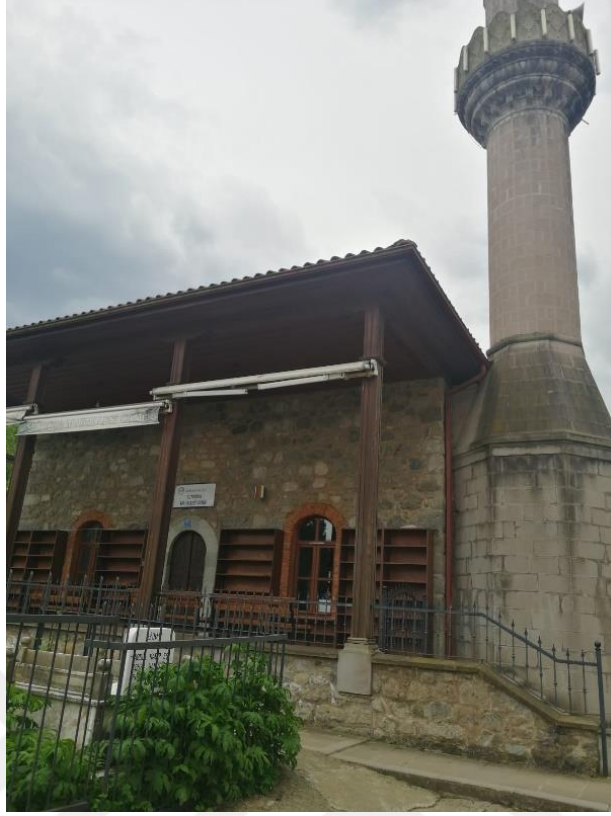
Fotoğraf 57. Sundura Mahallesi Camii dıştan görünüm ( B. ACAR ALTUNTAŞ, 2023)

Cami, Hopa İlçesinin Sundura Mahallesinde bulunmaktadır. Kapısında müftülüğün asmış olduğu metal tabelaya göre 1905 yılında yapılmış olduğu anlaşılmaktadır. Kitabesi olmadığı için kimin yaptırdığı bilinmemektedir. İki adet kuzey, iki adet güney, altı adet doğu ve üç adet batı cephesinde olmak üzere toplamda on üç adet penceresi bulunmaktadır.

Caminin kuzey cephesinde açık şekilde son cemaat yeri bulunmaktadır. Çatının dört adet dikme üzerine uzatılmasıyla üstü kapatılmıştır. Son cemaat yerinden harime giriş kuzey cephesinin orta kısmında bulunan basık kemerli ahşap kapıdan sağlanmaktadır. Kadınlar mahfiline harimin kuzey batı köşesinde yer alan merdivenlerden çıkılmaktadır. Harimin üstü ortası kubbeli ahşap tavan ile örtülmüştür.

Harimin güney duvarının orta ekseninde içeriye doğru yarım daire formunda girintili taş mihrabı bulunmaktadır. Mihrabın sağında, harimin güneydoğu köşesine konumlandırılan ahşap minber bulunmaktadır. Camideki ahşap süsleme örnekleri kapı, minber ve mahfil katında bulunmaktadır.

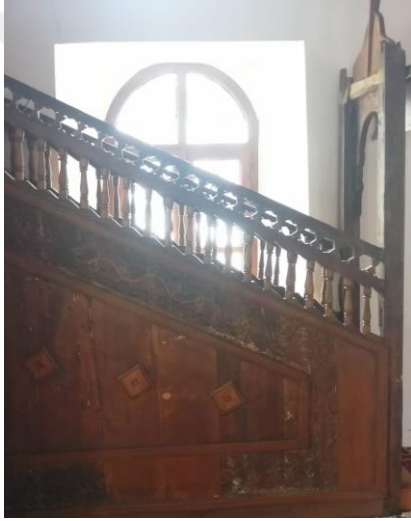
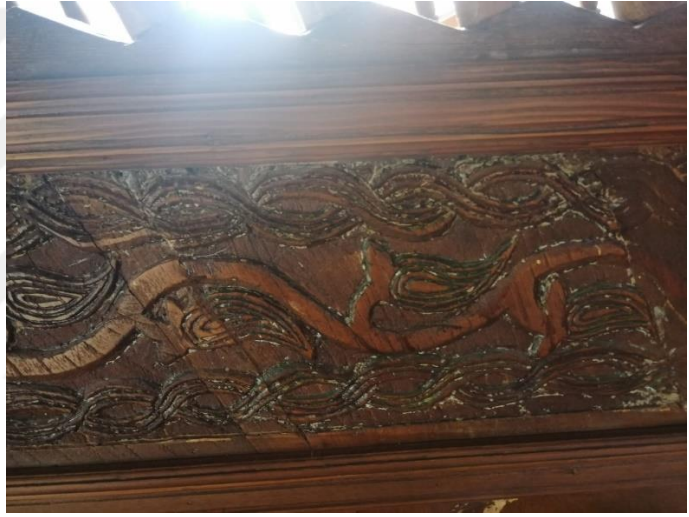
Fotoğraf 58. Sundura Mahallesi Camii minberi ( B. ACAR ALTUNTAŞ, 2023)

Harimin güney batı köşesine konumlandırılan minberin sağ tarafı duvara bitişik olduğu için tam olarak görülememektedir. Sol tarafında korkuluk altında ve etekliklerde bir şerit halinde uzanan oyma tekniğiyle yapılmış zencerek ve kıvrımlı dal motifleri bulunmaktadır. Süpürgelik kısmının bir bölümünde bu süslemeler devam etmemektedir. Sol aynalığın orta kısımlarında ise birbirinden bağımsız dört adet üçgen tahtanın düz satırlı zemin üzerine çivilerle sabitlenerek oluşturulan baklava dilimi motifleri bulunmaktadır. Korkuluklarda ise ajur tekniğiyle oluşturulmuş sekizgen açıklıklar vardır.

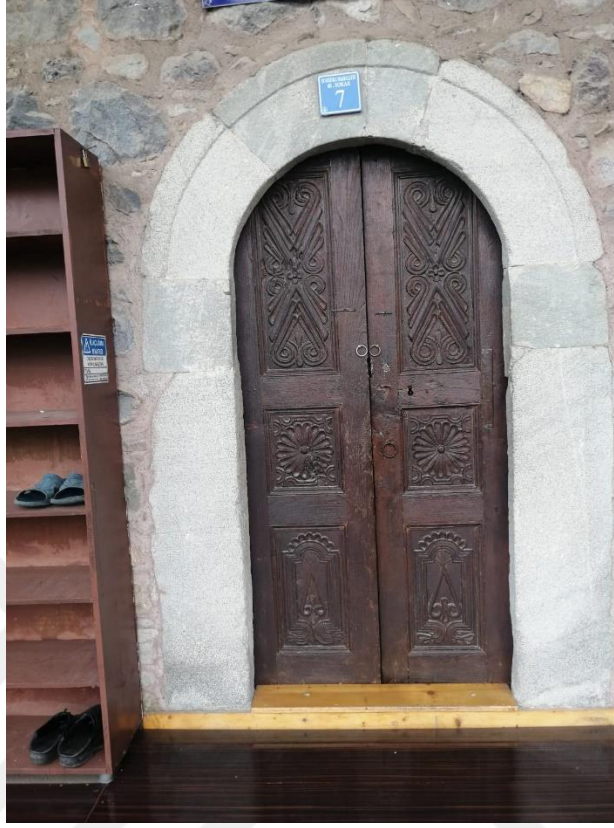
Fotoğraf 59. Sundura Mahallesi Camii kapısı ( B. ACAR ALTUNTAŞ, 2023)

Basık kemerli, dikdörtgen formlu ve iki kanatlı ahşap bir kapı olan harime giriş kapısının dış yüzeyinde çeşitli süslemeler varken iç yüzeyinde herhangi bir süsleme unsuru bulunmamaktadır. Kapının dış yüzeyinde kanatlarının her iki tarafında da aynı süslemeler bulunmaktadır. Kapı yukarıdan aşağıya doğru dikdörtgen, kare ve dikdörtgen bölümlere ayrılmıştır. Üst tarafındaki büyük dikdörtgen bölümün içerisinde oyma tekniğiyle yapılmış ortada dört yapraklı bir çiçek motifi ve etrafında da pergel motifi bulunmaktadır. Orta kısımda bulunan kare bölüme ise on sekiz yapraklı bir çiçek motifi işlenmiştir. Alt kısımda bulunan dikdörtgen bölümde ise içerisinde çeşitli motiflerin

olduğu kemerli dikdörtgen bulunmaktadır. Kemer kısmının üstünde yedi adet yarım yuvarlak şeklinde çıkıntılar bulunmaktadır.

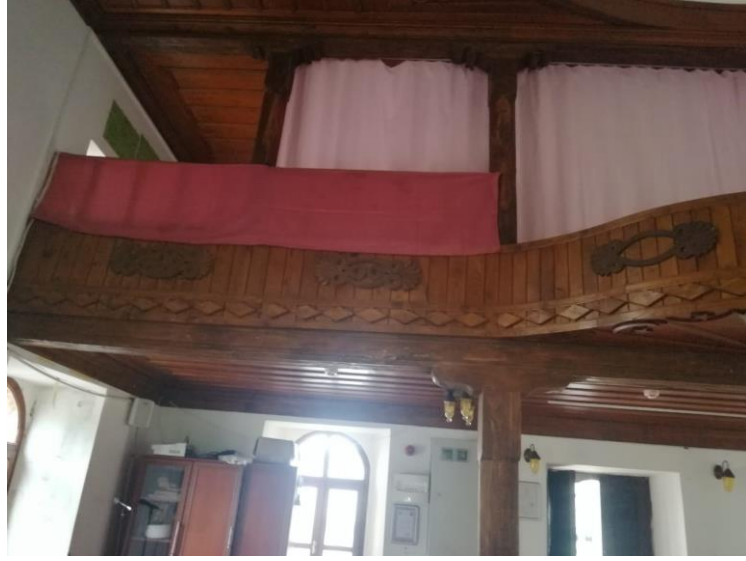
Fotoğraf 60. Sundura Mahallesi Camii mahfil korkulukları.( B. ACAR ALTUNTAŞ, 2023)

Caminin kuzey hattı boyunca uzanan kadınlar mahfilinin yarım daire formunda çıkıntısı bulunmaktadır ve bu çıkıntı iki adet dikme tarafından taşınmaktadır. Genel olarak sade bir görünümü olan mahfil katının korkuluklarında ve köşk altında çeşitli süslemeler vardır. Korkuluklarda bağımsız bir parça üzerinde ajur tekniğiyle yapılmış süslemelerin mahfil korkuluklarına sabitlenmesiyle oluşturulmuş yedi adet süsleme unsuru bulunmaktadır. Korkulukların alt tarafında mahfil katı boyunca bir sıra halinde dizilmiş baklava dilimi şeklinde şekillendirilip yüzey üzerine sabitlenmiş bir süsleme dizisi bulunmaktadır.

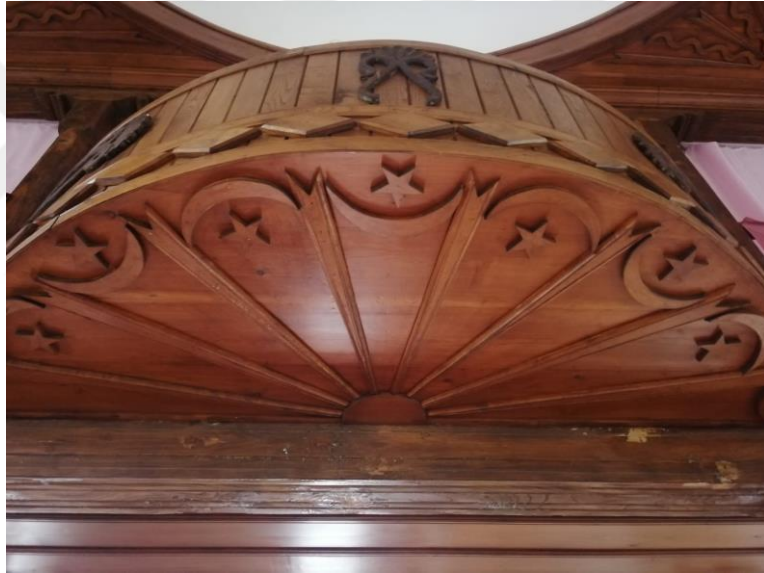
Fotoğraf 61. Sundura Mahallesi Camii mahfil köşk altı ( B. ACAR ALTUNTAŞ, 2023)

Köşk kısmının alt tarafında ise yine bağımsız bir parça üzerine işlenerek düz zemin üzerine sabitlenmesiyle oluşturulmuş çatal üçlü sekiz adet şerit ve şeritlerin arasına da yine aynı şekilde oluşturulmuş bir yukarı, bir aşağıya bakacak şekilde konumlandırılmış yedi adet ay yıldız bulunmaktadır.

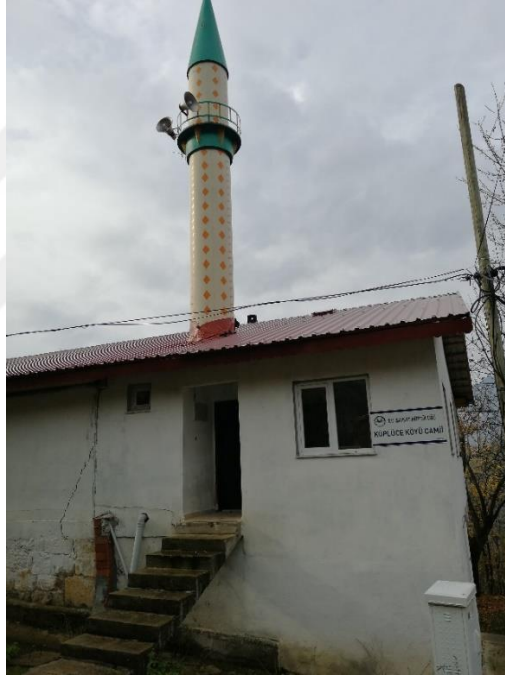
Fotoğraf 62. Küplüce Köyü Camii dıştan görünüşü ( B. ACAR ALTUNTAŞ, 2022)

Artvin İlinin Şavşat İlçesi Küplüce köyünde bulunan caminin yapım tarihi, üzerindeki müftülüğün asmış olduğu metal tabeladan 1923 olduğu anlaşılmaktadır. Güneyden kuzeye doğru eğimli bir arazi üzerinde bulunmaktadır. Cami girişi kuzeydendir. Minaresi sonradan eklendiğini düşündüğümüz son cemaat yerinin üst katından uzanmaktadır ve bu bölüme batı cephesinde bulunan yedi basamaklı beton merdivenlerden çıkılmaktadır. Caminin pencereleri PVC’ den olup, iç cephe duvarları pencere altından itibaren lambri ile döşenmiş olup cami soba ile ısıtılmaktadır.

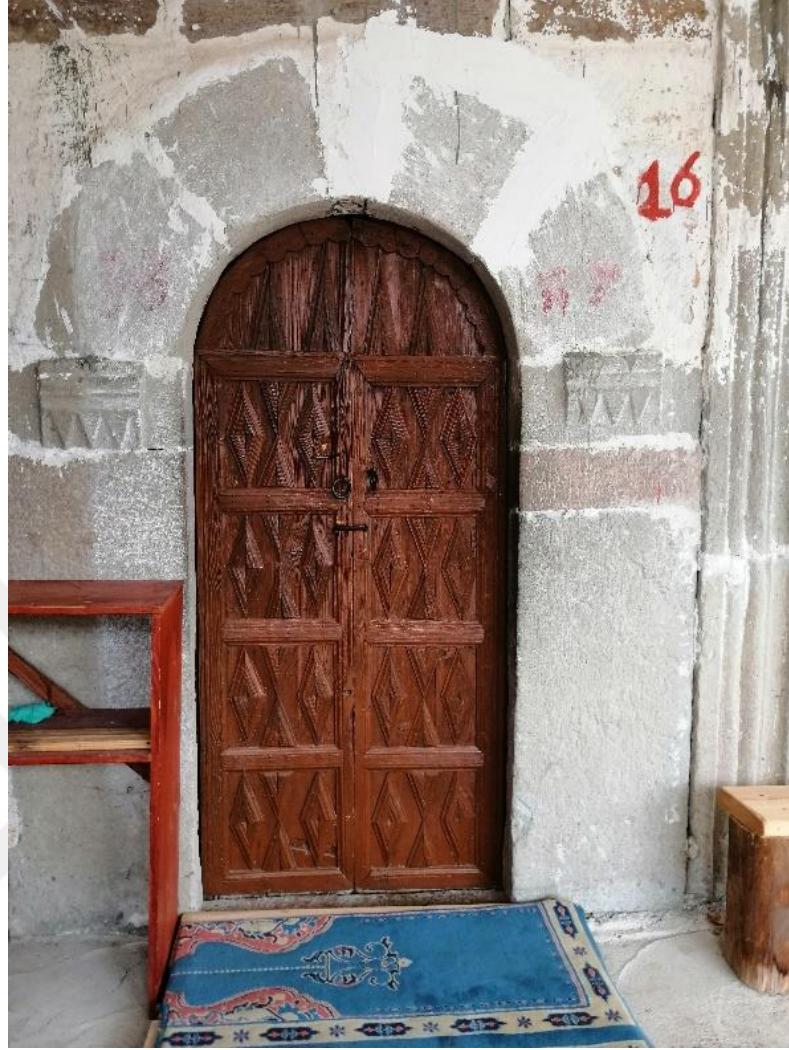
Fotoğraf 63. Küplüce Köyü Camii kapısı ( B. ACAR ALTUNTAŞ, 2022)

Taş kemerli, iki kanatlı ahşap kapının her iki kanadı dört adet dikdörtgensel ve birer çeyrek daire formunda bölümlere ayrılmıştır. Bu bölümlerin içerisine oyma tekniğiyle yivler açılarak şekillendirilmiş baklava dilimine benzer şekiller bulunmaktadır. Bu şekiller birbirinden bağımsız halde bulunan parçaların düz satırlı yüzeye çivilerle sabitlenerek oluşturulmuştur.

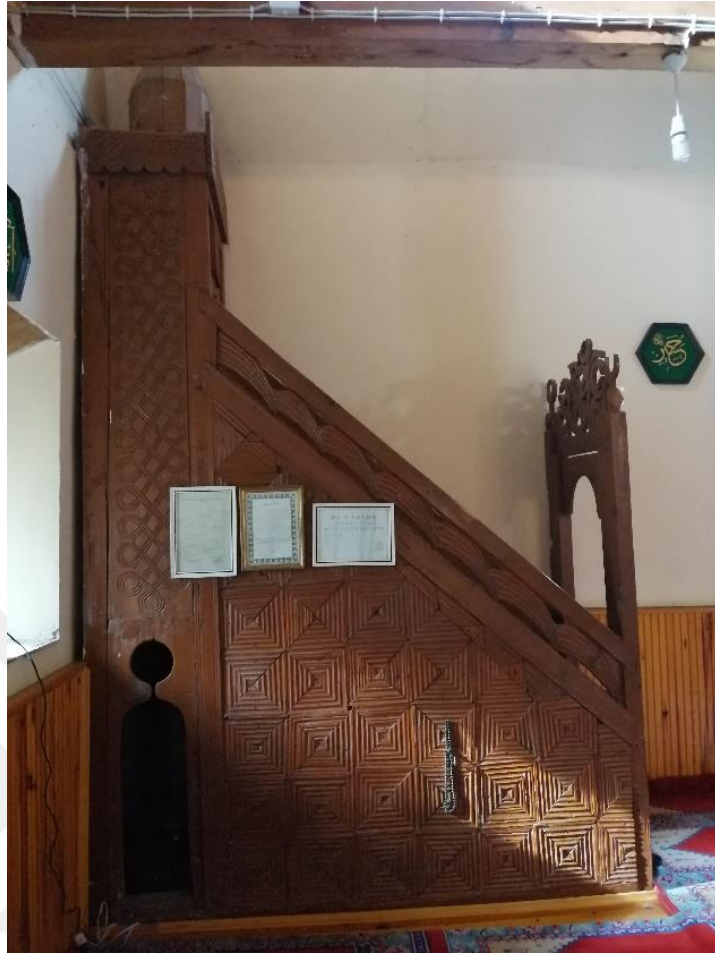
Fotoğraf 64. Küplüce Köyü Camii minberi ( B. ACAR ALTUNTAŞ, 2022)

Oyma tekniğinin yoğun olarak kullanıldığı minberin köşk altında üç sıra halinde oyulmuş desenler bulunmaktadır. Minberin sağ aynalık kısmı tamamen duvara yapışık halde konumlandırıldığı için görülmemektedir. Sol aynalık kısmında ise küçük kare plakalar üzerine oyma tekniğiyle yivler açılmış ve bu plakalar çivilerle minbere sabitlenmiştir. Minber korkuluklarında da oyma ve ajur tekniğiyle yapılmış dalga motifi bulunmaktadır. Minber kapısının her iki yanında beş sıra yivler açılarak oluşturulmuş şekiller vardır. Minber tacında da ajur tekniğiyle yapılmış süslemeler bulunmaktadır.

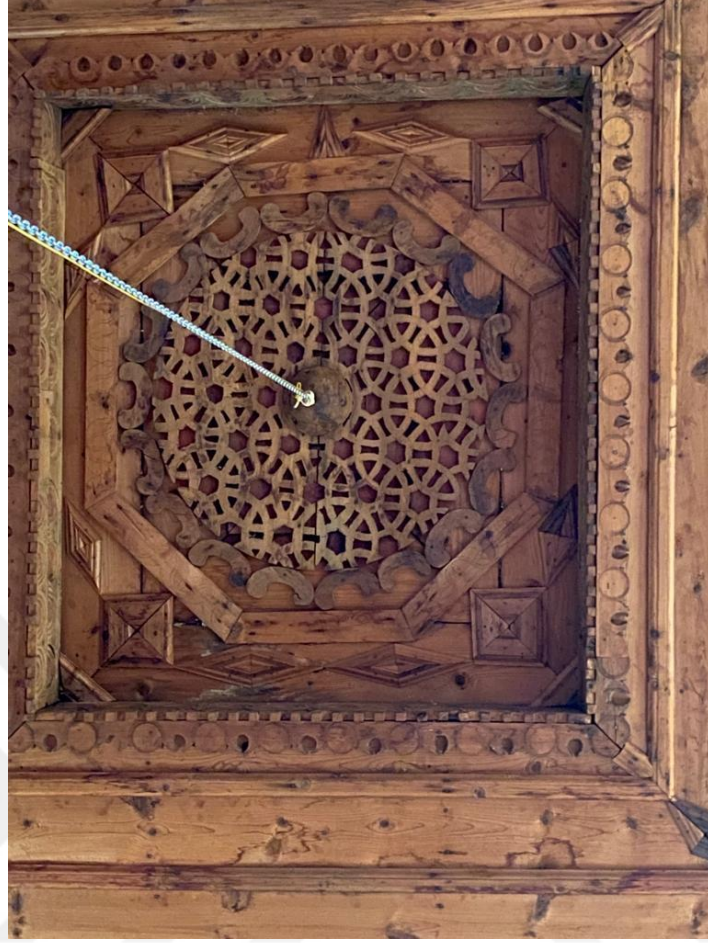
Fotoğraf 65. Küplüce Köyü Camii tavan göbeği ( B. ACAR ALTUNTAŞ, 2022)

Tamamen ahşap malzemeden ve düz tavan yapım tekniğiyle yapılmış olan tavanın göbek kısmındaki süslemeler dikkat çekmektedir. Tavanın genelinde basit düzeyde çıtakâri süsleme unsurları bulunmaktadır. Göbek kısmı ajur tekniğiyle yapılmış birbirini kesen dairelerden oluşan bir süsleme vardır. Bu süsleme unsuru, sekiz ayrı parçanın çivilerle sabitlenmesiyle oluşan sekizgen çerçeveye çevrelenmiştir. Göbekte bulunan bu detay ise dikdörtgen pervazla çevrelenmiştir. Tavan göbeğinde, minber ve kapıda da görülen düz satırlı yüzeye birbirinden bağımsız parçaların çivilerle tutturulmasıyla oluşturulmuş çeşitli şekiller de bulunmaktadır.

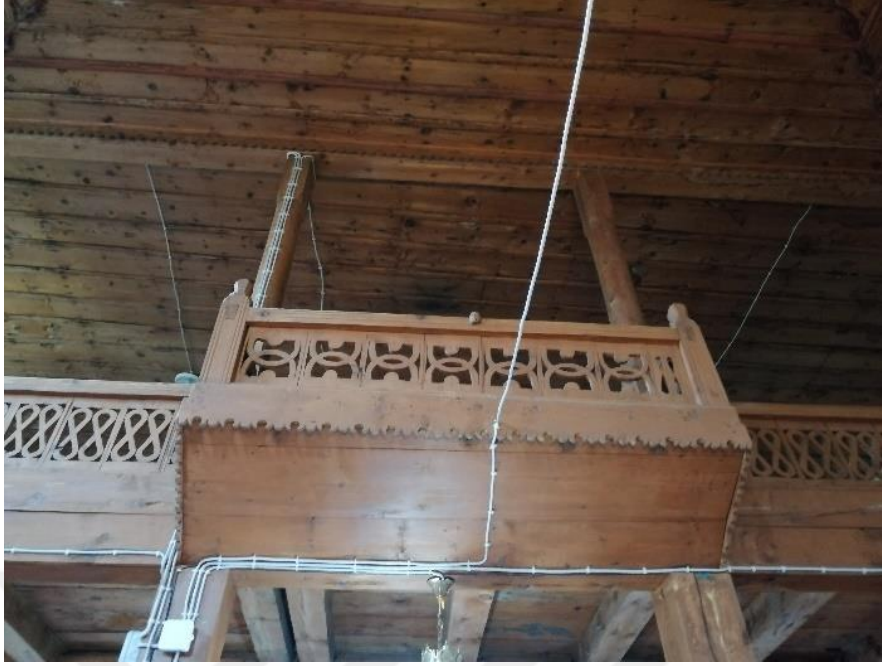
Fotoğraf 66. Küplüce Köyü Camii mahfil korkulukları ( B. ACAR ALTUNTAŞ, 2022)

Caminin kuzey hattı boyunca uzanan kadınlar mahfilinin korkulukları ve köşk kısmında oyma tekniğiyle yapılmış süsleme unsurları bulunmaktadır. Herhangi bir boya veya vernik uygulamasının bulunmadığı korkuluklar ahşabın doğal rengine sahiptir. Korkuluklar dikdörtgen bölümlere ayrılmış ve bu bölümlerin içerisinde sekiz rakımına benzeyen şekiller bulunmaktadır. Köşk kısmında ise birbirini kesen yarım daireler bulunmaktadır.

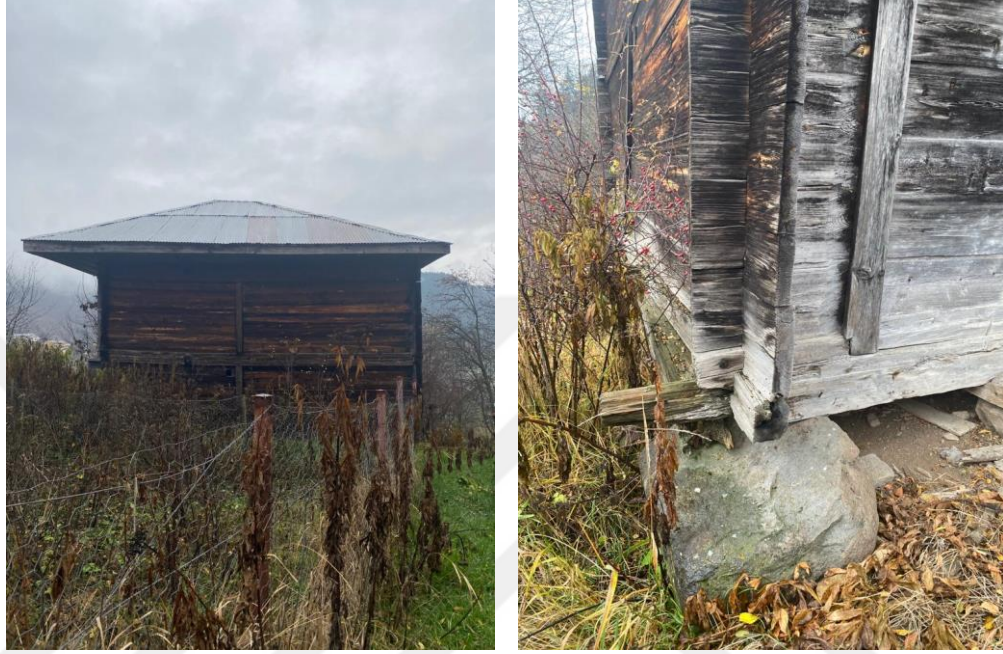
Fotoğraf 67. Veliköy Köyü Eski Camii dıştan görünüm ( B. ACAR ALTUNTAŞ, 2022)

Artvin'in Şavşat ilçesinin Veliköy Köyünde bulunan caminin mahfil köşkündeki kitabeden anlaşılacağı üzere 1882 yılında Laz asıllı Mehmet Ağa oğlu Hasan Usta'ya yaptırılmıştır (Aytekin, 2017, s. 63). Köy azası Ferhan DEDE'den aldığımız bilgiler doğrultusunda 1983-1985 yıllarında minaresi yıkıldıktan sonra tamamen ibadete kapatıldığını öğrenmiş olduk. Saha araştırmasına çıktığımız gün havanın sisli olması ve cami içerisinde elektrik bulunmadığı için cami aydınlatmasının yetersiz olmasından dolayı el fenerleri yardımıyla aydınlatıp cami içerisindeki ahşap süsleme unsurlarının fotoğrafları çekilmiştir. Cami tamamen ahşap malzemeden oluşmaktadır ve ahşap yığma tekniğiyle yapılmıştır. Cami herhangi bir onarım geçirmemiş olup günümüze kadar

orijinal halini korumuştur. Son cemaat yeri bulunmayan caminin harime girişi kuzey cephesinden iki kanatlı ahşap kapıdan sağlanmaktadır. Altı adet mahfil katında, dört adet de harim de olmak üzere on adet ahşap sütun bulunmaktadır. Caminin içerisindeki ahşap süslemeler oldukça dikkat çekmektedir. Süslemeler kap, minber, mahfil, tavan, vaaz kürsüsü, mihrapta bulunmaktadır.

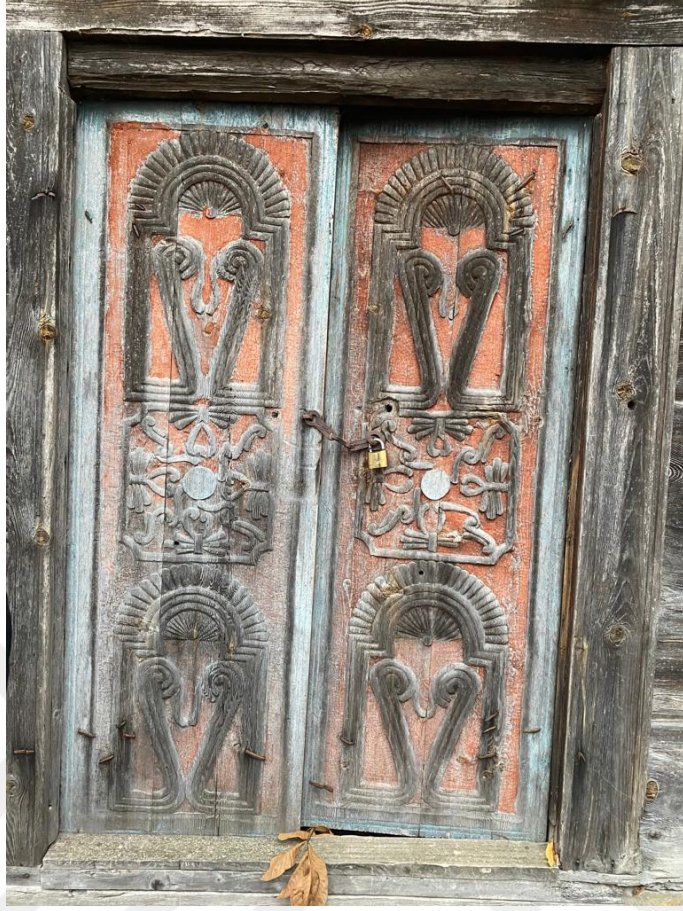
Fotoğraf 68. Veliköy Köyü Eski Camii kapısı ( B. ACAR ALTUNTAŞ, 2022)

Caminin kuzeyinde bulunan iki kanatlı ahşap harim giriş kapısında oyma tekniğiyle yapılmış çeşitli süslemeler bulunmaktadır. Her iki kanadında da aynı süslemeler mevcut olup kapının alt ve üst kısımlarında kemerli dikdörtgensel bölümlere ayrılmıştır. Bu bölümlerin kemer kısmı doğan güneşe benzerken ortasında birbirinin simetriği olan şekiller bulunmaktadır. Kapı kanatlarının orta kısmında ise ortasında daire ve çeşitli süslemelerin bulunduğu kareye benzeyen bir bölüm bulunmaktadır. Kapı bordürleri mavi, zemin kırmızı, süslemeler ise ahşabın kendi rengidir. Zamanın etkisiyle renklerde solmanın olduğu gözlemlenmiştir. Kapının dışa dönük kısmında süslemeler mevcutken harime bakan kısmında herhangi bir süsleme bulunmamaktadır.

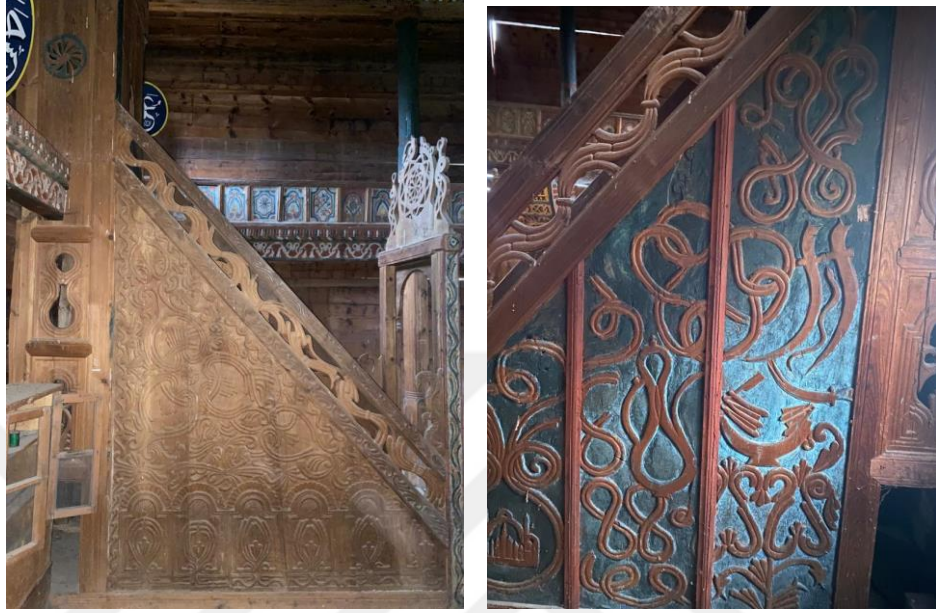
Fotoğraf 69. Veliköy Köyü Eski Camii minberi ( B. ACAR ALTUNTAŞ, 2022).

Tamamen ahşap malzemeden yapılan minberde oyma ve ajur tekniğinin güzel örneklerini görmekteyiz. Minberin sol aynalık kısmında oyma tekniğiyle yapılmış ortasında çiçek bulunan ve içerisinden çeşitli şekillerin geçtiği bir çemberle kompozisyon oluşturulmuştur. Minberin sol eteklik kısmında beş adet üstü kemerli karesel bölümlere ayrılmıştır ve bu bölümlerin içerisinde de çeşitli süslemeler bulunmaktadır. Minberin sağ aynalığının sol alt kısmında oyma tekniğiyle yapılmış bir cami motifi bulunmaktadır. Orta kısmında bir ibrik motifi bulunmaktadır. Sağ aynalığında dikkat çeken diğer süslemeler ise; iki adet dik konumdaki hançer ve bunların arasında ebediliğin, ebedi bekçiliğin, koruyuculuğun sembolü olan yılan figürü (Ölmez, 2010, s. 1-21), hançerlerin alt kısmında yatay konumda çift başlı kılıç, biri açık halde olmak üzere üç adet ustura ve kandil motiflerdir. Kalan kısımlarda ise çeşitli geometrik ve bitkisel motifler bulunmaktadır. Sol aynalığa göre birbirinden farklı birçok motifin bulunduğu sağ aynalığın zemini koyu

yeşil renge boyanmışken süslemeler ahşap rengindedir. Minberin korkuluklarında ise ajur tekniğiyle yapılmış dalga motifleri bulunmaktadır. Minber kapısının sövelerinde balıksırtı motifi bulunmaktadır. Kapının taç kısmında ise halat motifi ve ajur tekniğiyle oluşturulmuş çember ve onun içerisinde de sekiz yapraklı çiçek motifi bulunmaktadır.

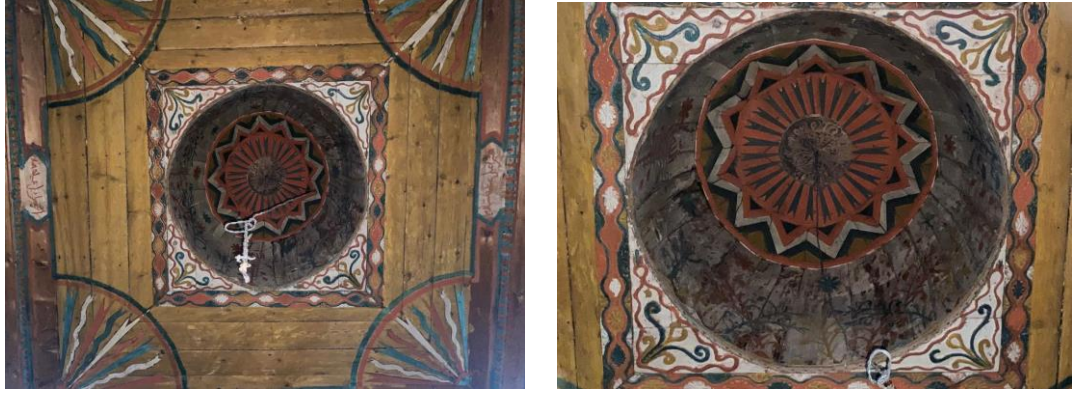
Fotoğraf 70. Veliköy Köyü Eski Camii tavanın ( B. ACAR ALTUNTAŞ, 2022)

Düz tavan tekniğiyle yapılmış olan tavanın ortasında küçük bir kubbe bulunmaktadır ve tamamen ahşap malzeme kullanılarak yapılmıştır. Kubbenin içerisinde kalem işi tekniğiyle yapılmış çeşitli bitkisel bezemeler bulunmaktadır. Kubbenin ortasında ise turuncu, beyaz, siyah renkleri kullanıldığı güneşe benzeyen bir motif bulunmaktadır. Güneş motifi, ucu çatallı çıtaların zemin üzerine sabitlenmesiyle oluşturulmuştur. Kubbeyi çevreleyen bordürlerde oyma tekniğiyle yapılmış beyaz, kırmızı, yeşil, sarı ve beyaz renkli çiçek motifleri işlenmiştir. Dış bordürün köşelerinde ise çeyrek daire formu ve içerisinde ise beyaz, yeşil, kırmızı ve siyah renklerde, dalgalı ve düz çatal uçlu, çivilerle sabitlenmiş ahşap şeritler bulunmaktadır.

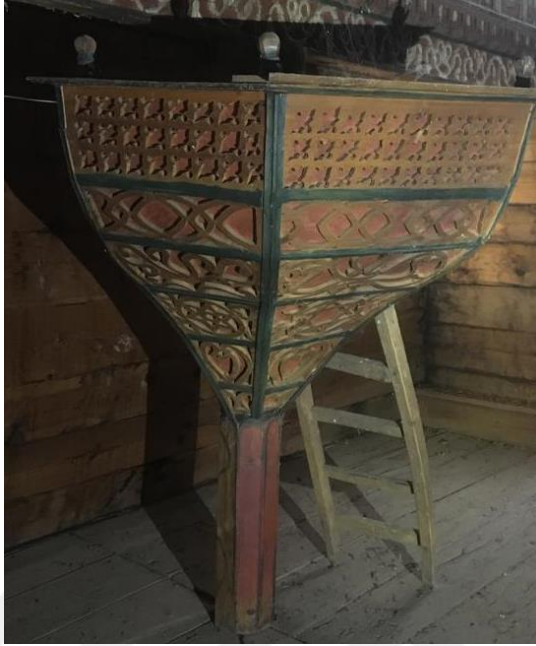
Fotoğraf 72. Veliköy Köyü Eski Camii vaaz kürsüsü ( B. ACAR ALTUNTAŞ, 2022)

Harimin sol tarafında bulunan sütun üzerinde konumlandırılmış olan vaaz kürsüsü; aşağıdan yukarıya doğru genişleyen bir formdadır. Üzerinde altı adet yatay bordür

bulunmaktadır. Bu bordürlerin içerisinde ajur tekniğiyle yapılmış çeşitli süslemeler bulunmaktadır. Vaaz kürsüsünün üzerine sağ tarafındaki merdivenden çıkılmaktadır.

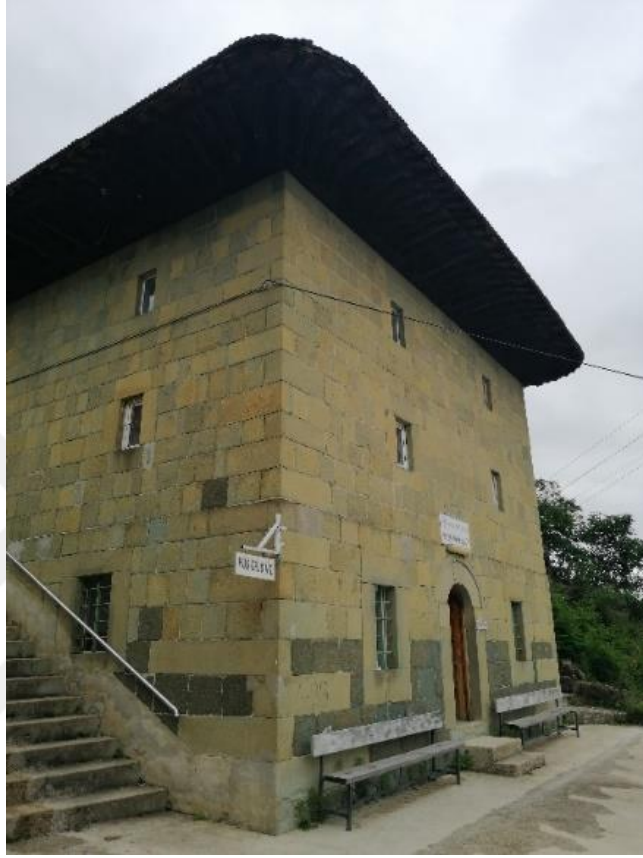
Fotoğraf 73. Petek Köyü Camii dıştan görünüm ( B. ACAR ALTUNTAŞ, 2022)

Murgul ilinin Petek köyünde bulunan cami taş malzemeden inşa edilmiş olup iki katlıdır. Alt katı kapıdaki tabeladan da anlaşıldığı üzere oturma salonu olarak kullanılıyor. Oturma salonunun üstündeki müftülüğün asmış olduğu metal tabeladan 1867 yılında yapıldığı anlaşılmaktadır. Caminin kuzeybatı kısmında minaresi bulunmaktadır. Son cemaat yerine giriş caminin kuzey batısında bulunan kapıdan sağlanmaktadır. Aynı zamanda son cemaat yerine caminin kuzey doğu kısmından açılan bir kapı daha vardır.

Son cemaat yeri dikdörtgen formdadır. Son cemaat yerinden harime giriş iki kanatlı ahşap bir kapıdan sağlanmaktadır. Harim duvarları ve tavanı pembe, siyah, beyaz ve mavi renklerle, kalem işi tekniğiyle bitkisel motiflerle ve çeşitli şekillerle bezenmiştir. Caminin minberi, kapısı, tavanı ve mahfili ahşap süsleme örneklerinin bulunduğu kısımlardır.

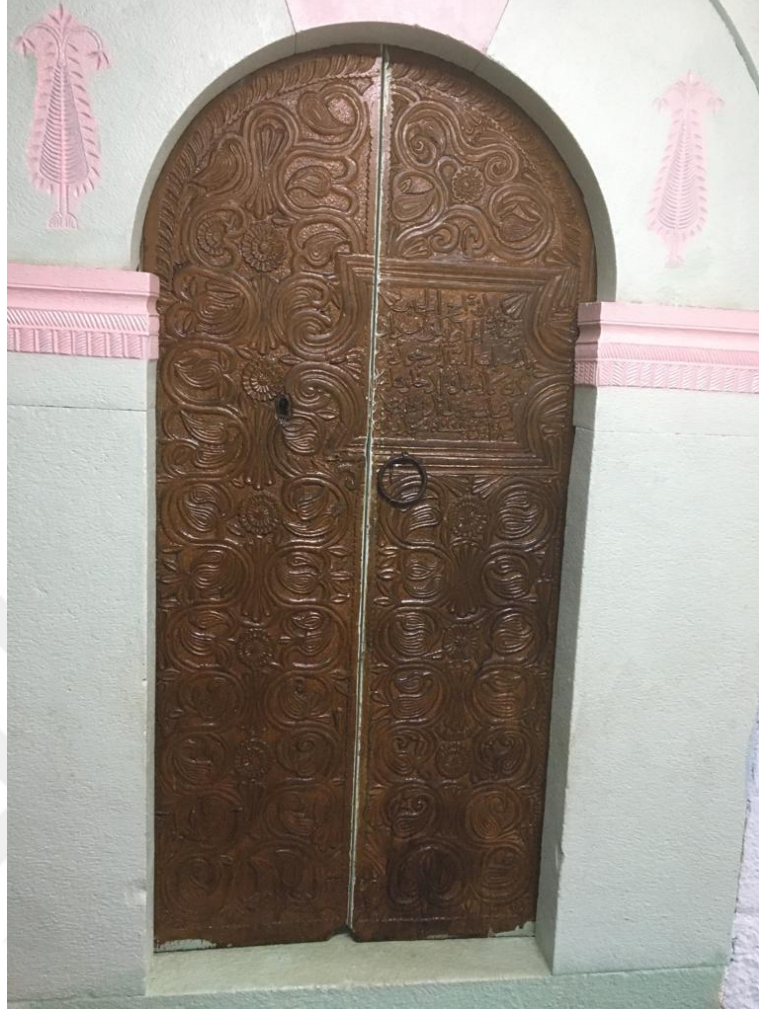
Fotoğraf 74. Petek Köyü Camii kapısı ( B. ACAR ALTUNTAŞ, 2022)

Harim kapının kemeri ve nişi taş malzemelerdendir. Kemerin her iki tarafında da pembe renkli sevi ağacı motifleri bulunmaktadır. Cami kapı yüzeyinde oyma tekniğiyle yapılmış bitkisel bezemeler bulunmaktadır. Kapının sağ kanadının üst tarafında kitabe bulunmaktadır ancak zaman içerisindeki deformeler nedeniyle okunamamaktadır. Kapının iç kısmında ise herhangi bir süsleme bulunmamaktadır.
