Ardahan Üniversitesi

**ARTVİN İL MERKEZİ İLE İLÇELERİNDEKİ CAMİLERDE  
TESPİT EDİLEN AHŞAP SÜSLEMELER**

Yüksek Lisans Tezi

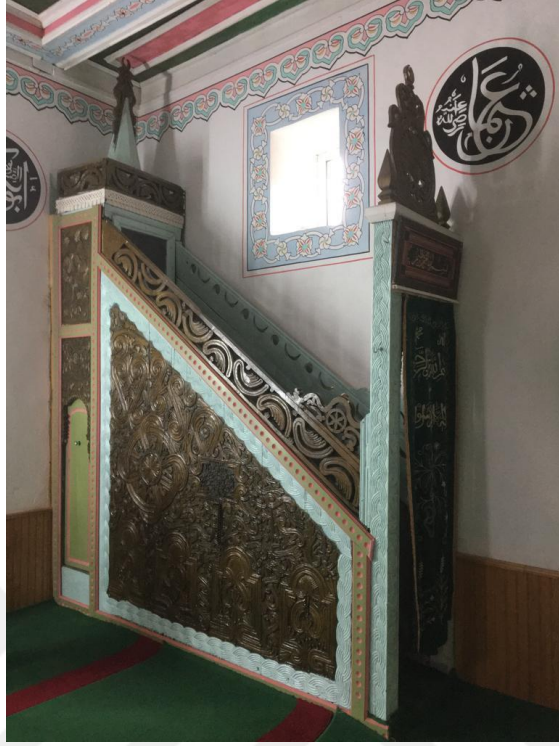
Fotoğraf 75. Petek Köyü Camii minberi ( B. ACAR ALTUNTAŞ, 2022)

Harimin güneybatı köşesinde bulunan minberde oyma tekniğiyle yapılmış çeşitli bitkisel ve geometrik süslemeler bulunmaktadır. Minber ahşap malzemedendir ve vernik uygulandığı için kahverengi renktedir. Minberin sağ aynalık kısmı tamamen duvara yapışık olduğu için görülememiştir. Sol aynalık kısmın da ise eteklerinde içerisinde çeşitli şekillerin bulunduğu dört adet kemerli karesel bölge bulunmaktadır. Minberin sol aynalığının ortasına yakın bir yerinde içerisinde çiçek bulunan bir çember ve çembere geçirilmiş şekilde işlenen çeşitli motifler bulunmaktadır. Sol aynalık kısmını çevreleyecek şekilde beyaz renge boyanmış ikili zencerek motifi işlenmiştir ve sol aynalık kısmında bir adet kitabe bulunmaktadır. Kitabedeki yazılar zemin rengi ile yazıların rengi aynı olduğu için ve deformeler nedeniyle tam olarak okunamamıştır.

Minber korkuluklarında ise ajur tekniği kullanılarak yapılmış çeşitli süslemeler bulunmaktadır.

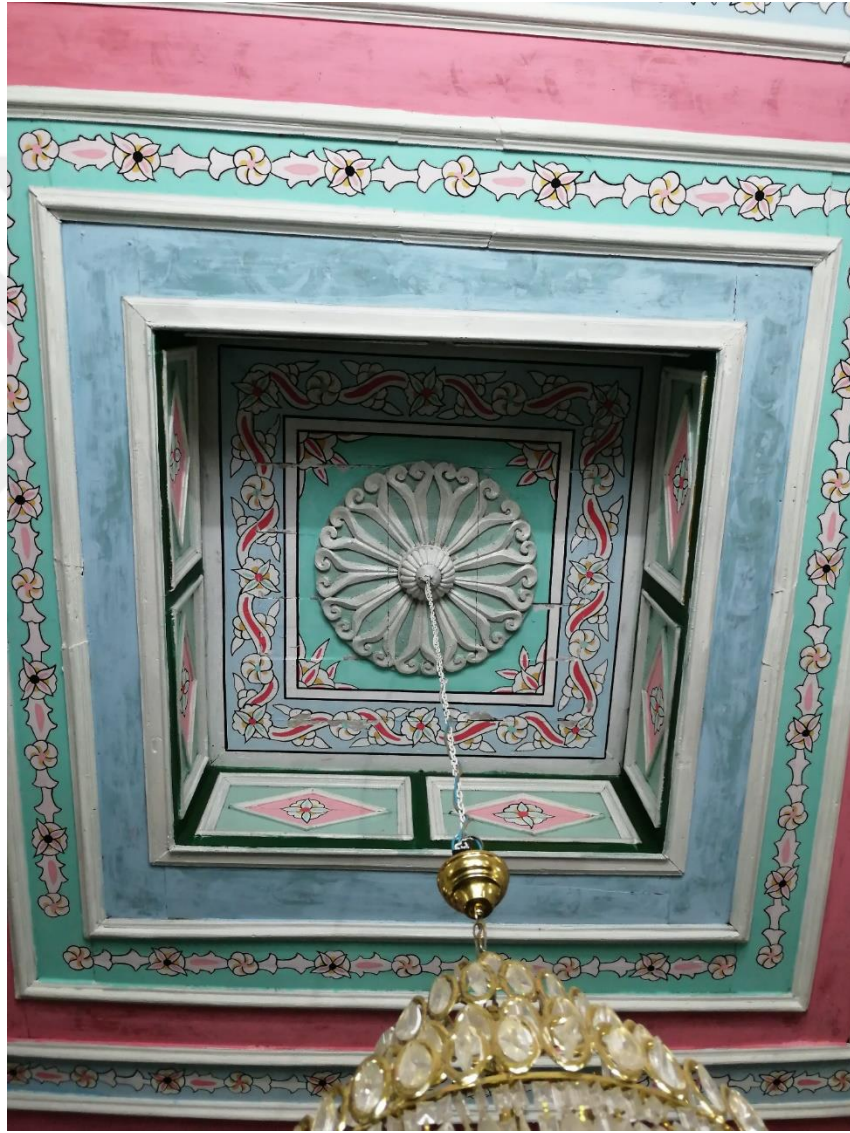
Fotoğraf 77. Petek Köyü Camii tavanı ( B. ACAR ALTUNTAŞ, 2022)

Çıtalarla iç içe geçmiş karelerden oluşan ahşap tavanın ortasında kare formda ve derinliği olan bir göbek bulunmaktadır. Çıtalarla oluşturulmuş bordürlerin içerisi kalem işi tekniği kullanılarak bitkisel motiflerle bezenmiştir. Göbeğin iç kenar yüzleri ikişer adet dikdörtgensel bölgelere ayrılarak içlerine baklava dilimi çerçeve içerisinde çiçek motifleri kalem işi tekniği kullanılarak bezenmiştir. Göbeğin orta kısmında ise on üç kollu bir çiçek motifi bulunmaktadır.

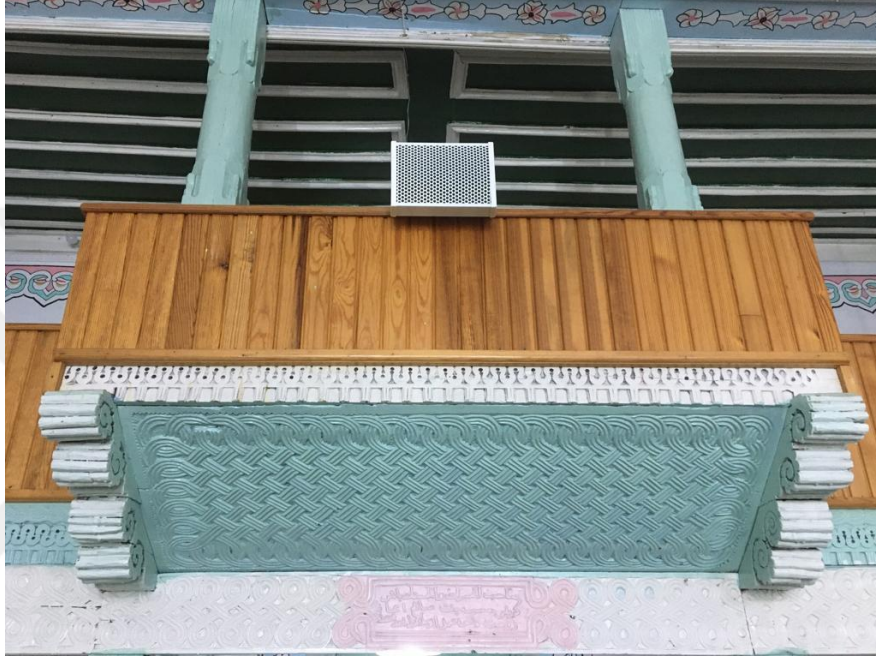
Fotoğraf 78. Petek Köyü Camii mahfil köşkü ( B. ACAR ALTUNTAŞ, 2022)

Caminin sadece kuzey hattı boyunca uzanan kadınlar mahfilinin korkuluklarında herhangi bir süsleme unsuru bulunmazken korkuluk eteklerinde oyma tekniğiyle yapılmış, beyaza boyanmış geometrik geçmeler bulunmaktadır. Dikdörtgen formlu köşk çıkıntısının altında ise yeşile boyanmış, oyma tekniğiyle yapılmış hasır örgü motifi bulunmaktadır.

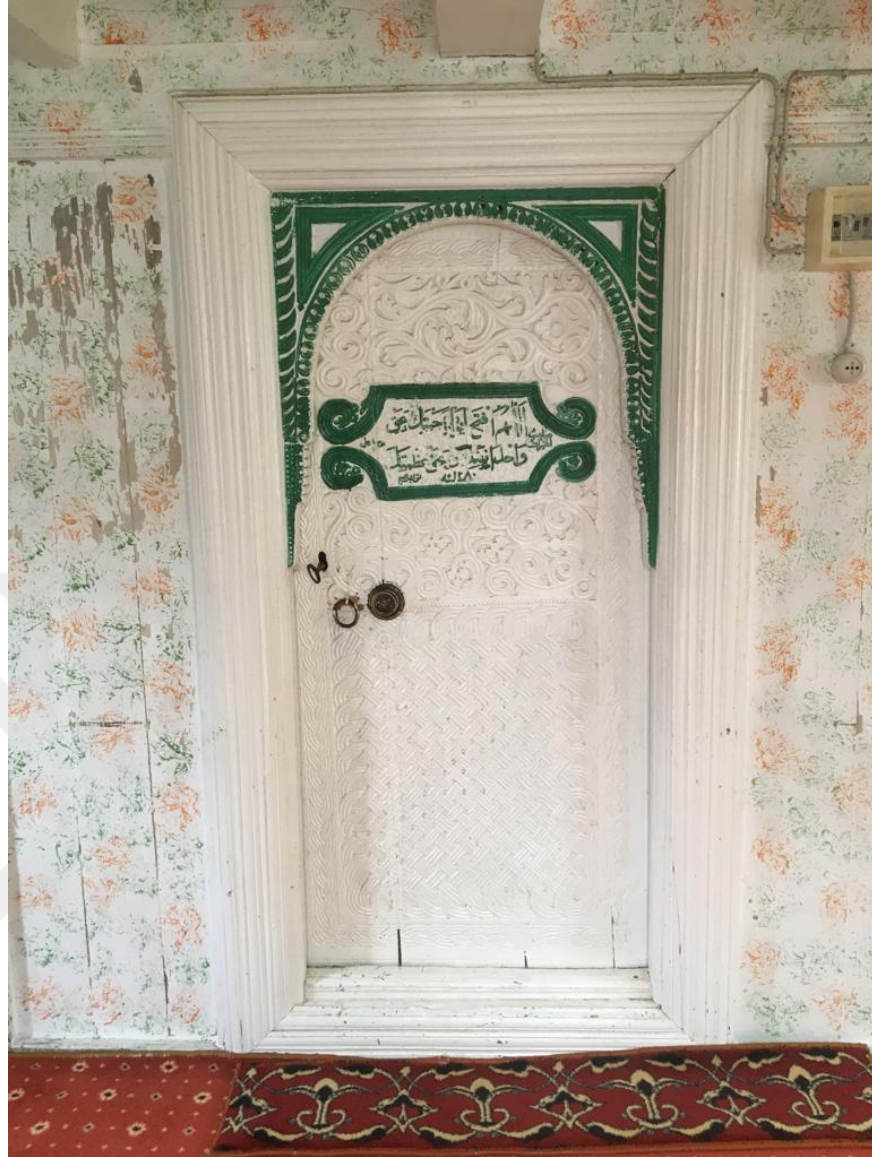
Fotoğraf 80. Erenköy Köyü Merkez Camii harim kapısı ( B. ACAR ALTUNTAŞ, 2022)

Tek kanatlı, dikdörtgen formlu ahşap kapının dış yüzeyinde oyma tekniğiyle yapılmış çeşitli motifler bulunurken iç yüzeyi ise sadece boya ile boyanmış olup üzerinde herhangi bir süsleme unsuru bulunmamaktadır. Kapının dış yüzeyinin alt tarafında hasır örgü motifi bulunmaktadır. Üst tarafında ise kıvrımlı dallar ve bitkisel motifler bulunmaktadır. Aynı zamanda üst tarafında da bir kitabe bulunmaktadır ve üzerindeki boyalardan kaynaklanan deformeler nedeniyle tam olarak okunamamaktadır. Kapının bordürlerinde ise örgü motifi işlenmiş olup kapı genel olarak beyaza boyanmıştır. Sadece kitabenin olduğu kısmın çevresi yeşil renktedir. Kapı pervazının üst kısmı kemerlidir. Üzerinde oyma tekniğiyle yapılmış çeşitli süslemelerle işlenmiş olup yeşil renge boyanmıştır.

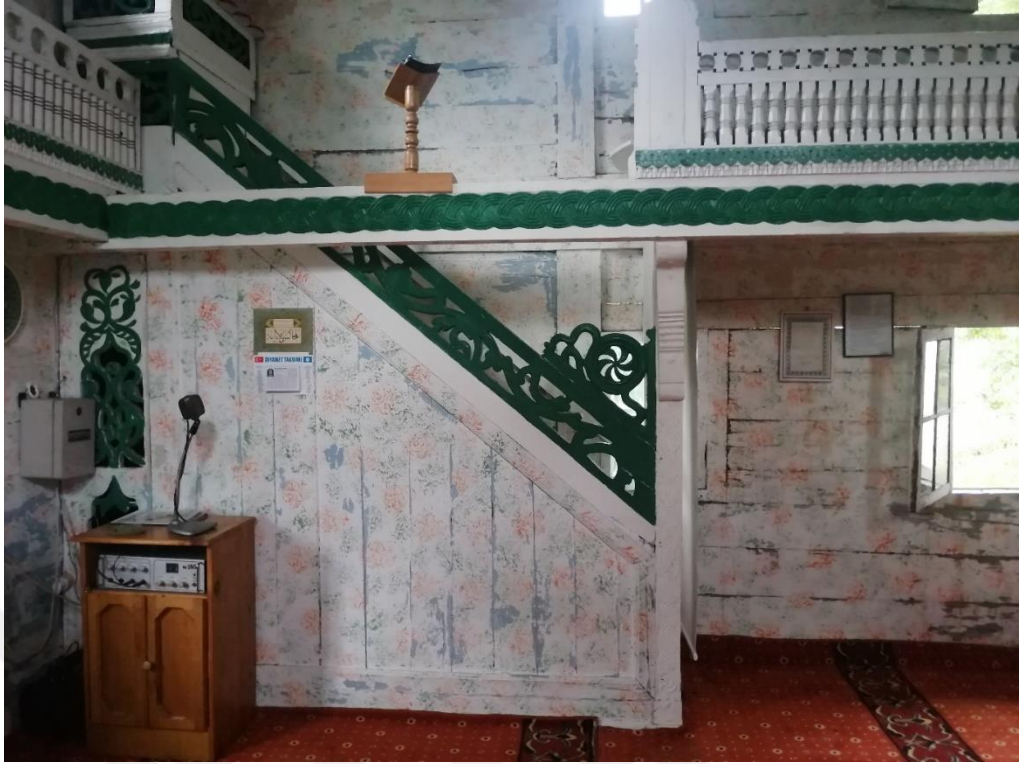
Fotoğraf 81. Erenköy Köyü Merkez Camii minberi ( B. ACAR ALTUNTAŞ, 2022)

Harimin güneybatısına yerleştirilen minberin sağ aynalık kısmı tamamen duvara yanaşık olduğu için görünmemektedir. Sol aynalık kısmında ise yağlı boya ile boyanmış olup herhangi bir süsleme unsuru bulunmamaktadır. Minber korkuluklarında ajur tekniğiyle yapılmış çeşitli bitkisel motifler rüzgârgülü motifi bulunmaktadır. Korkuluklar yeşil renge boyanmıştır. Minberin köşk altında ise ajur ve oyma tekniği kullanılarak çeşitli motifler islenmiştir ve bu motifler de yeşil renge boyanmıştır.

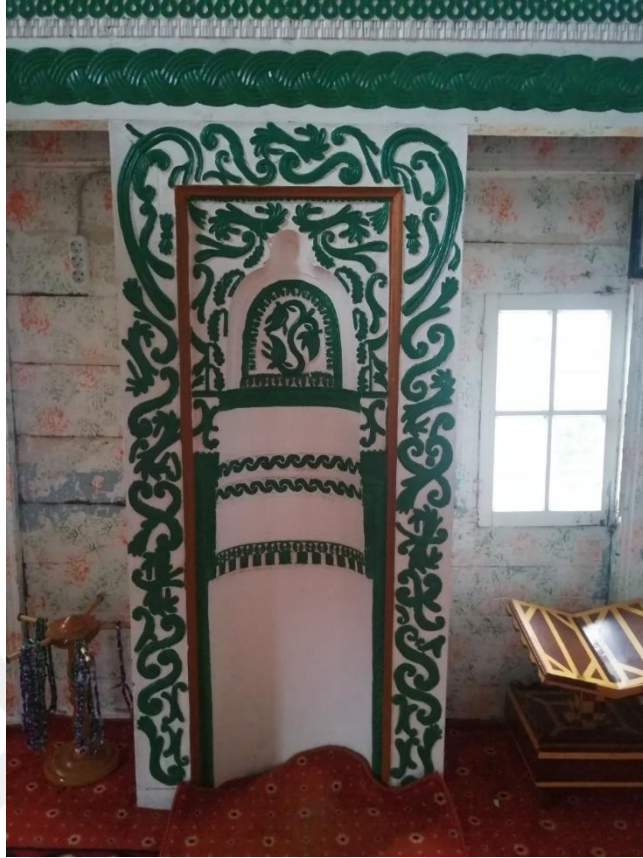
Fotoğraf 82. Erenköy Köyü Merkez Camii mihrabı ( B. ACAR ALTUNTAŞ, 2022)

Harimin güney cephesinin ortasına konumlandırılan mihrap ahşaptandır. Dikdörtgen formdadır. Mihrabın üç tarafını çevreleyen çerçevesinde ve köşeliğinde oyma tekniğiyle yapılmış kıvrımlı dallar ve çeşitli bitkisel motifler bulunmaktadır. Bu motifler yeşile boyanmıştır. Mihrap kavsarasında kemerli bir dikdörtgensel bölge içerisine işlenmiş laleye benzeyen üç tane çiçek motifi bulunmaktadır. Mihrap nişine çerçevesinde bulunan süslenmelerin benzerleri işlenmiştir.

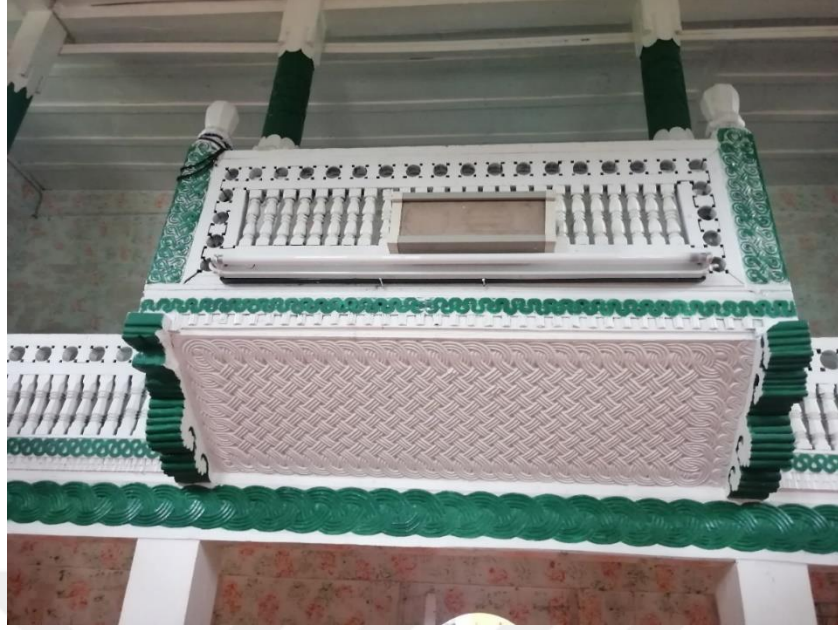
Fotoğraf 83. Erenköy Köyü Merkez Camii mahfil köşkü ( B. ACAR ALTUNTAŞ, 2022)

Caminin kuzey, doğu ve batı eksenini boyunca uzanan mahfil katının korkuluk, korkuluk etekleri ve köşk kısmında oyma tekniğiyle yapılmış birçok süsleme unsurları bulunmaktadır.

Ajur tekniği kullanılarak yapılmış korkuluklar beyaz renge boyanmıştır. Korkulukların etek kısımlarında ise oyma tekniğiyle yapılmış, yeşil renge boyanmış bir sıra tekli zencerek motifi ve onun altında ise üçlü örgü motifi bulunmaktadır.

Mahfil katı üç cephe boyunca uzanmasına karşın süslemeler güney cephe boyunca da devam etmektedir. Mahfil katının köşk kısmında korkuluklarda karşımıza çıkan süslemeler bulunmaktadır. Köşkün alt kısmında ise harim kapısında da bulunan hasır örgü motifi bulunmaktadır ve bu kısım beyaz renge boyanmıştır.

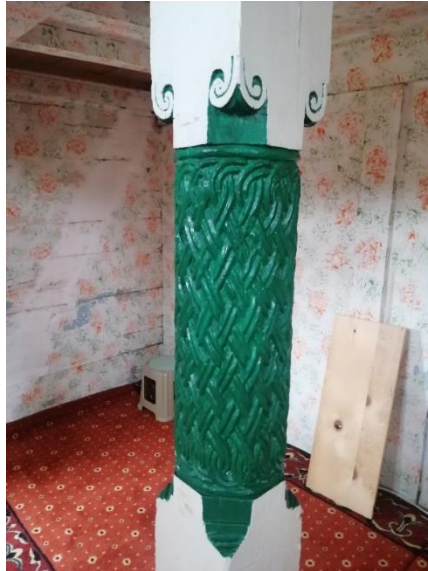
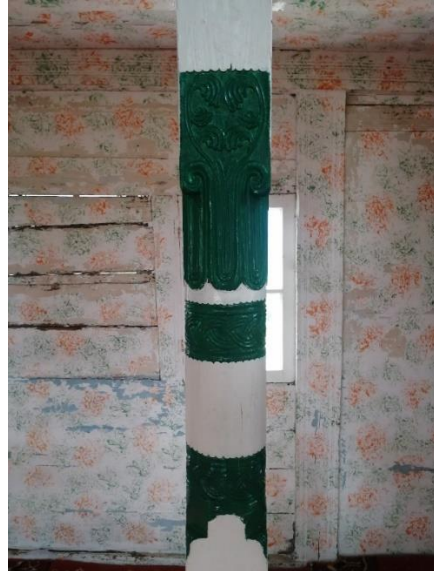
Fotoğraf 84. Erenköy Köyü Merkez Camii sütunlarındaki süslemeler ( B. ACAR ALTUNTAŞ, 2022)

Yedi adet kadınlar mahfilinde, üç adet de harim de olmak üzere yedi adet ahşap sütünü bulunmaktadır. Süslemeler sütunların orta kısımlarında bulunmaktadır. Yeşil renge boyanan süslemeli kısımlarda kıvrımlı dallar, koçboynuzu ve hasır örgü motifleri bulunmaktadır.

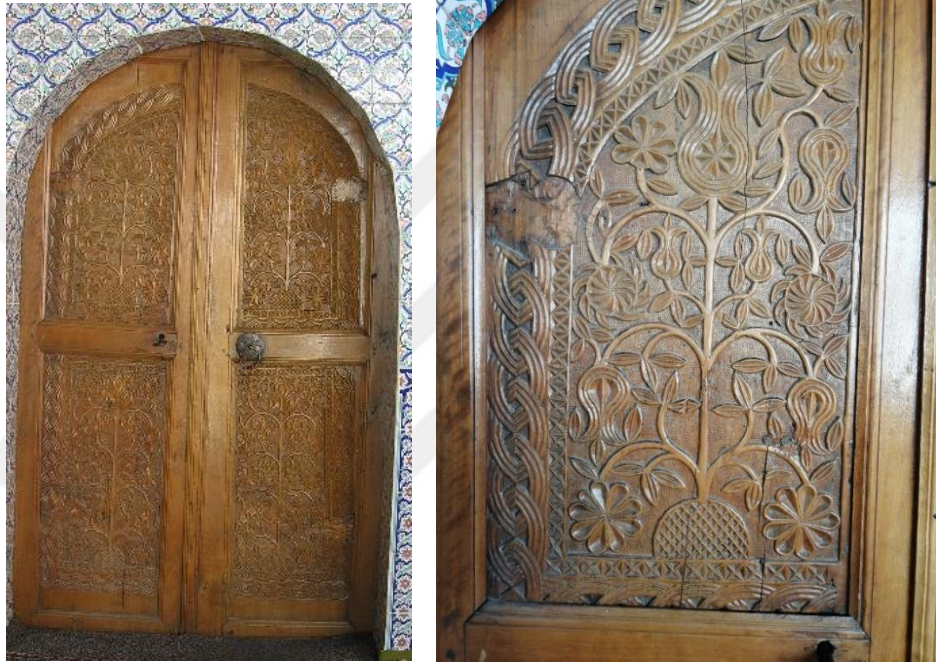
Fotoğraf 86. Demirkent Köyü Camii harim kapısı ( B. ACAR ALTUNTAŞ, 2022)

Son cemaat yerine giriş kapısı sanatsal bir değer taşımasa da yuvarlak kemerli harim giriş kapısında oyma tekniğiyle yapılmış hayat ağacı gibi çeşitli bitkisel bezemelere sahiptir. İki kanatlı kapı dört bölüme ayrılmış ve bu bölümlerde aynı bitkisel motifler bulunmaktadır. Bu motifler ortada büyük bir lale motifi, etrafında kıvrımlı dallar ve çiçek motifleri bulunmaktadır. Kapı bordüründe ise zencerek motifi bulunmaktadır.

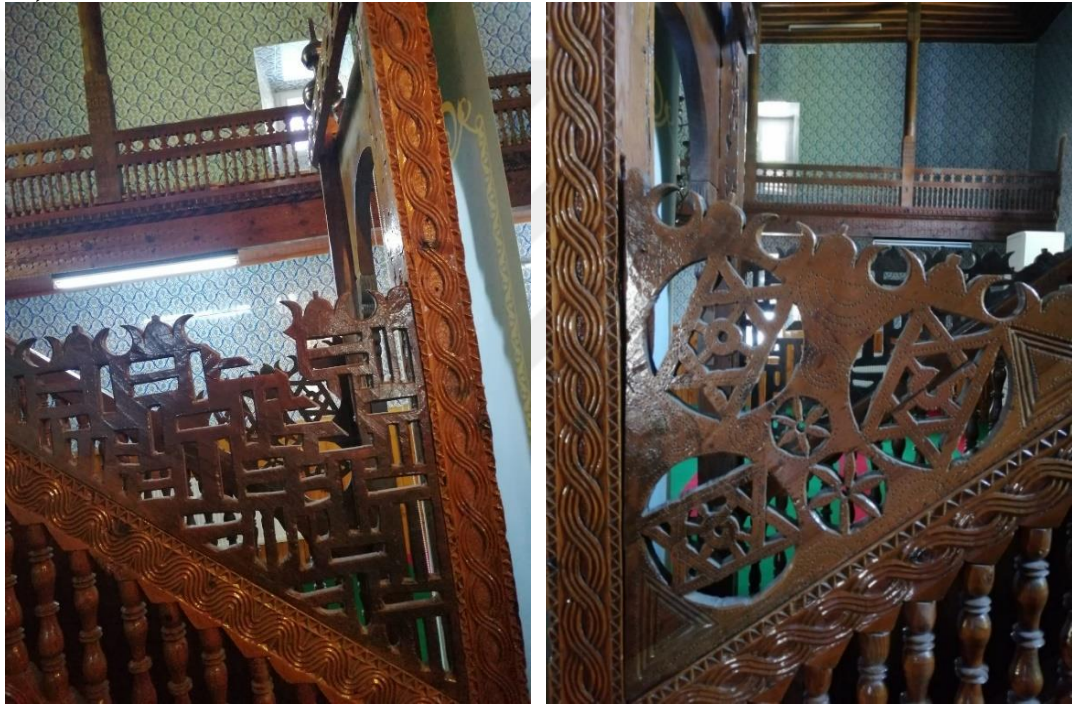
Fotoğraf 88. Demirkent Köyü Camii minber korkuluklarındaki süslemeler ( B. ACAR ALTUNTAŞ, 2022)

Harimin güneybatı kısmında bulunan minber, oldukça zengin süslemelere sahiptir. Sol aynalığında etek kısmı da dâhil olmak üzere üç adet yatay zencerek motifi bulunmaktadır. Aynı motif minber korkuluklarının alt kısmında da iki sıra bulunmaktadır. Bitkisel bezemelerin yoğun olarak bulunduğu sol aynalık kısmında lale ve rüzgârgülü motifleri dikkat çekmektedir. Sağ aynalık kısmında ise yine üç sıra yatay zencerek motifinin yanı sıra hasır örgüsüne benzeyen bir bezemeye kaplanmıştır. Çoğunlukla oyma tekniğinin kullanıldığı minberin korkuluklarının olduğu bölüm ile kapı sövelerinin arasındaki bölümde ajur tekniğiyle yapılmış çeşitli geometrik süslemeler bulunmaktadır.

Oruçlu Köyü Camii, Muratlı Köyü Camii ve Demirkent Köyü Camii minber korkuluklarında kafes tekniği kullanılırken, kalan camilerin minber korkuluklarında ajur tekniği görülmektedir. Sundura Mahallesi Camii minber korkuluklarında ise hem kafes hem de ajur tekniği birlikte kullanılmıştır.

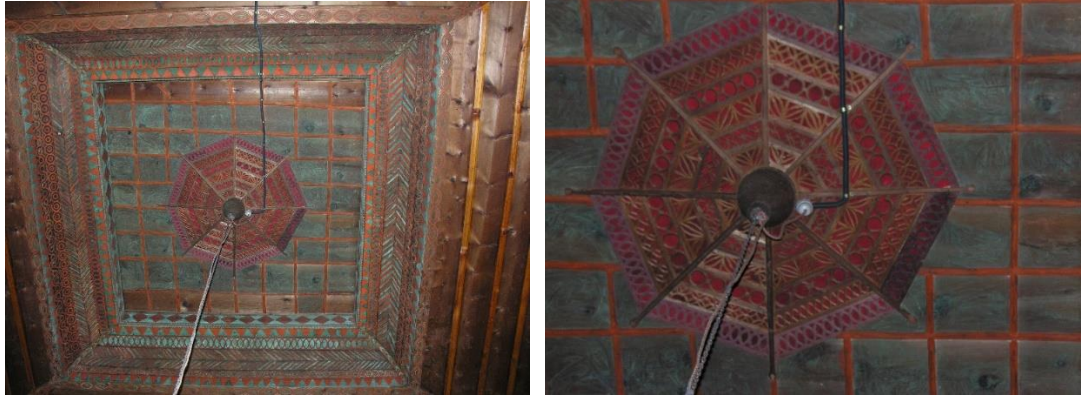
Fotoğraf 89. Demirkent Köyü Camii tavanı ( B. ACAR ALTUNTAŞ, 2022)

Düz tavan yapım tekniğiyle yapılmış olan tavanın çökertme göbeğinin kenarlarında balıksırtı, yumurta dizileri, iç içe geçmiş yuvarlak dizileri, üçgen dizileri ve çeşitli geometrik dizilerden oluşan bordürler bulunmaktadır. Göbeğin iç yüzeyi yetmiş iki dikdörtgen bölüme ayrılarak orta kısmına sekizgen bir süsleme detayı yerleştirilmiştir. Bu süsleme detayı çeşitli geometrik dizilerden oluşan iç içe geçmiş altı adet süsleme

hattından oluşmaktadır. Oyma tekniğiyle şekillendirilen tavan detayı kalem işi tekniğiyle kırmızı, yeşil ve altın sarısı renkleriyle hareketlendirilmiştir.

Göbek detayı olan tavanlardan Aşağı Irmaklar Camili Mahallesi Camii, Aşağı Maden Köyü Camii, Demirkent Köyü Camii, Küplüce Köyü Camii, Esendal Köyü Camii ve Ortacalar Camii'nin göbek detayları sekizgen formundadır. Bu camilerin sekizgen formdaki tavan göbeklerinin benzerleri Trabzon Gültepe Kafeli Camii, Rize Hüseyin Hoca Camii ve Rize Güneyce Camii (Bölükbaşı, 2017, s. 128-332) tavan göbeğinde de tespit edilmiştir. Demirkent Köyü Camii, Esendal Köyü Cami ve Aşağı Maden Köyü Camii'nin tavan göbeklerindeki detaylar birbirlerine oldukça benzemektedir. Yine Ortacalar Köyü Camii ve Aşağı Irmaklar Köyü Camii'nin göbek detayında benzer teknikle yapılmış süslemeler vardır. Veliköy Eski Camii kubbesi ve İremi Camii'nin ahşap kubbeleri de benzerlik göstermektedir.

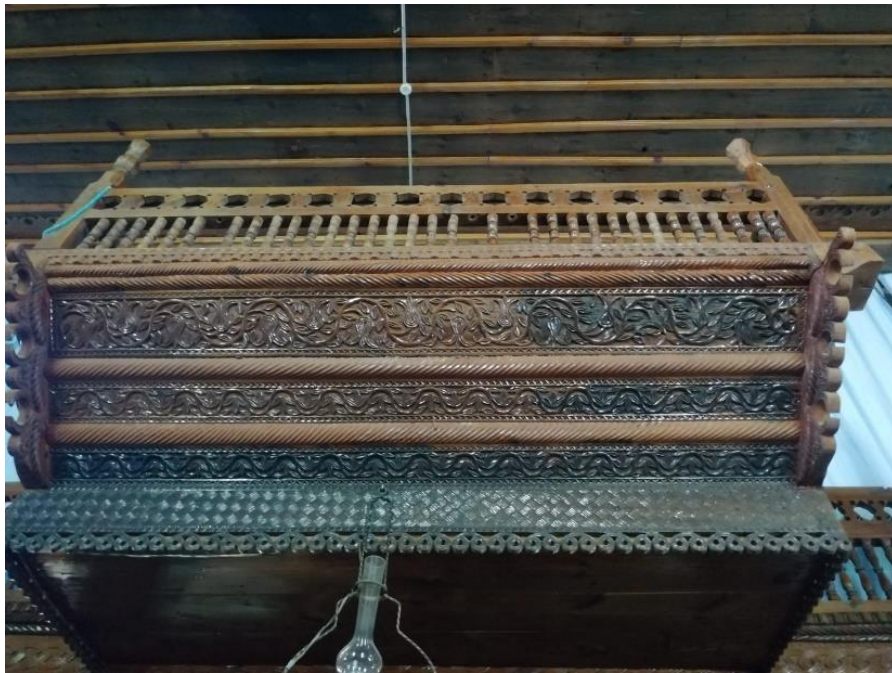
Fotoğraf 90. Demirkent Köyü Camii mahfil köşkü ( B. ACAR ALTUNTAŞ, 2022)

Ağırlıklı olarak ajur tekniğinin kullanıldığı mahfil korkuluklarının etek kısımlarında oyma tekniğiyle yapılmış bir sıra balıksırtı motifi ve onun altında da iki sıra zencerek motifi bulunmaktadır. Mahfil katının köşk çıkıntısında oyma tekniğiyle yapılmış kıvrımlı dallar, hasır ve balıksırtı motifleri bulunmaktadır. Mahfil köşkünün eteklerinde ise ajur tekniğiyle yapılmış süslemeler bulunmaktadır. Mahfil korkuluklarında üç adet ahşap köşesiz korkuluğun düştüğü gözlemlenmiştir.

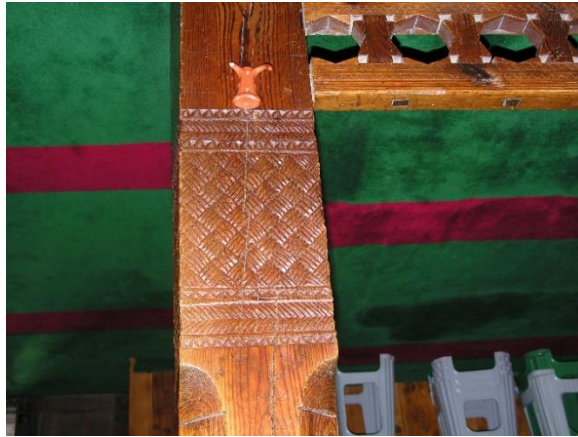
Fotoğraf 92. Demirkent Köyü Camii sütunundaki süslemeler( B. ACAR ALTUNTAŞ, 2022)

Caminin sütunlarında genellikle oyma tekniğiyle zikzak, yıldız ve hasır örgü motifleri bulunmaktadır.

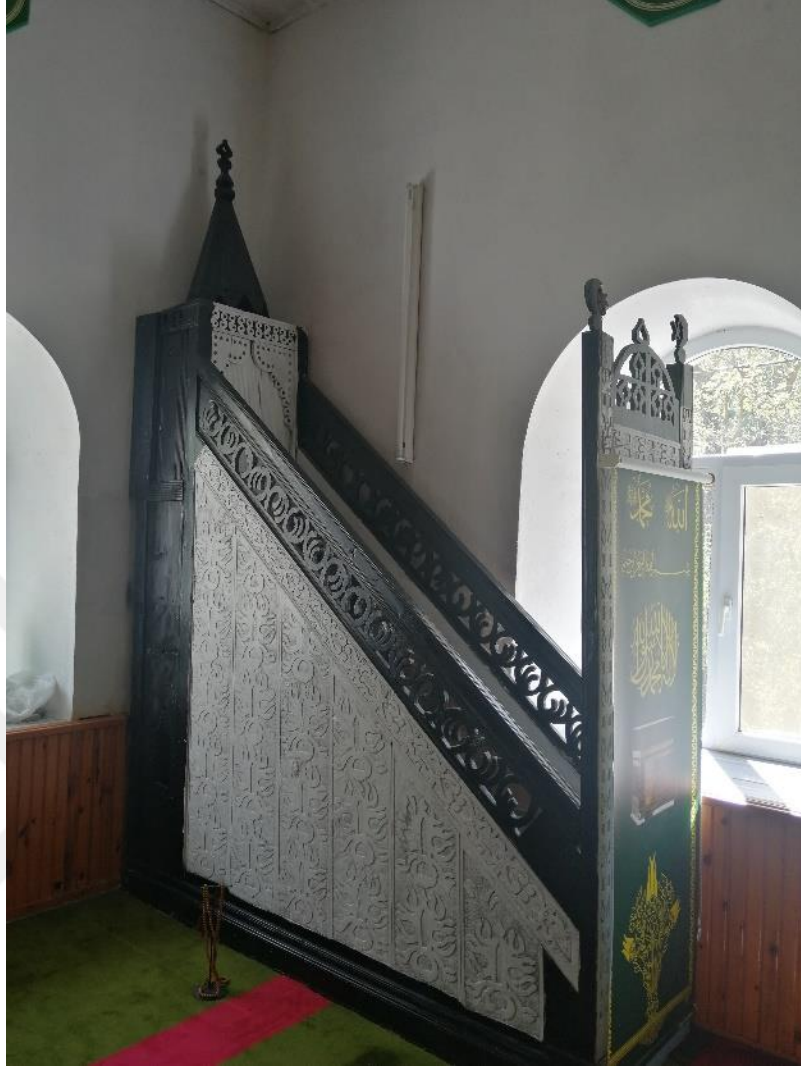
Fotoğraf 94. Esendal Köyü Merkez Mahallesi Camii minberi ( B. ACAR ALTUNTAŞ, 2022)

Harimin güneybatı cephesinde bulunan minberin sağ tarafı duvara bitişik olduğu için tam olarak görünmemektedir. Sol aynalığında kabartma tekniğiyle yapılmış çeşitli motifler bulunmaktadır. Zemin üzerinde küçük küçük delikler açılarak yapılmış çeşitli süslemeler bulunmaktadır. Korkuluk, köşk ve taç kısmında da ajur tekniğiyle yapılmış çeşitli süslemeler bulunmaktadır. Taç kısmında birbirine dönük iki adet ay yıldız bulunmaktadır.

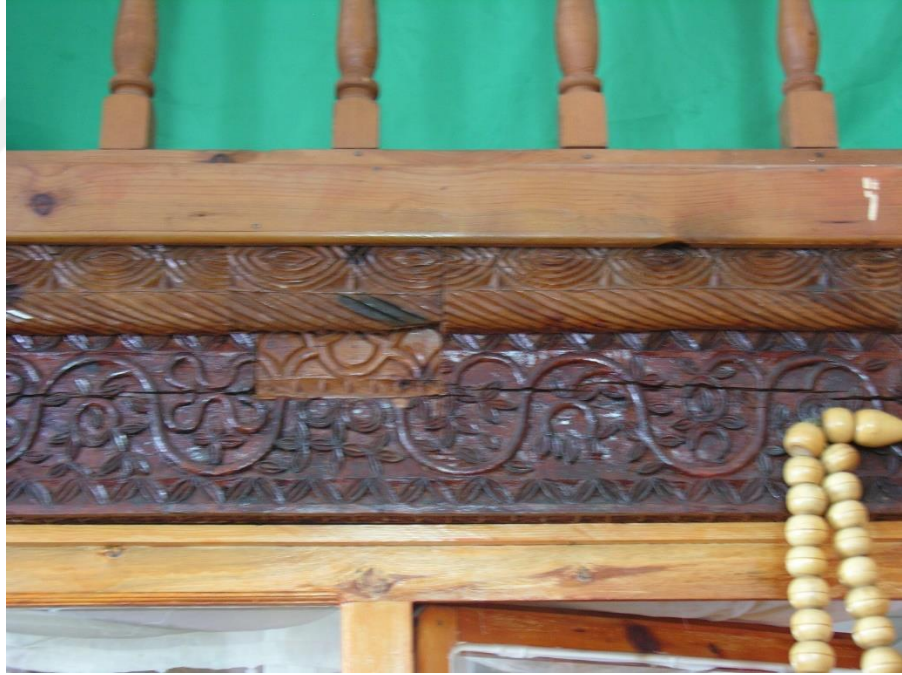
Fotoğraf 96. Esendal Köyü Merkez Mahallesi Camii mahfil korkuluk eteklerindeki süslemeler ( B. ACAR ALTUNTAŞ, 2022)

Harimin kuzey hattı boyunca uzanan, alttan iki adet dikme tarafından desteklenen kadınlar mahfilinin köşk altı kısmı ve korkuluk etekleri zengin süsleme unsurlarına sahiptir. Köşk altında oyma tekniğiyle yapılmış üç sıra ikili sarmal motifi ve en alt sırada birbirini kesen çemberlerin oluşturduğu süslemeler bulunmaktadır. Mahfil eteklerinde ise oyma tekniğiyle yapılmış ve mahfil etekleri boyunca uzanan diziler halinde sarmaşık gibi bitkisel motiflerin yanı sıra çeşitli geometrik motifler de bulunmaktadır. Bu süslemelerin devamlılığı bazı alanlarda kesintiye uğradığı görülmektedir. Süslemelerin arasına oraya ait olmayan farklı süslemelerin bulunduğu başka tahta parçalarının aralara eklendiği görülmüştür.

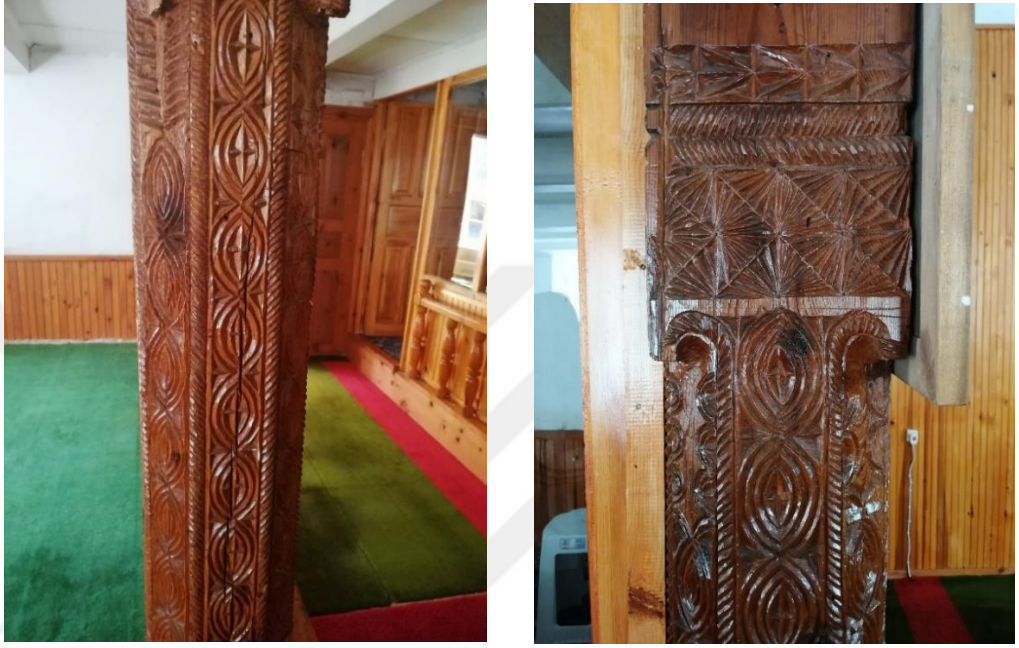
Fotoğraf 99. Esendal Köyü Merkez Mahallesi Camii sütunlarındaki süslemeler ( B. ACAR ALTUNTAŞ, 2023)

İki adet mahfil katını taşıyan, iki adet de mahfilde bulunup tavanı destekleyen toplamda dört adet sütun bulunmaktadır. Alt kattaki sütunların bir kısmı harimin iç cephesinde kullanılan lambri ile kaplanmıştır. Sütunlarda oyma tekniğiyle yapılmış geometrik motifler bulunmaktadır.
