**ARTVİN'İN HOPA DERESİ HAVZASINDA ICONA MODELİ  
YARDIMIYLA GÜNCEL EROZYON RİSK DURUMUNUN  
BELİRLENMESİ VE BUNUN HAVZANIN GENEL MORFOLOJİK  
ÖZELLİKLERİYLE İLİŞKİLENDİRİLMESİ**

**YÜKSEK LİSANS TEZİ**

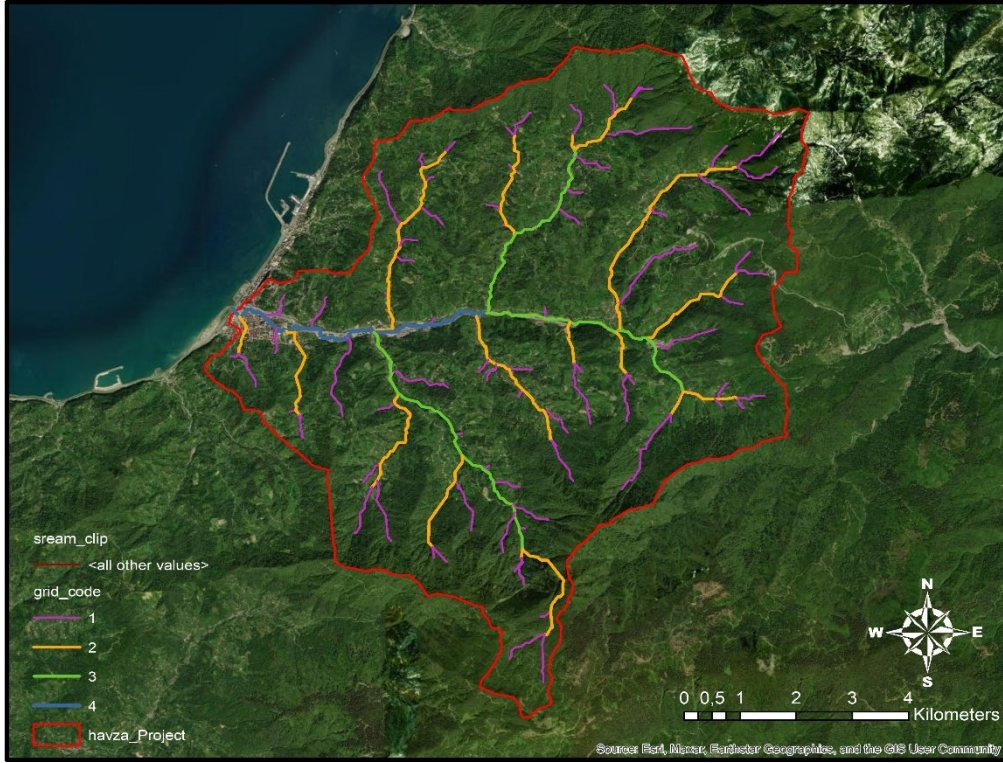
Akarsular doğdukları kaynak sahalarından döküldükleri taban seviyelerine kadar olan yolculukları boyunca her yönden farklı boylarda birçok kol alırlar. Böylelikle akarsular kollarıyla birlikte bir ağ (şebeke) meydana getirirler. Buna akarsu drenajı veya akarsu ağı denir. Hopa Deresi, yaklaşık 11 kilometre uzunluğunda olup ilçenin en büyük akarsuyudur. Balıklı Dağı bölgesinden doğan Kilise (Galişka) Deresi ile Sultanselim Dağı bölgesinden kaynaklanan Koyuncular (Zolona) Deresi olmak üzere iki ana yan kola sahiptir (Tarkan, 1973). Galişka Deresi, kaynağından itibaren güneydoğu-kuzeybatı doğrultusunda; Zalona Deresi ise kaynağından itibaren kuzeydoğu-güneybatı yönünde dar bir yatakta akarak, Çavuşlu köyü civarında birleşip Hopa Çayı'nın ana kolunu oluştururlar. Hopa Çayı, bu birleşmeden sonra Karadeniz'e ulaşana dek doğu-batı yönünde akışını sürdürür. Zalona Deresi, Sultanselim Dağı'nda 1100 metre yükseklikte doğar ve Koyuncular köyünden geçtikten yaklaşık 6 km sonra 140 metre rakıma inerek Galişka Deresi ile birleşir (Tarkan, 1973).

Şekil 21 Hopa Deresi Havzası Drenaj Ağı

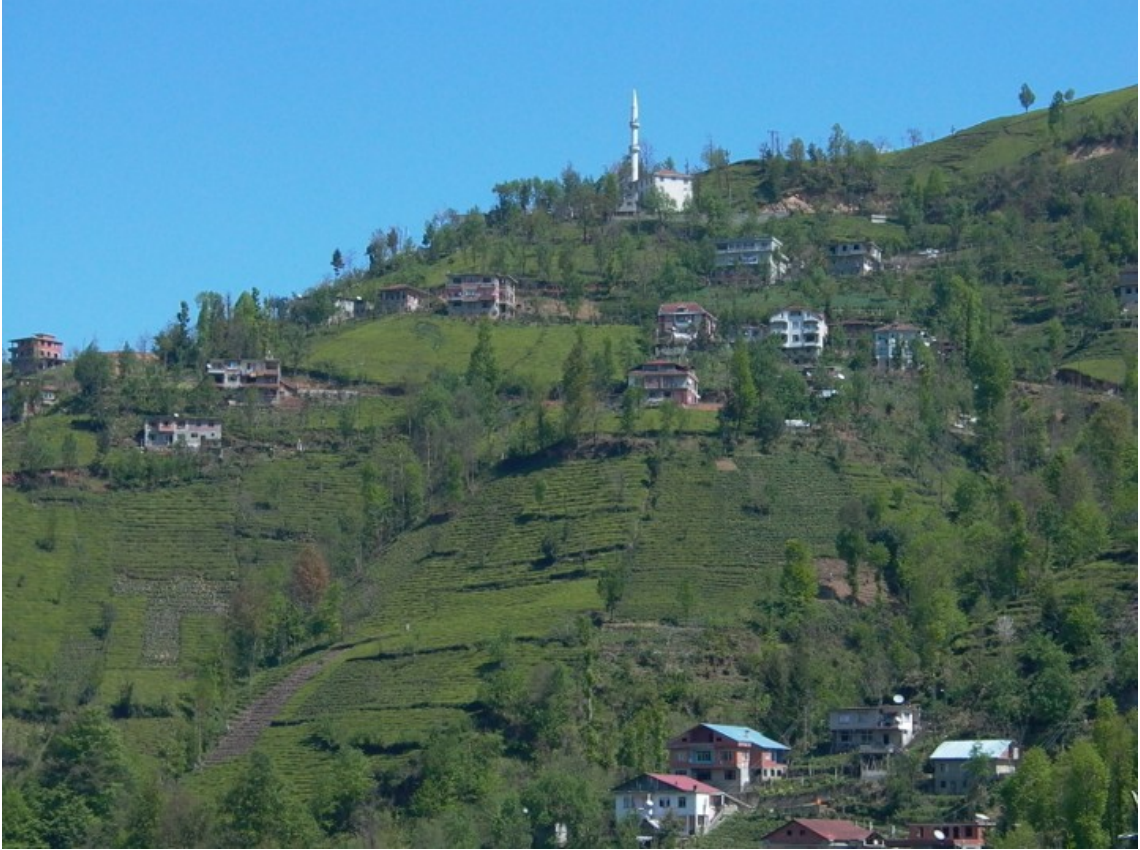
çok kısıtlı olduđu anlaşılmaktadır. Şekil 34 ve Tablo 7’den de görüleceđi üzere Hopa ilçesinin eğim değeri genel olarak oldukça yüksektir. Bu durum, ilçedeki yerleşim alanları oluşturulurken, geçmişte orman, mera, çayır ve dere kenarında yetişen doğal bitki örtüsü tahrip edilmesine ve böylece dağınık yapılaşmaya şekline neden olunmuştur. Burada en büyük dönüşüm ise yerel halka alternatif bir ekonomik gelir sağlamak amacıyla özellikle eğimli yamaçlarda bulunan ormanların çay ve fındık tarımına dönüştürülmesi olmuştur

Şekil 35. Hopa İlçesindeki Eğimli Yamaçlarda Yapılan Çay Tarımından Bir Görünüm

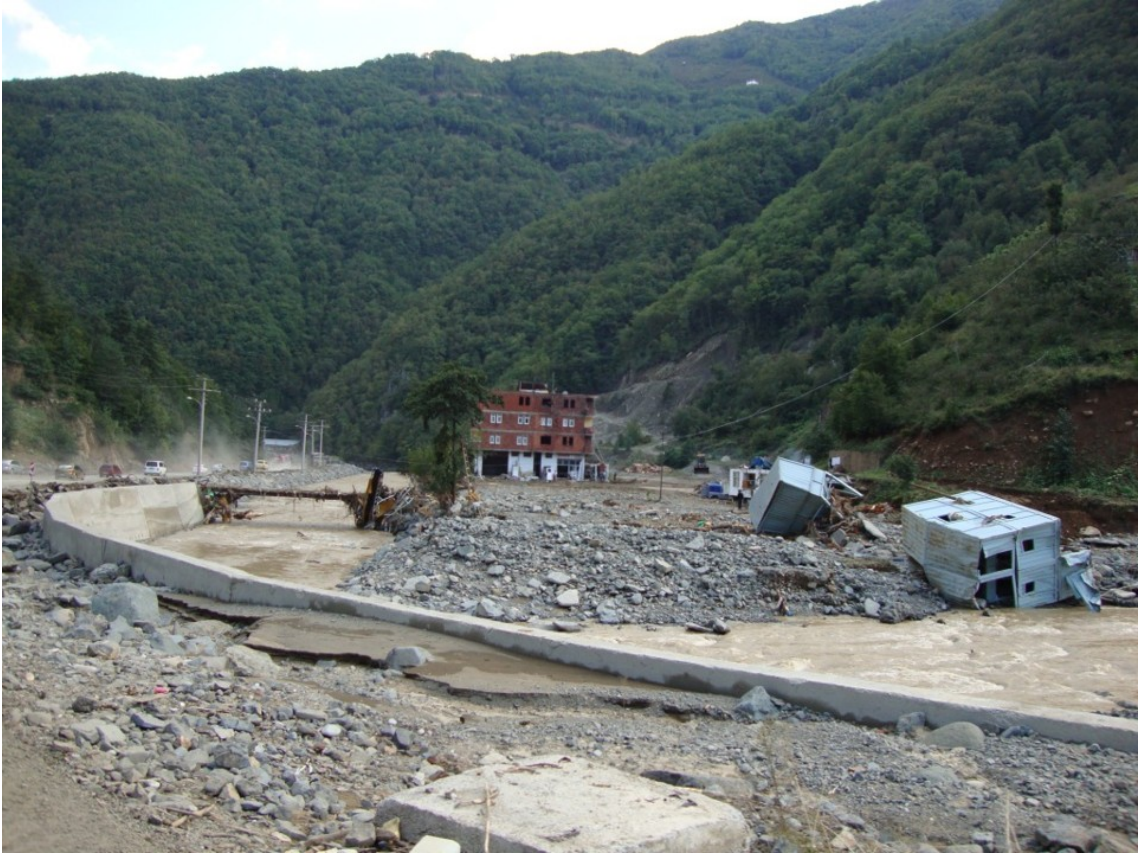
Şekil 38. Dere Yatakları İçinde/Yakınında Yapılan Hatalı Yapılaşma ve Ulaşım Yolu  
(Borçka, Artvin)

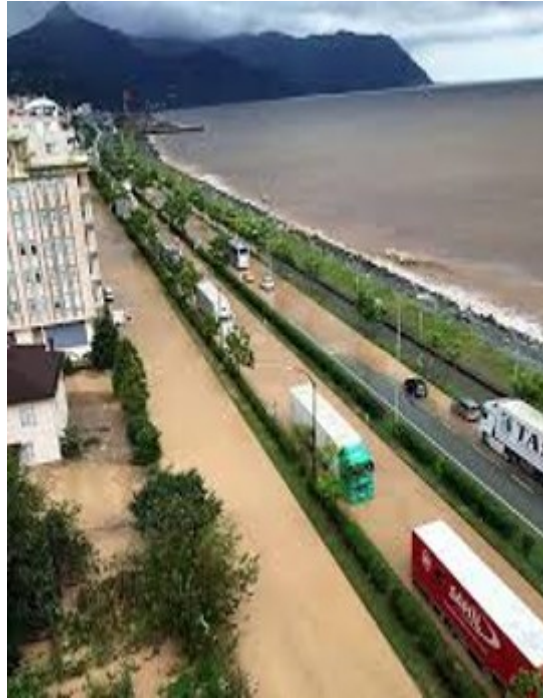
Kaynak ile mansap arasındaki belirgin yükselti farkı, akarsuyun yüksek akımlarla taşınmasına ve afet durumlarında büyük miktarda malzeme transferine neden olmaktadır. Vadi tabanının en geniş kısmı mansap bölümünde yer almakta olup, eğimin azalması nedeniyle bu kesimde yerleşim alanları da yoğunluk kazanmıştır. Örneğin, mansap bölümünde inşa edilen Karadeniz Sahil Yolu nedeniyle olası bir aşırı yağış ile afet boyutlarına ulaşan sel/taşkın olaylarının meydana gelmesi riski oldukça yüksektir.

Şekil 40. 22-24 Ağustos 2015 tarihlerinde Karadeniz Sahil Yolunu da Etkileyen Taşkın

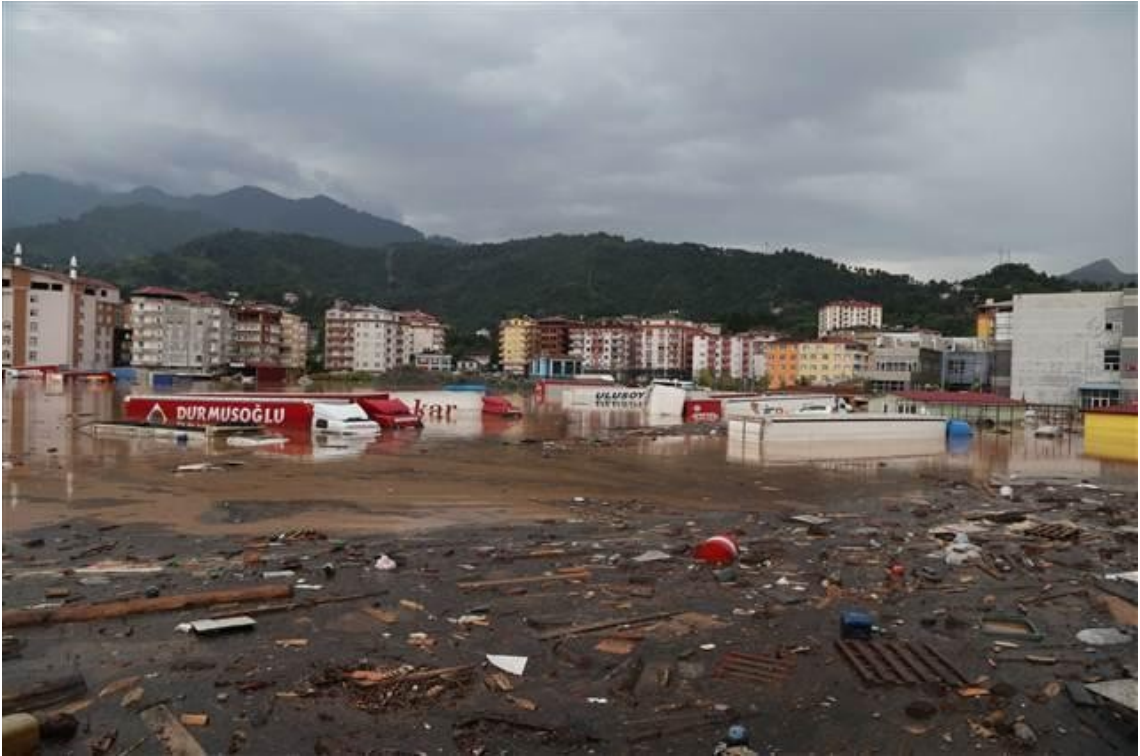
Yoğun yağış sonrası dere yatağından taşan sel suları, istinat duvarlarını aşarak ana yolları ve yerleşim alanlarını su altında bırakmıştır. Su birikintileri, özellikle eğim değeri düşük olan batı kesimindeki vadi tabanlarında yoğunlaşmıştır. Bu alanlarda taşkın suları göllenmiş ve eğimin artmaya başladığı bölgelere kadar ilerlemiştir.

Şekil 41. Hopa Tır Parkında Ağustos 2015'te Meydana Gelen Taşkın Sonrası Görüntü

Taşkın sularının çekilmesinin ardından, akarsuyun taşıdığı rüsubat, çamur ve çeşitli alüvyonlar yerleşim alanlarında birikmiş ve maddi zararı artırmıştır. Meydana gelen afet sonucunda ciddi düzeyde maddi kayıplar yaşanmış; ayrıca 11 kişi yaşamını yitirmiştir. Bu durum, afetlerin sadece ekonomik değil, aynı zamanda insanî boyutlarda da yıkıcı etkiler doğurduğunu göstermektedir.

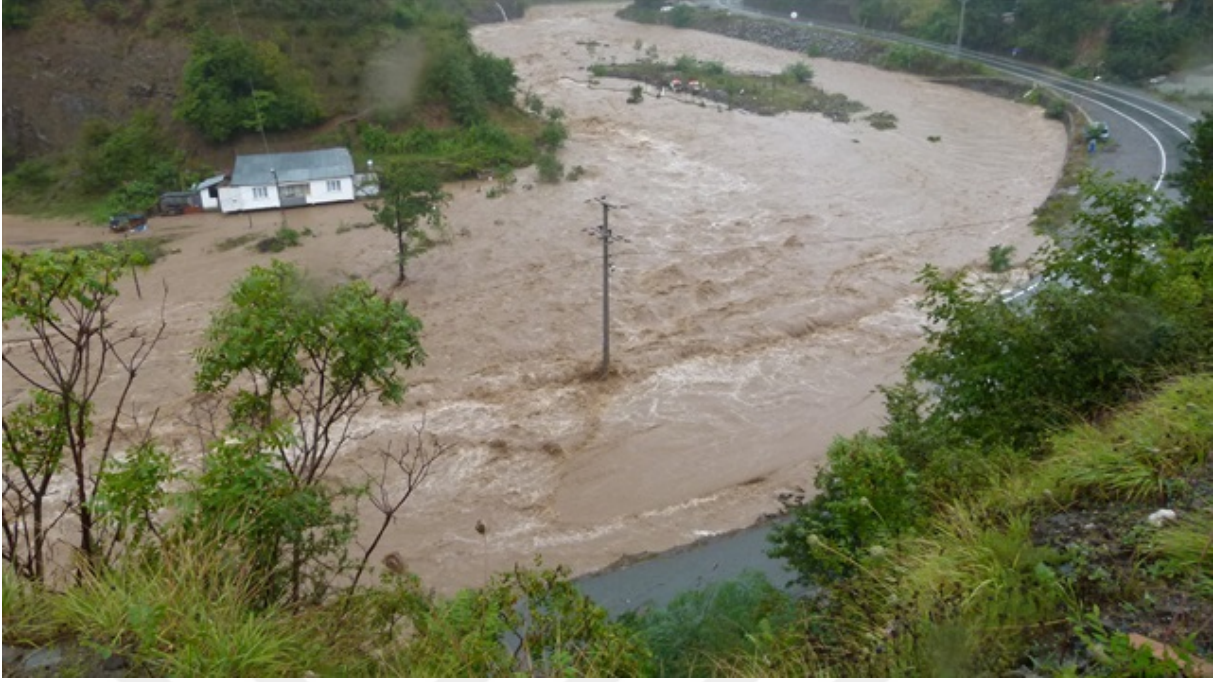
Şekil 42. 22-24 Ağustos 2015 Tarihlerinde Meydana Gelen Taşkın (Borçka)

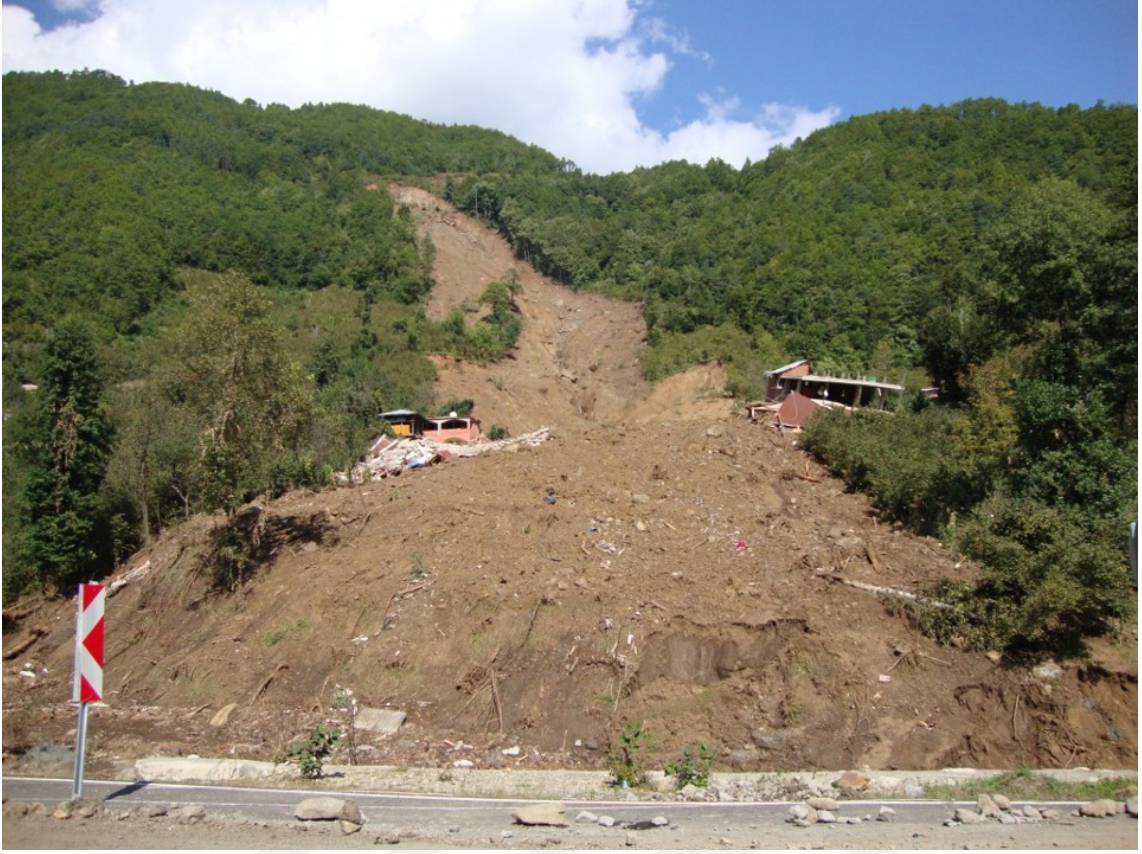
Borçka’da bazı yerleşim alanlarının çökmesine sebep olmuştur. Yoğun yağışlarla birlikte gelişen taşkın akışı, beraberinde getirdiği rüsubatla akarsu güzergâhında ciddi deformasyonlara yol açmış, özellikle kıyıya yakın yollar, yerleşim alanları ve dik yamaçlar üzerinde yıkıcı etkiler yaratmıştır.

Şekil 43. 24 Eylül 2009’da Meydana Gelen Heyelan (Düzköy-Borçka)

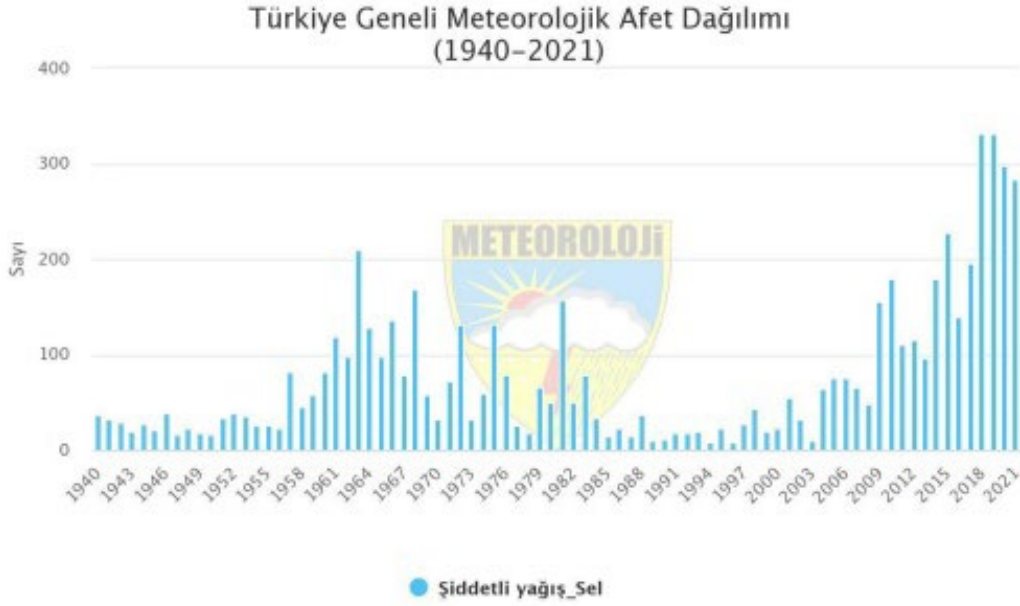
Şekil 44. Türkiye Geneli Meteorolojik Afet Dağılım Grafiği (1940-2021)

2024 yılı, Türkiye'de iklim değişikliğinin etkilerinin en belirgin hissedildiği yıllardan biri olmuştur. Meteoroloji Genel Müdürlüğü verilerine göre, bu dönemde ülke genelinde toplam 1257 aşırı hava olayı meydana gelmiştir. Bu sayı, 1940 yılından bu yana kaydedilen en yüksek ikinci aşırı hava olayı sayısı olarak kayda geçmiştir. Son dört yıllık süreçte aşırı hava olaylarının sayısı sürekli artış göstermekte olup, son iki yıldır bu sayı 1200'ün üzerinde seyretmektedir.
