**ASPENDOS'TA TARİHİ YAPILARDA KULLANILAN HARÇLARIN VE  
TUĞLALARIN ÖZELLİKLERİ**

**YÜKSEK LİSANS TEZİ**

**ŞUBAT 2020**

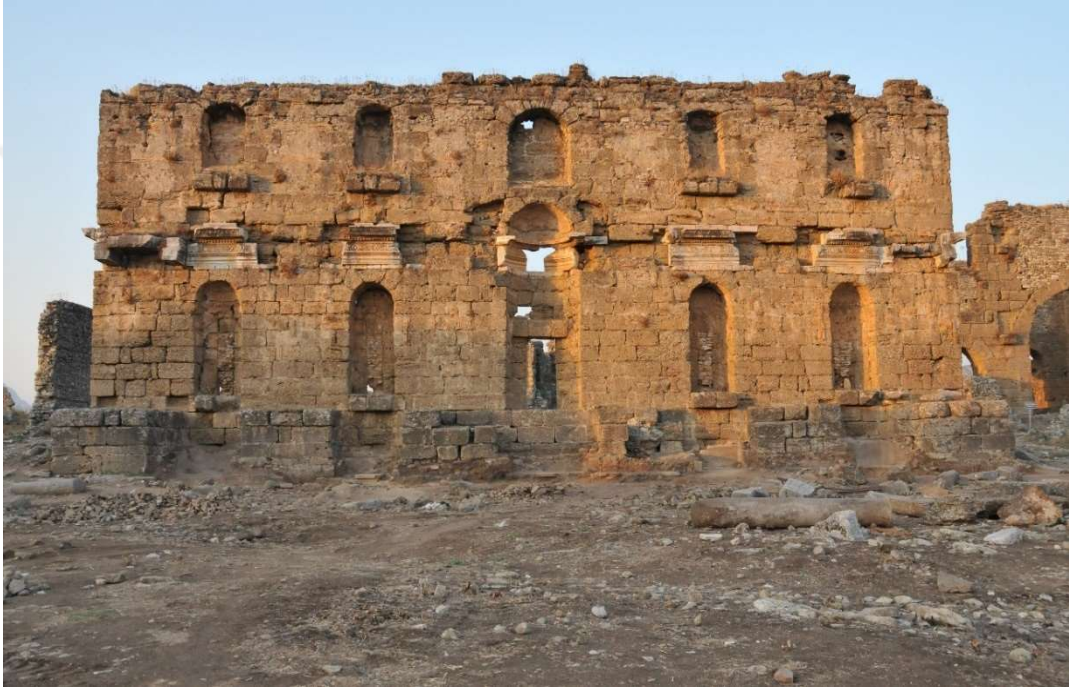
**Şekil 3. 1.** Çeşme Binası

Çeşme Yapısı mimari süslemelerinden MS 160-180 yıllarına tarihlenen iki katlı bir binadır ve agoranın kuzey kenarı boyunca yükselmektedir (Şekil 3.1). İki katlı yapının alt ve üst katında zamanında heykellerle süslü nişler yer almış olmalıydı.

Nişlerin alt kattakileri üstlerine oranla doğal olarak daha büyüktür. Her iki katta da orta nişler kattaşlarına oranla daha büyüktür. Alt kattaki nişlerin arkası pencere gibi açık bırakılmış ancak daha sonraki bir dönemde kapatılmıştır. Belki de halen nişlerin kubbelerinde yer alan *opus sectile*'ler ve bunlara ait sıvalar bu kapatma sırasında eklenmişlerdi. Alt kattaki sütunlu aksama ait parçalar yer almakla birlikte üst aksam ile ilgili parçalardan eser yoktur. Bu yüzden Lankoronski'nin rekonstrüksiyonu kabul edilebilir gözükmektedir. Yapıda yapılan kazılar sonucunda daha sonraki bir dönemde, geç antik çağda veya Selçuklu döneminde, çeşmenin kurnalarının yerine sıva ile yeni bir su depolama havuzu yapılmıştır. Bu havuzun ön yüzünden günümüze bir şey kalmamışken, havuzun iç arka duvarları ve sıvaları kalmıştır. O yüzden en az iki farklı dönem sıva izlerine rastlanmaktadır. (Köse 2009).

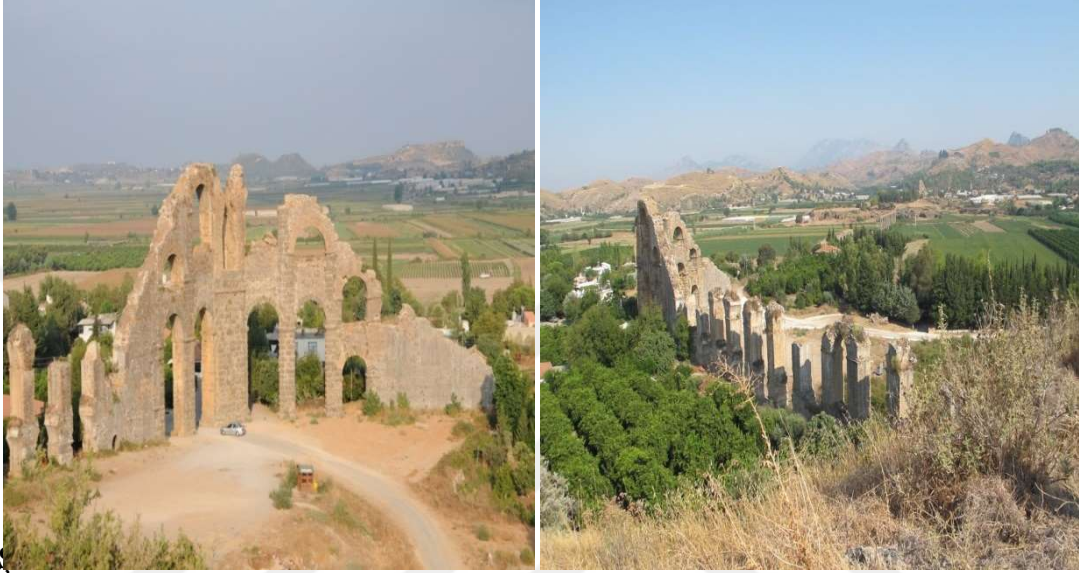
Şekil 3. 2. Su Kemerleri

Su kemerleri her zaman bilim insanlarının dikkatini çekmiştir. Ward-Perkins ilk olarak su kemerlerini inceleyip MS. 3. yy'a tarihlemiştir (Köse 2009).

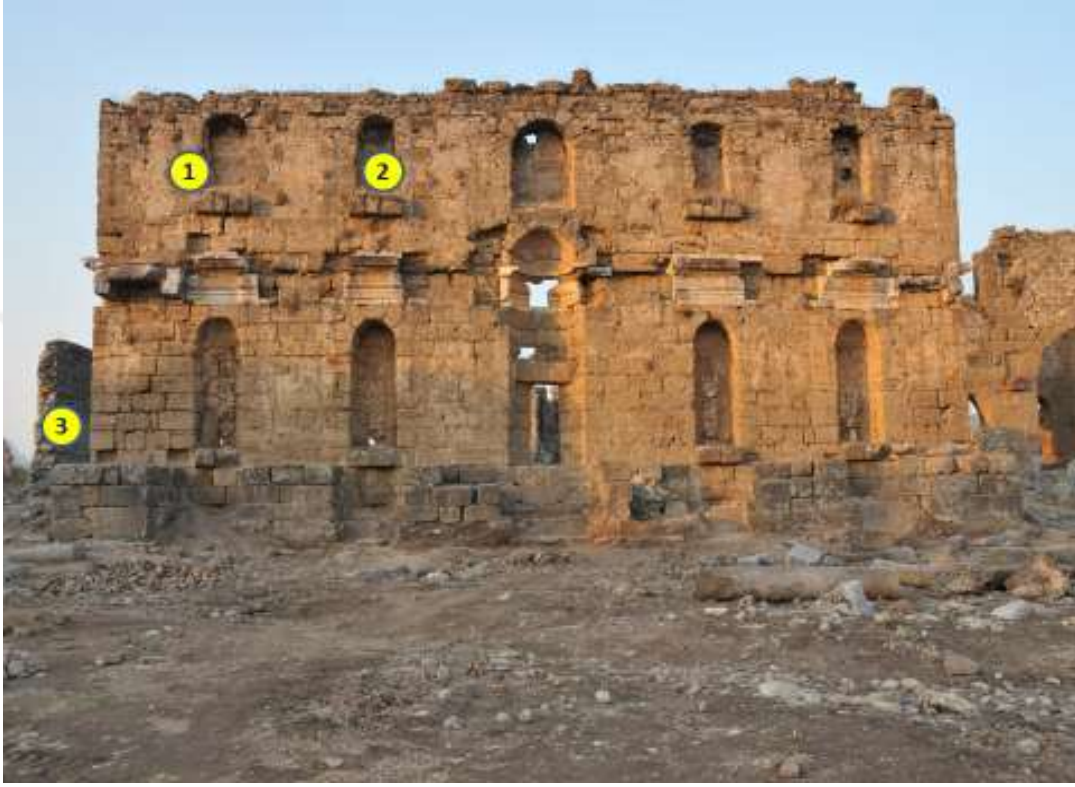
Şekil 3. 5. Çeşme yapısından alınan numunenin yerleri

Alınan numunelerin yerleri Şekil 3.5 'te gösterilmiştir. Çeşme yapısından 3 tuğla 3 harç örneği olmak üzere toplam 6 adet numune alınmıştır (Şekil 3.6-Şekil 3.11). Numune alımı esnasında yapıya zarar vermemeye özen gösterilmiştir.

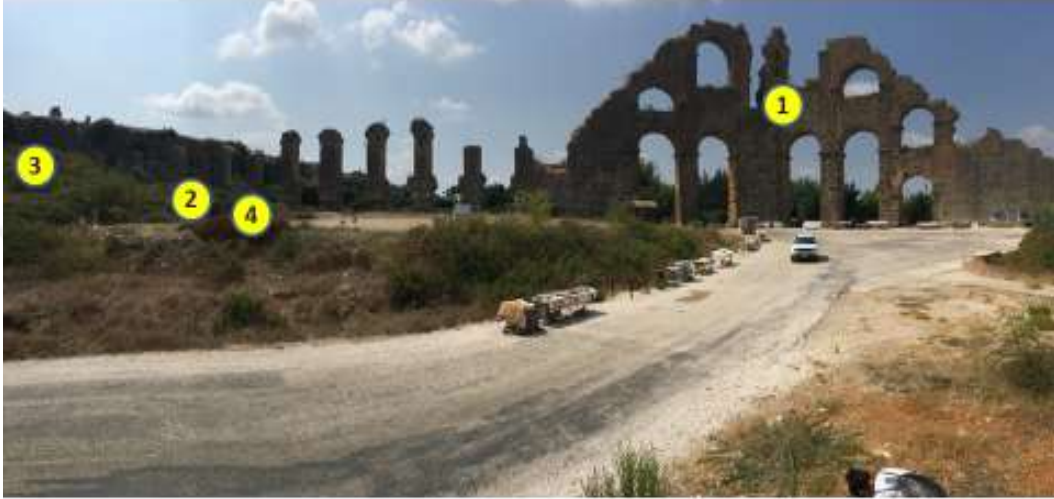
**Şekil 3.12.** Su Kemerlerinden alınan numunenin yerleri

Şekildeki işaretli alanlar numunelerin alındıkları yerleri göstermektedir (Şekil 3.12). Su kemerlerinden 4 tane tuğla 4 tane harç olmak üzere 8 adet numune alınmıştır (Şekil 3.13-3.20).

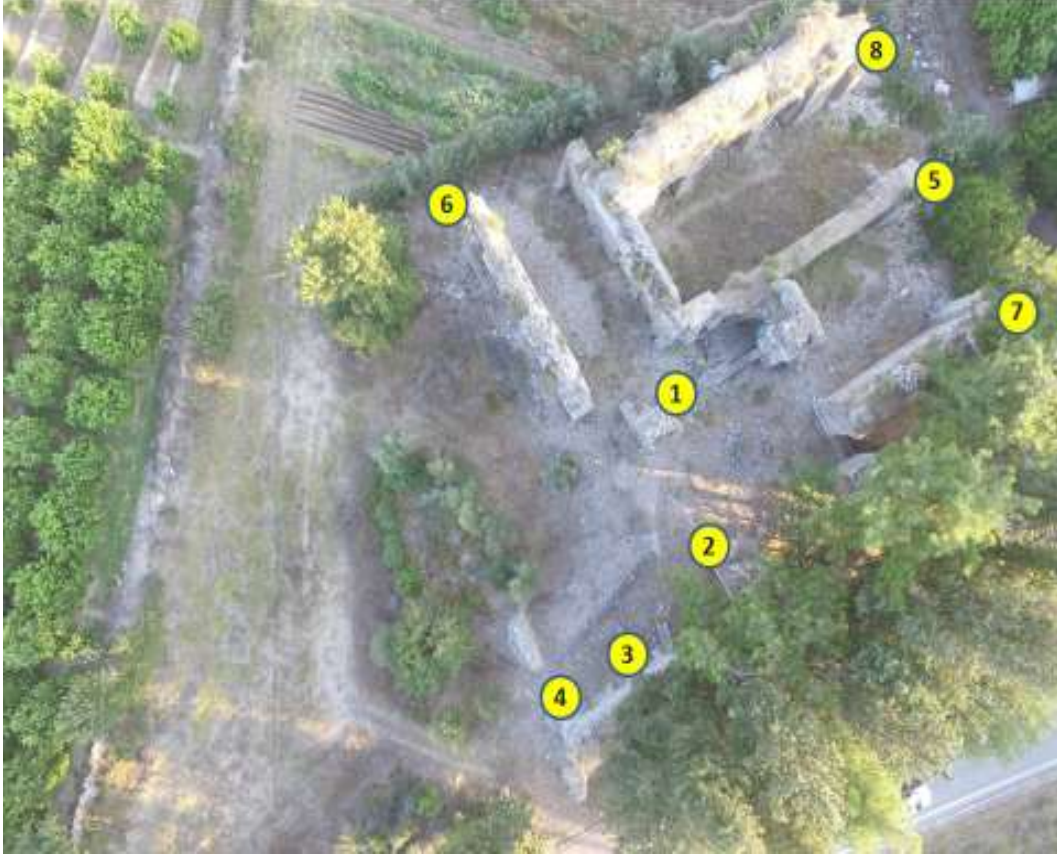
**Şekil 3.21.** Küçük Hamam’dan alınan numunelerin yerleri

Alınan numune yerleri Şekil 3.21’ de gösterilmiştir. Küçük hamamda 8 adet tuğla 8 adet harç olmak üzere toplam 16 tane numune alınmıştır (Şekil 3.22-Şekil 3-37).

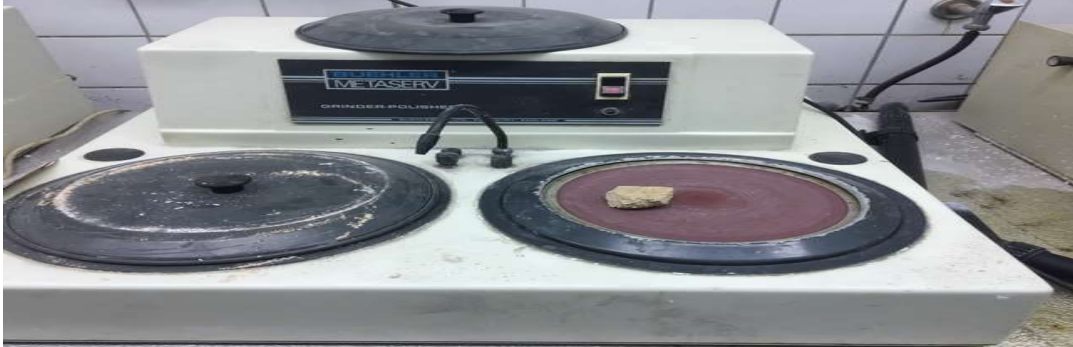
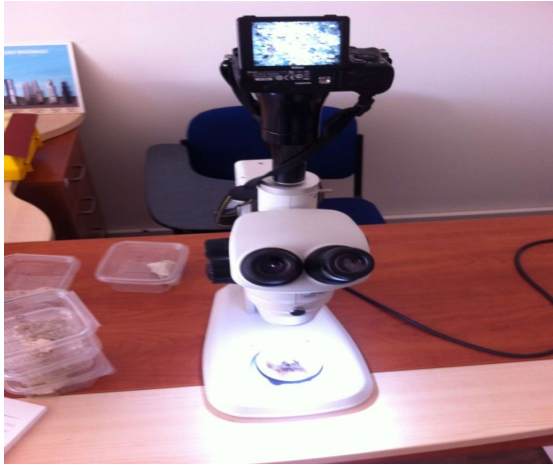
Şekil 3. 39. Makroskobik çalışmalar

Mikroskop çalışmaları için numunelerin yüzeyinin düzgün ve parlatılmış olması gerektiğinden, numuneler kesme cihazı yardımıyla düzgün bir biçimde kesilerek yüzeyleri dönen disk üzerinde zımpara tozu olan parlatma cihazları yardımıyla saf su ve özel solüsyonlar kullanılarak parlatılmalıdır. Yapılması düşünülen deneyler öncesinde, numunelerin genel yapısını anlamak için parlatılmış yüzeyler stereo mikroskop altında gözlemlenerek numuneler incelenmelidir. Mikroskop incelemeleri sonunda, malzemelerin genel yapısı, dokusu, şekli, rengi, bileşenleri, minerallerin cins ve boyutu, boşluk ve çatlakları gibi özellikleri belirlenebilir. Numuneyi mikroskop altında inceleyebilmek için numunede lam üzerine ince kesit alınmalı veya belli çapta seçilen numune yüzeyleri pürüzsüzleştirilerek mikroskop altında incelenmelidir. Harç numunelerinin ince kesit alma işlemi sırasında çabuk dağılabilecekleri göz önünde bulundurularak numune yüzeylerinin parlatılmasına karar verilmiştir. Parlatma işlemine her bir numuneden alınan düzgün parçaların Metacut-M250 serisi kesme cihazı altında sulu kesime tabi tutulmasıyla başlanmıştır. Bu işlem sonrasında numune parçalarının birer yüzeyleri düzgünleştirilmiş daha sonra bu yüzeyler Buehler- Metaserv Grinder Polisher marka cihazda üzerinde zımpara ve gümüş tozu bulunan disk yardımıyla parlatılmıştır. Parlatılan yüzeyler Nikon SMZ 745 T marka görüntüleme aparatlı trinoküler stereo-mikroskop yardımıyla incelenerek görüntüleri alınmıştır. Burada bulunan sonuçlar mikro yapı analizleri ile de karşılaştırılmıştır (Şekil 3.39).

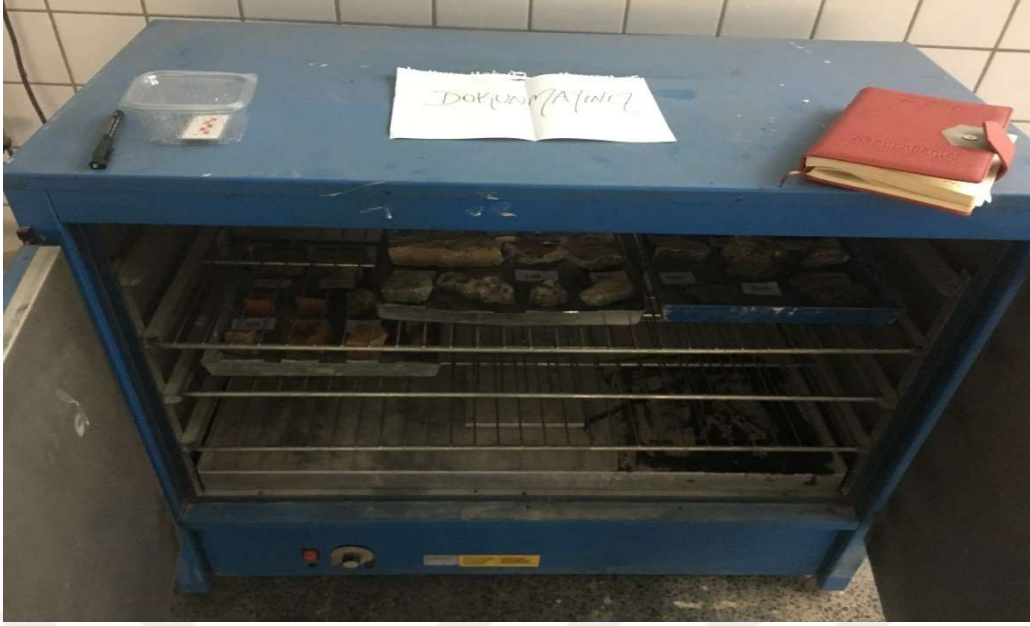
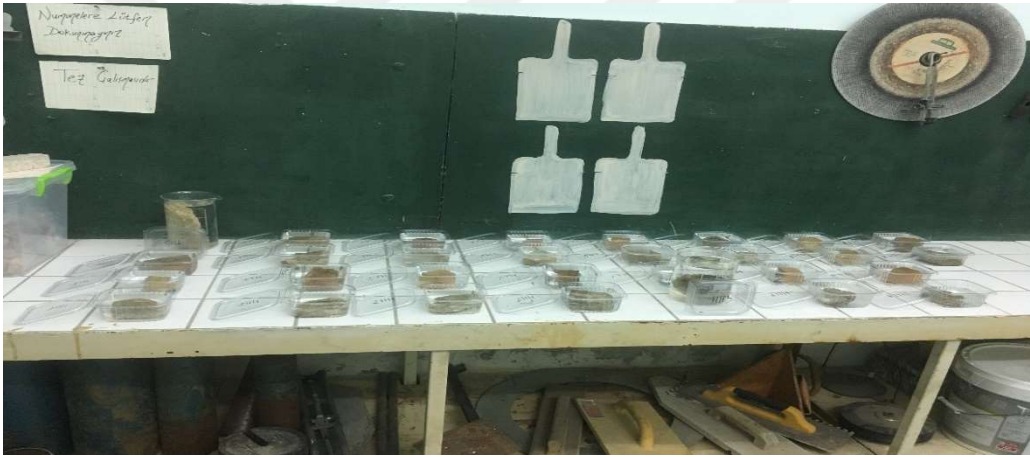
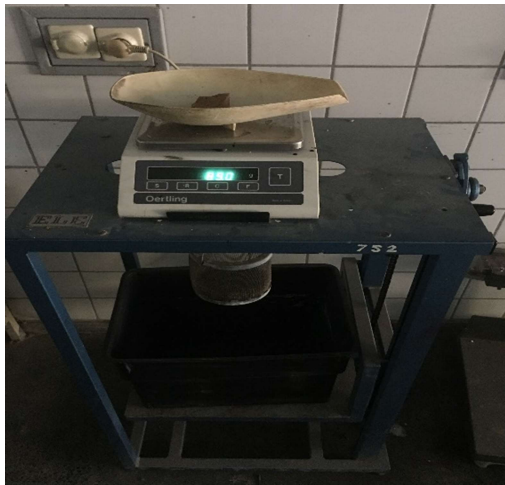
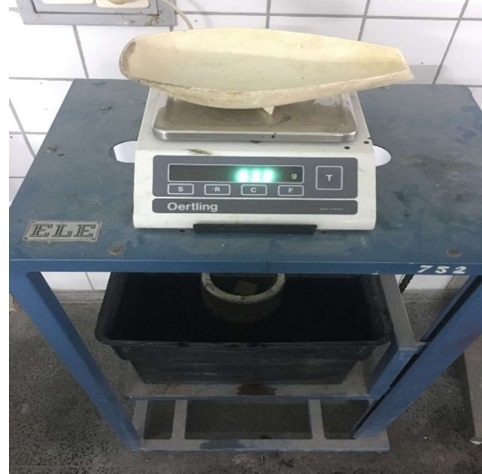
Şekil 3.40. Fiziksel Analizler

Daha önce temizlenmiş, yüzeyleri düzgün olmayan numuneler bir etüv içerisinde 60 °C’de 48 saat süresince kurutulmuştur. Kurutma işleminin ardından 0,1 gr. hassasiyetli terazi ile ağırlıkları ölçülmüştür ( $W_{silk}$ ). Daha sonra numuneler ayrı ayrı kapların içine alınıp, numune yüzeyini 2 cm geçecek şekilde su ile doldurulup 48 saat bekletilmiştir. Bu işlemin ardından sudan çıkartılan numunelerin bir bez yardımıyla yüzeyleri kurulmuş ve ağırlıkları havada tekrar ölçülmüştür. Bu değer numunenin suya doymuş ağırlığıdır ( $W_{sd}$ ). Suyu doymuş ağırlıkları ölçülen numuneler daha sonrasında Arşimet terazisi ile su içerisinde tekrar ağırlık ölçüm işlemine tabii tutulmuş ve bu işlem neticesinde de numunelerin su içerisindeki ağırlık değerleri ( $W_{si}$ ) belirlenmiştir. Tüm bu işlemler sonucunda bulunan değerler aşağıdaki formüllerde yerine konularak ağırlıkça su emme yüzdesi ( $S_k$ ) ve hacimce su emme yüzdesi ( $S_h$ ) değerleri hesaplanmıştır.

Tarihi yapılardan alınan harç ve tuğla numuneleri üzerinde kütlece ve hacimce su emme oranı, özgül kütle (gerçek yoğunluk), birim hacim kütle (görünür yoğunluk), kompasite, porozite gibi fiziksel analizler yapılmıştır. Fiziksel analizler malzemelerin karakterizasyonu ve konservasyon çalışmaları için önemli bilgiler verir (Şekil 3.40).

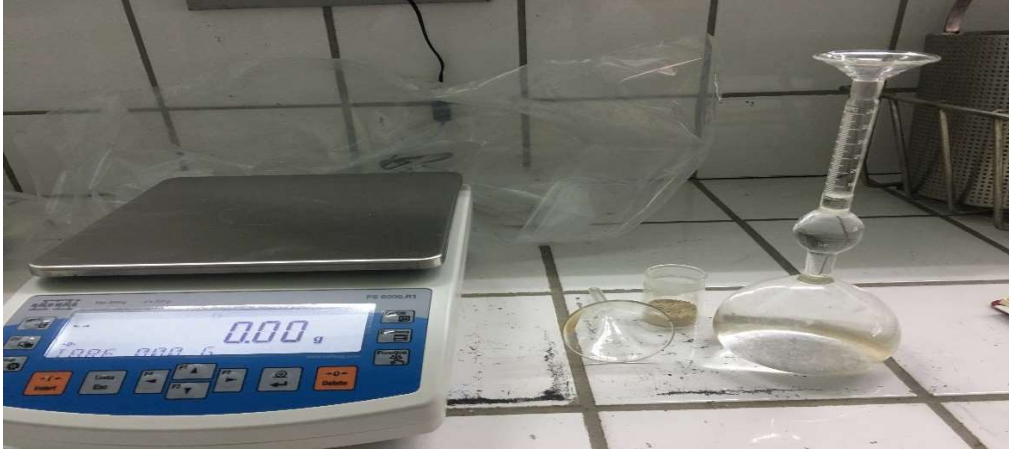
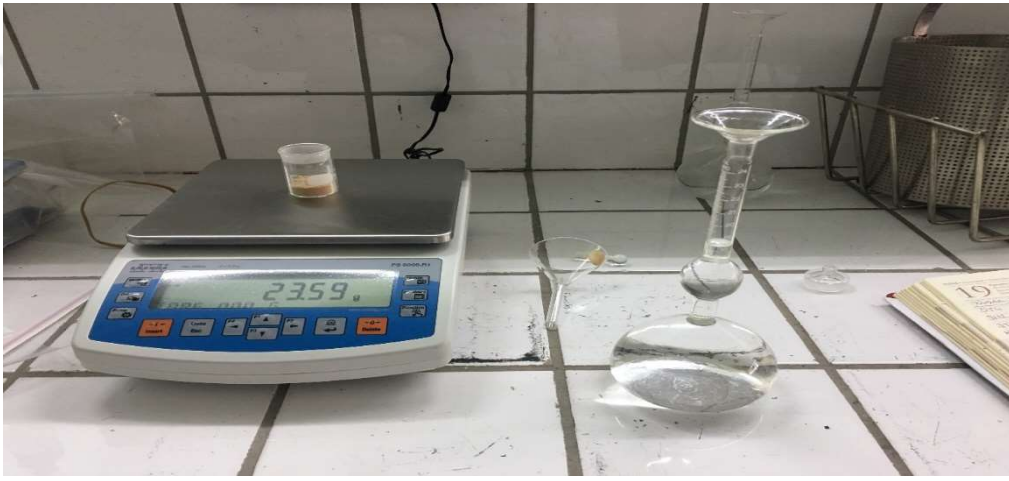
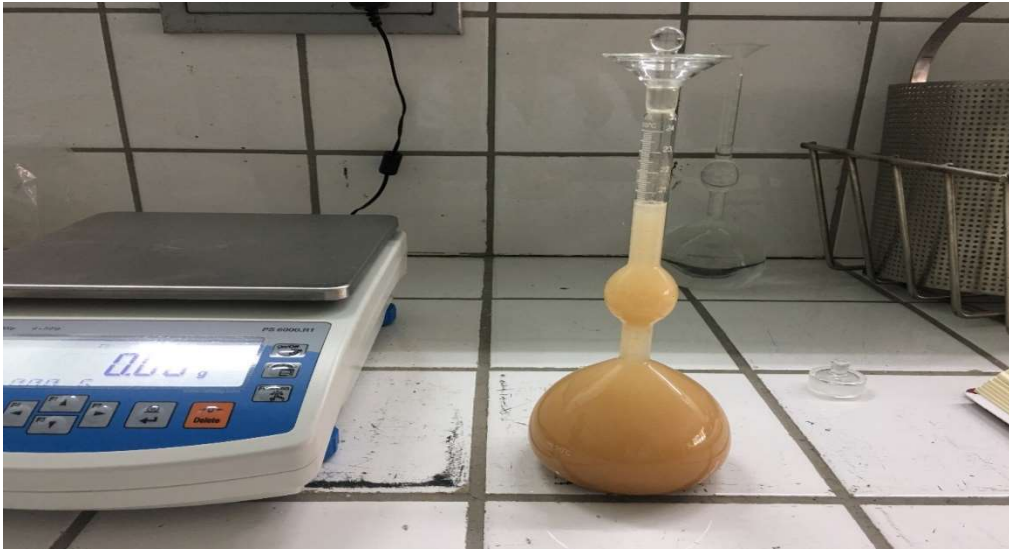
Şekil 3.41. Özgöl Kütle Deneyi

Malzemelerin özgül kütlelerini hesaplamak amacıyla çalışma kapsamında piknometre yöntemi kullanılmıştır. İlk olarak belirli bir miktar malzeme 100 µm elekten geçecek şekilde öğütülmüş ve tartılarak  $G_k$  değeri kaydedilmiştir. Piknometre su ile doldurulmuş ve ağzına hava aldırmadan yerleştirilen kapak ile birlikte tartılmıştır ( $G_{k1}$ ). Sonra piknometre içerisinden bir miktar su dökülmüş, dökülen su yerine öğütülmüş malzeme eklenmiştir. Piknometre tekrar boşluk kalmayacak şekilde su ile doldurulup, kapak ile birlikte tartılmıştır ( $G_{k2}$ ) (Şekil 3.41). Çıkan sonuçlardan yararlanılarak ilk önce numunelerin hacimleri bulunmuş, sonra da malzemelerin gerçek yoğunlukları hesaplanmıştır (Oğuz 2013).

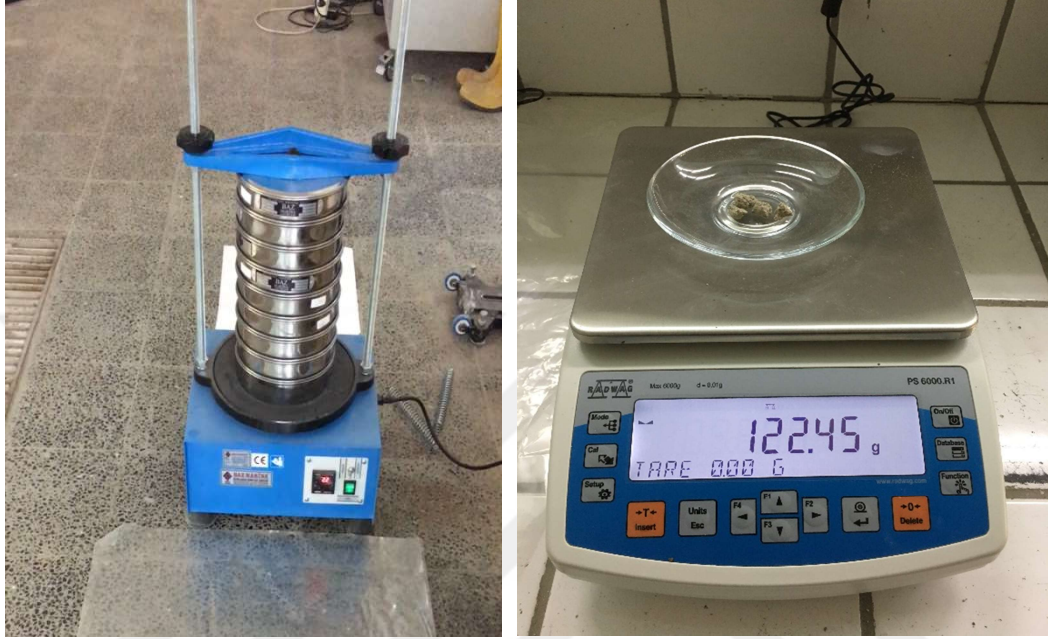
Şekil 3. 43. Elek analizi

Asit kayıp hesaplandıktan sonra agregalar sırasıyla üst üste konulmuş göz açıklığı 8mm, 4 mm, 2 mm, 1 mm, 500  $\mu$ m, 250  $\mu$ m, 125  $\mu$ m, 63  $\mu$ m olan eleklerden en üstteki eleğe dökülmüş her elek üzerindeki numune miktarı tartılmıştır (Şekil 3.43). Bu tartımlar sonucunda elekten geçen malzeme yüzdeleri hesaplanmış ve buna göre harç numunesinin tane boyutu dağılım eğrisi (granülometri eğrisi) çizilmiştir. Harç numunesinin tane boyutu dağılımı eğrisi harç agregasıyla ilgili bilgi vermektedir. Bu yüzden de onarım harçları hazırlanırken granülometri eğrisinden yararlanılır.

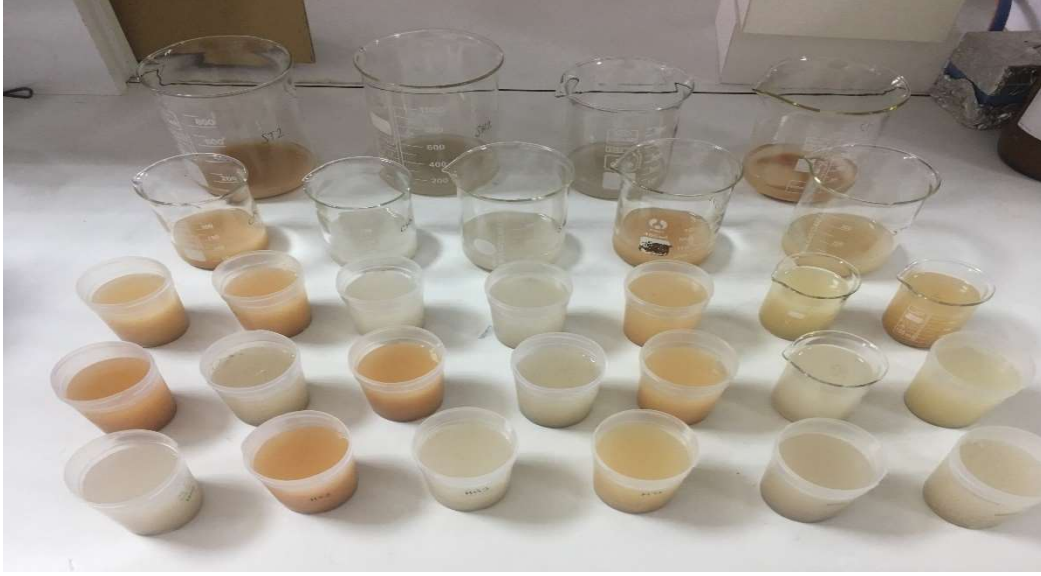
Şekil 3. 44. Stok Çözelti

Tuz analizlerine başlamadan önce stok çözelti hazırlanmalıdır. Stok çözelti, toz haline getirilmiş 1 gr numunenin üzerine 100 ml saf su eklenmesi ile oluşan çözeltidir. Numune içerisinde yer alan suda çözünebilir tuzların iyon haline gelmesi için hazırlanan bu karışım 24 saat laboratuvar ortamında bekletilmiştir (Şekil 3.44).

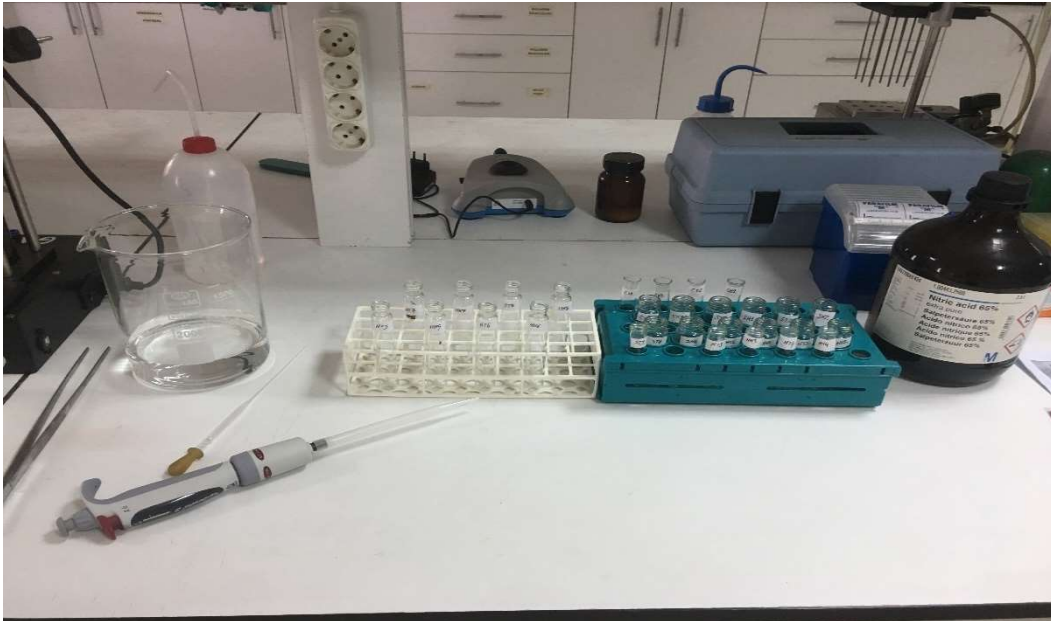
Şekil 3. 45. Klorür analizi

Tuz analizleri için hazırlanmış stok çözeltiden 2 ml alınarak test tüpüne konulmuştur. Üzerine 1 damla nitrik asit ( $\text{HNO}_3$ ) ve 1–2 damla gümüş nitrat ( $\text{AgNO}_3$ ) damlatılmış, test tüpünde beyaz çökeltme olup olmadığı gözlemlenmiştir. Beyaz çökeltme, malzeme içerisindeki  $\text{Cl}^-$  varlığını göstermektedir (Borrelli 1999). (Şekil 3.45).

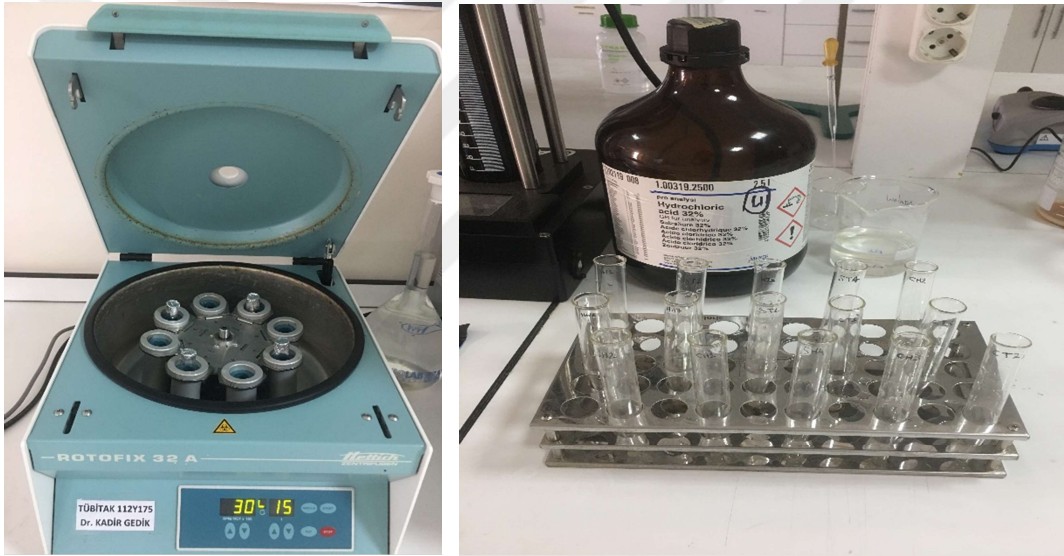
Şekil 3. 46. Sülfat ve karbonat analizi

Malzemede sülfat ve karbonat iyonlarını belirlemede, tuz analizleri için hazırlanmış stok çözeltiden 2 ml alınır. Alınan stok çözeltinin üzerine 1-2 damla %10 seyreltik baryum klorür çözeltisi ( $BaCl_2$ ) eklenmiştir. Baryum klorürün ( $BaCl_2$ ) sülfat ile birleşmesiyle baryum sülfat ( $BaSO_4$ ) oluşur. Beyaz çökelmenin olması sülfat ve/veya karbonatın varlığını göstermektedir. Beyaz çökelme oluşan numuneler santrifüje konulduktan sonra üzerindeki berrak çözelti atılmıştır. Üzerine 1-2 damla HCl asit damlatıldıktan sonra gaz çıkışı ve beyaz çökeleğin varlığı gözlenmiştir. Sadece beyaz çökelek olması sülfatın, beyaz çökeleğin tamamının kaybolması sadece karbonatın, hem çökelme hem gaz çıkışının olması sülfat yanında karbonatın varlığını göstermektedir (Borrelli 1999). (Şekil 3.46).

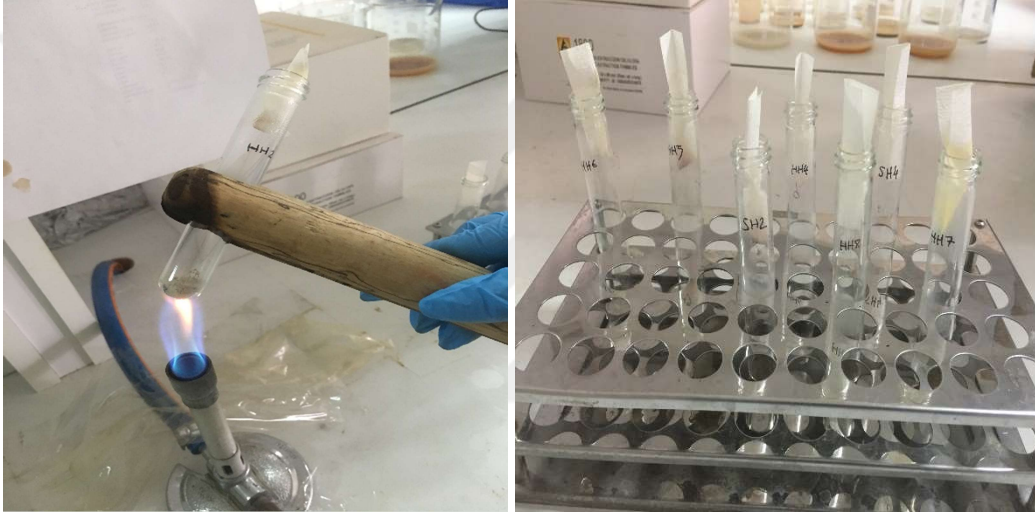
Şekil 3. 49. Protein analizi

Protein analizi için numuneler toz haline getirilmiştir. Öncelikle 1 gram para dimetilamino benaldehit 100 ml % 33,5'luk hidroklorik asit (HCl) ile çözülerek reaktif hazırlanmıştır. Bir ucu ısıtılarak kapatılmış tüplere toz halindeki numuneden 3-5 mm yüksekliğinde doldurulmuştur. İnce kesilmiş süzgeç kağıdının tüpün içine gelecek yüzüne hazırlanan çözelti emdirerek yerleştirilmiştir ve tüp alt kısmından ısıtılmıştır. Süzgeç kağıdında gözlemlenen pembe renk, malzemede proteinin varlığını göstermektedir (Şekil 3.49).

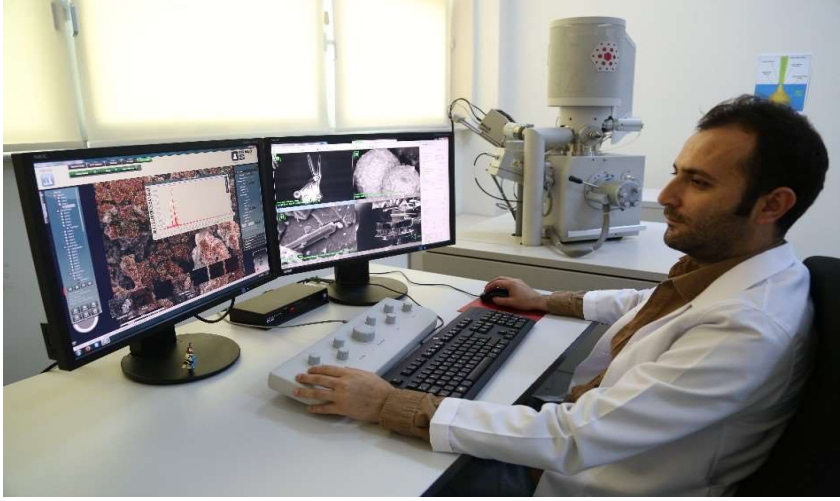
**Şekil 3. 52.** SEM/EDX analizi

Analiz yapılacak numuneler yaklaşık 10 mm kenarlı küp şeklinde en az bir yüzeyi düzgün olacak şekilde hazırlanmıştır. Numuneler 70°C ‘lik etüvde nemi uzaklaştırılmış ve altın kaplanmıştır. Numunenin altın kaplanması görüntü alınmasını kolaylaştırmak amacıyla yapılmıştır.

Bu çalışma, Süleyman Demirel Üniversitesi Yetem-Yenilikçi Teknolojiler Uygulama ve Araştırma Merkezinde yapılmıştır (Şekil 3.52). FEI Quanta 250 FEG marka elektron mikroskopu kullanılmıştır. EDAX (Elemental Dispersive Analyses X-Ray Diffraction), Elemental Dispersif Analizli X-Işınları Difraksiyonu ile numunelerin bileşenlerinin içindeki kimyasal maddeler yarı nicel olarak belirlenir. EDAX ile malzemelerin mikrosal bünyesi, şekli, kristal yapısı diyagramlar şeklinde görülür. Taramalı elektron mikroskopu (SEM) ve EDX ünitesi ile harç numuneleri (bağlayıcı kısmından) ve tuğla numuneleri incelenmiştir.

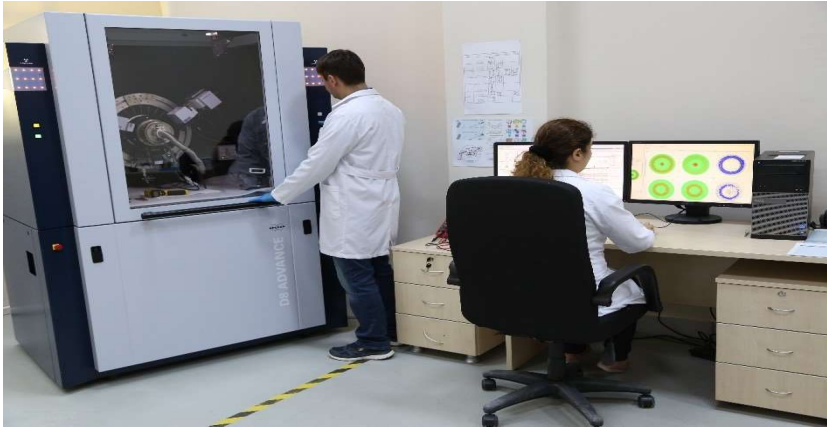
**Şekil 3.53.** XRD analizi

Bu çalışma, Süleyman Demirel Üniversitesi Yetem-Yenilikçi Teknolojiler Uygulama ve Araştırma Merkezinde yapılmıştır (Şekil 3.53). Numuneler öğütülerek tane boyutu  $63\mu\text{m}$ 'nin altında olacak şekilde toz haline getirilmiştir. Tozlar üzerinde XRD analizi, Bruker D8 Advance Twin Twin marka cihazla Cu-K $\alpha$  radyasyonu ile  $2\theta$  5-70 açı aralığında gerçekleştirilmiştir.

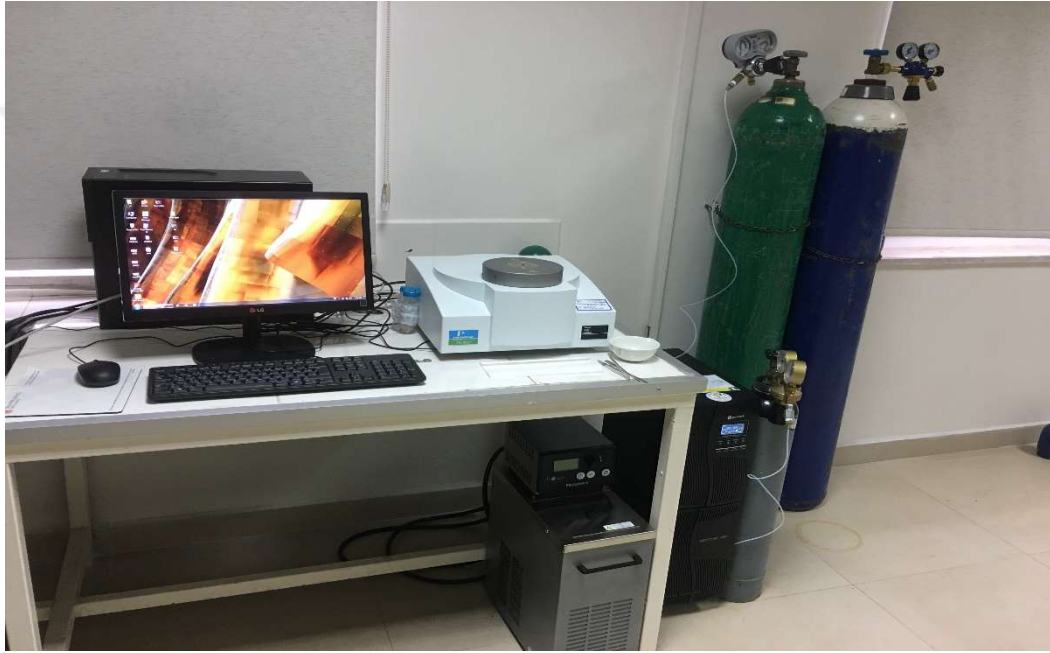
Şekil 3.54. TG/DTA analizi

Bu çalışma, Akdeniz Üniversitesi Malzeme Bilimi ve Mühendisliği Bölümünde yapılmıştır (Şekil 3.54). Bu analiz PerkinElmer/STA 8000 cihazı ile 30 °C ile 1100 °C sıcaklık aralığında ve 10 °C/dk tarama hızı ile yapılmıştır.

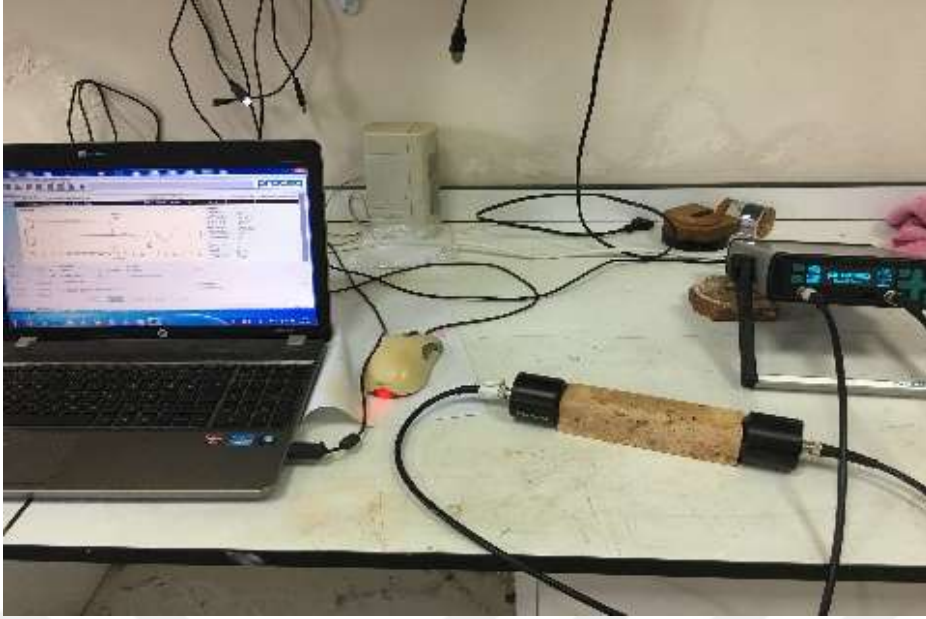
**Şekil 3. 58.** Ultrases Deneyi

Malzemenin yoğunluğu düşük ya da malzemenin bünyesinde çatlaklar mevcut ise ses geçiş hızı da düşük olur. Ses geçiş hızının yüksek olması, ses geçiş süresini azaltır dolayısıyla sürenin kısa olması malzemenin az boşluklu, yüksek dayanımlı ve kaliteli olduğunu gösterir.

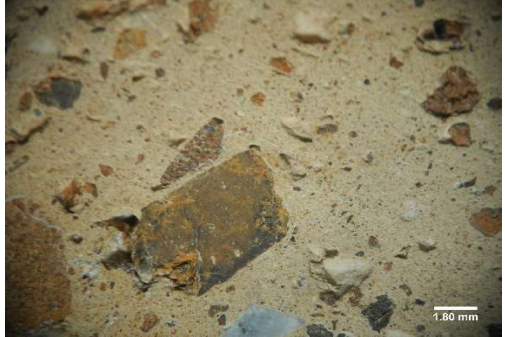
| Çizelge 4.1 | NUM. | DEĞERLENDİRME | STEREO MİKROSKOP GÖRÜNTÜSÜ |
|---|---|---|---|
| | CT1 | Açık kahverengi köşeli ve yarı köşeli parçalara sahiptir. Beyaz, siyah, açık kahve kiremit taneleri gözlemlenmiştir. Maksimum 4 mm çapında iri taneler vardır. | |

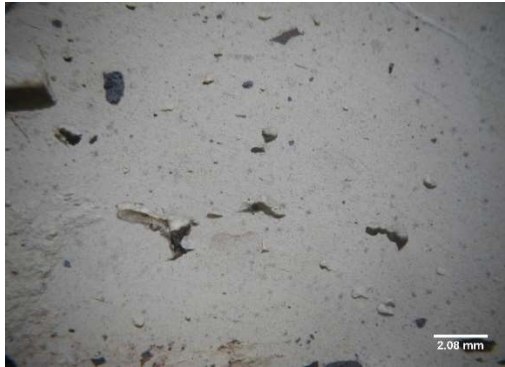
| Çizelge 4.1 | NUM. | DEĞERLENDİRME | STEREO MİKROSKOP GÖRÜNTÜSÜ |
|---|---|---|---|
| | CH1 | Genel görünümü grimsi beyazdır. Maksimum 4 mm çapında iri tane bulunmaktadır. | |

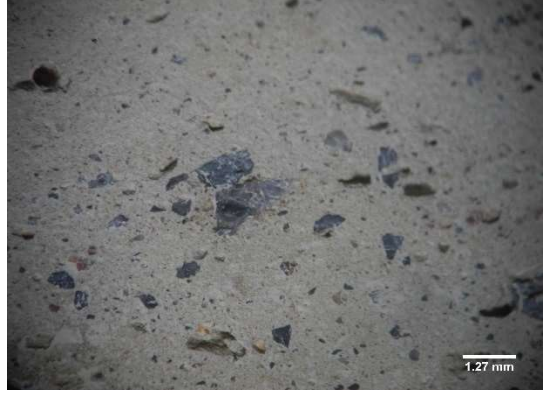
| NUM.<br>ADI | DEĞERLENDİRME | STEREO MİKROSKOP GÖRÜNTÜSÜ |
|---|---|---|
| CT2 | Genellikle koyu gri taneler içerir. İri tane oranı oldukça düşüktür. Gaz boşlukları azdır. | |

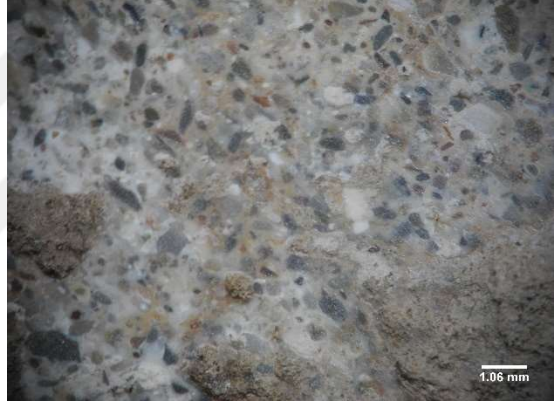
| NUM.<br>ADI | DEĞERLENDİRME | STEREO MİKROSKOP GÖRÜNTÜSÜ |
|---|---|---|
| CH2 | Harç numunesinin içerisinde çoğunlukla gözlemlenen beyaz, gri, krem renkli taneler vardır. Gri renkli harç bileşeni daha baskındır. | |

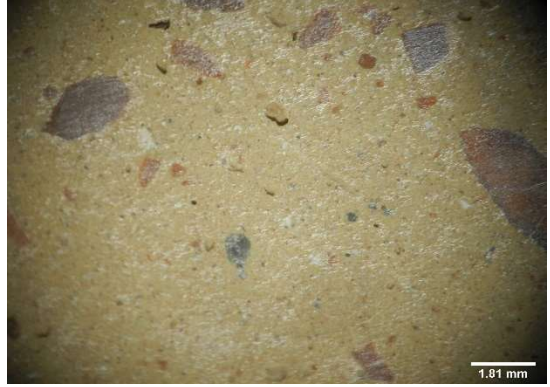
| NUM.<br>ADI | DEĞERLENDİRME | STEREO MİKROSKOP GÖRÜNTÜSÜ |
|---|---|---|
| CT3 | Açık kahve renklidir. Beyaz, krem, gri ve kırmızımsı kahve rengi taneler bulunmaktadır. Gaz boşlukları oldukça azdır. Bazı bileşenler köşeli, bazıları ise yuvarlaktır. Maksimum 3 mm çapında iri taneler bulunmaktadır. | |

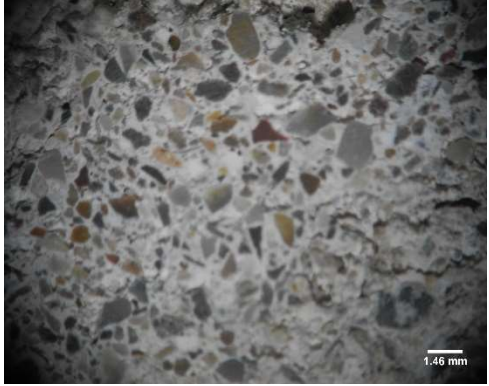
| NUM.<br>ADI | DEĞERLENDİRME | STEREO MİKROSKOP GÖRÜNTÜSÜ |
|---|---|---|
| CH3 | Tane bileşenlerindeki renkler fazladır. Beyaz, gri, koyu sarı, koyu kahve, kırmızımsı-kahverengi ve yeşil taneler mevcuttur. | |

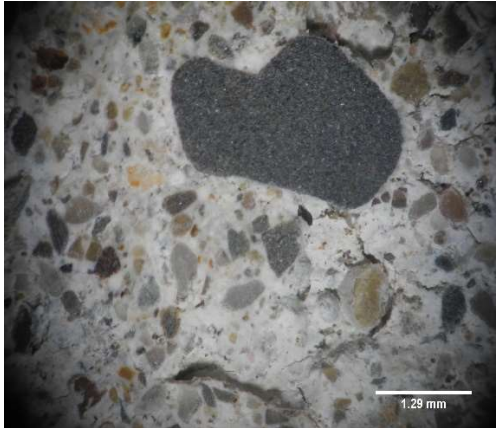
| NUM.<br>ADI | DEĞERLENDİRME | STEREO MİKROSKOP GÖRÜNTÜSÜ |
|---|---|---|
| SH1 | Yuvarlanmış tanelere sahiptir. Beyaz, krem, yeşil, siyah ve gri tonları tanelerden oluşmaktadır. | |

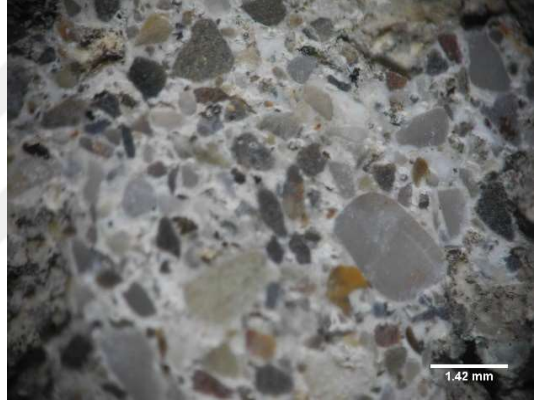
| NUM.<br>ADI | DEĞERLENDİRME | STEREO MİKROSKOP GÖRÜNTÜSÜ |
|---|---|---|
| SH2 | İri ve ince harç bileşenlerine sahiptir. İçerisinde siyah, gri, krem, beyaz ve sarımsı taneler vardır. Tanelerin bazıları köşeli bazıları ise yarı-yuvarlak olarak görünmektedir. | |

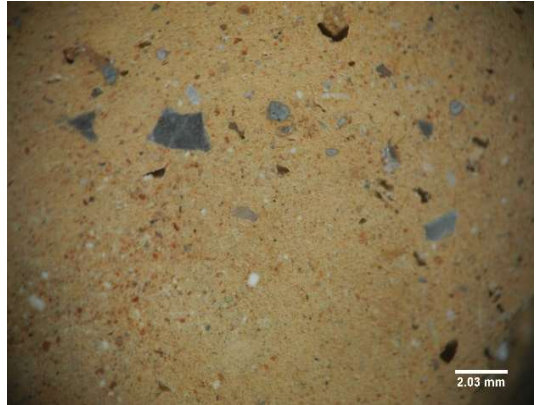
| NUM.<br>ADI | DEĞERLENDİRME | STEREO MİKROSKOP GÖRÜNTÜSÜ |
|---|---|---|
| ST3 | Rengi açık kahvedir. Maksimum 1 mm çapında iri taneler bulunmaktadır. Gri ve beyaz bileşenler vardır. ST2 numunesinde olduğu gibi düzensiz ve iri gaz boşlukları vardır. | |

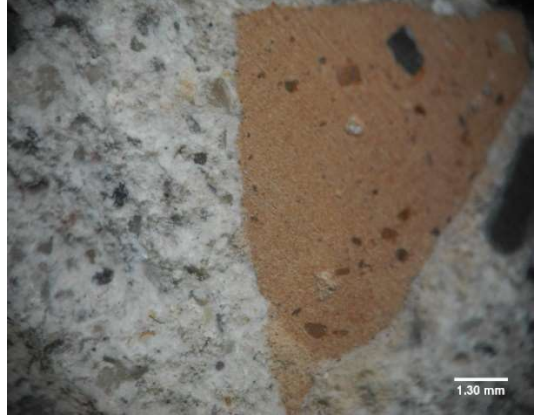
| NUM.<br>ADI | DEĞERLENDİRME | STEREO MİKROSKOP GÖRÜNTÜSÜ |
|---|---|---|
| SH3 | Gri ve boşluklu bir yapıya sahiptir. Bileşenleri içinde siyah, beyaz ve kiremit renginden oluşmaktadır. Taneler belirgin köşeli yapıya sahiptir. | |

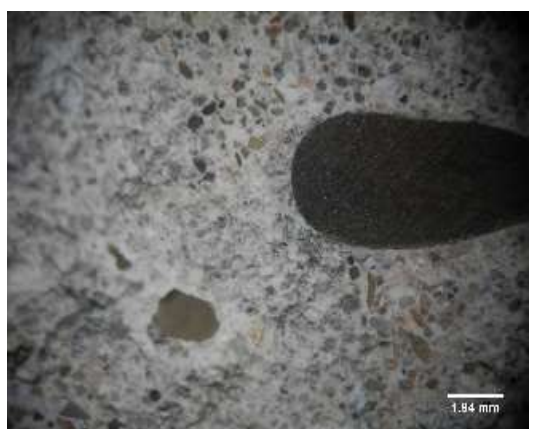
| NUM.<br>ADI | DEĞERLENDİRME | STEREO MİKROSKOP GÖRÜNTÜSÜ |
|---|---|---|
| SH4 | Genellikle ince taneli harç bileşenleri vardır. Taneler, krem, kırmızımsı kahverengi, gri, yeşil, siyah, renkli içeriğe sahiptir. | |

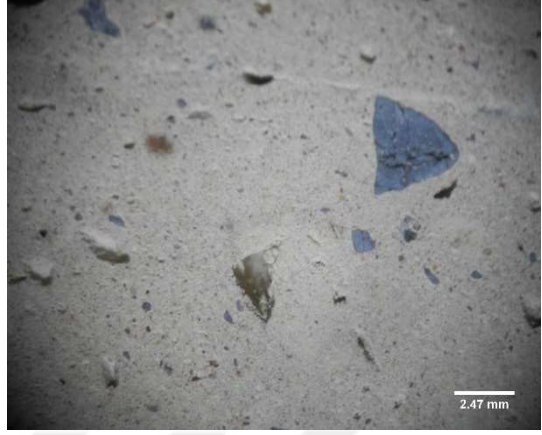
| NUM.<br>ADI | DEĞERLENDİRME | STEREO MİKROSKOP GÖRÜNTÜSÜ |
|---|---|---|
| HT1 | Genel görünümü grimsi beyazdır. Koyu gri bileşenler içerir. İri tane oranı oldukça düşüktür. Gaz boşlukları fazladır. Maksimum 2 mm çapında iri taneler bulunmaktadır. | |

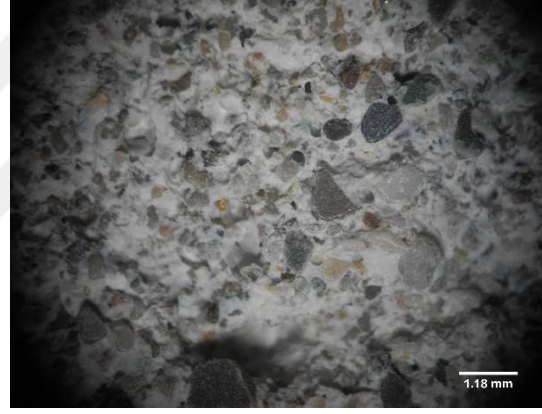
| NUM.<br>ADI | DEĞERLENDİRME | STEREO MİKROSKOP GÖRÜNTÜSÜ |
|---|---|---|
| HH1 | Bileşenler arasında çok ince taneler gözlenmektedir. Krem rengi ve gri renkler ağırlıktadır. Yarı yuvarlaklaşmış taneler mevcuttur. | |

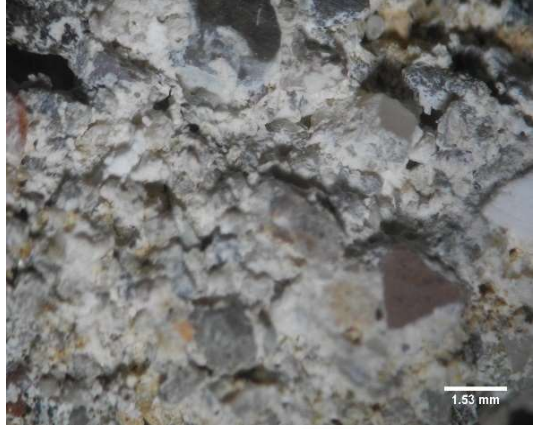
| NUM.<br>ADI | DEĞERLENDİRME | STEREO MİKROSKOP GÖRÜNTÜSÜ |
|---|---|---|
| HH2 | Beyaz, koyu gri, bordo renkli taneler mevcuttur. Bu numune boşluklu bir yapıya sahiptir. | |

| SN | NUMUNE ADI | $\Delta$<br>(gr/cm <sup>3</sup> ) | $Sk$<br>(%) | $Sh$<br>(%) | $\delta$<br>(gr/cm <sup>3</sup> ) | POROZİTE<br>$p$<br>(%) | KOMPASİTE<br>$k$<br>(%) |
|---|---|---|---|---|---|---|---|
| 8 | HH2 | 1,59 | 19 | 30 | 2,78 | 43 | 57 |

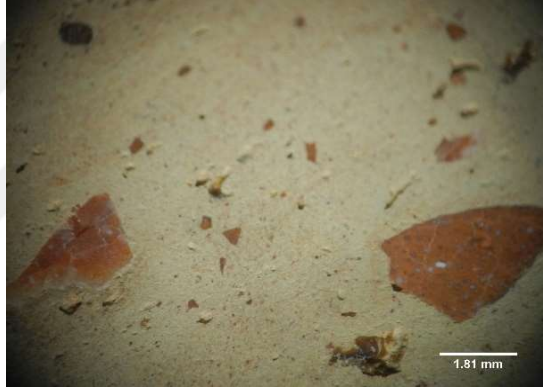
| NUM.<br>ADI | DEĞERLENDİRME | STEREO MİKROSKOP GÖRÜNTÜSÜ |
|---|---|---|
| HT3 | Rengi açık kahvedir. Genel olarak kiremit rengi ve gri taneler mevcuttur. Bileşenler köşeli yapıya sahiptir. Gaz boşlukları vardır. Maksimum 2 mm çapında iri taneler bulunmaktadır. | |

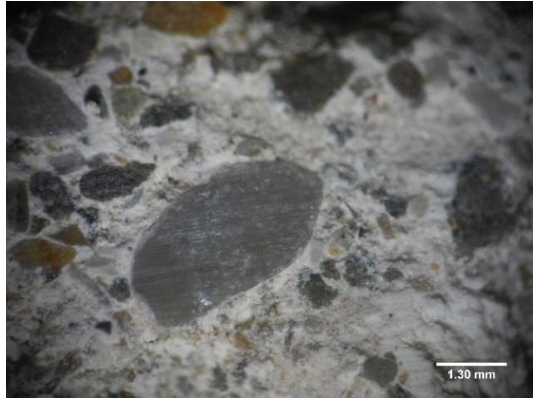
| NUM.<br>ADI | DEĞERLENDİRME | STEREO MİKROSKOP GÖRÜNTÜSÜ |
|---|---|---|
| HH3 | Beyaz, krem, gri, siyah ve yeşil tanelere sahiptir. Tanelerin belirgin yuvarlak yapısı vardır. | |

| SN | NUMUNE ADI | $\Delta$<br>(gr/cm <sup>3</sup> ) | $Sk$<br>(%) | $Sh$<br>(%) | $\delta$<br>(gr/cm <sup>3</sup> ) | POROZİTE<br>$p$<br>(%) | KOMPASİTE<br>$k$<br>(%) |
|---|---|---|---|---|---|---|---|
| 9 | HH3 | 1,8 | 13 | 24 | 2,71 | 33 | 67 |

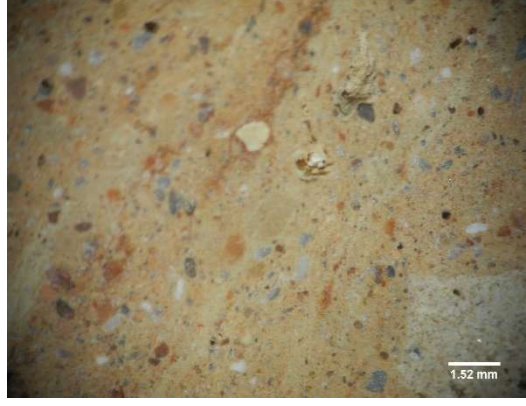
| NUM.<br>ADI | DEĞERLENDİRME | STEREO MİKROSKOP GÖRÜNTÜSÜ |
|---|---|---|
| HT4 | Açık kahverengine sahip numunede köşeli ve yarı köşeli parçalar mevcuttur. Numunede beyaz, açık kahverengi ve gri renkler bulunmaktadır. | |

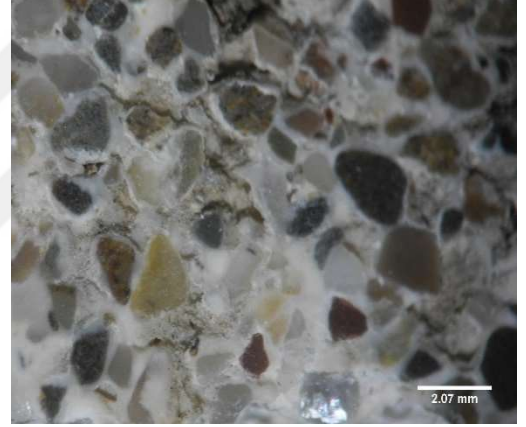
| NUM.<br>ADI | DEĞERLENDİRME | STEREO MİKROSKOP GÖRÜNTÜSÜ |
|---|---|---|
| HH4 | İnce harç bileşenlerine sahiptir. Çok bileşenli tanelerden oluşmaktadır. Harcın içerisinde siyah, gri, kahverengi, krem, beyaz, yeşilimsi taneler mevcuttur. Taneler genelde köşeli bazı yerlerde de yarı yuvarlak olarak gözlemlenmiştir. | |

| SN | NUMUNE ADI | $\Delta$<br>(gr/cm <sup>3</sup> ) | $Sk$<br>(%) | $Sh$<br>(%) | $\delta$<br>(gr/cm <sup>3</sup> ) | POROZİTE<br>$p$<br>(%) | KOMPASİTE<br>$k$<br>(%) |
|---|---|---|---|---|---|---|---|
| 10 | HH4 | 1,83 | 13 | 23 | 2,64 | 31 | 69 |

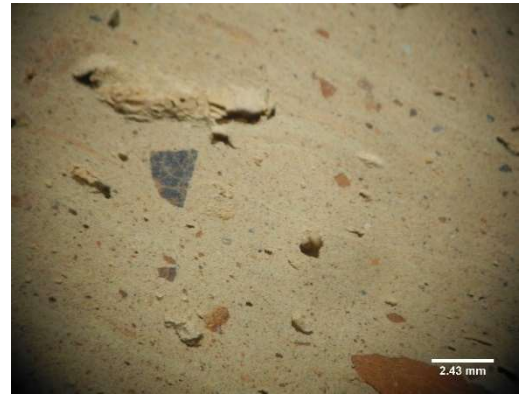
| NUM.<br>ADI | DEĞERLENDİRME | STEREO MİKROSKOP GÖRÜNTÜSÜ |
|---|---|---|
| HT5 | HT3 ile aynı özelliklere sahiptir. | |

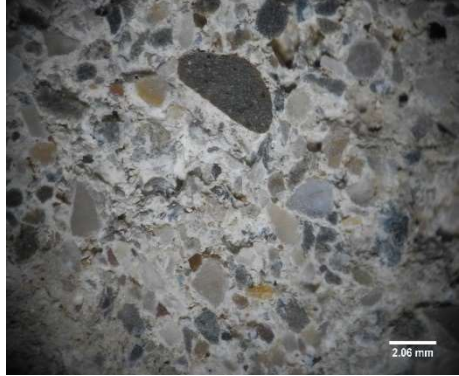
| NUM.<br>ADI | DEĞERLENDİRME | STEREO MİKROSKOP GÖRÜNTÜSÜ |
|---|---|---|
| HH5 | HH4 numunesi ile benzerlik göstermektedir. Nispeten daha az boşluklara sahiptir. İnce taneli bileşenler daha azdır. | |

| SN | NUMUNE ADI | $\Delta$<br>(gr/cm <sup>3</sup> ) | $Sk$<br>(%) | $Sh$<br>(%) | $\delta$<br>(gr/cm <sup>3</sup> ) | POROZİTE<br>$p$<br>(%) | KOMPASİTE<br>$k$<br>(%) |
|---|---|---|---|---|---|---|---|
| 11 | HH5 | 1,58 | 19 | 30 | 2,4 | 34 | 66 |

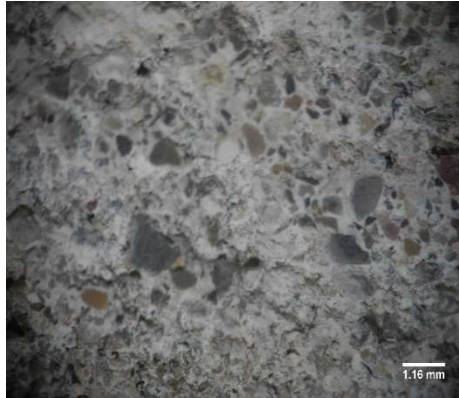
| NUM.<br>ADI | DEĞERLENDİRME | STEREO MİKROSKOP GÖRÜNTÜSÜ |
|---|---|---|
| HH6 | Gri, krem ve beyaz taneler gözlemlenmektedir. Yapısındaki boşluklar oldukça azdır. | |

| 12 | HH6 | 1,63 | 16 | 27 | 2,65 | 38 | 62 |

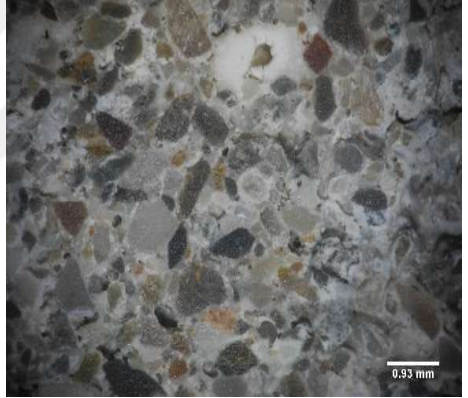
| NUM.<br>ADI | DEĞERLENDİRME | STEREO MİKROSKOP GÖRÜNTÜSÜ |
|---|---|---|
| HH7 | Numunenin genel rengi gridir. Çok bileşenli tanelerden oluşmaktadır. Taneler genel olarak köşeli ve yarı yuvarlak olarak gözlemlenmiştir. Bileşenlerde gri, beyaz, siyah ve nadiren yeşil renkler bulunmaktadır. | |

| 13 | HH7 | 1,83 | 12 | 23 | 2,54 | 28 | 72 |

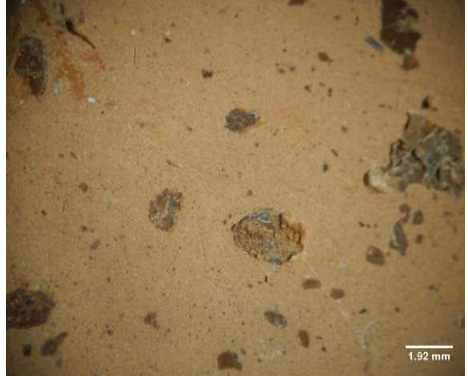
| NUM.<br>ADI | DEĞERLENDİRME | STEREO MİKROSKOP GÖRÜNTÜSÜ |
|---|---|---|
| HT8 | HT serisine göre daha kırmızımsı kahverengine sahiptir. Gaz boşlukları nadir de olsa mevcuttur. | |
