**T. C.  
SAKARYA ÜNİVERSİTESİ  
FEN BİLİMLERİ ENSTİTÜSÜ**

**ATIKSU TOPLAMA SİSTEMLERİNDEKİ İŞLETME  
PROBLEMLERİNİN TANIMLANMASI VE ÇÖZÜM  
ÖNERİLERİ**

**YÜKSEK LİSANS TEZİ**

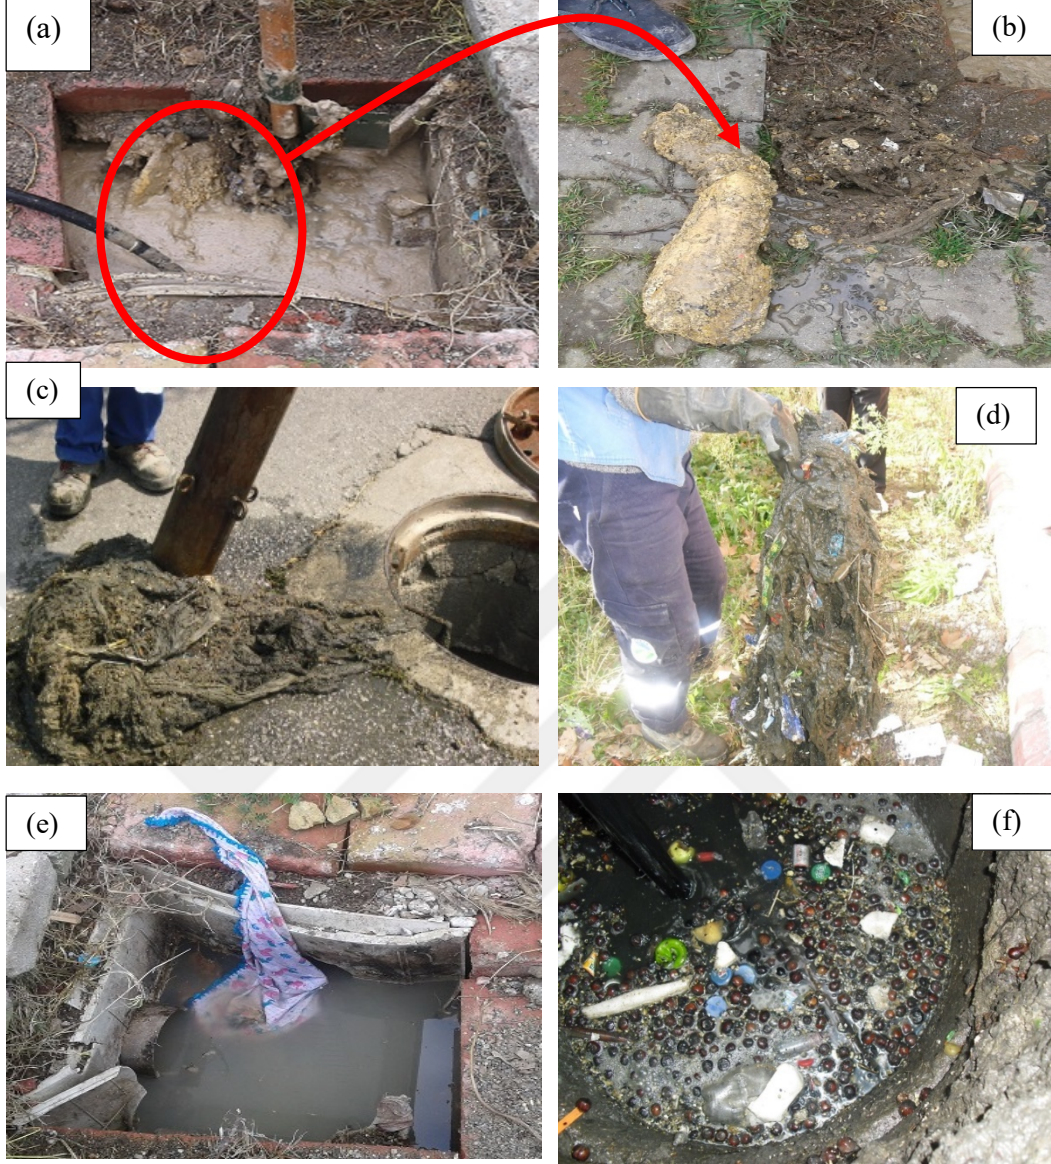
Şekil 1.1. Kanalizasyon tıkanmalarının giderilmesi sırasında belirlenen ve tıkanmalar sebep olan maddelere örnekler. (a) Kızartma yağlarının atıksudaki diğer maddelerle birleşerek oluşturduğu çok sert çökelekler, (b) Yağlarla oluşan çökeleklerin yakından çekilmiş fotoğrafı, (c) Sıradan bir kanal açma çalışması sırasında ortaya çıkan karışık atıklar: Tuvalet kağıdı, ıslak mendil vb. atıkların birleşmesiyle oluşmuş bir yığın, (d) Bir kanal açma çalışması sırasında ortaya çıkarılan atıklar: Tuvalet kağıdı, ıslak mendil, ambalaj atıkları, ve sokak süprüntülerinin birleşmesiyle oluşmuş bir yığın, (e) Bebek battaniyesi, (f) Kabuklu kuruyemiş (fındık), meyve, sebze, ve plastik parçalar gibi atıkların birleşmesiyle meydana gelmiş bir tıkanma olayı.

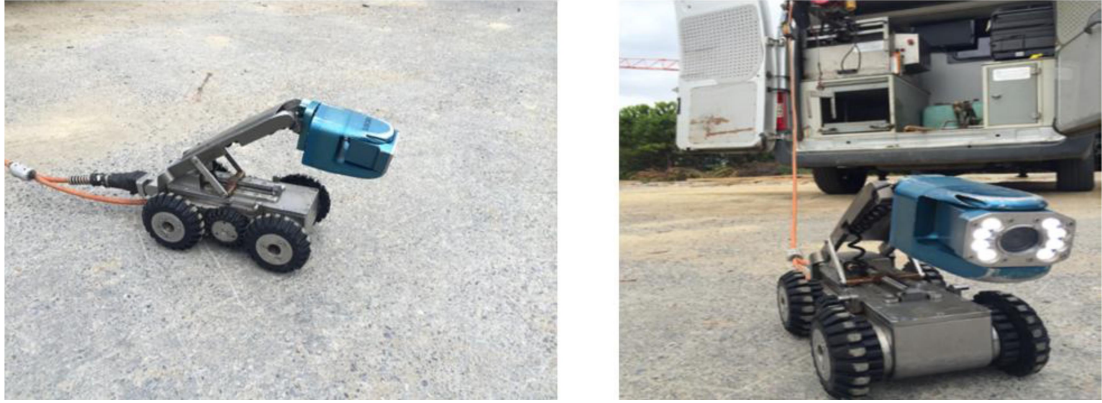
Şekil 3.1 Kanal izleme ve görüntüleme robotları (CCTV)

Şekil 3.1. ve 3.2.'de sunulan robotlar ve ilgili kapalı devre televizyon sistemi (CCTV) güçlü bir bilgi toplama ve teşhis ekipmanıdır. Boru hattı problemlerinin teşhis edilmesinde etkin bir role sahiptir. Yapı şartları, akım karakteristikleri ve eksiklikler CCTV ile tespit edilebilir. Bu sistemde, ilk yatırım iyileştirmeleri, hat bakımı ve rehabilitasyon ihtiyaçlarının analiz edilmesi için gerekli olan detaylı spesifik veriler toplanır [15]. Görüntüleme işini gerçekleştiren kameralı robotlar aşağıda belirtilen ana hedefler/amaçlar için kullanılmaktadır:

1. Periyodik temizlik işleminin denetiminde
2. Kayıp baca kapaklarının yerlerinin belirlenmesinde
3. Parsel bağlantılarının uygunluğu konusunda veri sağlamada
4. Kanalin kesitini daraltan ağaç kökü, conta veya rabıt çıkıntısının yerinin belirlenmesinde ve köklerin verdiği zararın tespitinde

5. Kanal eğiminin ve eksenel sapmaların belirlenmesinde
6. Çürüme ve korozyon hızının belirlenmesinde
7. Boru hattının değerlendirme ve analizi için veri sağlamada
8. Boru hattında rehabilitasyon ve robotların kullanılmasında rehberlik etmede
9. Yollarının yeniden yapılma aşamasında kanalizasyon sistemine verilen zararın tespitinde
10. Yeni kanal imalatları sonrası son kontrolde
11. Sızma varsa çatlak ve kırık kısımların belirlenmesinde
12. Kapasite, debi ve hidrolik çalışmaların gerçekleştirilmesinde

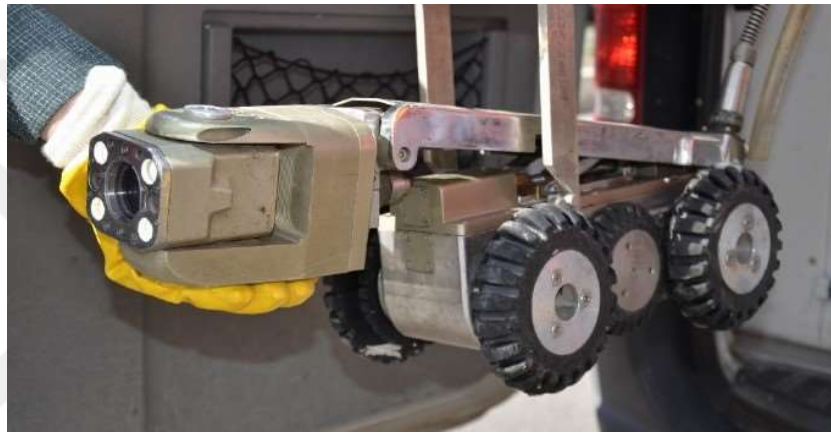
Şekil 3.2 Frezee Görüntüleme Robotu

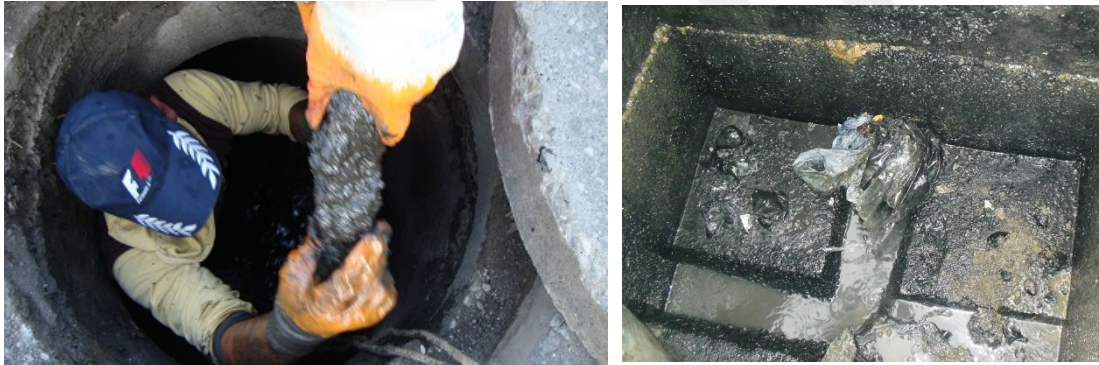
Şekil 3.3. Kanalizasyon sistemlerinde meydana gelen tıkanmalarda, manuel temizlik işlemleri gerektiren olayların örnekleri.

Atıksu hatlarında meydana gelen tıkanmaların sebeplerini belirlemek için, işçileri sokak bacalarına inmeleri ve kanalı manuel şekilde temizlemeleri gerekebilmektedir. Konuyla ilgili örnekler aşağıda Şekil.3.3.'de gösterilmektedir.

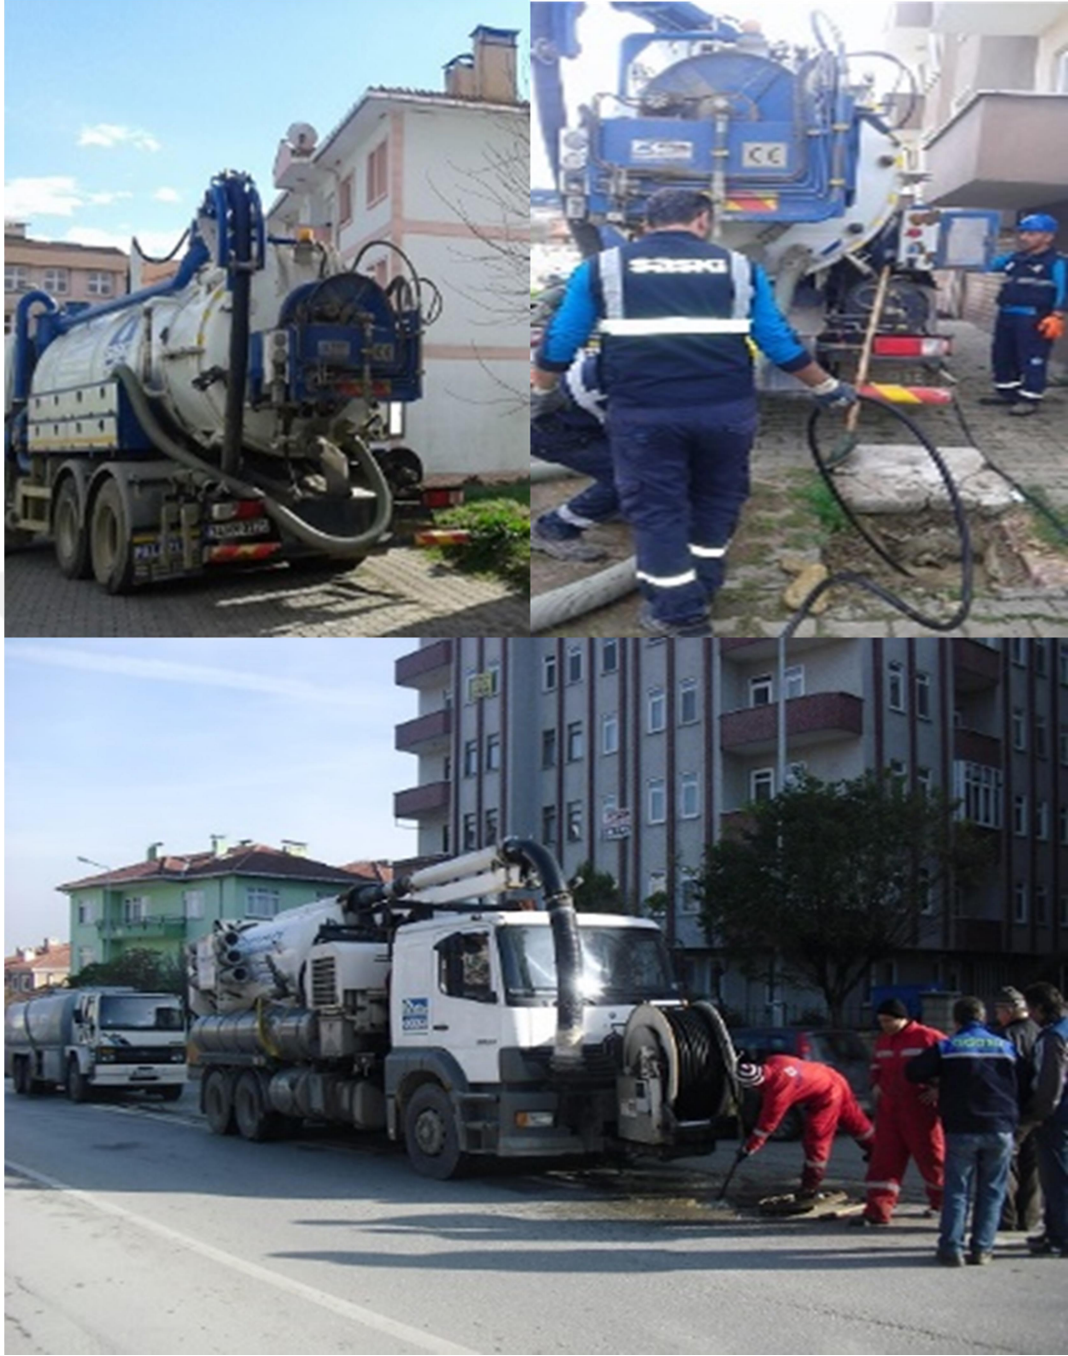
Şekil 3.4. Kanalizasyon sistemlerinde meydana gelen tıkanma problemlerinin teşhis ve çözümü için kullanılan ekipmanların örnekleri.

Atıksu kanallarında yapılan temizlik ve bakım yapılmasında kullanılan araçlara örnekler aşağıda Şekil 3.4.'de sunulmaktadır.

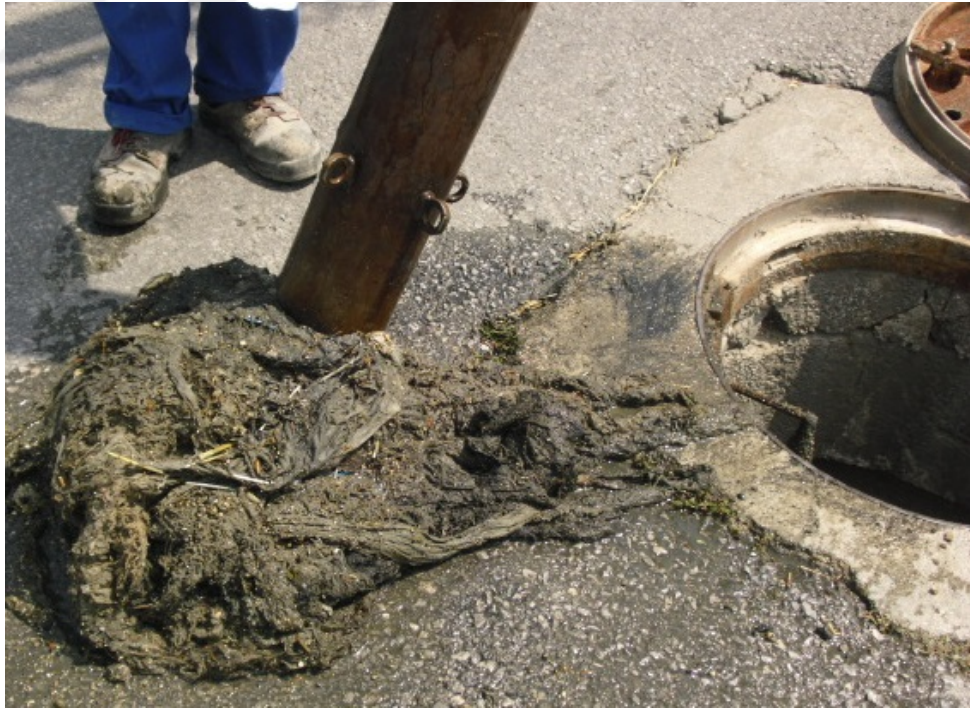
Şekil 4.1. Kanalizasyon sistemlerindeki ana kanal ve baca tıkanıklıklarına örnek

Ana kanal sistemlerinde taşınması için bırakılan evsel artıkların içerisinde bulunan selülozik yapıya sahip mendil, peçeteler sarmal yapılarda ayrışarak bu kanalların akımını durdurmaktadır. Kanaldaki akımın durması ile birlikte, kum, çakıl ve atık yağların birikim yapması söz konusu olmaktadır. Daha sonraki süreçte, bu birikimler atıksu arıtma tesislerinde işletme problemlerine sebep olmaktadır. Konuyla ilgili örnekler aşağıdaki şekillerde sunulmaktadır.

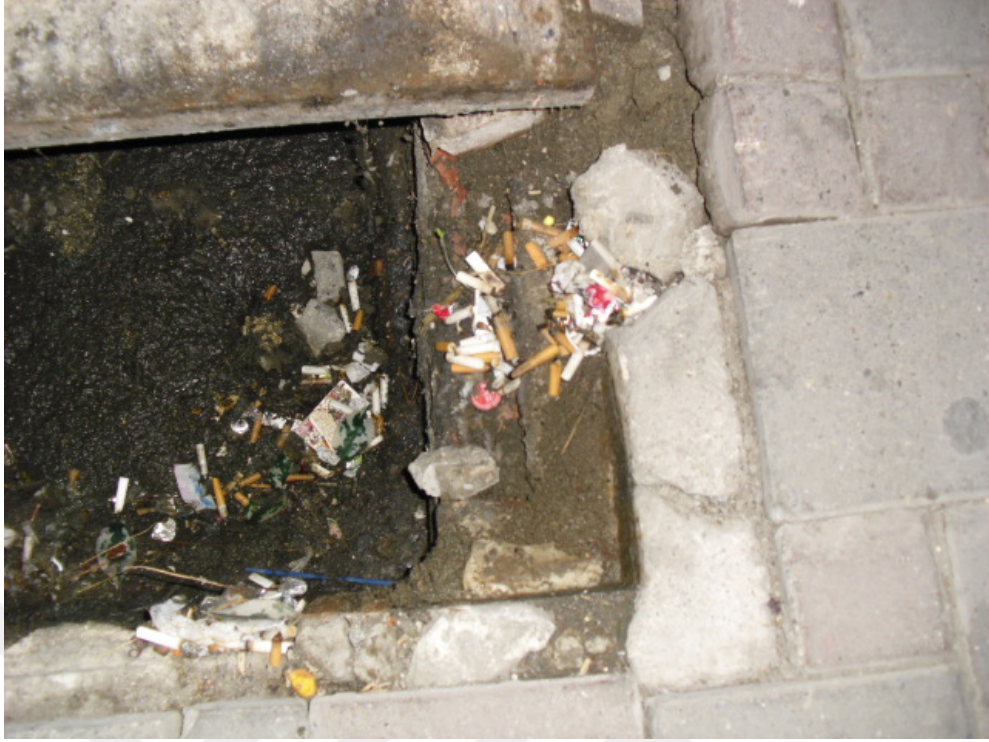
Şekil 4.2. Kanalizasyon sistemlerindeki ana kanal ve baca tıkanıklıklarına örnek

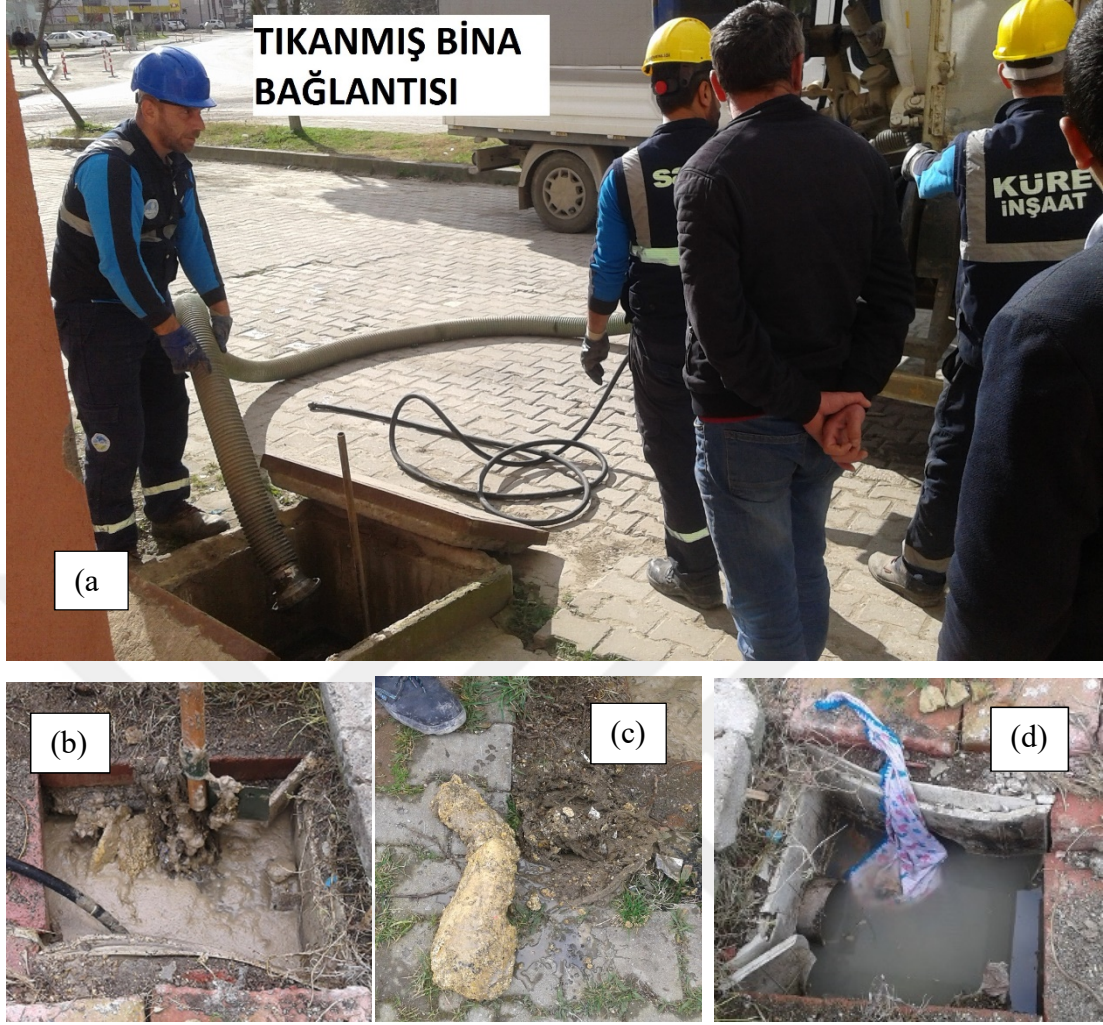
Şekil 4.3. Bina bağlantı bacalarına, ve bu bacalarda meydana gelen tıkanma olaylarının sebeplerine örnekler. (a) Parsel bacası, (b) Evlerden gelen atık yağların meydana getirdiği katı oluşumlar, (c) Yağların meydana getirdiği katı oluşumlar, (d) Bebek malzemelerinin hatalı şekilde bağlantı noktasında toplanması.

Ev ve işyerlerinin pisu giderlerinin ana kanalizasyona sistemine aktarılacağı noktalarda parsel bacası olarak bilinen bağlantı kutuları yapılmaktadır. Bu kutular plastik veya beton malzemelerden yapılmakta olup, bir bina veya birkaç binaya ortak şekilde hizmet verebilmektedir. Şekil 4.3.’de parsel bacaları ile bu bacalarda görülen tıkanma olaylarına örnekler sunmaktadır.

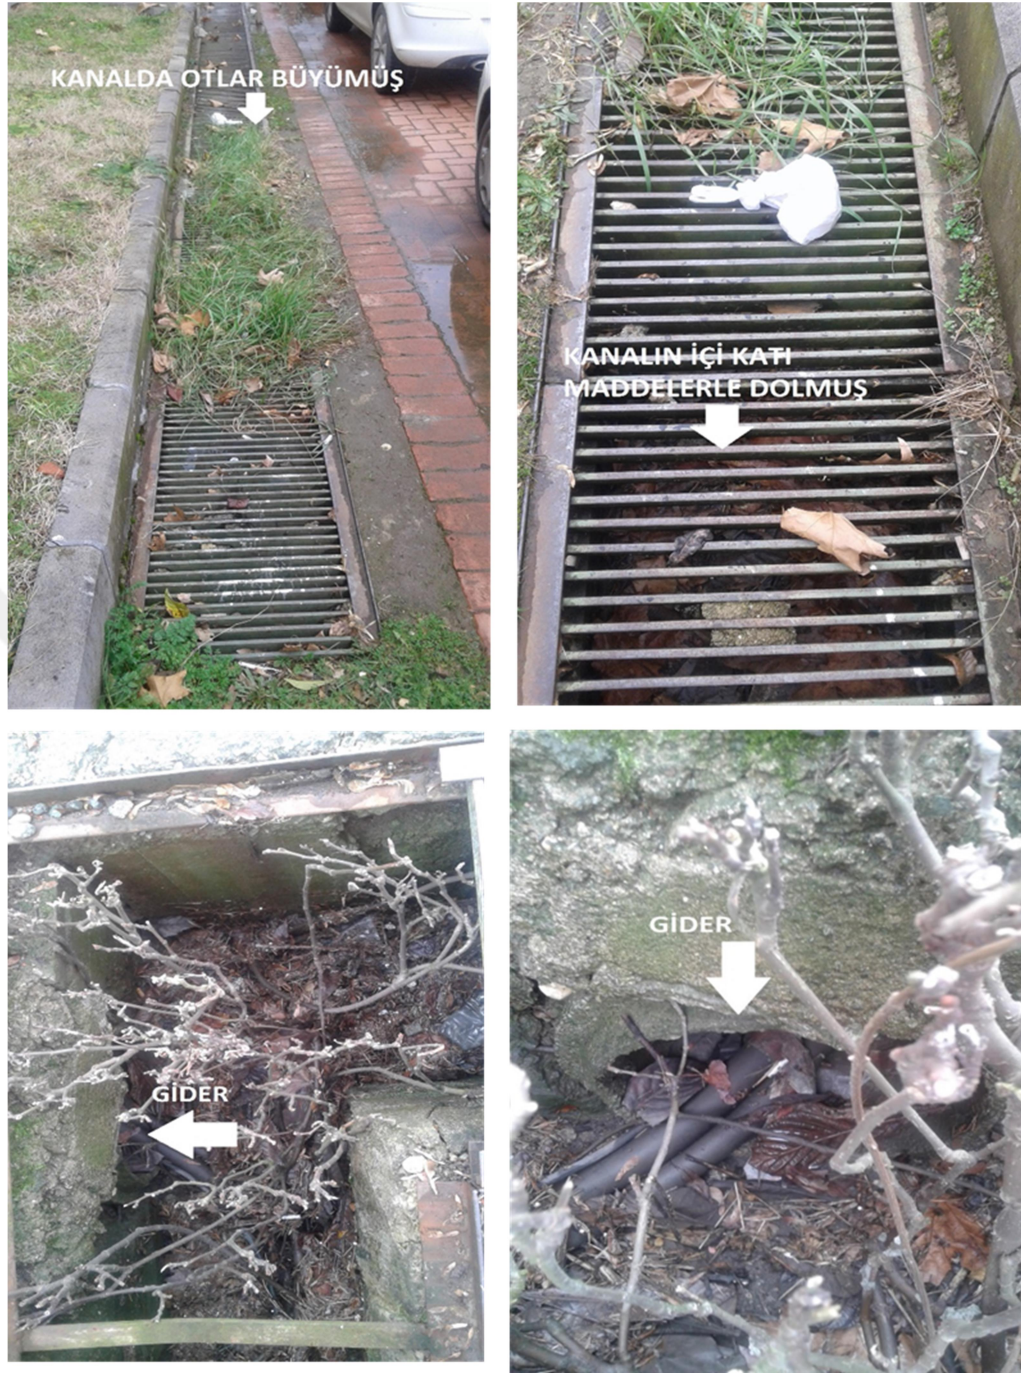
Şekil 4.5. Binaların etrafını çevreleyen yağmur suyu kanallarında meydana gelen tıkanmaların sebeplerine örnekler.

Binaların çevrelerinde bulunan ve yağmur sularını toplayarak kanalizasyon sistemlerine aktarmak için kullanılan küçük çaplı kanallar bazen amacının dışında kullanılabilmektedir. Örneğin, sokaklarda ve yeraltına döşenmiş olan elektrik veya telefon kabloları sokağın karşı tarafına geçirilebilmesi için bu tür kanallardan geçirilmektedir. Zaman içerisinde, yağmur suları ile birlikte kum, yaprak ve toz gibi atıklar bu tür kanallarda birikim yapabilmektedir. Bu durumda, kanal içinde bulunan boruların küçük bir baraj gibi kum ve yaprakların birikimini hızlandırdığı tespit edilmiştir. Konuyla ilgili örnekler aşağıdaki Şekil 4.5.'de sunulmaktadır.

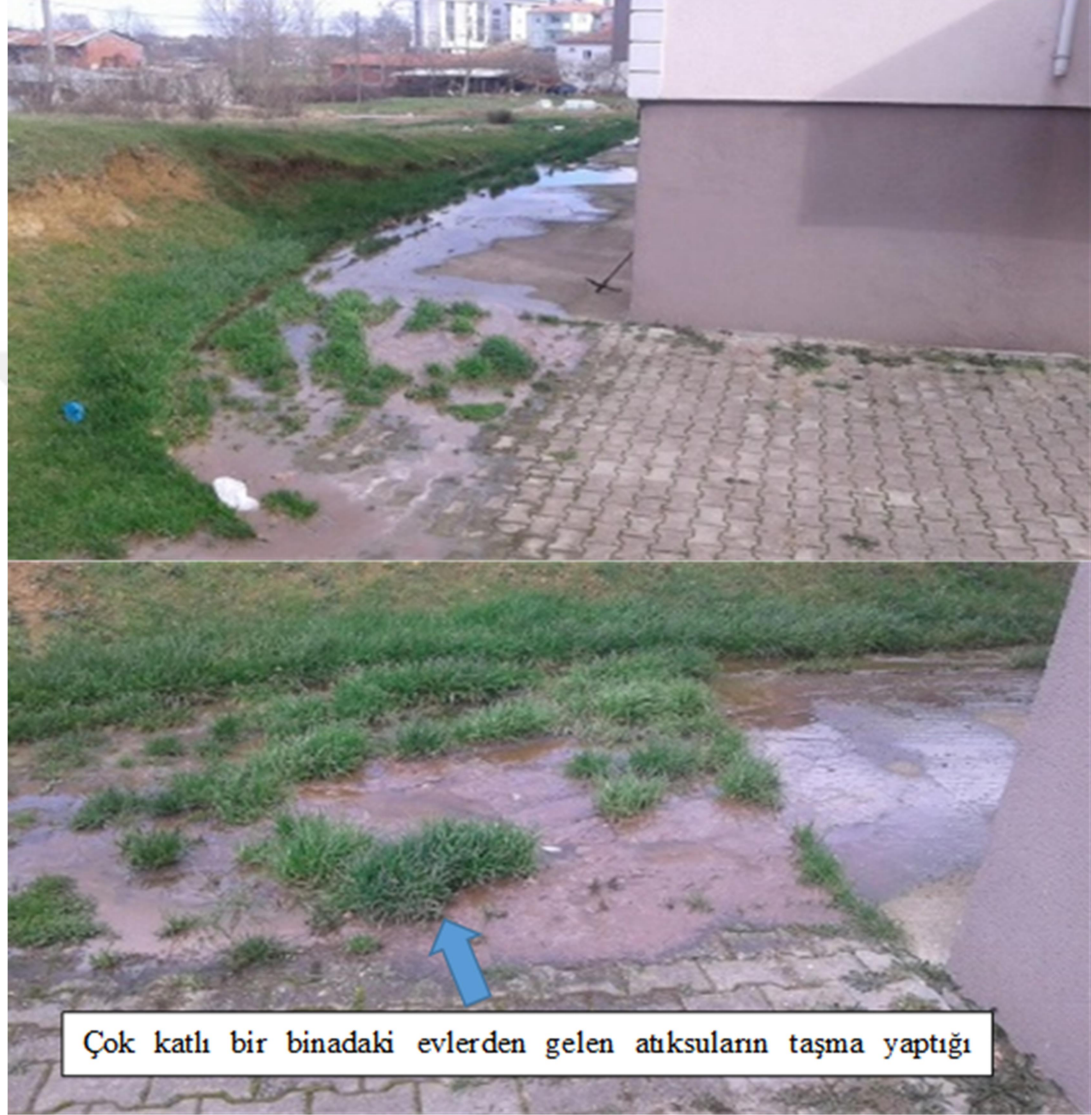
řekil 4.6. Binaların pıssu giderlerine yeteri kadar eęim verilmemesi durumunda meydana gelen tıkanma problemlerine rnekler.

Minimum ve maksimum eğim şartlarının sağlanmaması, 90° C lik dirseklerin önemsenmemesi, ters eğim, contasız döşenmesi, kırık elemanların yeniden kullanımı, hatalı çap belirlenmesi, uygun derinlik ve dolgu malzemelerinin kullanılmaması gibi

sebeplere baęlı olarak bina ve kanalizasyon sistemlerinde iřletme problemlerinin meydana geldięi tespit edilmiřtir. Konuyla ilgili rnekler ařaęıdaki řekil 4.6.'de sunulmaktadır.

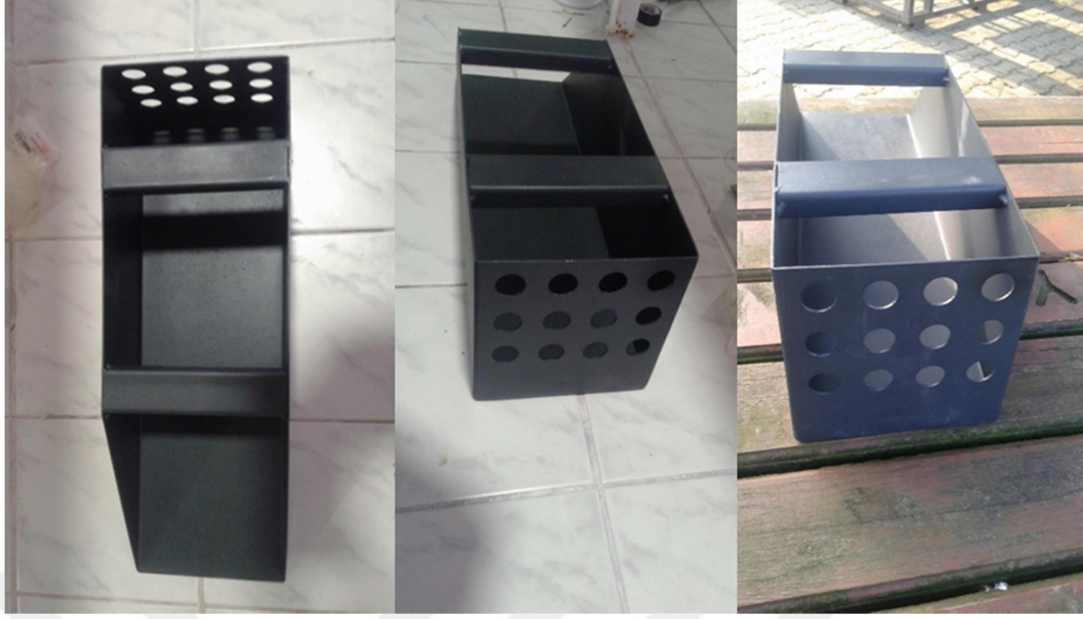
Şekil 5.2. Yağmur suyu kanallarında birikim yapan kum vb. maddelerin toplanması için geliştirilen kum tutucu prototipi.

Bu çalışma kapsamında yağmur suyu toplama kanallarında kum, yaprak, vb. maddelerin tıkanmalara neden olduğu gözlemlenmiştir. Bu tür problemlerin çözümü için tasarlanan ve üretilen ikinci prototip ürün aşağıda Şekil 5.2.'de sunulmaktadır. Bu ürün, bina çevrelerinde yağmur suyu toplama kanallarında biriken kum, toprak, ve yaprak gibi maddeleri yağmur suyunda ayırabilecek bir çözüm sistemi olarak tasarlanmıştır.

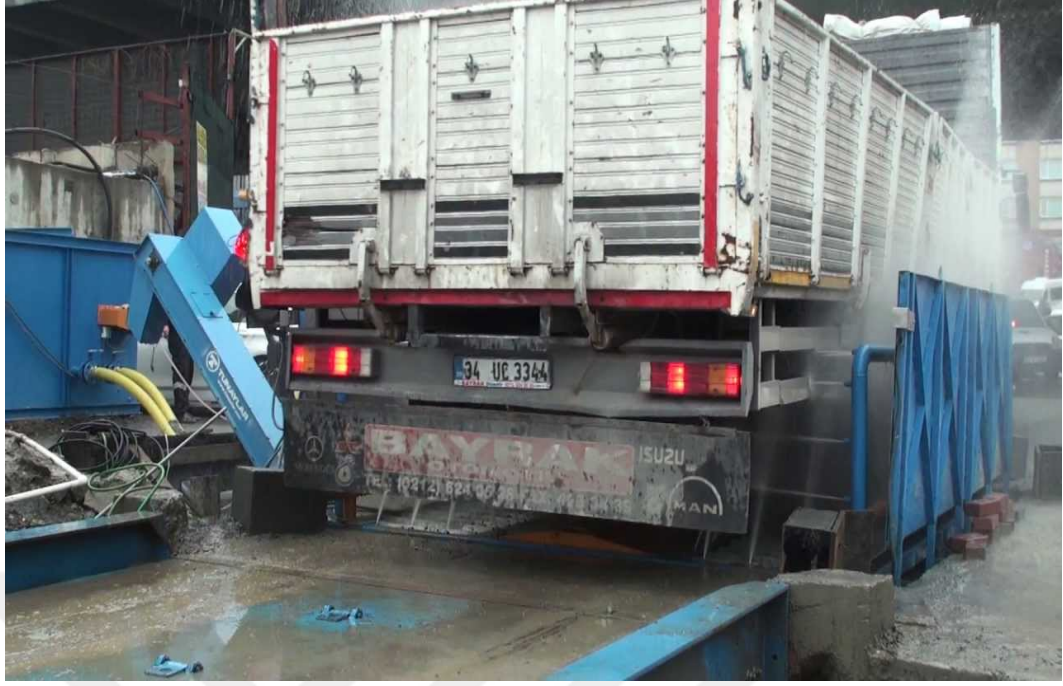
Şekil 5.5. Prototip-2'nin araç yıkama tesislerinde kullanılmasıyla ilgili ikinci örnek görsel.

Bina yağmur suyu hatlarında, ve ayrıca, ağır vasıtaların (kepçe, kamyon vb.) yıkama işlemlerinin yapıldığı yerlerde, araçlardan suya karışan kum vb. maddeler ile, izmaritler, yapraklar ve toprak partikülleri atıksu kanallarında birikim yapmaktadır. Yukarıda sunulan 2. Prototip ürün, bu tür atıkların sulardan ayrıştırılmasını sağlayabilecek özelliklere sahiptir. Bu ürünün parçalarını ve çalışma esasları Şekil 5.3.'de, ve uygulanmasıyla ilgili örnekler Şekil 5.4. ve Şekil 5.5.'de arz edilmektedir.

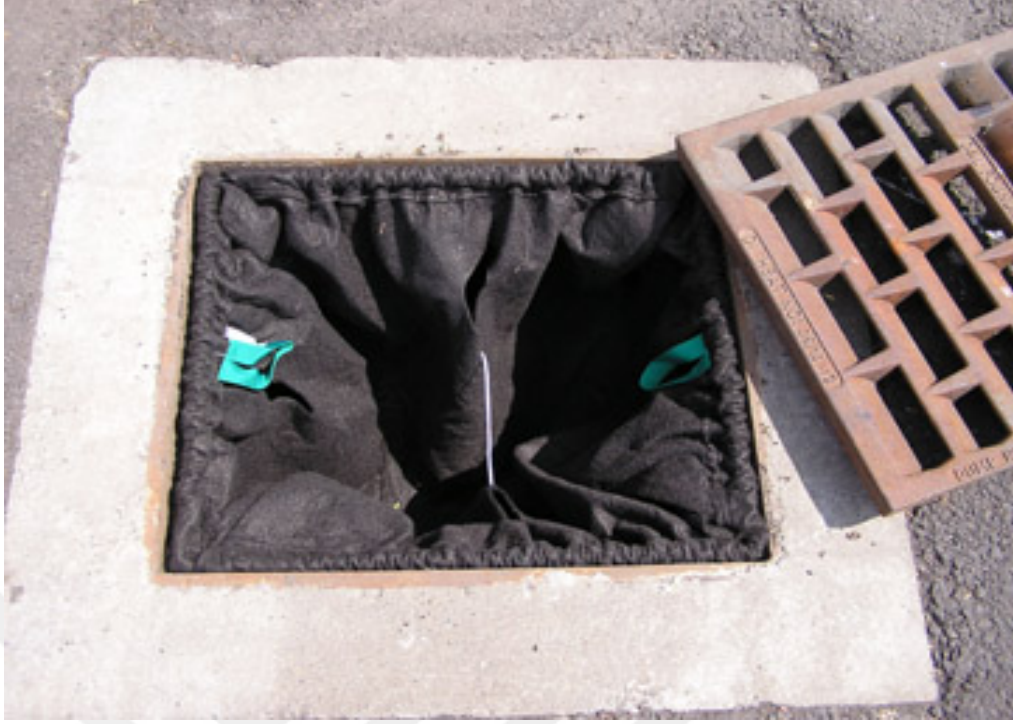
Şekil 5.6. Yağmur suyu giderlerinde tıkanmaları önleyici katı torbası uygulaması.

Yağmur sularının taşıdığı atıkların yol ve caddelerdeki ızgaralarda birikim yapması ve bu şekilde kısmi tıkanıklıklara yol açmasını engellemek için, bu tür giderlerin içerisine yerleştirilebilecek bir katı torbası aşağıdaki Şekil 5.6.'da sunulmaktadır. Bu gibi çözümlerin saha çalışmalarıyla test edilmesi, ve ürünlerin geliştirilmesi gerekmektedir. Bu çalışmalar, altyapı sistemlerimizin korunması ve hizmetin maliyetinin düşürülebilmesi için elzem görülmektedir.
