# AYDIN KENT MERKEZİNİN TARİHİ DOKUSUNUN İNCELENMESİ

Yüksek Lisans Tezi

Mimarlık Bölümü, Restorasyon Anabilim Dalı

AYDIN KENT  
MERKEZİ

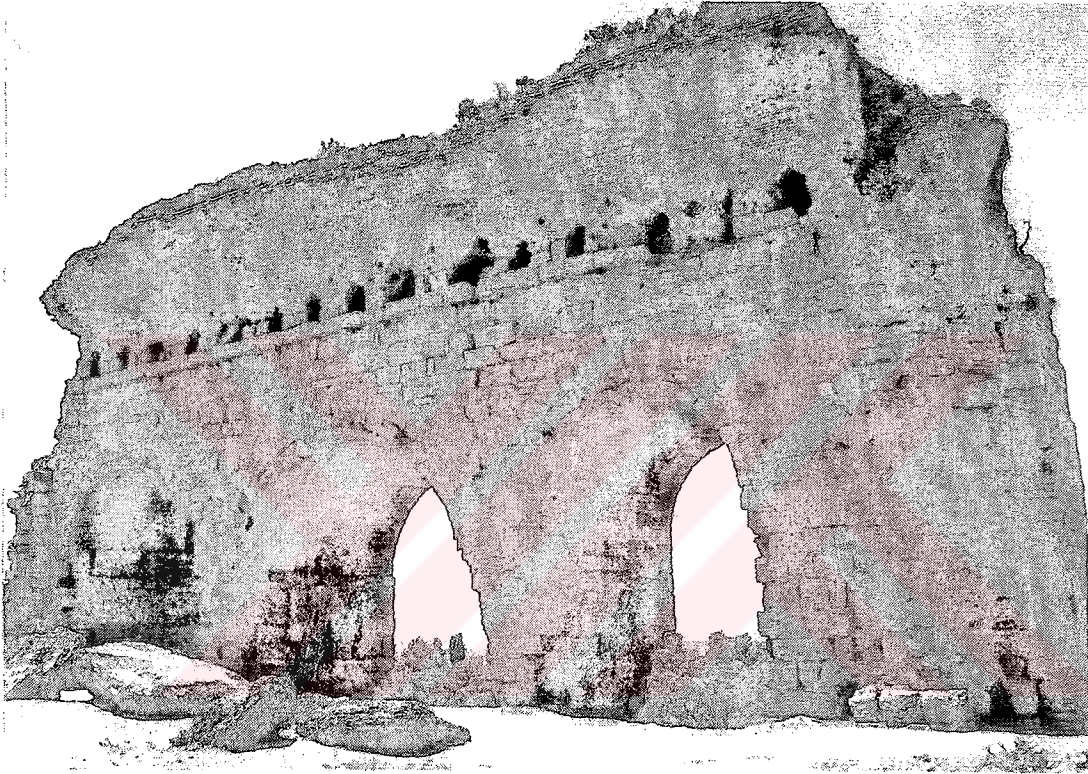
Resim 4.11. Tralleis Üçgözler

Gymnasium: Eğitim ve spor aktivitelerinin yapıldığı yer olan gymnasium, günümüze ulaşmış üç kemerden dolayı Üç Gözler adıyla bilinir ( Resim 4.11). Taş ve tuğla karışımından olan yapı, farklı evreleri içermektedir.

Gymnasium yapısının; palestra (iç avlu), hamam ve gymnasium arasında geçişi sağlayan vomitarium, vomitarium'un üzeri kapatıldığı için sonradan açılan ikinci vomitarium ve Geç Roma-Erken Bizans Dönemi özelliği taşıyan mekan, yüzeye çıkartılmıştır. 5.80 m uzunlukta, 4 m genişlikte, 4.3 m yükseklikte, üzerinin tonozla örtüldüğü düşünülen Geç Roma-Erken Bizans Dönemi mekanı önünde 3.40 x 7.90 m boyutlarında mozaïge rastlanmıştır ( Dinç ve Takaoğlu, 2000).

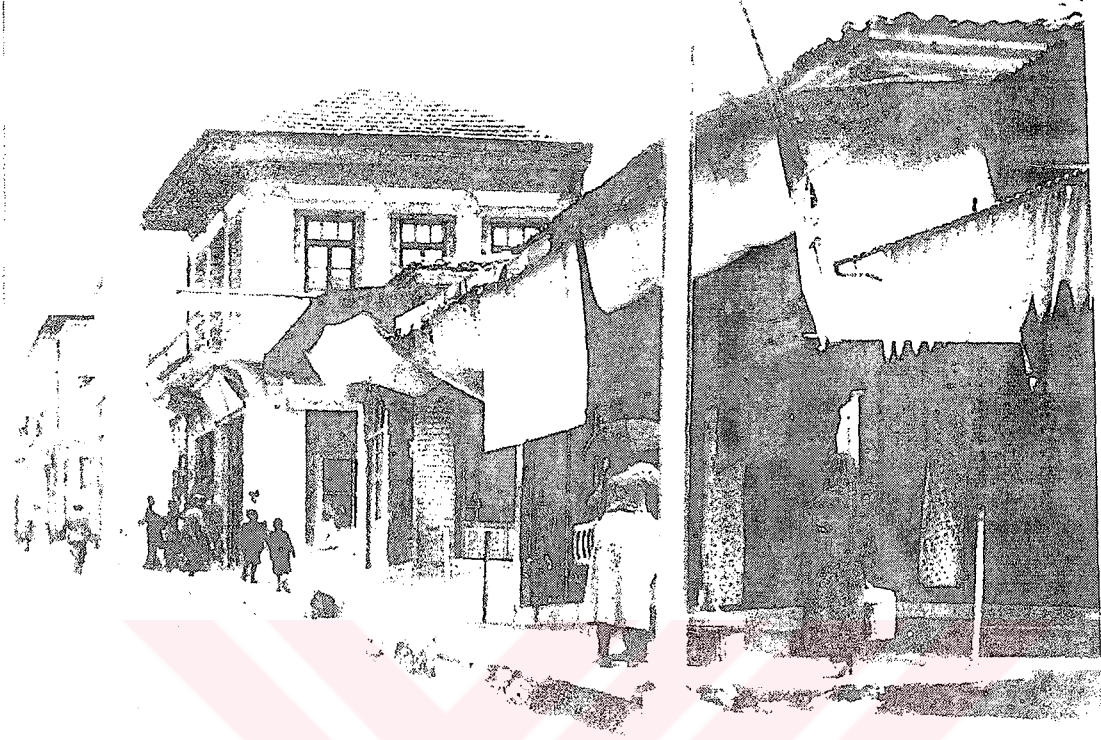
Resim 4.15. 1930 sonrası Aydın Hükümet Caddesi'ndeki Dükkanlar

Dükkanlar tek veya iki katlıdır. Tek mekandan oluşan tek katlı dükkanlar, süslemeli saçakları ve tenteleri ile dönemin özelliklerini taşımaktadır (Resim 4.15, Resim 4.16).

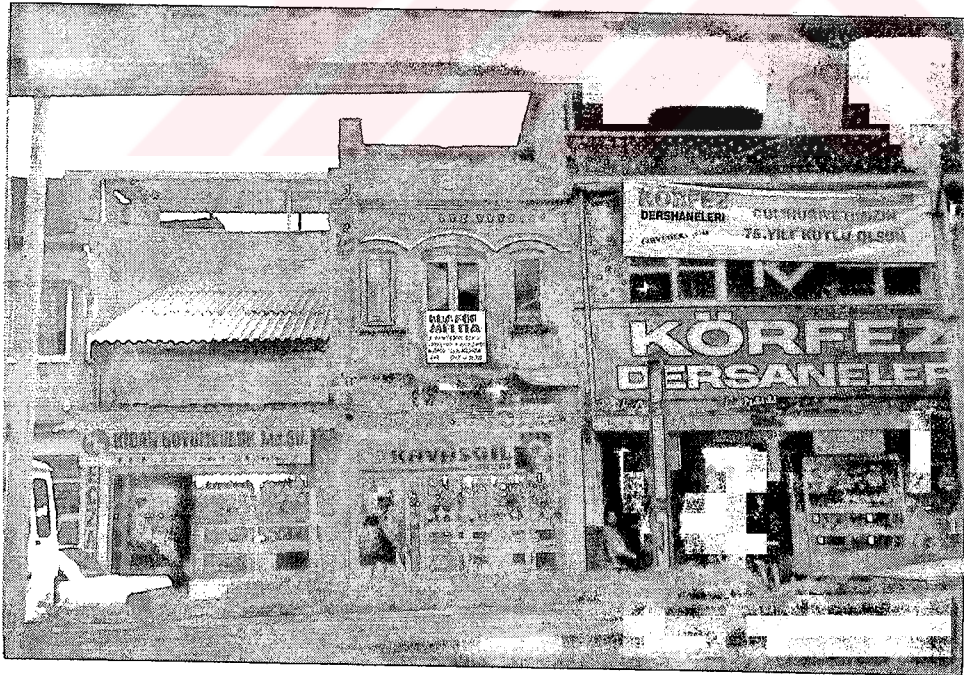
Resim 4.17. Çatısı kalkan duvarı ile son bulan dükkan görünümü

Dükkanların alt katları kepenk, ahşap veya metal doğrama ile kapatılmıştır. Üst kat cepheleri, süslü söveli pencereleri ve açık çıkmaları ile dikkat çekmektedir. (Katalog no:26, 27, 29, 30). Betonarme çıkmalar demir parmaklıklarla çevrelenmiştir, çift kanatlı ahşap kapıları bulunmaktadır. Yığma tuğladan yapılmış dükkanlar, kiremit üst örtü ile örtülmüştür. Genellikle dükkan çatıları saçak veya saçak bordürü ile bazı örneklerde ise, kalkan duvarı ile sonlanmaktadır (Resim 4.17).

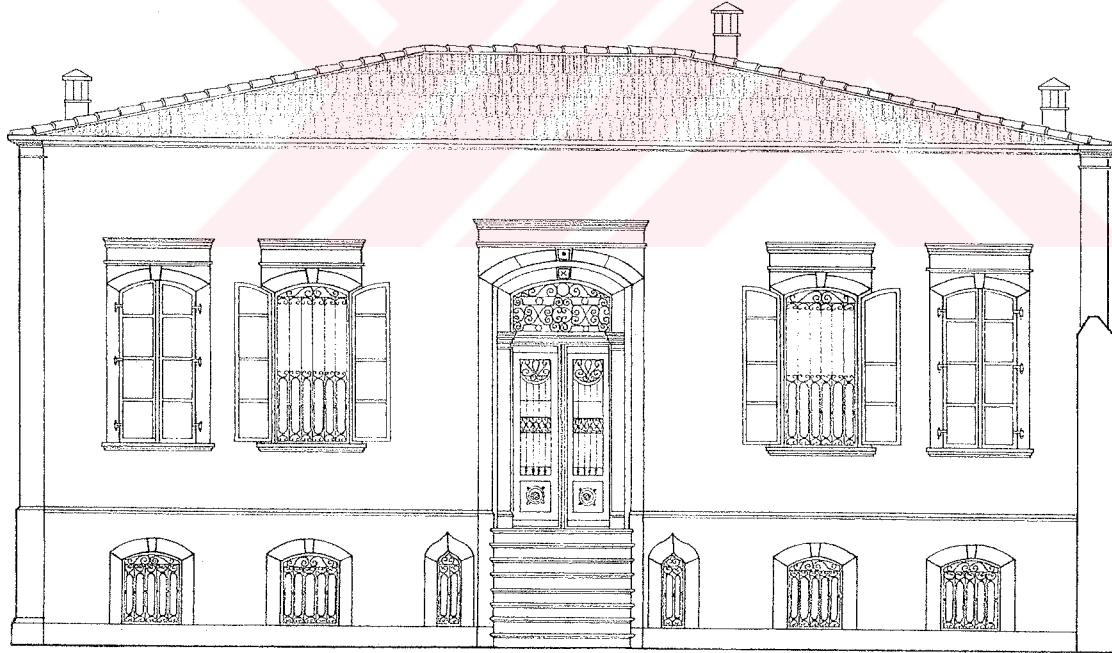
Çizim 4.5. Orhan Çiftçi Evi Rölöve Kesit ve Cephe

Orhan Çiftçi Evi Kesiti 1/100

Orhan Çiftçi Evi Giriş Cephesi 1/100

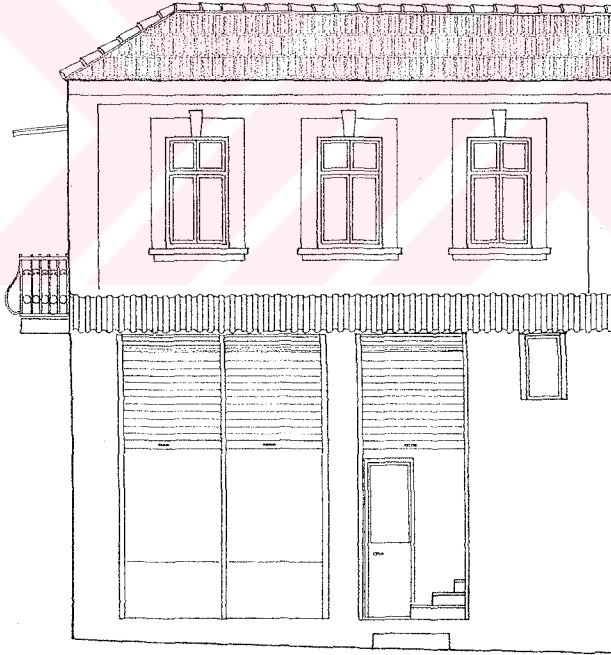
Çizim 4.7.Eski Eserler Sevenler Derneği Rölöve Kesit ve Cephesi

Giriş Cephesi 1/100

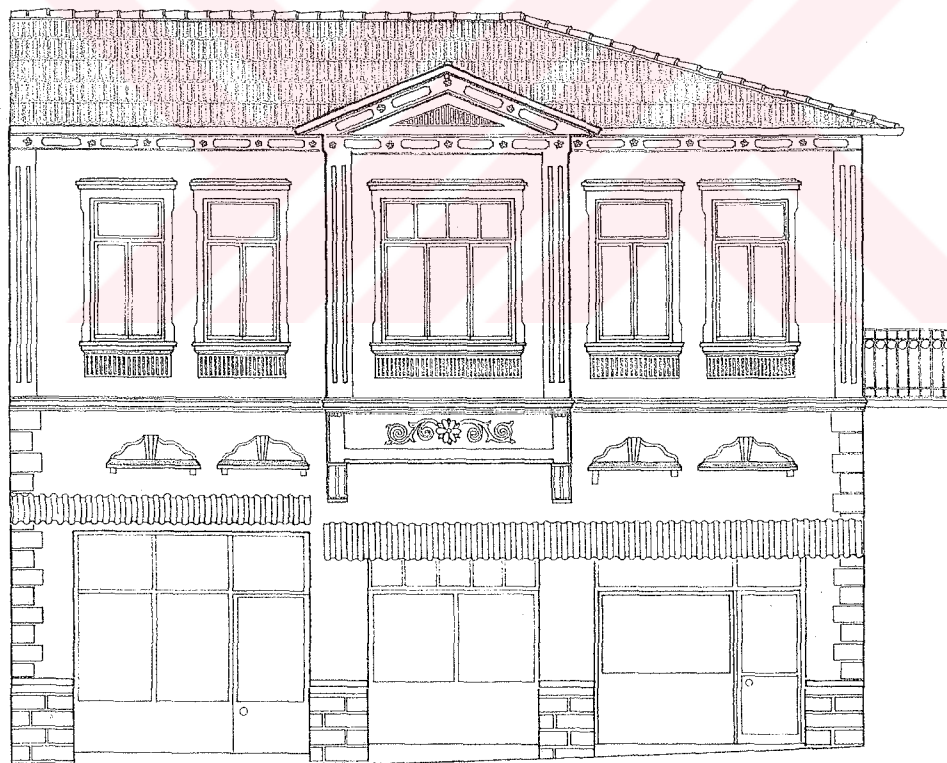
Çizim 4.13. Cemal Bey Evi Rölöve Kesit ve Cephesi

Kesit Ö:1/100

Cephe Ö: 1/100

Etkileşim Yapılarında alt kat dükkan, üst kat konut olarak kullanılan örnekler de bulunmaktadır (Çizim 4.11, 4.12, 4.13) (Katalog no: 127) . Aydın'a gelen Macar yapı ustalarının da yaptığı alt kat dükkan, üst kat konut olarak kullanılan yapılar, değişik mimarisi ile farke dilmektedir (Çizim 4.14, 4.15, 4.16, 4.17, 4.18, 4.19) (Katalog no: 129).

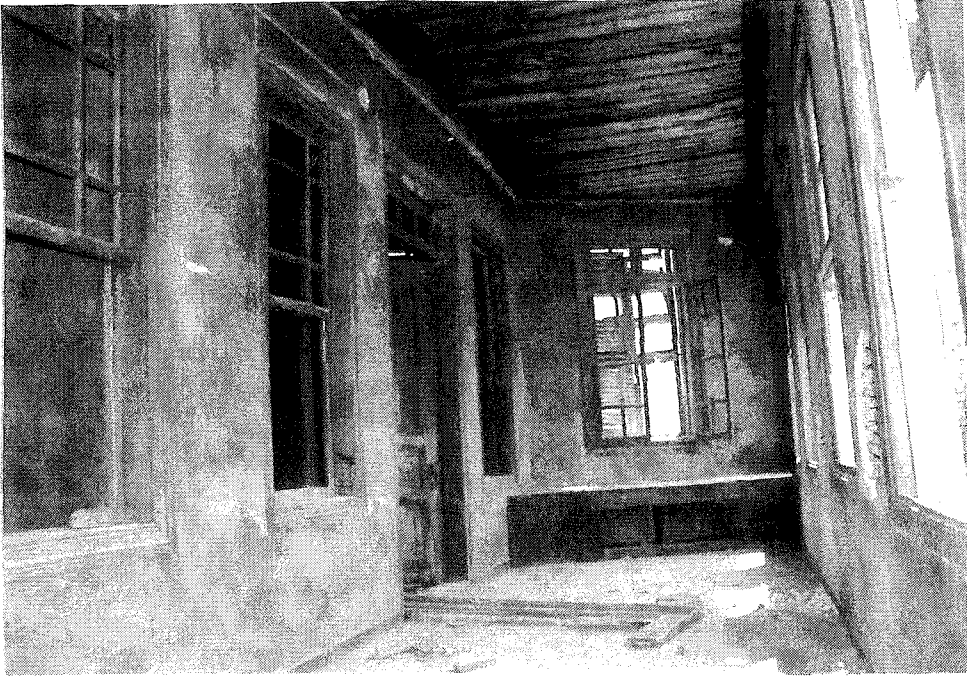
Resim 4.19. 88 Katalog nolu evin arka cephesi

Karma sistemlerde; tuğla kargir yığma ve ahşap karkas sistemleri birlikte kullanılmıştır. Beden duvarları tuğla yığmadır. Ahşap karkas yapım tekniği bölücü duvarlarda ve üst katta genelde sofayı kapatmak için kullanılmıştır (Resim 4.19, 4.20). Kurtuluş savaşından önce Aydın'da ahşap karkas yapılar olduğu bilinmektedir. Fakat çoğu yangın ve deprem ile, geriye kalanı ise bilinçsiz kentleşme ile yok olmuştur.

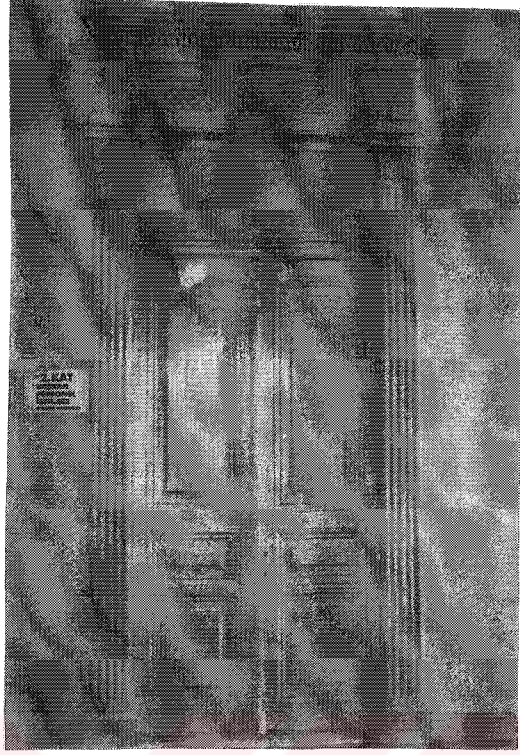
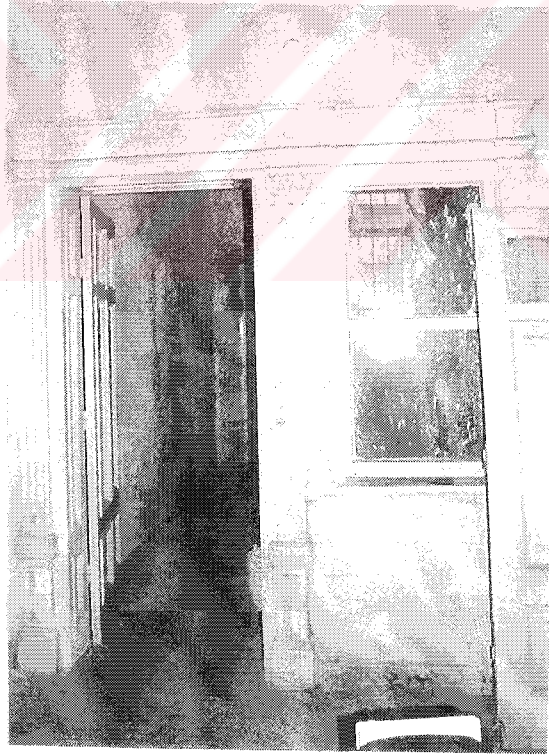
Resim 4.30. Aydın Evlerinde İç Kapılar

İç kapılar, ahşap doğramalıdır. Kapı kasaları genelde duvar kalınlığı kadardır ve pervazla çevrelenmiştir. Kapılar ve kasalar genelde düz olmasına rağmen, bazı kasalar panolu olarak şekillendirilmiştir. Pervazlar ise, bazı yapılarda dekoratif olarak tasarlanmıştır (Bkz. Resim 4.30).

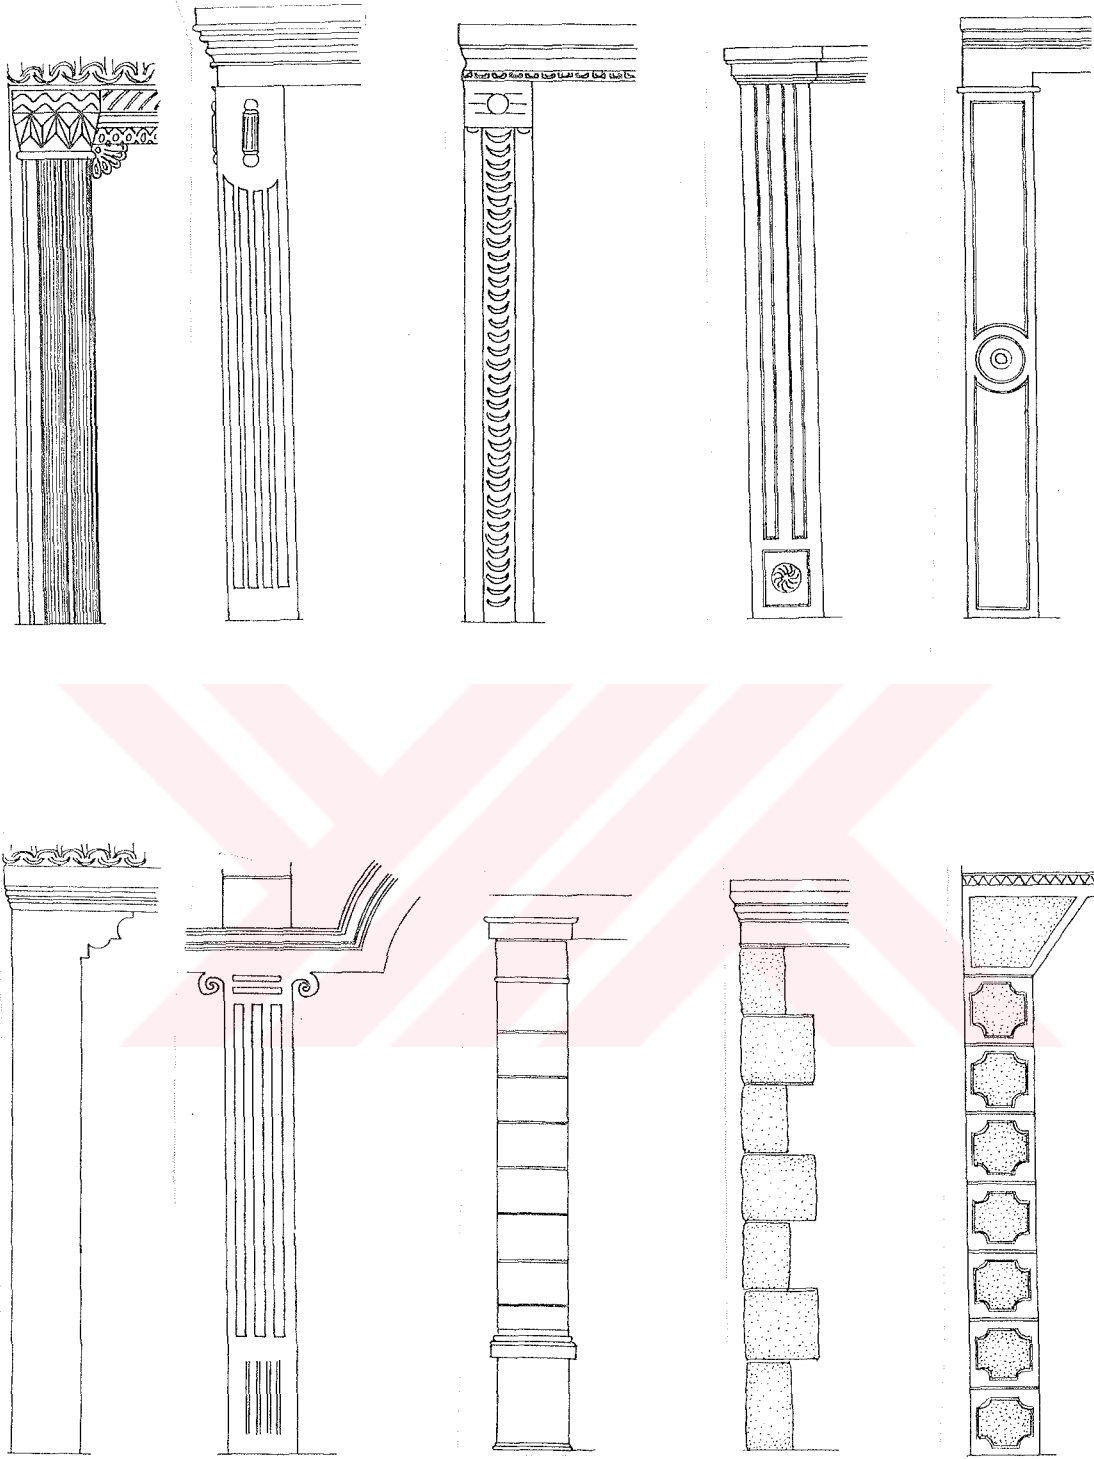
Çizim 4.25. Aydın Evlerinde Köşe Bordürleri  
(Cevizoğlu, 1996, s. 65)

Aydın evlerinde yapılan köşe bordürleri genelde sıva kalıp tekniği ile yapılmıştır. Sıva ile yapılan köşe bordürleri giriş cephesinde pencere aralarında da kullanılmıştır. Genelde; yivli sütun şeklinde, başlıkla sona eren plastr şeklinde, derzli veya düz taş örgülü bordürler bulunmaktadır. Başlıklar; iyonik veya mukarnashlı düzendedir. Alçı sıva ile derzli veya düz taş örgülü görünümü verilen örnekler de bulunmaktadır. Bazı yapılarda bordürlerdeki taş motifleri içine geometrik desenler yapılmıştır (Çizim 4.25).

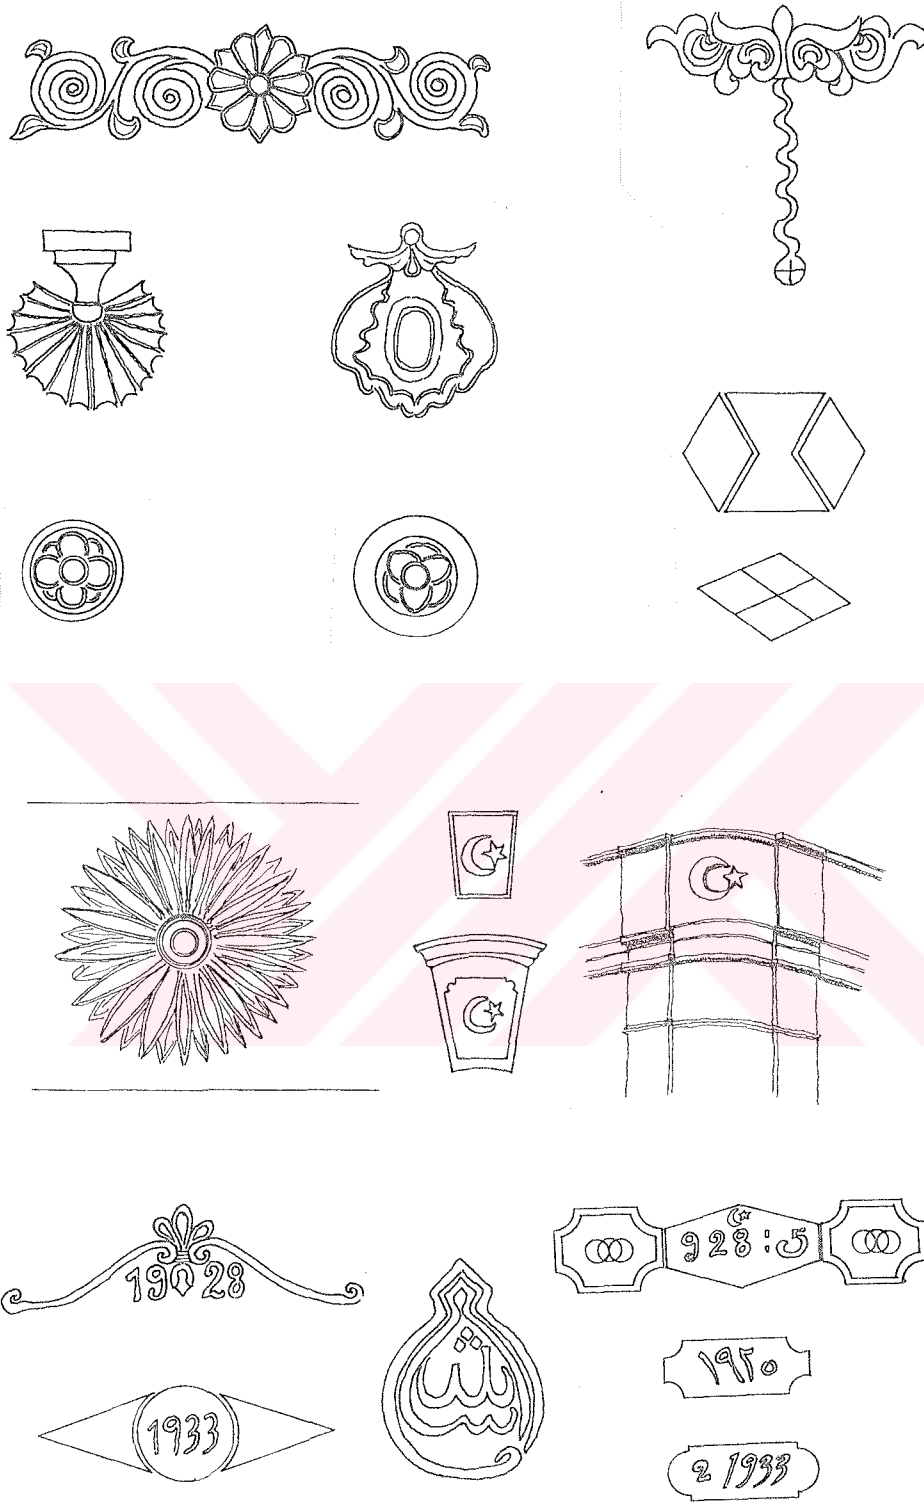
Çizim 4.26. Aydın Evleri Cephelerinde Süsleme Elemanları  
(Cevizoğlu, 1996, s. 69)

Kat, köşe ve saçak bordürleri dışında, cephe süsleme elemanı olarak rozetler, bezemeler, motifler Türkçe ve Arapça yazılar görülmektedir (Çizim 4.26).

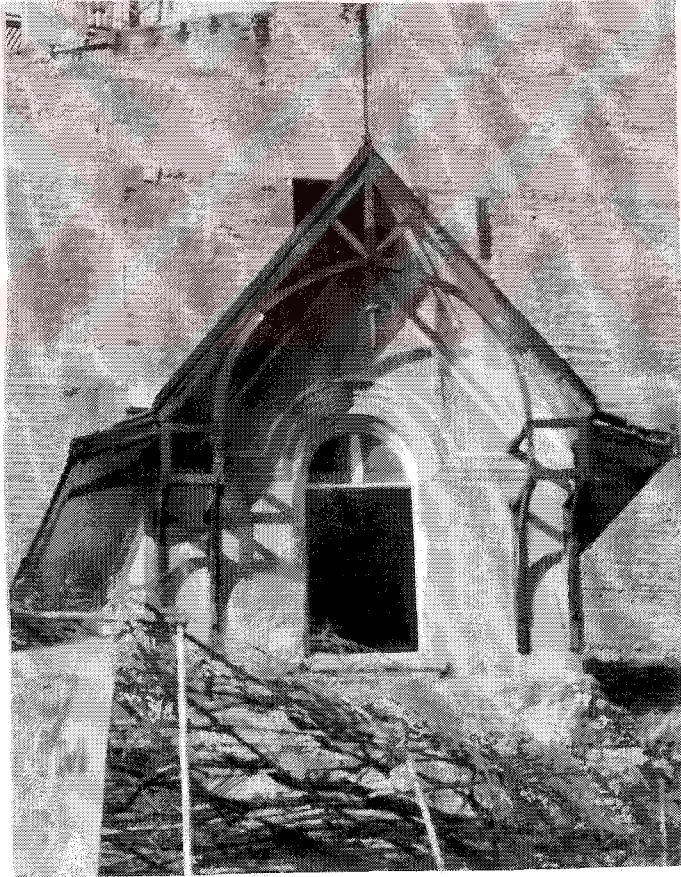
Resim 4.35. Şehir Klübü Binası Çatı Katı Görünümü

Betonarme karkas yapılar, Aydın'da 1930'lardan sonra yapılmaya başlanmıştır. Örnek olarak verilebilecek Şehir Kulübü (Katalog no: 129-Pafta no:11) yapısı, zemin katı betonarme karkas, üst kat tuğla yığma olarak yapılmıştır. Bu yapıda büyük boyutlardaki döşemeyi taşımak amacıyla betonarme karkas kullanılmıştır.

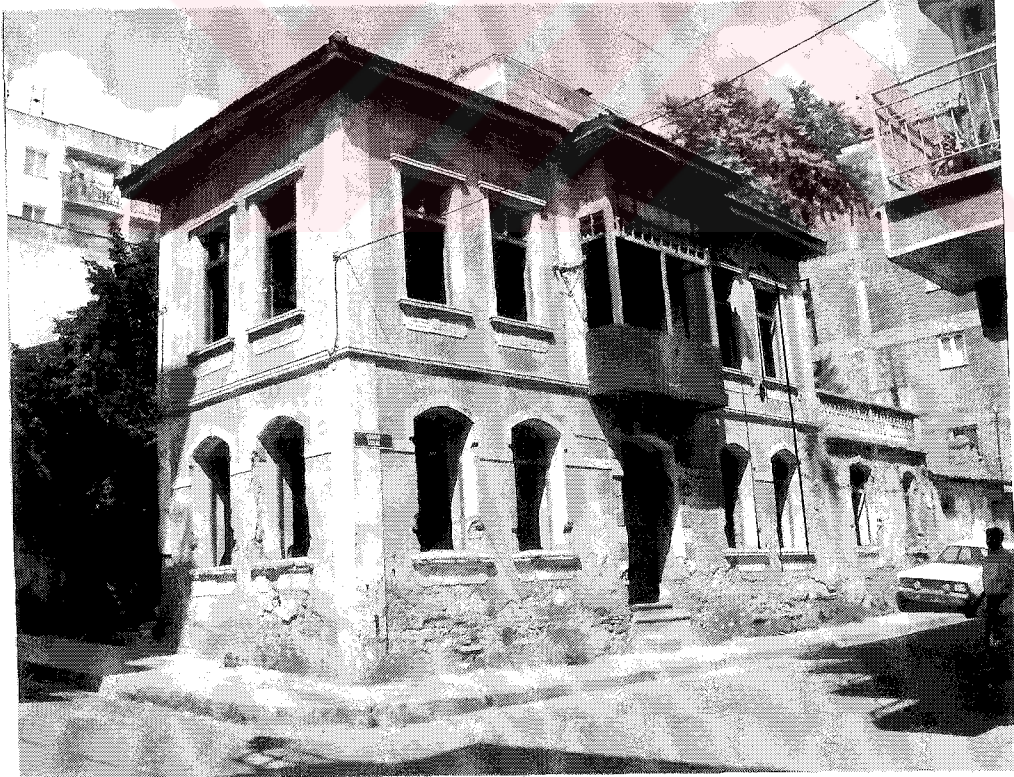
Yapı; Aydın kent merkezi, Hasan Efendi Mahallesi, Şükran Sokak, No:8 adreste ve 19L-IV,351,3 pafta-ada-parcelde bulunmaktadır (Katalog no:107). Kültür Bakanlığı İzmir II no'lu Koruma Kurulu tarafından tescillenen yapının mülkiyeti Ayşe Akyüz'e aittir (Resim 5.1.).

Resim 5.1. Ayşe Akyüz Evi

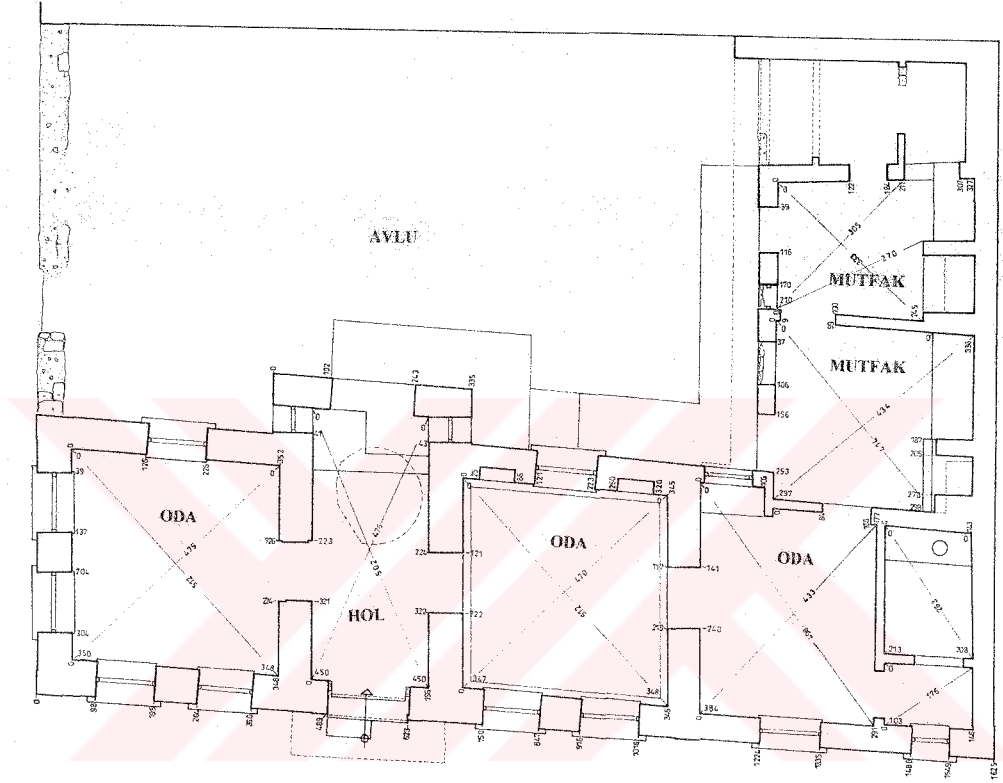
Çizim 5.1. Ayşe Akyüz Evi Evi Zemin Kat Rölöve Planı Ö:1/100

Yapı içine girildiğinde dikdörtgen formda bir hol bulunmaktadır (Çizim 5.1.). Hol zemini toprak zemin üzeri simav kaplamadır. Tavan ise ahşaptır. Holde giriş kapısının karşı duvarında bahçe kapısı ve üst kata çıkan merdiven izleri bulunmaktadır. Odalar ahşap zemin ve tavanlıdır. Sokağa ve bahçeye bakan pencereleri bulunmaktadır. Doğu taraftaki odanın yanında buradan geçilen başka bir

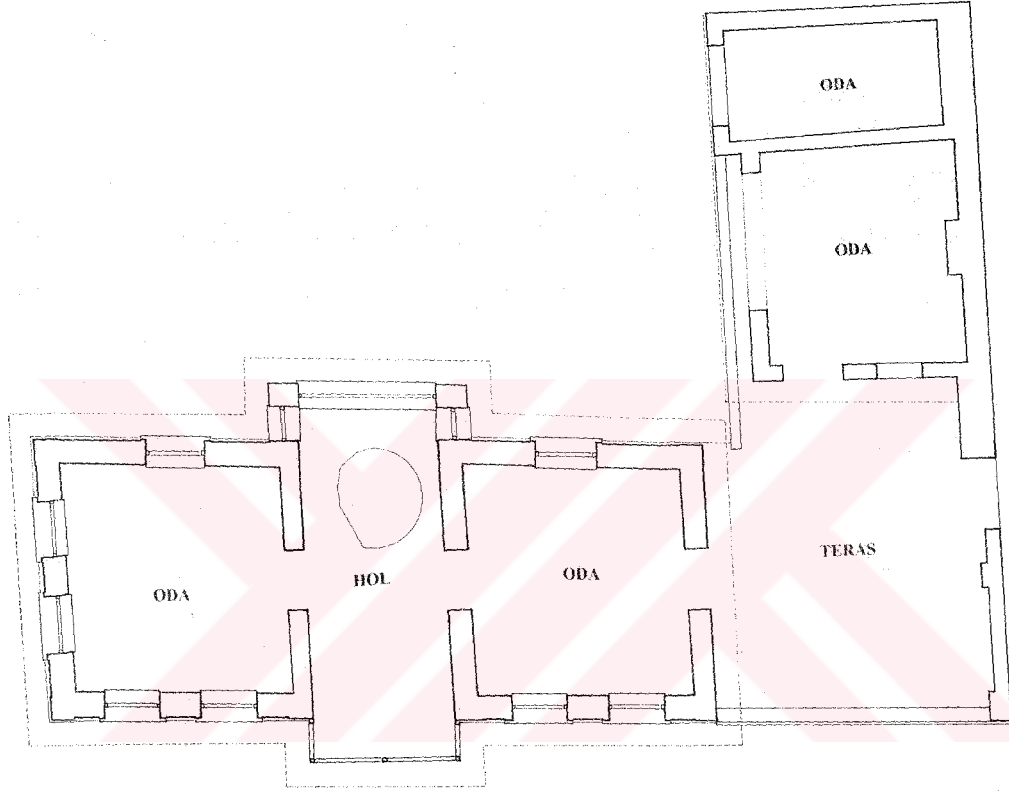
Çizim 5.2. Ayşe Akyüz Evi Birinci Kat Rölöve Planı Ö:1/100

Giriş holündeki merdivenden çıkılarak üst kat holüne ulaşıldığında, iki yanda birer oda ve hol uzantısında bir ahşap cumba yer almaktadır (çizim 5.2). Hol ve yanlarındaki odaların, tavan ve tabanı ahşap kaplamadır. Holün doğu tarafındaki odada, alt kattaki müştemilatın üzerinde bulunan terasa çıkılmaktadır. Teras simav kaplamadır (Resim 5.4). Terasın diğer kenarında iki odalı bir bölüm yer almaktadır.

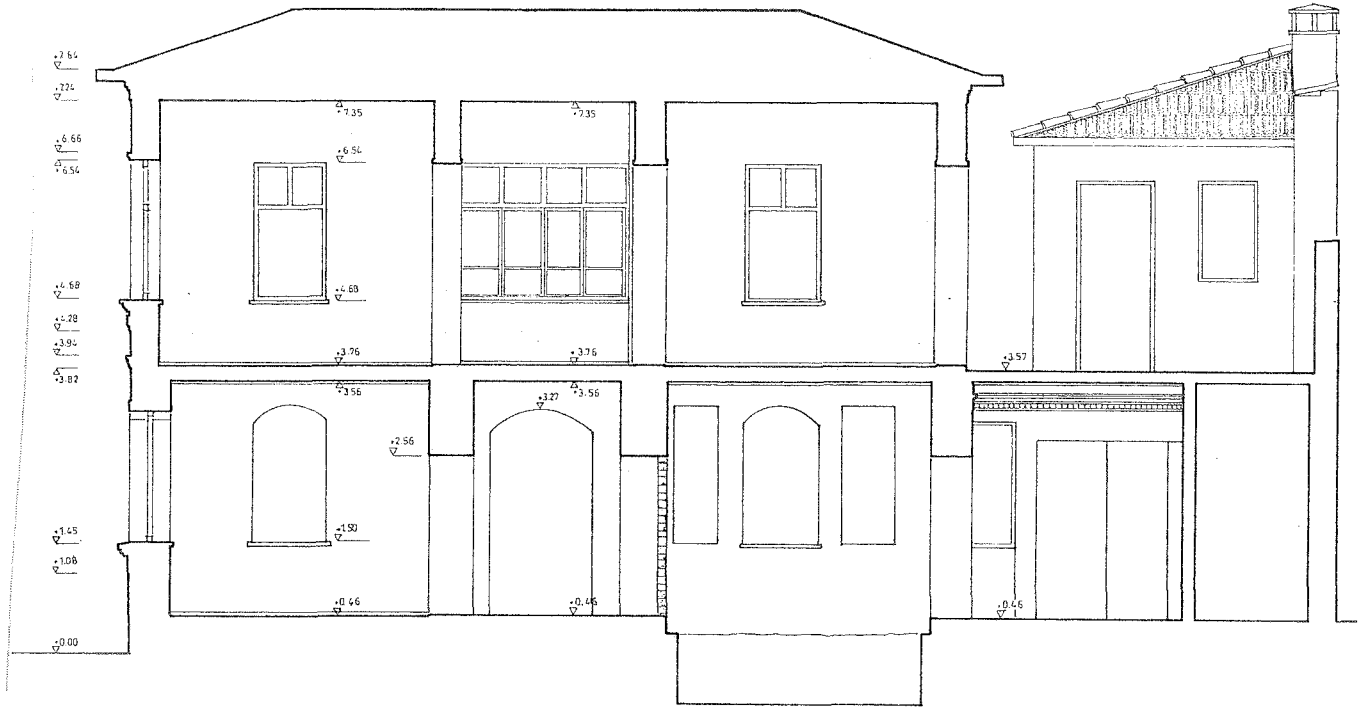
Çizim 5.3. Ayşe Akyüz Evi Rölöve Kesit ve Cephesi

Ayşe Akyüz Evi Kesiti Ö:1/100

Ayşe Akyüz Evi Giriş Cephesi Ö:1/100

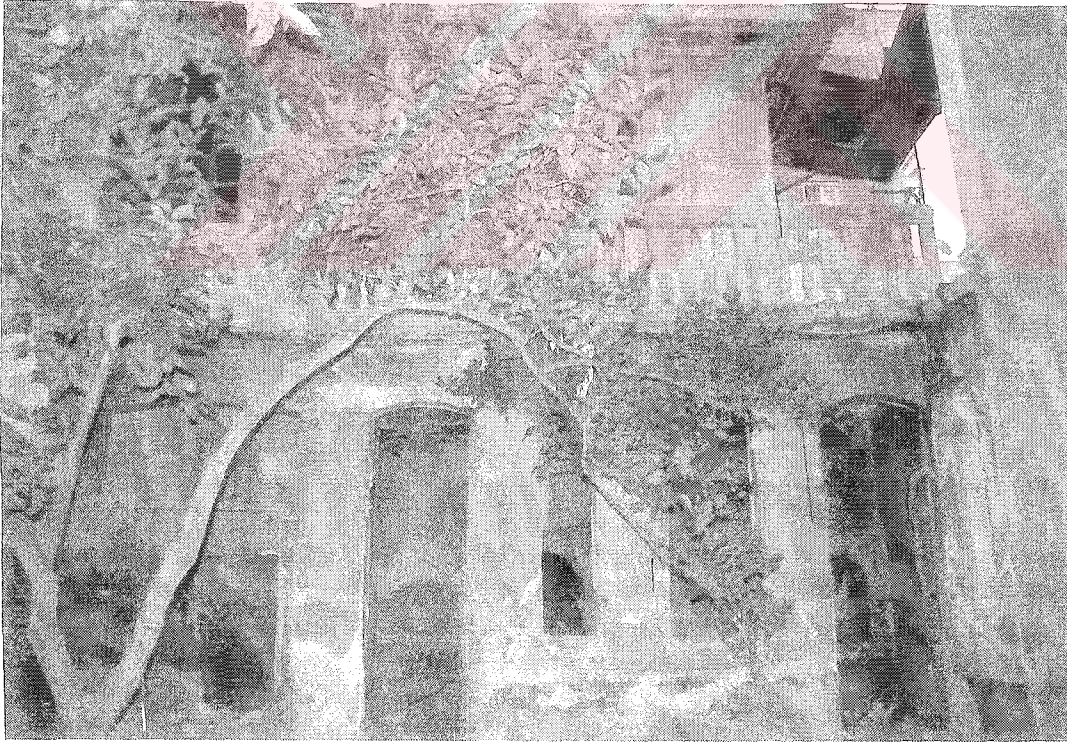
Odadan ve bahçeden geçilen yanyana iki adet mutfak mekanı bulunmaktadır. Her iki mekanda da yerden yükseltilmiş ocak ve tezgah bulunmaktadır. Mutfak mekanının yanında depo (odunluk) olarak adlandırabileceğimiz bir hacim bulunmaktadır (Resim 5.3).

Resim 5.3. Ayşe Akyüz Evi Müştemilat Bölümü Cephesi

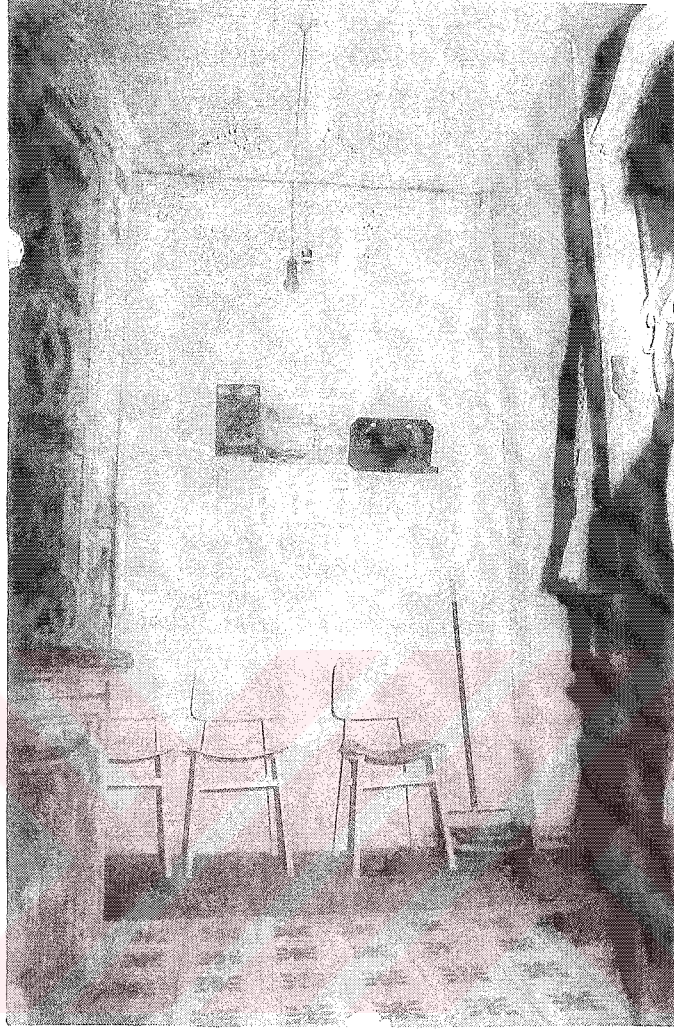
Yapı 1975’li yıllarda alt ve üst kat ayrı olarak kullanılmaktadır. Alt kat girişi ön cephedeki kapıdan yapılmaktadır ve alt kat holü merdiven hizasından ahşap sunta ile kapatılmıştır (Resim 5.5). Üst katı kullananlar yapıya bahçe kapısından girerek, holün bahçeye açılan kapısından merdivenle üst kata çıkmaktadırlar (Resim 5.6). Fakat günümüzde bu ayırıcı izler kalkmıştır.

Resim 5.5. 1976'da Ayşe Akyüz Evi Alt Kullanıcılarının Giriş Holü

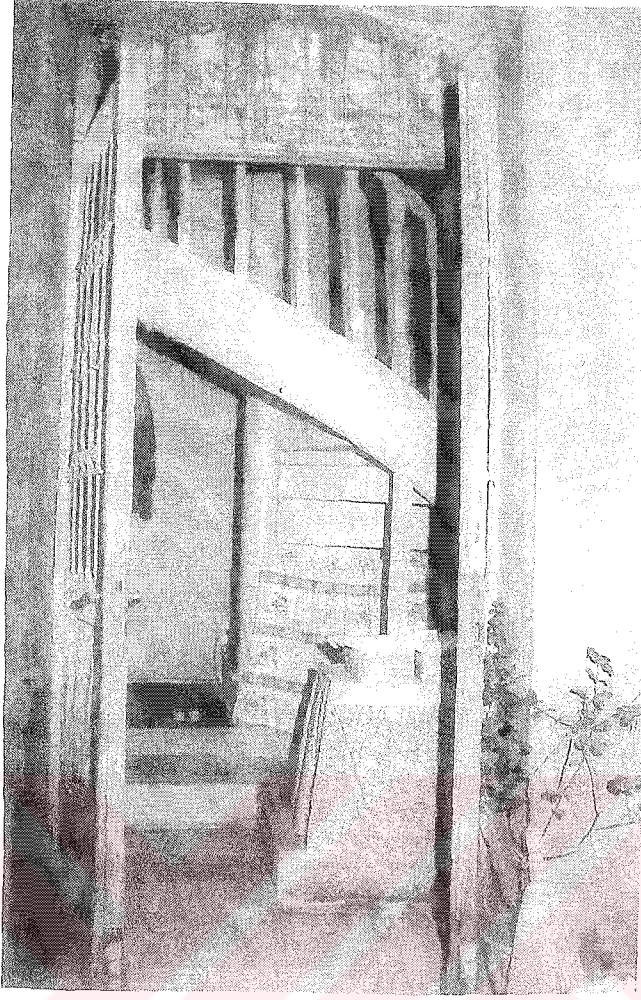
Resim 5.6. 1976'da Ayşe Akyüz Evi Üst Kullanıcılarının Giriş Holü

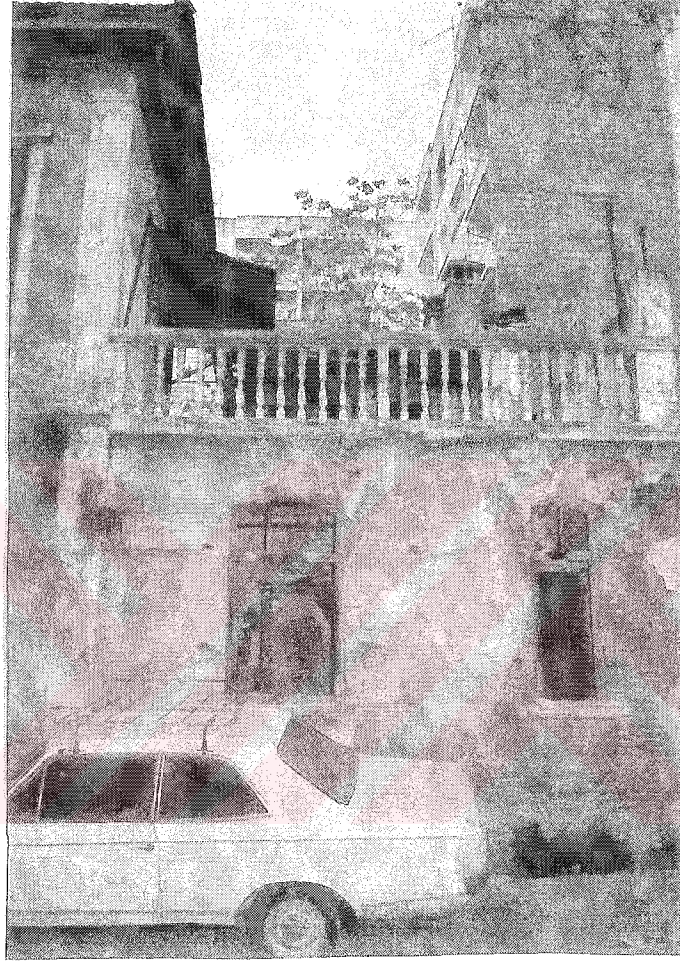
Yığma tuğladan yapılmış olan yapıda özellikle zemin suyu etkilerinden meydana gelmiş sıva ve tuğla bozulmaları görülmektedir. Alt kat pencere sövelerinde de yıpranmalar vardır (Resim 5.7).

Resim 5.7. Ayşe Akyüz Evi Duvar Bozulmaları

Yapıda ilk bakışta su etkisinin neden olduğu malzemenin dağılması, çiçeklenmesi ve renk değiştirmesi görülmektedir (Resim 5.7). Nem ve rutubet nedeniyle tuğla duvar üzerindeki sıvalar dökülmüştür. Yapı beden duvarlarında çatlaklar ve ayrılmalar görülmemektedir.

Kullanılabilir durumda fakat çiçeklenmiş tuğla duvarlar, koruma ve temizleme tekniklerinden yıkama ve mekanik temizleme yöntemiyle sağlamlaştırılmalıdır. Yıkama kum veya su püskürtme ile şeklinde yapılmalıdır (Güler, 1998). Mekanik temizleme ekonomik ve teknik yönden pahalı ve zor bir teknik olduğu için az tercih edilmelidir.

Renk deęiřtiren ve ufalanan malzemeler Zincirli Han Restorasyon Projesinde uygulanması öngörölen tař ve tuęla malzemenin yapıřtırıcı, saęlamlařtırıcı polimer malzemeler ve koruyucu maddeler ile kullanımı saęlanamıyorsa, kullanılmayacak tuęlalar bütöun olarak deęiřtirilmelidir. Yeni tuęla malzeme, orjinal malzemenin ölçü ve dayanımına uygun olmalıdır. Yapının sıvanarak kullanılacaęı düşünölererek malzemenin orjinal malzemedен ilk bakıřta ayırtedilebilir olma kaygısı güdülmemelidir.

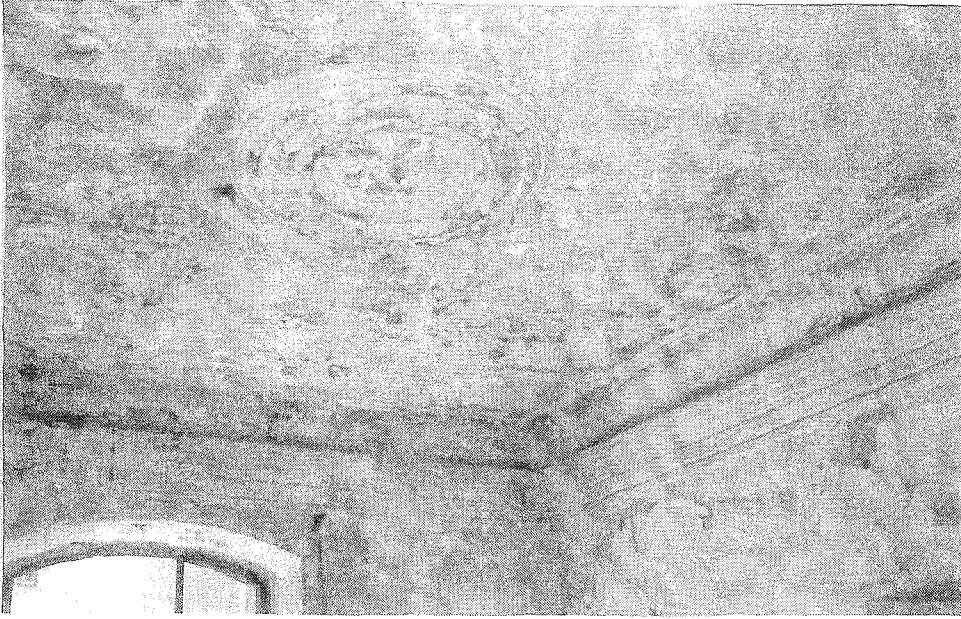
Yapı içinde holdeki merdiven sökülmüştür. Holün doğu tarafındaki odanın da ahşap strüktürlü zemini çökmüştür. Tavanı beton olan oda, wc-banyo ve mutfak mekanlarında alçı sıva ve boya atmış durumdadır (Resim 5.8).

Resim 5.8. Ayşe Akyüz Evi Tavan Görünümü

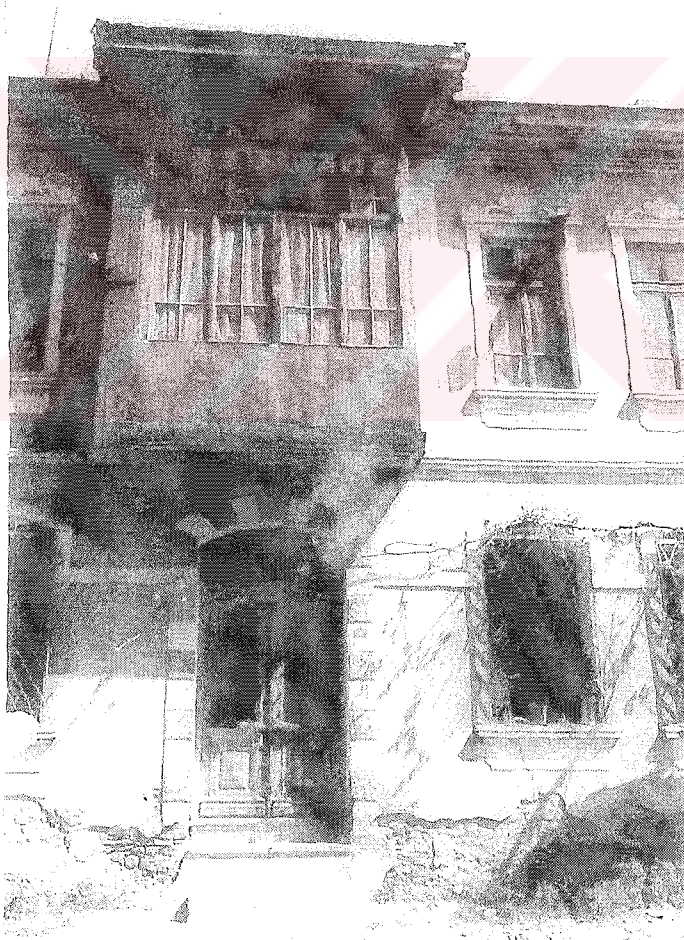
Resim 5.9. 1976'da Ayşe Akyüz Evi'nin Cumbası

Üst katta bulunan ahşap cumbanın alt kısmı değiştirilerek metal levha ile kaplanmıştır. Yapının cumbası, 1976 yılında yapı kullanılırken de aynı durumdadır (Resim 5.9).

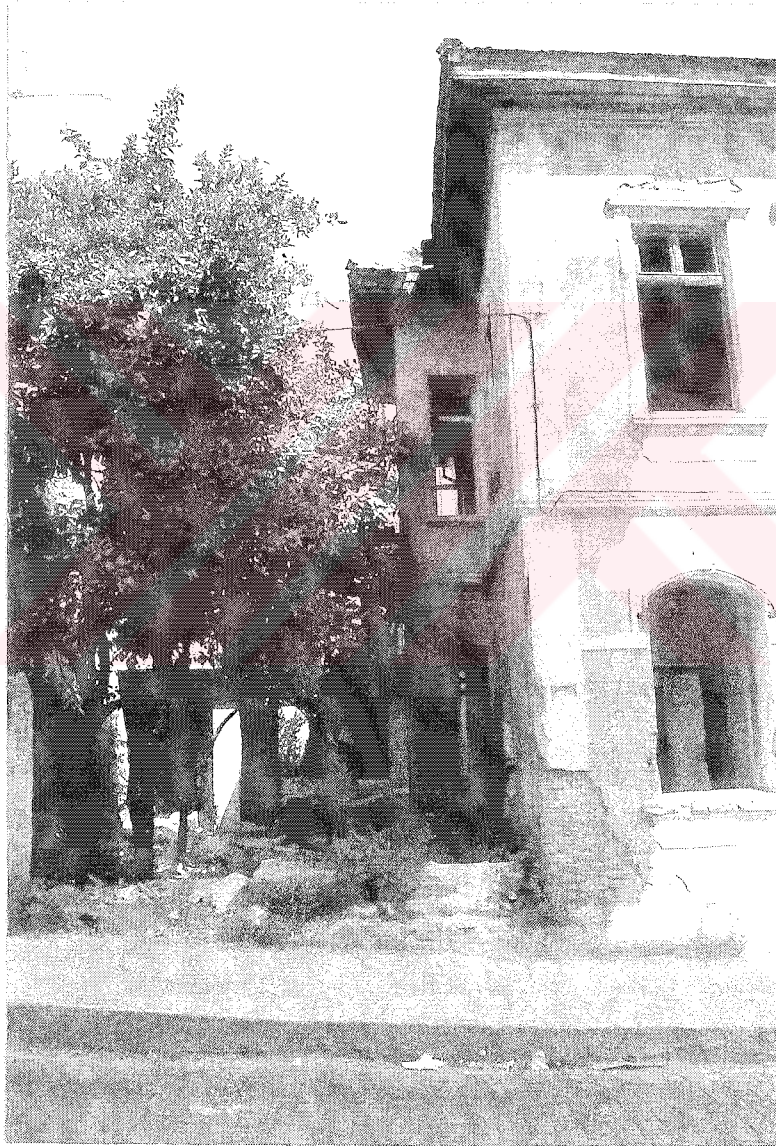
Resim 5.10. Ayşe Akyüz Evi Bahçe Görünümü

Yapı bahçe duvarı yıkılmış, sadece duvarı kalmıştır. Bahçeye açılan müştemilat kısımları da hasar görmüştür (Resim 5.10).

Yapı strüktürü sağlam olup, yüzeysel onarımla yeniden kullanılabilir.

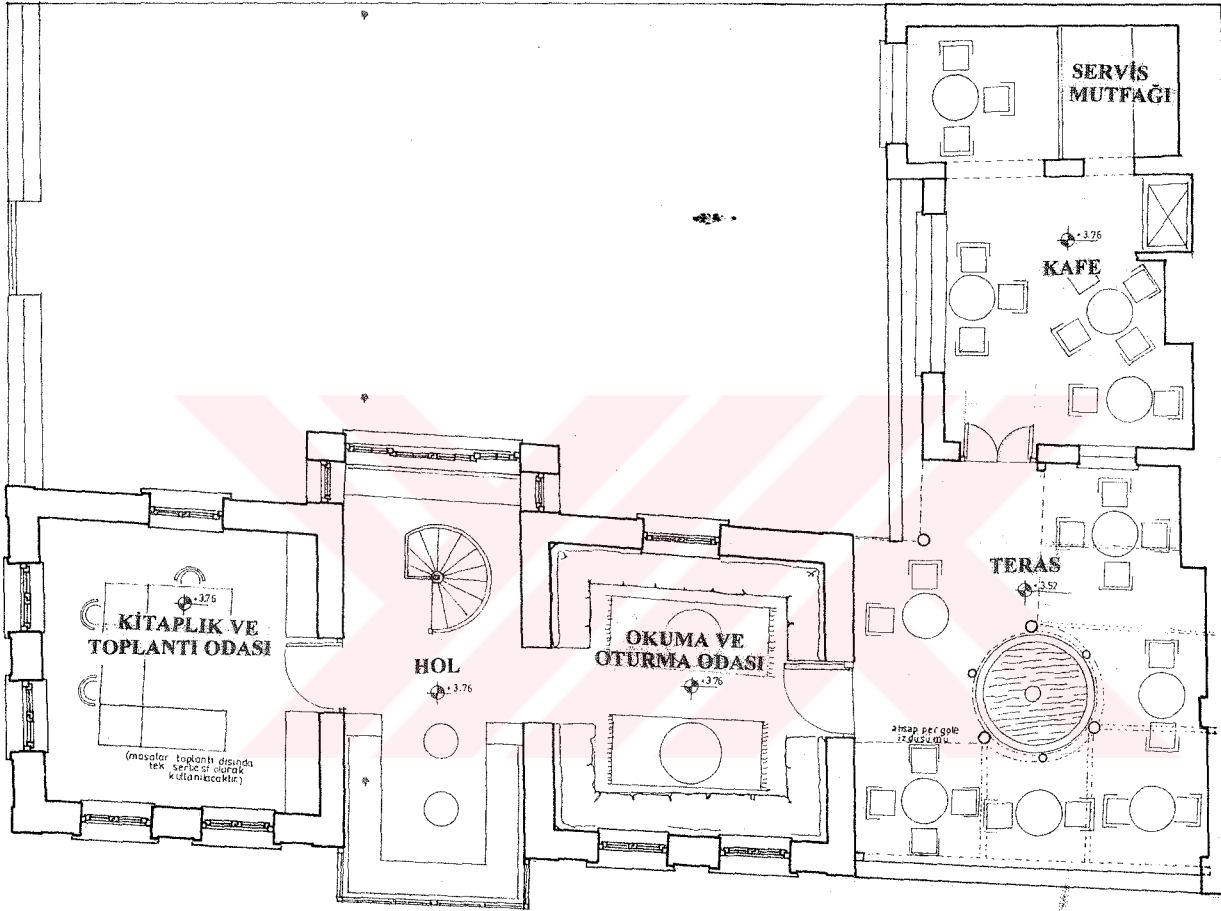
Çizim 5.5. Ayşe Akyüz Evi Birinci Kat Restorasyon Projesi Planı Ö:1/100

Üst katta okuma ve oturma salonları bulunmaktadır (Çizim 5.5). Günlük gazete ve dergilerin yanı sıra çeşitli okuma kitaplarının bulunduğu kitaplık üyelerin kullanımına açıktır. Müştemilat kısmında alt kata servis asansörü ile bağlanan servis mutfağı ve kapalı oturma mekanı bulunmaktadır. Bu mekana yapının ana kütesinden üst kata çıkılarak teras mekanından geçilmektedir. Yağışlı havalarda da geçişi sağlamak amacıyla ahşap pergole yapılmıştır. Terasın bir kısmını kaplayan pergole,
