# AYDIN KENT MERKEZİNİN TARİHİ DOKUSUNUN İNCELENMESİ

Yüksek Lisans Tezi

Mimarlık Bölümü, Restorasyon Anabilim Dalı

AYDIN KENT  
MERKEZİ

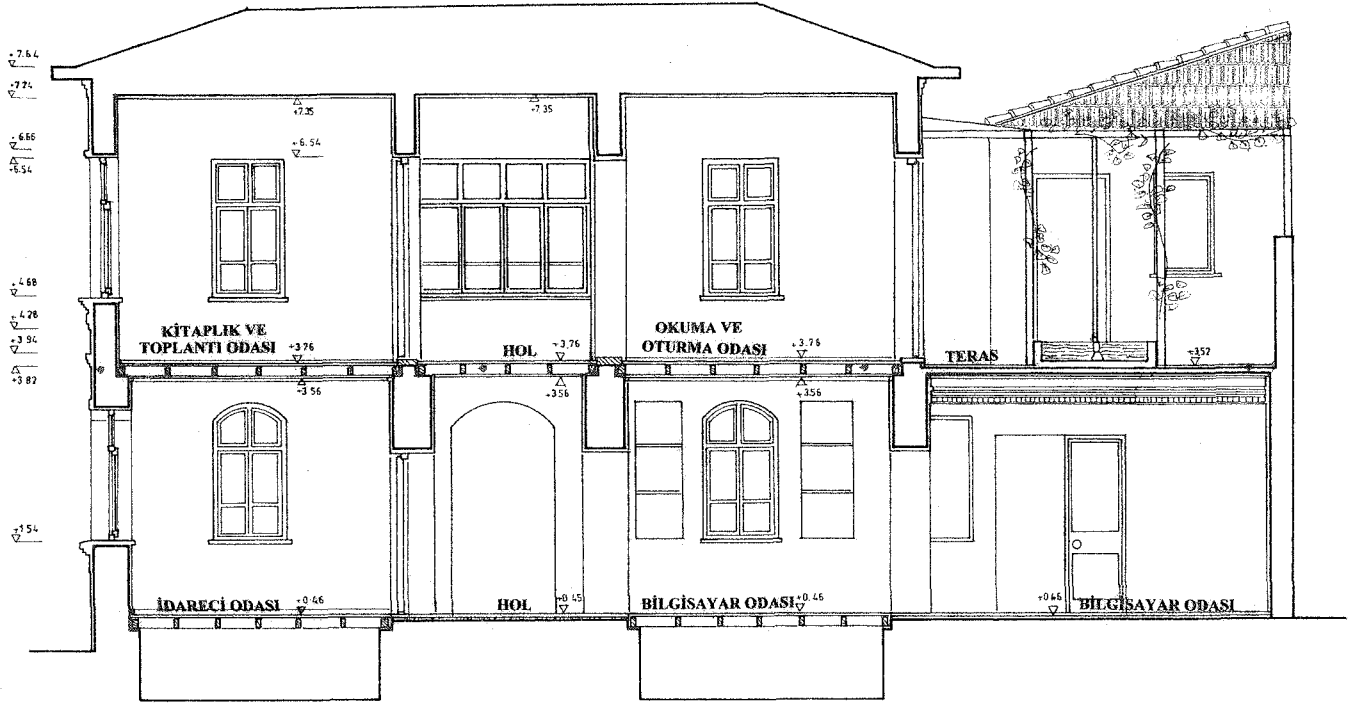
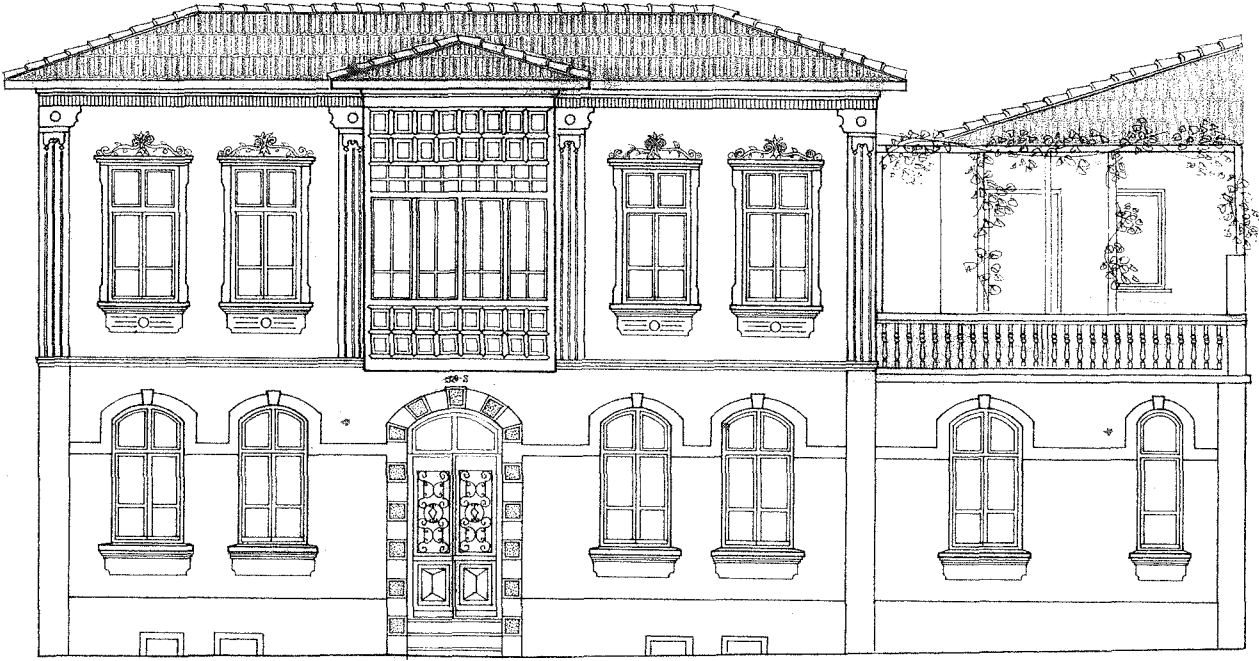
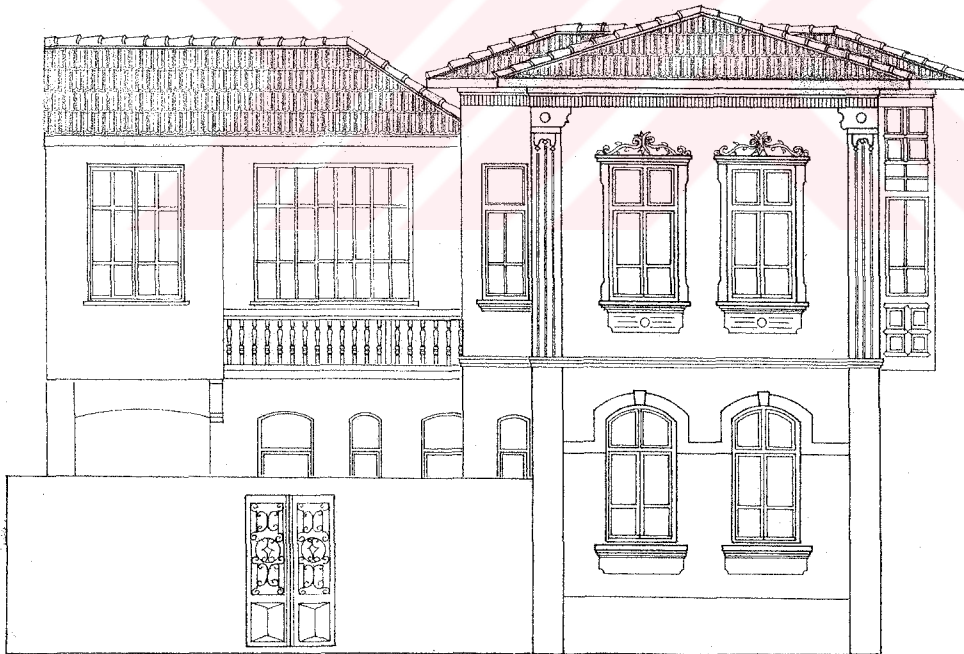
Çizim 5.7. Ayşe Akyüz Evi Restorasyon Projesi Cepheleri

Ayşe Akyüz Evi Giriş Cephesi Ö:1/100

Ayşe Akyüz Evi Yan Cephesi Ö:1/100

Sökölmüş kapı ve pencere doęramaları orjinal formunda yeniden imal edilerek monte edilmelidir (Resim 5.11). Pencere ve kapı söveleri de onarılarak cephe bütönlüęü saęlanmalıdır (Çizim 5.7).

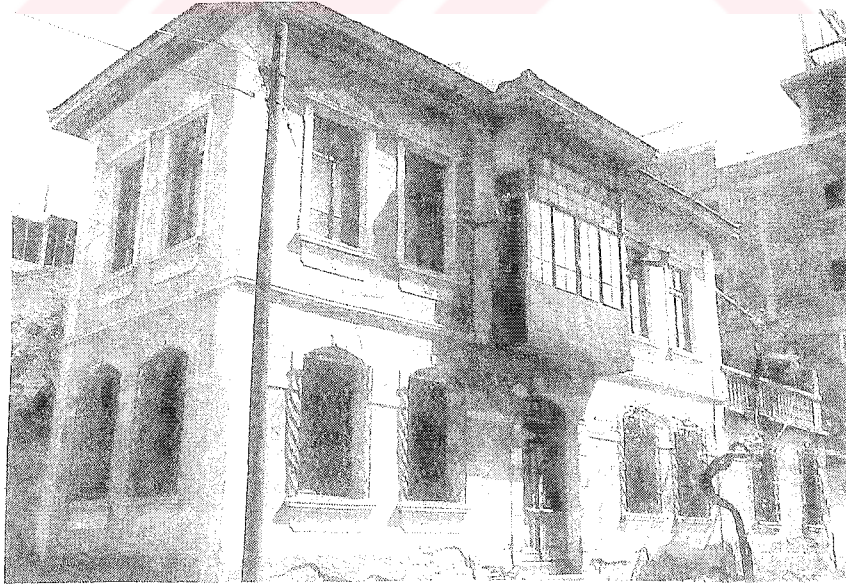
Resim 5.11. Ayře Akyüz Evi Bozulmamış Cephe Düzeni

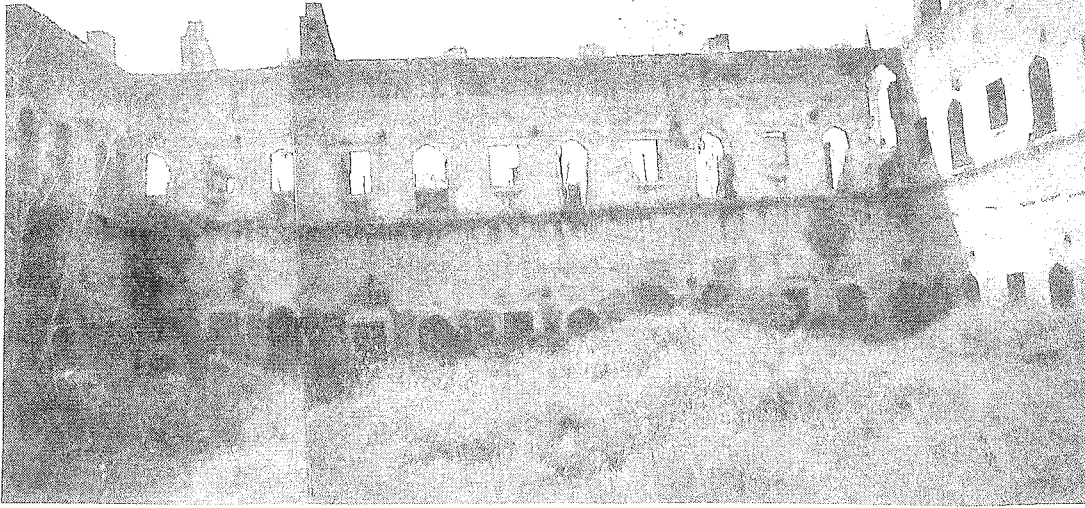
Resim 5.12. Zincirli Han İç Avlu'dan Görünüm

Döşemesinin yok olması yanısıra, beden duvarlarında da yıkılmalar mevcuttur. Ayrıca taş ve tuğladan oluşmuş duvarlarda malzemedeki ciddi bozulmalar gözlenmiştir. Dış beden duvarlarındaki yıkılmalar cephe özelliğini anlaşılmaz kılacak düzeydedir (Resim 5.16). Pencere ve kapı sövelerinde de taş yapısından ve çeşitli çatlaklardan dolayı bozulma ve çatlama görülmektedir (Resim 5.12). Yapının ciddi bir restorasyon çalışmasına gereksinimi vardır.

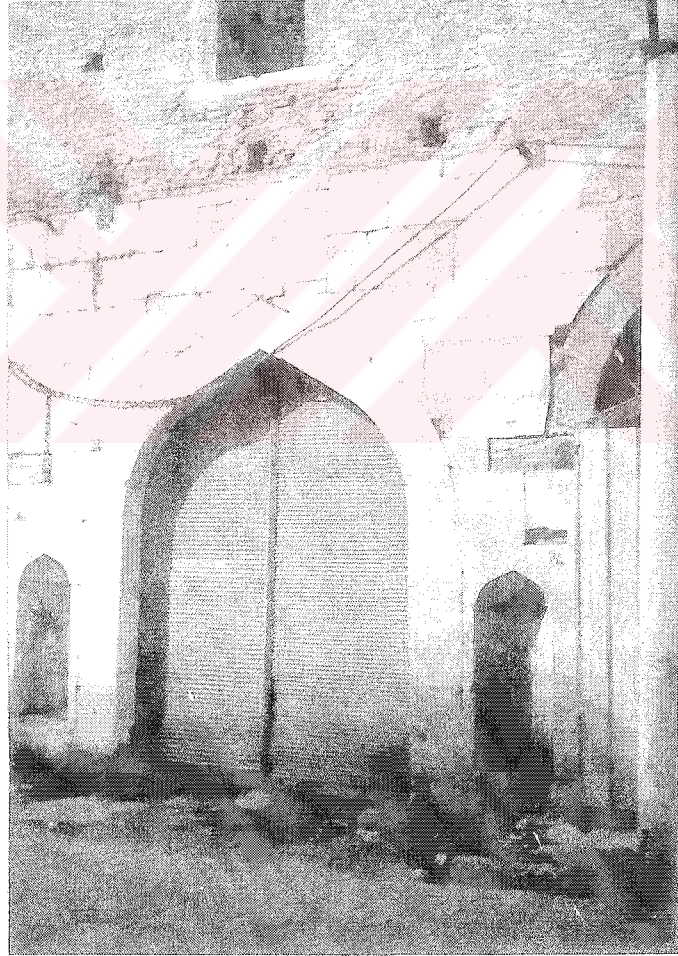
Han dikdörtgen planlı, avlulu plan şemasına sahiptir (Çizim 5.9). Moloz taştan yapılmış olan beden duvarlarında yer yer tuğla da kullanılmıştır. Han'ın caddeye bakan giriş cephesinin zemin katındaki dükkanlar genellikle işlevlerini sürdürmektedir. Dış bölümünün sağlam görünmesine rağmen, hanın içi oldukça haraptır (Resim 5.12) . Sivri kemerli ve kesme taştan yapılmış giriş kapısının her iki yanına yarım silindirik niş açılmıştır (Resim 5.13). Kapı kemerinin üst noktası üzerinde dikdörtgen çerçeve içine yazılmış inşa kitabesi bulunur.

Resim 5.13. Zincirli Han Giriş Kapısı

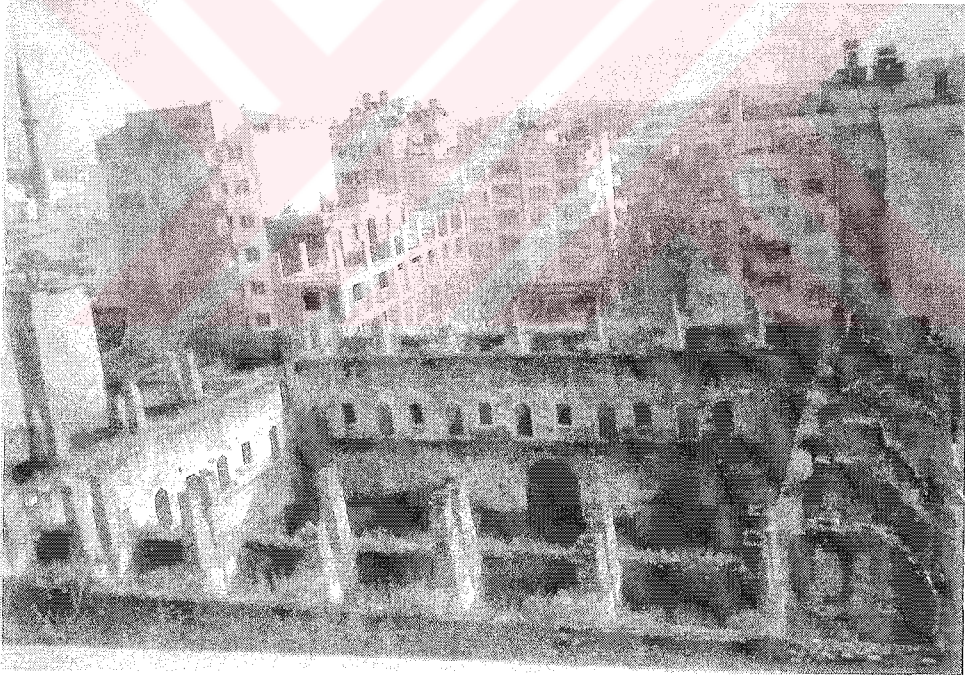
Aydın'ın tarihi kent dokusu içinde bulunan Zincirli Han, çarpık kentleşmeden büyük ölçüde etkilenmiştir (Resim 5.14). Zincirli Han ve çevresindeki Nasuh Paşa Külliyesi de bu gibi sorunlarla karşı karşıyadır. Bunun yanı sıra, restorasyonlarla yapı onarım yerine zarar görmüştür.

Resim 5.14. Zincirli Han

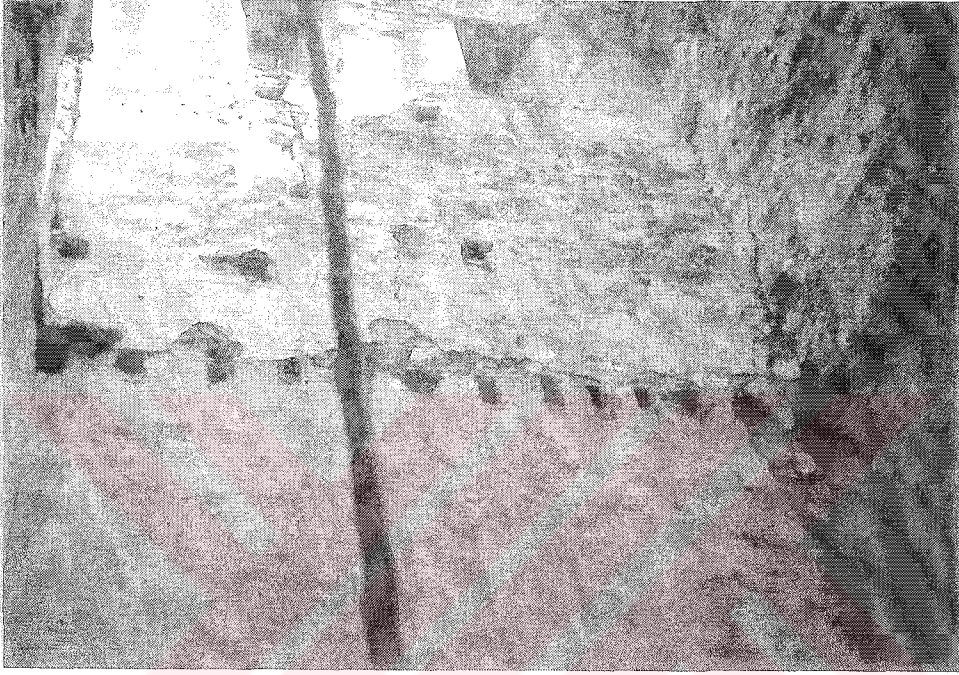
Resim 5.15. Han Odalarındaki Ahşap Giriş izleri

Uzun süredir kullanılmayan Zincirli Han'ın yalnızca güney cephesine bakan dükkanlar sağlam durumdadır. Diğer han odalarının alt ve üst döşemeleri ve çatı da ahşap olduğu için yok olmuştur. Bütün bu veriler duvarlardaki ahşap giriş izlerinden elde edilmiştir (Resim 5.15).

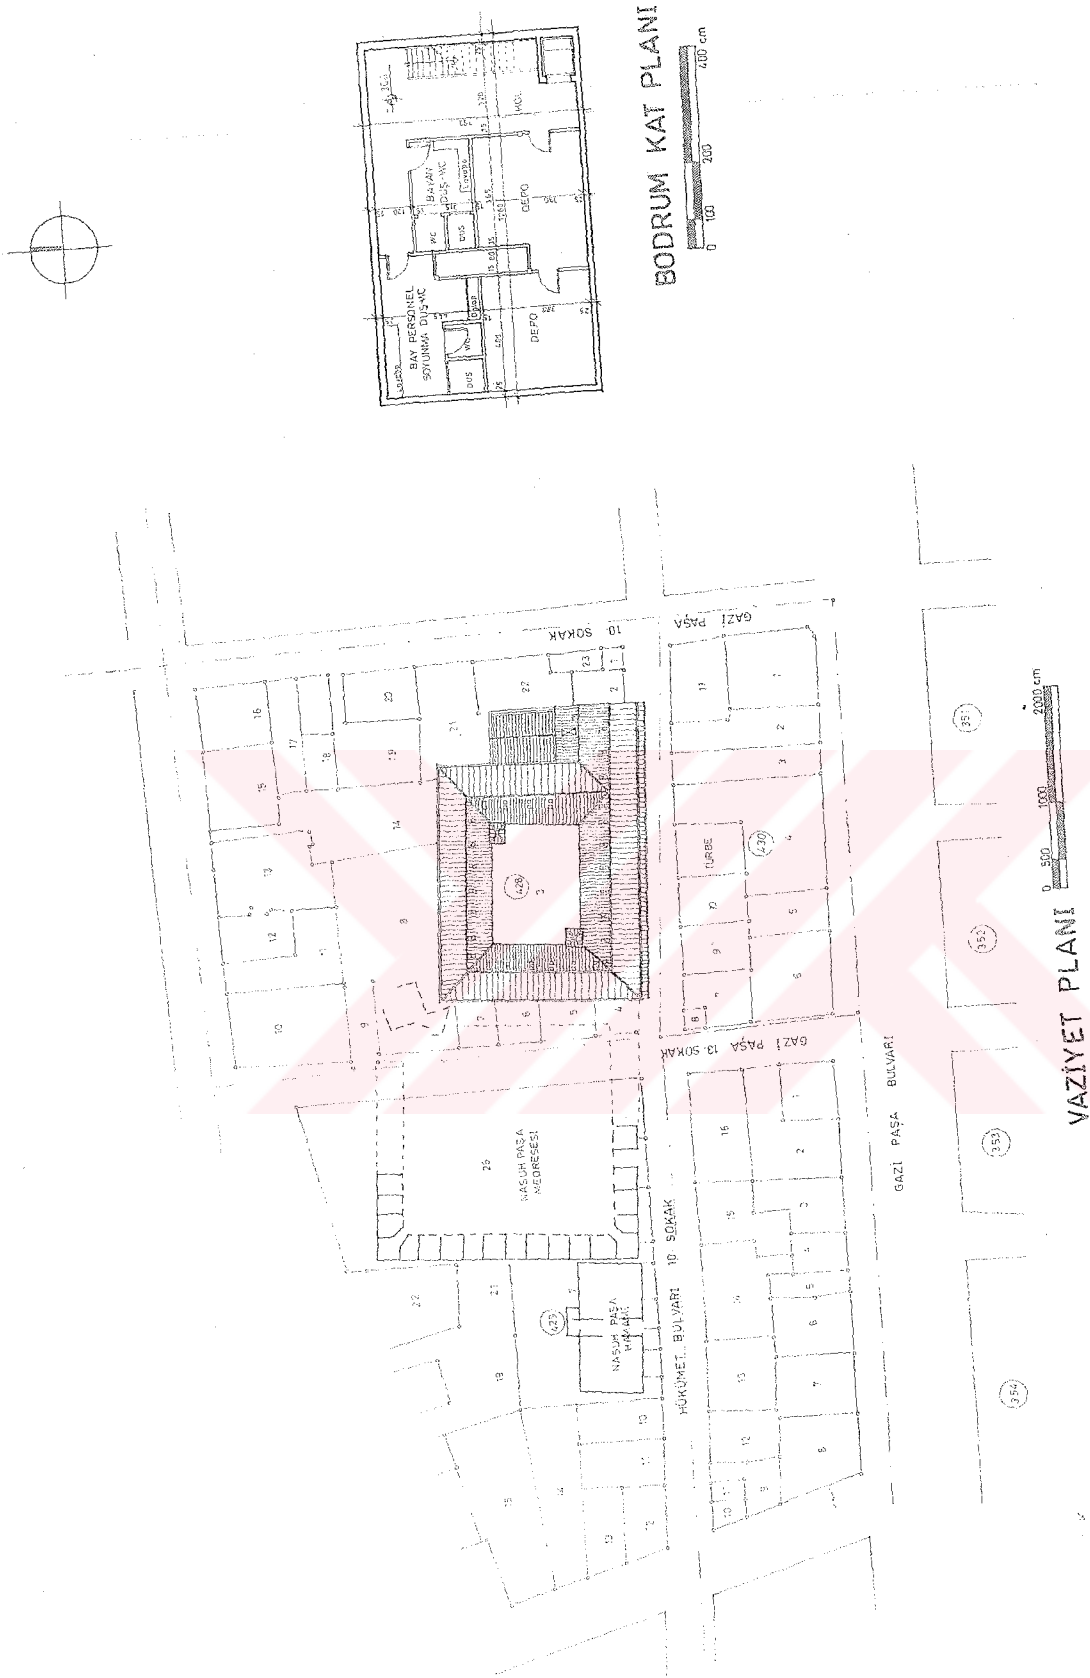
Çizim 5.11 Zincirli Han Bilim Evi Restorasyon Projesi Vaziyet Planı

Avluya kayrak taşları döşenerek güzel havalarda oturma, toplantı, yemek mekanı olarak kullanımına olanak sağlanmıştır. Osmanlı hanlarında genelde avluda havuz (şadırvan) bulunduğu göz önüne alınarak avlunun ortasına süs havuzu yapılmıştır.

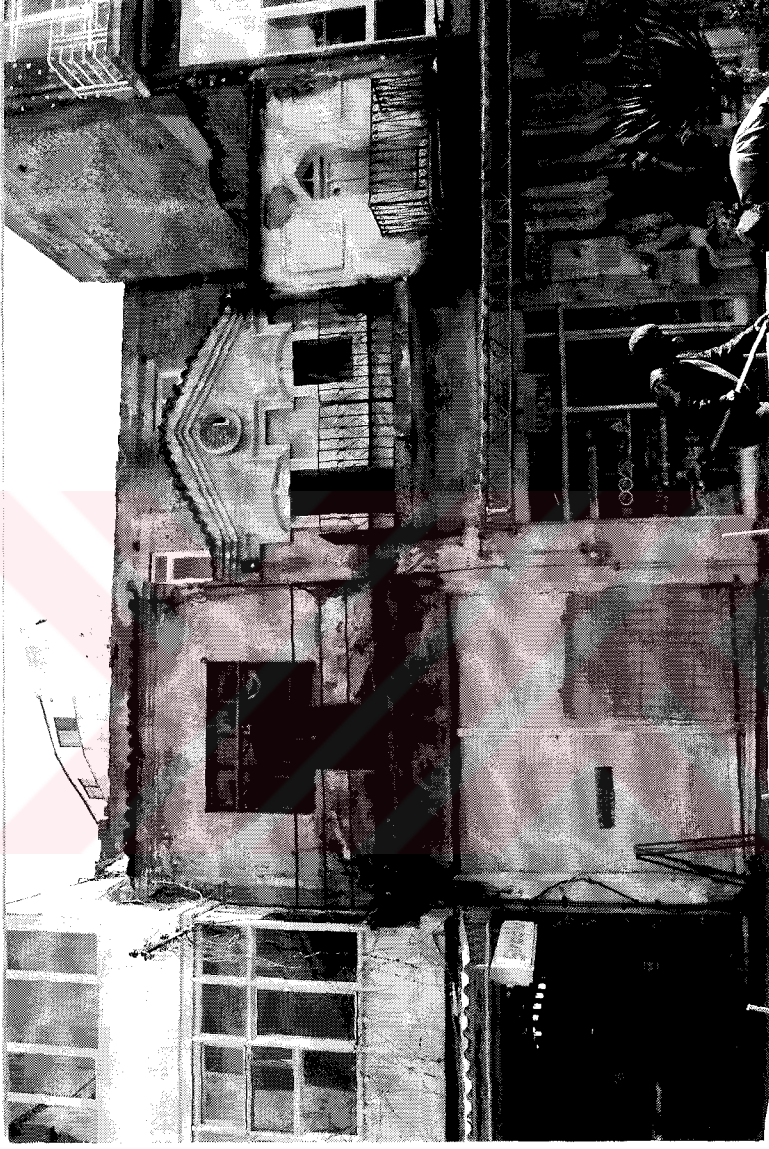
| YAPI ADI : İli Kethi Dükkanlar | ADRES: Hasan Efendi Mah. Kazım Karabekir Cad. | TESCİL DURUMU: Tescilli Anıtsal Yapı |
| PAFTA-ADA-PARSEL NO: 19L-IV, 729, 8-7-6 | YAPIM YILI-DÖNEM: 20. yüzyıl ilk yarısı | YAPI DURUMU: Harap |

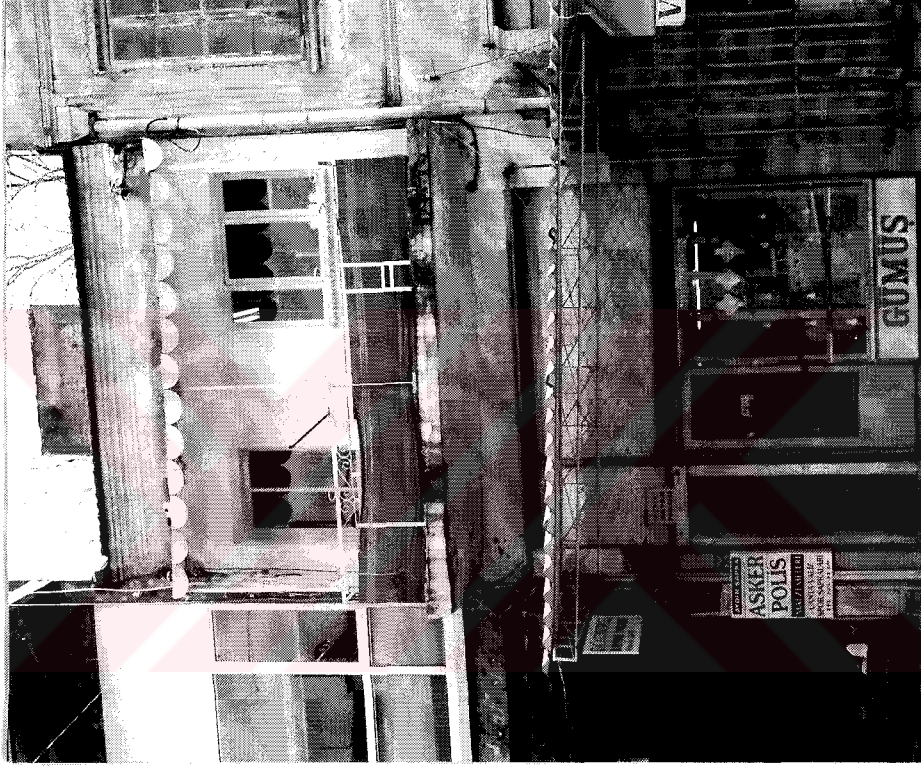
| AYDIN İLİ GELENEKSEL DÜKKANLARI | | | KATALOG NO : 28 |

| AYDIN İLİ GELENEKSEL DÜKKANLARI | | | KATALOG NO : 28 |
|---|---|---|---|
| YAPI ADI : İki Katlı Dükkan | ADRES: Hasan Efendi Mah. Kazım Karabekir Cad. | TESCİL DURUMU: Tescilli Anıtsal Yapı | |
| PAFTA-ADA-PARSEL NO: 19L-IV, 72, 5 | YAPIM YILI-DÖNEM: 20.yüzyıl ilk yarısı | YAPI DURUMU: Orta | |

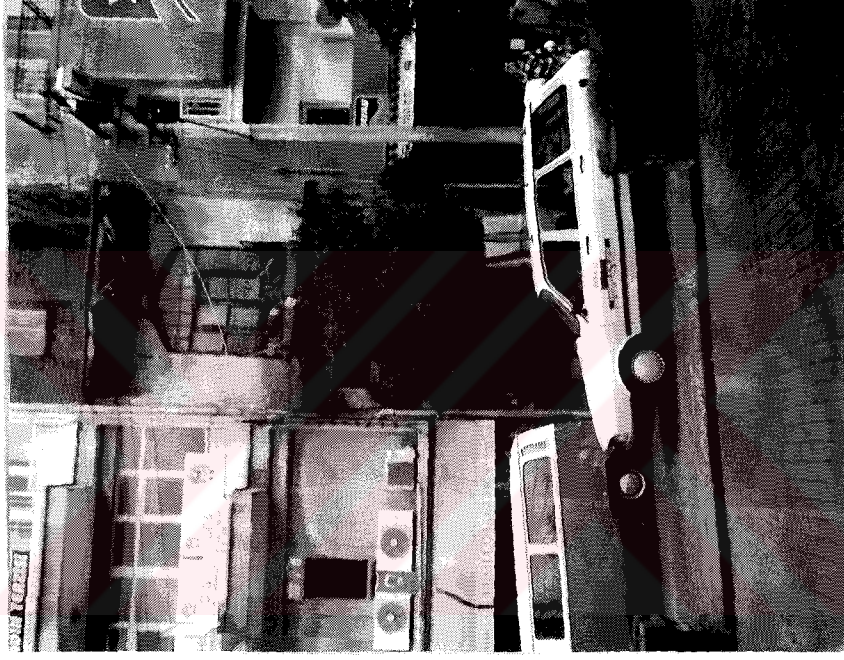
KATALOG NO : 29

YAPI ADI : Dükkan

ADRES: Hasan Efendi Mah. Hükümet Bulv.

YAPI DURUMU: Köhli

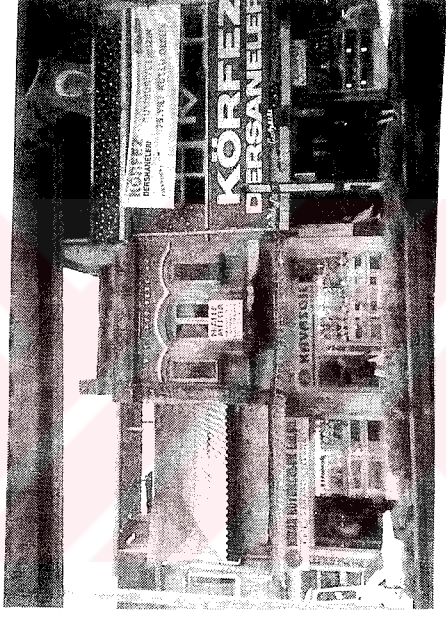
| AYDIN İLİ GELENEKSEL DÜKKANLARI | | | KATALOG NO : 30 |

| AYDIN İLİ GELENEKSEL DÜKKANLARI | | | KATALOG NO : 30 |
|---|---|---|---|
| YAPI ADI : Dükkan | ADRES: Hasan Efendi Mah. Gazi Bulv. | TESCİL DURUMU: Tescilli Anıtsal Yapı | |
| PAFTA-ADA-PARSEL NO: 19L-IV, 72, 41 | YAPIM YILI-DÖNEM: | YAPI DURUMU: Kötü | |

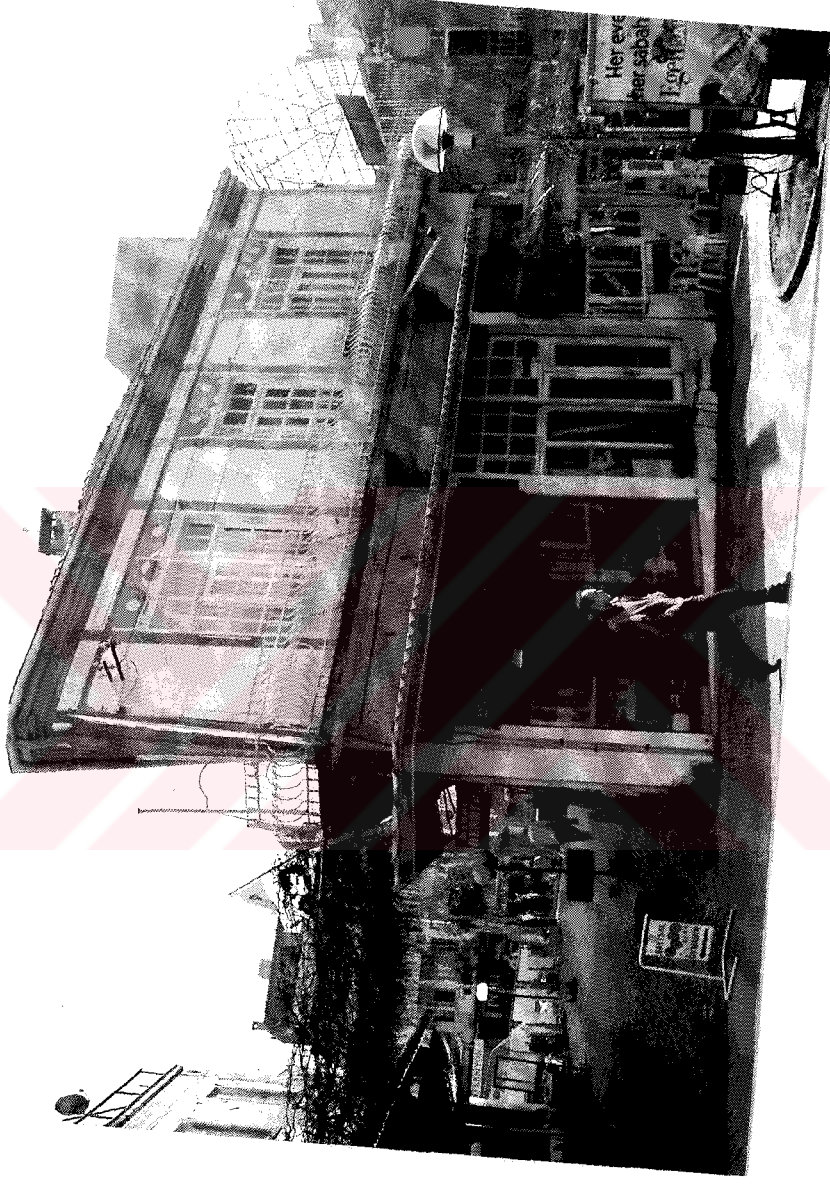
KATALOG NO : 31

YAPI ADI : Dükkan + Parti Binası

YAPI DURUMU: Orta

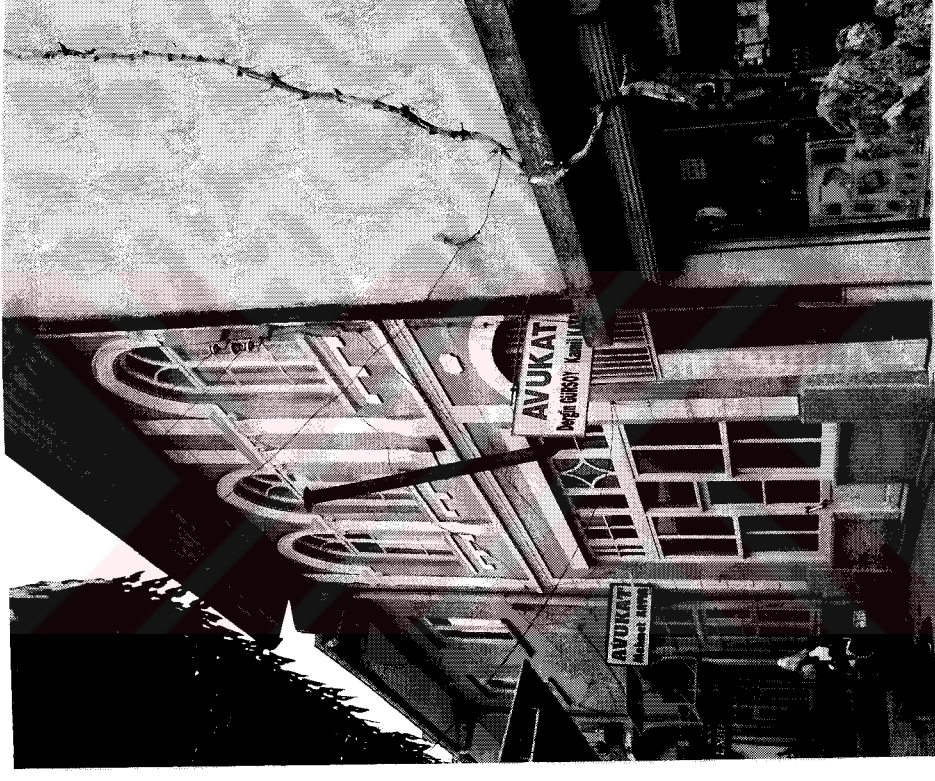
KATALOG NO : 32

YAPI ADI : Dükkan

YAPI DURUMU: Orta

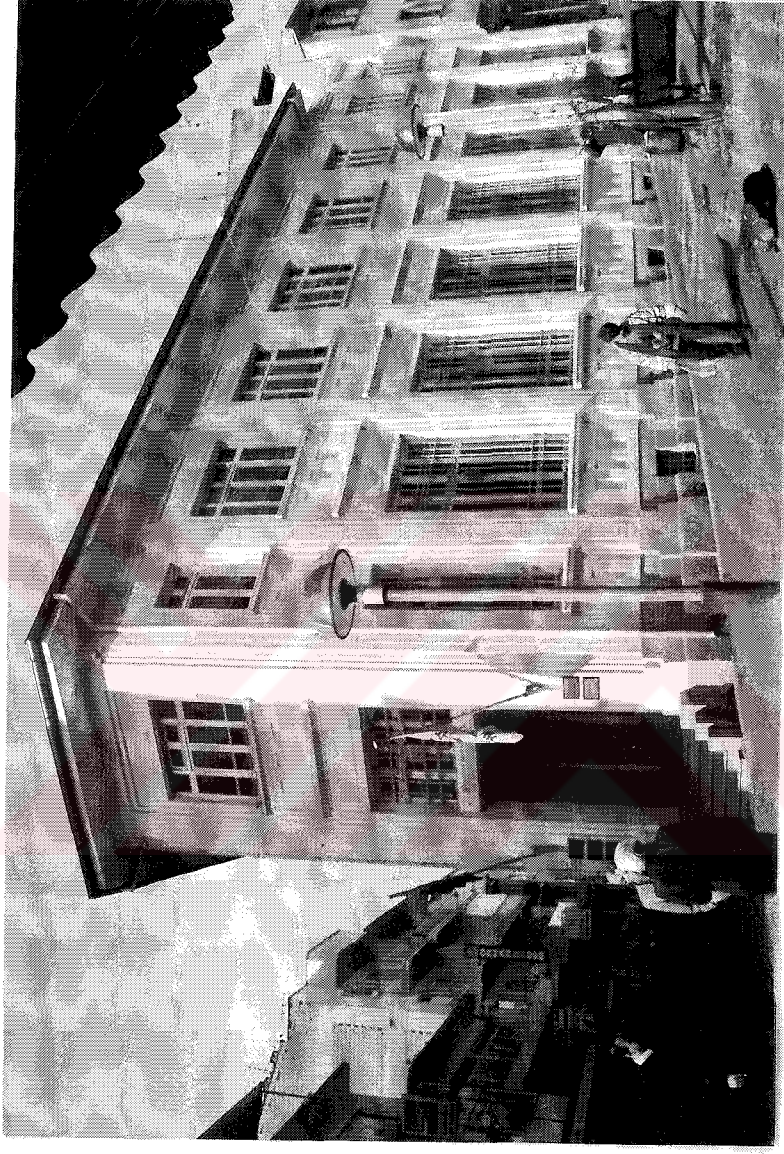
KATALOG NO : 34

YAPI ADI : Banka Binası

YAPI DURUMU: İyi

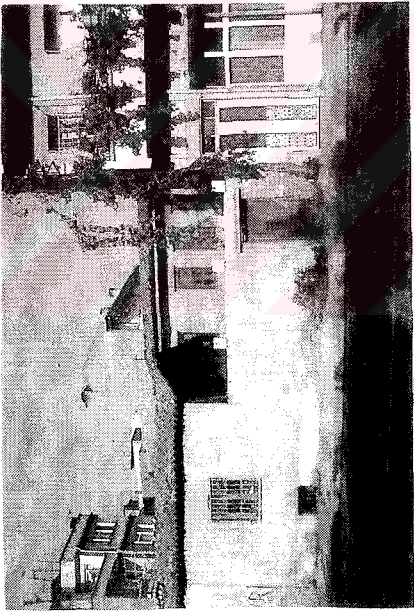
| YAPI ADI | ADRES: Cuma Mah. Egemenlik Cad. | |
| YAPI DIŞ CEPHE ÖĞELERİ :<br><input type="radio"/> Kat bordürü <input type="radio"/> Kapı sövesi <input type="radio"/> Saçak<br><input type="radio"/> Pencere sövesi <input type="radio"/> Köşe silmesi<br><input type="radio"/> Saçak bordürü <input type="radio"/> Çıkma | | YAPI DURUMU :<br>(1. İy. 2. Orta 3. Kötü 4. Harap 5. Var 6. Yok)<br>Görünüm Strüktür Yapı Mlz Nem Onarım<br>İç yapı 3 2 3 5 6<br>Dış yapı 2 2 2 5 6 |

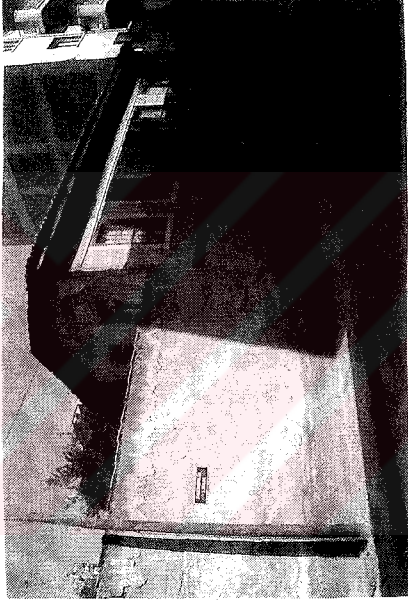
KATALOG NO : 38

Zemin kat : ● Yiğma taş Üst kat : ● Yiğma taş  
○ Yiğma tuğla ○ Yiğma tuğla  
○ B.A ● Ahşap karkas  
○ B.A

| Görünüm | Strüktür | Yapı | Mlz | Nem | Onarım |
|---|---|---|---|---|---|
| İç yapı | 2 | 2 | 3 | 5 | 6 |
| Dış yapı | 2 | 2 | 3 | 5 | 6 |

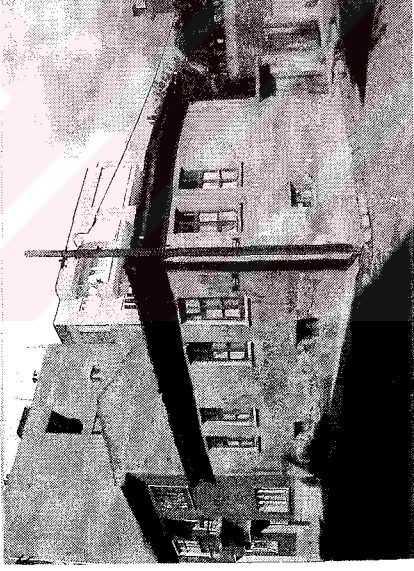
| | | Zemin kat : <input type="radio"/> Yığma taş   Üst kat : <input type="radio"/> Yığma taş<br><input checked="" type="radio"/> Yığma tuğla <input type="radio"/> Yığma tuğla<br><input type="radio"/> B.A <input type="radio"/> Ahşap karkas<br><input type="radio"/> B.A | | | |
| İç yapı | 3 | 2 | 3 | 5 | 6 |
| Dış yapı | 3 | 2 | 3 | 5 | 6 |
