**BALBEY KENTSEL SİT ALANINDAKİ MEKÂNSAL  
DEĞİŞİMLERİN PLANLAMA ÇALIŞMALARI ÜZERİNDEN  
DEĞERLENDİRİLMESİ**

**MİMARLIK**

**YÜKSEK LİSANS TEZİ**

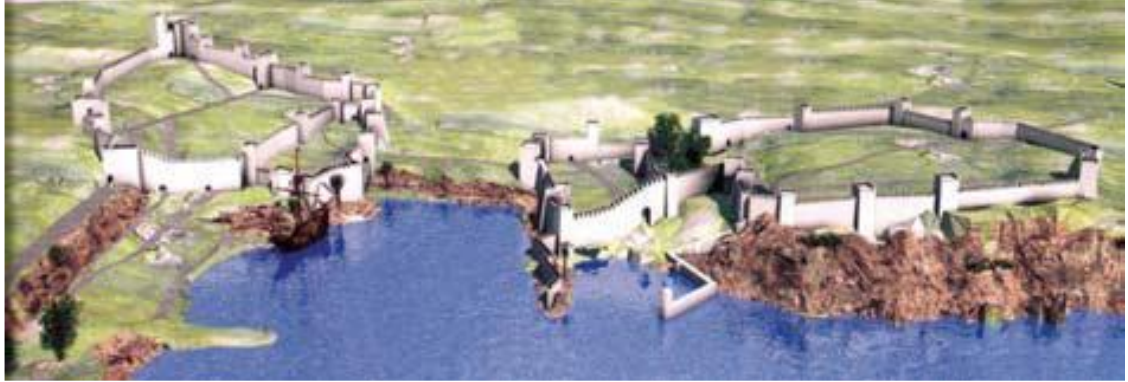
**Şekil 4.1.** Attaleia Kenti Kurulmadan önce Kuzey ve Güney Kent (Yağcı 2009).

Helenistik dönemde Attaleia (Antalya) kentinin İÖ. 159–138 tarihleri arasında şekil 4.1.'de görüldüğü gibi Pamphylia bölgesi kentlerinden; bir balıkçı köyü olan Korykos (Güney Kent) ve Olbia (Kuzey Kent) 'in birleşmesi ile oluştuğu tahmin edilmektedir. Kuzeydeki köy ticaret limanı güneydeki köy ise tersane ve askeri liman olarak bilinmektedir (Yağcı 2009).

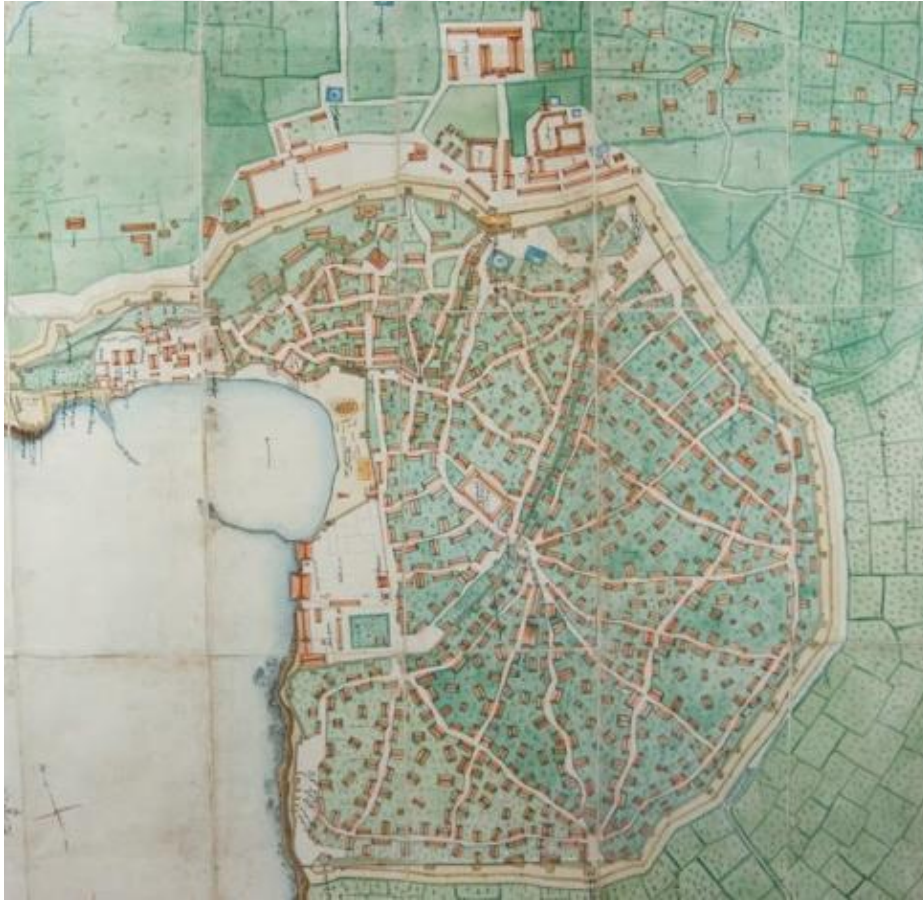
Şekil 4.2. 1885 yılı surların kuzey kısmında kalan yerleşim alanı (Anonim 7)

Cimrin (2008) tarafından bildirildiğine göre; 1671 yılında Antalya'yı ziyaret eden Evliya Çelebi, Antalya'nın surları dışında 500 dükkânı olan bir bedesten ile 600 dükkânı olan Dizdar Cafer Ağa Hanı'ndan söz ederek, bugün Kalekapısı olarak adlandırdığımız alanın, o yıllarda da önemli bir pazar yeri olduğunu anlamımıza ışık tutmaktadır. Ayrıca 1837'de yapılan sayıma göre, kentin 47 mahallesindeki nüfusu 12.000 iken, Balbey Mahallesi'nde 93 ev ve 540 nüfus vardır. Bu oran bize o yıllarda Balbey Mahallesi'nde ortanın üstünde bir yaşam yoğunluğu olduğunu göstermektedir. Ayrıca 1822'de Antalya'ya gelen E. Sperling adındaki seyyah: "Çarşı, Paşa Konağı ve şehrin en güzel hanı şehir dışında inşa edilmiştir" demektedir. E. Sperling'in bu bilgisi bize; Balbey Mahallesi'nin kalbi olan çarşı ve bedestenin etkin olduğunu ve yabancıların dikkatini çektiğini göstermektedir (Cimrin 2008). 21 Nisan 1842 tarihinde şehri ziyaret eden, Edward Forbes; Adalya: 'Küçük Asya'nın güney kıyısı üzerindeki en büyük ve en önemli kenttir. Adalya'nın nüfusu on üç bin kadar olup, bunların üç bini Rum'dur. On Cami ile bazıları eskiliği ve güzelliği nedeniyle ilginç olan yedi kilisesi vardı. Kenti çevreleyen surlar çoğunlukla çağdaş yapılar olup, eksiksiz durumdadır. Dıştan, surlar biri sulu, biri kuru hendekle çevrilidir.' diyerek, Antalya hakkındaki tespitlerini bildirmiştir. Ayrıca 1885 yılında kente gelen Lanckoronski, kentin surların dışında kalan doğu ve kuzeydoğu kısmının şekil 4.2'deki gibi daha yeni, daha açık ve daha hoş olduğunu, burada bol gölgeli, güzel bir mezarlık ve düdenden beslenen, pek çok kola ayrılan kanalların beslediği bol yeşillikli bahçelerin bulunduğunu anlatmıştır (Anonim 7).

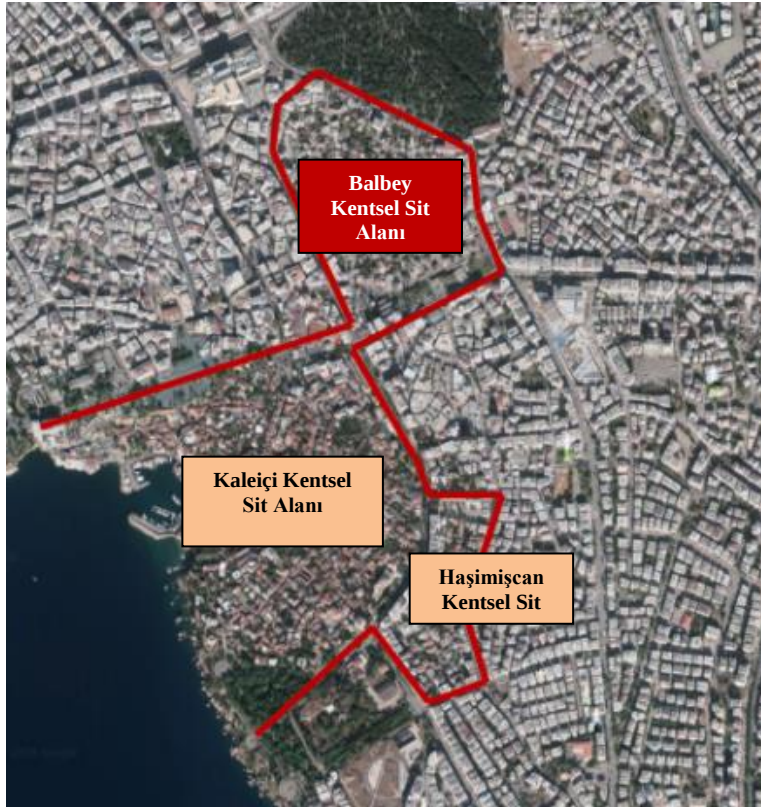
Şekil 4.5. Antalya Merkez Koruma ve Dönüşüm Alanı

Bu bölgenin "Kültür ve Turizm Koruma ve Gelişim Bölgesi" olarak belirlenmesinden sonra Büyükşehir Belediyesince hazırlanan ve 15.02.2008 tarihinde yürürlüğe giren Antalya 1/ 25000 ölçekli Nazım İmar Planı'nda; Balbey Bölgesini de içine alan kent merkezi 'Merkez Koruma ve Dönüşüm Alanı' olarak belirlenmiştir. Söz konusu planda kent kimliğini güçlendirmek, uzmanlaşmış bir kent dokusu ve nitelikli çalışma alanları yaratmak hedeflenmiştir (Balbey Mahallesi Kentsel Sit ve Etkilenme Geçiş Alanı Koruma Eksenli Yenileme Projesi Açıklama Raporu, 2017) (Şekil 4.5).

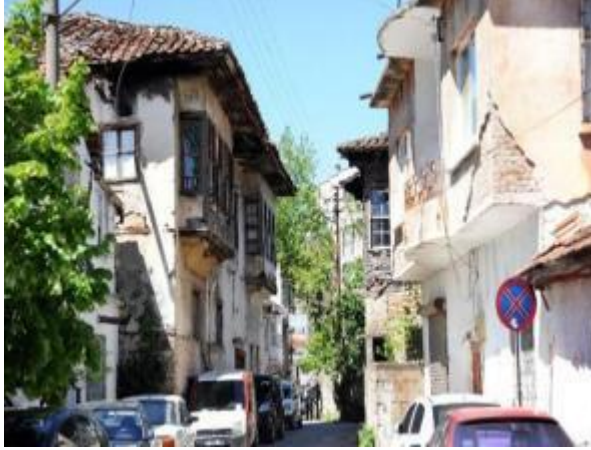
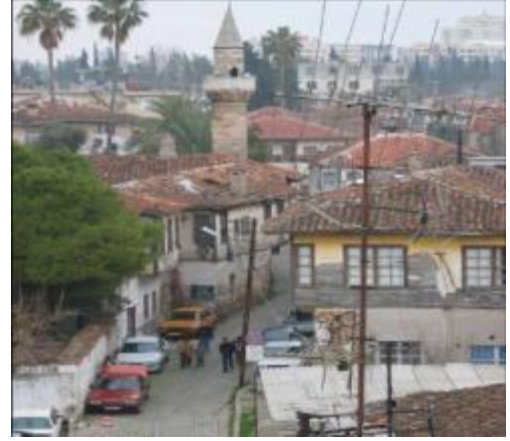
Şekil 4.6.Balbey Mahallesi Sokak Dokusu (Anonim 8)

Balbey'de evlerin cepheleriyle ve yüksek bahçe duvarlarıyla sınırlanmış olan iklime ve coğrafi koşullara uygun sokaklar, yer yer genişleme ve daralma yapmakla birlikte enleri 3-5 metre arasında değişmektedir. Bahçelerinden yasemin çiçekleri, portakal ve palmiye dallarının sarktığı kıvrılarak devam eden sokaklar, büyük giriş kapıları, cumbalar ve saçaklarla şekillenirler (Gültekin ve Uçar 2010) (Şekil 4.6)

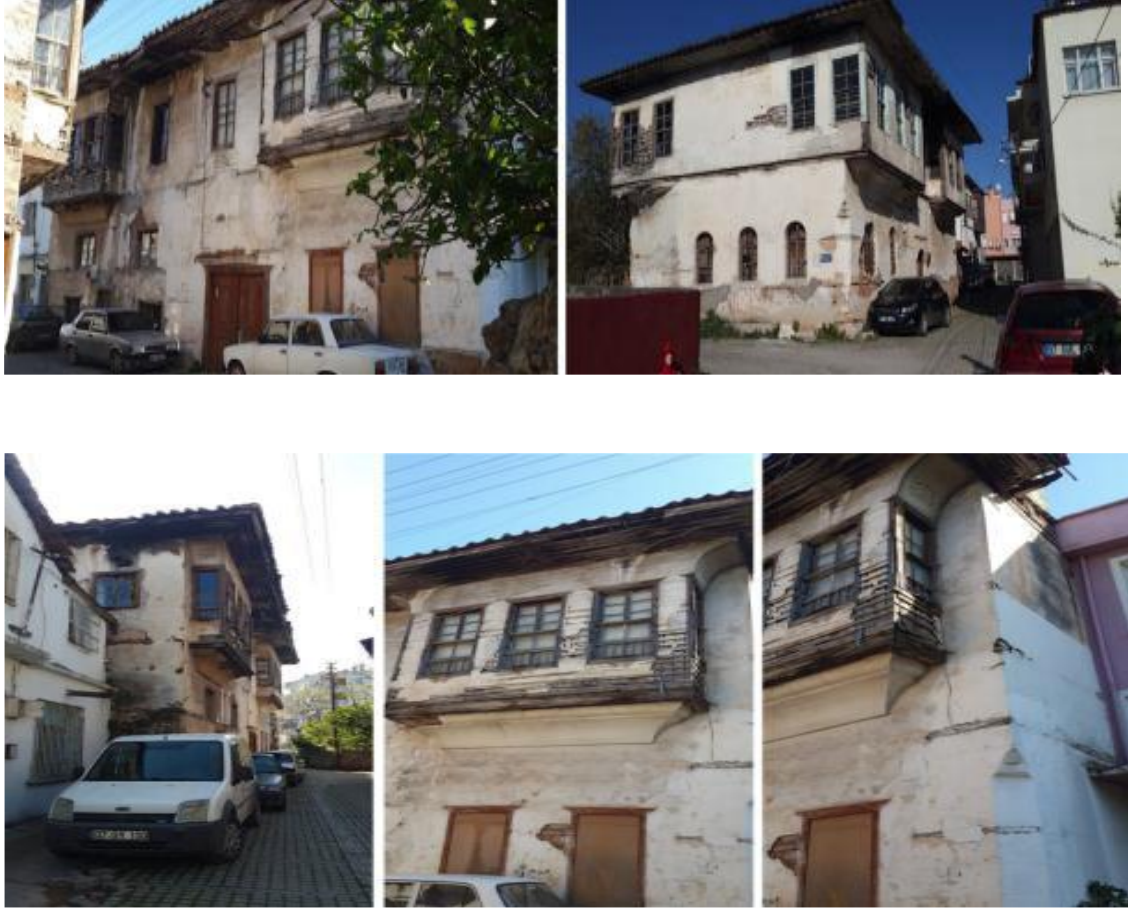
Şekil 4.8.Balbey Evleri Cephe Örnekleri

Giriş katın, sokağın şekline uygun inşa edilen dış duvarlarının üst kesiminde yer alan çıkmalar üst katlarda hem mekânı genişletmiş, hem de sokaklara hareket kazandırmıştır. Çıkmalar cephenin tamamında olabileceği gibi cephenin iki ucunda ya da cumba şeklinde karşımıza çıkmaktadır. Konutların neredeyse tümünde çıkmalar ile ahşap veya betonarme payandalarla desteklenen cumbalar mevcuttur. Kıрма çatılı olan konutların geniş saçakları bulunmaktadır ve çatı örtüsü alaturka kiremittir (Semerci ve Köken 2018) (Şekil 4.8).

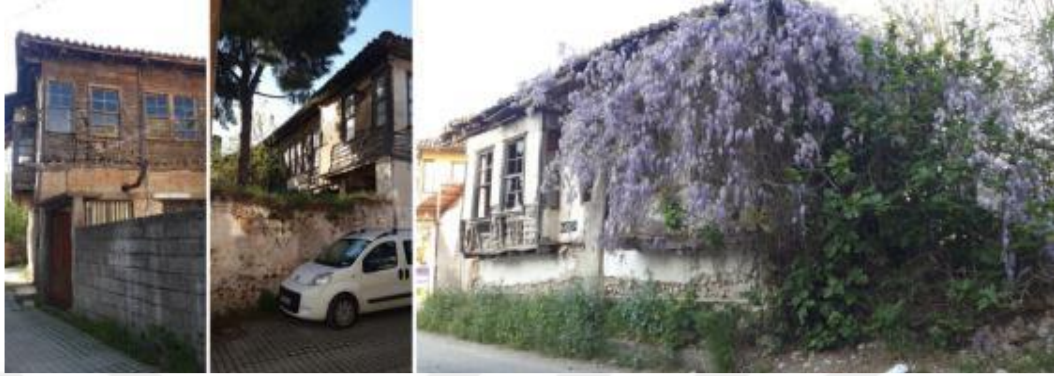
**Şekil 4.9.** Yığma taş üstü bağdadi yapım tekniği örneği

Konutlarda yapı malzemesi olarak taş malzeme ve ahşap malzeme kullanılmıştır. Konutlar yığma taş üstü bağdadi teknikle inşa edilmiştir. Kıрма çatısı olan yapılarda çatı genellikle alaturka kiremittir (Semerci ve Köken 2018) (Şekil 4.9).

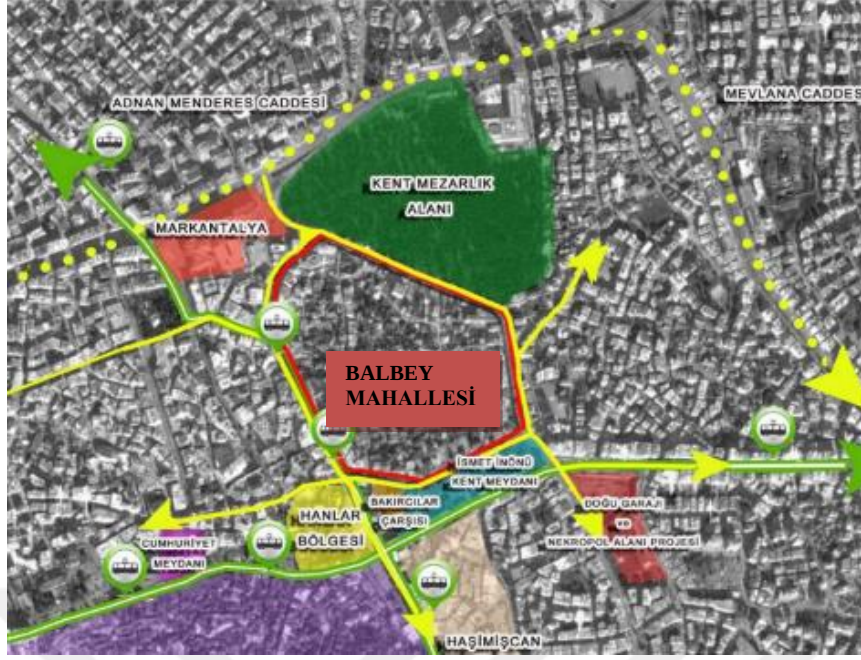
**Şekil 4.10.**Balbey Mahallesi Karayolu ve Raylı Sistem Ulaşımı (Balbey Yenileme Projesi İmar Planı Revizyonu ve Kentsel Tasarım Projesine Yönelik Analiz Çalışması Raporu 2016).

Toplu taşıma hatları proje alanının çevresinden geçmektedir. Alanın içerisinde ulaşım özel araçlarla ya da yaya olarak yapılmaktadır. Alan içerisinde bulunan mevcut yolların enkesiti genişleyip, daralmaktadır. Bu nedenle temel bir akstan söz edilmemektedir. Alanın özgün dokusu ile oluşmuş olan bu yollar 2.derece ulaşım aksı statüsündedir. Bu yollarda araç ulaşımının devamlılığı bulunmamakta ve enkesit 2,5 m'ye kadar daralmaktadır. Alan içerisinde bulunan çıkmaz sokaklar yine alanın özgün dokusunu göstermektedir. Günümüzde raylı sistem ve toplu taşıma güzergahları ile olan bağlantısı sayesinde Balbey Mahallesi, kentin hemen hemen her noktasından erişilebilir bir konumdadır (Şekil 4.10).

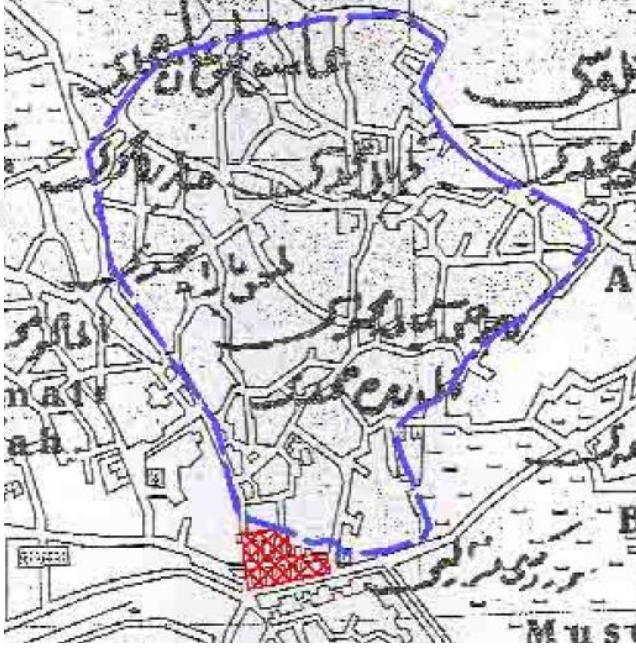
**Şekil 4.19.** Planlama öncesinde Balbey Mahallesi Özgün Dokusu (Süer, 2006).

Alanın özgün dokusu ve tarihçesi çalışmanın önceki bölümlerinde ele alınmış, Balbey Mahallesi'nin oluştuğu yıllardan planlama sürecine kadar olan mekânsal durumu ortaya konulmaya çalışılmıştır. Yapılan bu araştırmalar sonucunda yoğunlukla Türk evlerinden oluşan Balbey Mahallesi'nin planlama çalışmaları öncesinde organik sokak dokusu ile oluşmuş orta yoğunluklu konut dokusundan meydana geldiği anlaşılmıştır (Şekil 4.19).

Özgün haliyle Türk evlerinin organik sokak dokusu oluşumu ile şekillenen Balbey Mahallesi, 1950'li yıllarda kentleşme ve planlama süreçlerinin başlaması ile mekânsal değişimlere uğrayarak günümüzdeki haline ulaşmıştır. Değişim sürecinin bu yıllara dayandığı yapılan araştırmalar sonucu anlaşılrsa da, 1950'li yıllarda düzenlenen imar planlarına ulaşamadığından, planlama kararlarına ulaşılabilen en eski plan olan 1980 yılı 1/5000 ölçekli Nazım İmar Planı ve 1980 yılı 1/1000 ölçekli Uygulama İmar Planı mekânsal değişimlerin planlama ile olan ilişkisinin ortaya konulmasında ilk planlar olarak ele alınmıştır. Sonraki yıllarda hazırlanan ve onaylanan plan çalışmaları da kronolojik sıralama metodu ile ortaya konulmuş, belirlenen parametreler çerçevesinde incelenen yapılaşma kararlarının Balbey Mahallesi'nde meydana getirdiği mekânsal değişimler, güncel durumu ifade eden analiz paftaları ve görseller ile belirlenmeye çalışılmıştır.

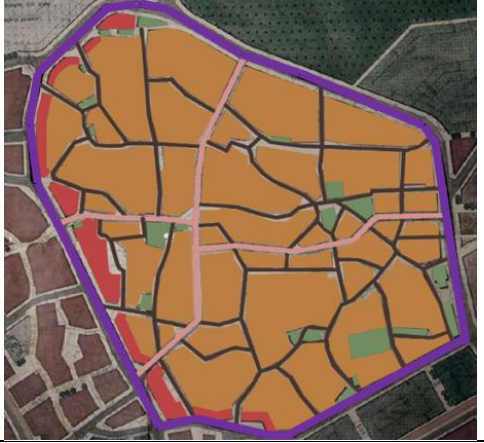
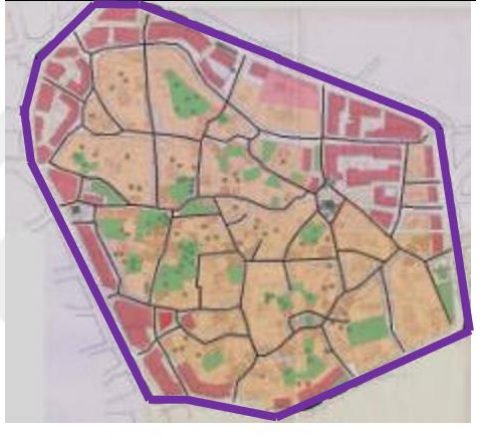
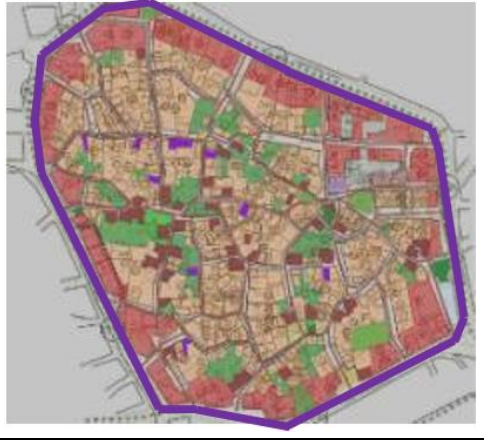
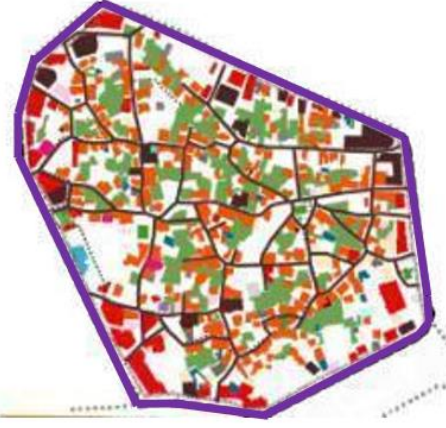
| 1980 | 1/1000 | -Ticari | - Konut | |
| 1994 | 1/1000 | -Ticari | -Konut<br>-İsteğe bağlı turizm | |
| 2013 | 1/1000 | -Ticari | -Konut<br>- 2.Derece ticari<br>-İsteğe bağlı turizm | |

| Güncel Durum | 1/1000 | -Ticaret<br>-Konut<br>-Eğitim<br>-İbadet<br>Konaklama<br>-Eğitim<br>-Ofis | -Ticaret<br>-Konut<br>Konaklama<br>-İbadet<br>-Atölye<br>-Sosyo<br>Kültürel<br>tesis | |

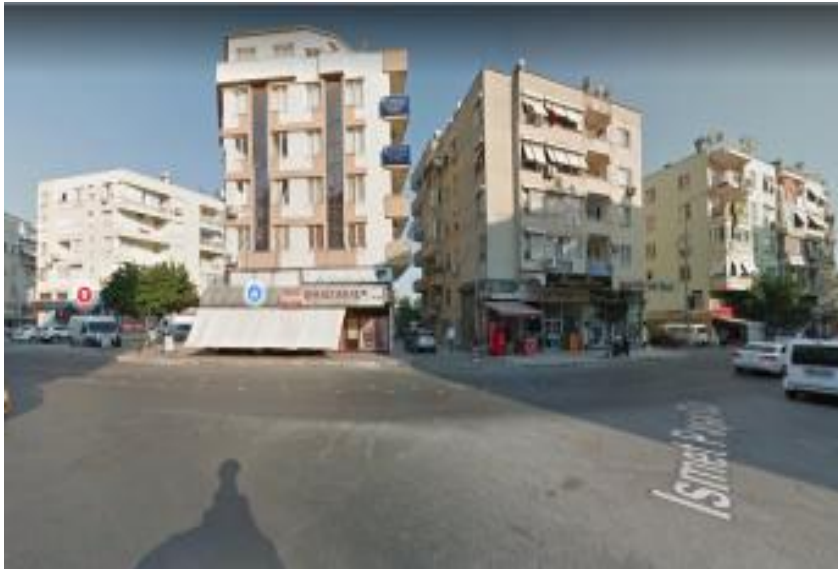
Şekil 4.20.Balbey Mahallesi Kuzey Yönünden Görünüm (Anonim 8)

Günümüzde halen kullanılmakta olan, alanın batı ve kuzey cephesindeki yüksek katlı ticari binaların, plan kararlarından gelen yapılaşma hükümlerine göre yapıldığı bilinmektedir. Bu alanlarda zemin katlarda banka, mağaza, mobilya ve mefruşat ürünlerinin satıldığı dükkânlar yer almaktadır. Yeme- içme kullanımlarının da yer aldığı bu ticari koridorda yer alan yapıların üst katlarında ofis, büro, dil eğitim kursları gibi kullanımların olduğu belirlenmiş, bunun yanı sıra özellikle kuzey yönüne doğru gidildikçe yer yer konut kullanımlarının da yer aldığı görülmüştür (Şekil 4.20, Şekil 4.21).

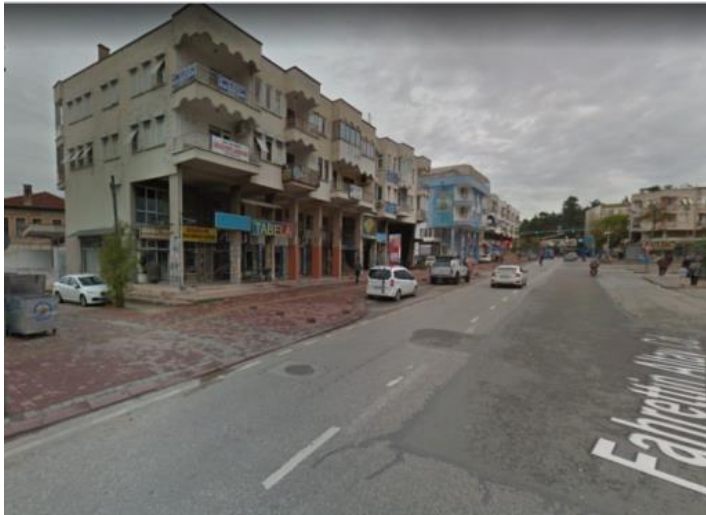
**Şekil 4.22.**Balbey Mahallesi Doğu Yönünden Görünüm (Anonim 8)

Şekil 4.22'de gösterilen, Fahrettin Altay Caddesi boyunca devam eden yol boyu ticari kullanımların yer aldığı arkadlı yapıların ise 1994 yılında İdil vd. tarafından yapılan Koruma Amaçlı İmar Planı'ndan gelen kararlara göre oluştuğu düşünülmektedir. Alanın batı cephesinde yer alan yapılara göre daha mütevazı bir şekilde oluşturulmuş olan bu yapılarda; yeme içme, terzi, berber, market gibi küçük ölçekli ticari kullanımların yer aldığı görülmüştür. Alanın güneyinde yer alan Cengiz Toytunç Caddesi cephesinde ise; uygulaması tamamlanmış alanların yanı sıra uygulamaya hiç konu olamamış özgün formunu ve parselasyon dağılımını koruyan yapı adalarının da yer aldığı ve bu bölümdeki kullanımların züccaciye, mefruşat, halı vb. ürünlerinin satıldığı dükkanlar olduğu tespit edilmiştir (Şekil 4.23.). Ticari kullanımların devamlılığı illegal olarak işletilen açık otopark alanı kullanımlarıyla kesintiye uğramıştır.

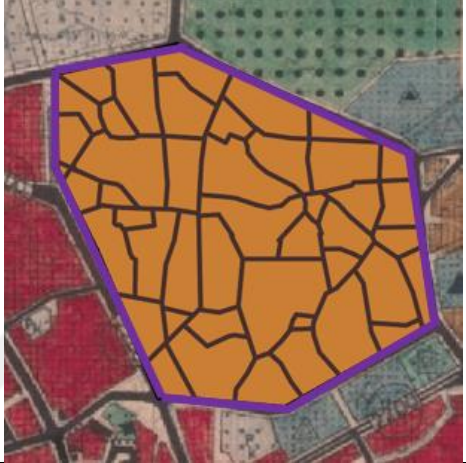
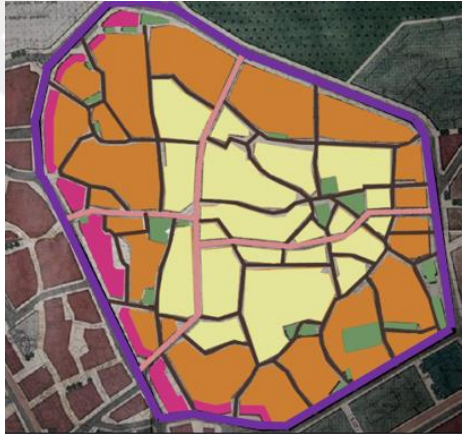
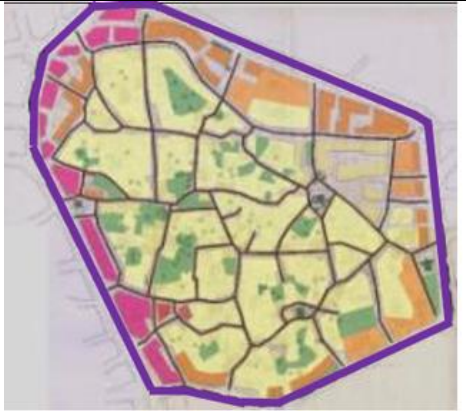
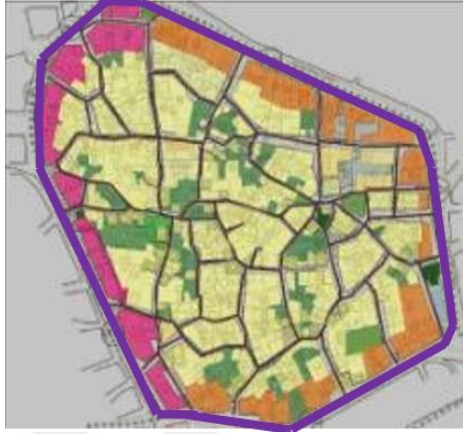
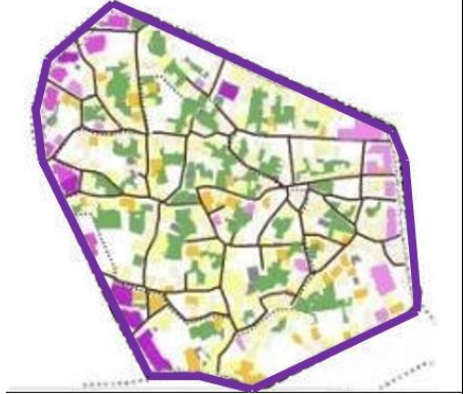
| İmar Plan Yılı | İmar Plan Ölçeği | Kat ve Emsal Durumu | | İmar Planı Şeması |
|---|---|---|---|---|
| 1980 | 1/5000 | 3 Kat<br>0.30/0.70 | 3 Kat<br>0,30/0.70 | |
| 1980 | 1/1000 | 5kat,3kat<br>0.30/1.2 | 3kat, 2kat<br>0.30/0.70 | |
| 1994 | 1/1000 | 5kat,3kat,<br>0.30/1.2 | 2kat<br>0.30/0.70 | |

| 2013 | 1/1000 | 5kat,3kat<br>0.30/1.0 | 2kat<br>0.30/0.70 | |
| Güncel Durum | 1/1000 | 5kat,4kat,<br>3kat,2kat,<br>1kat<br>0.30/1.2 | 4kat,3kat.<br>2kat,1kat<br>0.30/0.70 | |

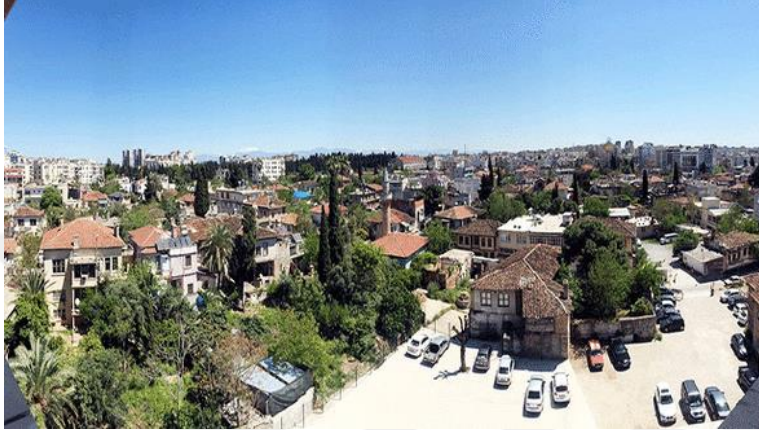
**Şekil 4.27.**Balbey Mahallesi'nde ki İllegal Otopark Kullanım Alanları (Balbey Yenileme Projesi İmar Planı Revizyonu ve Kentsel Tasarım Projesine Yönelik Analiz Çalışması Raporu, 2016)

Plan kararları ile yapılaşma kararları verilen, fakat planın uygulanmaması nedeniyle herhangi bir yapılaşma olmayan açık ve yeşil alanlarda illegal olarak kullanılan otopark alanlarının yoğunluğu alanda fazladır (Şekil 4.27., 4.28.). Bu alanlar sit alanı ve çevresinin çöküntüye uğramasına ve kimliğinin zedelenmesine neden olmaktadır.

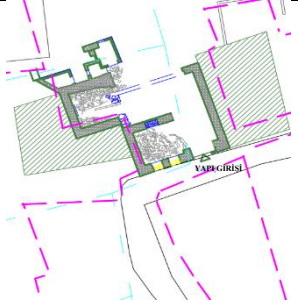
**Çizelge 4.10.5** Envanter no'lu yapı için oluşturulan mekânsal değişim analiz föyü  
(5 Env.No'lu yapı tescil fişi; Can, 1980; İdil vd.1994; Balbey KARİP Raporu, 2013; Tolunay, 2019)

| <b>ENVANTER GÖRSELİ</b> | | | <b>ENVANTER BİLGİSİ</b> | <b>YAPILAN MÜDAHALELER</b> |
|---|---|---|---|---|
| Güncel Durum | 1/1000 | Kullanılmıyor | Yapının yangın geçirmesinden dolayı plan ve cephe özellikleri okunamamaktadır. Korunması gereken bahçe dokusu da mevcut durumda korunamamıştır. | |

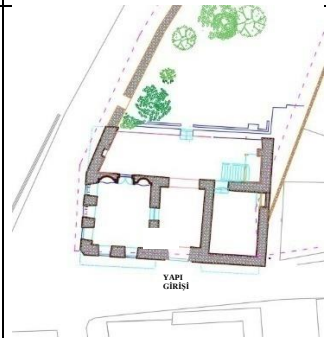
**Çizelge 4.15.10** Envanter no’lu yapı için oluşturulan mekânsal değişim analiz föyü  
(10 Env.No’lu yapı tescil fişi; Can, 1980; İdil vd.1994;Balbey KARİP Raporu, 2013; Tolunay, 2019)

| <b>ENVANTER GÖRSELİ</b> | | | <b>ENVANTER BİLGİSİ</b> | <b>YAPILAN MÜDAHALELER</b> |
|---|---|---|---|---|
| Güncel Durum | 1/1000 | Zemin+1<br>Kullanılmıyor | Yapı 2018 yılında çatısında çıkan yangın sonucunda kullanılamaz hale gelmiştir. Cephe ve plan özellikleri kötü durumda olan yapının karakteristik özellikleri okunuyor olsa da tehlike arz etmekte olduğu görülmektedir. | |
